# 「七家灣溪水文影像監測計畫」

委託單位：雪霸國家公園管理處

執行單位：國立成功大學水利及海洋工程學系

中華民國 104 年 12 月

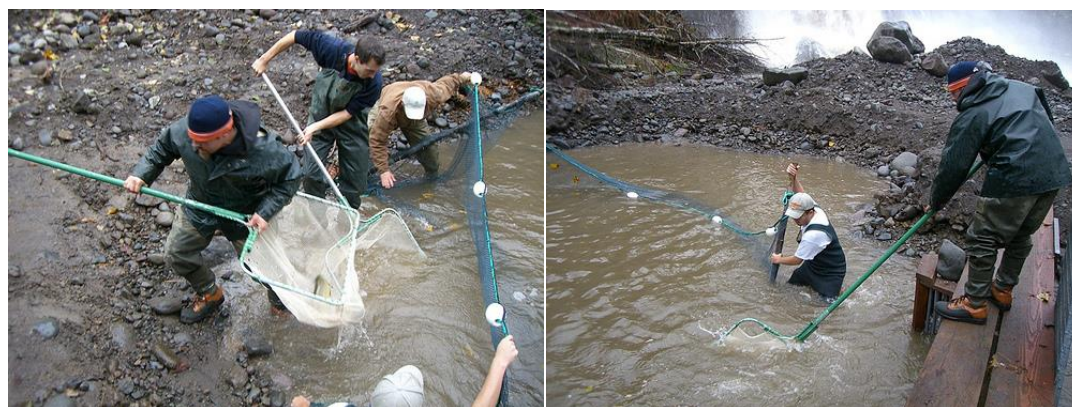
圖 2-1 將 Marmot Dam 下游鮭魚撈起 (<http://www.marmotdam.com/>)

凝土壩體結構於九月底全數移除。同年 10 月，生物學家先行遷移數百條在影響河道範圍的魚類，移至相關養殖區放置，以免在壩體移除後，泥砂所造成河道濁度飆高，使得當地鮭魚的滅亡，如圖 2-1。在 Marmot Dam 壩體拆除後，隨著一場颱風事件後，上游所堆置成暫時性圍堰將會被侵蝕而倒塌，其歷經過程如圖 2-2 所示(王筱雯，2010)。

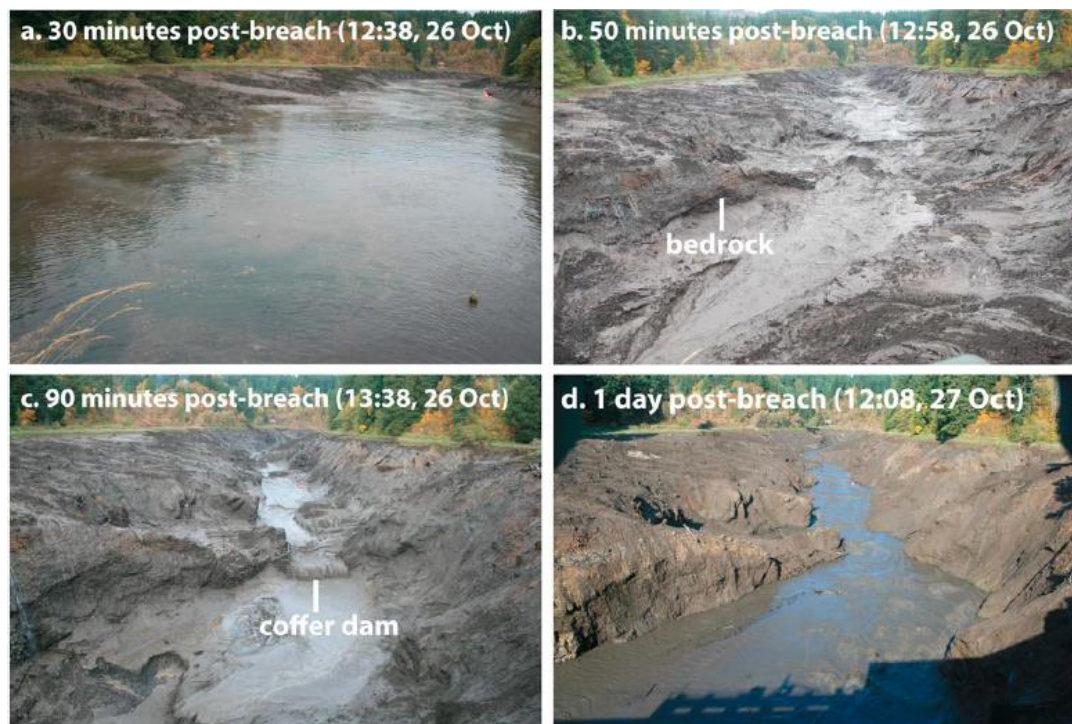
相關單位在潰後持續進行河道地貌之監測工作，其監測結果顯示在潰壩 2 小時內約 10% 泥砂被帶往下游，24 小時內累積約達 20%，期間產生之高濃度含砂水流濃度高達 850000 mg/L，推移載則於數小時後往下游傳遞，如圖 2-7、2-8。

圖 2-7 Condit Dam (a)拆壩前(2011/08)；(b)爆破中(2011/10/26)

圖 2-8 潰壩後上游之時間序列圖 (從壩頂面向上游拍攝, Wilcox et al., 2013)

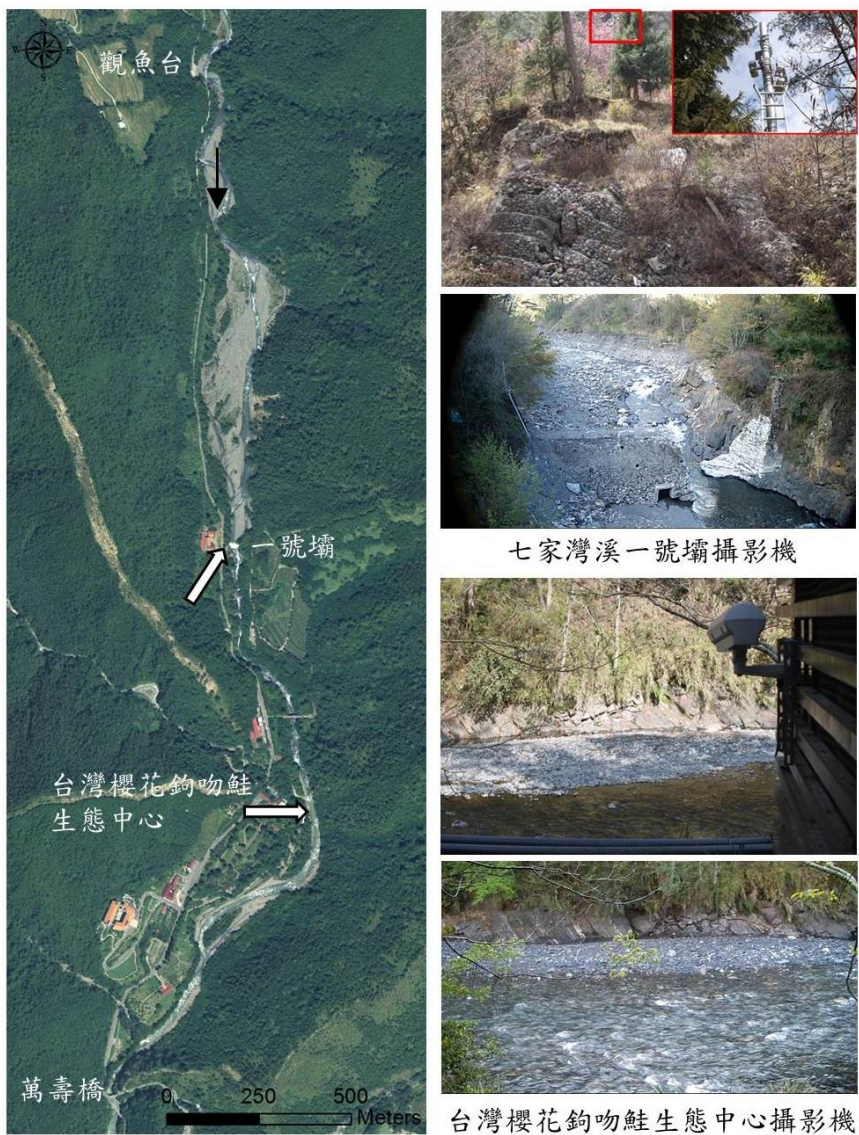
圖 4-2 影像監測系統相關照片

為掌握洪水期間一號壩及臺灣櫻花鉤吻鮭生態中心周圍河道可能影響，本委託辦理計畫延續王筱雯(2011)2011 年 5 月 24 日於七家灣溪一號壩下游右岸位置(面向上游拍攝)之影像監測系統及王筱雯(2014)於臺灣櫻花鉤吻鮭生態中心右岸位置(面向左岸拍攝)新設置之影像監測系統，藉以記錄洪水事件完整歷程，監測系統採用高解析度的 IP Camera(EV8781F IP Camera，Video:2592 x 1920)，影像監測系統相關照片如圖 4-2。

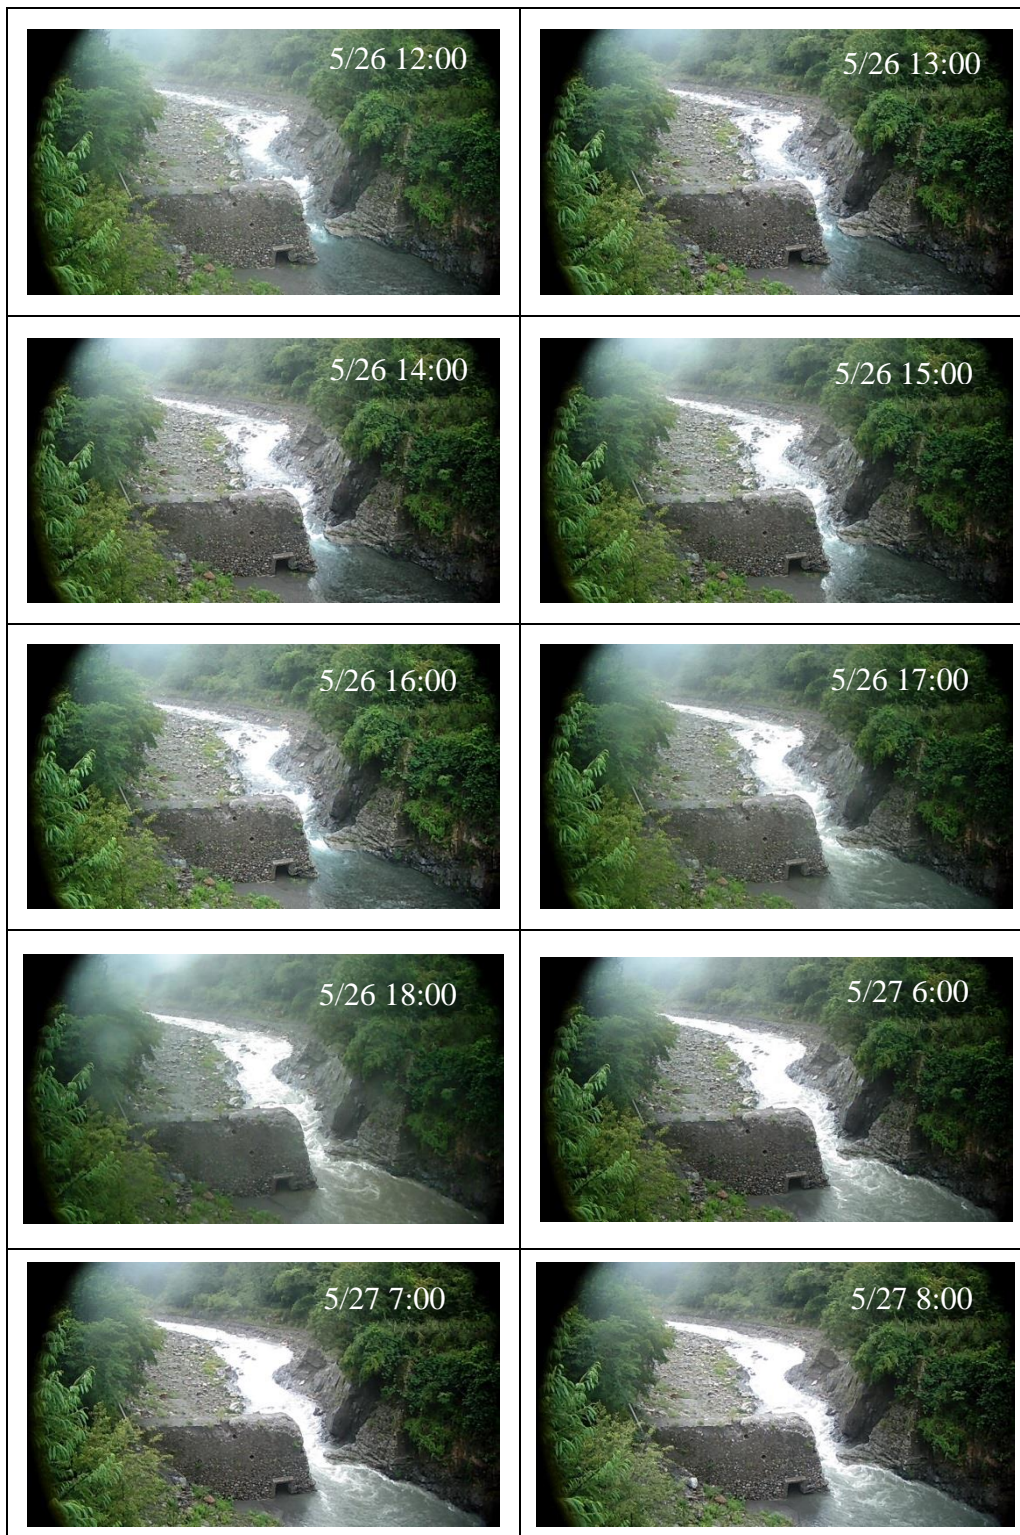
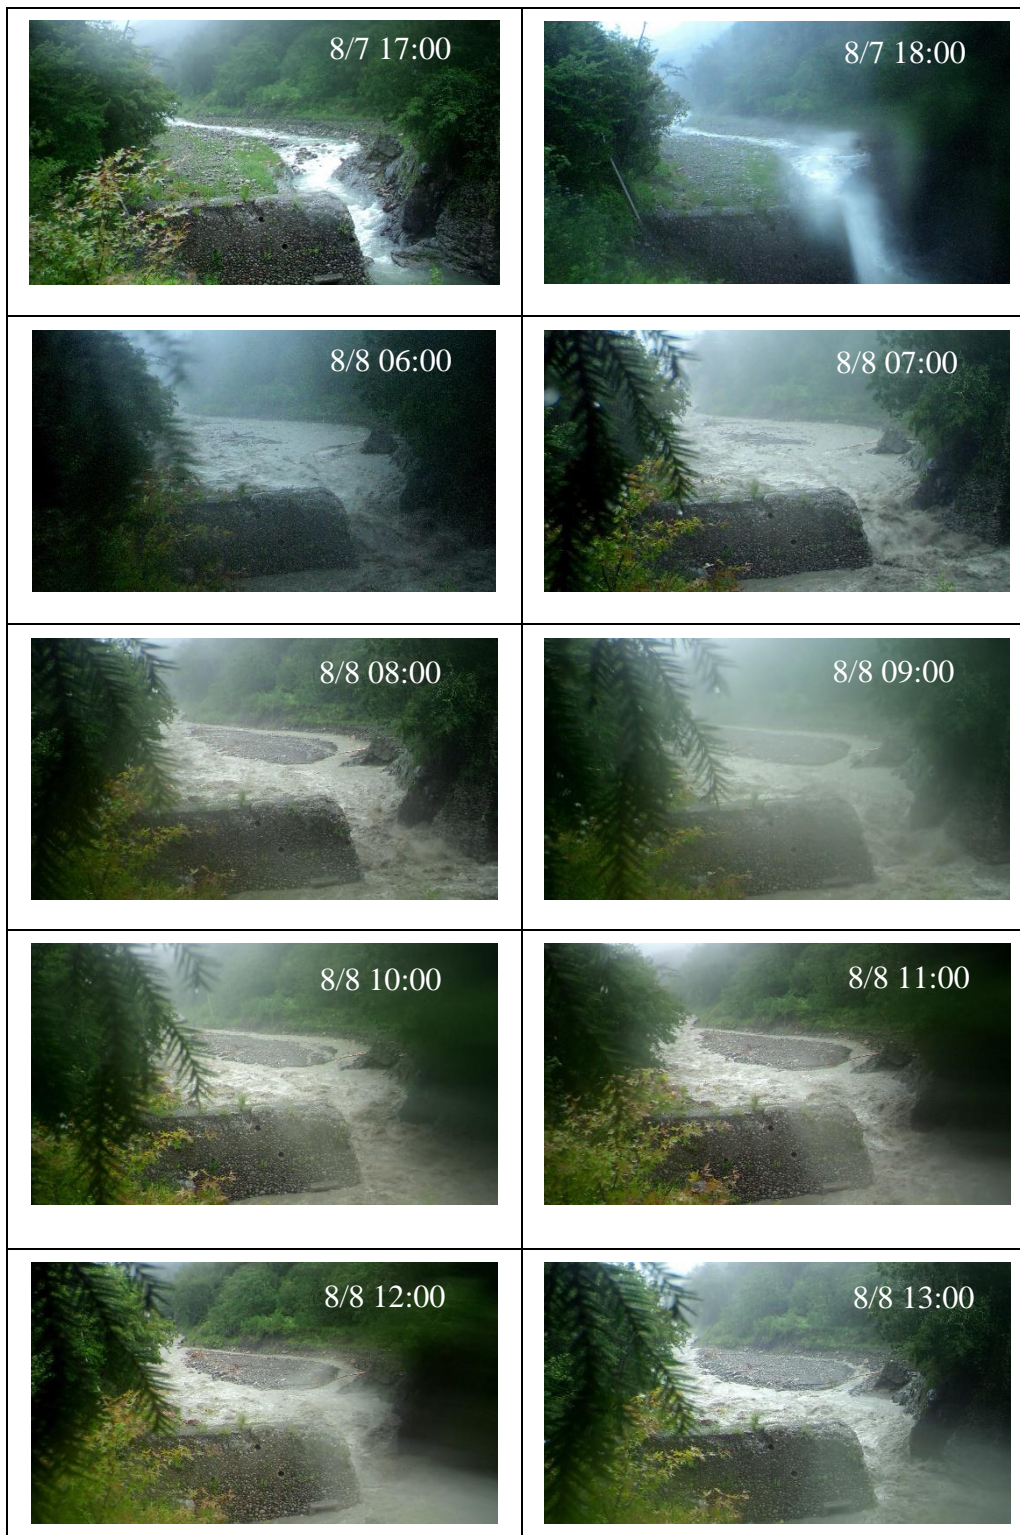
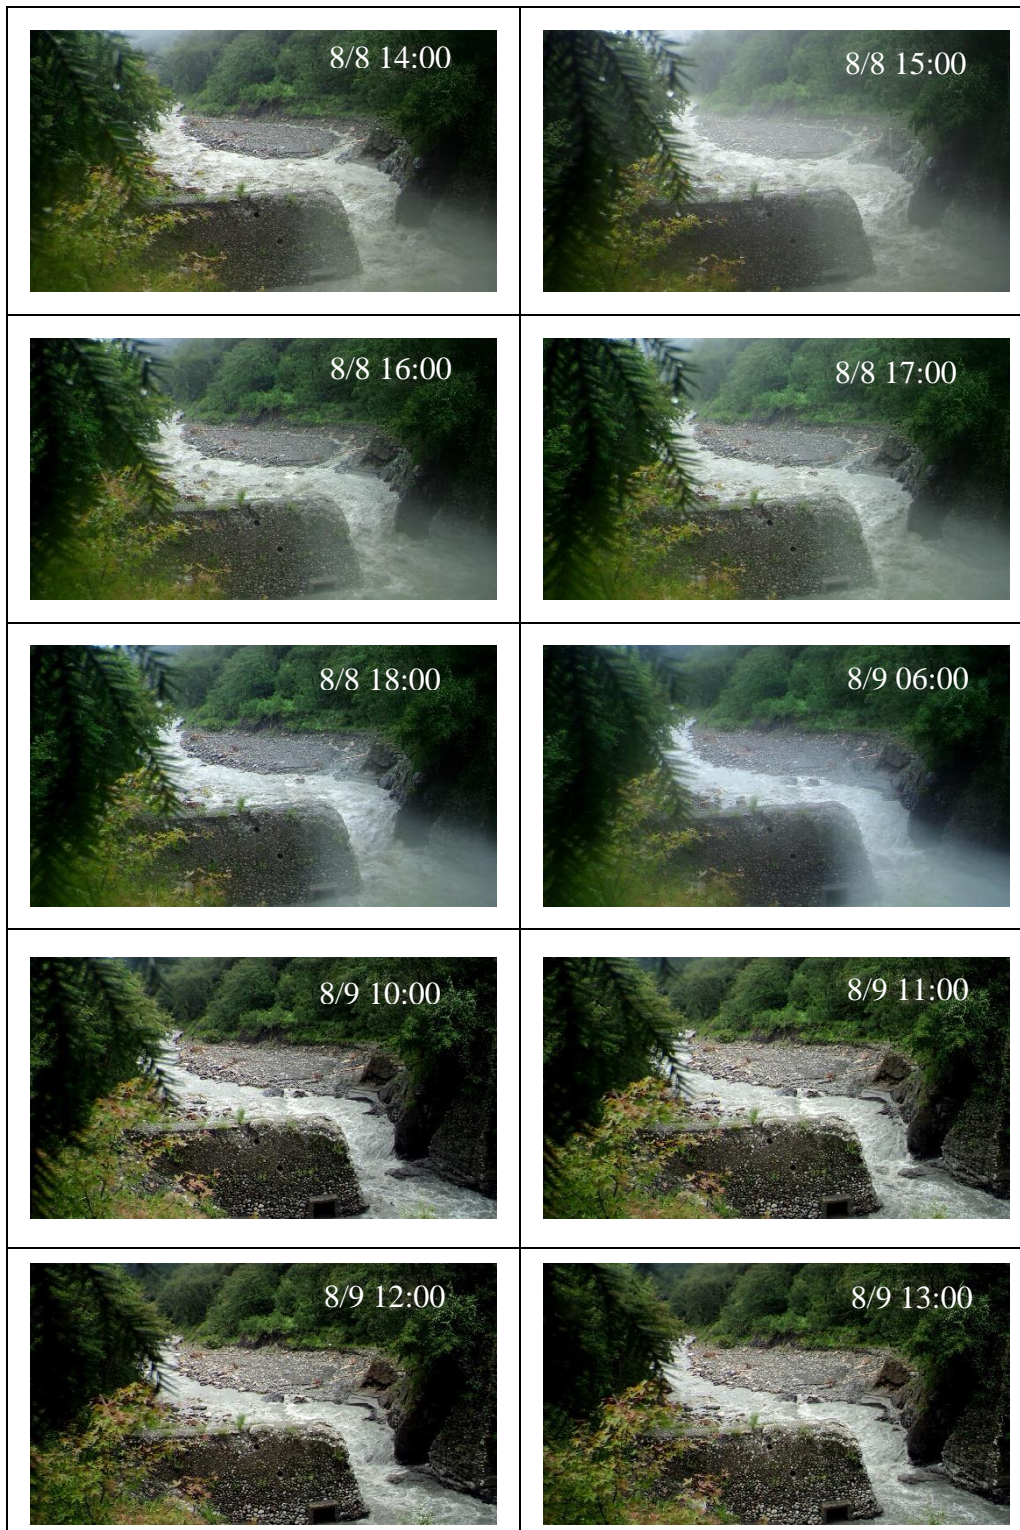
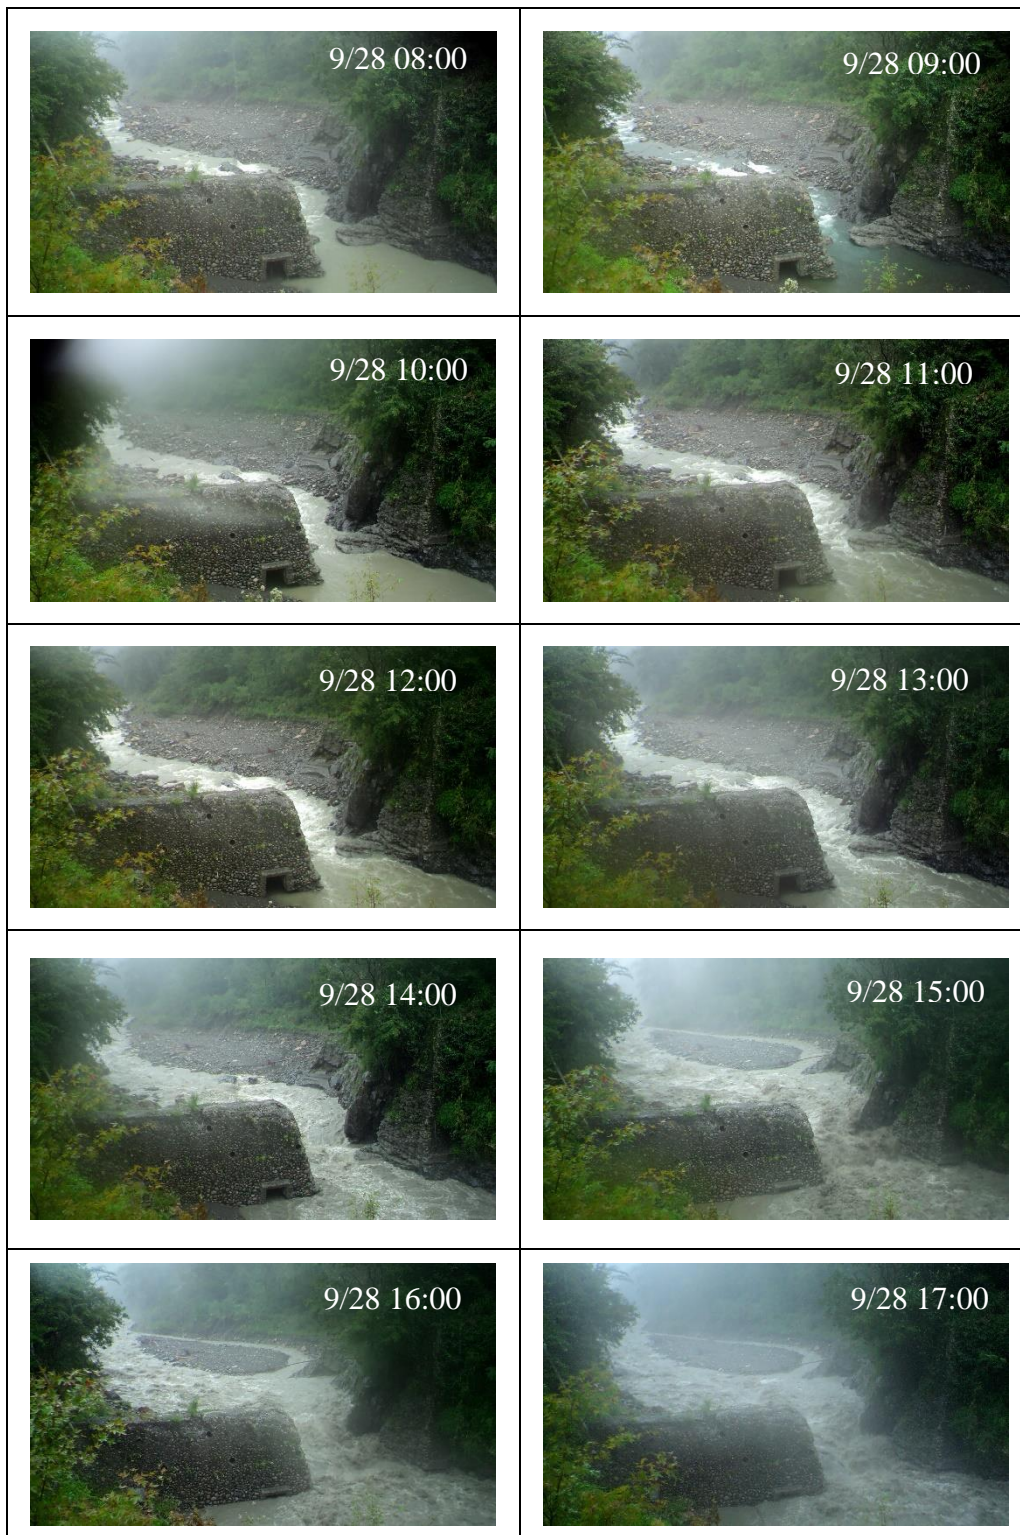
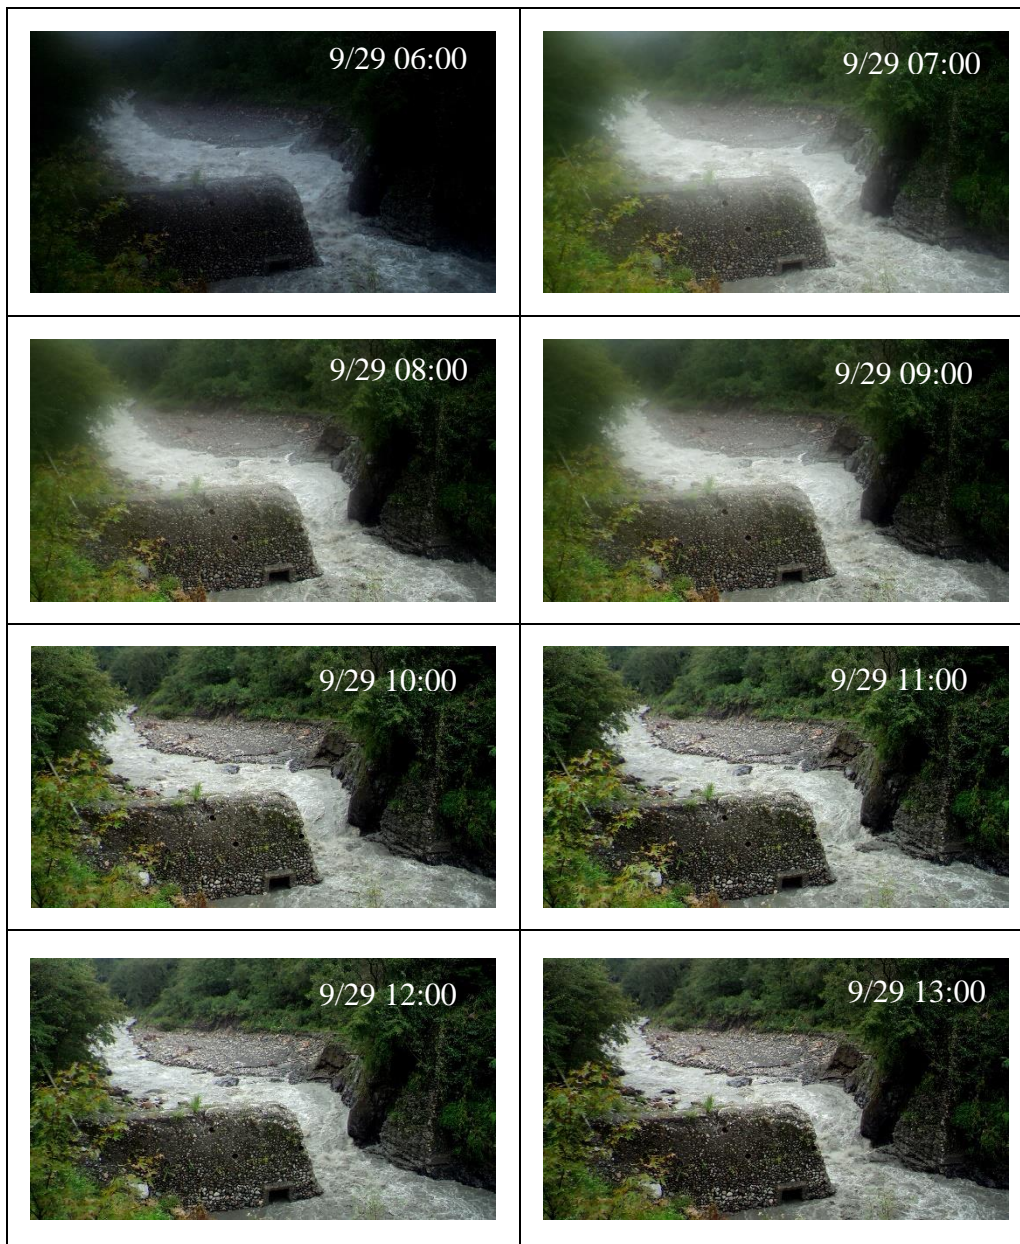
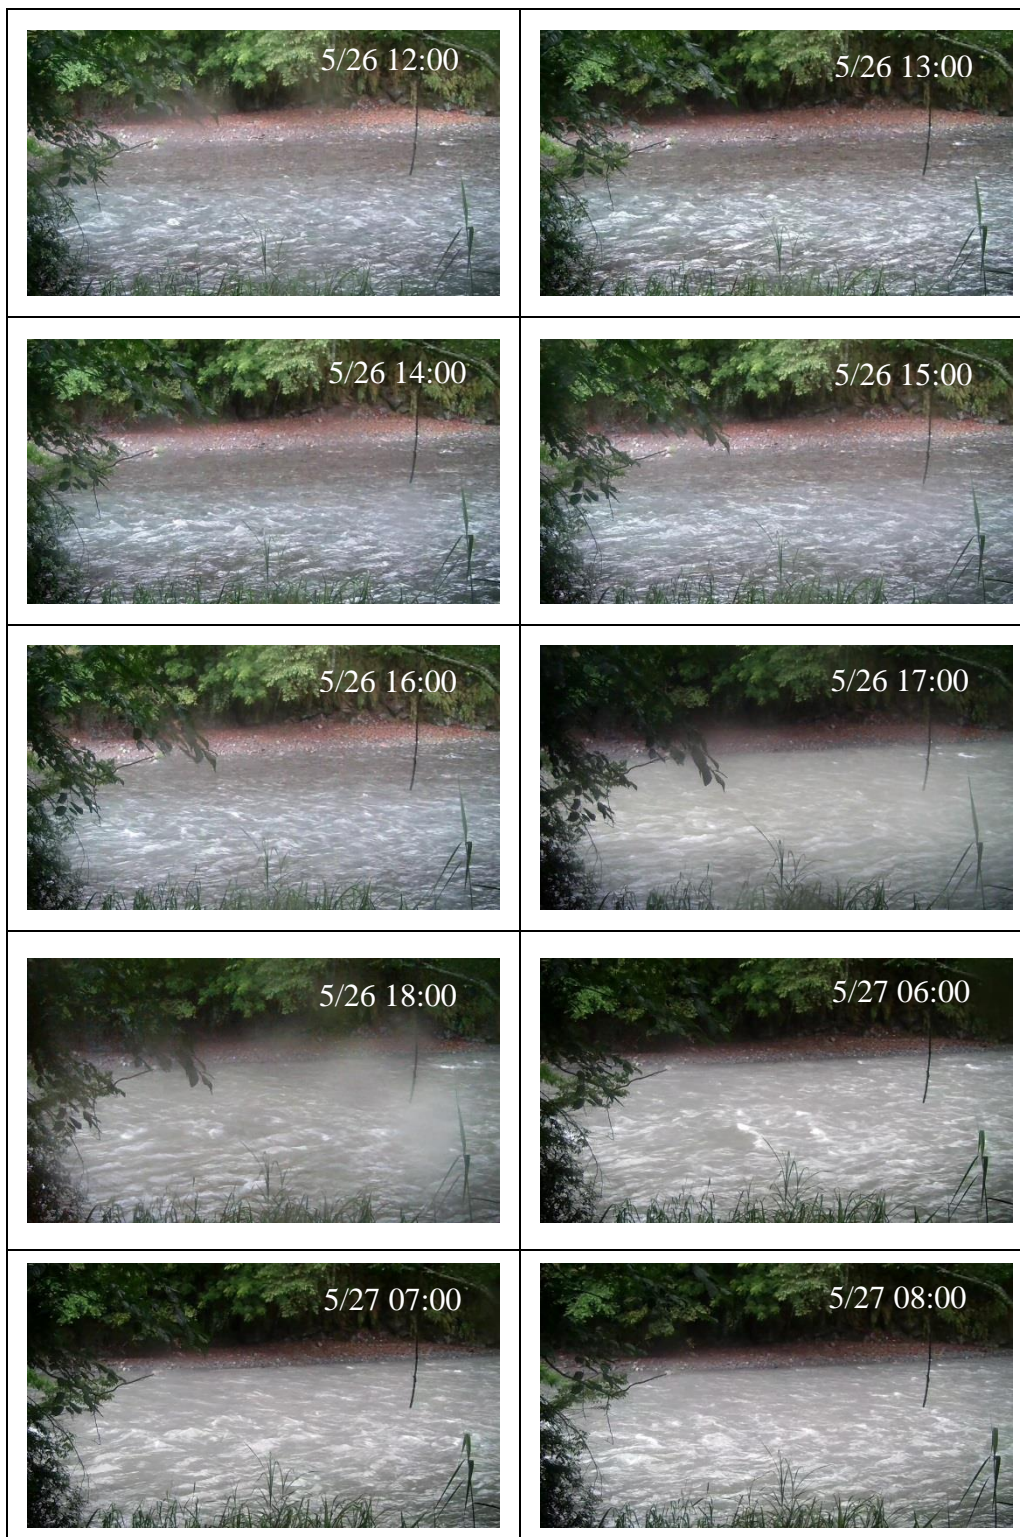
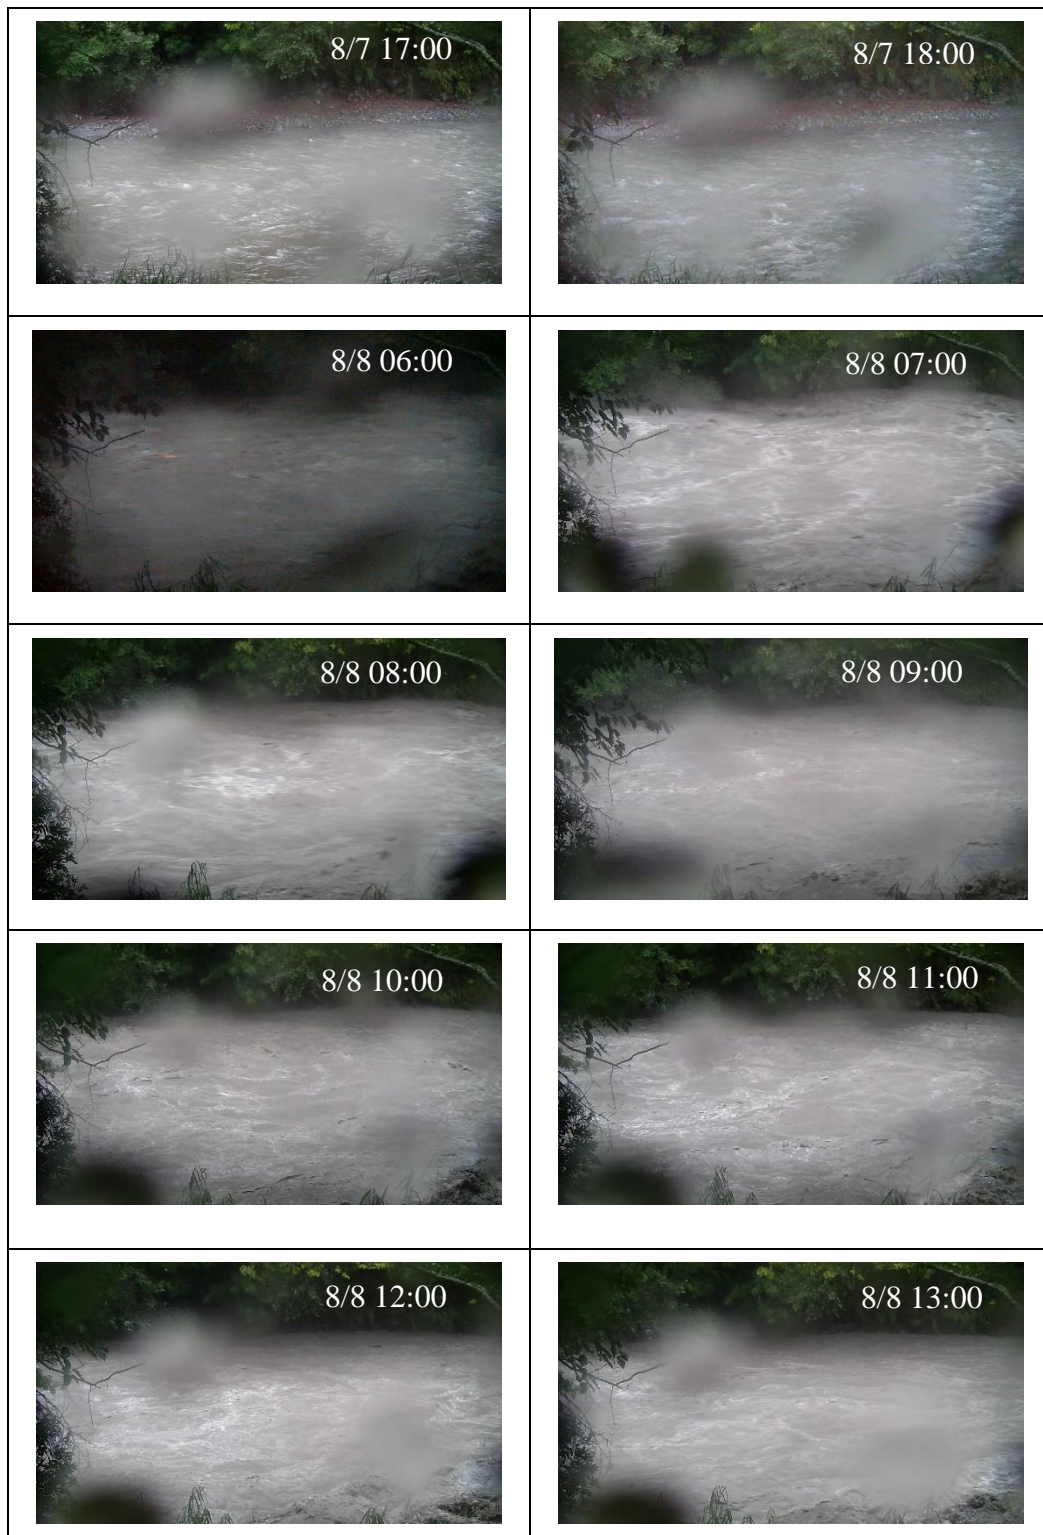
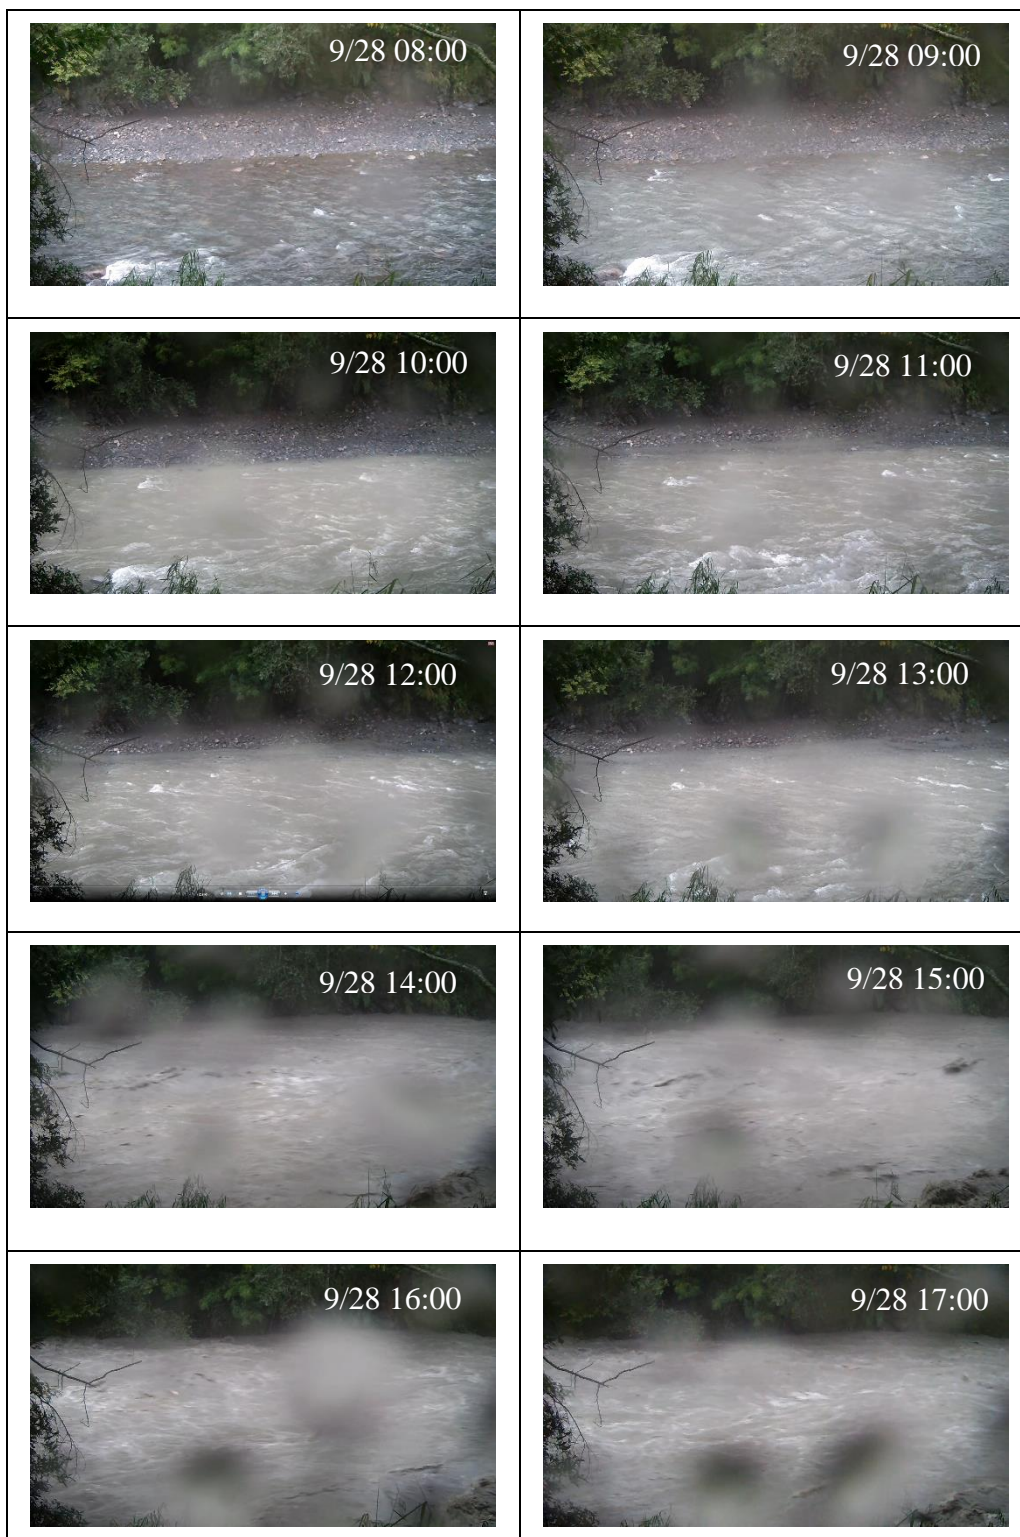
三場降雨事件於一號壩(表 4-1、表 4-2、表 4-3)及台灣櫻花鉤吻鮭復育中心(表 4-4、表 4-5、表 4-6)之影像紀錄。由水文及影像監測結果可知 2015 年 5 月降雨事件未超過麥德姆颱風帶來的流量，未對壩上游 50 m 至 200 m 左岸邊坡穩固及安全可能造成威脅；則 2015 年 8 月 8 日蘇迪勒颱風事件期間，因上游大量土砂運移，堆積於一號壩上游左岸 50 m 至 200 m，造成主深槽往右岸遷移，但左岸河段未有明顯之河岸侵蝕情形發生；2015 年 9 月 28 日杜鵑颱風事件期間，其帶來的流量未超過蘇迪勒颱風事件，對於左岸河段未有明顯河岸侵蝕情形發生。未來如經大型洪水事件，以及對台灣櫻花鉤吻鮭復育中心的通洪能力造成衝擊，須持續監測。

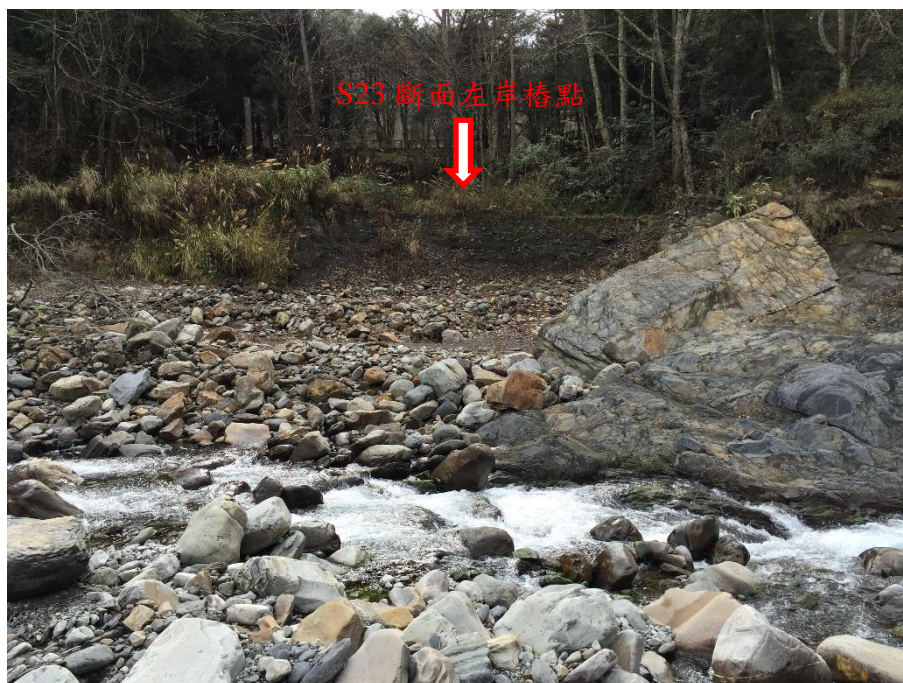
本委託辦理計畫採用電子全站儀(Leica FlexLine TS02)於一號壩及臺灣櫻花鉤吻鮭生態中心周圍河道進行橫斷面量測，選擇斷面分別為壩上游約 50 m(斷面編號 S23)、壩下游約 800 m(斷面編號 S18)與壩下游約 880 m(斷面編號 S17-1)。S23 斷面，河寬約 70 m，右岸為岩盤地形緊鄰道路及武陵管理站，左岸為可侵蝕之河岸邊坡(圖 4-3)。S18 斷面位於高山溪與七家灣溪匯流口下游約 30 m 處，河寬約 33 m，右岸建築為臺灣櫻花鉤吻鮭生態中心，左岸為連續岩盤(圖 4-4)。S17-1 位於 S18 斷面下游約 80 m 處，河寬約 43 m，兩岸皆為植生(圖 4-4)。本委託辦理計畫於 2010 年 4 月 11 日至 2015 年 11 月 24 日期間共進行十一次調查量測日期分別為 2010 年 4 月 11 日(僅 S23、S18 斷面)、2012 年 2 月 13 日、2012 年 9 月 9 日、2013 年 6 月 26 日、2013 年 10 月 24 日、2014 年 5 月 17 日(僅 S18、S17-1)、2014 年 10 月 30 日、2015 年 3 月 20 日(僅 S18、S17-1)、2015 年 6 月 30 日(僅 S18、S17-1 斷面)、2015 年 7 月 27 日(僅 S18、S17-1 斷面)及 2015 年 11 月 24 日。

圖 4-3 S23 斷面左岸河道環境(照片為本研究於 2015 年 1 月 28 日拍攝)
