雪霸國家公園管理處委託辦理計畫

武陵地區七家灣溪壩體改善後臺灣櫻花鉤吻鮭棲地監測暨

現存其它棲地調查與改善評估

期末報告

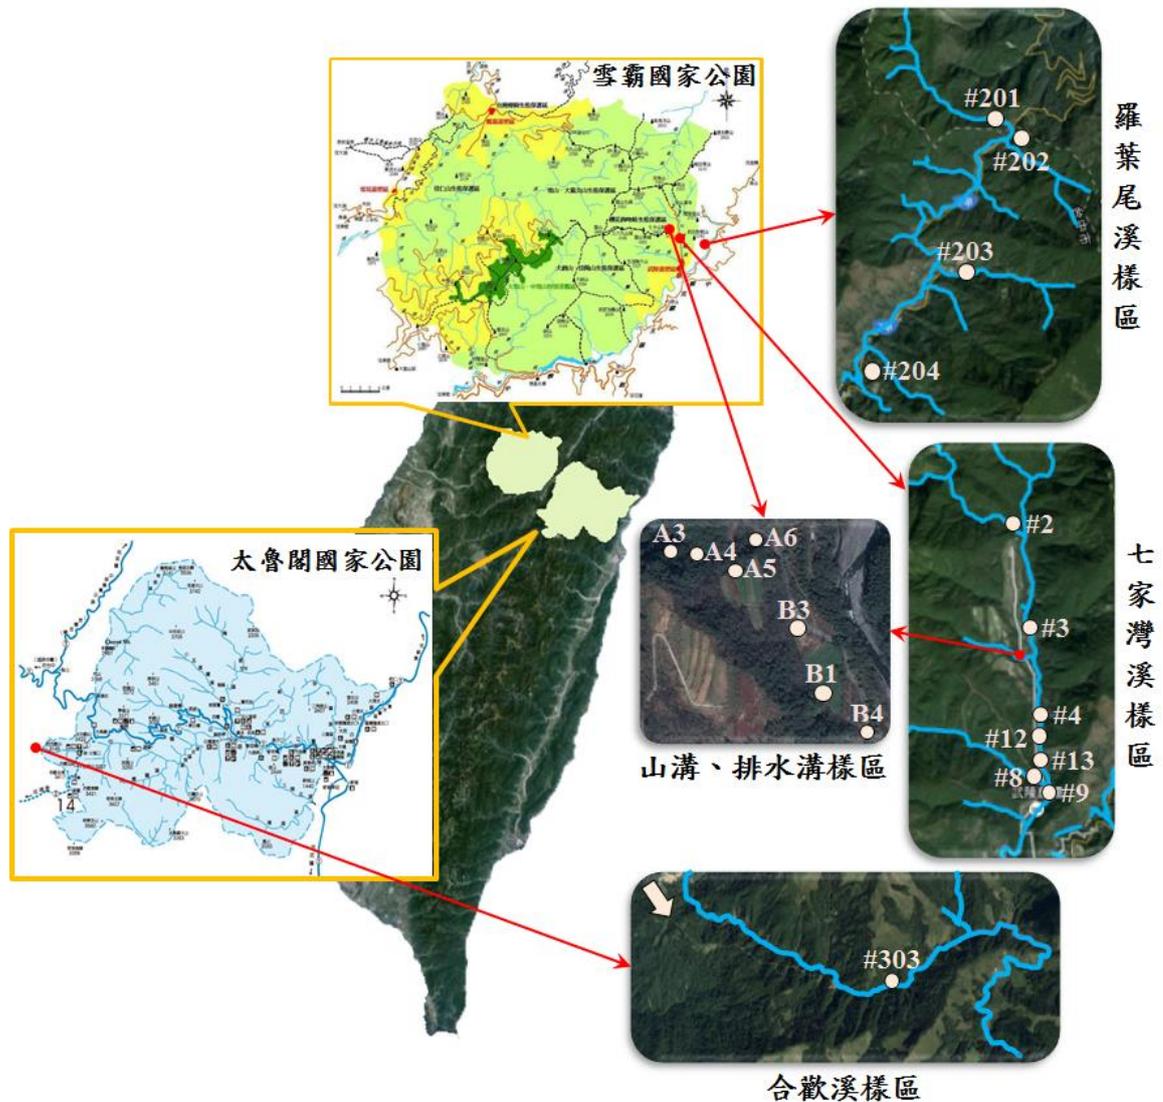
主要研究地點為武陵地區溪流，包括桃山西溪、高山溪、有勝溪、七家灣溪、羅葉尾溪與合歡溪，採集共設置 13 個測站，分別為：桃山西溪 (#2)、二號壩 (#3)、觀魚臺 (#4)、繁殖場 (#5)、高山溪 (#8)、有勝溪 (#9)、一號壩上游 (#12)、一號壩下游 (#13)、羅葉尾溪放流點 (#201)、南湖登山口 (#202)、勝光 (#203)、有勝溪下游 (#204)、合歡溪上游 (#303)，採樣位置如下圖所示，採樣座標參照內文表 1-6。

為監測七家灣溪上游右岸農地回收、露營區與花海對七家灣溪水質之影響，特於右岸中游之山溝與排水溝設置 7 個採樣站，進行採樣與水質分析。分別為山溝中游 (A3)、山溝中之支游 (A4)、山溝中之下游 (A5)、山溝 (A6)、排水溝 (B1)、排水溝前 (B3) 排水溝後 (B4)，採樣位置如下圖所示，採樣座標參照內文表 1-6。

圖 1 研究樣區採樣位置圖

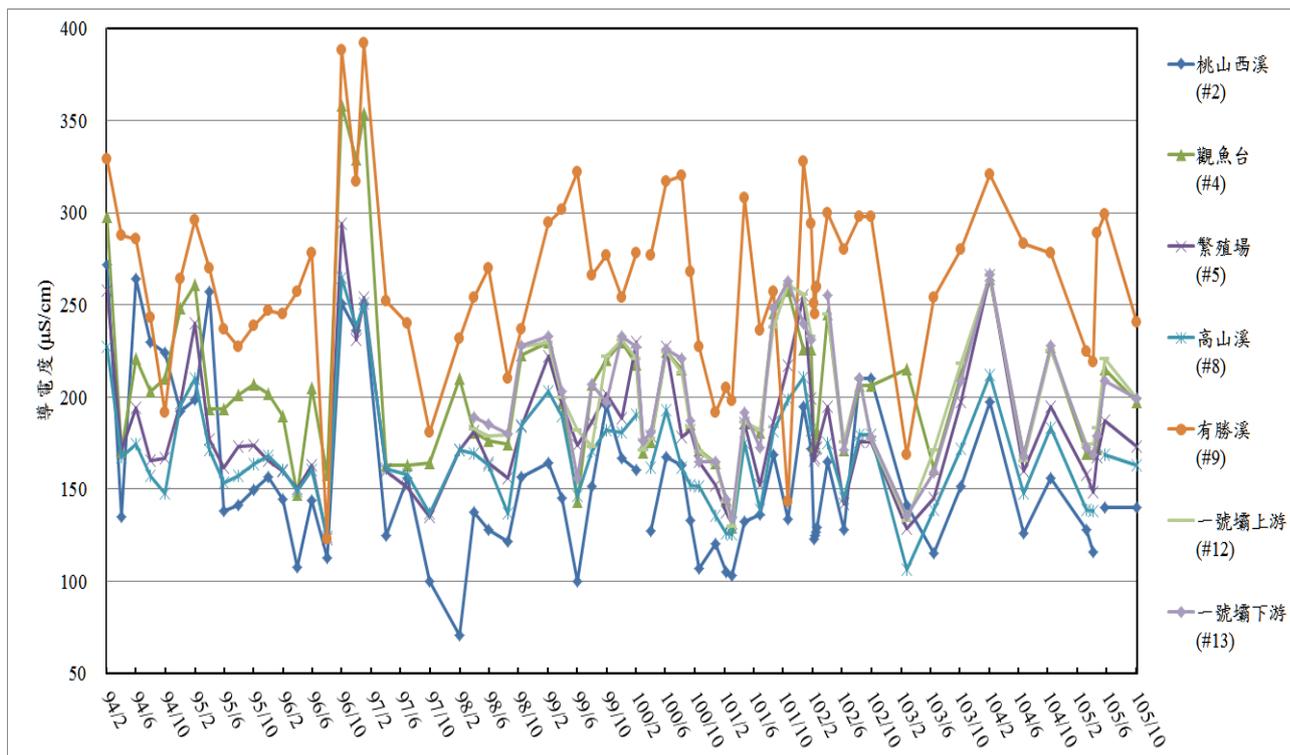
圖 1-11 武陵地區溪流導電度值變化
(資料來源：本研究資料)

水質監測結果顯示，武陵地區除有勝溪流域測站外大部分測站水質良好，符合臺灣櫻花鉤吻鮭生存水質標準。本年度 9 月接連 3 個颱風 (莫蘭蒂、馬勒卡、梅姬) 侵臺後水質中濁度、二氧化矽、硝酸鹽氮、亞硝酸鹽氮、氯離子濃度相較歷年平均濃度高出約 1~3 倍。在導電度及營養鹽方面，桃山西溪與高山溪均低於其他溪流；七家灣溪中下游測站及有勝溪則有較高的營養鹽濃度，與農耕施作導致該區導電度與營養鹽濃度高於其它溪流有關。

羅葉尾溪與七家灣溪今年 2 月、4 月、6 月及 10 月監測結果，可以發現有勝溪（#9）、有勝溪下游（#204）有較高的硝酸鹽氮與導電度，與農耕施作導致該區導電度與營養鹽濃度高於其它溪流有關。

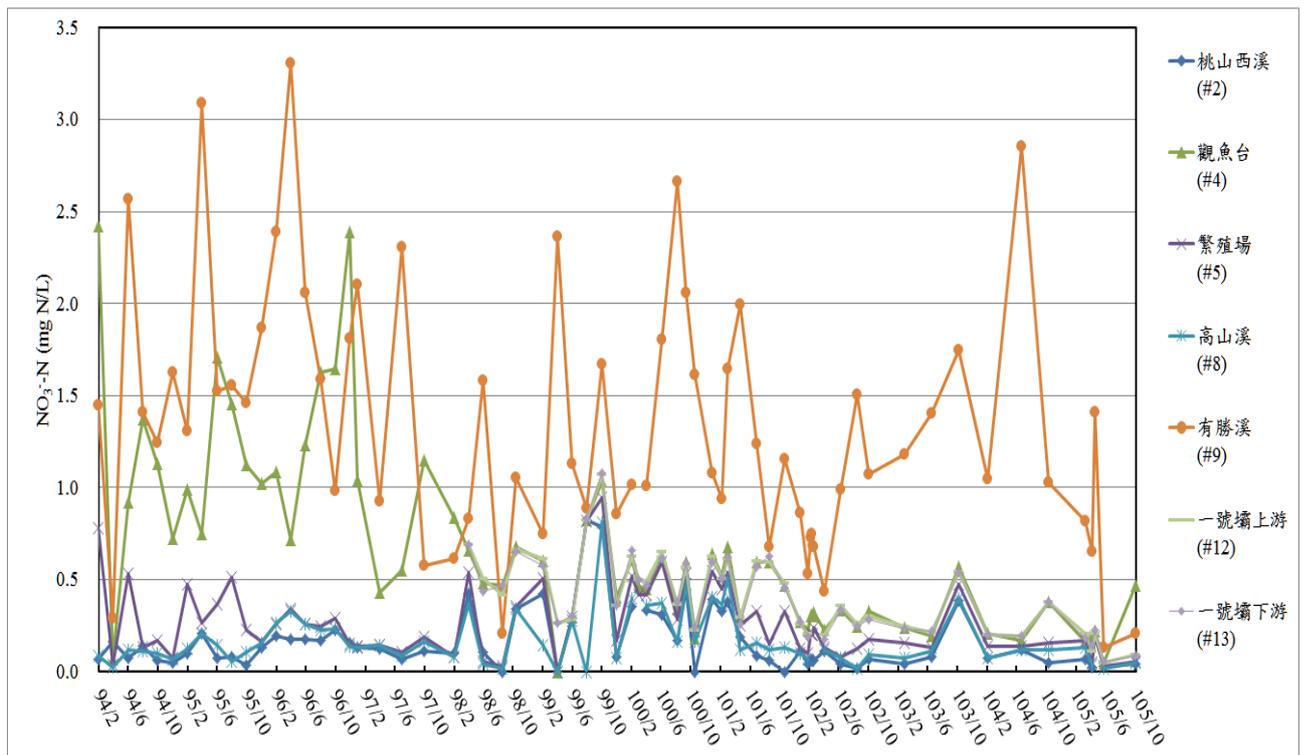
圖 1-15 武陵地區溪流 NO₃⁻-N 值變化
 (資料來源：本研究資料)

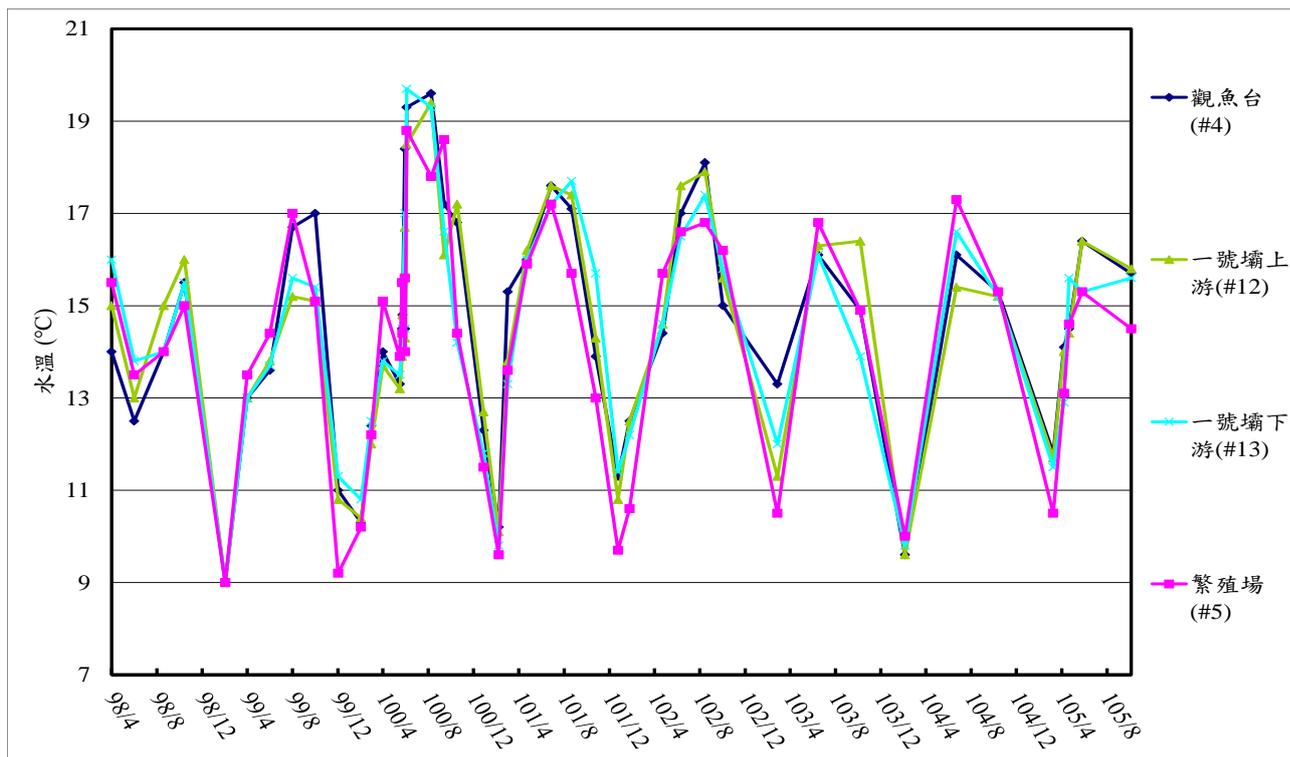
圖 1-22 一號壩壩體改善溫度值變化
(資料來源：本研究資料)

一號壩壩體改善工程對下游水質尤其是濁度有立即性的影響，但在一至二週內即可恢復至溪水初始水質狀態，顯示突如其來之水質變化在短時間內 (約一至兩週) 即可恢復正常。截至目前各項水質監測結果顯示已回復至往年之變動趨勢。

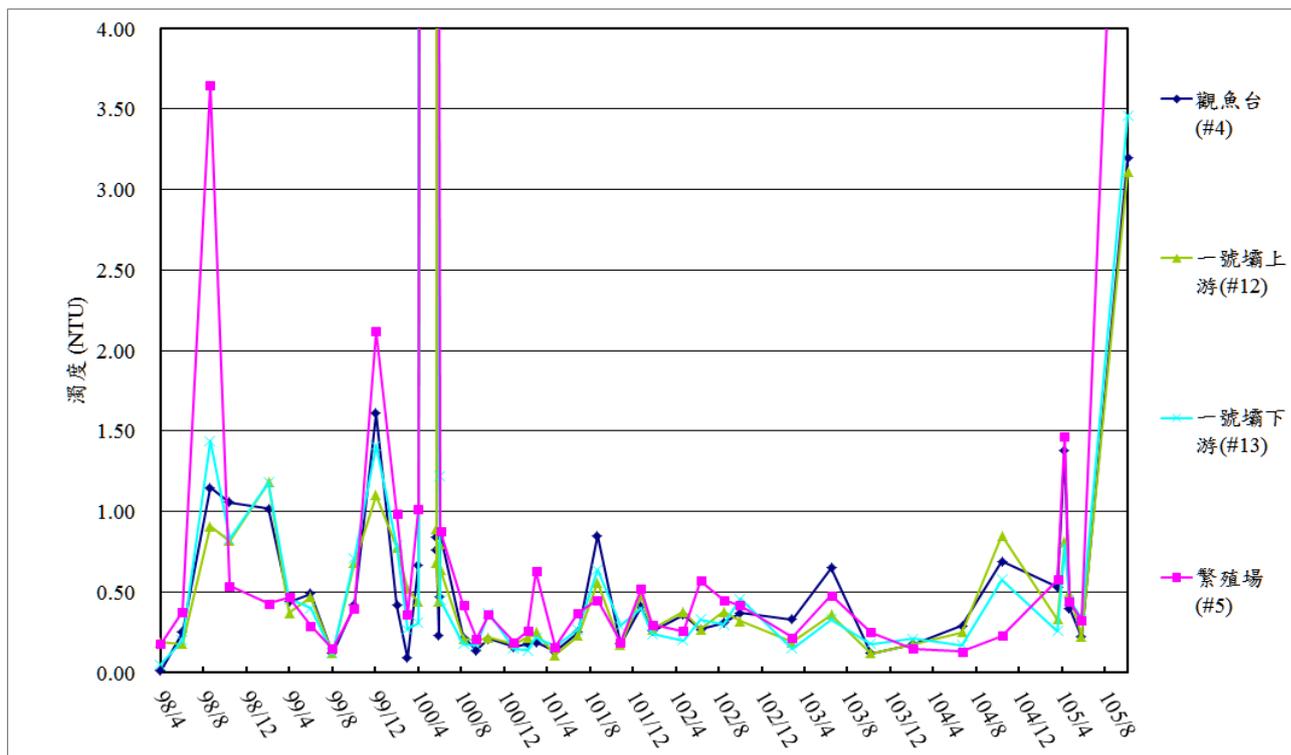
圖 1-26 一號壩壩體改善濁度值變化
(資料來源：本研究資料)

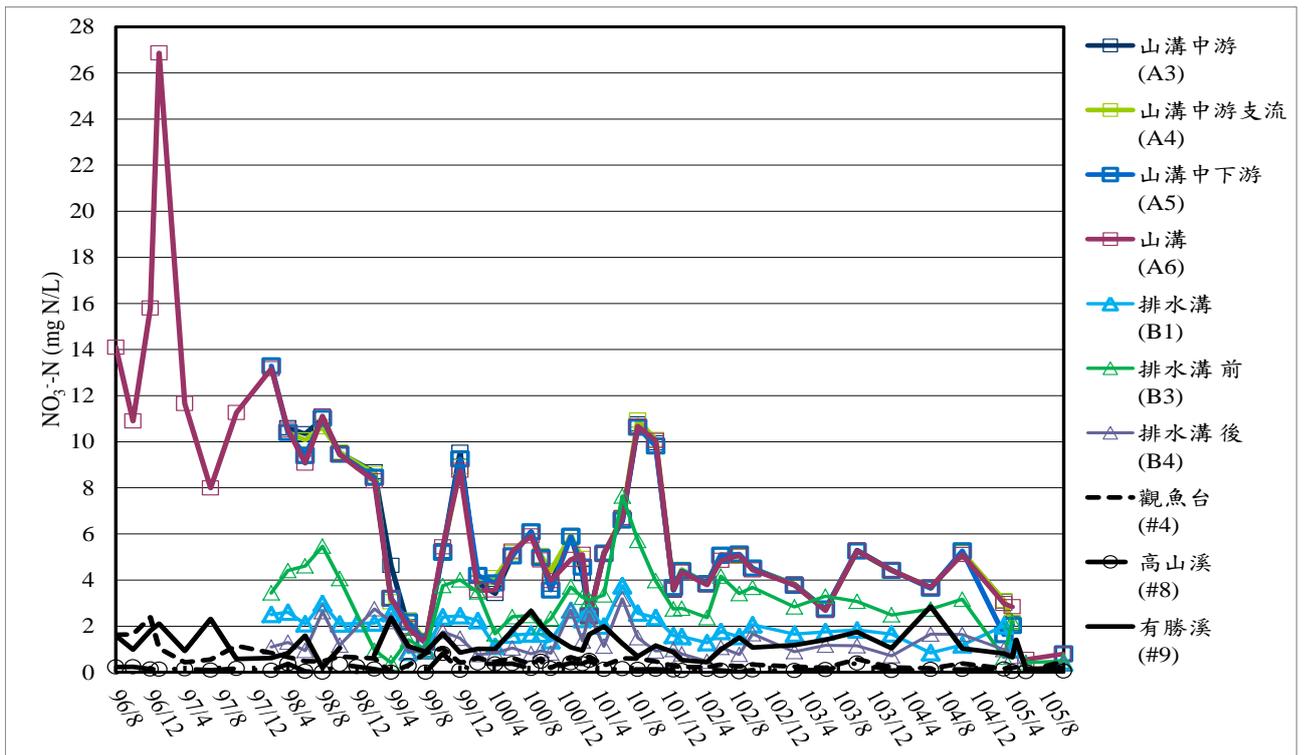
圖 1-41 山溝與七家灣溪測站之 $\text{NO}_3\text{-N}$ 值比較
(資料來源：本研究資料)

山溝及排水溝之硝酸鹽氮與磷酸鹽濃度仍高於七家灣溪測站，顯示該區域水質受人為活動影響，故持續的管理與改善仍有其必要性。

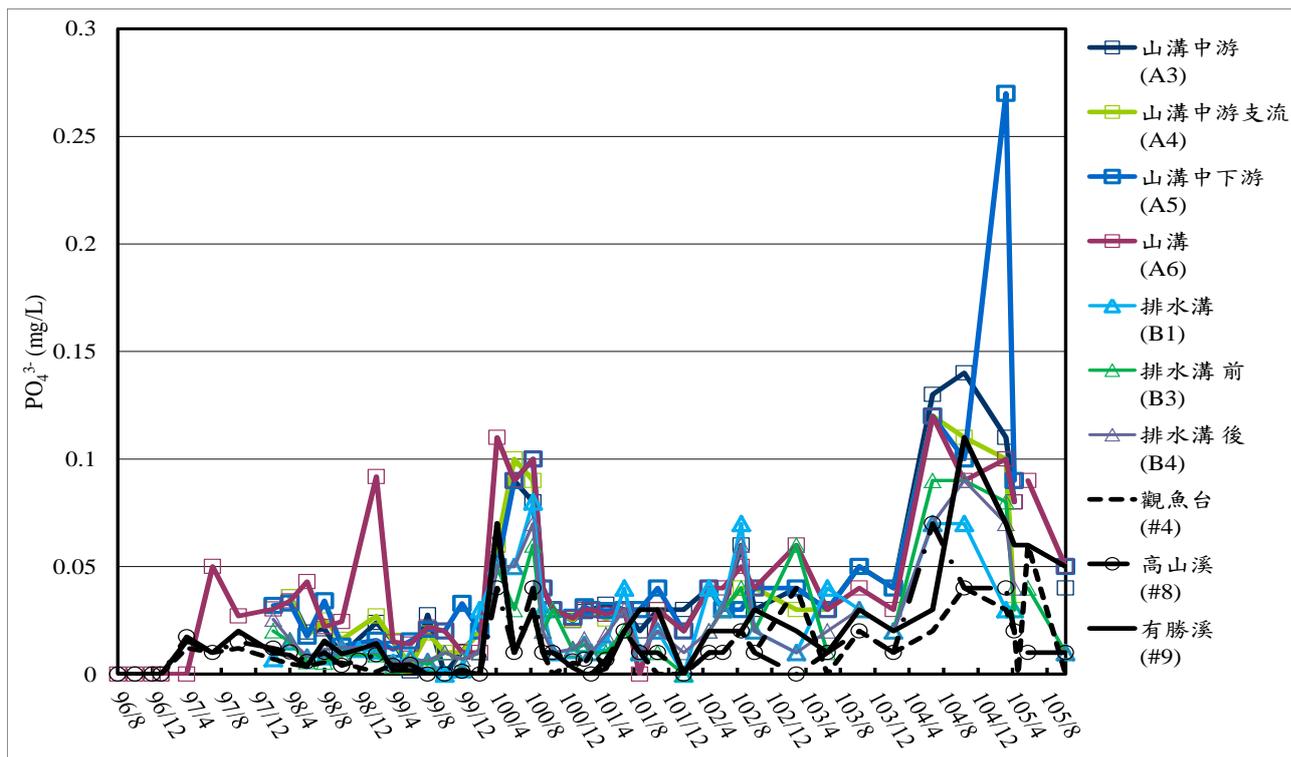
圖 1-45 山溝與七家灣溪測站之 PO_4^{3-} 值比較
(資料來源：本研究資料)

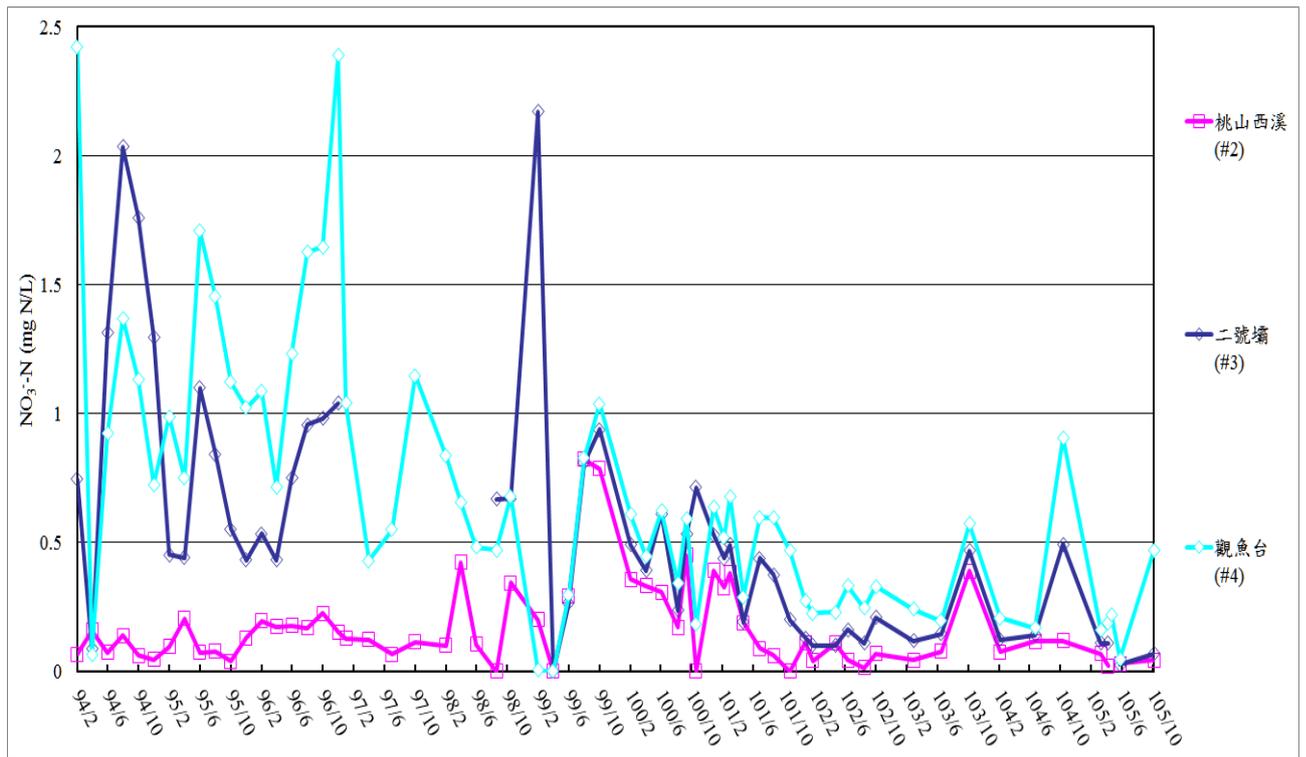
圖 1-54 8.1ha 回收農用地 NO₃-N 值變化
(資料來源：本研究資料)

8.1 公頃回收農用地之歷年監測結果觀察到 99 年之後，桃山西溪（#2）、二號壩（#3）及觀魚臺（#4）三測站硝酸鹽氮濃度差距幅度明顯從 2.2 mg/L 縮小至 0.1~0.5 mg/L 之間，顯示該區域氮鹽濃度逐漸穩定，農地回收確實達到一定成效。

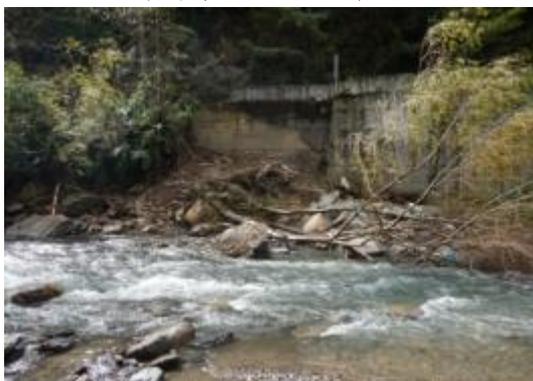
河道平緩、粒徑較小

圖 2-37 收費站樣站現地照片 (資料來源：本研究團隊)

羅葉尾樣站內大、小型礫石比例高不易造成搬運與沖刷；登山口樣站經今年較大流量事件發生，河岸有淤積情形發生；勝光派出所樣站河道河幅大，右岸土砂堆積處有崩塌情形；有勝溪下游 2 公里樣站左右岸岩盤組成不易造成河岸侵蝕，河道左岸有農田抽水情形；收費站樣站因防砂壩工程使樣站壩體上游河道底質內粒徑細小，防砂壩下游則有護甲現象產生。

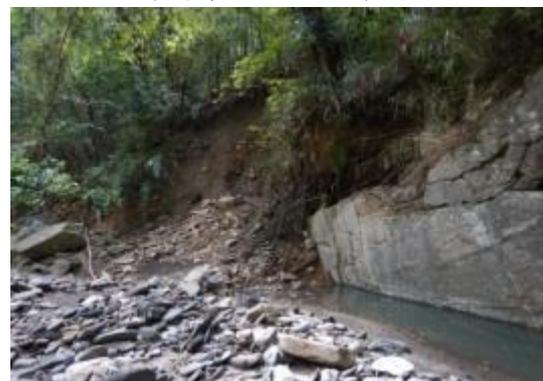
近護岸河岸崩塌，且護岸裂縫產生

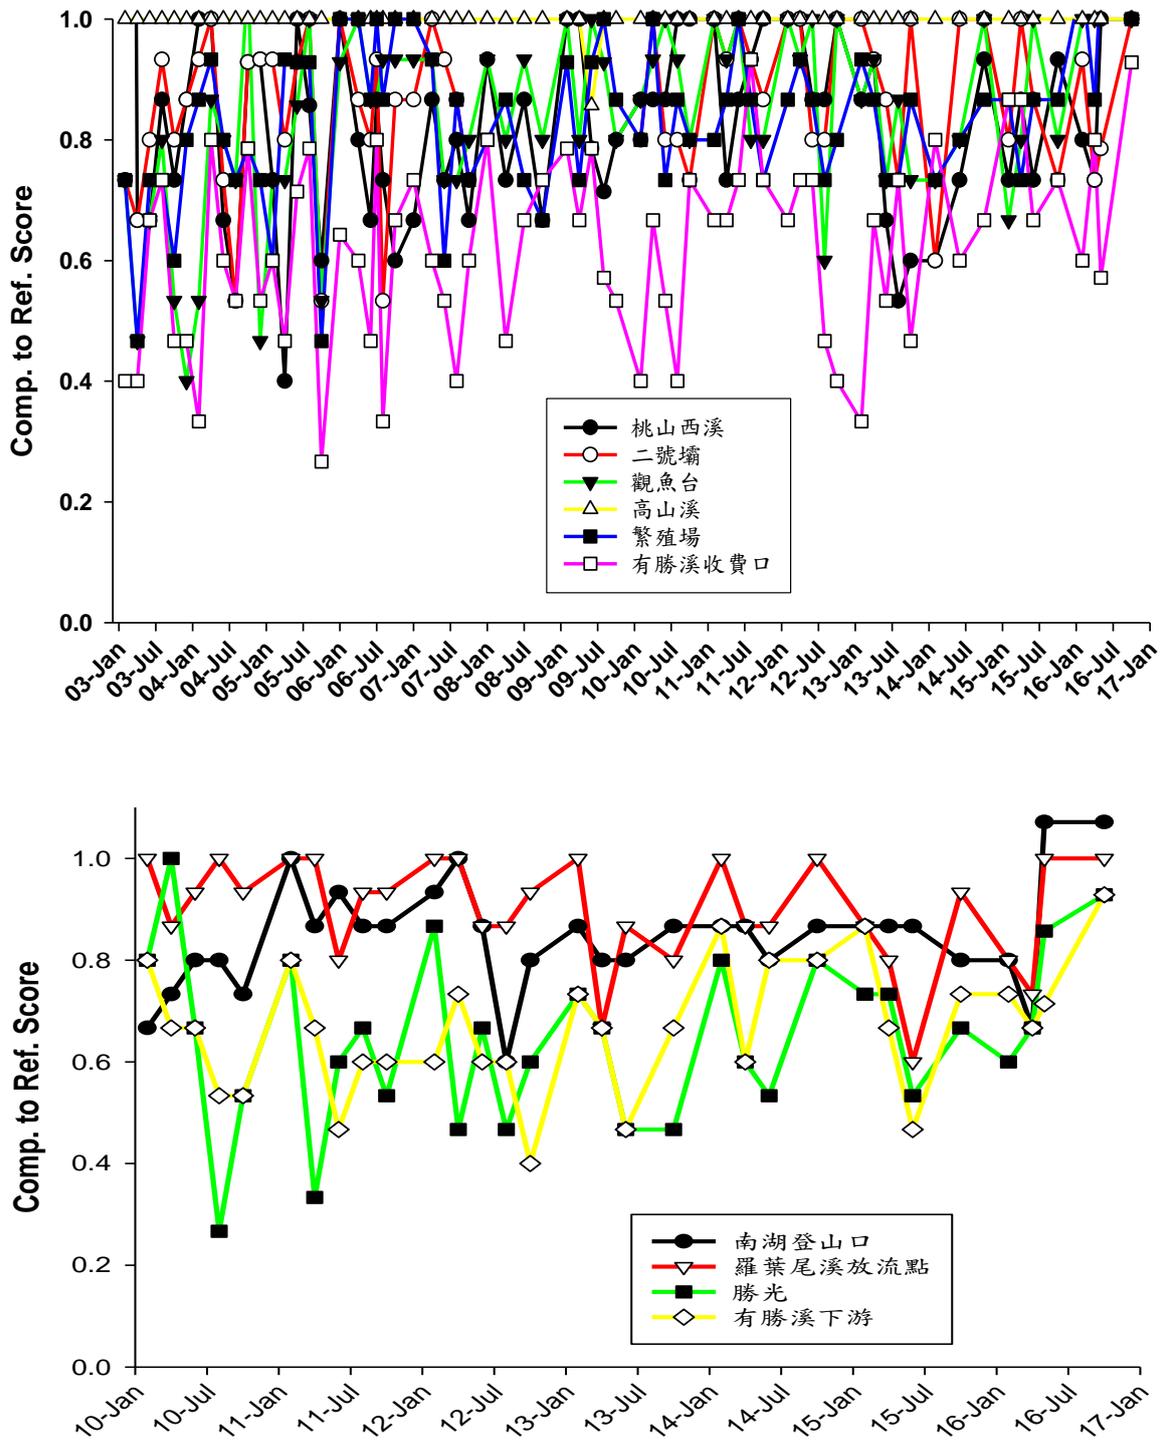
圖 3-6 武陵地區溪流測站水棲昆蟲之 RBPII 相對分數
(資料來源：本研究資料)

由快速生物評估法II所得之相對分數可知，各測站都介於無損害到中度損害之間（圖 3-6）。往年皆以颱風過境時，多數測站一致顯示棲地大幅劣化情況，且以有勝溪測站最為明顯。2016 年 2 月、4 月、5 月、10 月七家灣溪各測站除 5 月份有勝溪收費口為中度損害之外，其餘皆為無損害程度，而勝光測站 2 月及 4 月，2 月份之有勝溪測站、4 月份之南湖登山口測站及 5 月有勝溪下游測站皆為中度損害程度，其餘測站皆維持無損害程度（圖 3-6）。
