# 蘇花海岸生態系環境監測暨承載量 評估計畫（三）

Environmental Monitoring and Carrying Capacity  
Assessment in Su-hua Coast (III)

太魯閣國家公園管理處委託辦理計畫

中華民國 103 年 12 月

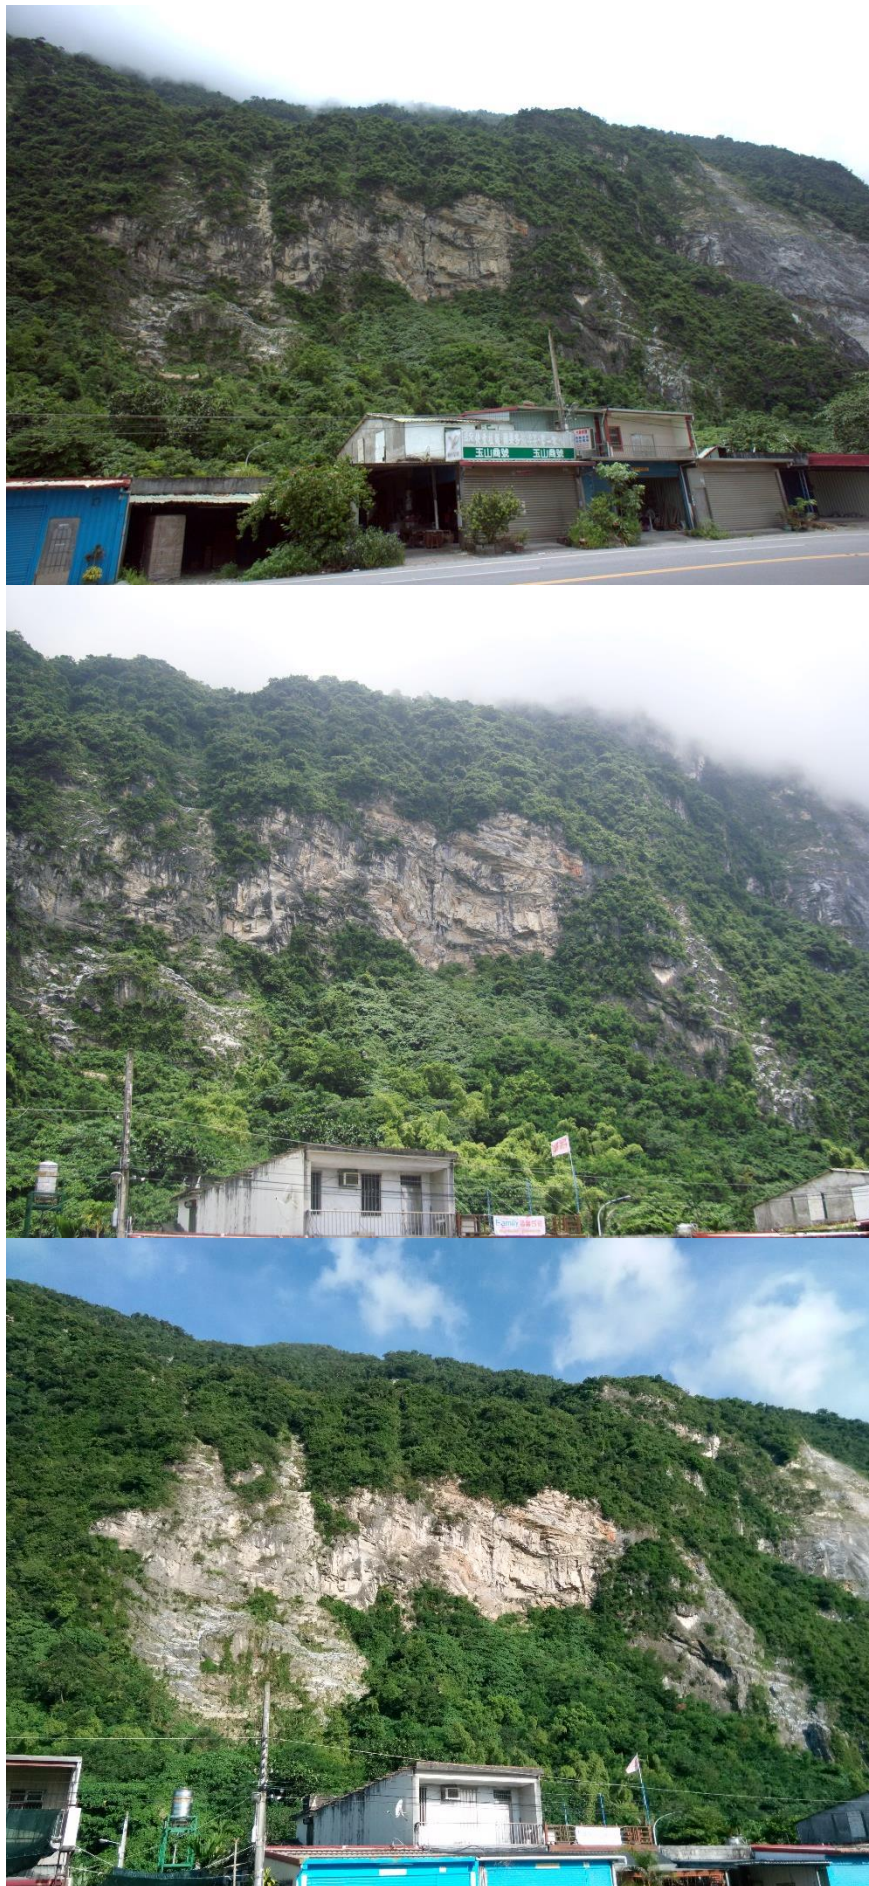
圖 4.5-1 崇德崩塌地比對圖。(上)102 年 6 月；(中)103 年 6 月；(下)103 年 8 月

本觀測點受到 101 年 8 月的蘇拉颱風的影響，曾發生大量的土石崩落，因此在颱風季後裸露地層明顯增加。在 102 年 6 月的調查中發現，部分區域的植生已重新生長，但 8 月、10 月的後續觀察則沒有明顯的變化。至 103 年 6 月、8 月，亦看不出明顯差異，崩塌地目前暫時趨於穩定。

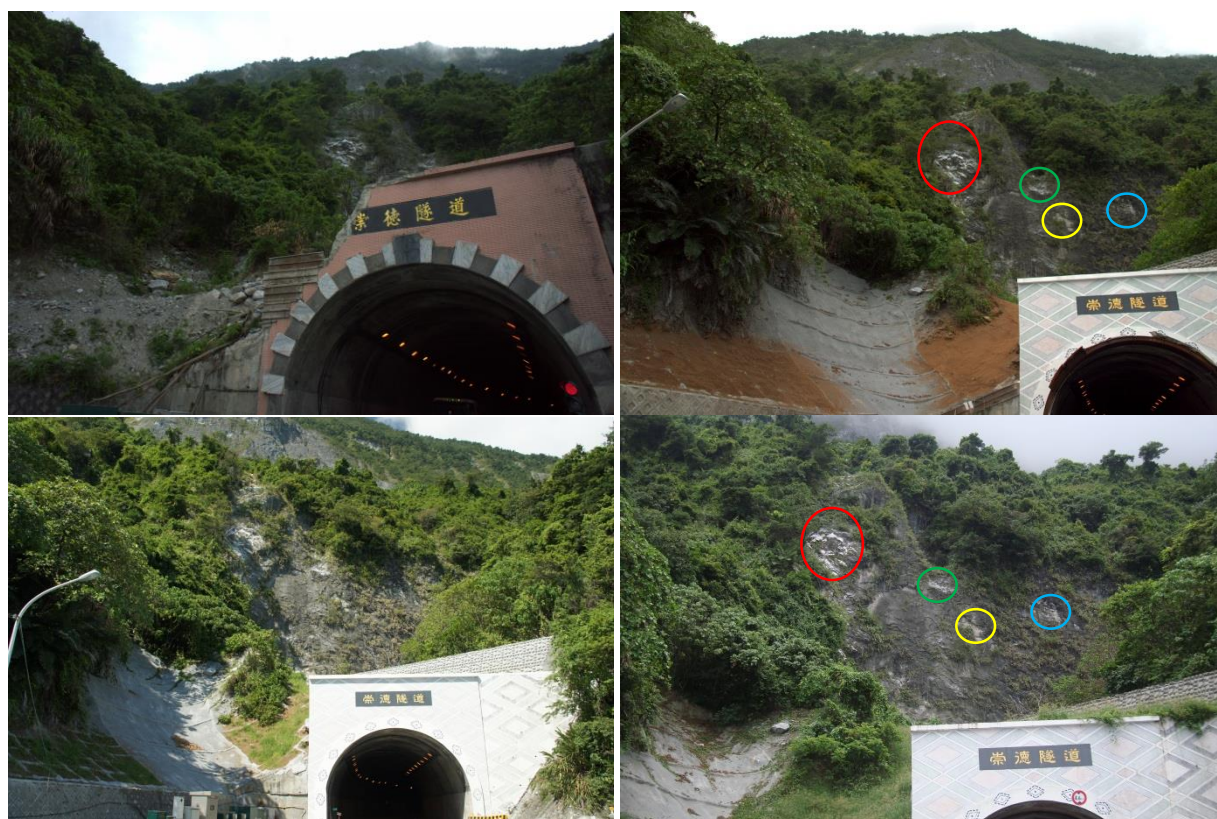
圖 4.5-2 崇德隧道南口崩塌地比對圖。

102 年 6 月，隧道南口因落石而造成破壞，側邊也可見崩落後的碎石崖錐，推測落石來源為上方的大理石塊。102 年 8 月，此崩塌地已在進行護坡工程，10 月底的野外時工程已經完工。103 年 6 月與 8 月的觀察中可發現，除沿公路的工程完工外，隧道上方的大理岩裸露地面積並無明顯變化，顯示本區域暫時趨於穩定

(左上)102 年 6 月；(右上)102 年 8 月；(左下)102 年 10 月；(右下)103 年 6 月。

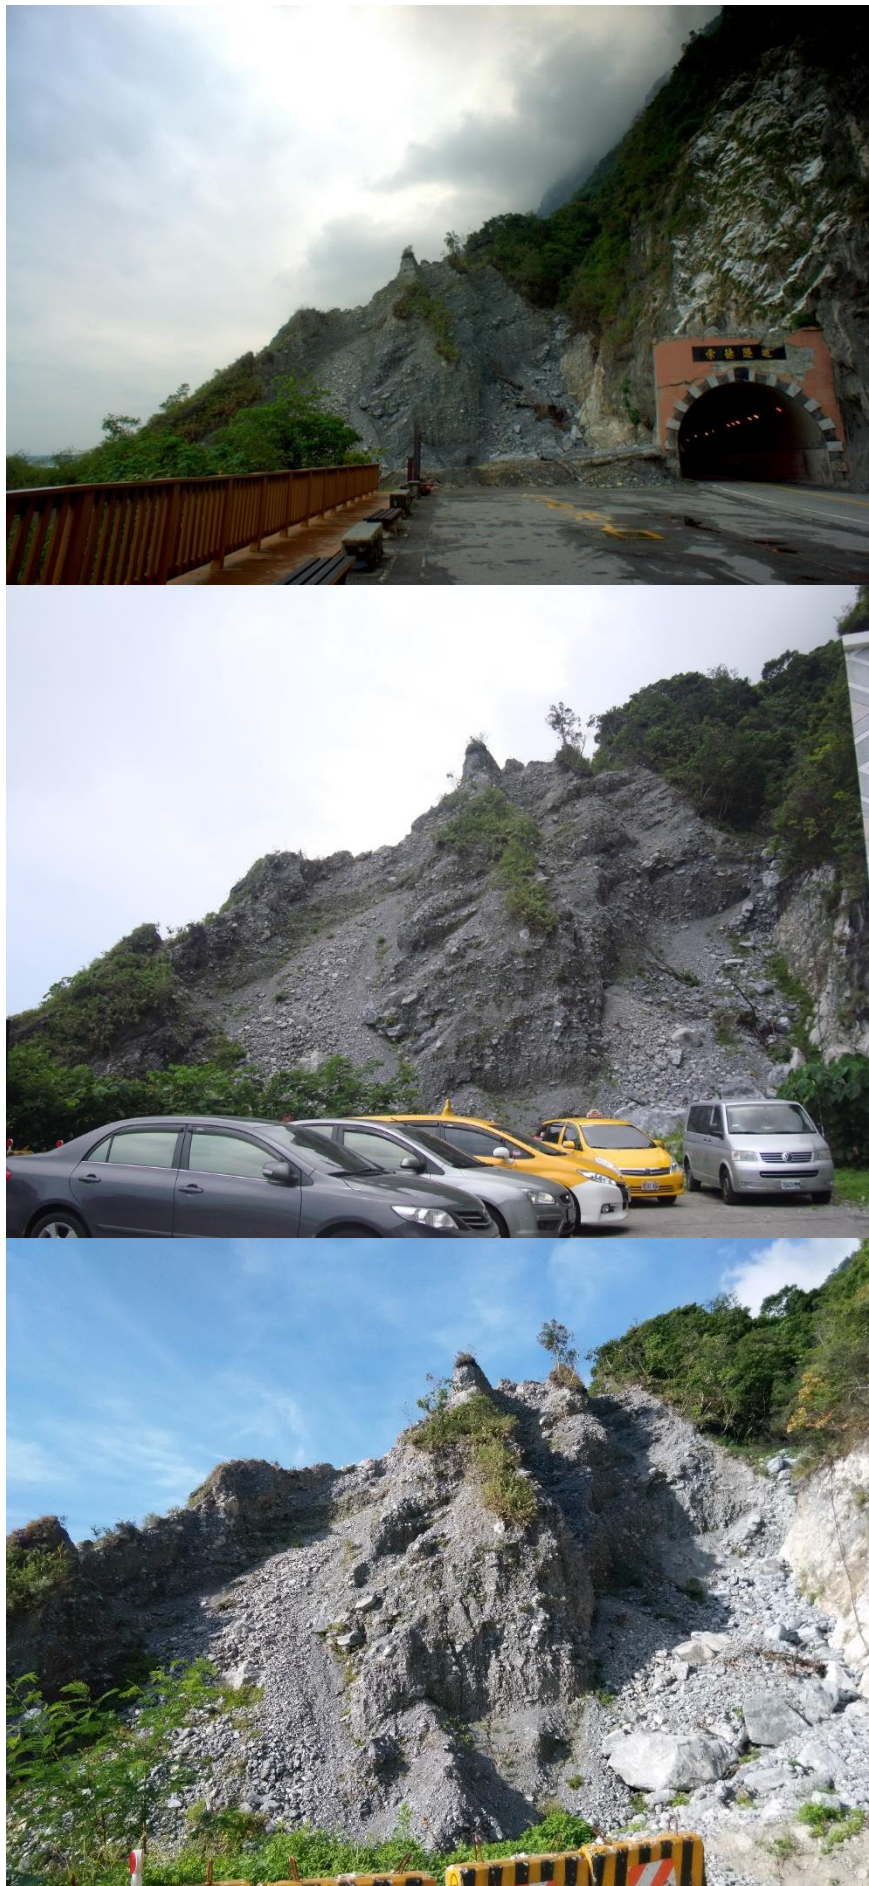
圖 4.5-3 崇德崩塌地比對圖。(上)101 年 6 月；(中)103 年 6 月；(下)103 年 8 月

崇德隧道北口的崩塌地面積雖大，但仔細觀察可發現，自 101 年 6 月至 103 年 8 月，裸露地面積與外觀並無明顯改變，甚至地層中所夾巨礫之間的相對位置亦無不同。此期間經過 101 年蘇拉颱風等暴雨事件，因此可推測本處目前暫時處於穩定的狀態。

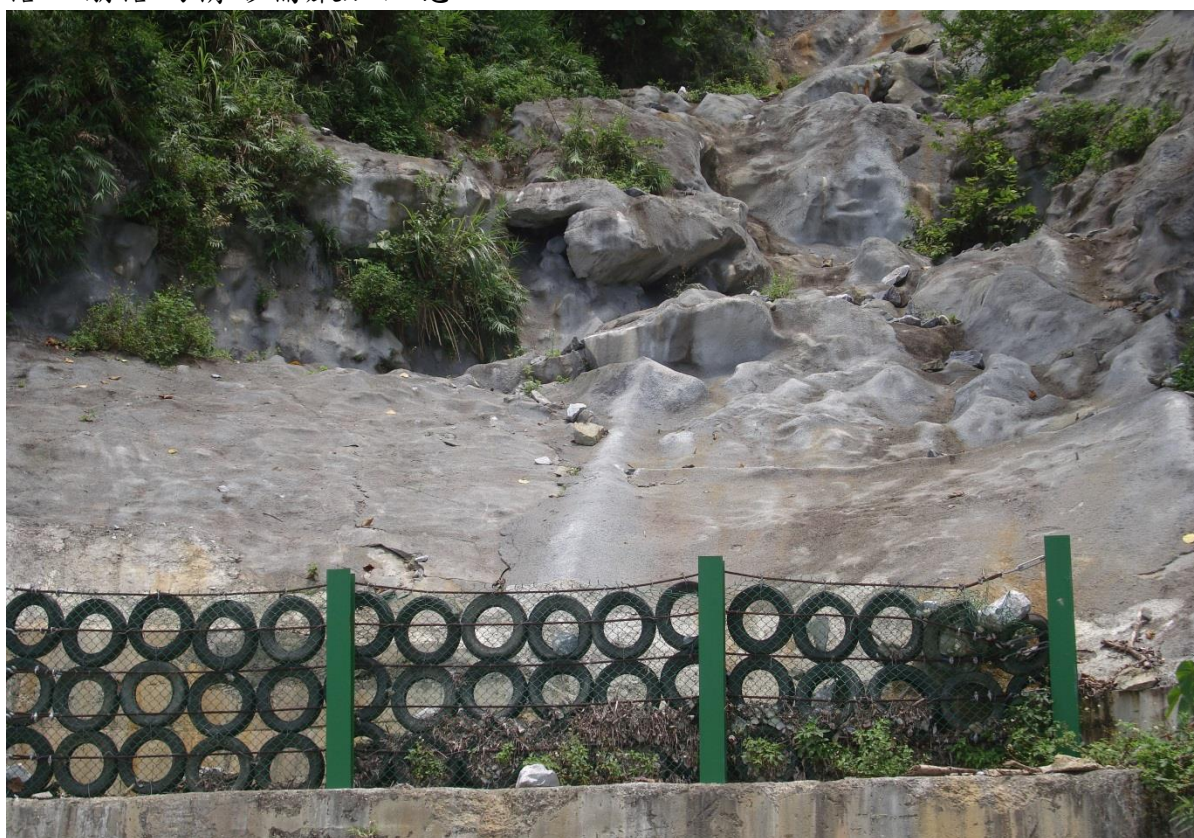
圖 4.5-4 蘇花公路 170.1 公里處，以灌漿加固的坡地上仍可見到來源端所掉落的落石

根據 101 年度研究顯示，本觀測點落石最開始僅沿著山溝崩落，主要堆積在山溝之中，但颱風季後崩塌面積擴大，並有崖錐堆積於公路上，是蘇花公路台魯閣國家公園範圍內對公路影響最直接的崩塌。102 年野外調查時，本處已完成灌漿加固工程，增加岩石完整性，雖在自然景觀上受到影響，但行車安全大為提升，但崩塌地上部山溝中仍有落石堆積，也持續在山凹處看見落石掉落路面。103 年 6 月，路面並無巨礫出現，但仍持續有落石產生；本處因道路較為寬敞，常有遊客在此駐足，觀賞蘇花海岸，落石崩落的情形需嚴加注意。

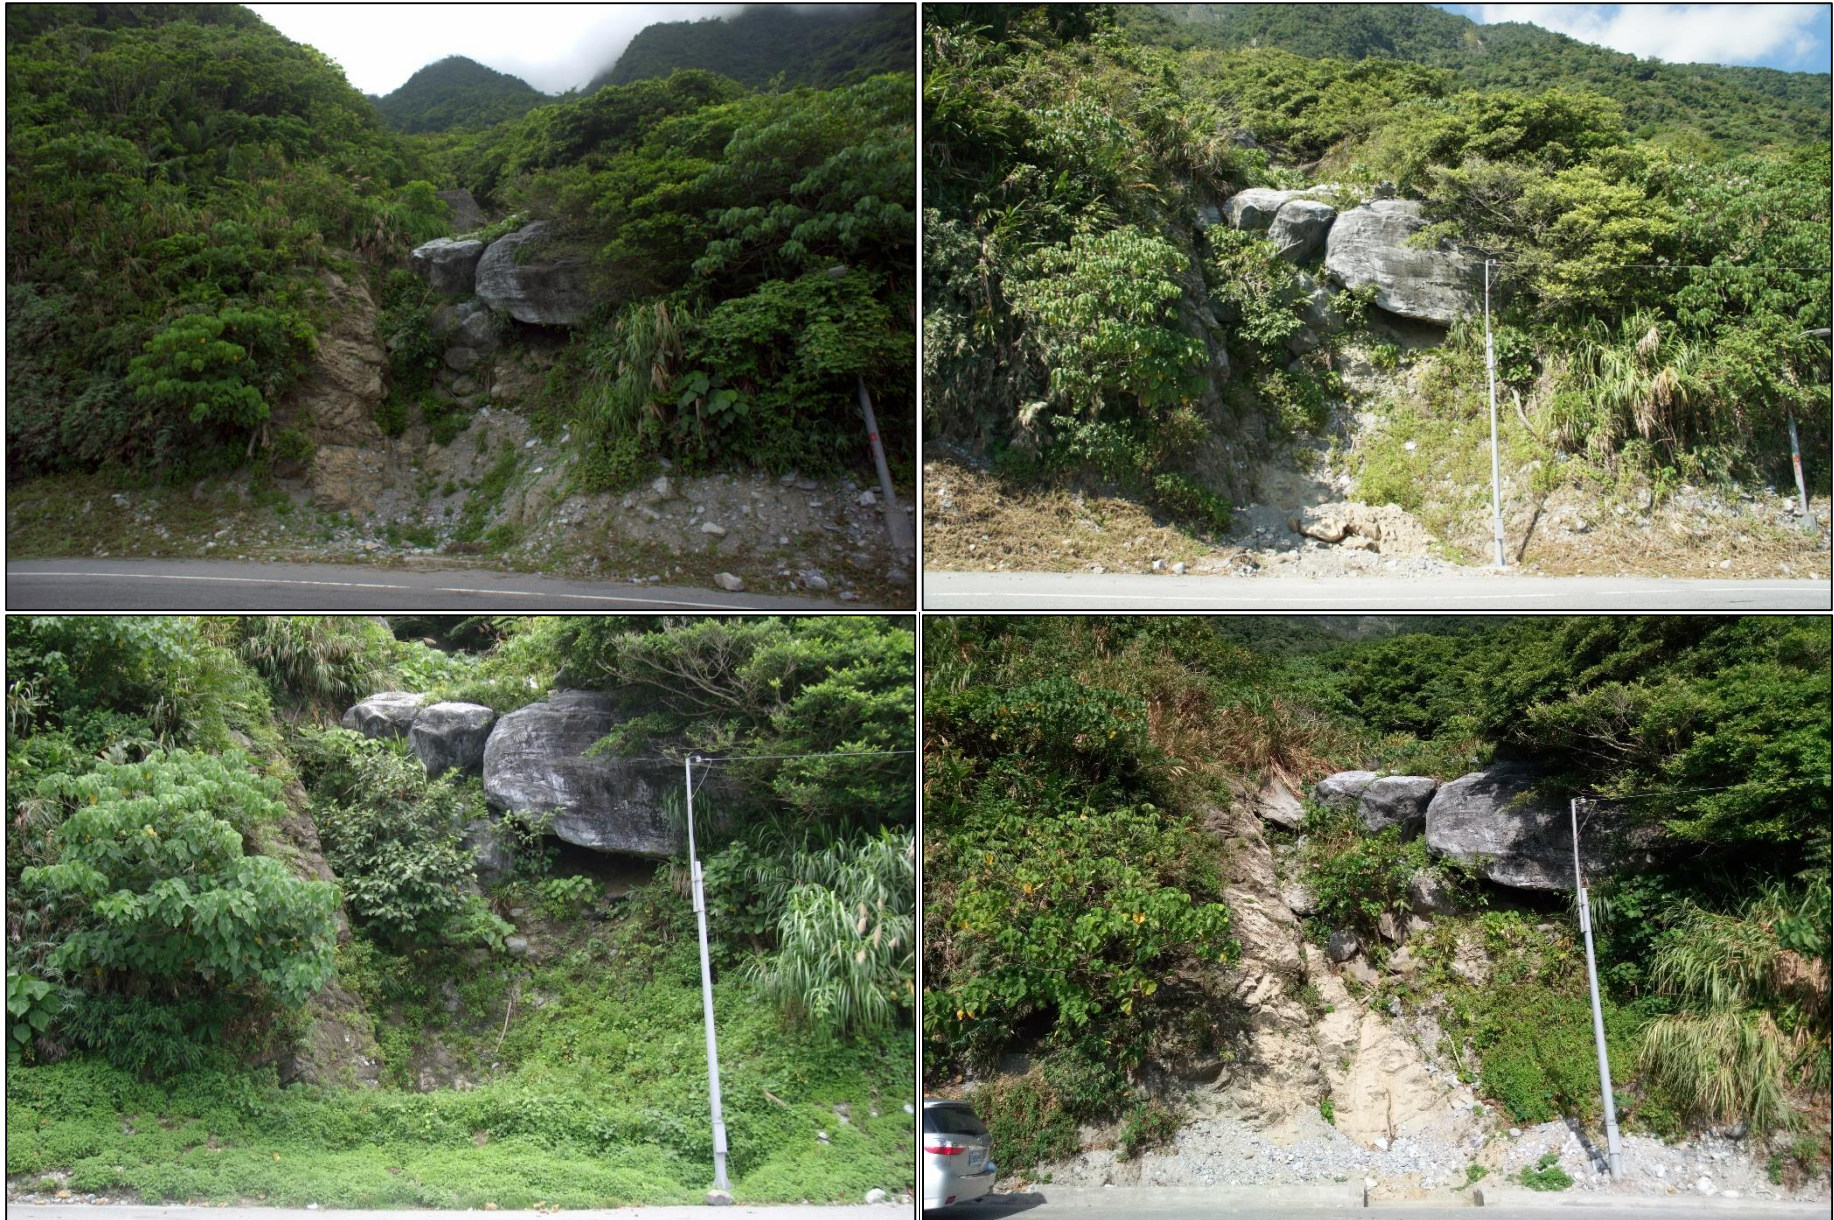
圖 4.5-5 崇德崩塌地比對圖。(左上)102 年 6 月；(右上)102 年 10 月；(左下)103 年 6 月；(右下)103 年 8 月

本觀察點位於太魯閣界碑南側，於 102 年 6 月的觀察中發現地層內的礫石已無基質支撐，道路東側海崖也可見到碎石崖錐，10 月時，公路西側的裸露地層有明顯的植生生長，103 年 6 月植生覆蓋面積明顯擴大，但到了 103 年 8 月麥德姆颱風後，本區有明顯的崖錐堆積，顯示本區在此期間發生過崩塌事件發生（圖 4.5-5）。103 年 10 月已有防護工程。
