蘇花海岸生態系環境監測暨承載量 評估計畫（四）

Environmental Monitoring and Carrying Capacity Assessment in Su-hua Coast (IV)

受委託者：國立東華大學

太魯閣國家公園管理處委託辦理計畫

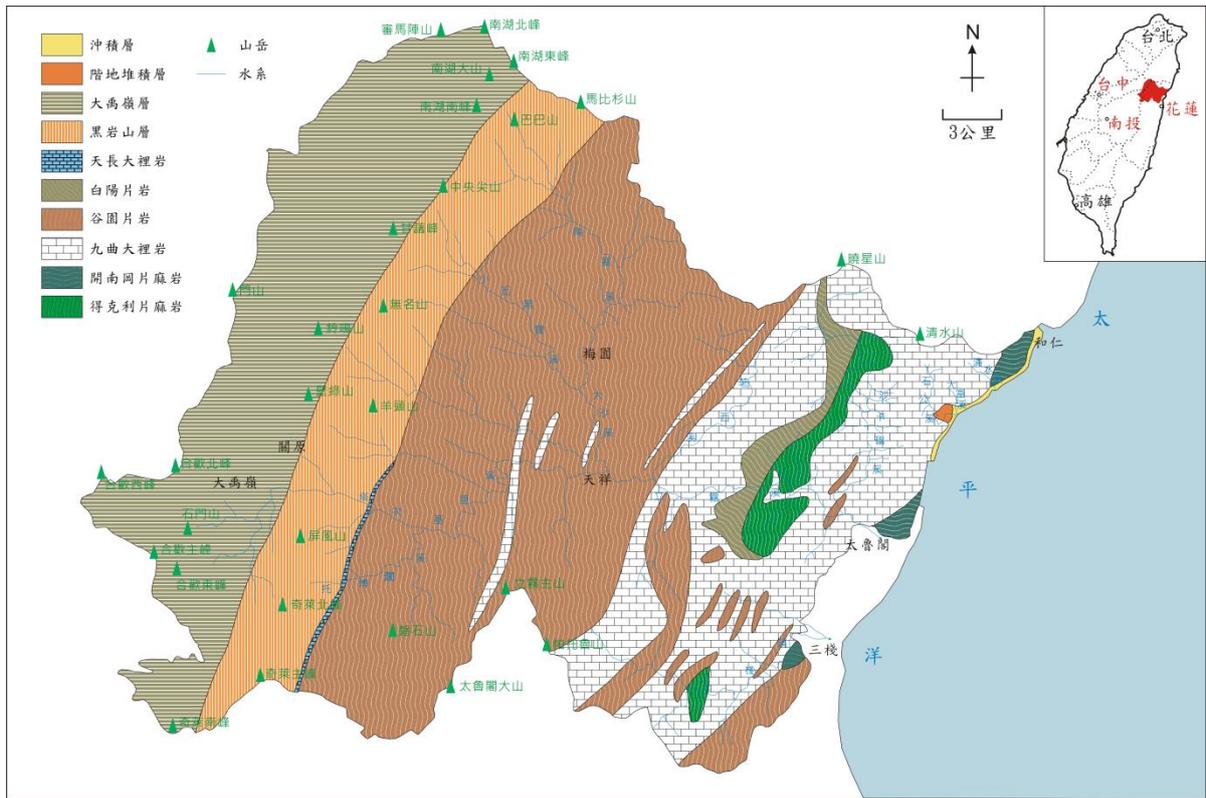
圖 2.2-1 太魯閣國家公園地質圖

蘇花改路線位於臺灣東部蘇澳至崇德間，屬於蘇花斷層海岸地形的最南段，出露的台灣最古老的地層—大南澳變質雜岩。和仁至崇德一帶屬於太魯閣國家公園範圍，主要出露地層為九曲大理岩與開南岡片麻岩(圖1)。由於片麻岩與大理岩的邊坡能維持陡峻不易崩壞，因此此段海岸是蘇花斷層海岸中最陡峭的一段，逼近海岸的山峰不乏1000公尺以上。臨海處長期受到波浪侵蝕，海蝕洞、海蝕凹壁、海蝕柱等海蝕地形顯著。

開南岡片麻岩主要出露在蘇花海岸和仁至清水一帶，由葉理發達的片麻岩所組成，外觀上有明顯的片麻狀組織，推測是受到南澳運動時期的區域變質作用所致；部分可觀察到石英脈，常呈與片麻岩葉理一致的緊密小褶皺。九曲大理岩廣泛的分布在太魯閣國家公園範圍內，屬於厚層塊狀的大理岩，外觀上呈灰色、白色及黑白相間的條紋，因岩性堅硬，使蘇花海岸形成陡峭的斷層海岸並聞名於世。

和仁至清水一帶的所出露的開南岡片麻岩中有一褶皺構造—和仁複背斜。此複背斜為東北西南走向，葉理面多為向西傾斜，並一路向南延伸至崇德、三棧一帶所出露的開南岡片麻岩中。

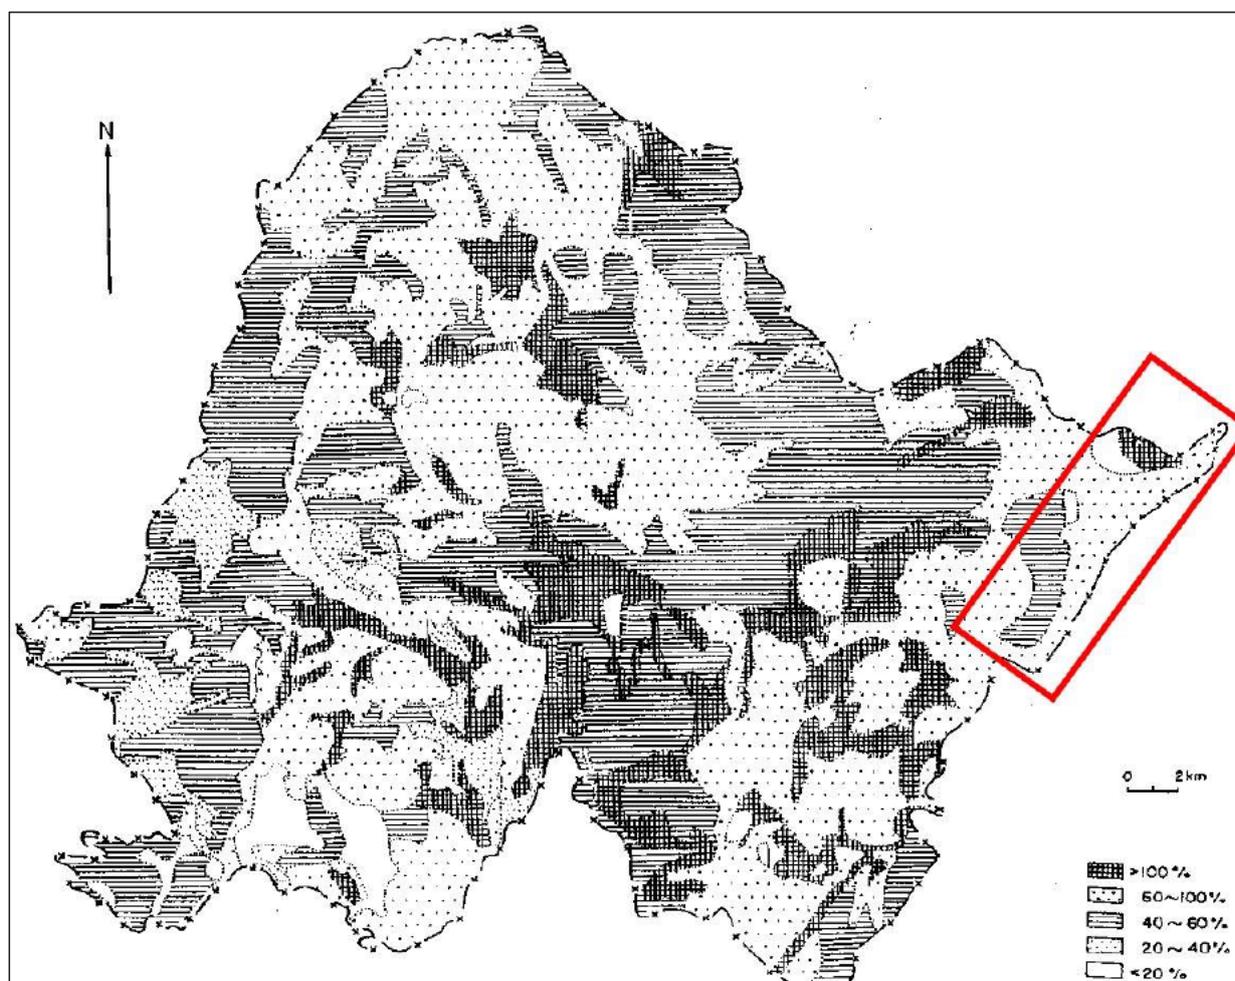
圖 2.2-2 太魯閣國家公園坡度百分比 (修改至陳宏宇，1993)

蘇花海岸和仁至崇德路段邊坡向東傾斜，平均坡度百分比約 40%，部分山崖可達 60%，國家公園北界可達 100%。在這樣的地質條件下，使得蘇花海岸為易發生崩塌的地質敏感帶。但崩塌的產生並非受到單一條件控制，其主要控制因子有下列六項：

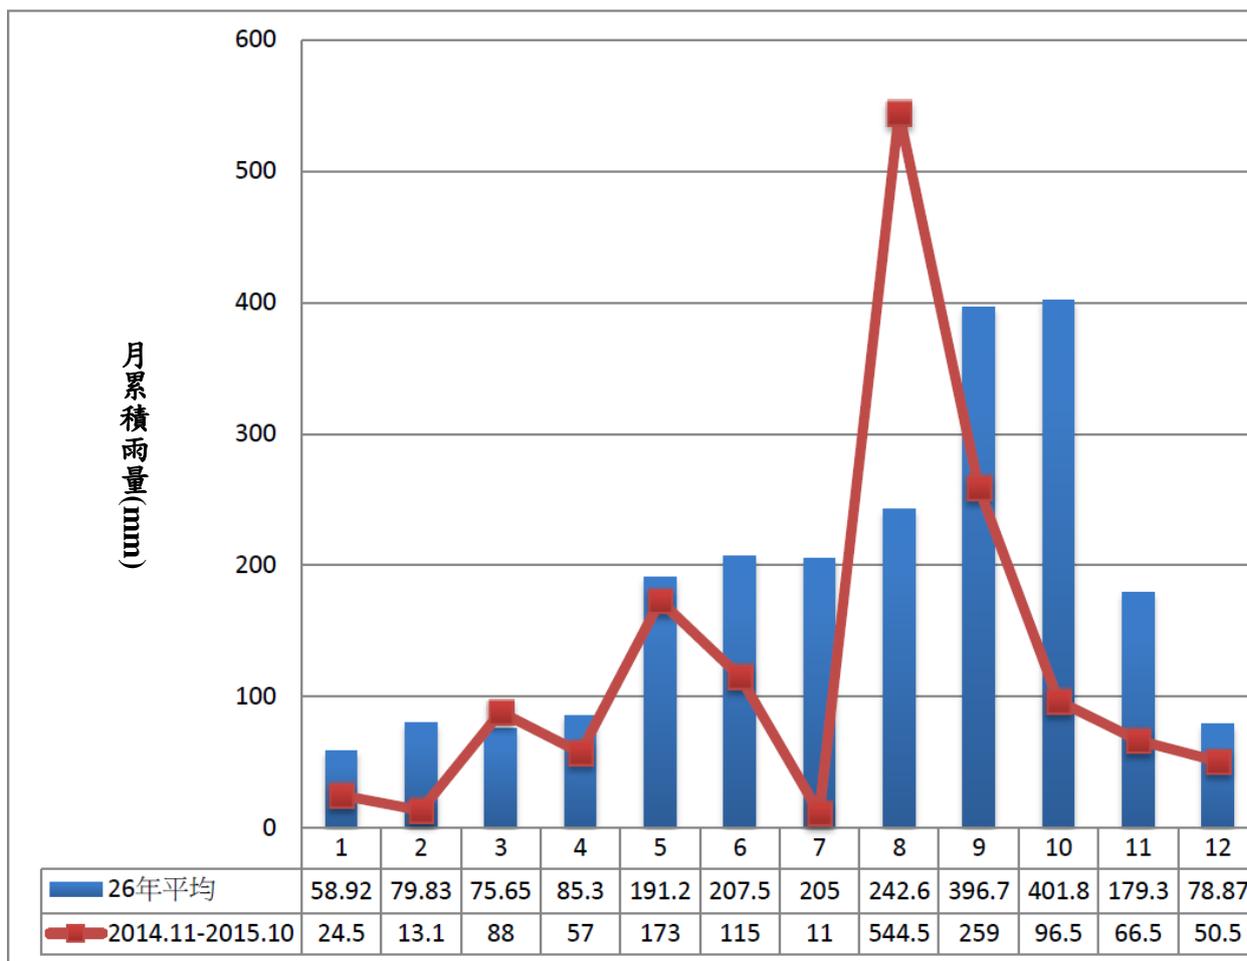
圖 2.2-3 花蓮氣象站月累積雨量圖

根據花蓮氣象站雨量資料顯示，花蓮地區自 1986 年至 2011 年的 26 年中，平均年雨量為 2202.6 毫米，103 年 11 月 104 年 10 月，花蓮氣象站所測得年雨量為 1498.6 毫米。根據歷史紀錄，每年 5 到 10 月的梅雨、颱風季，為花蓮主要的降雨月份，104 年 8 月累積雨量明顯大於 24 年平均（超過 300 毫米），而 104 年 6 月、7 月、9 月 10 月及 103 年 11 月累積雨量明顯小於 24 年平均（少於 100 毫米）。降雨強度方面，根據中央氣象局 104 年 9 月所修定的標準，本年度達大雨標準日數有 3 日（24 小時累積雨量 $80\text{mm} > X > 200\text{mm}$ ，表 2.2-8 紅色數值）（原標準為 24 小時累積雨量 $50\text{mm} > X > 130\text{mm}$ 屬大雨， $130\text{mm} > X > 200\text{mm}$ 屬豪雨， $200\text{mm} > X > 350\text{mm}$ 屬大豪雨， $X > 350\text{mm}$ 屬超大豪雨），皆受到颱風所帶來的降水所致。7 月受到太平洋高壓偏強的影響，天氣非常的晴朗，降水遠低於平均值。

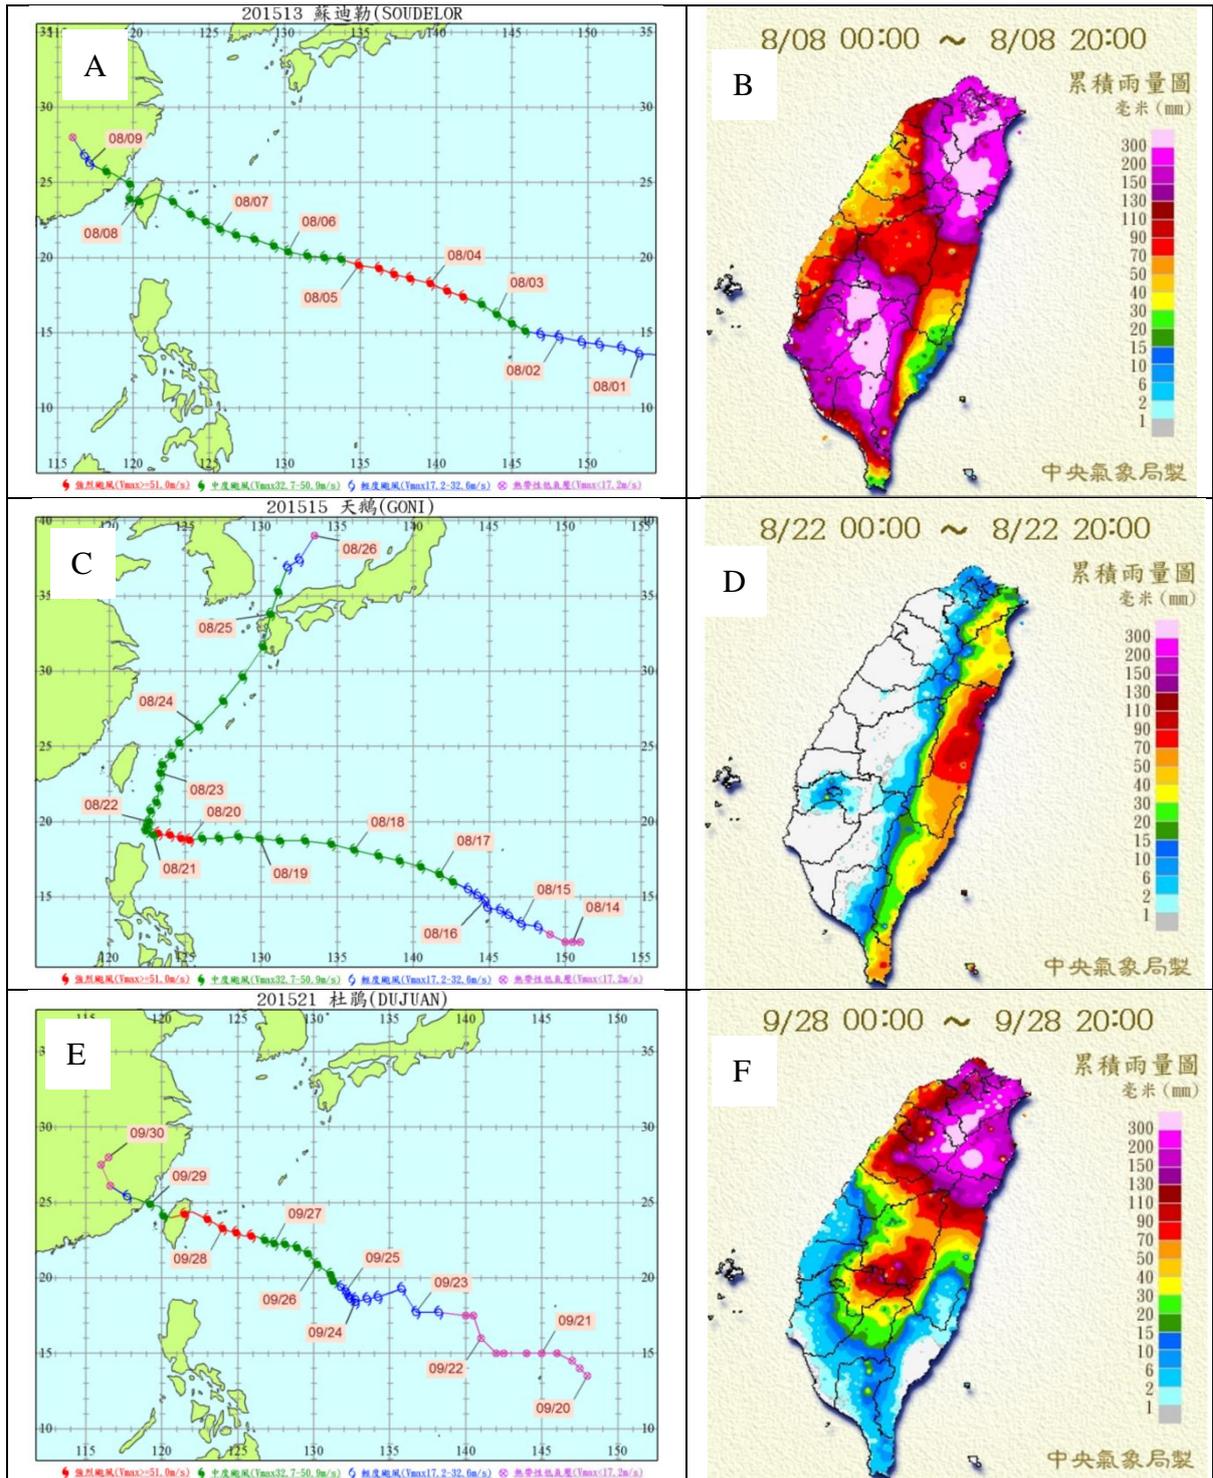
圖 2.2-5 104 年侵台颱風圖(A)蘇迪勒颱風路線圖；(B)蘇迪勒颱風 8 月 8 日累積雨量圖；(C)天鵝颱風路線圖；(D)天鵝颱風 8 月 22 日累積雨量圖；(E)杜鵑颱風路線圖；(F)杜鵑颱風 9 月 28 日累積雨量圖。

中央氣象局統計民國 47 年至 95 年侵台颱風共有 165 個，本年度有發佈颱風警報之颱風共有 6 個，其中 8 月 6-9 日的蘇迪勒颱風與 9 月 27-29 日的杜鵑颱風，颱風中心有登陸，8 月 20-23 的天鵝颱風則僅有暴風圈掃過台灣東部海面，也為花蓮地區帶來豐沛的雨量。本年度三次豪雨等級的強降雨，皆與颱風有關。

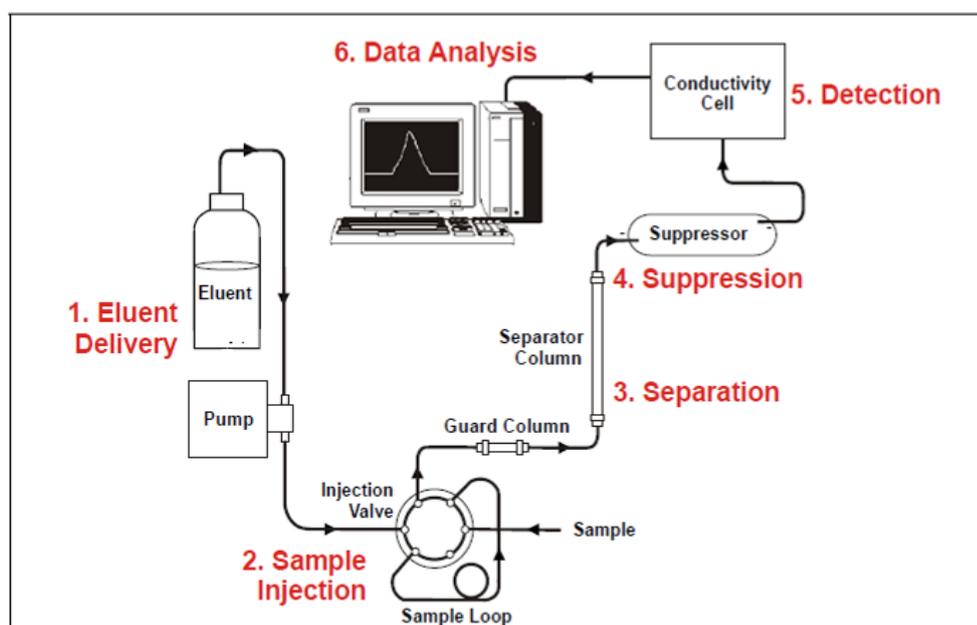
圖 3.1.6-1 離子層析儀分析系統

- (1) 流洗液：可幫助樣本中的離子分離並沖提樣本進入離子層析儀分析系統。
- (2) 層析系統及樣本注射：由手動或自動裝置將液狀的樣本注入系統流路中，當分析系統啟動時，樣本會進入流洗流程中，幫浦會推動流洗液及樣本進入保護管柱(Guard Column)及分離管柱(Separator Column)，保護管柱會移除可能傷害分離管柱的污染物。
- (3) 分離：當幫浦將流洗液及樣本沖提進入分離管柱時會進行分離樣本離子，此時稱為離子交換，這是假設不同的樣本離子經過分離管柱時，不同離子通過分離管柱的速度不同，這是因為不同離子與管柱內樹脂離子交換的交互作用有關。
- (4) 抑制：在流洗液及樣本中的離子離開分離管柱後，它們流經抑制器(Suppressor)，抑制器會選擇性地加強樣本離子的偵測而抑制流洗液的導電度。
- (5) 偵測：當樣本離子離開抑制器後，經過導電度偵測器(Conductivity Cell)量測樣本離子的導電度，然後產生一個化學或物理特性訊號。

(6) 數據收集及分析：導電度器會傳送量測的訊號到收集數據系統。數據收集系統確認離子物種析出時間，每一個物種的分析量並比對標準樣品的尖峰面積及高度後即可算出樣本中離子的濃度。

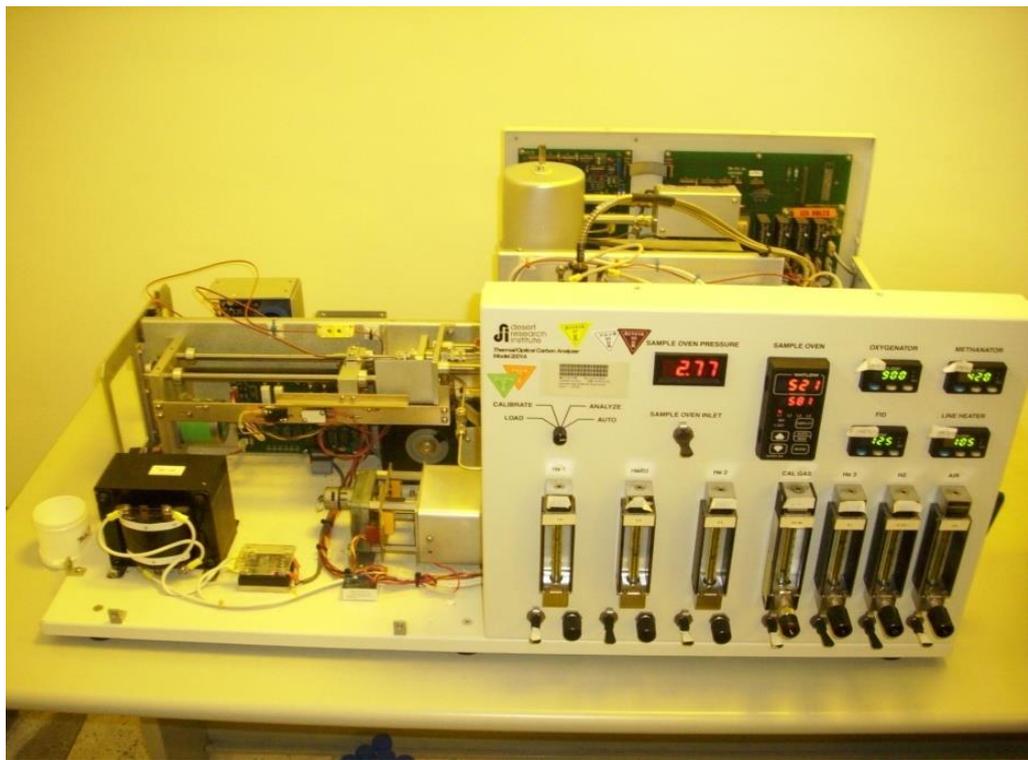
圖 3.1.7-1 碳分析儀 Model 2001A—氣膠有機碳、元素碳分析

用電腦程式設定不同溫度來解析氣膠各種碳成分，避免只設定一個溫度缺乏客觀的判定基礎，分析過程並以雷射矯正有機碳(OC, Organic Carbon)分析過程產生的裂解碳(在缺氧環境下)。TOR 方法是以 Chow et al. (1993)發表的碳成分分析技術為設計依據，將採集於石英濾紙上的微粒樣本先在反應腔導入純氦氣，腔內溫度會依據表 3.7.1.1 設定的分段升溫至 580 °C，在這段時間石英濾紙樣本上微粒的有機物成分會依蒸汽壓的差異在不同溫度下揮發出來，經氧化管氧化成 CO₂，並隨著攜帶氣流(He)導入還原管還原成 CH₄，然後由儀器的 FID (Flame Ionization Detector)連續偵測氣流中的 CH₄ 濃度，再依據此濃度換算成在不同溫度下揮發出的“有機碳”各種成分(OC₁~OC₄)質量。

在樣品的加熱期間，一組 632.8 nm 雷射光源及偵測器將用於連續監測樣品表面對該雷射光束的反射量，依據 Chow et al. (1993)的研究結果，在 200 °C 以上時，雷射光反射強度就會開始逐漸降低，顯示樣品中因為“元素碳”(EC, Elemental Carbon)含量增加導致對雷射光線吸收的加強，這些增加的“元素碳”含量其實是氣膠有機成分在缺氧環境中裂解“碳化”揮發所致。在 400~580 °C 間，雷射光反射量將急遽降低後達到穩定，顯示樣本中的氣膠有機成分已經完全揮發或碳化。在有機成分已經完全揮發或碳化後，儀器導入 2% 的氧氣和 98% 氦氣，這時，樣品中的“元素碳”將被氧化而自濾紙上揮發出來，揮發出的 CO₂ 經還原成 CH₄ 後再由 FID 偵測其濃度。此一氧化過程使樣品“元素碳”含量降低，將使雷射光反射量急遽增加，當雷射光反射量回復至實驗初始微粒樣本的反射量時，代表氣膠有機成分裂解而在微粒表面增加的“元素碳”含量已被去除，在這過程中 FID 測得的 CH₄ 濃度應該歸屬於有機碳的裂解碳修正值(OP, Pyrolyzed Organic Carbon)。

當雷射光反射量回復至初始樣本的反射量後，反應腔內的溫度將逐步分段增加至 840 °C，在分段加溫過程中樣品中的“元素碳”將持續被氧化而自濾紙樣本中去除，雷射光反射量也將持續增加直到回復至空白濾紙的程度，此一過程中 FID 測得的 CH₄ 濃度可直接換算成各溫度條件下揮發出的“元素碳”質量。整個分析過程可獲得微粒樣品在不同溫度下“碳成

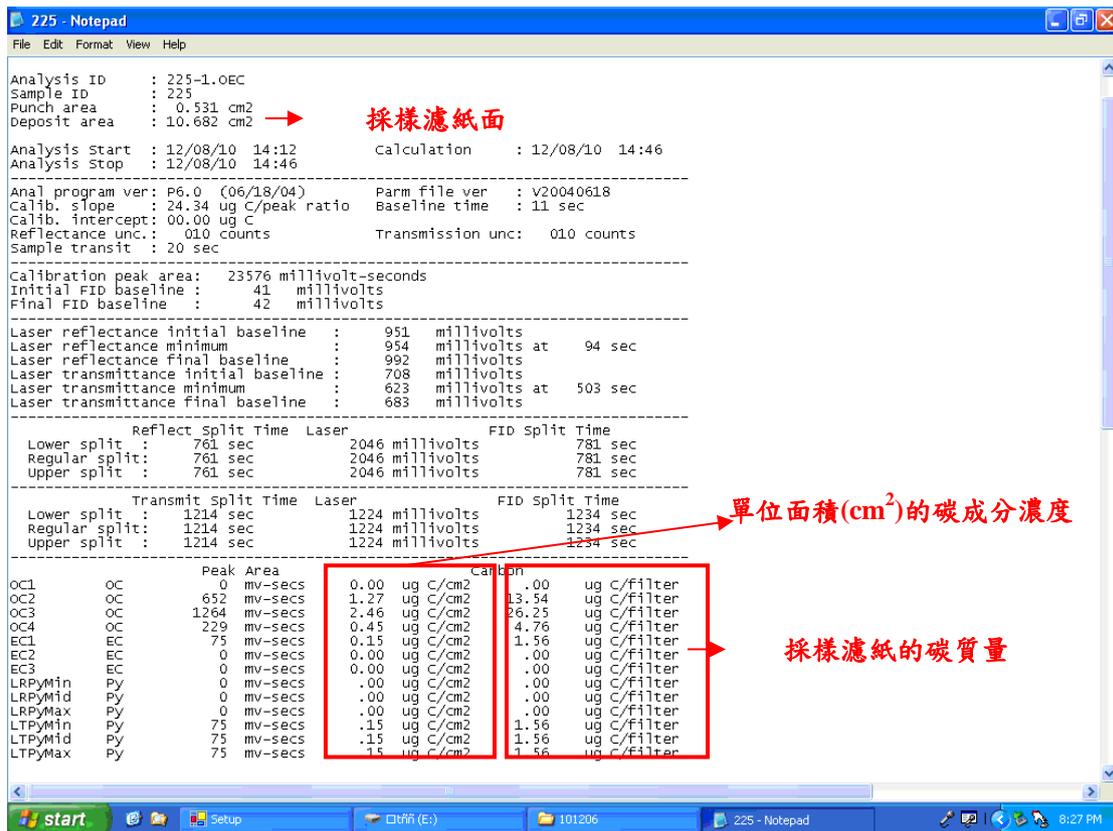
圖 3.1.7-3 DRI 2001A 碳分析儀分析結果數據

大氣氣膠碳成分濃度是從分析得到的數據，進行換算獲得。

- 大氣氣膠碳成分質量($\mu\text{g C filter}^{-1}$) = 單位面積碳濃度($\mu\text{g C cm}^{-2}$) \times 採樣濾紙面積($\text{cm}^2 \text{ filter}^{-1}$)
- 大氣碳成分濃度($\mu\text{g C m}^{-3}$) = 各碳成分質量 ($\mu\text{g C filter}^{-1}$) \div 採樣體積 ($\text{m}^3 \text{ filter}^{-1}$)
- 有機碳(OC) = $\text{OC}_1 + \text{OC}_2 + \text{OC}_3 + \text{OC}_4 + \text{OP}$
- 元素碳(EC) = $\text{EC}_1 + \text{EC}_2 + \text{EC}_3 - \text{OP}$
- 總碳(TC) = $\text{OC} + \text{EC}$

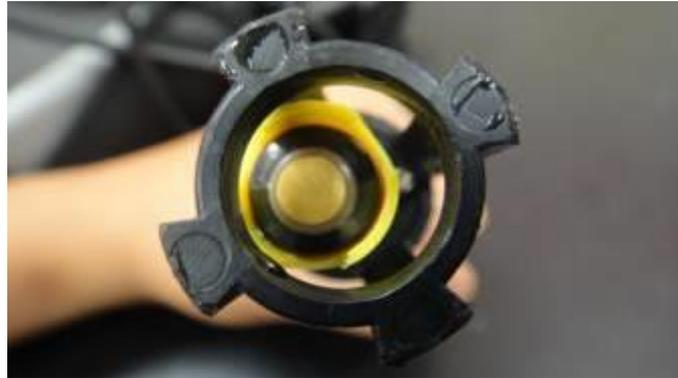
圖 3.2.3-1

步驟 1：檢查溶氧電極薄膜是否正常(無氣泡即為正常)(如圖 3.2.3-1 所示)

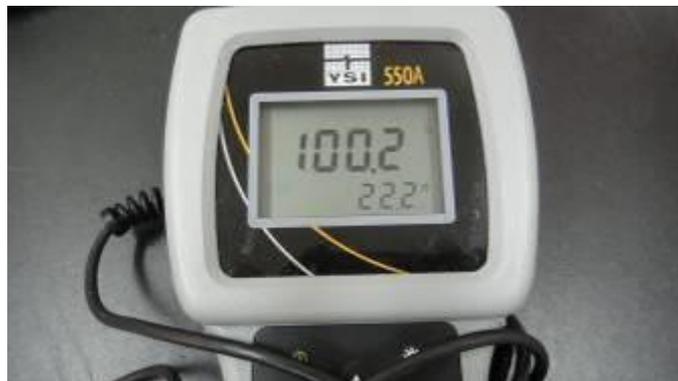
圖 3.2.3-2

步驟 2：執行溶氧計自行校正程序，數值須達 100% (如圖 3.2.3-2 所示)

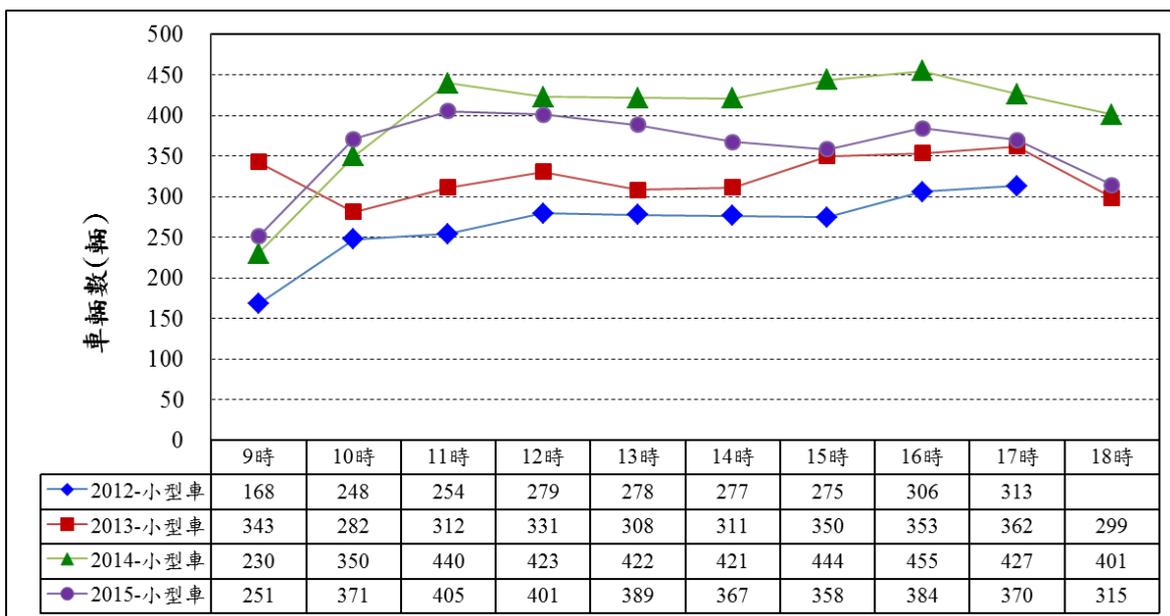
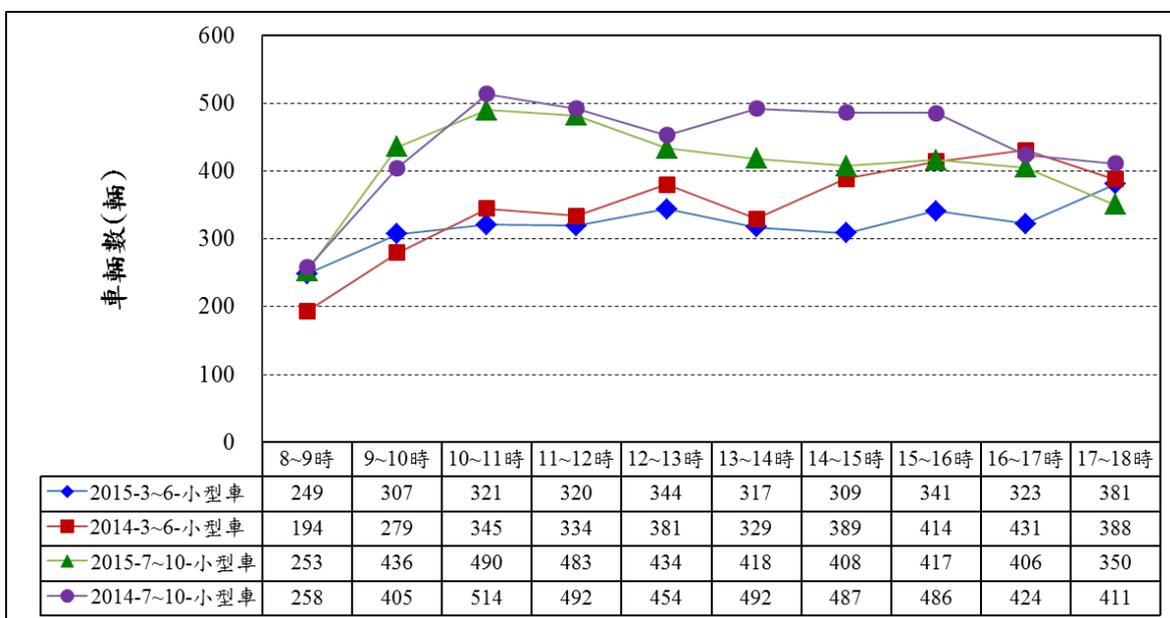
圖 4.3.2-1 民國 101 至 104 年行經蘇花海岸遊憩區小型車車流量隨時間變動圖

民國 103 年(2014 年)小型車每小時流量於 230~455 輛間變動，最高值出現於 16 時，最低值於 9 時，8 時至 18 時的總車數為 4013 輛。

民國 104 年(2015 年)小型車每小時流量於 251~405 輛間變動，最高值出現於 11 時，最低值於 9 時，8 時至 18 時的總車數為 3611 輛，平均每小時有 361 輛小型車通過，與 103 年度比較，小型車車流總數減少 10%(402 輛)，104 年度各時段小型車流量皆較去年減少。

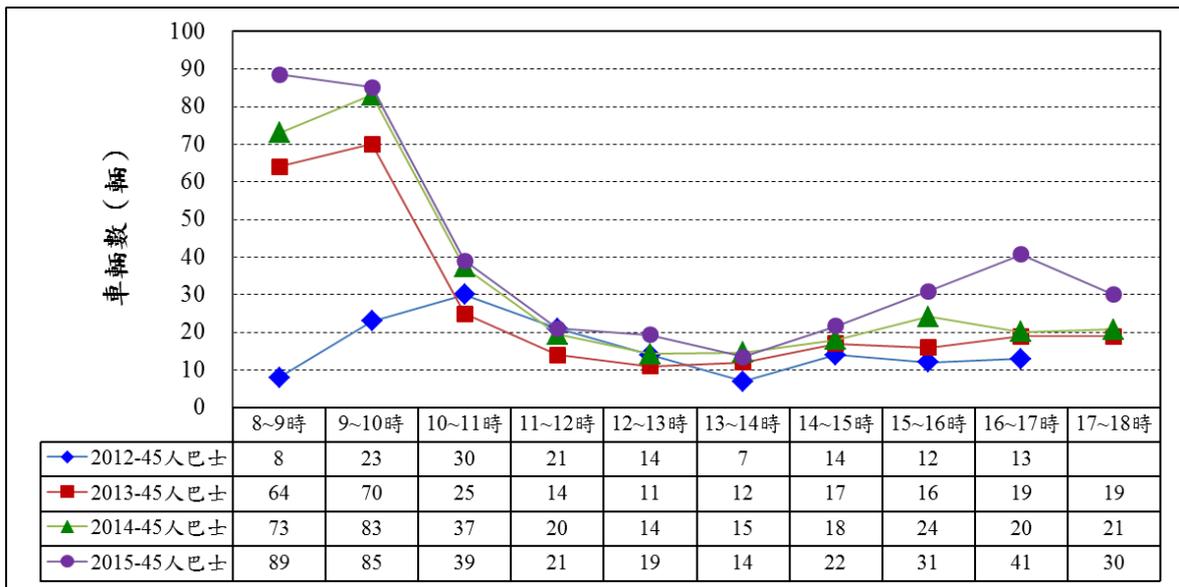
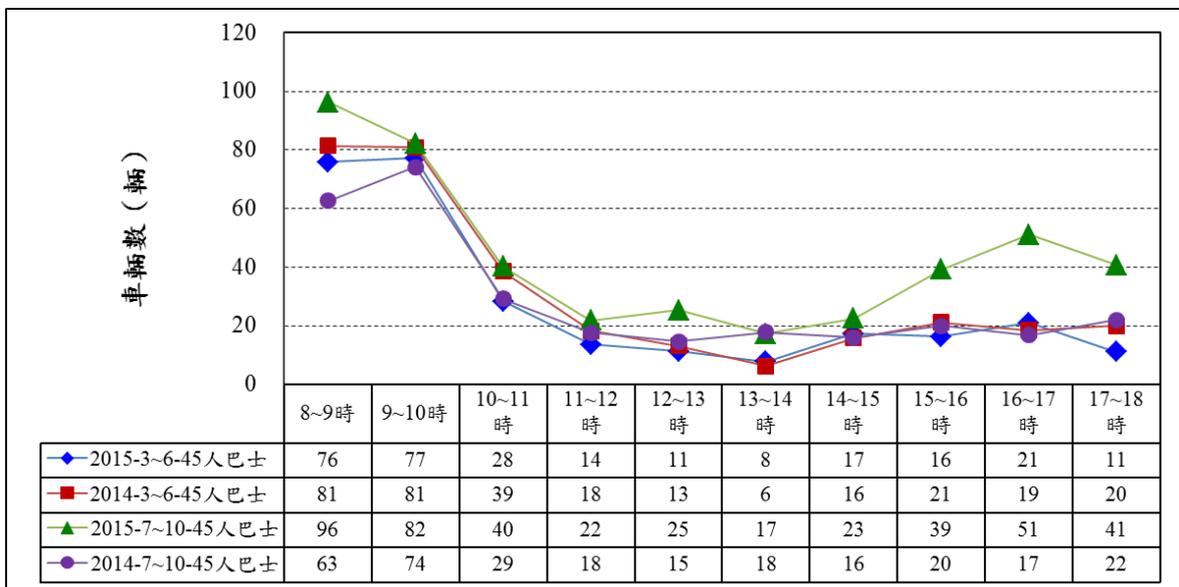
圖 4.3.2-2 民國 101 至 104 年行經蘇花海岸遊憩區 45 人巴士車流量隨時間變動圖

圖 4.3.2-2 為民國 101 至 104 年行經蘇花海岸遊憩區 45 人巴士車流量隨時間變動圖，由圖中結果顯示，民國 101 年(2012 年)45 人巴士每小時流量於 7~30 輛間變動，則於最高值出現於 11 時，最低值於 14 時，8 時至 17 時的總車數為 142 輛，平均每小時有 14 輛 45 人巴士通過。

民國 103 年(2014 年) 45 人巴士每小時流量於 14~83 輛間變動，最高值出現於 10 時，最低值於 13 時，8 時至 18 時的總車數為 325 輛，平均每小時有約有 33 輛 45 人巴士通過。

民國 104 年(2015 年) 45 人巴士每小時流量於 14~89 輛間變動，最高值出現於 9 時，最低值於 14 時，8 時至 18 時的總車數為 391 輛，平均每小時有約有 39 輛 45 人巴士通過，與 103 年度比較，45 人巴士車流總數增加 20%(66 輛)。

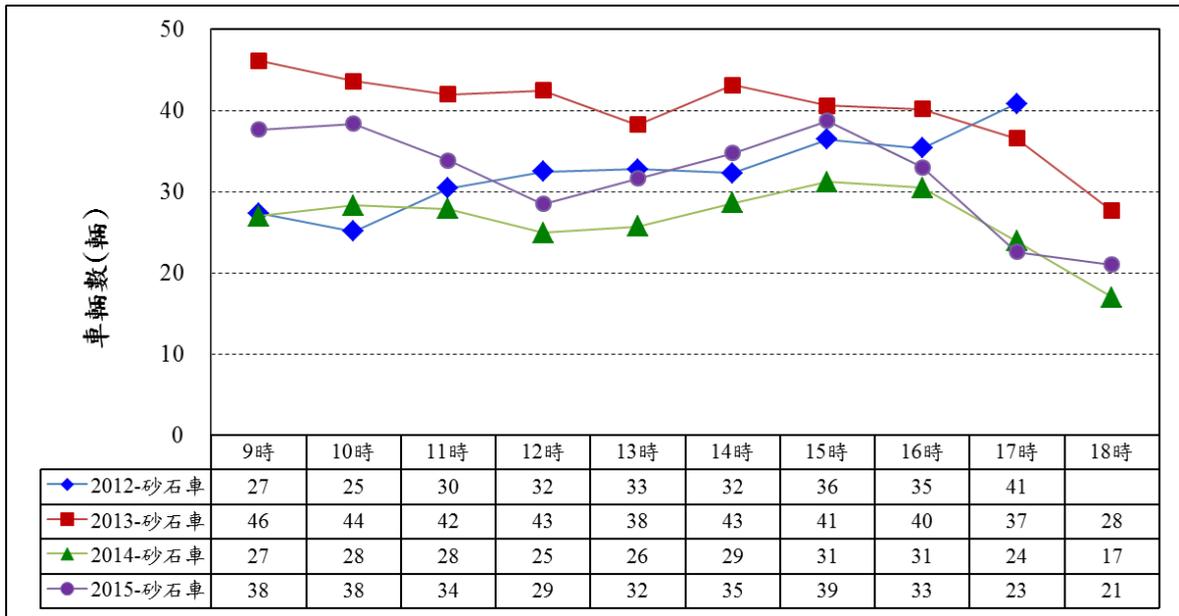
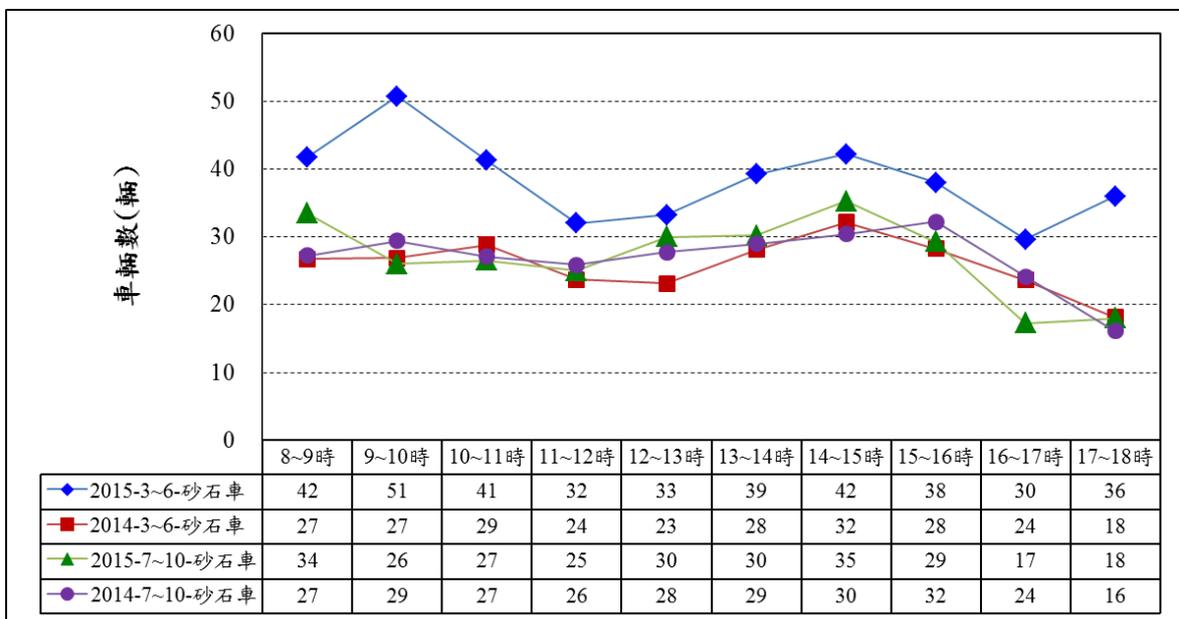
圖 4.3.2-3 民國 101 至 104 年行經蘇花海岸遊憩區砂石車車流量隨時間變動圖

圖 4.3.2-3 為民國 101 至 104 年行經蘇花海岸遊憩區砂石車車流量隨時間變動圖，由圖中結果顯示，民國 101 年(2012 年)砂石車每小時流量於 25~41 輛間變動，則於最高值出現於 17 時，最低值於 10 時，8 時至 17 時的總車數為 291 輛。

民國 103 年(2014 年)砂石車每小時流量於 17~31 輛間變動，最高值出現於 15 時與 16 時，最低值於 18 時，8 時至 18 時的總車數為 266 輛。

民國 104 年(2015 年)砂石車每小時流量於 21~39 輛間變動，最高值出現於 15 時，最低值於 18 時，8 時至 18 時的總車數為 322 輛，與 103 年度比較，砂石車車流總數增加 21%(56 輛)，104 年度各時段砂石車流量皆較去年增加。

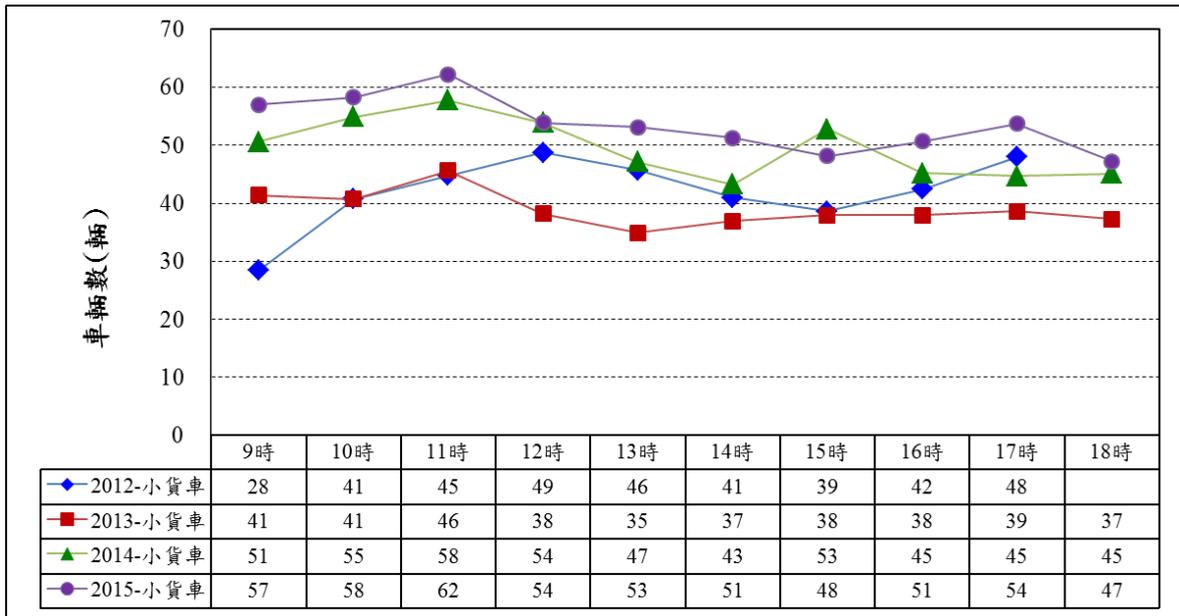
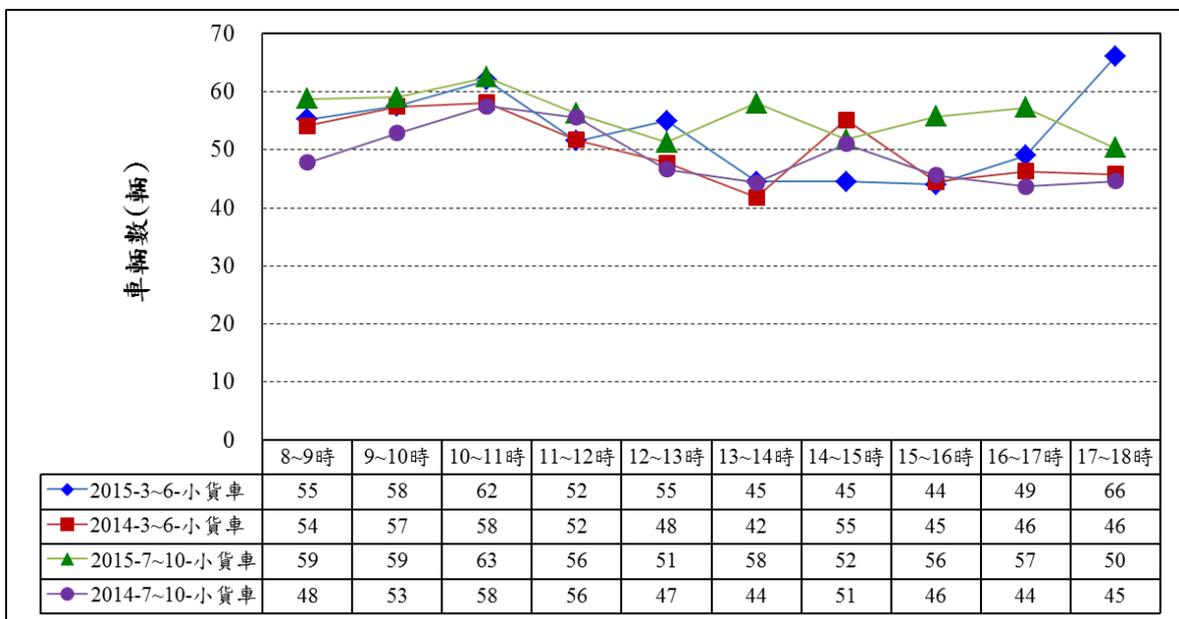
圖 4.3.2-4 民國 101 至 104 年行經蘇花海岸遊憩區小貨車車流量隨時間變動圖

圖 4.3.2-4 為民國 101 至 104 年行經蘇花海岸遊憩區小貨車車流量隨時間變動圖，由圖中結果顯示，民國 101 年(2012 年)小貨車每小時流量於 28~49 輛間變動，則於最高值出現於 12 時，最低值於 9 時，8 時至 17 時的總車數為 379 輛。

民國 103 年(2014 年)小貨車每小時流量於 43~58 輛間變動，最高值出現於 11 時，最低值於 14 時，8 時至 18 時的總車數為 496 輛。

民國 104 年(2015 年)小貨車每小時流量於 47~62 輛間變動，最高值出現於 11 時，最低值於 18 時，8 時至 18 時的總車數為 535 輛，與 103 年度比較，小貨車車流總數增加 8%(39 輛)，104 年度各時段小貨車流量皆較去年增加。

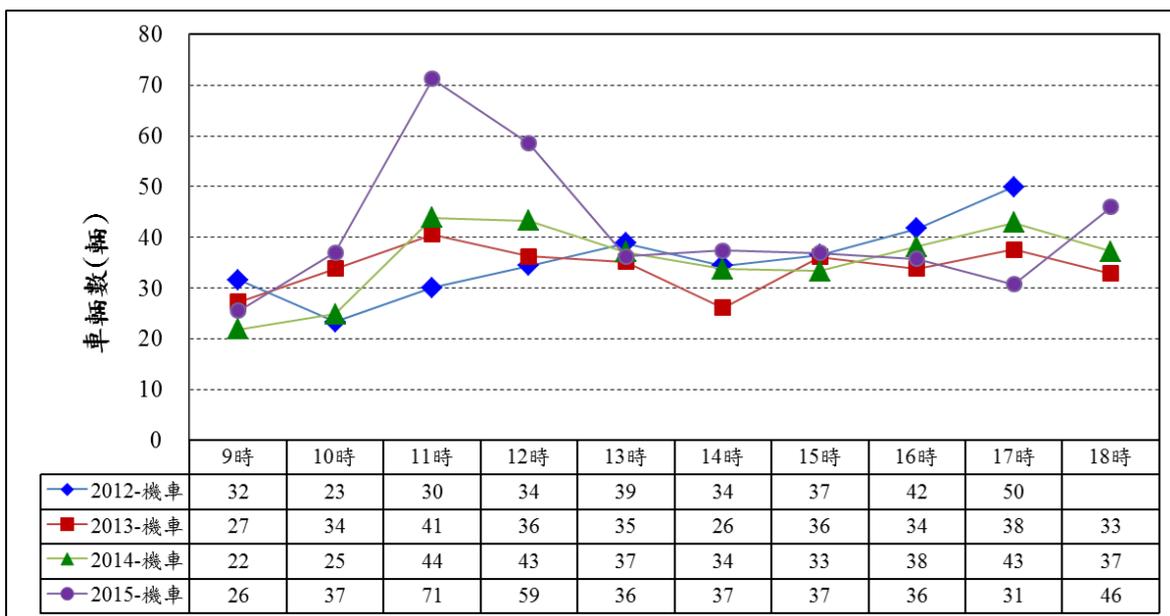
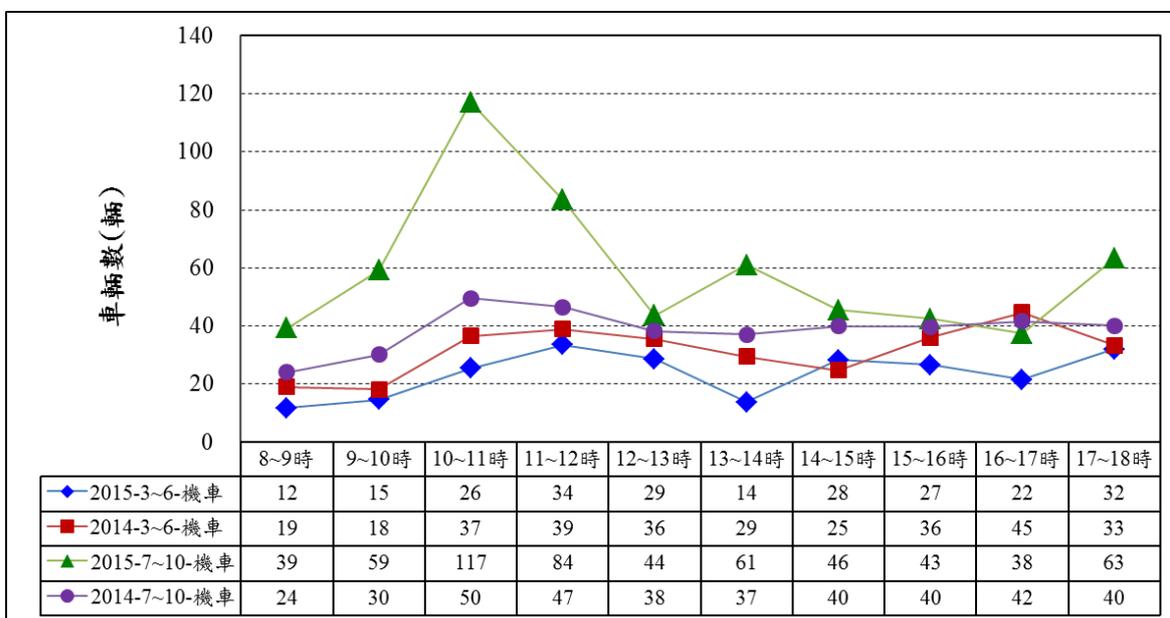
圖 4.3.2-5 民國 101 至 104 年行經蘇花海岸遊憩區機車車流量隨時間變動圖

圖 4.3.2-5 為民國 101 至 104 年行經蘇花海岸遊憩區機車車流量隨時間變動圖，由圖中結果顯示，民國 101 年(2012 年)機車每小時流量於 23~50 輛間變動，則於最高值出現於 17 時，最低值於 10 時，8 時至 17 時的總車數為 321 輛。

民國 103 年(2014 年)機車每小時流量於 22~44 輛間變動，最高值出現於 11 時，最低值於 9 時，8 時至 18 時的總車數為 356 輛。

民國 104 年(2015 年)機車每小時流量於 26~71 輛間變動，最高值出現於 11 時，最低值於 9 時，8 時至 18 時的總車數為 416 輛，平均每小時有 42 輛機車通過，與 103 年度比較，機車車流總數增加 17%(60 輛)，104 年度各時段機車流量皆較去年增加。

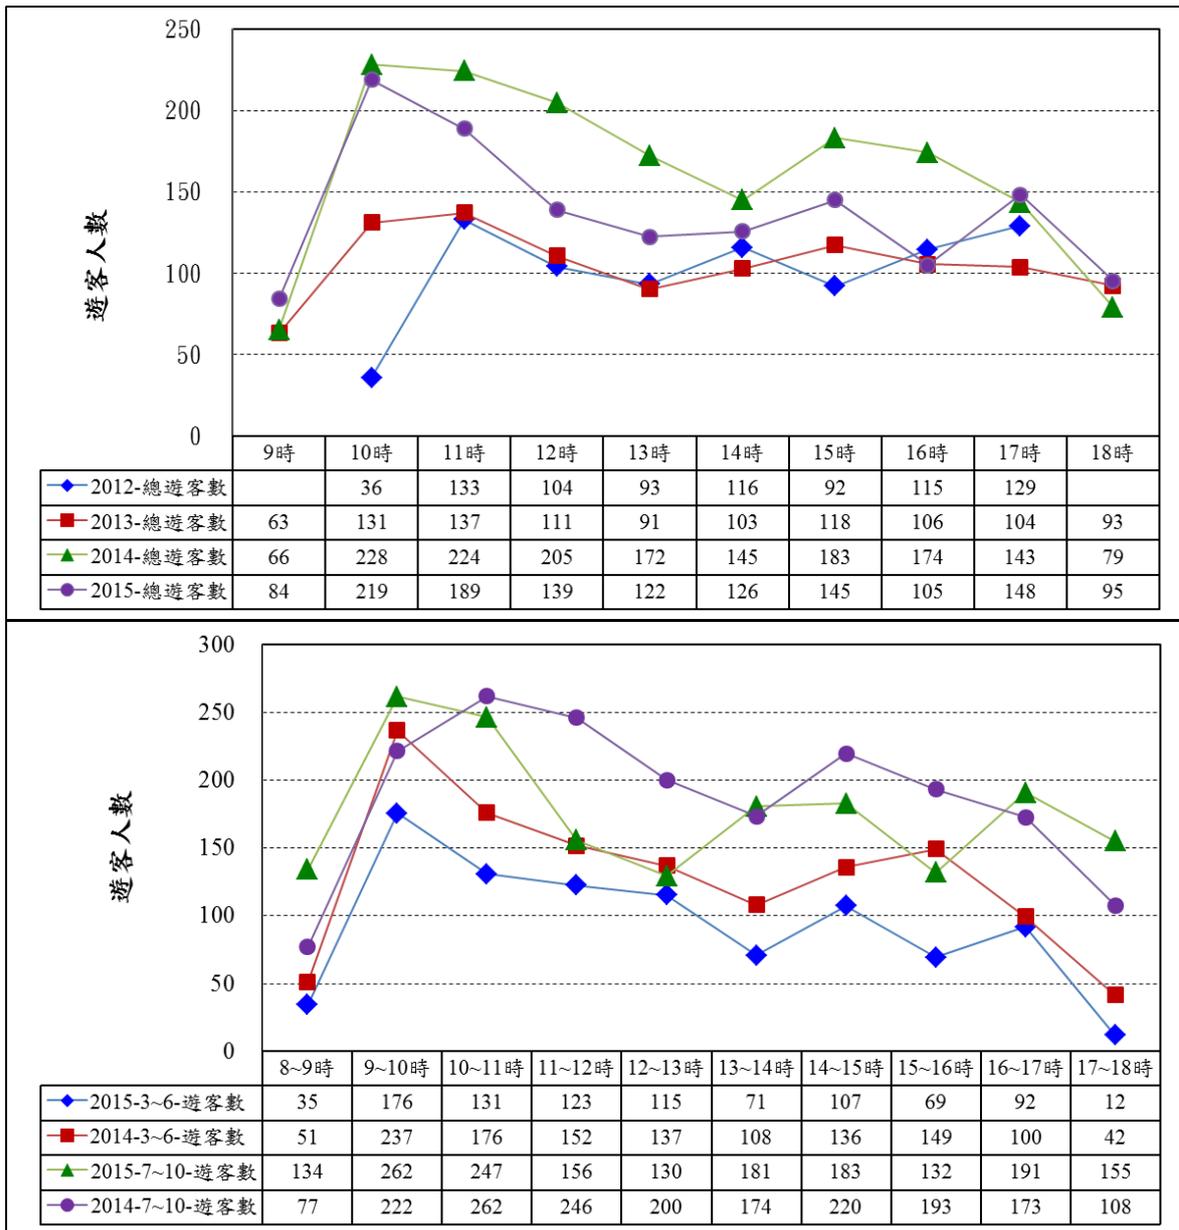
圖 4.4.1 民國 101 至 104 年崇德遊憩區造訪遊客人數隨時間變動圖

民國 103 年(2014 年)崇德遊憩區每小時遊客數於 66~228 人間變動，最高值出現於 10 時，最低值於 9 時，8 至 18 時的平均遊客總數為 1619 人(約 59.1 萬人/年)，平均每小時遊客人數約為 162 人。

民國 104 年(2015 年)崇德遊憩區每小時遊客數於 84~219 人間變動，最高值出現於 10 時，最低值於 9 時，8 至 18 時的平均遊客總數為 1372 人(約 50.1 萬人/年)，平均每小時遊客人數約為 137 人，與 103 年度相比，遊客總數減少 16%。

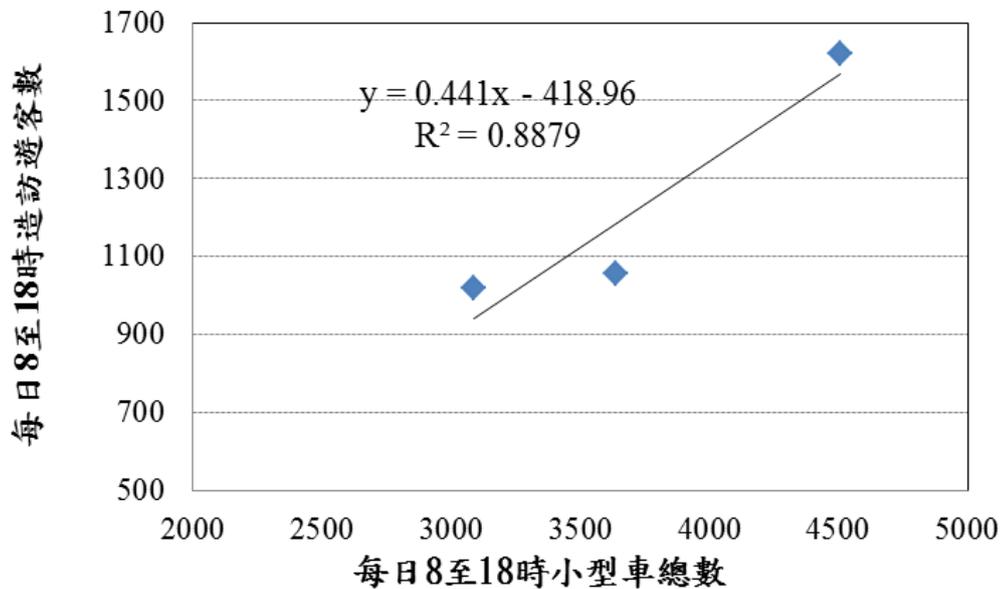
圖 4.5.3 101 至 103 年度崇德遊憩區造訪遊客數與鄰近道路小型車總數關係圖

圖 4.6 為 101 至 103 年度崇德遊憩區造訪遊客數與鄰近道路小型車(小客車+9 人廂型車)總數關係圖，由圖中結果顯示造訪遊客數與小型車車流量呈現高度的相關性，因此應可藉由小型車車流推論可能造訪的遊客數。

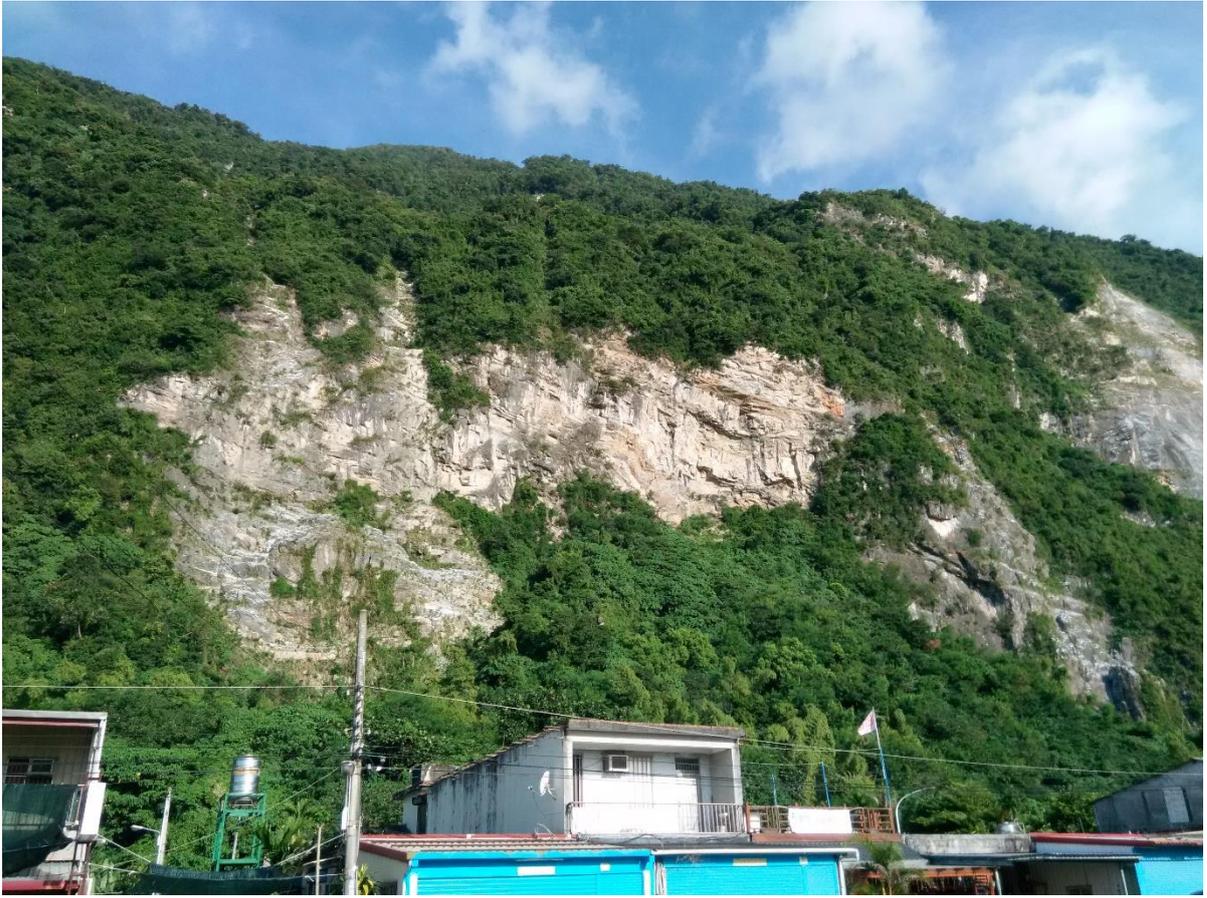
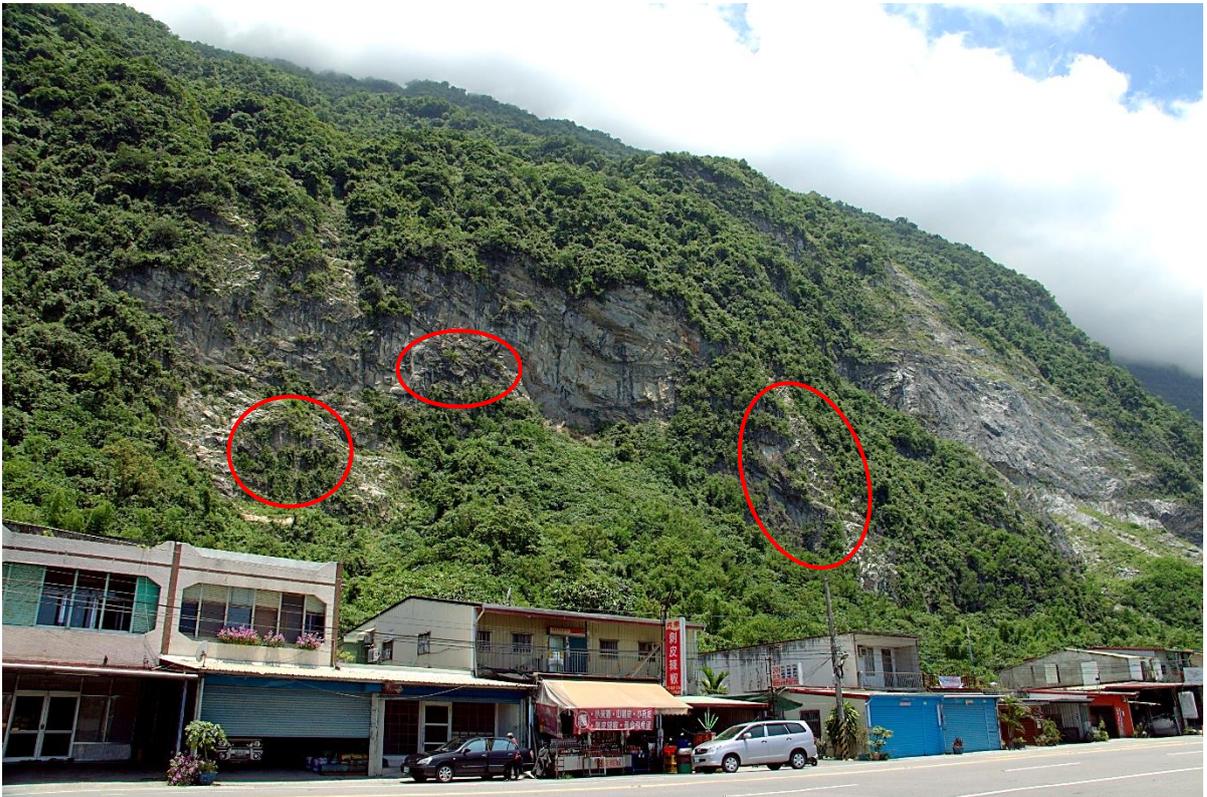
圖 4.6.1-1 崇德崩塌地比對。(上)103 年 8 月；(下)104 年 6 月

本觀測點受到 101 年 8 月的蘇拉颱風的影響，曾發生大量的土石崩落，因此在颱風季後裸露地層明顯增加。在 102 年 6 月的調查中發現，部分區域的植生已重新生長，103 年 6 月植生並無明顯變化，但於本年度調查中發現，裸地上的植生有明顯增加的趨勢（圖 4.6.1-1 紅色區域），崩塌地目前趨於穩定，也證明雖短時間的強降雨可能造成大規模崩塌，但自然界仍具有自行修復的能力。

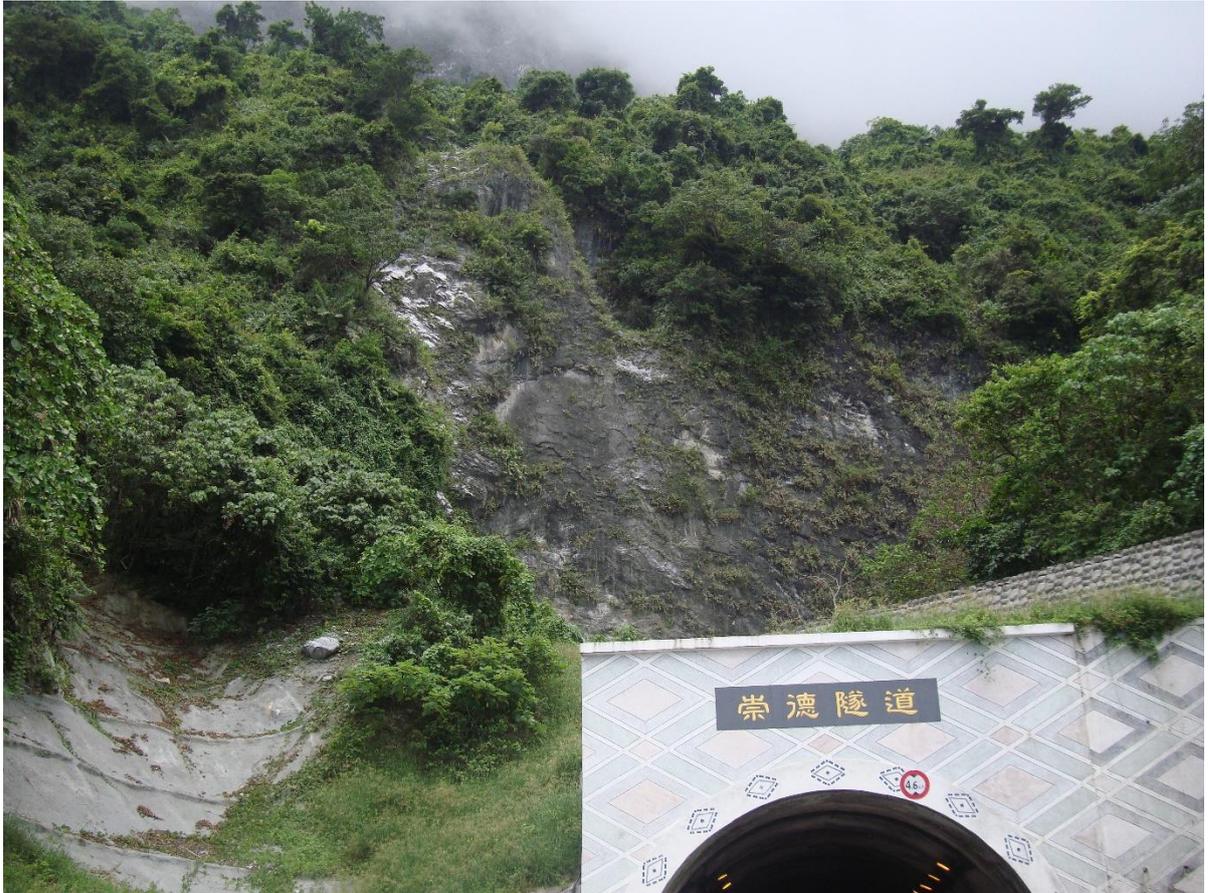
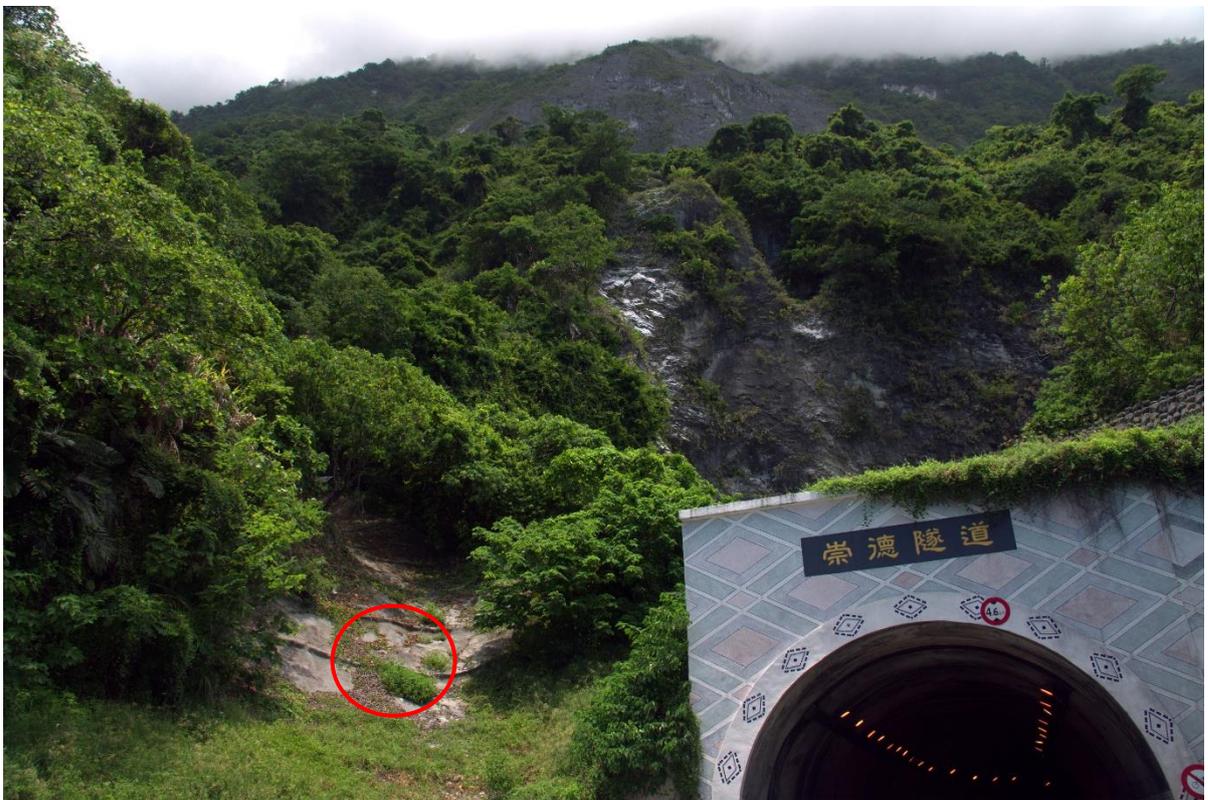
圖 4.6.1-2 崇德隧道南口崩塌地比對。(上)103 年 6 月；(下)104 年 6 月

102 年 6 月，隧道南口因落石而造成破壞，側邊也可見崩落後的碎石崖錐，推測落石來源為上方的大理石塊。102 年 8 月，此崩塌地已在進行護坡工程，10 月底的野外時工程已經完工。103 年 6 月，隧道上方的大理岩裸地面積並無明顯變化。104 年 6 月，人工護坡工程上開始有植生生長（圖 4.6.1-2 紅色區域），且隧道上方的裸露地層並無明顯變化，顯示本區域趨於穩定。
