蘇花海岸生態系環境監測暨承載量 評估計畫（四）

Environmental Monitoring and Carrying Capacity Assessment in Su-hua Coast (IV)

受委託者：國立東華大學

太魯閣國家公園管理處委託辦理計畫

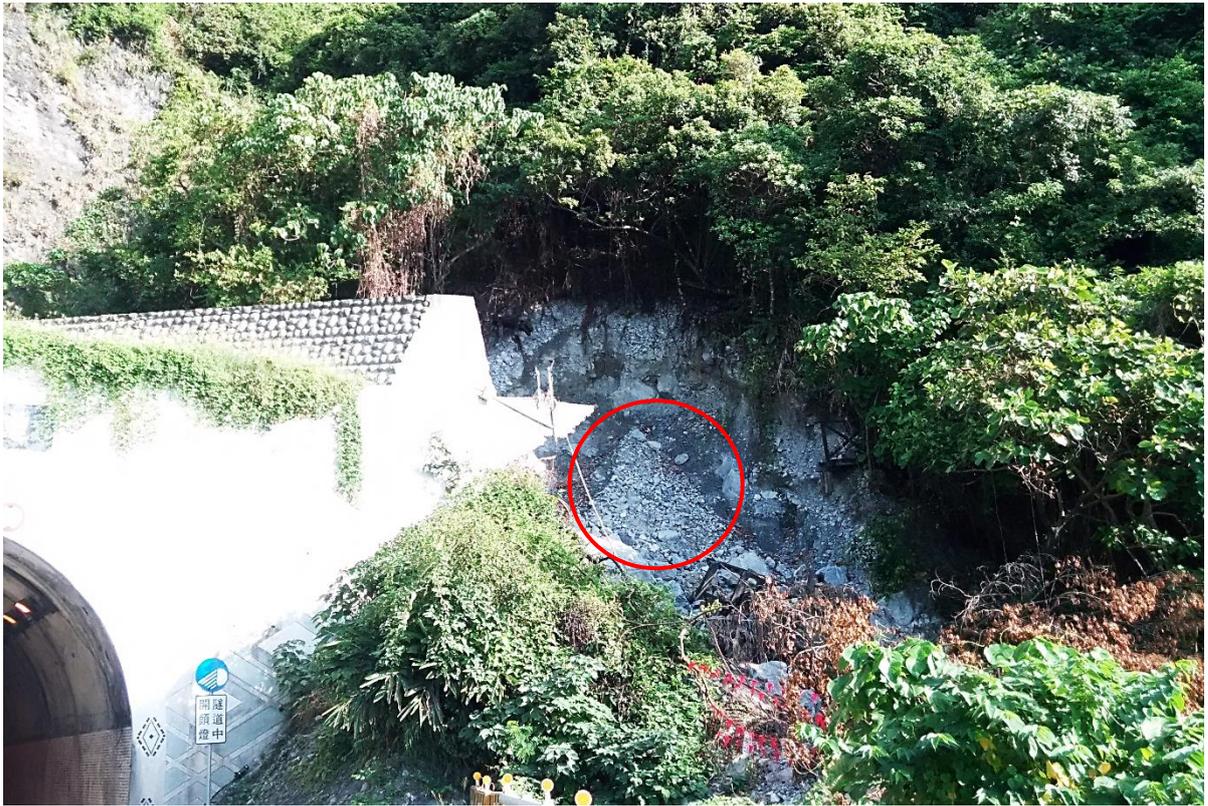
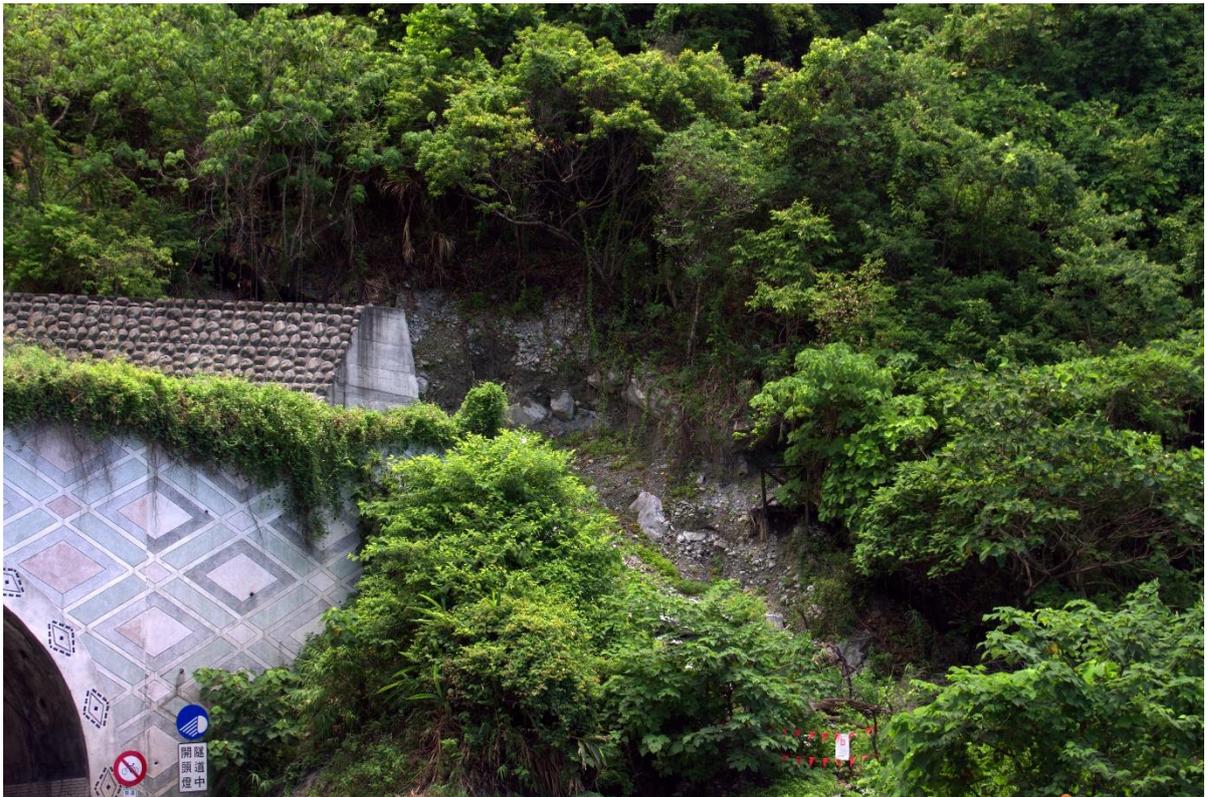
圖 4.6.1-3 崇德隧道南口東側崩塌地比對。(上)103 年 6 月；(下)104 年 6 月

崇德隧道南口東側的石碇仔古道，於 103 年 6 月步道崩塌，並有崖錐堆積（圖 4.6.1-3 紅色區域），但 104 年 6 月，崖錐堆積的土石皆已崩落，顯示本區域處於不穩定的狀態，雖對公路沒有即時性的危害仍需持續觀察。

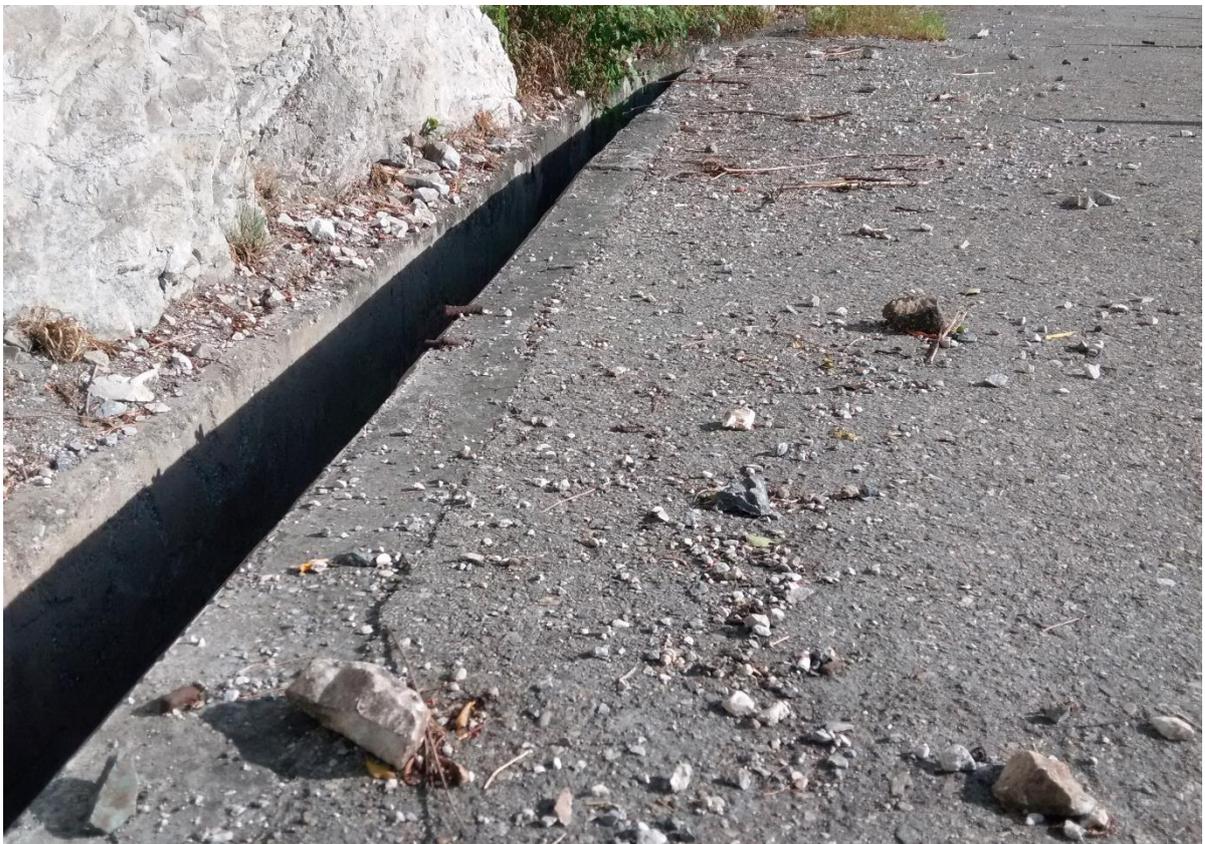
圖 4.6.1-4 崇德遊憩區北側裸地下方，於 103 年 8 月的調查中可觀察到許多落石崩落

但遊憩區北側的山壁，於 103 年 8 月時，可發現公路上有許多落石崩落（圖 4-5.1-4），雖並非危急生命的巨礫，但仍有可能造成人車的損害。104 年 6 月，本處裸露地層已進行人工護坡（圖 4-5.1-5）。

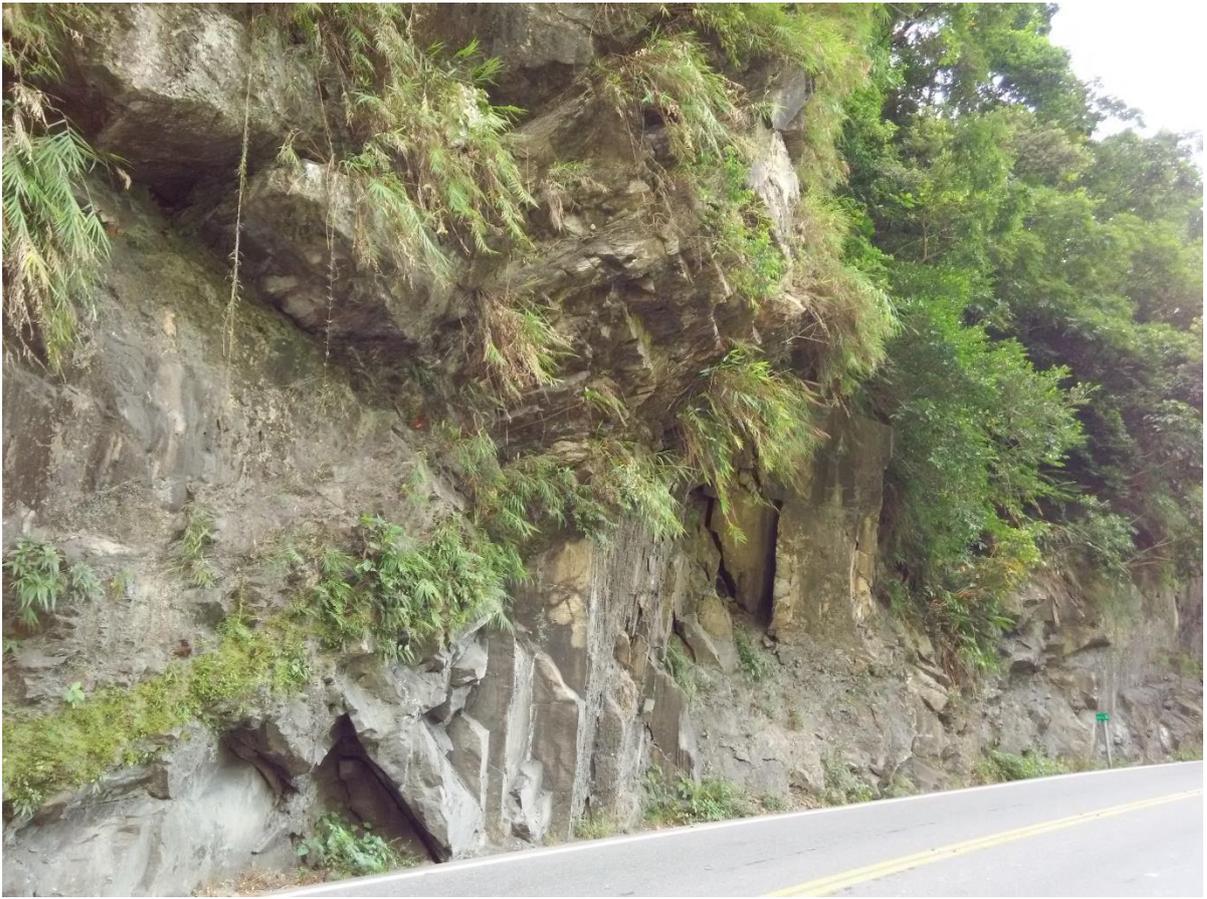
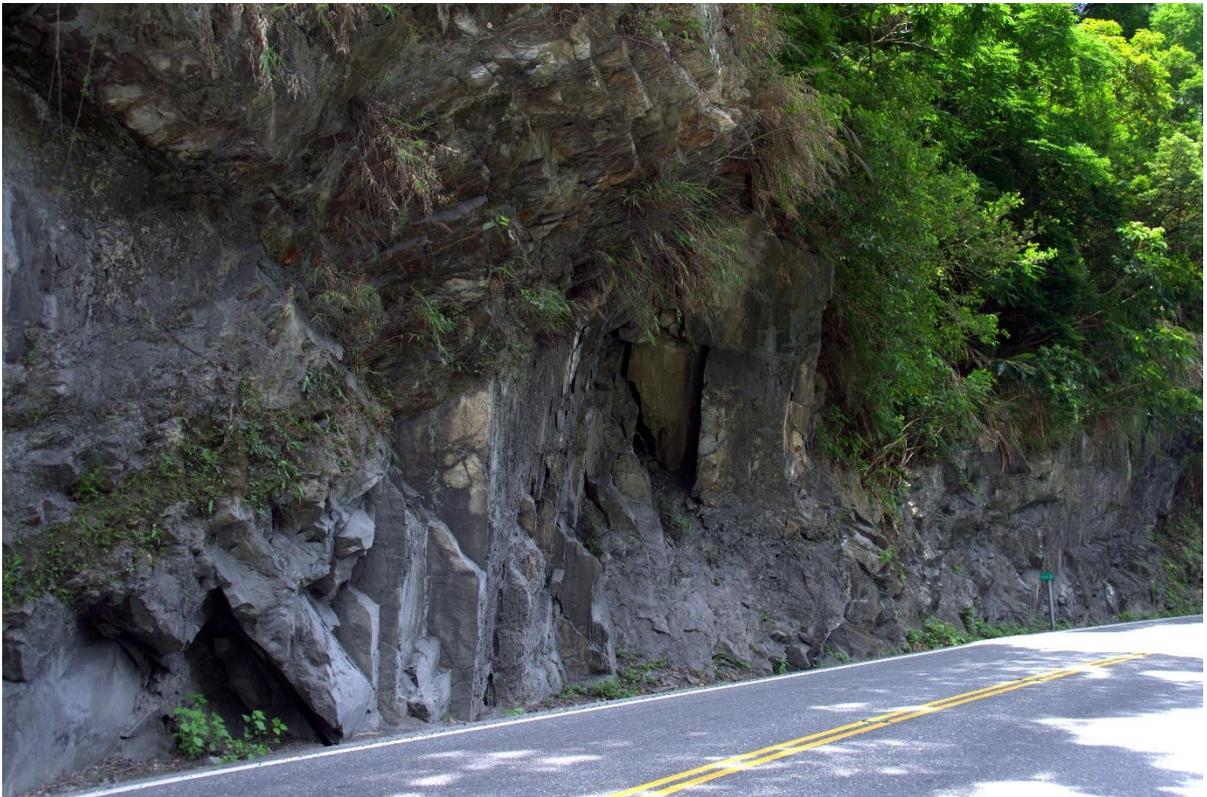
圖 4.6.1-6 蘇花公路 171.3 公里崩塌地對比。(上)103 年 8 月；(下)104 年 6 月

蘇花公路 171.3 公里處的裸露地層節理發達，容易使岩石沿著裂隙崩落，直接影響蘇花公路的人車安全。本處自 103 年 8 月至 104 年 6 月，裸地尚無明顯變化，但遇到豪雨及地震時，仍需多加注意。

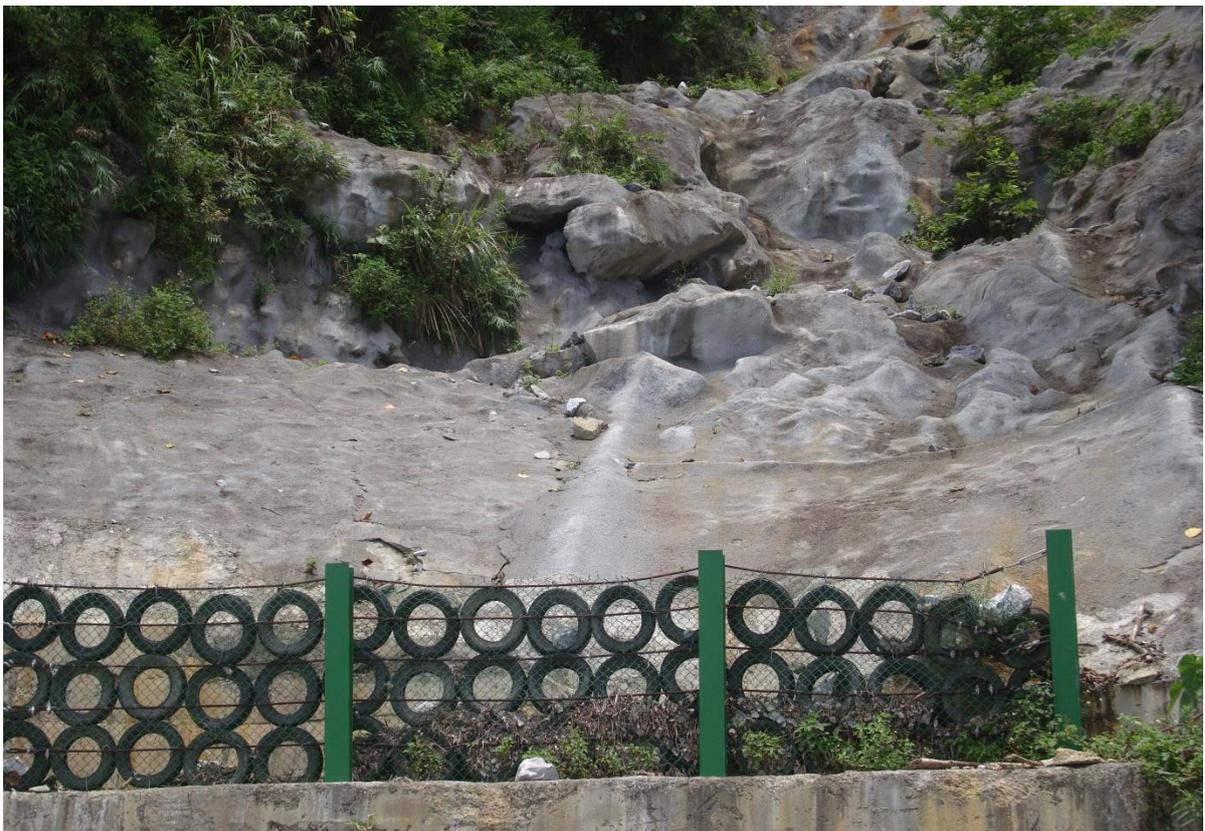
圖 4.6.1-7 蘇花公路 170.1 公里處，103 年 6 月以灌漿加固的坡地上仍可見到來源端所掉落的落石

根據 101 年度研究顯示，本觀測點落石最開始僅沿著山溝崩落，主要堆積在山溝之中，但颱風季後崩塌面積擴大，並有崖錐堆積於公路上，是蘇花公路台魯閣國家公園範圍內對公路影響最直接的崩塌。102 年野外調查時，本處已完成灌漿加固工程，增加岩石完整性，雖在自然景觀上受到影響，但行車安全大為提升，但崩塌地上部山溝中仍有落石堆積，也持續在山凹處看見落石掉落路面。103 年 6 月，路面並無巨礫出現，但仍持續有落石產生(圖 4.6.1-7)；104 年 11 月的野外觀察可發現，人工護坡工程抵擋不料自然的力量，工程受到落石損壞(圖 4.6.1-8)。本處因道路較為寬敞，常有遊客在此駐足，觀賞蘇花海岸，落石崩落的情形需嚴加注意。

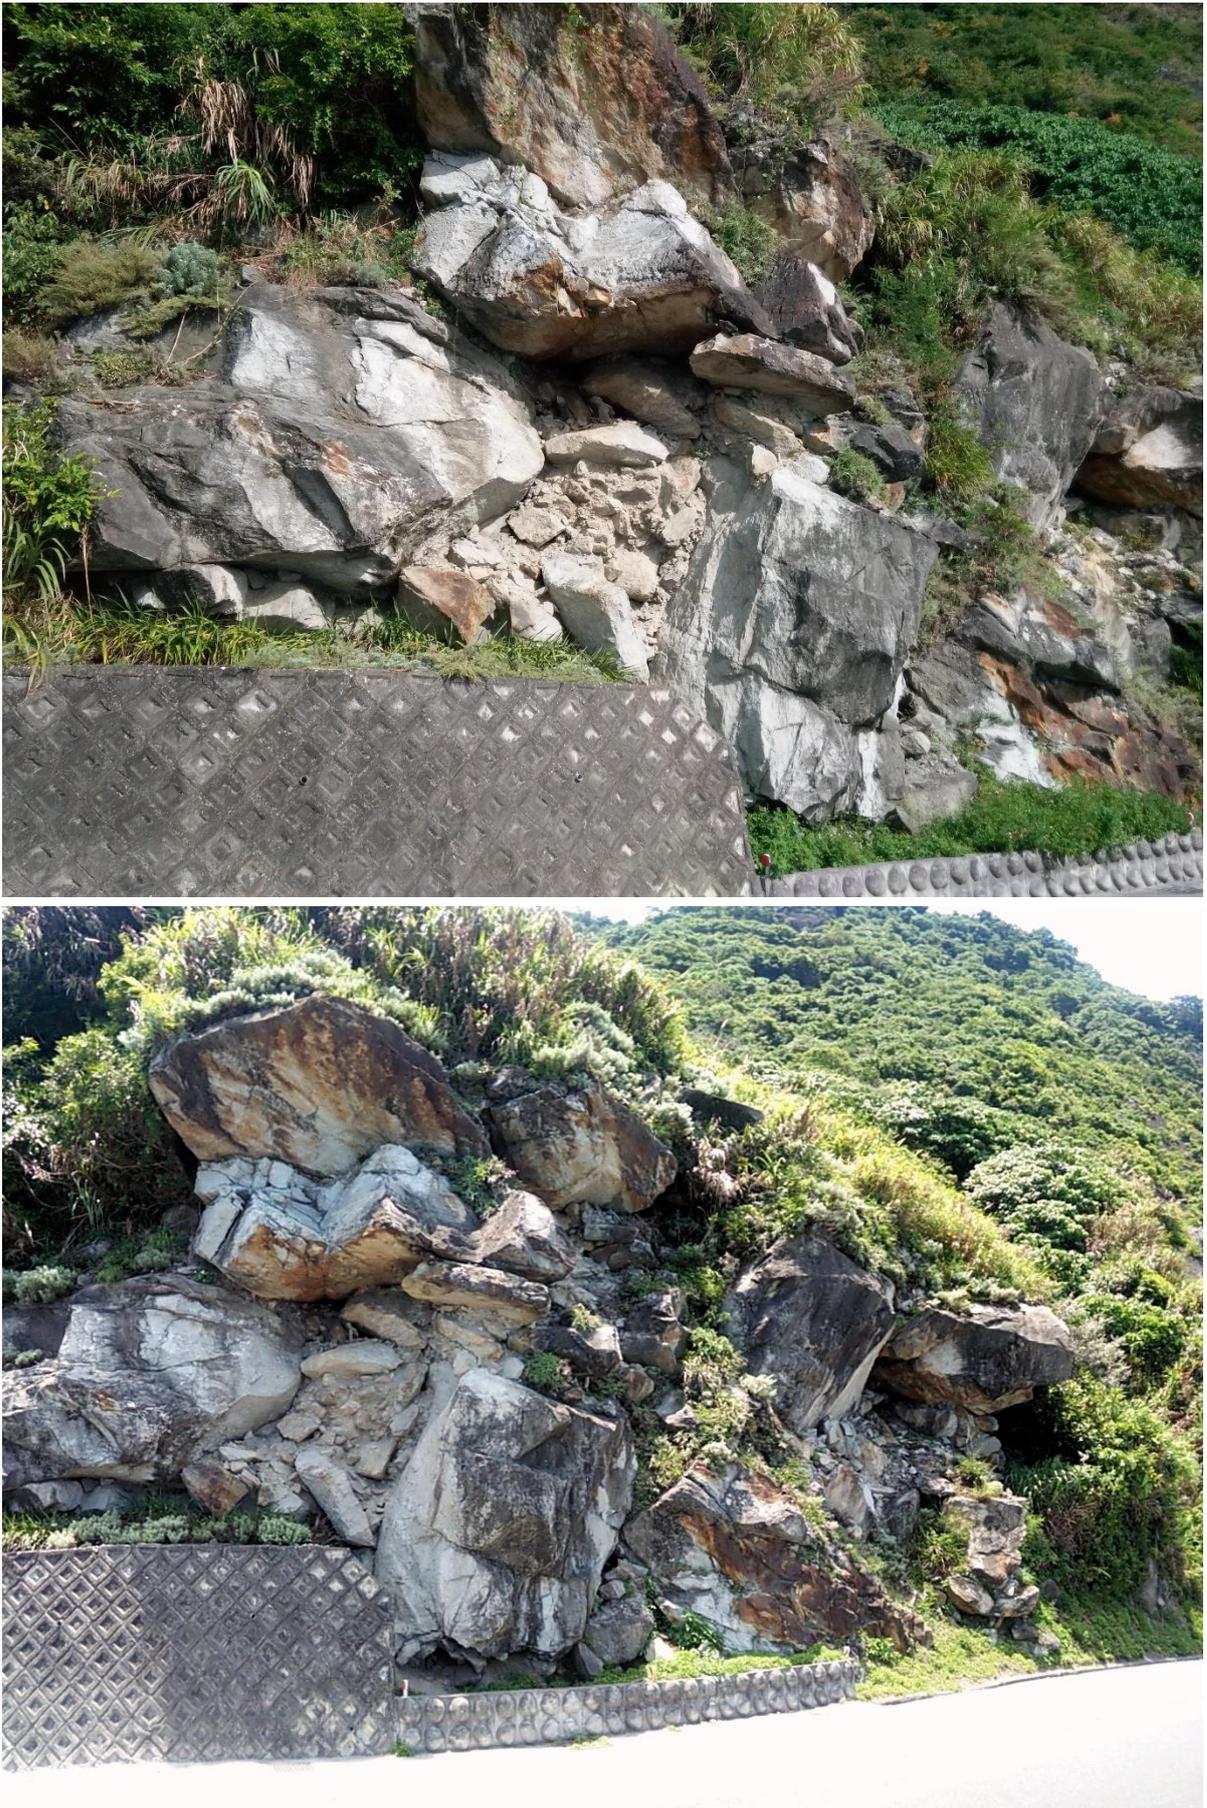
圖 4.6.1-10 蘇花公路 171.3 公里崩塌地對比。(上)103 年 8 月；(下)104 年 6 月

蘇花公路 168.8-168.7 公里間，有由落石堆所構成的道路邊坡(圖 4.6.1-10)，雖自 103 年 8 月至 104 年 6 月，邊坡中巨礫的相對位置並無明顯變化，但每一次的自然災害對環境的影響並沒有絕對，未來仍需多加注意。

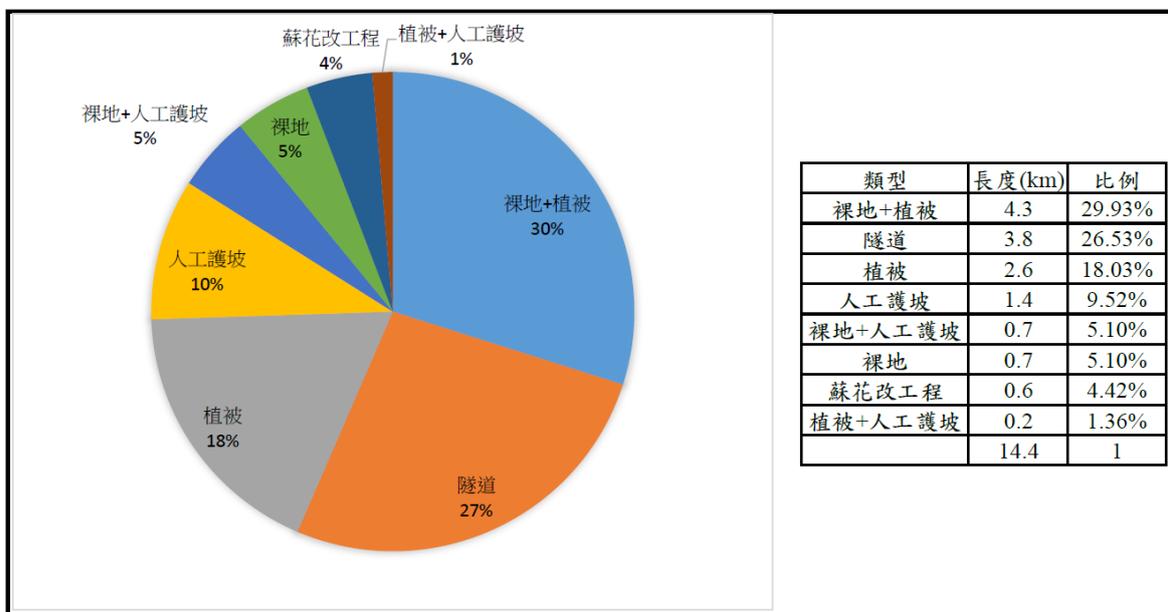
圖 4.6.3-1 蘇花公路沿線邊坡狀況百分比

在經驗上，植被覆蓋的邊坡相對穩定。而裸露岩層又受到岩性、層理、節理、劈理、斷層及地下水面等因素的影響。從野外觀察中可以知道，人工護坡仍有有可能不敵大自然的力量，除了進一步理清易崩塌路段的可能因素外，預警性封路仍有其存在的必要。

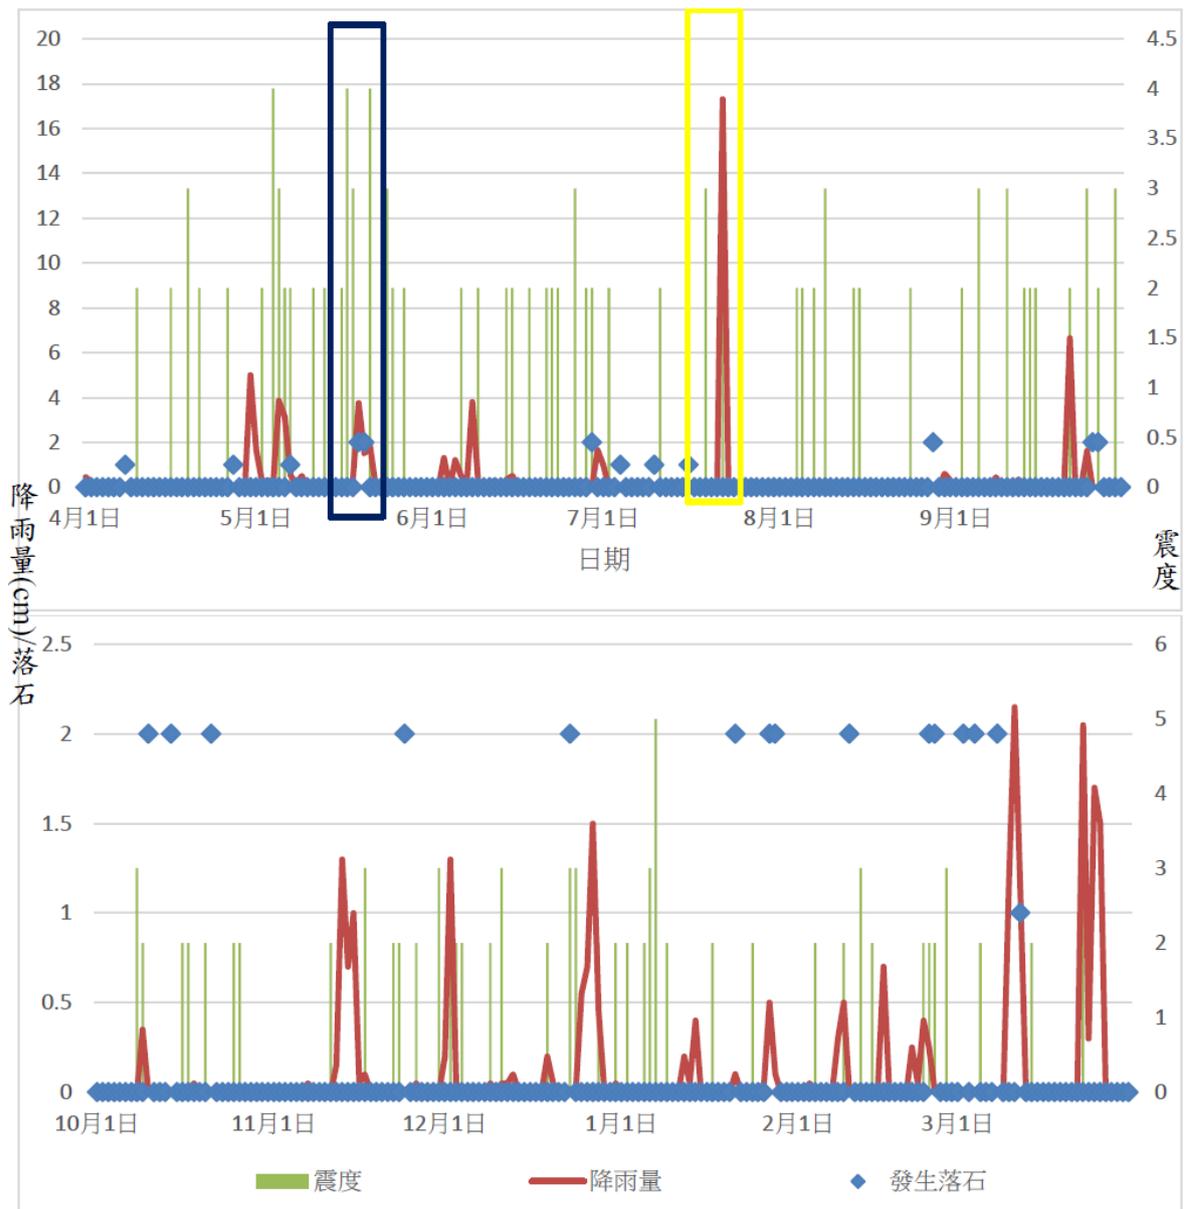
圖 4.6.4-1 落石、雨量、震度關係圖。
(上)103年4月至9月；(下)103年10月至104年3月

為了解造成太魯閣國家公園境內落石可能造成的原因，依據管理處103年4月至104年3月所記錄的落石資訊(無落石為0,0-15公分為1,15-30公分為2)，與天祥雨量紀錄(以公分為單位)、太魯閣測站震度紀錄進行比對(圖4.6.4-1)。再將落石、降雨與落石、震度兩兩進行迴歸分析，但無法得到有效的相關係數。

從圖 4.6.4-1 深藍色區塊可以看出，103 年 5 月 19-20 日連續兩天出現 15-30 公分的落石，在五之前，5 月 17、18 日曾出現規模 4 和 5 的地震，5 月 18-23 天祥雨量站也有測到密集的降雨，其中以 5 月 19 的 37.5 公厘最高。但類似的情況，在 104 年 7 月 22 日天祥雨量站出現 173 公厘的大雨，太魯閣測站當日也測得震度 3 的地震，但這段期間卻沒有落石的紀錄（黃色區塊）。
