# 「網仔寮沙洲漂流木防護試驗後續監測」

## 成果報告書

台江國家公園管理處

中華民國103年12月

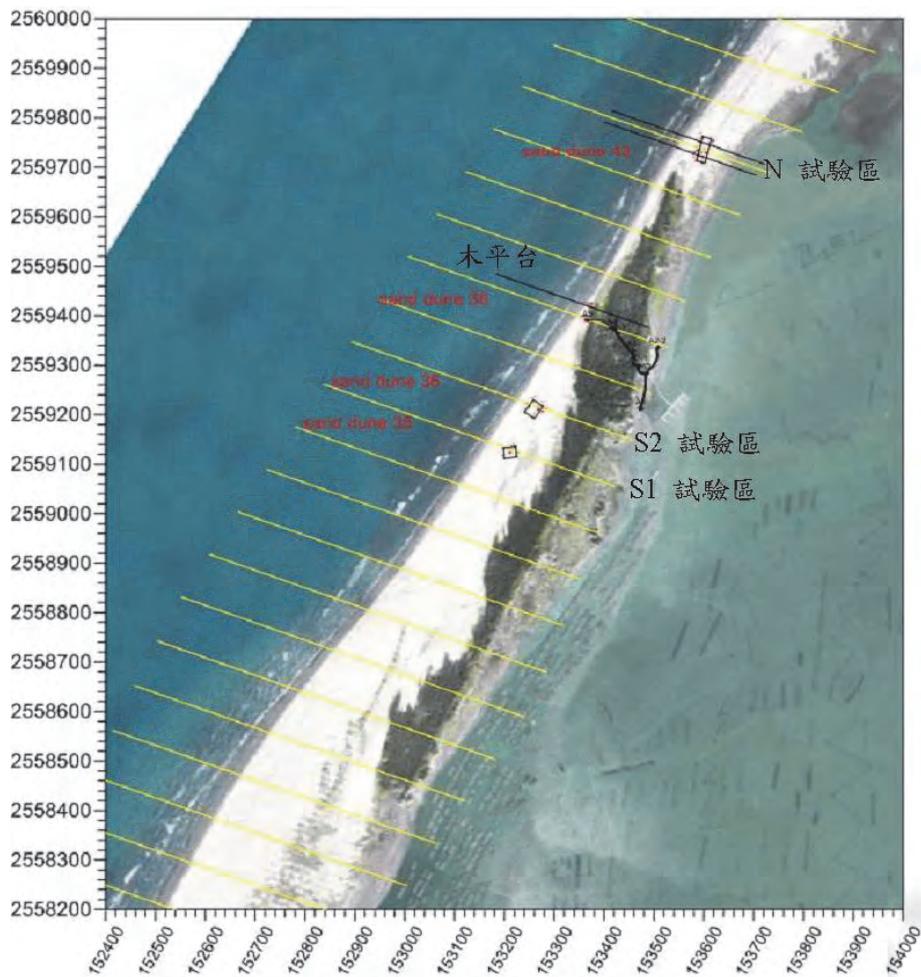
圖1-2-1 網仔寮汕人工沙丘試驗區位置圖

計畫範圍為102年於網仔寮汕利用漂流木所設置之3處人工沙丘：N試驗區、S2試驗區、S1試驗區，範圍如圖1-2-1所示，其詳細位置如表1-2-1。

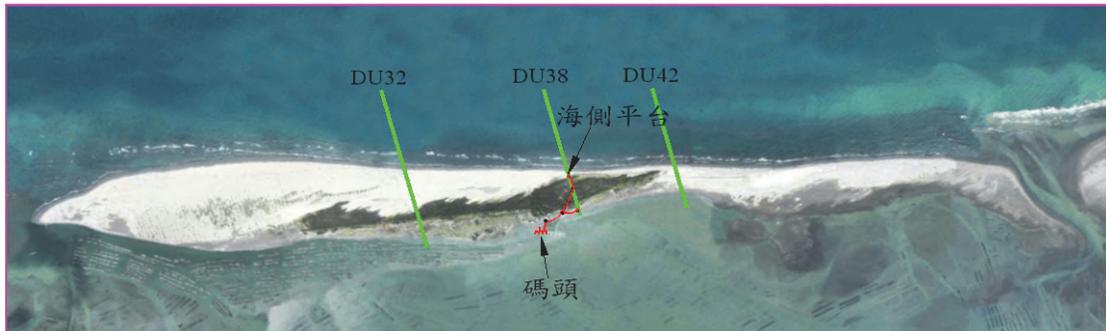
圖2-1-1 斷面32、斷面38以及斷面42與碼頭等之相對位置

首先利用原則(1)篩選出高程較低處，由高程資料顯示圖2-1-1所示之斷面32、斷面38與斷面42的高程較低，可列為選址之一。

再進行現勘，以進一步決定人工沙丘的可能試驗場址：現勘結果顯示木平台附近海灘(斷面38)窄短，易受颱風波浪直接侵襲，不適合建造人工沙丘，但可選作為颱風波浪溯升量測的儀器設置位置。位處木平台北側的斷面42處，海灘雖較短且低矮，但

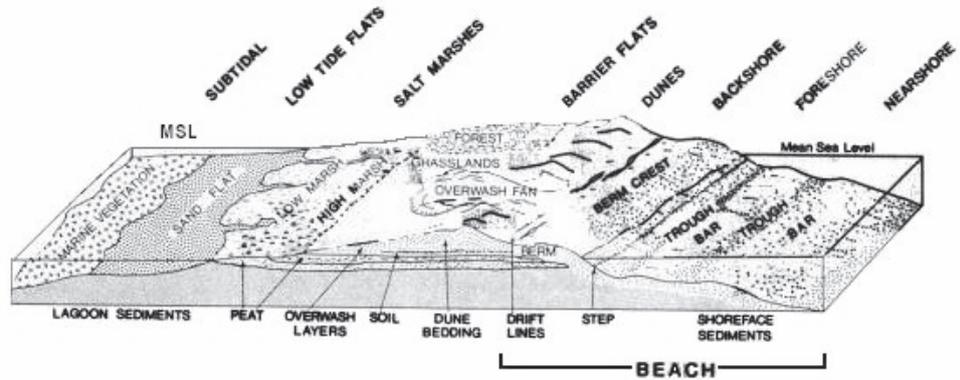
圖2-1-2 沙洲橫斷面構造型態

圖2-1-2所示為沙洲的橫斷面構造型態，海側前方包含近濱(nearshore)、前濱(foreshore)、後濱(backshore)，為海水可影響的範圍。nearshore與foreshore為常年易受潮浪影響之濕沙區域，受風力影響有限，不能建構人工沙丘。後濱(Backshore)為海水可影響的界線區，在平常時期波浪不會到達此區，只有當暴潮巨浪來襲時，海水會上溯至此，也因此漂流木與垃圾常堆積於此區，景觀上較雜亂。此區沙灘的鹽分含量仍高(約pH8)，植生不易成長，受風沙的能力也強，但在此不容易形成沙丘。

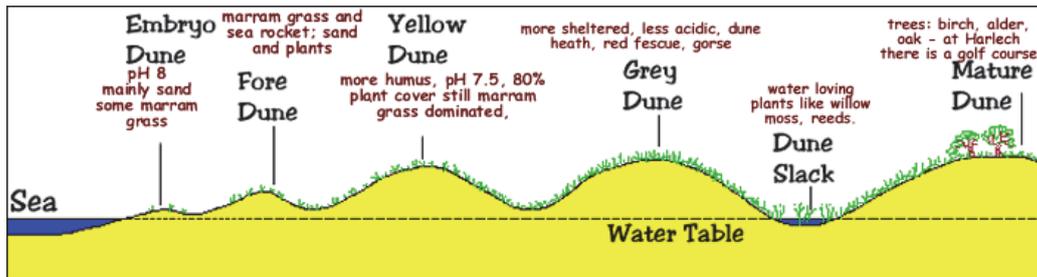
圖2-1-3 海岸沙丘各型態的相對位置圖

後濱(Backshore)往內陸方向為沙丘的發展區，圖2-1-3所示為海岸沙丘的分類，其依海岸線的遠近可分為胚胎丘(embryo dune)、前列沙丘(fore dune)、第一列沙丘(1<sup>st</sup> dune or yellow dune)、第二列沙丘(2<sup>nd</sup> dune or grey dune)以及第三列沙丘(rear dune or mature dune)等。漂流木易集中於胚胎丘附近，但此區鹽分含量高(pH值8)，植生成長不易。而第一列沙丘為鹽分相對含量略低(pH值7.5)的區域，且有植生可生長於此，可形成較穩定的沙丘。因此本計畫擬將人工沙丘建置在胚胎丘與第一列沙丘之間。

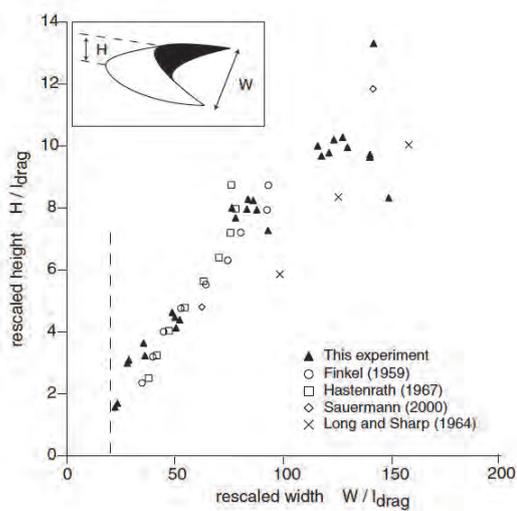
圖2-1-4 沙丘高度與寬度關係

依據(Hersen 2002)，沙丘適合的寬、高比約呈10倍關係，長度與寬度則相差不大，如圖2-1-4~圖2-1-5所示。因此S1及S2樣區的沙丘長、寬各約為20m時，其高度可設計成2m左右。至於N樣區，其總長寬雖只為30m，但居於防止颱風波浪越波之考量，其高度設計盡量超過於+3m。而N樣區內的試驗分成2種方式：後半樣區將以未經處理的漂流木覆蓋於其上，而另外前半樣區則以壓碎後之漂流木挖洞填入。

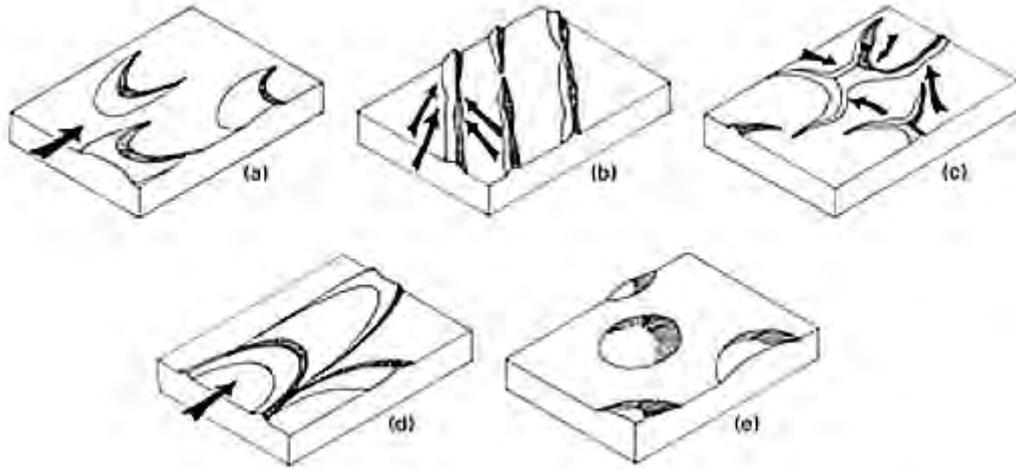
圖2-1-6 沙丘分類

風力及沙源為形成自然沙丘的兩大控制因子，自然沙丘亦有多種分類，如圖2-1-6所示，圖(a)為新月丘(crescentic dune)，其為最常見的沙丘形狀，呈新月形，通常形成於單一風向之區域。圖(b)為線狀丘或縱丘(linear or longitudinal dune)，其為與整合風向平行之沙丘線，網仔寮汕之胚胎丘(embryo dune)與前列沙丘(fore dune)之區間比較屬於此類型。圖(c)為星丘(star dune)，此類型沙丘因風向呈多面性而形成，此類沙丘的中心位置最高，由中心向四周呈放射狀向下延伸，網仔寮汕上亦有此類型之沙丘，如照片2-1-1所示。圖(d)為拋物線丘(parabolic dune)，其為反U形狀之沙丘，與圖(a)之新月丘(crescentic dune)的形狀正好相反，其為強風環境形成之沙丘，在網仔寮汕上也有同類型的沙丘。圖(e)為圓頂丘(dome dune)，此為較稀少的沙丘類型，呈凹狀之小圓或橢圓型。

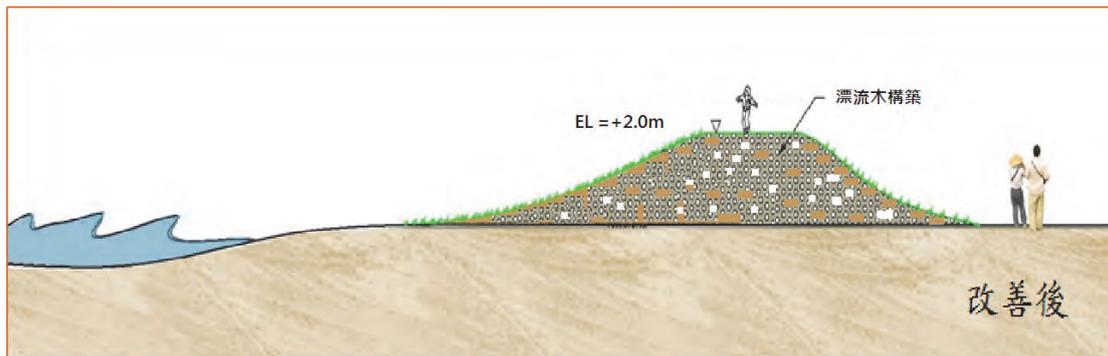
圖2-1-8 人工沙丘斷面示意圖(S1、S2樣區)

據此，本計畫在N與S2樣區，將以平行海岸的方向建構沙丘。在S1樣區的人工沙丘方向則為平行海岸方向再逆時針轉12度，此係參考風向與木麻黃林分布後所做的決定(圖2-1-7)。至於人工沙丘的組成，在S1與S2樣區主要由漂流木堆積而成，冀再藉風吹沙來形成沙丘，如圖2-1-8及照片2-1-2所示。但在N樣區，則需挖坑洞至接近地下水位的深度後(約1.5m)，再將漂流

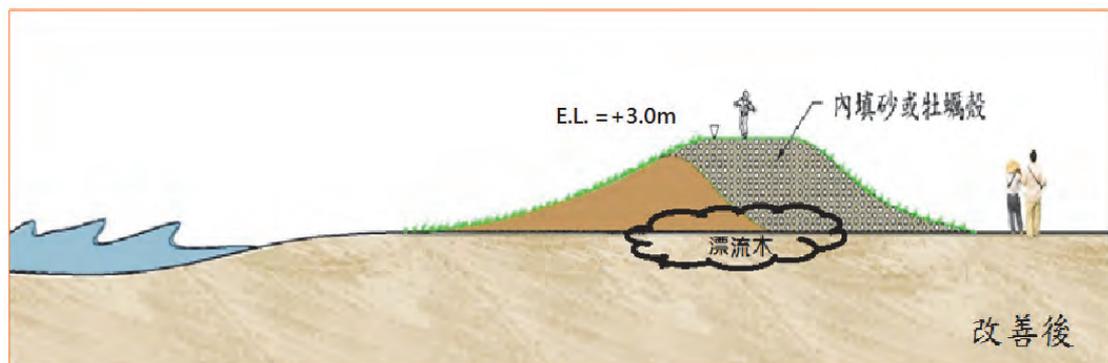
圖2-1-9 人工沙丘斷面示意圖(N樣區)

木填入，(前半樣區將漂流木填入並搗碎、壓密，後半樣區則將高度補足並在上緣平鋪一層漂流木)，並以原土方覆蓋達+3.0m高程，如圖2-1-9所示。

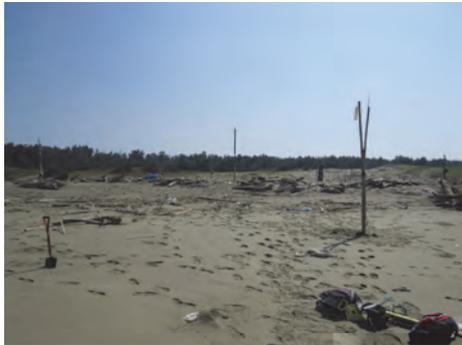
照片2-1-3 S1樣區人工沙丘施作前與施作後之比較

S1樣區人工沙丘施作前的情形

台江國家公園管理處102年委託辦理之「漂流木應用於網仔寮沙洲防護試驗計畫」於102年11月7日完成漂流木清除與3處人工沙丘的施作，試驗區施作前後的狀況比較如后：照片2-1-3與照片2-1-4所示為S1與S2樣區人工沙丘施作前與施作後之比較，此區以人工堆置漂浮木來聚沙，冀能加速沙丘形成，亦冀能達到減緩風吹沙往木麻黃林區飄移之目的。圖1-2-1亦顯示S1與S2樣區與後方林帶尚有一段距離，不致因人工沙丘的變動而影響現有林帶的生長。

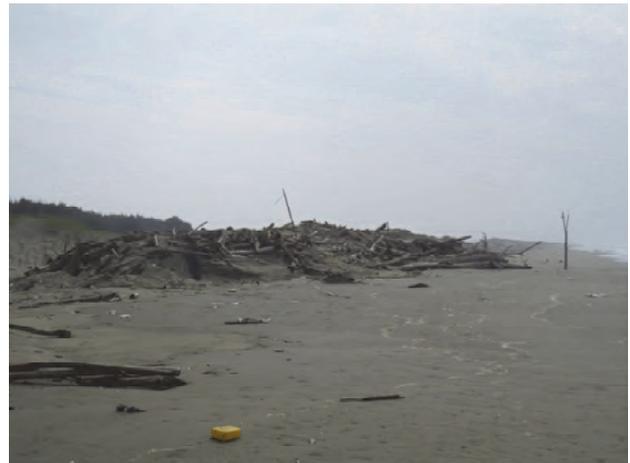
S1樣區人工沙丘施作後的情形

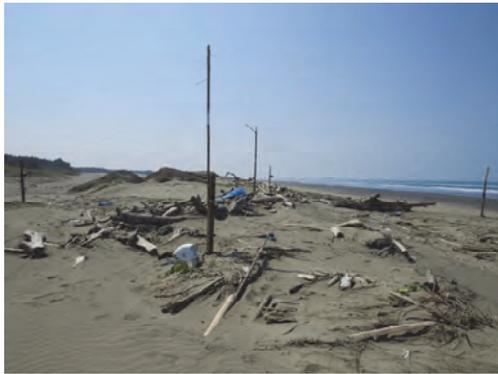
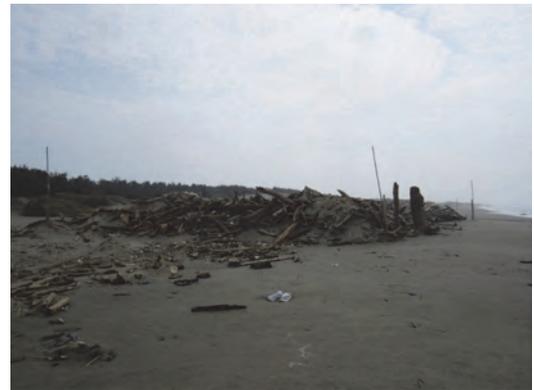
照片2-1-4 S2樣區人工沙丘施作前與施作後之比較

S2樣區施作前

施作後S2樣區人工沙丘

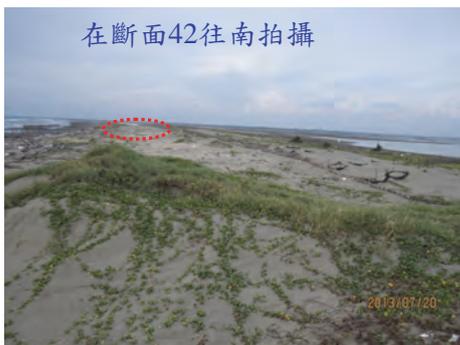
照片2-1-5 N樣區人工沙丘施作前與施作後之比較

在斷面42往南拍攝

N樣區施作前

照片2-1-5所示則為N樣區人工沙丘施作前與施作後之比較，當時並依據台江國家公園管理處之會勘建議完成補強，即將N樣區與附近天然沙丘進行鏈結避免出現越洗通道。

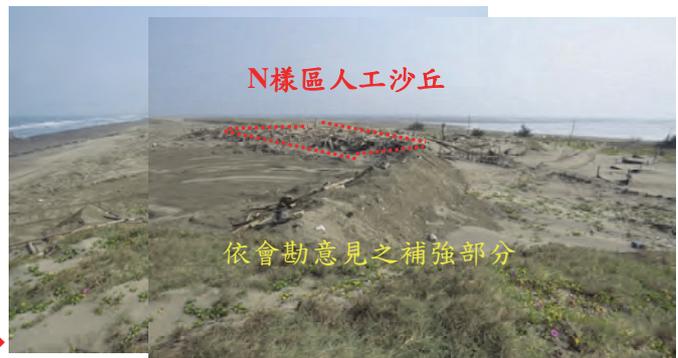
施作後N樣區之人工沙丘

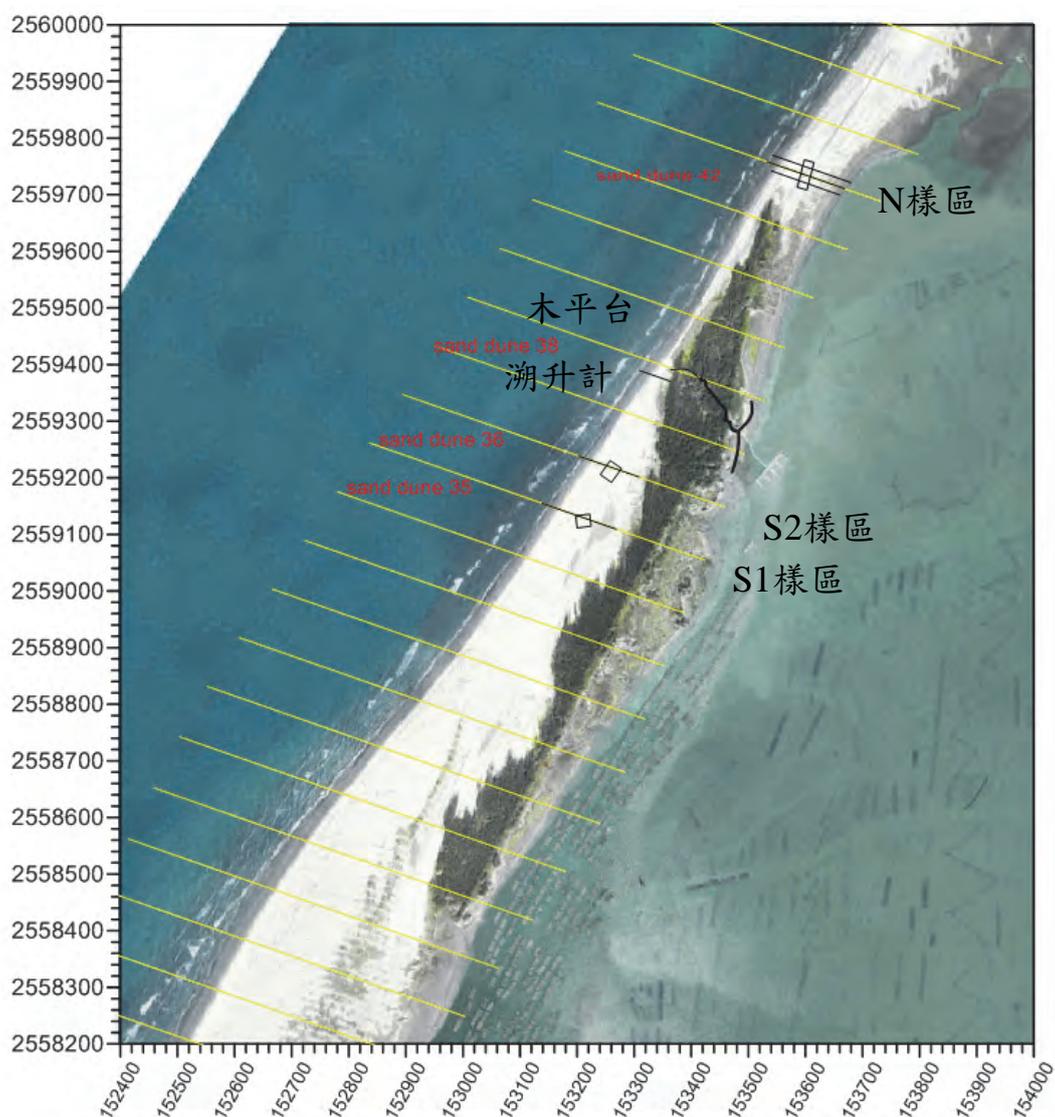
圖2-2-1 人工砂丘及木平台地形剖面量測線規劃圖

本計畫針對三個人工沙丘試驗區位：N試驗區(觀景台北側斷面42附近)、S2區(觀景台南側斷面36)及S1區(觀景台南側斷面35)，每一試驗區規劃一至三條的地形測量剖線，並依砂丘的中軸變化加密量測點位，以掌握更多人工沙丘的高程變化狀況。此外，本團隊並加測木平台附近(近斷面38)之地形剖面，除監測地形侵淤外，並有助於溯升水位的分析，圖2-2-1為規劃的地形量測線(黑色斷面線)。

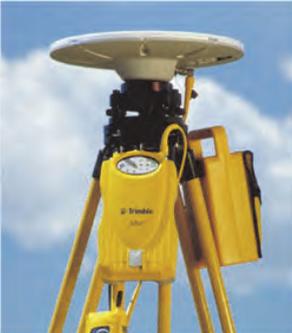
工作項目	儀器型式/規格	儀器相片
海上定位測量及 陸域地形測量 (及已知點檢測)	Trimble 5700 衛星定位接收儀 電碼差分： 水平精度 0.25m+1ppm 垂直精度 0.50m+2ppm 。 靜態和快速靜態 GPS 測量： 水平精度 5mm+0.5ppm 垂直精度 5m+2ppm RTK 即時動態測量： 水平精度 1cm+1ppm 垂直精度 2cm+2ppm DGPS 即時差分： 水平精度 0.50m 以內

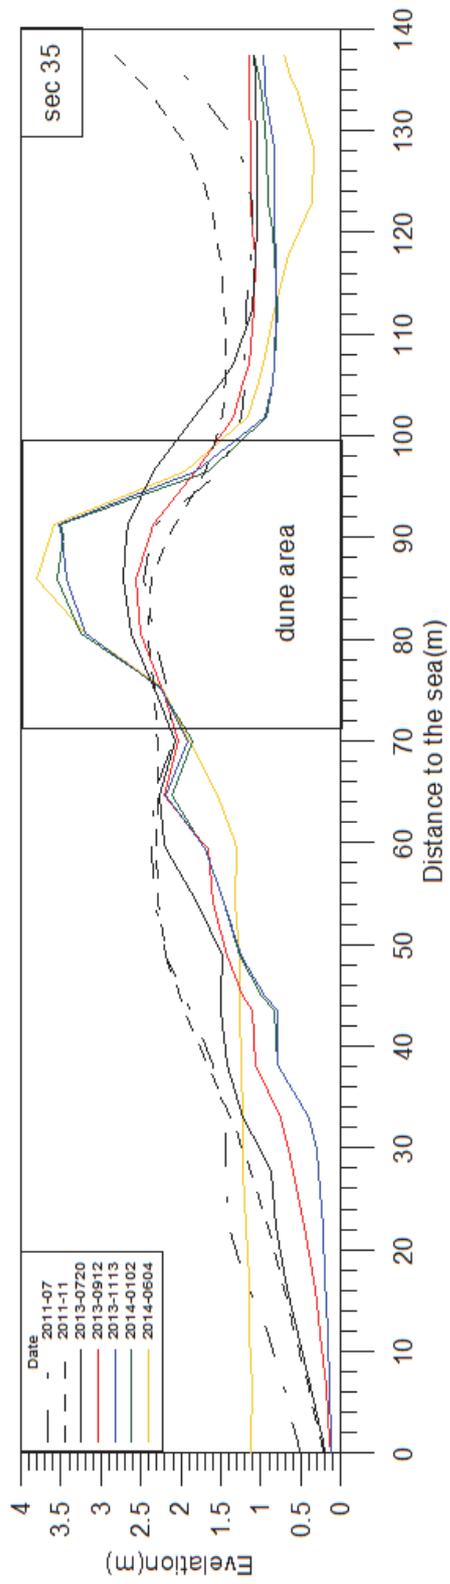
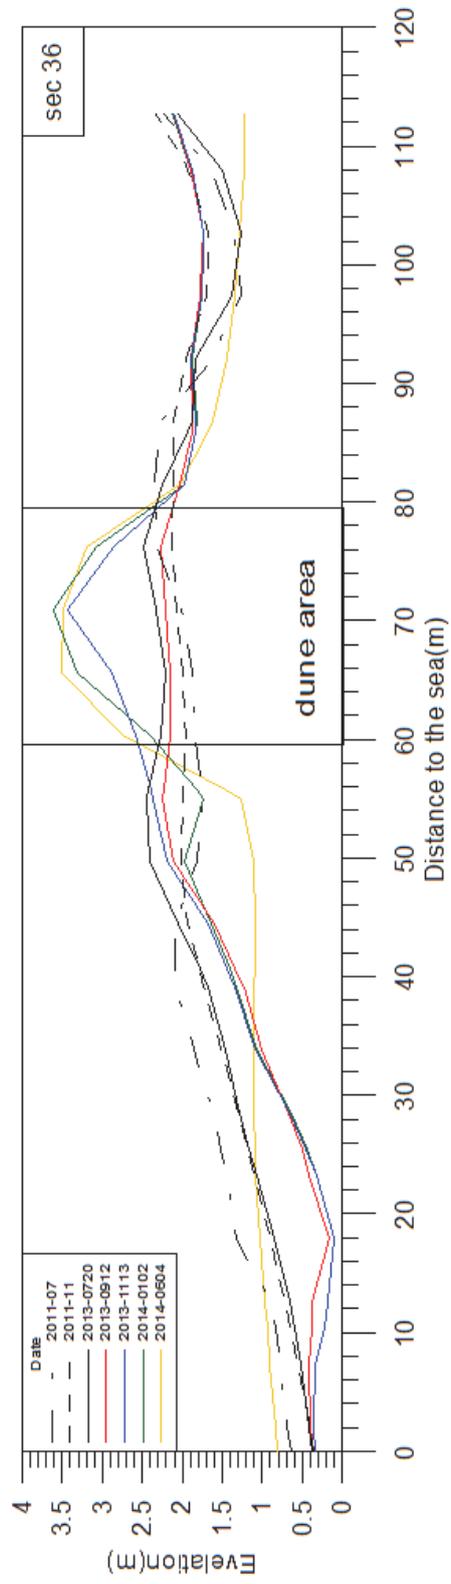
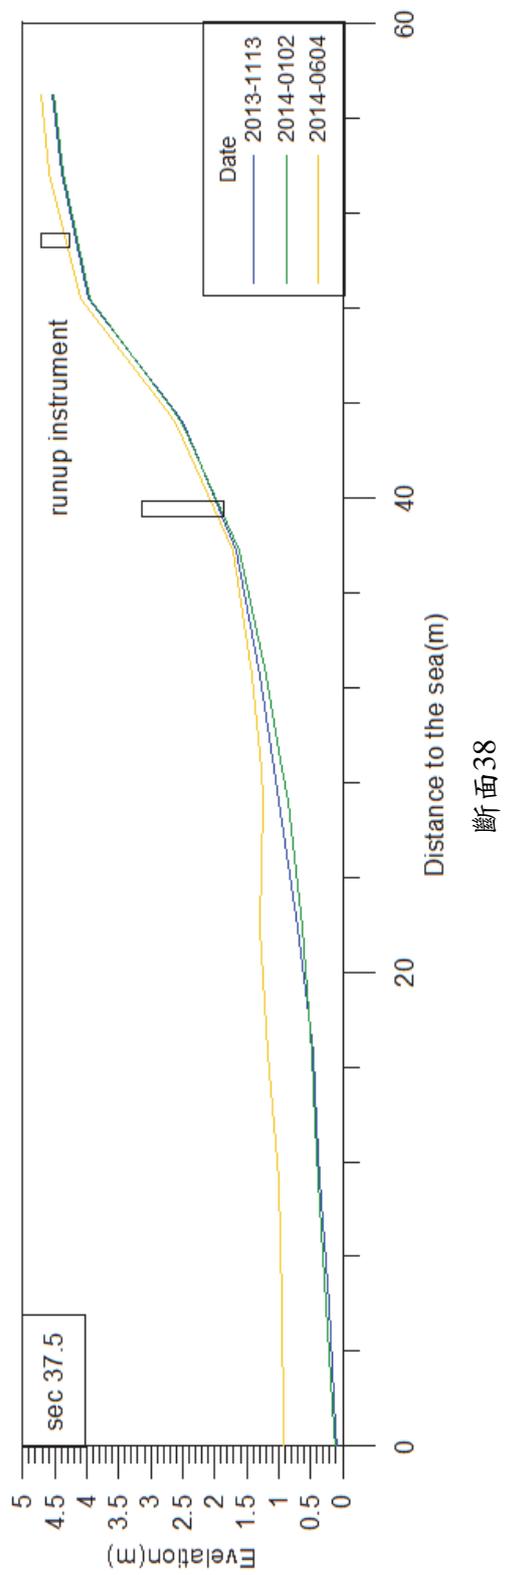
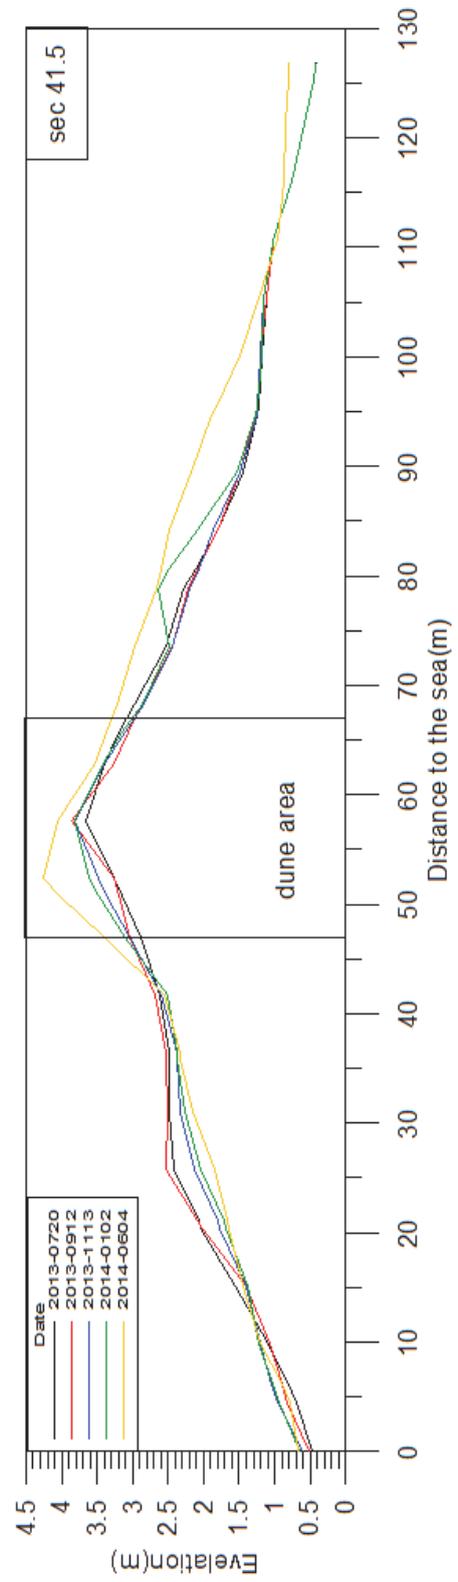
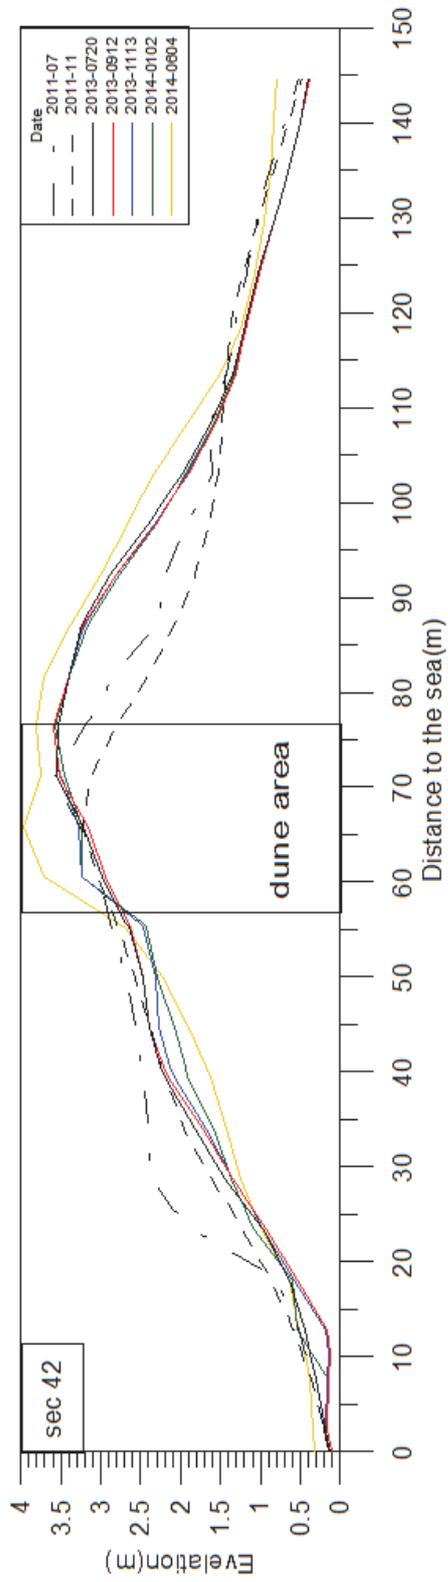
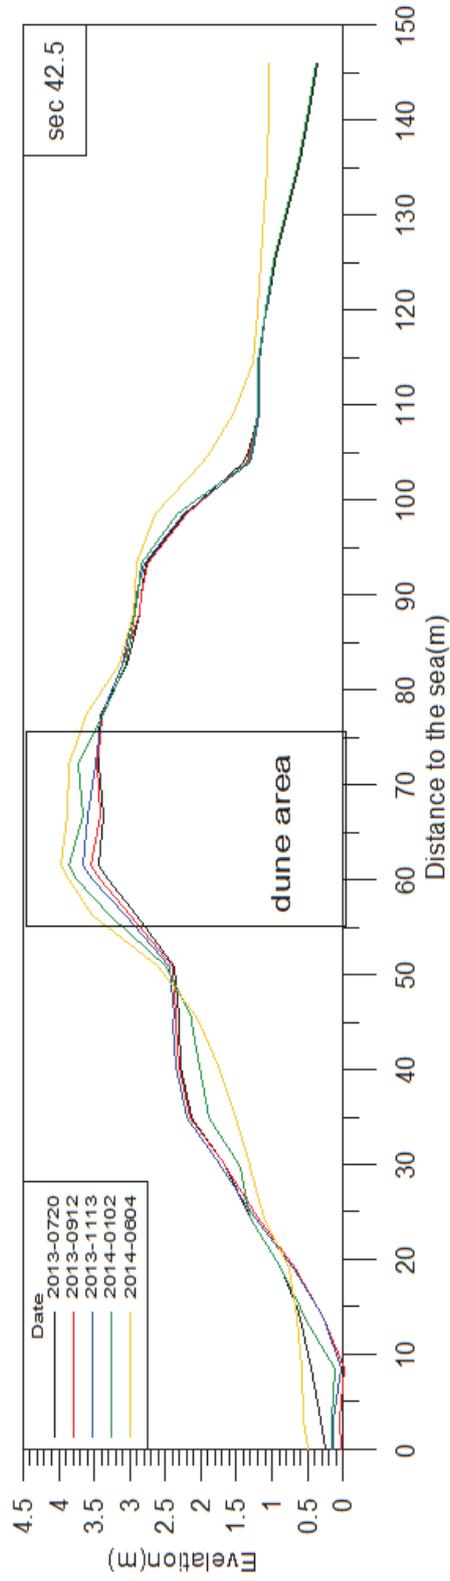
圖2-3-6 人工沙丘第1個東北季風後的地形剖面圖

圖2-3-6彙整各斷面今年颱風季前的歷次斷面地形，在此則針對2013/11/13~2014/06/04期間說明人工沙丘經歷第1個東北季風後的地形斷面變化：

首先說明木平台南側的斷面35(樣區S1)與36(樣區S2)，該區海岸後濱區之沙灘面積大且植生覆蓋度低，屬風飛沙較活躍區，因此易受颱風或東北季風的影響而形成風吹砂。去年(2013)人工沙丘尚未建置時，此二組斷面颱風季後的高程會因風蝕、波浪等的作用而顯著降低，損失的沙源則淤積在相鄰兩沙丘的間隙以及沙丘後方的Dune Slack處。接著，去年冬季(2013)到今年春末，由於人工沙丘建置完成，因此東北季風所帶來的風吹沙有助於人工沙丘的成長。雖然人工沙丘前後方沙灘的局部高程略有降低，但此處沙丘的變化有以下主要現象：(1)人工沙丘增高、(2)前灘加寬(即人工沙丘離岸距有增加)、(3)人工沙丘與鄰近的天然小沙丘串聯成一組更長的沙丘。(4)人工沙丘理論推估的位置(離岸距、高度、大小等)與附近原有的天然沙丘相似而且兩者可相互結合。綜合而言，人工沙丘的設置有助於此區的護沙功效。

接著，往北至斷面38的木平台，此區沙灘較短，後濱區的乾沙範圍小，自然沙丘上亦已有茂密的植生保護，海灘高程受風蝕的影響相對較小。由於此處海灘短窄，海側受暴潮巨浪的影響較顯著，即颱風季此處的地形常發生侵蝕。東北季風期間，冬季波浪雖大於夏季波浪，但仍比颱風波浪微小，因此冬季往南的風吹沙與沿岸漂沙，將上游沙源帶至此處沉降，整體趨勢為夏侵冬淤。

至於木平台北側的斷面42附近(樣區N)，雖然海岸後濱區有大量漂流木與貝殼覆蓋其上，有助於抵抗風蝕；然而此處的近濱與前濱區高程較低，易受較大浪潮(包含颱風與東北季風波浪)的影響，使得沙灘高程變低。整體而言，東北季風期的主要地形變化有：(1)近濱與前濱區高程變低，(2)人工沙丘增高，(3)人工沙丘後方及下風處因有沙丘的遮蔽有助於風吹砂沉降而堆高，(4)可與鄰近的天然沙丘串聯結合，但沙源較少使得串聯的程度不及南邊的斷面35與36。

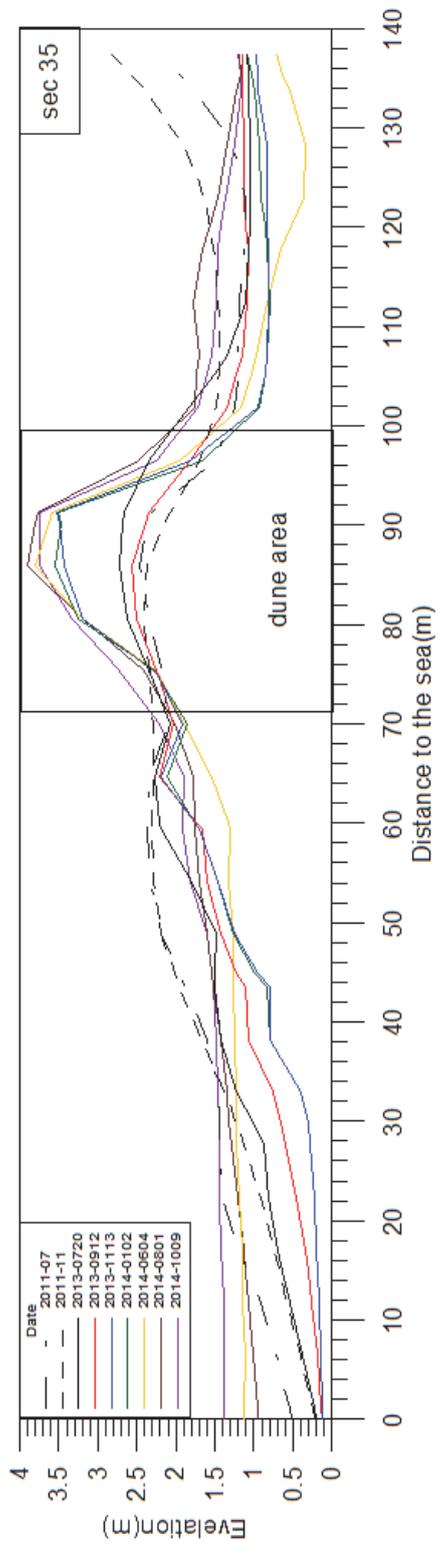
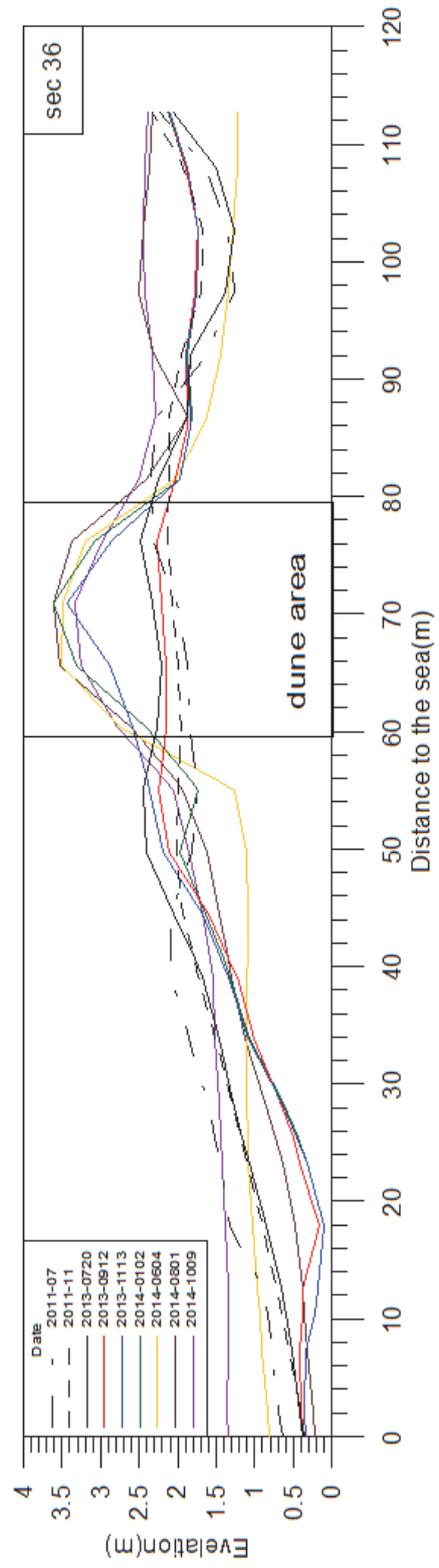
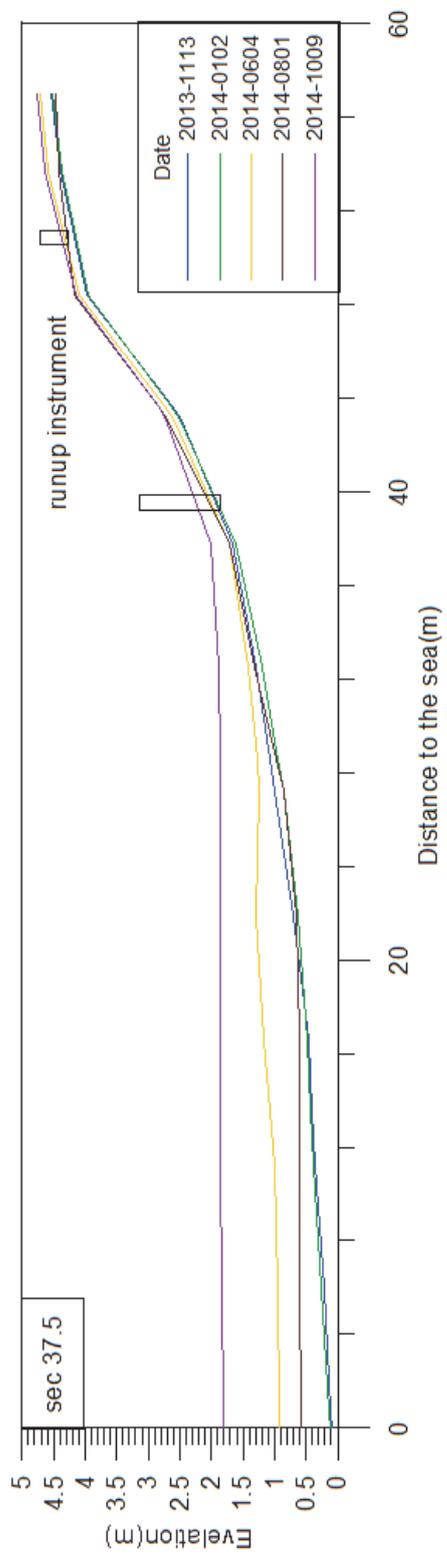
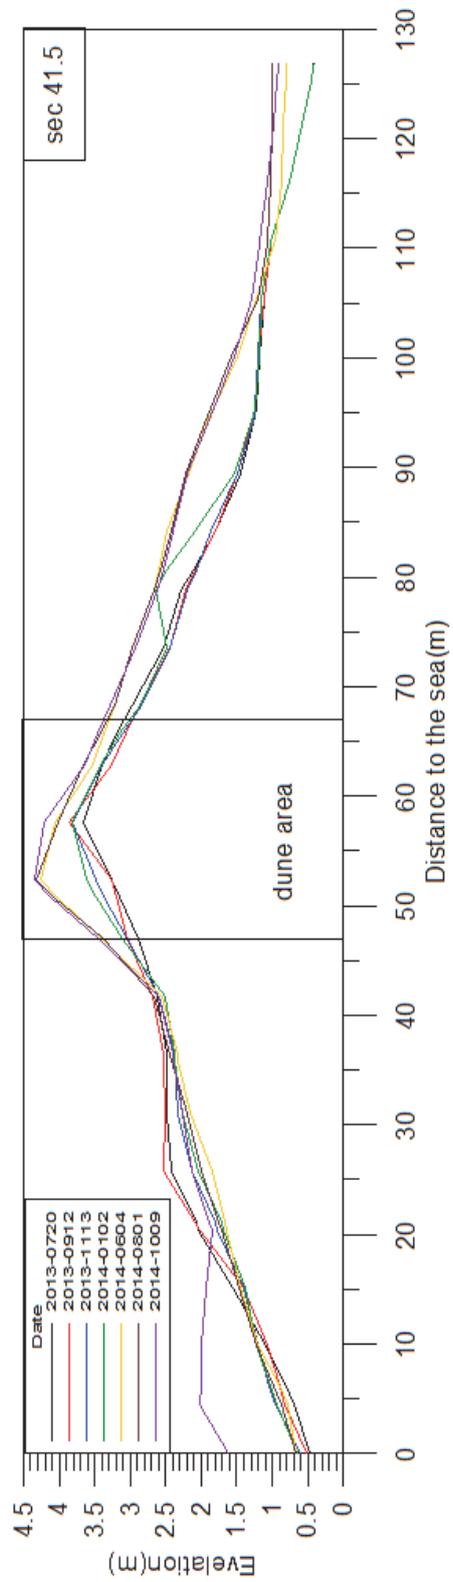
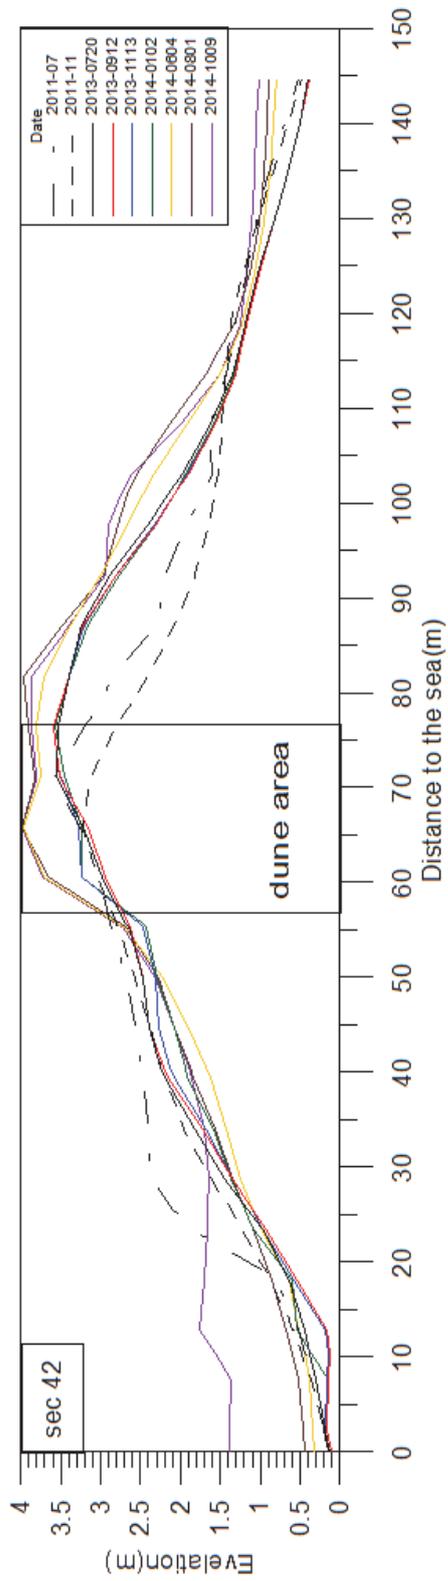
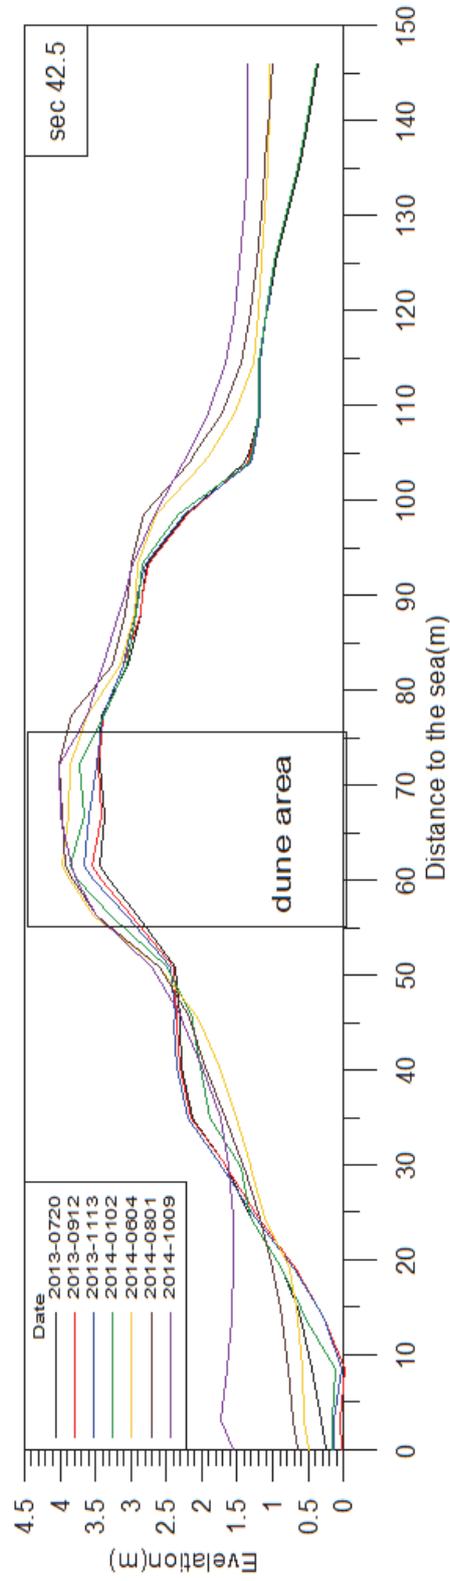
圖2-3-7 人工沙丘第1個颱風季風後的地形剖面圖

圖2-3-7彙整各斷面今年颱風季的歷次斷面地形，在此則針對2014/06/04~2014/10/09期間說明人工沙丘經歷第1個颱風季風後的地形斷面變化：

首先說明木平台南側的斷面35(樣區S1)與36(樣區S2)的人工沙丘變化，雖然沙丘頂部有局部風蝕的現象，但整體的變化趨勢為：(1)人工沙丘的高程持續增加。(2)前灘的寬度持續變長(即人工沙丘的離岸距增加)。(3)人工沙丘與鄰近的天然小沙丘仍緊密串連。

接著，往北至斷面38的木平台附近，颱風季侵蝕，之後東北季風往南的風吹沙與沿岸漂沙又使沙灘回淤。

至於木平台北側的斷面42(樣區N)附近的沙丘變化有：(1)近濱與前濱區高程變高，有回復到2011年11月的趨勢。(2)人工沙丘因有所保護(前方漂流木、後方植生拓植)而有增高、增寬的現象。(3)人工沙丘後方及下風處因有沙丘的遮蔽仍持續增高。

綜合而言，由於今年僅發生3次颱風，數量較往年少且其侵台路徑未接近台南七股海岸，浪潮強度均不大，3處人工沙丘受今年颱風的侵蝕作用不大，反因有風吹砂的供應而略為增高加廣。

一般岸線位置係標註零米線(水位為0)所在的位置，亦可由前灘的高程變化間接瞭解到岸線的移動趨勢：高程增加代表岸線有往前的趨勢，降低則相反。由歷次所量測海岸線附近的高程資料(圖2-3-7)，顯示颱風波浪侵襲後海岸線位置明顯後退，各斷面海灘於颱風季高程均有降低。東北季風後，海岸又淤沙使得岸線往前，部分高程甚至可回復到2011年7月颱風前的狀況。此現象與過去的觀察相符，即台南海岸沙灘常呈夏侵冬淤之季節性變化。

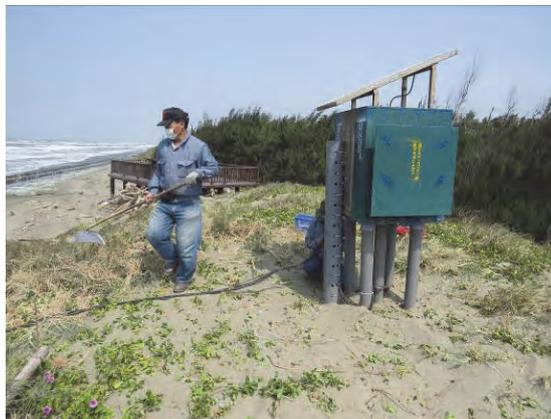
照片3-1-1 溯升高度量測位置(木平台附近)

本團隊規劃在木平台附近(如照片3-1-1所示)進行颱風波浪溯升高度量測。

量測裝置採用成大水工所研發的波浪溯升計。圖3-1-1為現場的佈置示意圖，此組裝置係於測線上打入數支固定樁，並在固定樁上安裝液面感測器。此液面感測器之量測水位零點設定在海灘面上，當海浪溯升至液面感測器時，液面感測器可感應到海水淹沒其上的時間及當時的水位，再配合測線高程之測量，可得到波浪的溯升高度及時序變化。為了能夠更精確的量測波浪溯升高度，溯升計之各感測點之高程間距為20cm，其斷面相關位置及離岸距離如圖3-1-2所示，當中還考量到沙灘的動態變化，特別將溯升計底層之3個感測元件埋在沙灘表面以下，使得沙灘被刷深後仍有位置夠低的感測元件可感應到波浪溯升，而最底層感測元件的設置高程為2.38 m。

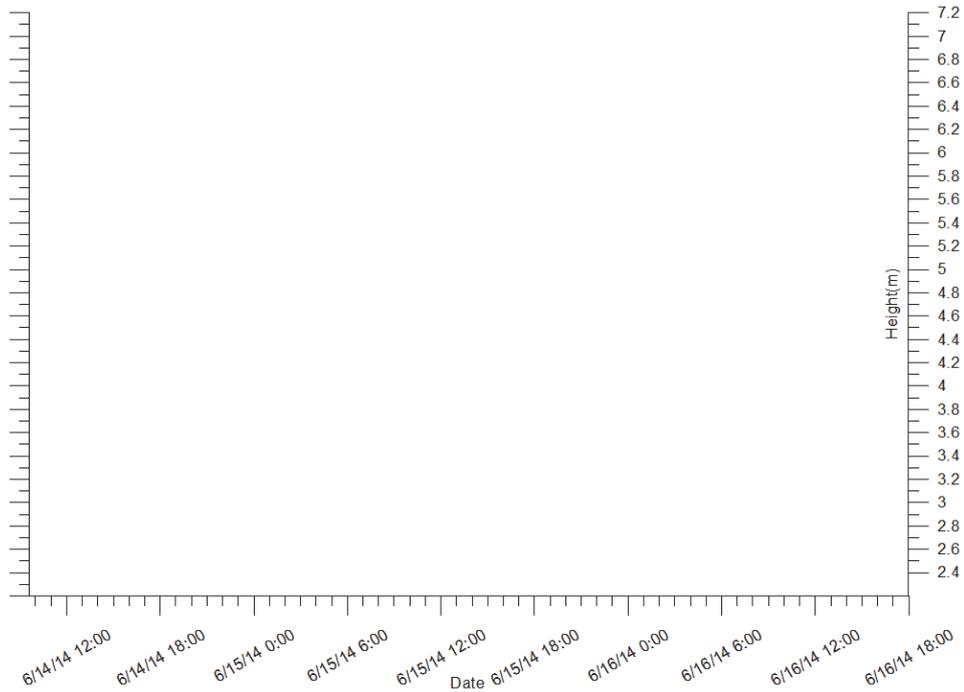
圖3-2-1 溯升量測結果(2014/06/14~16)

哈吉貝颱風(HAGIBIS)6月14日於東沙島附近海面生成，中心往北移動。6月15日5時暴風圈進入臺灣海峽南部，持續向北移動，17時左右進入廣東並轉向東北移動。16日減弱為熱帶性低氣壓。本團隊於14日進行儀器啟動，進行為期2天的量測作業，由於該颱風為輕度颱風、暴風圈離台遠，溯升計未收錄到資料(如圖3-2-1所示)，顯示哈吉貝颱風的最大波高(未超過3m

如圖2-3-2)的溯升水體未上溯到溯升計。

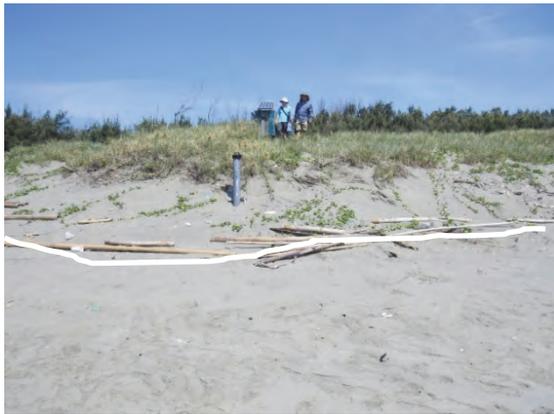
照片3-2-1 儀器附近漂流木溯上位置(2014/07/01)

為確認現場溯升狀況，於2014/07/01的現地勘查得到：(1) 儀器(溯升計)附近的漂流木有隨浪潮往後灘溯上，但最高溯上位置離感測元件還有2m左右的距離，因此確認浪潮溯上的位置未達儀器，也沒影響到木平台與3個人工沙丘沿線的沙丘，現場狀況如照片3-2-1所示，照片中以紅線標註漂木溯上的位置)。(2) N樣區無跡象受到該颱風的影響(如照片3-2-1續1所示)。(3) S1樣區漂流木溯上位置也未達人工沙丘的前緣(如照片3-2-1續2所示)。(4) S2樣區漂流木溯上位置也未達人工沙丘的前緣(如照片3-2-1續3所示)。

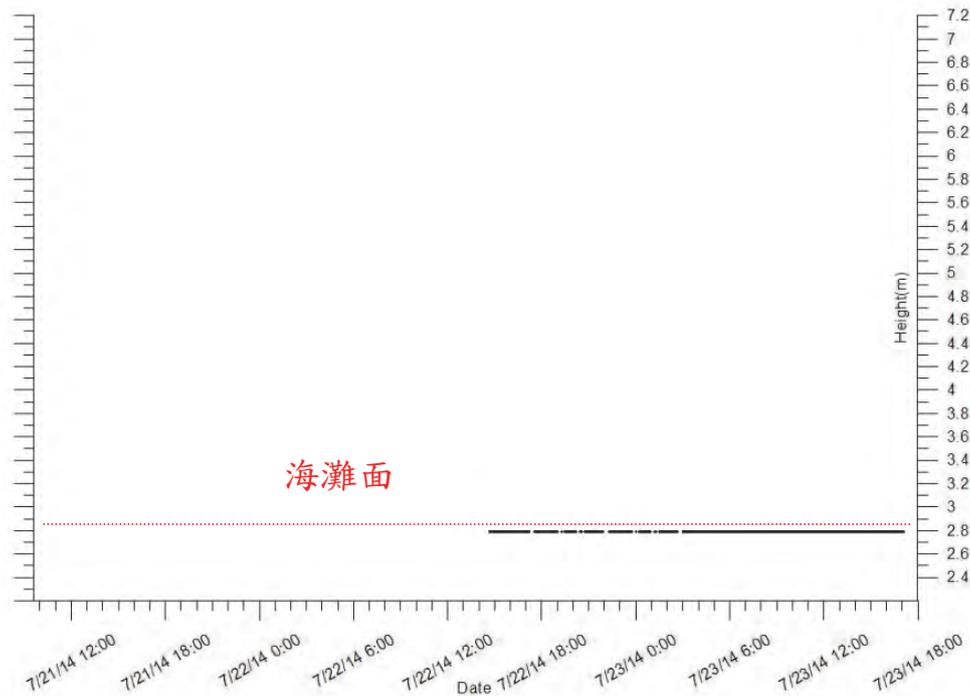
圖3-2-2 溯升量測結果(2014/07/21~23)

麥德姆(MATMO)颱風在關島西南方海面形成後往西北轉北北西移動，21日17時其中心在鵝鑾鼻東南方海面，暴風圈逐漸接近巴士海峽，22日17時其暴風圈開始進入臺灣陸地，23日0時10分左右於臺東長濱登陸，4時20分由彰化附近出海，於15時左右在馬祖南方進入福建。本團隊於22日啓動溯升計，同樣量測兩天。該颱風為中度颱風，應受到中央山脈的阻隔，對於台南海岸的威脅較小，圖3-2-2為此次所收錄到的溯升資料，由置於砂面下的3組元件所收錄到，應是沙面濕潤啟動沙面下的感測元件有關。雖然此次颱風的最大波高超過5m(如圖2-3-2)，但溯升水體與降雨仍僅造成溯升計底層砂土的濕潤，未形成大量的溯升現象。

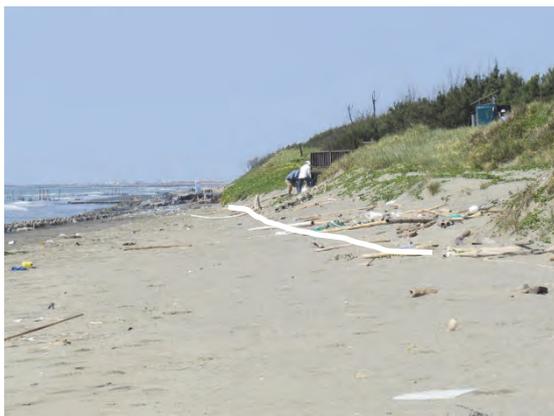
照片3-2-2 儀器附近漂流木溯上位置(2014/07/29)

於2014/07/29進行現勘確認，得到：(1)溯升計附近漂流木的溯上位置離感測元件還有1m左右的距離，顯示浪潮的溯上僅達到沙丘前緣，因此沒影響到鄰近沙丘高度(如照片3-2-2所示)。(2)3組人工沙丘樣區附近，浪潮的溯上僅達到人工沙丘的前緣，浪未影響到人工沙丘。

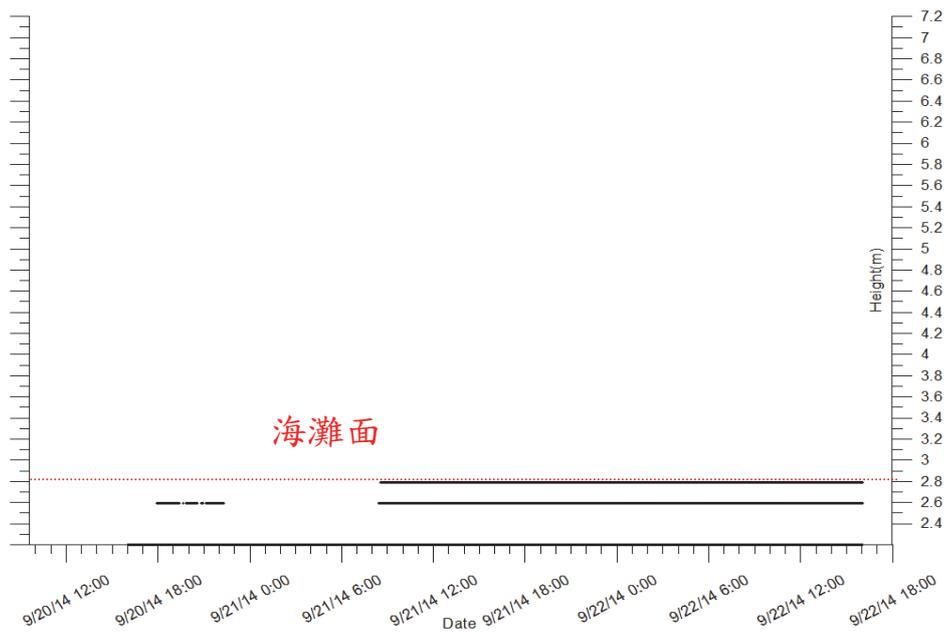
圖3-2-3 潮升量測結果(2014/09/20~22)

鳳凰(FUNG-WONG)颱風於19日形成後向西北轉北北東方向移動，20日20時其中心在鵝鑾鼻西南方海面，暴風圈開始進入臺灣南部陸地。21日10時左右其中心掠過鵝鑾鼻，之後向北北東沿東部近海轉北移動，並於22時左右掠過三貂角後，中心進入北部海面繼續往北移動。本團隊於20日啓動儀器開始兩天的量測作業，由於為輕度颱風、又有中央山脈的阻隔，同樣僅收錄沙面下感測元件的信號(如圖3-2-3所示)，應與沙面濕潤有關。

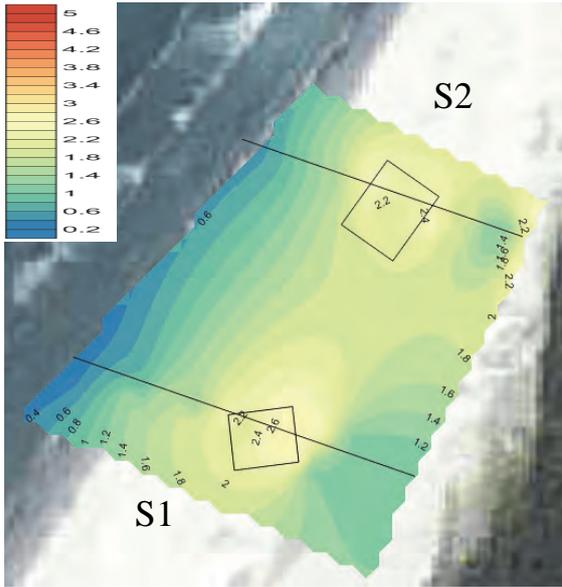
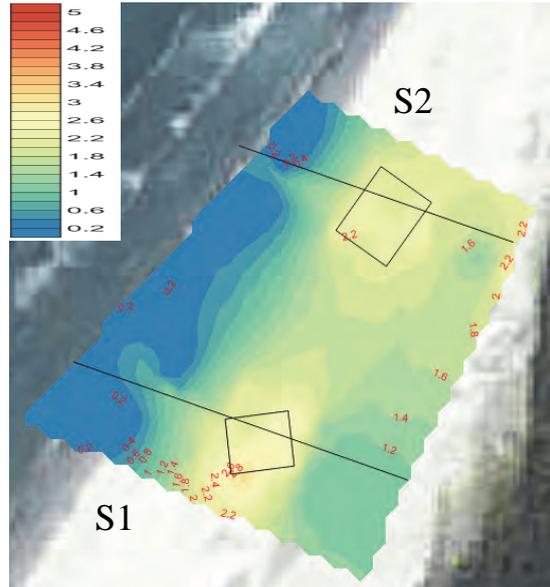
圖4-1-1 S1&S2地形  
(102/07/20)

圖4-1-1~圖4-1-1續1為102/07/20及102/09/12之高程色階圖，人工沙丘尚未建構，兩者顯示S1及S2樣區附近的地形高度約介於2.2~2.6 m，局部高度2.8 m，依當時現勘資料，該區植生覆蓋度不足，易風蝕而減低高度。

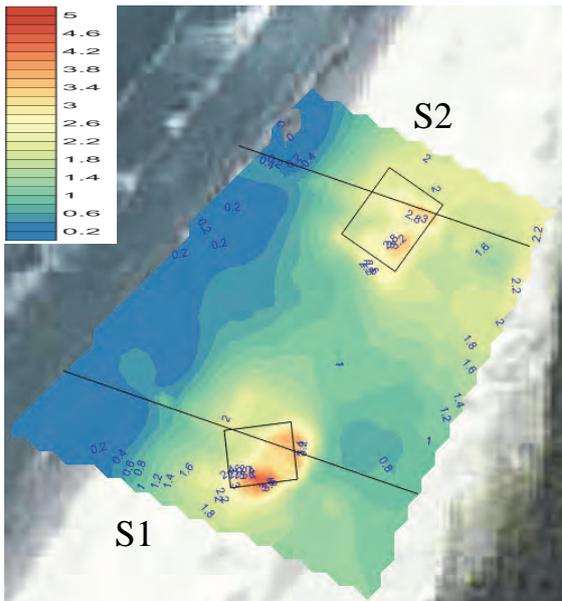
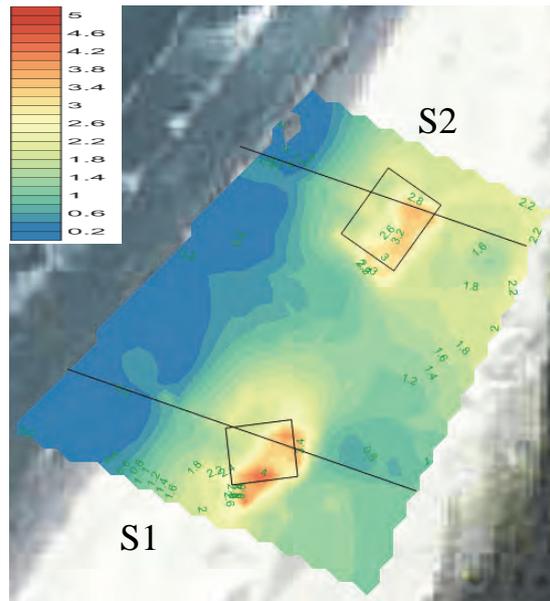
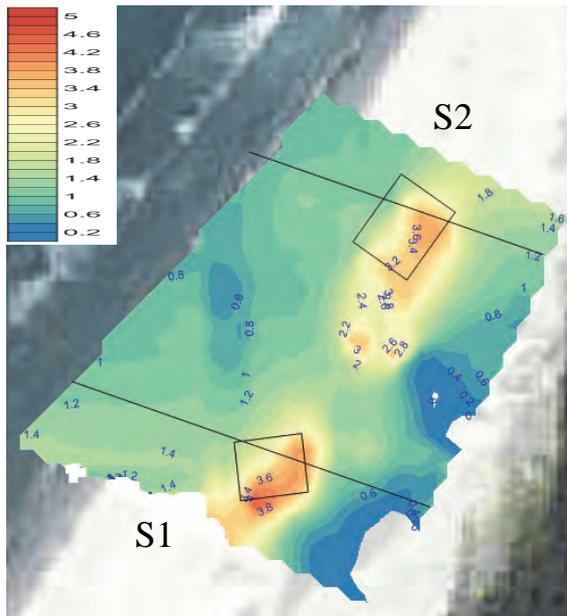
圖4-1-1 (續2) S1&S2地形  
(102/11/13)

圖4-1-1續2為102/11/13人工沙丘剛建置後的情形，主要顯示樣區內的沙丘地形由內往外堆積，此堆積現象亦存在於103/01/02的高程色階圖(如圖4-1-1續3)，尤其在沙丘下游側(東北季風下的背風面)其堆積現象更為明顯，而且位於人工沙丘頂部原本低凹處的高度亦有增高的現象。到103/06/04(圖4-1-1續4)，東北季風結束，原本所設置25 m × 25 m樣區的背風面外側也形成一個面積相當的沙堆，而且和原樣區連結成一體，因此漂流木人工沙丘範圍已拓展至原本樣區外一倍以上，且沙丘亦有增高，S1樣區最高達到3.8m，S2樣區也加高到3.6m。

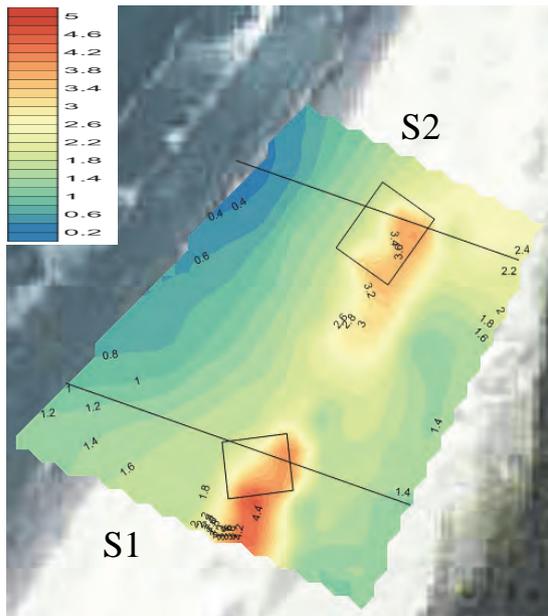
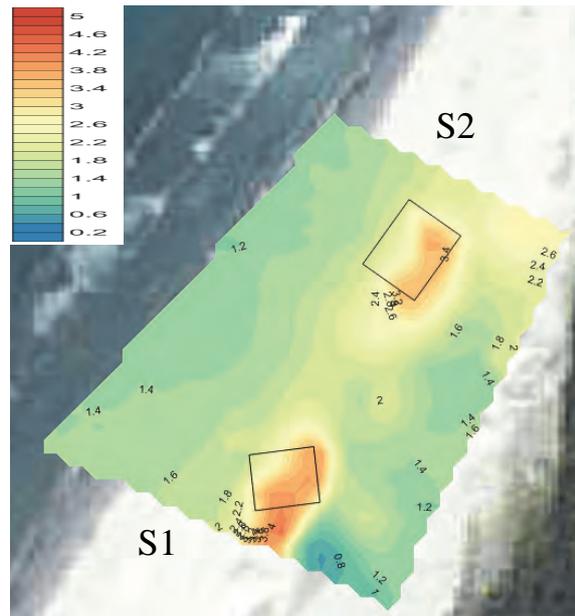
圖4-1-3 S1&S2地形(103/08/01)

圖4-1-3為103/08/01(哈吉貝、麥德姆颱風後)之高程色階圖，圖4-1-3續為103/10/09(鳳凰颱風後)，顯示樣區S1及S2附近的整體地形持續堆廣。

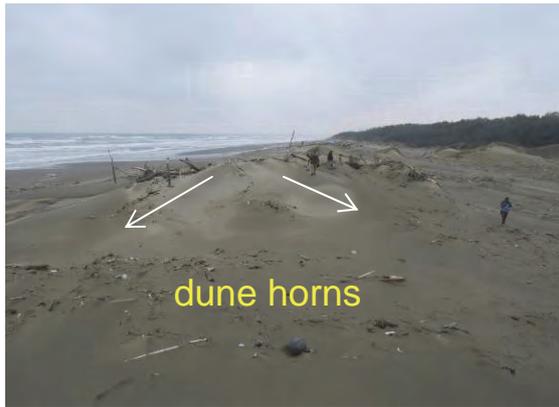
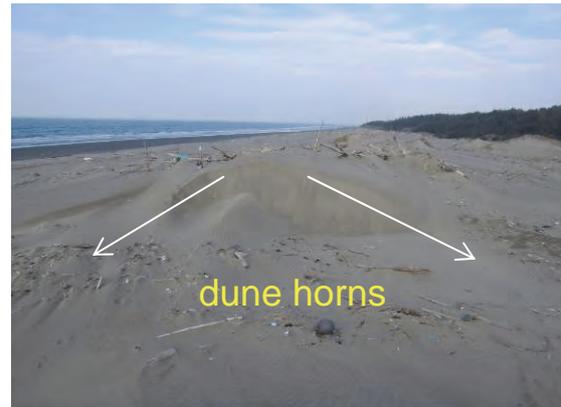
照片4-3-1 S1樣區背風面的dune horns(2013/11/13)

人工沙丘於去年(2013)11月6日完成建置，依據當時的斷面高程測量，S1與S2樣區雖然只以漂流木堆置而成，但適逢東北季風所帶來風吹砂供應，使得S1與S2樣區在短期間內(1~2星期)就有顯著的聚沙(照片4-3-1及照片4-3-2)，砂源先填滿漂浮木間的空隙，再於背風區逐漸淤積(照片4-3-1續1及照片4-3-2續1)。相對而言，沙丘迎風面的風吹砂淤積則較有限，此現象與今年6月4日現勘所觀察的變化趨勢是一致的，整體的地形以沙丘加高，往外拓展為主，甚至與鄰近的天然沙丘相串聯(如照片4-3-1續2及照片4-3-2續2)。

照片4-3-1與照片4-3-1續1，兩者比較顯示S1樣區背風面的dune horns朝固定方向穩定成長。相對的，S2樣區因與主風向呈夾角，依現場觀測顯示，其所形成之沙丘易受風向變化而影響。照片4-3-2顯示S2樣區背風面的dune horns初期狀況，照片4-3-2續5為S2樣區今年10月9日的狀況仍顯示沙丘厚度、高度均小於S1樣區，雖然它仍與鄰近天然沙丘串聯、結合，但規模與S1樣區相比略顯不足。

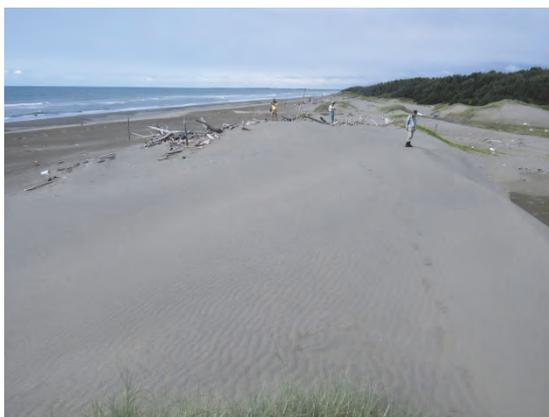
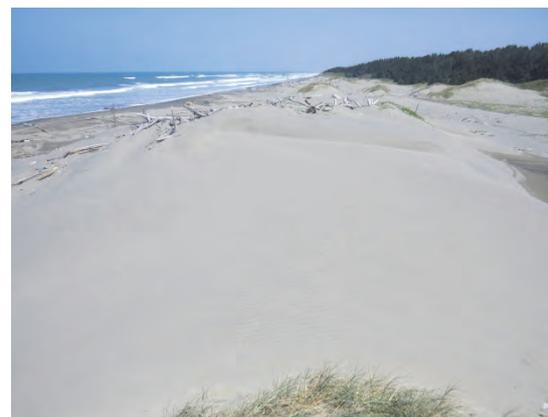
照片4-3-1 (續4)S1樣區背風面的dune horns(2014/09/12)

至於今年颱風季的現勘結果，照片4-3-1(續3)及照片4-3-2(續3)為經過吉貝颱風與麥德姆兩個颱風後的現況，觀察得到吉貝颱風與麥德姆兩個颱風的影響不明顯。此外照片4-3-1(續4)與照片4-3-2(續4)於9月12日現勘拍攝；照片4-3-1(續5)及照片4-3-2(續5)則於10月9日拍攝。比較9月12日與10月9日兩天所拍的照片，顯示鳳凰颱風對於人工沙丘的影響程度仍然有限。
