# 「網仔寮沙洲漂流木防護試驗後續監測」

## 成果報告書

台江國家公園管理處

中華民國103年12月

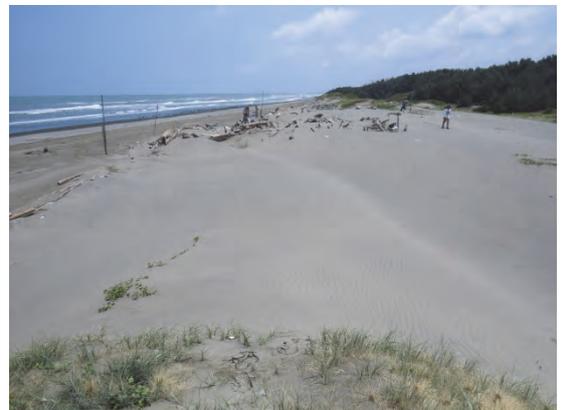
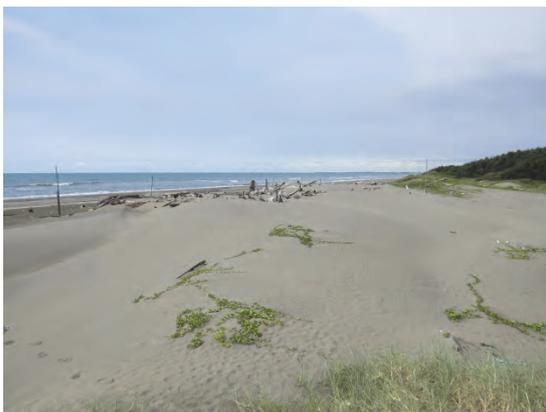
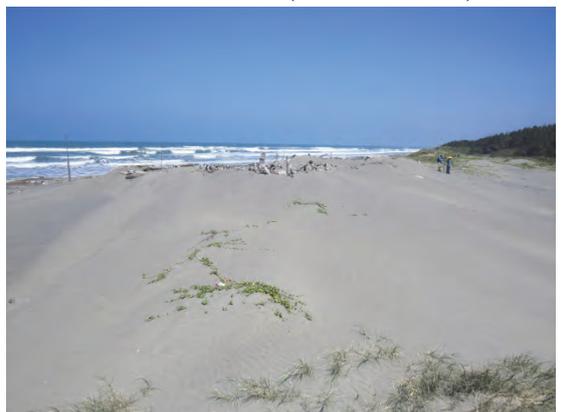
照片4-3-2 (續3)S2樣區背風面的dune horns(2014/08/02)

照片4-3-1與照片4-3-1續1，兩者比較顯示S1樣區背風面的dune horns朝固定方向穩定成長。相對的，S2樣區因與主風向呈夾角，依現場觀測顯示，其所形成之沙丘易受風向變化而影響。照片4-3-2顯示S2樣區背風面的dune horns初期狀況，照片4-3-2續5為S2樣區今年10月9日的狀況仍顯示沙丘厚度、高度均小於S1樣區，雖然它仍與鄰近天然沙丘串聯、結合，但規模與S1樣區相比略顯不足。

至於今年颱風季的現勘結果，照片4-3-1(續3)及照片4-3-2(續3)為經過吉貝颱風與麥德姆兩個颱風後的現況，觀察得到吉貝颱風與麥德姆兩個颱風的影響不明顯。此外照片4-3-1(續4)與照片4-3-2(續4)於9月12日現勘拍攝；照片4-3-1(續5)及照片4-3-2(續5)則於10月9日拍攝。比較9月12日與10月9日兩天所拍的照片，顯示鳳凰颱風對於人工沙丘的影響程度仍然有限。

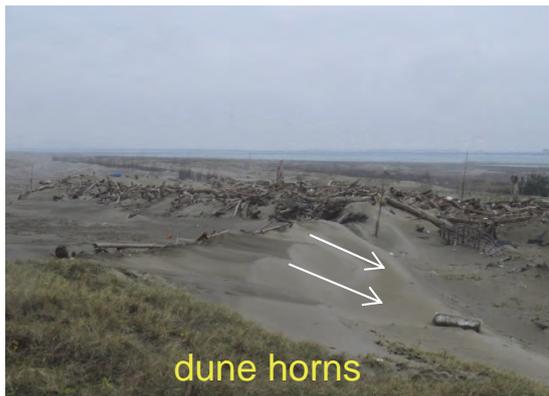
照片4-3-3 N樣區背風面的dune horns(2013/11/13)

至於N樣區(如照片4-3-3)，因為有挖坑埋漂流木且原來靠潟湖側因圍籬定沙成效佳，高程原本就比較高，約達+3m，因此規劃人工沙丘建置在海側，由漂流木與沙混合堆置而成的，其外型較S1、S2樣區更為完整。但相對的，建置後所增加的高度較少，最高斷面高程僅由沙丘構築完成時之約+3.5m增加為+3.8m，到今年(2014年)10月9日增加為+4.0m~+4.6m。現勘成果亦可見風吹砂源對沙丘成長之貢獻，照片4-3-3~4-3-3(續2)顯示其背風面dune horns呈穩定成長、變高乃至變厚。其中今年6月至8月受兩個颱風的侵襲(6月的哈吉貝及7月的麥德姆)，照片4-3-3(續3)顯示颱風後此處植生的覆蓋度仍有增加的趨勢，同時樣區背風面的聚沙亦有增高的現象，顯示兩個颱風的侵襲威脅不明顯。再由9月12日鳳凰颱風前(照片4-3-3續4)與鳳凰颱風後(照片4-3-1續5)，由植生覆蓋度的增加，顯示鳳凰颱風對N樣區的負面影響仍然有限。
