台江國家公園管理處委託辦理計畫

台江國家公園城西濕地水文基礎調查及試驗計畫
成果報告

執行單位：國立成功大學

中華民國 107 年 12 月

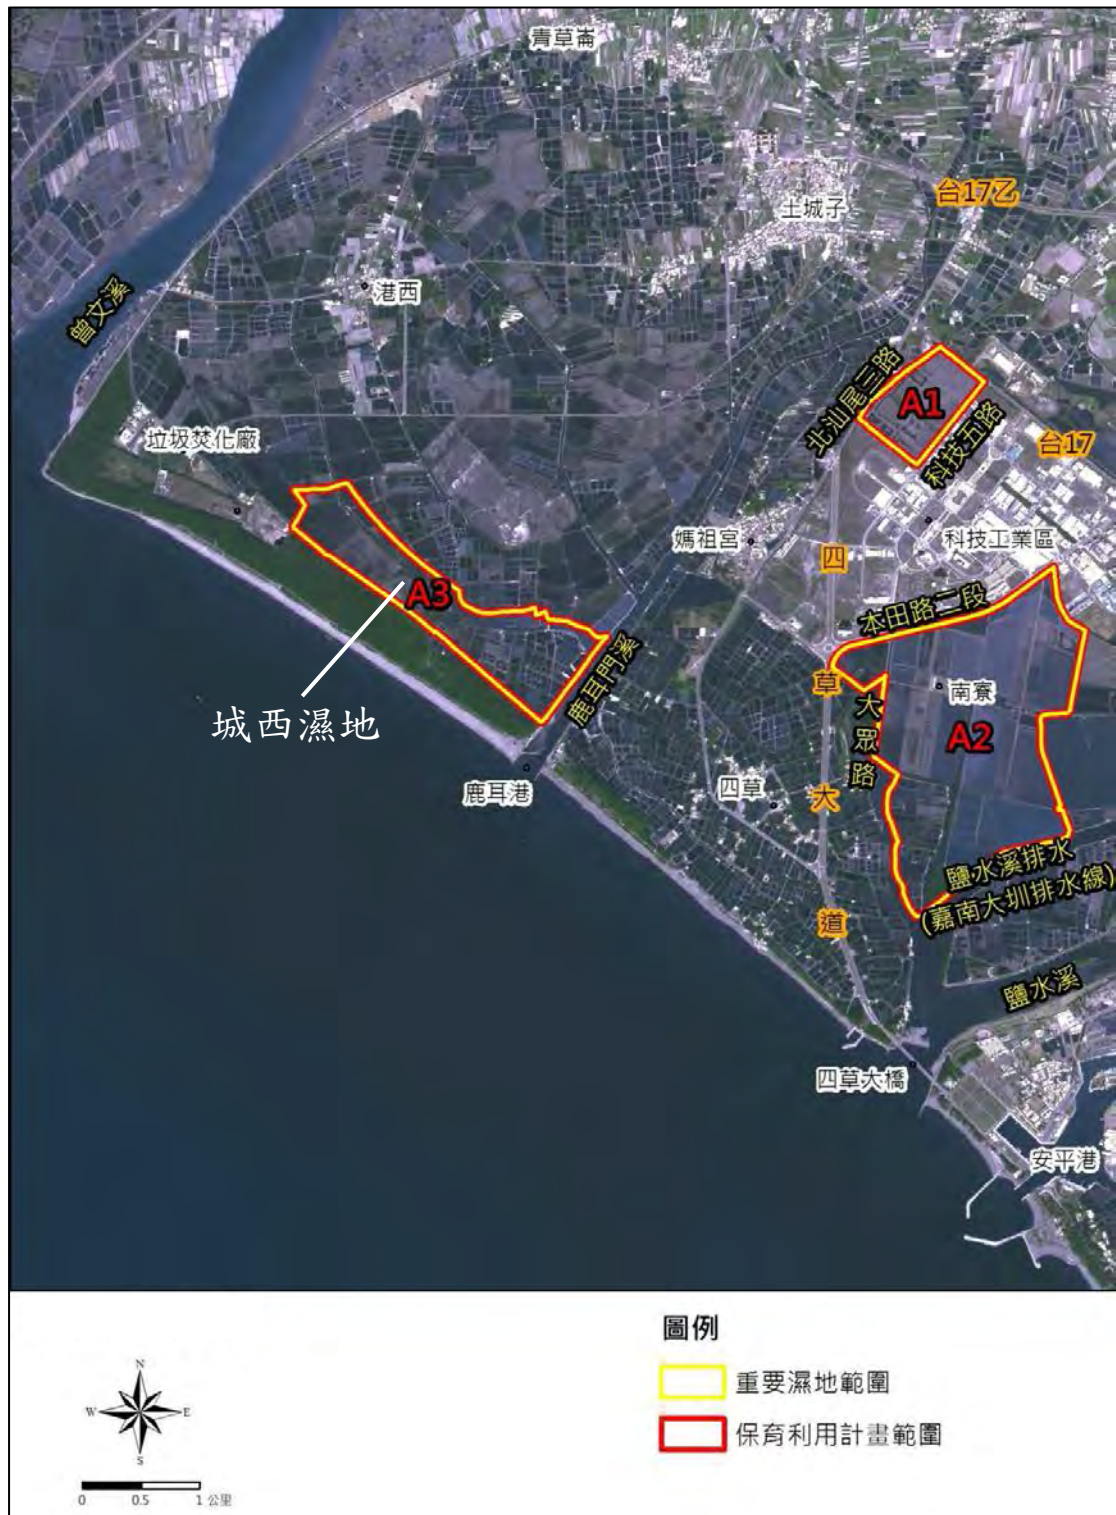
圖 3-3 四草重要濕地範圍

除了位於國家公園之範圍內，城西濕地亦為四草重要濕地的一部分(圖 3-3)，具保護豐富生物多樣性之使命。四草重要濕地與其北方的曾文溪口重要濕地為國際級濕地，北起雲林成龍濕地，南至高雄茄萣、

永安濕地，四草及曾文溪口兩處位於台灣西南沿海濕地保育軸的核心地帶，對串聯各濕地之間的棲地連結性亦佔有相當重要的地位。

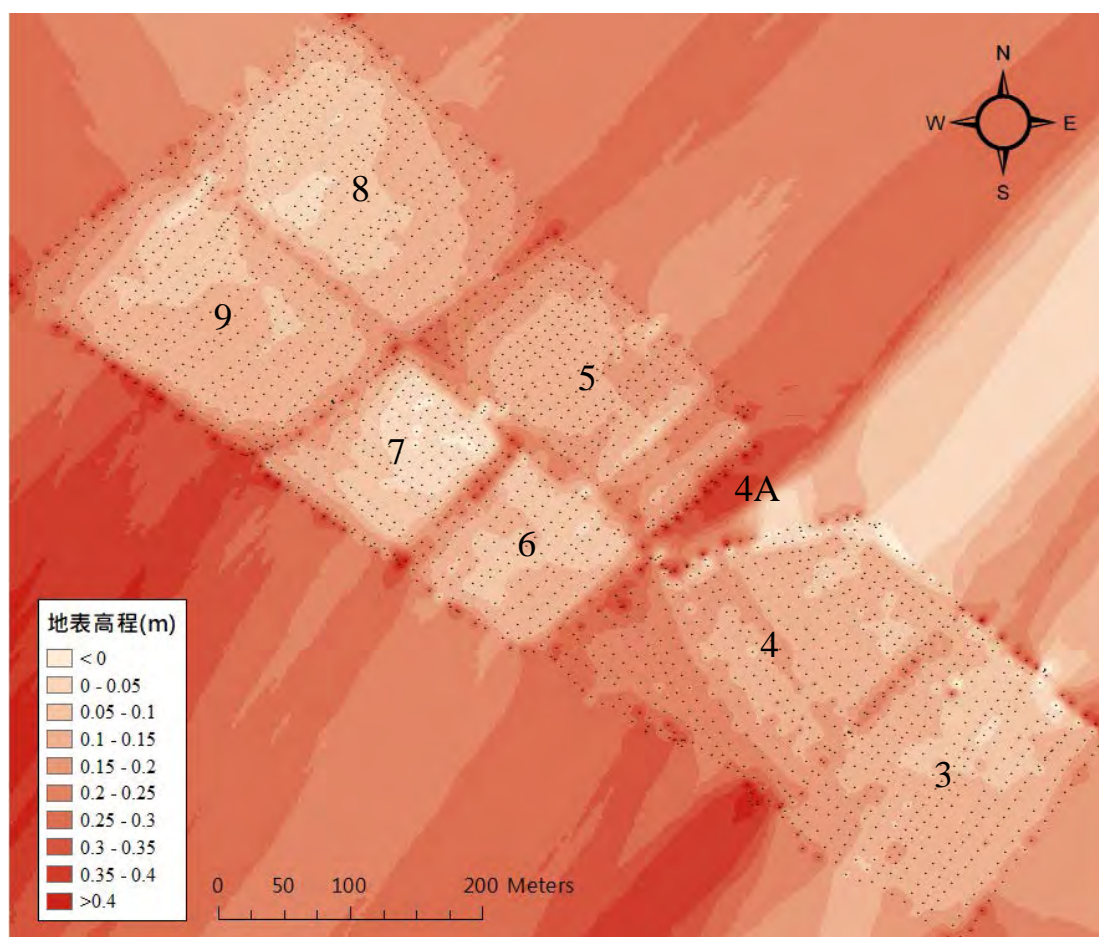
圖 4-6 全區絕對高程

基地之地形特性反映了棲地環境配置並牽動著棲地內水力特性，故掌握基地地形為濕地生態環境規劃首要工作之一。本計畫採用虛擬基準站即時動態定位技術(VBS-RTK)來取得基地內魚塭點位之三維座標，儀器使用中海達公司 HI-TARGET V100 GNSS RTK System。地表海拔高度採用正高系統，以臺灣高程基準(TWVD2001)為準表示絕對高程。測量密度約為每 10 公尺打一點，最後將點位座標及高程資訊匯入 ArcGIS 軟體完成高程圖繪製。

圖 4-6 為計畫區全區高程圖，圖 4-7 至圖 4-13 為各口魚塭之細部高程。以每 0.05 公尺作為一高程區間，顏色由淺至深代表高程由低

至高。而為方便敘述，將各口魚塭高程分布占比最多的三個區間定義為「核心區域」，在圖 4-7 至圖 4-13 以鵝黃色標記。

比較各口魚塢之高程，4 號及 5 號魚塢整體地勢最高，核心區域之高程區間介於 0.1 至 0.25 公尺；整體地勢次高者為 3 號及 9 號魚塢，核心區域高程區間介於 0.05 至 0.2 公尺，其中海拔在 0.1 至 0.15 公尺的面積比例分別占總面積的 49.9% 及 49.1%；整體地勢再次者為 6 號及 8 號魚塢，核心區域高程區間介於 0.05 至 0.2 公尺，其中海拔在 0.1 至 0.15 公尺的面積比例分別占總面積的 39.1% 及 35.7%；整體地勢最低者為 7 號魚塢，核心區域高程區間僅為 0 至 0.15 公尺。由此可知，在相同的水文條件之下，4、5 號魚塢具面積最廣的淺水域環境，3、9 號魚塢次之，6、8 號魚塢再次之，7 號魚塢的水深則相對較深。

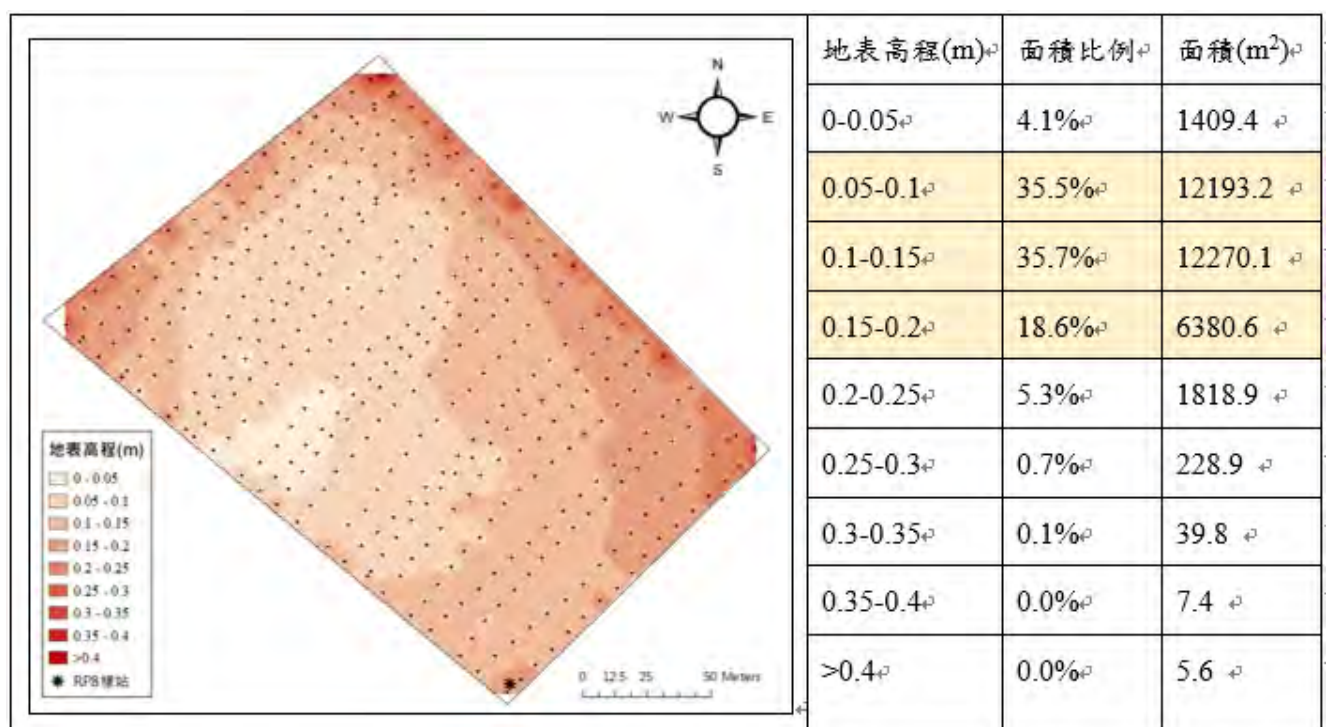
圖 4-12 八號魚塢絕對高程

8 號魚塢(圖 4-12)全區之平均為海拔 0.12 公尺，核心區域之絕對高程介於海拔 0.05 至 0.2 公尺。海拔 0.05 至 0.1 公尺之區域占 12,193 平方公尺，為總面積的 35.5%；海拔 0.1 至 0.15 公尺之區域占 12,270 平方公尺，為總面積的 35.7%；海拔 0.15 至 0.2 公尺之區域占 6,381 平方公尺，為總面積的 18.6%，三者合計占總面積 89.8%。RP8 樣站之高程為海拔 0.17 公尺，落在 0.15 至 0.2 公尺的區間內。
