# 台江國家公園棲地水文資料收集 及調控規劃

委辦機關：台江國家公園管理處

受託機關：財團法人成大研究發展基金會

中華民國108年12月

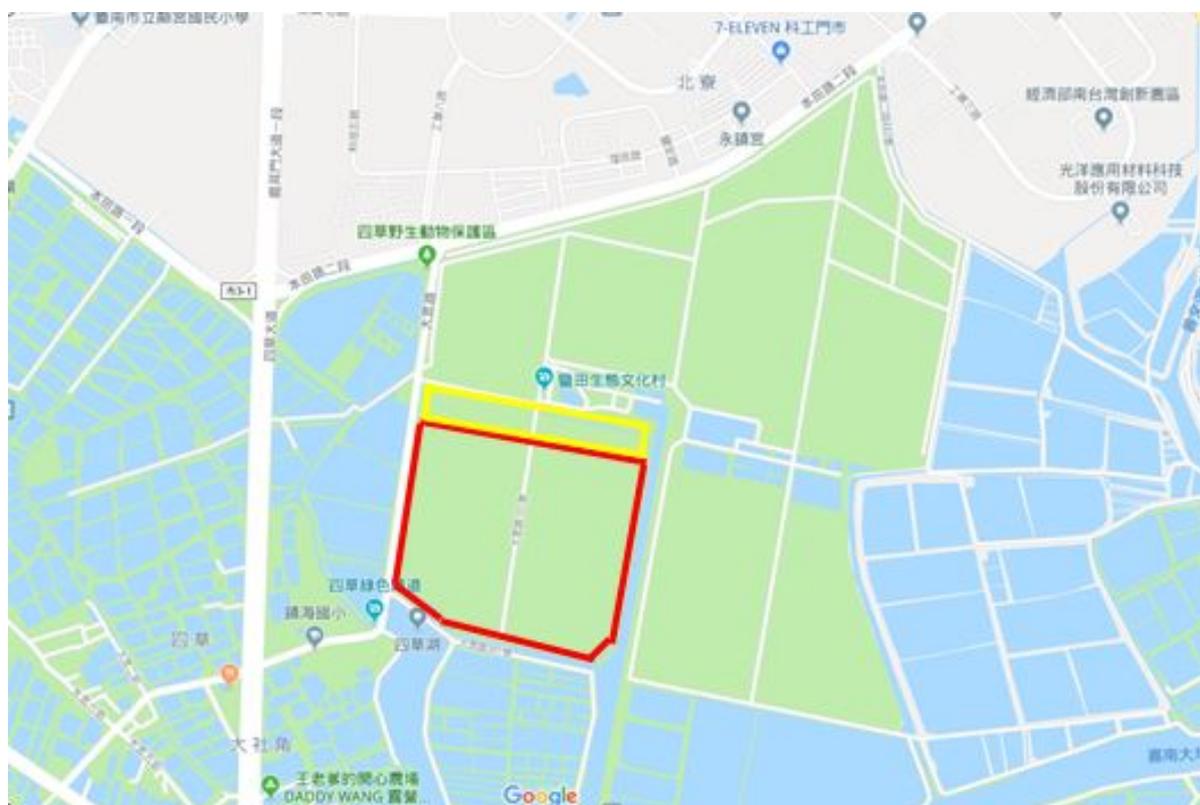
圖 1.1 計畫範圍示意圖

計畫範圍位於北汕尾水鳥保護區內之外圍緩衝區域，其範圍如圖 1.1 中紅色及黃色框線內之區域，面積約五十餘公頃，其中，北側黃線範圍為安順場務所原有曬鹽場。

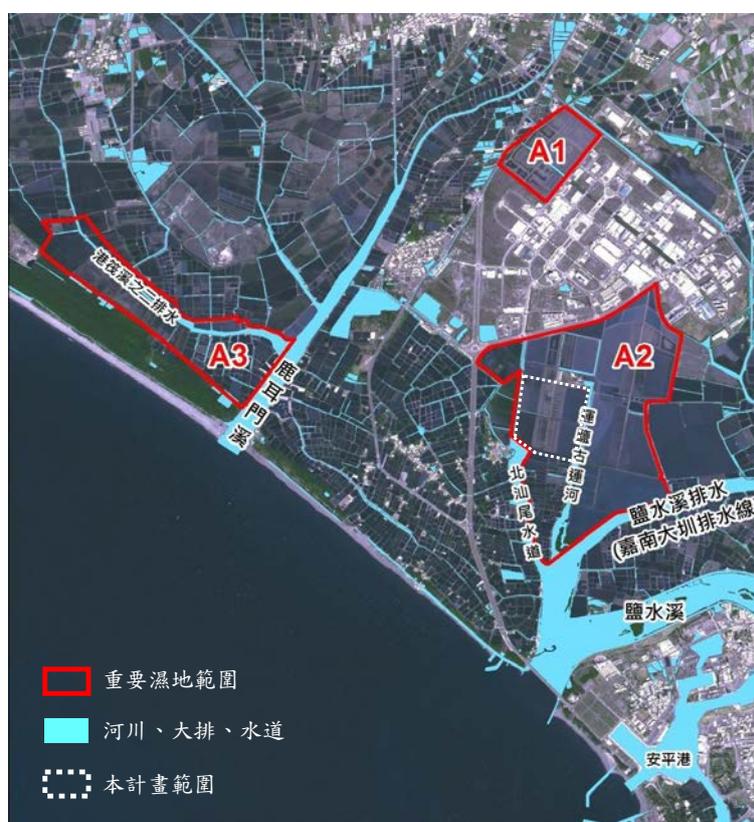
圖 2.1 計畫範圍周邊水路現況圖

北汕尾水鳥保護區為台江國家公園管理處轄管之生態保護區，位於依野生動物保育法所公告之四草野生動物保護區 A2 分區內，其周邊水路主要有北汕尾水道、運鹽古運河，兩者與鹽水溪排水匯流再匯入鹽水溪後流入台灣海峽，其相關位置如圖 2.1 所示。區內小水路縱橫交錯，與北汕尾水道、運鹽古運河連通，隨著鹽水溪口漲退潮對運鹽古河道和北汕尾排水的影響，而隨之連動。

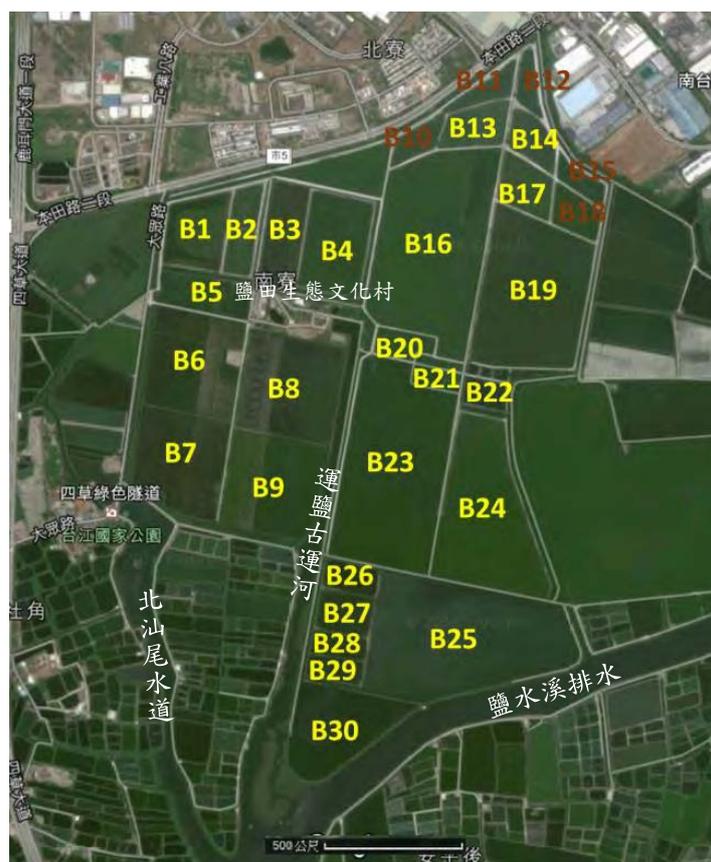
圖 2.2 北汕尾水鳥保護區次水域分布示意圖

區內除鹽田生態文化村場域外，共分為 30 個樣區(如圖 2.2 所示)，計畫範圍為其中 B06、B07、B07、B08 等 4 個樣區，其中，除 B06 樣區近鹽田生態文化村約 1.4 公頃之區域保留為製鹽基地持續經營曬鹽作業，做為當地觀光生態旅遊解說景點外，其餘樣區均屬廢棄鹽田，經 91 至 93 年間陸續進行大規模棲地改善工程後，已轉換為長期積水之棲地。為能掌握計畫範圍之棲地水文狀態，茲辦理相關水文資料蒐集工作。

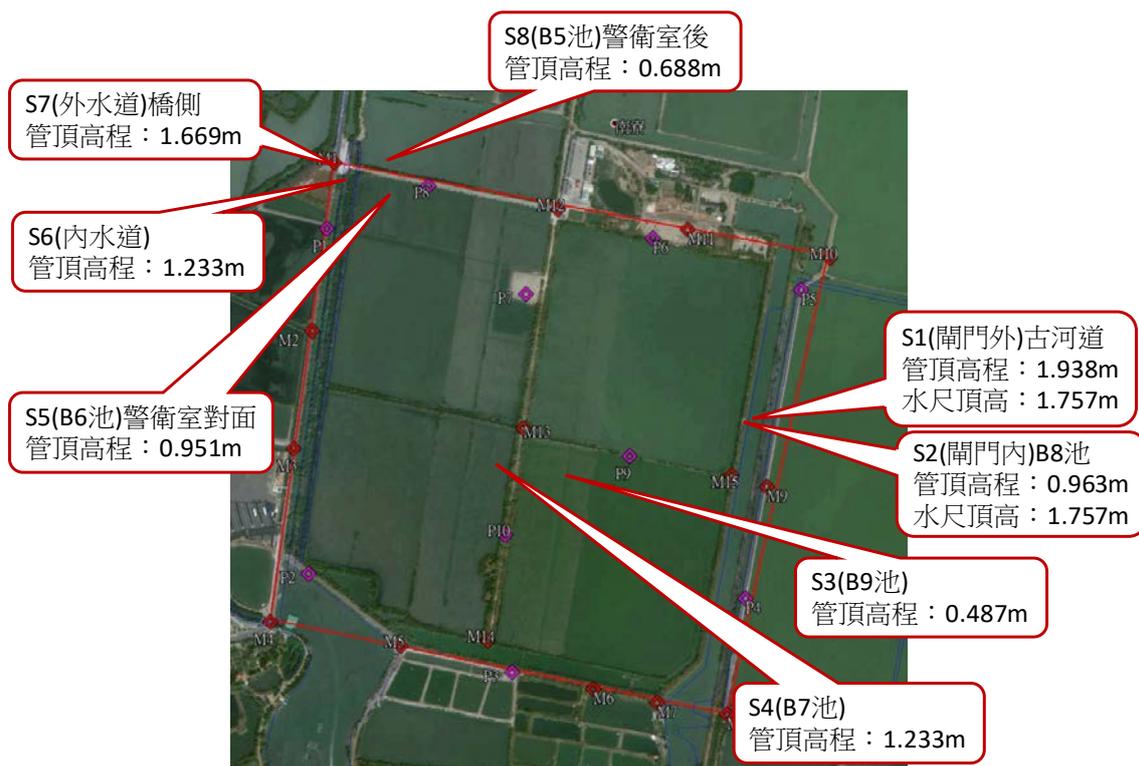
圖 2.3 簡易式水位站分布示意圖

為瞭解各樣區水位與北汕尾水道、運鹽古運河水位相對狀態，規劃設置 7 處簡易式水位站，另衡酌 107 年 0823 水災有大量水體由北側漫入計畫範圍，另於 B5 樣區設置一站，各水位站之分布狀況如圖 2.3 所示，其係以 PVC 管做為保護，內設壓力式液位計(美國 ONSET 公司 HOBO U20L-01)每 6 分鐘量測紀錄其水深變化狀態，再搭配其參考高程換算為水位，液位計資料規劃一個月由人員下載一次，下載資料同時施測水面高程做為資料校驗參據。

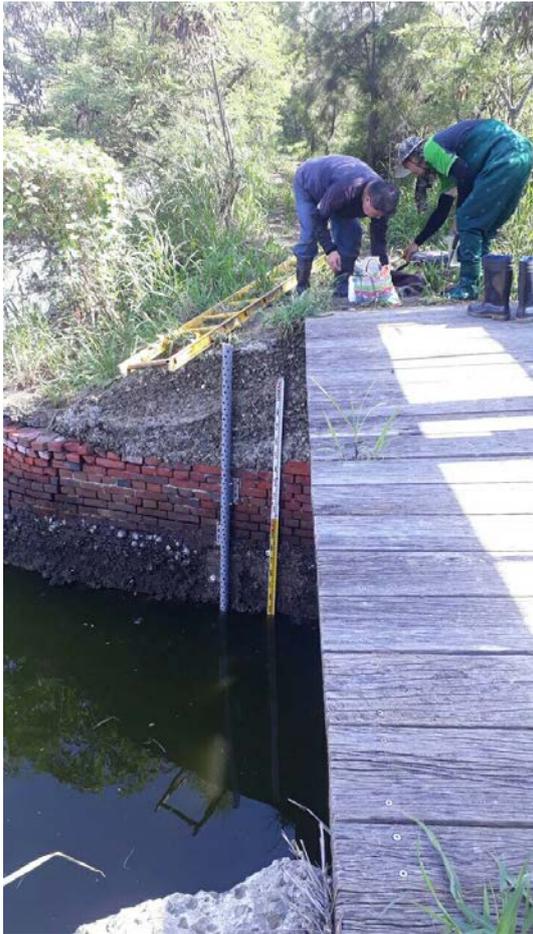
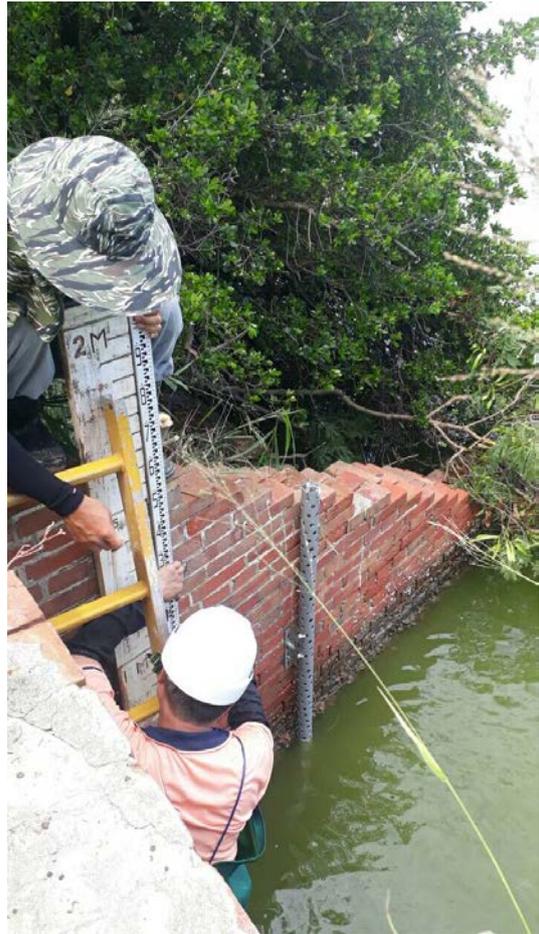
圖 2.5 S1、S2、S3、S4 水位站之設置外觀

S1(B8 池閘門外側，運鹽古河道)

S2(B8 池閘門內側)

S3(B9 池，台南大學水位計附近)

S4(B7 池，台南大學水位計附近)

簡易式水位站設置外觀如圖 2.5 及圖 2.6 所示，除 S8 外皆於 6 月 4 日設置，S8 則於 6 月 11 日設置，已分別 7 月 5 日、7 月 31 日、8 月 29 日收錄下載液位計資料，當下利用參考點高程引測當時水面高程(也就是水位)，做為資料驗證之用(參見圖 2.7)，歷次收錄作業之水準量測成果整理如表 2.2 所示。

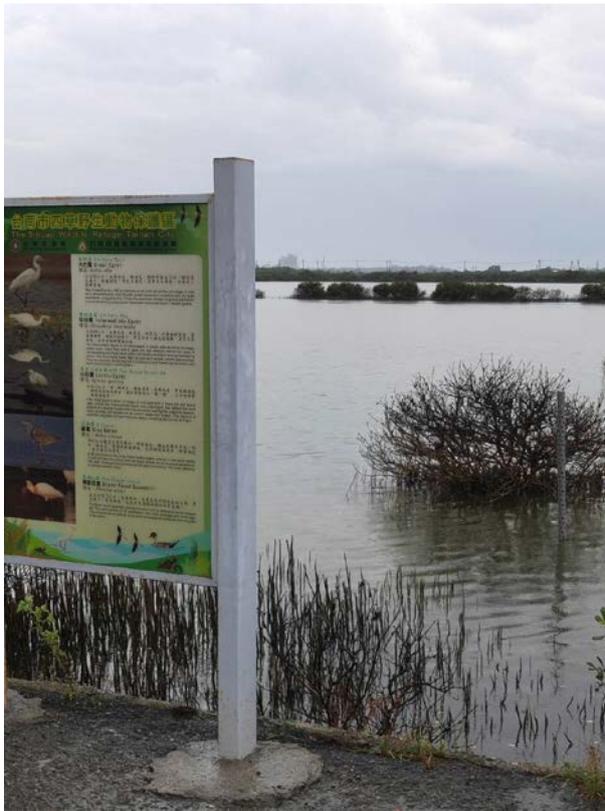
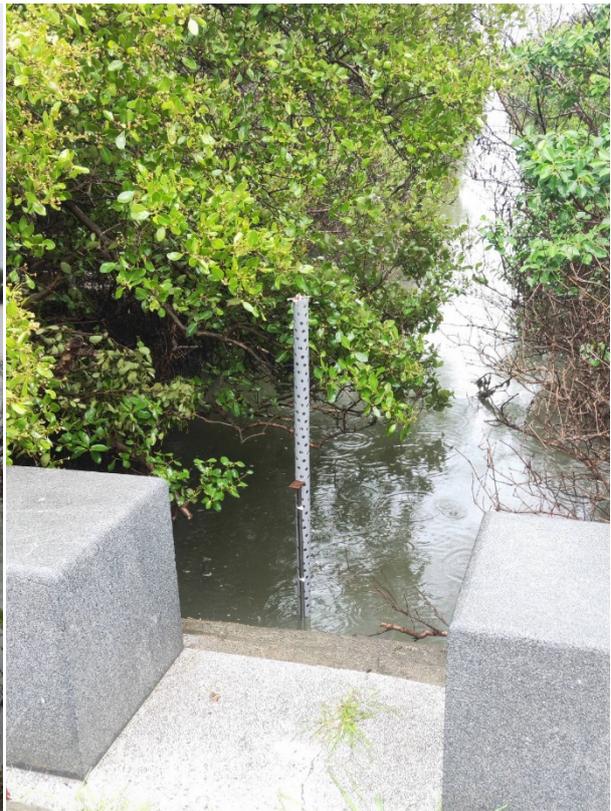
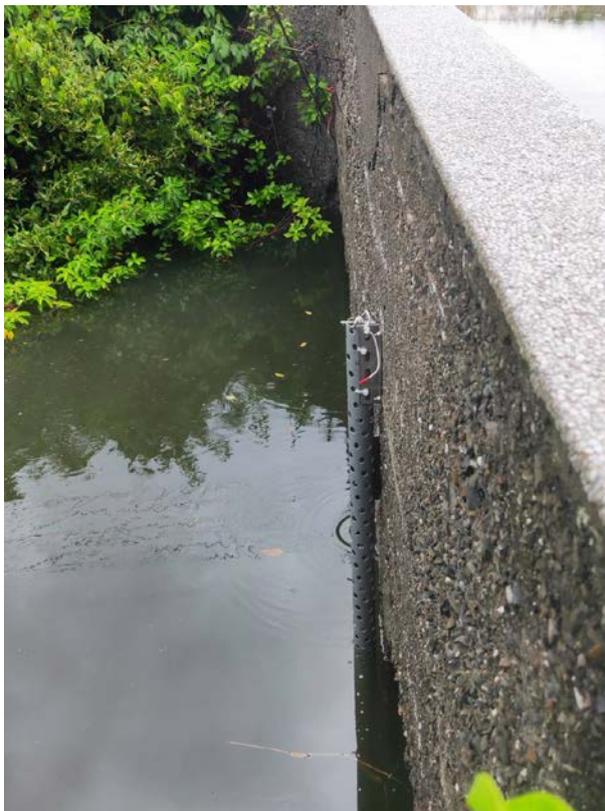
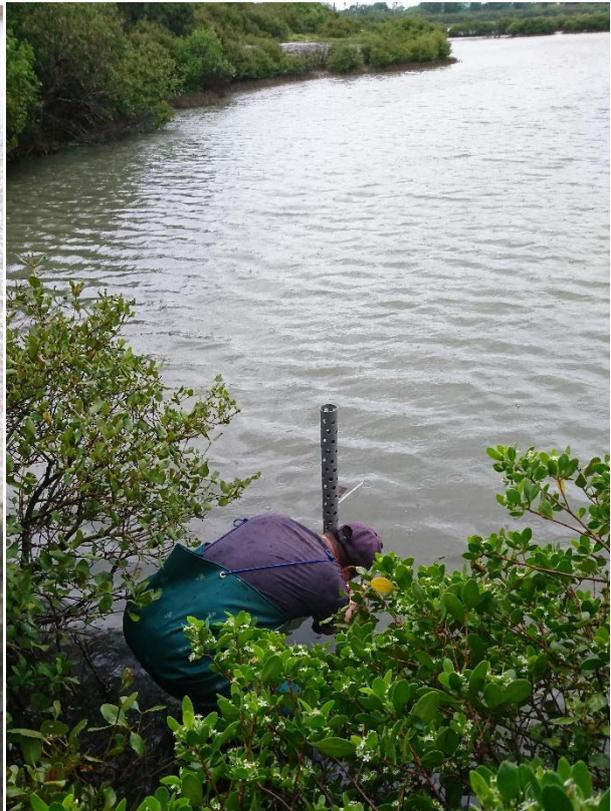
圖 2.6 S5、S6、S7、S8 水位站之設置外觀

S5(B6 池，警衛室對面附近)

S6(入口處內水道南側)

S7(入口處外水道南側橋邊)

S8(入口處 B5 池警衛室旁)

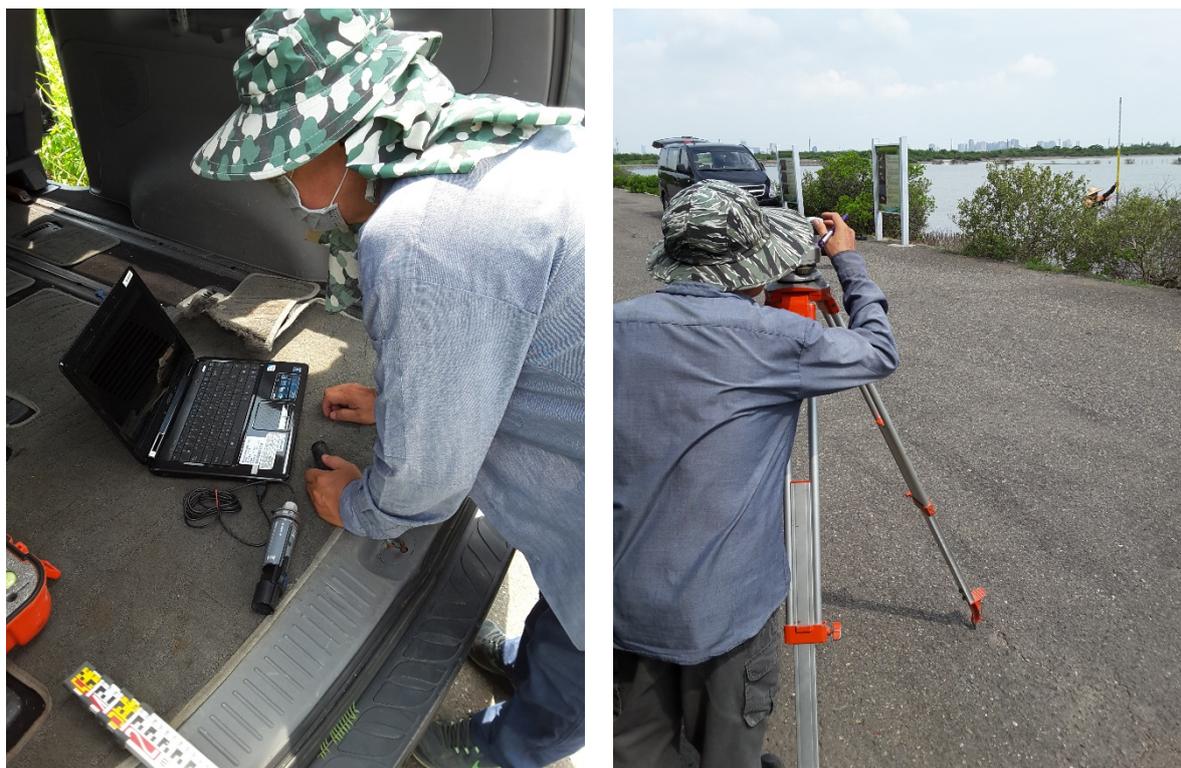
圖 2.7 水位站資料下載及水位施測作業

液位計資料下載

液位計資料下載當下水面高程施測

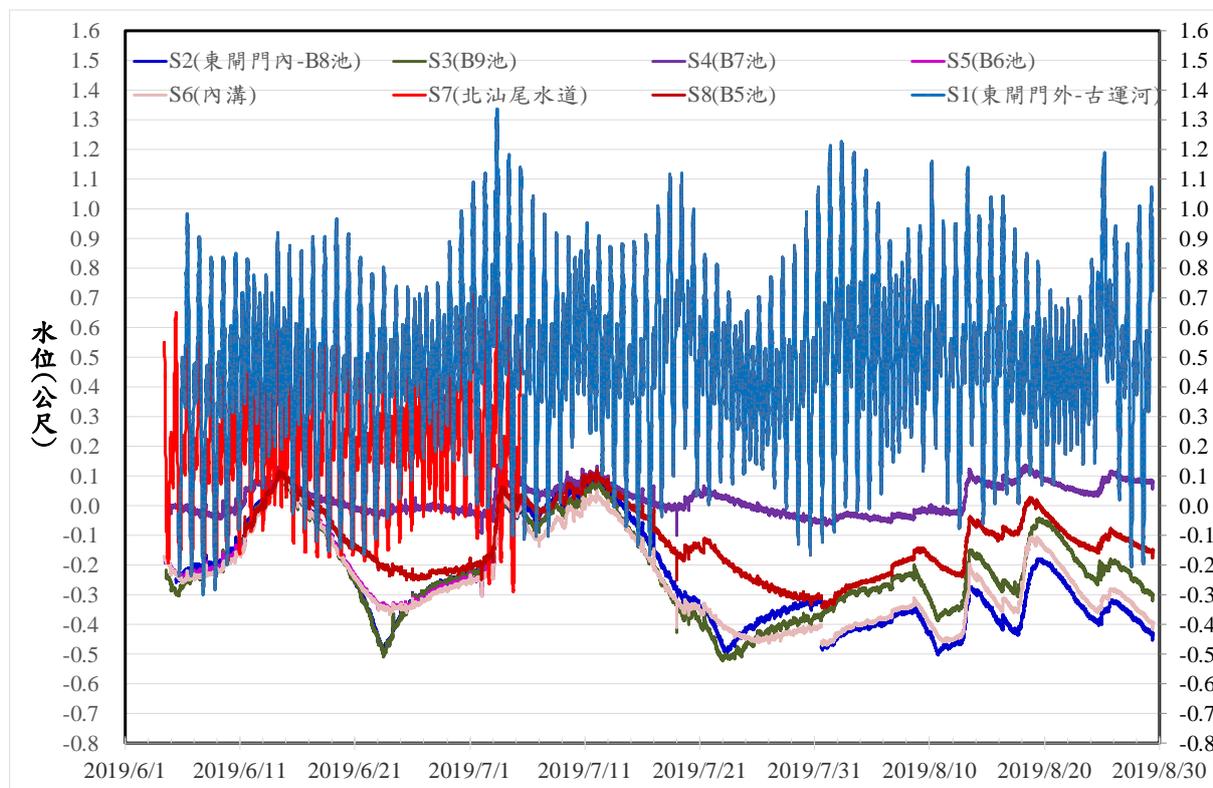
圖 2.8 水位站水位歷線圖

各測站水位計收錄資料繪製之水位歷線圖如圖 2.8 所示，除了 S7 水位計遭竊外，8 月 29 日、9 月 27 日、10 月 30 日、12 月 2 日收錄資料時發現有些水位計記憶體滿了未再收錄，有些發生故障，故圖 2.8 僅繪製至 8 月 29 日之資料。

圖 2.8 顯示 S1 及 S7 屬計畫範圍與外部水體之測站，水位與潮位連動，S2 至 S6 屬內部水體測站，無感潮現象，顯示與外部水體並未連通，其中，S4 水位站之 B7 池之水位為各池最高，概因其與外部水體交換主要藉由位於中央槽溝處水

門之木製擋水板控制，惟依台南市農業局管理人員操作上係將該水門關閉，以降低抽水站所需抽取之水體總量，故其水位高於其他各池，其他各池於降雨期間水位上升，於抽水站抽水排出後逐步下降，趨勢相近。

S8 水位站位於 B5 池，與外部水體未直接連接，水位變化趨勢與計畫範圍內其他各池趨勢略有雷同，但幅度略小，研判應有小涵管通道，但高程略高。由圖中資料顯示各池水位大多數時間均低於最低潮位，表示以重力引入感潮的新鮮水體至計畫區水域是可行的，但欲以重力排出計畫區多餘水體幾乎是不可能的，必須藉由動力機械方可為之。

計畫範圍 B6、B7、B8、B9 樣區與外部水體之進出連結主要為東西側之大型閘門，目前兩處都處於關閉狀態，除降雨造成各樣區水位上升外，位於東側抽水站之抽水為降低水位之主要途徑，各樣區原由中央漕溝連通，水體進出由各樣區與中央漕溝間之小型閘門連通，惟經過多年之沖蝕演變，目前僅 B7 之小型土堤尚稱完整，仍由中央漕溝處小水門為單一連通管道，水體最為獨立，B6 西側小型土堤已有破損崩壞處，故與中央漕溝水體直接由西側內溝連通流動，圖 2.8 中 S5 及 S6 兩水位幾乎是重疊可為輔證。

B8、B9 之東側小型土堤均已破損崩壞，水體直接連通至東側水閘門及抽水站處，也因此由圖 2.8 可看到 B8、B9 於抽水站啟動後之水位下降趨勢相當近似，且其最低水位比 S5 和 S6 更低，顯示存在一控制點，讓 B6 池水位不再隨 B8 及 B9 水位繼續降低，但此控制點高程在 7 月下旬低水位時顯示其高程又再降低了。綜合上述之研判，各樣區於抽水站抽降水期間之水流概略如圖 2.11 所示。

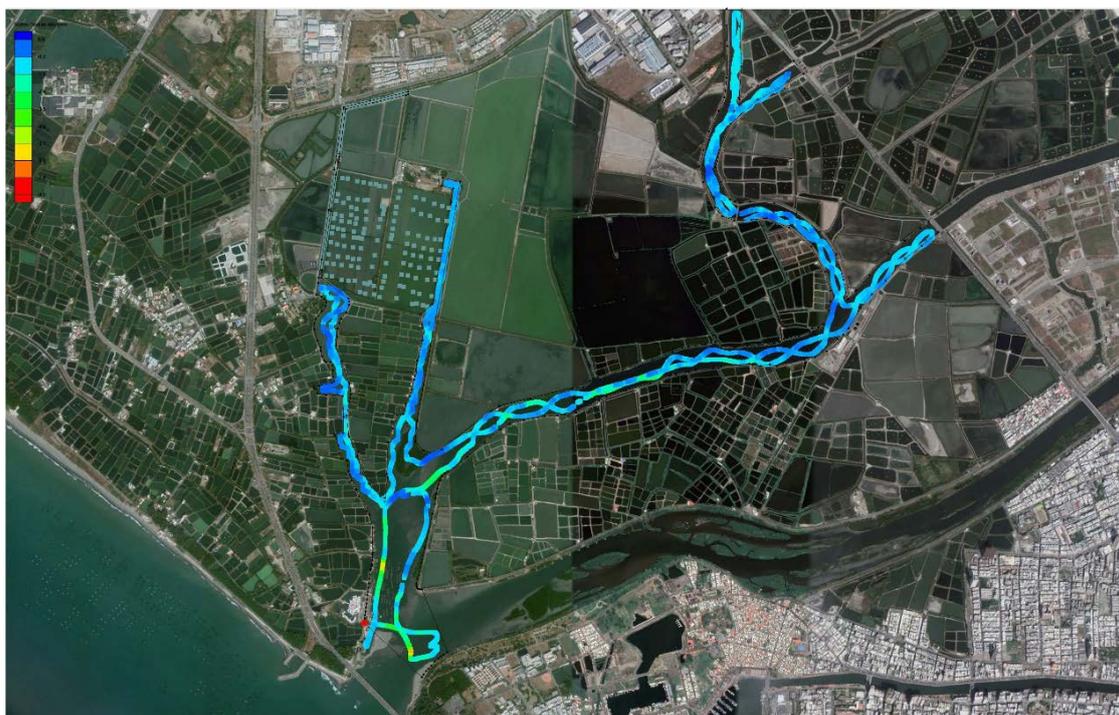
圖 2.9 河道地形測量

為提供計畫範圍水位調控水理模式模擬工作所需要之河道斷面資料，茲辦理鹽水溪排水路與鹽水溪匯流口上溯至北汕尾水道(至本田路終點)、運鹽古運河(古運鹽碼頭)及鹽水溪排水(省道台 17 線)之河道概要地形測量工作(如圖 2.9 及圖 2-10 所示)，測量工作係採用單音束水深測量方式，主要是以測深儀測深搭配 Trimble R8s 及 DSM132 DGPS 衛星定位系統定位施測。

Trimble R8s 搭配內政部衛星中心的 eGNSS 網路即時差分定位可達公分級精度。使用的單音束測深儀為 CEESTAR Survey Depth Sounder 測深儀，測深解析度可達 1 公分。作業時並同時利用 Valeport Mini SVS 聲剖儀量測水中聲速進行修正，量測後之水深資料還須經潮位修正，並經資料檢核無誤後作為後續數值模擬推算使用。測，施測過程搭配大員港水面高程施測做為水位基準。各項儀器型號、規格資料列如表 2.3 所示。

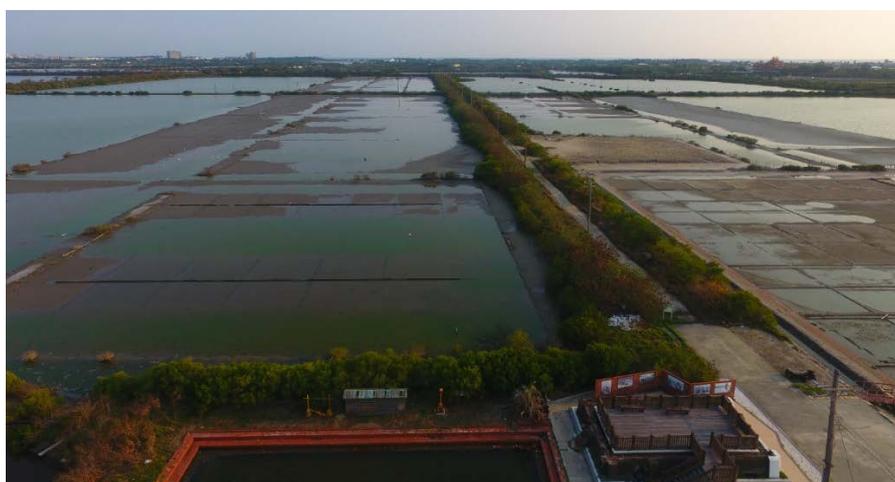
圖 2.21 各樣區中央道路兩側較高區域空拍圖

另在 B06 可觀測到金斑鶉數量在 1~2 月時於 B06 樣區出現數量較多，4~5 月極少數出現，而自 9 月起又有少量出現；B08 樣區中 4 月及 9 月各有一段高峰值，且數量明顯高過 B06，可見金斑鶉在兩樣區中較偏好 B08。根據觀測推測為金斑鶉自秋季開始來台至隔年 4 月，剛好高峰值皆符合遷入及遷出的時期，又習性為成群飛行，經常可見一大群在天際飛過。而候鳥琵嘴鴨出現時期約在 1 月達到高峰後逐漸減少，最慢至 5 月遷出，1 月時較偏好棲息在 B06 樣區。大白鷺亦在 1 月上旬達到高峰，各月份仍可見其蹤影。其餘鳥類尚未看出對於樣區 B06 和 B08 有特殊偏好。此外，保育類鳥類僅有瀕危鳥類黑面琵鷺，其他已列名保育之鳥類則有大杓鶉現蹤。依 4 月 23 日空拍照片(如圖 2.21)顯示，B6、B8、B9 等樣區鄰近中央道路之區域已裸露出來，約莫是該樣區東西向寬度 1/3 左右，顯示其高程較高於該樣區其他區域，其中，B8 區裸露淺灘區之鳥類數量最多。

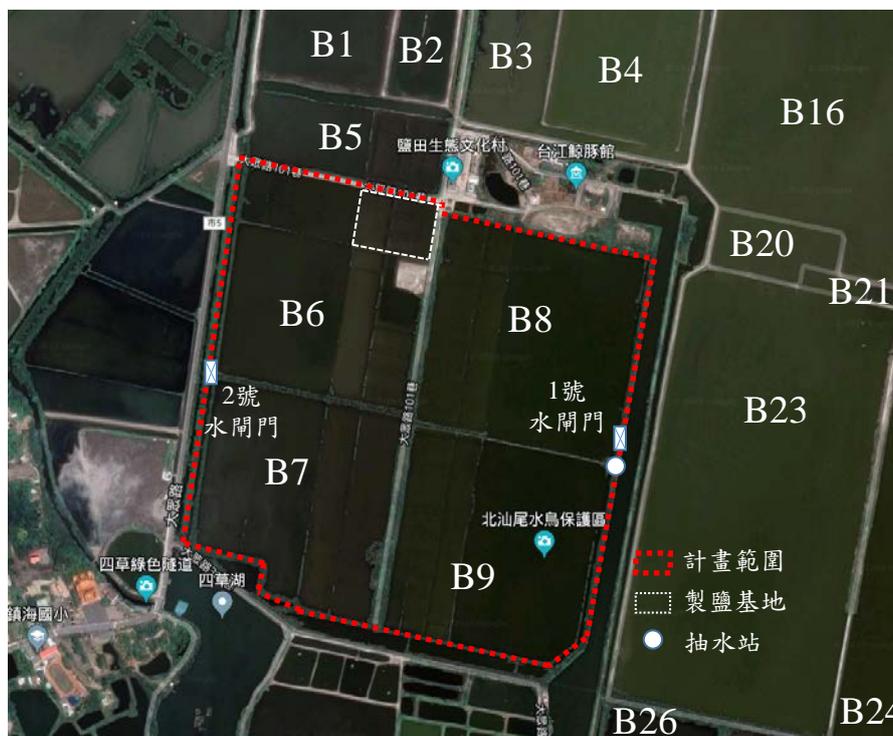
圖 3.1 計畫範圍水位調控設施位置示意圖

計畫範圍周圍為完整土堤，高程約為 2.0 公尺，東側及西側各有一座水閘門，分別為與運鹽古運河及北汕尾水道水體交換之進出水控制點，此外，東側水閘門南側約 90 公尺處為安順 2 號抽水站機房，為 B6、B7、B8、B9 樣區降低水位之主要控制點。前述兩座水閘門及抽水站機房位置如圖 3.1 所示，為計畫範圍內外水體交換之主要途徑，亦為水位調控之主要設施，其中，位於運鹽古運河西側之 1 號水閘門原已鏽蝕無法關閉與操作，前於 107 年 10 月完成修復，其構造為雙孔式人力啟閉式閘門，其單孔寬度為 1.26 公尺，目前已可正常啟閉，圖 3.2 及圖 3.3 為分別從運鹽古運河與 B8 樣區拍攝此水閘門之外觀。

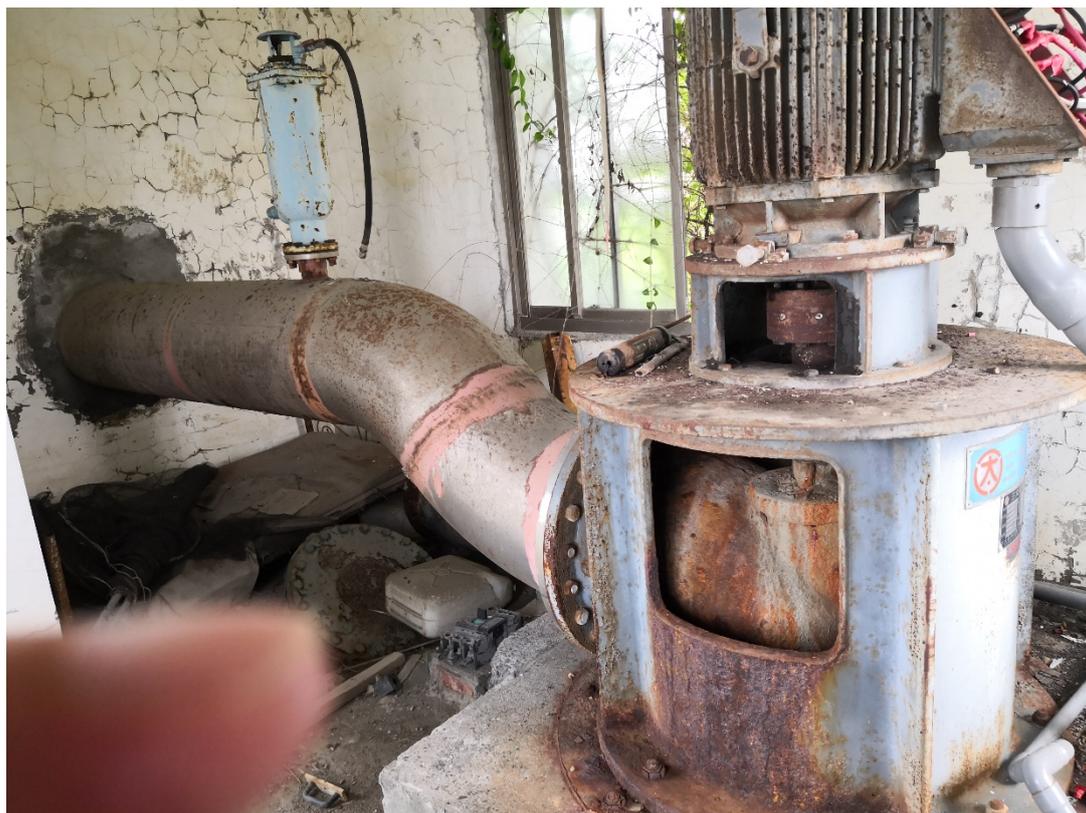
圖 3.4 抽水站內泵浦外觀

安順 2 號抽水站機房內為一 60Hp 抽水機，出水能力為 26 噸/分，進出水管徑為 30 公分，圖 3.4 及圖 3.5 為其抽水泵浦外觀及其運轉抽水狀態。抽水站之西側為中央漕溝，惟其與 B8 樣區間之土堤已遭沖蝕消減高度與寬度，較 B9 側單薄許多，B8、B9 東側小土堤則沖蝕破損嚴重，其間水體已呈現直接相互連通狀態(如圖 3.6 所示)。

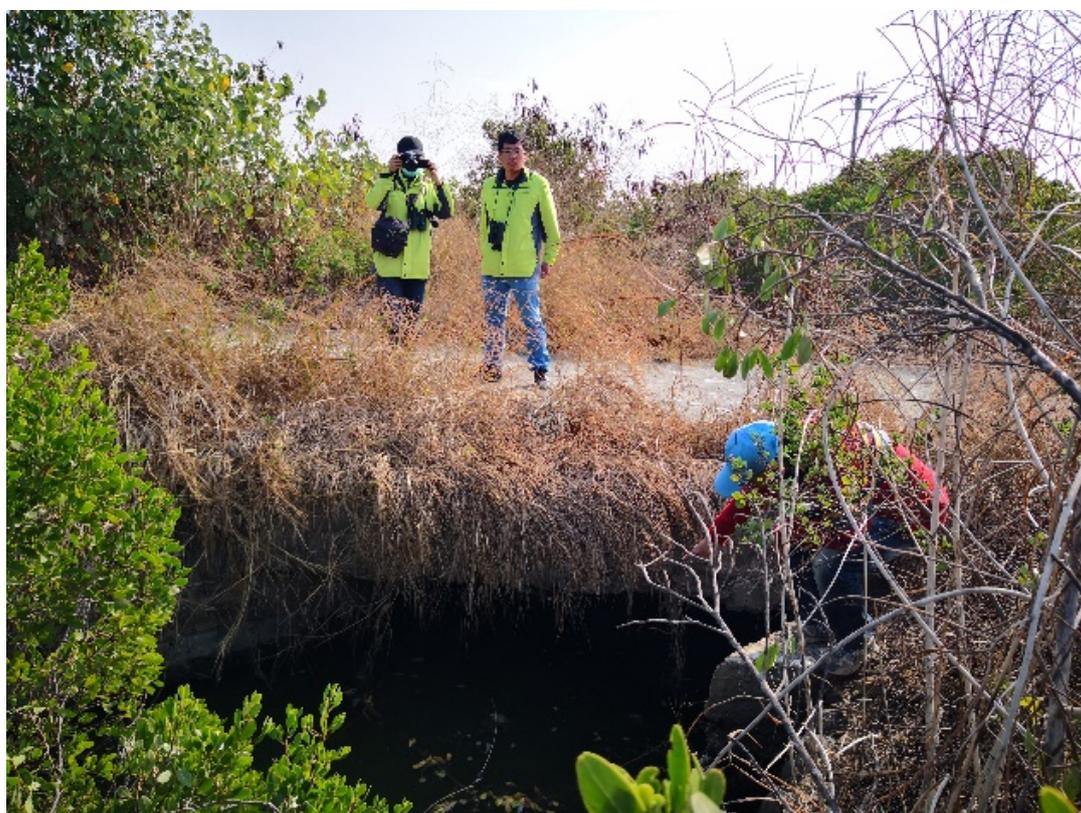
圖 3.7 中央漕溝連通涵管

東西走向之中央漕溝穿越中央道路處為一涵洞讓水體流通(如圖 3.7 所示)，該處中央道路路面高程為 0.745 公尺，圖 3.8 為 B7 樣區與中央漕溝之水門，以木製擋水板調控該進出水口大小，B6 亦同，惟其上方已覆滿樹叢，不易進入。

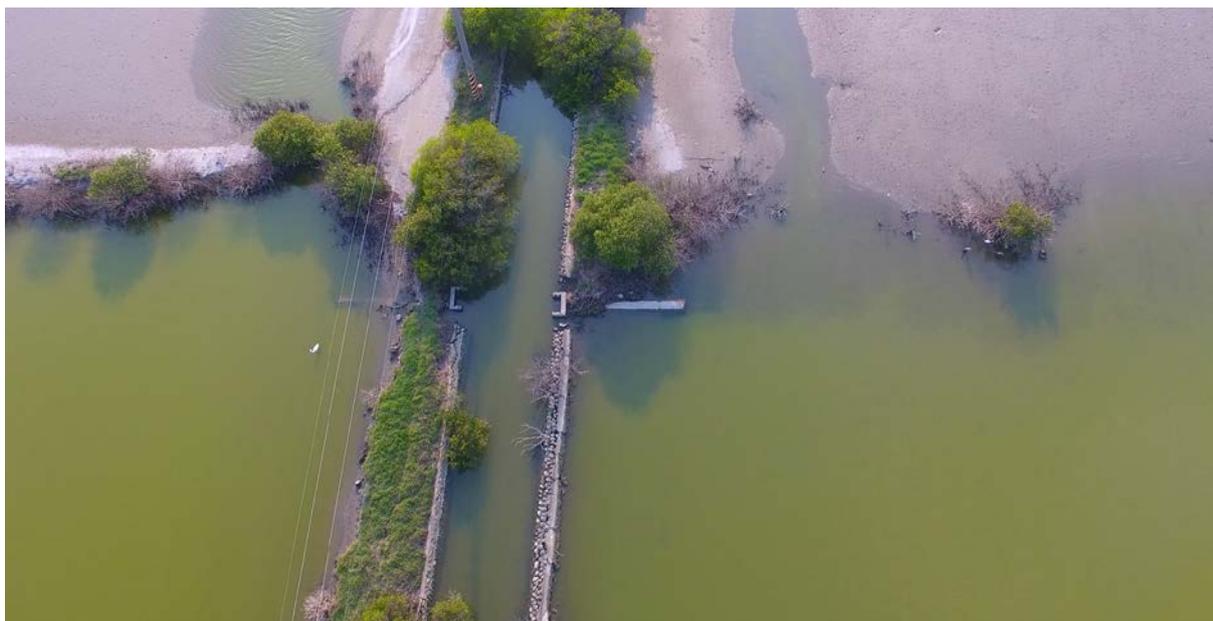
圖 3.9 樣區 B9(左)、B8(右)與中央漕溝間小水門

B8、B9 樣區與中央漕溝間亦有小水門，依圖 3.9 顯示小水門往樣區側係鋪設 PVC 水管讓水體流通。

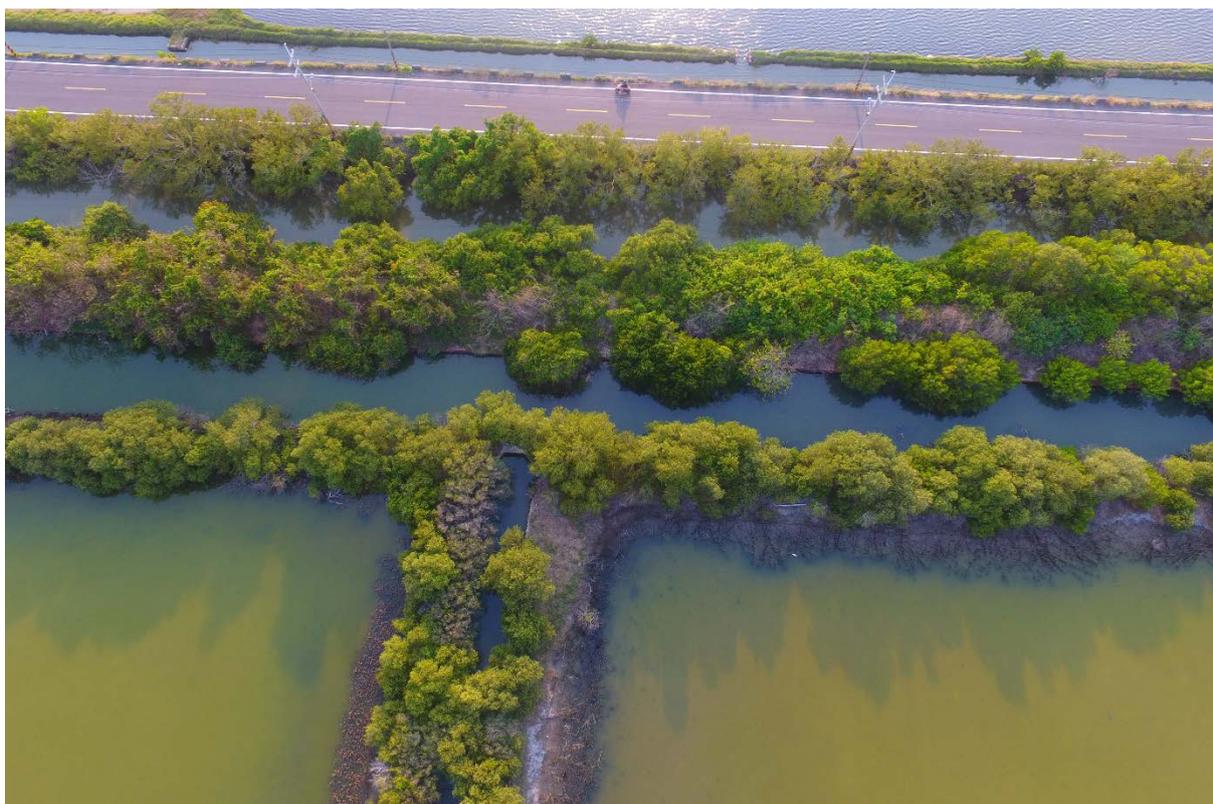
圖 3.10 中央漕溝西側終點處涵洞

B6 樣區南側(中央漕溝邊界)與西側小土堤、B7 樣區北側(中央漕溝邊界)與西側小土堤均尚稱完整，惟其上方覆滿樹叢不易通行，鄰近中央道路之小水門為兩樣區與中央漕溝水體連通之主要管道，中央漕溝西側終點處以涵洞與 B6、B7 西側內水路連通(如圖 3.10 所示)。

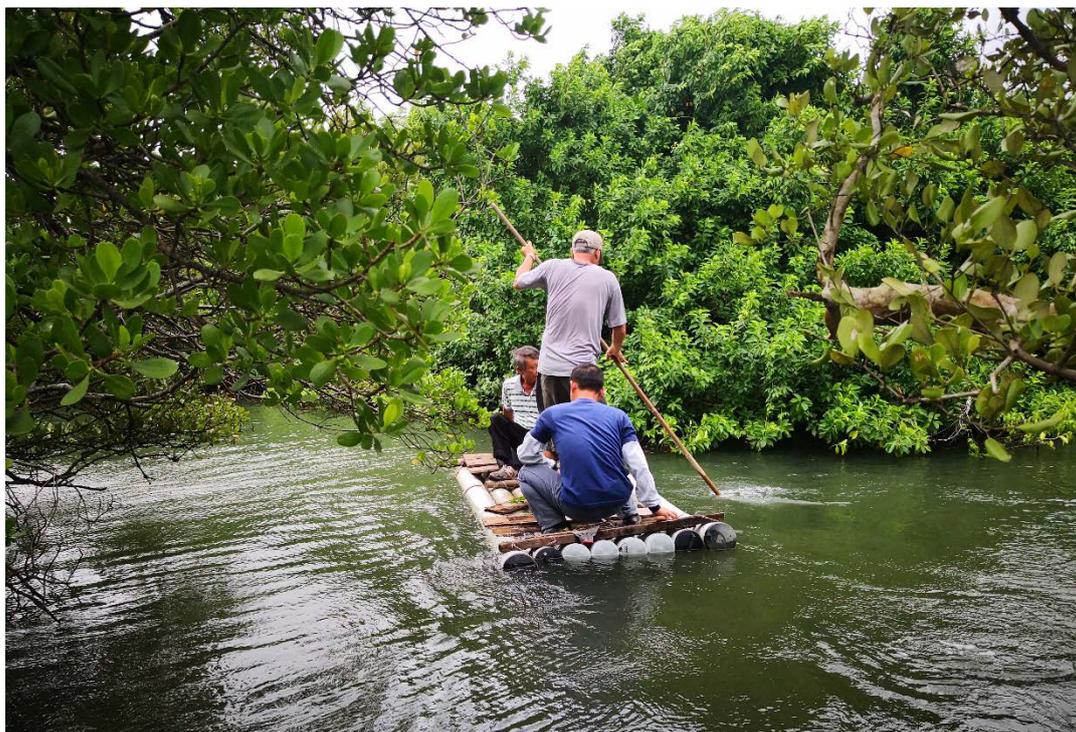
圖 3.11 以竹筏橫渡北汕尾水道至 2 號水閘門

至於 2 號水閘門位於 B7 樣區西側內水路與北汕尾水道間土堤上(堤頂高程約為 2 公尺)，距離中央漕溝終點南側約 50 公尺，該土堤長滿灌叢與紅樹林，人員無法通行，僅可以竹筏由內水路或從大眾路渡水抵達(如圖 3.11 所示)。

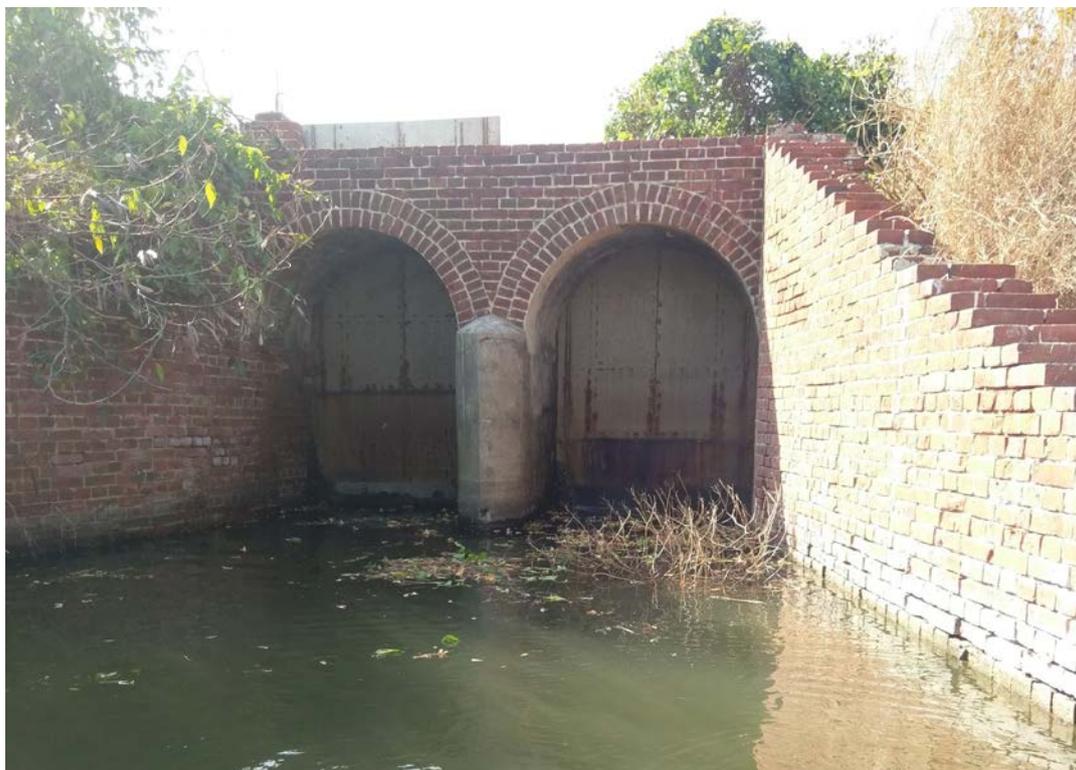
圖 3.12 內水路側 2 號水閘門外觀

2 號水閘門構造與 1 號水閘門雷同，均為磚砌，閘板係為鋼板，重量遠高於 1 號水閘門之玻璃纖維板，南側閘板因下方尚有兩塊原有的木閘板，故其頂部高於北側閘板(如圖 3.12 所示)，目前無任何可拉起閘板之器具，故一直是緊閉狀態，內外水體無法流通，圖 3.13 則為 2 號水閘門全貌，可看出其與北汕尾水道、內水路、B7 樣區之相對關係。

- (一) 既有鋼製閘板重量非常重，修復為電動式且可遠端遙控啟閉設備，降低人力負擔及安全。
- (二) 土建部分必須酌予補強，以支撐新增器具設備之載重負荷。
- (三) 鋼製閘板下方木製閘板予以移除，應注意鋼製閘板與底床之密合度。

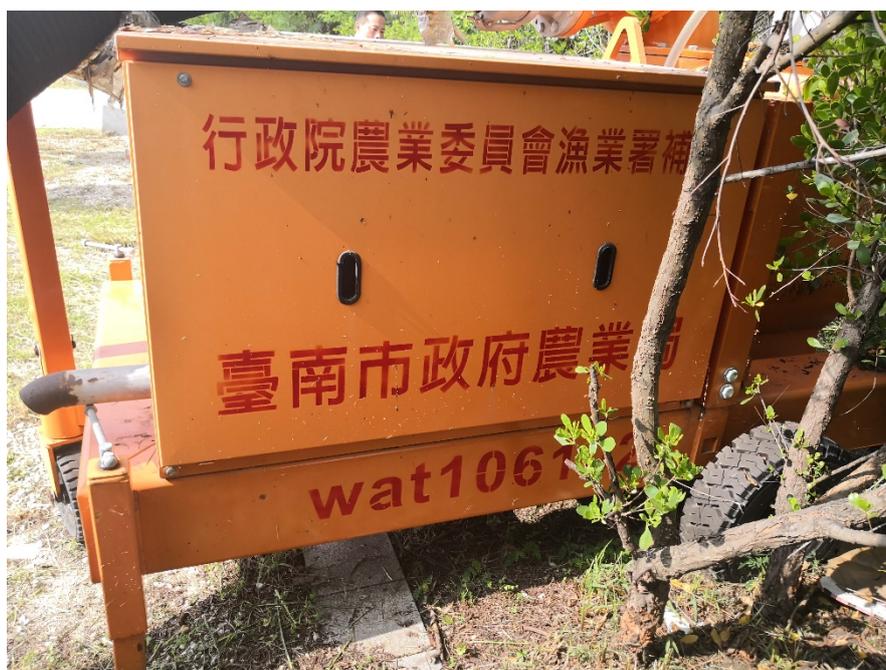
圖 3.14 計畫範圍入口處移動式抽水機

107 年 0823 水災期間，計畫範圍因地勢較低，積水遲遲不退，經台南市政府農業局森林及自然保育科調用移動式抽水機協助抽水下，各樣區水位方得以消退，目前該移動式抽水機置於大眾路轉入鹽田生態文化村之入口處旁(如圖 3.14 所示)。

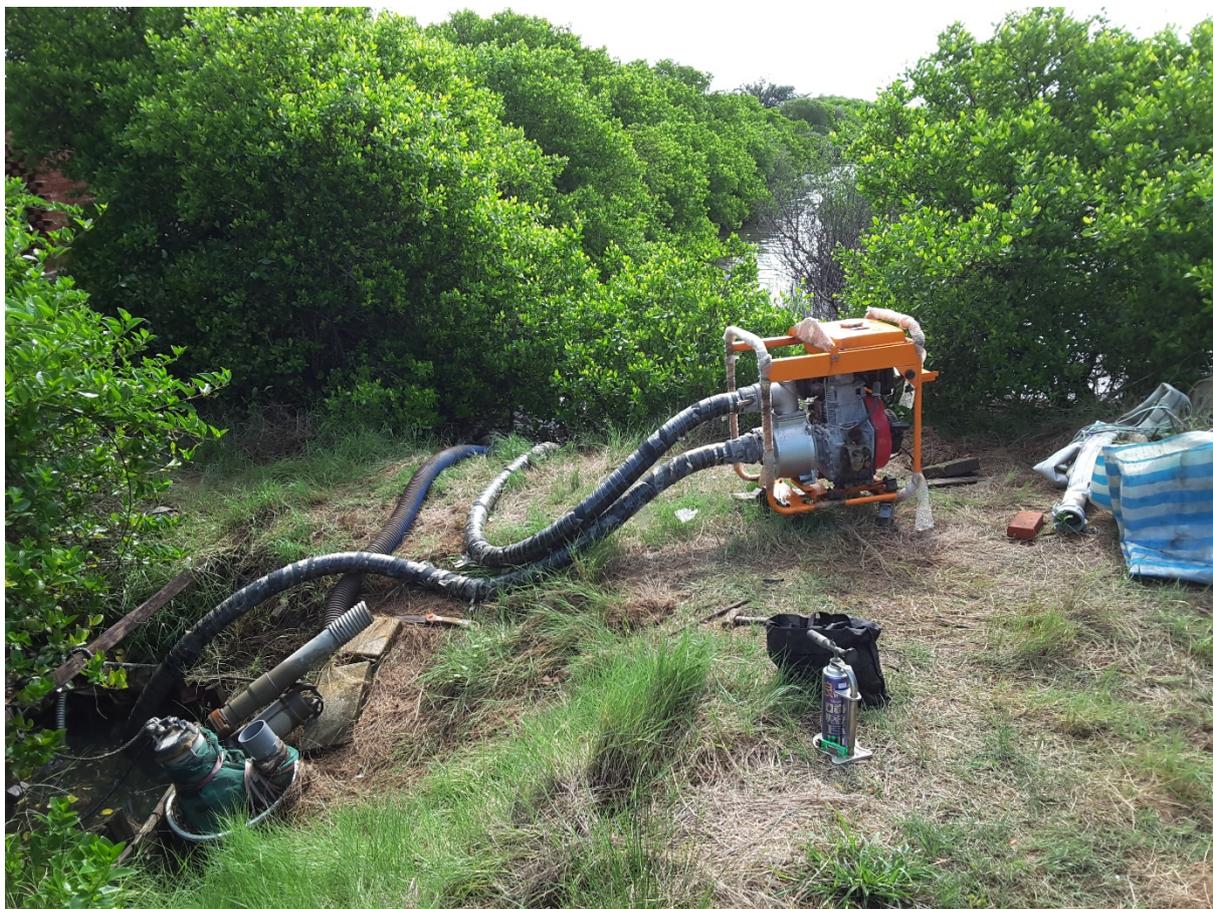
圖 3.15 觀景平台旁小型移動式抽水機

另製鹽基地東面中央道路旁之景觀平台南側為基地積水連通水塘，原有小型抽水機抽排其水體至 B8 樣區，台江國家公園管理處保育課於 108 年 7 月 21 日調來小型移動式抽水機(如圖 3.15 所示)，以加快該處積水抽排速度，對製鹽基地多餘水體排除提供頗大幫助。

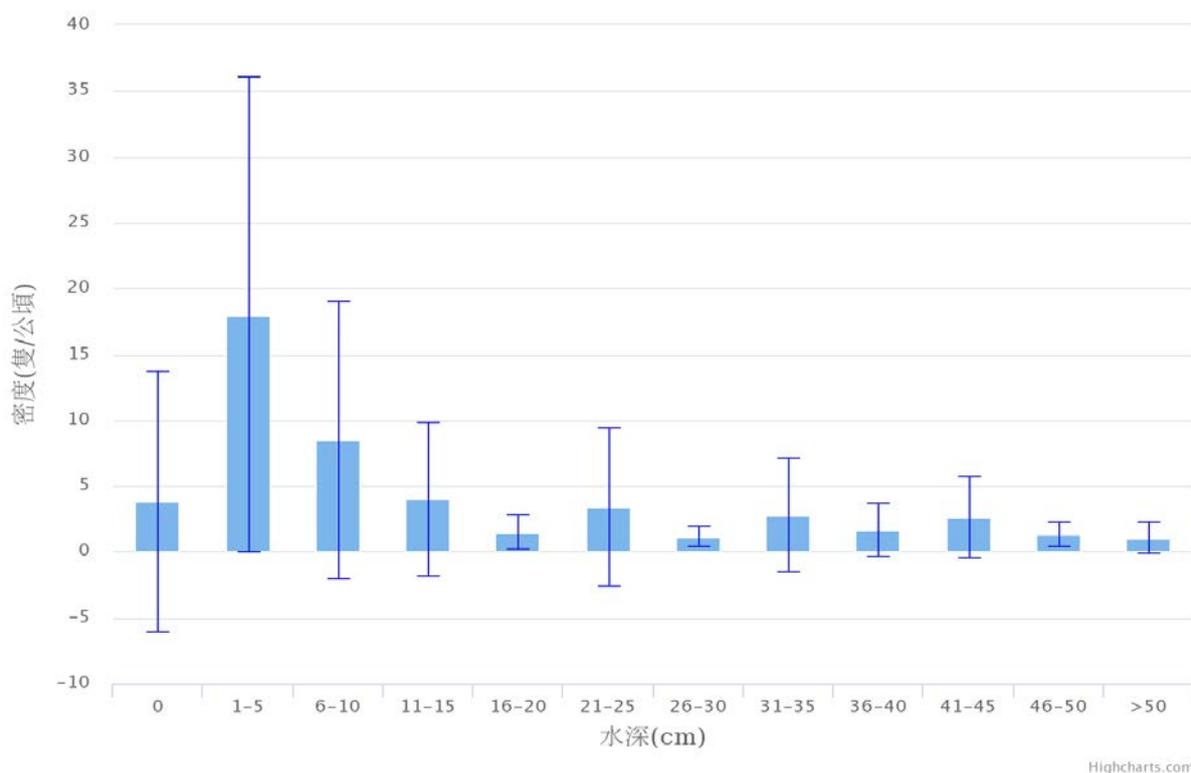
圖 4.1 各水深鳥類密度圖

不同鳥類適合之棲地水深整理如表 4.1 所示，圖 4.1 顯示樣區內多數的鳥類集中於水深 1-10 公分的淺水灘地活動，表 4.2 為不同的鳥類對於棲地環境之不同需求，基此，棲地水位、水土環境和棲地植栽的營造都必須仰賴這些資料的蒐集與分析，俾分區規劃出能適合鳥類停留繁殖環境，水位過高時可適時調節的生物多樣性生存空間。

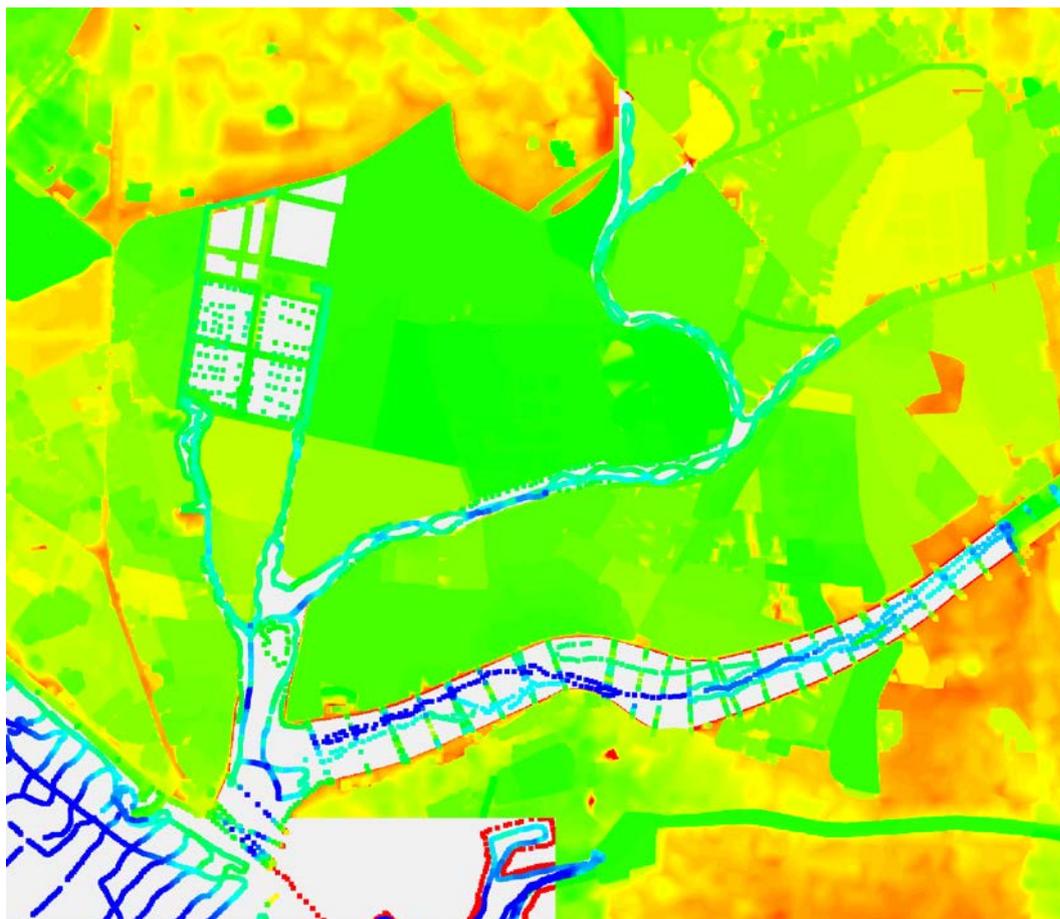
圖 4.2 演算範圍地形水深資料

在陸域部分採用內政部 5 米 DEM，海域部分採用「四草海岸復育試驗研究」(98 年)，鹽水河流域採用經濟部水利署第六河川局 104 年度之大斷面資料，計畫中各小河道以及周邊溝渠資料則為本計畫補充之現場實測調查資料結果，鹽田水深資料則參考「北汕尾水鳥保護區棲地水文資料收集及調控試驗計畫」(107 年)結果，計畫區水深地形資料結合成果如圖 4.2 所示。

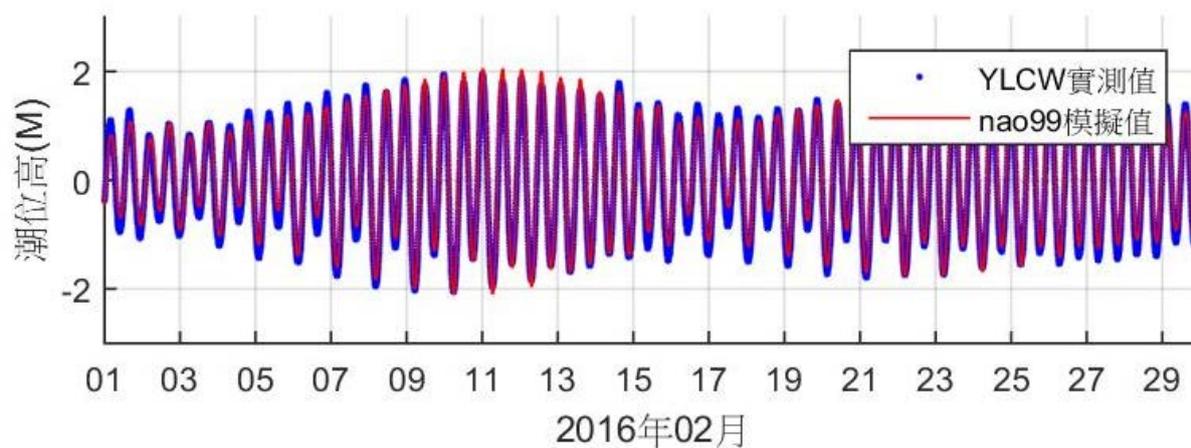
圖 4.3 Nao99 潮位模擬值與 YLCW 潮波流測站實測記錄比對成果

由於模式模擬範圍之開放邊界採用水位資料為邊界條件，因此本計畫利用源於日本之全球潮位模式 Nao99b(Matsumoto et al, 2000)，計算模式開放邊界之水位輸入資料。圖 4.3 為潮位模式 Nao99b 計算結果與實測值(成大水工試驗所設置於麥寮港之潮位站)之比對結果，顯示二者相當一致。

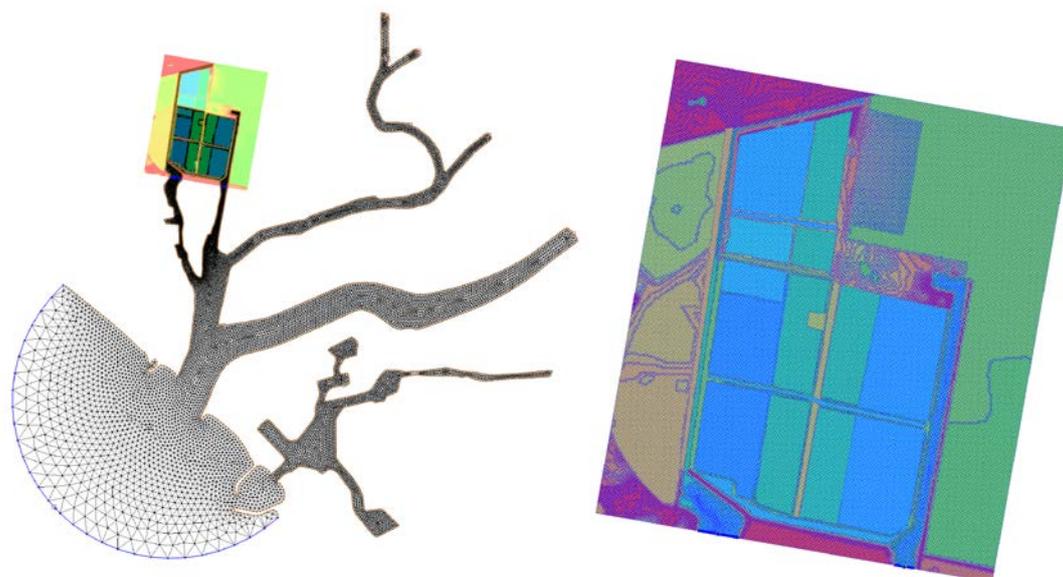
圖 4.4 ADCIRC 模式以及 CMS 模式格網配置成果

模式計算分成兩個部分，大域範圍利用 ADCIRC 計算整體流域流場，再利用 CMS 計算鹽田調控狀況，ADCIRC 以及 CMS 模式格網配置成果如圖 4.4，網格大小則整理如表 4.3 所示。

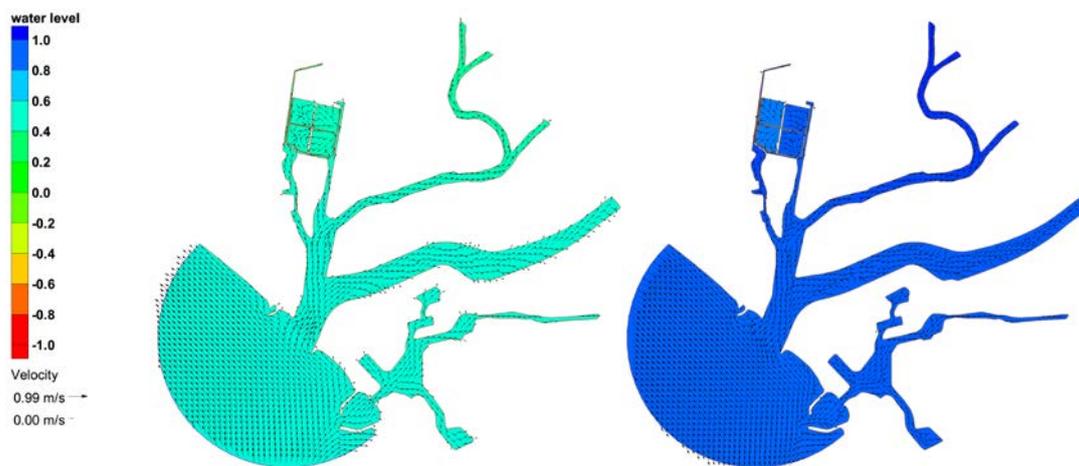
圖 4.5 水位以及流場模擬結果(左:漲潮時段 右:退潮時段)

模擬條件從 108 年 6 月 4 日上午 8 時開始，模擬為期一個月時間，這樣可以保證此潮位時段含有大潮以及小潮資訊，模擬不考慮河川流量，結果顯示於漲潮時段，外海海流往北，水流由潮口往鹽水溪水系內流入。退潮時段，外海海流往南，水流由鹽水溪水系流出口，模擬結果如圖 4.5，進一步根據本計畫所實測成果(如圖 2.9 所示)，以及模擬計算成果比對，結果如圖 4.6 所示，其成果顯示與 S1 位置(運鹽古運河)模擬與測量結果幾乎一致，而 S7 位置(北汕尾水道)上有些許之差異，研判此水道較小，受到地形影響較大，需要更精準的實測地形，不過基本潮水相位與潮差特性皆能精準掌握。

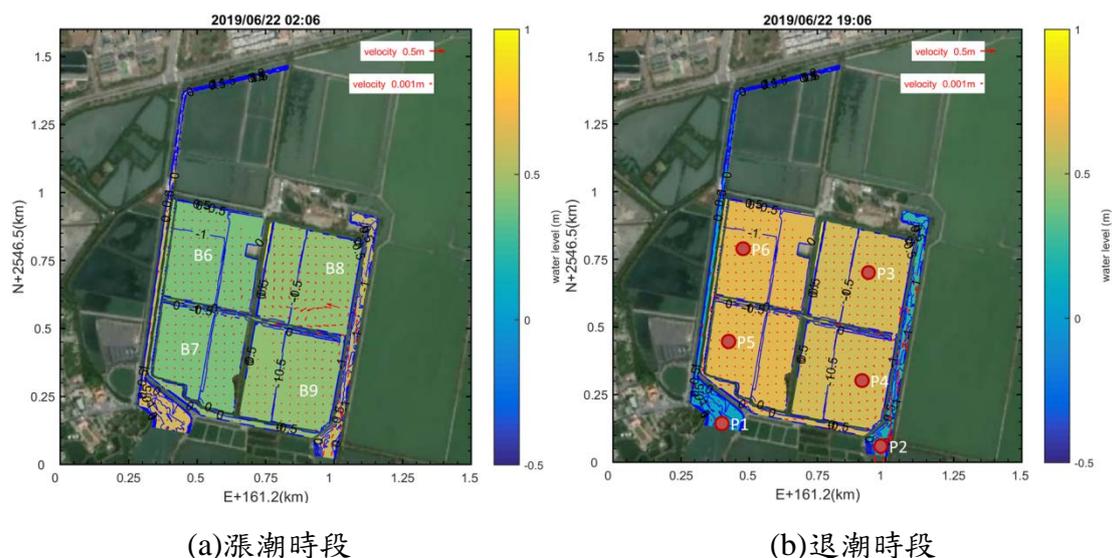
圖 4.7 鹽田區域漲退潮時段模擬結果

鹽田水池於閘門設施全開時，其漲退潮流況如圖 4.7 所示，由結果顯示除了 B8 池以有較大流場分布以外，其他水池其流場則呈現靜穩狀態。

設置 6 個數值觀測點檢視計算結果，設置位置如圖 4.7(b)，S1 以及 S2 分別為鹽田外水道，S3 至 S6 為鹽田內側水池觀測點，計算結果如圖 4.8 所示，由圖可見各觀測點之水位變化有相位差異，鹽田靠左側兩池為 S5 及 S6 與渠道觀測點 S1 以及 S2 有延遲 4 小時之現象，而 S3 及 S4 則與 S1 與 S2 則延遲約 3 小時，由於因為閘門出水口其流量有限，故鹽田內的水位還未降到與外圍渠道同等底水位時，即遇漲潮時段，故如果打開水閘門讓鹽田利用重力自然排水，其最低水位於鹽田右側兩池 B8 以及 B9 約在 0.25(m)左右，而在左側兩池 B6 及 B7 其水位更難退去，水位只能下降至 0.35(m)。

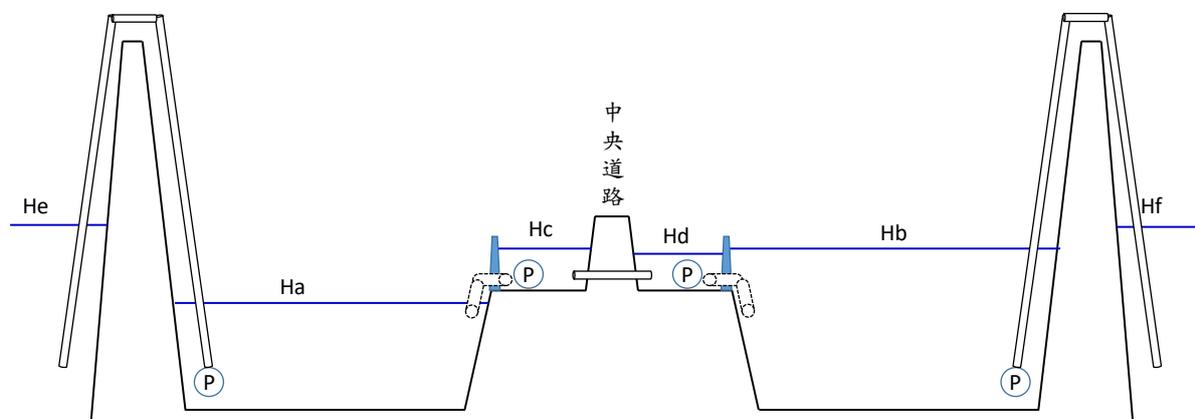
圖 4.11 水位調控布置示意圖

規劃後續可採用 B6 製鹽基地南側之淺灘區為示範區，將淺灘區與深水區間之土堤培厚加固，淺灘區可調整南北向之地面高程為北高南低或北低南高，藉由重力或動力調整區內水位，因地形高差就會有不同水深，營造不同水鳥可以活動覓食之條件。本區域亦可進行水土改良試驗，讓其水土環境更適合不同生物生長，土堤處保留閘門或通水管道，可引進深水區水土或排出多餘水體至深水區，亦可提供做為魚蝦生態廊道之用，以確保淺灘區之魚源豐富度。實際操作之人力需求部分，由 1 至 2 個人力應可勝任，沉水式抽水機盡可能不運轉，主要採重力引排水，倘沉水式抽水機需運轉時，其音量也不會很大，應該不會影響水鳥、魚蝦之活動。

至於深水區之水體，可利用虹吸管或抽水機與北汕尾水道或運鹽古運河進行水體交換，其量體雖不大，但仍可略有幫助。此外，另一種思考是將 B7 做為蓄水調配池，雨季時蓄存降雨，枯水期再做為補充其他三區水體之供應者角色。
