# 台江國家公園棲地水文資料收集 及調控規劃

委辦機關：台江國家公園管理處

受託機關：財團法人成大研究發展基金會

中華民國108年12月

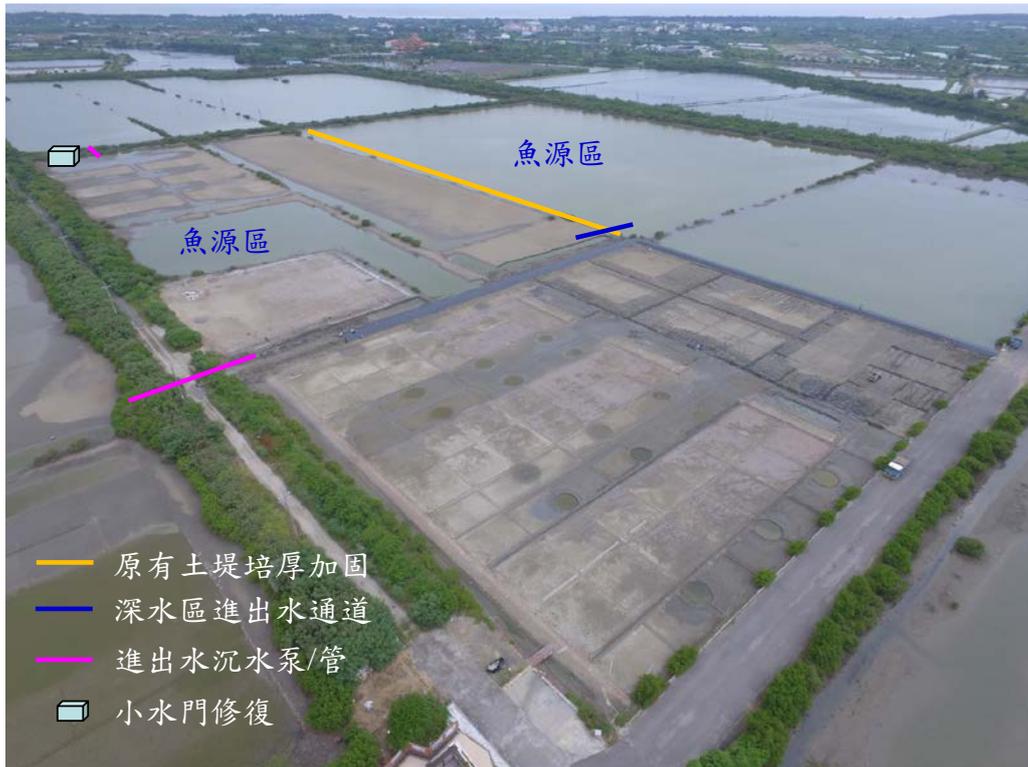
圖 4.12 B6 樣區南側淺灘區水土調控示範區規劃圖

規劃後續可採用 B6 製鹽基地南側之淺灘區為示範區，將淺灘區與深水區間之土堤培厚加固，淺灘區可調整南北向之地面高程為北高南低或北低南高，藉由重力或動力調整區內水位，因地形高差就會有不同水深，營造不同水鳥可以活動覓食之條件。本區域亦可進行水土改良試驗，讓其水土環境更適合不同生物生長，土堤處保留閘門或通水管道，可引進深水區水土或排出多餘水體至深水區，亦可提供做為魚蝦生態廊道之用，以確保淺灘區之魚源豐富度。實際操作之人力需求部分，由 1 至 2 個人力應可勝任，沉水式抽水機盡可能不運轉，主要採重力引排水，倘沉水式抽水機需運轉時，其音量也不會很大，應該不會影響水鳥、魚蝦之活動。

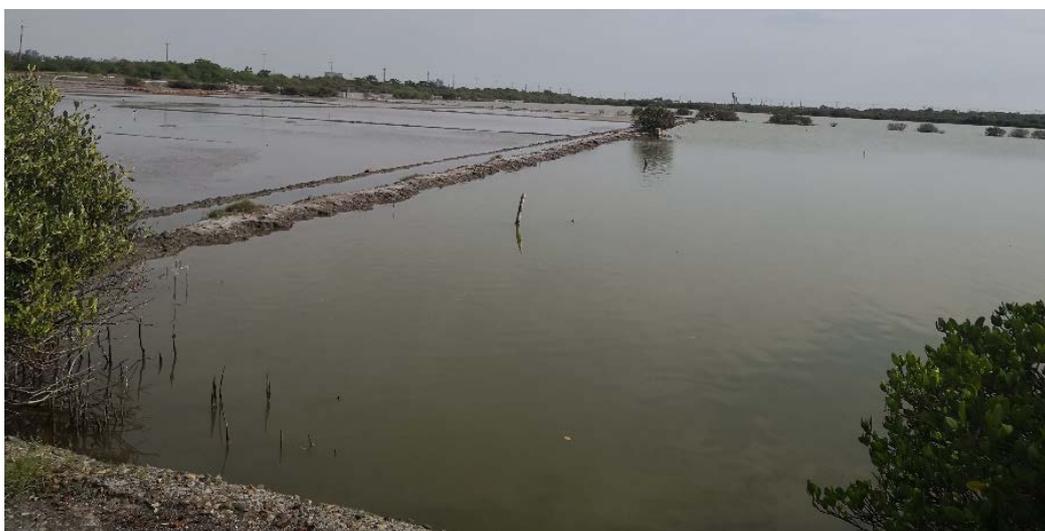
圖 5.1 曬鹽基地原有土堤概況圖(108 年 5 月)

製鹽基地西側及南側原設有土堤與 B6 其他區域隔絕，係為防範鹽水溪水系感潮高漲水位經 B6 其他區域漫溢入基地而影響曬鹽營運之用，西側土堤設有一涵洞引入海水做為曬鹽水源之通道，該原有土堤歷經潮汐漲退及多次洪災漫溢沖蝕，功能日減，107 年 8 月 23 日熱帶低氣壓強降雨期間，除大量降雨讓基地水面明顯升高外，鄰近區域高漲水位也漫溢過道路與護堤湧入大量水體，經由臺南市政府、台江國家公園管理處及相關單位協力讓水勢退卻後，發現製鹽基地護堤已嚴重侵蝕，大幅降低其原有阻絕外部水體入侵之功能(如圖 5.1 及圖 5.2 所示)，大量降雨就會有充滿水體，使得鹽友們無法展開相關修復改善工作，因未曬鹽使得場域水體鹽度降低，菜蛤、螃蟹等亦趁隙入侵基地中(如圖 5.3 所示)，更是雪上加霜，致使曬鹽基地幾已完全喪失原有功能，曬製鹽之活動便處於停擺狀態，耆老鹽工們均企盼能早日協助修復土堤禦潮禦水功能，才能讓曬製鹽工作恢復正常，繼續傳承下去。

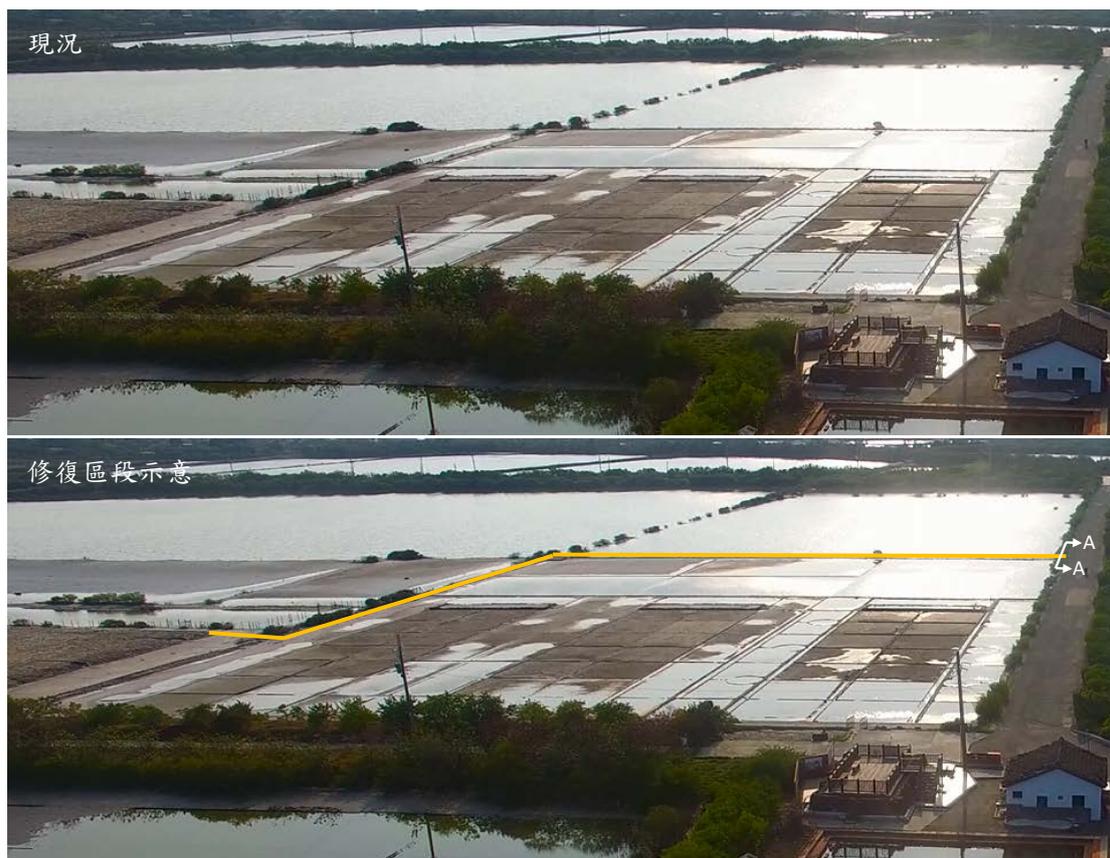
圖 5.4 原規劃曬鹽基地原有土堤與修復培厚區段示意圖

為能先行修復原有土堤防護功能，以利鹽友得免於水體漫溢恐懼，可安心整復曬鹽基地之各項設施，本計畫茲協助規劃於曬鹽基地西側既有護堤與大眾路 101 巷聯外道路處連接處起，沿西側及南側原有土堤進行培厚修復工作，其區位如圖 5.4 所示，總長度約為 250 公尺，土堤頂面寬 1.0 公尺，底寬 3.0 公尺，高 0.5 至 1.2 公尺(依護堤各斷面實際條件調整，惟其頂部高程應高於道路至少 0.1 公

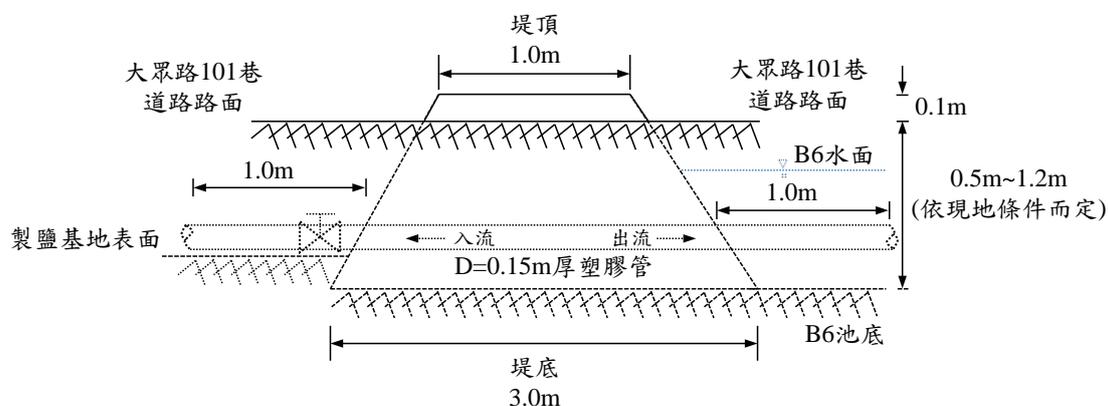
圖 5.5 原規劃 A-A 剖面示意圖

尺)之梯形断面(如圖 5.5 所示),其材料主要取自既有護堤外側鄰近池底底部黏土進行填築與夯實,最上層再鋪設黑色塑膠網予以保護,以避免降雨沖蝕。

土堤與大眾路 101 巷聯外道路連接處之下方設置厚塑膠管,做為鹽友藉以引入海水進行曬製鹽相關程序之通道,該塑膠管穿透護堤,於曬鹽基地端、B6 端均應保留所需長度,其中,曬鹽基地端設有人工控制閘門,以控制入出流大小,其配置請參見圖 5.5 所示。

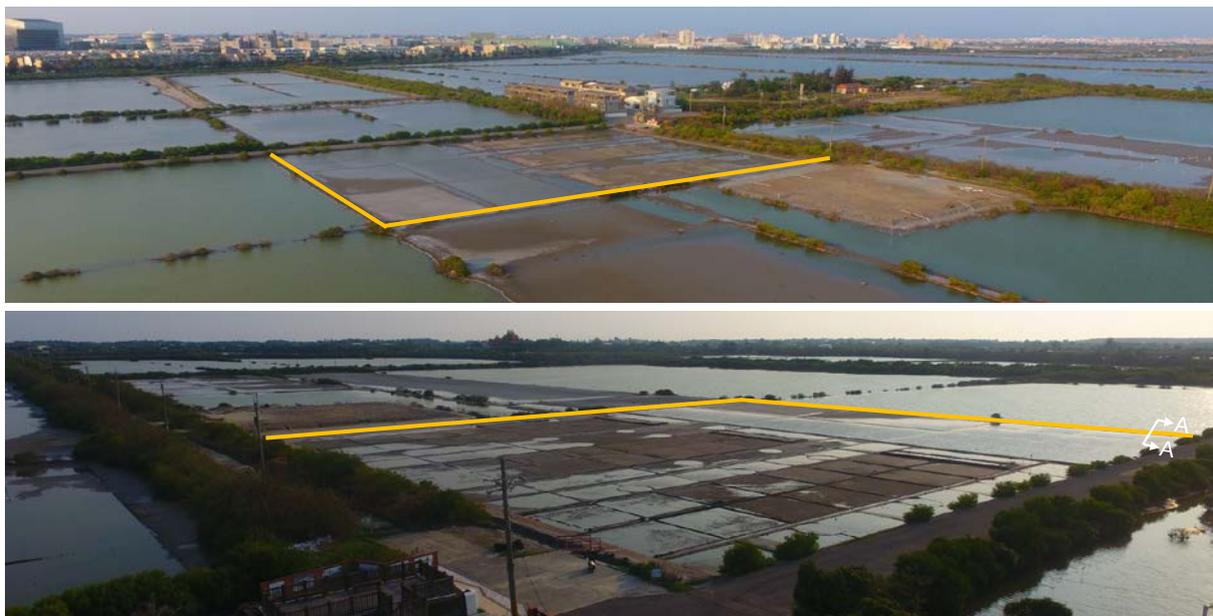
圖 5.6 曬鹽基地原有土堤修復培厚區段修正後示意圖

前述規劃內容除檢送台南市政府農業局申請核可外，另於7月1日由管理處邀請鹽友關懷協會召開座談會，就修復區段及相關內容交換意見，會議決議事項及其辦理情形整理如附錄五，依決議將南側土堤修復區段延長至中央道路處(如圖5.6所示)，另相關修復作業細節將視情形與鹽友關懷協會耆老討論酌予修正，除了機具作業外，人力工作方面則優先僱用鹽友協會人員。

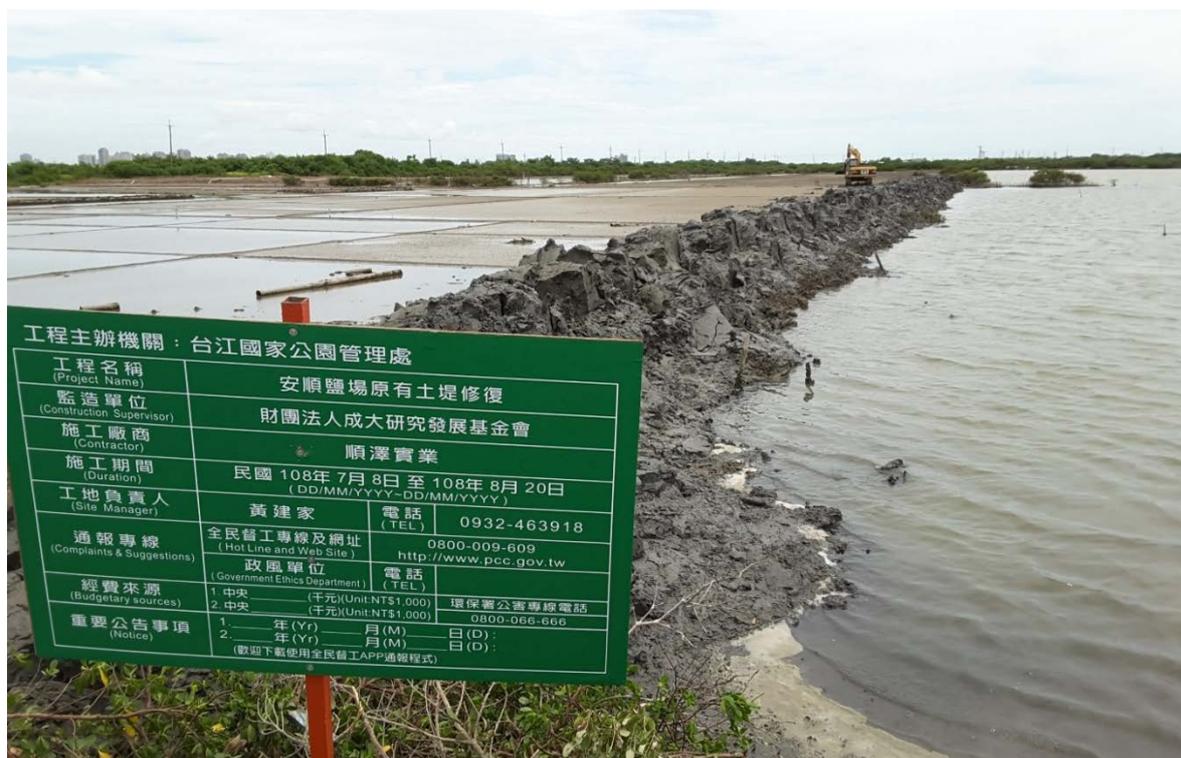
圖 5.7 原有土堤修復培厚工程告示及工作概況

修復工作視氣象預報狀況擇選適當時機，先請台南市政府農業局啟動抽水站機組降低各樣區水位，俾利挖土機進場挖取鄰近底床之底土做為培厚材料，經初步測試，除表層腐植土過於鬆軟不可使用外，其下方底泥為黏土，適合做為培厚之用，挖土機具正式啟動為7月22日，現場豎立工程告示牌以讓過往人士瞭解工作概要(如圖5.7所示)，施工過程中與耆老討論，將堤頂寬度擴大到至少1.2公尺，頂部高於路面至少0.3公尺，以確保完工後堤體土材逐漸密實後不會低於柏油路面，有效維持其預定之防護功能。另為加強進出水通水能力，原規劃之進水管增加為2支，並再取用計畫範圍內原有10吋4公尺長水管加入形成備用連通管路，因其制水閥無規格品使用，遂採套管方式阻檔水體流通，必要時再予揭開使用。堤體鋪設及埋設3支進水管工作於8月1日完成。

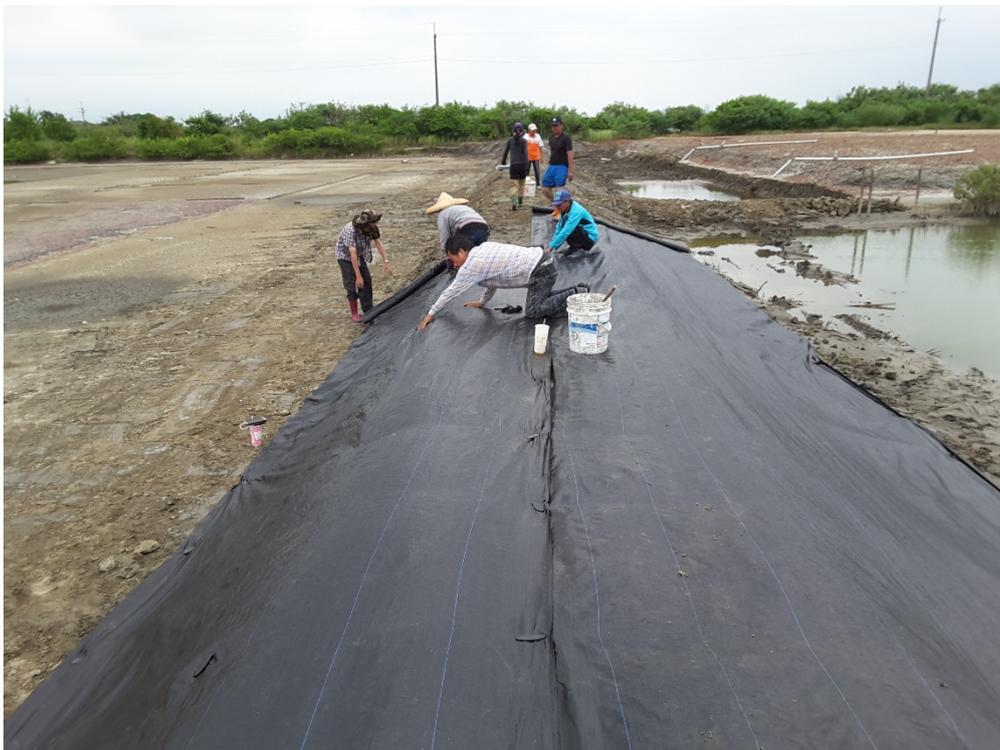
圖 5.15 黑色塑膠網鋪設工作

鋪設黑色塑膠網在此同時執行，過程如圖 5.15 所示，鋪設完成後加固定釘及  
U型鋼釘加固以防被強風吹起，至於進水管鋪設完成之外觀如圖 5.16 所示。整  
體修復作業完成，對曬鹽基地整復工作有具體幫助，希望能儘快恢復曬鹽工作。
