南鹽鹽田東南側棲地水門操作規劃及試驗報告書

執行單位：國立成功大學

中華民國 108 年 12 月

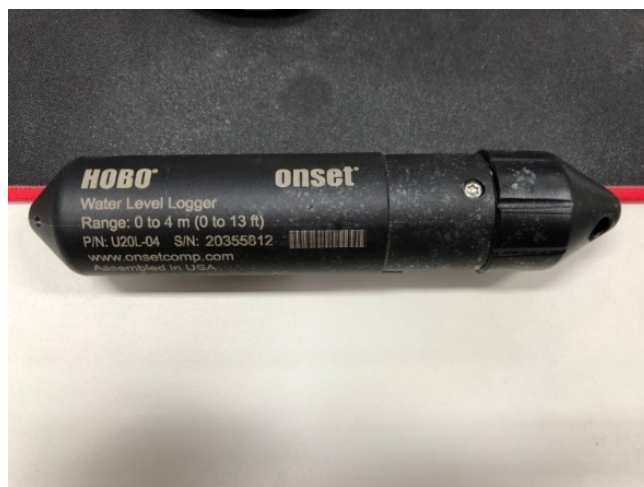
圖 3 HOBO U20L-04 自記式 PP 水位計 (4 米)

HOBO U20L-04 自記式 PP 水位計應用範圍廣泛，包括溪流，湖泊，濕地，潮汐區域和地下水，用以記錄絕對壓力和溫度數據。該記錄儀具有陶瓷壓力傳感器，耐用外殼和用於在水井中部署的保護性端蓋。

由於距離本計畫區最近的潮位站為將軍潮位站，因此為了探討 7 號水門與將軍潮位站之間潮位的關係，本計畫從 2019 年 9 月 27 日至 2019 年 9 月 30 日，利用 HOBO U20L-04 自記式 PP 水位計(圖 3)紀錄 7 號水門之潮位變化，並與中央氣象局網站之將軍潮位站觀測資料做比較，測量測站與將軍潮位站之相對位置如圖 4 所示，水位計放置地點為 7 號水門口外，而將軍潮位站則位於將軍漁港。

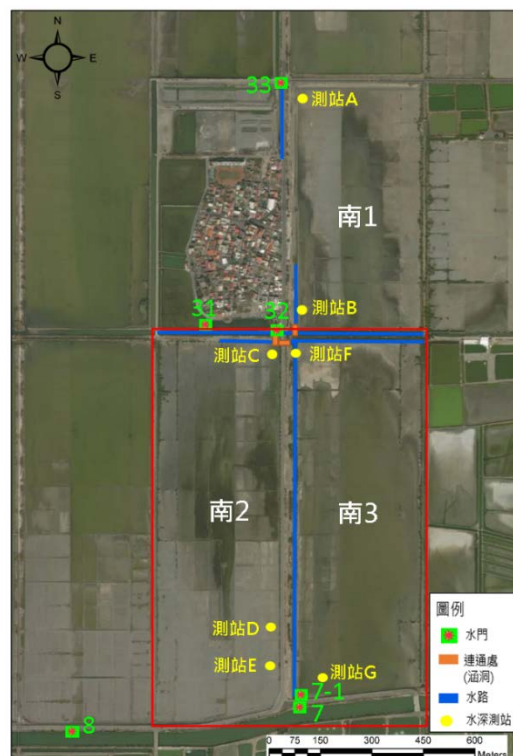
圖 6 水深監測測站置示意圖

水文條件驅使了濕地的發展及功能 (Mitsch 及 Gosselink, 2007), 水環境提供濕地中生物棲息之環境, 建構了生態系統, 而水循環牽動了水體的交換, 並為生物提供了食物的來源, 穩定了生態系統; 因此為了掌握計畫區域內現況水文歷程(Hydropattern), 於區內佈置 7 處水深監測點(圖 6), 調查方法為目視監測水深數值, 進行每月一次之水深及鹽度記錄, 其中南 2 區和南 3 區測站亦為本團隊執行「七股鹽田濕地水文生態環境永續管理計畫」之部分測站, 因此得以掌握各時間點之水深分佈及變化情形。

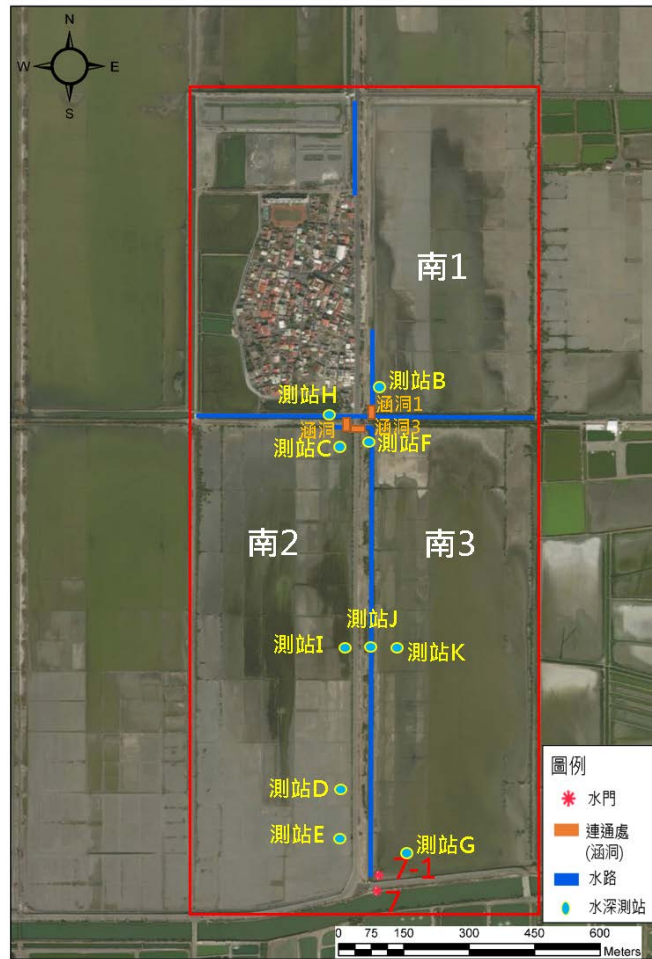
圖 12 7 號水門之操作試驗規劃示意圖

透過 7 號(頂山里)水門之操作試驗規劃、協商與執行，提供南鹽鹽田東南側棲地穩定水源，營造更友善生物利用棲地，並依據水門操作試驗成果，制定 7 號(頂山里)水門非汛期操作管理方案(圖 12)。

於試驗當天潮位高潮期間開啟 7 號及 7-1 號水門引水(全開), 並連續兩天進行全區測站之水深監測, 其中緊鄰村莊排水道之測站 c 為警戒點, 當水深上升超過 20cm 即關閉水門並停止試驗, 後以一周調查一次頻率, 連續兩周調查後續水深下降速率, 以瞭解引進水體可於鹽田內維持之時間。

1. 依據本計畫調查及引水試驗結果，建議7號(頂山里)水門未來於汛期時保持原操作模式；而於非汛期期間(10月至隔年2月)，為改善南鹽鹽田南側區域冬季期間大面積乾涸狀況，所造成風沙吹襲惡劣環境，可每月進行一次引水，操作模式為選定日期(當月大潮)後，前一天低潮位時先行將外水門(7號水門)開啟，此時內水門(7-1號水門)關閉以防止水流進出，接著於選定日期高潮位期間，開起內水門(7-1號水門)並引水約五小時後將內外水門皆關閉，最後再經約三至四小時觀察水流及確認鹽田各區水深狀況，即完成引水工作。
2. 建議可適當修復南3區之引水道土堤，預期開啟水門之引水量可更均勻流入南1、南2、南3區域。

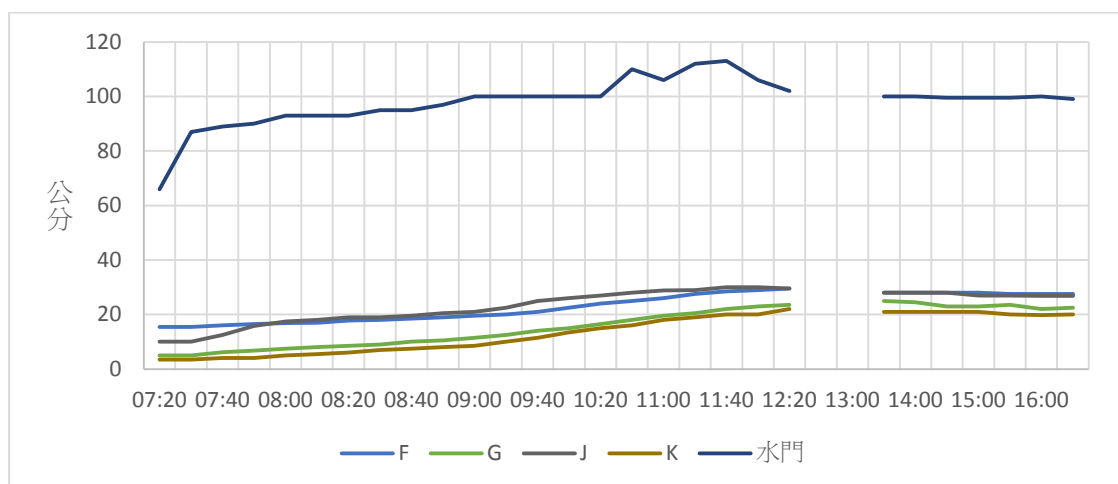
圖 15 南 3 區水深變化圖(11/25)

南 3 區最為接近水門處，因此本區各測站水深隨著水門處呈現較明顯變化趨勢，水門處、F、G、J、K 等測站起始水深分別為 66cm、15.5cm、5cm、10cm、3.5cm；經過五小時引水後，水門關閉時水深則分別為 102cm、29.5cm、23.5cm、29.5cm、22cm，接著在水門關閉後約三小時，水深呈現平緩且略微下降趨勢，試驗結束時水深分別為 99cm、27.5cm、22.5cm、26.8cm、20cm(圖 15)。

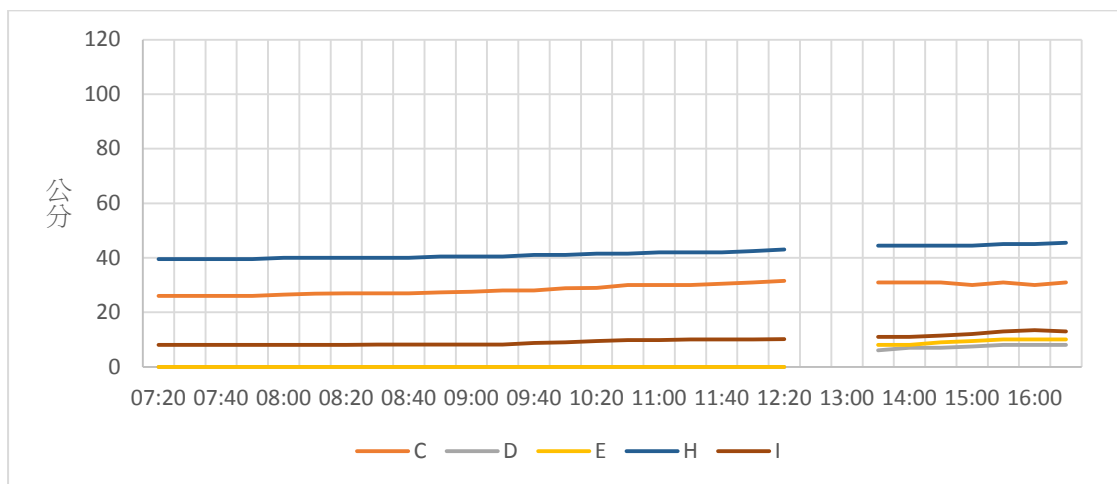
圖 16 南 2 區水深變化圖(11/25)

南 2 區可依平均高程分為上半部 (測站 C、H、I)及下半部(測站 D、E)，因此測站 C、H、I 在引水後約一小時開始呈現水深上升趨勢，起始水深分別為 26cm、39.5cm、8cm；經過五小時引水後，水門關閉時水深則分別為 31.5cm、43cm、10.2cm，接著在水門關閉後約三小時，水深呈現平緩且略微上升趨勢，試驗結束時水深分別為 31cm、45.5cm、13cm，其中緊鄰村莊排水道之測站 c，於本次試驗中水深僅上升 5cm，因此證明適度的進行引水，並不會對於頂山社區造成淹水風險之提升；而位處地形平均高程較高處之測站 D、E，在引水期間則維持 0cm 之乾涸狀態，直到水門關閉後，上半部區域累積足夠水量才開始進入下半部，試驗結束時水深分別為 8cm、10cm(圖 16)。

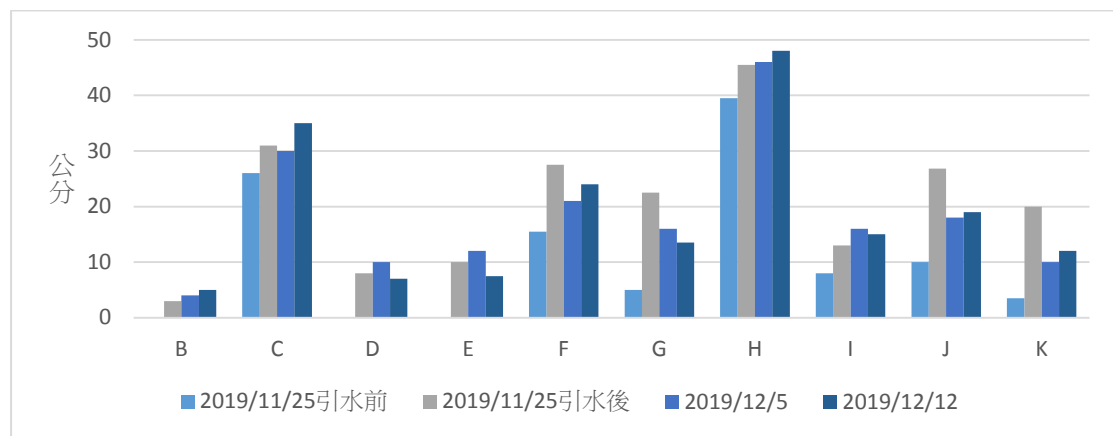
圖 18 試驗後兩週內水深變化(12/05、12/12)

引水後第一週(12/05)，南 3 區(測站 F、J、K、G)水深皆呈現下降趨勢，範圍介於 6.5-10cm；南 2 區(測站 H、C、I、D、E)則呈現上半部持平，下半部緩慢上升趨勢範圍介於 2-3cm；南 1 區(測站 B)雖然緩慢上升，但推測是來自北邊方向的其他鹽田水源進入(圖 18)。

第二週(12/12)，南 3 區水深下降趨勢漸緩，範圍介於 1-2cm，其中測站 F 上升約 3cm，推測是因來自橫向水道有水源進入；南 2 區上半部(測站 H、C)則上升 2-5cm，進一步驗證了水源來自橫向水道，而下半部(測站 D、E)反而呈現下降趨勢約 3-4.5cm，顯然橫向水道水源進入南 2 區上半部之水量不足以補充至南 2 區下半部；南 1 區則如同前述推測有來自北邊方向鹽田水源(圖 18)。

總體來說，本試驗進行過後兩週，南鹽鹽田各區水深雖普遍下降，但依然維持在介於 5-20cm 之多樣性水深，對於營造更友善生物利用棲地有正面幫助(表 1)。

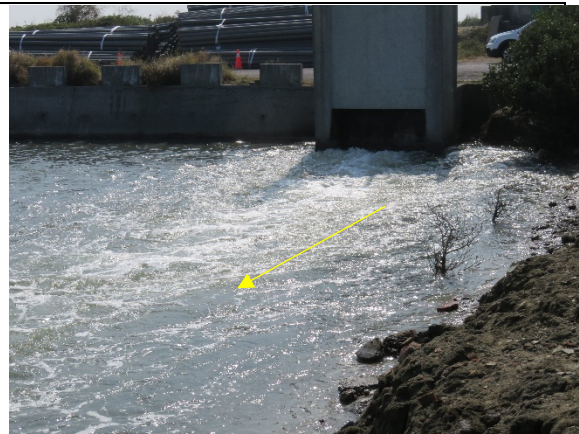
圖 2 開啟 7-1 號水門引水
(2019/11/25AM8:00)

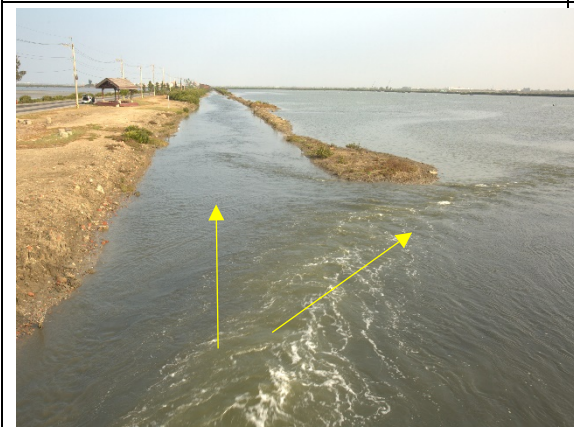
圖 3 南 3 區近水門處水流
(2019/11/25 AM8:05)
