110-111 年度鹿角坑生態保護區 小觀音山區生態承載量評估計畫

陽明山國家公園管理處委託報告

中華民國 111 年 6 月

**Evaluation of Ecological Carrying
Capacity of Mt. Xiaoguan Yin Area in
Lujiaokeng Ecological Protected Area**

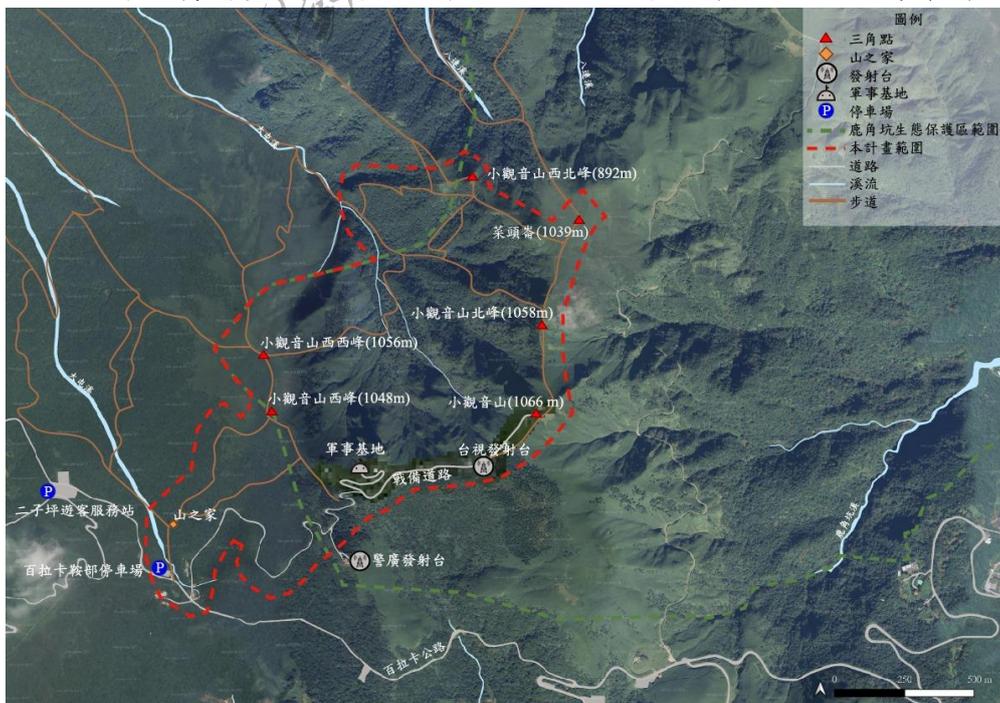
圖 1-1 工作範圍圖

本計畫範圍以小觀音山區三條主要步道路線（小觀音山 Y 型線、小觀音山小 O 型線、小觀音山大 O 型線）所涵蓋地區為主要計畫範圍（圖 1-1）。

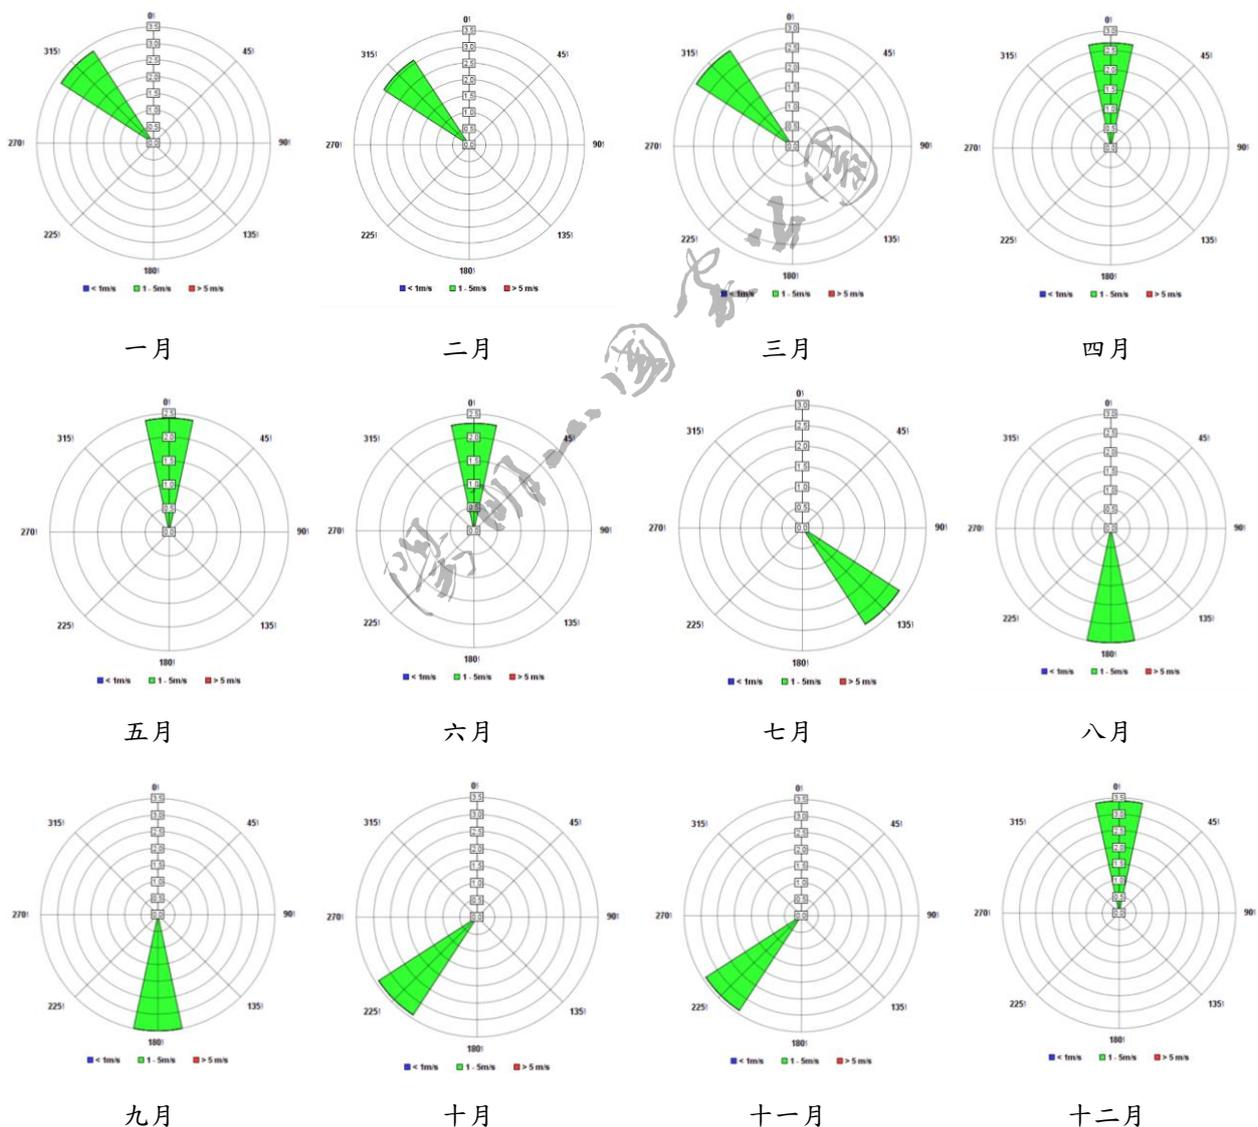
圖 3-3 鞍部測站 1991-2020 風花圖

根據交通部中央氣象局本計畫區域內之鞍部測站年平均風速每秒 2.3 公尺到 3.4 公尺的微風，風向隨著季風方向影響而改變(圖 3-3)。冬季微風以北風為主，每秒風速 3.1~3.4 公尺，吹動樹葉及小枝搖動，旌旗招展。夏季輕風以南風為主，春風拂面，樹葉有聲，每秒風速 2.3~2.9 公尺。因季風影響，風向多為南北向，統計期間合計平均風速每秒 3 公尺，國際標準微風等級，可帶動雲層變化，使山頭時而雲霧繚繞，時而萬里無雲的自然景致。

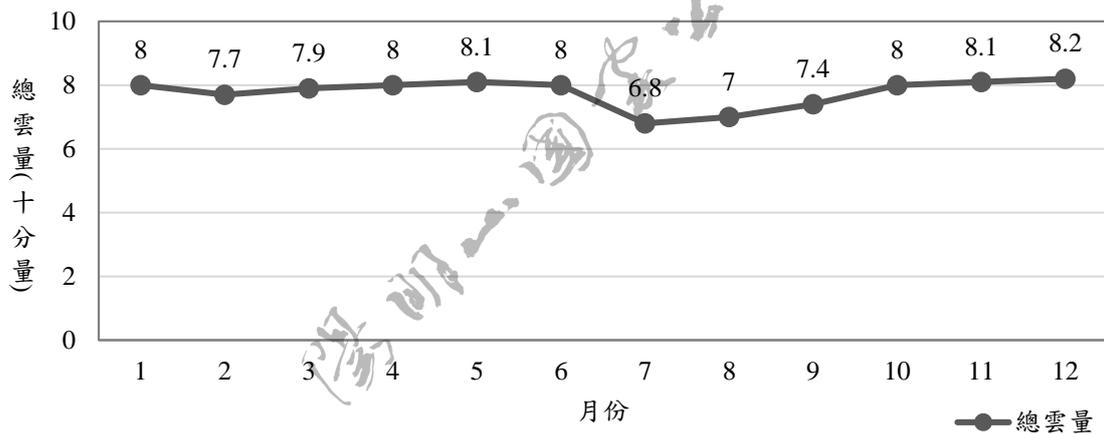
圖 3-4 鞍部測站 1991-2020 雲量圖

根據交通部中央氣象局計畫區內鞍部測站近 30 年的每月總雲量平均顯示，區域內全年雲量較高，平均雲量 7.8，以 12 月雲量最高，平均雲量 8.2，7 月雲量最低，平均雲量 6.8（圖 3-4）。

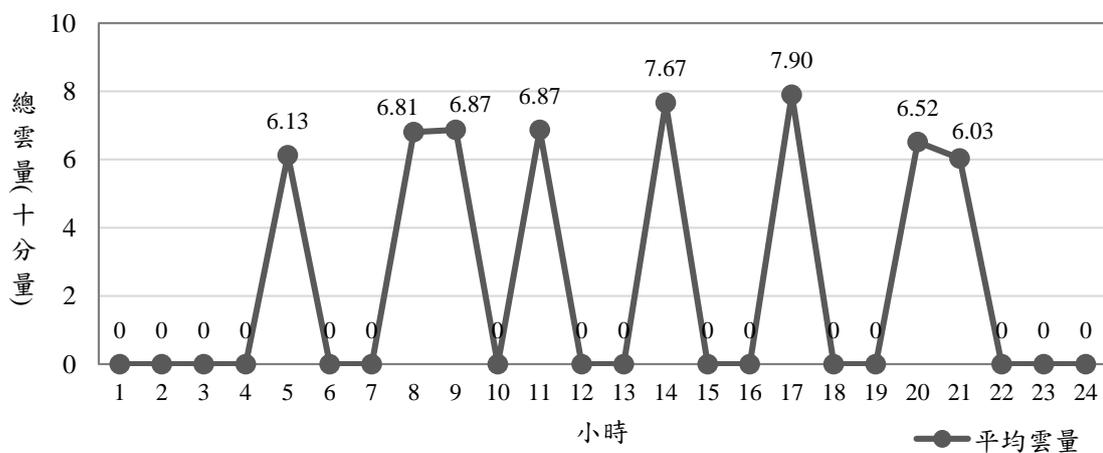
圖 3-5 鞍部測站 2021 年 7 月平均逐時雲量圖

分析鞍部測站 2021 年 7 月平均逐時雲量（圖 3-5），顯示 1 時至 4 時無雲，於日出後雲量開始增加，7 時至 12 時平均雲量為 6.8，期間 10 時為無雲，12 時至 13 時午間時段無雲，14 時雲霧開始增加，且夏季受西南季風影響，易有午後雷陣雨，16 時至 18 時平均雲量為 7.9，為一日內雲量最高時段。由平均逐時雲量圖可見此區域雲量普遍偏高，期間有多次多雲與無雲之轉變，顯示雲霧變化速度快。

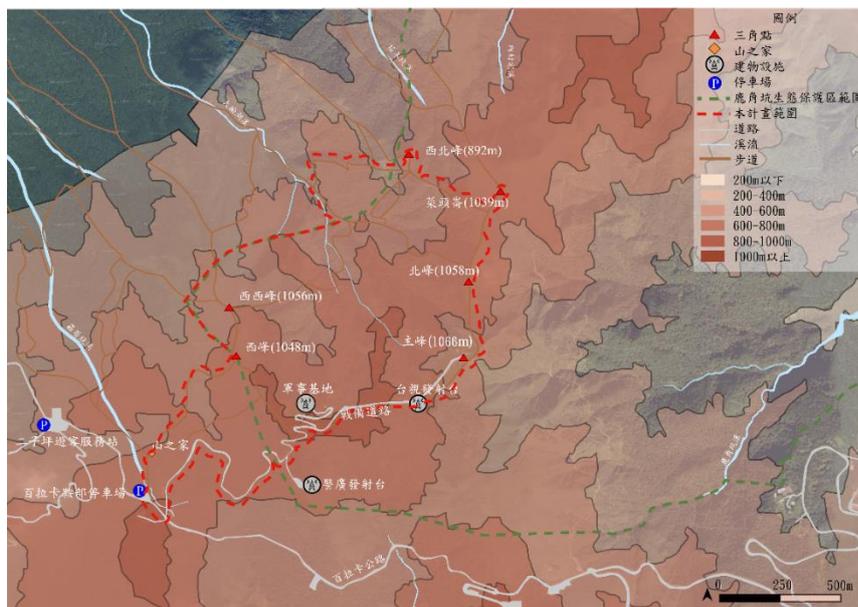
圖 3-6 計畫範圍地形分析圖

計畫區的火山地形屬於大屯火山群中的竹子山亞群，主要稜線由小觀音山主峰(1,066公尺)、北峰(1,058公尺)、北北峰(1,040公尺)、西北峰(892公尺)、西西峰(1,056公尺)、西峰(1,048公尺)所構成，因火山活動與板塊變動形成特殊之地形地質組成，復受地形發育階段、氣候差異性、動植物分布與人文開發等因素，而形成火山與河谷相間之錯綜地形。基本上為中央高四周低的地形，水系呈放射狀向四周分流(圖3-6)。

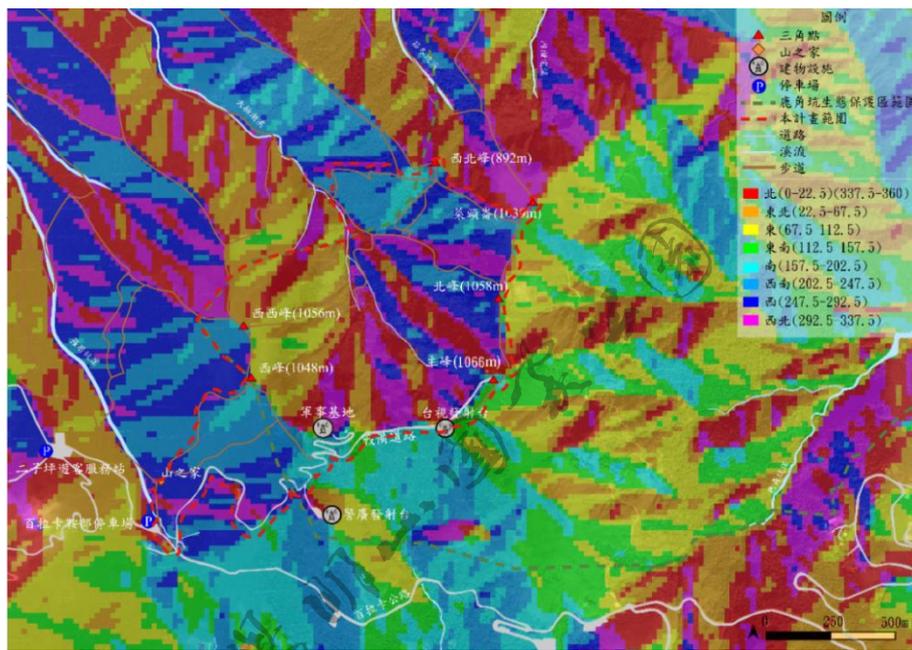
圖 3-7 計畫範圍坡向分析圖

計畫區主稜線小觀音山為東北—西南走向。位於向陽側(西南)，其溫度略較背陽側高，且步道土壤較為乾燥，行走上較無泥濘感(圖 3-7)。坡度依山坡地保育利用條例標準，區分為 6 級，計畫區坡度大於 40% 的第五和第六級坡主要分布於各溪流之間的分水嶺，說明計畫區內各溪流上游地區的河流侵蝕作用非常旺盛，河流侵蝕地形相當普遍，緩坡區域相當有限(圖 3-8)。

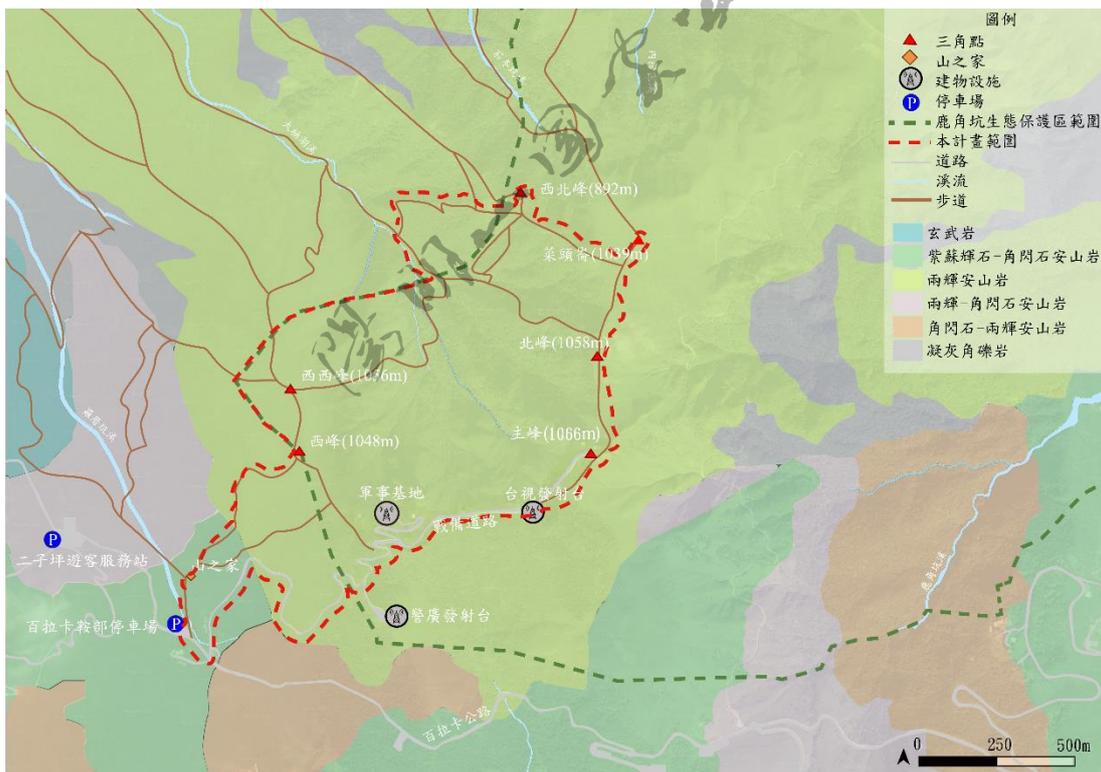
圖 3-9 計畫範圍地質分析圖

陽明山國家公園屬於大屯火山群，由安山岩熔岩流、火山碎屑岩交替構成，大屯火山群的安山岩大部分為輝石安山岩、角閃石安山岩、紫蘇輝石安山岩，或是這三類的複合岩類(蔡呈奇等人, 2008)。大屯火山群依火山體的岩性及層位關係可分為 5 個亞群，由東而西分別為丁火朽山—湊子山亞群、磺嘴山亞群、七星山亞群、竹子山亞群、大屯山亞群，本計畫範圍屬於竹子山亞群(包括竹子山、小觀音山、竹嵩山等三座大型火山體)，形成時間可追溯至大約 80 萬年前至 60 萬年前的火山噴發活動，計畫範圍內的地質類型主要為兩輝安山岩，兩輝安山岩與一般安山岩特性相同，為塊狀緻密之岩石，顏色多為灰、黑色，主要包含斜長石、正輝石及斜暉石等斑晶礦物，其中正輝石以紫蘇輝石為主；斜暉石則包含普通輝石、透輝石及易變輝石(圖 3-9)。

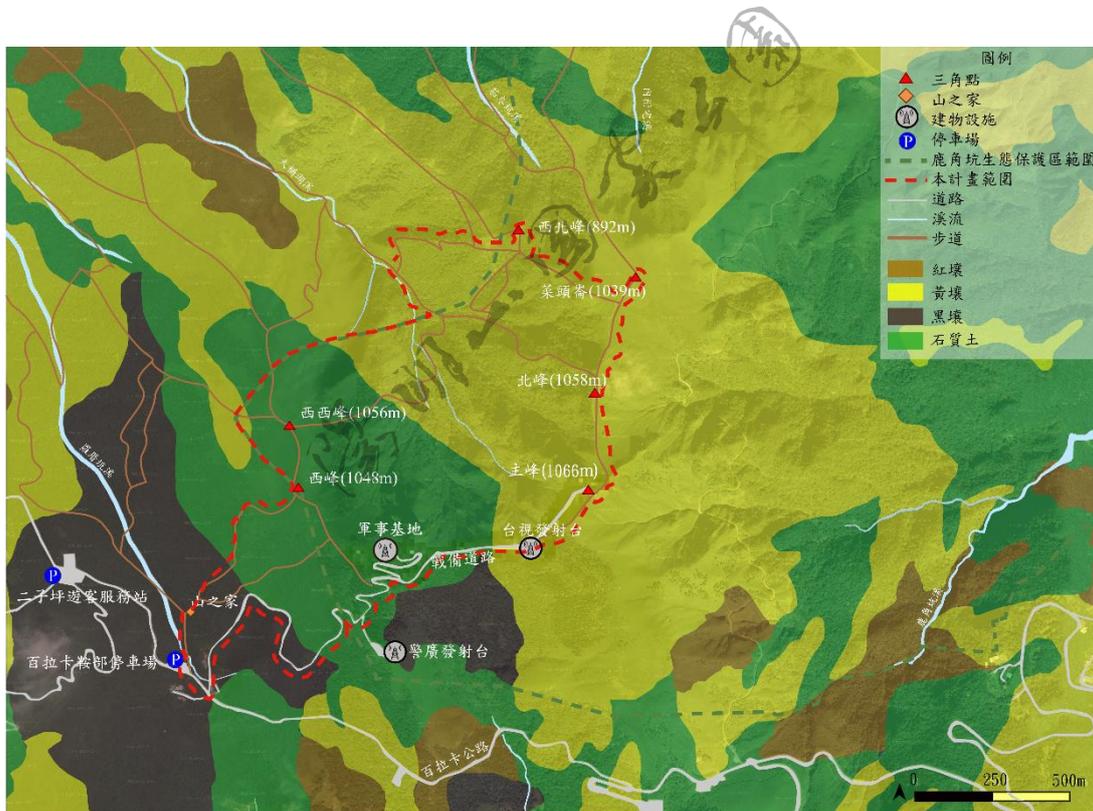
圖 3-10 計畫範圍土壤分析圖

依據美國新土壤分類系統之分類原則，陽明山國家公園土綱以灰燼土與弱育土為主（蔡呈奇等人，2008）；其中灰燼土係指火山灰土壤性質佔土壤剖面60%以上之土壤，土色較黑，土壤保水力強，乾燥時呈現細團粒構造，濕潤則呈現鬆散、易碎狀，潮濕時則呈現滑膩狀，灰燼土土體表面30~50cm大部分為黑色物質，中間為由安山岩風化的物質，大多呈黃棕色，底層為安山岩，其特性為質輕、容積比重低，通常小於900 kg/m³，且無定型物質多、對磷吸附力強，pH值小於3.5，呈強酸性；弱育土係指由母質弱度化育生成的土壤，有明顯的土壤構造和顏色轉變，在各種環境下都可能形成，與灰燼土型態相似。本計畫範圍內土壤主要以灰燼土為主（圖3-10）。

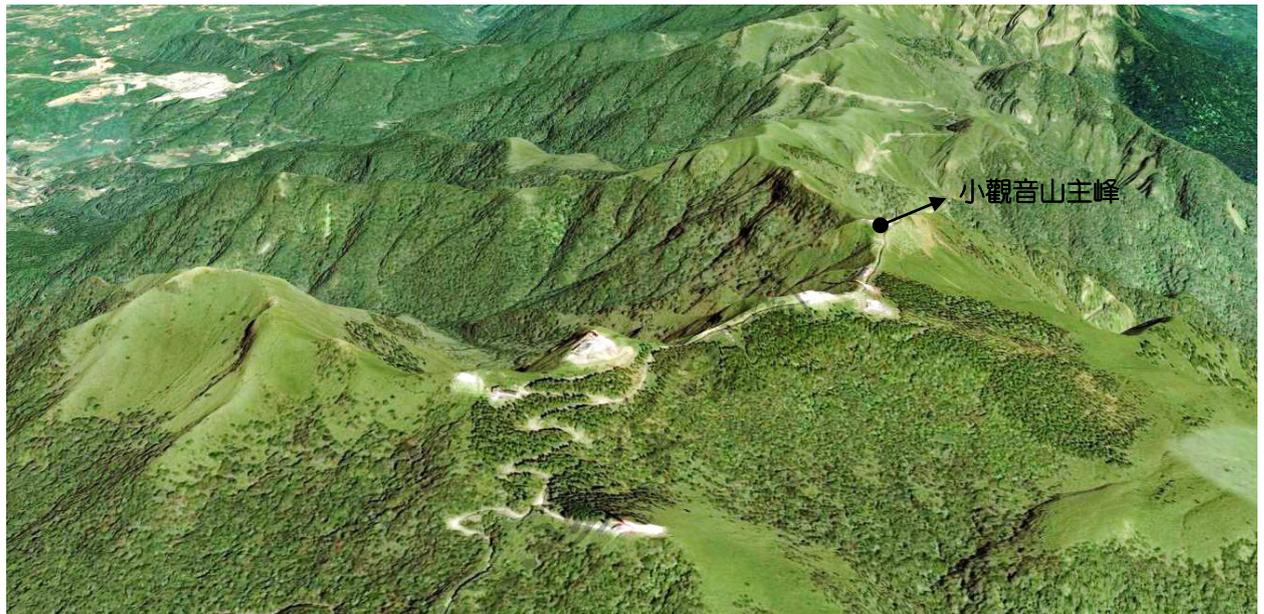
圖 3-11 小觀音山火山口空照圖

小觀音山的火山口明顯可辨，俗稱「大凹崁」，大致呈圓形，直徑達 1.2 公里，深 300 公尺，為大屯火山區最大的火山口，步道由北峰往主峰的路徑是觀賞此火山地景的絕佳路線，是大屯溪的源頭之一。大凹崁南側呈半圓形火山口，邊緣高度大致相同，火口壁附近長滿箭竹，少數安山岩岩層露出（圖 3-11）。

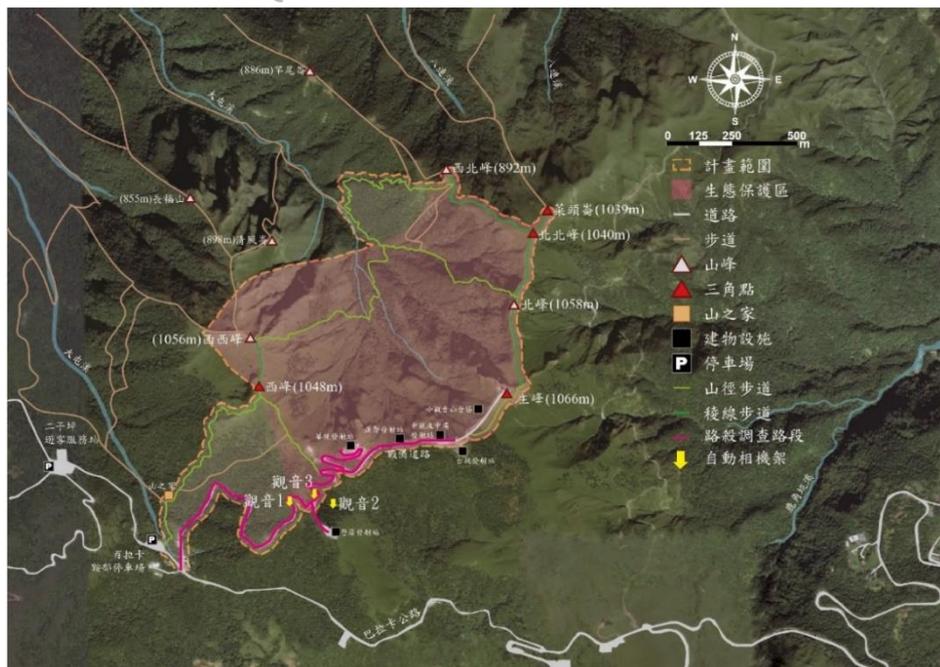
圖 3-15 戰備道路路殺調查路段及自動相機架設置位置

陽管處委託執行之 2021-2022 年陽明山國家公園路殺及生態廊道監測調查的 3 條路線中，路線 3 小觀音山路段與本計畫相關，調查路段範圍從小觀音山鞍部停車場旁之生態保護區路口開始至軍方通訊站止，路段長約 2 公里，另增加 2 個到廣播站的分岔路約 0.5 公里，總調查長度約 2.5 公里（圖 3-15）。因此，本計畫彙整自 2021 年 8 月至 2022 年 5 月路線 3 小觀音山路段之路殺調查、夜間步道調查及自動相機監測調查結果。

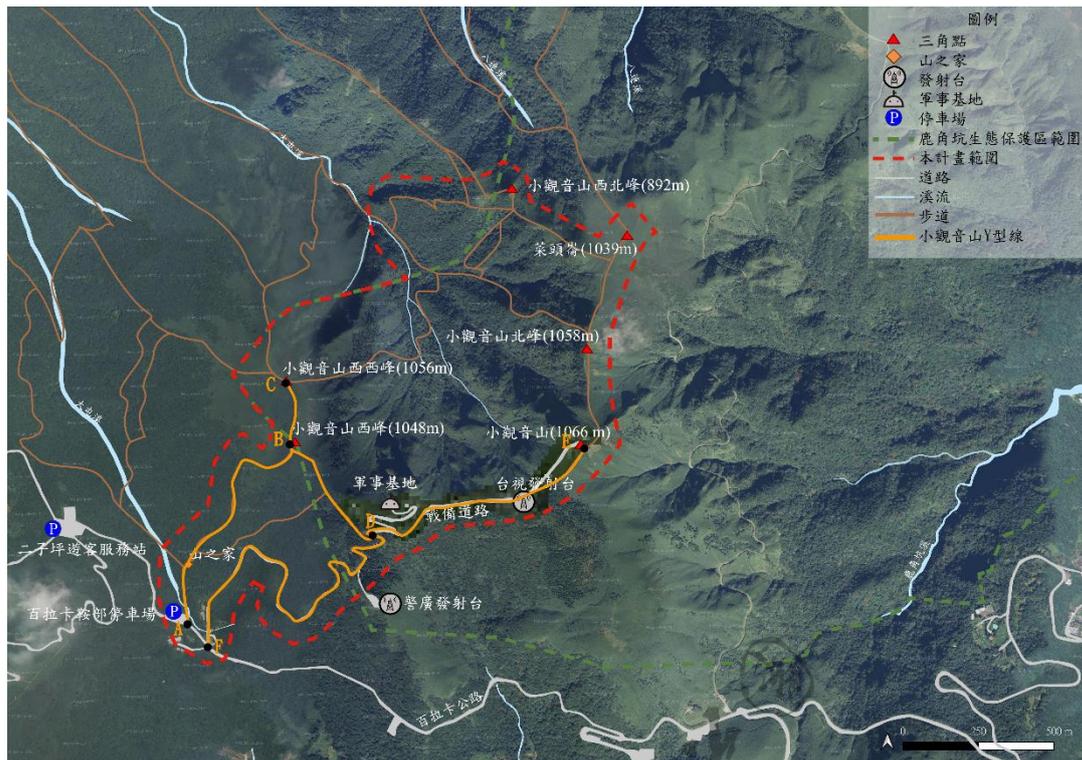
圖 4-1 小觀音山 Y 型線分析圖

小觀音山西峰(B)至戰備道路交叉口(D)路段多為泥濘且坡度較陡，延續至柏油路面的小觀音山戰備道路，經過電臺發射臺，右轉進入小觀音山群峰步道，再繼續爬升即抵達小觀音山主峰(E)，體力較佳者，可再前往小觀音北峰及北北峰，稜線北向為包籜矢竹林，南面則以楠木型林相為主，隨後原路返還戰備道，再沿著戰備道路前往百拉卡鞍部停車場(F)，結束 Y 型路線（圖 4-1）。

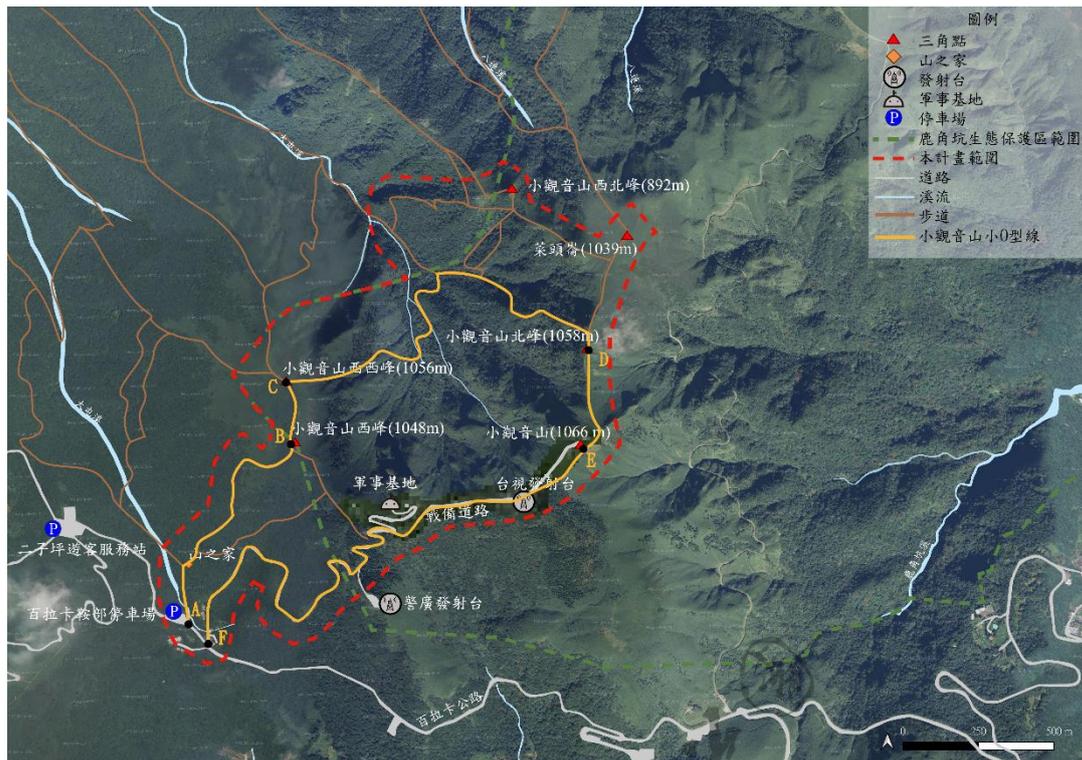
圖 4-2 小觀音山小 O 型線分析圖

往小觀音山北峰(D)路段的植被以紅楠型為主，沿著大屯溪古道走往小觀音山北峰(D)，沿途地形上下陡坡多變，為較辛苦的路段，在抵達小觀音山北峰後(D)，再往小觀音山主峰(E)登頂，行經 1 公里即抵達小觀音山主峰(E)，此路段的植被主要為包籜矢竹型，往步道進續行走，至電臺發射臺後即沿著小觀音山戰備道路折返至百拉卡鞍部停車場(F)，完成順時針小 O 型路線 (圖 4-2)。

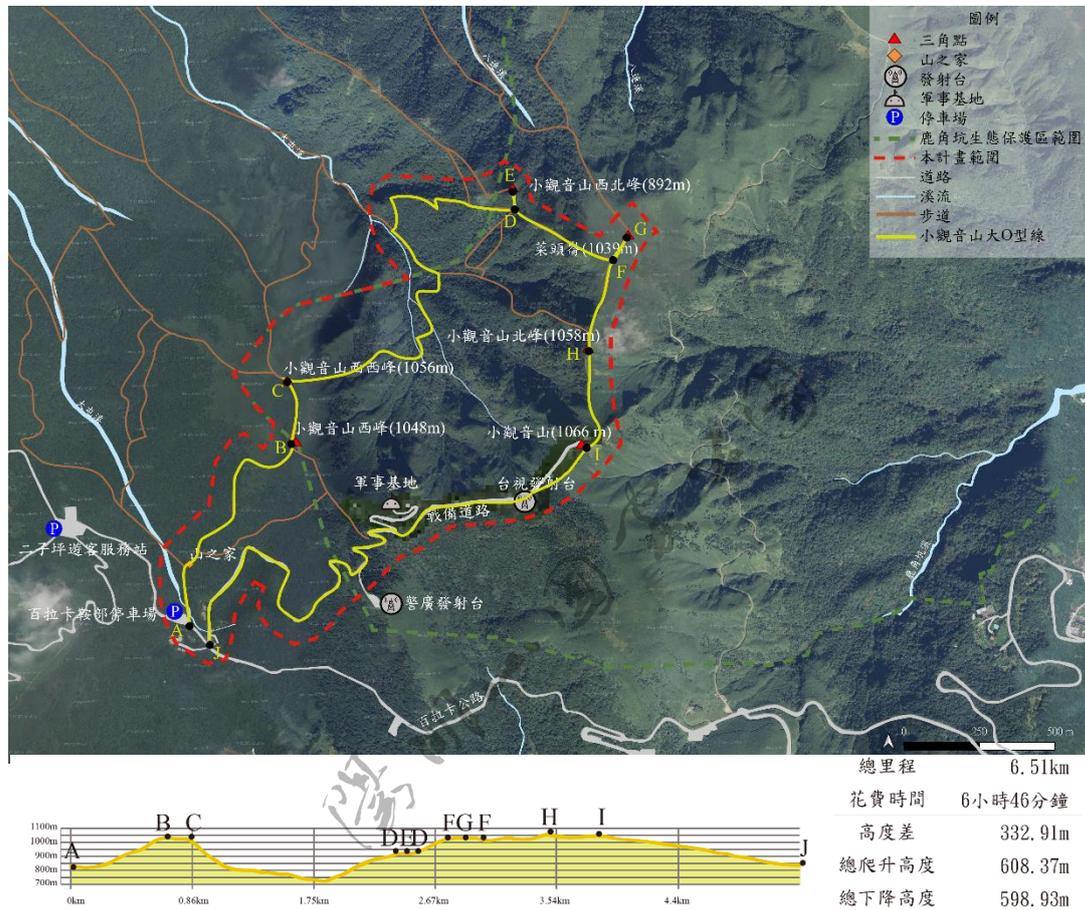
圖 4-3 小觀音山大 O 型線分析圖

從北峰(H)沿著稜線繼續朝小觀音山主峰(I)前進，抵達海拔 1066 公尺的主峰(I)，為小觀音山群峰中最高的一座，具良好視野。離開主峰後繼續沿群峰步道前行，並於電臺發射臺處進入柏油路面的小觀音山戰備道路，沿著戰備道路返回百拉卡鞍部停車場(J)完成大 O 型線路程 (圖 4-3)。

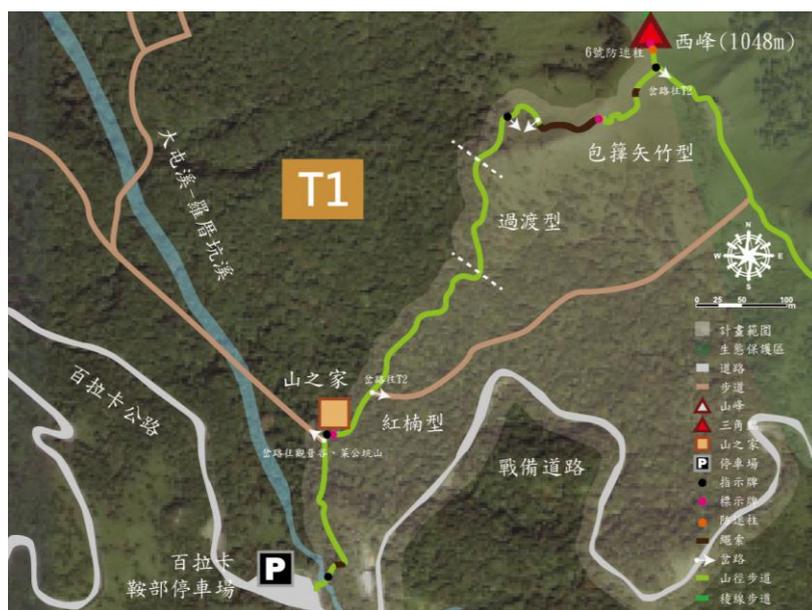
圖 4-5 T1 步道沿線植被類型與設施點位圖

T1 步道設施位置如圖 4-5 所示。T1-1 路段途經山之家，沿路設有 2 個指示牌（山之家/西峰、山之家岔/觀音谷/菜公坑山）及 1 個標示牌（山之家），過程會遇到 2 個岔路（山之家岔/觀音谷/菜公坑山、T2）。T1-1 陡峭或不易攀爬處皆有繩索提供抓取，該路段主要為西向坡，為上坡路段，平均坡度約 6%。T1-2 沿途未發現指示牌或標示牌，為上坡路段，主要為西南向坡，平均坡度約 25%。T1-3 於小觀音山西峰峰頂設有三角測量點、6 號防迷標誌，路途中會經過 2 個指示牌（西峰登山口/山之家戰備道、山之家/鞍部）和 2 個標示牌（山海關、小觀音山西峰），沿途會遇到 3 個岔路，前 2 個為路徑不明顯的採筍道，後 1 個則通往 T2。T1-3 爬坡處設有繩索，主要為西南向坡，平均坡度約 35%，為該路段坡度最陡處。

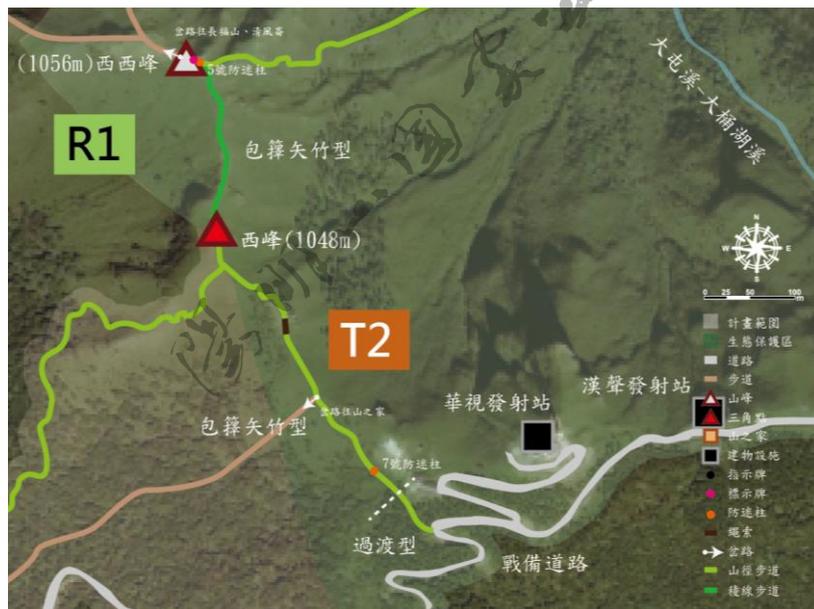
圖 4-8 R1 與 T2 步道沿線植被類型與設施點位圖

R1 步道設施位置如圖 4-8 所示，西西峰峰頂設有 5 號防迷標誌及小觀音山西西峰的標示牌。

T2 步道設施位置如圖 4-8 所示。T2-1 沿途有 1 條向西南、往山之家之岔路，路途設有 7 號防迷標誌，部分路段網綁繩索以提供抓取，此路段主要為西南向坡，下坡坡度約為 8.5%。T2-2 路段無設施設置於此，路段大致為南向坡，下坡坡度約為 8.5%。

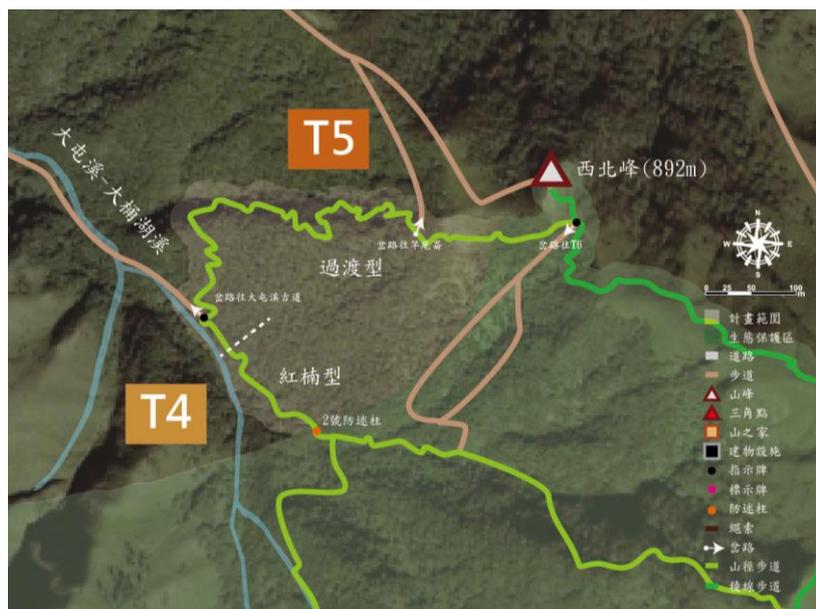
圖 4-13 T4 與 T5 步道沿線植被類型與設施點位圖

T4 步道設施位置如圖 4-13 所示。該步道途中有一條向西北、往大屯溪古道的岔路，另設有 2 號防迷標誌及 1 個指示牌（西北峰），此步道坡度 7% 較為平緩，坡向呈西向坡。

T5 步道設施位置如圖 4-13 所示。T5-1 路段主要為西南坡向之上坡路段，平均坡度約 42%，坡度陡峭，沿途未發現指示牌或標示牌。T5-2 路段主要為西坡向之上坡路段，平均坡度約 37%，沿途有 1 條向北、往竿尾崙的岔路。T5-3 路段主要為西南坡向之上坡路段，平均坡度約 42%，坡度陡峭，沿途有 1 個指示牌（往三號防迷標誌、西西峰/西北峰）和 1 個往 T6 的岔路。

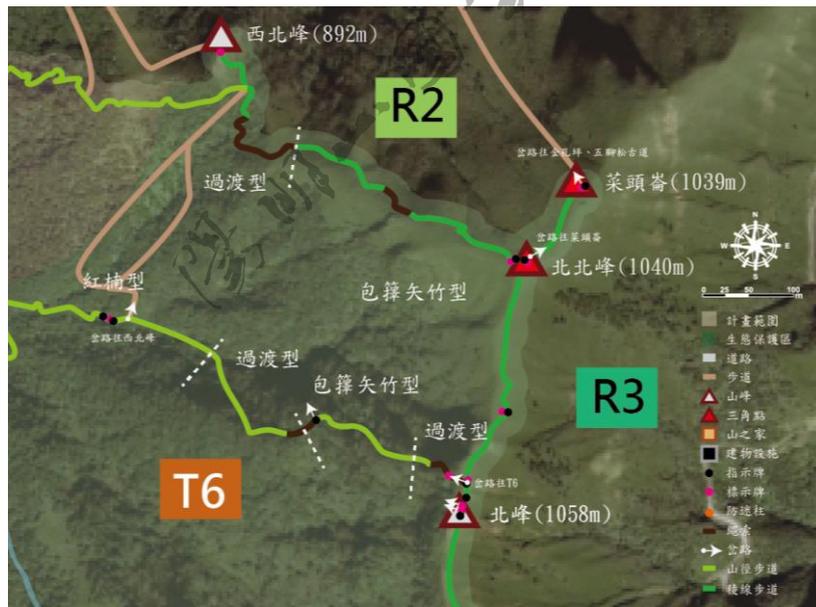
圖 4-15 T6、R2 與 R3 步道沿線植被類型與設施點位圖

T6 步道設施位置如圖 4-15 所示。T6-1 路段主要為西北坡向上坡路段，平均坡度約 8%，沿路設有 2 個指示牌(北峰/主峰/三號防迷柱、西北峰登山口)、1 個東西稜岔標示牌，有 1 條向北、往西北峰的岔路。T6-2、T6-3 皆為西坡向上坡路段，此兩路段的平均坡度皆有約 42%，坡度陡峭，T6-3 有 1 個指示牌(蓮台)，且在陡峭處皆設有繩索。T6-4 主要為西坡向，下坡路段平均坡度為 23%，上坡路段平均坡度約 57%，為 T6 步道最陡之處，沿途設有 1 個通往主峰、北峰、北北峰、菜頭崙的指示牌、2 個標示牌(東西稜、北峰叉)。

R2 步道設施位置如圖 4-15 所示。R2-1 主要為西南向坡，平均坡度約 6%，在西北峰峰頂設有西北峰標示牌，且在陡峭路段設有繩索。R2-2 主要為西南向坡，平均坡度約 14%，部分路段設有繩索。R2-3 路段沿途有 2 個指示牌（中 O 出入口/西北峰/大屯溪/清風崙、往北峰/往菜頭崙、賞景）和 2 個北北峰的標示牌，主要為西向坡，為上坡路段，平均坡度約 24%，R2-3 的尾端有岔路通往菜頭崙。

R3 步道設施位置如圖 4-15 所示。菜頭崙峰頂設有 1 個三角點、1 個指示牌(金孔坪/五腳松古道/茄苳坑古道/圓柳古道/大石展望區)及 1 個標示牌(菜頭崙山),且有 1 個通往金孔坪的岔路。北北峰至北峰沿途設有 4 個指示牌(小 O 出入口/大屯溪/往西西峰/三板橋、主峰北峰/北北峰/菜頭崙、往菜頭崙/北峰/主峰、北北峰/菜頭崙)、3 個標示牌(此路不通、蓮花座、小觀音山北峰),且在經過通往 T6 的岔路後,會接續發現 2 條提供休憩賞景的無標示路徑。

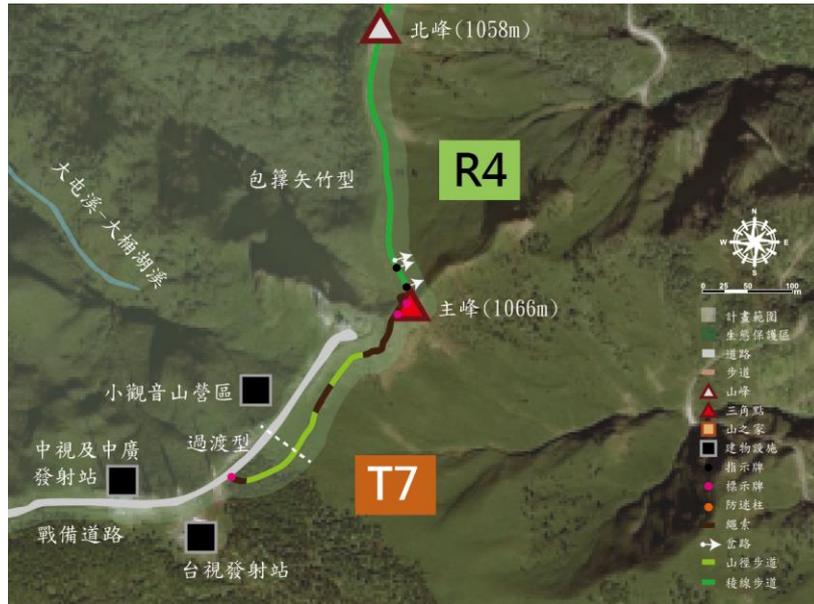
圖 4-20 R4 與 T7 步道沿線植被類型與設施點位圖

R4 步道設施位置如圖 4-20 所示。北峰至主峰沿途設有 3 個指示牌(主峰/菩提稜、休憩賞景、望金剛賞景),有 1 條往望金剛的岔路及 2 條休憩賞景的岔路。小觀音山主峰峰頂設有 1 個三角測量點、1 個主峰標示牌。

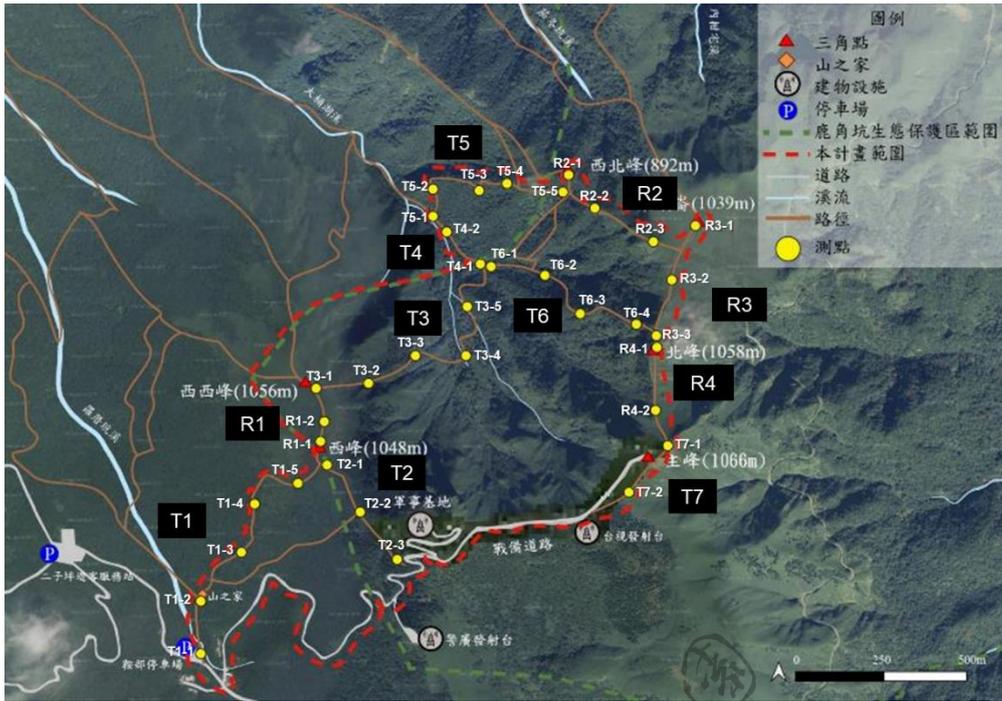
圖 5-1 小觀音山區觀測點位置圖

路段位置	路段編號	路段長度(m)	觀測點數量
小觀音山區	T1	971	5
	T2	436	3
	T3	995	5
	T4	266	2
	T5	853	5
	T6	686	4
	T7	312	2
	R1	246	2
	R2	572	3
	R3	420	3
大屯山區	R4	330	2
	D1	598	2
Total			38

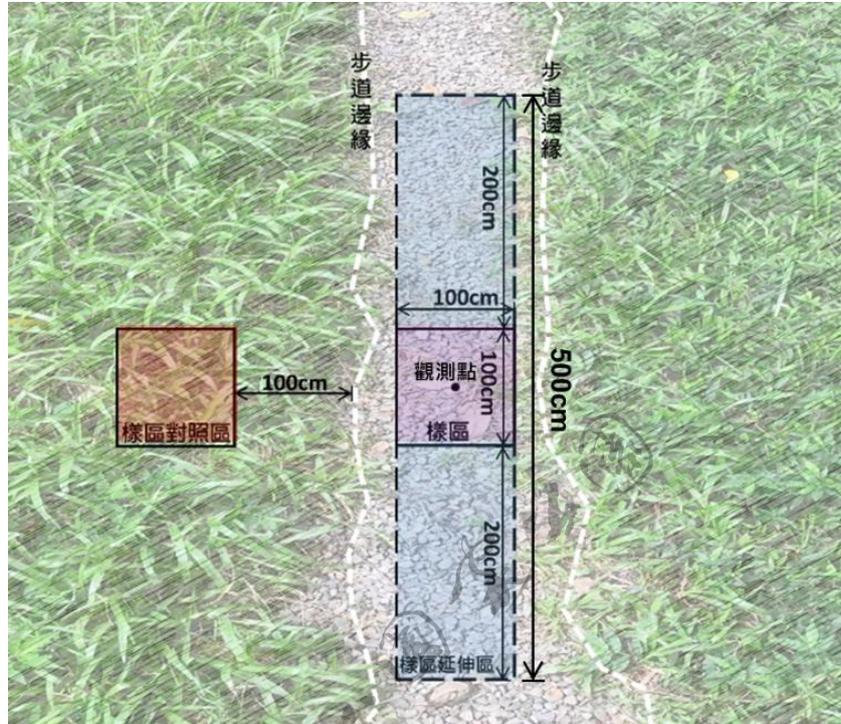
圖 5-3 觀測點及樣區劃設示意圖

非步道空間，基本上設置於樣區左側，若樣區左側環境不適宜則設置於右側。將樣區前後各延伸 2m 範圍劃設為樣區延伸區（總長 5m），並進行環境因子之現況調查（圖 5-3、圖 5-4）。

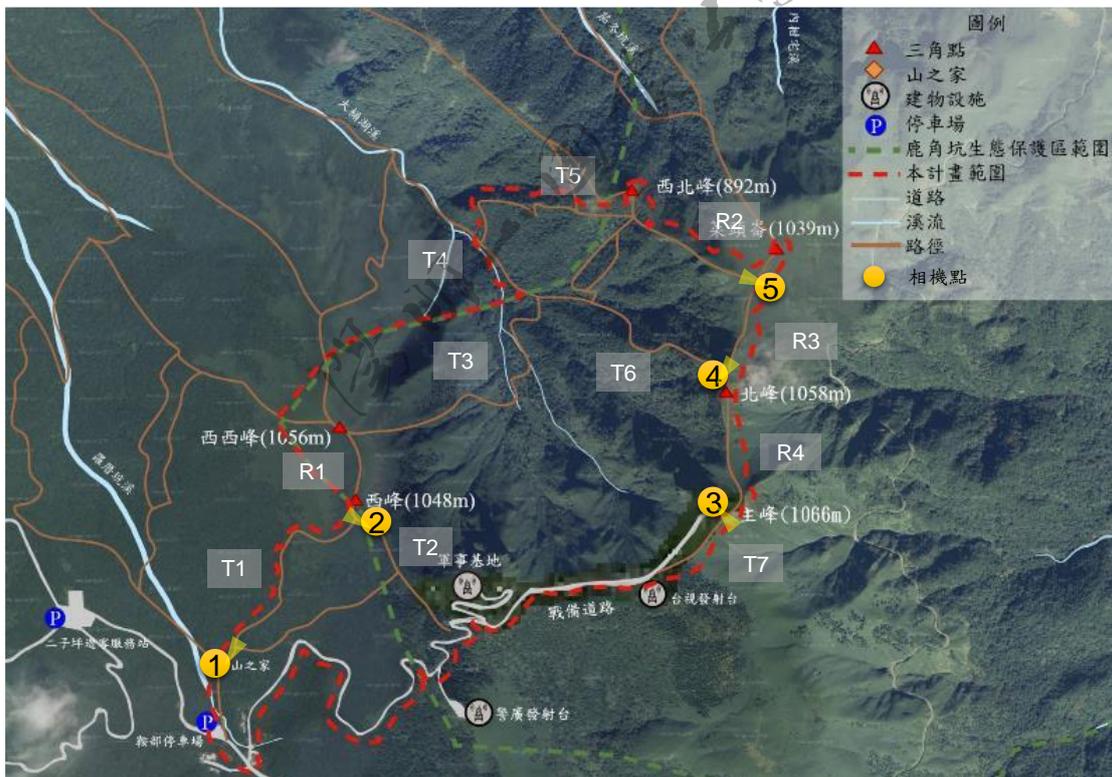
圖 5-5 小觀音山區相機設置點位

紅外線自動照相機架設期間為 2021 年 10 月至 11 月，相機設定為自動感應拍攝，並且每 30 分鐘固定拍攝一張，架設地點選擇主要路線節點處（圖 5-5、圖 5-6），紅外線照相機拍攝情況如圖 5-7、5-8 所示。

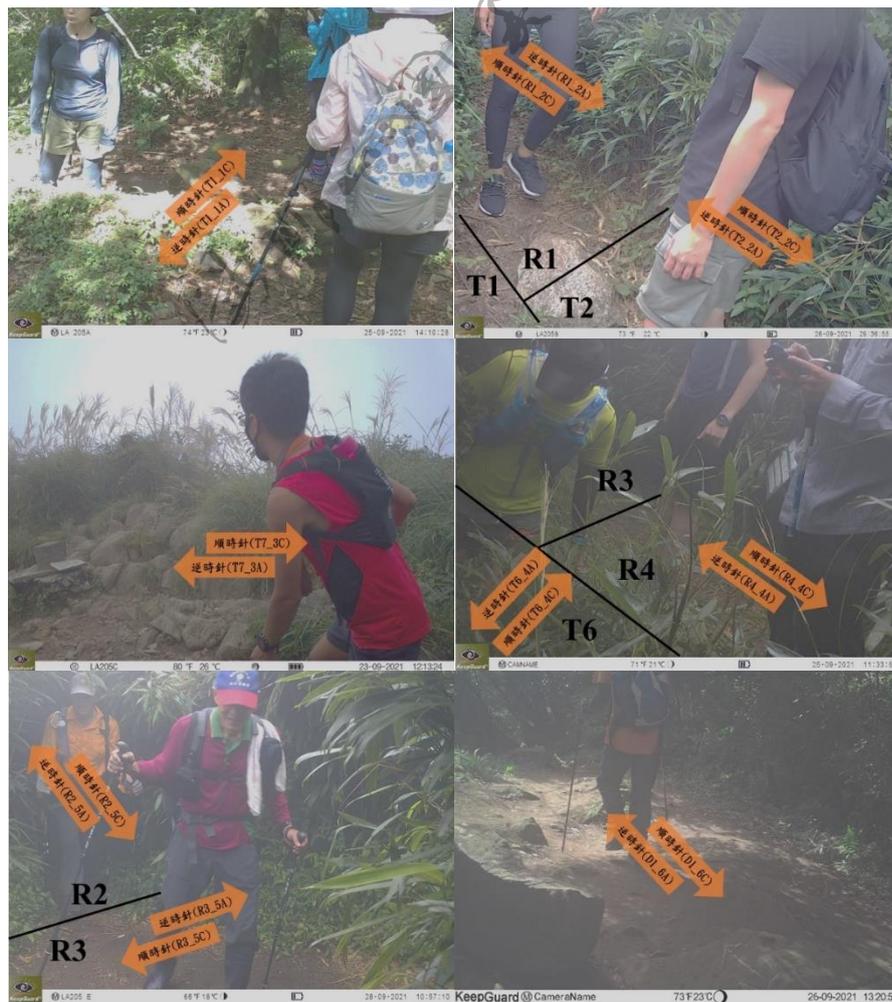
圖 5-9 使用量建檔說明

路段	相機編號	計次方式
T1	1	$T1=T1_{1C} + T1_{1A}$
T2	2	$T2=T2_{2C} + T2_{2A}$
T3	-	$T3= R1_{2C} - R1_{2A} $
T4	-	$T4=R2_{5C} + R2_{5A}$
T5	-	$T5=R2_{5C} + R2_{5A}$
T6	4	$T6=T6_{4C} + T6_{4A}$
T7	3	$T7=T7_{3C} + T7_{3A}$
R1	2	$R1=R1_{2C} + R1_{2A}$
R2	5	$R2=R2_{5C} + R2_{5A}$
R3	5	$R3=R3_{5C} + R3_{5A}$
R4	4	$R4=R4_{4C} + R4_{4A}$
D1	6	$D1=D1_{6C} + D1_{6A}$

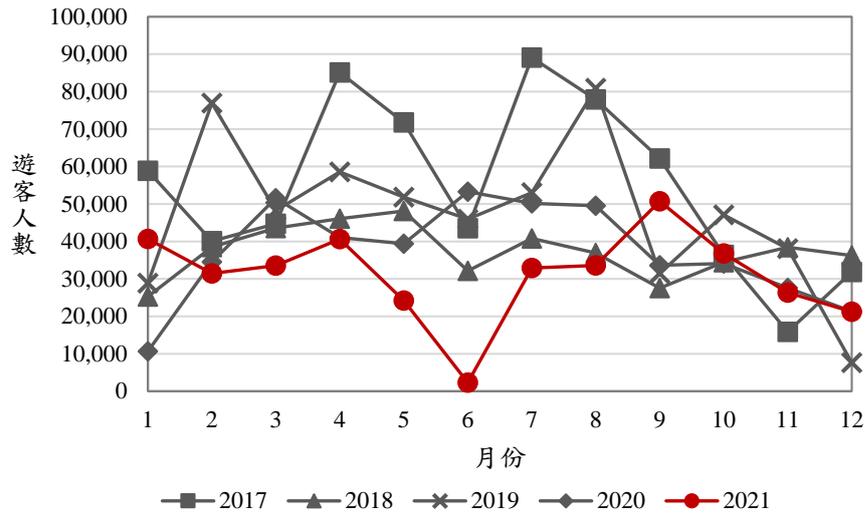
圖 5-10 大屯山近 5 年遊客人數統計 (2017-2021 年)

大屯山近 5 年遊客人數統計資料如圖 5-10、表 5-5 所示。大屯山 2017-2020 年 10-11 月平均月遊客人數約 34,008 人，為 2021 年 10-11 月平均月遊客人數 31,573 人的 1.08 倍（校估至疫情前的情況），而 2017-2020 年大屯山遊客人數以 7 月至 8 月較高，平均月遊客人數約 59,793 人，為 2017-2020 年 10-11 月平均月遊客人數約 34,008 人的 1.76 倍（校估至尖峰使用期間），故未受疫情影響之尖峰使用量校估參數為 1.90 (1.08×1.76)，因此本計畫以此校估參數進行小觀音山各路段尖峰使用量校正推估。

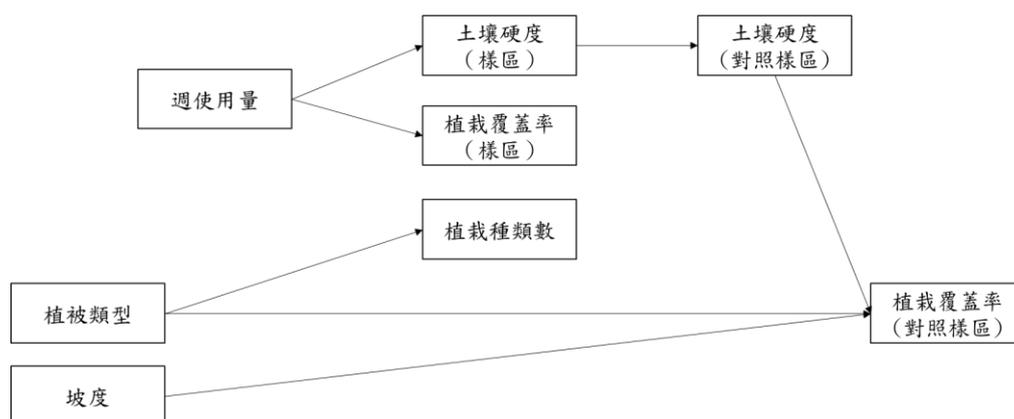
圖 5-12 理論模型

本計畫基於相關理論與相關分析結果，建立理論模型（圖 5-12）進行路徑分析(path analysis)。模型假設週使用量會影響樣區的植栽覆蓋率與土壤硬度，樣區土壤硬度會進一步影響對照樣區土壤硬度，植被類型（紅楠林型與紅楠過渡型、包籜矢竹型）、坡度及對照樣區土壤硬度會同時影響對照樣區植栽覆蓋率，此外，植被類型會影響植栽種類數。

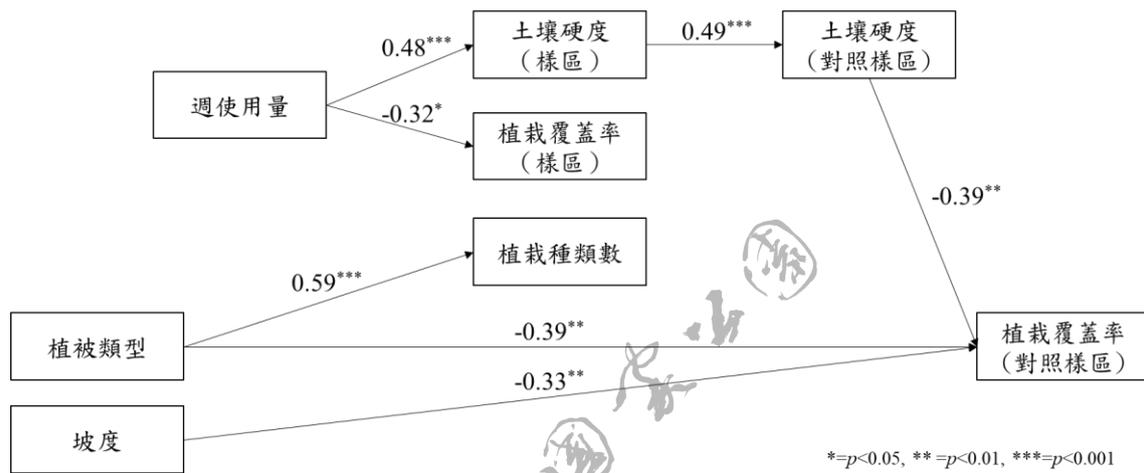
圖 5-13 使用量對於步道周邊生態環境衝擊模型

Path	B	S.E.	C.R.	p	β
週使用量→土壤硬度	0.021	0.006	3.336	0.000	0.481
週使用量→植栽覆蓋率	-0.016	0.008	-2.039	0.042	-0.317
土壤硬度→土壤硬度(對照組)	0.081	0.024	3.385	0.000	0.486
土壤硬度(對照組)→植栽覆蓋率(對照組)	-5.503	1.764	-3.120	0.002	-0.392
植被類型→植栽種類數	6.906	1.568	4.405	0.000	0.587
植被類型→植栽覆蓋率(對照組)	-17.534	5.665	-3.095	0.002	-0.389
坡度→植栽覆蓋率(對照組)	-0.780	0.297	-2.626	0.009	-0.330

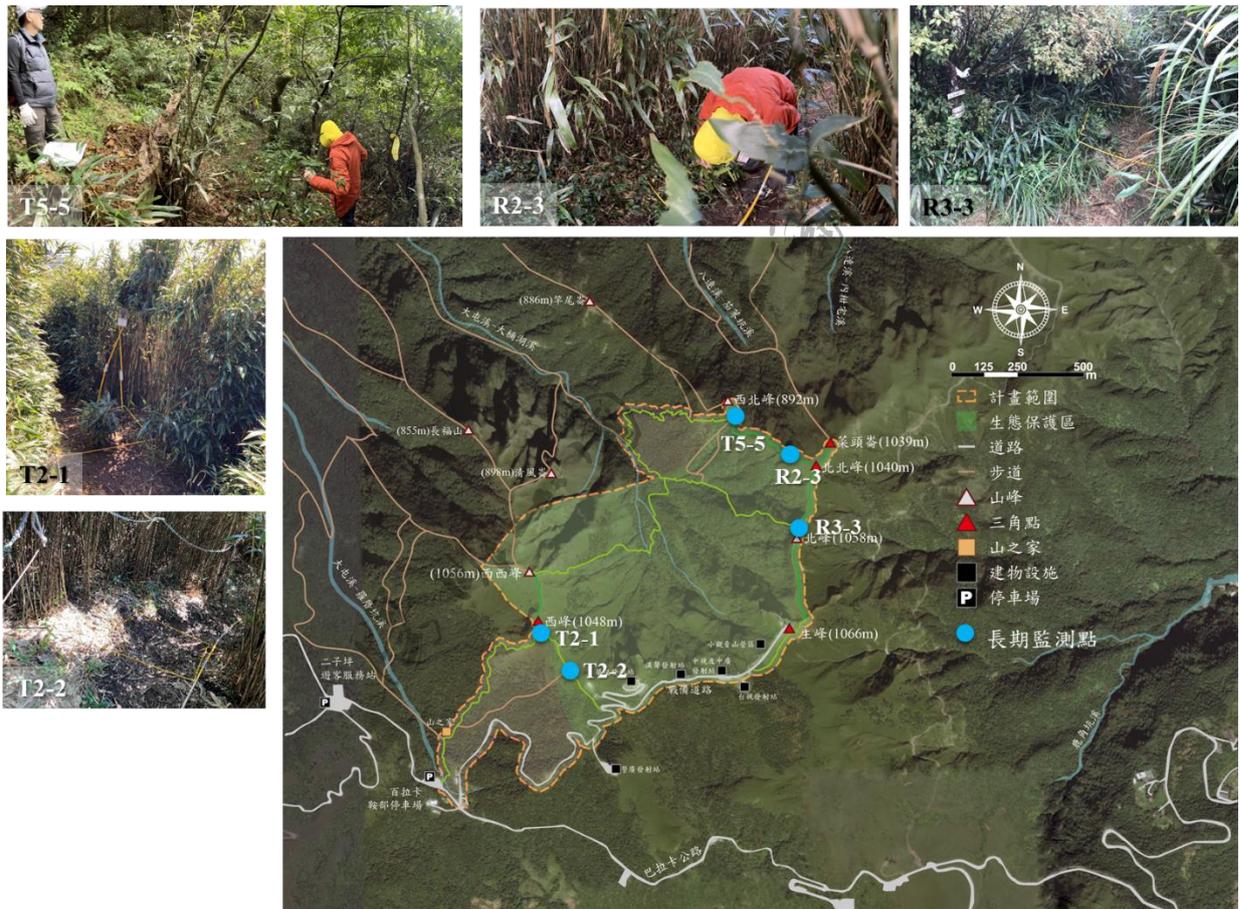
圖 A7-1 長期監測點

依據「110-111 年度鹿角坑生態保護區小觀音山區生態承載量評估計畫」調查結果，劃設 5 個後續長期監測之觀測點，分別為 T2-1、T2-2、T5-5、R2-3、R3-3，觀測點位置如圖 7-1、表 A7-1 所示。

【註：T5-5、R2-3 照片視角由觀測點中心向外拍攝】
