陽明山國家公園鹿角坑溪取水堰 魚梯效益評估與改善之研究

陽明山國家公園管理處委託辦理案

中華民國 108 年 8 月

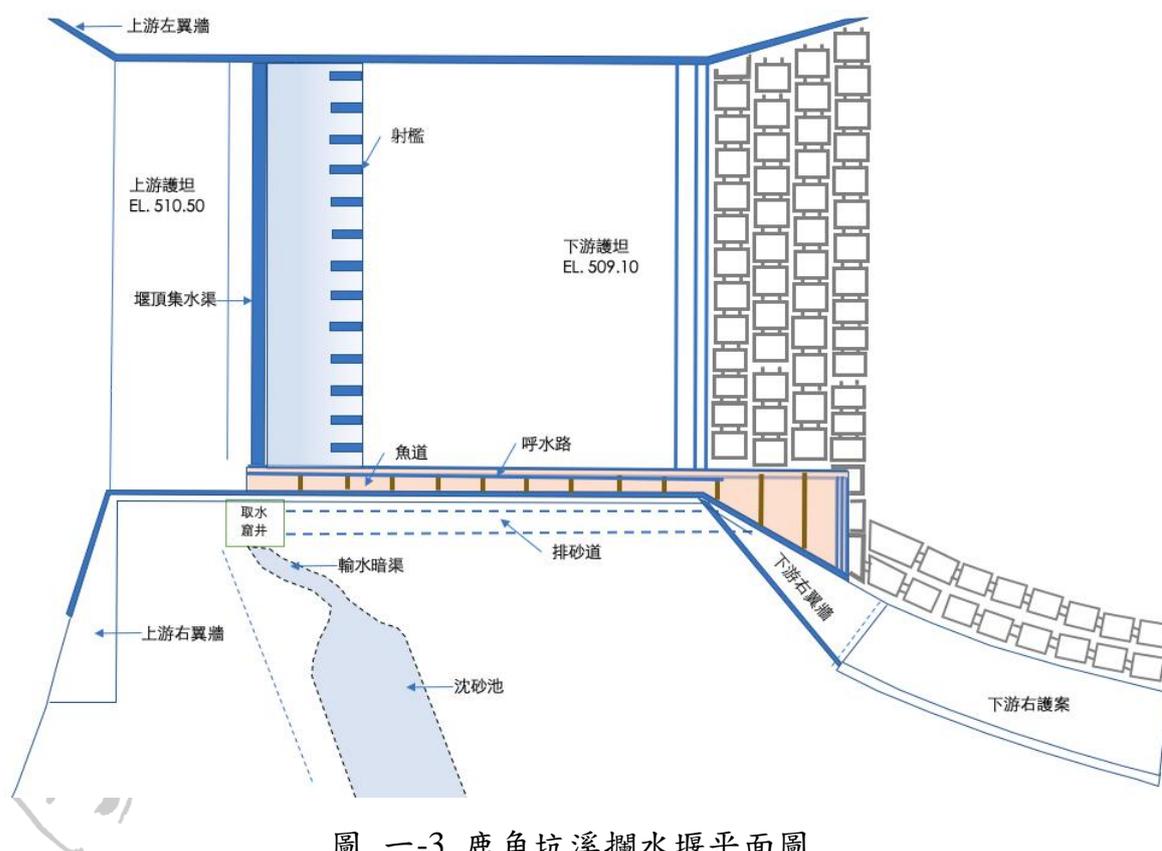
圖 一-3 鹿角坑溪攔水堰平面圖

鹿角坑溪取水堰落差為3.3m，所增設之魚梯位於取水堰右側緊貼堰體導牆(圖一-3)，係屬於水池隔壁式。魚梯規模分別為全長35.5m，幅寬100cm，坡度1/10.75，

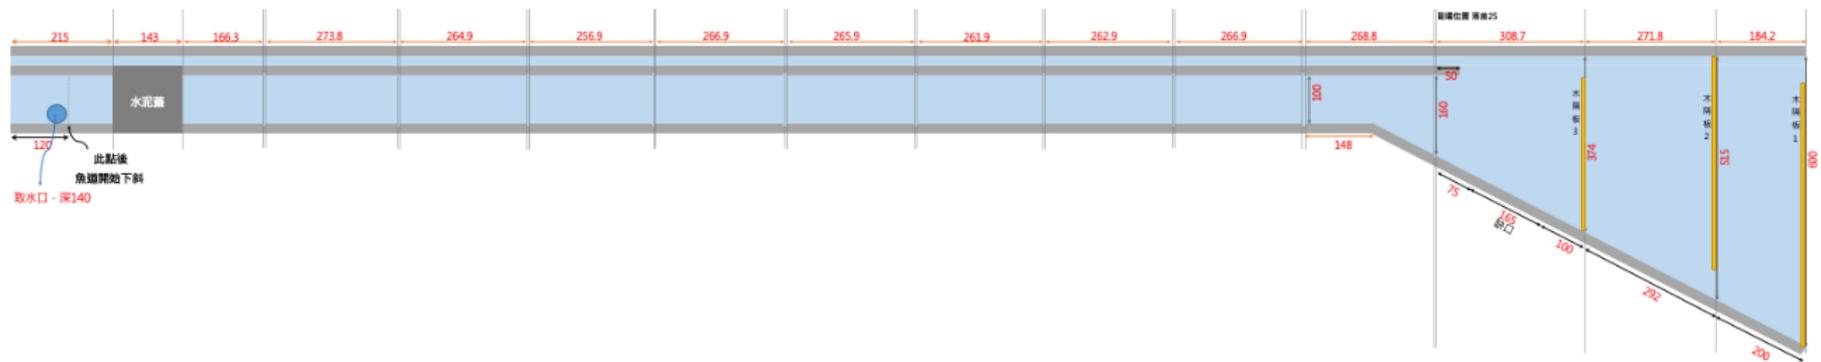
圖 一-4 鹿角坑溪魚梯平面圖

呼水路幅寬 20cm，木質活動式隔壁 10 個，隔壁間隔為 270cm，隔壁落差為 30cm，隔壁交互端頂部有 10cm x 30cm 直角缺崁（圖 一-4，圖 一-5）。主要設計利用對象魚類為臺灣鏟頰魚、粗首馬口鱖和臺灣石鱚。

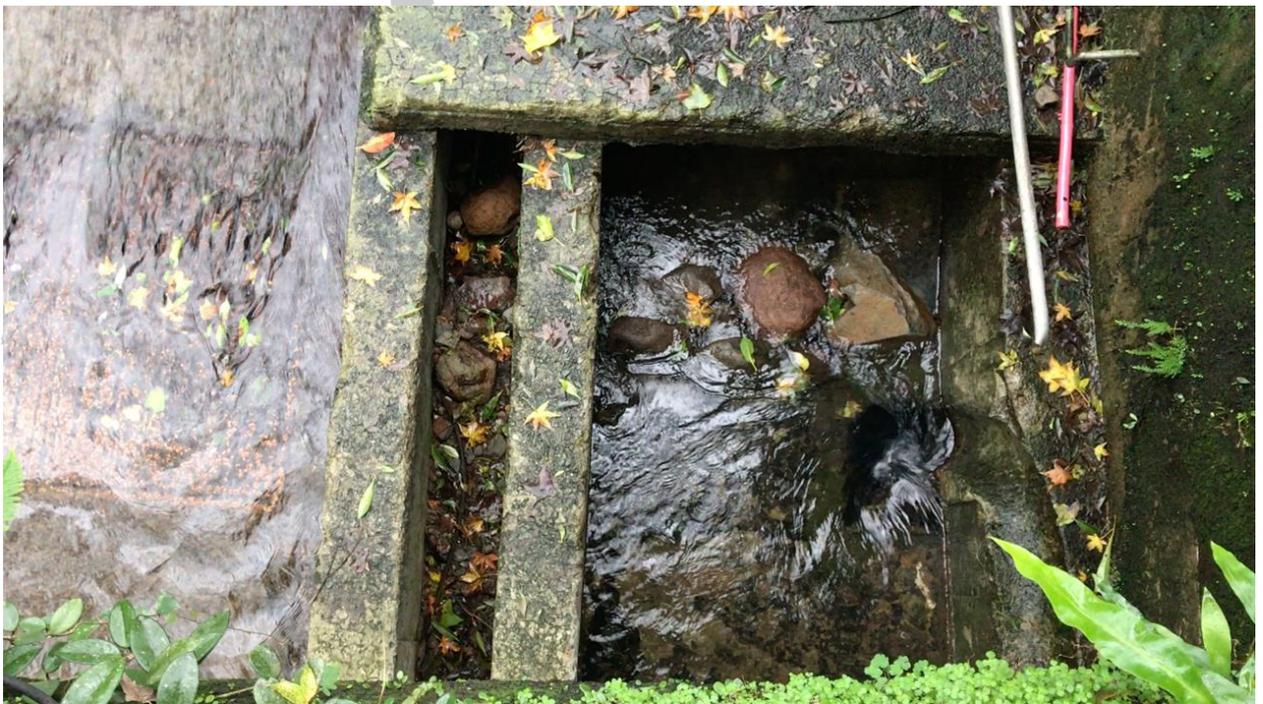
2015 年 3 月本研究團隊曾針對鹿角坑溪魚梯進行訪視，發現當時魚梯本體遭受土石衝擊，有魚梯底部的破損、土石掩塞、大部分隔壁損壞和魚梯入口越流水位過低等等問題(照片 一-1~照片 一-3)。

照片 一-1 鹿角坑溪取水堰附設魚梯底部破損情形(2015/03/09)

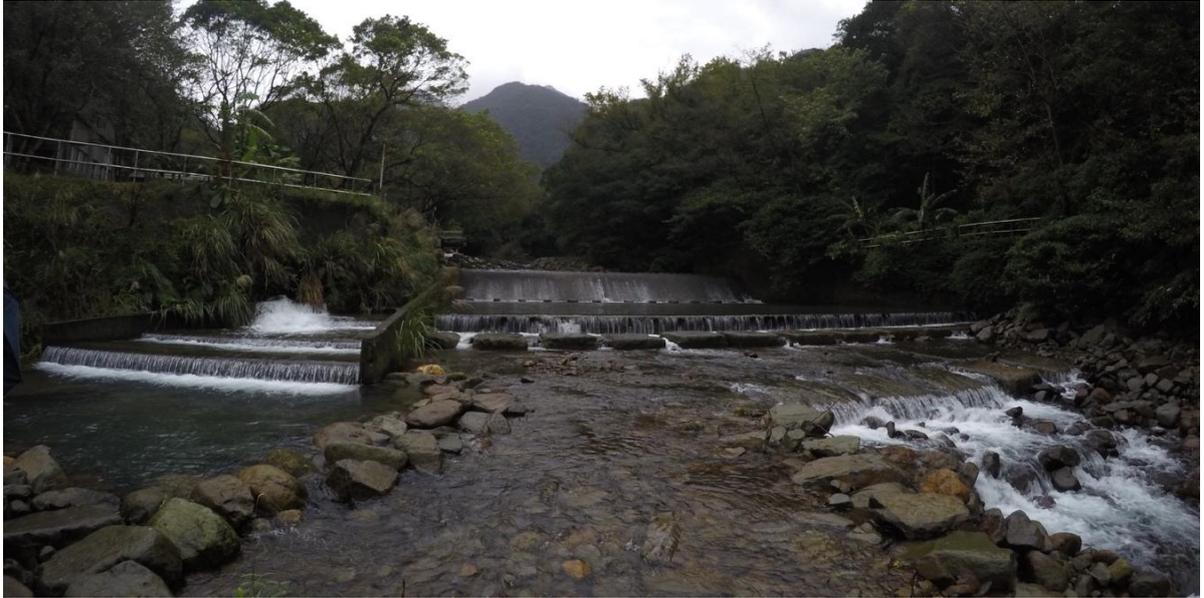
照片 一-2 鹿角坑溪取水堰附設魚梯入口 (2015/03/09)

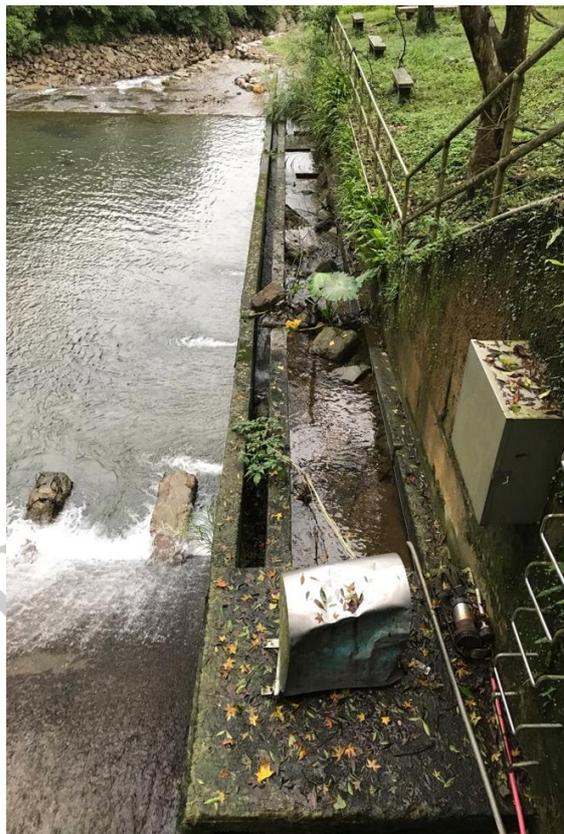
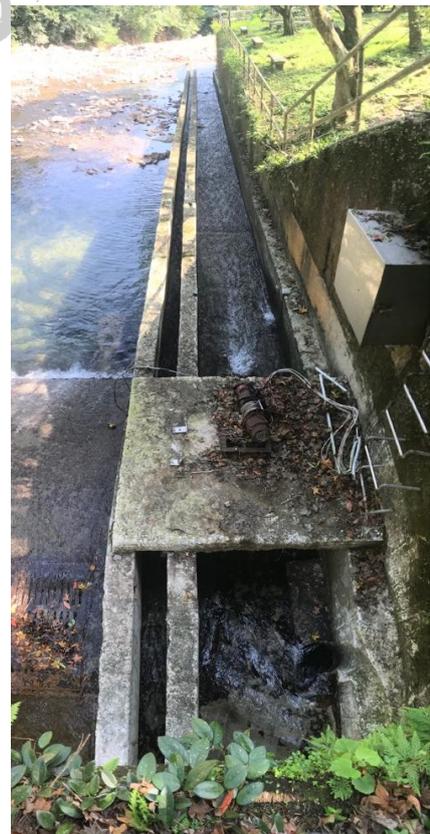
照片 一-3 鹿角坑溪取水堰附設魚梯土石堵塞清除前(左, 2015/03/09)和清除後(右, 2018/10/30)的情形

然而在去(2018)年十月再度現勘時，發現上述魚梯結構問題因為重新整理取水堰下游河床工程時，已經順便把漏水口和堵塞的砂石清理乾淨了，一些損壞的隔板也大部分拆除（照片 一-3）。因此，在後續的整修工作上就可以更快速地進行相關工作。

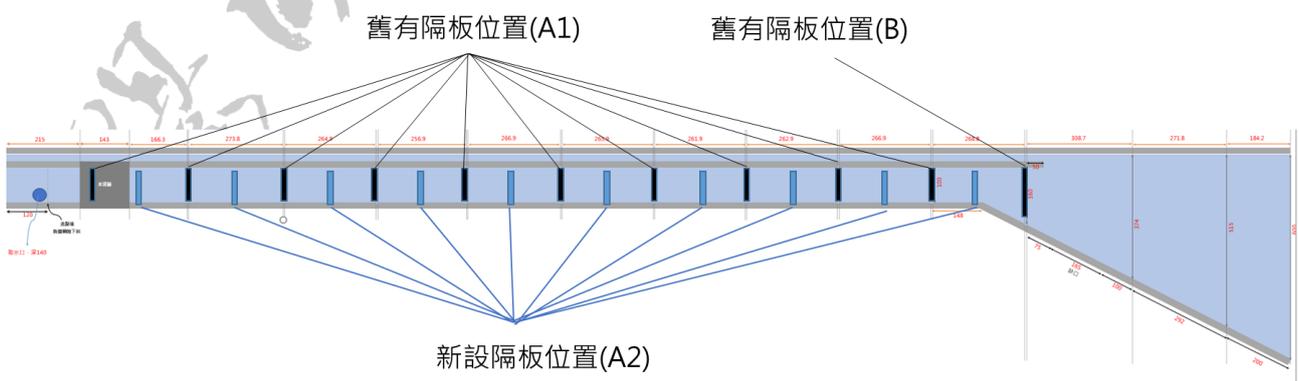
圖 二-2 水池隔壁式魚道檔板增設示意圖

1. 阻水工程：利用沙包和帆布，進行進行必要的魚梯阻水工作。
2. 清理魚梯本體內的土石：利用破碎機具和清理工具，將堆積於魚梯內的石塊和泥土清理至取水堰下方（本項工作已經完成）。
3. 清除魚梯本體的所有隔壁：舊有木製隔壁已經損壞，均全數拆除換新。
4. 增設魚梯隔壁：原設隔壁僅十道，將會改以每隔 1 m 增設一道斜隔壁豎槽式的不鏽鋼製隔壁，以適合本地溪流水位變動和更適於游泳性魚類之使用。
5. 排砂道下方魚梯的隔壁增高擋水牆：取水堰排砂道有經常性大量的排水，但是因為魚梯的寬度逐漸放寬，導致魚梯隔壁的越流水深變淺，以及休息池的水深仍舊不夠的問題，因此將在魚梯最後三階的水泥隔壁上，加裝木樁擋水隔壁（圖三-2），以提高此三階的蓄水高度，同時集中水流讓越流水深可以超過 25cm 以上，避免掠食性鳥類在此捕食溯河中的魚類。

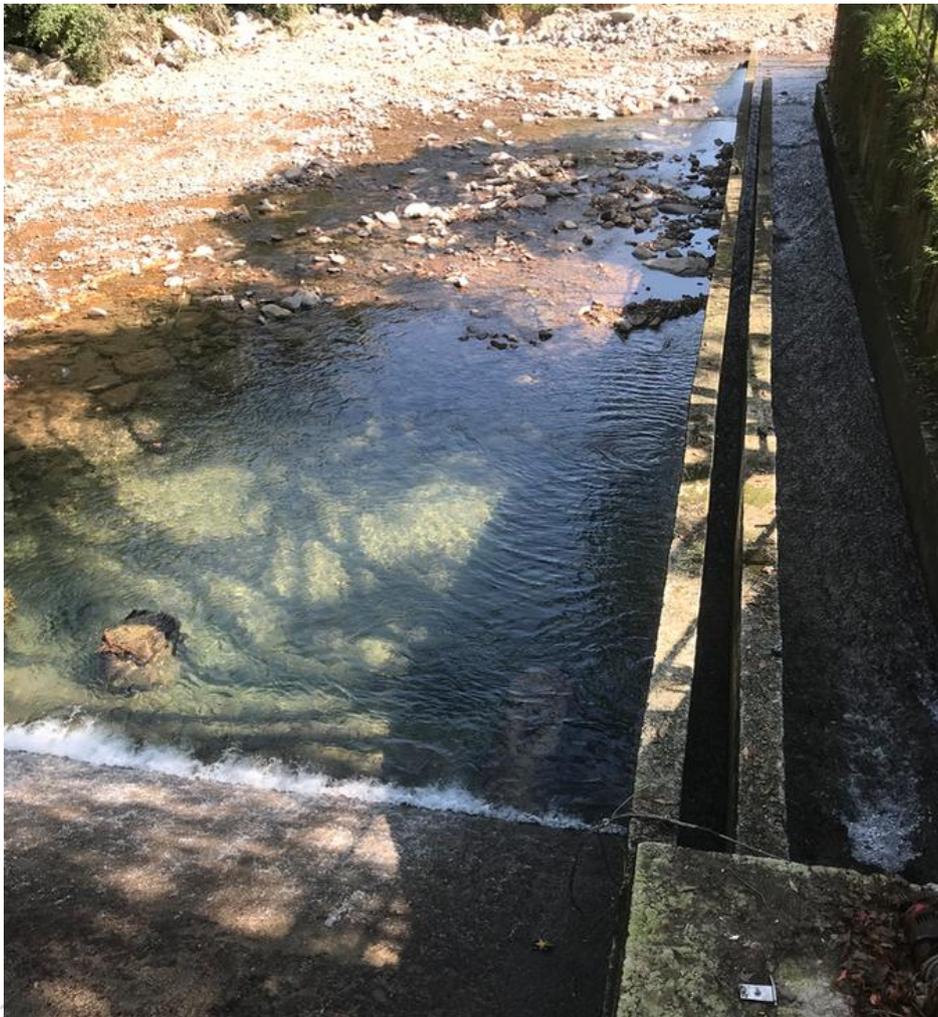
因為原本所設置的魚梯入口位於取水堰副壩的下方，導致有不少迷入取水堰直下方靜水池（消能池）的魚類無法繼續上溯（照片 二-2）。因此將會在原有的呼水路上增設一道 PVC 材質的管狀魚梯，讓靜水池內的魚類可以透過管狀魚梯溯上取水堰（照片 二-3 和照片 二-4）。

照片 二-2 取水堰下方靜水池經常有許多溯河魚類困在此處

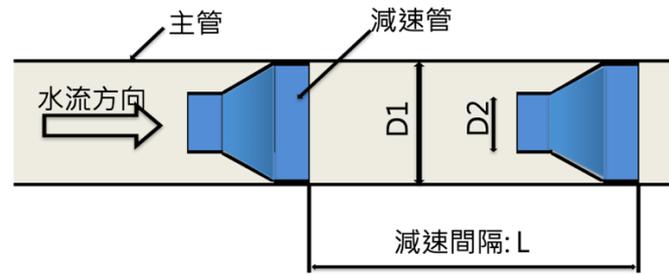
圖 二-3 管狀魚道結構圖

管狀魚梯將採用 4 英吋的管徑，內部每隔 25cm 裝設一個 2.5 英吋變管為減速器(圖 二-3)，並在最上游端裝設一段透明管以利觀察。

主管(D1): 4吋 · 減速管(D2): 2.5吋 · 減速間隔(L): 25cm

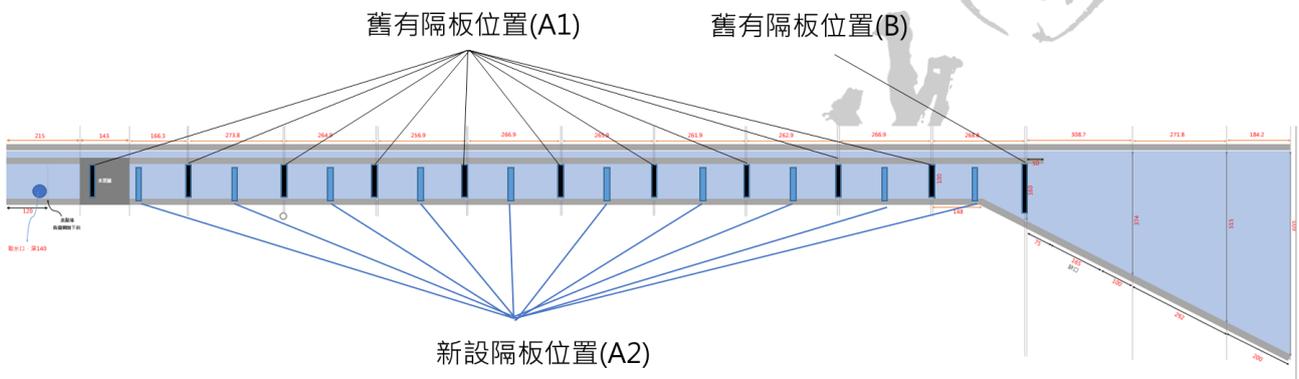
圖 三-2 增設隔壁位置示意圖

既有魚梯原設計隔壁僅十道，間隔約 265(257~273)公分(照片 三-3)，隔壁木板材質因使用年久大都腐爛，因此全數改裝為斜隔壁豎槽式的不鏽鋼製隔壁(錯誤! 找不到參照來源。及 照片 三-4~照片 三-6)，同時原本設計落差為 20cm，水流速度稍快，因此在兩隔壁之間內插新隔壁，改以每隔約 1.3 m 增設一道斜隔壁豎槽式的不鏽鋼製隔壁。兩隔壁之豎槽採取交互排列的方式，增加流路長度，以提高消能的效率(照片 三-7)。A 形隔壁有兩種尺寸，分別為 A1 及 A2，其中 A1 是插在槽溝內的 107cm(舊有隔壁的位置)，A2 是新增裝在角鋼前的擋板(新設擋板)，B 形隔壁是裝在第四階下緣的(圖 三-2 及圖 三-3)。

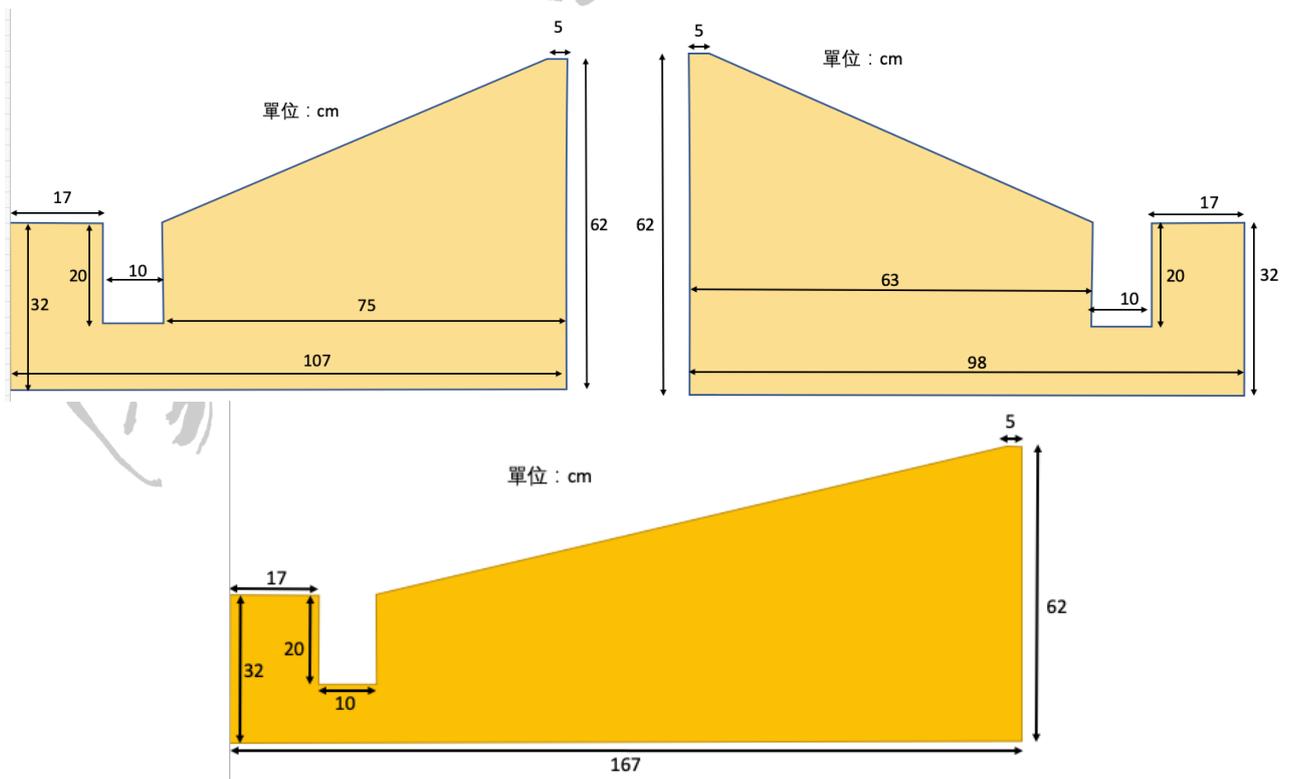
圖 三-3 新設魚梯隔設計圖。

左上為 A1 隔板，右上為 A2 隔板，下為 B 隔板

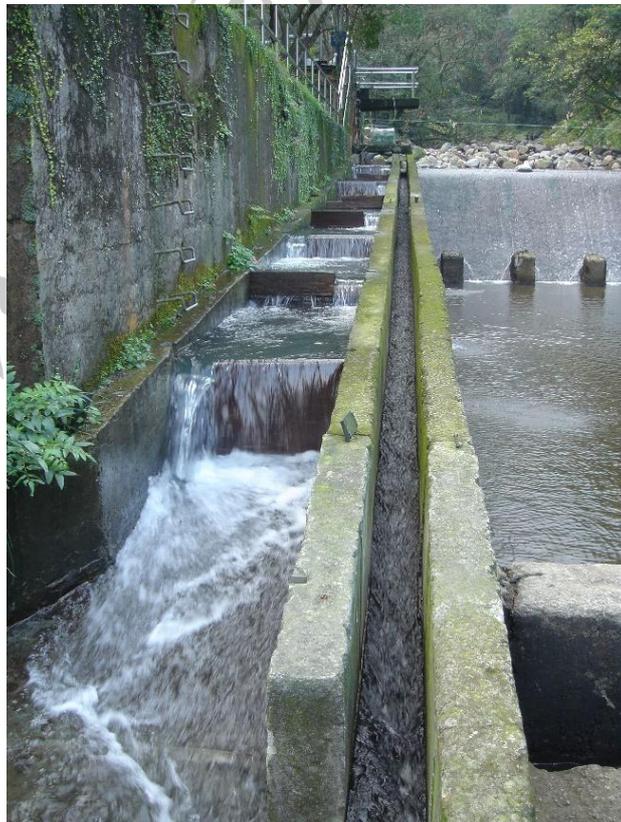
照片 三-3 舊有魚梯木隔壁通水的情形

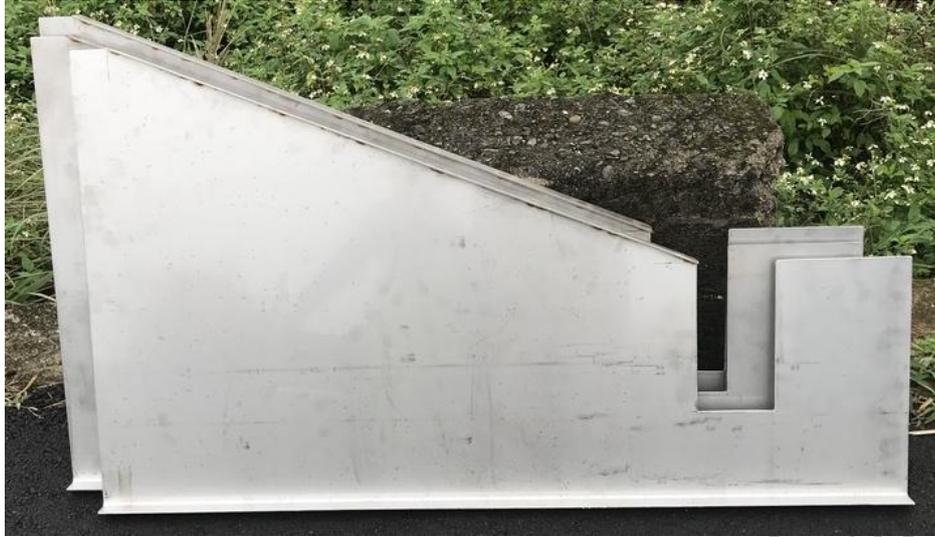
照片 三-4 新設計魚梯檔板，不鏽鋼製

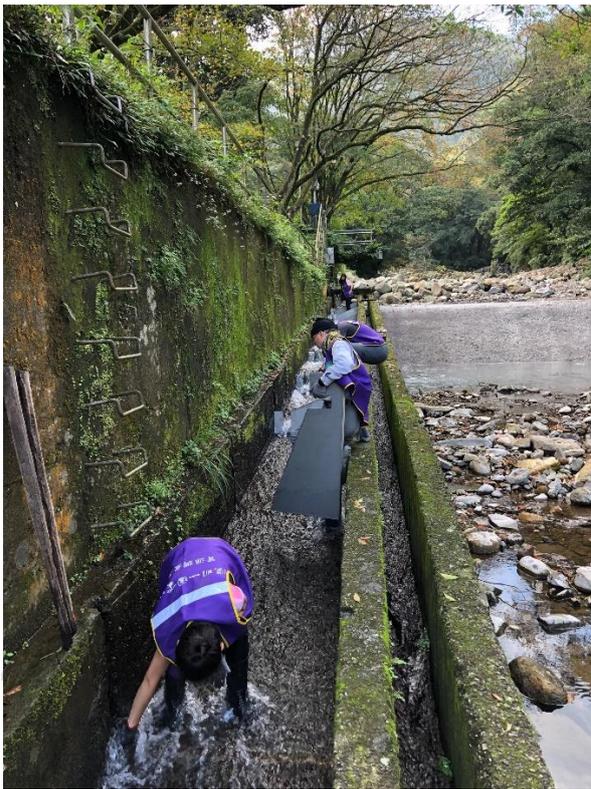
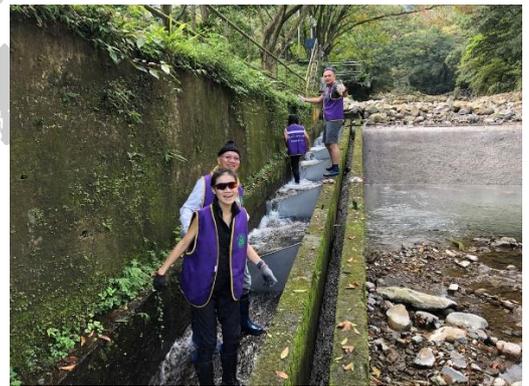
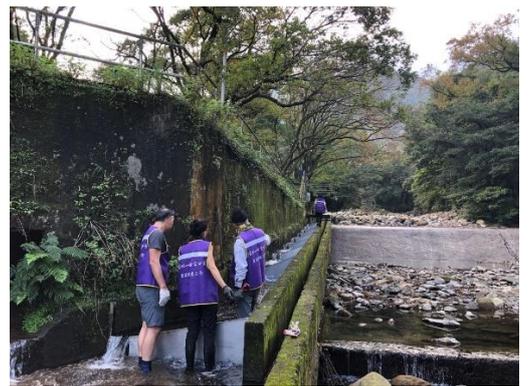
照片 三-5 魚梯改修更換為不鏽鋼隔板的情形(2018/11/31)

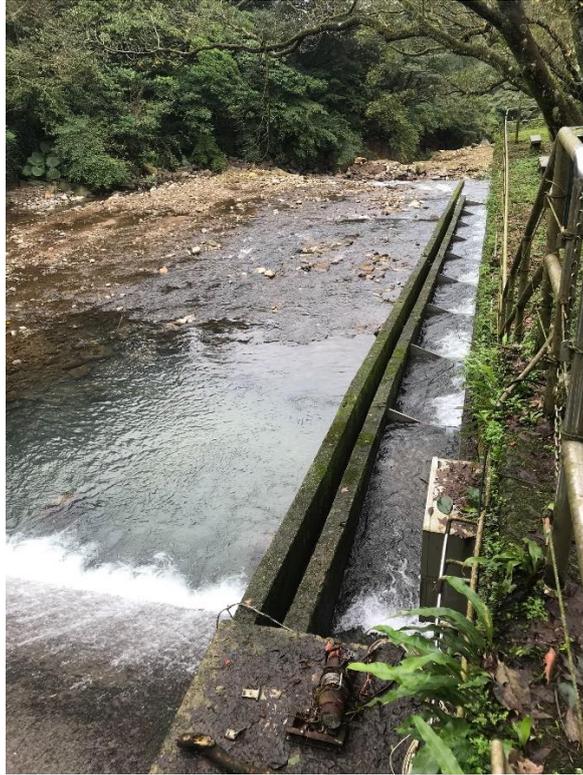
照片 三-6 魚梯改修更換成不銹鋼檔板後整體通水的情形(2018/11/31)

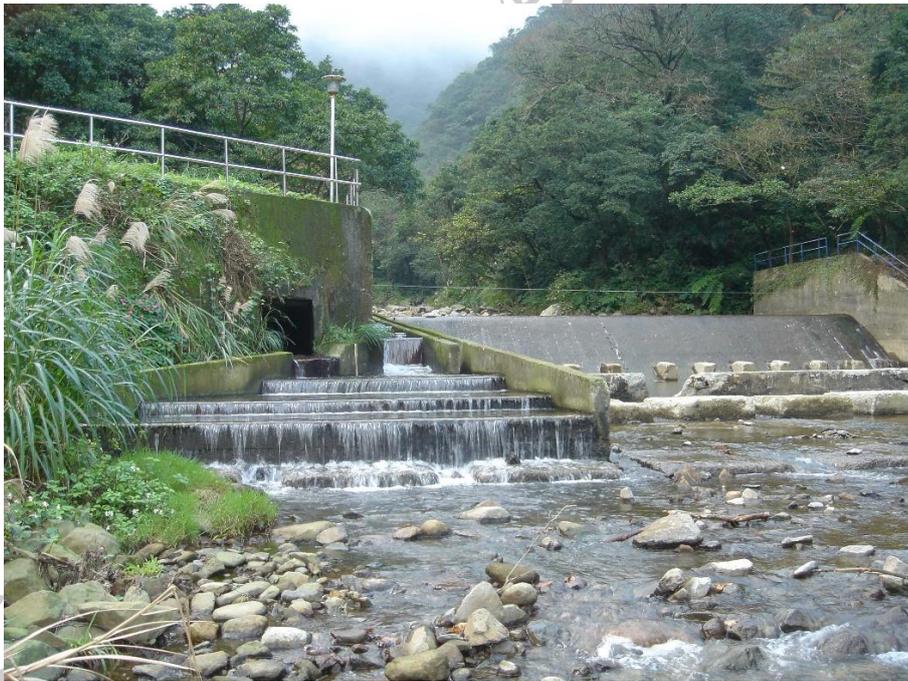
由於魚梯的入口段，除了魚梯本身的水流之外，還有來自右岸取水堰排砂道有經常性大量的排水，因此水量會突然增加甚多。但是因為魚梯的寬度逐漸放寬，導致魚梯隔壁的越流水深變淺，以及休息池的水深仍舊不夠的問題(照片 三-8 及照片 三-9)。因此在魚梯最後三階的水泥隔壁上，加裝 10cm 高的木樁擋水牆，以提高此三階的蓄水高度，同時集中水流讓越流水深可以超過 25cm 以上，避免掠食性鳥類在此捕食溯河中的魚類。目前已經用南洋樟硬木固定在既有魚梯隔壁上，同時每階均保留 20cm 缺口，以便集中流心，除了可以吸引魚類上溯之外，也可以提高休息池之水深減少掠食性鳥類的覓食(照片 三-10~照片 三-12)。

照片 三-8 舊有魚梯入口通水的情形

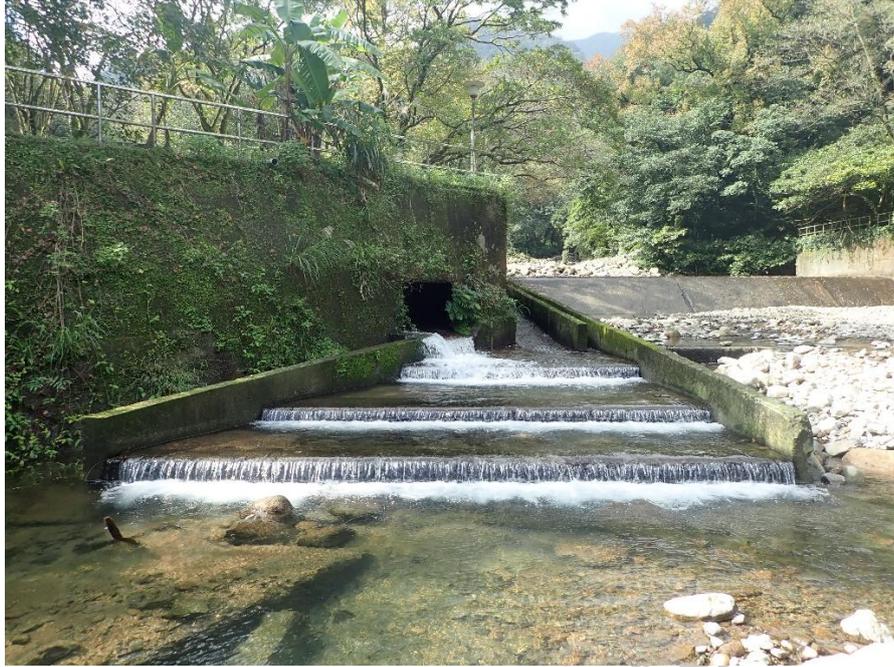
照片 三-9 舊有魚梯改修前的情形(2018/11/31)

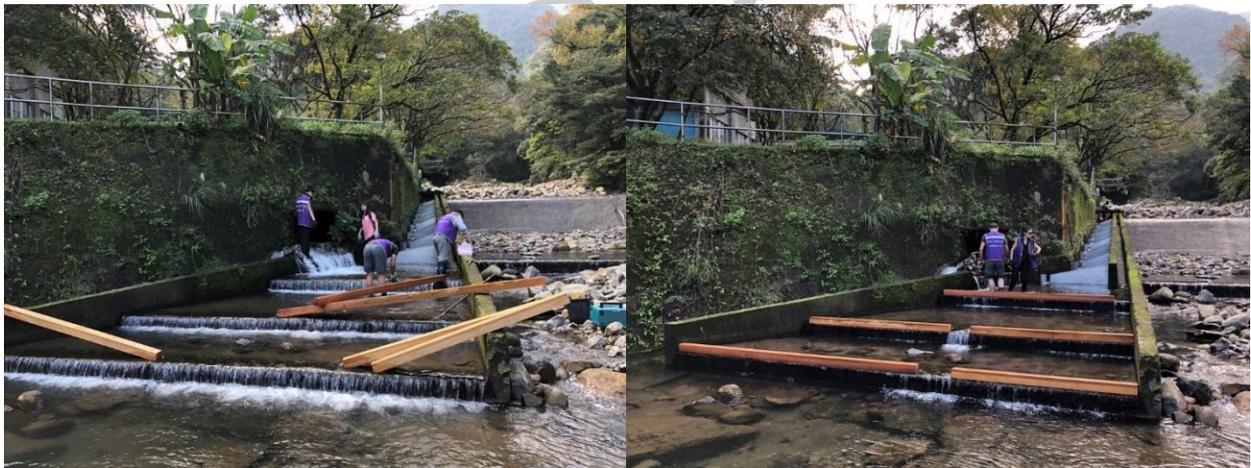
照片 三-10 魚梯改修增設木隔板前的情形(2018/11/31)

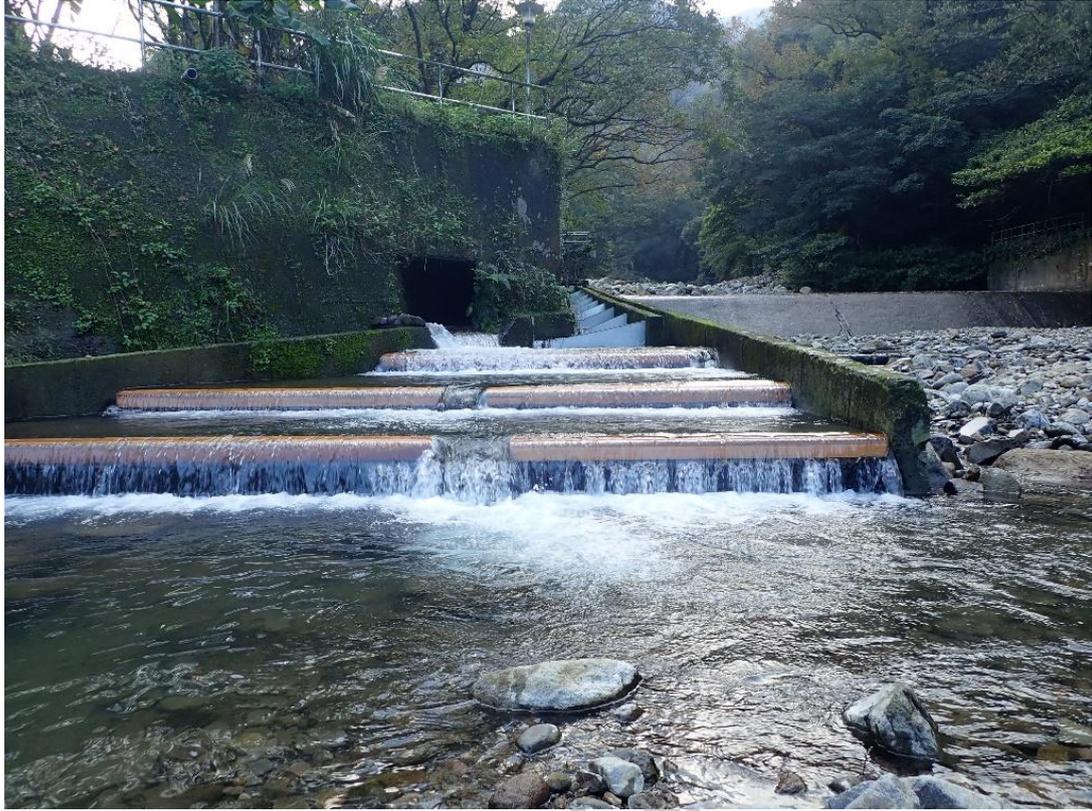
照片 三-11 既有魚梯改修後的情形(2018/12/01)

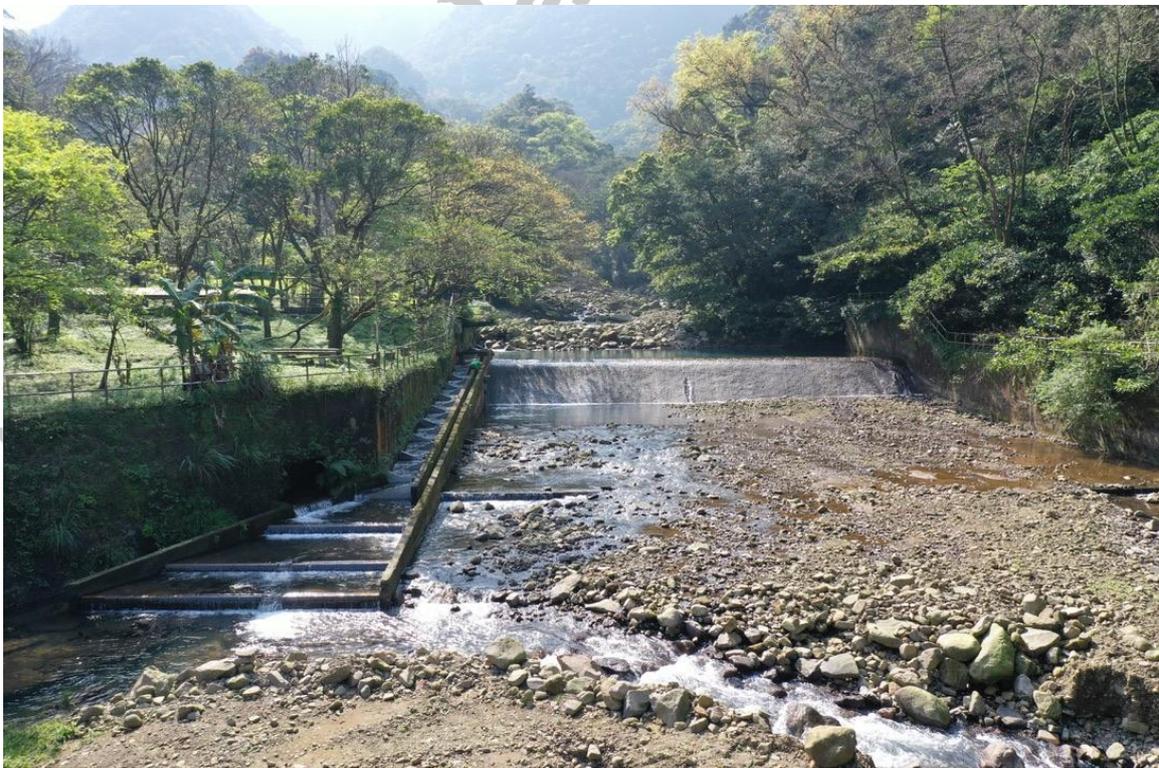
照片 三-12 魚梯全部改善後的全貌(2019/01/31)

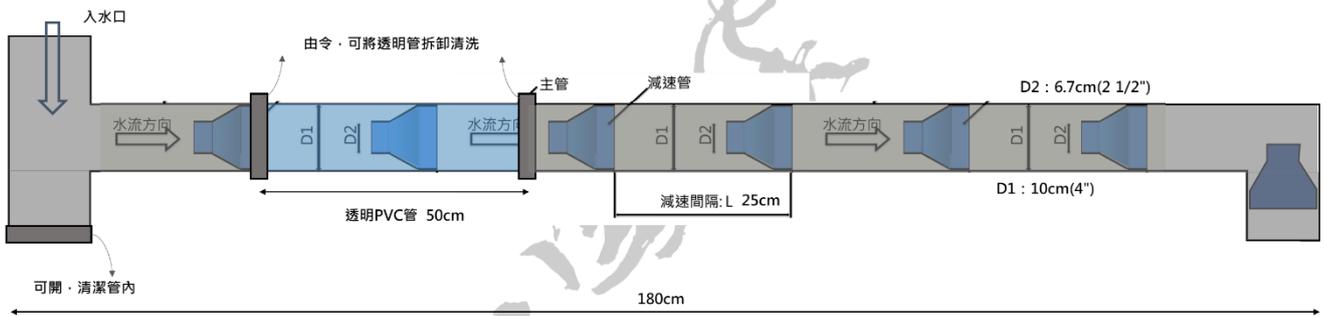
圖 三-5 管狀魚道設計示意圖

由於既有魚梯係沿著取水堰右側護岸佈設，入口位於副壩下方而遠離主壩下，因此有許多魚類會在較大水流時順著游入取水堰主壩之下方，所以在本次的研究中，擬在該處增加一個管狀魚梯，以便魚類的利用。本項工作係採用 4 吋 PVC 管，每隔 25cm 裝設一道 2.5 吋變管以作為減速器。從既有呼水路的側牆穿出之後，以 T 型接頭銜接垂直的管狀魚道。管狀魚道的上段增設一段 50cm 長的透明 PVC 管，兩端利用可拆裝的由令銜接，以利日後的透明管內壁清洗時拆卸。管狀魚道入口處深入主壩下方的水潭，用直角彎頭將水流導向水潭中心，配合既有的護岸排水口之水流，以吸引魚類的利用(圖 三-5 及照片 三-13~照片 三-17)。

本次計畫中所增設的管狀魚道之系統佈置，考慮到取水、避災和魚類利用的可能模式，採取在呼水路上段，距離進水口約 800cm 之處，接近呼水路底部的位置新鑿 4 吋孔以做為取水之用。利用橫出的 4 吋 PVC 管連接附有清潔管塞的 T 形轉接管，再往下垂直連接附有由令的 50cm 透明 PVC 管，最下段再接一節 50cmPVC 管和一個 90 度彎管之後，可以到達取水堰下方的深潭處。深潭的水面至呼水路頂部的落差為 220cm，管狀魚道的落差約為 170cm，總共裝設 7 個減速器。

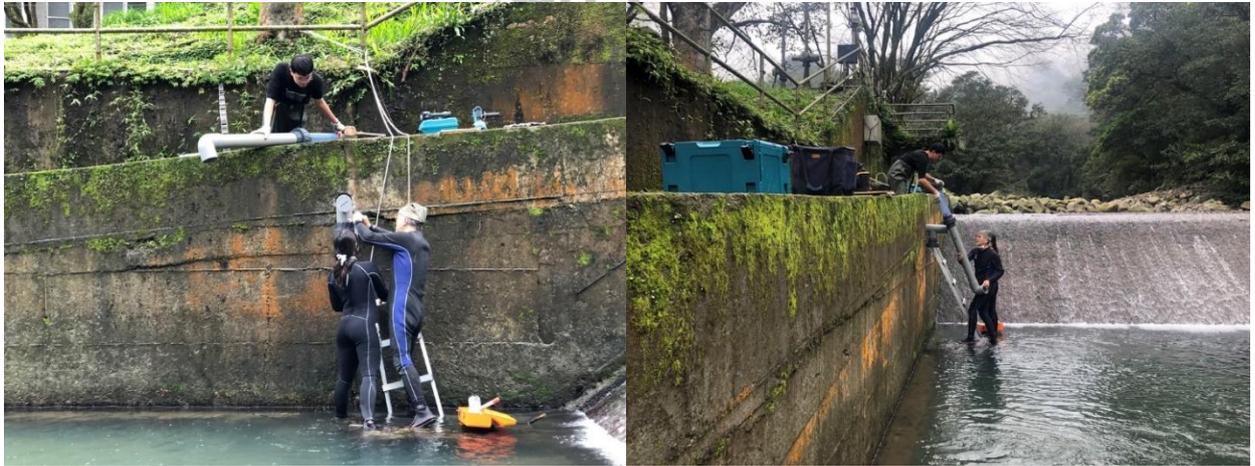
照片 三-14 管狀魚道施工中(2019/02/15)

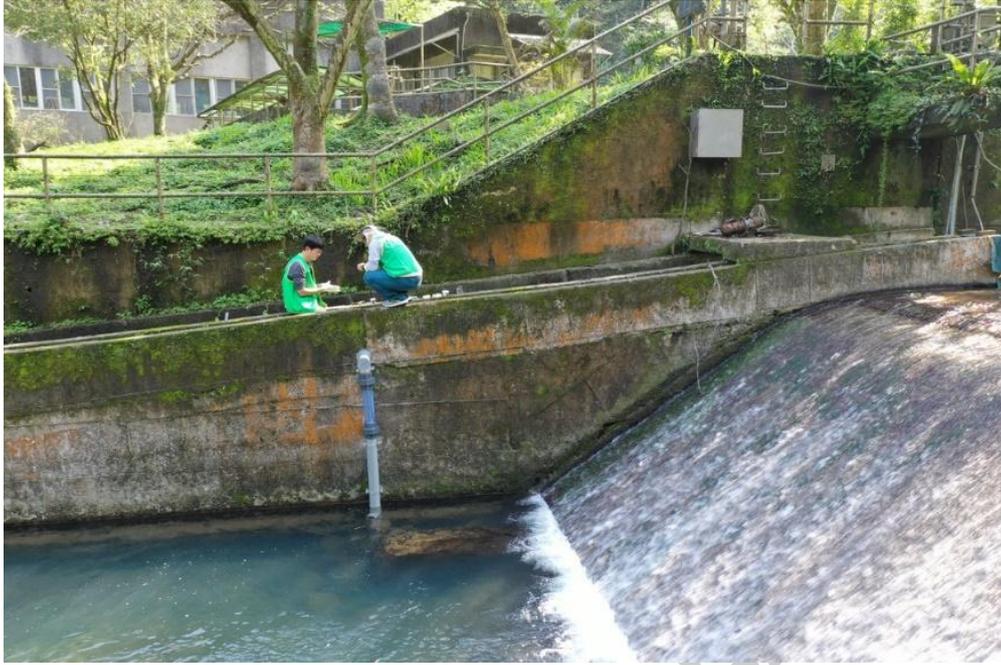
照片 三-15 管狀魚道檢修調整中(2019/03/12)

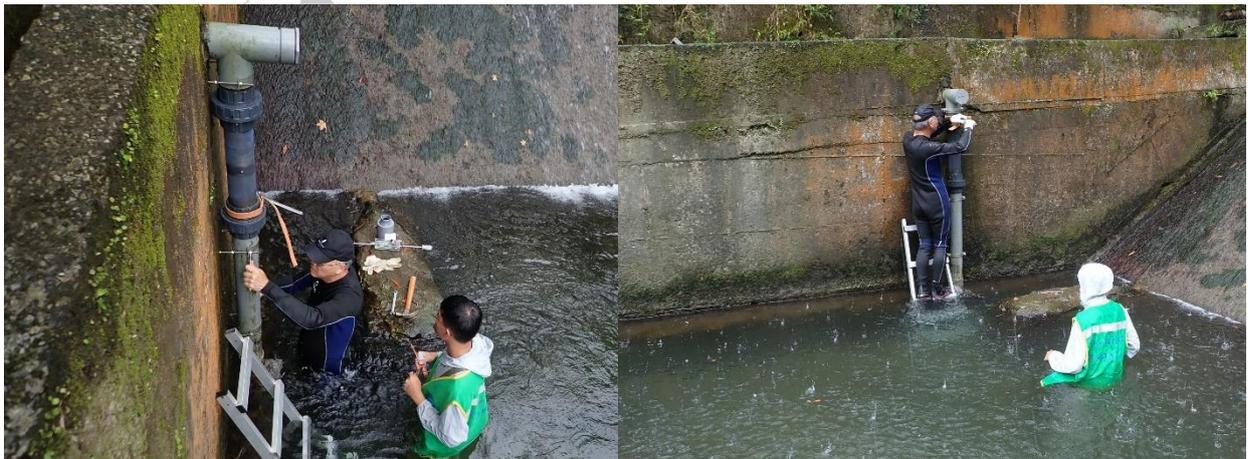
照片 三-17 管狀魚道檢修調整中(2019/07/17)

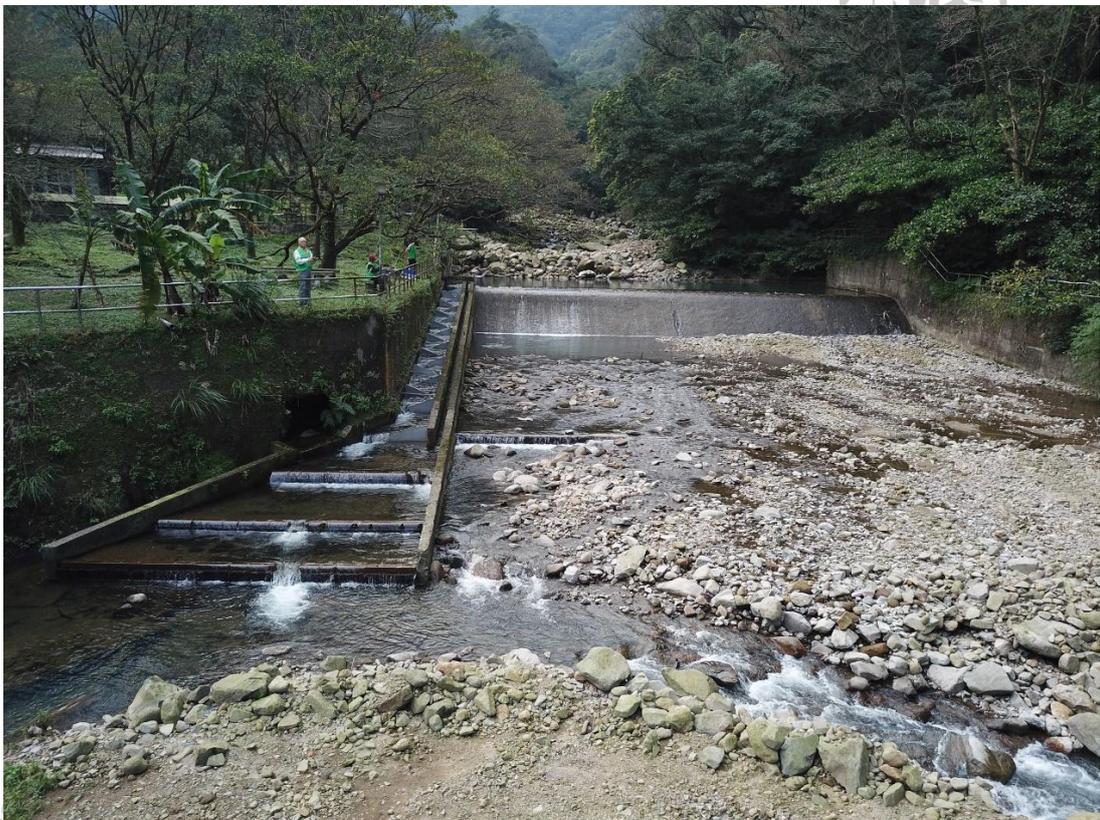
魚梯工程的效益評估主要是針對系統佈置、魚梯各部水理條件（主要是隔壁缺坎位置的流速）和魚類利用的情形進行不同的評估，來了解此一魚梯的工程設施是否達到理想狀況。由於鹿角坑溪取水堰魚梯係在取水堰已經建設完成之後再做的增修工程，礙於無法改變既有的取水堰構造物的情況下，才利用右岸側牆的狹窄空間，佈設一道直線狀的魚梯。魚梯的出口也為了接收取水堰排沙道尾水的流量，所以設計成漸變的梯形，同時佈置在副壩的稍微下方之位置(照片 三-18)。

照片 三-18 鹿角坑溪魚梯(2019/01/31)

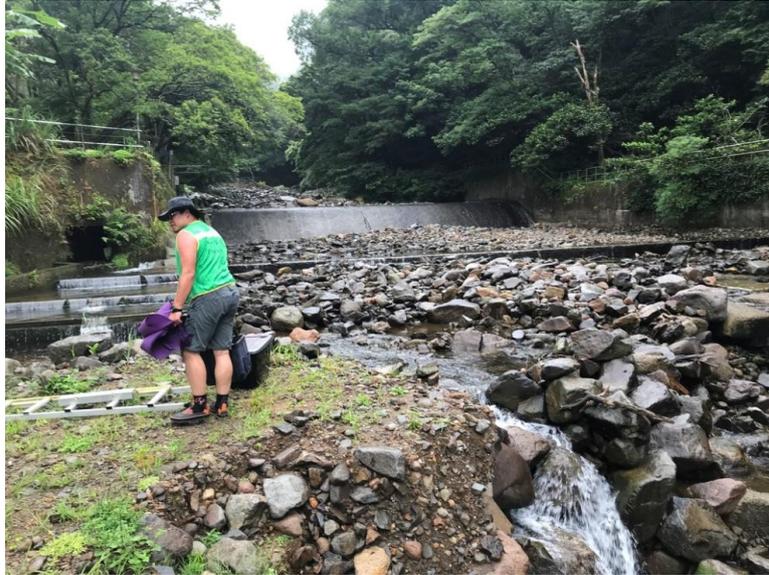
魚梯的系統本身包括三大部分，其一乃是上段所述的魚梯入口設計的部分，其二則是魚梯出口（進水口）的部分，第三部分則是魚梯的本體結構。鹿角坑溪取水堰乃是堰頂取水的設計，所以魚梯在設計之初，只能往下敲除 5 公分的堰頂保護層以利魚梯的取水。但是因為魚梯的寬度只有 100 公分，所以縱使在豐水期天然逕流較大的時候，取水堰溢流的水深增加時，魚梯的整體流量並不見得會有大幅度的增加。一般常流水的季節中，魚梯出口的水深通常都維持在 10 公分左右，所以本魚梯的流量算是相當穩定。加上魚梯出口位於取水堰的最右側，並非正對著上游溪谷的直衝位置，在一般的情況下，會有比較好的保護效果。然而根據過往二十餘年的經驗，鹿角坑溪本身的土石流風險相當大，魚梯也曾經被土砂所淤積，此外，取水堰下游河床落差加劇，魚梯入口因為河床刷深後產生的較大落差也須留意(照片 三-20 和照片 三-21)，因此爾後魚梯的維管工作勢必要注意。

照片 三-20 取水堰下游河床落差加劇的情形(2019/07/02)

協調自來水公司解決取水堰下游河川向源侵蝕的問題：立即可行之建議

由於鹿角坑溪河道是土石流好發和侵蝕力甚強的河段，今年五月的豪大雨已經造成取水堰副壩下游保護工懸空，對於整體的取水堰之安全有所顧慮，因此建議協調台北市自來水公司設法解決之。

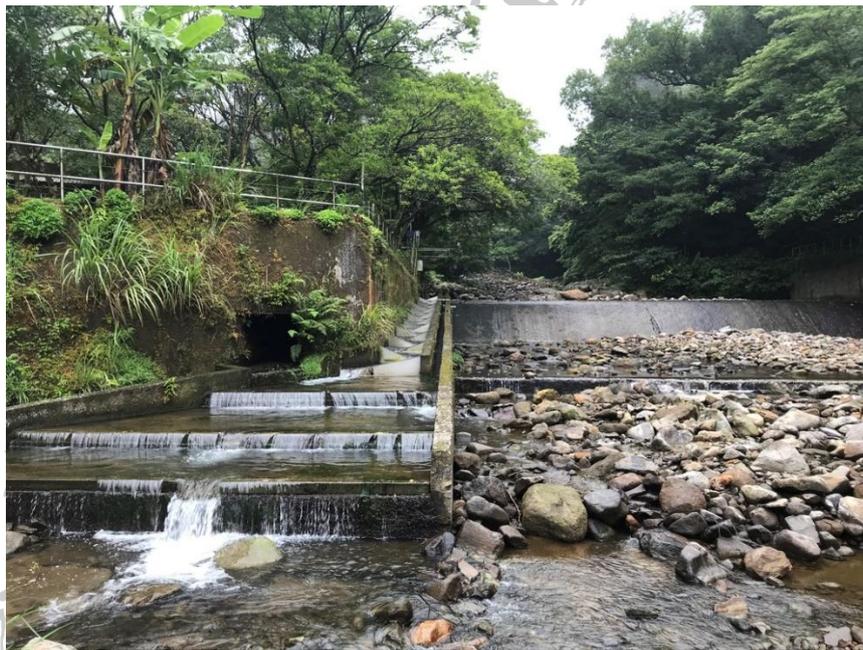
然而因為本(2019)年五月的豪大雨，造成取水堰副壩下游保護工受到河床向源侵蝕而懸空，魚梯入口也因為河床刷深後產生的較大落差。且7月調查時的水量較5月時小，因此魚梯入口落差較5月為大，第一階落差有43公分。7月在魚梯內調查時可發現的臺灣鏟頰魚最小體長為8.3公分，比起5月調查時可以看到最小為5.0公分體長還要大，因此是否是因為入口落差加大，對於體長較小的魚隻上溯造成較大的困難度，則須持續進行觀察及分析。

照片 三-21 魚梯入口因為河床刷深後產生的較大落差(2019/07/17)

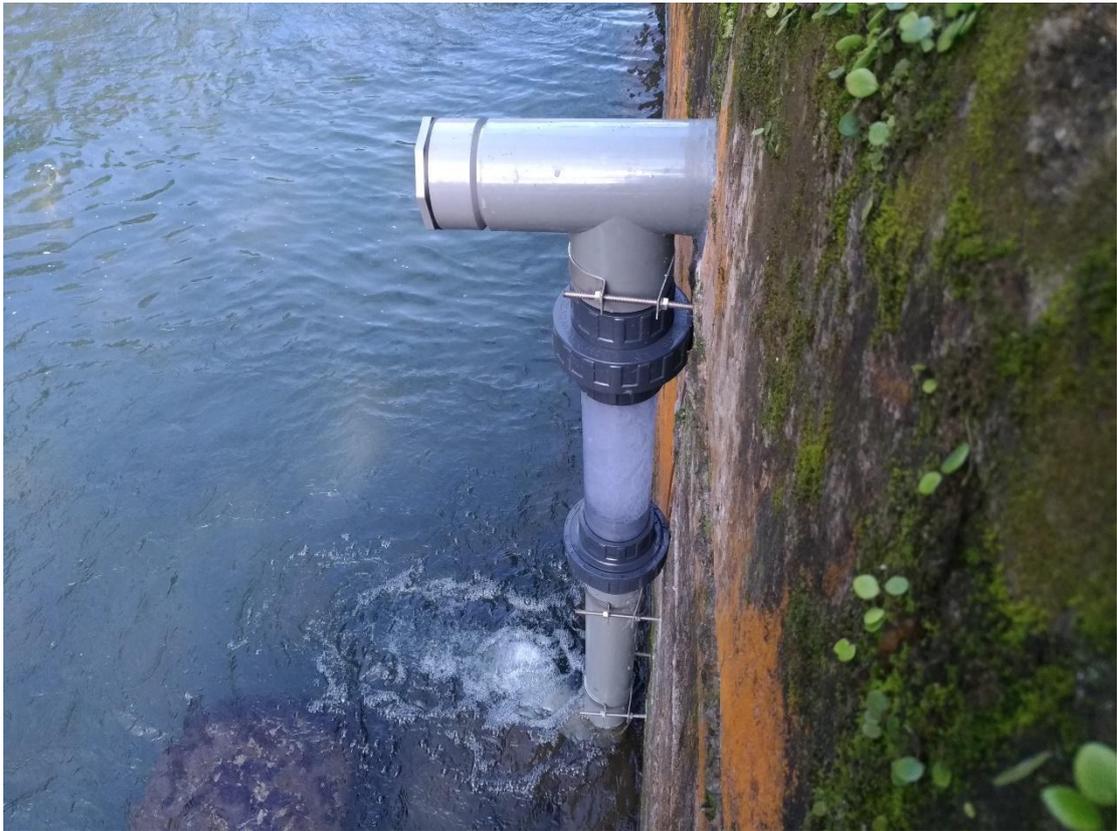
利用減速器接頭在管狀魚道入口（出水口）量測減速器最窄的 2.5 吋內管之流速，測得本魚道的最大流速為 150~160cm/sec，大管（每一段 4 吋口徑的 PVC 管）平均流速均小於 100cm/sec，因此整體水理條件可以提供本區魚類的回溯利用應無問題(照片 三-22 和照片 三-23)。

照片 三-22 管狀魚道裝設直後進行通水測試(2019/03/12)

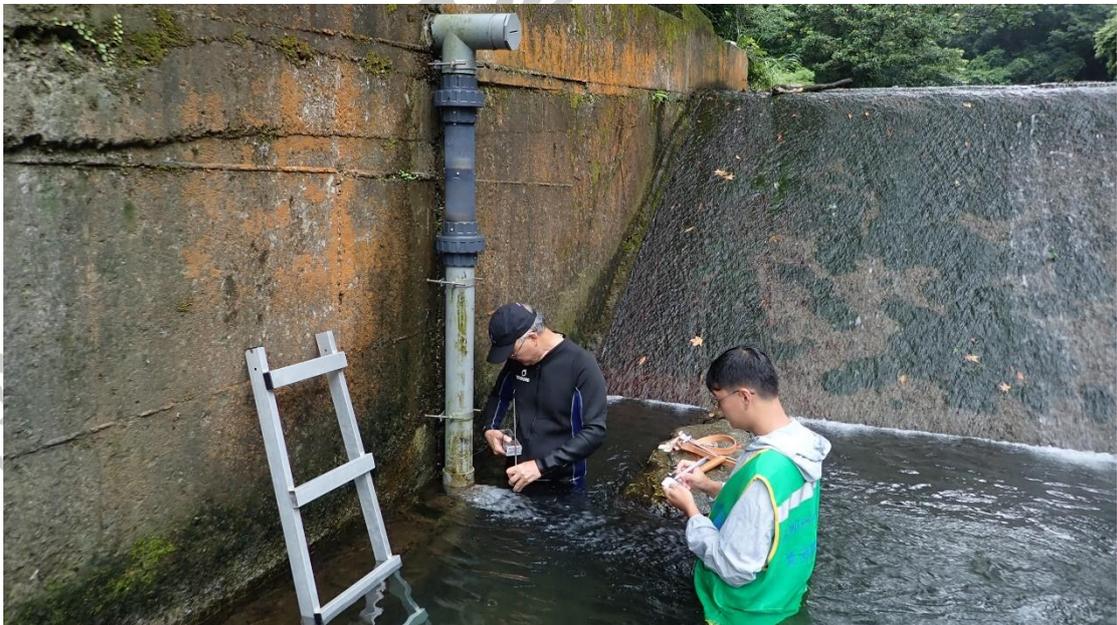
照片 三-23 管狀魚道量測流速的情形 2019/07/17

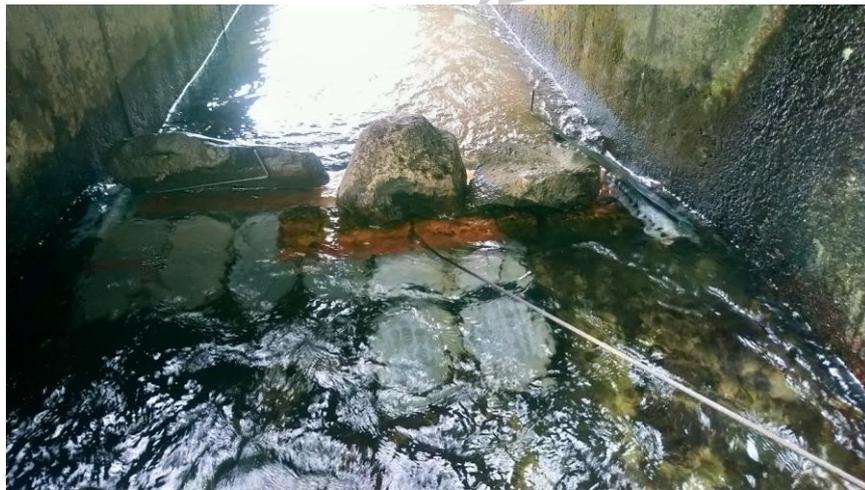
利用蝦籠在水池隔壁式魚梯出口佈設陷阱的試驗工作係於 2019 年 7 月 9 日所設置，放置兩晚後，共捕獲 5 尾體長 8.6~12.3cm 的台灣鬚鱨（馬口魚）(照片 三-26)。

照片 三-26 水池隔壁式魚梯出口設置陷阱

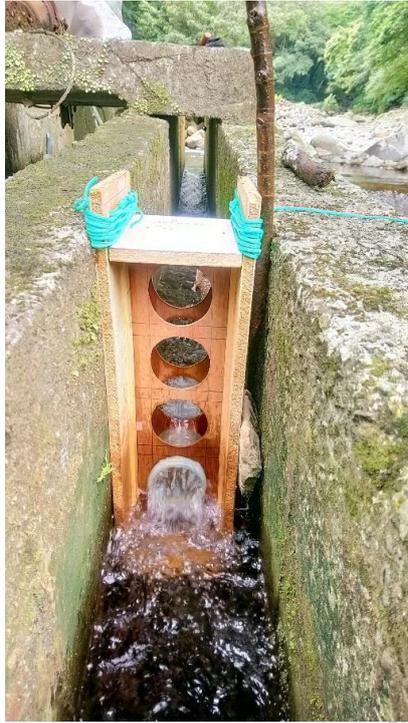
管狀魚道原本是希望能夠佈設攝影機，長期觀察記錄透明管的影像來判斷是否有魚類利用的情形。然而因為本地的環境缺乏適當的電源供應和網路訊號，所以後來就採取在管狀魚道出口的呼水路上，也利用可以完全阻斷上溯魚類的蝦籠陷阱來進行調查，以了解管狀魚道的利用情形(照片 三-27)。

照片 三-27 水管式魚道出口陷阱設置

雖然在管狀魚道出口擺設蝦籠進行效益追蹤試驗結果中，僅捕捉到三隻的粗糙沼蝦，這些有可能是順著呼水路攀爬上來的個體，因此並不能確認管狀魚道已經有魚類的利用之事實。由於管狀魚道裝設的時間較晚，同時也經過多次的調整和測試，所以能夠進行的魚類利用效益調查時間較有限，期待後續有其他的機會再做追蹤。

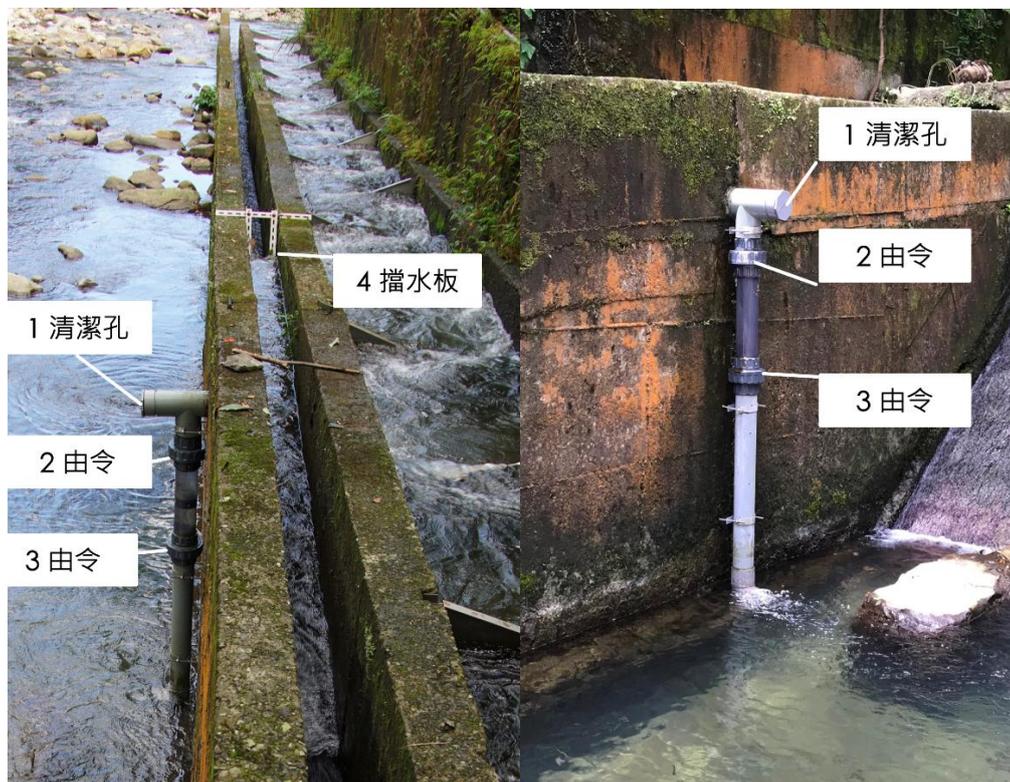
圖 1 管狀魚梯各部零組件名稱

本魚梯係採用 4 吋 PVC 厚管，內裝 2.5 吋變管（窄口向上），間距為 25cm，最上端為附有清潔口（編號 1）的 T 形接頭，自主魚道的呼水路穿過護牆引水，垂直落差為 180cm，中段上部採用兩端以油任（由令，編號 2、3）銜接的 50cm 透明管以利觀察，末端（出水口，亦是管狀魚梯的入口）加裝一個直角彎頭組成。

- 一、平常可以從透明管觀察水流狀況，如果全管飽滿通水，則不會有氣泡產生。
- 二、一般來說只要每半年檢查一次即可，如遇豪大雨，則在大水過後巡視透明管的狀況，即可了解有無必要拆解透明管做保養工作。
- 三、如果透明管有氣泡，或是完全沒有水流，則依照以下的步驟檢查之：
 1. 呼水路的擋水板（編號 4）是否有裝妥，蓄水高度約 40cm，水路的水位應該漫過管狀魚梯的進水口高度。
 2. 如果蓄水高度正常，則應檢查管狀魚梯的內管是否有堵塞。檢查管狀魚梯本體時，先移開擋水板，讓呼水路蓄水降低。
 3. 利用皮帶扳手（如圖 3）將清潔口（編號 1）旋開，可以徒手深入 T 形管內，或是利用木棍插入取水口，將阻水的物品移除，即可正常引水。
 4. 透明管如果內壁長滿藻類影響觀察，則用兩隻皮帶扳手，對稱反向的旋轉油任，鬆開上下兩端的連接部，即可拆下透明管，再用抹布（不能用菜瓜布）清潔內壁。
 5. 清潔後的透明管，按照原本拆卸的方法，再銜接回 PVC 管，但得要注意兩端的 O 形環是否完好、清潔和在正確位置上，免得組裝後漏水的問題發生。
