陽明山國家公園鹿角坑溪取水堰 魚梯效益評估與改善之研究

陽明山國家公園管理處委託辦理案

中華民國 108 年 8 月

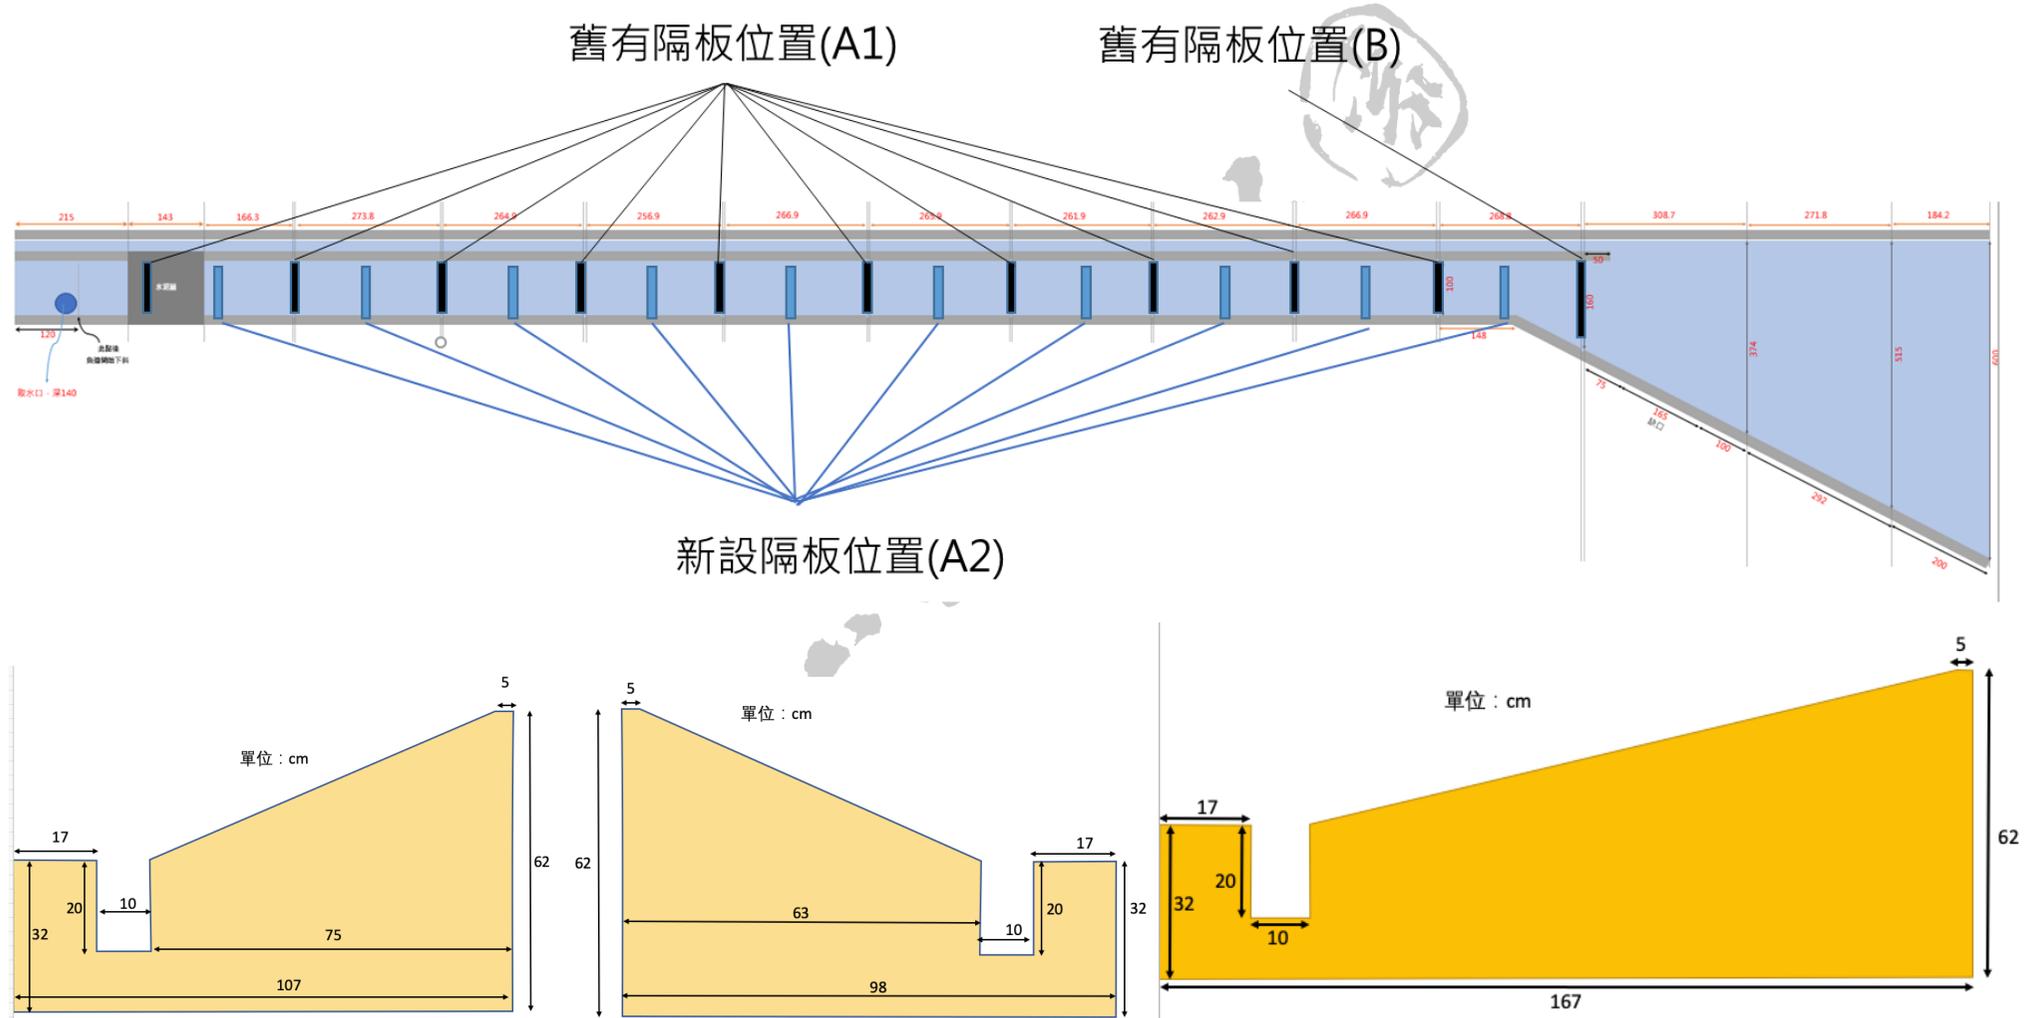
圖 新設魚梯隔板立面圖。
左為 A1 隔板，中為 A2 隔板，右為 B 隔板

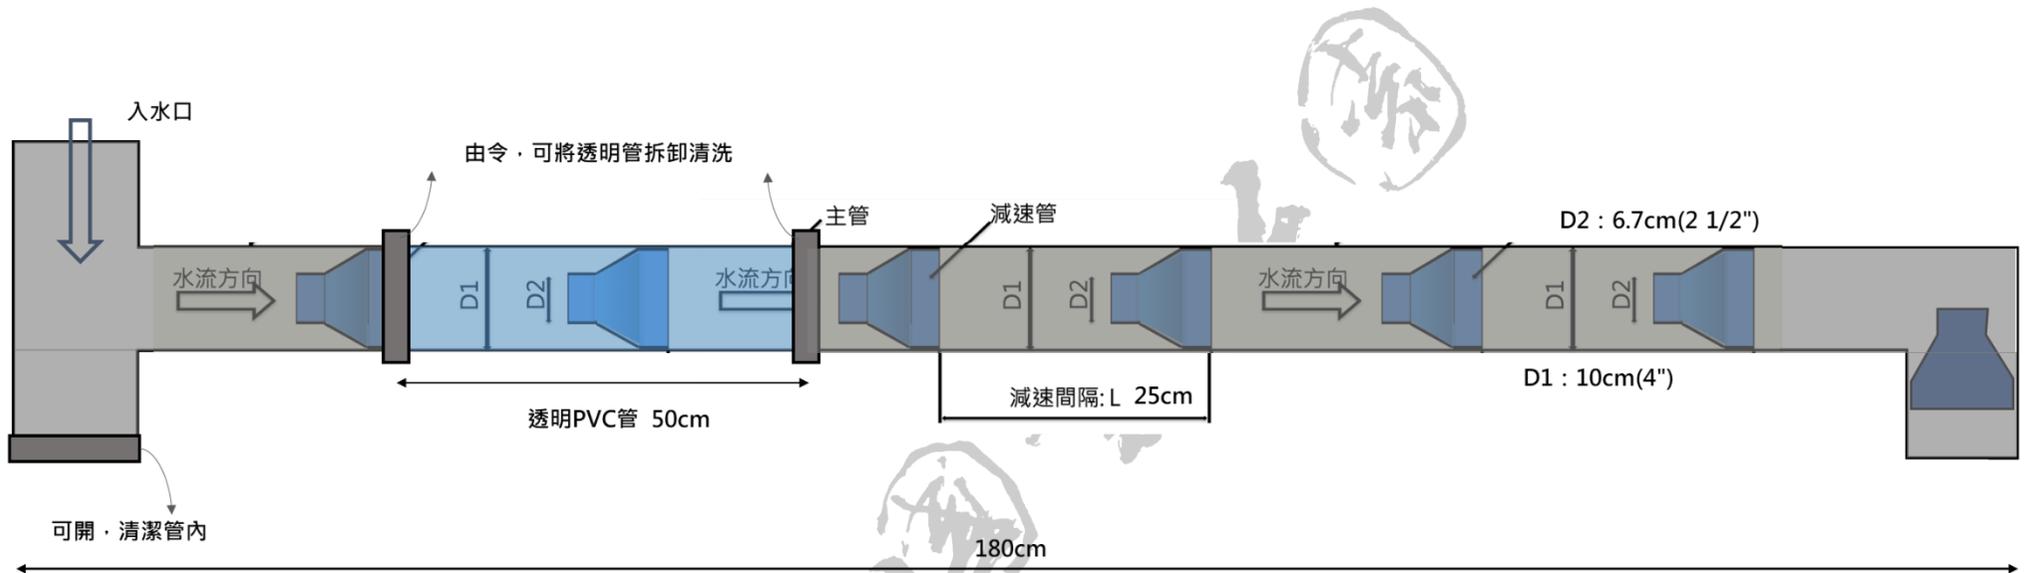
管狀魚梯將採用 4 英吋的管徑，內部每隔 25cm 裝設一個 2.5 英吋變管為減速器，並在最上游端裝設一段透明管以利觀察。入水口處設有可旋開式的開口，供清洗水管魚道，透明 PVC 管兩端設有由令，方便將此段拆卸進行清洗維護。
