陽明山國家公園區域內寺廟現況調查 及管理模式評估報告

委託單位：陽明山國家公園管理處

研究單位：中華民國都市計劃學會

中華民國 九十七 年 十一 月

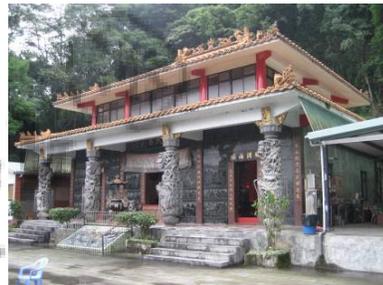
圖 4-1-16 閻天宮

區內之寺廟建築大多以磚、鋼筋混凝土以及鐵皮搭蓋為建築構造，以磚與鋼筋混凝土構造為主之寺廟建築，其外觀較為新穎，並符合傳統寺廟建築型式設計，搭配周邊自然植栽，整體環境景觀較為舒適，如閻天宮、天寶聖道宮，見圖 4-1-16；而另有以鐵皮搭蓋為主的寺廟，如青陽府台，或類似臨時搭蓋建築，如無極天聖殿、慈雲寺，則外觀上較不美觀，且有衝擊國家公園景觀的問題。見圖 4-1-17。

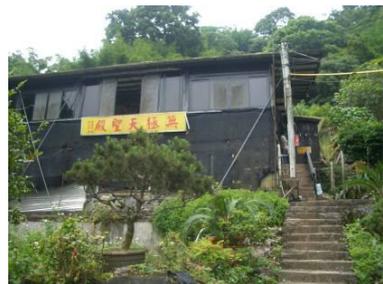
圖 4-1-17 無極天聖殿

本區寺廟基地位置之平均坡度主要在二~三級坡上，而由於大部分寺廟皆依靠著山壁興建，對周邊坡地之水土保持與擋土牆之工程較為重視，如琉璃山妙廣禪寺、閻天宮，因其建蔽率較大，擋土牆工程較為強化；而像慈雲寺、無極天聖殿位處三級坡上，但並無水土保持的工程，因此，若其有宗教活動時，恐會發生危險，有待改善。見圖 4-1-21。

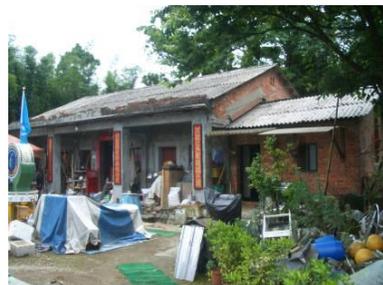
圖 4-1-18 唐府太宗祠

區內寺廟建築屋齡大多在十多年到 30 年之間，另有兩間屋齡在 30~50 年左右，而如擎天崗之福德宮、唐府太宗祠、菁山路 101 巷的福德宮之屋齡皆在 50 年以上，是具有歷史幸意義之宗教設施。見圖 4-1-18。

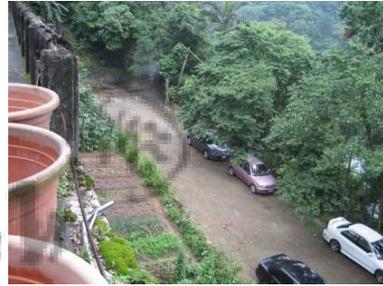
圖 4-1-19 閩天宮之停車場

區內僅有閩天宮、琉璃山妙廣禪寺有提供寺廟基地內停車空間，其餘寺廟則多位在道路兩旁，並無多餘之空間可提供信徒停車之用。

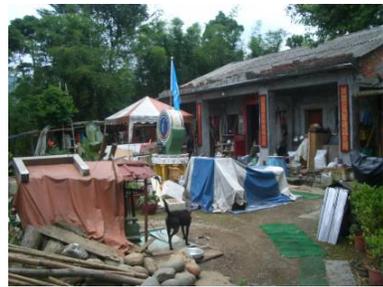
圖 4-1-20 唐府太宗祠環境

區內寺廟與周邊環境現況，因國家公園之規定，大多與國家公園自然景觀維持著協調與共存，少有部分以鐵皮搭蓋的頂棚或屋頂，有礙國家公園的環境景觀；另外，建築周邊的坡地、植被保存情況還尚佳，但部分寺廟建築基地內因兼具居住使用，因此，於基地內空地上堆擺雜物，環境上較為雜亂，情況有待改善，如唐府太宗祠。見圖 4-1-20。

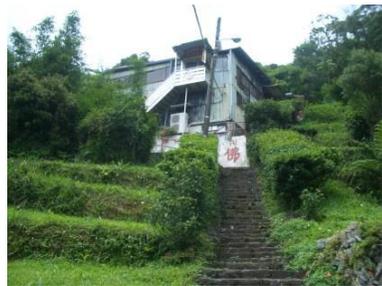
圖 4-1-22 慈雲寺

大部分宗教建築與環境景觀上較無重大程度的破壞與干擾，為妙法寺、正天寺、鎮北宮、九合宮、閻天宮等有違章搭蓋鐵皮或其他違章建築，而青陽府台，或類似臨時搭蓋建築的無極天聖殿、慈雲寺等寺廟，這些違章情形與鐵皮外觀，皆會產生破壞環境景觀之問題產生。見圖 4-1-22。

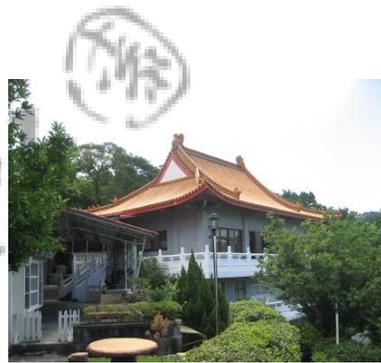
圖 4-1-24 曼陀寺

曼陀寺等鋼筋混凝土構造之建築，保存原有宗教建築的拱式屋頂與樑柱設計的風味，其用色、基地開放空間、建築設計與國家公園景觀搭配較為得宜，惟量體較大，對於水土保持與景觀遮蔽上有較大的影響。

大部分宗教設施並無破壞園區景觀之行為，對於周邊自然生態保存良好，惟上清宮、吳氏宗祠、曼陀寺等寺廟，其建築樓層高度皆有挑高，建築高度超過國家公園管制的規定，對於周邊環境景觀有遮蔽與妨礙自然發展的問題，而部分寺廟基地內也較為雜亂，如東聖宮、清水廟、玄武宮等，難與周邊的國家自然景觀配合。

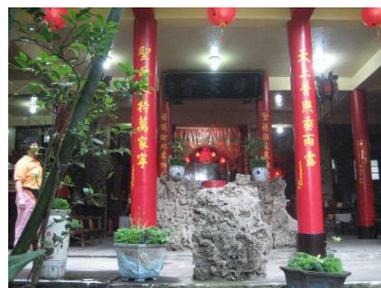
圖 4-1-26 妙天宮

另外，較為特別的是玉皇宮，為日據時代的日式木造建築，外觀、工法與設計上皆保留原始日式建築風味，其保存良好，近百年的歷史價值，未來可加強保存與維護。而妙天宮之樑柱係為珊瑚石構成，也別具特別的風味。見圖 4-1-26。

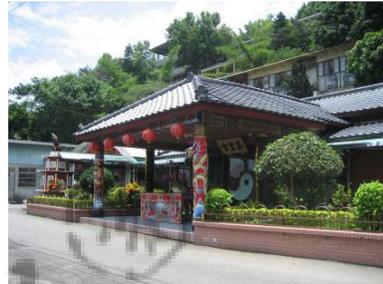
圖 4-1-27 玉皇宮

本區寺廟建築大多界在 10~20 年、30~50 年以及 50 年以上者居多，特別是玉皇宮，有近百年的歷史，是較具文化價值的寺廟建築。見圖 4-1-27。

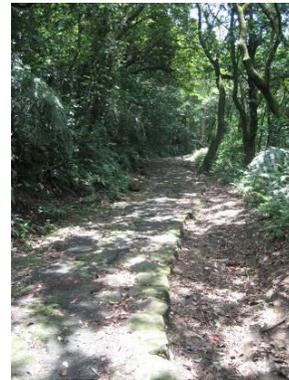
圖 4-1-28 金露天宮之聯外道路

本區之寺廟建築多位在道路旁，包含泉源路、幽雅路、竹子湖路、中正路一段、湖底路登山路與復興三路，道路寬度大致界在 5~10 公尺間；少部分寺廟建築連外道路在 5 公尺以下，如無極地海山金露天宮、玄武宮、東聖宮等，其中無極地海山金露天宮之步道並未整理過，佈滿碎石與青苔，雨天過後易積泥濘，路滑難行，有待改善。見圖 4-1-28。

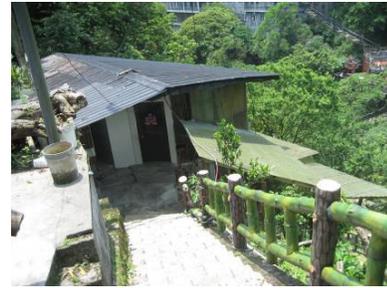
圖 4-1-29 清涼亭外之人行步道

本區之人行系統，也因部分寺廟建築並無開放式空間，因此，難以串連基地內外之步道，整體規劃與美化也較不易；而清

涼亭、鳳凰聖母廟、佛光亭、西福岩等則應有與龍鳳谷溫泉遊憩區的步道系統串連，因此，其人行步道系統較為完善。見圖 4-1-29。

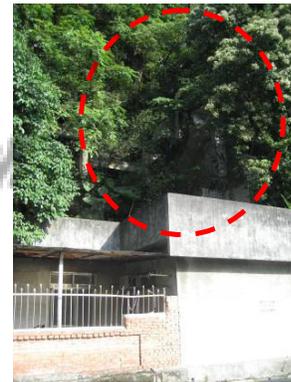
圖 4-1-30 佛佑宮後方之廢棄的窳陋建築

另外，佛佑宮後方山坡上有一廢棄、窳陋的四層樓之建築，除外觀與構造均殘破外，也有公共安全與妨礙國家公園自然景觀之虞。見圖 4-1-30。

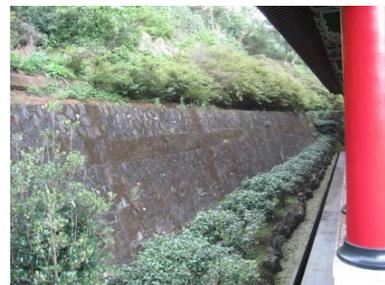
圖 4-1-31 吳氏宗祠後方之擋土牆

本區之宗教建築大致位在二～三級坡上，而本區之上清宮、吳氏宗祠、曼陀寺之建築量體較大，且分別為在二級坡與三級坡，而上清宮與吳氏宗祠之擋土牆（見圖 4-1-31）分別有五層與三層，對於水土保持上較無重大問題。而曼陀寺位在幽雅路上，此區（溫泉文物館）之寺廟建築幾乎全位在山坡地上，其上方與下方也有一般民宅或其他宗教設施，因

此，在水土保持影響上較需重視。

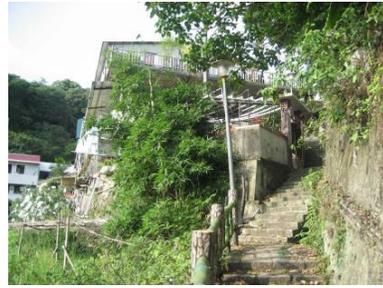
圖 4-1-32 集賢堂

另外，位於泉源路上之佛佑宮、集賢堂、丁玄堂等寺廟，位在山坡與谷地上，至妙寺也位在較為陡峻之山坡地，這些寺廟基地地勢較為陡峻，而又面臨谷地，需考量坍塌或滑落問題。見圖 4-1-32。

而無極地海山金露天宮與丁玄堂位在四級坡之山坡地，係不適合建築發展與人為活動之處。

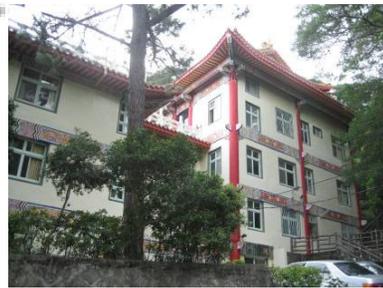
圖 4-1-33 上清宮

本區之景觀一般皆維持良好的自然景觀，僅上清宮、吳氏宗祠與曼陀寺之建築量體較大，高度大致約為 5~6 層樓，除了超過現行規定外，對於自然與環境景觀的影響較為顯著，惟其對於基地內多有景觀美化與設計，有彌補的作用。見圖 4-1-33。

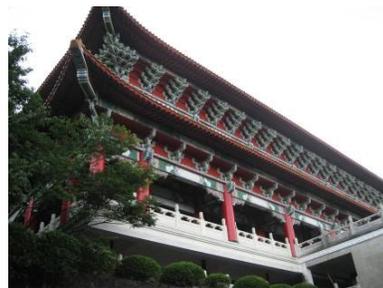
圖 4-1-34 吳氏宗祠

本區之宗教設施大致座落在一般管制區第三類、第四類用地、遊憩區與特別景觀區，尤以特別景觀區最多，以溫泉文物館一帶的幽雅路上較為密集，其建築高度，以上清宮、吳氏宗祠、曼陀寺之建築高度超過陽明山國家公園保護與管制的規定，惟上清宮係在國家公園劃設前既已存在。見圖 4-1-34。

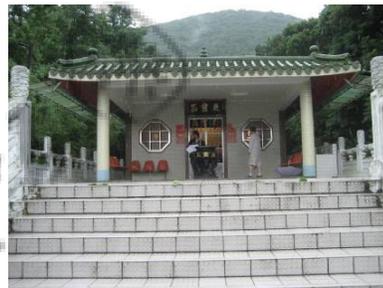
圖 4-1-36 玉靈巖

區內之寺廟建築大多以鋼筋混凝土、磚造為主，部分外型符合傳統宗教建築，如慈德廟、玉靈巖，其他的則參差不齊，部分為石、茅草、磚或鐵皮圍蓋，且外型較為老舊，其他則以一般自家民宅的空間作宗教祭拜使用。見圖 4-1-36。

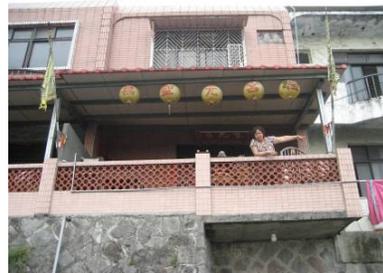
圖 4-1-37 無極聖元宮

本區寺廟建築大多界在 20~30 年左右，除了鎮福宮、無極聖元宮、土地公廟外觀較為老舊、或簡陋外，其他宗教建築外觀皆維持完好；而其中以位在賓士園區的無極聖元宮外觀、擋土牆老舊且有破裂、脫落的情況，有居住和使用上之安全問題。見圖 4-1-37。

大部分宗教設施並無破壞園區景觀之行為，對於周邊自然生態保存良好。無極聖元宮則因其建築老舊，連棟之建築也有殘破、窳陋情形，旁邊的擋土牆破裂、附近空地堆滿雜物，整體景觀與建築外觀有待改善。

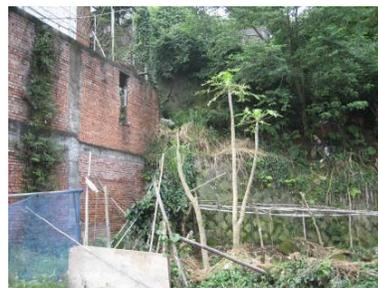
圖 4-1-38 聖元宮周邊環境

除了無極聖元宮、土地公廟等老舊的建築外觀有礙國家公園自然景觀。見圖 4-1-38。

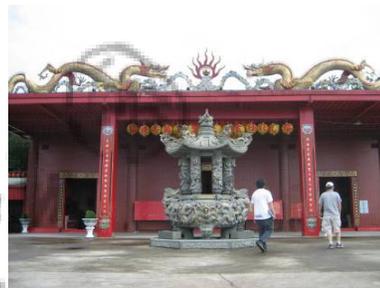
圖 4-1-40 北星真武寶殿

區內之寺廟建築大多以磚、鋼筋混凝土以及鐵皮搭蓋為主，除了北星真武寶殿、寵物天堂為鋼筋混凝土構造外，外觀上也較為新穎，見圖 4-1-40；而順天宮以磚造為主，外觀老舊，有部分毀損；福德宮則以鐵皮搭蓋為主，類似臨時性之建築，但高度與量體較小，不致妨礙國家公園與景觀生態。

區內寺廟與周邊環境現況，因國家公園之規定，並無違規或破壞的情況，且周邊景觀、自然環境保持良好，少部分以鐵皮搭蓋的頂棚或屋頂，有礙國家公園的環境景觀；另外，建築周邊的坡地、植被保存情況還算良好，但北星真武寶殿之高度已超過規定，破壞與遮蔽國家公園的自然景觀。見圖 4-1-42。

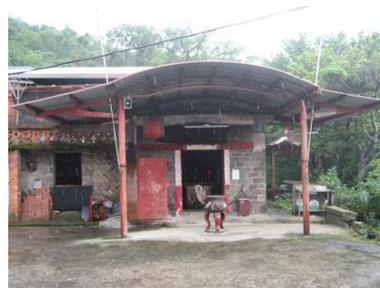
圖 4-1-41 順天宮

區內寺廟建築屋齡大至在 10~20 年間。外觀上以順天宮較為老舊。見圖 4-1-41。

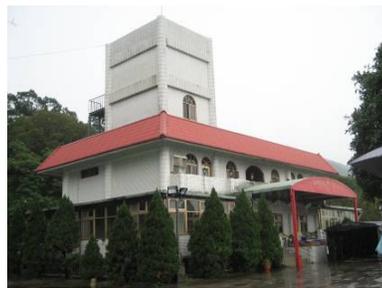
圖 4-1-43 寵物天堂

大部分宗教建築與環境景觀上並無重大程度的破壞與干擾，惟順天宮的老舊外觀與福德宮以鐵皮搭蓋，有礙國家公園景觀；另外，北星真武寶殿、寵物天堂的高度也有妨礙或遮蔽環境景觀的問題。見圖 4-1-43。

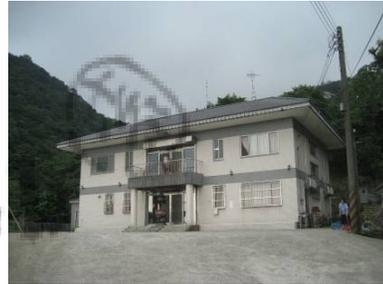
圖 4-1-45 天霞宮

區內之寺廟建築大多以鋼筋混凝土、磚以及鐵皮搭蓋為主，其中除了天霞宮為鋼筋混凝土構成外，順天聖母廟與法主宮為磚造及鐵皮造。其外觀上，天霞宮建築型式為一般民宅，以自家道場作為宗教活動用，外觀較新，見圖 4-1-45；

本區之景觀皆維持良好的國家公園景觀，但建築基地本身的景觀則有待改善，天霞宮基地內缺少景觀與植栽設計，水泥地顯得空盪與突兀，而順天聖母宮與法主宮除了鐵皮外觀外，基地周邊堆放雜物，均破壞國家公園的自然環境，需加有改善。見圖 4-1-48。

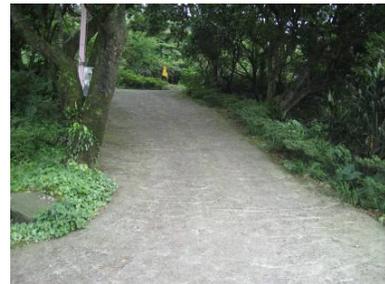
圖 4-1-46 法主宮的聯外道路

本區之寺廟建築除法主宮之聯外道路為 3 公尺，其餘皆在 5 公尺左右，道路寬度普遍偏窄，遊客活動與車行進出上較受限制。見圖 4-1-46。

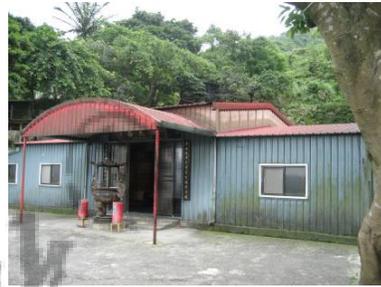
圖 4-1-47 法主宮

順天聖母宮基地旁與後方較為雜亂，法主宮的鐵皮構造，皆影響國家公園的景觀，見圖 4-1-47；而天霞宮建築基地內之開放空間為一片水泥地，並無植栽或景觀設計，與周邊地景、自然景觀搭配，其建築較為突兀，難以與國家公園自然環境的景觀配合。

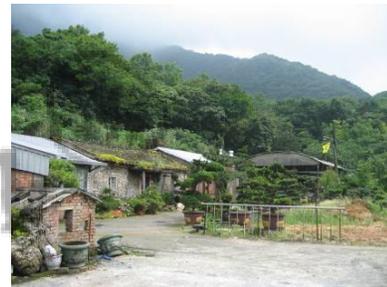
圖 4-1-50 協鳳宮

區內之寺廟建築大多以磚以及鐵皮搭蓋為主。其外觀上，協鳳宮建築型式為一般磚造的一層樓之民宅，以自家道場作為宗教祭祀用，外觀略顯老舊，見圖 4-1-50；而興靈宮則以一般廟宇型式興建，但因鐵皮違章加蓋，對於國家公園整體景觀帶來不少衝擊。

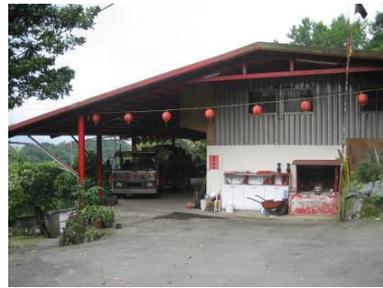
圖 4-1-51 興靈宮

建築周邊自然景觀仍維持完好，但區內老舊宗教建築外觀，如興靈宮以鐵皮違章加蓋，影響周邊的環境景觀。見圖 4-1-51。

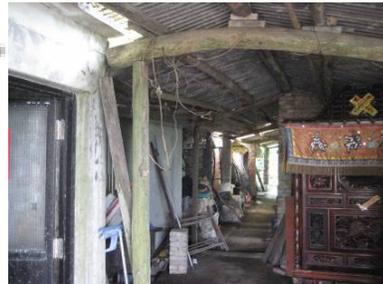
圖 4-1-52 協鳳宮內部環境

協鳳宮之基地內較為雜亂，有雜物堆疊，影響環境景觀；興靈宮則有加蓋鐵皮，對於周邊環境景觀產生影響。見圖 4-1-52。

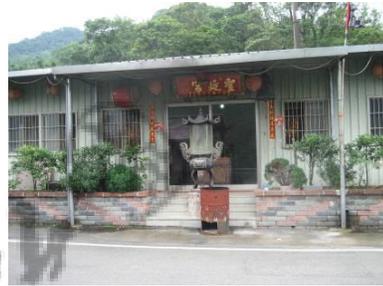
圖 4-1-54 聖延宮（一）

區內之寺廟建築以磚及部分有鐵皮搭蓋為主之。其中僅聖延宮為鐵皮搭蓋，外觀上已有鏽蝕的情形，其餘皆以磚造為主。見圖 4-1-54。

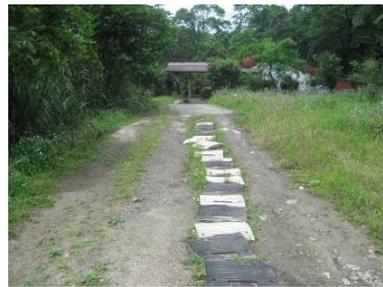
圖 4-1-55 佛峰寺聯外道路

本區之寺廟多位在道路旁，以臨瑞泉路跟溪底路為主，道路寬度大致界在 5~10 公尺間，少部分寺廟連外道路在 5 公尺以下，如佛峰寺，且其步道並未經整理，佈滿碎石，較為難行，有待改善。見圖 4-1-55。

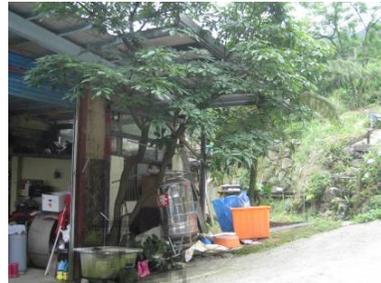
圖 4-1-56 聖惠宮（一）

目前寺廟周邊環境景觀維持良好，惟聖誕宮、聖惠宮基地內空地置放雜物，較為雜亂，無法與周邊景觀配合見圖 4-1-56；聖誕宮的建築以鐵皮搭蓋，也破壞國家公園的環境景觀。

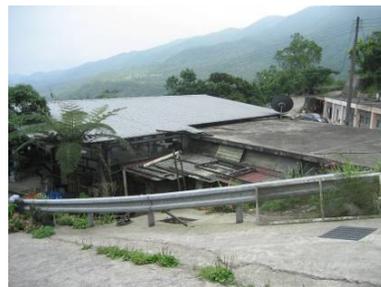
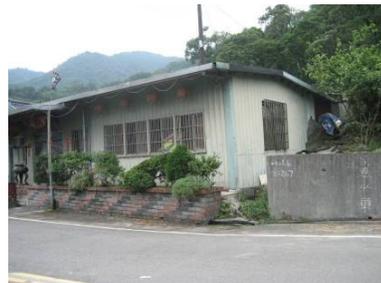
圖 4-1-57 聖惠宮（二）

本區皆維持良好的國家公園自然景觀，為部分寺廟基地內堆放雜物，看起來特別髒亂外，聖誕宮以鐵皮搭蓋的景象、鏽蝕的外觀等，皆影響國家公園自然環境景觀。見圖 4-1-57、圖 4-1-58。
