# 聖人瀑布開放事宜評估規劃工作案

陽明山國家公園管理處委託研究報告

中華民國一〇二年九月十日

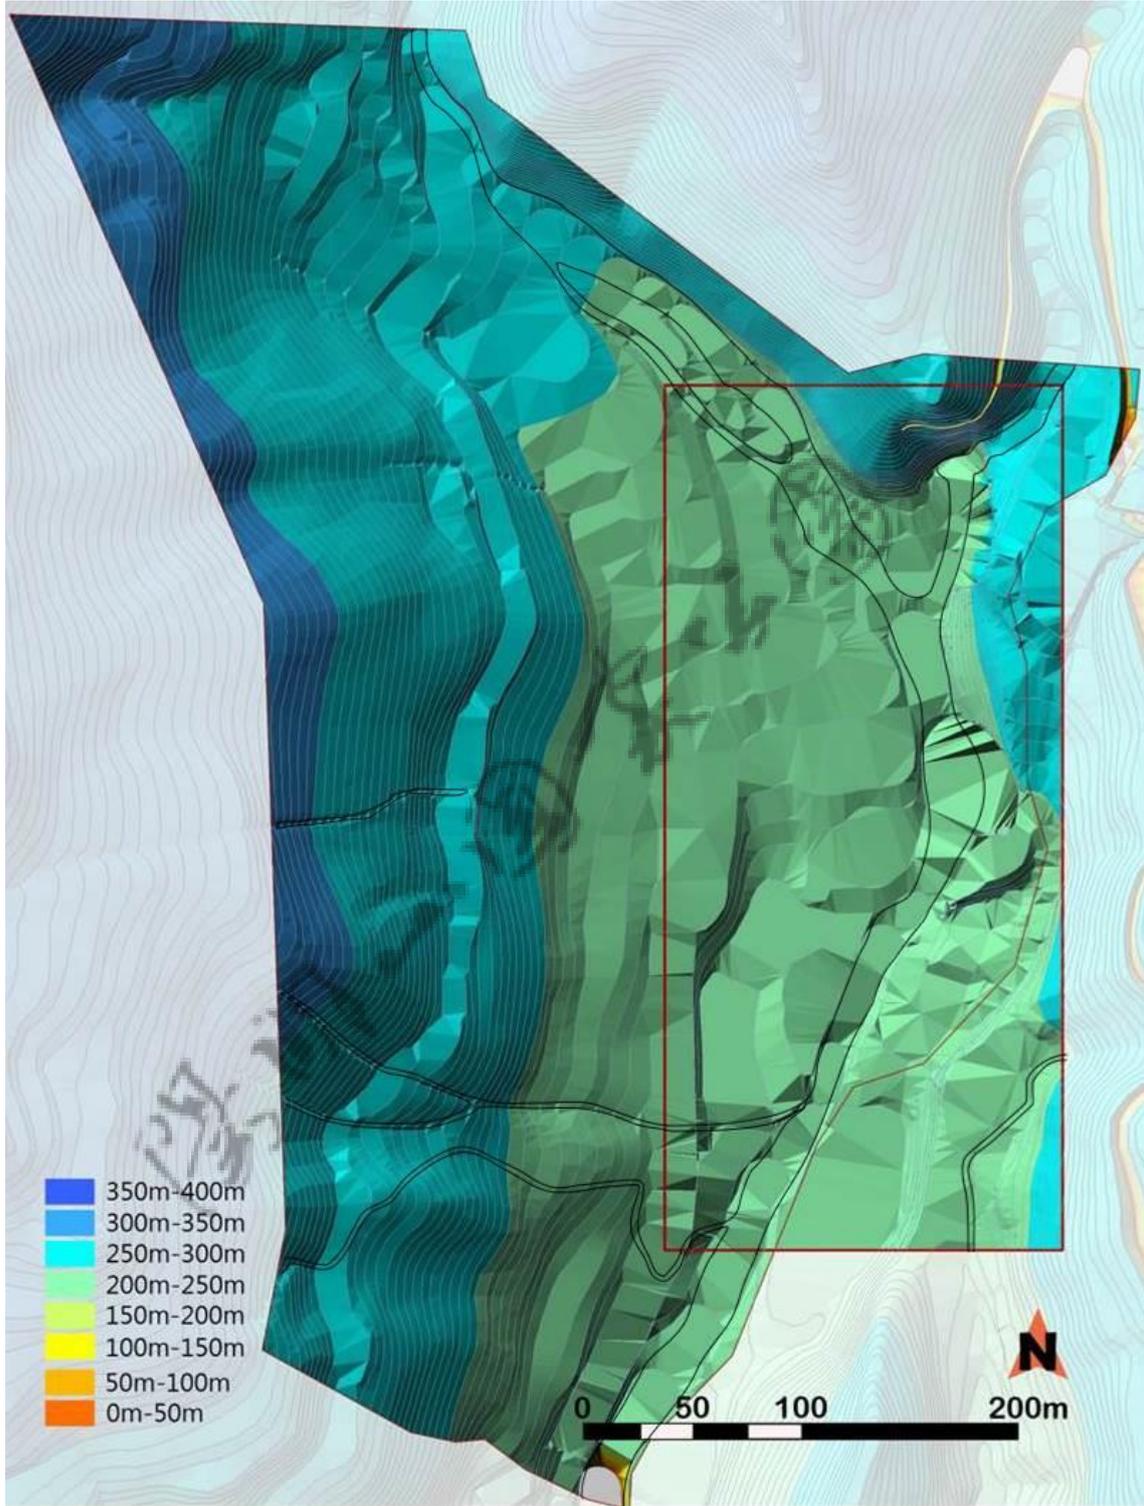
圖 3-1-1 等高線圖

透過等高線圖可知規劃範圍主要高程約在 200~500 公尺之間，且由西向東逐漸遞減，且範圍內有內雙溪通過，形成溪谷（詳見圖 3-1-1）。

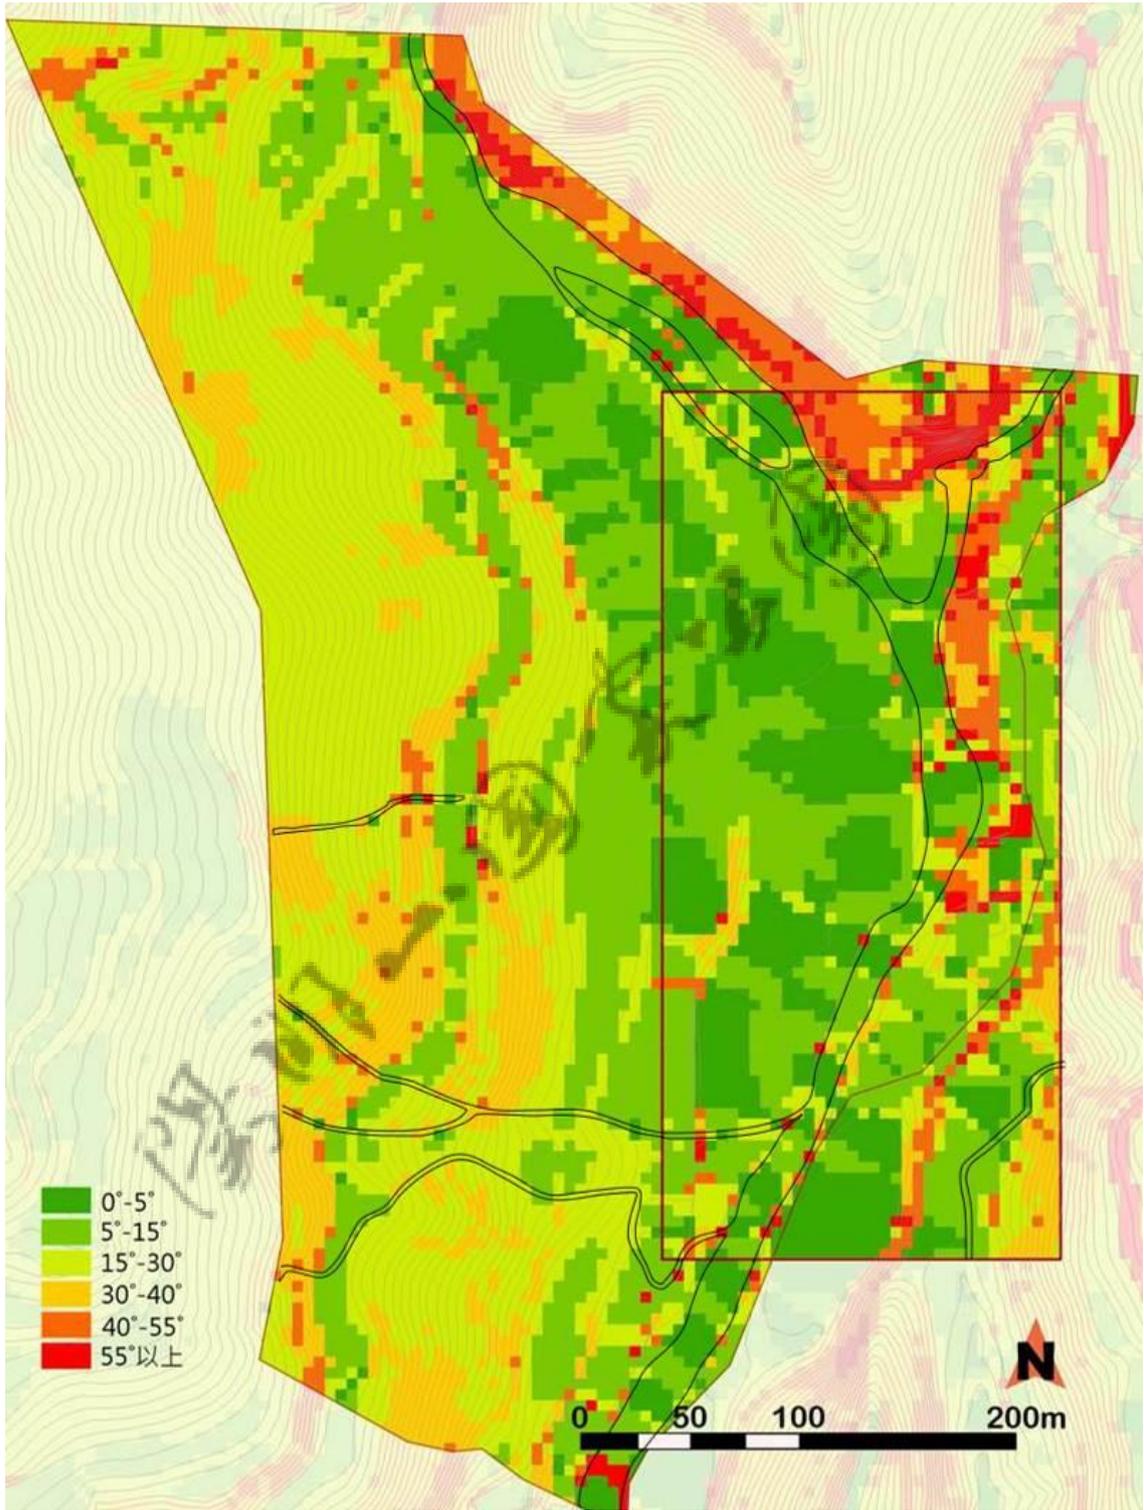
圖 3-1-2 坡度圖

坡度影響活動選址與步道選線，藉由坡度分級判斷並納入各環境因子得知最適合該活動之位置與路線，因此，參照行政院農委會水土保持局訂定之山坡地土地可利用限度分類分級標準，將坡度分為六級（詳見表 3-1-1），並以四級坡以上（坡度百分之三十以上）為禁止開發區域；一級坡為坡度百分之五以下；二級坡為坡度百分之五至百分之十五；三級坡為坡度百分之十五至百分之三十；四級坡以上為坡度百分之三十以上。規劃範圍主要為一級坡及二級坡，屬於能夠廣泛活動之地點，內雙溪左岸主要為三級坡，雖然較陡，但仍屬可開發之區域（詳見圖 3-1-2）。

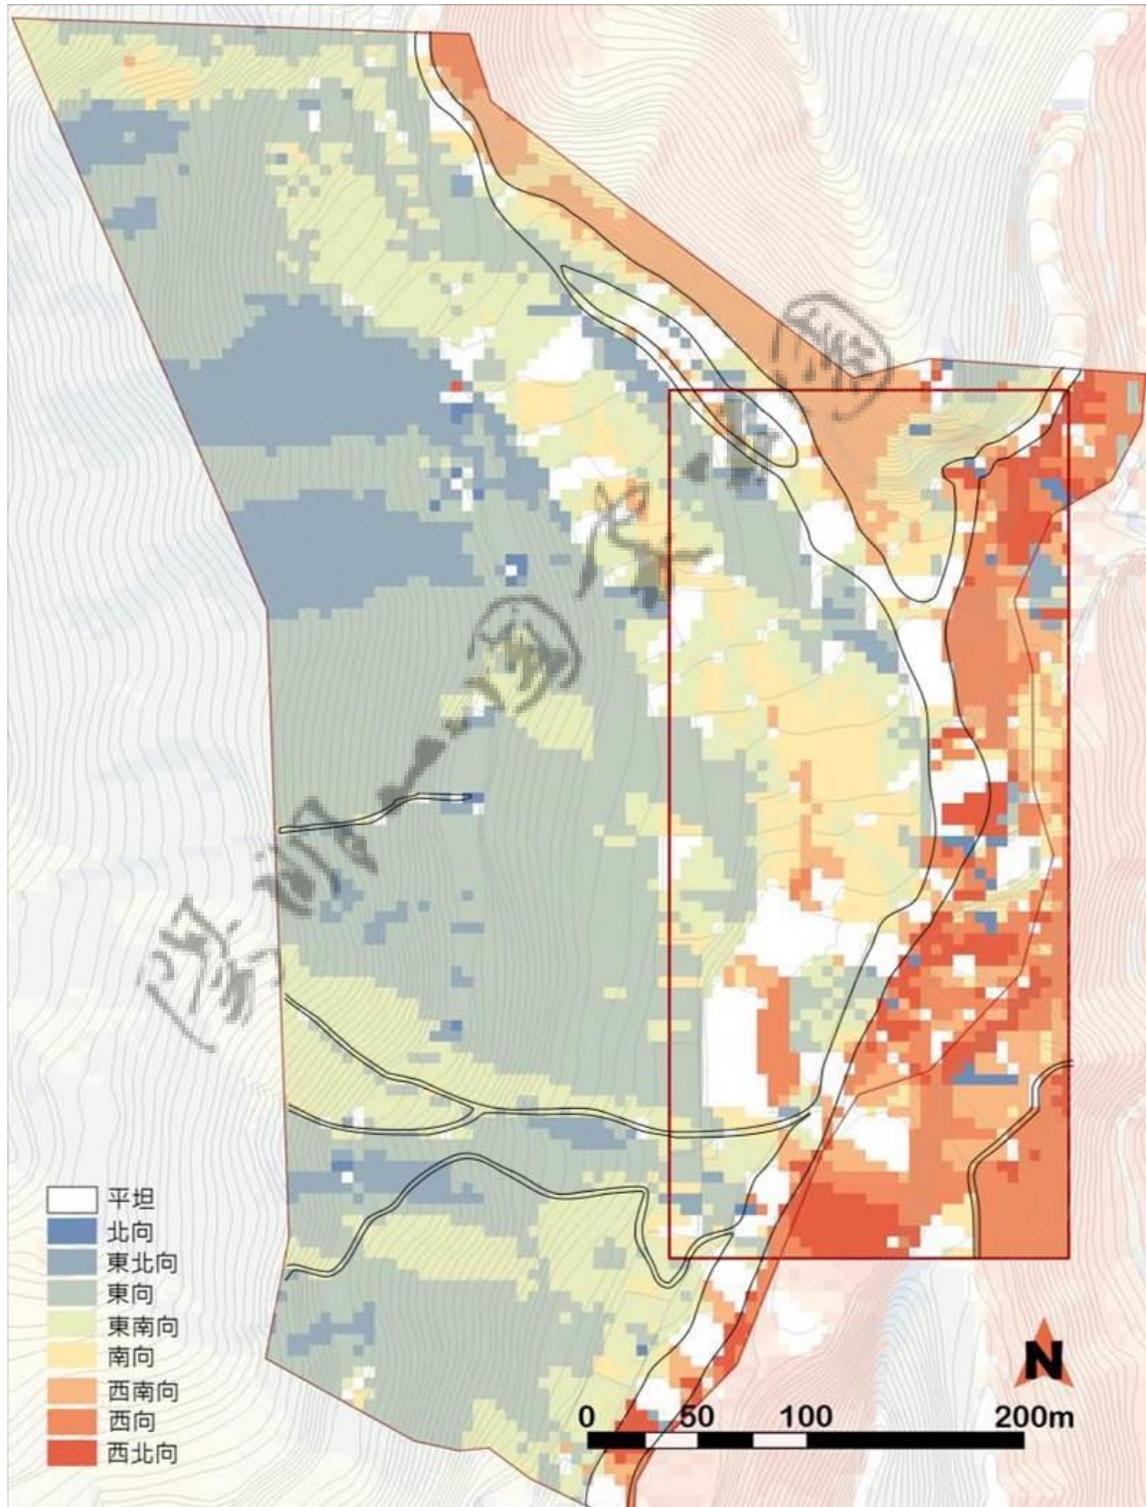
圖 3-1-3 坡向圖

計畫範圍主要以西向坡為主，其次為東南向、南向以及西南向坡，坡向若與地層方向相同則會形成順向坡，易產生土石崩落（詳見圖 3-1-3）。

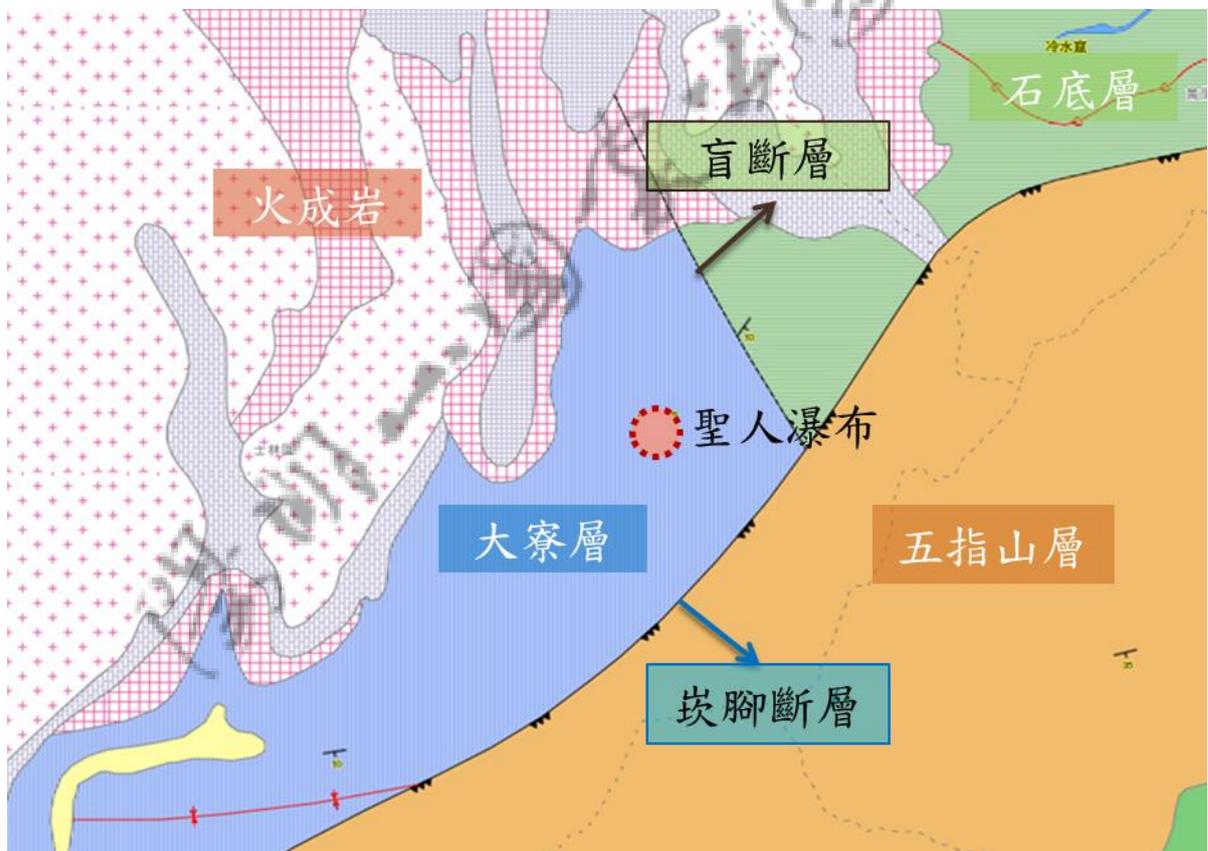
圖 3-1-4 斷層分布圖

本規劃範圍主要地層為大寮層，在本規劃範圍東南方有崁腳斷層經過，崁腳斷層向東南傾斜，幾乎在火山岩與南邊中新世基盤岩層的交界上，斷層線大部份露出，容易辨認，向台北盆地落差漸減，逐漸消失於台北盆地中(詳見圖 3-1-4)。

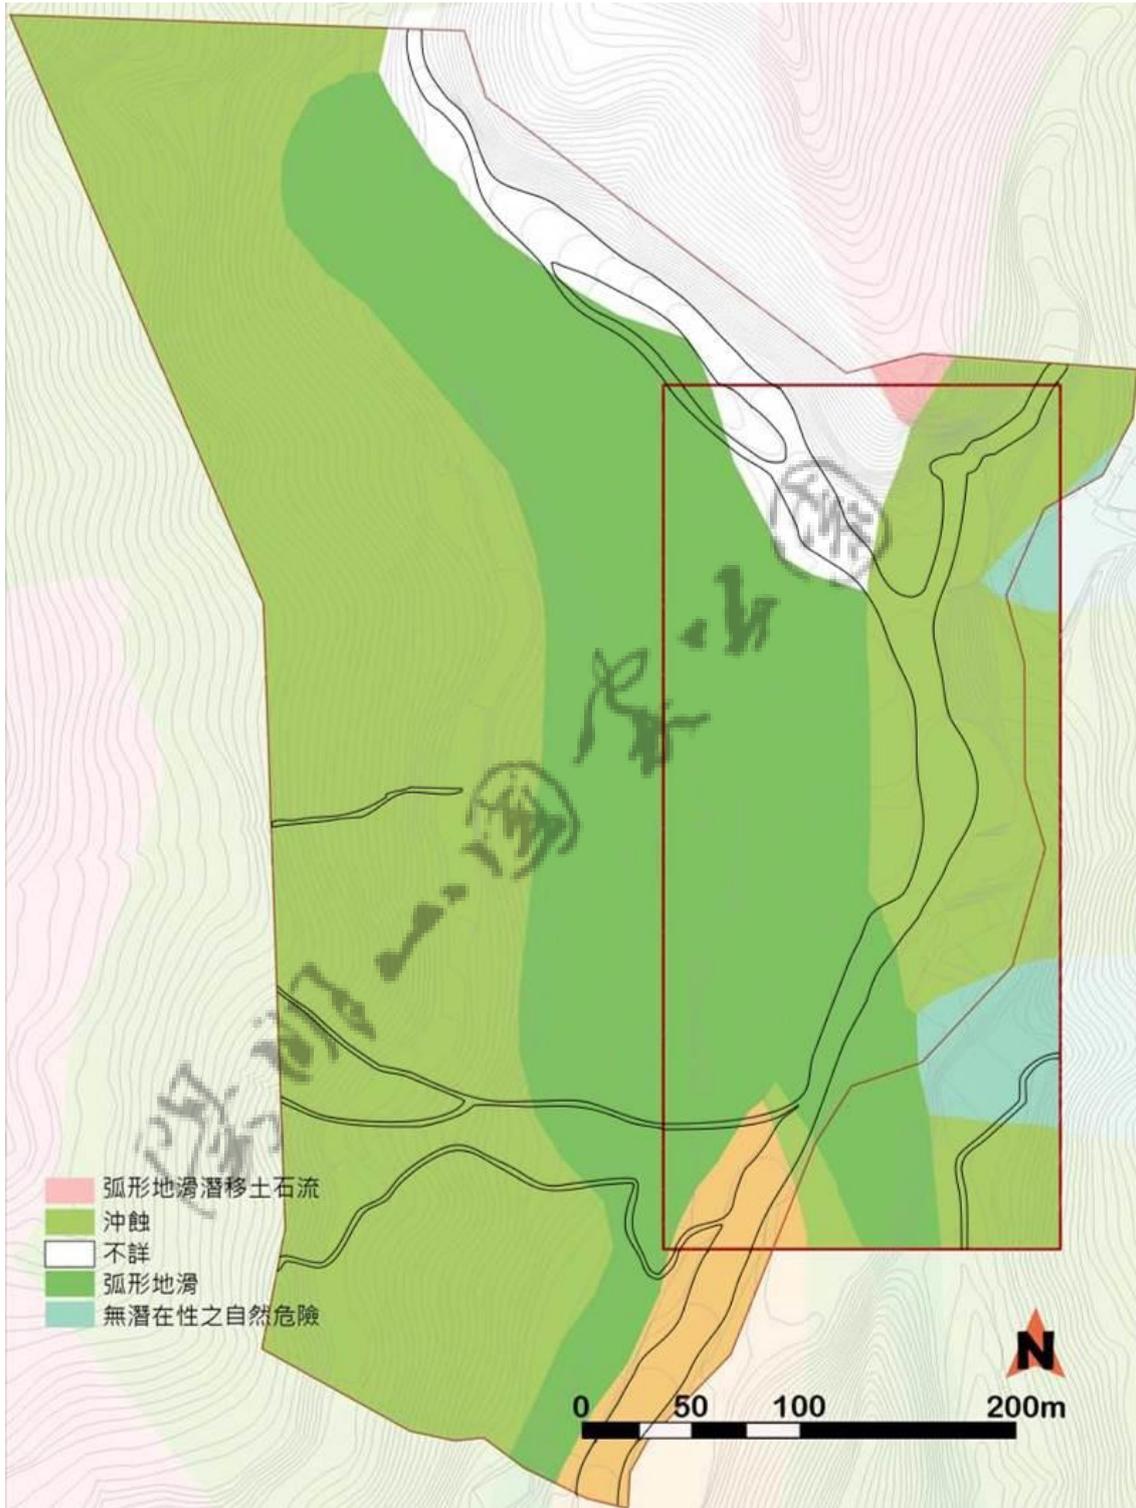
圖 3-1-5 環境敏感區圖

地質災害主要位於弧形地滑以及沖蝕之敏感地區，滑弧型地滑則常發生於組成均質、強度軟弱的厚層極軟岩邊坡或土壤邊坡中，滑動面多是在滑動行為發生前，地質體因受到應力場的變化而於邊坡內部發展形成，破壞面的形狀以弧形為主。人為的填土區、棄土區等，若是水土保持措施處理不當，都是發生弧型地滑的高危險區。而沖蝕敏感地區在年雨量少的地方，造成的沖蝕現象並不明顯。反之，若降雨量太多，超過 1000 公釐會造成這些地區森林非常茂盛，大致上其土壤沖蝕就不明顯，除非遭到砍伐。降雨量的多寡固然影響土壤的沖蝕，但是降雨型態更為重要，大的暴風雨因為動能大所造成的土壤沖蝕絕非小的毛雨能相比，單位時間內降雨即是「降雨強度」，降雨強度具有動能多，對土壤衝擊較大，故造成土壤嚴重沖蝕災害（詳見圖 3-1-5）。

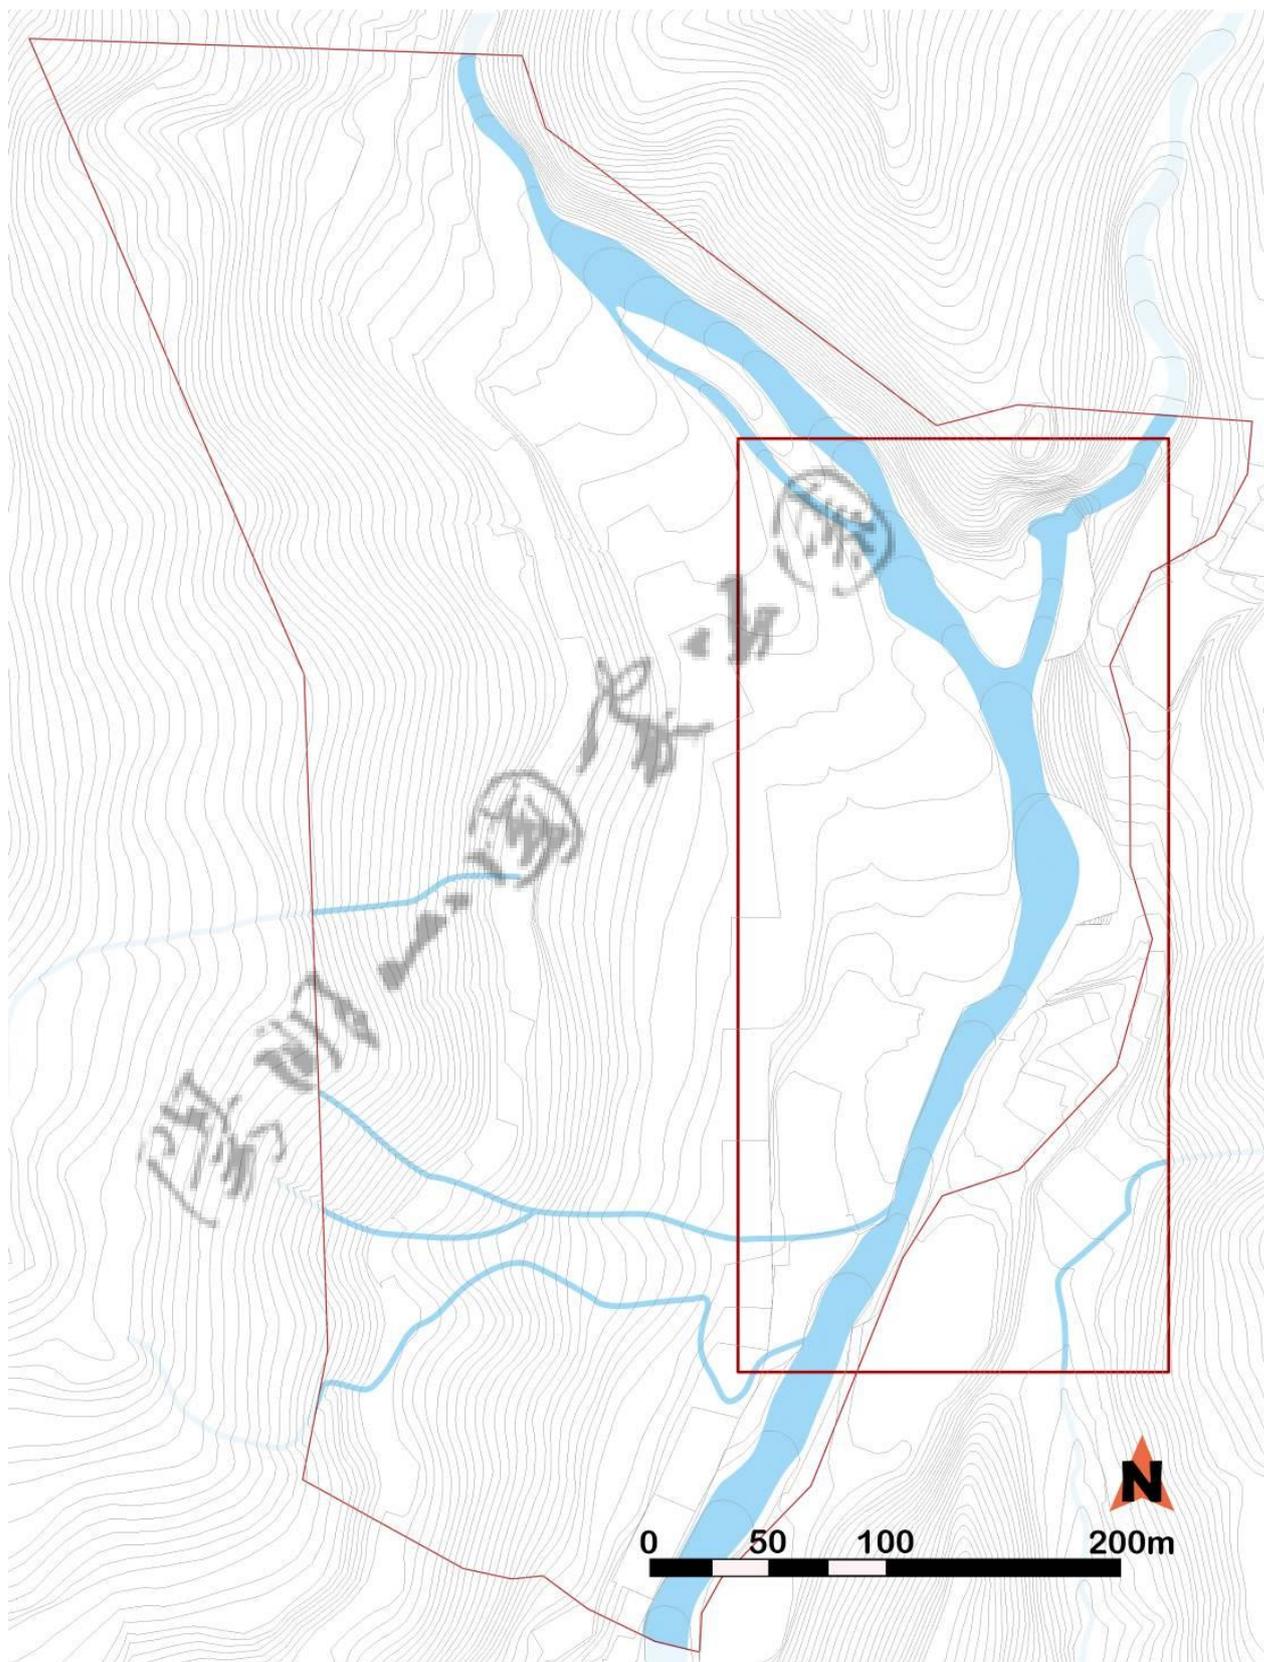
圖 3-1-7 水系圖

聖人瀑布位於內雙溪上游左岸一小支流注入主流處(內雙溪本流和支流內雙溪溝的匯流點)，形成的主要原因是主支流侵蝕力不同，主流水量較支流豐富，下切較深，造成主流與支流河谷間的高差，形成懸谷式瀑布(詳見圖 3-1-7)。

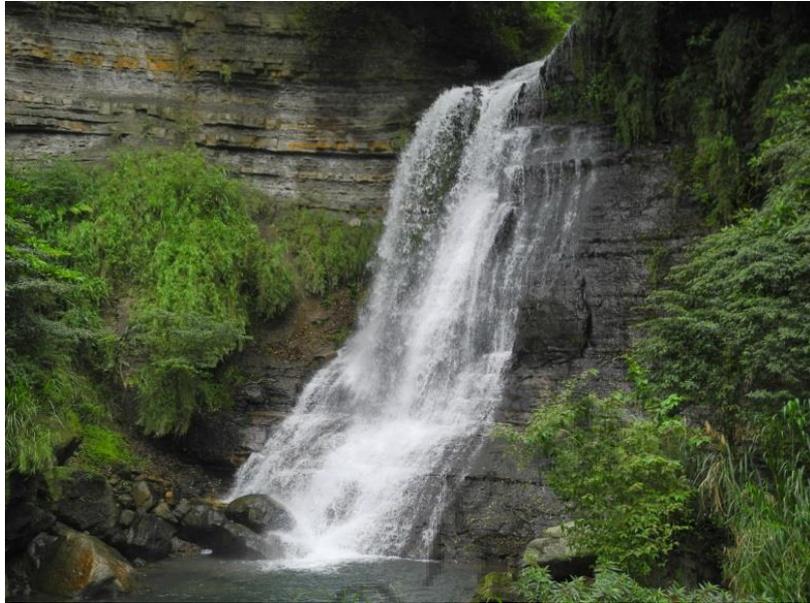
圖 3-2-1 聖人瀑布瀑潭區

聖人瀑布寬約 3 公尺、高約 10 公尺，屬於細長型態瀑布。瀑壁沒有明顯內凹和傾斜所以屬於垂直型瀑布。下方受到岩石與水的侵蝕產生瀑潭(詳圖 3-2-1)。

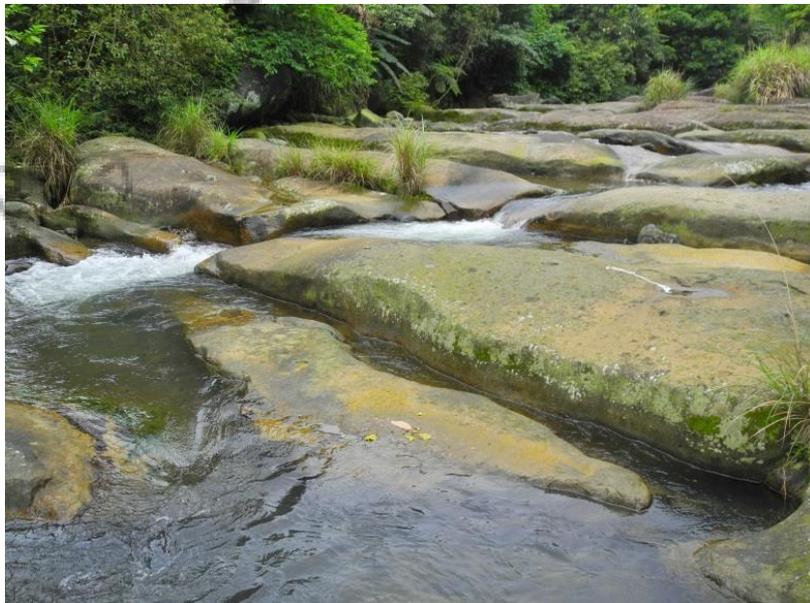
圖 3-2-2 內雙溪河床

水流沿著較脆弱的破裂面與節理向下侵蝕，使得河道上有許多與水流方向垂直的蝕溝(詳圖 3-2-2)。

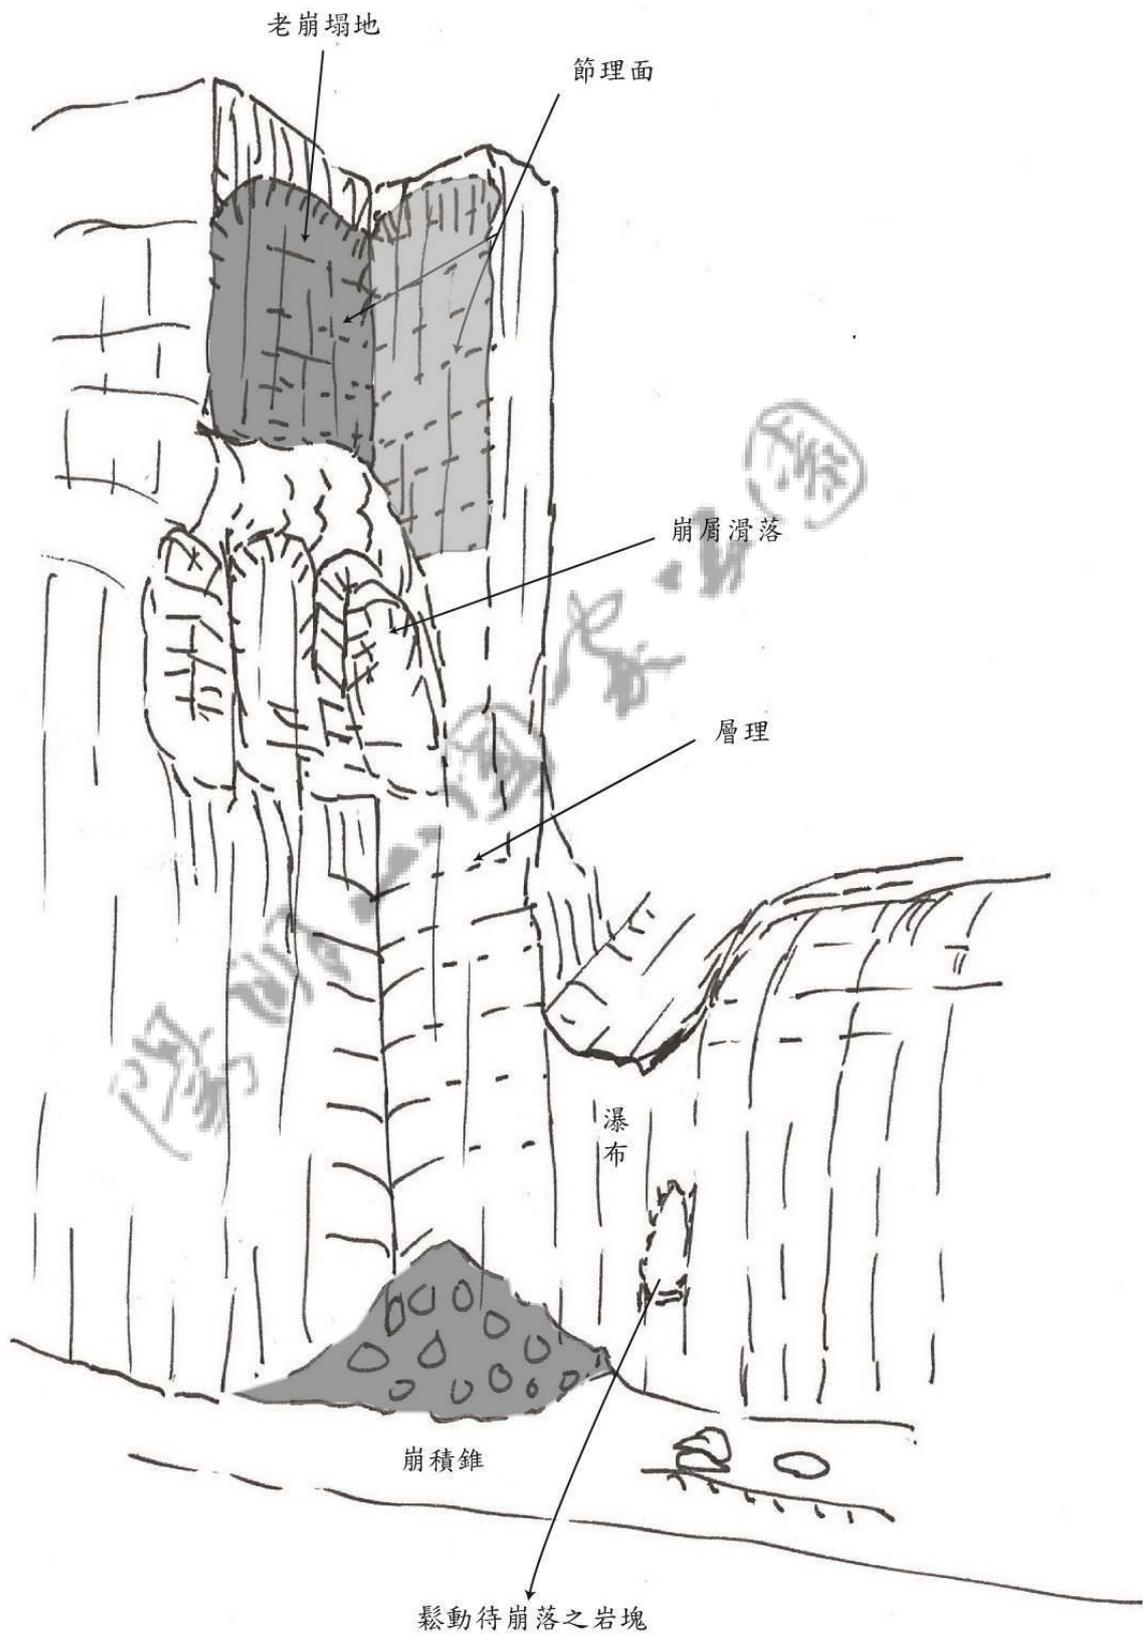
圖 3-2-3 聖人瀑布災害分析圖

主要的問題是崩落的方向與影響範圍，目前欄杆的位置應屬於安全區，岩屑掉落或整個邊坡掉落，但因受節理控制，應落於目前瀑布的下方，該處也是本區最危險之區域，應該嚴禁任何人進入（詳圖 3-2-3、3-2-4）。

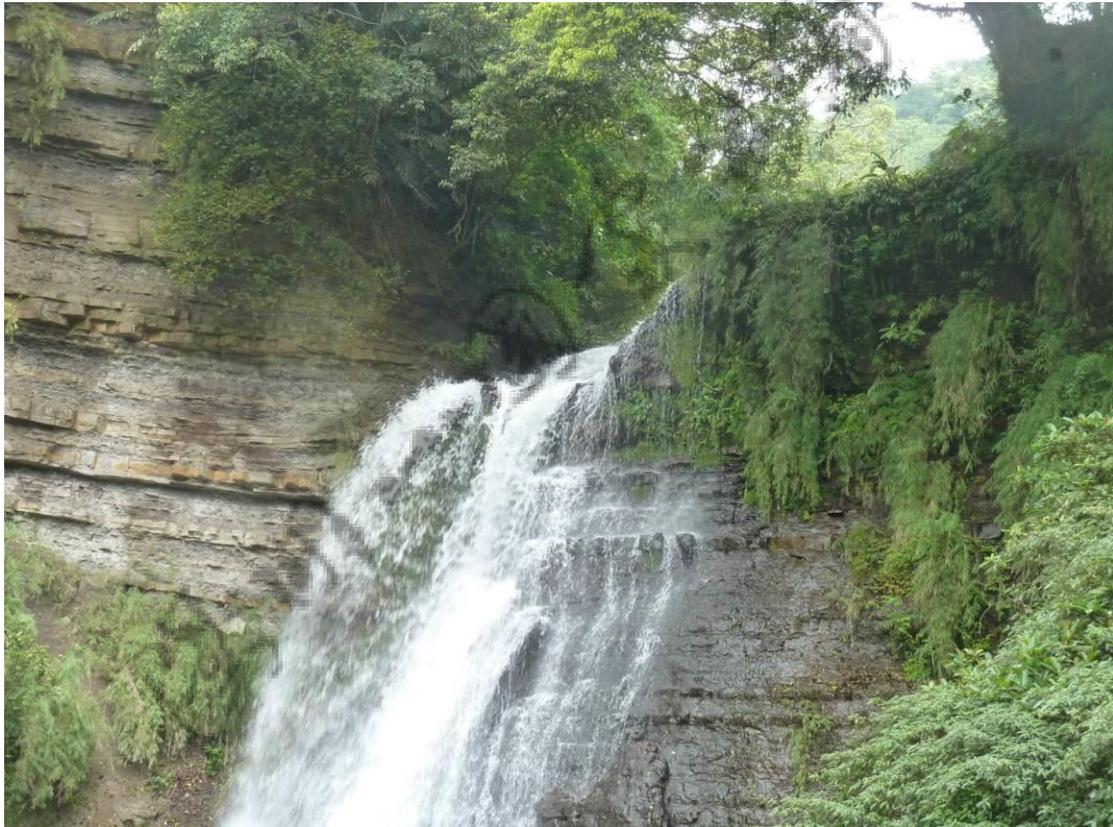
圖 3-2-5 聖人瀑布瀑頂現況圖

聖人瀑布瀑體高差約為 10 公尺，寬約 3 公尺，極為壯觀。由於主支流侵蝕剪力不同，主流雙溪水量較支流雙溪溝豐富，故下切能力較強，造成主支流河道的高低落差，加上瀑身兩側裸露岩層為中新世大寮層，其岩性特徵為砂頁岩互層，砂頁岩互層為過去經風化作用的岩石碎屑經沉積作用，而形成砂岩、頁岩相互堆疊的岩層，在強度分類上屬於弱岩，容易受到河流沖蝕，圖中可見於瀑頂已形成 U 字形河谷，推測未來瀑體高度受到外營力侵蝕影響將日漸降低，綜合以上地質地形作用，此於台灣瀑布分類中，稱之「懸谷型瀑布」(詳圖 3-2-5)。

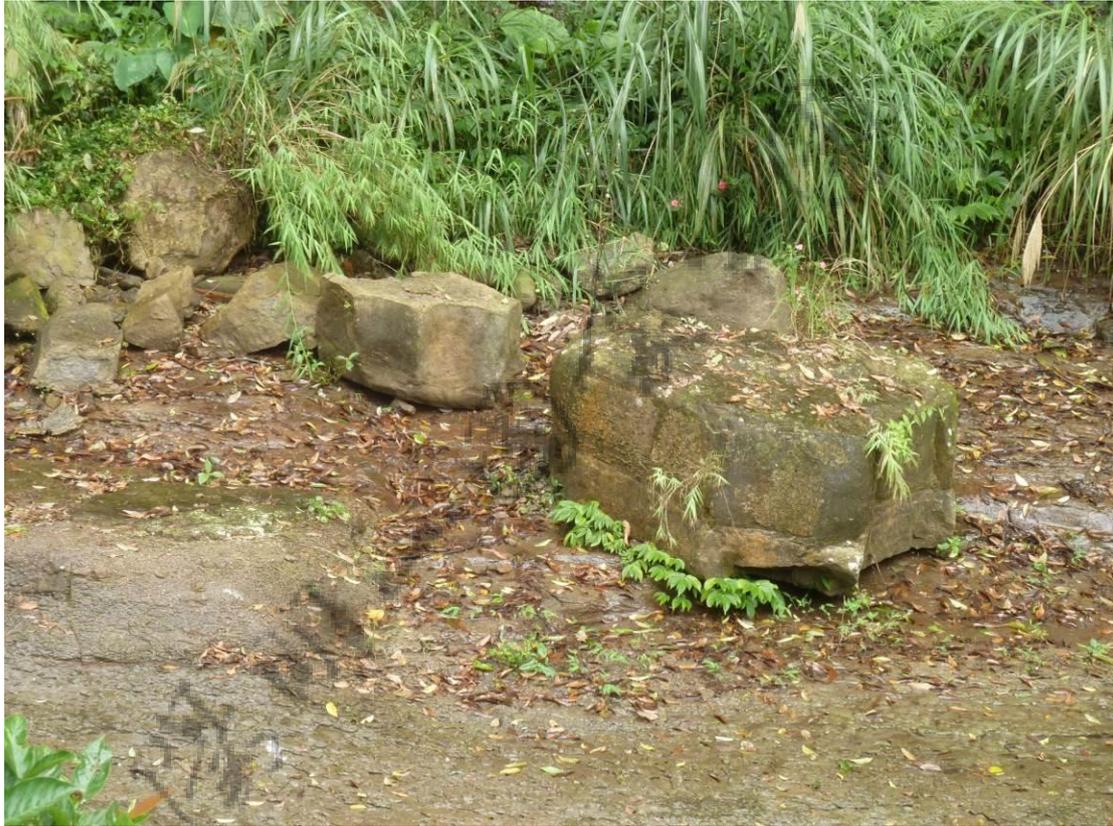
圖 3-2-6 聖人瀑布岩塊散落現況圖

聖人瀑布岩塊散落位於雙溪的河岸上，距離河道約 10 餘公尺，由於該岩塊粒徑屬於中礫(64~256mm)到巨礫(>256mm)以上，參差排列，淘選度差，且形狀多稜角，表面有些許風化，但整體而言風化程度低，故推測受到外營力搬運侵蝕的時間與距離皆短，並非受到河流搬運作用，加上岩塊群屬於中新世大寮層之砂岩層，與周圍邊坡相同，推測可能為周圍邊坡受到外營力侵蝕後，軟岩侵蝕殆盡，無法繼續支撐硬岩層，導致較大顆的砂岩順著節理崩塌，崩落後的殘餘岩塊（詳圖 3-2-6）。

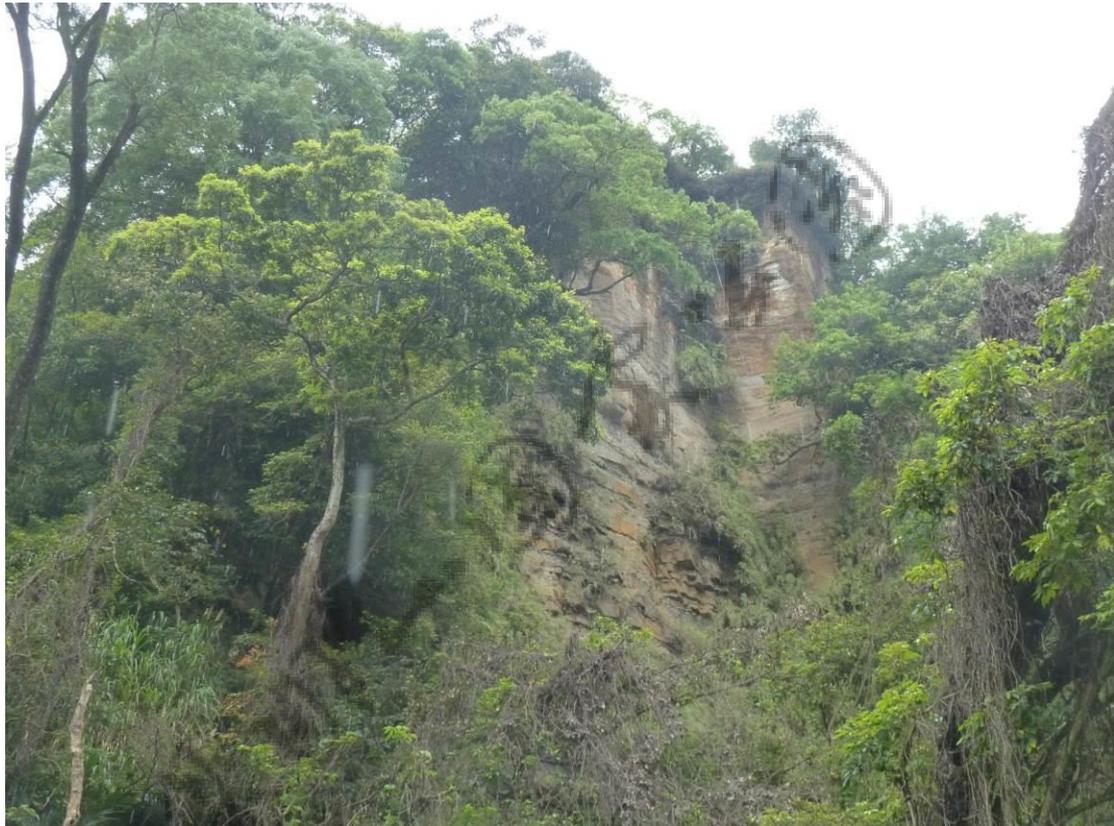
圖 3-2-7 聖人瀑布瀑頂左側邊坡現況圖

瀑頂左側邊坡屬於中新世大寮層，其岩層特性為砂頁岩互層，圖中可見數公尺厚的石英砂岩與淺灰色頁岩，頂部風化嚴重，應存在淺薄土壤層，可見植物生長，且種類豐富，攀附植物茂密，與聖人瀑布所依附的岩壁比較，此處岩壁約高三十公尺，且表面風化程度較高，此處地質災害(大型落石)應已呈現穩定狀態，但未來若要開放遊客參觀，為了安全起見，應禁止開放該邊坡坡腳，並設置警告標誌，禁止遊客靠近（詳圖 3-2-7）。

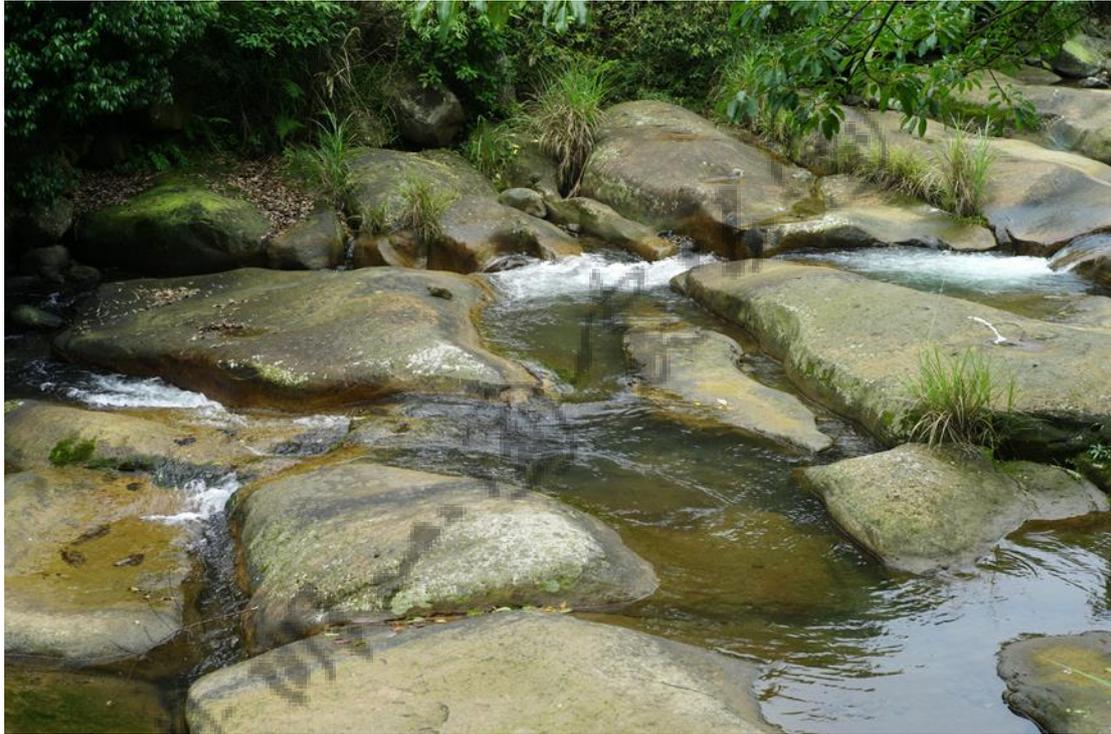
圖 3-2-8 聖人瀑布河床現況圖

聖人瀑布河床為底岩型河床，底岩為中新世大寮層，由於差異侵蝕作用，河流沿節理侵蝕，垂直於河流方向形成長條淺池，整體而言呈現階梯狀河床，部份河床佈滿青苔，極其濕滑，行走相當不便，未來若要開放遊客參觀，勢必須另闢交通路線，以避免危險發生，此外，該區容易發生午後雷陣雨，造成河床水位暴漲，若無設置便橋或其他高架道路，將影響道路品質與後續維護，同時，階梯型河床本身亦為一觀賞景點，故在規劃交便路線時，應避免破壞河床景觀，並能得到較佳展望（詳圖 3-2-8）。

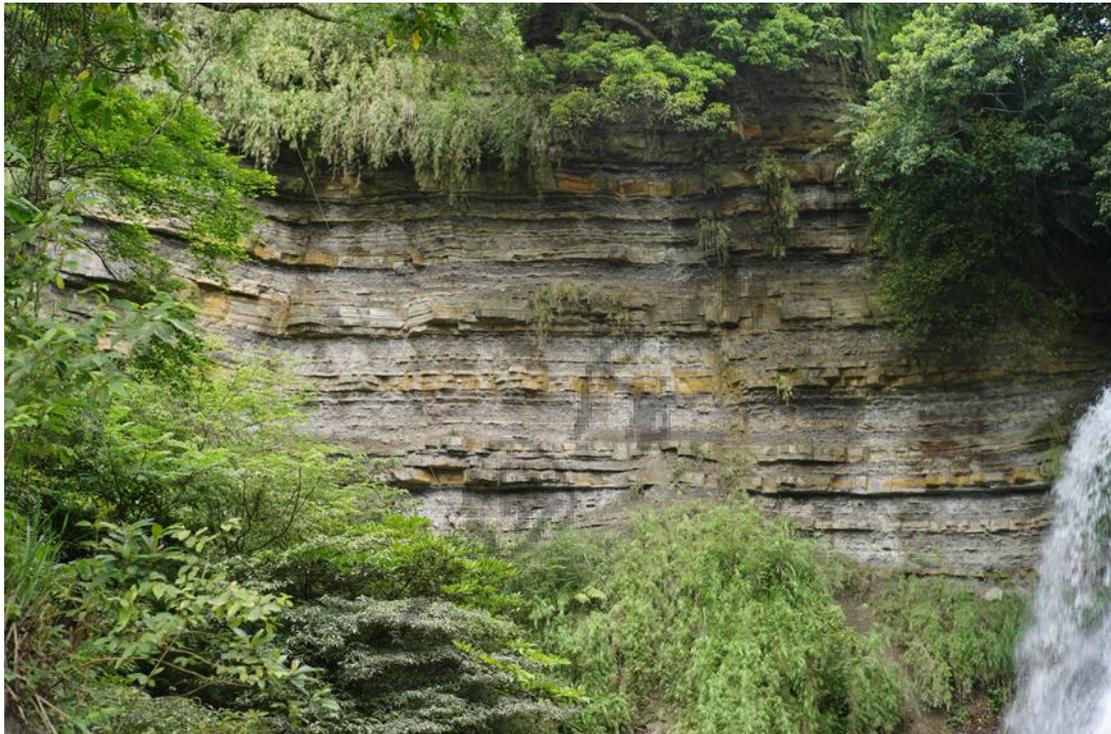
圖 3-2-9 聖人瀑布左側邊坡現況圖

聖人瀑布左側邊坡屬於中新世大寮層，其岩層特性為砂頁岩互層與密互層，圖中可見岩層呈水平排列，受到水流侵蝕作用，岩壁右側已經向下侵蝕成U型，砂頁岩互層為過去經風化作用的岩石碎屑經沉積作用，而形成砂岩、頁岩相互堆疊的岩層，距今約 3000 至 400 萬年前，大陸華南古陸塊上的河流堆積物堆積而成，400 萬年前，受到歐亞陸板塊和菲律賓海板塊擠壓，抬升到現今高度，此外應受到構造運動影響，岩層擠壓破碎進行形成斷層破碎帶（詳圖 3-2-9）。

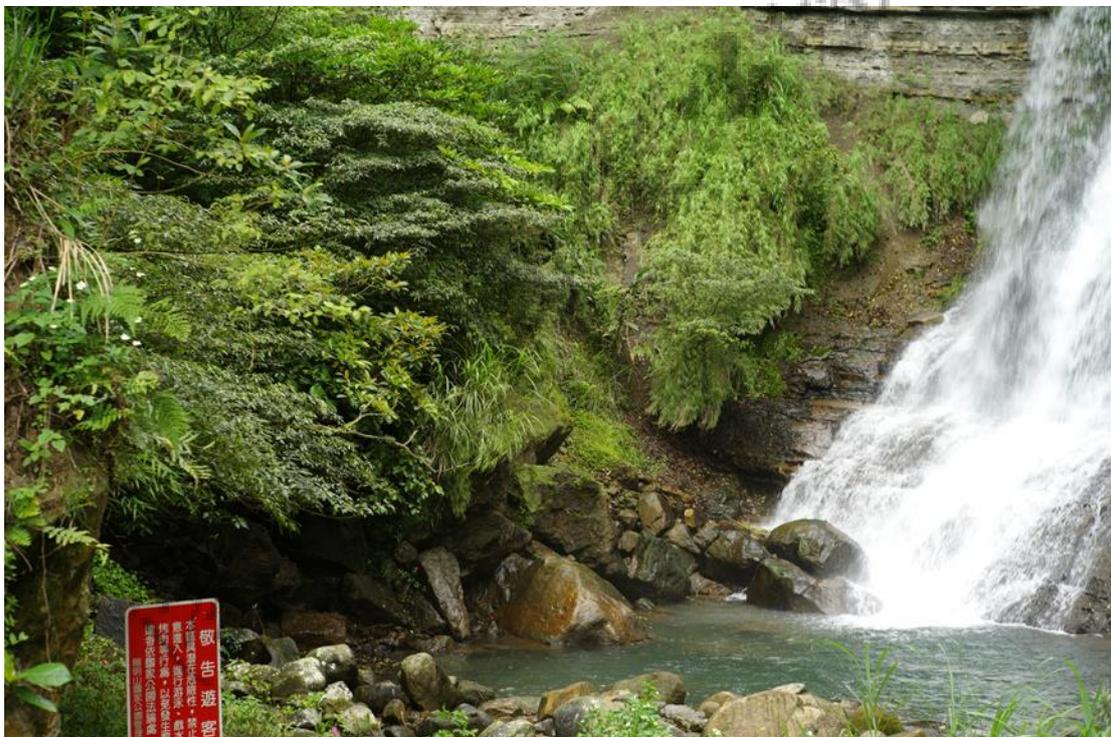
圖 3-2-10 聖人瀑布瀑潭現況圖

受到瀑布水柱向下侵蝕作用，於瀑身下方形成瀑潭，潭內常見自邊坡崩落的岩石，容易形成漩渦，並於深潭周圍發現數個崩積錐，岩塊粒徑均巨礫(>256mm)以上，參差排列，應為邊坡岩層受到外營力侵蝕後，因軟硬岩相異侵蝕，軟岩首先侵蝕後，無法繼續支撐硬岩層，而導致岩塊沿著節理面崩落堆積於坡腳，而岩石形狀受到水流磨蝕作用，稜角圓滑不明顯，此外，部份岩石表面佈滿蘚苔類植物，代表此處落石已存在一段時間，加上岩壁上佈滿維管束植物，表示此圖內的岩壁，侵蝕現象已呈現穩定狀態。

左側上方亦為落石崩落堆積之處，目前上面樹木已漸長高，呈現雅穩定狀態。此區亦應仍為未來落石崩塌最可能之發生區。目前圖中左下方可見警告標誌，禁止遊客進入。未來應更清楚標示，禁止進入（詳圖 3-2-10）。

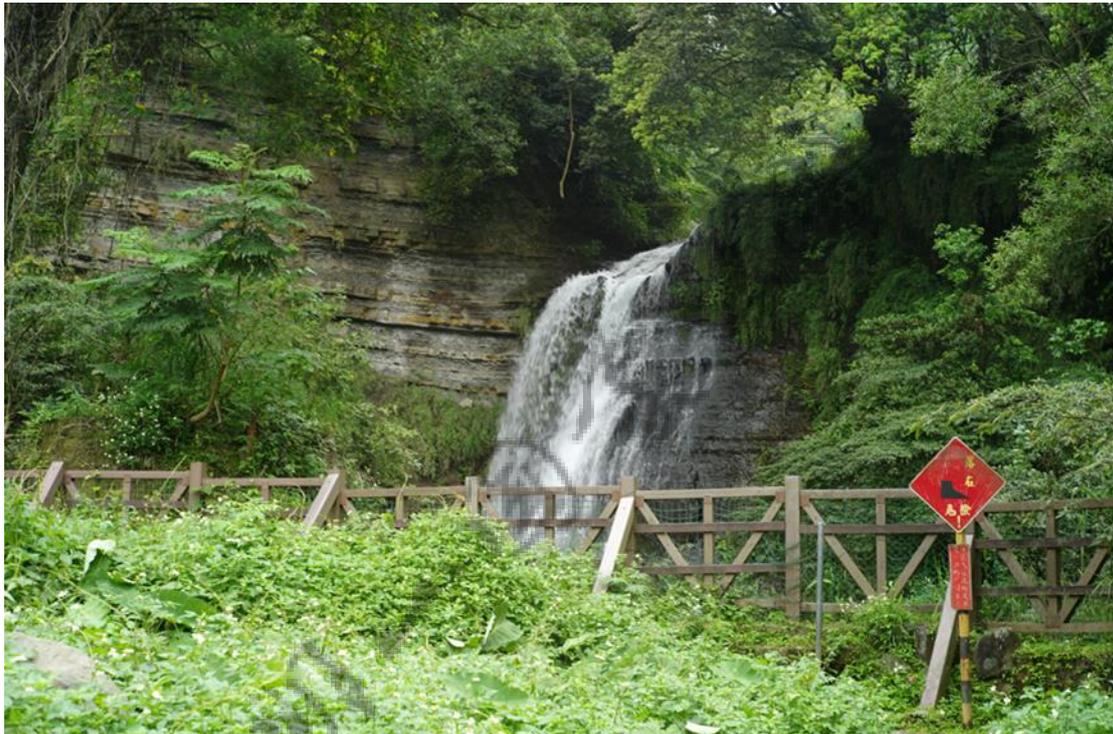
圖 3-2-11 聖人瀑布現況圖

於內雙溪左岸今斷橋遺址距 10 餘公尺向東北方展望聖人瀑布，可見部份瀑體被圍欄遮掩，而損失的觀賞美感，故若將遊客開放區限制於此處之後，將會大大影響聖人瀑布的遊憩價值，因瀑潭存在漩渦，邊坡易有落石而設置圍欄，旨在限制遊客進入雙溝溪河床，而圍欄前為一廣大平台與觀景台，未來可將遊客開放區範圍擴大至現有圍欄，將提高聖人瀑布之觀賞價值，同時亦可保障遊客生命安全（詳圖 3-2-11）。

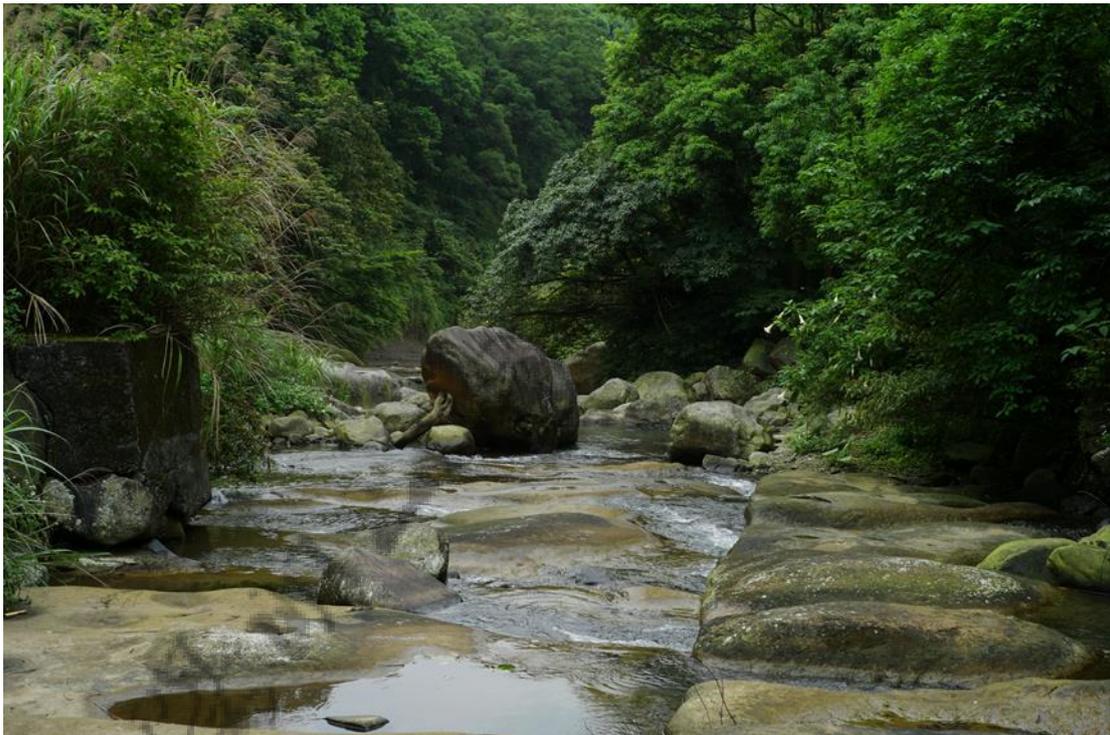
圖 3-2-12 聖人瀑布河床圖

內雙溪河床應為底岩型河床，但河床中出現大型礫石，粒徑超過 265mm，就礫石外觀看來，較邊坡崩落的硬岩層圓滑，應已受到河流磨蝕作用，較有可能的礫石來源有二，一是河床邊坡的硬岩層崩落後，由於水流力量不足故原地堆積侵蝕，二是發生河床水位暴漲，至上游搬運至此，此外，河道兩岸林相茂密，以亞熱帶闊葉林為主，綠意盎然配合潺潺流水，非常具有觀光遊憩的價值，此外，河道兩岸設有護坡，應該是為了阻擋大型礫石侵蝕河岸，未來應重新檢視護岸工程，經考察後發現，部份護岸工程已損毀，鋼筋外露，應儘快處理(詳圖 3-2-12)。

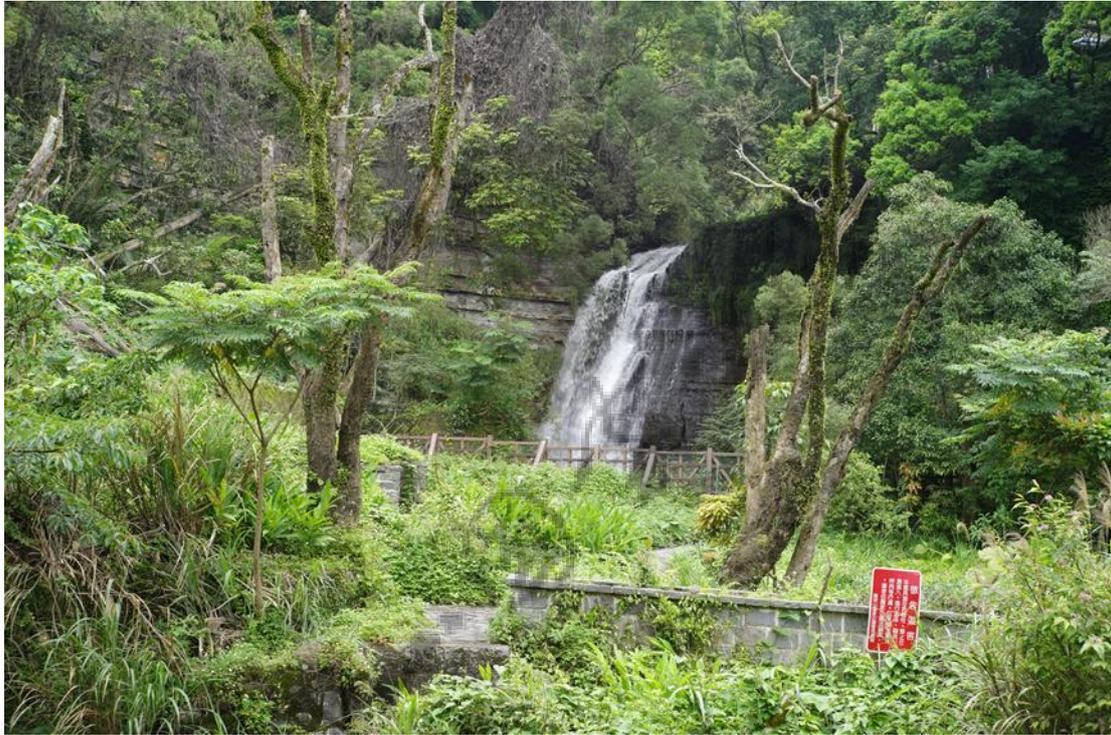
圖 3-2-13 聖人瀑布現況圖

圖 3-2-13 攝於內雙溪右岸，今斷橋遺址，距 20 餘公尺向東北方展望聖人瀑布，目前為今日遊客參觀終點。從此可明顯看出，聖人瀑布主體相對變小，整體景觀比較無法凸顯瀑布的氣勢。同時也縮限聖人瀑布的觀賞遊憩價值，若能將遊客開放區擴大至照片中前方圍欄之處，可突顯瀑布主體，並提高遊憩品質。

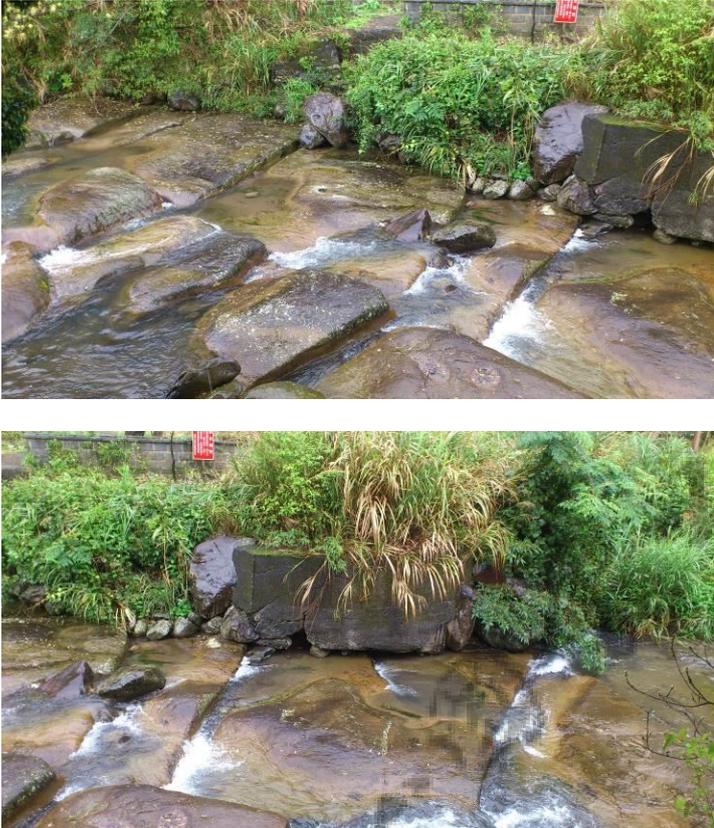
現況照片	現況描述
<p data-bbox="196 517 233 931">瀑布下方之溪流區域</p>

<p>河床以大塊岩石為主，即使水位不高，但因為青苔滿布，故濕滑容易滑倒，溪流旁亦無腹地可供活動及行走。</p>

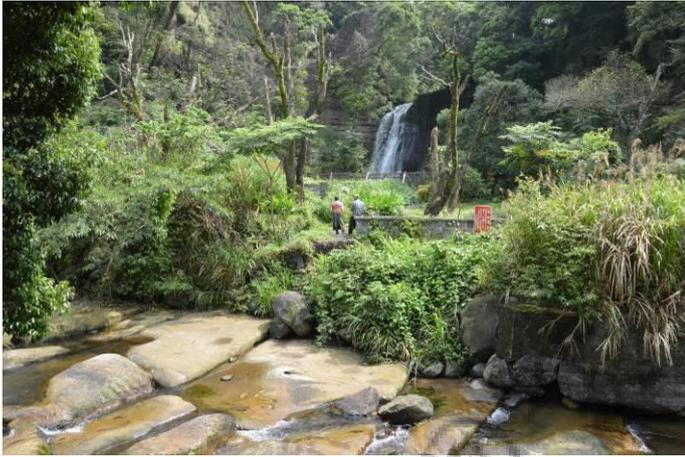
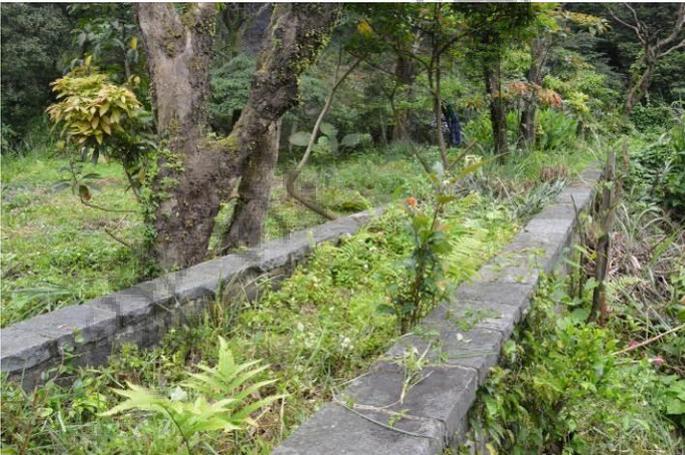
現況照片	現況描述	
瀑布區入口

<p>為目前封閉之瀑布區入口處設施仍保有通往河床之階梯與花台，階梯目前已損毀，需要加以修繕或是直接拆除。</p> <p>花台整體狀況尚可，若未來規劃過河，此花台經整理後可延續使用。</p>
