# 聖人瀑布開放事宜評估規劃工作案

陽明山國家公園管理處委託研究報告

中華民國一〇二年九月十日

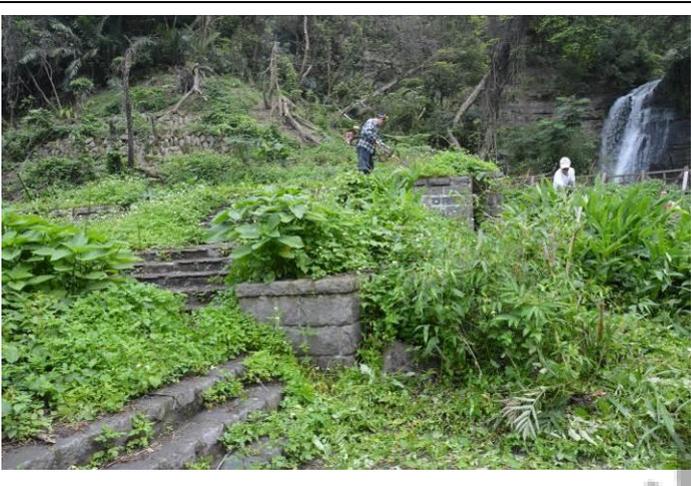
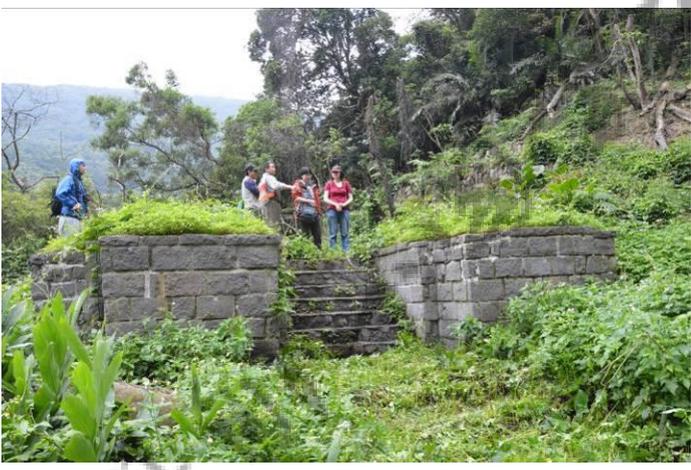
現況照片	現況描述
瀑布區入口左側平台

<p>瀑布區目前尚保存有舊時興建之平台與階梯，與入口處之花台狀況相同，雖然因封閉許久而雜草蔓生，但保存狀況良好，未來可同樣經整理後延續使用。</p> <p>平台附設之花台同樣保存良好，初步目視無明顯需要修繕之處。</p>

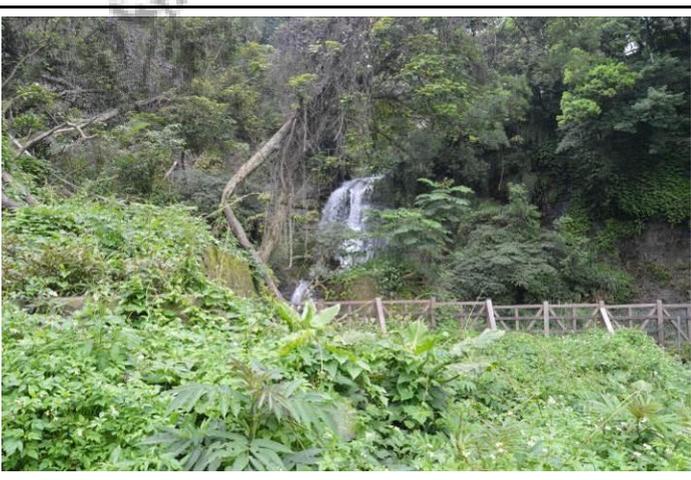
瀑布區柵欄

<p>柵欄整體狀況尚可，但隔離之鐵絲網已有明顯破損，需要加以修繕。</p>

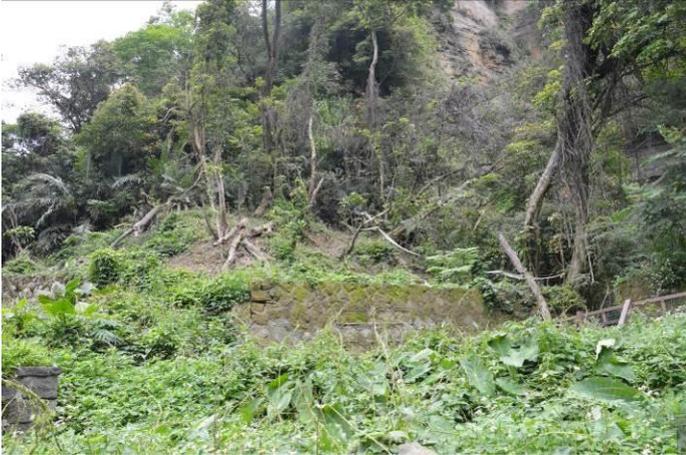
現況照片	現況描述
瀑布區右側擋土牆

<p>擋土牆滿布青苔，上方之樹木皆已乾枯，需要重新種植樹木與植栽，此外，通往瀑布左側上方之步道考量安全問題，未來可能需要拆除。</p>

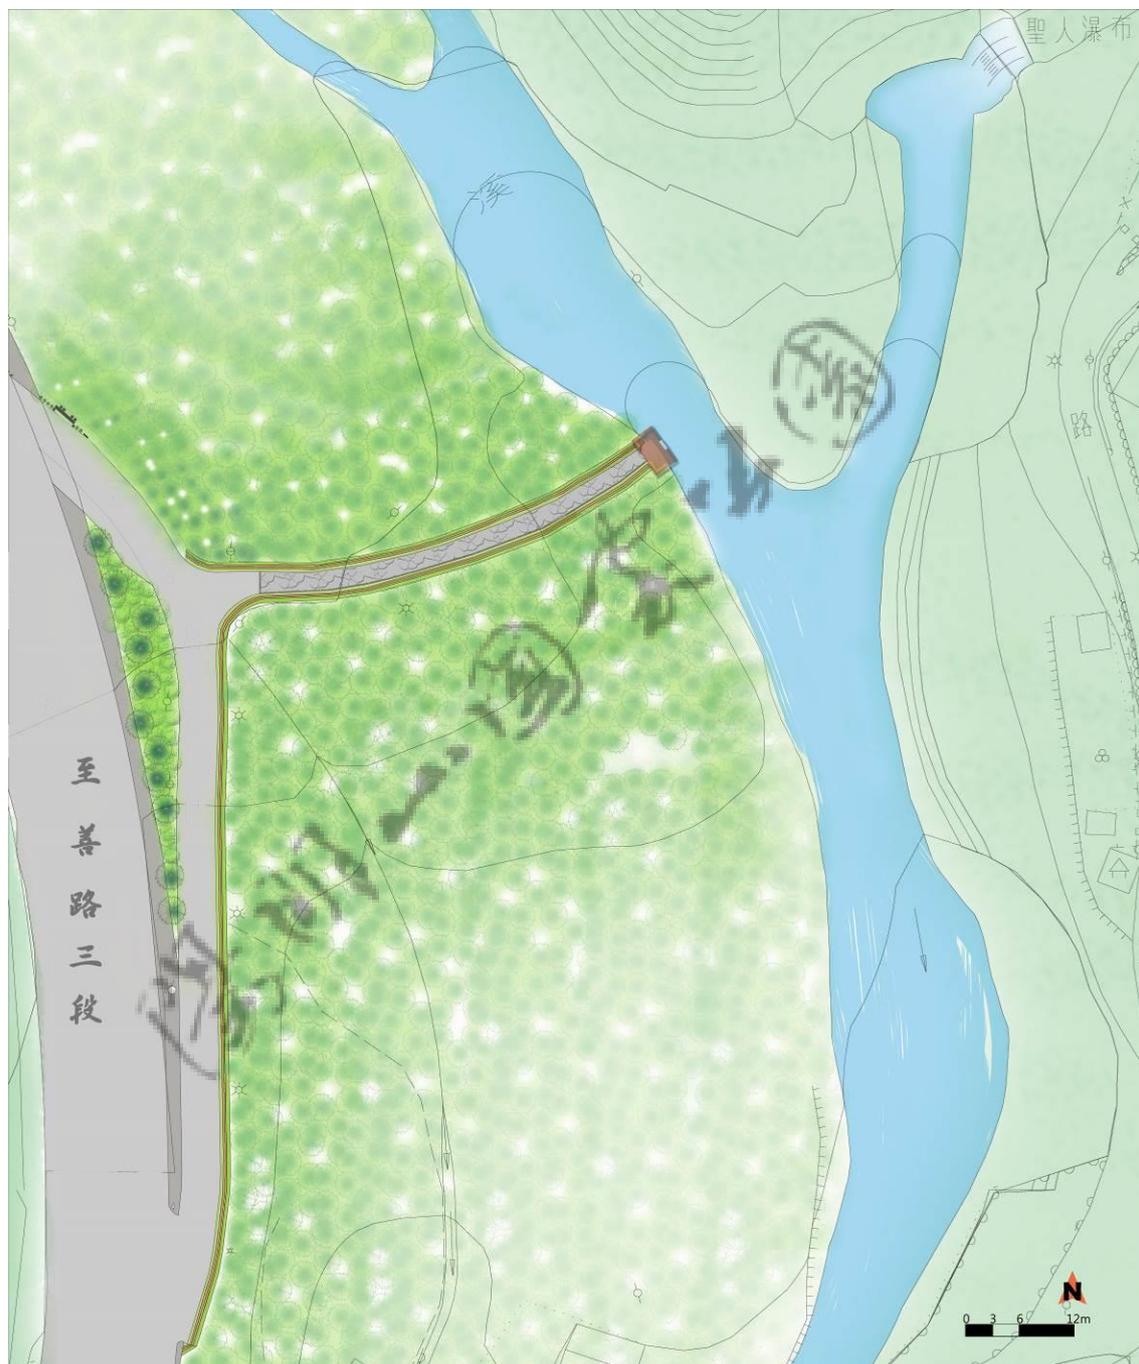
圖 5-3-2 遠眺賞景導向圖

遠眺賞景導向之主要重點工作項目包含入口意象與停車位劃設、護欄及鋪面更新、建置尾端賞景平台（詳圖 5-3-2）。

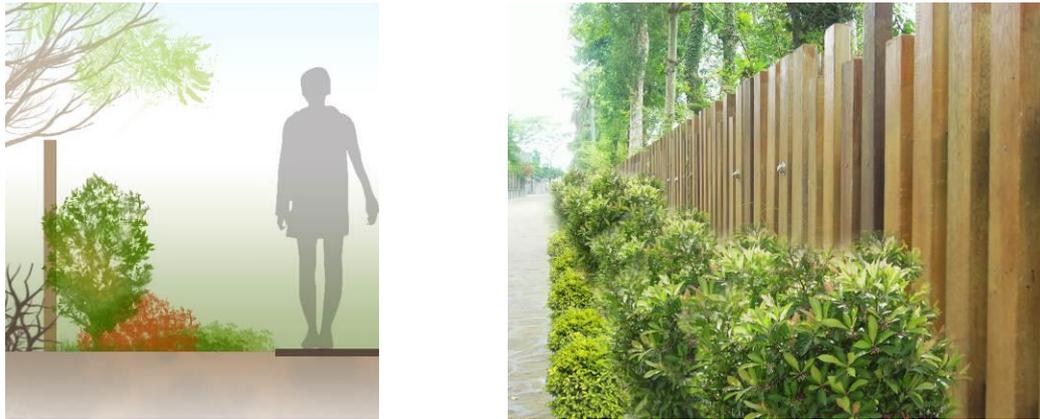
圖 5-3-5 圍籬示意圖

針對主要入口處圍籬的部份，可以複層植栽配合較密之木柵欄作多層阻隔（詳圖 5-3-5），同時針對目前有缺口的部份進行加強防護，以避免遊客擅入溪床發生危險，鋪面則建議將柏油道路改為較自然之材質，如可改善濕滑問題之碎石，但鋪設碎石需加強維護管理頻度。

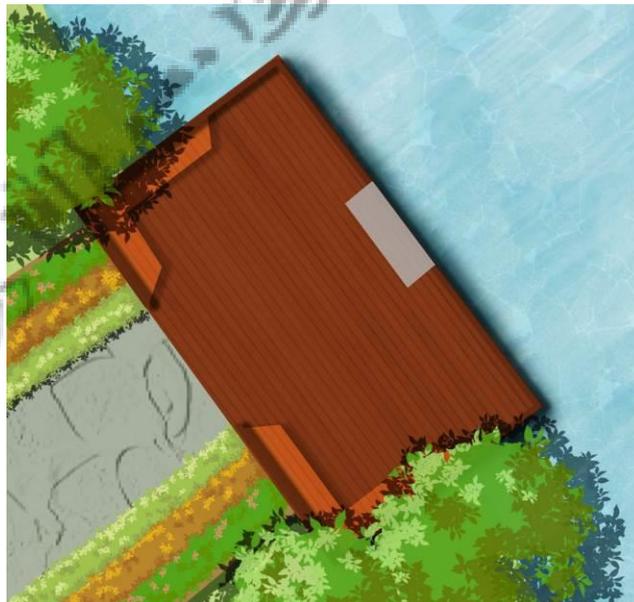
圖 5-3-6 尾端賞景平台細部圖

為求較開闊之視野，將部份會阻隔視線之樹木進行修剪與維護，並種植灌木改善目前入口之硬線條，而在道路尾端之賞景區的部份，由於為防止遊客跨越溪流造成危險，可考慮將賞景區拓寬，搭建較寬闊之木平台並設置座椅及解說牌，使遊客有停留賞景之區域（詳圖 5-3-6），配合瀑布區之植栽整理，使遊客能在不需過溪的狀況下也能欣賞聖人瀑布之完整風貌。

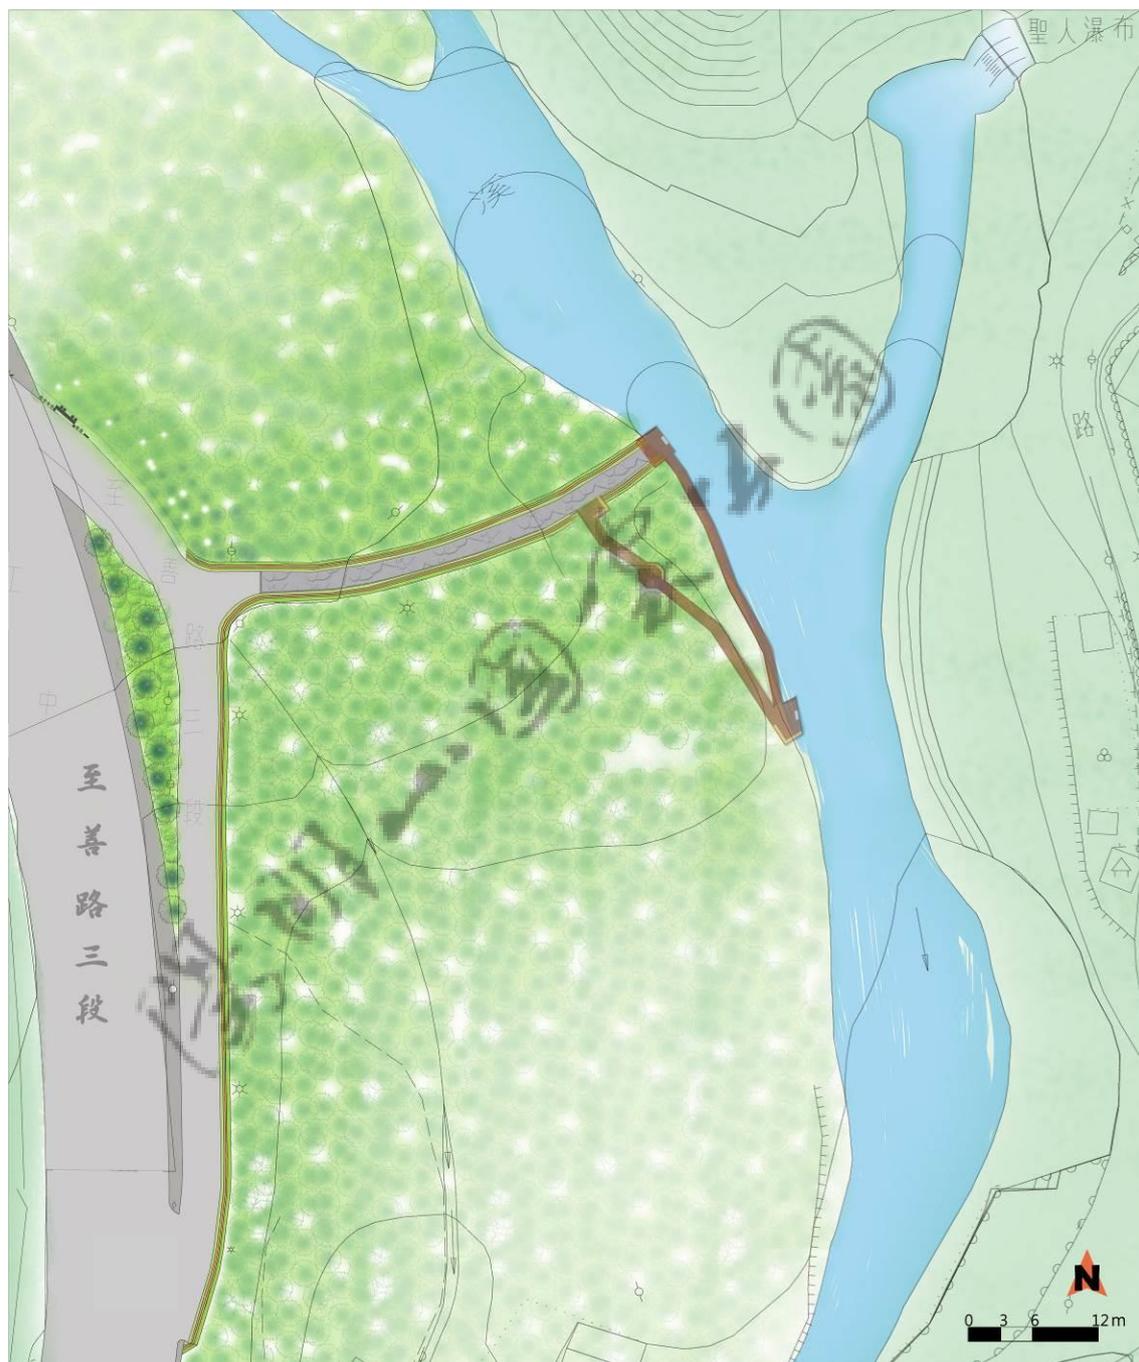
圖 5-3-8 溪岸觀景導向圖

溪岸觀景導向之主要重點工作項目包含設置溪岸步道、林間步道以及防護閘門與機制（詳圖 5-3-8）。

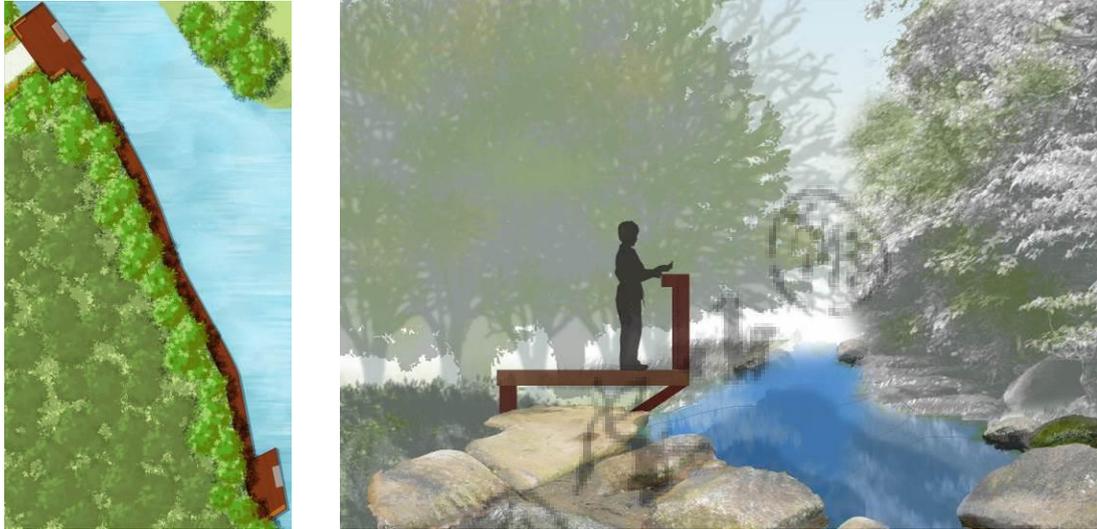
圖 5-3-9 溪邊步道示意圖

於尾端賞景平台旁架設溪岸步道通往第二觀景平台，為防止遊客翻越欄杆入溪床，整體採木棧道出挑之方式設置，第二觀景平台處則設置座椅及解說牌供遊客使用（詳圖 5-3-9）。

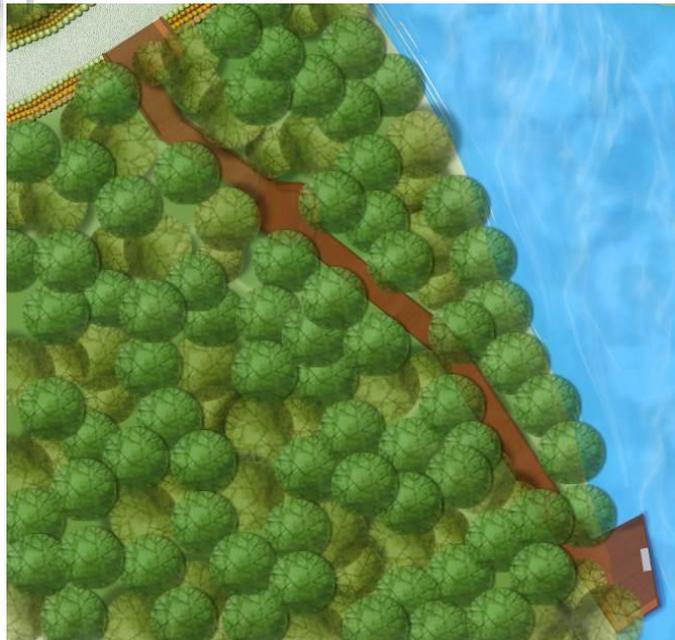
圖 5-3-10 林間步道示意圖

步道開口處以及步道中間均設置無頂蓋之休憩平台並提供座椅，第二觀景平台除了提供座椅外，亦提供解說牌，其中步道中間之平台沿用目前已存之八角涼亭基座設置（詳圖 5-3-10）。

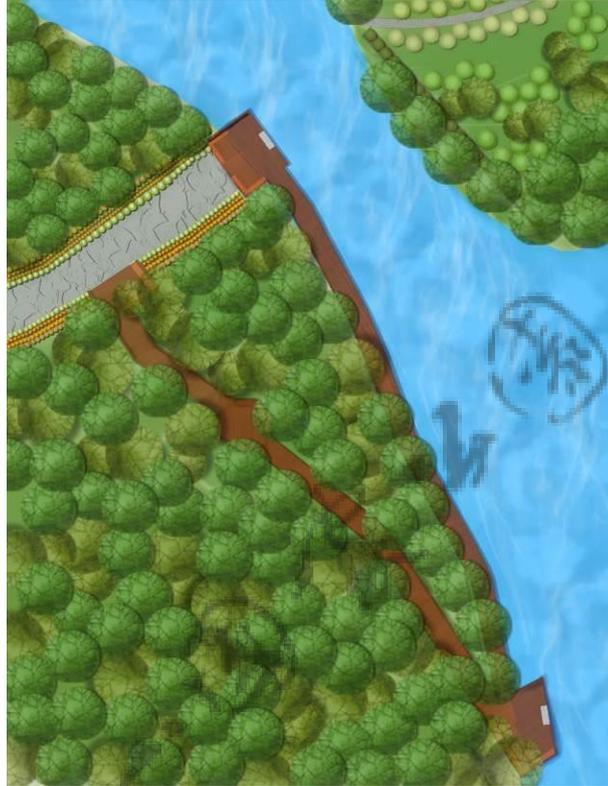
圖 5-3-11 賞景步道示意圖

溪岸步道與林間步道經整合後形成一完整之賞景動線，除了使遊客能有不同觀賞風貌之外，亦能避免僅單一步道之遊客來回衝突導致步道空間不足之問題。  
(詳圖 5-3-11)。

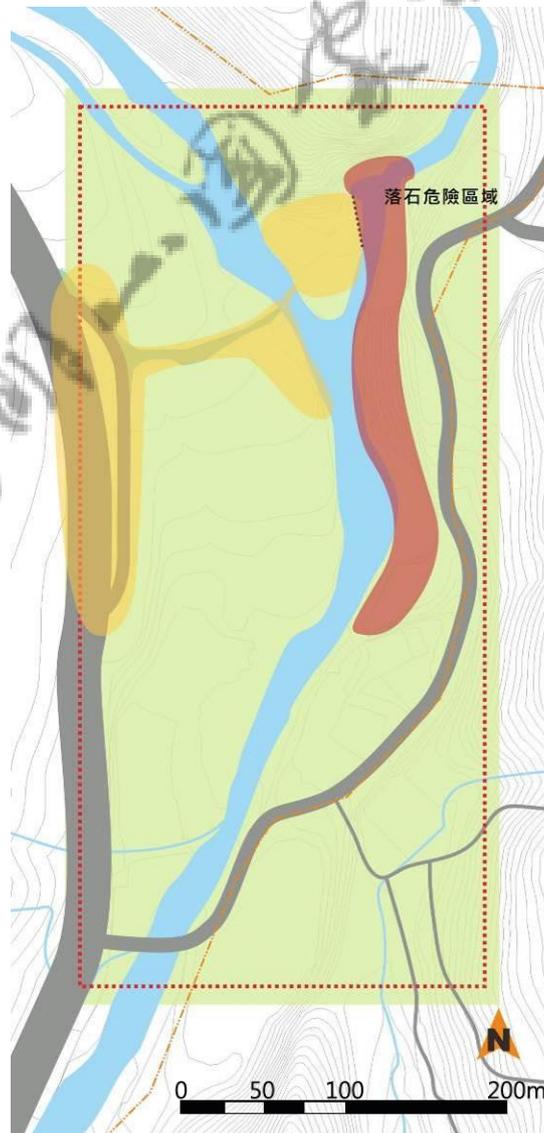
圖 5-3-13 過溪觀瀑導向開放範圍圖

其開放範圍除目前可達之斷橋處以及臨溪之第二觀賞點外，允許遊客在安全的條件下過溪，推論仍以搭橋過溪之方法較為可行；在瀑布區對該區植栽進行修整，加強底端瀑布周邊之圍籬防護，瀑布前之最佳觀景點設置觀景平台供觀瀑使用；延用目前已存在之部份平台，於較高之平台區可增設座椅供遊客休憩使用，且避免遊客接近擋土牆易崩落區，於擋土牆前密布樹林及灌叢，阻擋遊客靠近避免發生危險；避免遊客擅入聖人瀑布左側上方之危險區域或由平台翻入瀑布周邊，對擋土牆上方之植栽需重新種植（詳圖 5-3-13）。

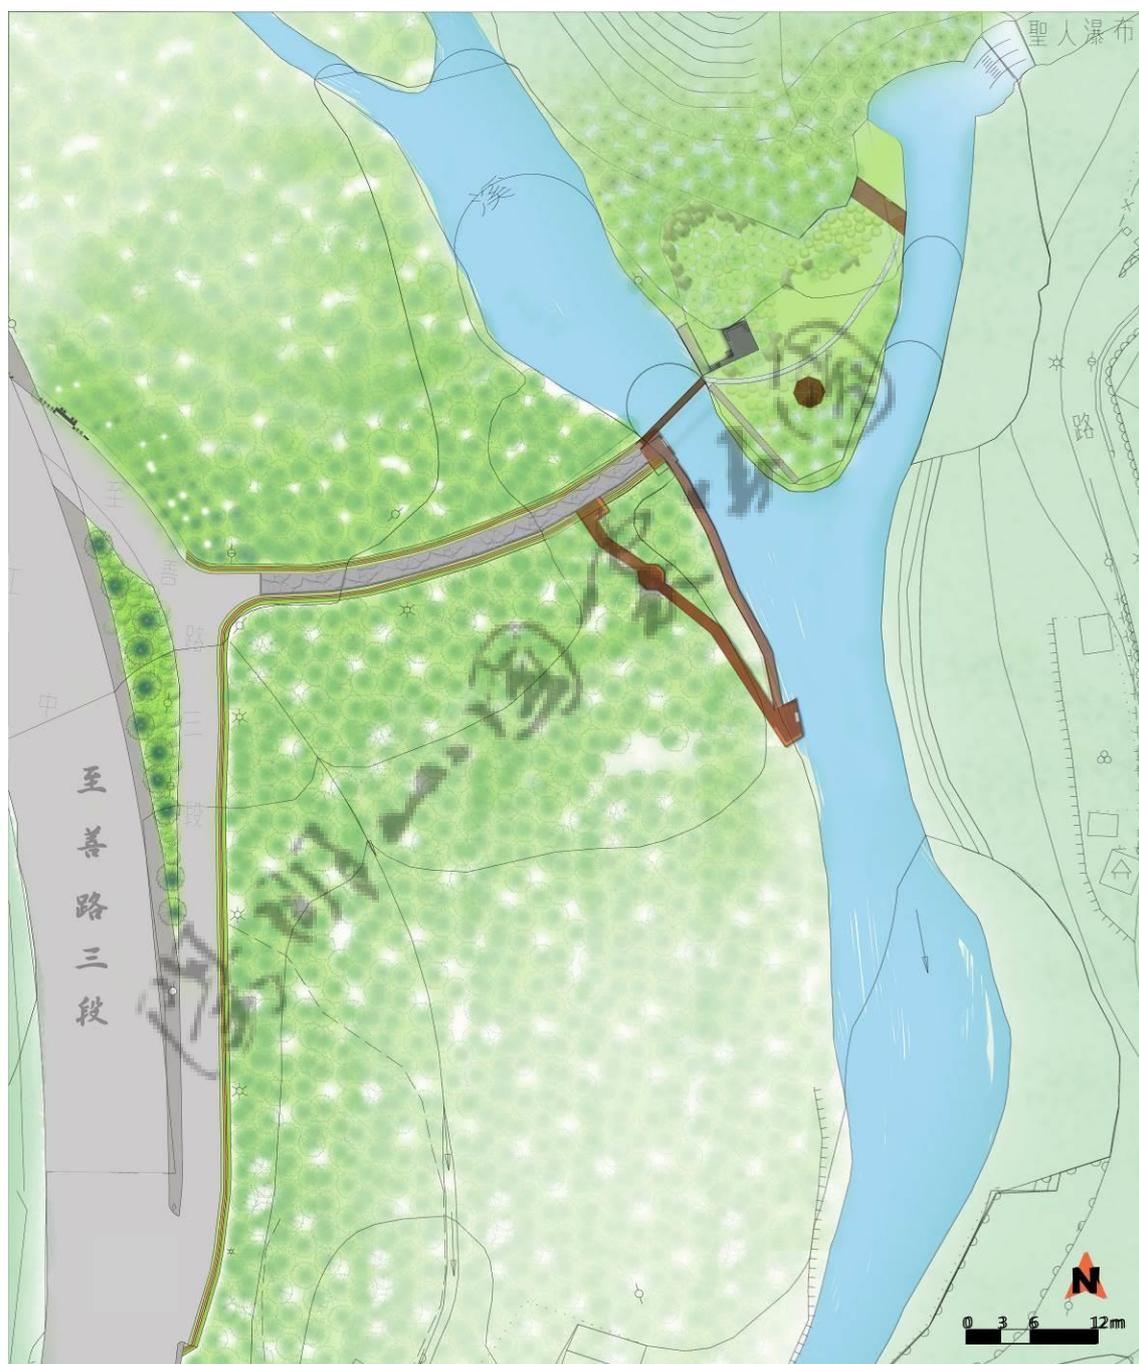
圖 5-3-14 過溪觀瀑導向圖

過溪觀瀑導向之主要重點工作項目包含左岸修整草木、設置觀瀑平台及涼亭以及架橋過溪（詳圖 5-3-14）。

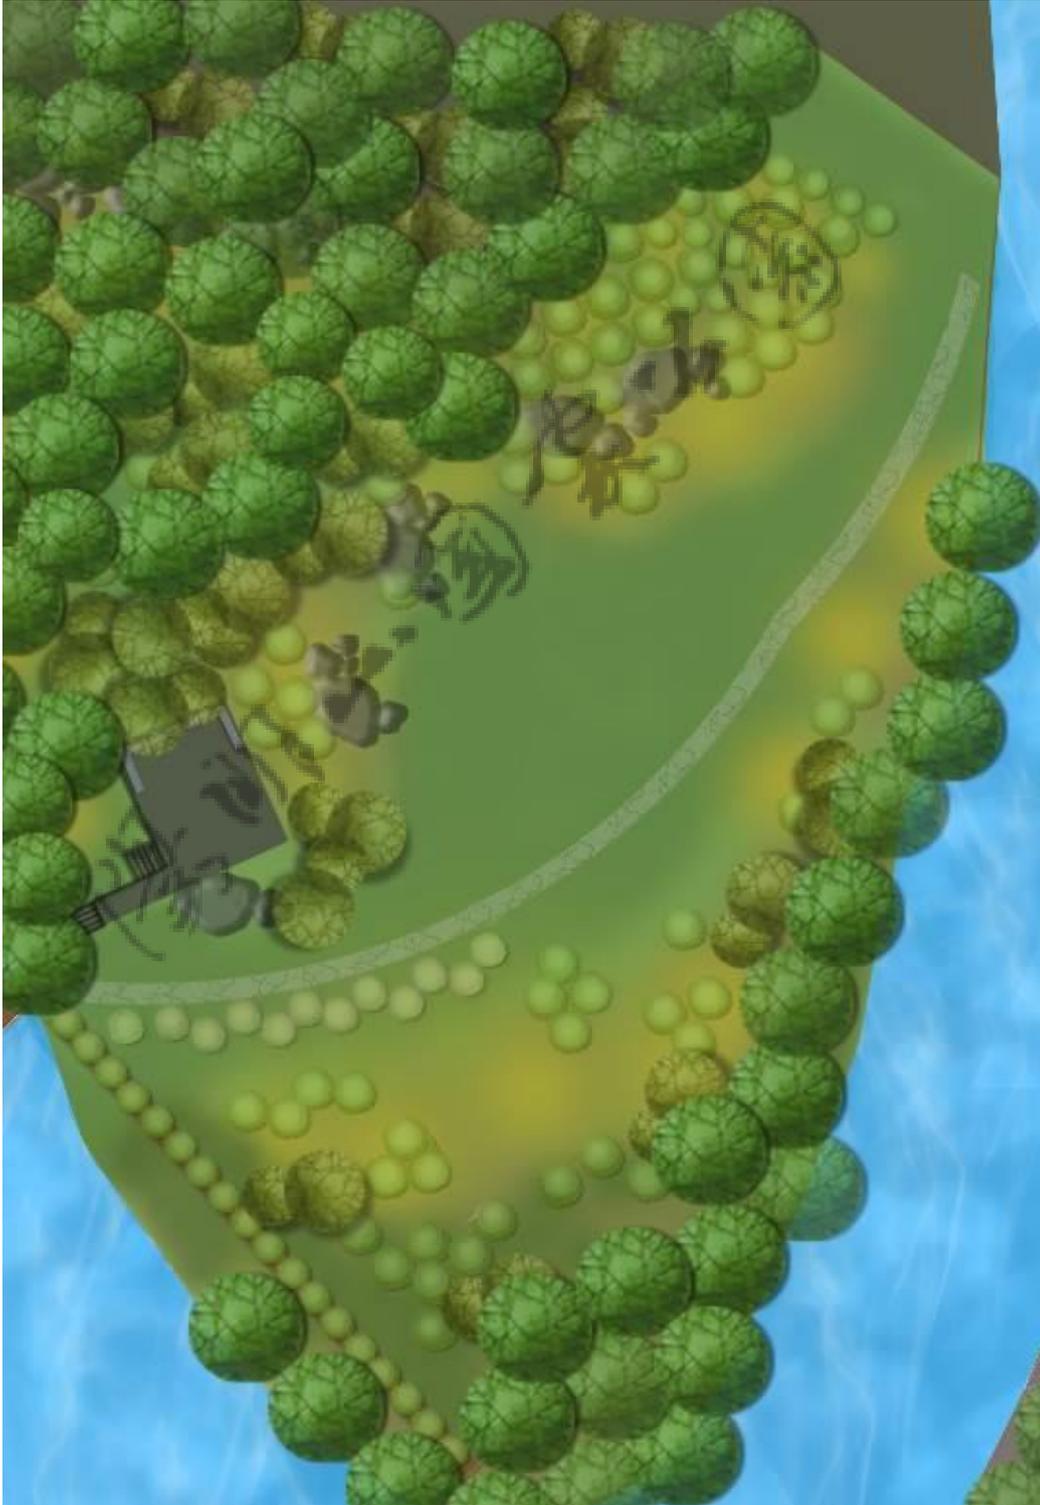
圖 5-3-15 左岸草木修整栽植示意圖

首先修整左岸之草木，並在北處近擋土牆邊栽植喬木與灌木，避免遊客在此停留造成危險；南邊同樣栽種灌木及喬木形成複層植栽，避免遊客從南面下溪，並加強該處原有之圍籬，以及原有道路之鋪面更新為大塊石板（詳圖 5-3-15）。

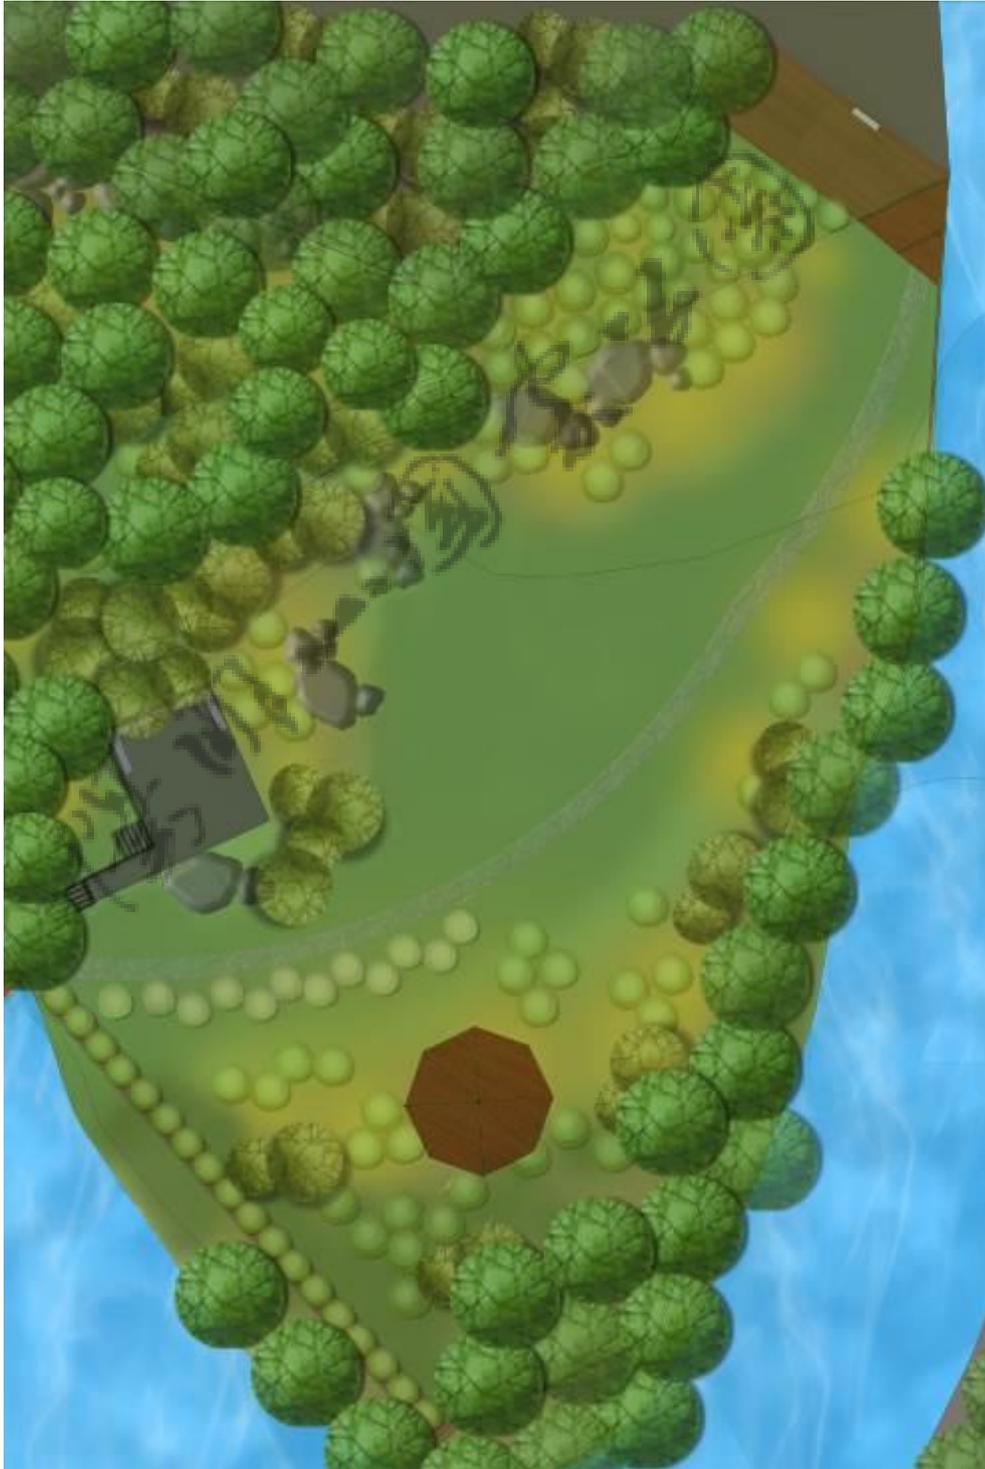
圖 5-3-16 觀瀑平台及涼亭示意圖

於左岸南面設置涼亭，讓遊客可有休憩觀瀑之地，且遠離落石危險區；原有之石平台，修整後設置座椅於上，亦可在此觀賞瀑布；並於靠近瀑布圍欄處設置觀瀑木平台及地質解說牌，使遊客能了解聖人瀑布之珍貴地質形成（詳圖 5-3-16）。

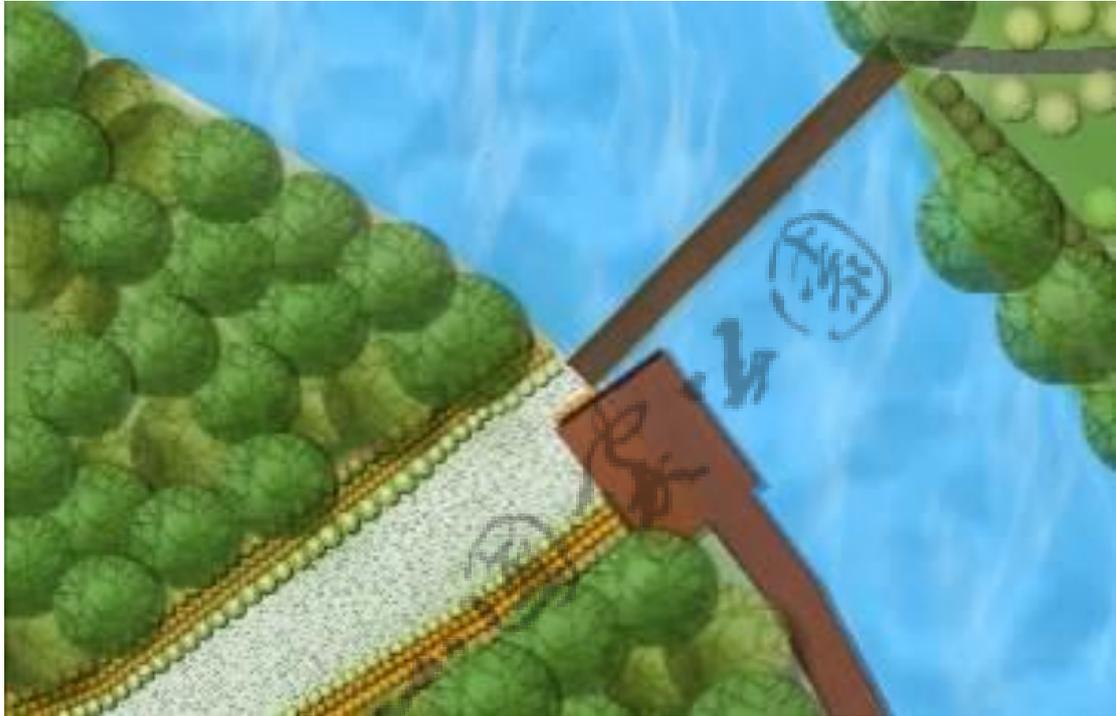
圖 5-3-17 架橋過溪示意圖

修整左岸後，開始著手進行架橋過溪，因為溪流面不大，所以直接橫跨即可，不需要任何橋墩輔助，材質則以防滑之木料為主，且設置攔杆扶手至成人胸高，避免遊客翻橋下溪發生危險（詳圖 5-3-17、5-3-18）。
