**106-107 年委託辦理夢幻湖生態保  
護區底質調查及沉積分析  
The Sediment Research of  
Menghuan Pond Ecological  
Protected Area, 2017-2018**

受委託單位：國立臺灣大學

**陽明山國家公園管理處委託研究報告**

中華民國 107 年 12 月

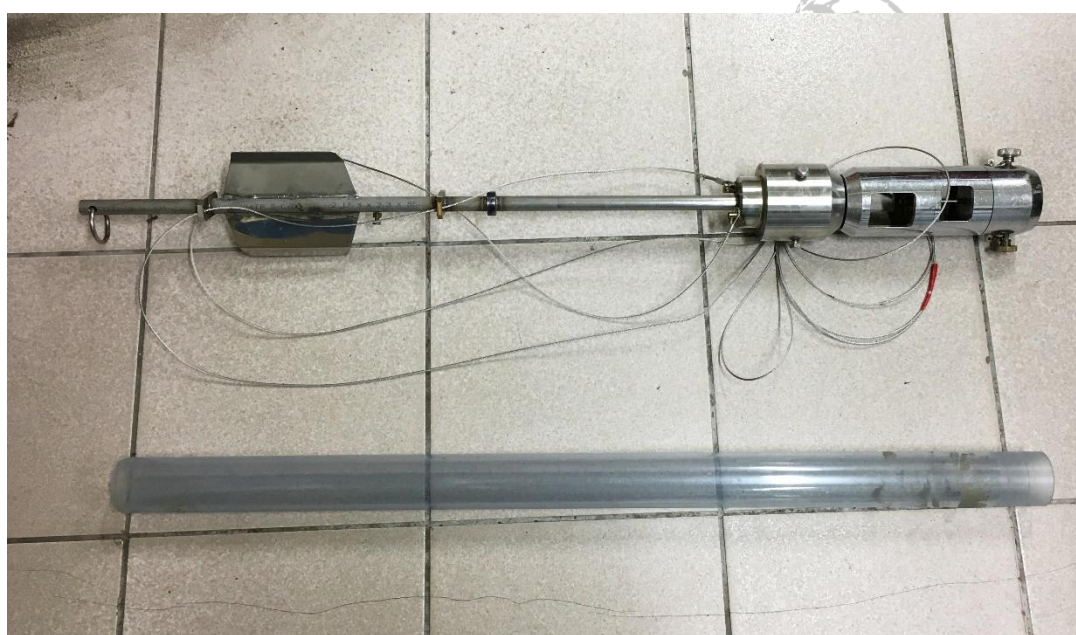
照片 2 薄管採樣器，圖中的樣管長度為 120 公分

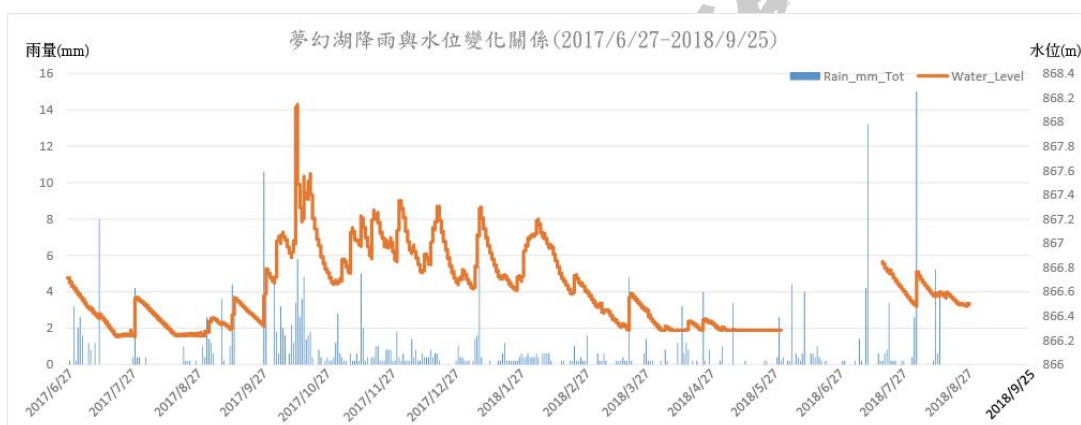
圖 30 2017 年 6 月至 2018 年 9 月夢幻湖雨量與水位關係圖

本計畫期間夢幻湖水位資料，與雨量資料疊合後（圖 30），認為夢幻湖水位的變化，與降雨事件的延時，以及降雨事件的強度都有關連。降雨事件延時較長，水位的升降會趨緩。若以降雨強度當影響因子，愈大的降雨強度會增加水位陡升的機會。而在觀察期間中，2017 年 10 月 13 日前後的強降雨，讓水位快速上升來到海拔高程 868 公尺，並於短時間內又發生陡降的情況。此為計畫觀測期間內唯一水位超過高程 868 公尺的事件，其他降雨事件帶來的水位變化中沒有如此劇烈。其原因在於該日降下了計畫觀測期間最大的單日降雨（542 公釐，竹子湖觀測站），湖水面驟升導致溢流蓋過稍低的岸邊。10 月 14 日起降雨量收斂，沒有降雨量支撐的湖面開始下降，並有機會從西側與北

側的洞口滲漏直至高程 867.4 公尺（較低的西側洞口高程）。在夢幻湖的雨季期間（至 2018 年 2 月），夢幻湖水位變化維持在高水位的階段，水位幾乎不低於海拔高程 866.7 公尺。而同年 3 月開始，夢幻湖進入 4-6 月的枯水期，稀少的降雨讓水位維持在高程 866.7 公尺以下，甚至多次發生湖面乾涸。直到 2018 年 7 月起，颱風與午後陣雨的水量補充讓湖面回到有水的狀態。總體而言，計畫執行期間夢幻湖的降雨量偏少，使得湖面發生乾涸情況的日數上升。

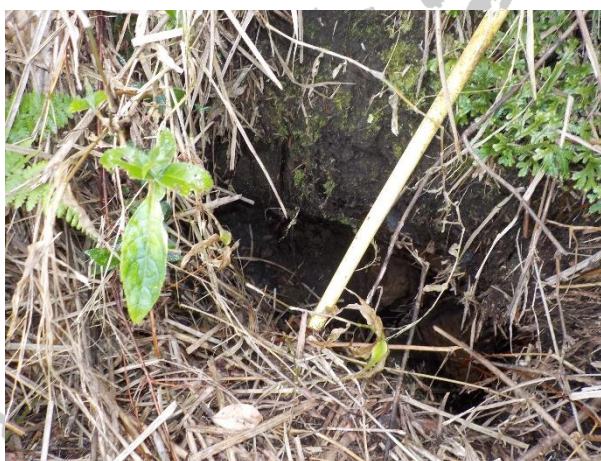
照片 13 夢幻湖湖沿西側洞穴外觀

西側洞穴 97 大地座標為 (306456.418, 2784358.088)，破口寬約 40 公分，高 15-20 公分，向內側延伸 30-50 公分。以湖區內控制點 (No.001 與 No.002) 為基準，測出該洞穴開口高度為海拔高程 867.419 公尺，洞穴底部為高程 867.062 公尺。比對水位高度紀錄，除 2017 年 10 月 14 日至 20 日的水位有高於洞口邊緣可能導致漏水外，其餘時間的湖水高度均不及於洞口邊緣，不易發生大量滲漏的情況。而就較低水位時期現場目測，洞穴內無水流動情況，暫無由洞穴側邊漏水的情況。該洞穴四周圍互相堆砌的底岩石塊，推測為岩石被搬

運後堆積於此，而沉積物或風化物質尚無法填滿岩石之間的孔隙，而形成如此規模之洞穴。

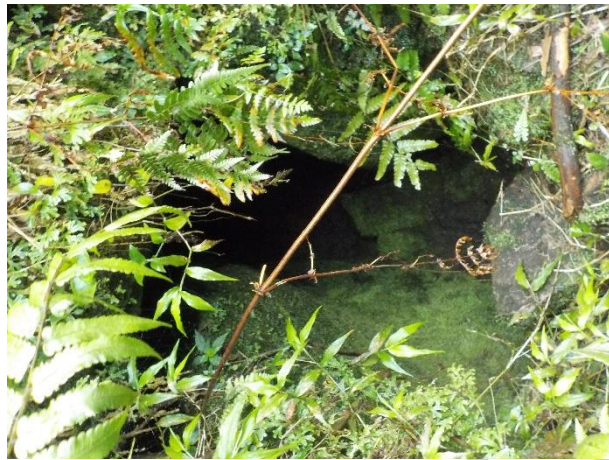
照片 14 夢幻湖湖沿北側洞穴外觀

北側的洞穴則在東側道路不遠處，外觀被茂密植生所覆蓋，海拔高程為 867.644 公尺（管理處提供）。其洞穴大小目測約 60 公分寬 30 公分高，往內延伸程度不詳，略大於前述西側確認的洞穴。外觀構成相似，旁邊為岩石堆疊，上方有厚層的土壤與腐植質覆蓋。此洞穴洞口高程略高於西側洞口高度，與非滿水位的湖面高差更大，對於湖區漏水的貢獻程度大致與西側洞穴相同，要湖面水位高過邊緣之後才會有滲漏發生。
