建置陽明山國家公園 地質災害資料庫之調查研究(II)

內政部營建署陽明山國家公園管理處

委託研究報告

中華民國九十二年十二月

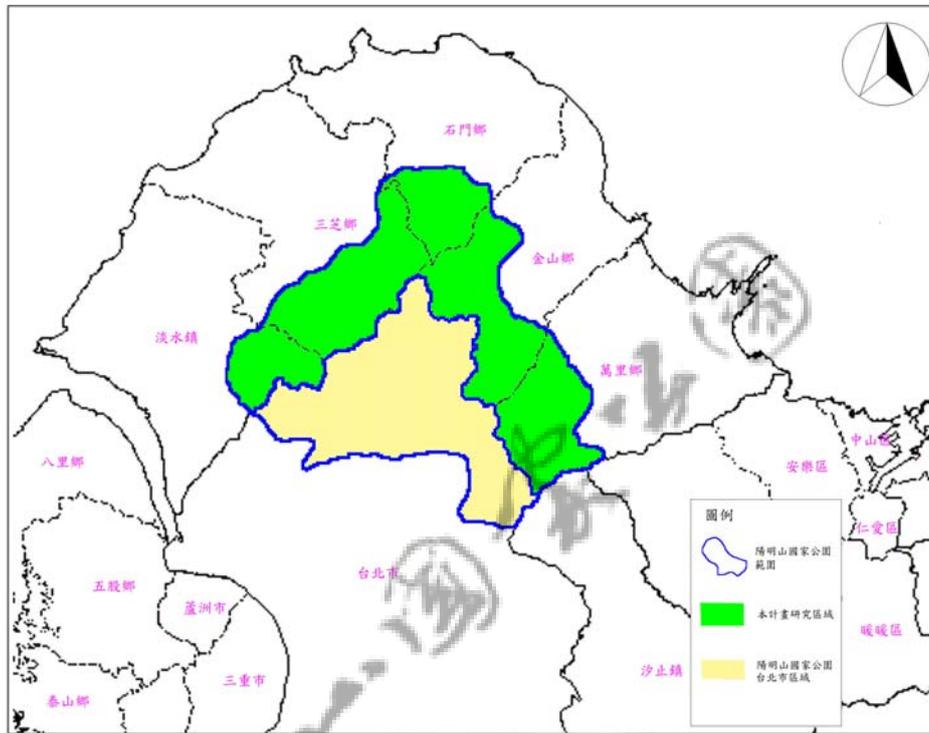
圖 2-1 本研究計畫區域範圍圖

本第二期調查區域為園區內屬於台北市（士林區、北投區、內湖區）範圍內地區（圖 2-1）。本期所使用之像片基本圖幅名稱及圖號如表 2-1 所示。而航空照片判釋之使用對比大致包括民國 75 年、民國 83 年以及民國 91 年（納莉颱風後）等 3 個不同年度涵蓋 16 年間之資料，但主要之航照對比資料是以納莉颱風前後兩者之航照為主，共包括了 17 套航空照片。

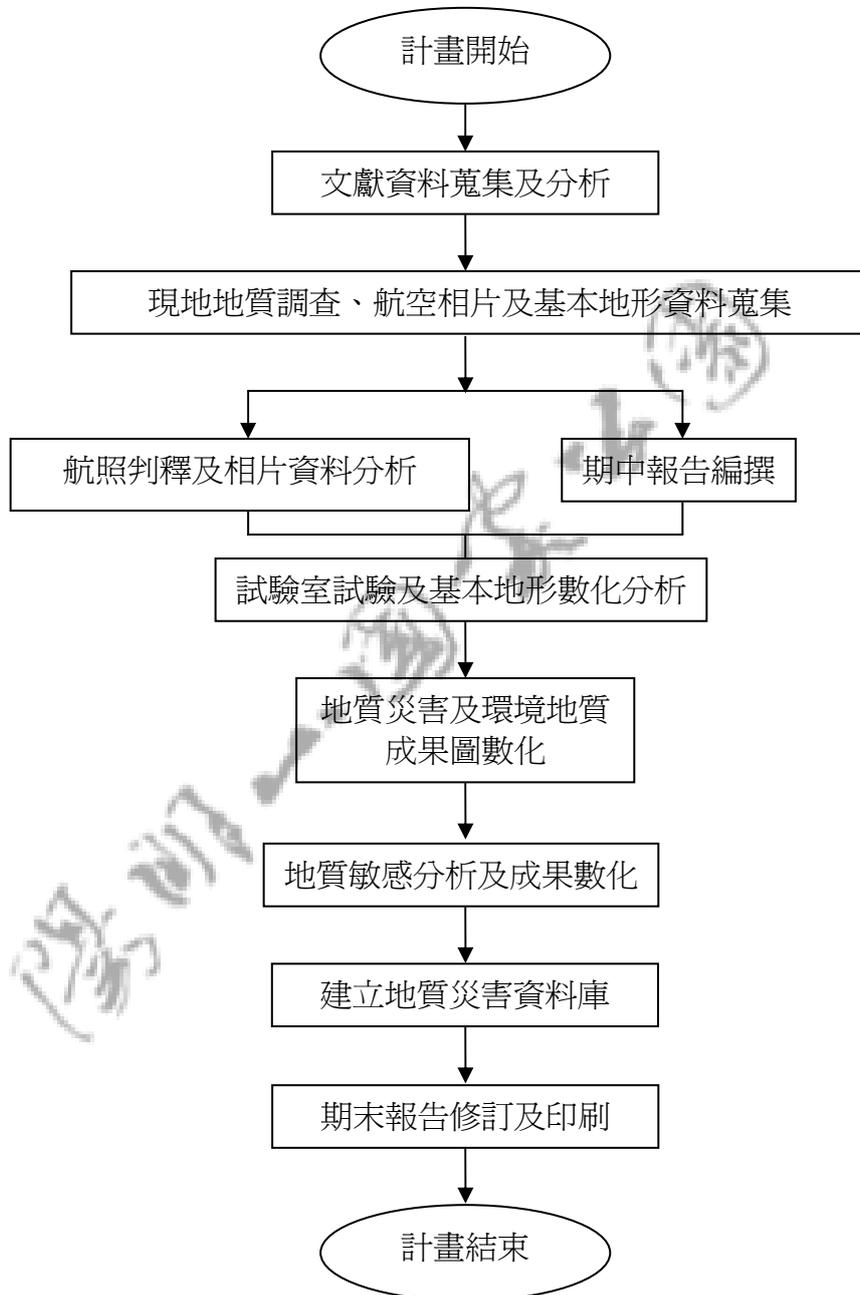
圖 2-2 本研究計畫工作流程

本計畫流程是從文獻資料蒐集、航空照片判釋、現場地質調查及鑽探岩心檢核工作開始，然後加上試驗室之地質材料試驗，以及地質災害資料庫的建立等一系列的後續工作，其流程大致如圖 2-2 所示。

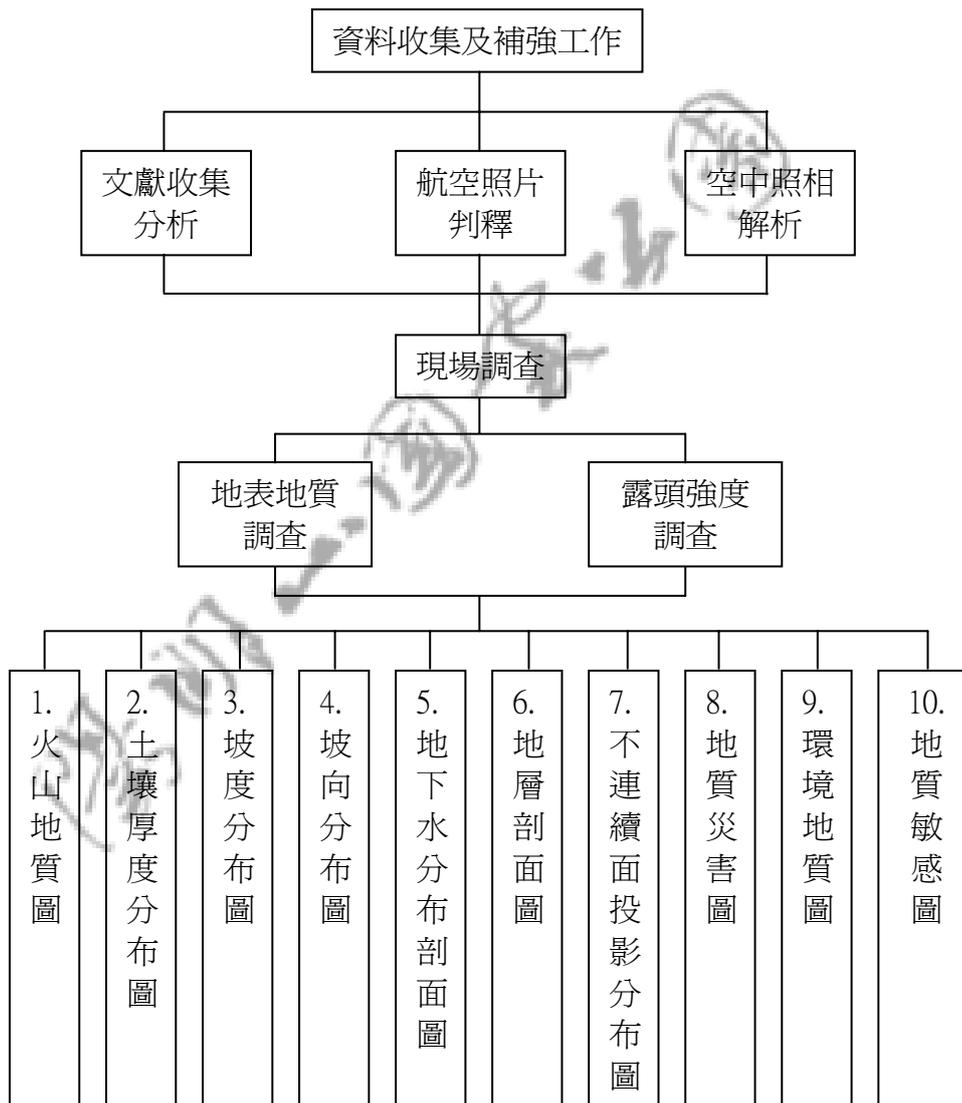
圖 3-1 地質災害資料庫建置流程

本研究計畫共分成四個階段來進行，從資料收集及補強工作開始，然後進行現場調查及地質災害敏感度分析的工作，最後則是將本研究計劃的圖幅建置成地質災害資料庫（圖 3-1）。

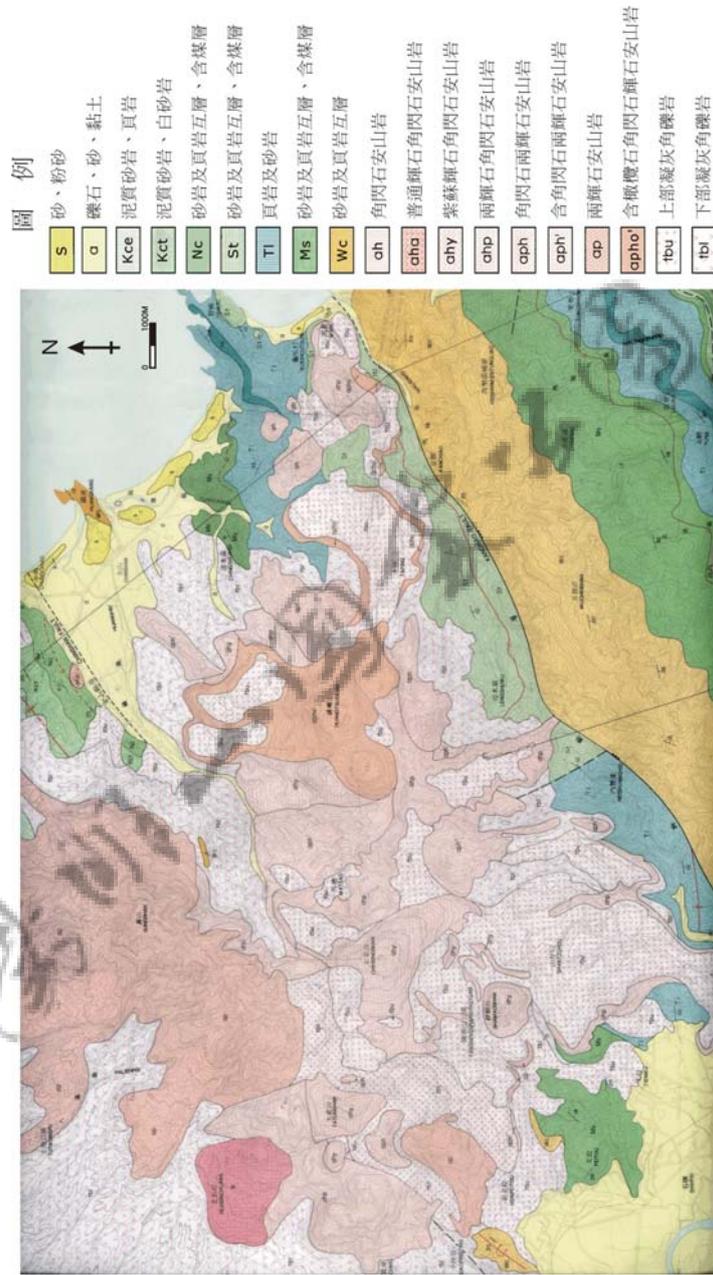
圖 4-1 陽明山區地質圖（摘錄自地調所，1998）

綜合各期火山活動，火山大抵沿東北走向之地殼弱線噴發，岩性多屬安山岩類之火成岩。在地體構造上，火山岩分布的範圍為崁腳斷層西北側至金山斷層間，顯示斷層走向、分布與火山的排列分布、溫泉活動有著密切的關係（圖 4-1）。

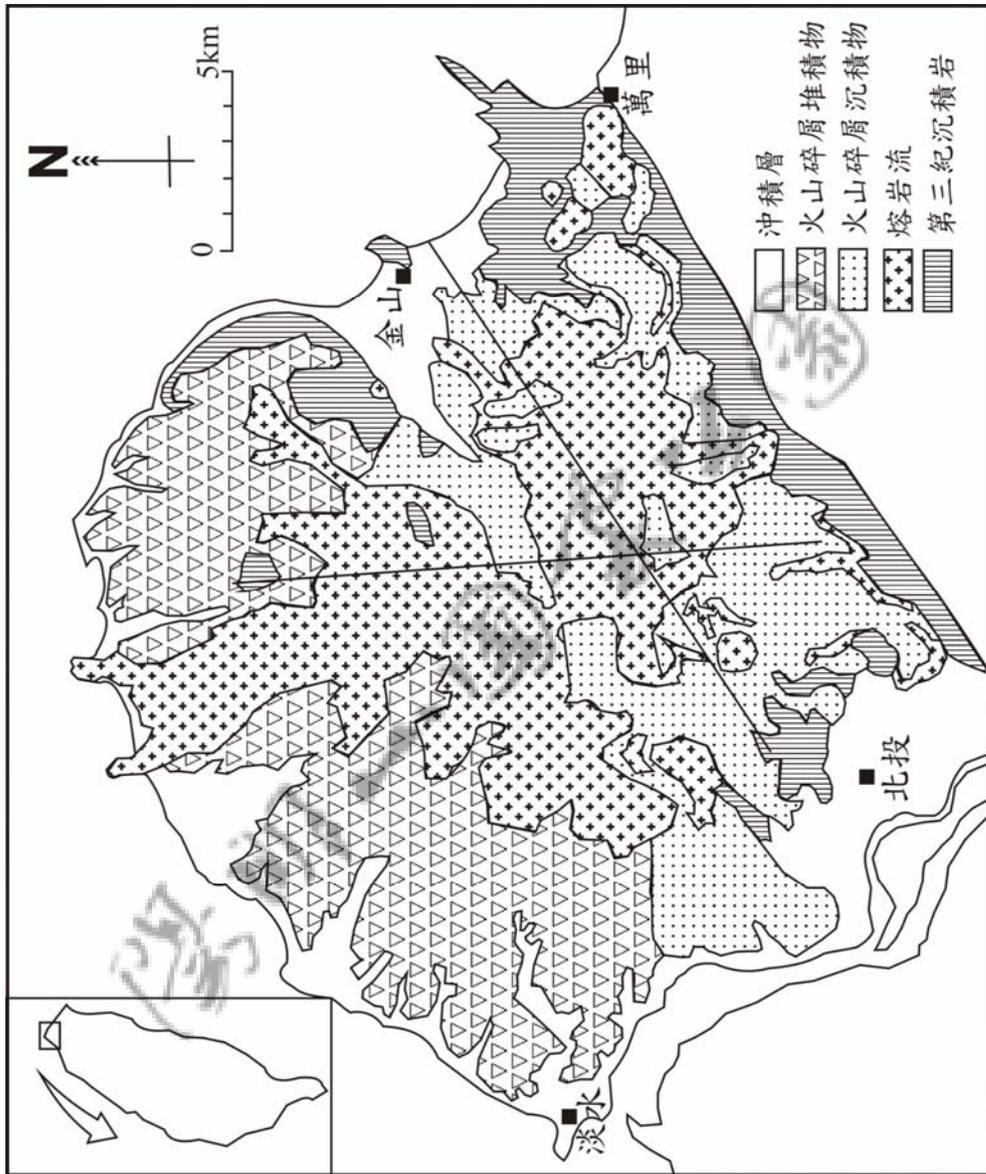
圖 4-2 大屯火山區地質圖

大屯火山群大多屬於層狀火山，共有火山與火山丘二十餘座，火山岩流與凝灰角礫岩層層相疊（圖 4-2）。

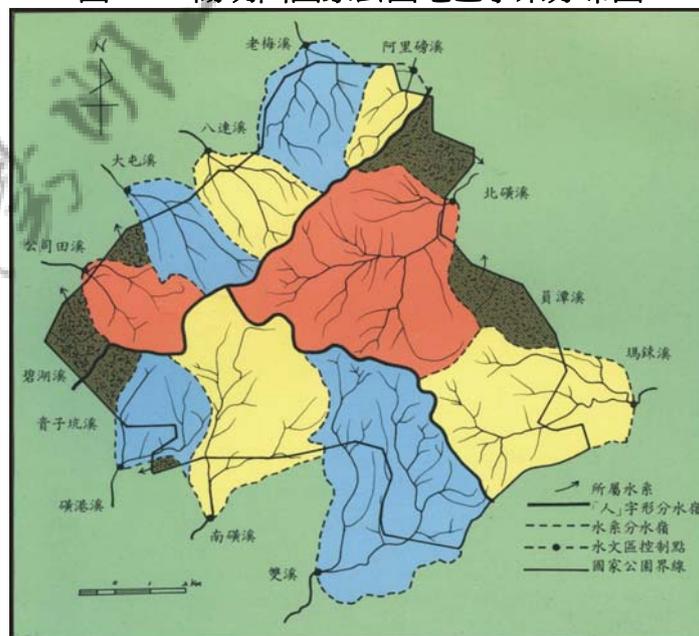
圖 4-3 陽明山國家公園地區水系分布圖

陽明山國家公園境內的河流多發源於竹子山、七星山及大屯山一帶，呈放射狀水系（圖 4-3），自火山群高區向四方奔流，屬上游河段，由於各流域的源頭大多位於較高的海拔，而且大部份的流程皆較短小，因此，多造成 V 字形峽谷，並形成峽谷、瀑布的地形，如絹絲瀑布、楓林瀑布、不動瀑布和陽明山瀑布、聖人瀑布等。陽明山國家公園可分成公司田溪、貴子坑溪、興福寮溪、南磺溪、阿里磅溪、北磺溪等六大流域，分別向北注入大海及向南注入基隆河。

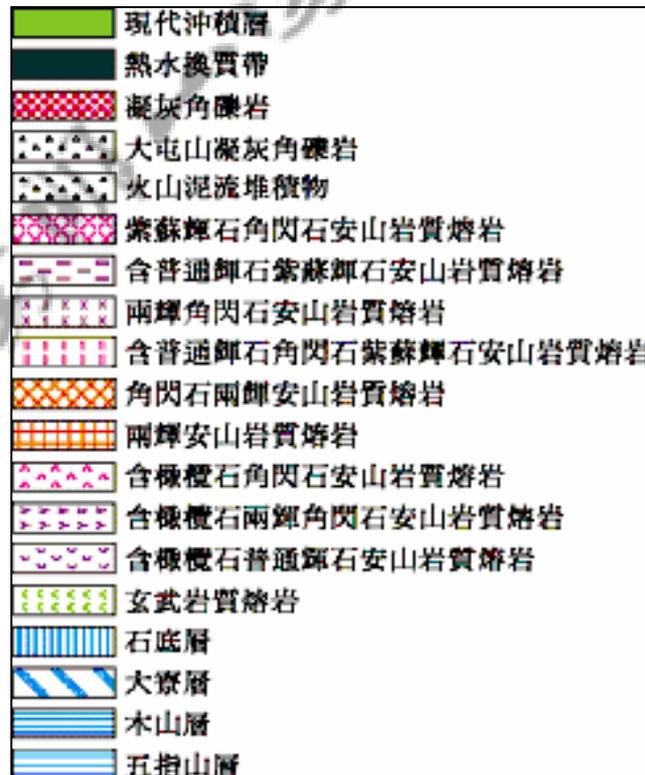
圖7-4 陽明山國家公園地質圖的岩性地層劃分圖例

本計畫地層之劃分，主要是參考陳肇夏和吳永助（1971），以及黃鑑水（1988）台北地質圖幅的地層劃分原則，再加以修正完成。為避免在地層分類中，把火山岩的產狀（occurrence）分類名稱，以及岩石所依照礦物的分類名稱混淆使用，造成使用者的困擾。因此，在本次地質圖的分層中，完全是採用國際上的分類標準，即以野外產狀的名稱，來命名火山岩的分層（圖7-4）。例如：凝灰角礫岩為產狀名稱，其岩性可以為任何安山岩種類。而兩輝安山岩和角閃石安山岩等為岩石名稱，其野外產狀可以為火山碎屑岩、熔岩流和火山泥流（lahar）等形式。

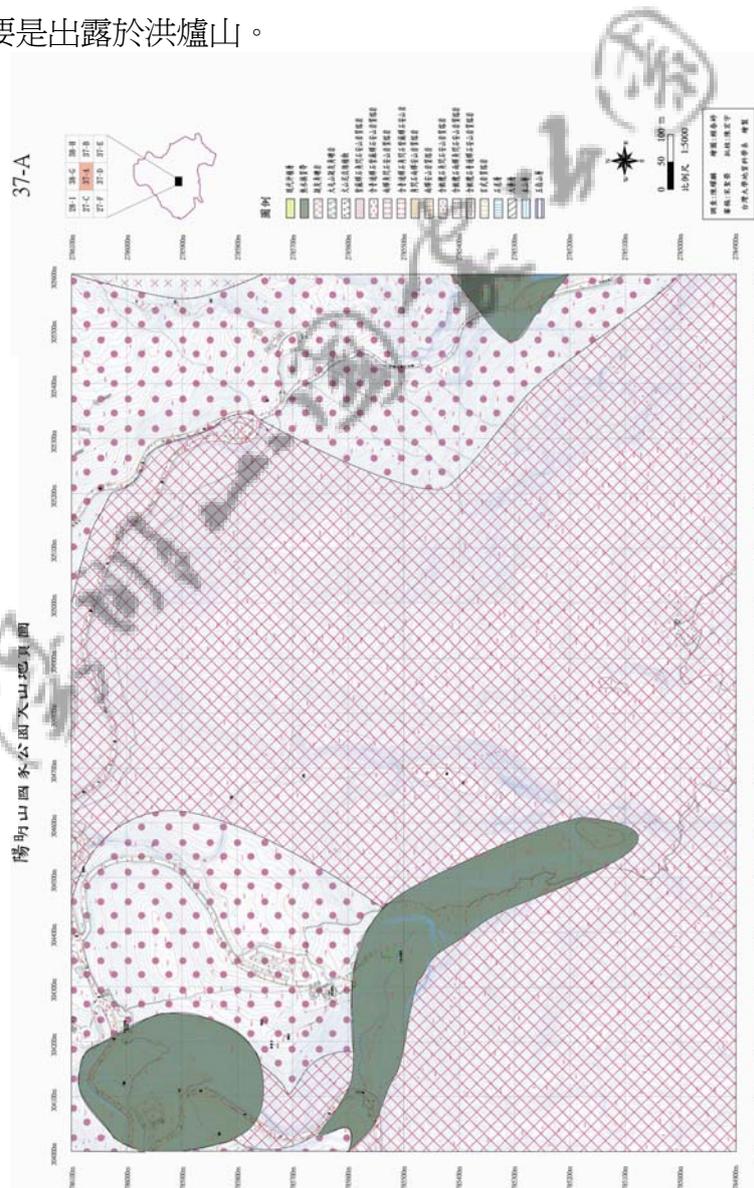
圖7-5 陽明山國家公園部份地質圖

目前完成陽明山國家公園內台北縣部分的地質圖（圖7-5），包括有西南邊的大屯山、南大屯山、面天山和洪爐山等地區，東北邊的磺嘴山地區，以及東邊的冷水窟等地區。由地質圖可看出第三紀沉積岩主要出露分布於本區的東邊，本區的東北邊和西南邊主要分布的是以兩輝安山岩為主的岩性，而玄武岩主要是出露於洪爐山。

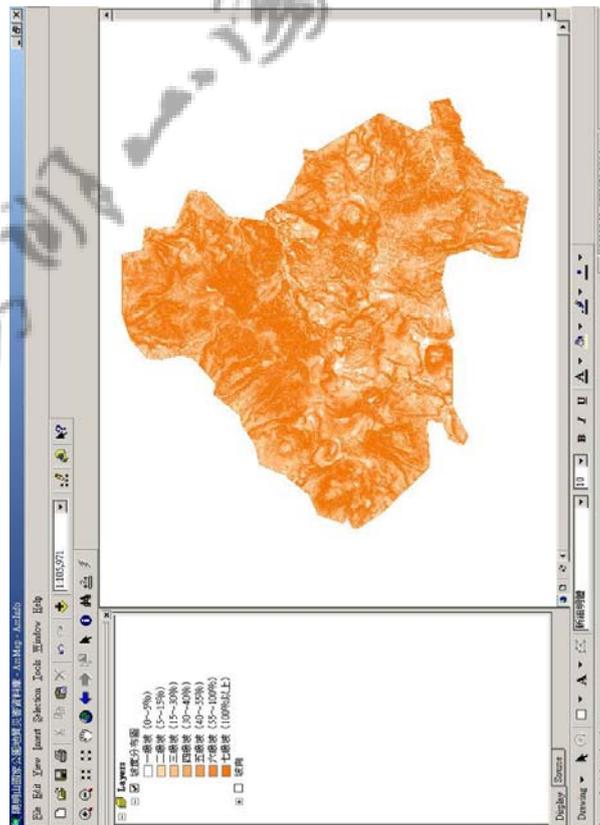
圖7-7 坡度圖數化示意圖

將本期計畫範圍內含山坡地1/5000像片基本圖之等高線以GIS格式建檔、並分析其平均坡度，按照5%以下，5%~<15%，15%~<30%，30%~<40%，40%~<55%，55%~<<100%以及100%以上等七級（1/5000地形圖之坡度分析係以等高線較不規則三角網方式計算，再以百分比方式呈現），編製坡度分級圖（圖7-7及圖7-8）。在製作圖形過程，主要是利用1/1000等高線圖改繪成1/5000比例尺的分區，然後再以ArcView 3.2與Erdas Imagine 8.4軟體，製作坡度圖。

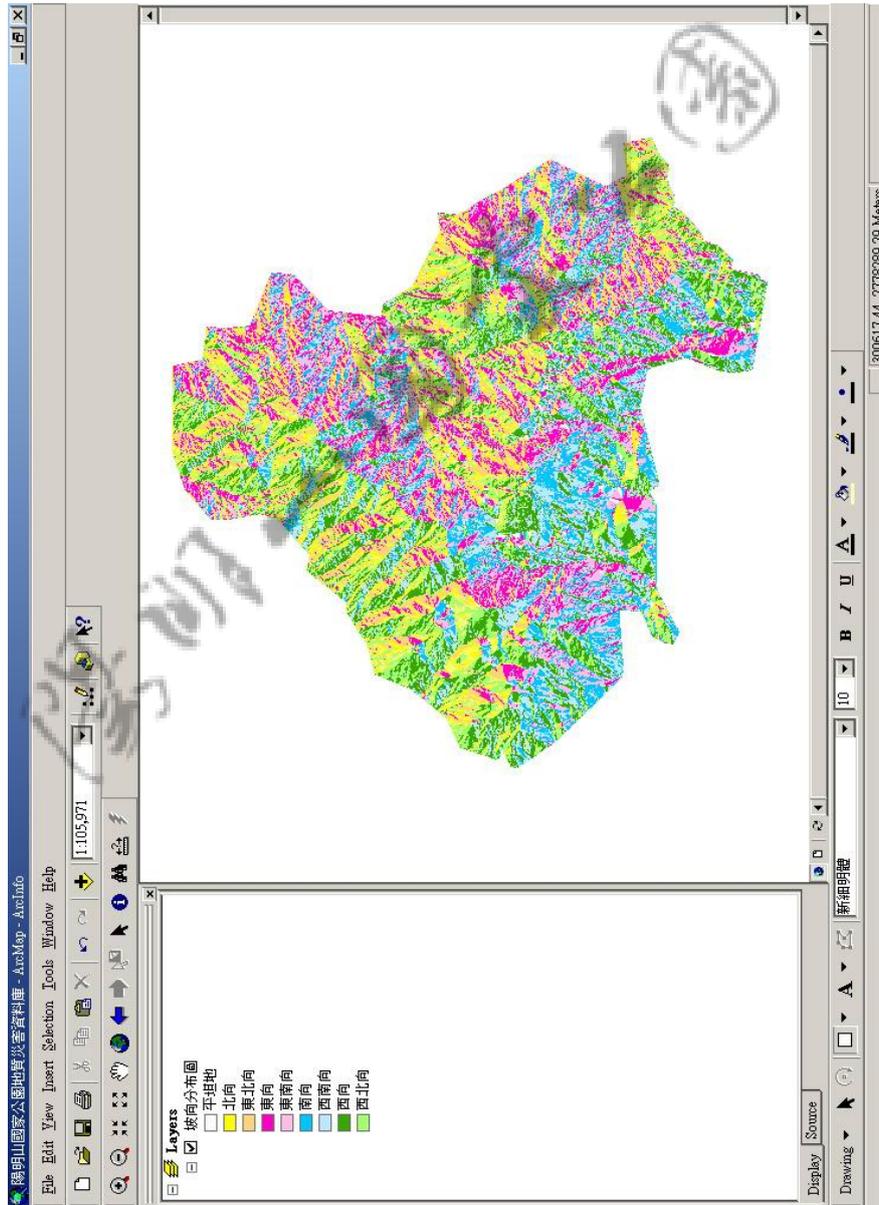
圖7-9 坡向圖數化示意圖

其製作圖形的過程與上述坡度分布圖的製作相當類似。本研究區共分為平地、北向、東北向、東向、東南向、南向、西南向、西向、西北向以及北北向等8個方位來進行（圖7-9及圖7-10）。

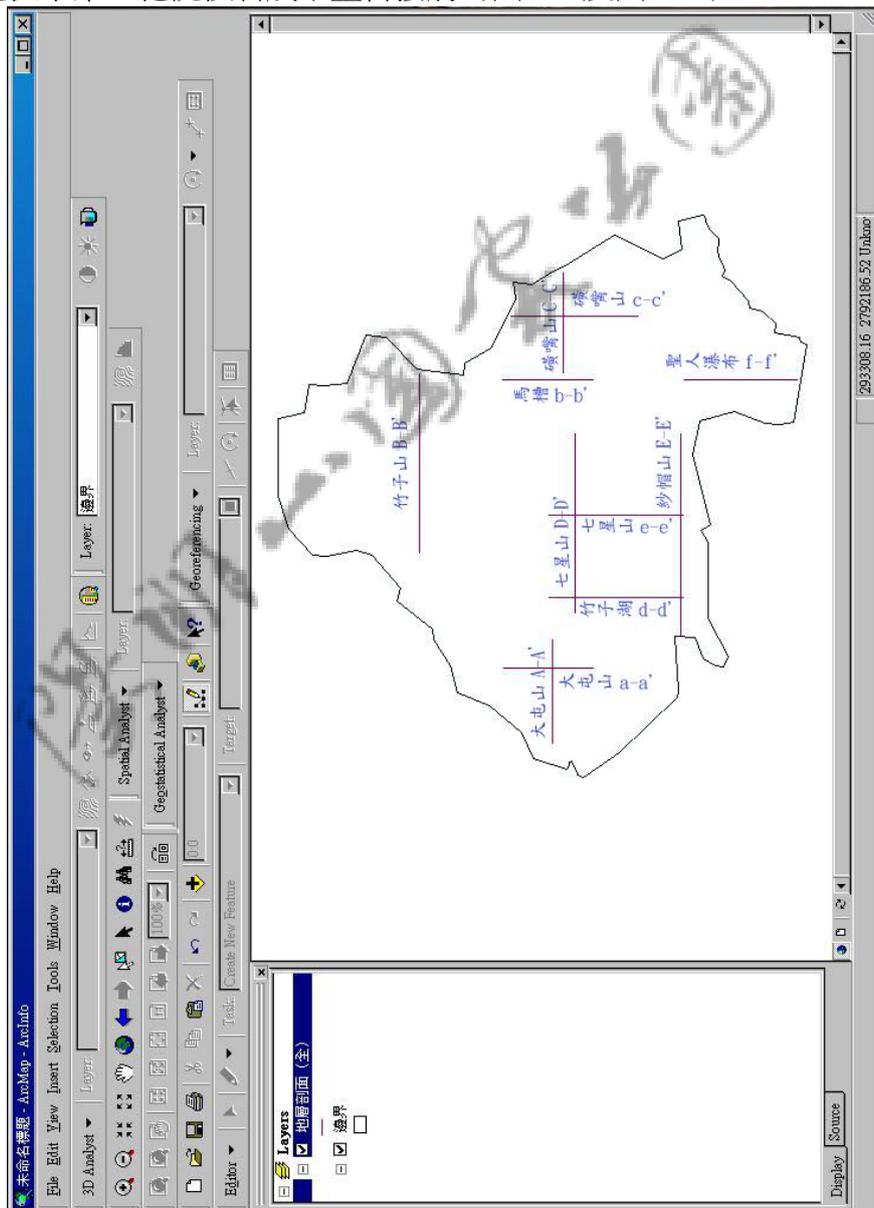
圖7-12 地層剖面圖數化示意圖

本研究區主要為火山岩之地質材料所組成，其座標包括了熔岩流及凝灰角礫岩等大抵上，本研究區之火山岩主要分布於基地的中心，此第四紀火山岩與地表下第三紀沉積岩成不整合接觸（圖7-12及圖7-13）。

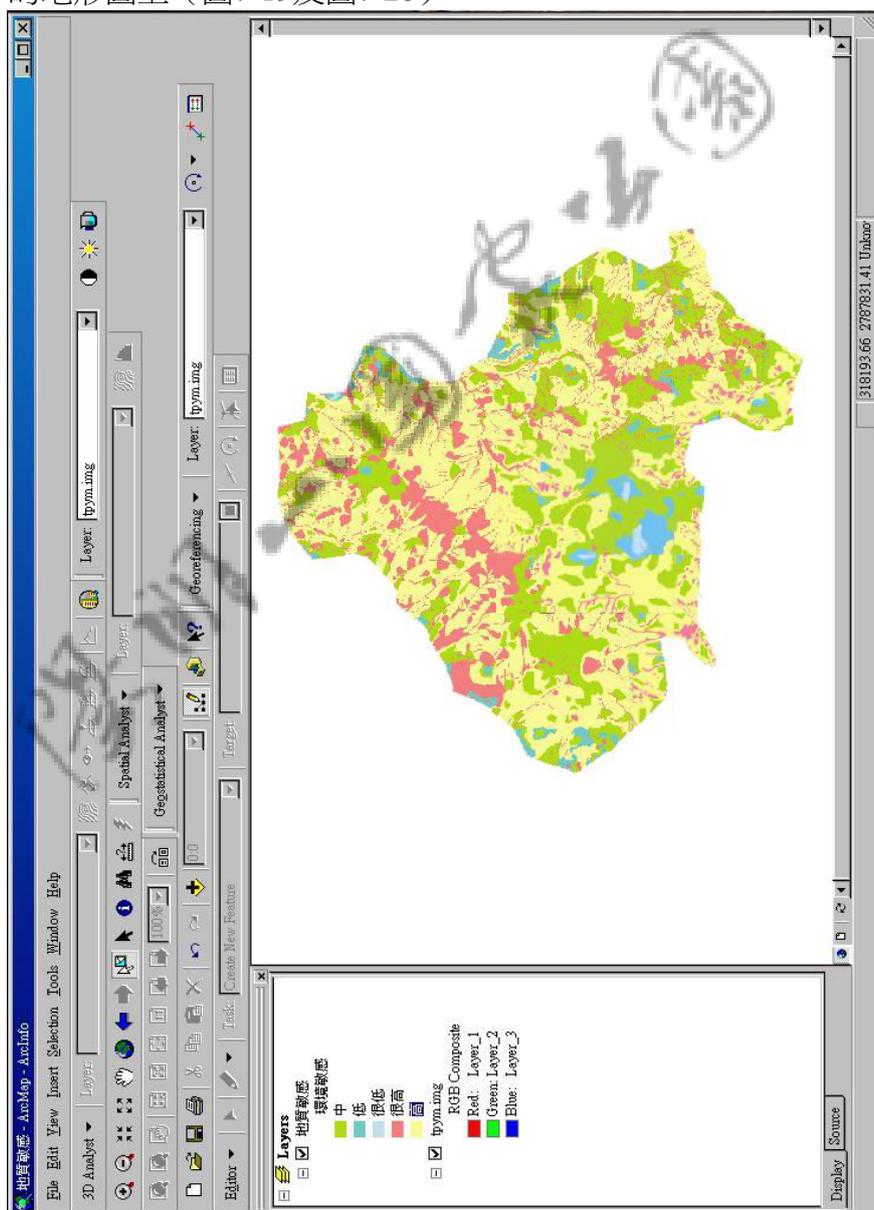
圖7-19 地質災害敏感圖數化示意圖

綜合地質災害及環境地質資料，將本研究區依照地質環境敏感度之不同分爲很高、高、中、低、很低等五級，分別以不同的符號與顏色標示於五千分之一的地形圖上（圖7-19及圖7-20）。

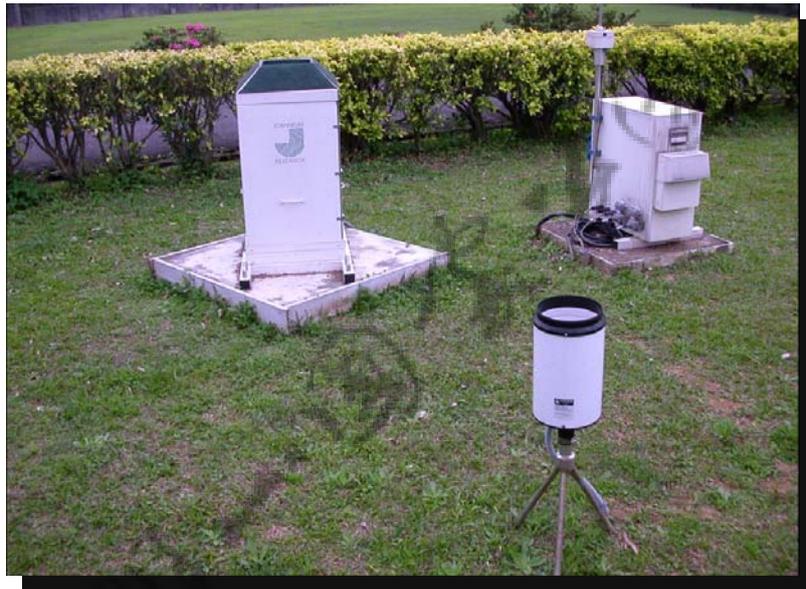
圖7-21 雨滴譜室外配置圖

主要是由雨量計以及影像觀測系統兩大部分所組成，此感應器可以同時記錄雨量資料以及雨滴本身的性質。

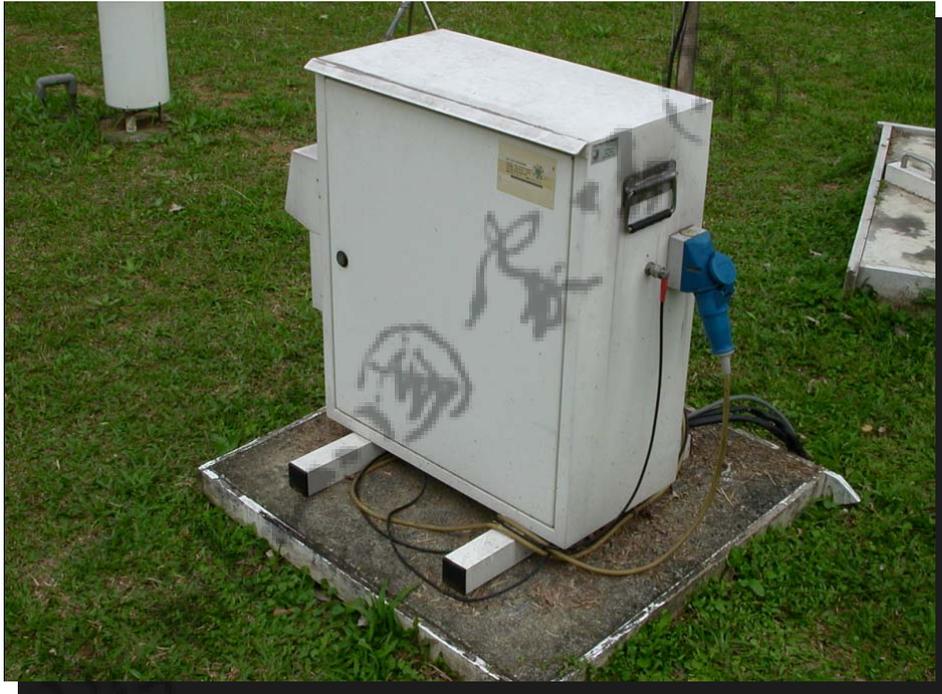
圖7-23 室外即時資料處理系統

直接將感應器所記錄的雨量資料進行處理分析，再藉由網路系統傳回室內使用者或是管理者的電腦。

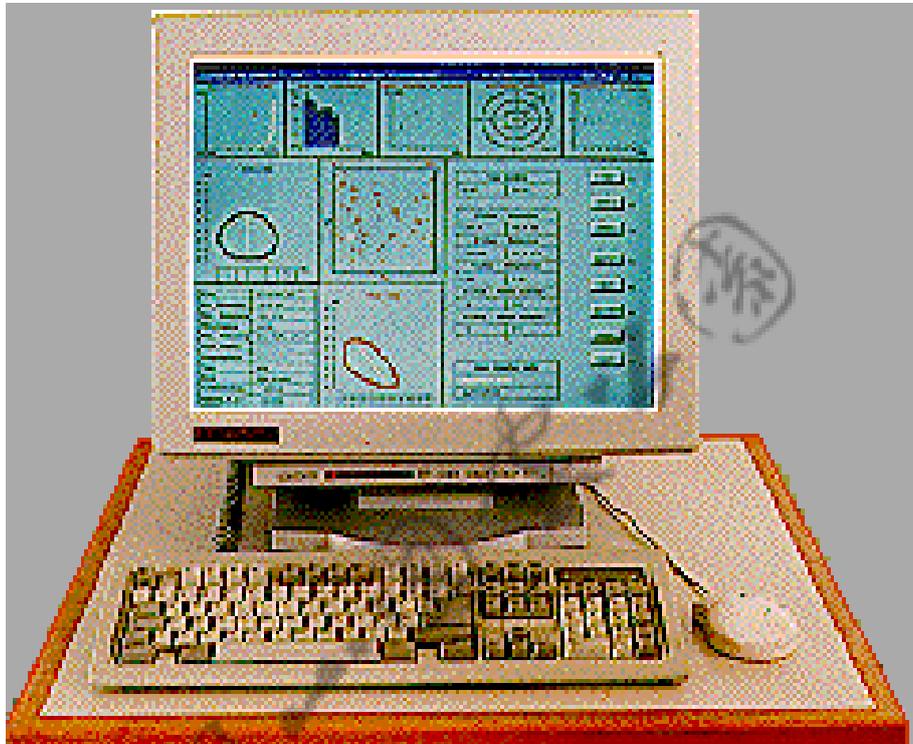
圖7-24 室內使用者終端機

可以隨時顯示由室外即時處理系統所傳回的各项資料（圖7-25），並提供分析，及進行研究與辨讀使用。

本套系統較傳統單一的雨量計有更佳的分析能力、分析準確度，以及分析的廣度。本系統除了紀錄降雨強度外，更可紀錄雨滴本身的大小、水平速度、垂直下落速度，以及雨滴衝擊地表能量的變化等項目，這些功能都是傳統單一雨量計所無法達到的。

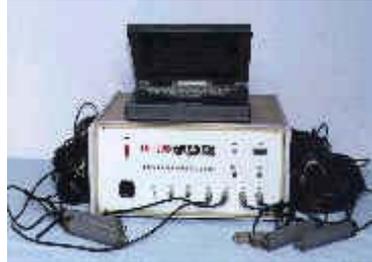
圖7-26a 地聲監測系統主要設備：地聲監測儀

地聲監測系統主要是利用坡體內之地質材料在運動，以及破壞過程中，相對於坡體表面或河谷內之河床所衝擊的聲音，或是因為地層在滑動過程中產生的摩擦聲，所進行一種即時的資訊收集、紀錄以及分析的儀器。本系統並會自動記錄上述事件發生的數量，也會自動進行分析地質材料變形或滑動過程中，產生聲音的頻率以及能量，並自動會將資料儲存，提供往後的分析研究。此外，本系統同時可以根據其他觀測資料的分析結果，提出預警措施的功能。

使用地聲監測系統可以長時間處於開機狀態，不需要派專人看守儀器，此監測系統會自動透過網路傳播方式將資料傳至使用者或資料中心。本系統除了可以監測邊坡破壞的現象之外，並可以運用於監測地質構造的活動性，以及周遭地質環境的穩定性，另外，在山坡地的整治工程中的施工過程，以及完工後工程設施的監測，都可使用此項儀器。

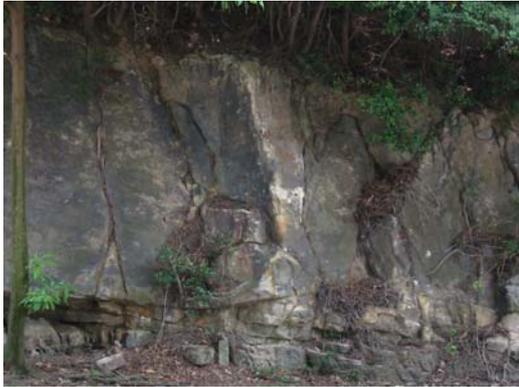
相片 1. 陽投公路旁分布有柱狀解理的安山岩。

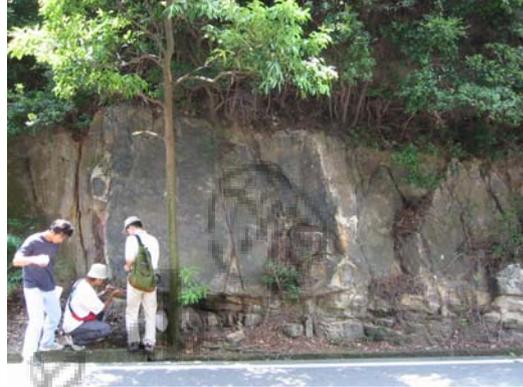
相片 2. 陽投公路旁現場量測柱狀解理的位態。

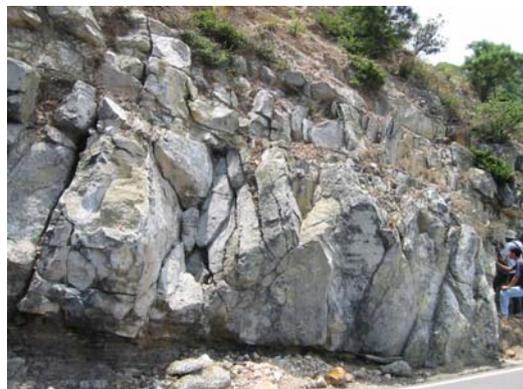
相片 4. 發達的不連續面，形成了岩體的破碎狀。

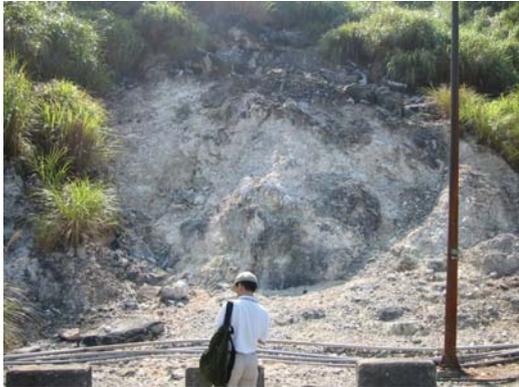
相片 5. 岩石受熱液作用造成表層的風化，坡體的不穩定。

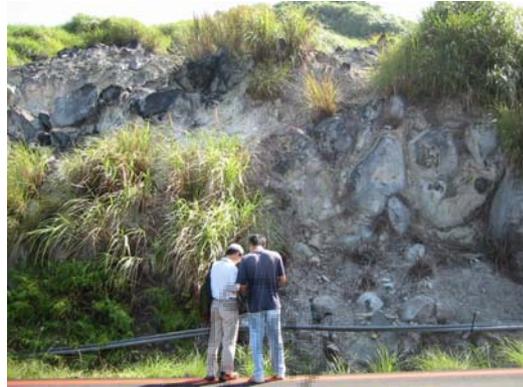
相片 6. 受熱液作用的影響，造成表層岩石崩解的現象。

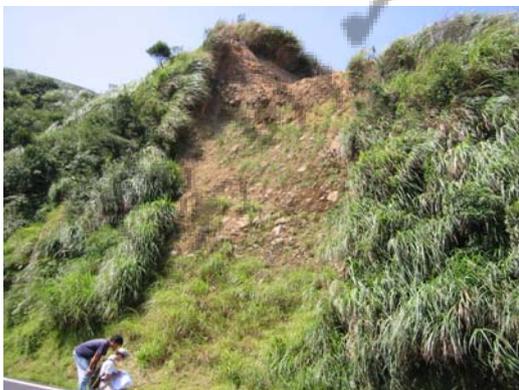
相片 7. 陽投公路沿線坡體受到雨水的沖刷，產生崩落的現象。

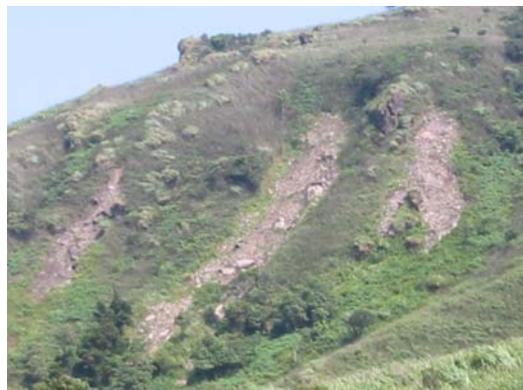
相片 8. 雨水沖刷後，多處坡體產生淺層滑動的現象。

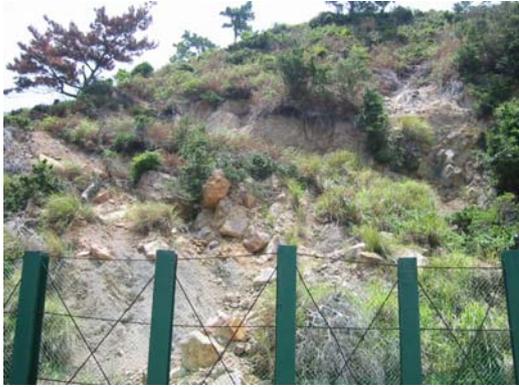
相片 9. 陽投公路旁破碎的岩石，隨時有發生落石的可能。

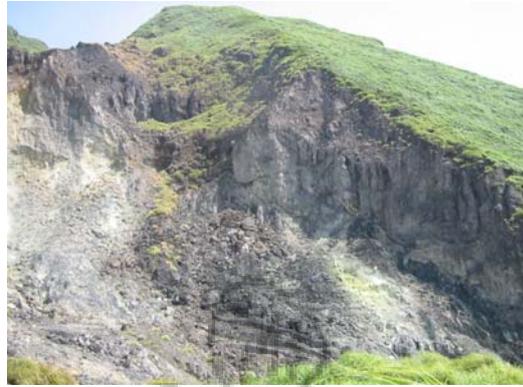
相片 10. 熱液作用弱化岩石強度，並使得坡體發生大規模滑動破壞現象。

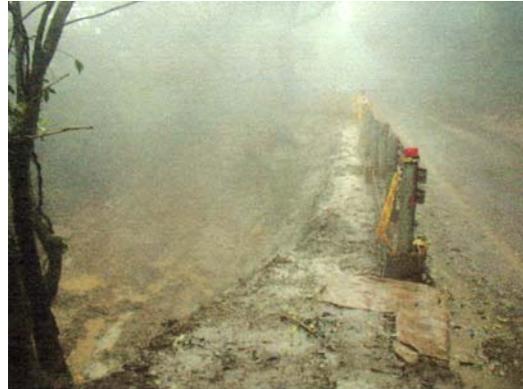
相片 12. 大雨過後陽投公路沿線發生邊坡破壞，並危害路基之穩定。

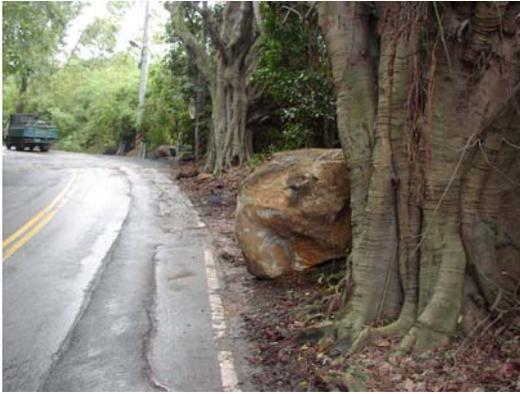
相片 13. 陽投公路鄰近第二展望台前約 500 公尺處，發生落石現象，落石直徑約 1.5M。

沿著園區南側陽投公路沿線（圖冊（三），26B），可以發現該處岩性之分布主要是以行義路為界，行義路以東以凝灰角礫岩為主，行義路以西則有沈積岩出露。在此岩性不整合之交界處，由於不連續面相當發達，構織成幾何模狀的破壞模式，因此，現場有落石的現象，最大石塊直徑達1.5公尺，落石分布集中在陽投公路靠陽明山第二展望台附近，故該地區評估為地質敏感度“最高”的地區。

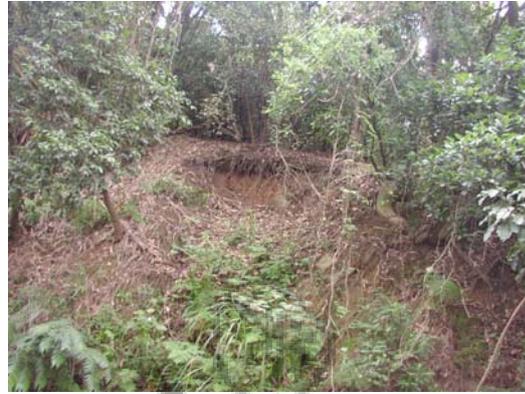
相片 14. 陽投公路鄰近第二展望台附近坡體，發生地表沖刷。

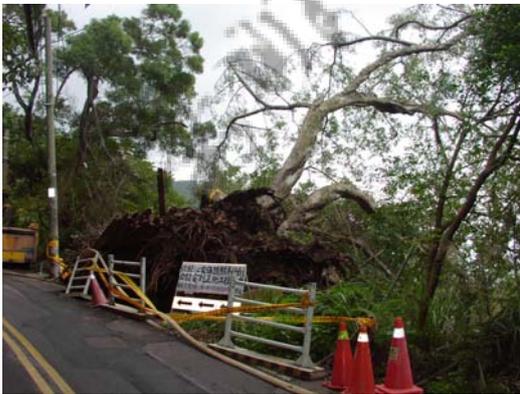
相片 15. 陽投公路沿線發生榕樹倒塌，造成路基受損現象。

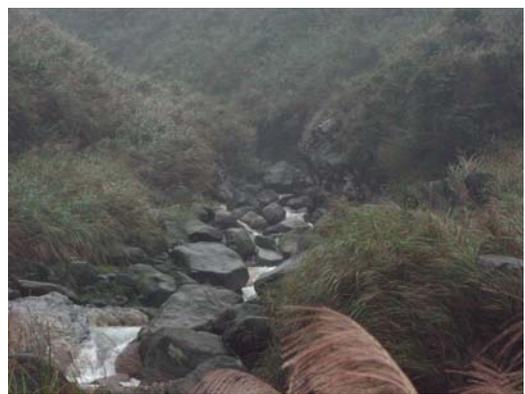
相片 16. 大雨過後，馬槽附近溪谷中，到處可以發現大石塊的堆積。

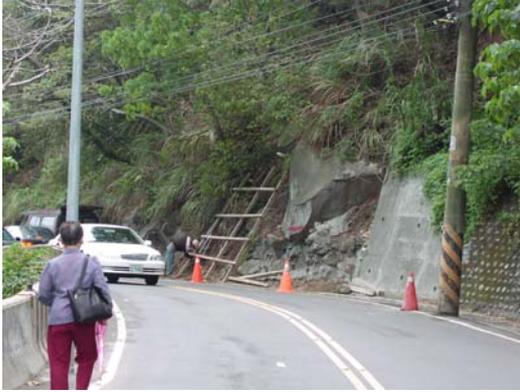
相片 17. 陽投公路鄰近停敘高工沿線，坡體有岩塊鬆動而崩落的現象。

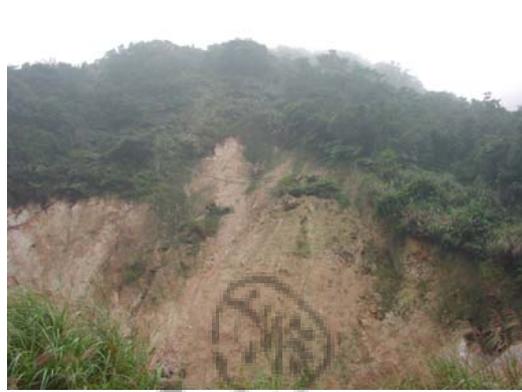
相片 18. 馬槽附近溪流集水區，發生坡體崩坍，崩坍長度約 100 公尺，寬約 50 公尺。

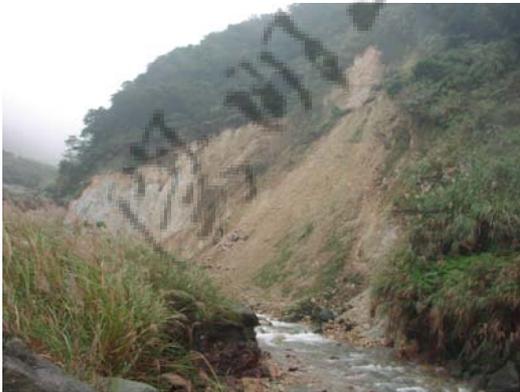
相片 19. 馬槽附近集水區發生邊坡崩坍現象。

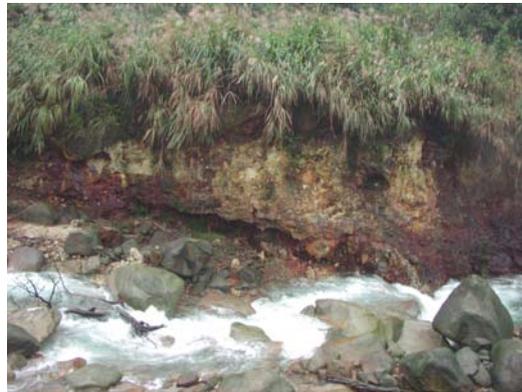
相片 20. 馬槽附近溪谷兩側之河道，受到侵蝕下切的現象。

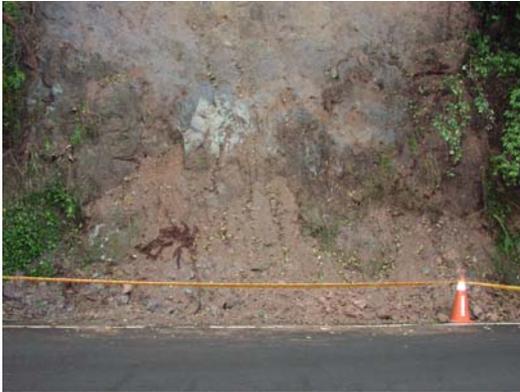
相片 21. 園區靠近三芝鄉之坡體，今年 11 月初因雨發生崩坍，造成公路中斷。

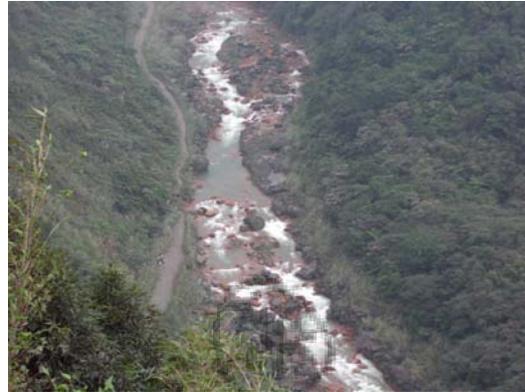
相片 22. 園區在 11 月初曾出現大雨，使得多處溪谷有岩塊堆積的現象。

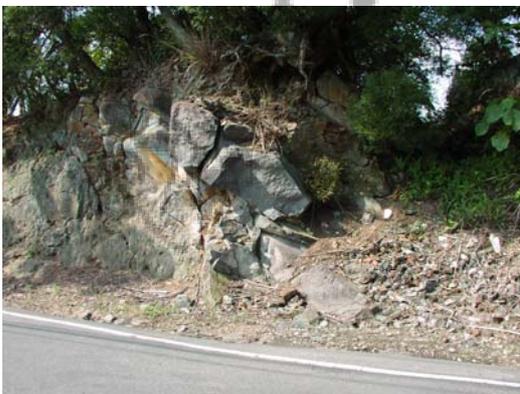
相片 23. 仰德大道轉向絹絲瀑布方向，不連續面發達，公路旁岩石呈破碎狀。
