夢幻湖長期生態監測與台灣水韭 復育研究計畫

內政部營建署陽明山國家公園管理處委託研究報告

中華民國九十六年十二月

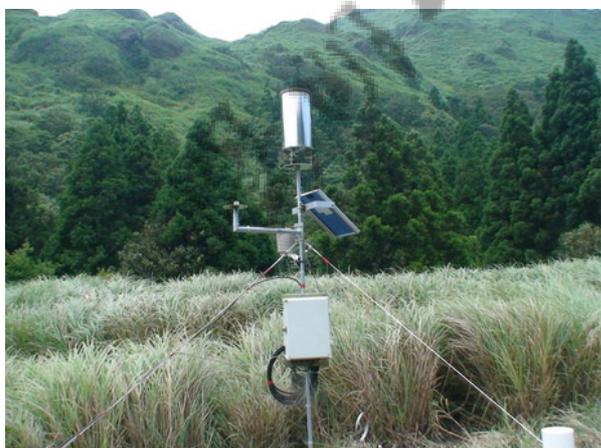
圖 3.2-1 小型氣象站設備

- 1.雨量監測設備：採用 7852M-AB 型傾斗式(0.2mm)自記雨量計。
- 2.氣溫與相對濕度監測設備：採用 HTO-45R 溫濕度自記計(含通風筒)。
- 3.湖水水位監測設備：採用 WL400 壓力式水位自記計。
- 4.風速與風向監測設備：採用 05103 風向風速自記計。
- 5.日輻射量監測設備：採用 SP-LITE 日射自記計。
- 6.土壤溫度(地溫)監測設備：採用 111 地溫自記計。

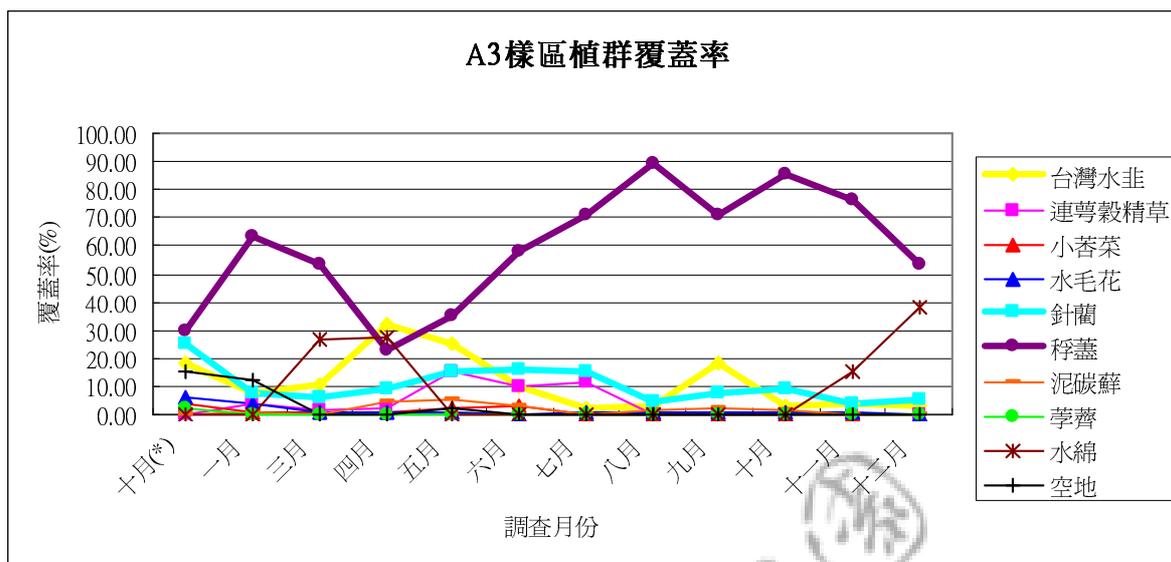
圖 3.5-3 A3 樣區植種覆蓋率消長圖

由上圖可知稗蓋為此 A3 樣區最強勢的植種，覆蓋率由一月份達到第一波高峰的 63.49% 後降低，於八月份再次出現歷次最高覆蓋率 89.62%，及近的調查均保持七至八成的覆蓋比率。

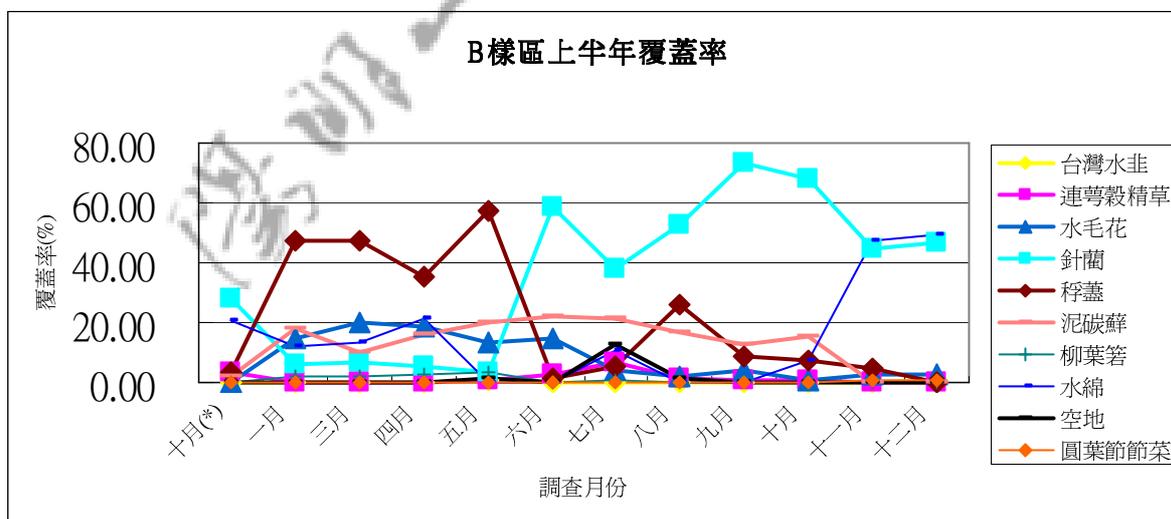
圖 3.5-5 B 樣區植種覆蓋率消長圖

由上 B 樣區覆蓋率曲線圖可發現，針蘭為此樣區相對強勢植種，覆蓋率於八月份後保持四成以上的比率數值，樣區內其餘植種覆蓋率皆於兩成左右。十一月份首次紀錄到圓葉節節菜，同時當月也因水位回升造成水綿明顯增長，覆蓋率

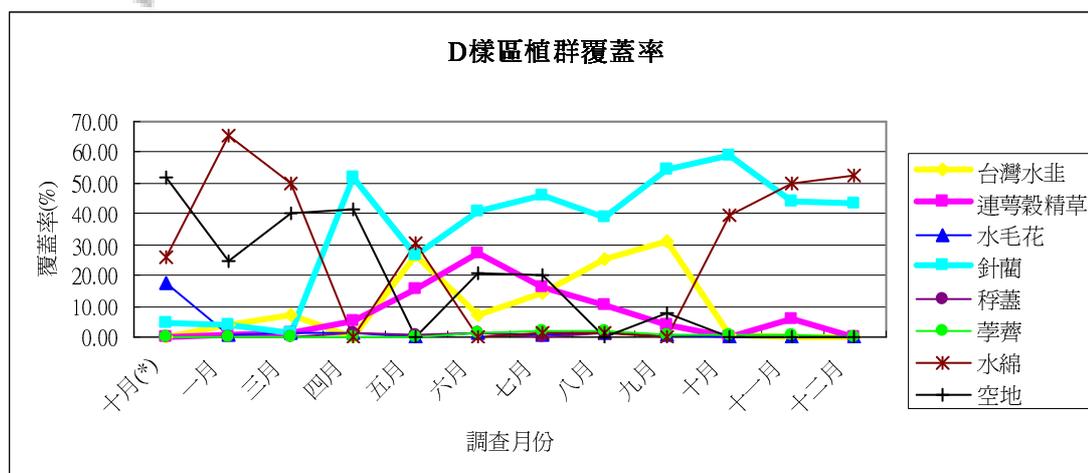
圖 3.5-7 D 樣區植種覆蓋率消長圖

由歷次紀錄得知，針蘭亦為此 D 樣區中最为強勢的植種，其植種由三月份後快速增強，於五月紀錄到 26.82%後逐月仍穩定增加，雖比率值於十一月份由 59.21%降至 44.20%，仍較其他植種為強。另如台灣水韭及連萼穀精草的族群狀況則有於四至九月份間轉強、其餘月份趨弱之勢，而水綿的覆蓋率則分別在一月份及十二月份達兩次高峰(65.57%、52.25%)、四至九月轉弱為 0%，與湖區水位有相依關係。

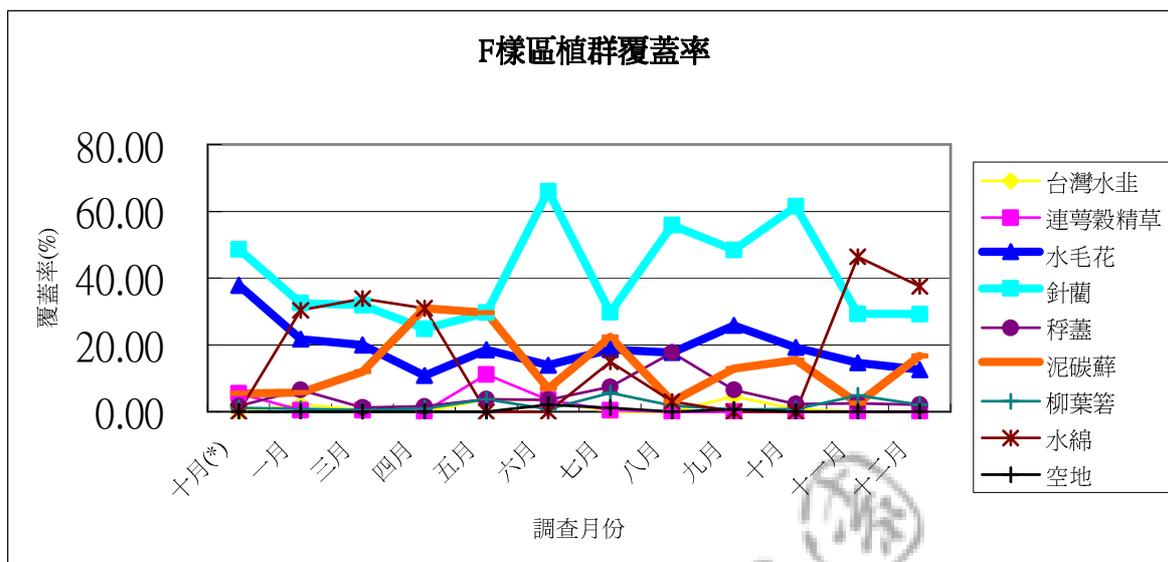
圖 3.5-9 F 樣區植種覆蓋率消長圖

此樣區植群結構多以針藺及水毛花為主，針藺最高值出現在六月份的 65.97%，十一月降至 29.27%；水毛花最高值出現在去年十月份的 37.84%，隨後於兩成的覆蓋率上下增減，近期的高峰值為九月份的 25.81%。

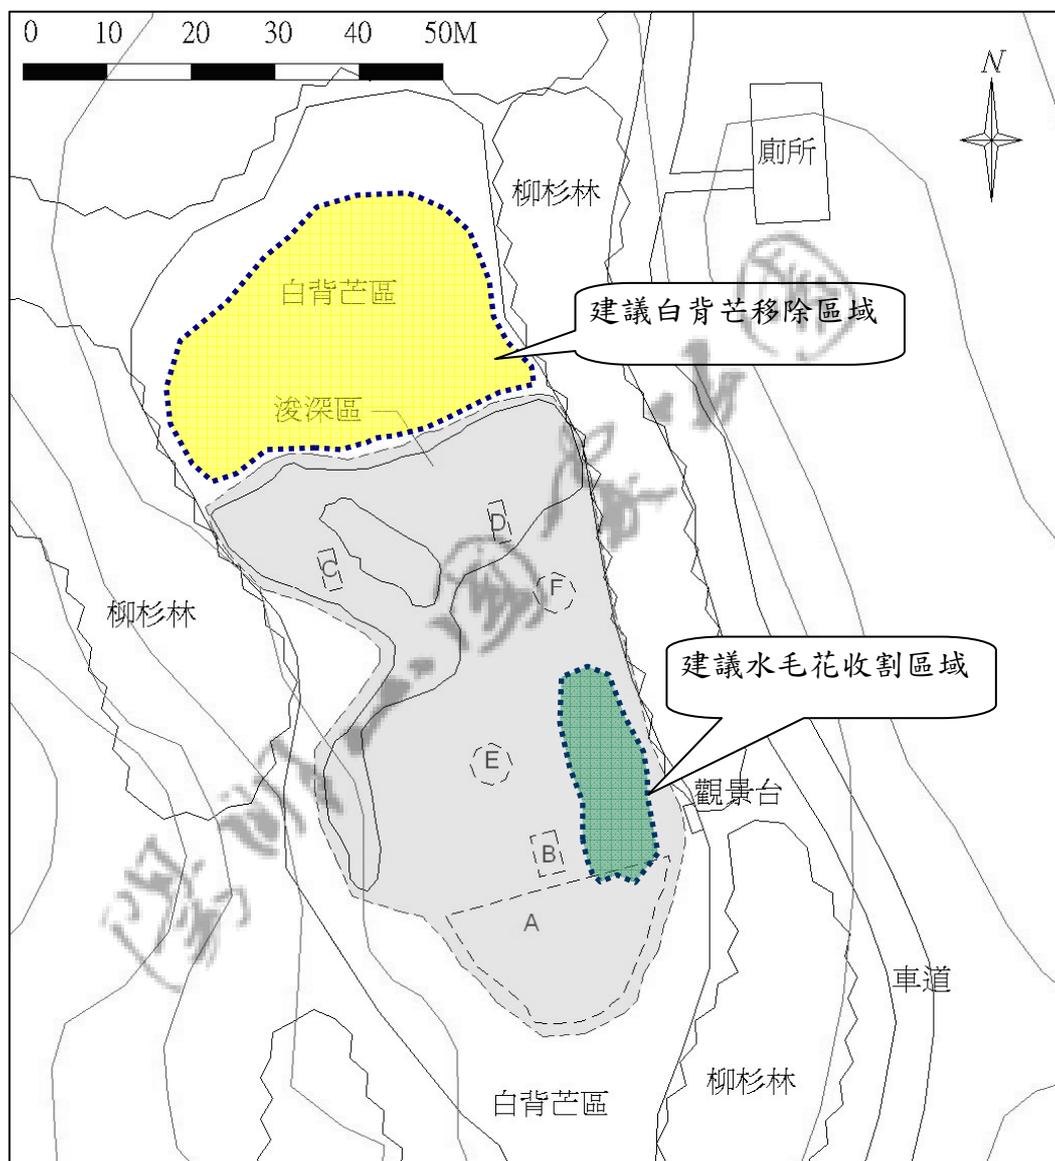
圖 4.1-7. 後續建議強勢物種移除區域示意圖

由前二次的強勢物種移除工作後所顯示的成果，可以發現適度的人為干擾與管理工作，有助於維持棲地環境之生物多樣性，同時對於維護夢幻湖中台灣水韭的生長發育也具有顯著的成效，因此，研究單位建議未來仍應持續進行小規模局部區域的強勢物種移除工作。而依據地形測量資料顯示，湖區北側現有白背芒叢生區域，在較高水位時有大片淹沒面積，若能適度移除該區域之白背芒植株，則或可有助於台灣水韭於此區域之萌發生長優勢，故建議後續強勢物種之移除工作應以此區域為優先執行點（圖 4.1-7）。

另有關湖區內強勢水生植物水毛花之成株收割工作，亦建議持續進行，並應儘量在秋季末（11月）水毛花種子成熟之前執行完成，以避免其族群過度擴散，而壓縮了台灣水韭之生長空間，水毛花植株之收割區域如圖 4.1-7 所示。建議未來一年可以執行二次的強勢物種的局部移除工作。

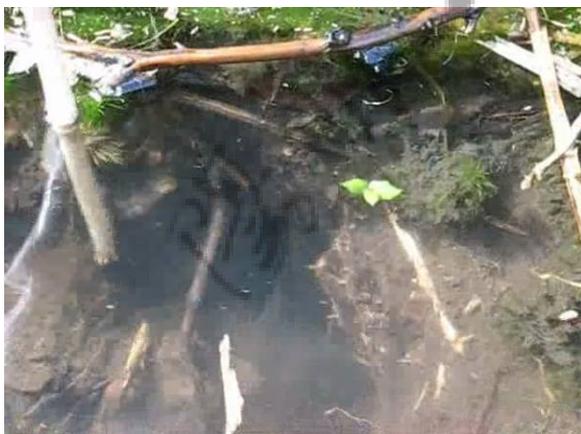
圖 4.1-8 湖區西南側發現明顯滲漏點

經由歷次調查過程時對湖區的勘察，在2007年2月時發現位於湖區西南側的廢棄水井旁湖緣區域，有一明顯的滲漏裂隙，當水位較高時，可以觀察到湖水由此裂縫滲入外流（圖4.1-8、圖4.1-10），另外於11月份的現地調查作業中，又發現該區域附近存有數個滲漏裂隙。建議未來可以嘗試在小規模區域內，以人力踩踏的晶化方式（如圖4.1-9）改善此區域土壤的防漏能力，並進一步調查評估此改善作業之成效。
