921 液化災區建物再次勘察探討基礎抗液化對策 之效益比較與模型試驗研究

研究主持人：樂中丕
協同主持人：鄭清江
研究員：陳智誠
研究助理：詹翔屹
研究助理：朱彥瑞
研究期程：113年3月至113年12月
研究經費：新台幣58萬7仟7佰元整

內政部建築研究所協同研究報告
中華民國113年12月

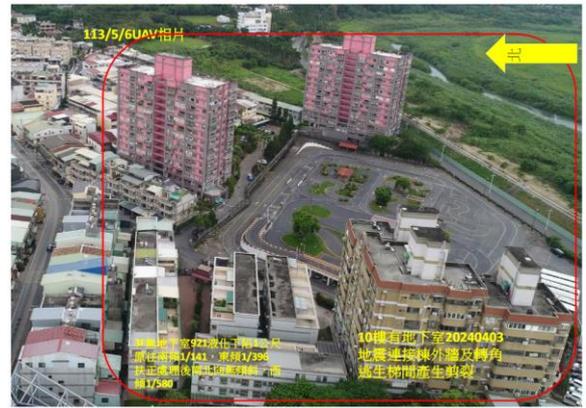
圖 3-4 南投凱薩麗景社區 UAV 影像

圖 3-3~圖 3-4 說明凱薩麗景社區北側 3F 無地下室部分，921 液化下陷 1 公尺，原往南傾 1/141，東傾 1/396，扶正處理後南北向無傾斜，西傾 1/580。10 樓部分有地下室，本次勘查 040 3 花蓮地震連接棟外牆及轉角逃生梯間產生剪裂，主要受損應屬結構破壞行為，非受地層液化所致。

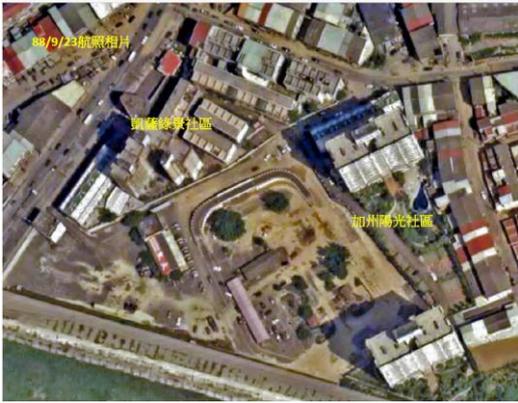
圖 3-5 南投調查點位 921 地震後航照影像

圖 3-5 為前述調查點位 921 地震隔天航照影像，可見當時道路及空地上到處出現噴砂情況。圖 3-6 顯示加州陽光社區附近地層參考資料，推測 921 地震可能液化土層為地表下 6.5m 以內粉土及細砂層。

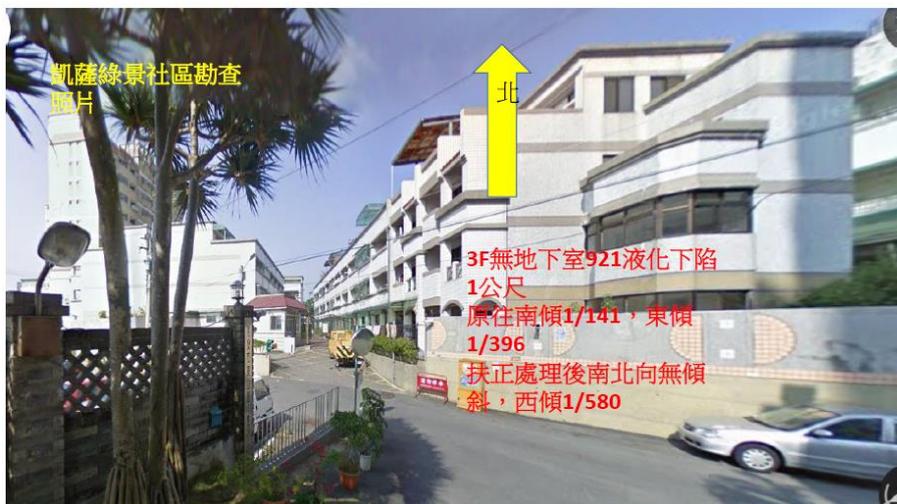
圖 3-8 凱薩麗景社區 3 樓無地下層建築 921 地震後至今變化情況

圖 3-7~圖 3-8 說明凱薩麗景社區 3 樓無地下層建築 921 地震後至今變化情況，3 樓建物傾斜扶正處理後，原往南傾 1/141，本次再勘察已無明顯傾斜。圖 3-9 為凱薩麗景社區各勘查點詳細照片，中庭空地 921 地震時噴砂下陷花台傾斜現象仍保留可見，10 樓有地下室部分 0403 花蓮地震連接棟外牆及轉角逃生梯間產生剪裂現象。

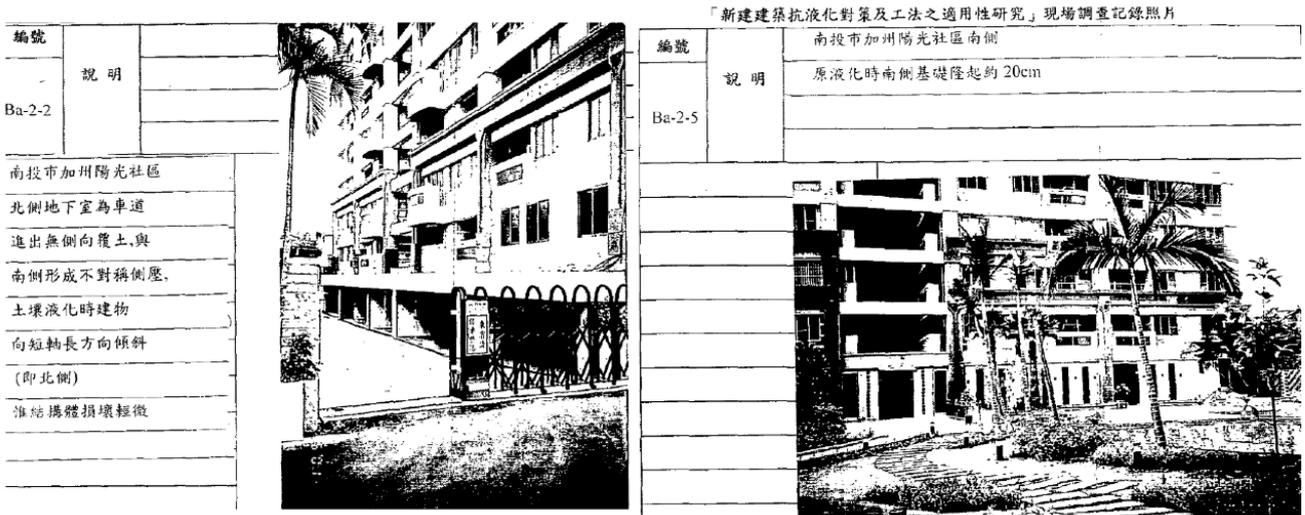
圖 3-11 加州陽光社區 14 樓地下 1 層建築 921 地震後至今變化情況

圖 3-10 至圖 3-11 說明加州陽光社區 14 樓地下 1 層建築 921 地震後至今變化情況，該社區大樓地上層部分偏向北側分布，南側有地下室無地上層，且南北兩側地下室有側土壓不平衡情況，921 地震時建物往北傾斜 1/50 且下陷 1m，當時曾在南側地面暫時以混凝土塊重壓(圖 3-12 左)，而空地原地下埋設污水箱則上浮約 20 公分(圖 3-12 中)。圖 3-13 說明加州陽光社區地震液化破壞斷面示意圖，顯示南側無地上層，地震時被抬升，而北側則為下陷傾斜情況。圖 3-14 為加州陽光社區 921 地震北側下陷照片。圖 3-15 說明地震後傾斜建物扶正與基礎改良措施，於筏基下方間格開挖，沖水掏土約 30cm，調整傾斜度後，再於基礎板下方全面灌漿改良，本次再勘察，經 0403 花蓮地震後，亦未發現有明顯破壞現象。圖 3-16 標示加州陽光社區附近參考地層資料與推測可能液化土層深度，主要液化層為粉質細砂層。

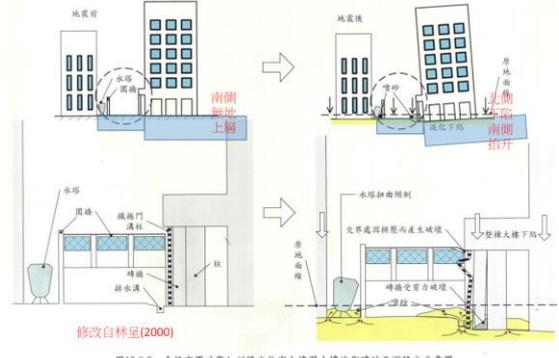
圖 3-12 加州陽光社區 921 液化房屋傾斜地下水箱上浮情況 圖 3-13 加州陽光社區液化破壞示意圖

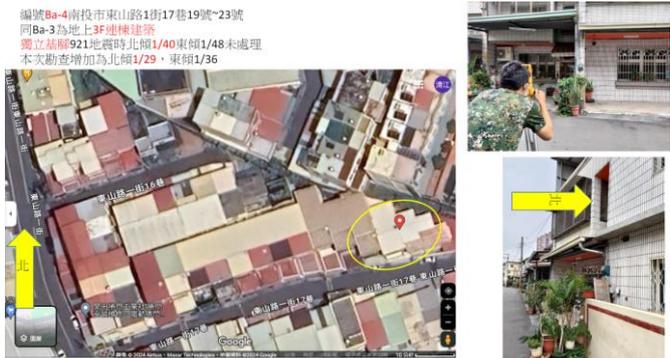
圖 3-18 1 街 17 巷連棟民宅 3 樓無地下層建築 921 地震後至今變化情況

圖 3-17~圖 3-18 為南投東山路 1 街 1 巷與 1 街 17 巷連棟民宅 3 樓無地下層建築 921 地震後至今變化情況，該建築為獨立基腳深約 50cm，有屋突重心偏後方，1 街 1 巷 921 地震時北傾 1/71，1 號屋主顧慮未連棟處理恐無效，並未進行扶正等基礎處理，僅獨自於後院加築 RC 牆並植筋與建物相連，本次勘查傾斜量增加為北傾 1/42。1 街 17 巷 19~23 號，921 地震時北傾 1/40 東傾 1/48 同樣未進行基礎處理，本次勘查協量增加為北傾 1/29，東傾 1/36。圖 3-19 為南投中興路軍功名邸社區，同樣連棟民宅 3 樓無地下層建築，地震時傾斜，第一戶民宅自行裝修將牆柱拉直地面填平，惟實測鄰房由原北傾 1/46 本次勘查仍向北傾增為 1/44。圖 3-20 為南投市中興路 249 巷 2 弄 1~15 號卓越非凡社區連棟建築，地上 3 層地下 1 層筏式基礎，921 地震時北傾 1/134 西傾 1/150，地震後僅修補裂縫處理，本次勘查增加為北傾 1/120，西傾 1/260。圖 3-21~3-22 為南投市育德路 37 號平和名邸社區，地上 7 層地下 1 層筏式基礎，921 地震時南傾 1/200 與 1/340，中庭建物柱子破壞傾斜，地下室剪裂，補強增建為剪力牆，本次勘查量測幾乎無傾斜，推估地震時主要受損應屬結構破壞行為，非受地層液化所致。圖 3-23 為南投市育德路 37 號平和名邸社區附近參考地層資料，推測可能液化土層為地表下 5.5m 內之粉土質黏土層。

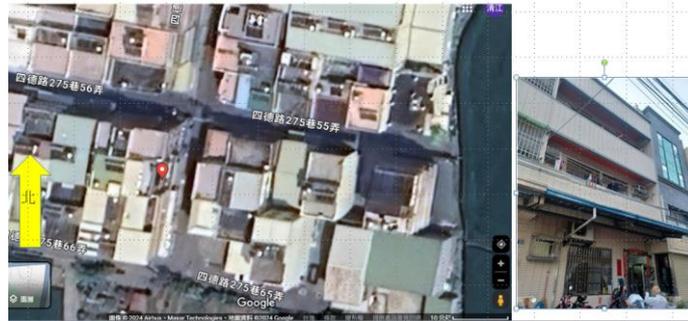
圖 3-27 南投四德路 275 巷連棟建築 921 地震判定全倒重建與採用扶正未重建航照影像

圖 3-27 至圖 3-28 顯示南投四德路 275 巷連棟民宅建築，921 地震判定全倒重建與採用扶正未重建的航照影像前後對照。其中 62 號連棟民宅地上 3 層無地下室獨立基腳，921 地震時皆為全倒房屋重建，惟重建後仍採獨立基腳。而未重建兩棟獨棟民宅，原傾斜甚大曾以型鋼暫

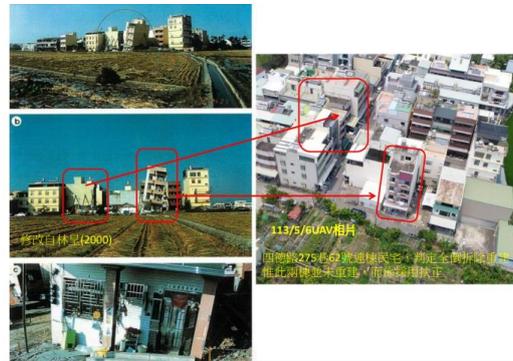
時支撐(圖 3-29)，扶正基礎改良後，此次再勘察，未發現明顯變化。圖 3-30 為南投四德路 275 巷附近參考地層資料，可能液化土層為地表下 5-6m 礫石夾砂或砂土夾礫石。

圖 3-29 南投四德路 275 巷連棟民宅 921 地震判定全倒重建

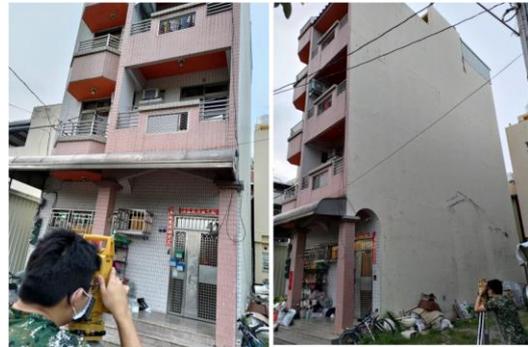
圖 3-32 霧峰鄉四德路 275 巷 65 弄 1 號獨棟民宅現況

圖 3-31 為南投四德路 275 巷附近 UAV 影像，可比對重建與扶正建物現況。圖 3-32 為霧峰鄉四德路 275 巷 65 弄 1 號獨棟民宅，獨立基腳，921 嚴重向東傾斜以千斤頂扶正未重建，扶正後南傾 1/120，西傾 1/58，本次勘查南傾 1/120，西傾 1/375。

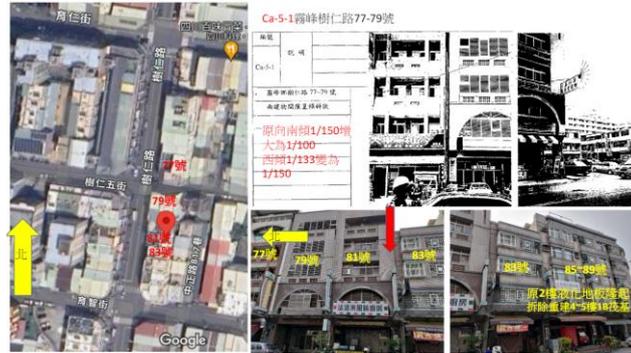
圖 3-33 為霧峰樹仁路 77-79 號原為 2 樓平房，液化地板隆起拆除重建為 4~5 樓 1B 筏基，原 90 年勘查時向南傾 1/150，本次勘查增大為 1/100，西傾 1/133 變為 1/150。圖 3-34 為對面街 70~88 號住屋保持原建築未重蓋，其中 84 與 86 號間可發現縫隙，據稱因不同年蓋，有差異沉陷情況。56~66 號原為地上 11 樓 2 層地下室，液化後下陷傾斜，拆除重建為 3 樓半 1 層地下室。

圖 3-33 霧峰樹仁路 77-79 號原為 2 樓平房液化地板隆起拆除重建為 4~5 樓 1B 筏基

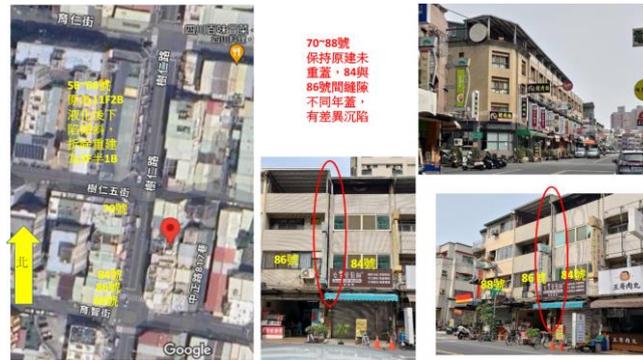
圖 3-34 70~88 號保持原建未重蓋，84 與 86 號間縫隙不同年蓋，有差異沉陷

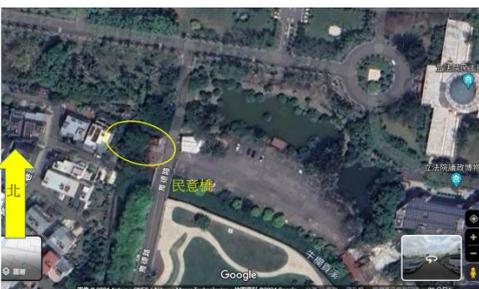
圖 3-37 霧峰育德路 28 號獨棟民宅建築

圖 3-37 至圖 3-38 為霧峰育德路 28 號獨棟民宅建築，921 地震後保留原狀荒廢未處理，至今的 UAV 影像與現況，以及 921 地震隔天航照影像的比對。該建物為地上 3 層 1 層地下室，因鄰近水道(牛欄貢溪，原名為鴿鳥坑溪)約 15.6 公尺，高差 4.2 公尺，921 地震時溪岸發生液化側潰，引發鄰近之 28 號房屋傾斜，北傾 1/17.5 東傾 1/210，因未進行處理，本次勘查加劇為北傾 1/13 東傾 1/75。依照一般標準超過 1/40 傾斜量，即屬應拆除重建。

編號Ca-7台中縣霧峰鄉育德路28號獨棟民宅已廢棄，仍保持921地震時原貌，座標24.053595；120.698199
地上3層1層地下室，鄰近水道(牛欄貢溪)約15.6公尺，高差4.2公尺，921地震時房屋傾斜，北傾1/17.5東傾1/210，本次勘查加劇為北傾1/13東傾1/75，

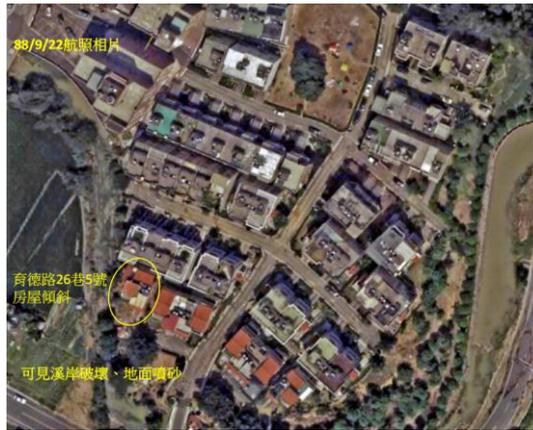
圖 3-42 霧峰育德路 26 巷太子城堡社區靠近河岸 3~4 樓無地下層建築災後與現況對照

圖 3-41~3-42 為霧峰育德路 26 巷 5 號太子城堡社區靠近河岸 3~4 樓無地下層建築災後與現況對照，圖 3-43~3-44 為 921 地震時液化傾斜沉陷情況照片，該區建築物明顯受地震液化側潰影響，造成傾斜沉陷與位移。其中最靠近河岸一棟為育德路 26 巷 5 號，鄰近河岸 1.2~3 公尺，921 地震時房屋沉陷傾斜(往北傾)，經扶正後南傾 1/200，本次勘查為南傾 1/300 西傾 1/400(向河道傾)，圖 3-45~3-46 為現況 UAV 影像。屋主說明處理過程，先採用頂昇工法，以級配回填再加灌漿，原為獨立基腳局部地下室，扶正後改為全面筏基，圖 3-47 為建築扶正改良後基礎現況，可見基礎有抬升加固，0403 花蓮地震未明顯變化。圖 3-48 為同在附近的 26 巷 47 號太子城堡社區建物，地上 4 層無地下室，921 地震時房屋沉陷傾斜(無紀錄)，經灌漿扶正後，本次勘查為南傾 1/500 西傾 1/218(向醫院傾)。圖 3-49 為 33 號建物，921 地震時房屋傾斜南傾 1/280 東傾 1/560，經千斤頂扶正後，本次勘查為南傾 1/240 西傾 1/500(向河道傾)。圖 3-50~3-51 為鄰近的太安醫院(現改為本堂澄清醫院)靠河岸建物液化後傾斜，地下室裂縫滲水情況，至今仍未有效處理。

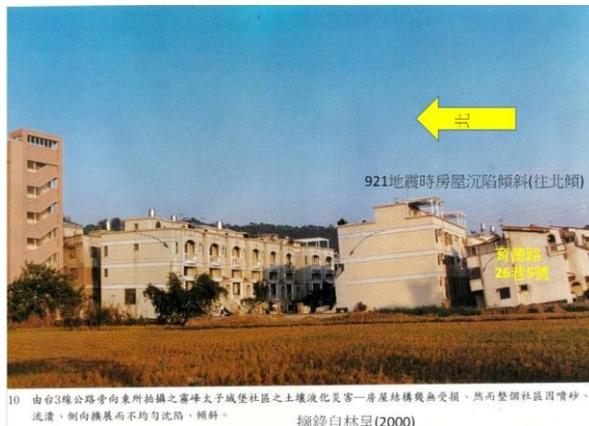
圖 3-44 太子城堡社區建物液化後傾斜沉陷情況

10 由台3線公路旁向東所拍攝之霧峰太子城堡社區之土壤液化災害—房屋結構幾無受損，然而整個社區因噴砂、流潰、側向擴展而不均勻沈陷、傾斜。
摘錄自林昱(2000)

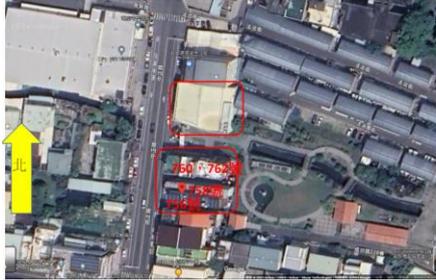
圖 3-52 霧峰中正路菜園溪旁 12 樓地下 2 層建物現況與液化後倒塌情況對照

圖 3-52~3-53 為霧峰中正路菜園溪旁 12 樓地下 2 層建物現況與液化後倒塌情況對照，原為 12F2B 停車場，921 地震下陷 1 層，拆除後重建 2 樓臨時鐵皮建築。圖 3-54~3-55 為同樣鄰近菜園溪旁另一邊 4 樓地下一層建物液化後傾斜沉陷拆除重建，河道已改為箱涵。921 地震時 4 樓房屋沉陷傾斜南傾 1/190 西傾 1/380，鄰屋 921 傾倒，90 年勘查尚未重建，本次勘查鄰屋已重建 758 號為 3 樓半，760 與 762 號連棟為 5 樓筏基，為北傾 1/300 西傾 1/75，圖 56 為霧峰中正路菜園溪附近參考地層資料，可能液化土層為地表下 4m 內粉土質砂。

編號Ca-11台中縣霧峰鄉中正路756號鄰近本堂公園(菜園溪地利橋旁)·靠河岸22.2公尺·地上4層1層地下室筏基·921地震時房屋沉陷傾斜南傾1/190西傾1/380·鄰屋921傾倒·90年勘查尚未重建·本次勘查鄰屋已重建758號為3樓半·760與762號連棟為5樓筏基·為北傾1/300西傾1/75菜園溪北側據說原為12F2B停車場·921地震下陷1層·拆除後重建2樓臨時鐵皮建築

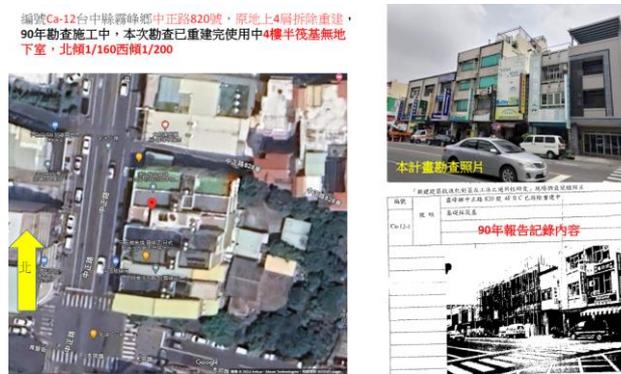
圖 3-57 霧峰鄉中正路 820 號現況與 90 年勘查時照片比對

圖 3-57~圖 3-58 為霧峰鄉中正路 820 號，原地上 4 層拆除重建，90 年勘查時尚在施工中，本次勘查已重建完使用中，4 樓半筏基無地下室，屋角傾斜測量結果為北傾 1/160 西傾 1/200。圖 3-59 為霧峰鄉大同路 29 號，原獨棟地上 2 層半全面筏基無地下室，地震往東傾 1/180 南傾 1/360，90 年勘查尚未處理，本次勘查屋主說明，自己是建築業，已重整開挖基礎重作 RC 底板鋪卵礫石再加上一層 RC 筏基，本次勘查北傾 1/300 西傾 1/400。圖 3-60 為霧峰地區液化點位分布與舊河道關係對照，可見液化發生區域大都靠近舊河道較疏鬆地層與高地下水位。圖 3-61 與 3-62 為亞新工程顧問公司 2000 年在霧峰地區液化點地層鑽探試驗取得的顆粒分布與鑽孔柱狀圖，可供比對參考。

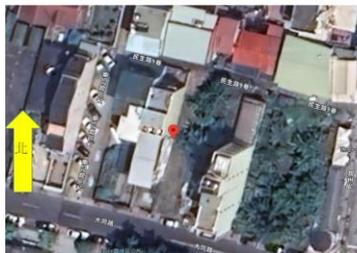
圖 3-59 霧峰鄉大同路 29 號現況與 90 年勘查照片比對

編號Ca-13台中縣霧峰鄉大同路29號，原為棟地上2層半全面筏基無地下室，地震往東傾1/180南傾1/360，90年勘查尚未處理，本次勘查屋主說明，自己是建築業，已重整開挖基礎重作RC底板鋪卵石再加上一層RC筏基，本次勘查北傾1/300西傾1/400

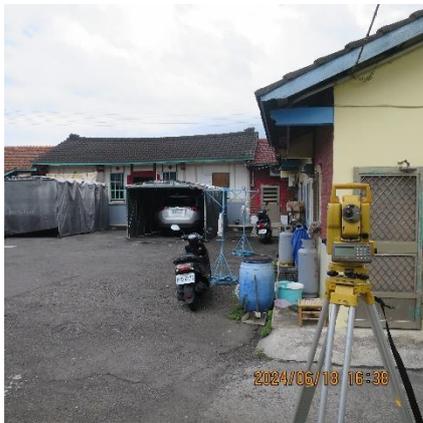
除了前述南投、霧峰地區外，921 地震在彰化員林地區亦發生很多液化災害，惟以地震最大水平加速度而言，員林地區約 0.2g，比南投、霧峰地區高達 0.6~0.7g 小，員林地區液化分布範圍包括崙雅里、惠來里、振光里、鎮興里、民生里、大饒里等，本勘查以崙雅里為主，員林因濁水溪上游沖積地層，變化甚大，常有砂性土壤及黏性土壤互層交錯，液化區大都鄰近排水道或在台地邊緣之山腳下，依據科技部事後在員林之鑽孔資料，該地區地下水約在地表下 0.6~2m，地表下 9m 以內危及疏鬆之砂性地層，N 值約 3~5，平均 5 下。圖 3-63 為彰化員林員水路一段 449 巷 51 號一層建物，屬傳統三合院建築，建物測量傾斜約 1/169，另一戶鄰近房屋門牌 55 號，屋內上殘留大量噴砂未清除，詳圖 3-64~65，噴出土壤大都屬粉土質顆粒。屋角傾斜量達 1/44~ 1/50，屋內空間目前保留地震液化時狀況，暫時未再使用。

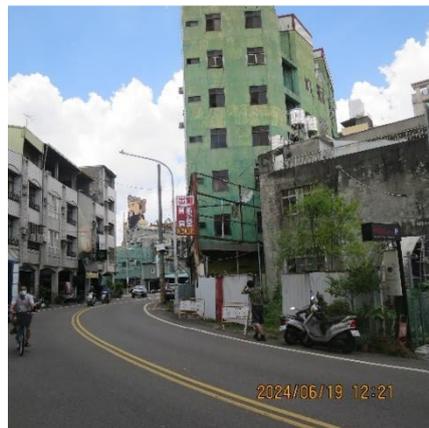
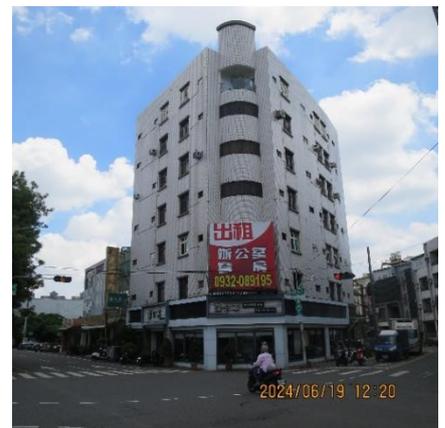
圖 3-68 員林大同路一段 41~47 號連棟建物 圖 3-69 中圖 3-70 右 員林市林森路 1 號 7 樓 1B 建物

圖 3-67 為員林大同路一段 19 號獨棟 4 樓建物，頂樓有加蓋屋凸，一樓前面有騎樓，屬於獨立基腳，未進行處理，傾斜量 90 年時為 1/2000，本次勘查增大為 1/97~1/120。圖 3-68 為員林大同路一段 41~47 號連棟 5 樓建物，同樣頂樓有加蓋屋凸，一樓前面有騎樓，屬於筏式基礎，未進行處理，傾斜量本次勘查向前傾為 1/90。圖 3-69 與 3-70 為員林市林森路 1 號地上 7 樓地下 1 樓建物之側面與正面，該建物因有地下室為筏式基礎，地震後有處理過，傾斜量 90 年時為 1/257，本次勘查量測為 1/300。圖 3-71 為員林市員農街 75~103 號連棟式建物，照片中左側 4 樓加蓋 1 層，右側為地上 7 樓地下 1 層建物，兩棟為同期興建，原建物相連，地震後左側無地下室之建物下沉，兩棟間被拉開成一縫隙，詳圖 3-72，左側 4 樓建物未處理，兩棟地面沉陷高差約 25cm 仍然可見。圖 3-73 為員林中山南路 192 巷 1~3、5~37 號京城天下社區建物，為地上 3 樓地下 1 層之建築，921 地震時通報中庭地面磁磚有隆起開裂，惟傾斜量測均極輕微，90 年為 1/909，本次勘查為 1/650。

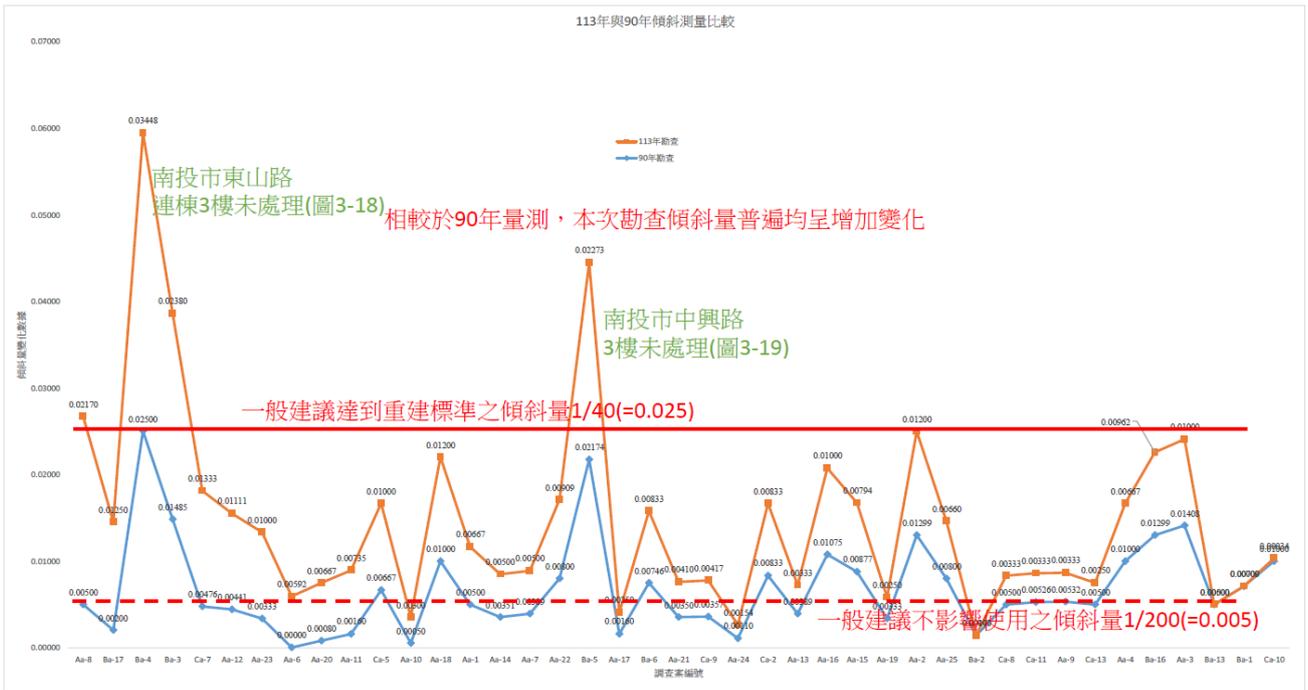
圖 3-74 建物傾斜變化量比較結果

圖 3-74 為綜合以上現勘結果建物傾斜量與民國 90 年勘查結果之比較，圖中並標示一般建議之建築物傾斜量達重建之標準(1/40，紅色實線)，以及一般建議不影響使用之傾斜量(1/200，紅色虛線)，由圖顯示本次現勘結果，有些建築物之傾斜量已超過重建之標準。圖 3-75 為將本次勘查建物傾斜量的增量(即 113 年減去 90 年數值)，加以由大至小排序後，分析各種情況對傾斜增量之影響結果，縱軸為傾斜增量的百分比，橫軸為調查案件編號，顯示未經過基礎修復處理者，其傾斜增量較大，有經過基礎修復處理者，其傾斜增量較小。而獨立基腳與連棟建築物未經基礎處理者，為傾斜變化較顯著的主要對象，對於靠河岸之情況，有經過基礎處理修復補強者，傾斜量亦顯著降低。

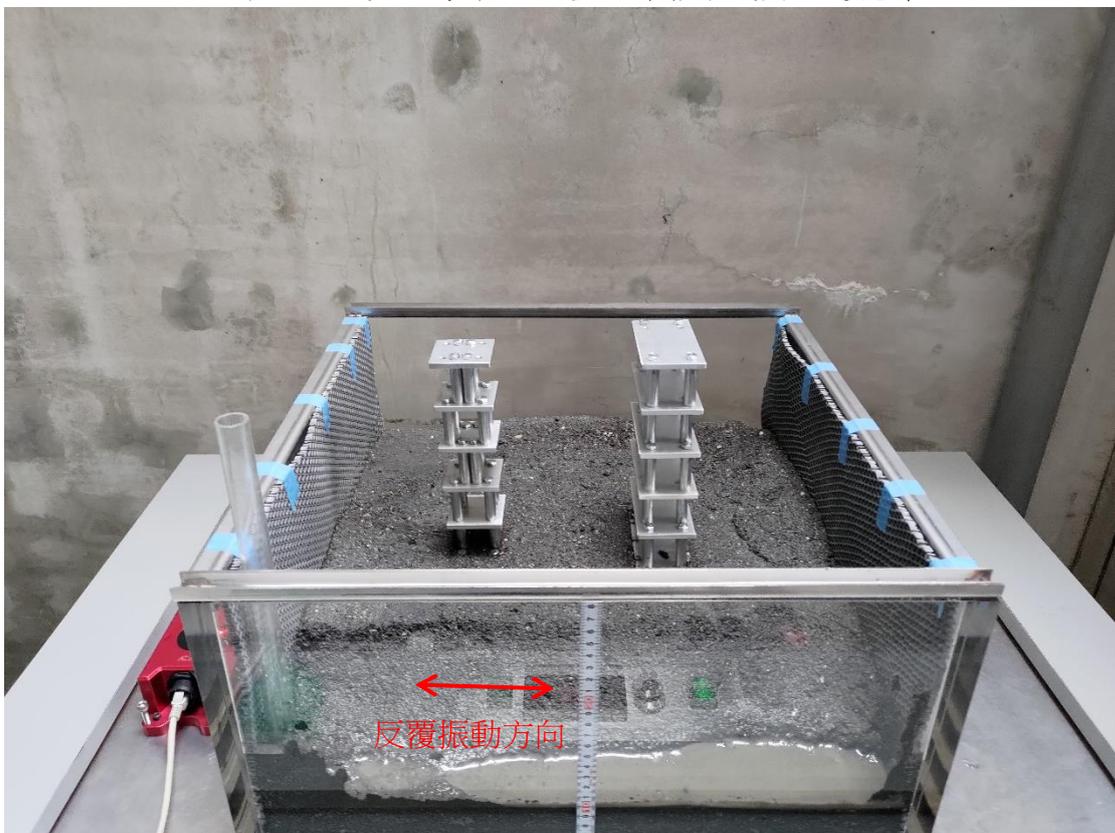
試驗儀器實況照片與試驗準備器材說明如圖 5-15 至 5-36 所示。圖 5-15 為機台、砂箱、模型、錄影手機與加速度計之情況，試驗過程中，全程以手機錄影，包括固定角度及另一台移動式錄影，以較完整記錄各種角度觀察情況。加速度計用以紀錄各模擬地震情況之反覆震動加速度，可記錄三方向之加速度值，惟本研究採單向反覆震動，故只取用其中一方向數據。圖 5-16 與 5-17 為試驗初期以黑砂測試五樓模型鄰近縱向開挖土坡的模擬砂箱實況，由於坡面無保護構造，試驗反覆震動時將造成坡趾沖刷，其後則改以加覆磁磚作為保護構造。圖 5-18 為試驗完後濕砂用鐵鍋炒乾實況，由於本研究無烘箱設備，故改以鐵鍋炒乾方式作業。圖 5-19 至圖 5-33 為各種建物基礎模型及試驗準備過程之說明。圖 5-34 為將加速度計移入砂箱內不同位置，量測加速度反應差異情況，圖 5-35 為其試驗結果，圖 5-36 為將其重疊比較，左邊位置加速度震幅最大，正負合計 395.7gal，中間位置最小正負值合計 365.9gal，右邊位置居中正負值合計 381gal，整體誤差平均約在 6% 以內。

圖 5-16 模擬砂箱實況(縱向開挖溝)

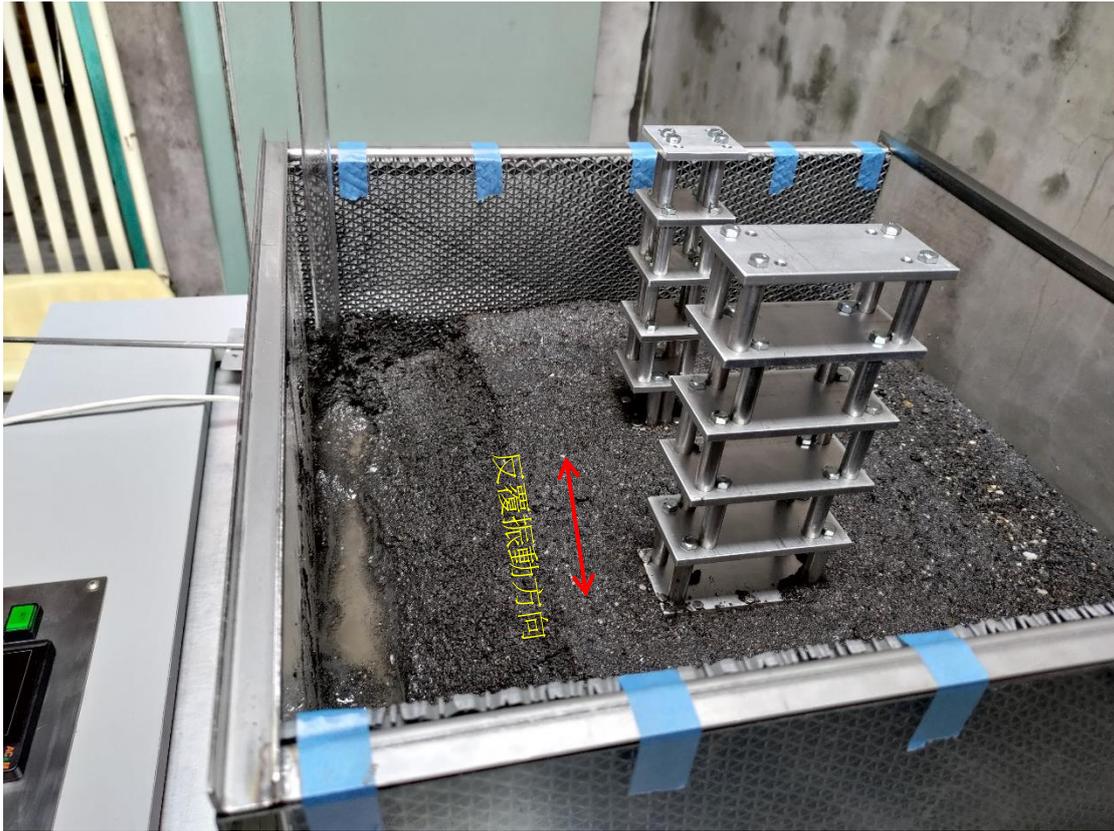
圖 5-17 模擬砂箱實況(縱向開挖溝)

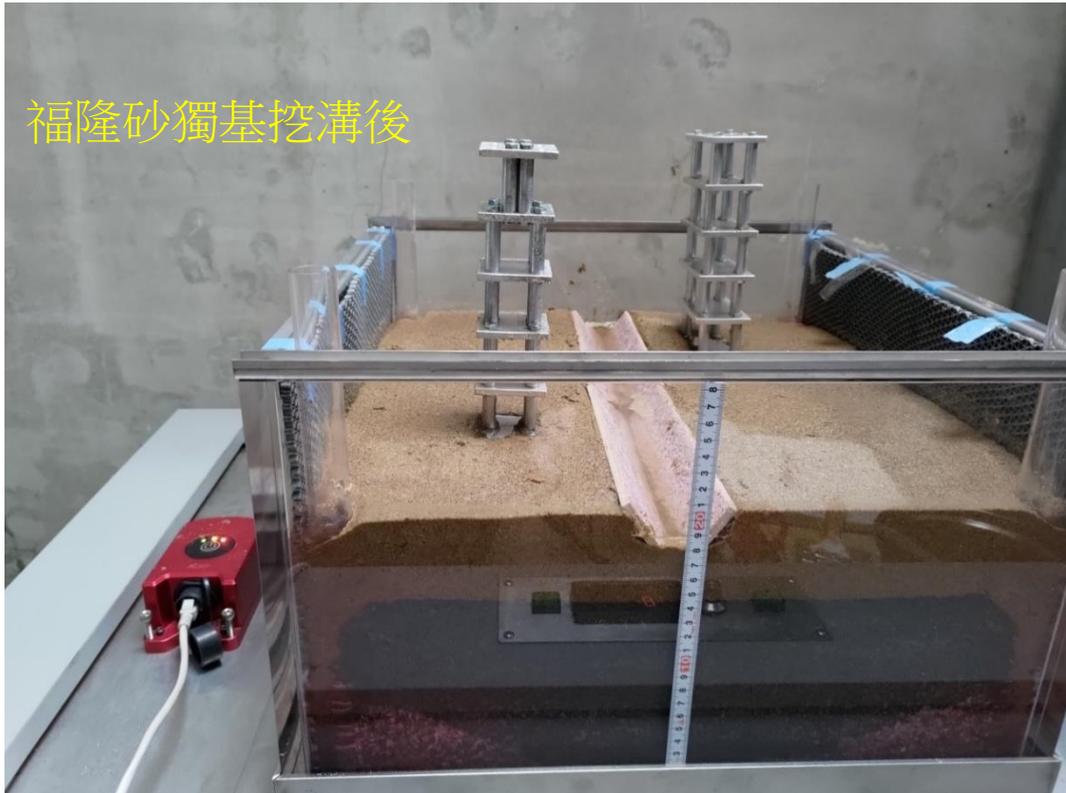
圖 5-33 建物模型側邊開挖溝情況—加設磁磚作為溝壁防沖刷保護構造

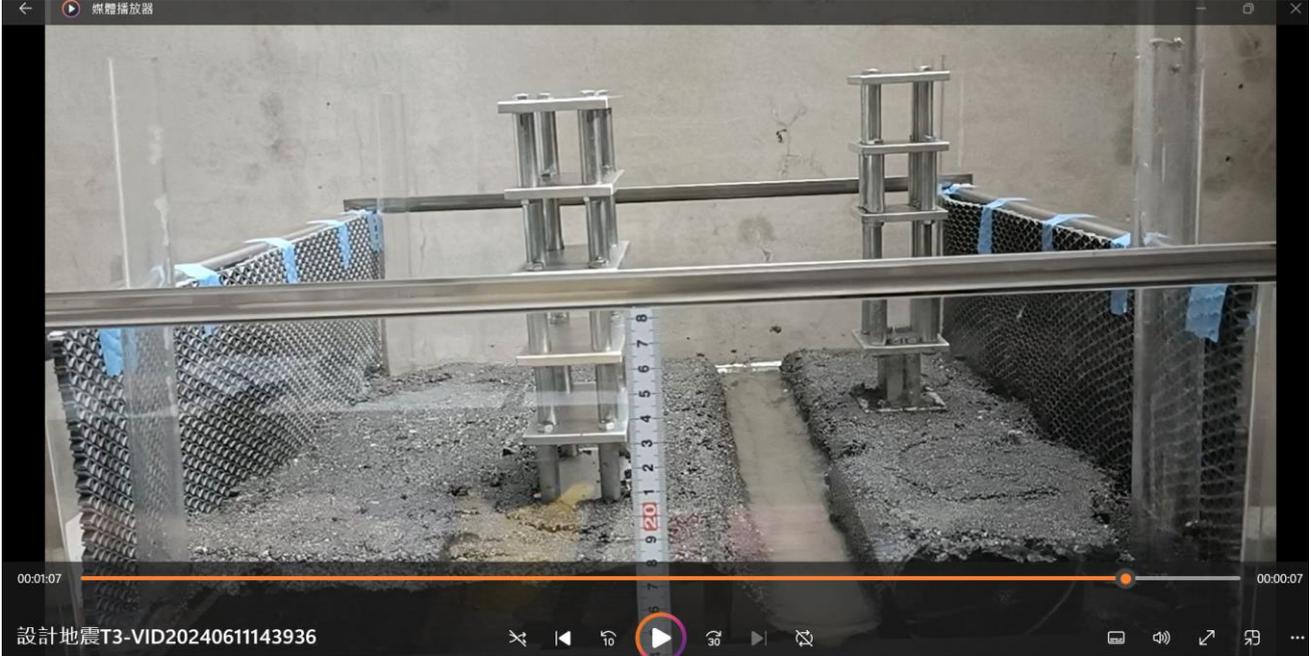
圖 5-37 為試驗初期以黑砂試驗，五樓 5cm 方形獨立基腳與 10cm 長型地下壁體臨河岸土坡開挖情況，由於岸壁無保護構造，砂箱反覆震動會造成河中水來回激盪沖刷護岸，圖 5-38 顯示於大地震情況 29 秒時五樓 5cm 方形獨立基腳朝河岸方向先倒塌，10cm 長型地下壁體仍呈穩定狀態，圖 5-39 為從另一視角觀察倒塌情況。圖 5-40 為將五樓 5cm 方形改為地下壁體 (4cm 深)與 10cm 長型地下壁體臨河岸土坡開挖情況，圖 5-41 顯示於大地震情況 1 分 29 秒時

圖 5-37 五樓 5cm 方形獨立基腳與 10cm 長型地下壁體臨河岸土坡開挖情況

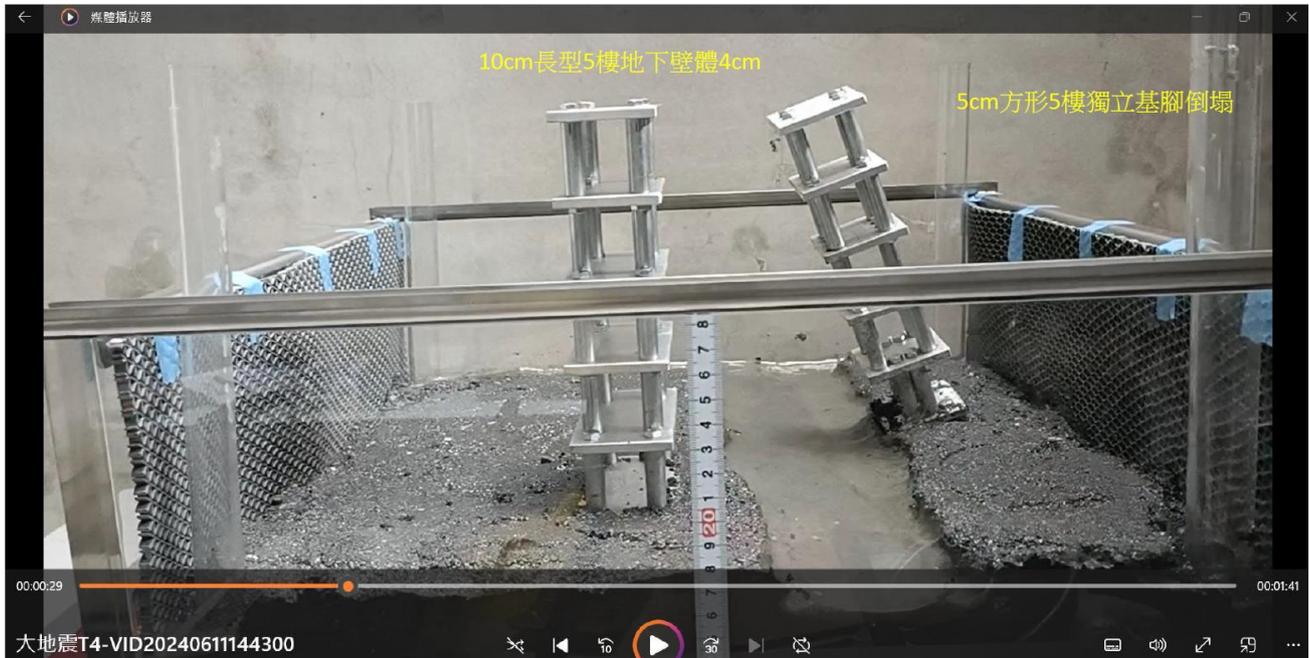
圖 5-38 於大地震情況 29 秒時五樓 5cm 方形獨立基腳朝河岸方向先倒塌

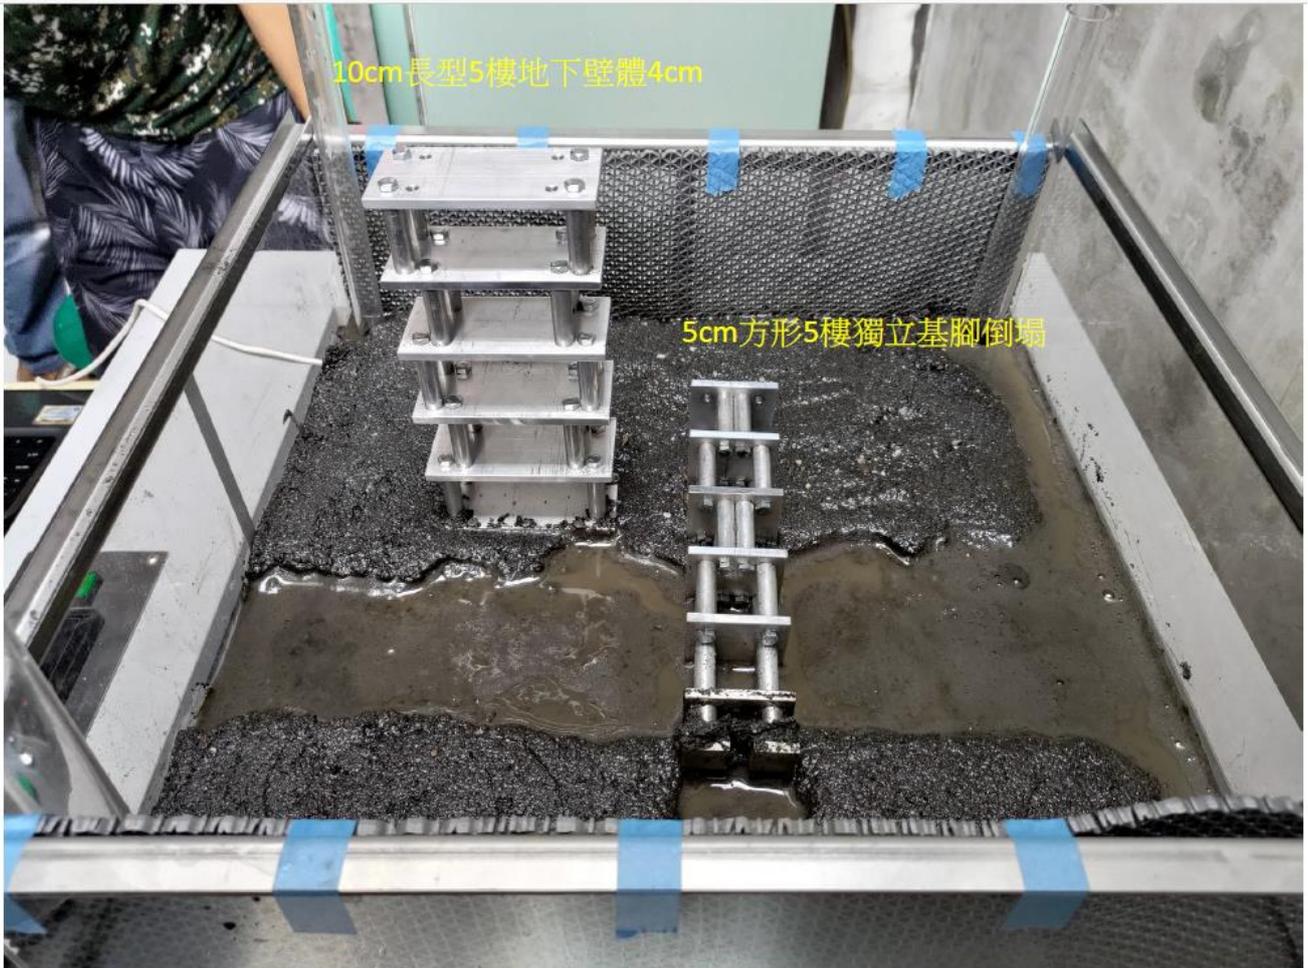
圖 5-39 於大地震情況 29 秒時五樓 5cm 方形獨立基腳朝河岸方向先倒塌

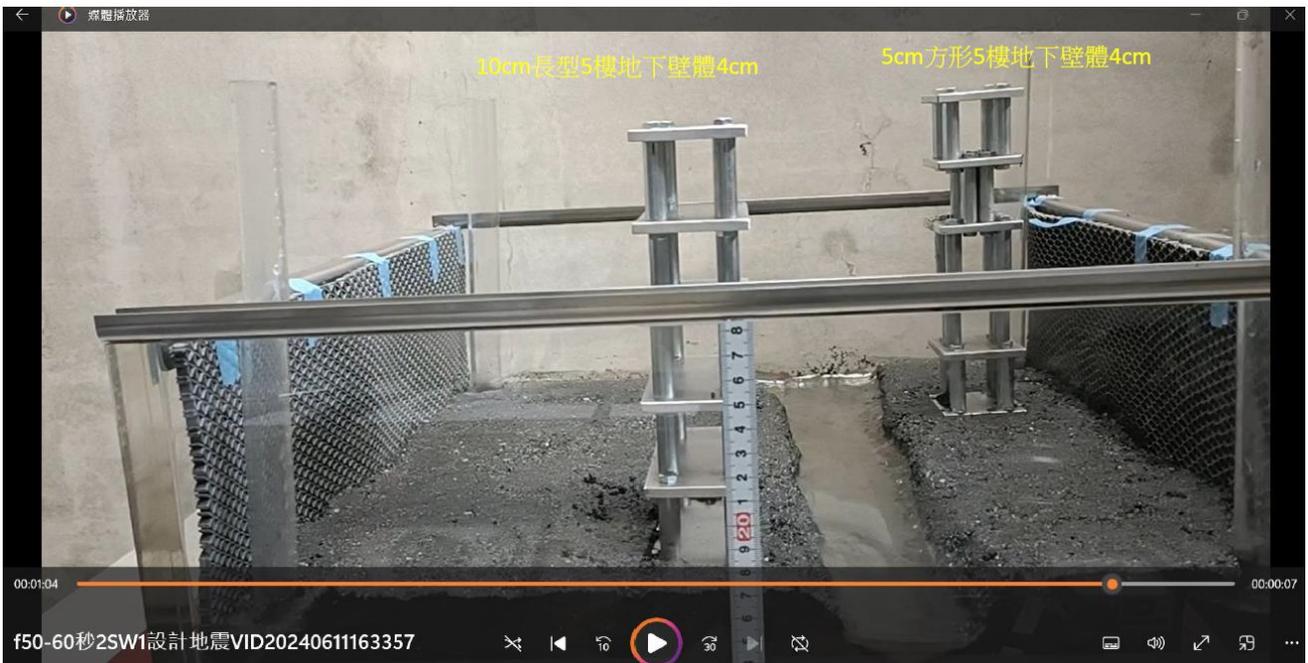
圖 5-40 五樓 5cm 方形地下壁體與 10cm 長型地下壁體臨河岸土坡開挖情況

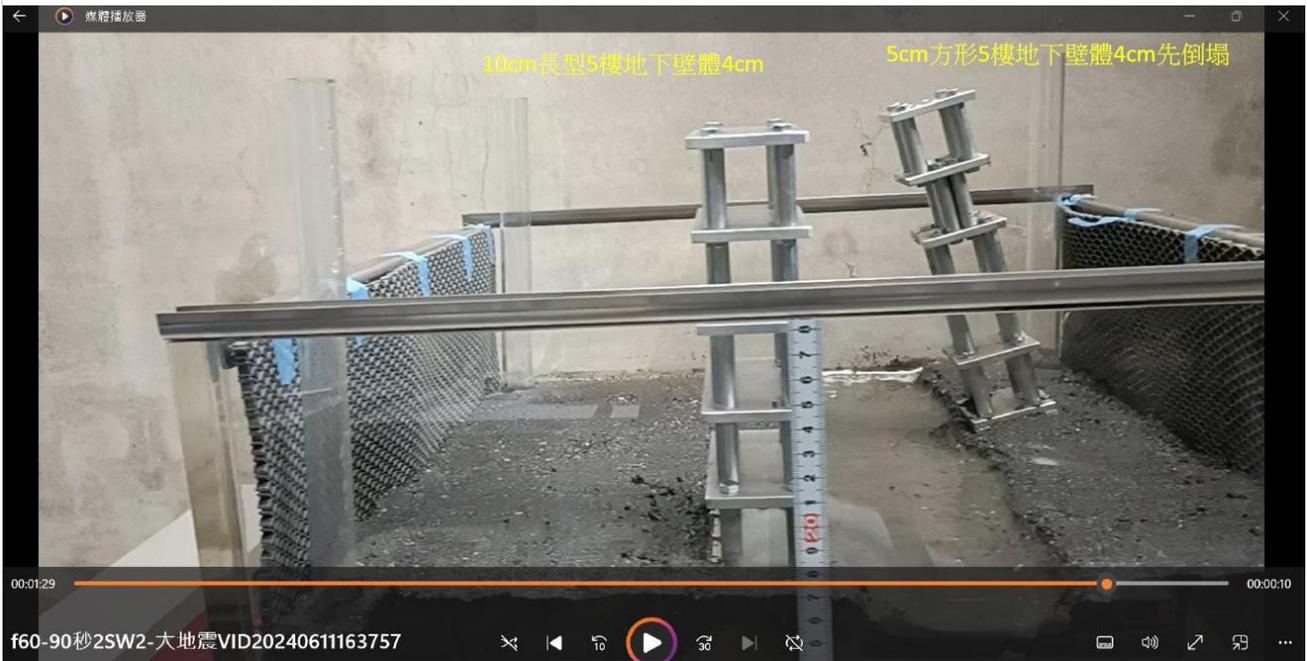
五樓 5cm 方形地下壁體朝向河岸先倒塌。故綜合得知，有地下壁體圍束情況，會較獨立基腳型式，更能承受較久之地震搖動。而 10cm 長型較於 5cm 方形，可承受較多地震搖晃，此可能與兩者模型單位長度重量不同有關，5cm 模型重約 590 克，10cm 模型重約 880 克，換算成同樣 5cm 長度則為 440 克，僅為 5cm 模型重量之 75%，越重構造體造成搖晃力量越大，故會先倒塌。

圖 5-41 於大地震情況 1 分 29 秒時五樓 5cm 方形地下壁體朝向河岸先倒塌

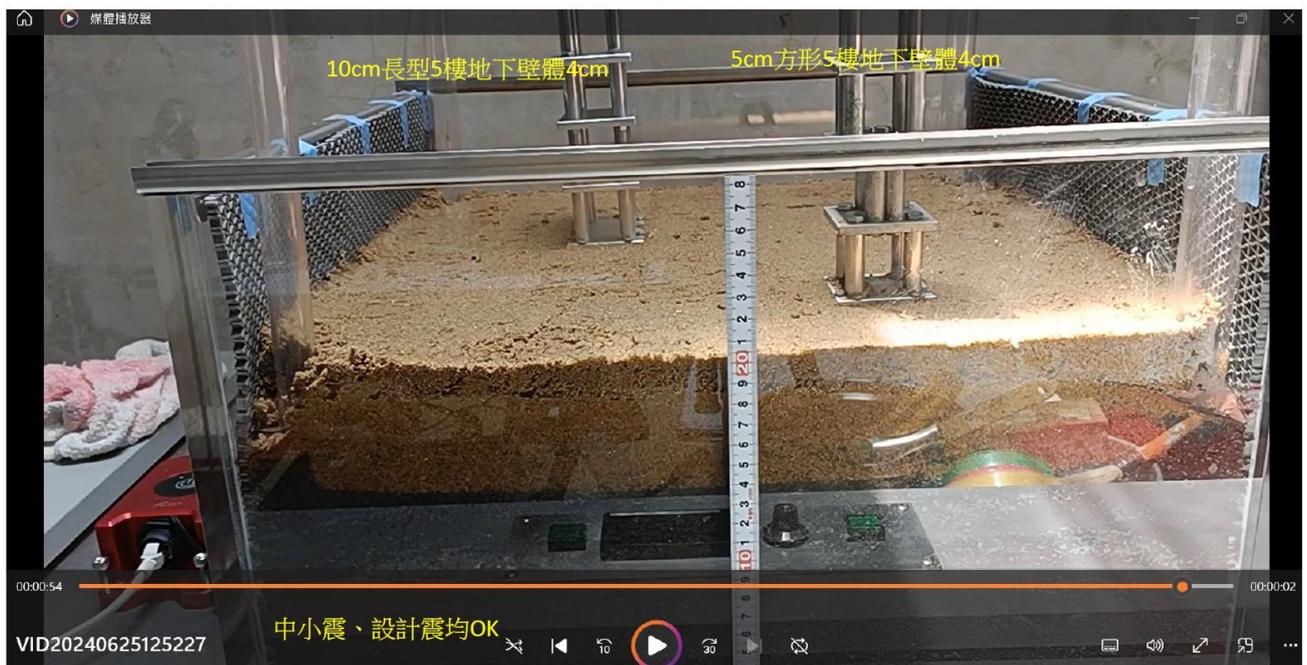
圖 5-42 為開始採用福隆砂試驗，並在底部加七厘石濾層，於四角落裝設注水管，模擬五樓 5cm 方形地下壁體與 10cm 長型地下壁體情況，在中小地震與設計地震情況下，建物模型均未明顯變位。圖 5-43 顯示於大地震 1 分 28 秒 5cm 方形地下壁體模型開始出現明顯搖晃，圖 5-44 可見於特大地震 13 秒 5cm 方形地下壁體模型開始倒塌，圖 5-45 則為五樓 10cm 長形地下壁體於特大地震 1 分 18 秒後接著倒塌。綜合本小節結果，與前小節對照，得知無鄰近河岸情況，與有鄰近河岸情況比較，可承受較大地震的搖晃。而 10cm 長型較於 5cm 方形，同樣呈現可承受較多地震搖晃，推測原因已說明如前小節。

圖 5-42 採用福隆砂試驗五樓 5cm 方形地下壁體與 10cm 長型地下壁體情況

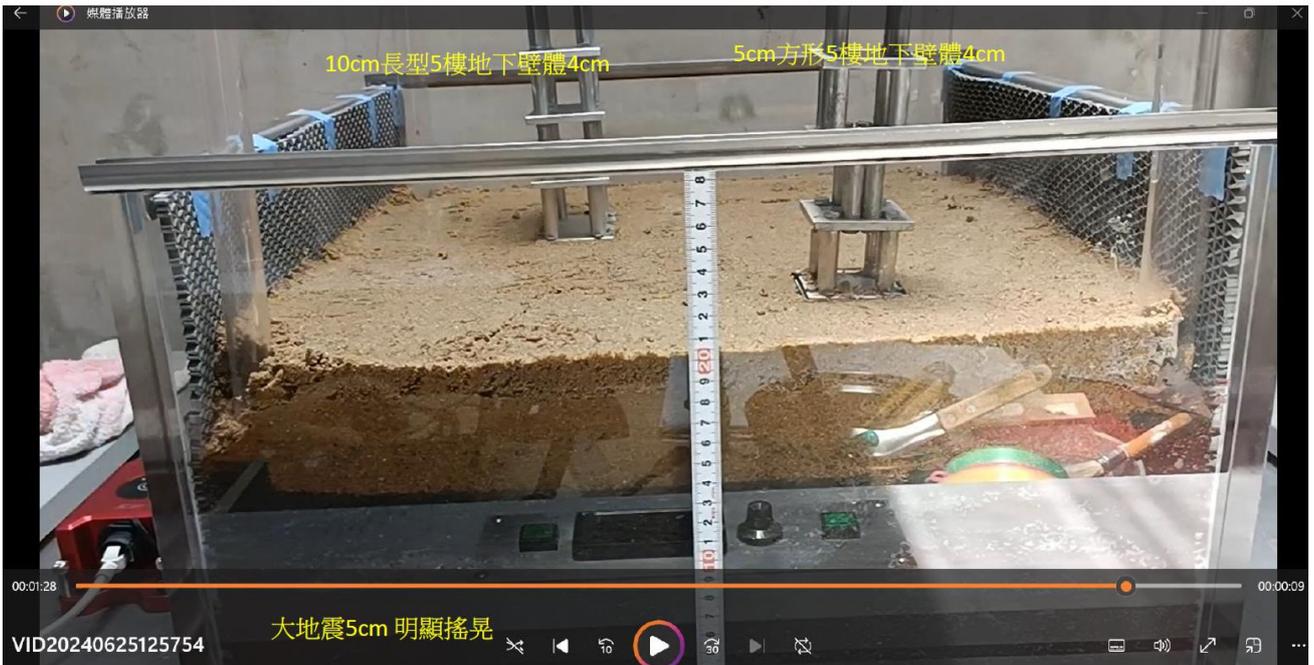
圖 5-43 福隆砂試驗五樓 5cm 方形地下壁體於大地震 1 分 28 秒開始明顯搖晃

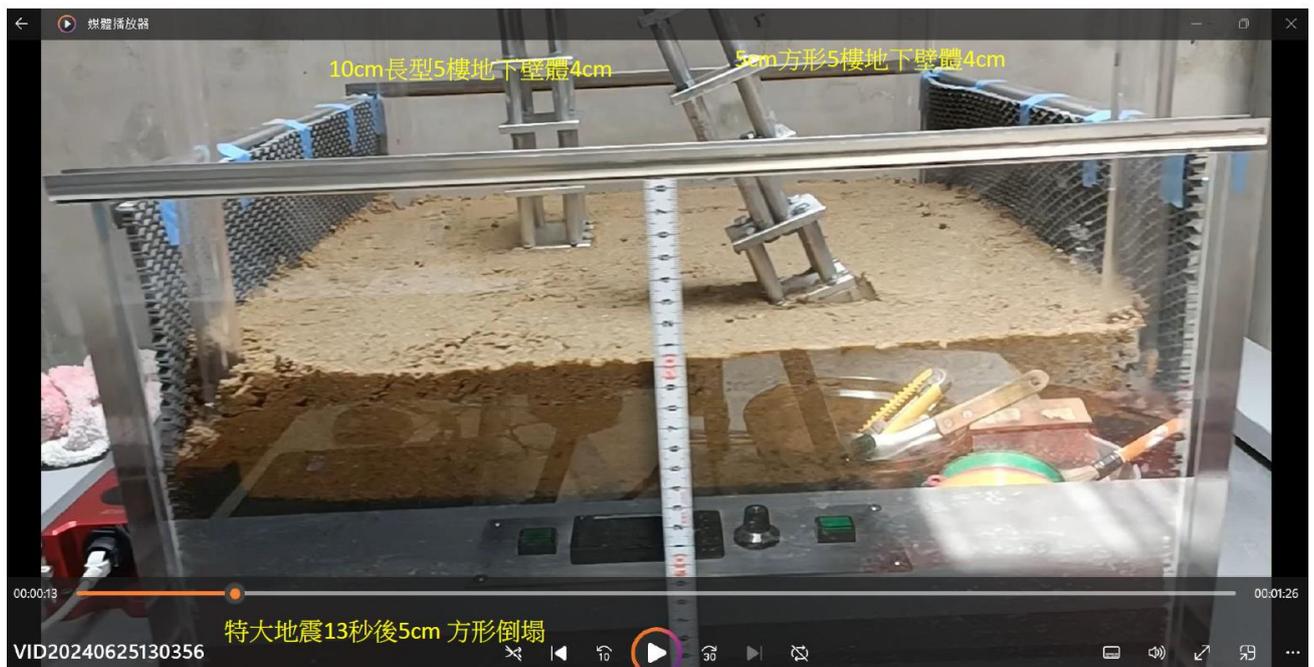
圖 5-44 福隆砂試驗五樓 5cm 方形地下壁體於特大地震 13 秒開始倒塌

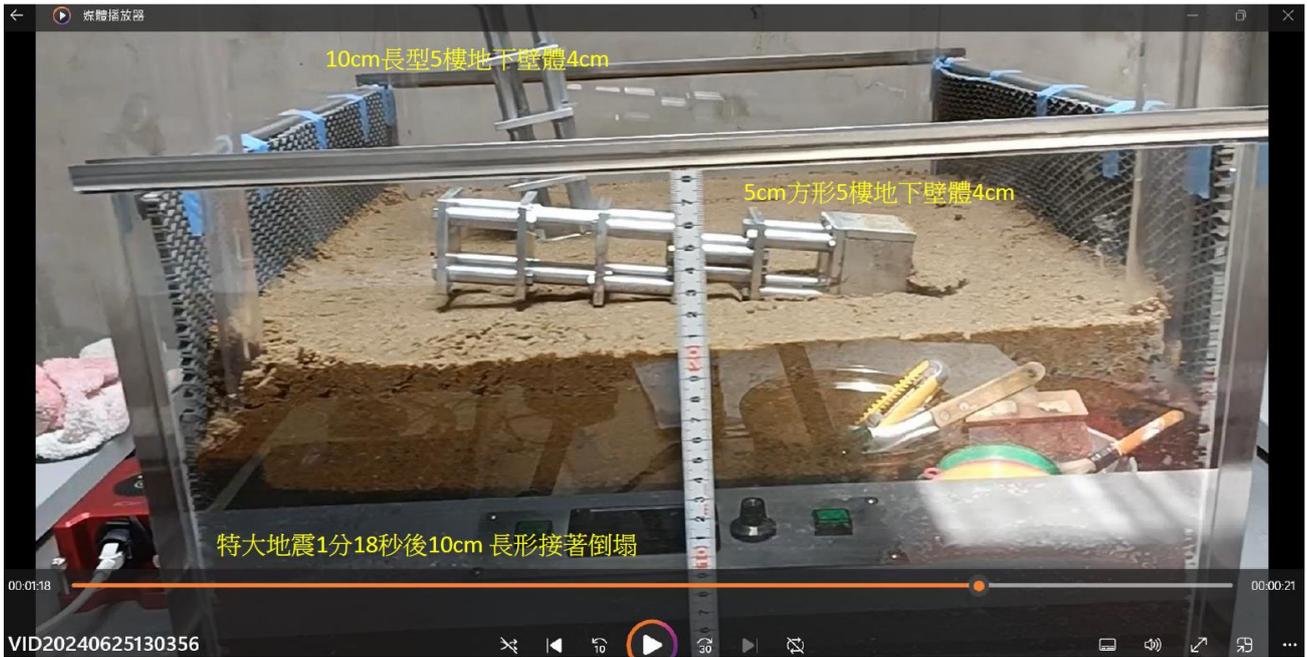
圖 5-45 福隆砂試驗五樓 10cm 長形地下壁體於特大地震 1 分 18 秒後接著倒塌

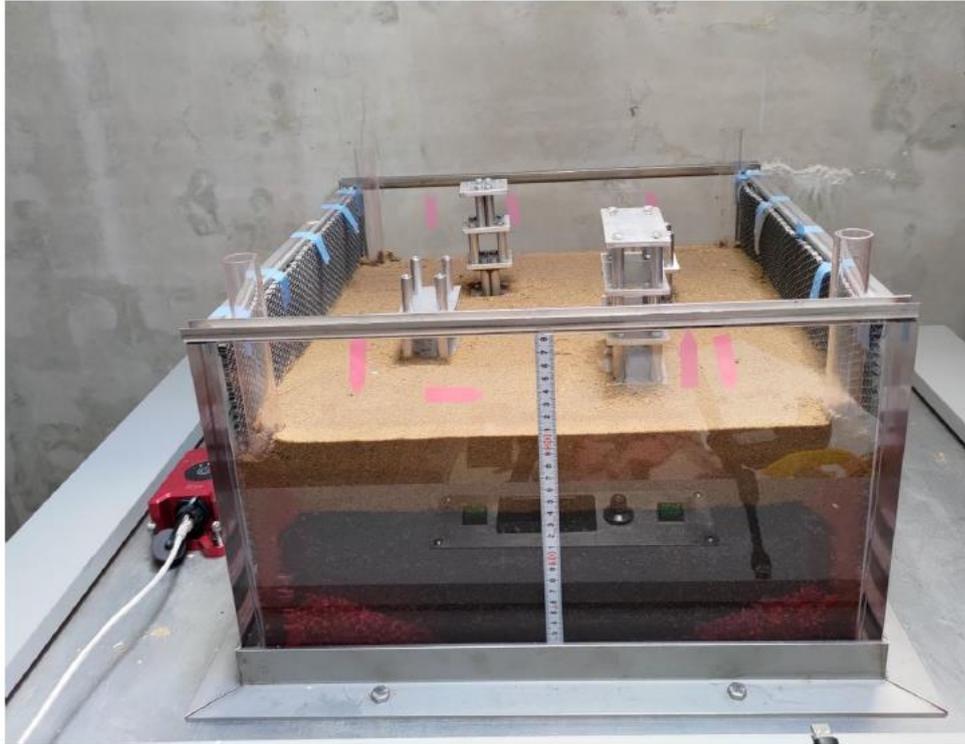
圖 5-46 三樓 5cm 與 10cm 獨立基腳模型及一樓半樓板無嵌入基腳在中小震、設計震及大震後，
建物變化均尚不明顯

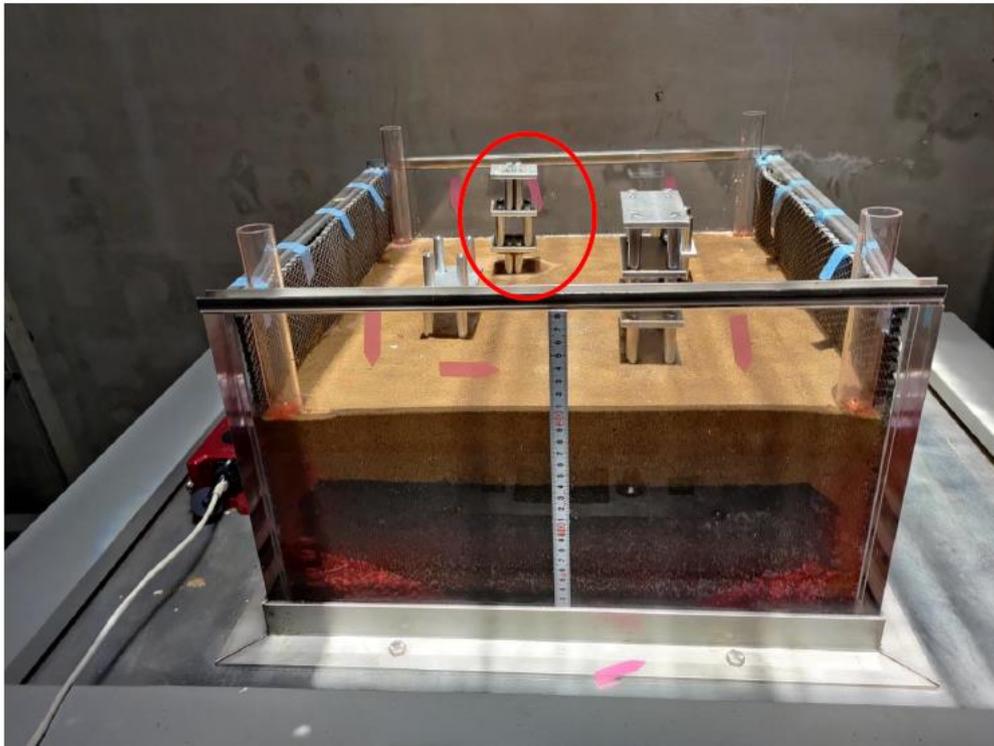
圖 5-47 特大震 3 後，模型略為往中間位移 4.5mm

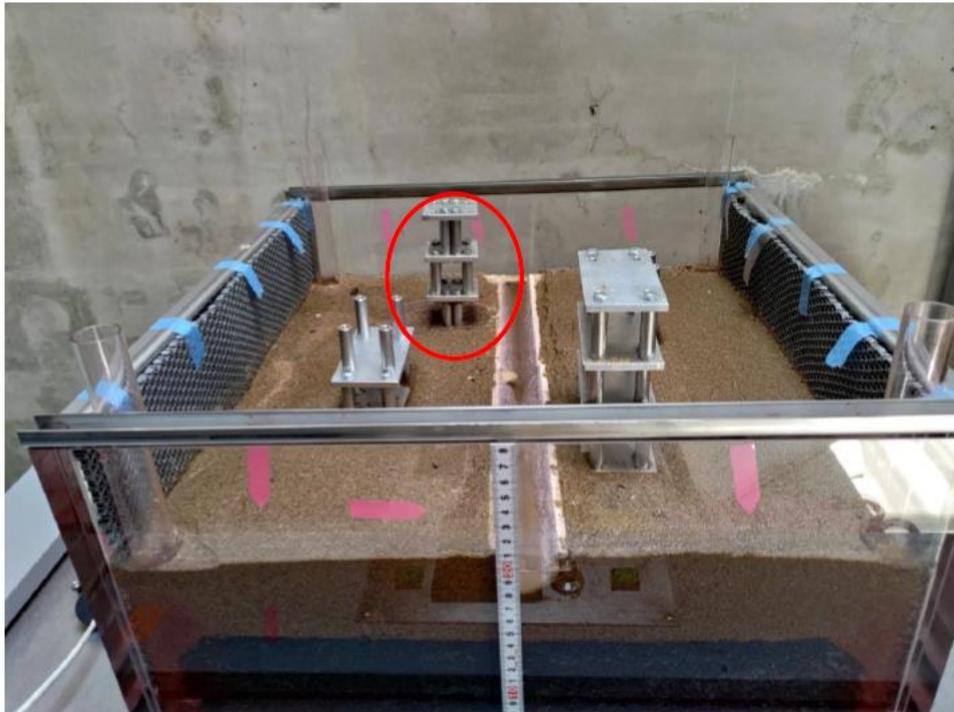
圖 5-48 挖溝後，中小震，溝內液面平靜，建物尚無明顯變動，正方形三樓地表砂土略有掏刷

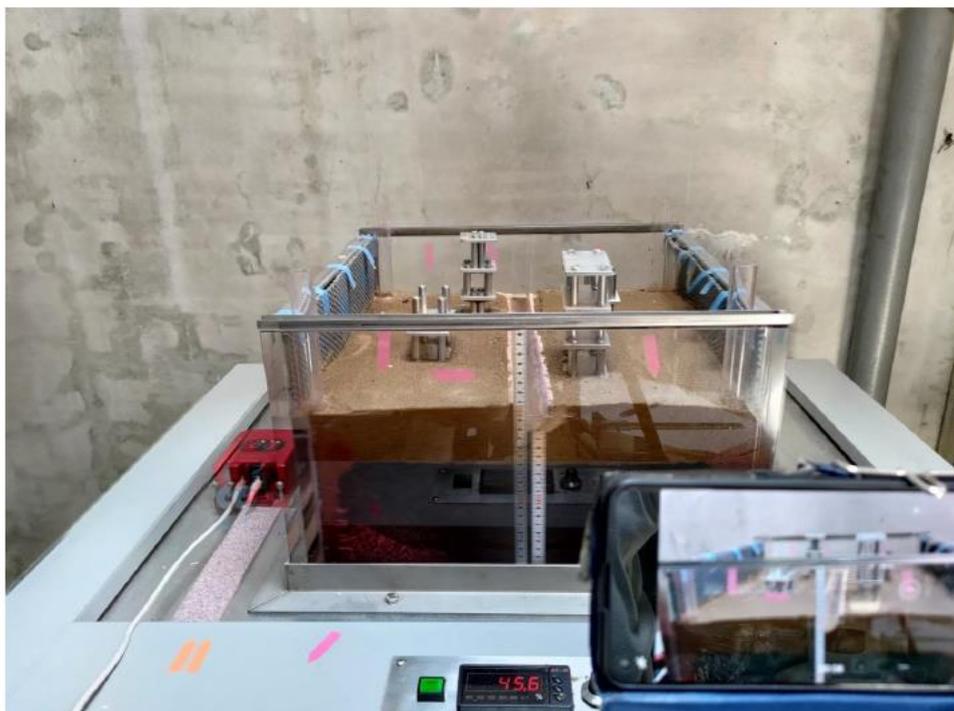
圖 5-49 挖溝後，設計震，溝內液面開始較明顯搖晃，建物尚無明顯變動，正方形三樓地表砂土略有掏刷

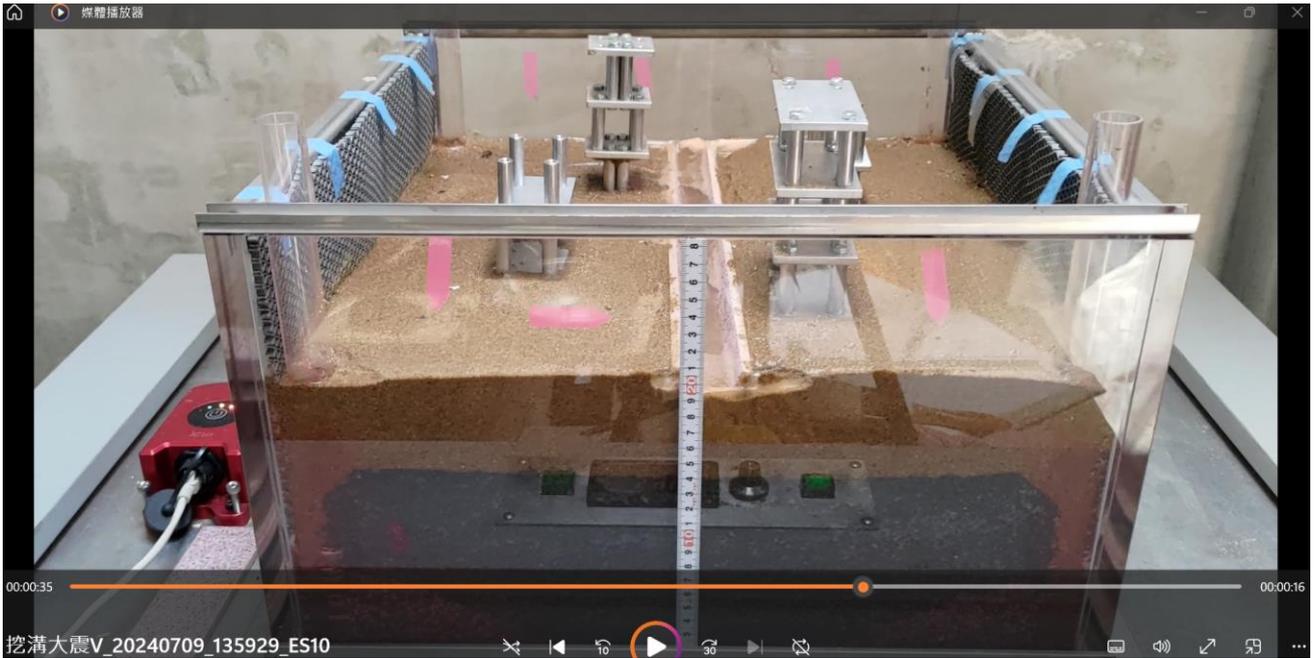
圖 5-50 挖溝後，大震後，溝內液面搖晃，地表明顯淹水，正方形三樓建物開始略有晃動傾斜

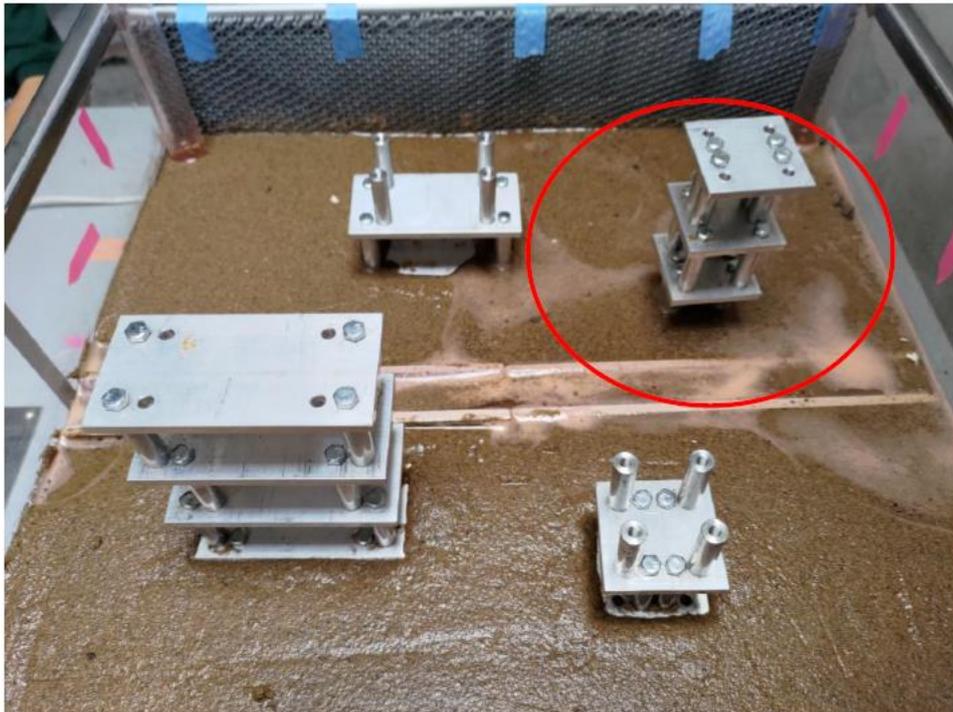
圖 5-51 挖溝，大震後，溝內液面搖晃，地表明顯淹水，正方形三樓建物開始略有晃動傾斜
