921 液化災區建物再次勘察探討基礎抗液化對策 之效益比較與模型試驗研究

研究主持人：樂中丕
協同主持人：鄭清江
研究員：陳智誠
研究助理：詹翔屹
研究助理：朱彥瑞
研究期程：113年3月至113年12月
研究經費：新台幣58萬7仟7佰元整

內政部建築研究所協同研究報告
中華民國113年12月

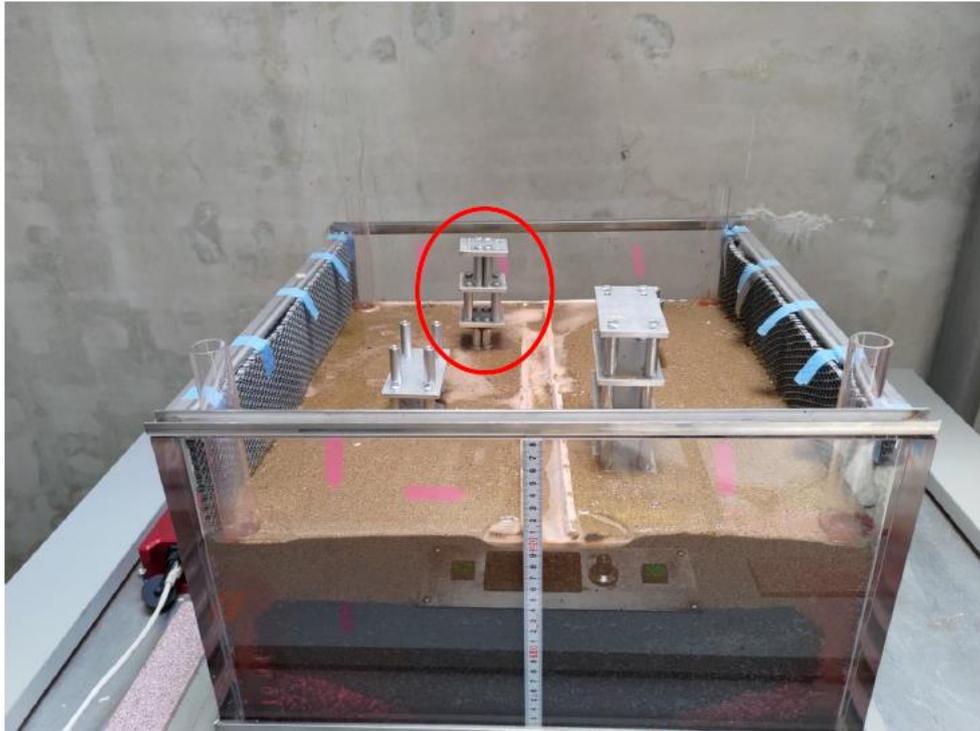
圖 5-52 挖溝，特大震後，溝內液面更搖晃，地表更明顯淹水，正方形三樓建物晃動往河道方向傾斜加大，長方形三樓亦開始晃動，傾斜較不明顯，一樓半建物亦有傾斜

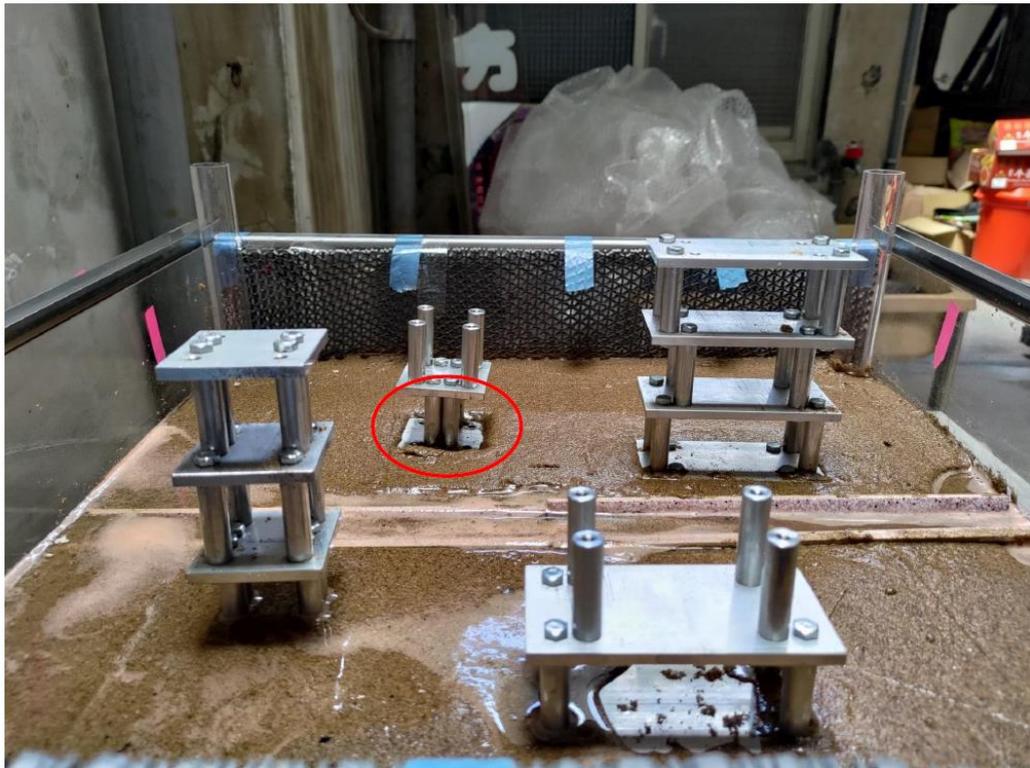
圖 5-53 挖溝，特大震後，溝內液面更搖晃，地表更明顯淹水，正方形三樓建物晃動往河道方向傾斜加大，長方形三樓亦開始晃動，傾斜較不明顯，一樓半建物亦有傾斜

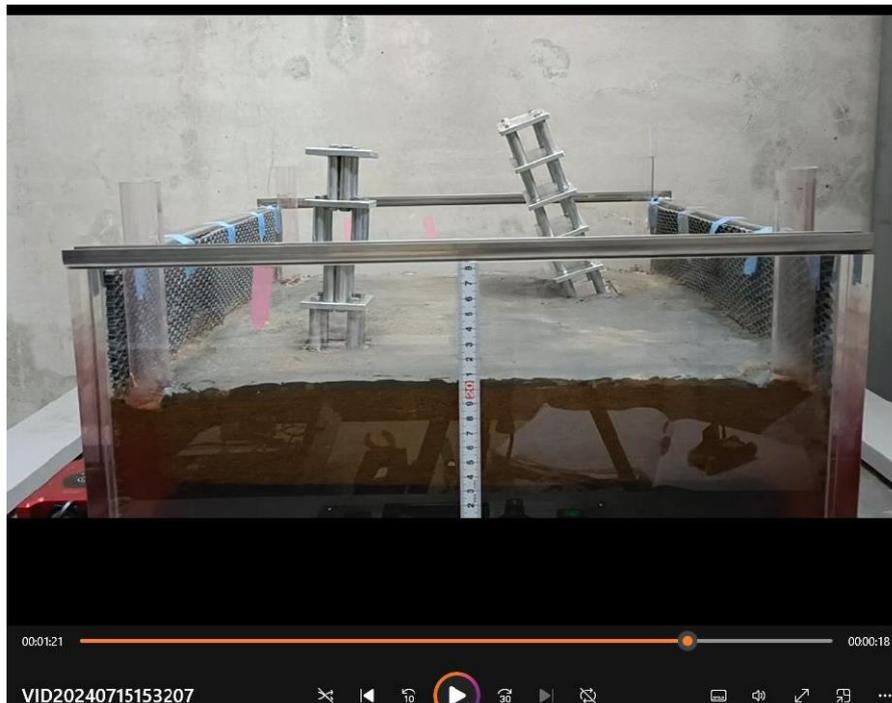
圖 5-55 5cm 與 10cm4~5 樓 4cm 地下壁模型地表有一層薄黏土情況，到大震情況均 OK，特大震 1 分 21 秒時，5 樓長形先倒塌，4 樓正方形略傾斜

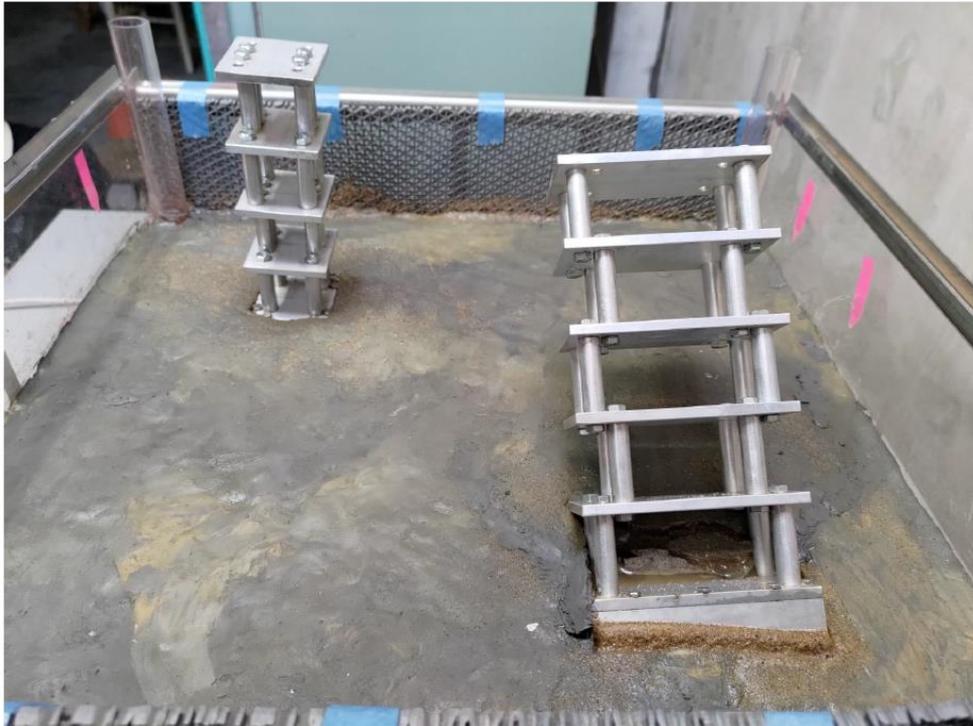
圖 5-56 5cm 與 10cm 4~5 樓 4cm 地下壁模型地表有一層薄黏土情況，到大震情況均 OK，特大震 1 分 21 秒時，5 樓長形先倒塌，4 樓正方形略傾斜

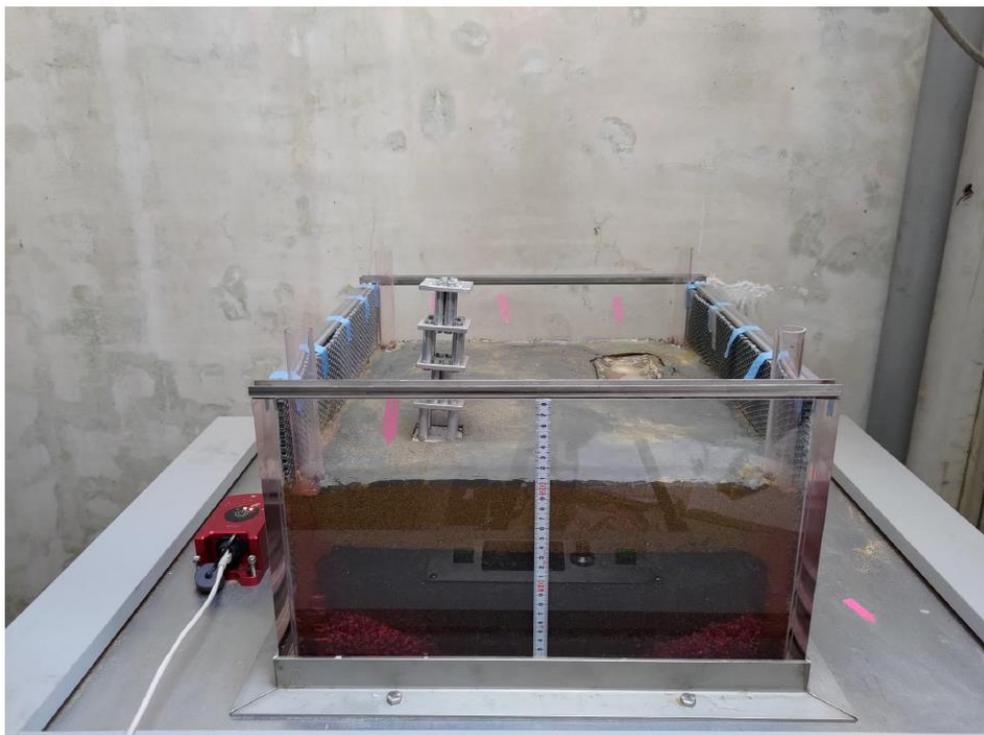
圖 5-57 5cm 與 10cm 4~5 樓 4cm 地下壁模型地表有一層薄黏土情況，特大 3 震後 4 樓正方形略傾斜，未倒塌

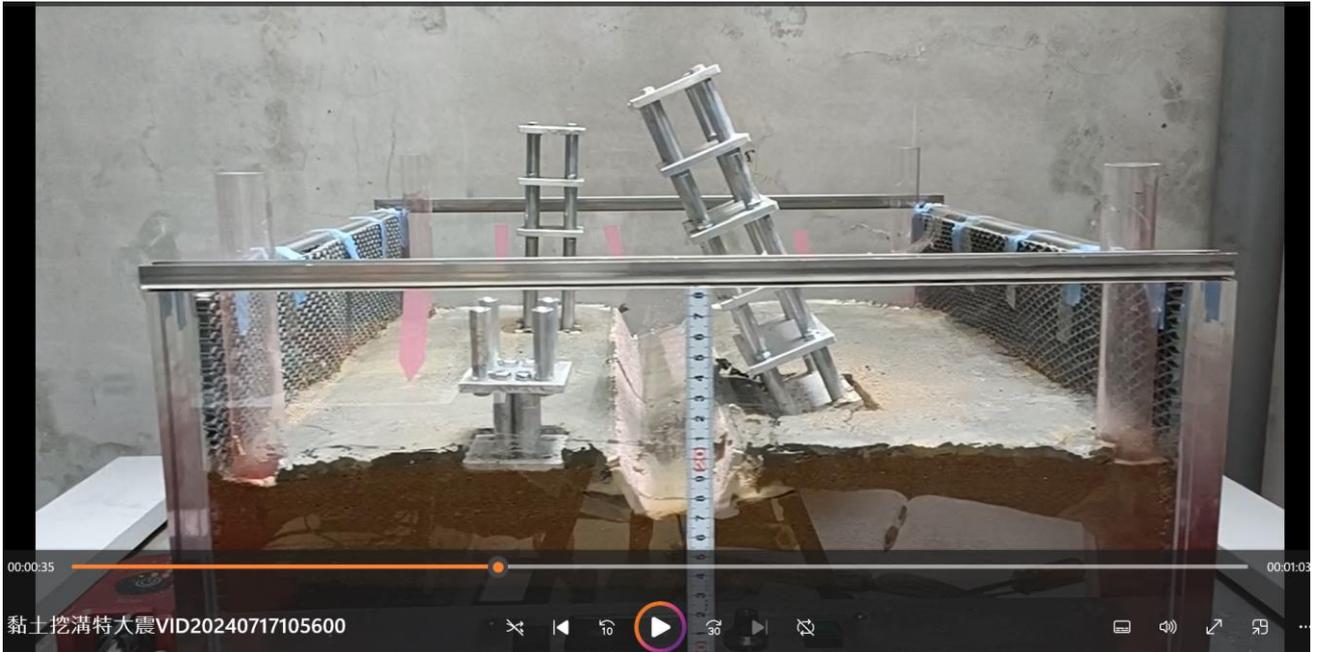
圖 5-60 5cm 與 10cm 4~5 樓及 1.5 樓 4cm 地下壁模型地表有一層 4mm 薄黏土情況，有挖溝情況到大震都 OK，特大震約 35 秒 5 樓 10cm 先倒向河岸

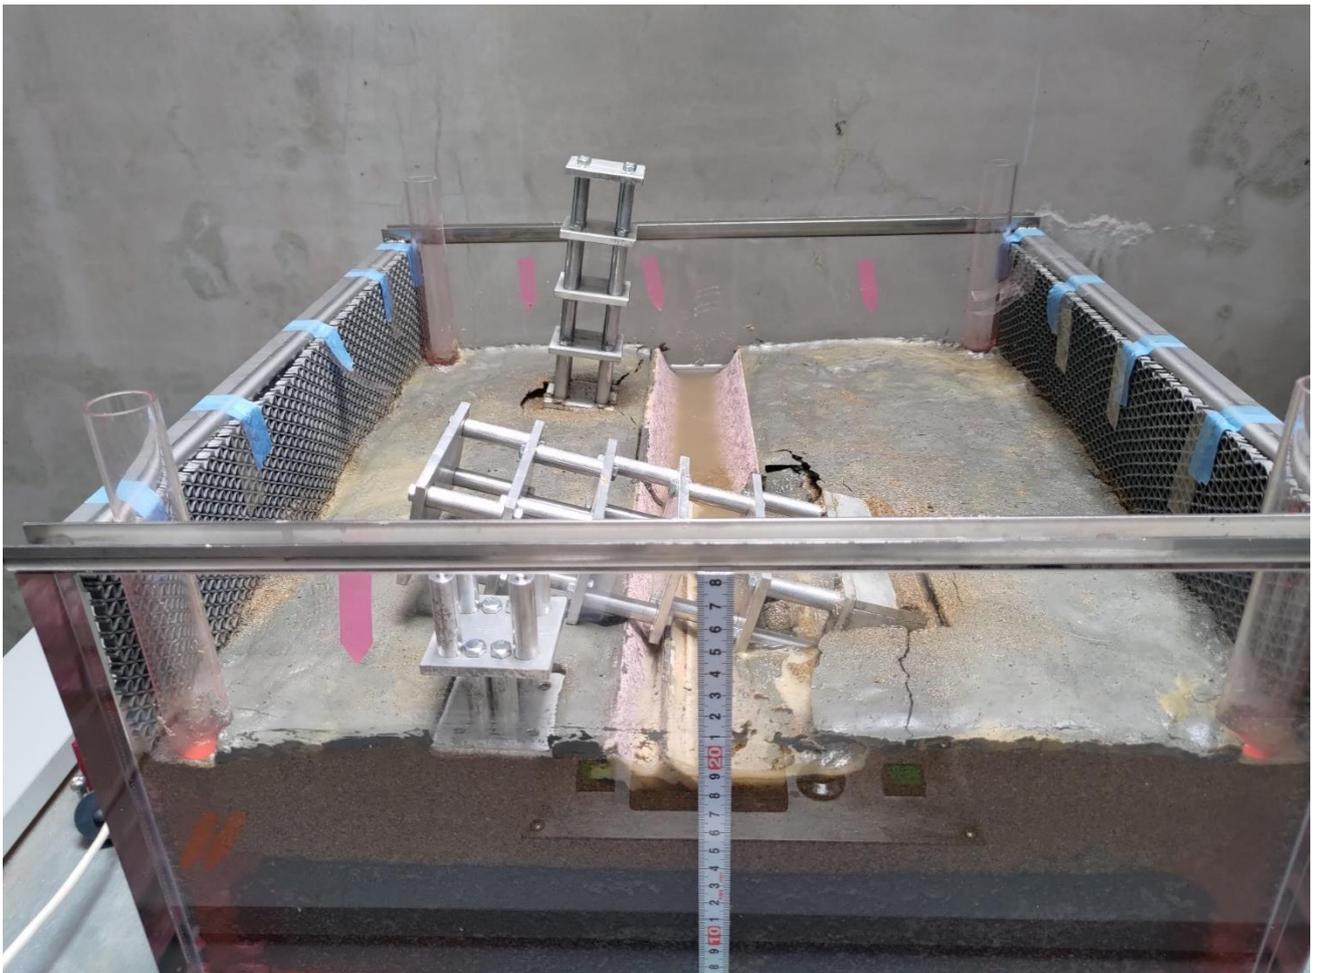
圖 5-61 5cm 與 10cm 4~5 樓及 1.5 樓 4cm 地下壁模型，地表有一層 4mm 薄黏土情況，有挖溝情況到大震都 OK，特大震約 35 秒 5 樓 10cm 先倒向河岸，最後 1 分 27 秒 4 樓 5cm 模亦大幅傾斜瀕臨倒塌

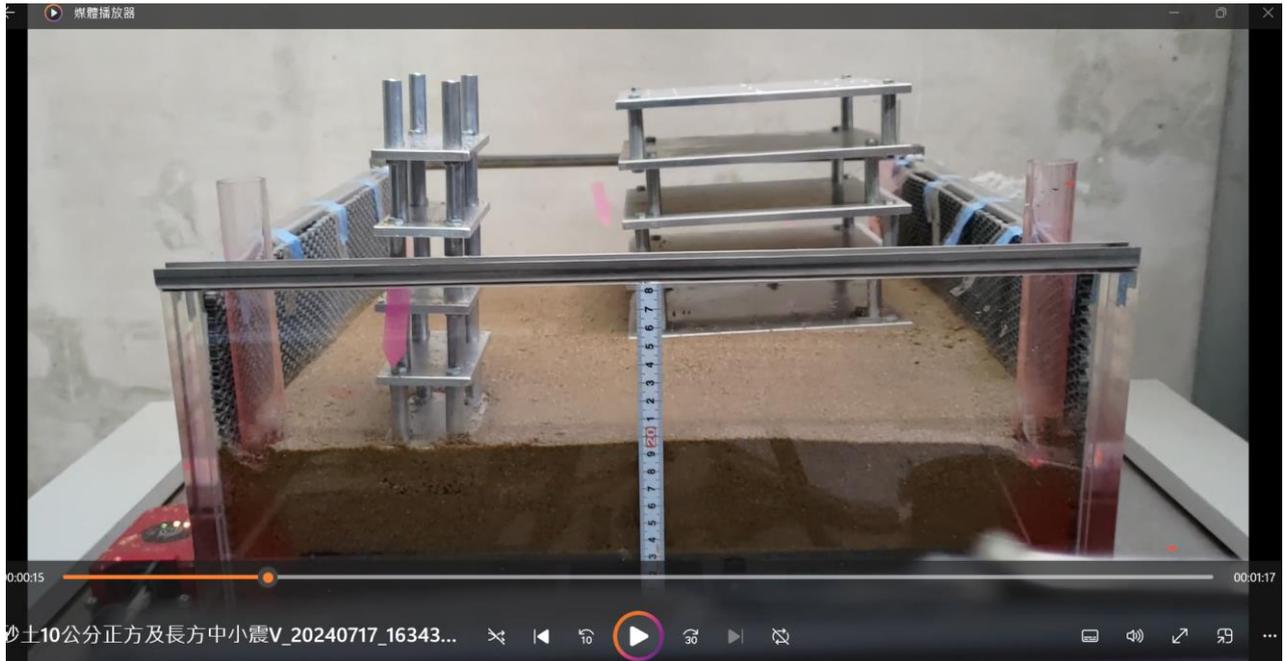
圖 5-62 20cm5 樓 4cm 地下壁模型，以及 10cm 長方形 4 樓半獨立基腳模型情況，中小震、設計震均無明顯位移

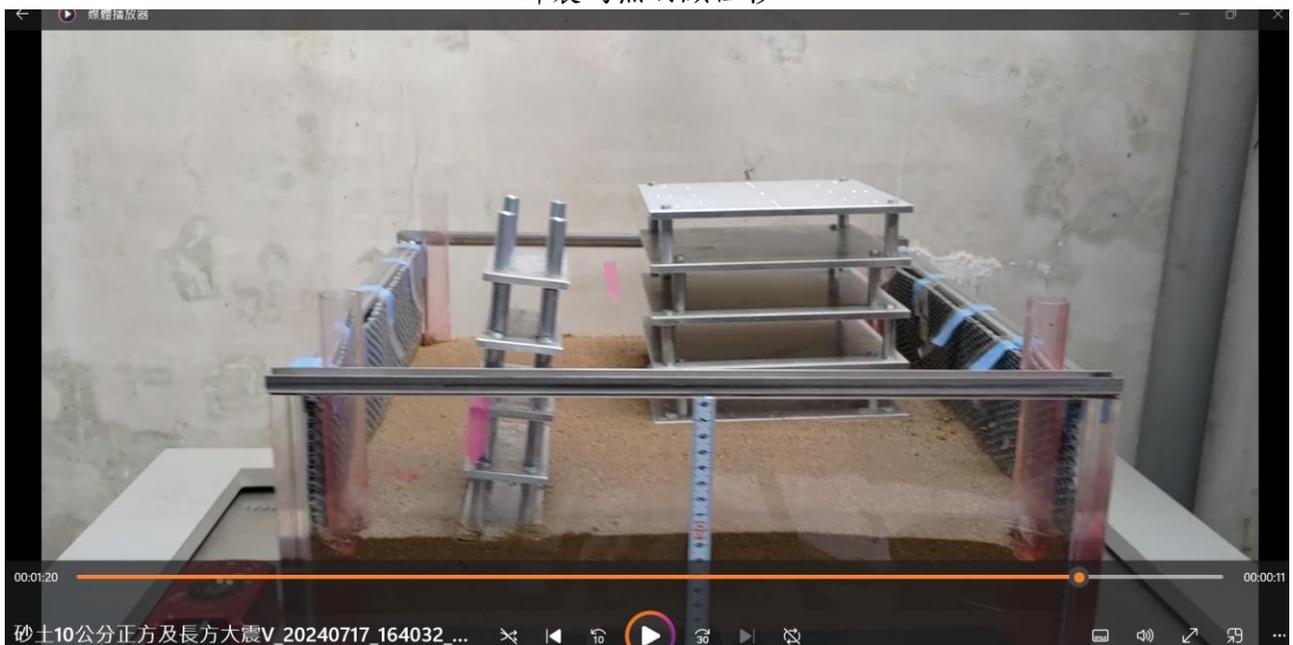
圖 5-63 大地震後 10cm 長方形 4 樓半傾斜

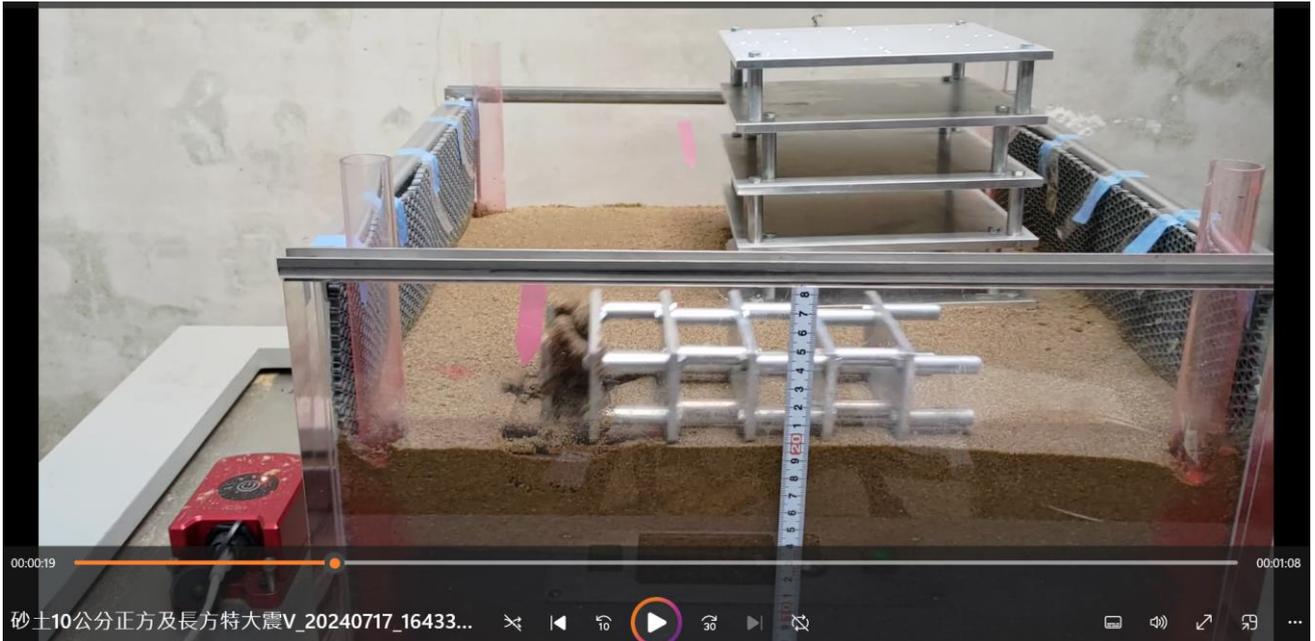
圖 5-64 特大震 19 秒後，10cm4 樓半長方形獨立基腳倒塌，20cm5 樓 4cm 地下壁模型無位移

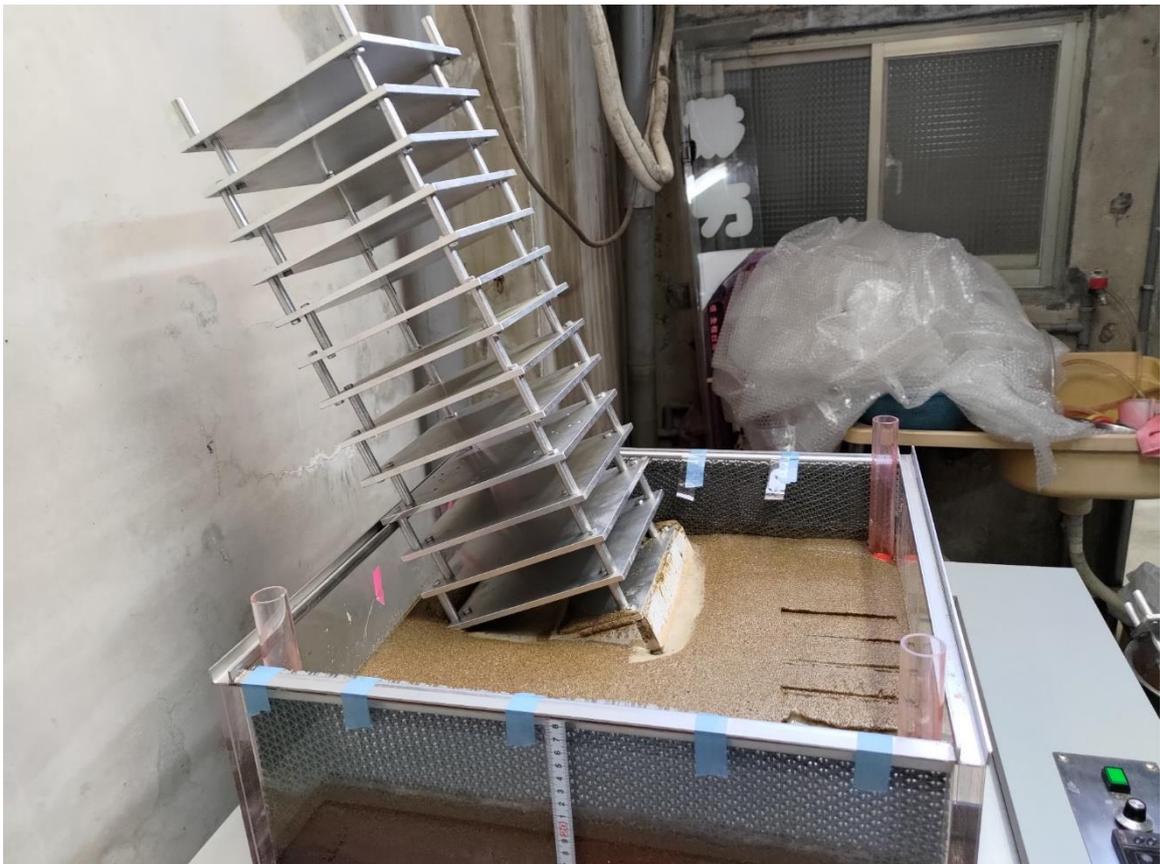
圖 5-65 20cm5 樓直到特大震 3 都還 OK，最後加到 14 樓，在特大震 4 約 20 秒後倒塌

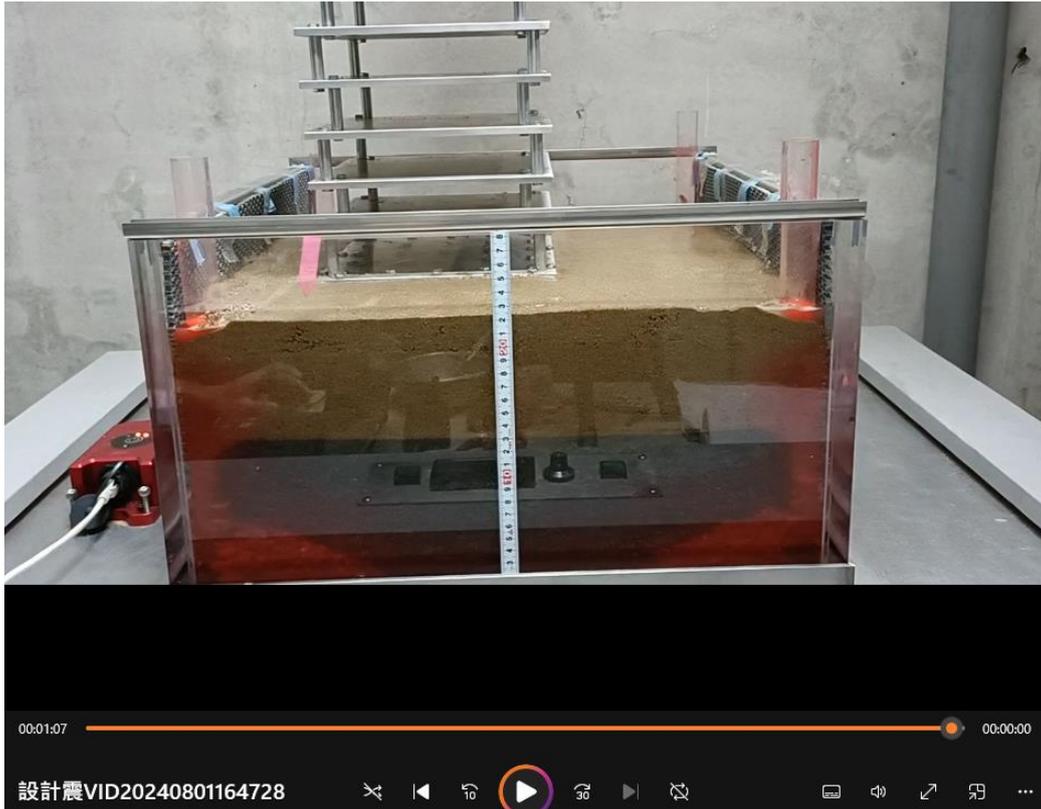
圖 5-67 中小震及設計震後無明顯變化，但水位已升至地表

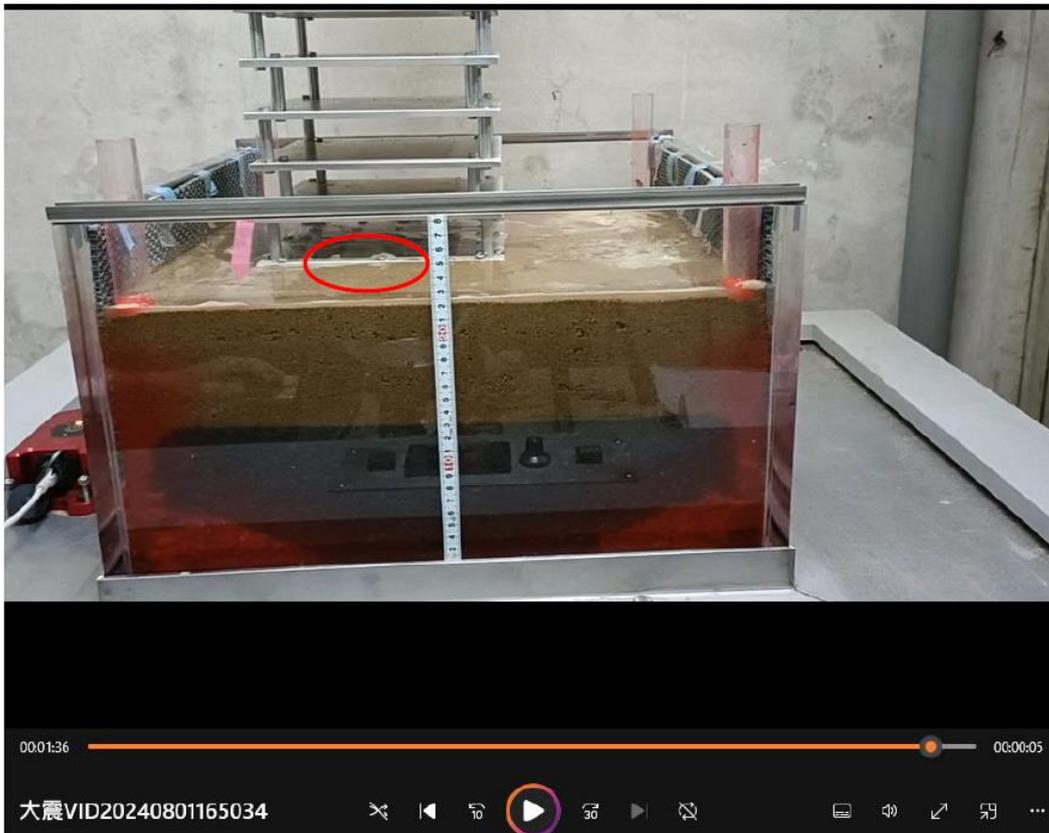
圖 5-68 大地震後水位高過地表，地面淹水，地板孔洞有冒水，建物稍有搖晃，但仍穩定，砂土面有略為沉降

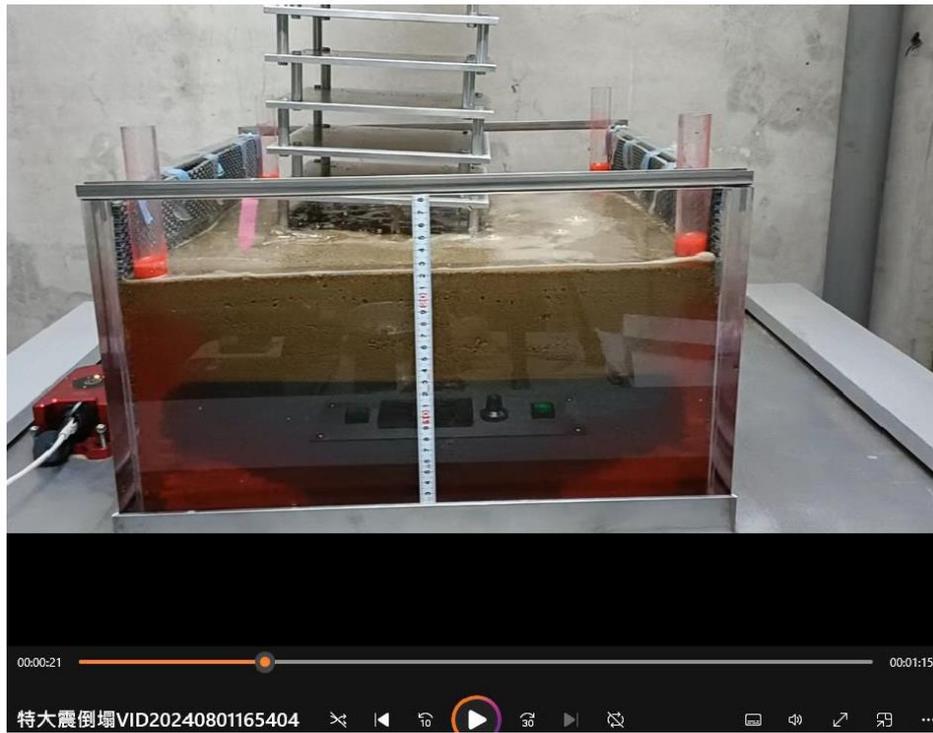
圖 5-69 特大震 20 秒時管中水壓高過地表及水面，地板孔洞持續冒水，建物明顯搖晃，開始呈現不穩定

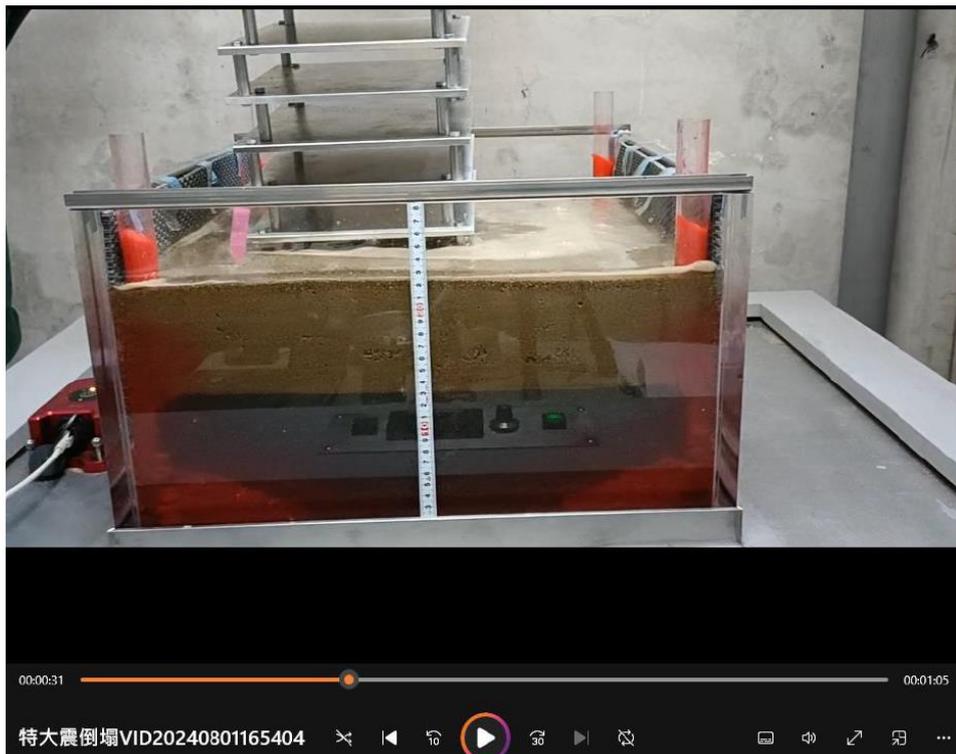
圖 5-70 特大震 30 秒時管中水壓高過地表及水面(超額孔隙水壓持續激增)，地板孔洞持續冒水，建物明顯搖晃，開始呈現沉陷傾斜不穩定

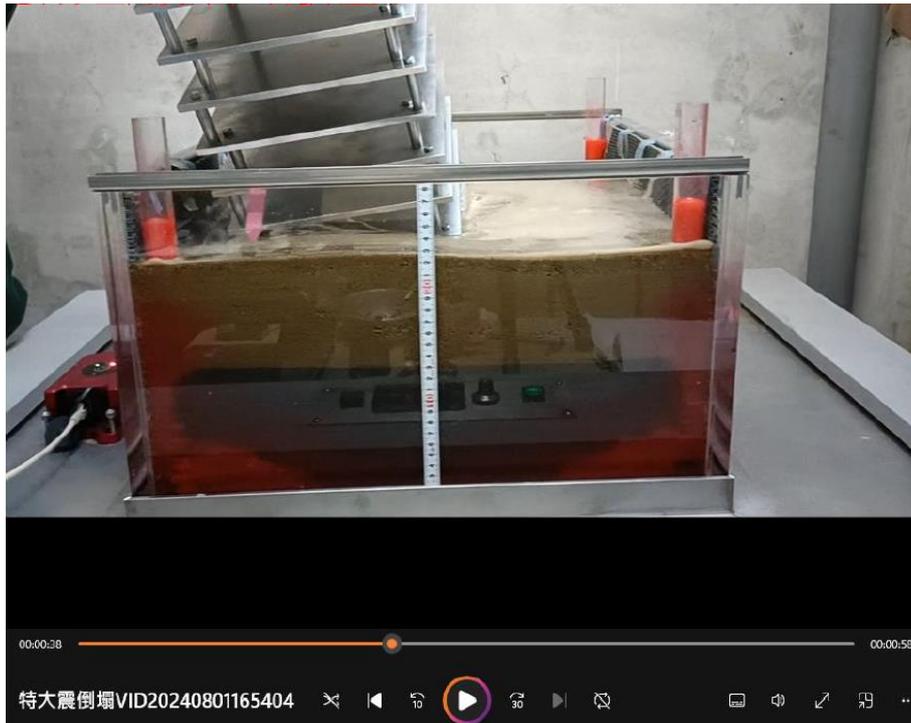
圖 5-71 特大震 38 秒時管中水壓高過地表及水面(超額孔隙水壓持續激增),地板孔洞持續冒水,建物明顯搖晃沉陷傾斜,最後倒塌。

7. 有連續壁圍束加上基樁情況，可提高高樓層液化時之穩定性，惟基樁深度僅通過模擬液化之福隆砂層及於其下之黑砂層上，顯然仍有不足，在特大地震情況下，最後仍會倒塌。
8. 在較高層大樓情況，採用基樁與連續壁基礎構造，基樁貫入深度仍需足夠，最好能及於底部堅實承載層，則對建在土讓液化時，仍可維持建物穩定情況。
9. 中等樓高建物，若未採用基樁，有地下室的筏基配合足夠深度完整的地下連續壁體做圍束，土壤液化時，建物可能產生局部傾斜，但仍可提供一定程度建物模型的穩定性。惟須注意地下室壁體，須能抵抗土壤液化時之側壓力，若有開裂或破損，可能導致超額孔隙水壓將液化土砂衝入地下室。

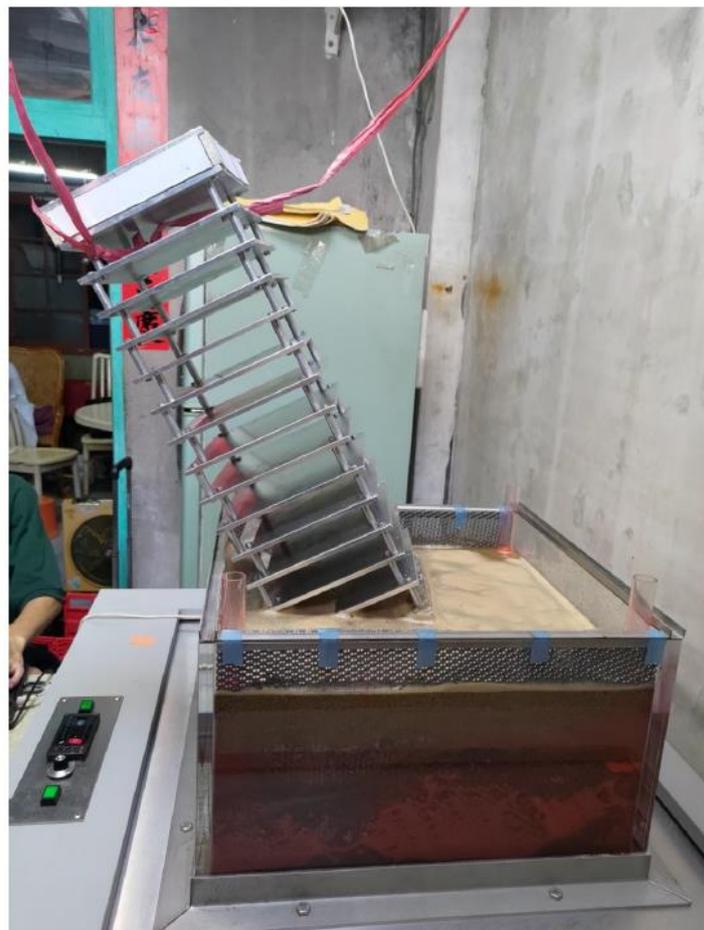
圖 5-72 特大震 38 秒時管中水壓高過地表及水面(超額孔隙水壓持續激增),地板孔洞持續冒水,建物明顯搖晃沉陷傾斜,最後倒塌情況

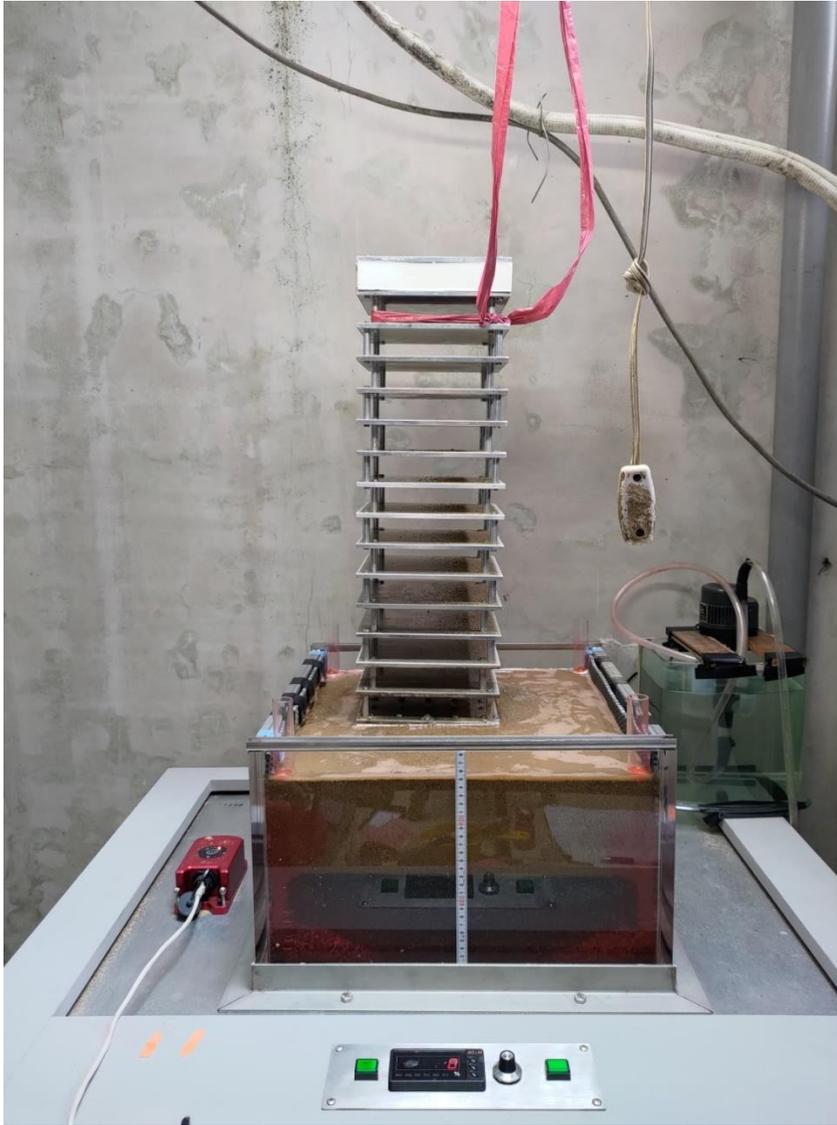
圖 5-77 大震後情況，建物小晃動，但呈穩定狀

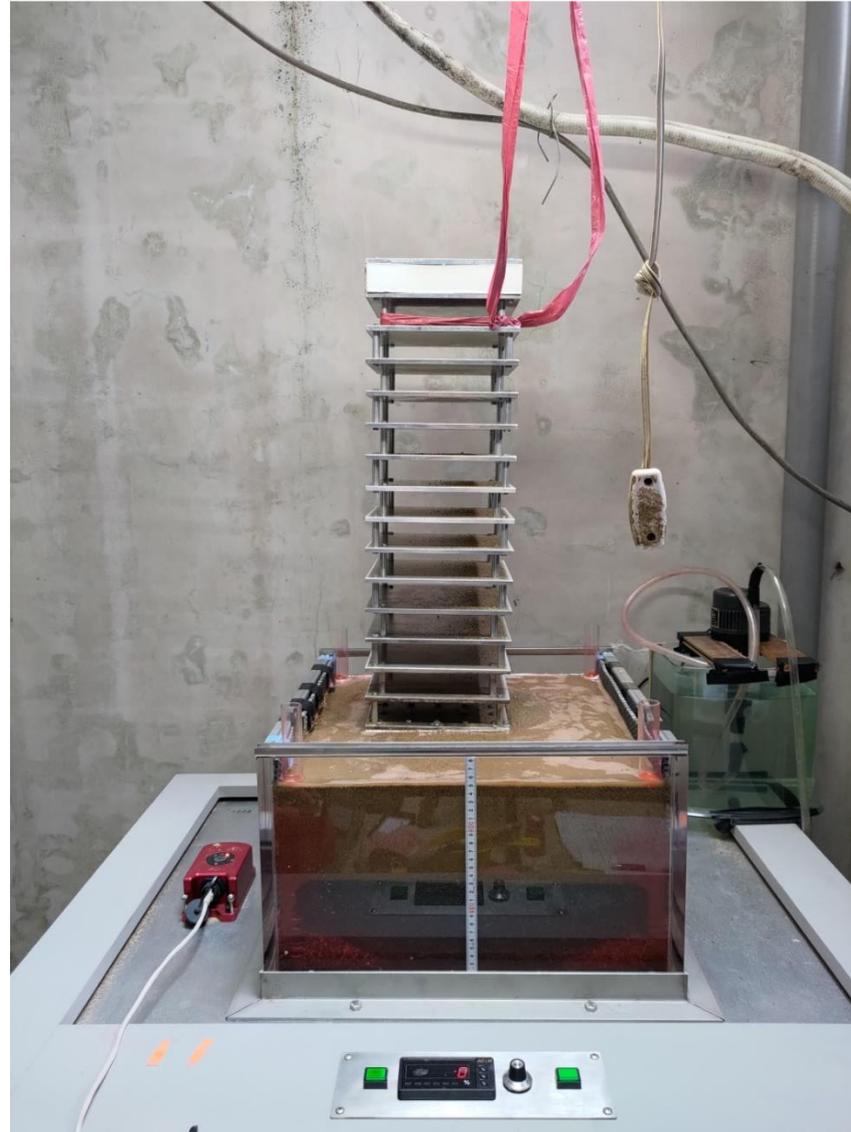
圖 5-78 特大震後情況，水位超過地表建物小晃動略傾斜，但呈穩定狀

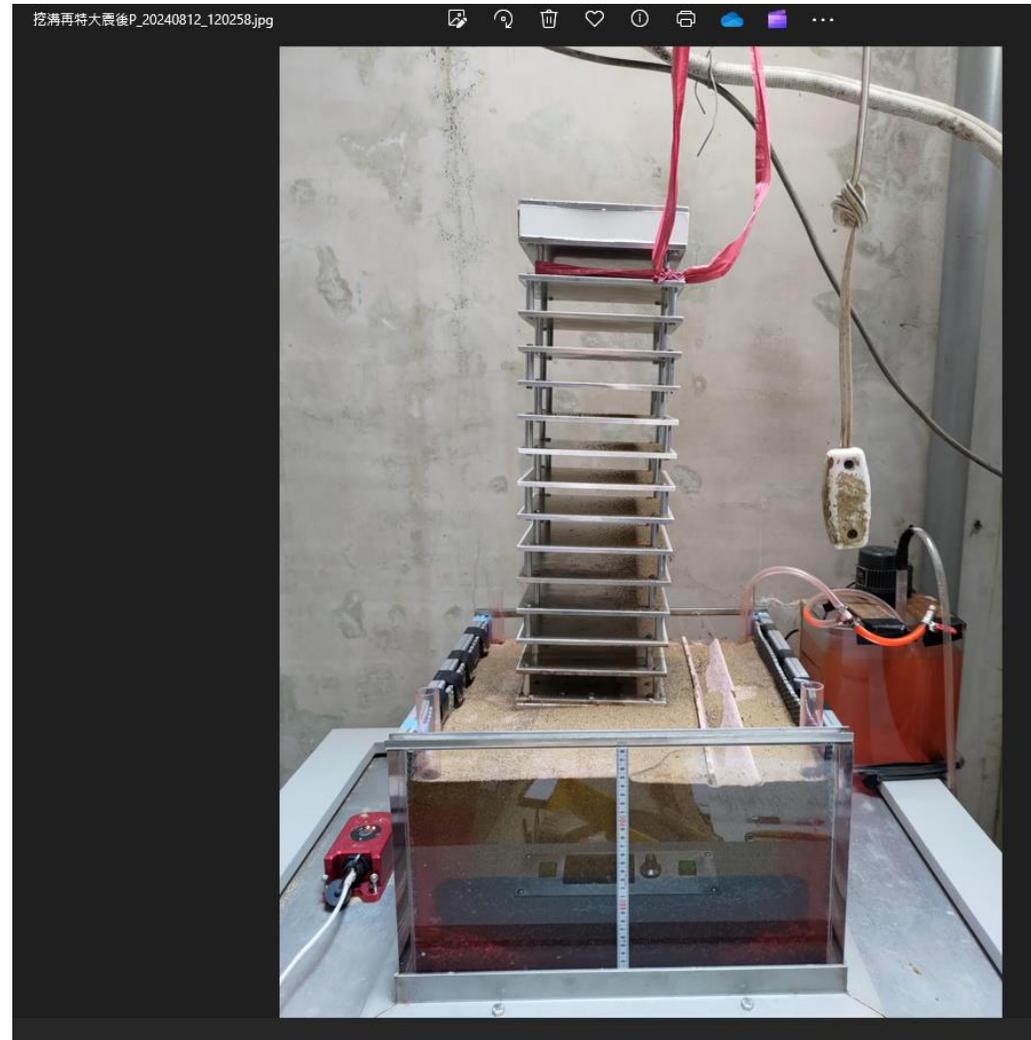
圖 5-80 特大震後抽降水再挖溝後，重新注回水位，再特大震後，搖晃較明顯，略傾斜向溪溝，但依然穩定

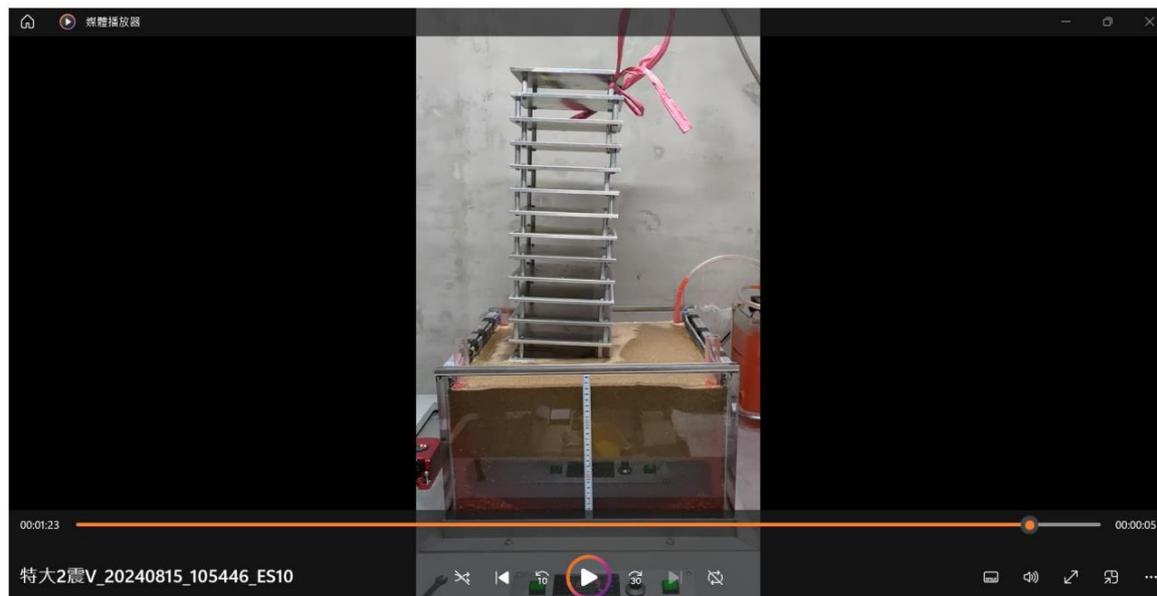
圖 5-82 地下 1 層加 8.7 壁體 13 樓 20cm 正方模型於特大 2 地震時略傾斜

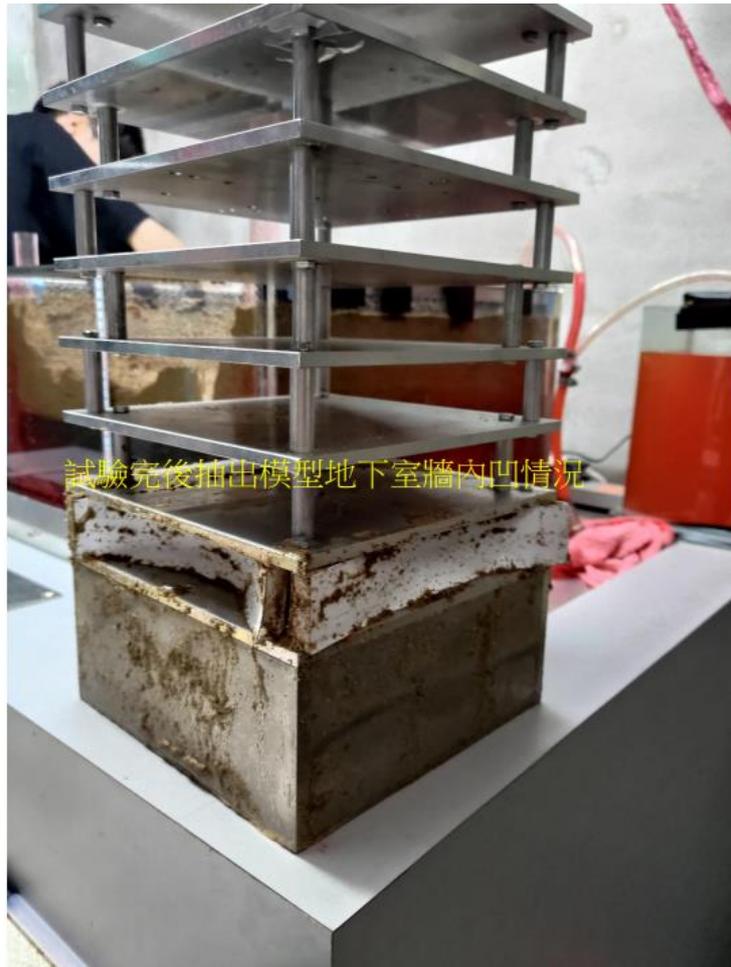
除了前小節側是高樓層基樁型式外，本小節試驗以一層地下室加 8.7cm 深度連續壁，進行 13 樓高 20cm 正方模型建物液化震動試驗。圖 5-81 為地下 1 層加 8.7 壁體 13 樓 20cm 正方模型於大地震時無明顯變化之情況。圖 5-82 為模型於特大 2 地震時略傾斜情況，惟建物仍呈穩定狀態。圖 5-83 顯示試驗完後，抽出模型地下室牆內凹情況，圖 5-84 可看出試驗完後地下室牆拆解後內積砂情況。綜合本小節試驗結果，顯示中等樓高建物，若未採用基樁，有地下室的筏基配合足夠深度完整的地下連續壁體做圍束，土壤液化時，建物可能產生局部傾斜，但仍可提供一定程度建物模型的穩定性。惟須注意地下室壁體，須能抵抗土壤液化時之側壓力，若有開裂或破損，可能導致超額孔隙水壓將液化土砂衝入地下室。

圖 5-83 試驗完後抽出模型地下室牆內凹情況

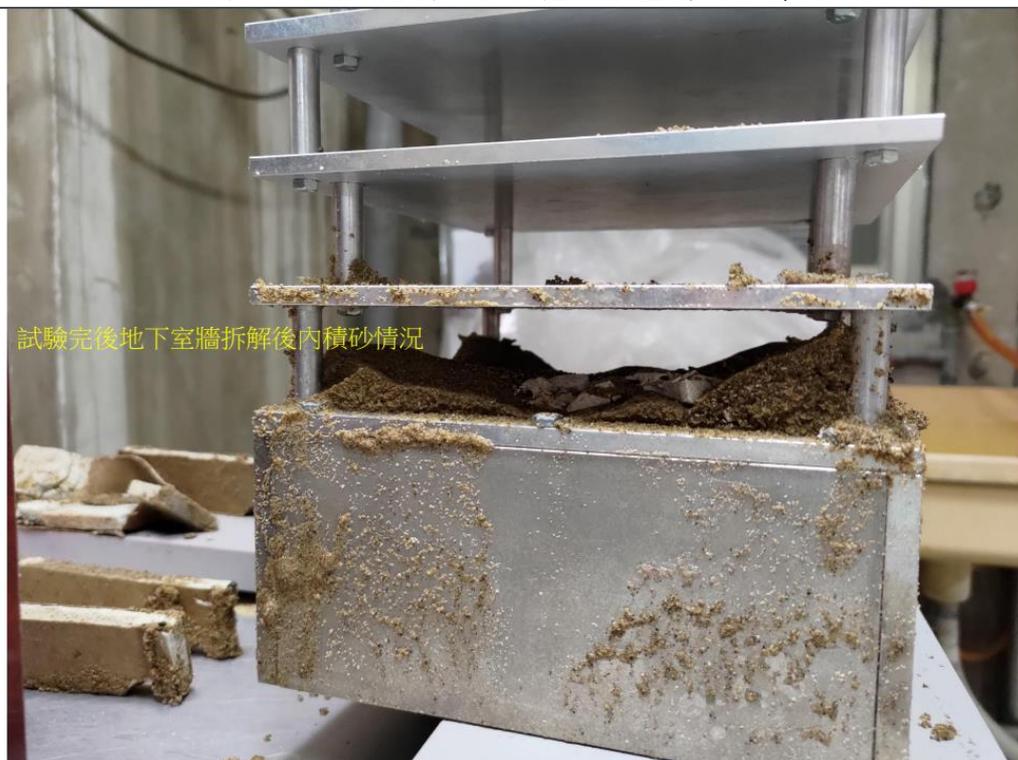
圖 5-84 試驗完後地下室牆拆解後內積砂情況

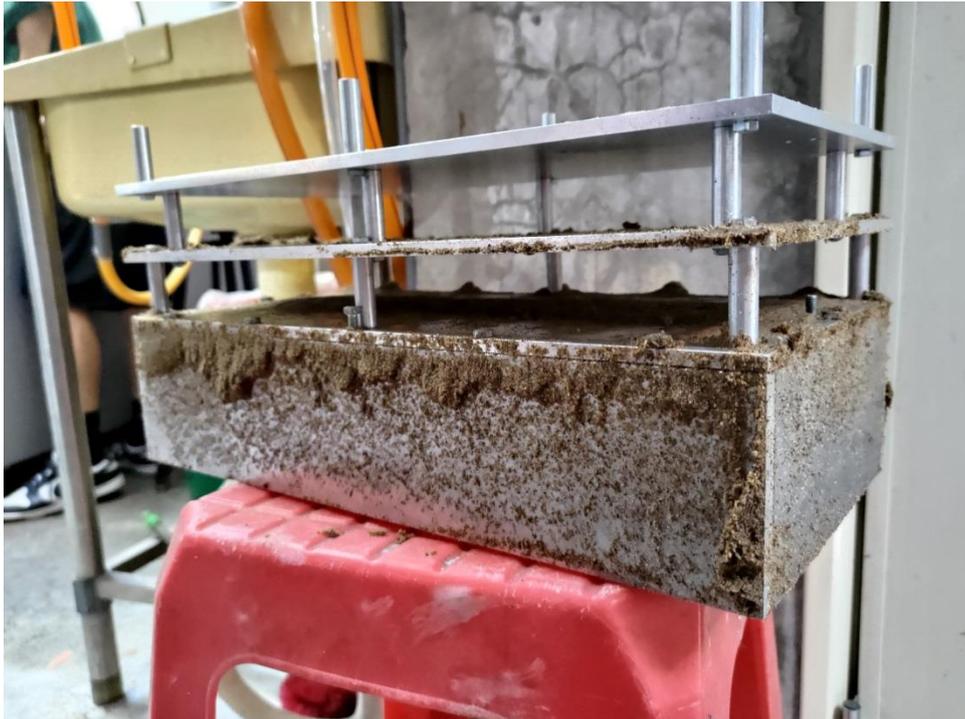
圖 5-93 特大震完取出基礎模型拆除側壁後地下室情況少數土砂堆積

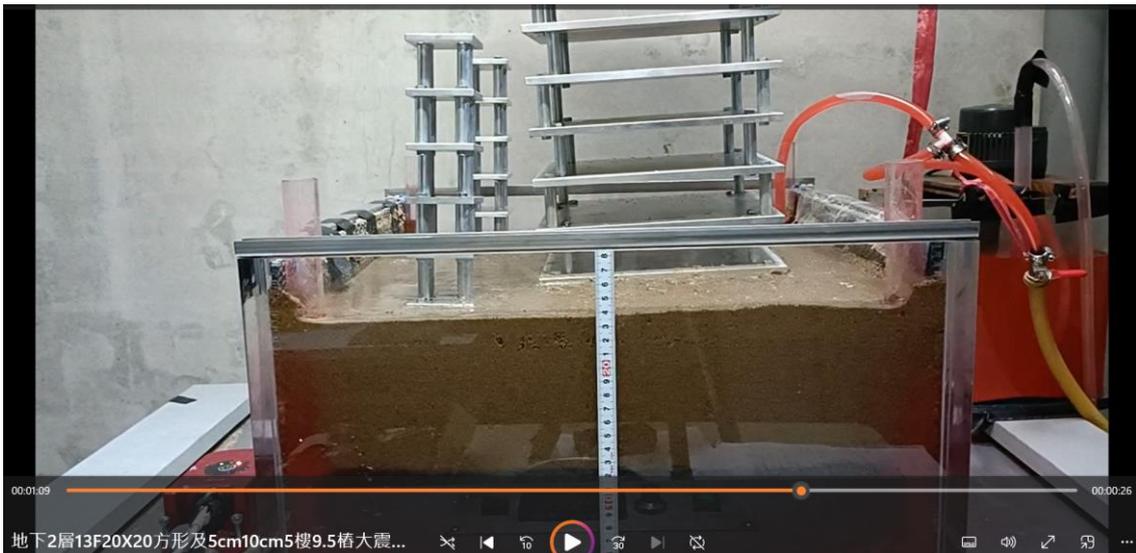
本小節嘗試探討若有地下室而無地下連續壁體圍束情況，以及低矮樓層加短樁之情況，圖 5-94 為 5cm 與 10cm5 樓加樁 9.5cm 及 13 樓地下 2 層 20cm 正方模型準備完後情況，5-95 為從另一角度觀看之結果。圖 5-96 表示經由中小震、設計震到大地震時 5cm5 樓方形模型開始出現搖晃，圖 5-97 顯示特大震約 35 秒 5cm5 樓方形先倒塌，圖 5-98 說明特大震約 1 分 04 秒 20cm13 樓地下 2 層方形接著倒塌，而 10cm5 樓傾斜未倒，圖 5-99 為從另一視角觀看之結果。圖 5-100 顯示特大震倒塌試驗完後取出基礎觀察地下室側壁情況，大致同前述小節之說明。綜合本小節試驗結果得知，有地下室而無地下連續壁體圍束情況，其於土壤液化時，中高樓層建物模型抗液化之穩定性，會較有地下連續壁體圍束情況低，而低矮樓層無地下壁體圍束僅加短樁之情況，因樁深均尚在液化土層深度範圍內，其穩定性尚有不足。

圖 5-96 大地震時 5cm5 樓方形模型開始出現搖晃

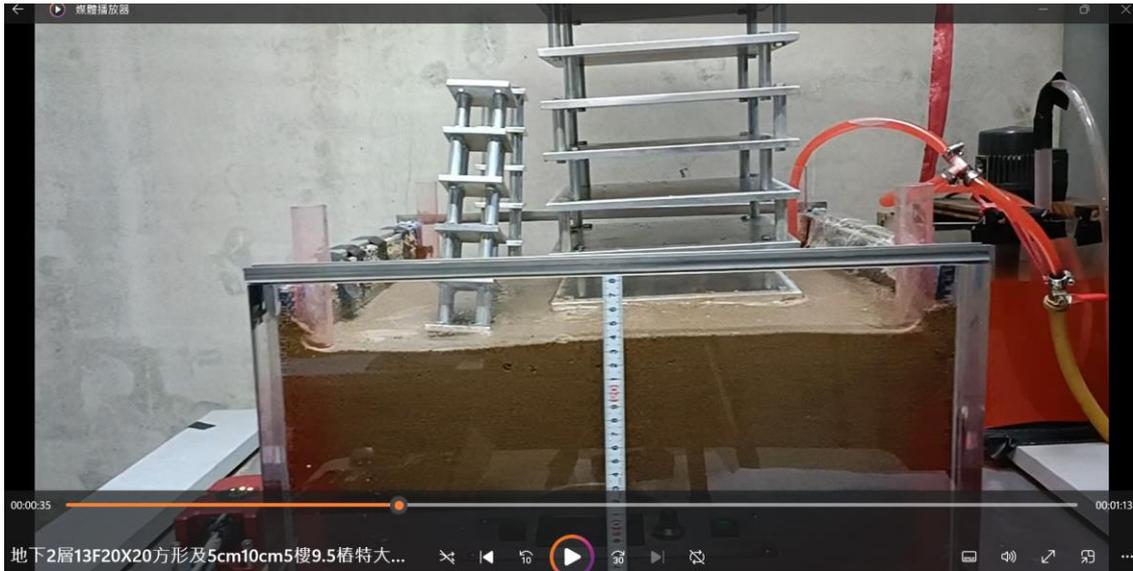
圖 5-97 特大震約 35 秒 5cm5 樓方形先倒塌

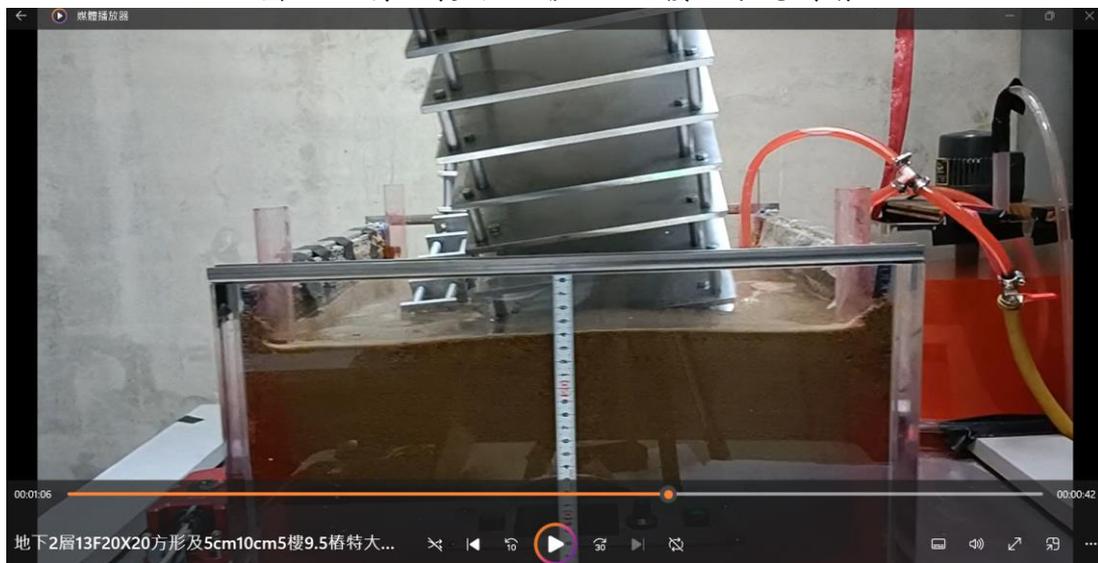
圖 5-98 特大震約 1 分 04 秒 20cm13 樓地下 2 層方形接著倒塌，10cm5 樓傾斜未倒

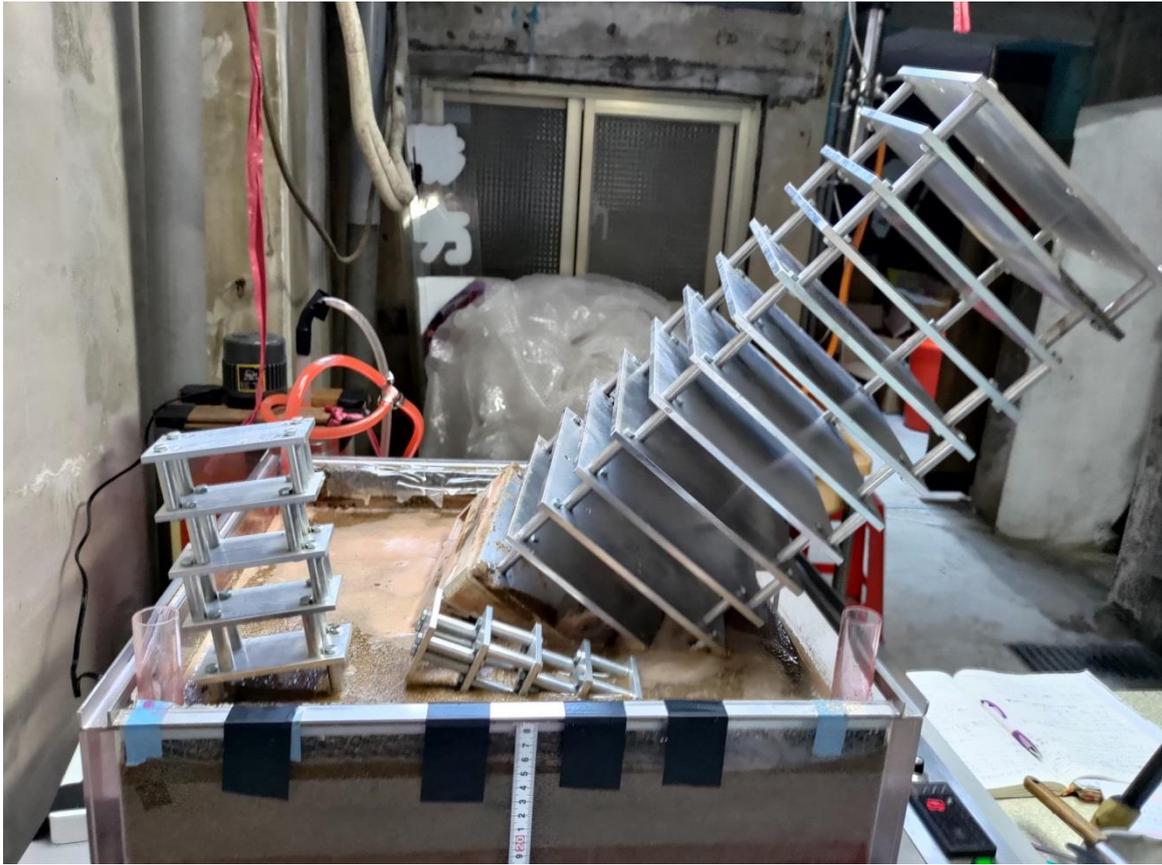
圖 5-99 特大震約 1 分 04 秒 20cm13 樓地下 2 層方形接著倒塌，10cm5 樓傾斜未倒
