921 液化災區建物再次勘察探討基礎抗液化對策 之效益比較與模型試驗研究

研究主持人：樂中丕
協同主持人：鄭清江
研究員：陳智誠
研究助理：詹翔屹
研究助理：朱彥瑞
研究期程：113年3月至113年12月
研究經費：新台幣58萬7仟7佰元整

內政部建築研究所協同研究報告
中華民國113年12月

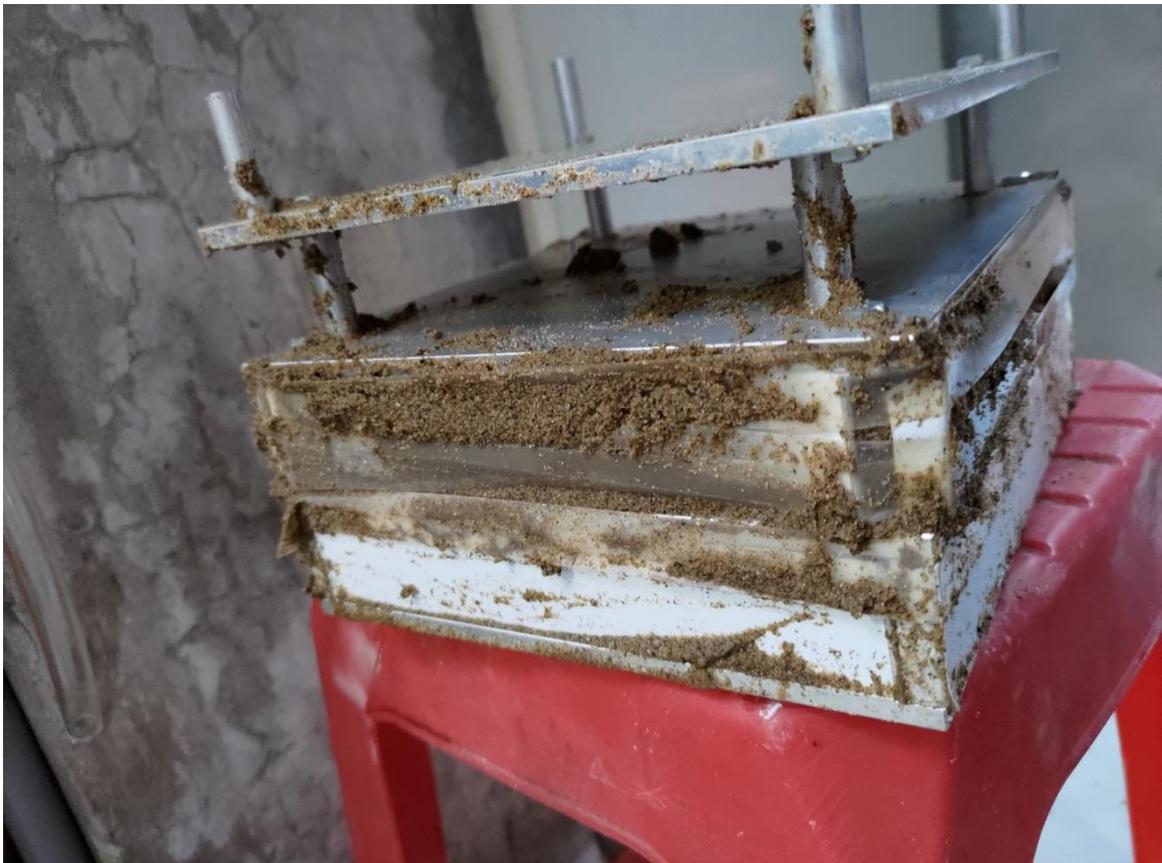
圖 5-100 地下 2 層 13F20X20 方形及 5cm10cm5 樓 9.5 樁特大震倒塌地下室情況

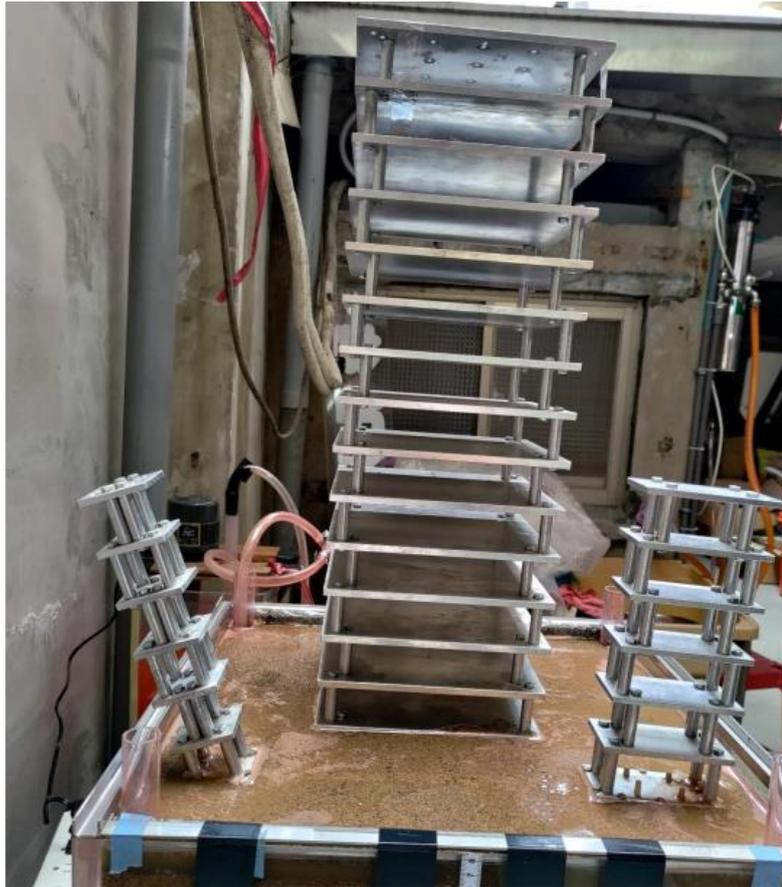
本小節嘗試將低矮樓層模型加上壁體與竹樁，而高樓層地下室下方減小壁體深度情況。圖 5-101 為 10cm 長形與 5cm 方型 6 樓加竹樁及 4cm 壁體，以及 20 正方 14 樓地下二層加 6.5cm 壁體模型，在中小震後之情況，建物模型均尚呈穩定狀。經由設計震後，來到大地震情況，如圖 5-102 為加竹樁 10cm 與 5cm6 樓 4cm 壁體及 20 正方 14 樓 B2 加 6.5cm 壁體，在大震後 5cm 與 10cm 加竹樁模型開始出現傾斜情況，圖 5-103 顯示大地震後 5cm 方型模型明顯傾斜，圖 5-104 可看出 10cm 長型模型僅略微傾斜。圖 5-105 說明到特大震後 5cm 及 10cm 模型已傾倒，而 20cm14 樓地下 2 層加 6.5cm 壁體正方模型仍呈穩定狀態。綜合本小節試驗結果得知，低矮樓層模型加上壁體與竹樁，由於竹樁斷面較小，若加上貫入深度不夠深，其抗液化時建物模型之穩定效果仍有不足。而高樓層地下室下方略微減小壁體深度情況，只要總貫入深度足夠，仍可提供地震時建物之穩定性，至於如何評估適當貫入深度，將於本章節最後，綜合所有試驗結果，進行討論。

圖 5-102 加竹樁 10cm5cm6 樓 4cm 壁體及 20 正方 14 樓 B2 加 6.5cm 壁體大震後 5cm10cm 傾斜

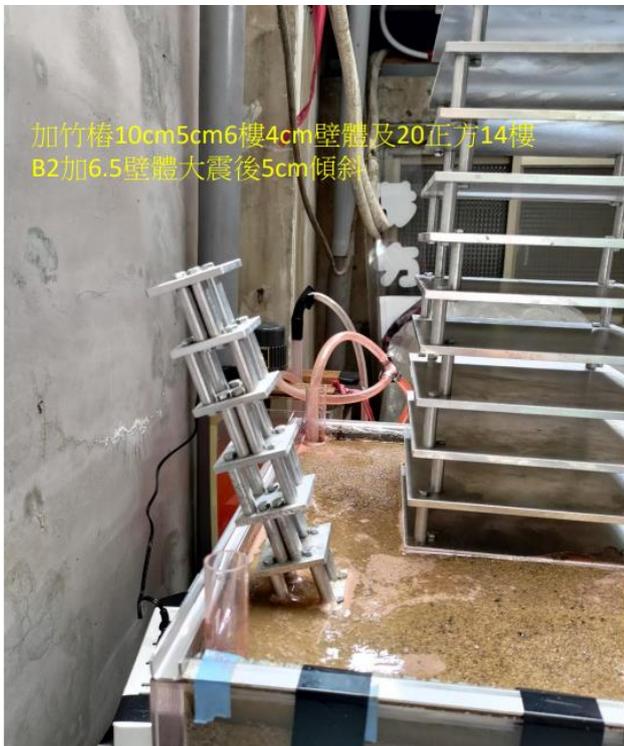
圖 5-103 大地震後 5cm 方型模型明顯傾斜

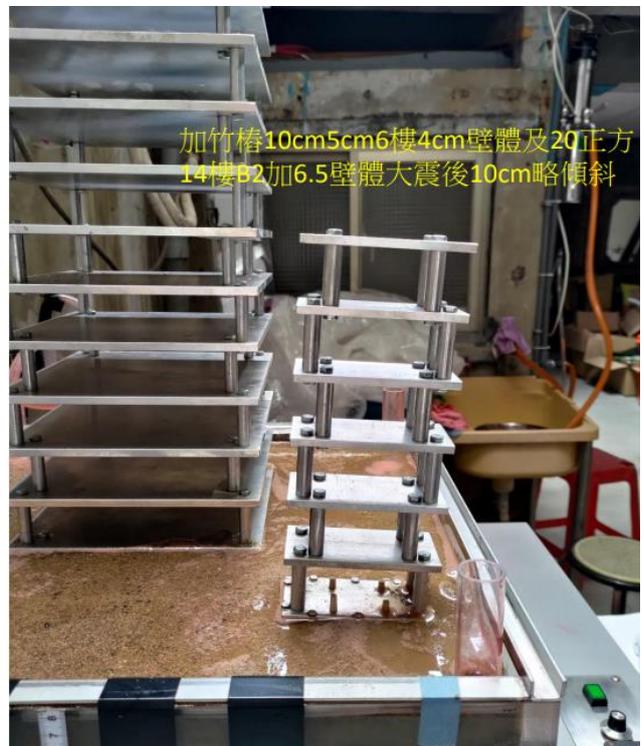
圖 5-104 大地震後 10cm 長型模型略微傾斜

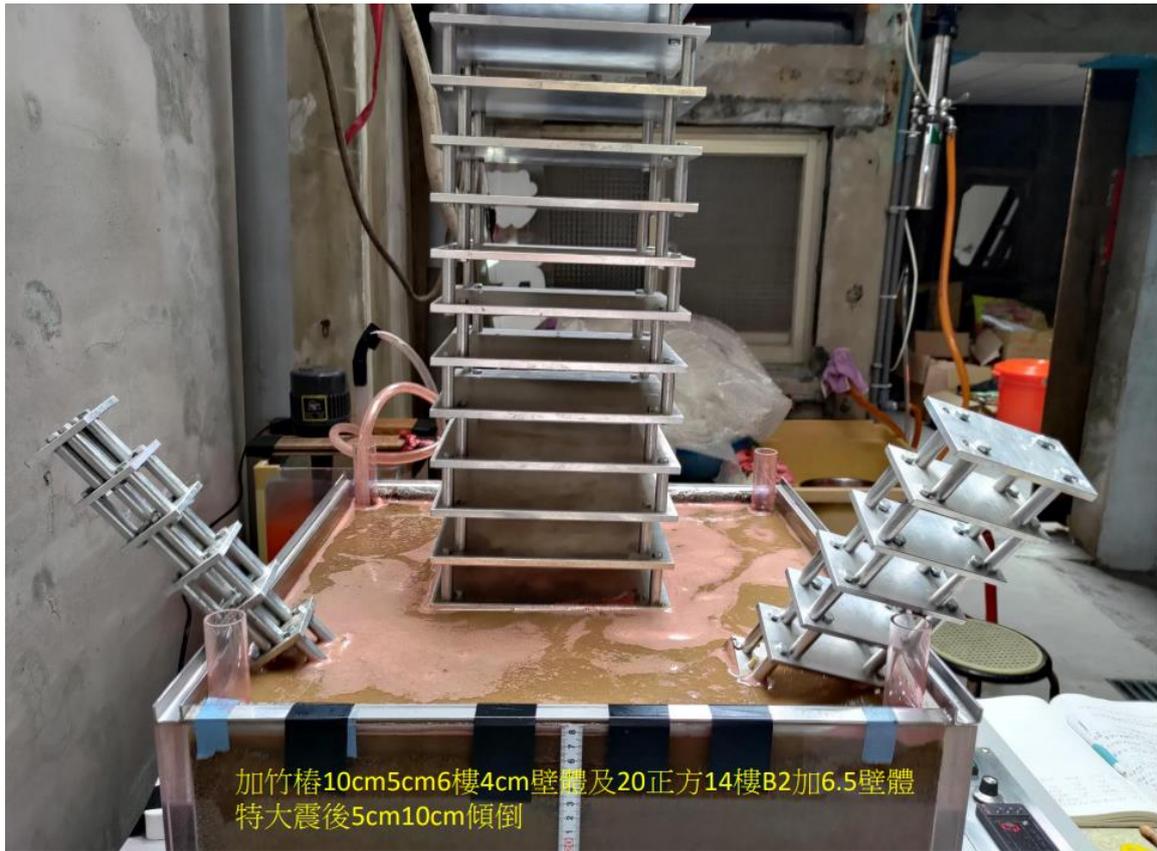
圖 5-105 特大震後 5cm 及 10cm 模型傾倒，20cm14 樓地下 2 層加 6.5cm 壁體正方模型仍穩定

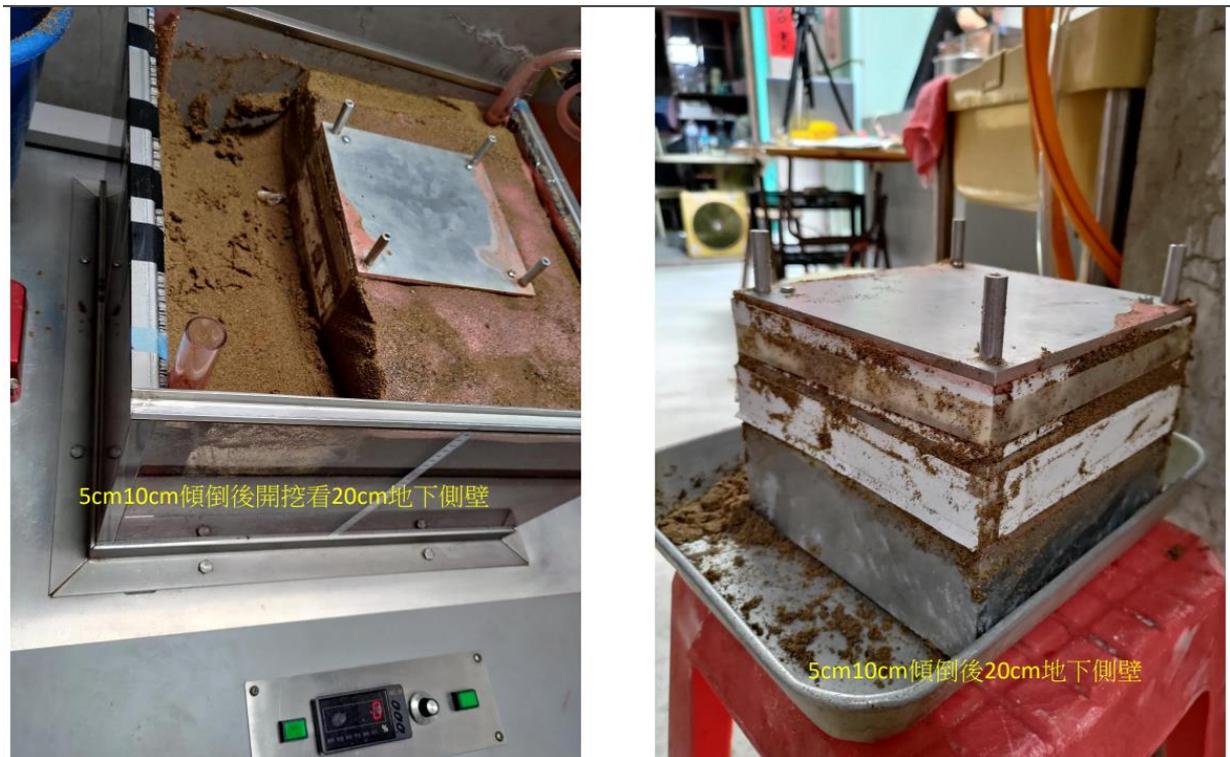
圖 5-106 5cm10cm 傾倒後開挖觀看 20cm 地下側壁及取出基礎後情況

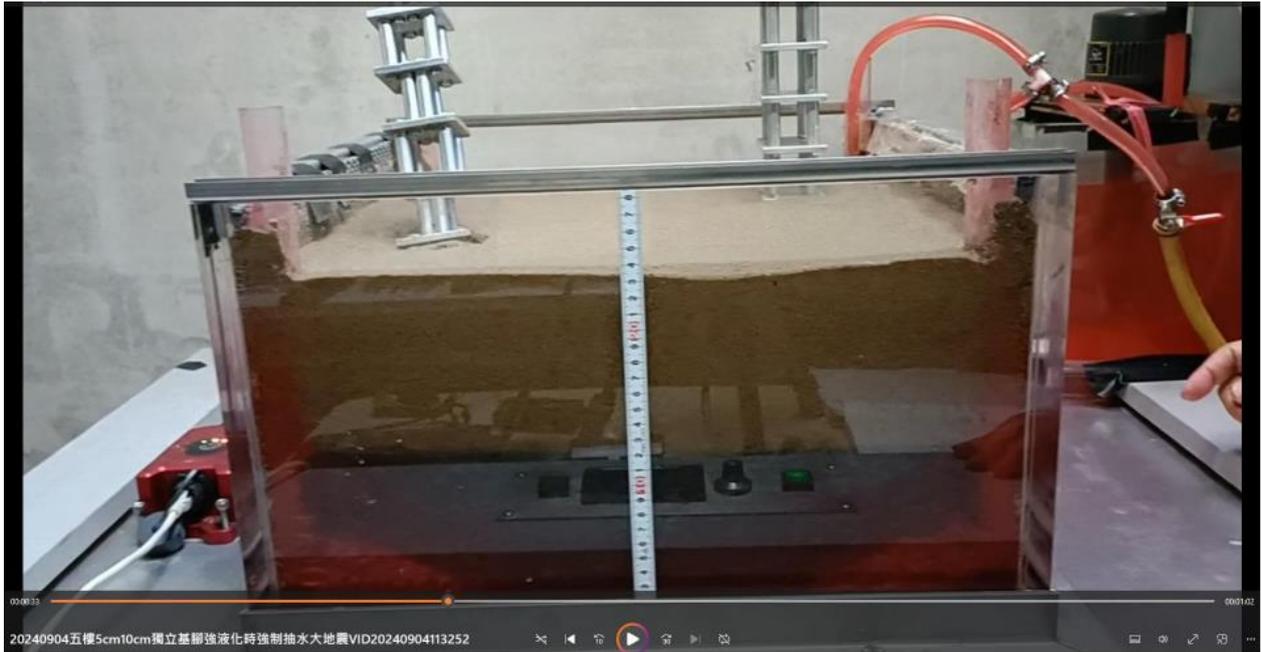
本研究最後想嘗試較小規模與樓層數情況之建物模型，在地震土壤開始發生液化時，若即時進行強制抽降水，是否可能減緩建物搖晃傾斜與傾倒之情況。另外針對 921 地震南投災區加州陽光社區，地下室範圍與地上層位置偏心，及車道斜坡形成不對稱側壓情況，以及常見屋頂水塔造成偏心載重的影響，在砂箱模型試驗進行了解。圖 5-107 為五樓 5cm 與 10cm 獨立基腳液化時強制抽水試驗模型情況，圖 5-108 顯示於大地震時約 20 秒模型開始搖晃增大，第 28 秒靠近 10cm 長形角落開始抽水，第 33 秒後，距離抽水管較遠之 5cm 方形 5 樓先倒塌，開始抽水後，距離抽水管較近之原 10cm 長形 5 樓搖晃情況，馬上獲得減緩直到停止晃動。圖 5-109 可看出開始抽水後，原 10cm 長形 5 樓搖晃，馬上減緩直到停止，到大地震最後仍穩住。圖 5-110 為重新注水至原水位，再進行特大地震試驗，10 長形 5 樓搖晃加劇，約 10 秒後開始抽水，圖 5-111 顯示約第 10 秒後開始抽水仍來不及排降特大地震引致的超額孔隙水壓，第 14 秒 10 長形 5 樓仍然倒塌。以上結果表明，若要即時排降地震引致的超額孔隙水壓，需有足夠馬力的抽水設備，且抽水井需離建物較近，啟動抽水時間要越早越好，本試驗僅為初期利用模型嘗試結果，尚無法證實實際現場的可行性，仍待更進一步的研究探討。

圖 5-108 於大地震時約 20 秒模型開始搖晃增大，第 28 秒靠近 10cm 長形角落開始抽水，第 33 秒後，距離抽水管較遠之 5cm 方形 5 樓先倒塌，開始抽水後，距離抽水管較近之原 10cm 長形 5 樓搖晃，馬上減緩到停止

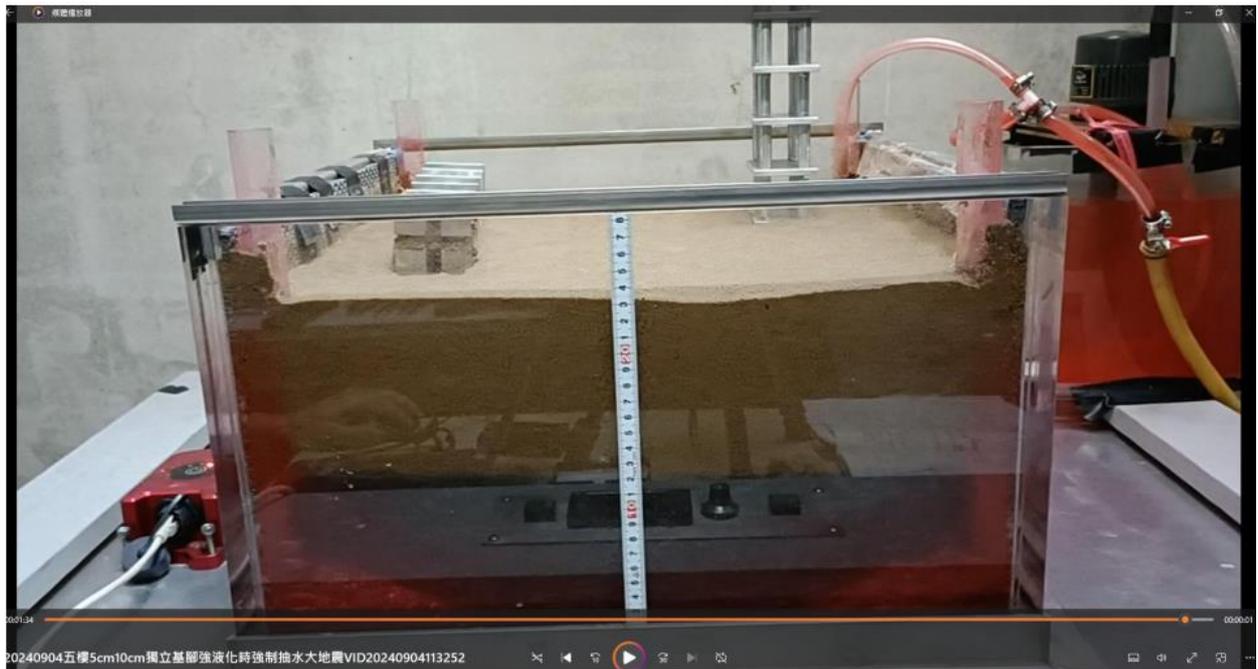
圖 5-109 開始抽水後，原 10cm 長形 5 樓搖晃，馬上減緩到停止，到大地震最後仍穩住

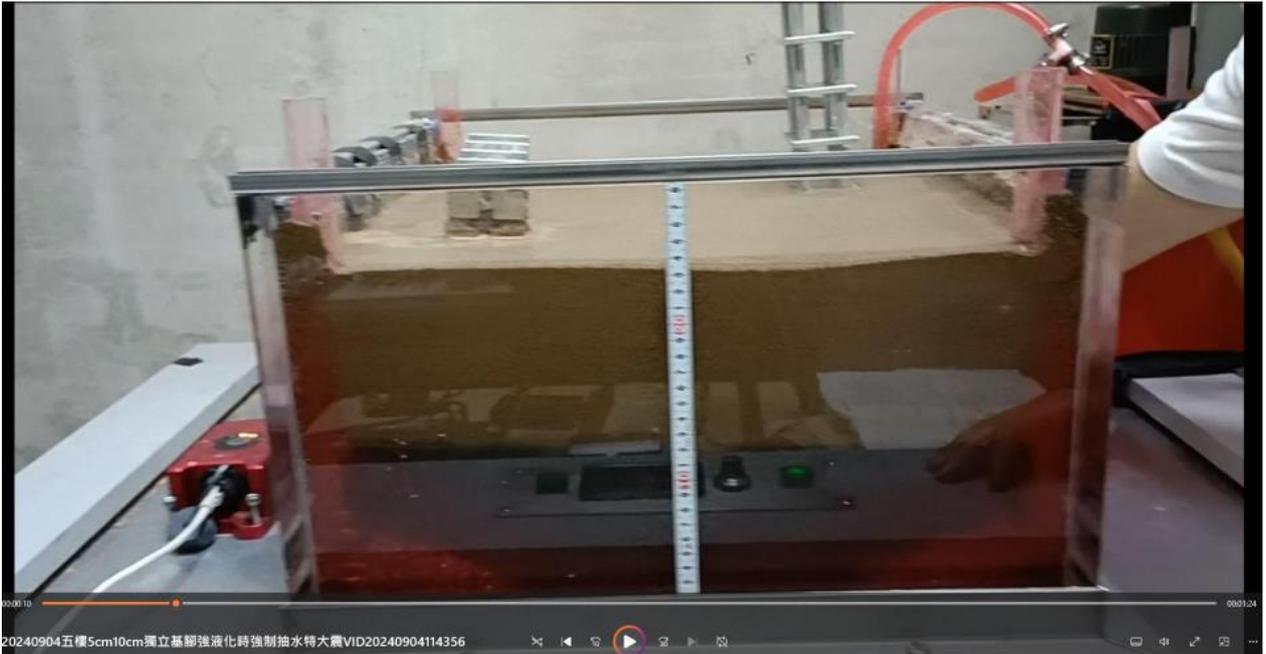
圖 5-110 重新注水至原水位，進行特大地震，10 長形 5 樓搖晃加劇，約 10 秒後開始抽水

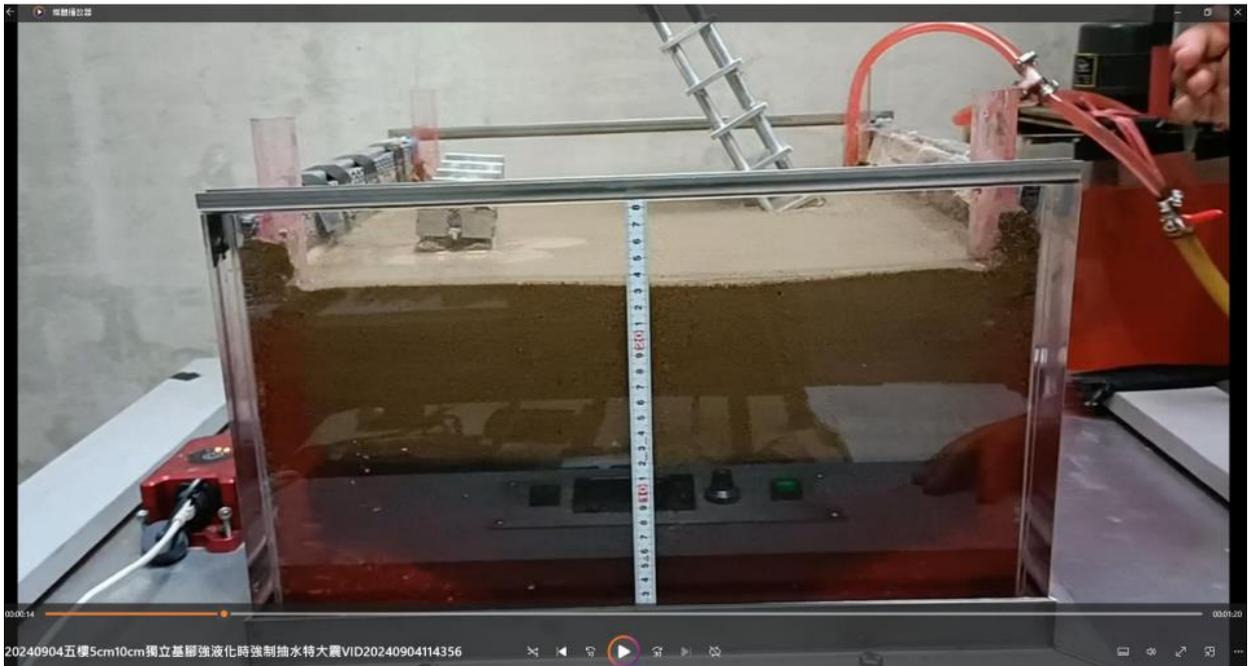
圖 5-111 重新注水至原水位情況，進行特大地震，10 長形 5 樓搖晃加劇，約第 10 秒後開始抽水，第 14 秒 10 長形 5 樓倒塌

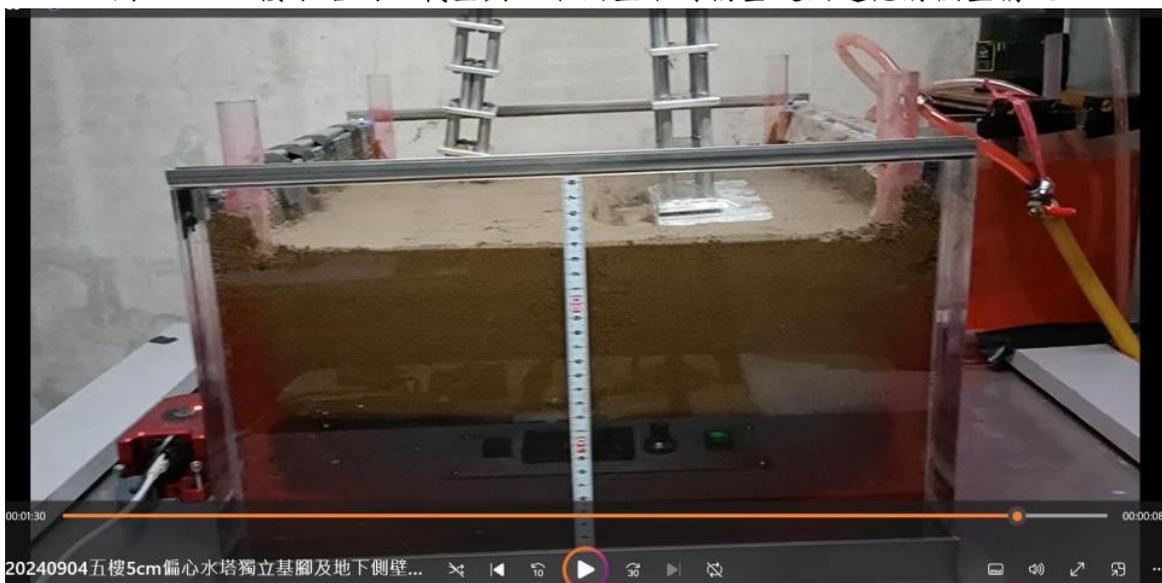
另有關 921 地震南投災區加州陽光社區，地下室範圍與地上層位置偏心，及車道斜坡形成不對稱側壓情況，以及常見屋頂水塔造成偏心載重的影響，圖 5-112 為地下側壁不對稱基礎情況，圖 5-113 為另一角度的影像。圖 5-114 為 5 樓水塔偏心載重與地下側壁不對稱基礎側邊挖溝模型情況，圖 5-115 顯示大地震後五樓 5cm 偏心水塔開始傾斜，圖 5-116 說明特大震後第 14 秒五樓 5cm 偏心水塔傾倒，7 樓 1B 地下側壁不對稱模型開始搖晃。圖 5-117 表明七樓 1B 地下側壁不對稱模型開始搖晃，逐漸傾斜，試驗最後往開挖側傾斜，另一側地下室上翹情況，圖 5-118 為將地下側壁不對稱基礎側邊挖溝情況與加州陽光社區 921 液化災害示意圖做對照，圖 5-119 為地下側壁不對稱基礎一邊上翹情況與加州陽光社區 921 液化災害示意圖對照，兩者似乎有點類似，圖 5-120 為從另一角度觀看地下側壁不對稱基礎側邊挖溝特大震後 7 樓傾斜 5 樓水塔偏心載重倒塌情況。綜合上述結果，屋頂水塔偏心載重確實會加遽低矮樓層地震搖晃時建物模型之不穩定性，而砂形模擬試驗可適度幫助了解 921 地震南投災區加州陽光社區之建物傾斜災害現象。

圖 5-115 大地震後五樓 5cm 偏心水塔開始傾斜

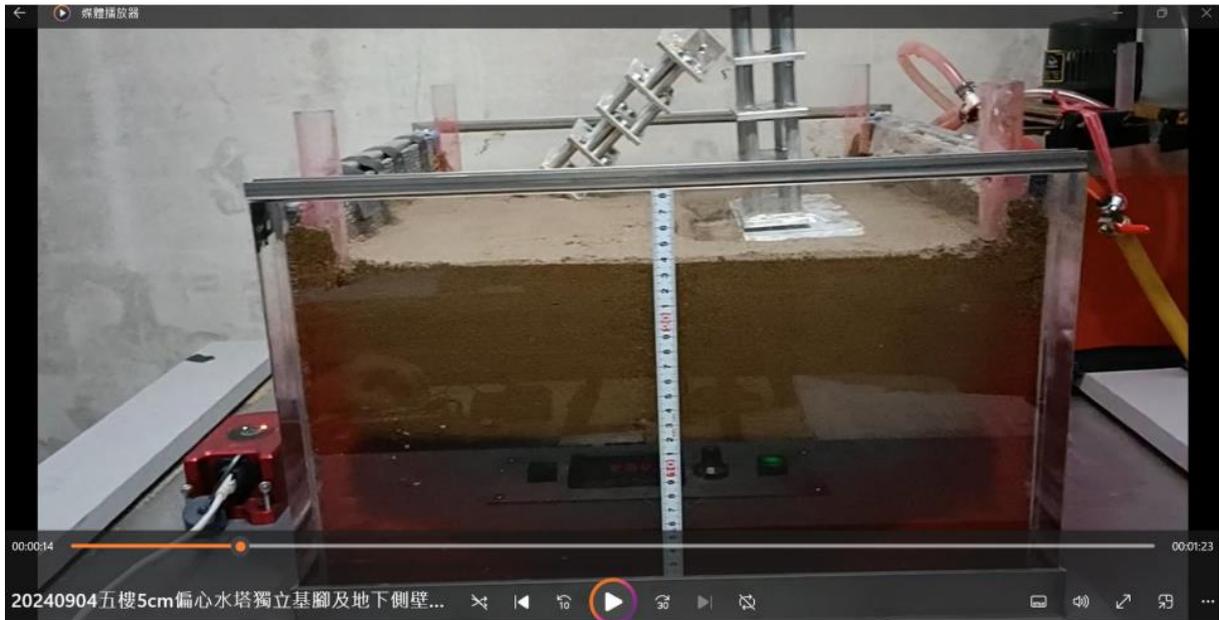
圖 5-116 特大震後第 14 秒五樓 5cm 偏心水塔傾倒，7 樓 1B 地下側壁不對稱模型開始搖晃

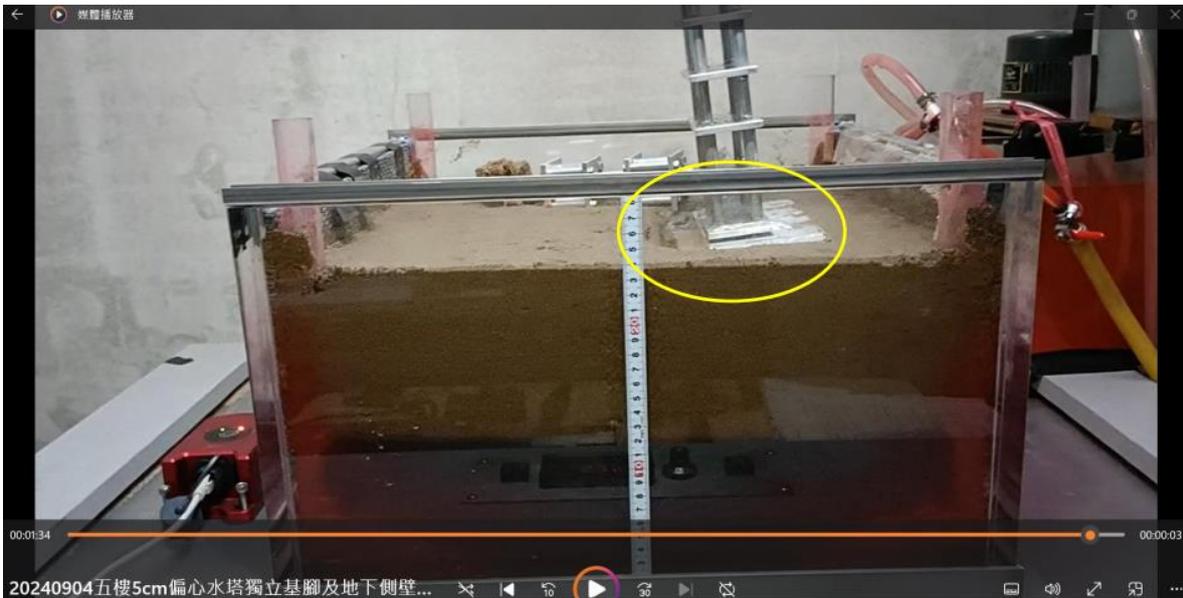
圖 5-117 七樓 1B 地下側壁不對稱模型開始搖晃，逐漸傾斜，試驗最後往開挖側傾斜，另一側地下室上翹

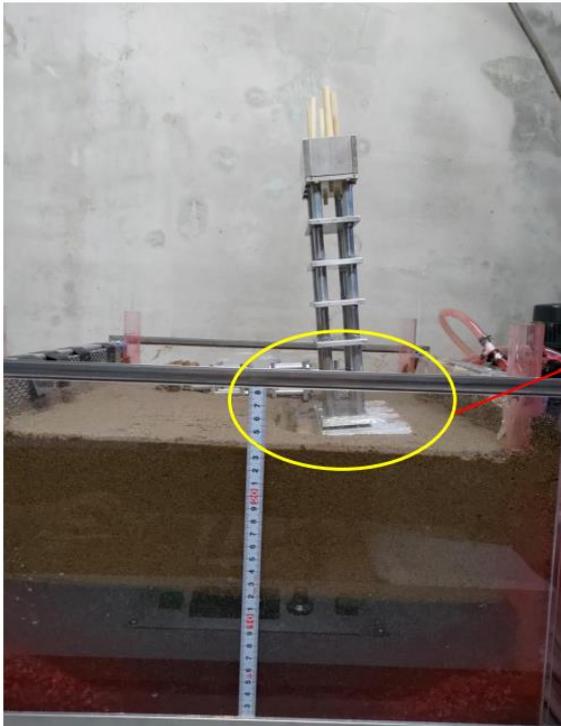
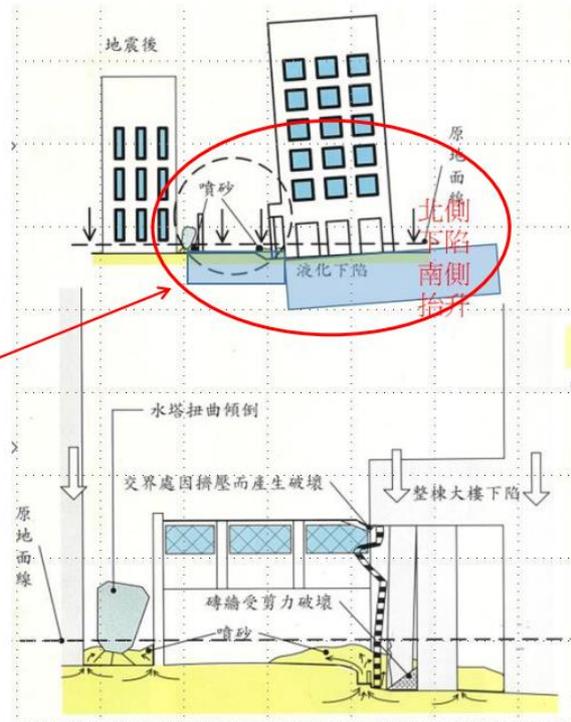
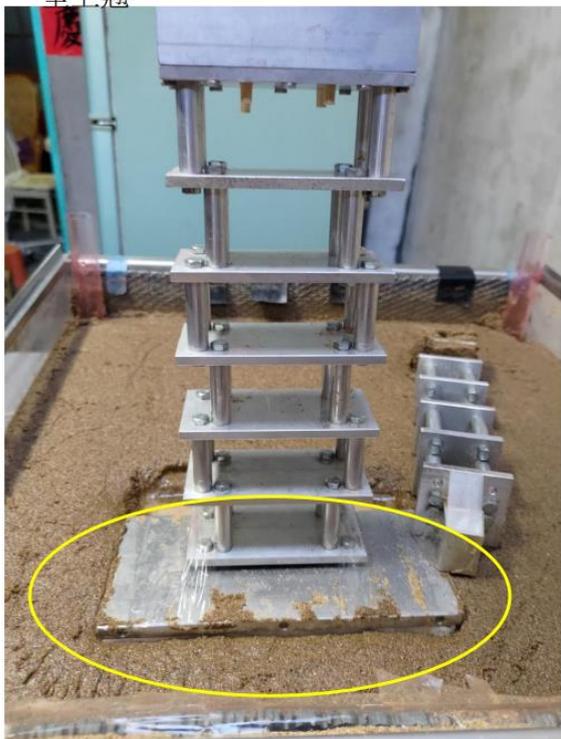
20240904地下側壁不對稱基礎側邊挖溝
特大震後7樓傾斜5樓倒塌

圖 5-118 地下側壁不對稱基礎側邊挖溝情況與加州陽光社區 921 液化災害示意圖對照
20240904地下側壁不對稱基礎側邊挖溝
特大震後7樓往開挖側傾斜，另一側地下室上翹

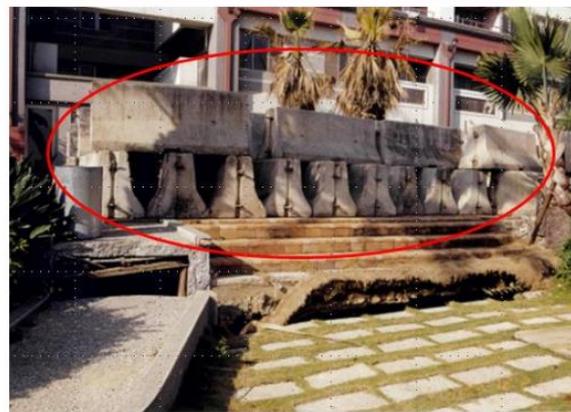
現象說明：由於北側地下室下陷，另一側(南側)地下室則呈抬起情形(本照片係南側)，且為避免建築傾斜惡化，採混凝土塊臨時壓重之措施

圖 5-119 地下側壁不對稱基礎一邊上翹情況與加州陽光社區 921 液化災害示意圖對照

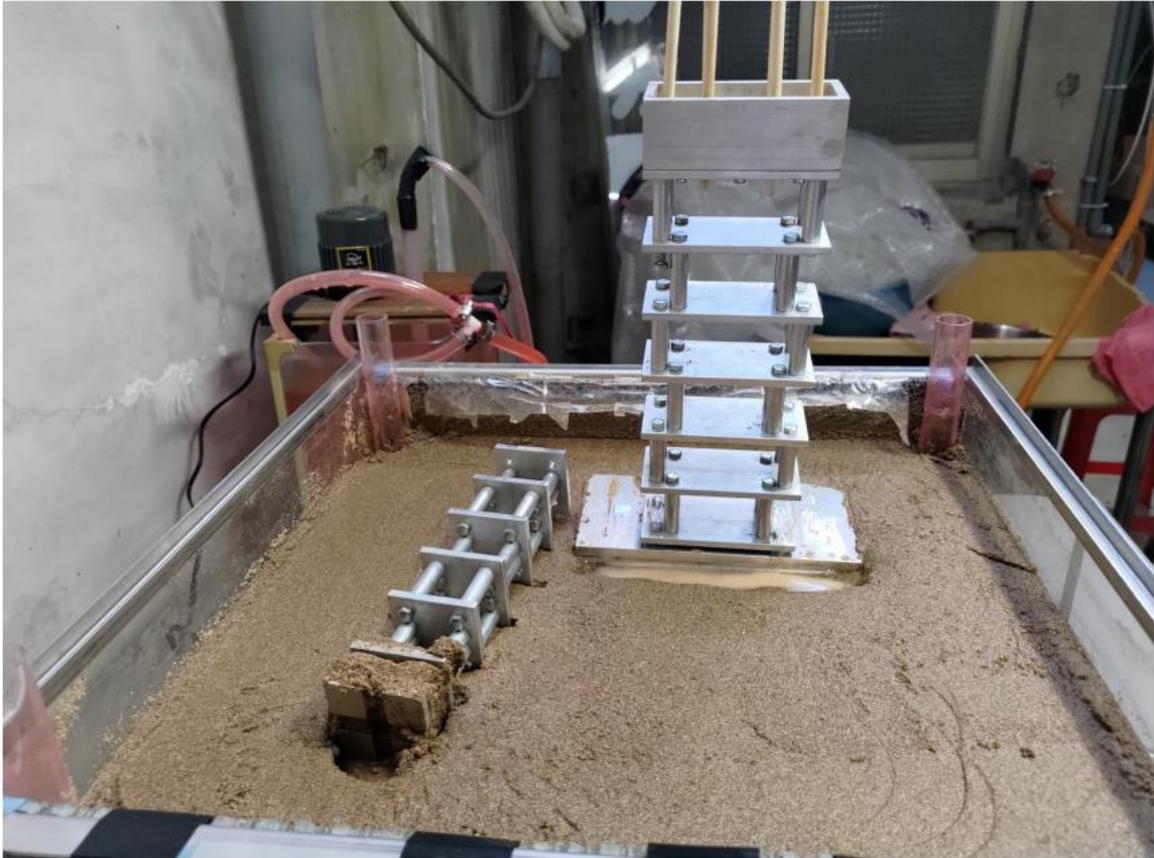
圖 5-120 地下側壁不對稱基礎側邊挖溝特大震後 7 樓傾斜 5 樓水塔偏心載重倒塌

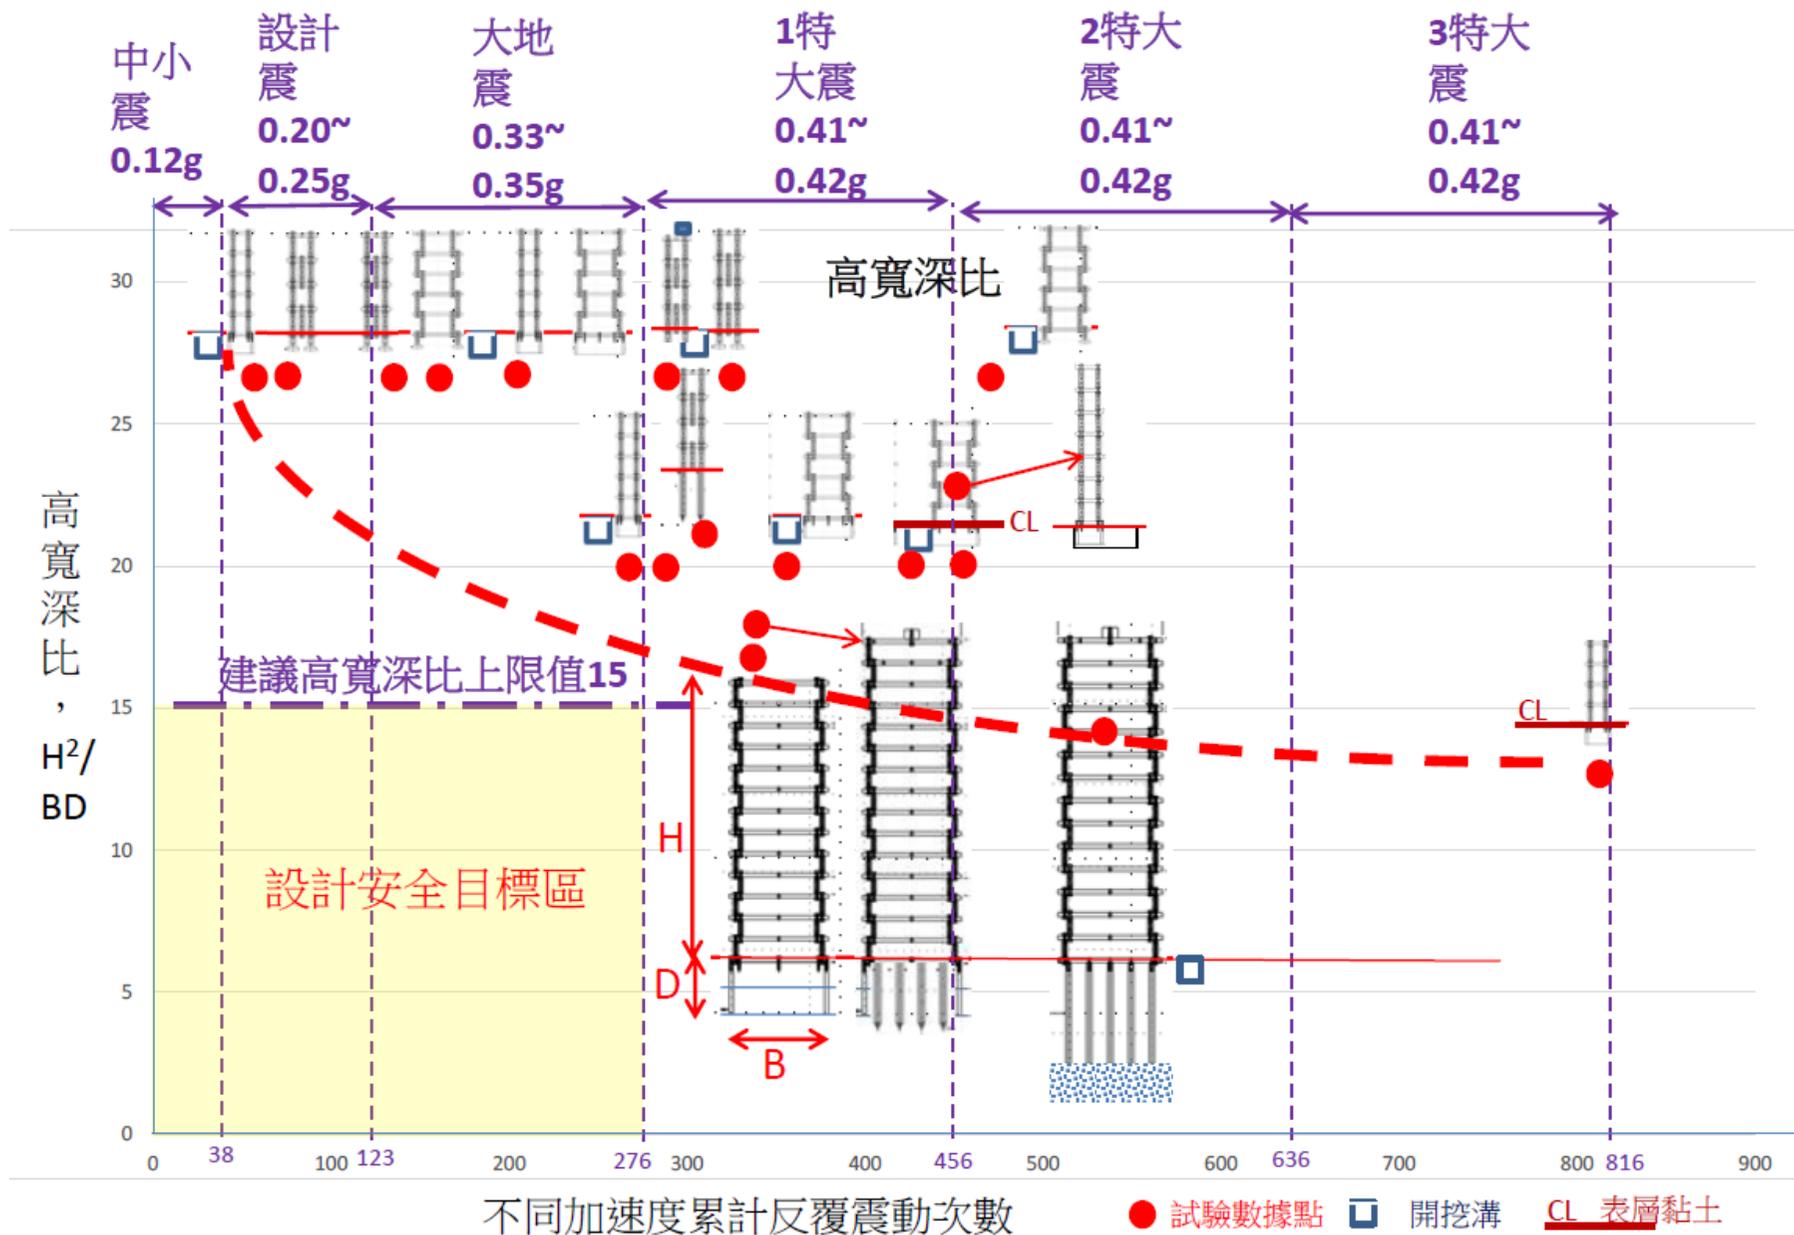
綜合 5.3 節各種建物樓層數、長寬高尺寸與基礎形式之模擬試驗結果，可以發現，樓層高度越高，地震時搖晃越大，基礎寬度越寬，以及埋置深度越深，對地震液化時建物之穩定性越有利，而基礎型式低矮樓層以獨立基腳最不穩定，筏式基礎或版基礎較佳，若有地下室埋入地層，再加上地下連續壁體的圍束，則穩定性會顯著提升，而高樓層建物，除了地下室與連續壁圍束外，若採基樁深入底層礫石層則穩定性最佳。彙整先後各次試驗結果，整理成表 5.2，其中號次為依據試驗時間先後編列，表中所謂高寬深比之定義(詳圖 5-121)為建物模型高度的平方(H^2)，除以基礎深度(D)和基礎寬度(B)，即 H^2/DB 的無因次比值，其中基礎深度對於面積占全寬的地下室與連續壁情況，均為直接採計深度，而其他寬度非占全寬如樁基礎或竹樁則以總計寬度占基礎寬度比例換算折減其深度。表中依反覆震動作用順序，在表頭中列出小震、設計震、大地震與特大地震之平均作用次數，特大震後若模型尚無明顯變位，則會持續接著做同樣特大震，並加上 1、2、3 之編號。根據表 5.2 之數據，將模擬試驗液化時模型倒塌之不同高寬深比與加速度累計反覆震動次數關係，繪製成圖 5-121，圖中並將數據點代表之建物模型，概略縮小標示於圖中，由圖中可得出約略的數據趨勢線，一般建物設計以考量到大地震情況為主，特大地震則可模擬近斷層之較大加速度反應情況，例如南投、霧峰地區之液化與員林地區地震加速度之差異。根據圖中數據趨勢，建議設計安全目標區，以高寬深比在 15 以下，對於地震土壤液化時建物之穩定性較為安全。惟以上試驗結果，僅為砂箱模擬試驗之初步結果，並未模擬經地盤改良之複合地層情況，是否適用到現場實際尺寸情況，仍有待更多精細深入之模擬試驗，如離心機試驗、大型振動台試驗，以及數值模擬研究等加以驗證。

圖 5-121 液化模擬砂箱試驗液化時模型倒塌高寬深比與加速度累計反覆震動次數關係

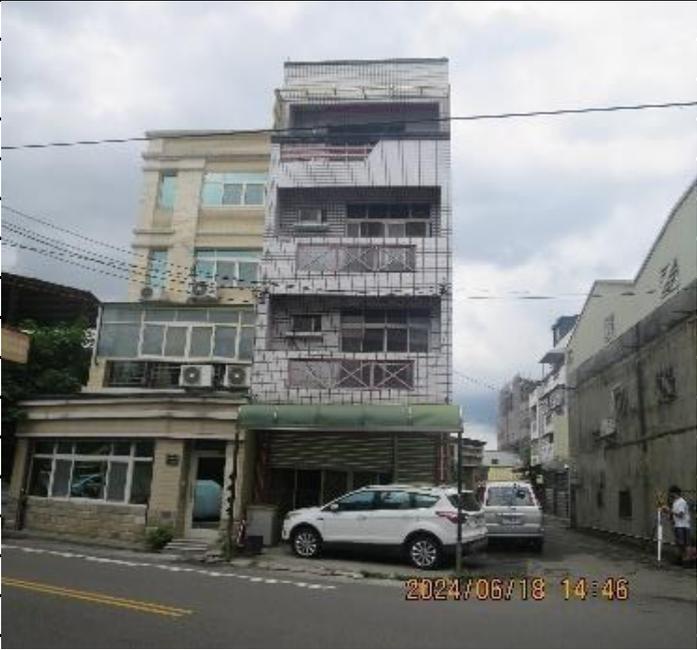
編號	說明	
Aa-1-1

液化現象描述	<input checked="" type="checkbox"/> 傾斜 <input type="checkbox"/> 均勻沉陷 <input type="checkbox"/> 不均勻沉陷 <input type="checkbox"/> 隆起 <input type="checkbox"/> 地面噴砂 <input type="checkbox"/> 側向平移 <input type="checkbox"/> 流動破壞 <input type="checkbox"/> 其他_____描 述:	
周邊環境	<input type="checkbox"/> 鄰近水道，水道最近距離為_____公尺 <input type="checkbox"/> 鄰近斜坡，斜坡最近距離為_____公尺 <input type="checkbox"/> 其他	
現場測量結果	<input checked="" type="checkbox"/> 傾斜	測量結果(民國 90 年):(扶正後) 南北向:北傾 1/400 東西向:東傾 1/200 測量結果(民國 113 年): 南北向:北傾 1/160 東西向:東傾 1/150
	<input type="checkbox"/> 下陷	屋主 921 後買，已扶正。目前屋前 PC 有下陷開裂。
	<input type="checkbox"/> 其他	測量結果:
損壞處置方式	<input type="checkbox"/> 未處理	
	<input checked="" type="checkbox"/> 已處理	處理工法: <input type="checkbox"/> 灌漿扶正 <input type="checkbox"/> 千斤頂扶正 <input type="checkbox"/> 其他_____處理 時間:_____年_____月，費用約_____萬元處理成效:S<1/200
	<input type="checkbox"/> 申請鑑定	鑑定公會:_____ 鑑定時間:_____年_____月

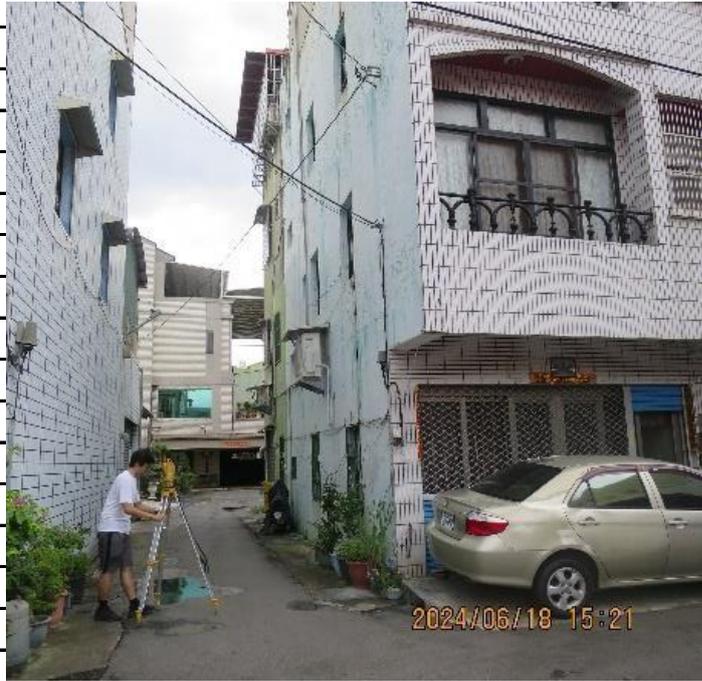
編號	說明	
Aa-2-1

液化現象描述	<input checked="" type="checkbox"/> 傾斜 <input type="checkbox"/> 均勻沉陷 <input type="checkbox"/> 不均勻沉陷 <input type="checkbox"/> 隆起 <input type="checkbox"/> 地面噴砂 <input type="checkbox"/> 側向平移 <input type="checkbox"/> 流動破壞 <input type="checkbox"/> 其他_____描 述:	
周邊環境	<input type="checkbox"/> 鄰近水道，水道最近距離為_____公尺 <input type="checkbox"/> 鄰近斜坡，斜坡最近距離為_____公尺 <input type="checkbox"/> 其他	
現場測量結果	<input checked="" type="checkbox"/> 傾斜	測量結果(民國 90 年): 南北向:南傾 1/333 東西向:東傾 1/71 測量結果(民國 113 年): 南北向:南傾(2)1/300、(3)1/180、(4)1/80 東西向:東傾(1)1/83
	<input type="checkbox"/> 下陷	
	<input type="checkbox"/> 其他	測量結果:
損壞處置方式	<input checked="" type="checkbox"/> 未處理	
	<input type="checkbox"/> 已處理	處理工法: <input type="checkbox"/> 灌漿扶正 <input type="checkbox"/> 千斤頂扶正 <input type="checkbox"/> 其他_____處理 時間:_____年_____月，費用約_____萬元處理成效:
	<input type="checkbox"/> 申請鑑定	鑑定公會:_____ 鑑定時間:_____年_____月

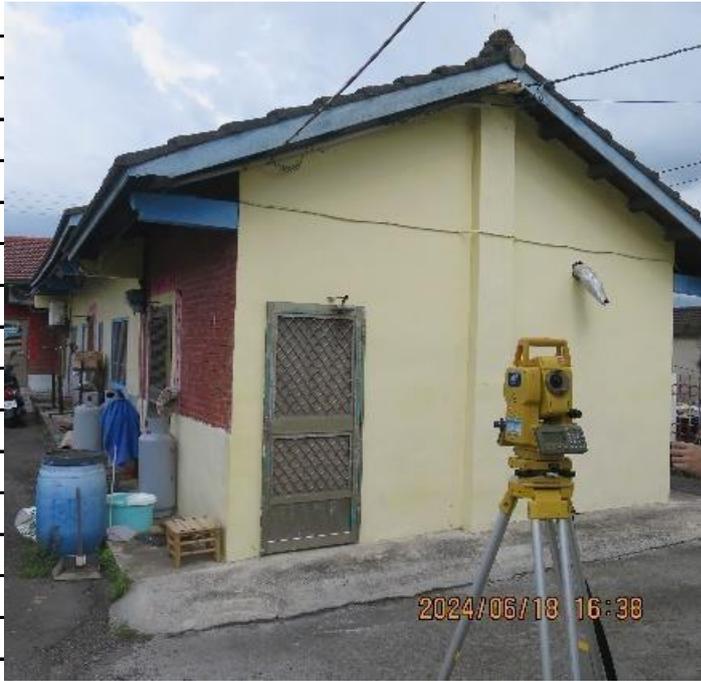
編號	說明	
Aa-6-1

液化現象描述	<input checked="" type="checkbox"/> 傾斜 <input type="checkbox"/> 均勻沉陷 <input type="checkbox"/> 不均勻沉陷 <input type="checkbox"/> 隆起 <input type="checkbox"/> 地面噴砂 <input type="checkbox"/> 側向平移 <input type="checkbox"/> 流動破壞 <input type="checkbox"/> 其他_____描 述:	
周邊環境	<input type="checkbox"/> 鄰近水道，水道最近距離為_____公尺 <input type="checkbox"/> 鄰近斜坡，斜坡最近距離為_____公尺 <input type="checkbox"/> 其他	
現場測量結果	<input checked="" type="checkbox"/> 傾斜	測量結果(民國 90 年): 南北向:0 東西 向:0 測量結果(民國 113 年): 南北向:南傾 1/169 東西向:西傾 1/200
	<input type="checkbox"/> 下陷	
	<input type="checkbox"/> 其他	測量結果:
損壞處置方式	<input checked="" type="checkbox"/> 未處理	
	<input type="checkbox"/> 已處理	處理工法: <input type="checkbox"/> 灌漿扶正 <input type="checkbox"/> 千斤頂扶正 <input type="checkbox"/> 其他_____ 處理 時間:_____年_____月，費用約_____萬元處理成效:
	<input type="checkbox"/> 申請鑑定	鑑定公會:_____ 鑑定時間:_____年_____ 月

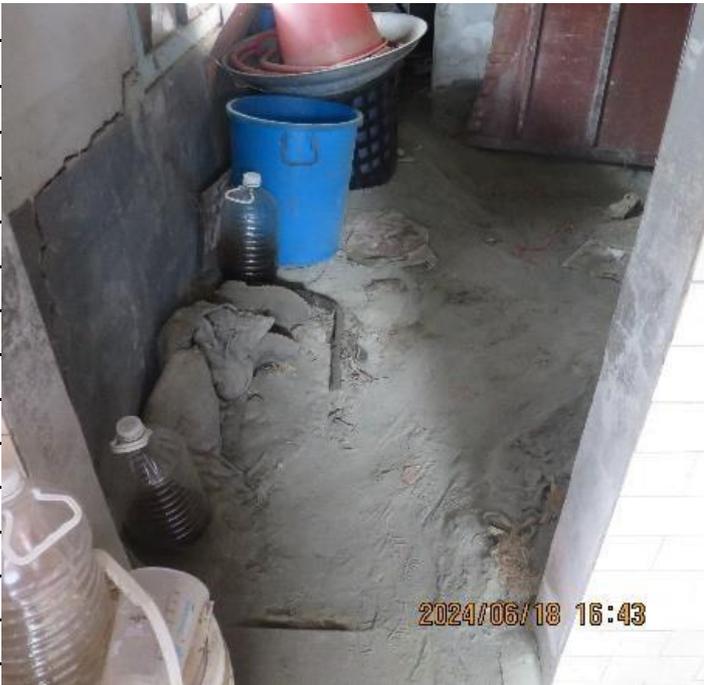
Aa-6-甲-1

液化現象描述	<input checked="" type="checkbox"/> 傾斜 <input type="checkbox"/> 均勻沉陷 <input type="checkbox"/> 不均勻沉陷 <input type="checkbox"/> 隆起 <input checked="" type="checkbox"/> 地面噴砂 <input type="checkbox"/> 側向平移 <input type="checkbox"/> 流動破壞 <input type="checkbox"/> 其他_____描 述：	
周邊環境	<input type="checkbox"/> 鄰近水道，水道最近距離為_____公尺 <input type="checkbox"/> 鄰近斜坡，斜坡最近距離為_____公尺 <input type="checkbox"/> 其他	
現場測量結果	<input checked="" type="checkbox"/> 傾斜	測量結果(民國 90 年): 無 測量結果(民國 113 年): 南北向:南傾 1/50 東西向:東傾 1/44
	<input type="checkbox"/> 下陷	
	<input type="checkbox"/> 其他	測量結果:
損壞處置方式	<input checked="" type="checkbox"/> 未處理	
	<input type="checkbox"/> 已處理	處理工法: <input type="checkbox"/> 灌漿扶正 <input type="checkbox"/> 千斤頂扶正 <input type="checkbox"/> 其他_____ 處理 時間:_____年_____月，費用約_____萬元處理成效:
	<input type="checkbox"/> 申請鑑定	鑑定公會:_____ 鑑定時間:_____年_____月

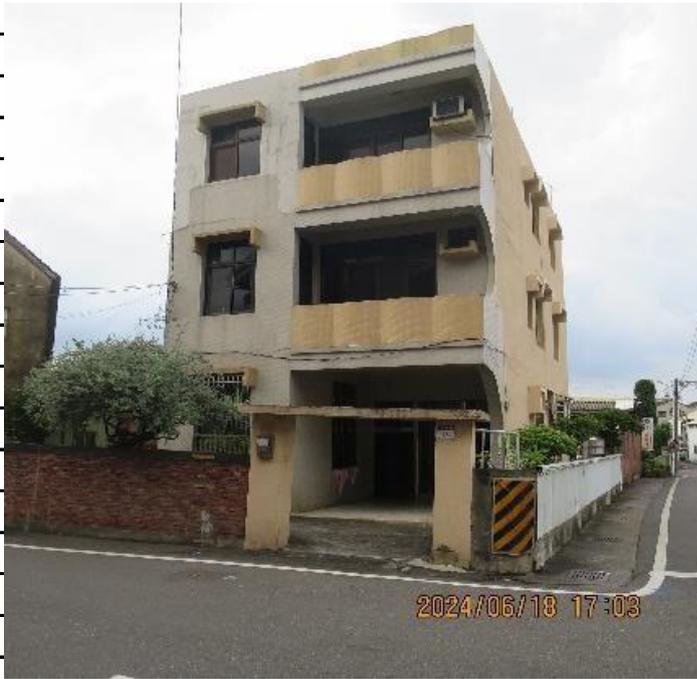
編號	說明	
Aa-7-1

液化現象描述	<input checked="" type="checkbox"/> 傾斜 <input type="checkbox"/> 均勻沉陷 <input type="checkbox"/> 不均勻沉陷 <input type="checkbox"/> 隆起 <input type="checkbox"/> 地面噴砂 <input type="checkbox"/> 側向平移 <input type="checkbox"/> 流動破壞 <input type="checkbox"/> 其他_____描 述:	
周邊環境	<input type="checkbox"/> 鄰近水道，水道最近距離為_____公尺 <input type="checkbox"/> 鄰近斜坡，斜坡最近距離為_____公尺 <input type="checkbox"/> 其他	
現場測量結果	<input checked="" type="checkbox"/> 傾斜	測量結果(民國 90 年): 東西向:東傾 1/257 測量結果(民國 113 年): 南北向:北傾 1/320 東西向:東傾 1/200
	<input type="checkbox"/> 下陷	
	<input type="checkbox"/> 其他	測量結果:
損壞處置方式	<input type="checkbox"/> 未處理	
	<input type="checkbox"/> 已處理	處理工法: <input type="checkbox"/> 灌漿扶正 <input type="checkbox"/> 千斤頂扶正 <input type="checkbox"/> 其他_____ 處理 時間:_____年_____月，費用約_____萬元處理成效:
	<input type="checkbox"/> 申請鑑定	鑑定公會:_____ 鑑定時間:_____年_____月

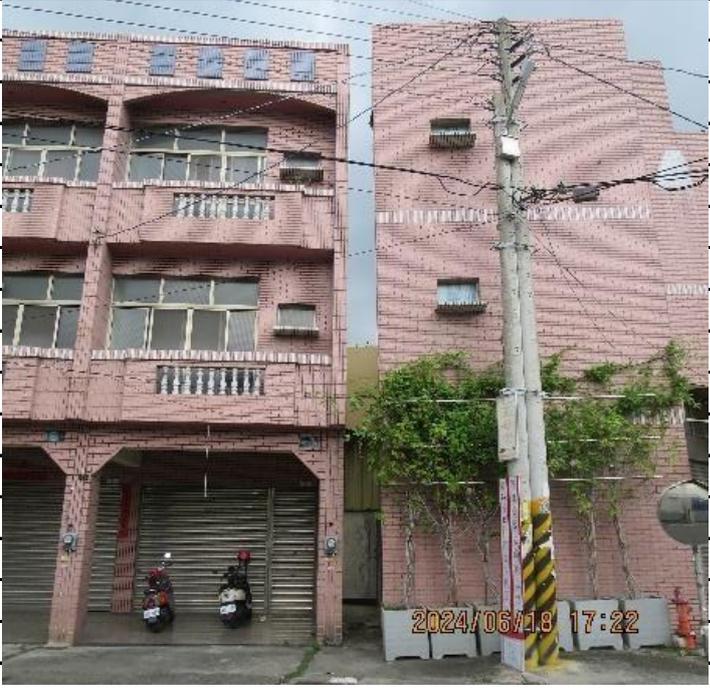
編號	說明	
Aa-8-1

液化現象描述	<input checked="" type="checkbox"/> 傾斜 <input type="checkbox"/> 均勻沉陷 <input type="checkbox"/> 不均勻沉陷 <input type="checkbox"/> 隆起 <input type="checkbox"/> 地面噴砂 <input type="checkbox"/> 側向平移 <input type="checkbox"/> 流動破壞 <input type="checkbox"/> 其他_____描 述:	
周邊環境	<input type="checkbox"/> 鄰近水道，水道最近距離為_____公尺 <input type="checkbox"/> 鄰近斜坡，斜坡最近距離為_____公尺 <input type="checkbox"/> 其他	
現場測量結果	<input checked="" type="checkbox"/> 傾斜	測量結果(民國 90 年): 南北向: 東西向:9-21 西傾 1/200 9-22 東傾 1/180 測量結果(民國 113 年): 南北向:(1)北傾(向前)1/52 東西 向:(2)西傾(向右)1/46 (3)西 傾(向右)1/340
	<input type="checkbox"/> 下陷	
	<input type="checkbox"/> 其他	測量結果:
損壞處置方式	<input checked="" type="checkbox"/> 未處理	
	<input type="checkbox"/> 已處理	處理工法: <input type="checkbox"/> 灌漿扶正 <input type="checkbox"/> 千斤頂扶正 <input type="checkbox"/> 其他_____ 處理 時間:_____年_____月，費用約_____萬元處理成效:
	<input type="checkbox"/> 申請鑑定	鑑定公會:_____ 鑑定時間:_____年_____ 月

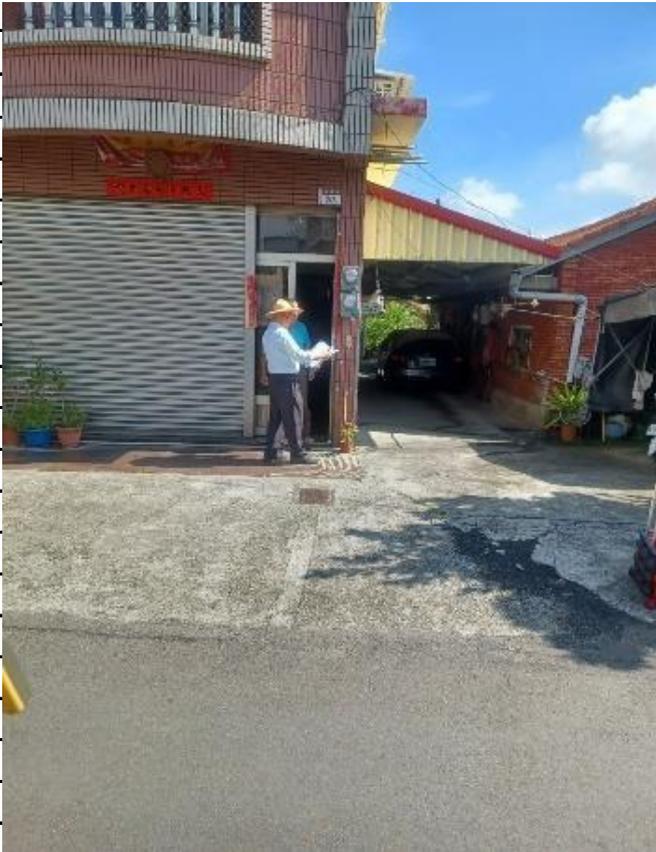
編號		
Aa-9-1	說明

液化現象描述	<input checked="" type="checkbox"/> 傾斜 <input type="checkbox"/> 均勻沉陷 <input type="checkbox"/> 不均勻沉陷 <input type="checkbox"/> 隆起 <input type="checkbox"/> 地面噴砂 <input type="checkbox"/> 側向平移 <input type="checkbox"/> 流動破壞 <input type="checkbox"/> 其他_____ 描述:結構體梁柱未有明顯裂縫。	
周邊環境	<input type="checkbox"/> 鄰近水道，水道最近距離為_____公尺 <input type="checkbox"/> 鄰近斜坡，斜坡最近距離為_____公尺 <input type="checkbox"/> 其他	
現場測量結果	<input checked="" type="checkbox"/> 傾斜	測量結果(民國 90 年): 南北向: 東西向:北傾 1/188 測量結果(民國 113 年): 南北向:東傾 1/450 東西向:北 傾 1/300 獨棟:無傾斜
	<input checked="" type="checkbox"/> 下陷	差異沉陷量:2cm 屋主敘述只對周圍地秤，整修後基礎未處理。
	<input type="checkbox"/> 其他	測量結果:
損壞處置方式	<input type="checkbox"/> 未處理	
	<input type="checkbox"/> 已處理	處理工法: <input type="checkbox"/> 灌漿扶正 <input type="checkbox"/> 千斤頂扶正 <input type="checkbox"/> 其他_____ 處理 時間:_____年_____月，費用約_____萬元處理成效:
	<input type="checkbox"/> 申請鑑定	鑑定公會:_____ 鑑定時間:_____年_____月

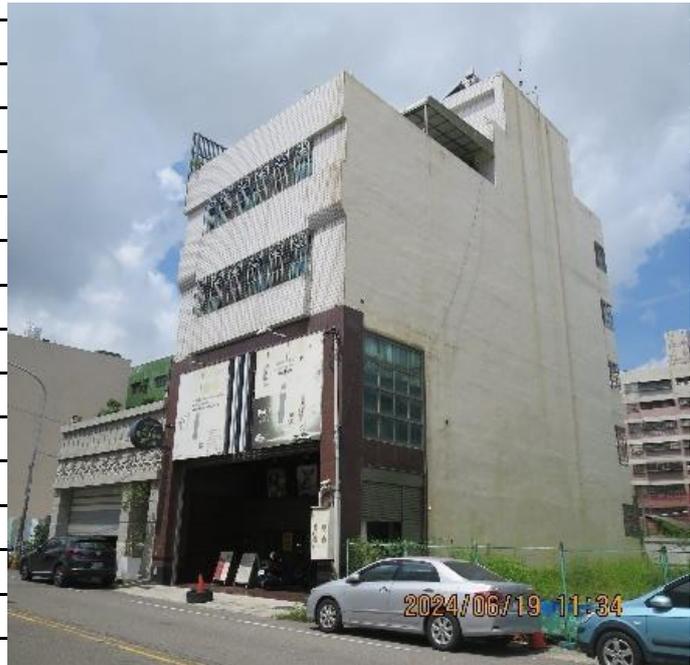
編號	說明	
Aa-10-1

液化現象描述	<input checked="" type="checkbox"/> 傾斜 <input type="checkbox"/> 均勻沉陷 <input type="checkbox"/> 不均勻沉陷 <input type="checkbox"/> 隆起 <input type="checkbox"/> 地面噴砂 <input type="checkbox"/> 側向平移 <input type="checkbox"/> 流動破壞 <input type="checkbox"/> 其他_____描 述:	
周邊環境	<input type="checkbox"/> 鄰近水道，水道最近距離為_____公尺 <input type="checkbox"/> 鄰近斜坡，斜坡最近距離為_____公尺 <input type="checkbox"/> 其他	
現場測量結果	<input checked="" type="checkbox"/> 傾斜	測量結果(民國 90 年): 南北向:南傾 1/2000 測量結果(民國 113 年): 南北向:南傾 1/120~1/97 復測東西向:西傾 1/327
	<input type="checkbox"/> 下陷	
	<input type="checkbox"/> 其他	測量結果:
損壞處置方式	<input type="checkbox"/> 未處理	
	<input type="checkbox"/> 已處理	處理工法: <input type="checkbox"/> 灌漿扶正 <input type="checkbox"/> 千斤頂扶正 <input type="checkbox"/> 其他_____ 處理時間:_____年_____月，費用約_____萬元處理成效:
	<input type="checkbox"/> 申請鑑定	鑑定公會:_____ 鑑定時間:_____年_____月

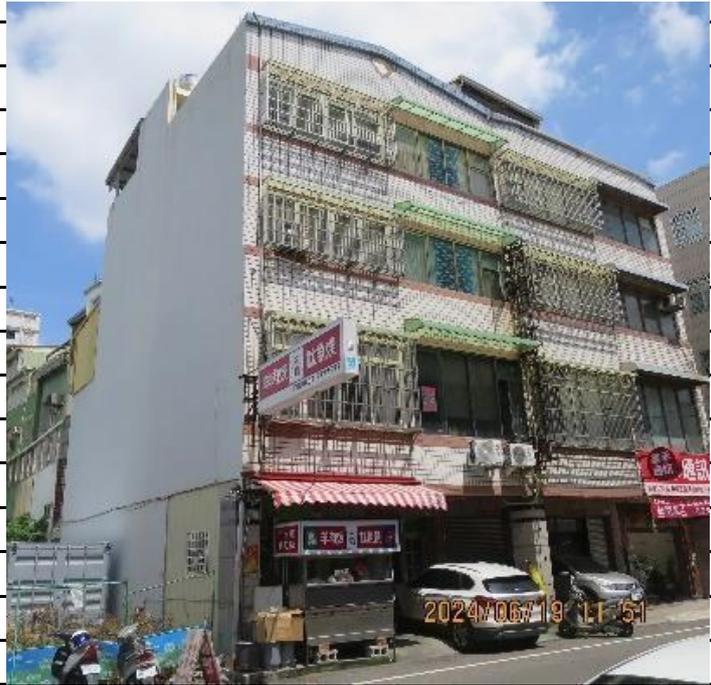
編號	
Aa-11-1	說明

液化現象描述	<input checked="" type="checkbox"/> 傾斜 <input type="checkbox"/> 均勻沉陷 <input type="checkbox"/> 不均勻沉陷 <input type="checkbox"/> 隆起 <input type="checkbox"/> 地面噴砂 <input type="checkbox"/> 側向平移 <input type="checkbox"/> 流動破壞 <input type="checkbox"/> 其他_____描 述:	
周邊環境	<input type="checkbox"/> 鄰近水道，水道最近距離為_____公尺 <input type="checkbox"/> 鄰近斜坡，斜坡最近距離為_____公尺 <input type="checkbox"/> 其他	
現場測量結果	<input checked="" type="checkbox"/> 傾斜	測量結果(民國 90 年): 南北向:南傾 1/625 東西向:0 測量結果(民國 113 年): 南北向:南傾 1/136 東西向:西傾 1/500
	<input type="checkbox"/> 下陷	
	<input type="checkbox"/> 其他	測量結果:
損壞處置方式	<input checked="" type="checkbox"/> 未處理	
	<input type="checkbox"/> 已處理	處理工法: <input type="checkbox"/> 灌漿扶正 <input type="checkbox"/> 千斤頂扶正 <input type="checkbox"/> 其他_____ 處理時間:_____年_____月，費用約_____萬元處理成效:
	<input type="checkbox"/> 申請鑑定	鑑定公會:_____ 鑑定時間:_____年_____月

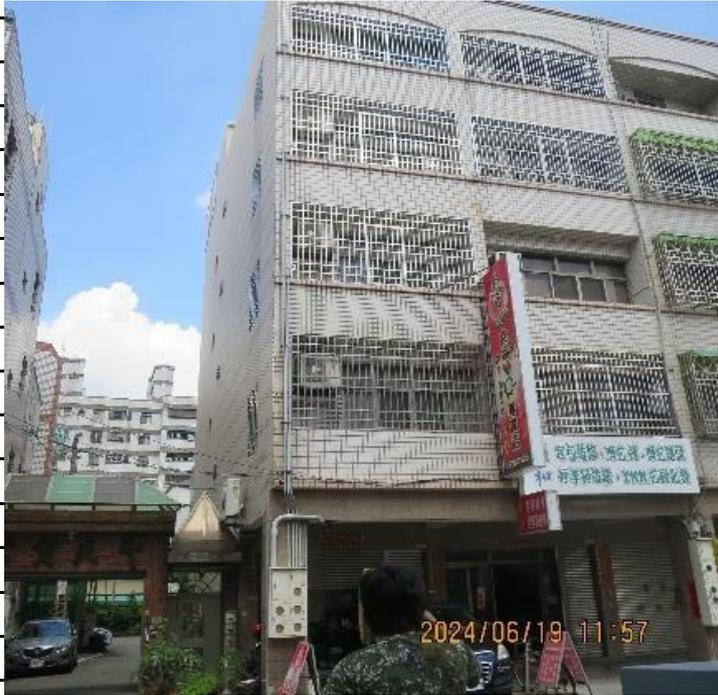
編號	
Aa-12-1	說明

液化現象描述	<input checked="" type="checkbox"/> 傾斜 <input type="checkbox"/> 均勻沉陷 <input type="checkbox"/> 不均勻沉陷 <input type="checkbox"/> 隆起 <input type="checkbox"/> 地面噴砂 <input type="checkbox"/> 側向平移 <input type="checkbox"/> 流動破壞 <input type="checkbox"/> 其他_____描 述:	
周邊環境	<input type="checkbox"/> 鄰近水道，水道最近距離為_____公尺 <input type="checkbox"/> 鄰近斜坡，斜坡最近距離為_____公尺 <input type="checkbox"/> 其他	
現場測量結果	<input checked="" type="checkbox"/> 傾斜	測量結果(民國 90 年): 南北向:0 東西向:東傾 1/227 測量結果(民國 113 年): 南北向:南傾 1/300 東西向:東傾 1/90
	<input type="checkbox"/> 下陷	
	<input type="checkbox"/> 其他	測量結果:
損壞處置方式	<input checked="" type="checkbox"/> 未處理	
	<input type="checkbox"/> 已處理	處理工法: <input type="checkbox"/> 灌漿扶正 <input type="checkbox"/> 千斤頂扶正 <input type="checkbox"/> 其他_____ 處理 時間:_____年_____月，費用約_____萬元處理成效:
	<input type="checkbox"/> 申請鑑定	鑑定公會:_____ 鑑定時間:_____年_____月
