921 液化災區建物再次勘察探討基礎抗液化對策 之效益比較與模型試驗研究

研究主持人：樂中丕
協同主持人：鄭清江
研究員：陳智誠
研究助理：詹翔屹
研究助理：朱彥瑞
研究期程：113年3月至113年12月
研究經費：新台幣58萬7仟7佰元整

內政部建築研究所協同研究報告
中華民國113年12月

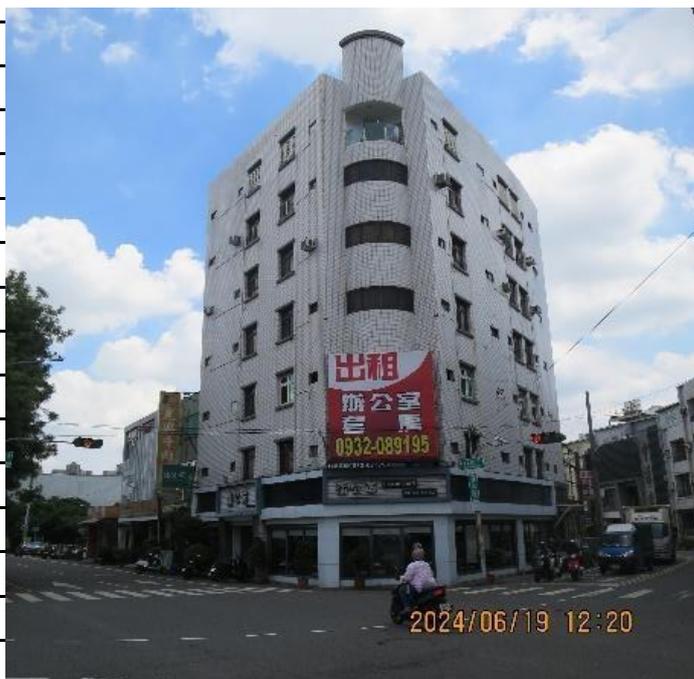
編號	
Aa-13-1	說明

液化現象描述	<input checked="" type="checkbox"/> 傾斜 <input type="checkbox"/> 均勻沉陷 <input type="checkbox"/> 不均勻沉陷 <input type="checkbox"/> 隆起 <input type="checkbox"/> 地面噴砂 <input type="checkbox"/> 側向平移 <input type="checkbox"/> 流動破壞 <input type="checkbox"/> 其他_____描 述:	
周邊環境	<input type="checkbox"/> 鄰近水道，水道最近距離為_____公尺 <input type="checkbox"/> 鄰近斜坡，斜坡最近距離為_____公尺 <input type="checkbox"/> 其他	
現場測量結果	<input checked="" type="checkbox"/> 傾斜	測量結果(民國 90 年): 東西向:東傾 1/257 測量結果(民國 113 年): 南北向:0 東西向:東傾 1/300
	<input type="checkbox"/> 下陷	
	<input type="checkbox"/> 其他	測量結果:
損壞處置方式	<input type="checkbox"/> 未處理	
	<input checked="" type="checkbox"/> 已處理	處理工法: <input type="checkbox"/> 灌漿扶正 <input type="checkbox"/> 千斤頂扶正 <input type="checkbox"/> 其他_____ 處理 時間:_____年_____月，費用約_____萬元處理成 效:S<1/200
	<input type="checkbox"/> 申請鑑定	鑑定公會:_____ 鑑定時間:_____年_____月

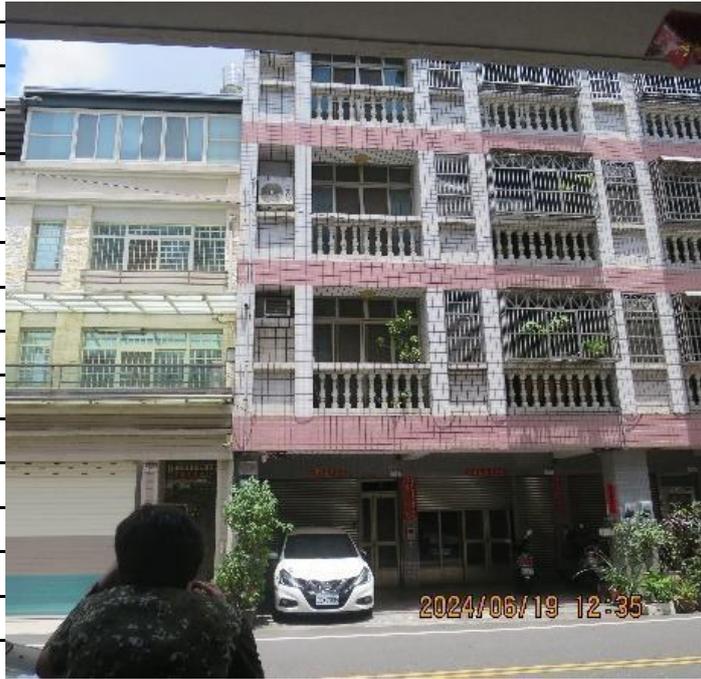
編號	
Aa-14-1	說明

液化現象描述	<input checked="" type="checkbox"/> 傾斜 <input checked="" type="checkbox"/> 均勻沉陷 <input type="checkbox"/> 不均勻沉陷 <input type="checkbox"/> 隆起 <input type="checkbox"/> 地面噴砂 <input type="checkbox"/> 側向平移 <input type="checkbox"/> 流動破壞 <input type="checkbox"/> 其他_____描 述:	
周邊環境	<input type="checkbox"/> 鄰近水道，水道最近距離為_____公尺 <input type="checkbox"/> 鄰近斜坡，斜坡最近距離為_____公尺 <input type="checkbox"/> 其他	
現場測量結果	<input checked="" type="checkbox"/> 傾斜	測量結果(民國 90 年): 南北向:北傾 1/285 測量結果(民國 113 年): 南北向:(2)北傾 1/250、(3)北傾 1/200 東西向:0
	<input checked="" type="checkbox"/> 下陷	差異沉陷量 20cm
	<input type="checkbox"/> 其他	測量結果:
損壞處置方式	<input checked="" type="checkbox"/> 未處理	
	<input type="checkbox"/> 已處理	處理工法: <input type="checkbox"/> 灌漿扶正 <input type="checkbox"/> 千斤頂扶正 <input type="checkbox"/> 其他_____處理 時間:_____年_____月，費用約_____萬元處理成效:
	<input type="checkbox"/> 申請鑑定	鑑定公會:_____ 鑑定時間:_____年_____月

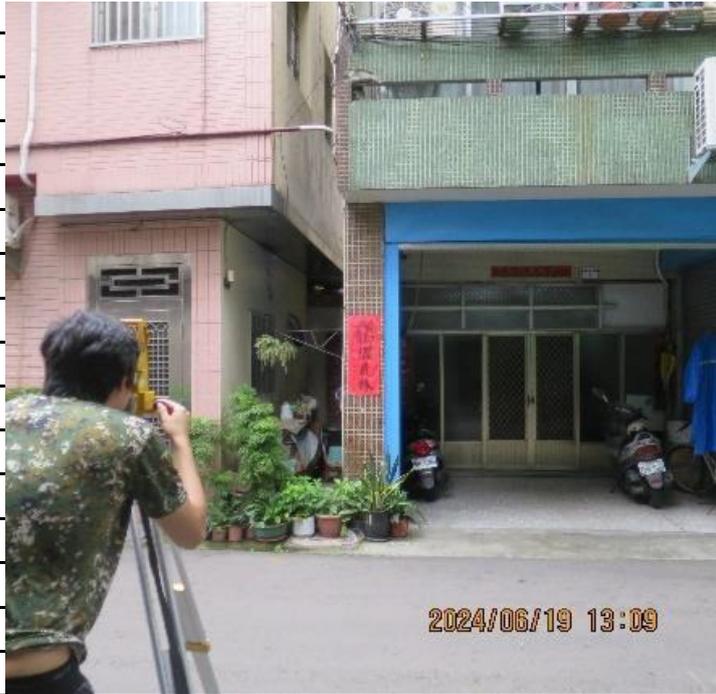
編號	
Aa-15-1	說明

液化現象描述	<input checked="" type="checkbox"/> 傾斜 <input type="checkbox"/> 均勻沉陷 <input checked="" type="checkbox"/> 不均勻沉陷 <input type="checkbox"/> 隆起 <input checked="" type="checkbox"/> 地面噴砂 <input type="checkbox"/> 側向平移 <input type="checkbox"/> 流動破壞 <input type="checkbox"/> 其他_____描 述：	
周邊環境	<input type="checkbox"/> 鄰近水道，水道最近距離為_____公尺 <input type="checkbox"/> 鄰近斜坡，斜坡最近距離為_____公尺 <input type="checkbox"/> 其他	
現場測量結果	<input checked="" type="checkbox"/> 傾斜	測量結果(民國 90 年): 南北向:北傾 1/125 東西向:西傾 1/114 測量結果(民國 113 年): 南北向:北傾 1/126 東西向:西傾 1/150
	<input type="checkbox"/> 下陷	
	<input type="checkbox"/> 其他	測量結果:
損壞處置方式	<input checked="" type="checkbox"/> 未處理	
	<input type="checkbox"/> 已處理	處理工法: <input type="checkbox"/> 灌漿扶正 <input type="checkbox"/> 千斤頂扶正 <input type="checkbox"/> 其他_____ 處理時間:_____年_____月，費用約_____萬元處理成效:
	<input type="checkbox"/> 申請鑑定	鑑定公會:_____ 鑑定時間:_____年_____月

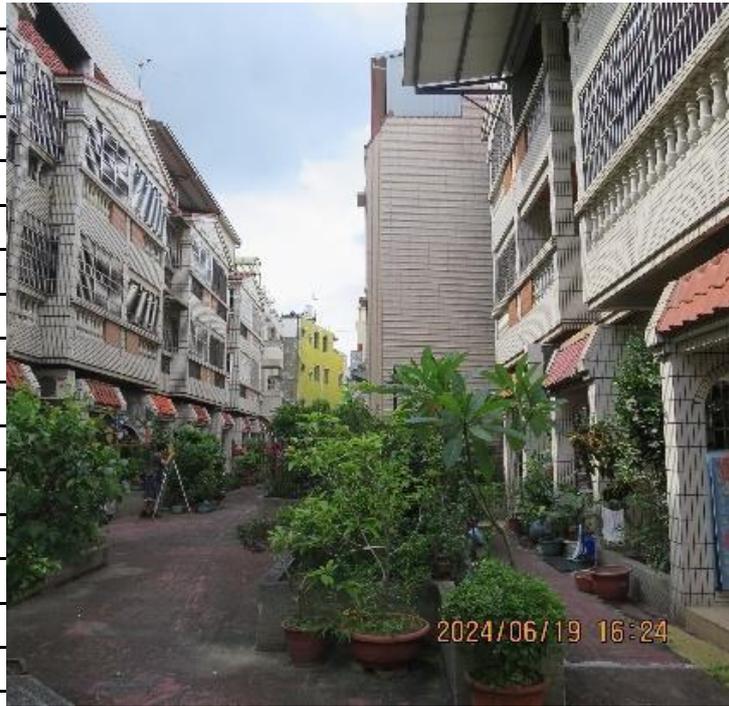
編號	
Aa-24-1	說明

液化現象描述	<input checked="" type="checkbox"/> 傾斜 <input type="checkbox"/> 均勻沉陷 <input type="checkbox"/> 不均勻沉陷 <input type="checkbox"/> 隆起 <input type="checkbox"/> 地面噴砂 <input type="checkbox"/> 側向平移 <input type="checkbox"/> 流動破壞 <input type="checkbox"/> 其他_____描述:道路中央隆起	
周邊環境	<input type="checkbox"/> 鄰近水道，水道最近距離為_____公尺 <input type="checkbox"/> 鄰近斜坡，斜坡最近距離為_____公尺 <input type="checkbox"/> 其他	
現場測量結果	<input checked="" type="checkbox"/> 傾斜	測量結果(民國 90 年): 南北向:南傾 1/909 東西向:0 測量結果(民國 113 年): 南北向:(1 號)0、(5 號)南傾 1/650 東西向:0
	<input type="checkbox"/> 下陷	
	<input type="checkbox"/> 其他	測量結果:
損壞處置方式	<input type="checkbox"/> 未處理	
	<input type="checkbox"/> 已處理	處理工法: <input type="checkbox"/> 灌漿扶正 <input type="checkbox"/> 千斤頂扶正 <input type="checkbox"/> 其他_____ 處理時間:_____年_____月，費用約_____萬元處理成效:
	<input type="checkbox"/> 申請鑑定	鑑定公會:_____ 鑑定時間:_____年_____月

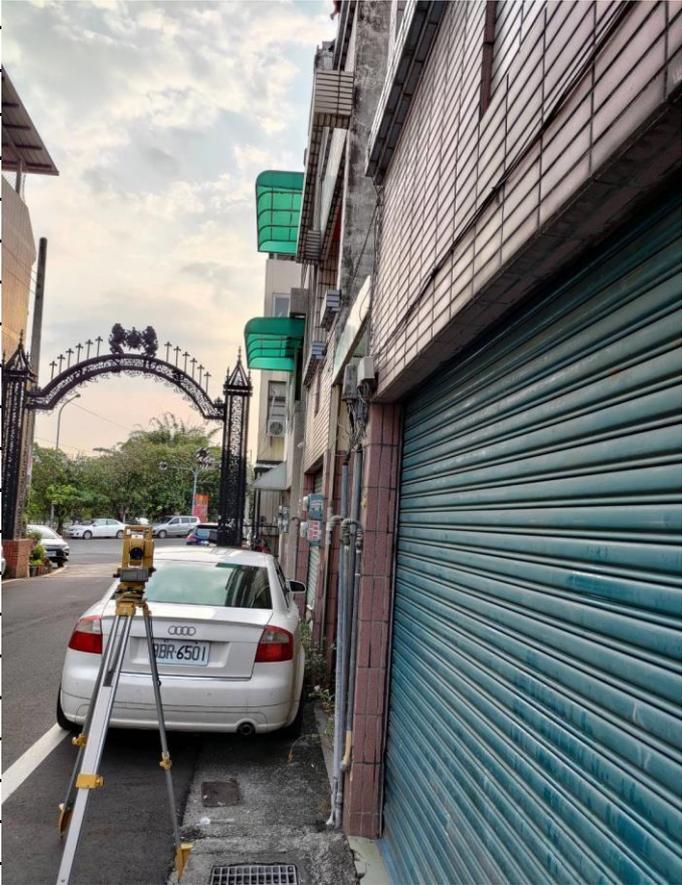
Ba-5-1

液化現象描述	<input checked="" type="checkbox"/> 傾斜 <input type="checkbox"/> 均勻沉陷 <input type="checkbox"/> 不均勻沉陷 <input type="checkbox"/> 隆起 <input type="checkbox"/> 地面噴砂 <input type="checkbox"/> 側向平移 <input type="checkbox"/> 流動破壞 <input type="checkbox"/> 其他_____描 述:	
周邊環境	<input type="checkbox"/> 鄰近水道，水道最近距離為_____公尺 <input type="checkbox"/> 鄰近斜坡，斜坡最近距離為_____公尺 <input type="checkbox"/> 其他	
現場測量結果	<input checked="" type="checkbox"/> 傾斜	測量結果(民國 90 年): 南北向:北傾 9/415 東西向:西傾 2/415 測量結果(民國 113 年): 南北向:0 東西向:0 (233-3 屋主自行整修，將柱拉直地面填平)
	<input checked="" type="checkbox"/> 下陷

<input type="checkbox"/> 其他	測量結果:
損壞處置方式	<input type="checkbox"/> 未處理	
	<input checked="" type="checkbox"/> 已處理	處理工法: <input checked="" type="checkbox"/> 灌漿扶正 <input type="checkbox"/> 千斤頂扶正 <input type="checkbox"/> 其他_____處理 時間:_____年_____月，費用約_____萬元處理成效:
	<input type="checkbox"/> 申請鑑定	鑑定公會:_____ 鑑定時間:_____年_____月

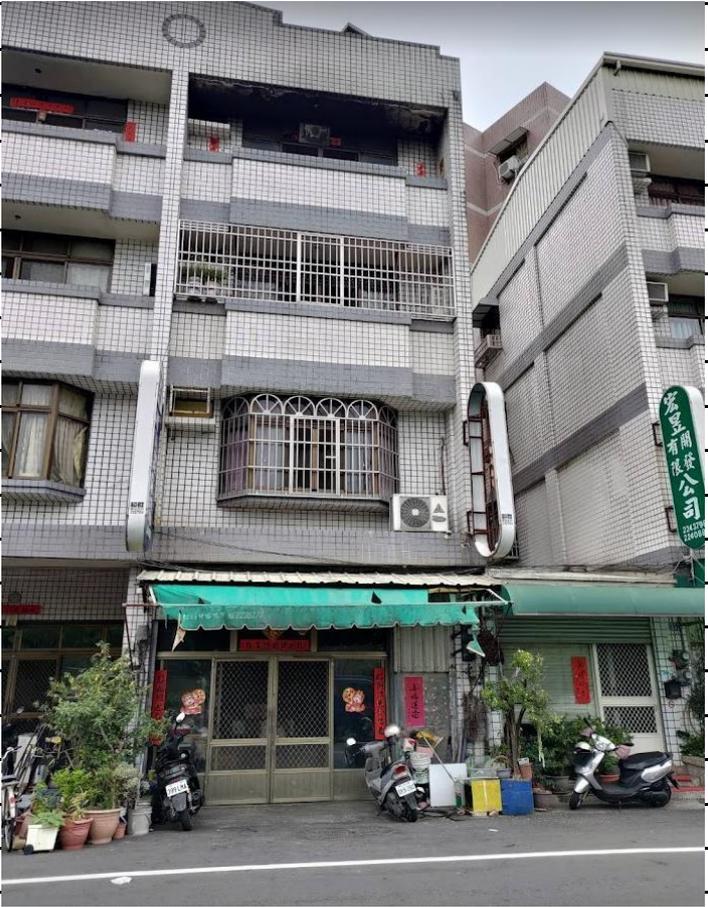
編號	說明	
Ba-12-1

液化現象描述	<input checked="" type="checkbox"/> 傾斜 <input type="checkbox"/> 均勻沉陷 <input type="checkbox"/> 不均勻沉陷 <input type="checkbox"/> 隆起 <input type="checkbox"/> 地面噴砂 <input type="checkbox"/> 側向平移 <input type="checkbox"/> 流動破壞 <input type="checkbox"/> 其他_____ 描述:向河岸傾斜,建築物與河岸略平行	
周邊環境	<input type="checkbox"/> 鄰近水道,水道最近距離為_____公尺 <input type="checkbox"/> 鄰近斜坡,斜坡最近距離為_____公尺 <input type="checkbox"/> 其他	
現場測量結果	<input checked="" type="checkbox"/> 傾斜	測量結果(民國 90 年): 南北向:北傾 1/184 東西向:東傾(向河岸)4/184 測量結果(民國 113 年): 南北向:北傾 1/250 東西向:東傾(向河岸)1/242
	<input type="checkbox"/> 下陷	
	<input type="checkbox"/> 其他	測量結果:
損壞處置方式	<input checked="" type="checkbox"/> 未處理	
	<input type="checkbox"/> 已處理	處理工法: <input type="checkbox"/> 灌漿扶正 <input type="checkbox"/> 千斤頂扶正 <input type="checkbox"/> 其他_____ 處理時間:_____年_____月,費用約_____萬元處理成效:
	<input type="checkbox"/> 申請鑑定	鑑定公會:_____ 鑑定時間:_____年_____月

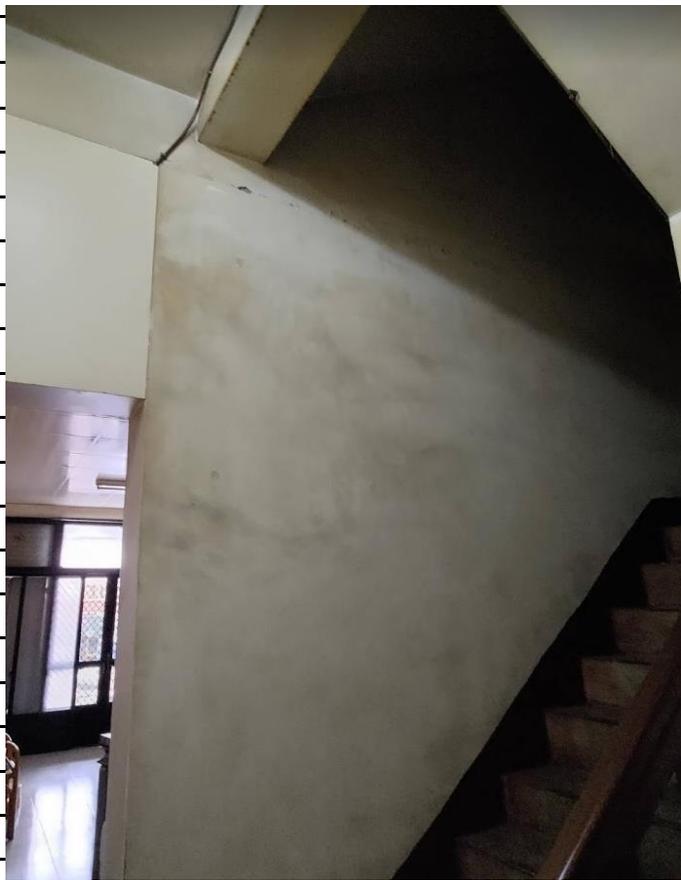
編號	說明	
Ba-17-1

液化現象描述	<input checked="" type="checkbox"/> 傾斜 <input type="checkbox"/> 均勻沉陷 <input type="checkbox"/> 不均勻沉陷 <input type="checkbox"/> 隆起 <input type="checkbox"/> 地面噴砂 <input type="checkbox"/> 側向平移 <input type="checkbox"/> 流動破壞 <input type="checkbox"/> 其他_____	
周邊環境	<input type="checkbox"/> 鄰近水道，水道最近距離為_____公尺 <input type="checkbox"/> 鄰近斜坡，斜坡最近距離為_____公尺 <input type="checkbox"/> 其他	
現場測量結果	<input checked="" type="checkbox"/> 傾斜	測量結果(民國 90 年): 南北向:北傾 2/1000 測量結果(民國 113 年): 南北向:北傾 1/80 東西向:東傾 1/110
	<input type="checkbox"/> 下陷	
	<input type="checkbox"/> 其他	測量結果:
損壞處置方式	<input type="checkbox"/> 未處理	
	<input checked="" type="checkbox"/> 已處理	處理工法: <input type="checkbox"/> 灌漿扶正 <input type="checkbox"/> 千斤頂扶正 <input type="checkbox"/> 其他_____ 處理時間:_____年_____月，費用約_____萬元處理成效:地秤處理，裂縫填補
	<input type="checkbox"/> 申請鑑定	鑑定公會:_____ 鑑定時間:_____年_____月

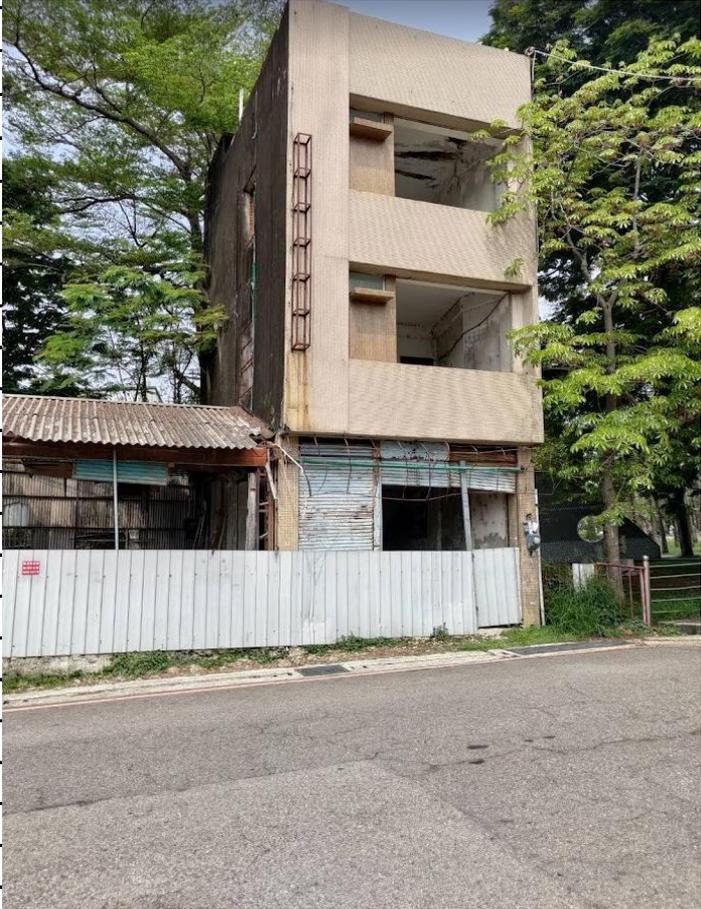
Ca-7-1

液化現象描述	<input checked="" type="checkbox"/> 傾斜 <input type="checkbox"/> 均勻沉陷 <input type="checkbox"/> 不均勻沉陷 <input type="checkbox"/> 隆起 <input type="checkbox"/> 地面噴砂 <input type="checkbox"/> 側向平移 <input type="checkbox"/> 流動破壞 <input type="checkbox"/> 其他_____描述:	
周邊環境	<input checked="" type="checkbox"/> 鄰近水道，水道最近距離為 <u>15.6</u> 公尺，高差為 <u>4.2</u> 公尺 <input type="checkbox"/> 鄰近斜坡，斜坡最近距離為_____公尺 <input type="checkbox"/> 其他	
現場測量結果	<input checked="" type="checkbox"/> 傾斜	測量結果(民國 90 年): 南北向:北傾 12/210 東西向:東傾 1/210 測量結果(民國 113 年): 南北向:北傾 1/13 東西向:東傾 1/75
	<input type="checkbox"/> 下陷	
	<input type="checkbox"/> 其他	測量結果:
損壞處置方式	<input checked="" type="checkbox"/> 未處理	
	<input type="checkbox"/> 已處理	處理工法: <input type="checkbox"/> 灌漿扶正 <input type="checkbox"/> 千斤頂扶正 <input type="checkbox"/> 其他_____處理 時間:_____年_____月，費用約_____萬元處理成效:
	<input type="checkbox"/> 申請鑑定	鑑定公會:_____ 鑑定時間:_____年_____月

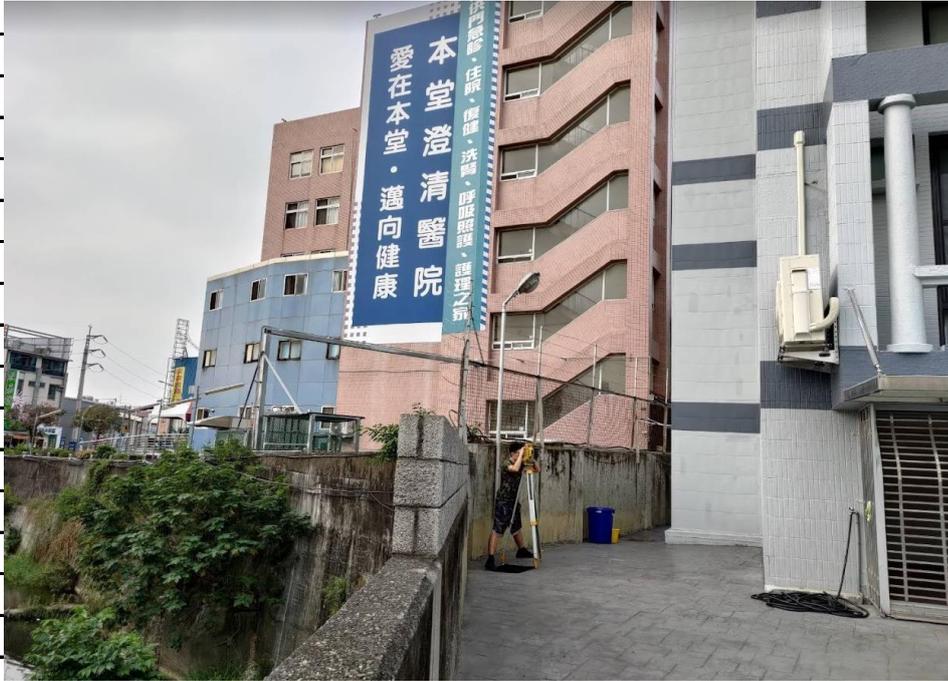
編號	說明	
Ca-8-1

液化現象描述	<input type="checkbox"/> 傾斜 <input type="checkbox"/> 均勻沉陷 <input type="checkbox"/> 不均勻沉陷 <input type="checkbox"/> 隆起 <input type="checkbox"/> 地面噴砂 <input type="checkbox"/> 側向平移 <input type="checkbox"/> 流動破壞 <input type="checkbox"/> 其他_____描述:	
周邊環境	<input type="checkbox"/> 鄰近水道，水道最近距離為_____公尺 <input type="checkbox"/> 鄰近斜坡，斜坡最近距離為_____公尺 <input type="checkbox"/> 其他	
現場測量結果	<input checked="" type="checkbox"/> 傾斜	測量結果(民國 90 年): 南北向:南傾 1/200 測量結果(民國 113 年): 南北向:南傾 1/300 東西向:西傾(向河道)1/400
	<input type="checkbox"/> 下陷	
	<input type="checkbox"/> 其他	測量結果:屋主說明處理先採用頂昇工法，以級配回填再加灌漿，原為獨立基腳局部地下室，扶正後改為全面筏基(嘉義朴子市頂昇公司承做) 20240403 地震未明顯變化
損壞處置方式	<input type="checkbox"/> 未處理	
	<input checked="" type="checkbox"/> 已處理	處理工法: <input type="checkbox"/> 灌漿扶正 <input type="checkbox"/> 千斤頂扶正 <input type="checkbox"/> 其他_____ 處理時間:_____年_____月，費用約_____萬元處理成效:嘉義朴子市頂昇公司承做
	<input type="checkbox"/> 申請鑑定	鑑定公會:_____ 鑑定時間:_____年_____月

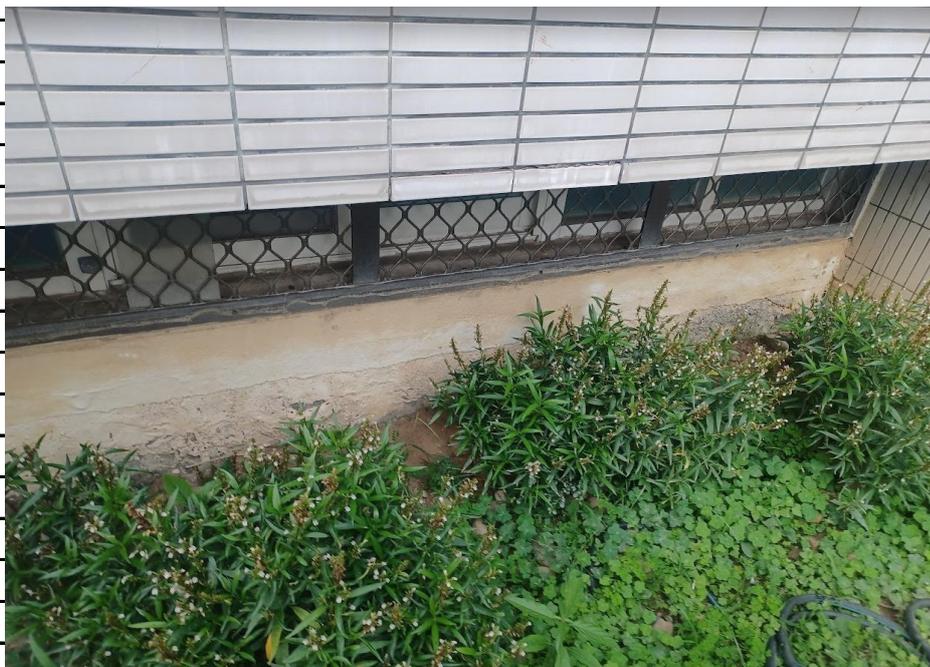
編號	說明	
Ca-9-1

液化現象描述	<input type="checkbox"/> 傾斜 <input type="checkbox"/> 均勻沉陷 <input type="checkbox"/> 不均勻沉陷 <input type="checkbox"/> 隆起 <input type="checkbox"/> 地面噴砂 <input type="checkbox"/> 側向平移 <input type="checkbox"/> 流動破壞 <input type="checkbox"/> 其他_____描 述：	
周邊環境	<input type="checkbox"/> 鄰近水道，水道最近距離為_____公尺 <input type="checkbox"/> 鄰近斜坡，斜坡最近距離為_____公尺 <input type="checkbox"/> 其他	
現場測量結果	<input checked="" type="checkbox"/> 傾斜	測量結果(民國 90 年): 南北向:南傾 1/280 東西向:東傾 0.5/280 測量結果(民國 113 年): 南北向:南傾 1/240 東西向:西傾 1/1500
	<input type="checkbox"/> 下陷	
	<input type="checkbox"/> 其他	
損壞處置方式	<input type="checkbox"/> 未處理	
	<input checked="" type="checkbox"/> 已處理	處理工法: <input type="checkbox"/> 灌漿扶正 <input checked="" type="checkbox"/> 千斤頂扶正 <input type="checkbox"/> 其他_____處理 時間:_____年_____月，費用約_____萬元處理成效:
	<input type="checkbox"/> 申請鑑定	鑑定公會:_____ 鑑定時間:_____年_____月

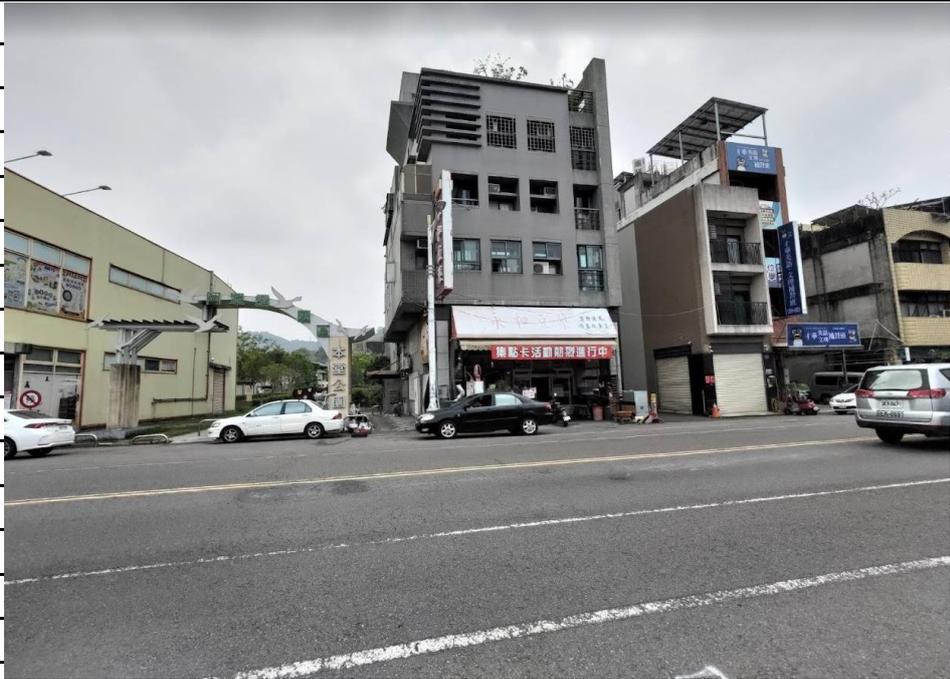
編號	說明	
Ca-11-1

液化現象描述	<input type="checkbox"/> 傾斜 <input type="checkbox"/> 均勻沉陷 <input type="checkbox"/> 不均勻沉陷 <input type="checkbox"/> 隆起 <input type="checkbox"/> 地面噴砂 <input type="checkbox"/> 側向平移 <input type="checkbox"/> 流動破壞 <input type="checkbox"/> 其他_____描述:	
周邊環境	<input type="checkbox"/> 鄰近水道，水道最近距離為_____公尺 <input type="checkbox"/> 鄰近斜坡，斜坡最近距離為_____公尺 <input type="checkbox"/> 其他	
現場測量結果	<input checked="" type="checkbox"/> 傾斜	測量結果(民國 90 年): 南北向:南傾 1/190 東西向:西傾 0.5/190 測量結果(民國 113 年): 南北向:北傾 1/300 東西向:西傾 1/75
	<input type="checkbox"/> 下陷	
	<input type="checkbox"/> 其他	
損壞處置方式	<input type="checkbox"/> 未處理	
	<input type="checkbox"/> 已處理	處理工法: <input type="checkbox"/> 灌漿扶正 <input type="checkbox"/> 千斤頂扶正 <input type="checkbox"/> 其他_____處理 時間:_____年_____月，費用約_____萬元處理成效:
	<input type="checkbox"/> 申請鑑定	鑑定公會:_____ 鑑定時間:_____年_____月

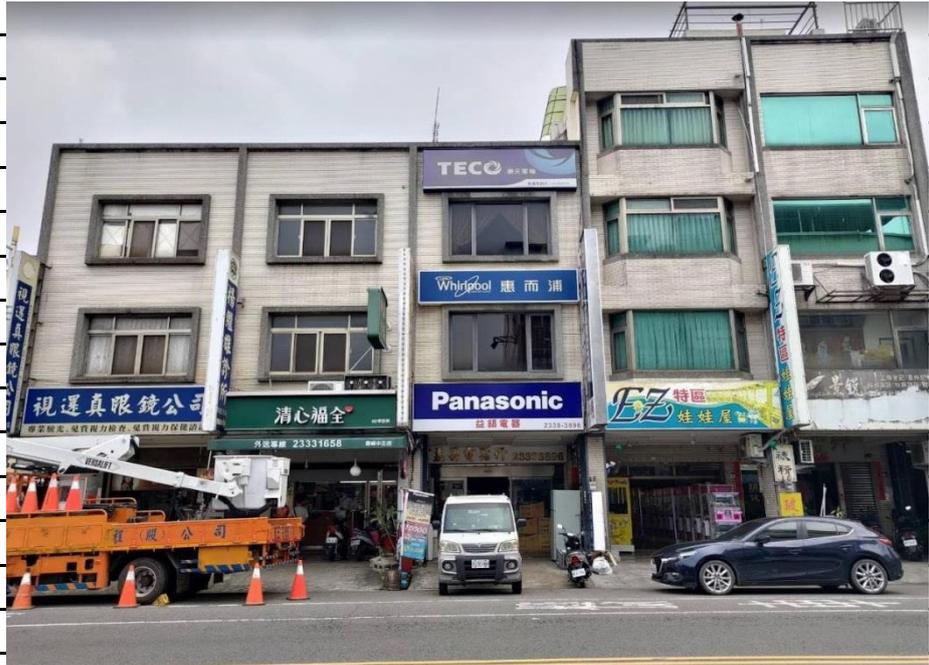
編號	
Ca-12-1	說明

液化現象描述	<input type="checkbox"/> 傾斜 <input type="checkbox"/> 均勻沉陷 <input type="checkbox"/> 不均勻沉陷 <input type="checkbox"/> 隆起 <input type="checkbox"/> 地面噴砂 <input type="checkbox"/> 側向平移 <input type="checkbox"/> 流動破壞 <input type="checkbox"/> 其他_____描述:	
周邊環境	<input type="checkbox"/> 鄰近水道，水道最近距離為_____公尺 <input type="checkbox"/> 鄰近斜坡，斜坡最近距離為_____公尺 <input type="checkbox"/> 其他	
現場測量結果	<input checked="" type="checkbox"/> 傾斜	測量結果(民國 113 年): 南北向:北傾 1/160 東西向:西傾 1/200
	<input type="checkbox"/> 下陷	
	<input type="checkbox"/> 其他	
損壞處置方式	<input type="checkbox"/> 未處理	
	<input type="checkbox"/> 已處理	處理工法: <input type="checkbox"/> 灌漿扶正 <input type="checkbox"/> 千斤頂扶正 <input type="checkbox"/> 其他_____處理時間:_____年_____月，費用約_____萬元處理成效:
	<input type="checkbox"/> 申請鑑定	鑑定公會:_____ 鑑定時間:_____年_____月

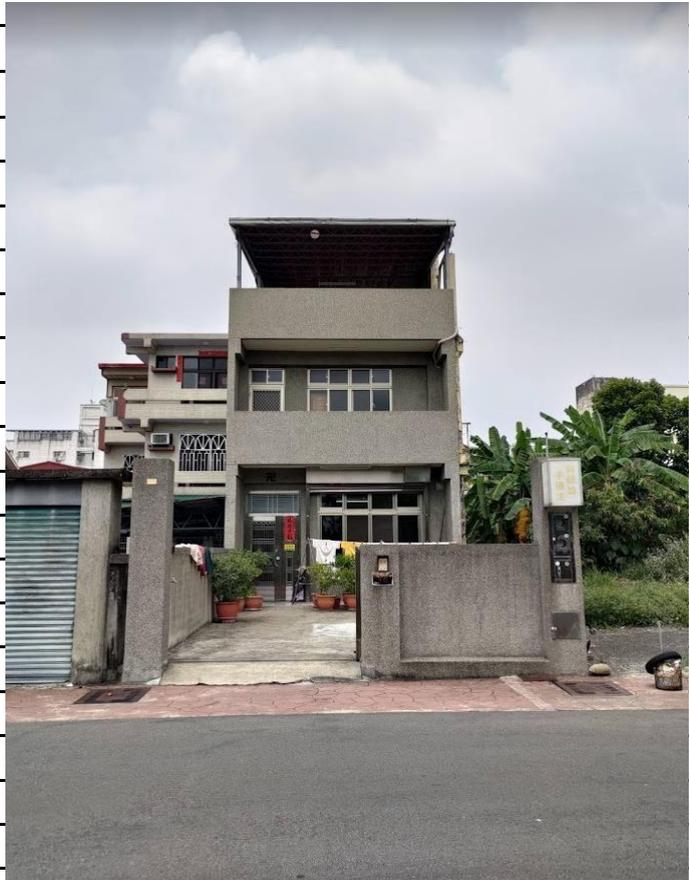
編號	說明	
Ca-13-1

液化現象描述	<input checked="" type="checkbox"/> 傾斜 <input type="checkbox"/> 均勻沉陷 <input type="checkbox"/> 不均勻沉陷 <input type="checkbox"/> 隆起 <input type="checkbox"/> 地面噴砂 <input type="checkbox"/> 側向平移 <input type="checkbox"/> 流動破壞 <input type="checkbox"/> 其他_____描述:	
周邊環境	<input type="checkbox"/> 鄰近水道，水道最近距離為_____公尺 <input type="checkbox"/> 鄰近斜坡，斜坡最近距離為_____公尺 <input type="checkbox"/> 其他	
現場測量結果	<input checked="" type="checkbox"/> 傾斜	測量結果(民國 90 年): 南北向:南傾 0.5/180 東西向:東傾 1/180 測量結果(民國 113 年): 南北向:北傾 1/350 東西向:西傾 1/400
	<input type="checkbox"/> 下陷	
	<input type="checkbox"/> 其他	
損壞處置方式	<input type="checkbox"/> 未處理	
	<input checked="" type="checkbox"/> 已處理	處理工法: <input type="checkbox"/> 灌漿扶正 <input type="checkbox"/> 千斤頂扶正 <input type="checkbox"/> 其他_____處理 時間:_____年_____月，費用約_____萬元處理成效:
	<input type="checkbox"/> 申請鑑定	鑑定公會:_____ 鑑定時間:_____年_____月
