112 年度臺灣通用電子地圖、國土利用現況
調查成果更新維護及基本地形圖修測監審
採購案

112 年國土利用現況調查成果更新維護作業
品質監審工作總報告

標案案號：NLSC－112－28

主辦機關：內政部國土測繪中心

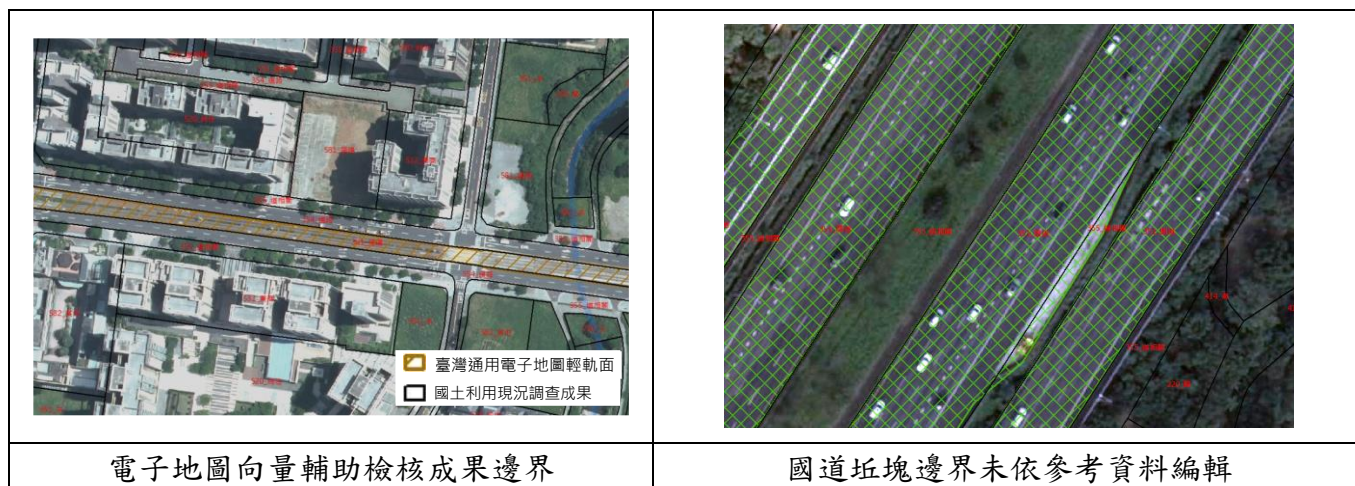
圖 5-12、國土成果整合作業檢核案例

國土成果整合作業圖幅數量龐大，難以外業調查方式逐一確認坵塊代碼是否正確，查核時適當運用參考圖資，檢視坵塊代碼、圖形位相是否有明顯不合理或異常，如圖 5-12。

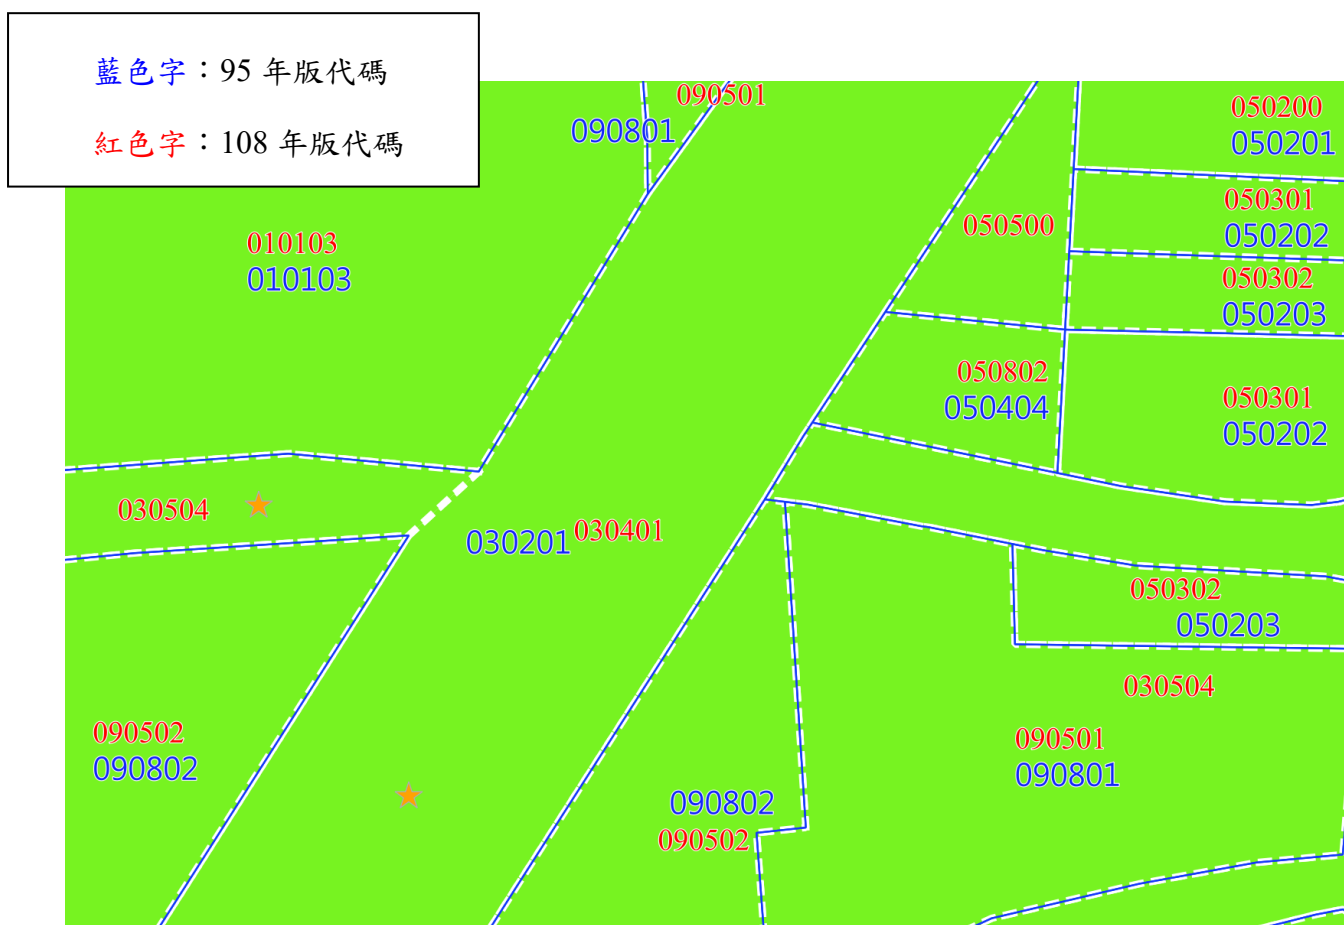
圖 6-51、人工查核程式產出之疑義點示意圖（藍色框線為舊版成果之坵塊，綠底白框為乙方提交成果之坵塊，橘色星號為程式產出之疑義點）

本項抽查以自行開發之程式進行檢查，程式會以電子地圖道路、一般鐵路、高速鐵路或捷運類別圖層等資料作為參考，檢查國土利用調查成果之道路、鐵路或捷運之坵塊屬性、代碼轉換成果及完整性。並以人工方式檢查邊界正確性、程式產出之疑義點、坵塊與相對應正射影像是否合理等項目，如圖 6-51 所示。

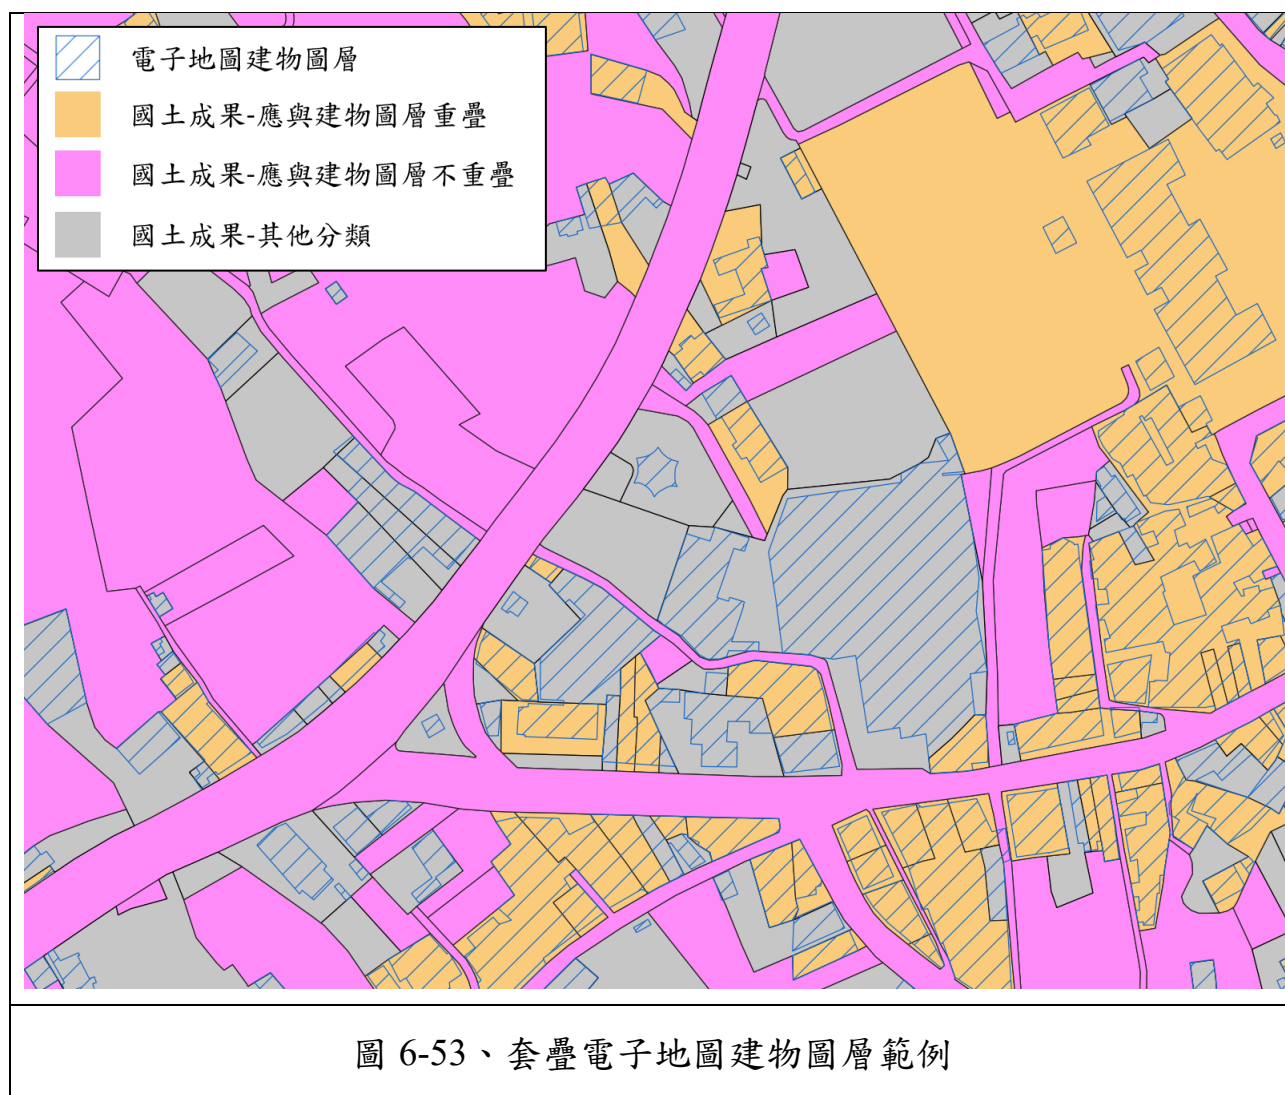
在篩選條件方面，主要分為「應與建物圖層重疊」及「應與建物圖層不重疊」2 個類別。針對表 6-48「應與建物圖層重疊」的類別，篩選與電子地圖建物圖層不相交之國土坵塊，再逐一人工檢視篩選出來坵塊是否有分類錯誤，篩選結果如表 6-49 所示，篩選出結果經統整後主要分為 3 類疑義：

- (1) 建物新增：參考之電子地圖建物圖層無該建物，經確認後國土坵塊內確實有建物，如圖 6-54a。
- (2) 跨圖幅坵塊：電子地圖建物圖層位於相鄰圖幅，如圖 6-54b。
- (3) 影像遮密區域：正射影像遮密區域，如圖 6-54c。

本項程式輔助查核篩選出來之疑義點主要為建物新增或減失相關，由於臺灣通用電子地圖更新維護作業與本案同年度內之辦理範圍相同，且電子地圖修測依據的是 2 年內的航拍影像，因此國土測繪中心提供之電子地圖參考資料為距今至少 2 年以上成果，與本案現況調查作業時間存在明顯差異，導致建物新增或減失之異動情況無法及時反應於參考資料中。為了改善本項程式輔助查核的成果，建議國土測繪中心能依階段分批提供同年度臺灣通用電子地圖更新維護成果資料予本案使用，以減少因建物現況改變產生之疑義點，提升本項檢核法則之成效。

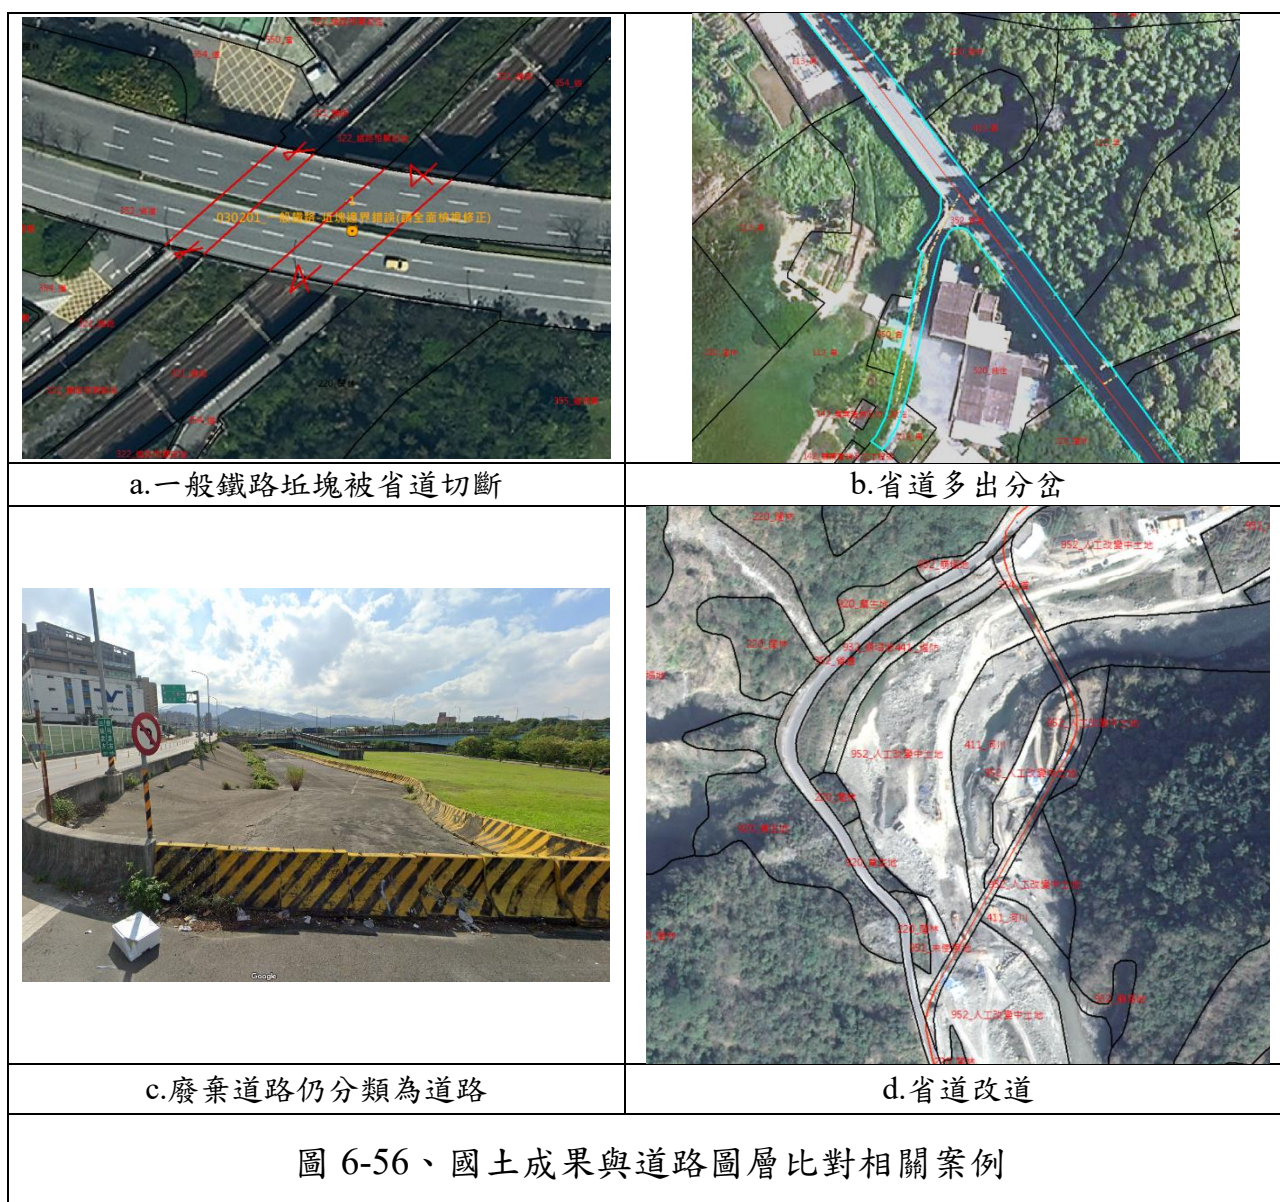
- (1) 交通利用土地立體相交：高架與平面交通利用土地立體相交時，應以層級較高或經濟價值較高者為該土地之使用。因此若未依規定之層級進行分類，則為疑義點，如圖 6-56a。
- (2) 道路平面相交：各等級道路平面相交時，應於適當處進行分界。如一般道路與省道交接處、國道匝道與一般道路交接處等。如未適當分界或未分界，則視為疑義點，如圖 6-56b。
- (3) 未依現況分類道路：當道路新增、改道或等級改變時，應依現況進行分類。如省道改道後，舊道路應視情況分類為一般道路或未使用地；或道路等級改變後，應分類為改變後之等級。若未依照現況進行分類，則為疑義點，如圖 6-56c、圖 6-56d。

類別	程式篩選疑義點	人工確認為錯誤點
交通利用土地立體相交	250	1
道路平面相交	293	1
未依現況分類道路	11	8
小計	554	10

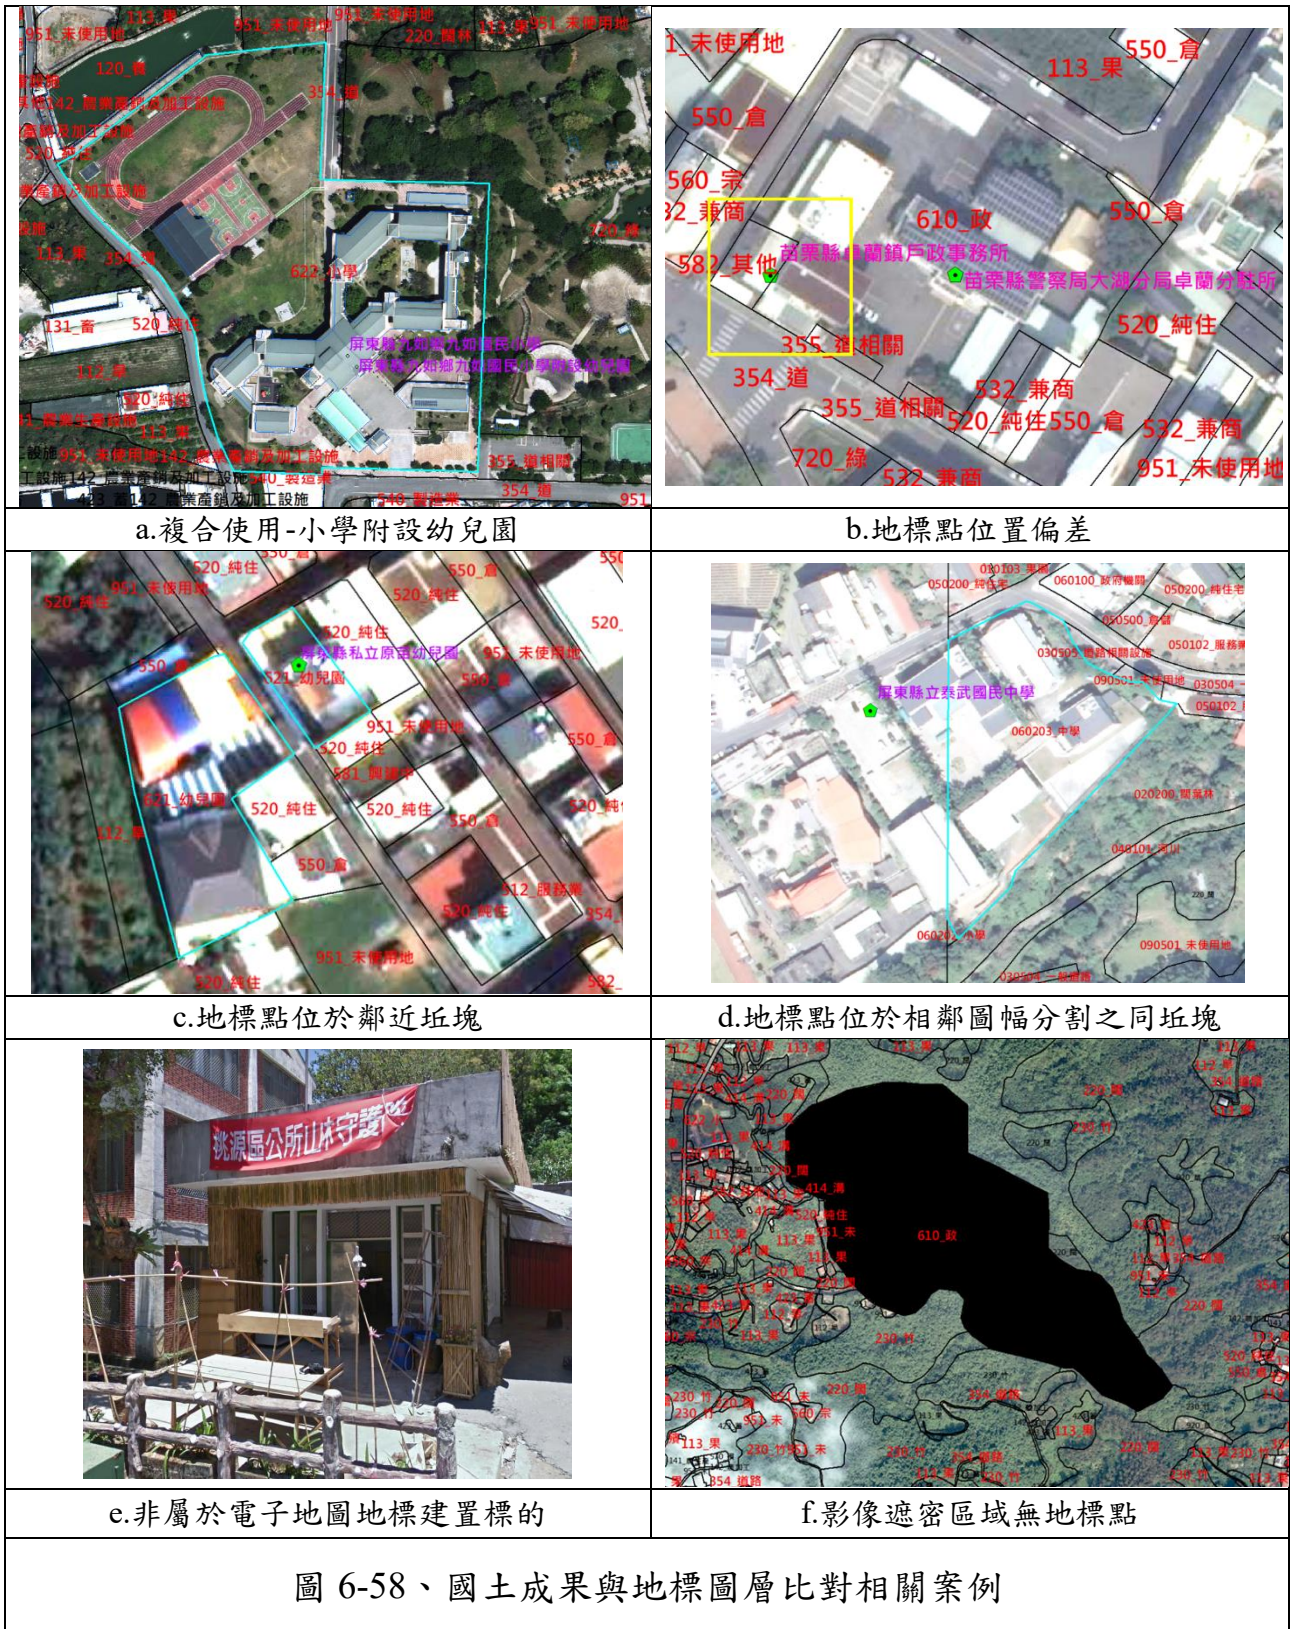
圖 6-58、國土成果與地標圖層比對相關案例

類別	程式篩選疑義點	人工確認為錯誤點
地標點位於其他坵塊	55	0
無地標點	6	0
影像遮密區域	64	0
