金門國家公園傳統建築檢測評估工程

委託計畫

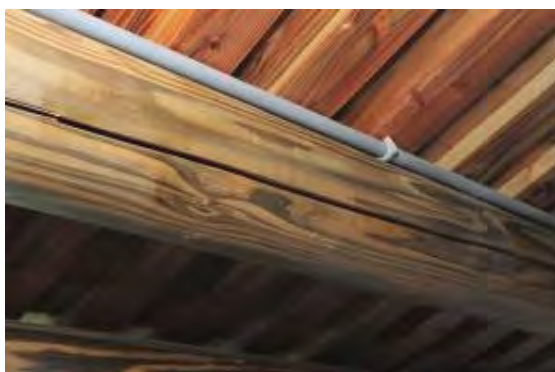
照片4-2-21 後落正廳前二架劈裂但材質良好

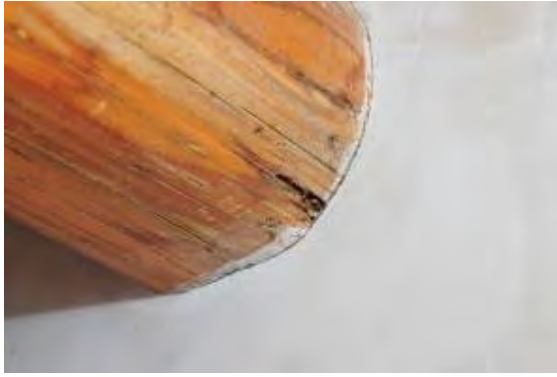
構件編號	構件名稱	檢測記錄	評估等級	修復建議	照片	備註
C-1-5	後二架	表面輕微劈裂，有霉菌附著	A	無須處理		後端含水率 14.6% 前端含水率 15.9% 斷面 14x13.5
C-1-4	後一架	表面輕微劈裂，後端部至 40 公分處內部蛀蝕	A	無須處理	4-2-27 (後面)	後端含水率 13.3% 前端含水率 13.2% 直徑約 17.2
C-1-3	中脊	表面輕微劈裂，前端霉菌附著	A	無須處理	4-2-28(前面)	後端含水率 12.8% 前端含水率 14.4% 直徑約 16.8
C-1-2	前一架	全根下緣輕微劈裂，霉菌附著	A	無須處理	4-2-29(前面)	後端含水率 13.3% 前端含水率 13.6% 直徑約 18.9
C-1-1	前二架	表面局部霉菌附著	A	無須處理		後端含水率 20.8% 前端含水率 17.5%
	右擡頭	全景			4-2-30

照片4-2-27 右擗頭後一架端部下緣局部蛀蝕

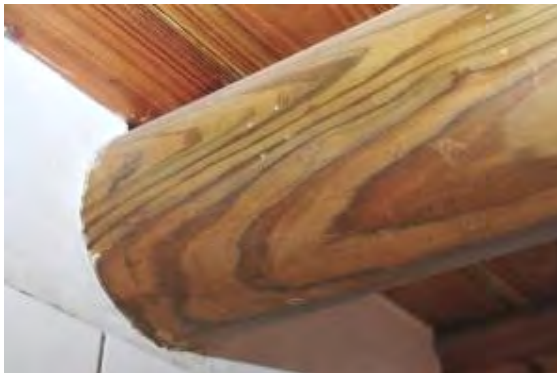
照片4-2-31 左擗頭前一架輕微裂隙

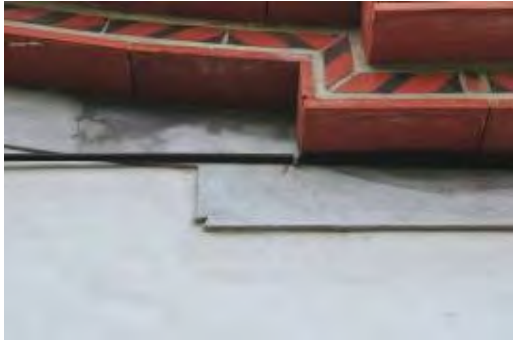
北山 13 號因修復完成不久，此次調查中並無構造損壞或明顯破壞情形，僅於前落與擗頭、擗頭與後落之大規壁接合位置有輕微之牆體裂隙，此乃不同構造量體間容易發生構造接縫損壞之處，未來應長時間觀察此處是否會有持續破壞或因此造成其上方屋面與屋架之破損滲水。此外，調查時恰逢短促大雨，可觀察到後落兩側之規尾窗有局部滲水入室內壁體之現象，而前後落之中庭深井位置亦有排水無法即時宣洩之現象，此些狀況值得使用單位保持警覺，未來應避免滲水或淹水情事。此外，前後落之左右間楹仔與左右大規壁接合部位，牆體有局部沿著壁面產生 45 度斜向裂隙，此現象應為磚木構造不同材質接合，受面內外力所造成，現況雖不影響安全，然仍須長期監控是否會造成滲水等影響或裂隙加長加大。

照片 4-2- 50 前落與擗頭接合部位有裂隙

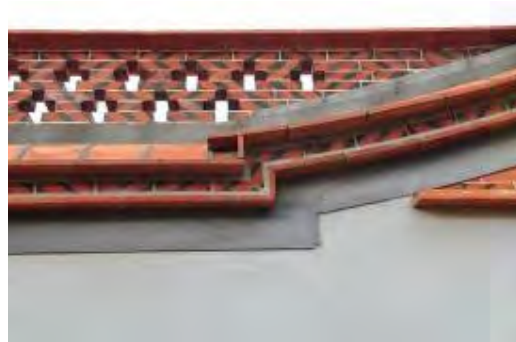
照片 4-2- 51 擗頭雨後落接合部位有裂隙

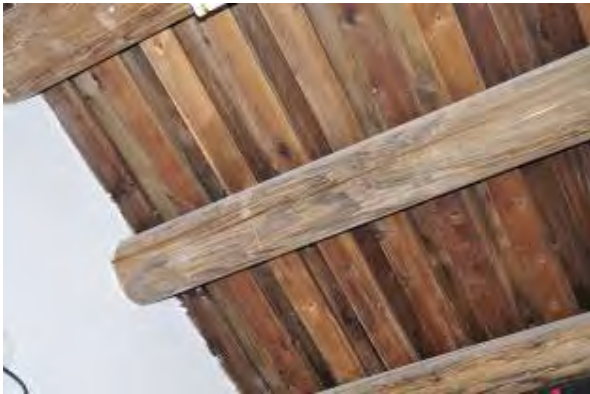
構件編號	構件名稱	檢測記錄	評估等級	修復建議	照片	備註
A-1-1	後三架	有輕微劈裂	A	無須處理		右端含水率 14.6% 左端含水率 15.5% 直徑約 21
A-1-2	後二架	楹仔右端微裂 儀器檢測：右端 15cm (6-2) rst:52，顯示內部良好	A	無須處理	4-2-57	右端含水率 17.5% 左端含水率 16% 直徑約 21
A-1-3	後一架	有全根裂隙	A	無須處理		右端含水率 15.5% 左端含水率 15.6% 直徑約 22
A-1-4	中脊	全根下緣有裂隙	A	無須處理	4-2-58	右端含水率 15% 左端含水率 15.5% 直徑約 23
A-1-5	前一架	楹仔左端有微裂	A	無須處理	4-2-59	右端含水率 16.2% 左端含水率 16.5% 直徑約 21.1
A-1-7	前三架	與左右捧檐接合部位有裂隙	A	無須處理	4-2-60	右端含水率 14.5% 左端含水率 13.2%
D-1	右柱 (木石接柱)	僅有輕微裂隙	A	無須處理		柱腳含水率 15.5%
D-2	右門柱	僅有輕微裂隙	A	無須處理		柱腳含水率 13.8% 斷面：17x17cn
D-3	左門柱	有一正面全根之裂隙，屬木材自然乾裂。柱腳含水率稍高，但無腐朽現象	A	無須處理	4-2-61	柱腳含水率 20.5% 斷面：17x17cn
D-4	左柱 (木石接柱)	有一正面全根之裂隙，屬木材自然乾裂	A	無須處理	4-2-62	柱腳含水率 15%
A-2-2	右後二架	全根下緣劈裂，屬木材自然乾裂	A	無須處理	4-2-63	右端含水率 16.5%
A-2-3	右後一架	有全根劈裂，屬木材自然乾裂	A	無須處理		右端含水率 17.3%
A-2-4	右中脊	全根下緣劈裂，屬木材自然乾裂，右端與牆體接合處含水率稍高	A	無須處理	4-2-64	右端含水率 19.8%
A-2-5	右前一架	全根劈裂，屬木材自然乾裂	A	無須處理		右端含水率 16.8%
A-2-6	右前二架	全根下緣劈裂，屬木材自然乾	A	無須處理		右端含水率 16.7%

照片 4-2- 57 後二架右側端部微裂不影響構造

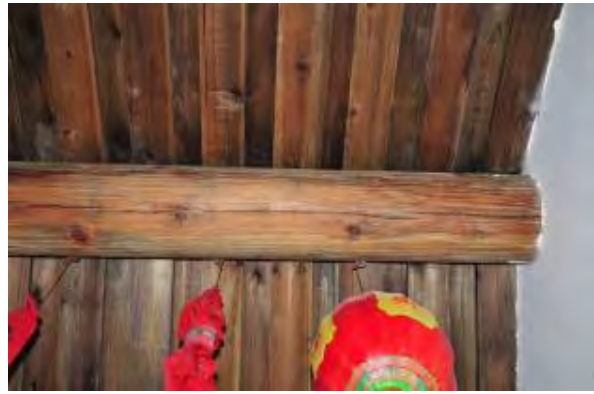
照片 4-2- 58 中脊全根下緣有裂隙

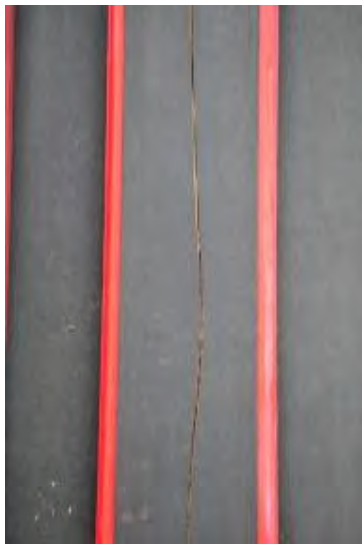
照片 4-2- 61 左門柱中央有全根乾裂造成之裂隙

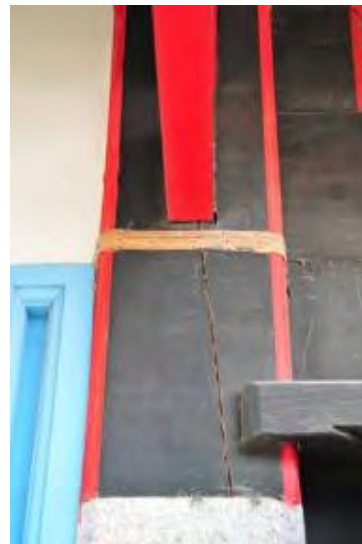
照片 4-2- 62 左柱中央有全根乾裂造成之裂隙

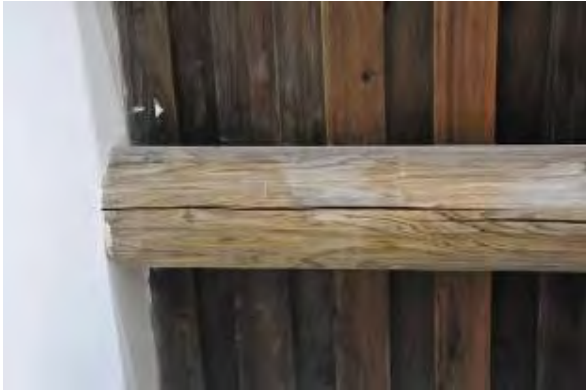
照片 4-2- 63 右後二架下緣全根劈裂

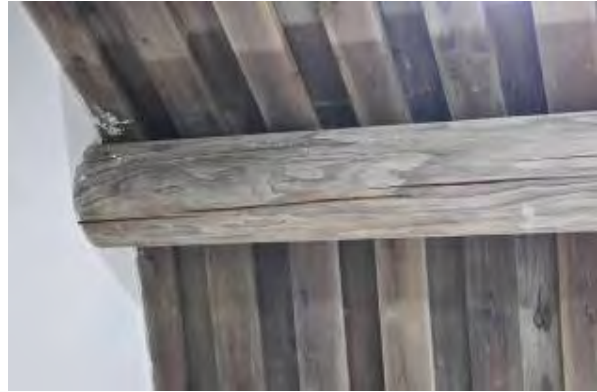
照片 4-2- 64 右中脊下緣全根劈裂

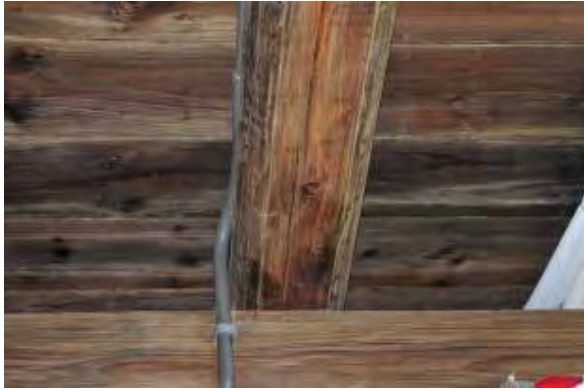
照片 4-2- 65 左擡頭左一架下緣全根劈裂

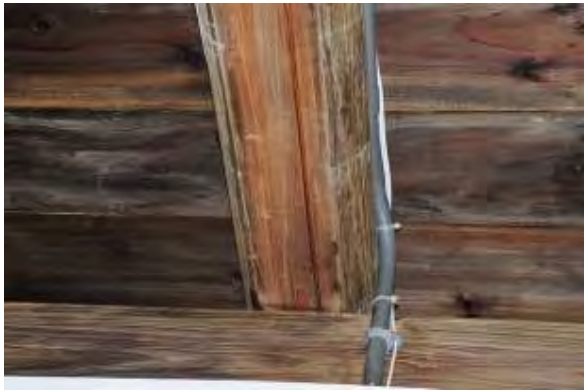
照片 4-2- 67 左擡頭左三架下緣全根劈裂

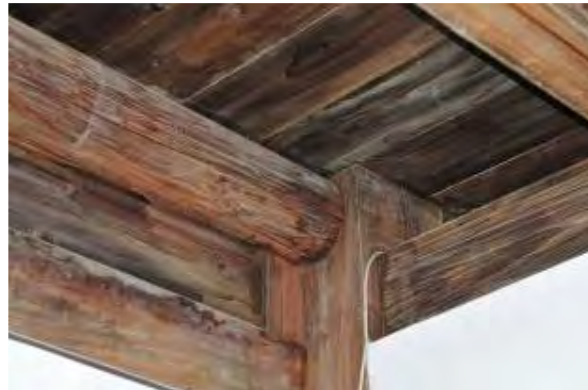
照片 4-2- 68 左擡頭左四架下緣全根劈裂

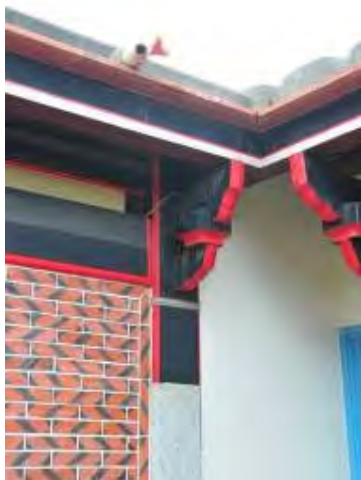
照片 4-2- 71 左前外柱表面輕微裂隙

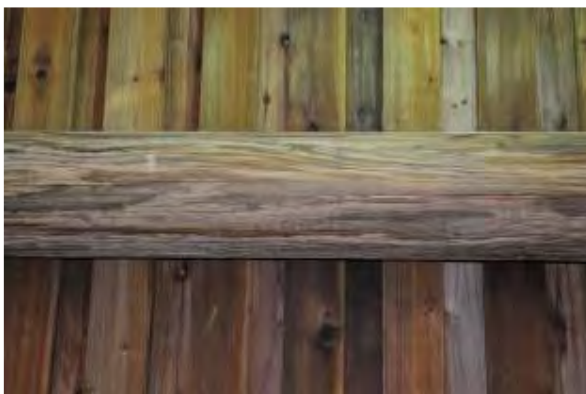
照片 4-2- 73 正廳後二架下緣全根劈裂

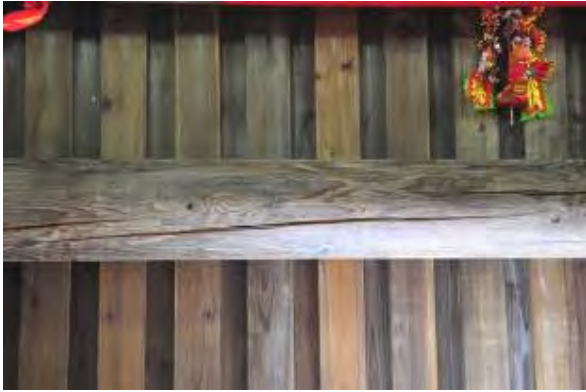
照片 4-2- 75 正廳前一架下緣全根劈裂

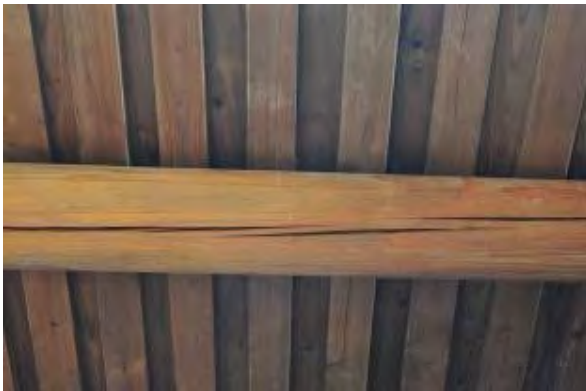
照片 4-2- 77 正廳前三架下緣全根劈裂

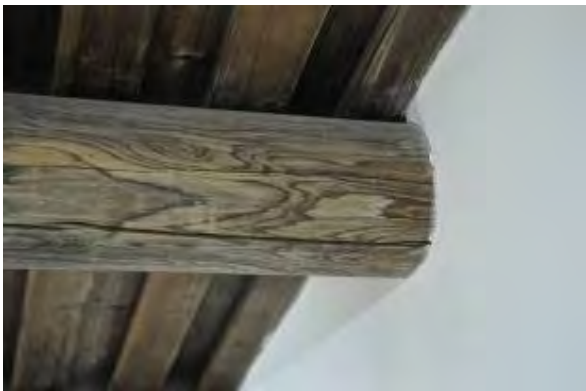
照片 4-2- 79 左後二架下緣全根劈裂

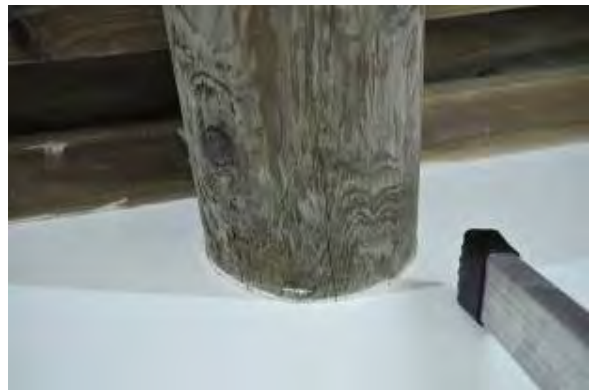
照片 4-2- 80 左後一架下緣全根劈裂

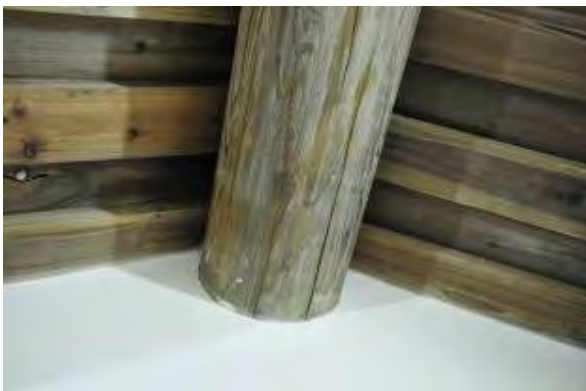
照片 4-2- 81 左中脊下緣多處裂隙

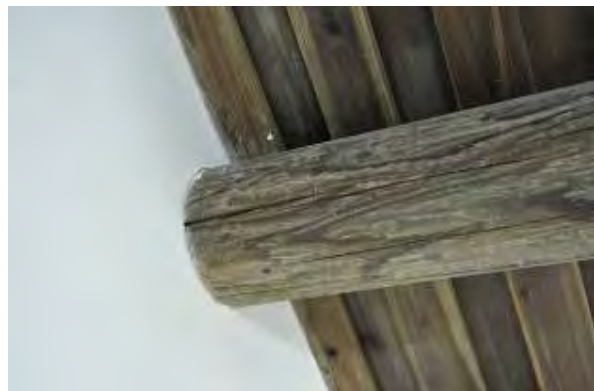
照片 4-2- 82 左前一架下緣多處裂隙

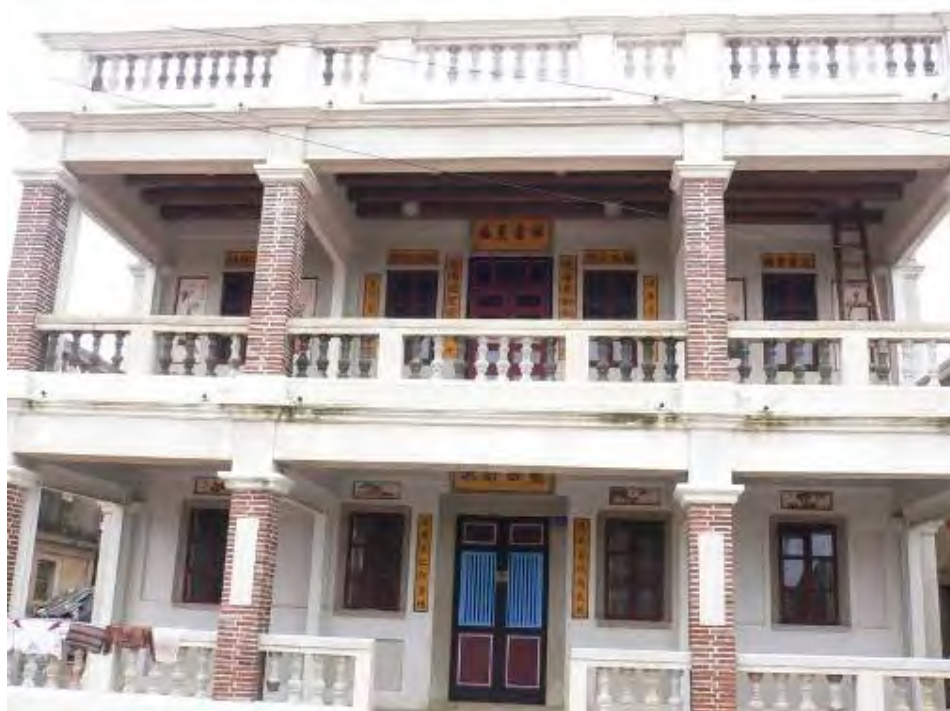
照片 4-2- 83 北山 23-3 號整修完成之立面外觀

空間區位	建築單元	部位	單元	構造	變更及破壞狀況	備註
前庭	(1) 前庭鋪面	鋪面			建物正面現況良好	4-2-83

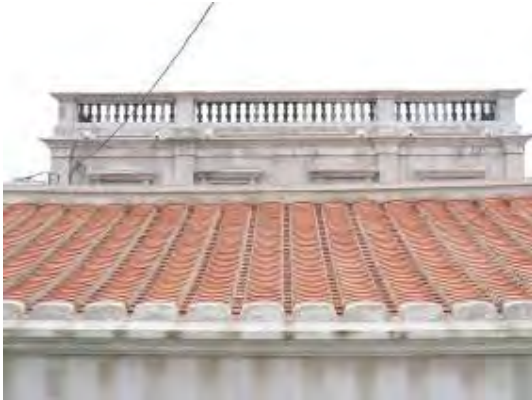
照片4-2-86 整修完成之二落屋面外觀

空間區位	建築單元	部位	單元	構造	變更及破壞狀況	備註
增建部分	(13)後落	屋頂	屋脊	彎脊(馬背)	整修過現況良好	4-2-87
			屋面		整修過現況良好	4-2-86
			其他		整修過現況良好	
		屋身	屋架		整修過現況良好	
			正面外牆		整修過現況良好	4-2-108
			左右外牆		整修過現況良好	4-2-109
					整修過現況良好	4-2-110
		背牆		整修過現況良好	4-2-87	
		台基 地坪	牆基		整修過現況良好	
地坪			整修過現況良好

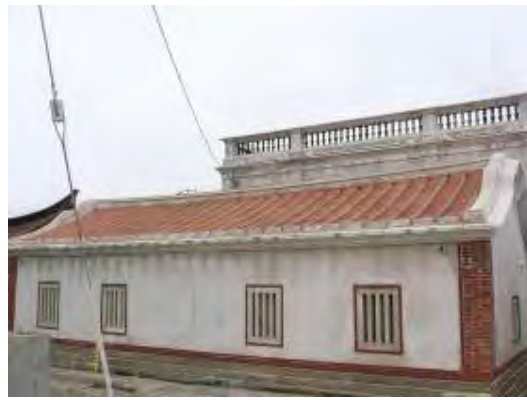
照片 4-2- 87 整修完成之背牆全景外觀

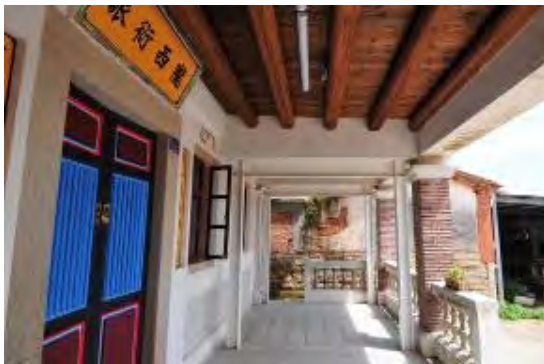
本棟剛整修完成不久，五腳基採 H 型鋼補強支承，目前前後落整體構造尚稱完整良好（照片 4-2-96）。然據承租之使用者表示，後段之天井在暴雨時有排水不順暢導致天井與磚平舖面嚴重淹水的現象，推論可能為排水管徑不敷需求所致（照片 4-2-97、98）。此外，洋樓多處窗戶有潑水及漏水現象，下雨時容易造成室內滲水進入（照片 4-2-99），窗戶相關結構如長期滲水將可能因此受損，或影響其他木構造之安全。

照片4-2- 96 洋樓一樓採H型鋼補強

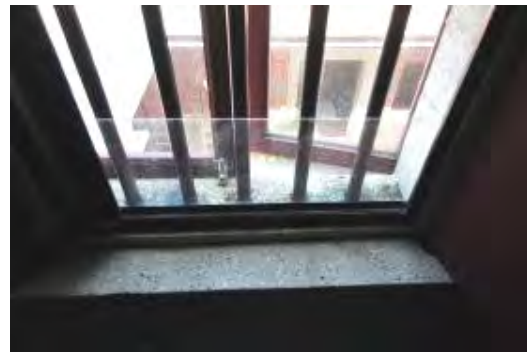
照片4-2-99 洋樓窗戶採壓克力防潑水

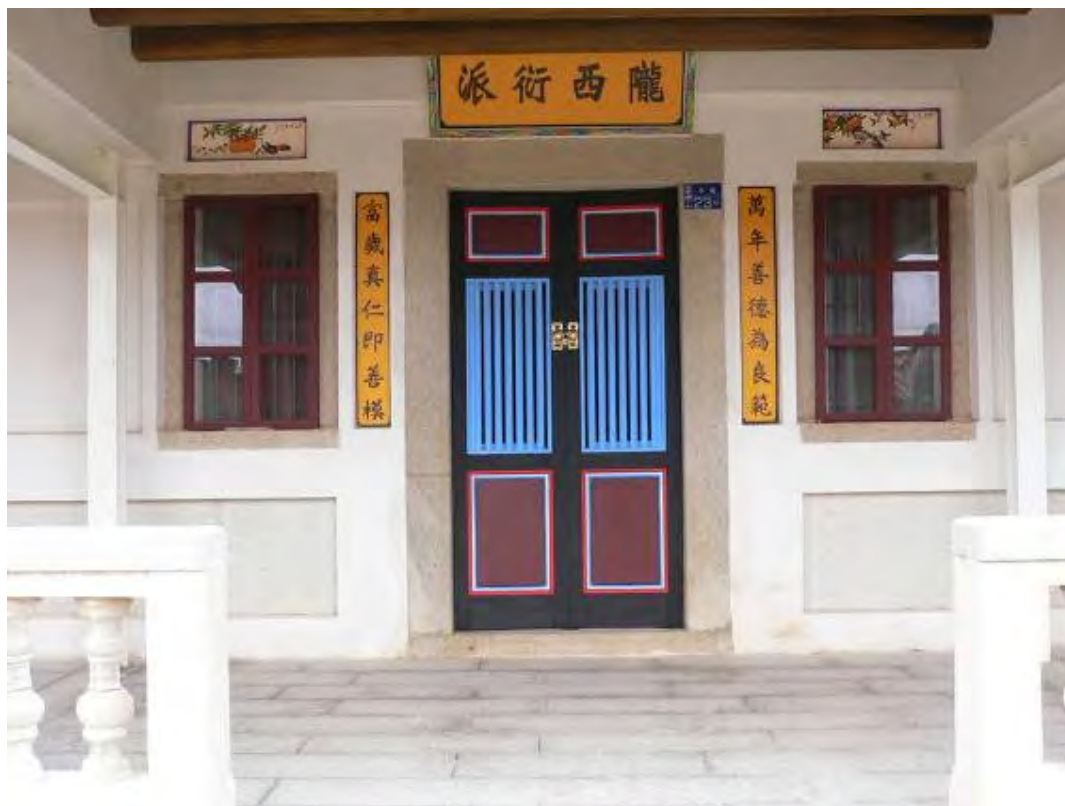
空間區位	建築單元	部位	單元	構造	變更及破壞狀況	備註
		屋身	屋架		整修過現況良好	
			正面外牆		整修過現況良好	4-2-100
			左右外牆		整修過現況良好	
			背牆		整修過現況良好	
			牆基		整修過現況良好

照片 4-2- 100 北山 23-3 號整修完成之門廊立面外觀

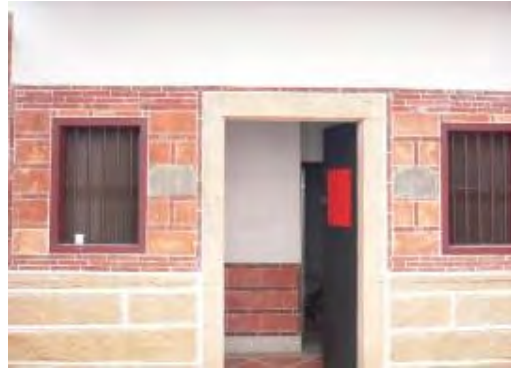
照片 4-2- 108 整修完成二落立面局部

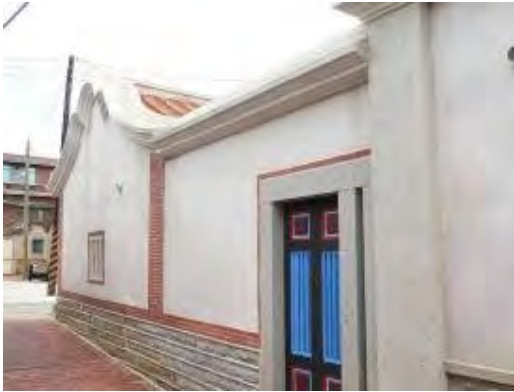
照片4-2-109 整修完成二落右側外牆

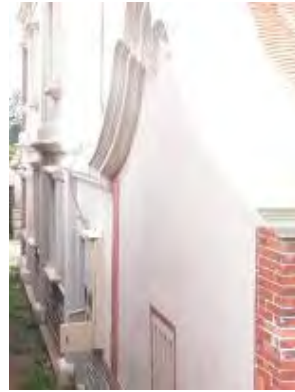
照片 4-2- 110 整修完成二落左側外牆

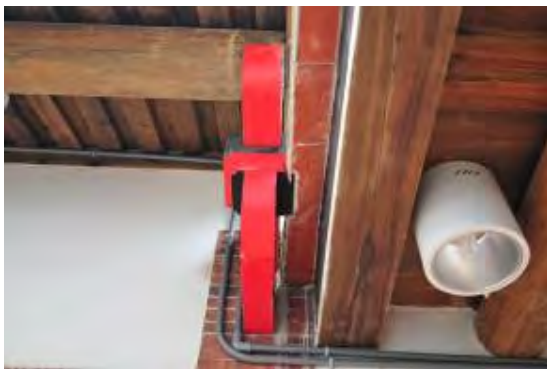
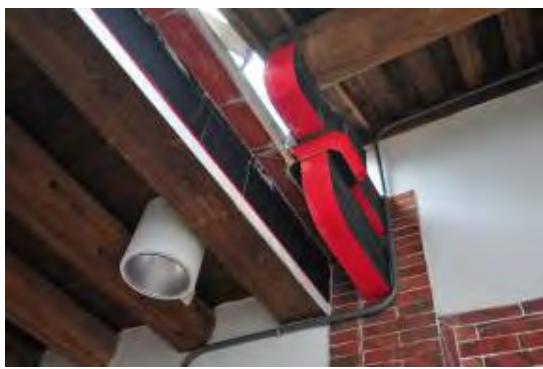
- A. 一樓後側左右磚平空間靠近天井側之木楹含水率稍偏高，最靠近外側天井之編號 D-1-6 及 D-2-6 可達含水率 22.7% 及 24.5%，此檢測結果顯示天井附近之木構造因屋面與天井暗溝排水不順暢導致環境之相對濕度較高，亦影響了磚平木楹之含水率，承租之民宿者亦表示下雨時磚平有漏水現象。經檢視此處之屋面排水，後落挑檐屋面排水緊鄰磚平外側木構造，下雨時潑水均將滲入磚平最外一支楹仔及後落左右關刀拱挑檐木構造，推論應為施工構造未能掌握整體洩水與排水特性所致（照片 4-2-111、112）。未來應針對天井磚平周圍之木構造進行長期含水率監測，以避免木構件腐朽或遭受進一步之白蟻攻擊。
- B. 五腳基二樓外廊左側支承磚平屋面之木楹，其左端與鋼筋混凝土樑接合部位含水率均高於 20%，經檢視此部分磚平構造，其後側留有一方形天窗使之得

照片4-2-111 天井左側磚平與後落接合部位

照片 4-2-112 天井右側磚平與後落接合部位

構件編號	構件名稱	檢測記錄	評估等級	修復建議	照片	備註
D-1-1	左一架	表面輕微乾裂	A	無須處理		前端含水率 16.4% 後端含水率 19.6% 直徑約 19
D-1-2	左二架	表面輕微乾裂	A	無須處理		前端含水率 17.8% 後端含水率 19.6% 直徑約 19
D-1-3	左三架	表面輕微乾裂	A	無須處理		前端含水率 19.3% 後端含水率 17.4% 直徑約 19
D-1-4	左四架	表面輕微乾裂	A	無須處理		前端含水率 16.6% 後端含水率 20.9% 直徑約 19
D-1-5	左五架	表面輕微乾裂	A	無須處理		前端含水率 20.4% 後端含水率 16.7% 直徑約 19
D-1-6	左六架 檐楹	<ul style="list-style-type: none"> ● 表面輕微乾裂，含水率偏高。訪談結果顯示乃下雨時有潑水與滲水現象造成 ● 以儀器檢測，顯示木構造內部良好。(RST 50) 	B	簡易整修		前端含水率 22.2% 後端含水率 22.7% 直徑約 19

D-2-5	右五架	表面輕微乾裂	A	無須處理	前端含水率 16.3% 後端含水率 20.8% 直徑約 19
D-2-6	右六架 檐楹	表面輕微乾裂，端部含水率偏高。訪談結果顯示乃下雨時有潑水與滲水現象造成	B	簡易表面整修	前端含水率 19.2% 後端含水率 24.5% 直徑約 19

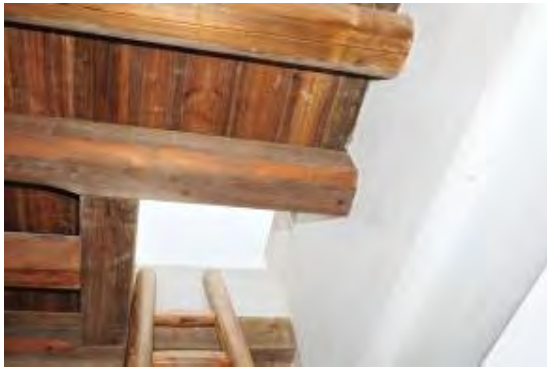
以前往屋面，此處平日未採屋面封閉設備，雨水可直接由此落於二樓外廊地面上，屋楹木構造端部可能因屋面在下雨時由此潑水導致含水率偏高（照片 4-2-113）。此處木構造及外廊地面等相關尺磚構造、排水等均應列為重點檢測與觀察對象。

照片4-2-113 二樓外廊左側天窗開口

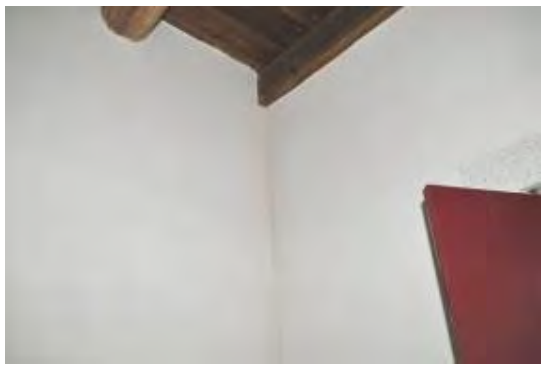
- C. 二樓右後房右後側與牆體接合部位之木楹仔端部含水率，2C-3-5、2C-3-6 均超過含水率 20%，經檢視壁體，此處均有滲水之水漬，顯示此部位之牆體較為潮濕而直接影響了木楹（照片 4-2-114）。未來亦須長期進行定期檢測與觀察，避免成為木屋架破壞之弱點。

照片 4-2-114 二樓右後壁體有滲水現象

構件編號	構件名稱	檢測記錄	評估等級	修復建議	照片	備註
2C-3-5	右五架	下緣中央乾裂，大致良好。然含水率偏高，顯示壁體在下雨時有局部滲水現象	A	無須處理		右端含水率 22.2%
2C-3-6	右六架	表面輕微乾裂。然含水率偏高，顯示壁體在下雨時有局部滲水現象	A	無須處理		右端含水率 22.6%

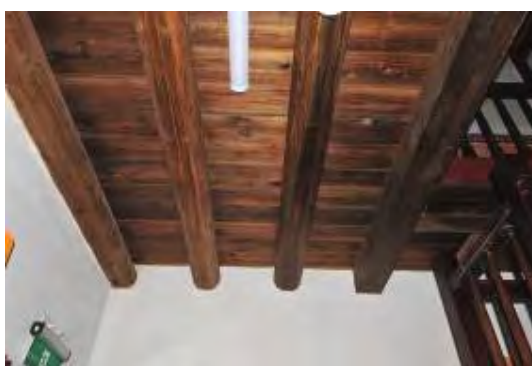
構件編號	構件名稱	檢測記錄	評估等級	修復建議	照片	備註
B-3-2	後二架	新構件，狀況良好	A	無須處理		右端含水率 19.7% 左端含水率 19.3%
B-3-3	後三架	<ul style="list-style-type: none"> ● 新構件，狀況良好 ● 以儀器檢測，顯示木構造內部良好。(RST 51) 	A	無須處理	4-2-116 (左側)	右端含水率 19.8% 左端含水率 22%

照片 4-2- 116 洋樓內後廳樓板屋架左側

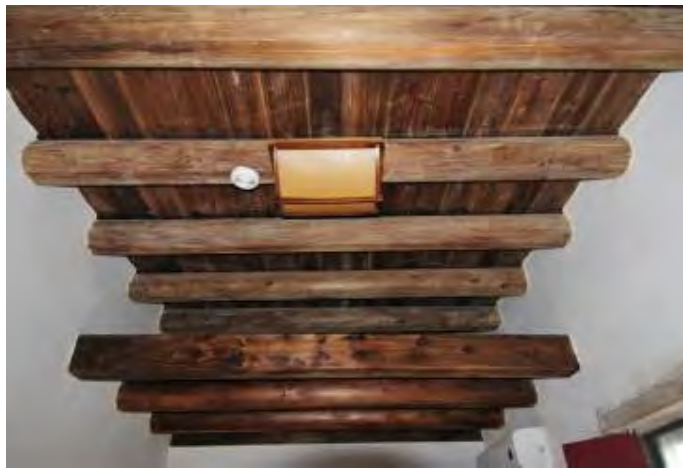
構件編號	構件名稱	檢測記錄	評估等級	修復建議	照片	備註
2C-2-5	左五架	表面輕微乾裂	A	無須處理	4-2-122	左端含水率 17.8%
2C-2-6	左六架	下緣中央乾裂，大致良好	A	無須處理		左端含水率 17.8%

照片 4-2- 122 二樓左後房屋架

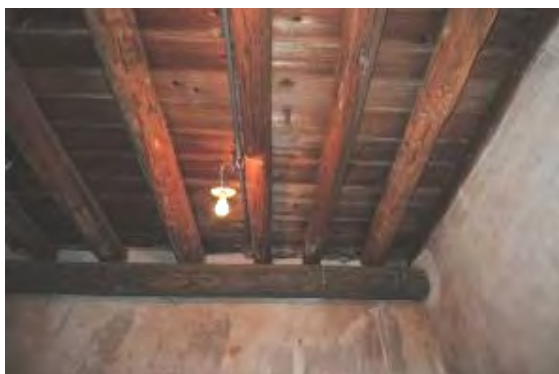
- c、**洋樓一樓左房之樓板八支木楹，除檐口挑檐僅表面自然乾裂外，其餘木構件均已呈嚴重蛀蝕現象達到必須抽換程度**，然前次整修採現地補強方式於左下方另加一支豬母樑輔助支承樓板木楹，以避免蛀蝕嚴重構件損壞或斷裂。一樓明間正廳三架與四架全根均有白蟻蛀蝕，然經阻抗圖譜儀檢測，均屬表面蛀蝕為主（如檢測結果 RST 詳圖說明），其餘樓板木楹密集分佈斷面均在 20 cm 左右，建議僅需以外加補強方式（如加上輔助型鋼）即可維繫建築安全。**右房樓板木楹亦均有白蟻蛀蝕情形，其中右二架、三架及六架嚴重蛀蝕以達必須抽換程度**，四架與七架則經阻抗圖譜儀檢測顯示僅為表面蛀蝕內部尚可，所有蛀蝕現象多數為前次整修防治前所致，未來如須維持建築安全穩定，必須長期監控必要時可以外加構件（型鋼）補強方式處理。

照片 4-2-148 一樓左房之二樓木樑均有嚴重蛀蝕

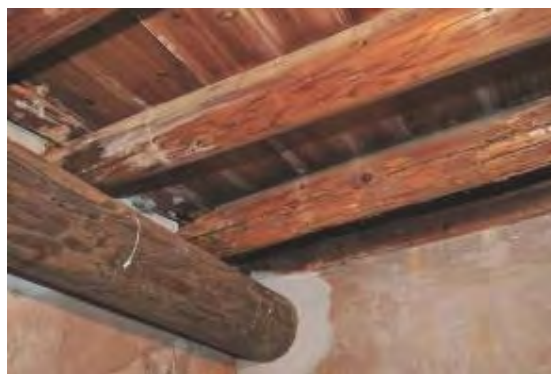
照片 4-2-149 左側端部嚴重蛀蝕

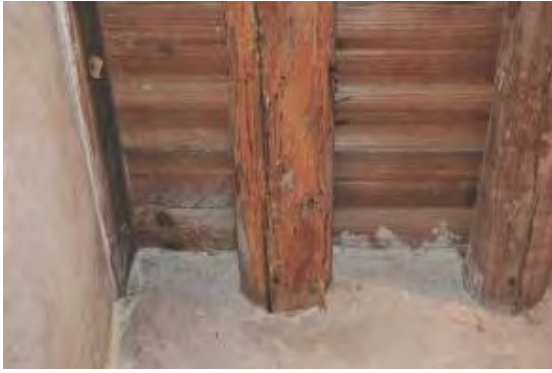
照片 4-2- 150 木樑 G-2-2 全根下緣蛀蝕嚴重

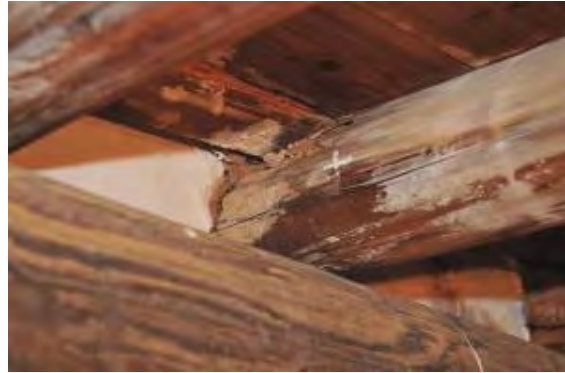
照片 4-2- 151 G-2-3 端部蛀蝕嚴重

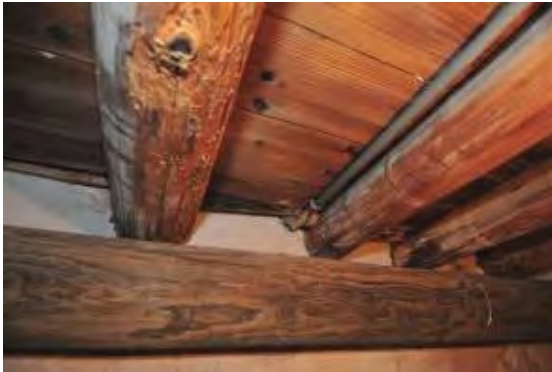
構件編號	構件名稱	檢測記錄	評估等級	修復建議	照片	備註
G-4-1	左外間木樑	新構件，表面自然乾裂	A	無須處理		左端含水率 16.6% 直徑：18cm。以下皆同
G-4-2	左外間木樑	新構件，表面自然乾裂	A	無須處理		左端含水率 21.8%
G-4-3	左外間木樑	新構件，表面自然乾裂	A	無須處理		左端含水率 21.3%
G-4-4	左外間木樑	新構件，表面自然乾裂	A	無須處理		左端含水率 19.7%
G-4-5	左外間木樑	新構件，表面自然乾裂	A	無須處理		左端含水率 19.6%
G-4-6	左外間木樑	新構件，表面自然乾裂	A	無須處理		左端含水率 20.7%
G-4-7	左外間木樑	新構件，表面自然乾裂	A	無須處理		左端含水率 17.3%
G-4-8	左外間木樑	新構件，表面自然乾裂	A	無須處理		左端含水率 20.6%
G-2-1~ G-2-8	左房木樑	八根木樑左端部均嚴重蛀蝕，並用一豬母樑輔助支承	E	抽換	4-2-148	
G-2-2~ G-2-3	左房木樑	端部嚴重蛀蝕	E	抽換	4-2-149~ 151	
G-2-4~ G-2-5	左房木樑	多處蛀蝕	E	抽換	4-2-152	
G-2-6~ G-2-8	左房木樑	多處蛀蝕	E	抽換	4-2-153	
G-2-9	挑檐構件	構件尚可，表面自然乾裂	A	無須處理		右端含水率 16.6% 左端含水率 21.6%

照片 4-2- 152 構件多處蛀蝕

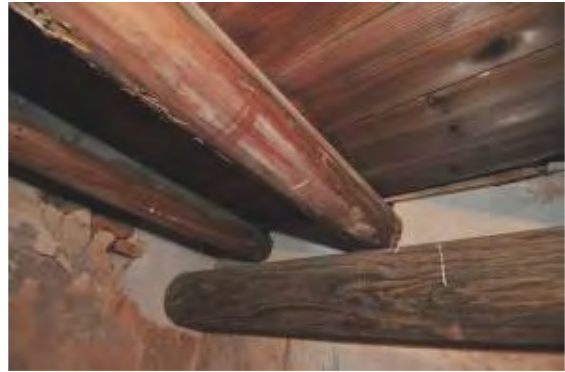
照片 4-2- 153 構件全根均有蛀蝕

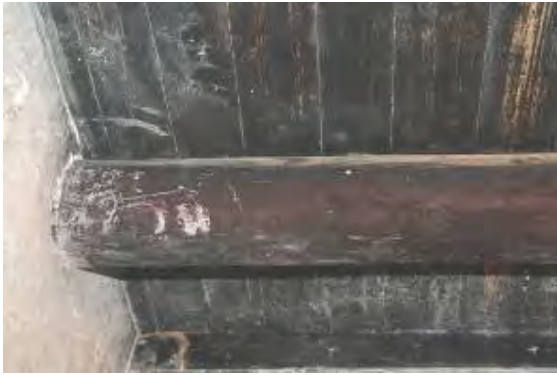
構件編號	構件名稱	檢測記錄	評估等級	修復建議	照片	備註
G-1-2	明間二架	輕微乾裂，無明顯破壞現象	B	簡易整修	4-2-154	左端含水率 19.6% 直徑約 20
G-1-3	明間三架	<ul style="list-style-type: none"> 內部有蛀蝕空洞現象 	C	非全面性蛀蝕，可透過完整修復方式補強		左端含水率 16.2% 直徑約 20
G-1-4	明間四架	<ul style="list-style-type: none"> 左端約 100 公分處蟻路外露，全根下緣劈裂（1-4 範圍內）內部蛀蝕（白蟻持續攻擊中） RST 儀器檢測：顯示左半段下緣內部局部蛀蝕嚴重 <ol style="list-style-type: none"> 左 160cm (3-7) rst:53 左 160cm (5-1) rst:54 左 85cm (4-8) rst:55 左 85cm (6-2) rst:56 	D	左端下緣內部局部嚴重蛀蝕，可透過局部修補或外加鋼樑等補強方式。樓板榫單支蛀蝕如經補強並不直接影響整體結構安全	4-2-155、156 圖 4-2-10、 圖 4-2-11、 圖 4-2-12、 圖 4-2-13、	左端含水率 17.6% 直徑約 20
G-1-5	明間五架	<ul style="list-style-type: none"> 有使用藥劑灌注。局部表面損壞 	C	完整修復	4-2-157 圖 4-2-14、	左端含水率 18.7% 直徑約 17

照片 4-2- 154 明間二架局部損壞，其餘大致良好

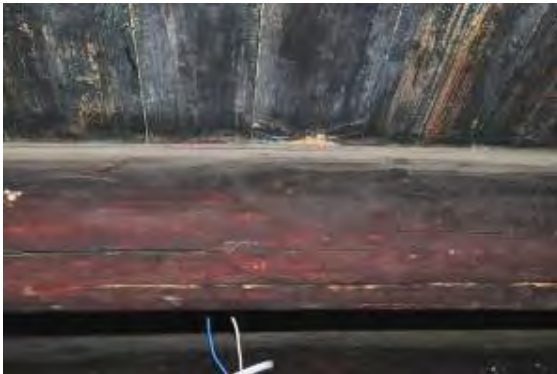
照片 4-2- 155 明間四架左半部下緣表面蛀蝕 1-3cm，內部亦有局部環狀蛀蝕

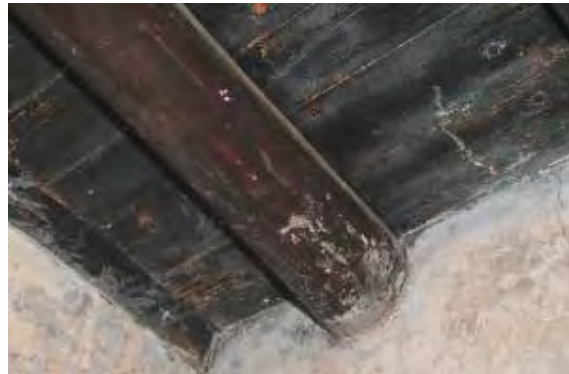
照片 4-2- 156 明間四架下緣表面蛀蝕深 1-3cm

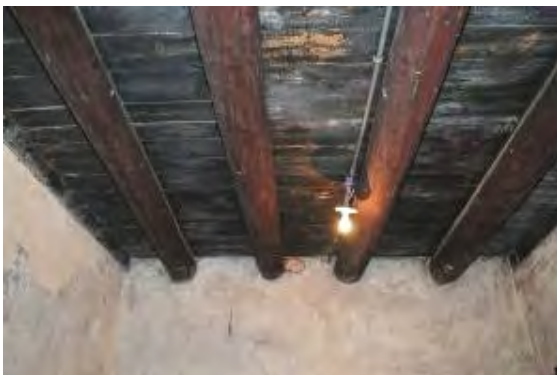
照片 4-2- 157 明間五架表面局部損壞內部尚可

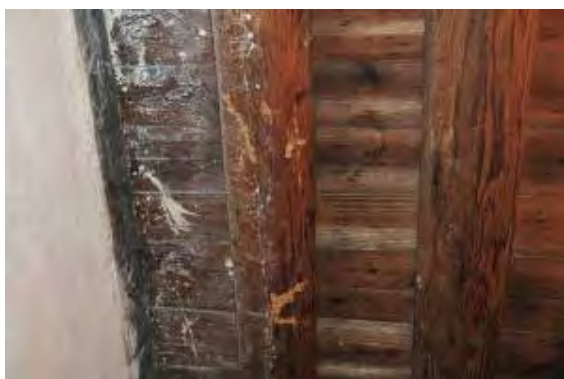
構件編號	構件名稱	檢測記錄	評估等級	修復建議	照片	備註
G-3-2	右二架	左端白蟻蛀蝕嚴重	E	抽換	4-2-160	左端含水率 18.9% 直徑約 14
G-3-3	右三架	左端嚴重白蟻蛀蝕	E	抽換		左端含水率 19.8% 直徑約 15
G-3-4	右四架	<ul style="list-style-type: none"> ● 左端牆體內部白蟻蛀蝕 ● RST 儀器檢測：表面蛀蝕深 1-2cm，其餘良好 左 10 (4-8) rst:61	C	整修	圖 4-2-16	左端含水率 21.3% 直徑約 14
G-3-5	右五架	左端端部局部白蟻蛀蝕	C	完整整修		左端含水率 14.3% 直徑約 13.5
G-3-6	右六架	蟻路外露，全根蛀蝕	E	抽換	4-2-161	左端含水率 19.4% 直徑約 14.6
G-3-7	右七架	<ul style="list-style-type: none"> ● 全根蟻路外露，右端內部蛀蝕 ● RST 儀器檢測：表面蛀蝕深 1.5cm 右 10 (5-1) rst:62	C	屬右端局部表面蛀蝕，非全面蛀蝕	圖 4-2-17	左端含水率 20.5% 右端含水率 23.6% 直徑約 13
G-3-9	右九架	全根下緣劈裂，尚可	C	完整整修		右端含水率 21.6% 左端含水率 17.9%

照片 4-2- 160 右二架嚴重白蟻蛀蝕應抽換

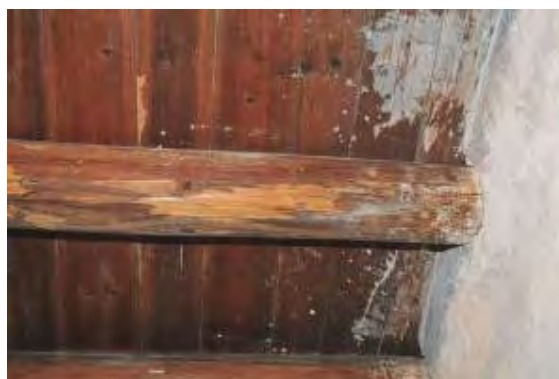
照片 4-2- 161 右六架蟻路外露蛀蝕嚴重應抽換

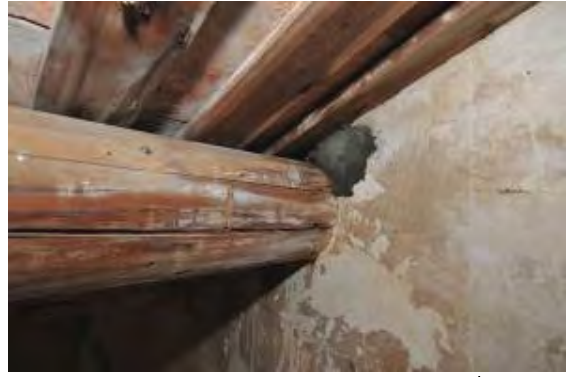
照片 4-2- 163 二樓左房後一架與壁體接合處嚴重腐朽

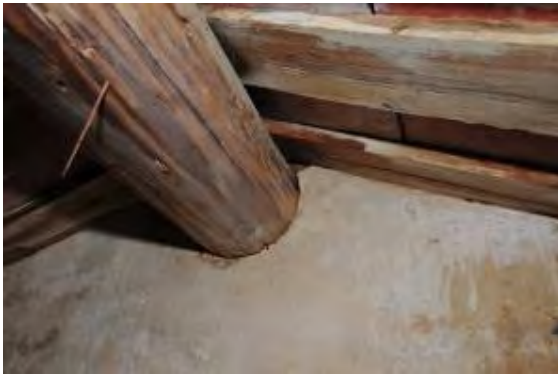
照片 4-2- 164 二樓左房中脊左端與壁體接合處腐朽與蛀蝕嚴重

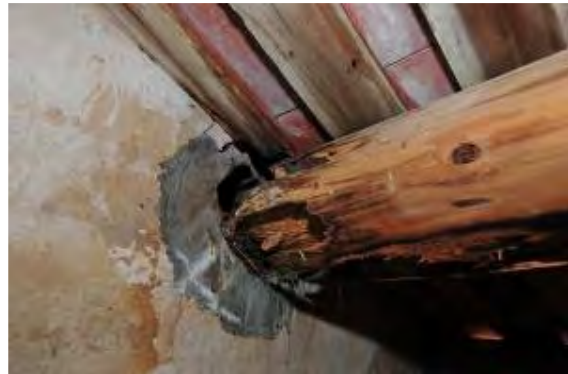
照片 4-2- 165 二樓左房前一架端部嚴重腐朽

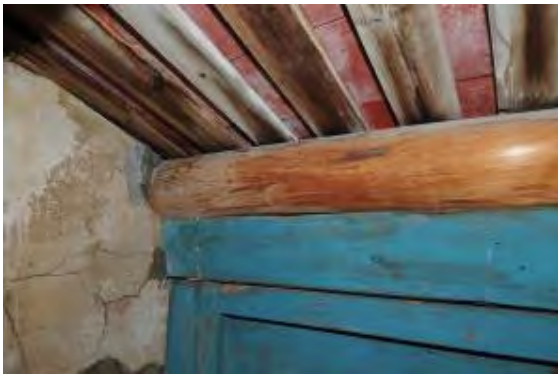
照片 4-2- 166 二樓左房前二架無明顯損壞

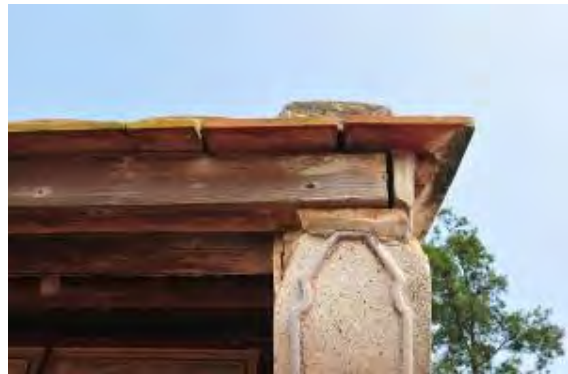
照片 4-2- 167 二樓左房前四架表面輕微損壞

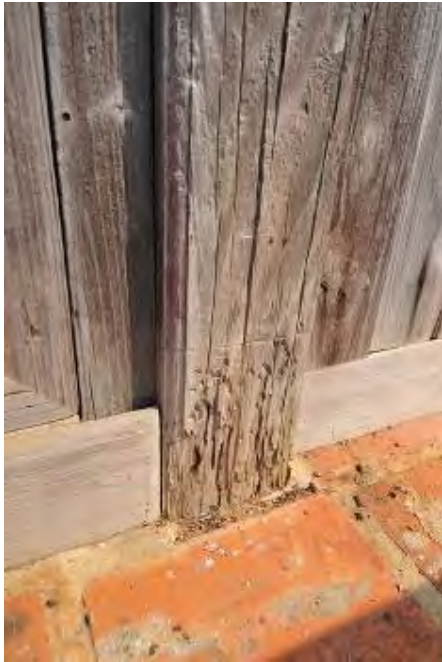
照片 4-2- 168 二樓左構架後柱柱腳表面蛀蝕

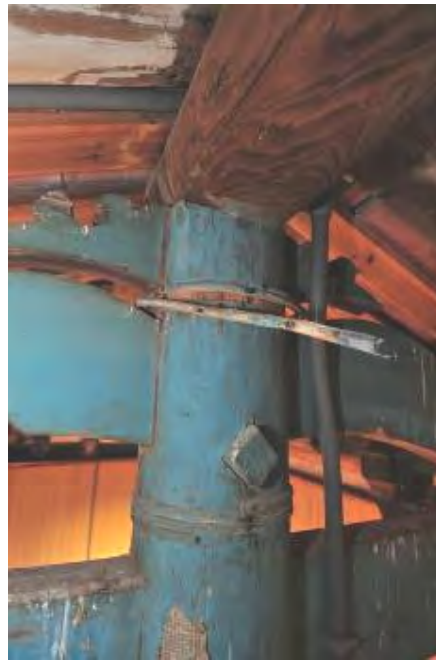
照片 4-2- 169 二樓左構架中柱柱頭輕微損壞

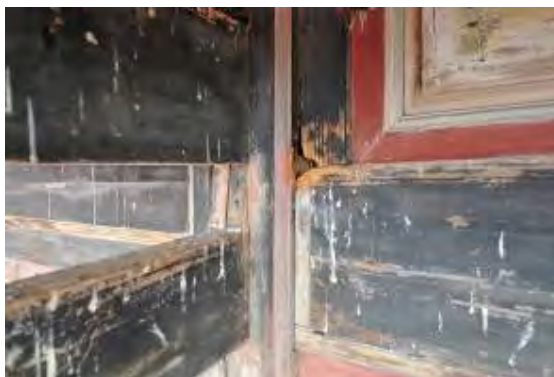
照片 4-2- 172 二樓左前楣樑右端部內蛀蝕

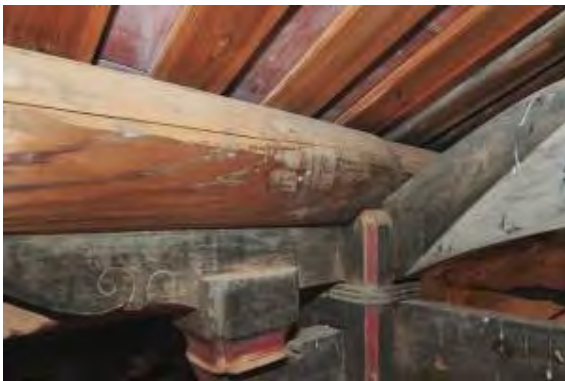
構件編號	構件名稱	檢測記錄	評估等級	修復建議	照片	備註
R-1-2	後二架	整根木梁下緣劈裂良好	B	簡易整修		右端含水率 19.5% 左端含水率 17%
R-1-3	後一架	全根下緣劈裂	B	簡易整修	4-2-174	右端含水率 17.4% 左端含水率 17.9% 直徑約 19
R-1-4	中脊	整根木梁下緣劈裂	C	完整修復	4-2-175	右端含水率 15.8% 中央含水率 14.1% 左端含水率 14.7% 直徑約 23
R-1-5	前一架	整根木梁下緣劈裂	C	完整修復		右端含水率 19.6% 左端含水率 16.5% 直徑約 18
R-1-6	前二架	左端楹引局部蛀蝕	C	完整修復	4-2-176	右端含水率 17.3% 左端含水率 15.3% 直徑約 17.2
R-1-7	前三架	整根木梁下緣劈裂	B	簡易整修		右端含水率 16.5% 左端含水率 17.5% 直徑約 16~16.4
R-1-8	前四架 挑檐	右端部局部蛀蝕	C	完整修復	4-2-177	右端內含水率 18.5% 右端外含水率 10.4% 左端含水率 11.7% 斷面：12x14cm

照片 4-2- 174 二樓正廳後一架全根下緣劈裂

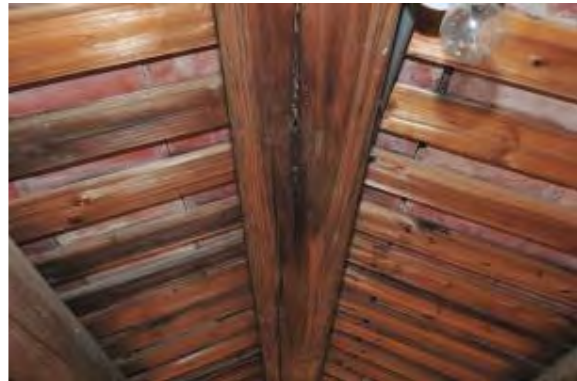
照片 4-2- 175 二樓正廳中脊下緣劈裂

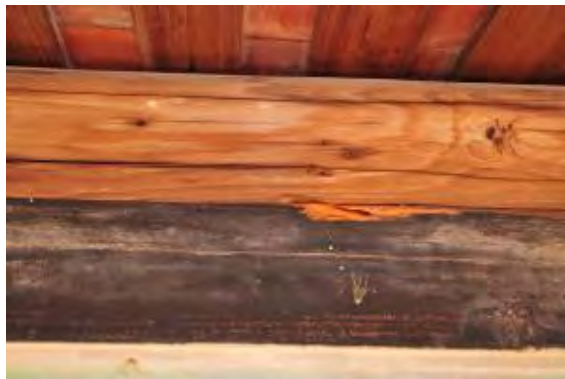
照片 4-2- 176 二樓正廳前二架局部蛀蝕

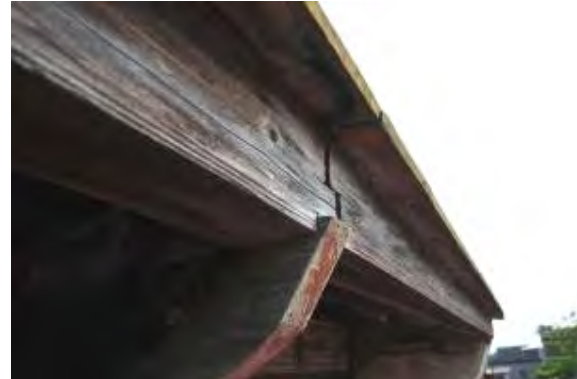
照片 4-2- 177 二樓正廳前四架挑檐局部蛀蝕

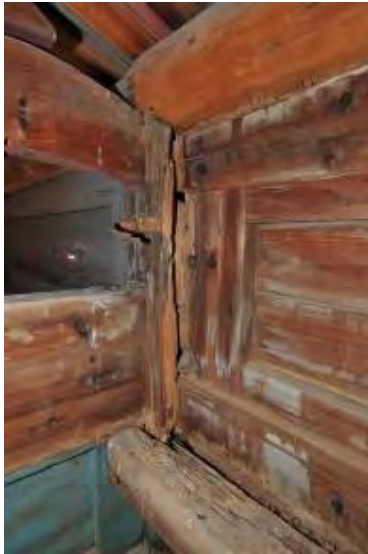
R-4		柱頭、柱身嚴重蛀蝕、藤箍斷裂、中央劈裂	E	抽換	4-2-178、179	柱頭含水率 16.4% 柱腳含水率 19.2% 直徑約 17.5
R-5		<ul style="list-style-type: none"> ● 柱腳以上約 110cm 至柱頭 (1-2) 間局部蛀蝕 ● RST 儀器檢測:顯示柱身表面 1 cm 蛀蝕,其餘尚可 柱頭 50 (2-6) rst:64 柱腳 140 (2-6) rst:65	C	完整修復	4-2-180、181 圖 4-2-19、 圖 4-2-20	柱頭含水率 17.9% 柱腳含水率 15.2% 直徑約 18
R-6		材質尚可	B	簡易整修		柱頭含水率 16.2% 柱腳含水率 17.3%
	瓜柱 1	材質尚可	B	簡易整修		柱身含水率 16.3%
	瓜柱 2	材質尚可	B	簡易整修		柱身含水率 16.3%

照片 4-2- 178 二樓右構架前柱柱頭嚴重蛀蝕

照片 4-2- 179 二樓右構架前柱柱身嚴重蛀蝕

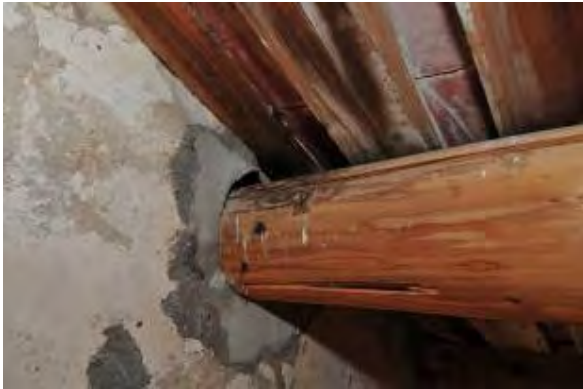
構件編號	構件名稱	檢測記錄	評估等級	修復建議	照片	備註
R-2-2	後二架	右端嚴重蛀蝕 屋面漏水	E	抽換	4984	右端含水率 19.9% 左端含水率 15.2% 直徑約 15
R-2-3	後二架	右端壁體內白蟻蛀蝕 左端蛀蝕 全部劈裂	E	抽換	4985	右端含水率 17.2% 左端含水率 16.1% 直徑約 15.5
R-2-4	中脊	右端嚴重蛀蝕 左端	E	抽換	4986	右端含水率 18.8% 直徑約 15.5
R-2-5	前一架	右端嚴重蛀蝕	E	抽換	4987	右端含水率 22.2% 直徑約 16
R-2-6	前二架	右端上方嚴重蛀蝕	E	抽換	4988	右端含水率 17.1% 直徑約 14.5
R-2-7	前三架	下緣有蛀蟲蛀蝕，並不嚴重	C	完整修復	4997	右端含水率 17% 左端含水率 15.8%
R-2-8	前四架 挑檐	表面輕微風化	B	簡易整修		右端含水率 16.5% 左端含水率 12%

照片 4-2- 184 二樓右房後二架蛀蝕嚴重

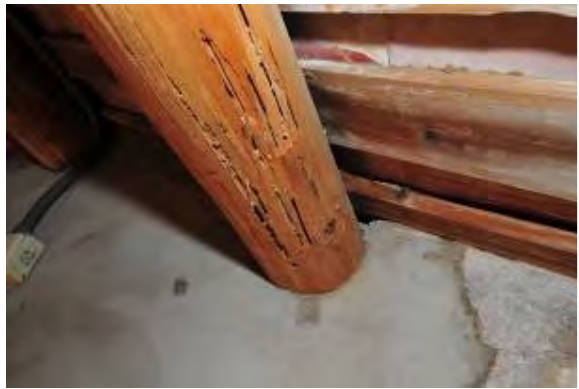
照片 4-2- 185 二樓右房後一架蛀蝕嚴重

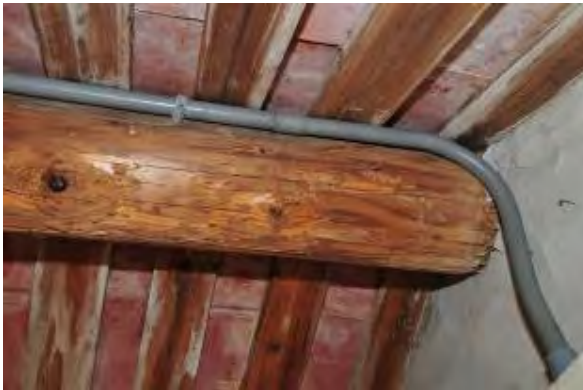
照片 4-2- 186 二樓右房中脊蛀蝕嚴重

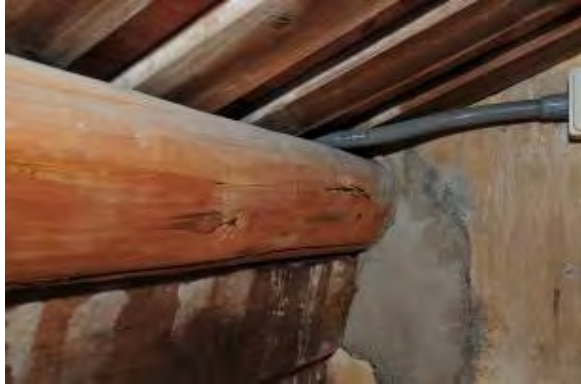
照片 4-2- 188 二樓右房前二架蛀蝕嚴重

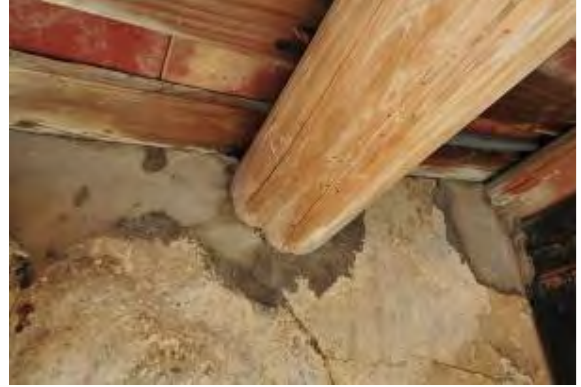
照片 4-2- 189 二樓右房前三架蛀蝕但不嚴重

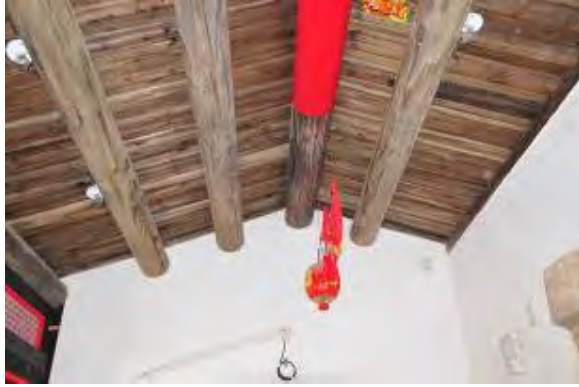
構件編號	構件名稱	檢測記錄	評估等級	修復建議	照片	備註
A-1-1	前二架	狀況良好	A	無須處理		右端含水率 13% 左端含水率 12.5%
A-1-2	前一架	狀況良好	A	無須處理	4-2-190	右端含水率 16.6% 左端含水率 16.6% 直徑約 20
A-1-3	中脊	下緣劈裂，狀況良好	A	無須處理	4-2-191	右端含水率 14.6% 左端含水率 13.2% 直徑約 24
A-1-4	後一架	右端上緣整根乾裂	A	無須處理		右端含水率 15.5% 左端含水率 12.7% 直徑約 22
A-1-5	後二架	左端 5 分之 1 處部分乾裂	A	無須處理		右端含水率 16.2% 左端含水率 14.3% 直徑約 21
A-1-6	後三架	狀況良好	A	無須處理		右端含水率 14.3% 左端含水率 13.5% 直徑約 18
A-1-7	後四架	狀況良好	A	無須處理		右端含水率 13.9% 左端含水率 16.2%
A-1-8	前三架	狀況良好	A	無須處理		右端含水率 12.6% 左端含水率 12% 斷面：12x14cm
A-1-9	前四架	狀況良好	A	無須處理		右端含水率 12.3% 左端含水率 14.9% 斷面：11x26cm
D-1	右後柱	輕微乾裂，狀況良好	A	無須處理		柱頭含水率 12.2% 柱腳含水率 14.8%
D-2	左後柱	輕微乾裂，狀況良好	A	無須處理		柱頭含水率 13% 柱腳含水率 15%
	左關刀拱	上關刀拱狀況良好 下關刀拱狀況良好	A	無須處理		上關刀拱含水率 14% 下關刀拱含水率 15% 斷面：6x16cm
	右關刀拱	上關刀拱狀況良好	A	無須處理		上關刀拱含水率 14.3%

照片 4-2-190 前落屋架現況良好

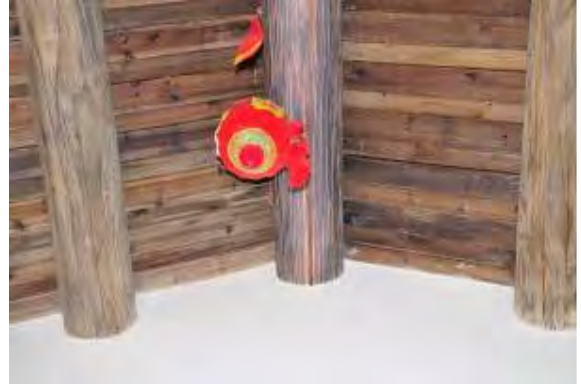
照片 4-2-191 前落中脊下緣全根乾裂

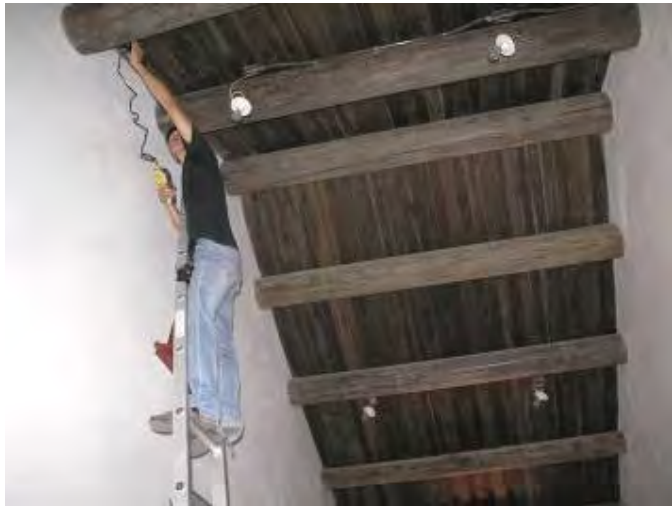
構件編號	構件名稱	檢測記錄	評估等級	修復建議	照片	備註
B-3-1	前五架	狀況良好	A	無須處理		左端含水率 15%
B-3-2	前四架	狀況良好	A	無須處理		右端含水率 13.7% 左端含水率 12.6%
B-3-3	前三架	狀況良好	A	無須處理		右端含水率 13% 左端含水率 13.8%
B-3-4	前二架	狀況良好	A	無須處理		右端含水率 14% 左端含水率 12.9%
B-3-5	前一架	狀況良好	A	無須處理	4-2-201	右端含水率 14.8% 左端含水率 15.3% 直徑約 24.2
B-3-6	中脊	全根下緣劈裂	A	無須處理	4-2-202	右端含水率 15.6% 左端含水率 15.3% 直徑約 25.1
B-3-7	後一架	狀況良好	A	無須處理		右端含水率 14.7% 左端含水率 12.5% 直徑約 24
B-3-8	後二架	狀況良好	A	無須處理		右端含水率 17% 左端含水率 16.7% 直徑約 18
B-3-9	後三架	狀況良好	A	無須處理		右端含水率 14.3% 左端含水率 15.9% 直徑約 18
B-3-10	後四架	全根下緣劈裂	A	無須處理		右端含水率 16.3% 左端含水率 17.4%
B-3-11	後五架	狀況良好	A	無須處理		右端含水率 15.2% 左端含水率 15.4%

照片 4-2- 200 後落右房屋架狀況良好

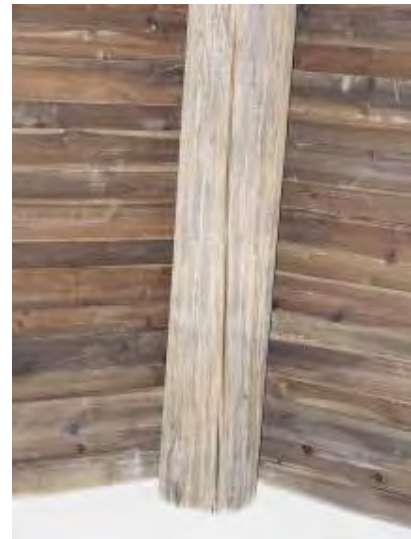
照片 4-2- 201 後落右房中脊下緣劈裂

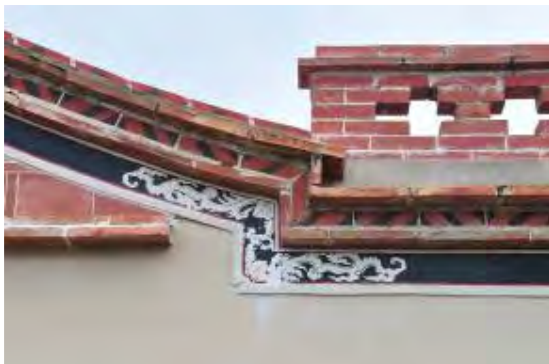
- A. 南山五號建築整修後構造狀況大致良好。經詳細觀察，可發現前、中、後三落之屋楹與壁體接合處有多處壁體輕微崩裂、粉刷層掉落，推論為木構造與砌體造不同構材接合處受到外力（如地震）影響所致，目前狀況仍屬輕微不致影響結構安全，僅偶而帶給住戶困擾（照片 4-2-219、220）。
- B. 前、中、後落大規壁與磚平接合部位，及中落員光門之上方，在兩種不同構造接合處有輕微的斜向裂縫，應屬面內外力所造成，目前僅屬輕微裂隙與安全無關。未來應進行定期監控損壞是否有持續現象，或引起滲水問題（照片 4-2-221）。
- C. 中落規尾窗之在下雨時有滲水污損情形，未來應監控是否自此發生滲水進入室內造成壁體受潮或木構造受潮損壞（照片 4-2-222）。
- D. 前落與磚平接合屋面曾有滲水問題，造成磚平屋架與前落右房水槽部位室內漏水，挑檐木構造表面亦均有水漬現象，然此問題經補修屋面後已未發生（照片 4-2-223、224）。

照片4-2- 221 前落與磚平接合部位有斜向裂縫

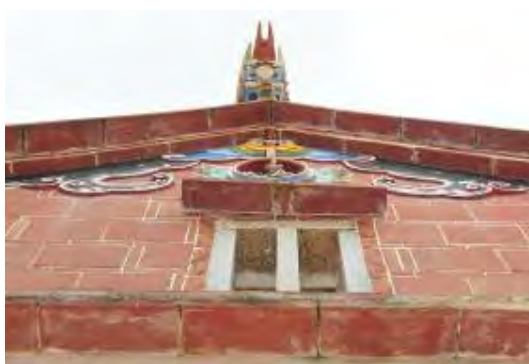
照片 4-2- 222 中落規尾窗下雨時有滲水現象

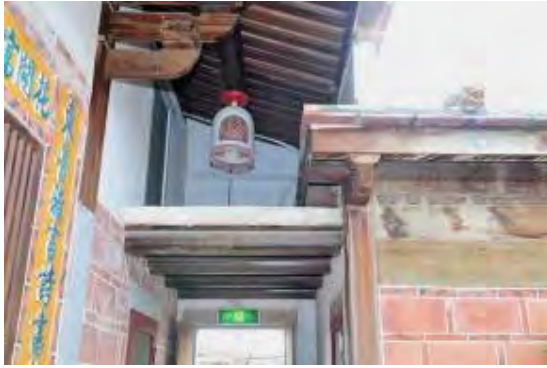
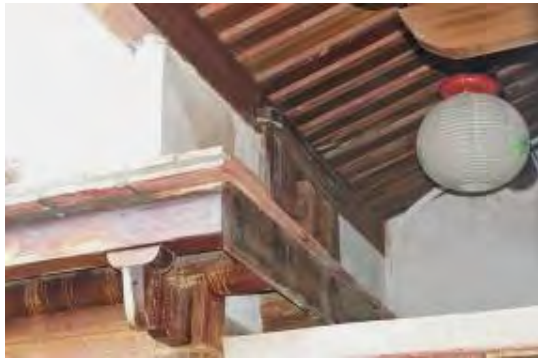
照片4-2- 223 中落與左磚平接合部位之木構造有嚴重水漬

照片 4-2- 224 中落與右磚平接合部位曾滲水

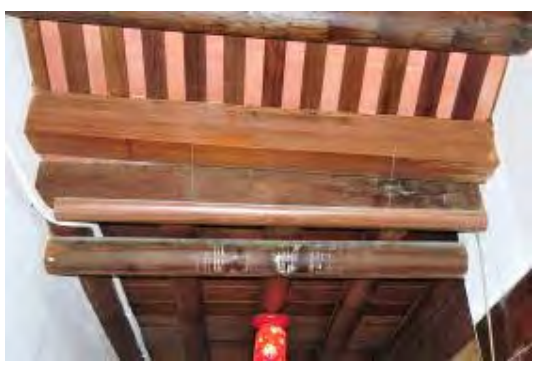
檢測結果可知，前落後側與左右磚平間接合部位曾滲水，造成木屋架與挑檐構件、立柱等水漬明顯。然經屋面整修，透過本計畫之含水率檢測結果顯示木構件並無異狀。後落前右磚平屋架相對於其他楹仔含水率偏高，經詳細檢視亦無明顯損壞或腐朽問題。

照片 4-2- 230 右磚平與前落接合之水槽曾滲水有水漬，目前已整修完成

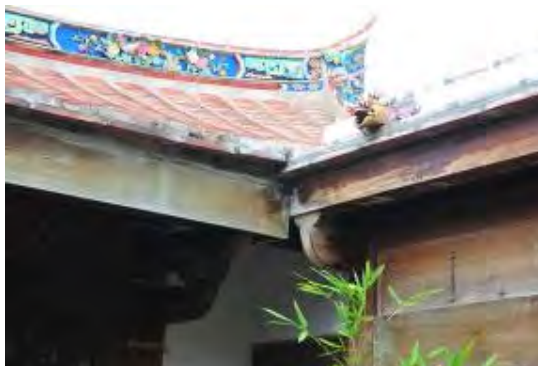
照片 4-2- 232 前落與右磚平接合部位滲水

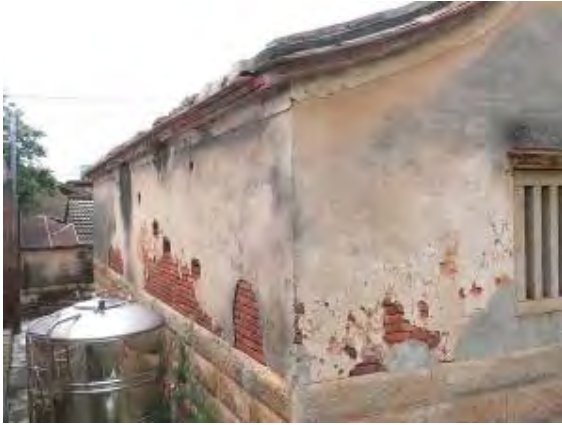
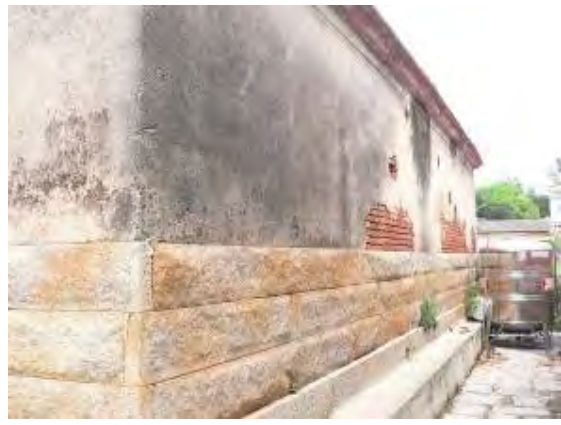
照片 5-1-4 水頭 7 號左側背牆外觀

照片 5-1-5 水頭 7 號左側背牆外觀

屋身	屋架		杉木楹仔	
			正面外牆		水泥修補過	
			左右外牆		-----	5-1-2 5-1-3
			背牆		壁面嚴重剝落	5-1-4 5-1-5
		台基 地坪	牆基		尚可	
	地坪			表面破損龜裂		
	(4)左房	屋頂	屋脊	彎脊(馬背)	水泥瓦	
			屋面		水泥瓦	
			其他			
		屋身	屋架		杉木楹仔	
			正面外牆		灰壁風化剝落	
			左右外牆		灰壁風化剝落	
			背牆		灰壁風化剝落破損	
		台基 地坪	牆基		花崗石尚可	
			地坪		表面破損龜裂	
		(5)右房	屋頂	屋脊	彎脊(馬背)	水泥瓦
屋面				水泥瓦		
其他						
屋身	屋架			杉木楹仔		
	正面外牆			灰壁風化剝落		
	左右外牆			灰壁風化剝落		
	背牆			灰壁風化剝落破損		
台基 地坪	牆基			花崗石尚可		
	地坪			表面破損龜裂

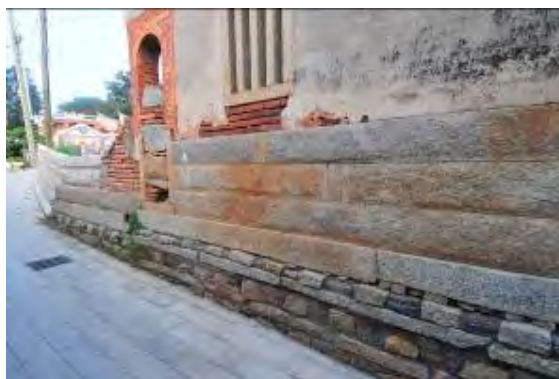
照片 5-1-7 建物牆基與牆堵保存良好

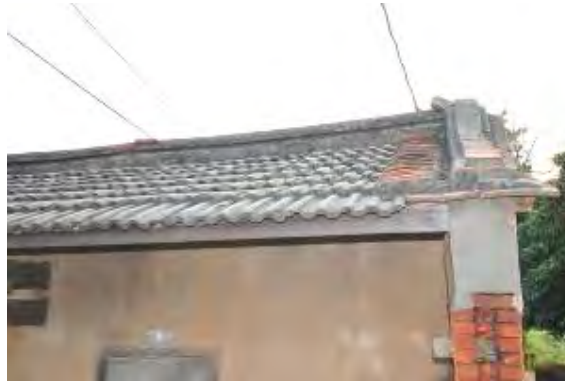
照片 5-1-15 屋頂已改為水泥瓦

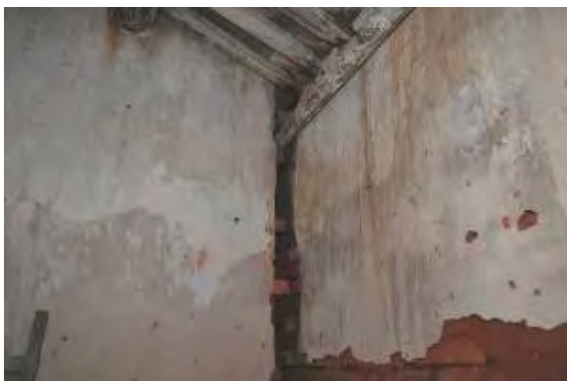
後落建築之後寮牆與明間兩側承重牆接合部位，目前嚴重脫開、壁面剝落，後寮牆有彎曲後傾現象。由室內觀之，磚造牆身灰縫已嚴重風化掉落，紅磚間結合能力受到嚴重影響（照片 5-1-16、17）；壁體外側抹灰內外面亦已多數掉落損壞，磚造壁體外露，鏡面牆在掉落位置曾以水泥沙漿修補（照片 5-1-18）。後落與其前側原建築接合部位目前以空心磚填補，兩側員光門上方斜向崩裂位置磚體外露、裂縫明顯，右側員光門磚構造斷面外露，然目前暫無立即毀損崩落情形（照片 5-1-19）。室內尺磚地坪則嚴重龜裂損壞，目前三開間均做為木柴、農具與雜物堆放使用（照片 5-1-20、21）。

照片 5-1-16 磚造壁體嚴重脫開

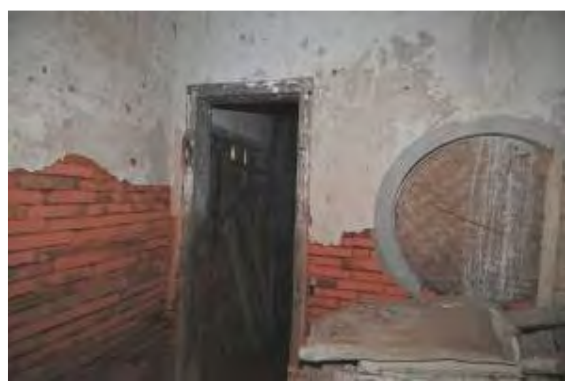
照片 5-1-17 紅磚灰縫風化掉落嚴重

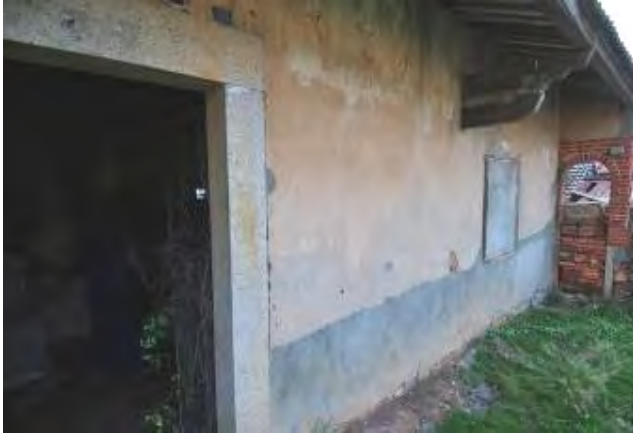
照片 5-1-18 鏡面牆曾以水泥沙漿修補

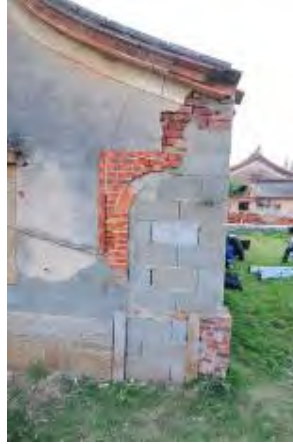
照片 5-1-19 右員光門損壞以空心磚修補
