金門國家公園傳統建築檢測評估工程

委託計畫

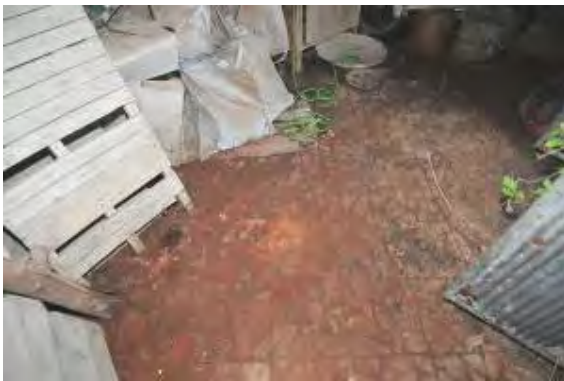
後落建築之後寮牆與明間兩側承重牆接合部位，目前嚴重脫開、壁面剝落，後寮牆有彎曲後傾現象。由室內觀之，磚造牆身灰縫已嚴重風化掉落，紅磚間結合能力受到嚴重影響（照片 5-1-16、17）；壁體外側抹灰內外面亦已多數掉落損壞，磚造壁體外露，鏡面牆在掉落位置曾以水泥沙漿修補（照片 5-1-18）。後落與其前側原建築接合部位目前以空心磚填補，兩側員光門上方斜向崩裂位置磚體外露、裂縫明顯，右側員光門磚構造斷面外露，然目前暫無立即毀損崩落情形（照片 5-1-19）。室內尺磚地坪則嚴重龜裂損壞，目前三開間均做為木柴、農具與雜物堆放使用（照片 5-1-20、21）。

照片 5-1-20 室內地坪嚴重破損損壞

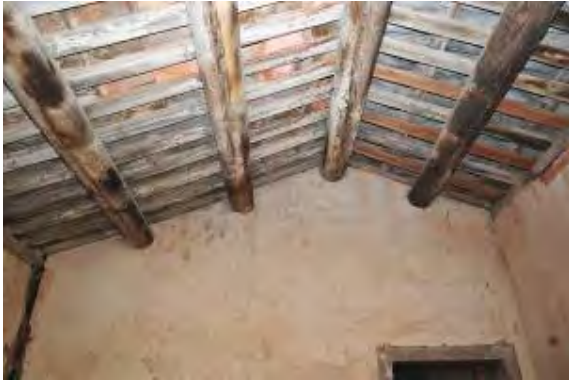
後落三開間建築屋面更換為水泥瓦，僅兩側與垂脊接合部位仍留有一壟傳統紅瓦，屋架則仍保留原有杉木楹仔（照片 5-1-22、23）。經本計畫檢測，屋面曾滲水導致明間與右房後坡桷筒腐朽嚴重應予抽換。明間後一架蟻路外露，經阻抗圖譜儀檢測，其內部均屬良好，顯示白蟻僅為局部蛀蝕並未嚴重影響楹仔安全。左房中脊構件其上緣有腐朽及蛀蝕現象，然非全面性破壞可留待下次整修前再予以確認。右房後一架則因右端上緣及壁體內嚴重腐朽，為安全起見應予以抽換。其他楹仔構件雖表面狀似不佳，經詳細觀察檢測確認其僅為表面乾裂與局部損傷，多數楹仔構件內部均屬良好。目前楹仔含水率均屬正常氣乾狀態，未來必須注意避免滲水或白蟻攻擊，多數構件仍可保存使用。

照片 5-1-22 水頭 7 號明間左牆體及屋架左端

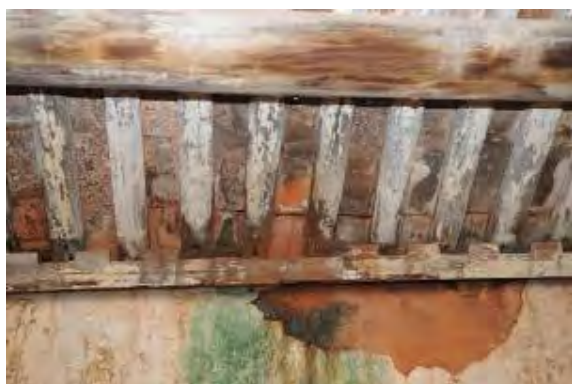
照片 5-1-24 明間後二桷筒腐朽

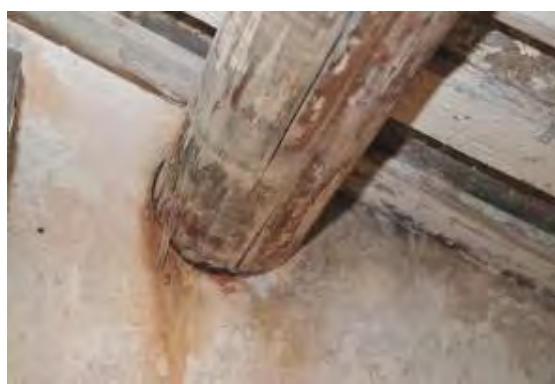
照片 5-1-25 明間後二架端部局部腐朽

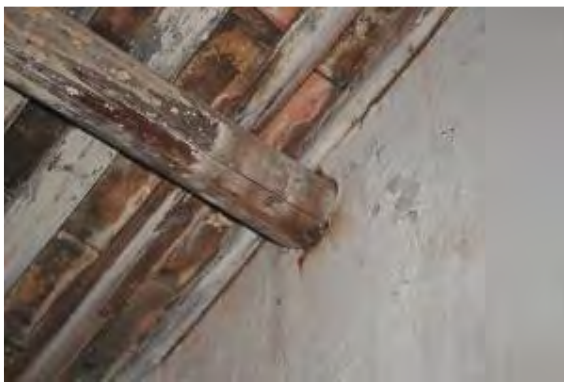
照片 5-1-30 右房後一架壁體內嚴重腐朽應抽換

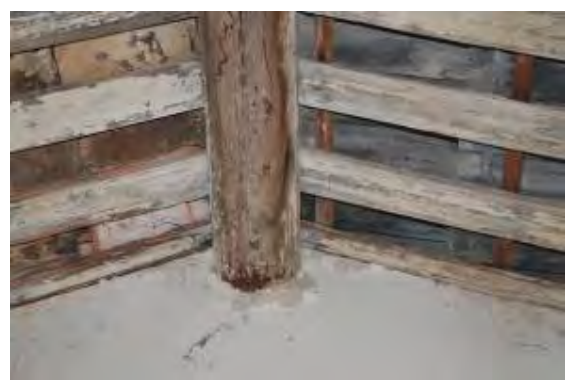
照片 5-1-31 右房中脊無明顯損壞現象

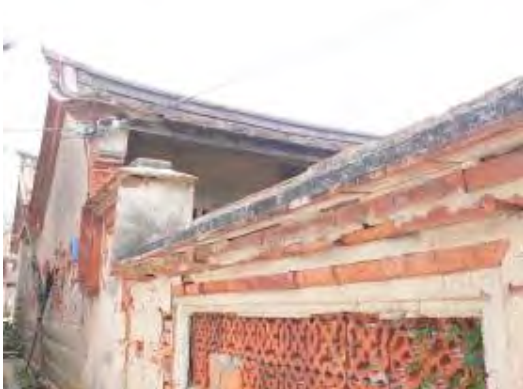
照片5-1- 33 外牆部分灰縫需重填

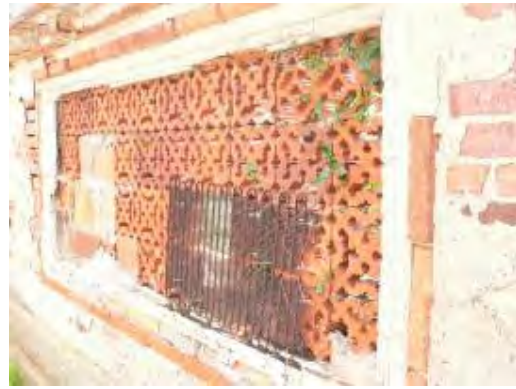
照片 5-1- 34 前埕外牆裝飾花磚部分損壞

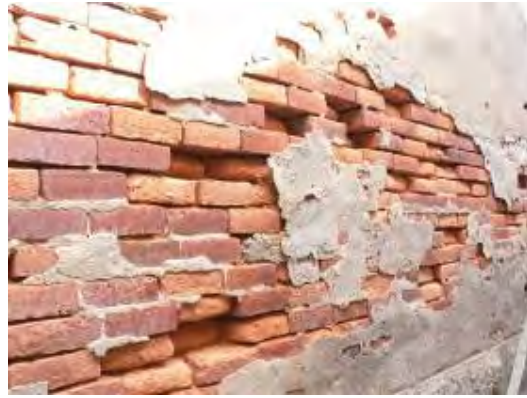
照片5-1-36 圍牆牆體表面粉刷及砌磚風化

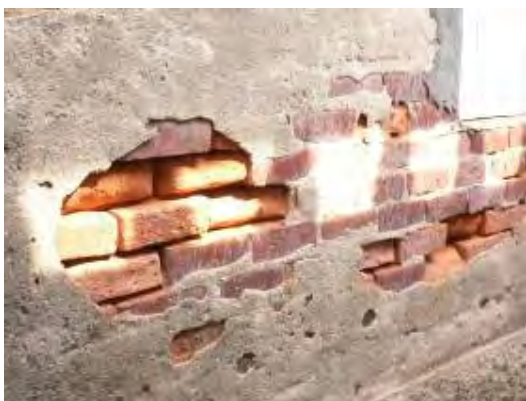
照片5-1-40 壁體外部粉刷層及砌磚損壞風化

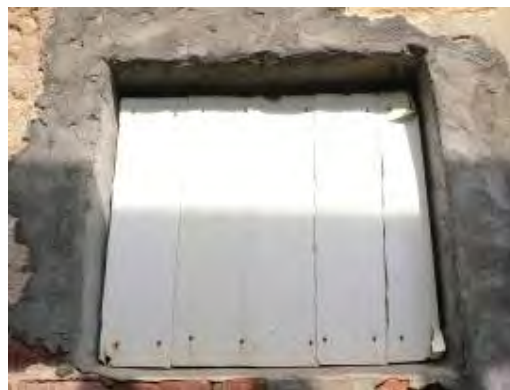
照片 5-1-41 右前房窗戶損壞以木板遮蔽

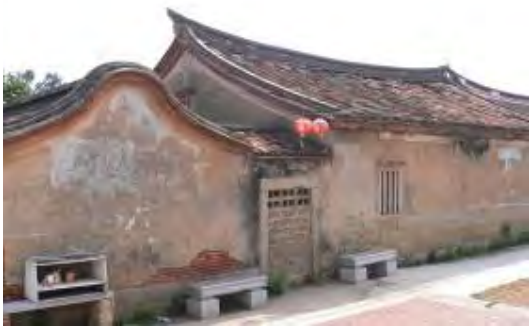
照片5-1-42 建物背面門洞封閉

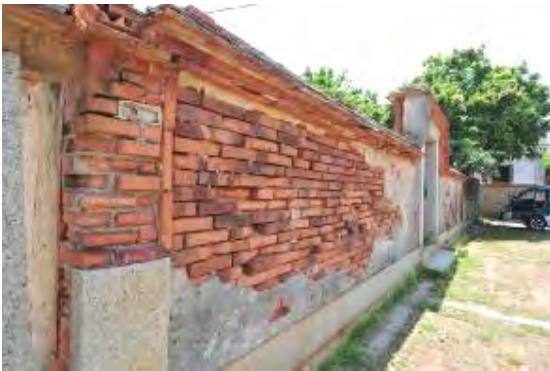
- A. 圍牆：前埕圍牆因灰壁剝落磚體外露，有嚴重的灰縫風化剝落及磚體風化損壞情形，右側花磚窗破損採隨意修補外觀凌亂、原有一員光門已封閉，然花崗石牆基尚屬良好。左側圍牆則為非正式砌造，牆基花崗石呈現不規則狀、牆身磚體亦凌亂，目前牆體外表灰壁嚴重崩落，圍牆顯得破舊。
- B. 前落：鏡面牆花崗石牆基完整，牆身因灰壁剝落磚體外露，整體而言尚可。正廳與右房內側壁體尚可，然左房內部分壁面灰壁嚴重崩落損壞。屋面傳統仰合瓦有多處破損，檢測時可發現已有滲水入室內的情形，將影響木造屋楹安全。
- C. 左右擗頭與天井：左右擗頭屋身為木造板壁，均有程度不一之風化現象，但無嚴重損壞影響安全，屋架因天花板封閉無法檢視。其中右擗頭前側與前落接合部位屋面坍塌，屋架毀損，該處木構造均已損壞。天井採花崗條石鋪面，然隙縫目前已生長桑樹及雜草等。

照片5-1-58 圍牆灰壁掉落磚與灰縫風化

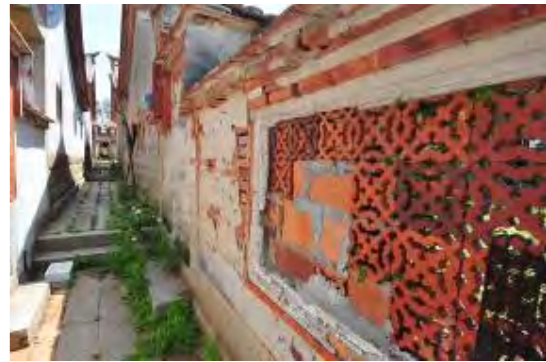
照片 5-1- 59 圍牆花磚窗破損修補

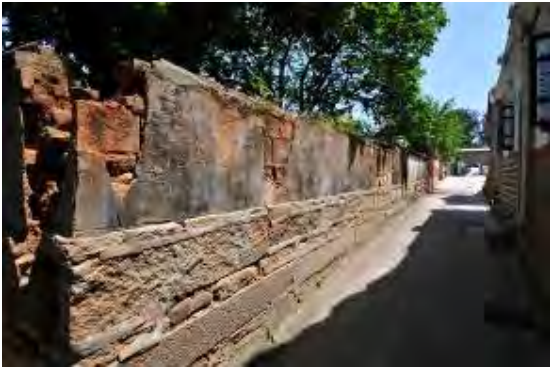
照片5-1-60 左側圍牆壁面損壞

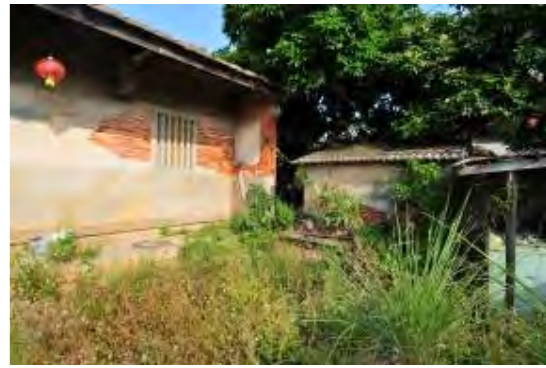
照片 5-1- 61 前埕長雜草，前落牆體壁面剝落

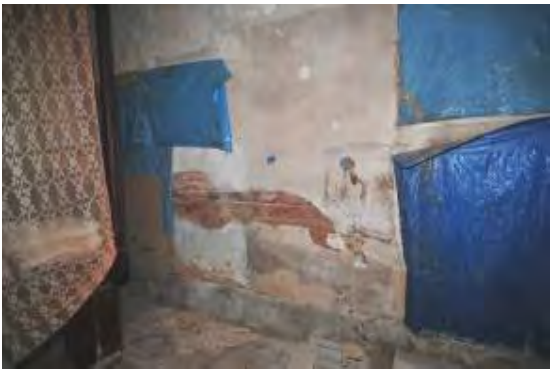
照片5-1-62 前落右房內側壁面崩落

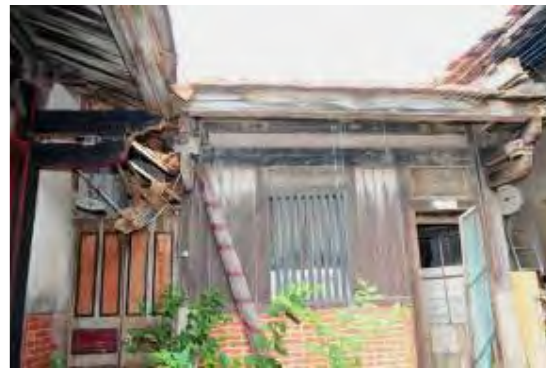
照片 5-1- 63 右擗頭前側屋面崩塌

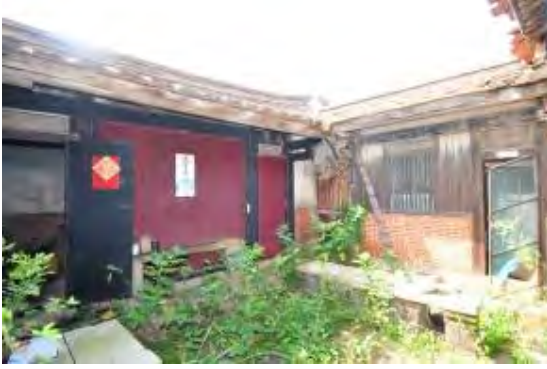
照片5-1-64 天井雜草叢生

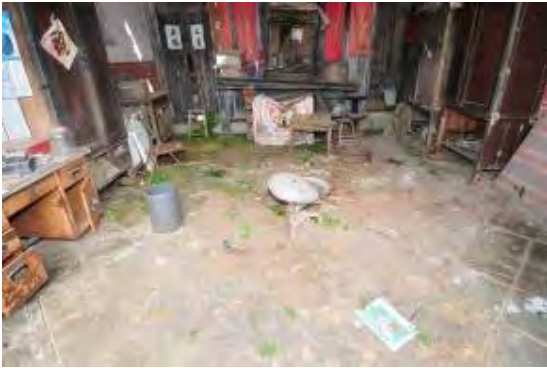
- D. 後落：牆基均為良好之花崗條石，狀況良好，然磚造屋身因灰壁崩落磚體局部外露；內牆面斗砌牆基狀況尚可，壁體則因屋面漏水灰壁有發霉與剝落及長苔蘚問題。右房右側壁體有嚴重崩裂問題，磚體外露。目前屋面嚴重破損，導致屋架均已嚴重腐朽或蛀蝕，情況不佳。尺磚地坪多有龜裂及生長苔蘚現象。
- E. 左廂房等附屬建築：過廊土塊壁體壁面嚴重剝落，廂房磚造壁體表面灰壁嚴重剝落、磚體灰縫嚴重風化損壞。左前側之增建房舍壁體均已嚴重損壞屋架崩塌。

照片5-1-66 後落地坪表面龜裂損壞

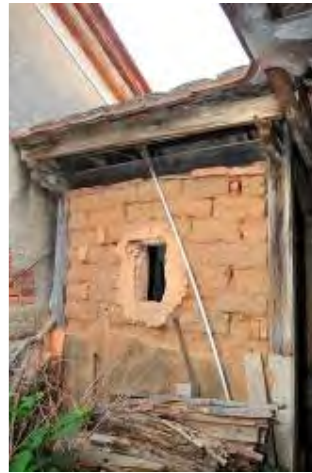
照片 5-1- 67 左側後過廊土墻牆壁體損壞

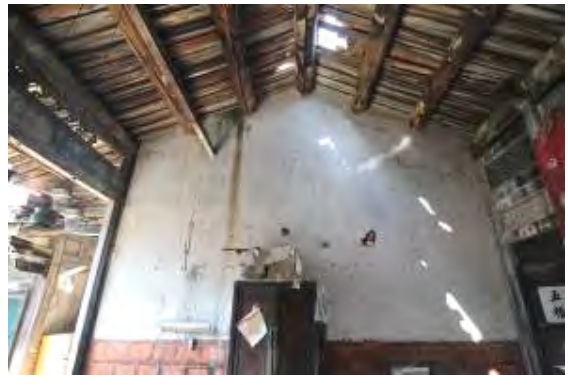
- C. 後落：後落因屋面嚴重破損，目前正廳、右房與左房屋楹多數均已嚴重腐朽，並引來白蟻嚴重蛀蝕，僅正廳中脊、後四架、前四架與立柱現況尚可仍可修復使用，餘者均已嚴重腐朽蛀蝕，並危急整體屋架安全。其中正廳之前一架因嚴重腐朽中央部位即將斷裂，右房後四架則已斷裂、屋面局部崩塌。
- D. 左側過廊：後落左側前後各有一捲棚過廊連接左護龍。然因屋面破損漏水，導致前過廊左側前後立柱嚴重腐朽，屋楹亦有兩支嚴重腐朽必須抽換。後過廊亦因屋面破損漏水，左側之立柱嚴重腐朽挑檐損壞嚴重。
- E. 左護龍：左護龍正廳與右間前後桷筒及右前挑檐因屋面滲水腐朽嚴重損壞，其餘楹仔並無明顯破壞現象。

照片 5-1-73 後落正廳右側屋面破損

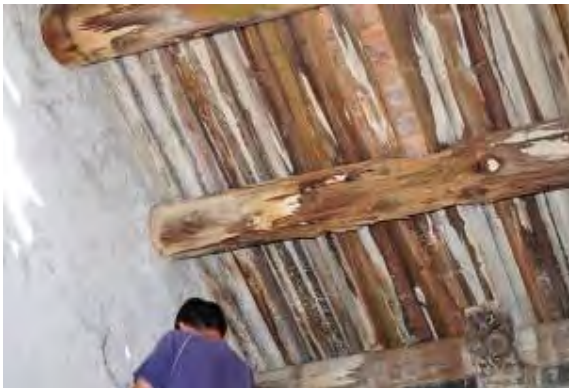
照片 5-1-76 後落正廳屋面破損漏水構件嚴重腐朽

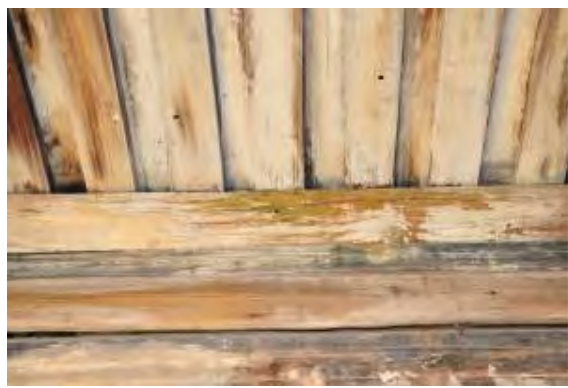
照片5-1-77 正廳楹仔因屋面漏水腐朽損壞

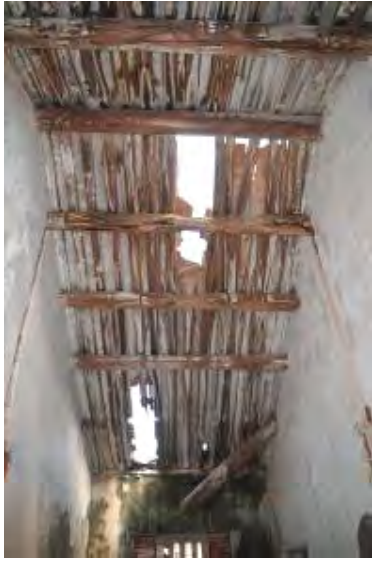
照片 5-1-78 後落右房屋頂崩塌

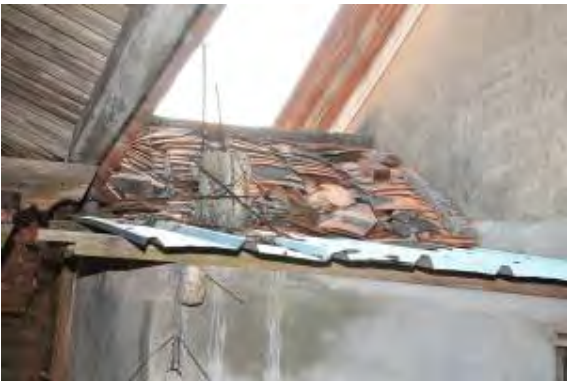
照片 5-1-80 左前過廊屋面破損漏水

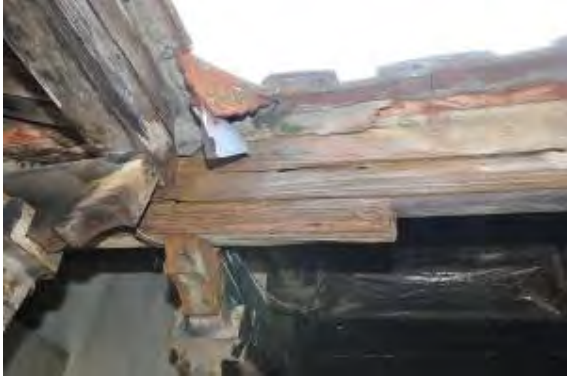
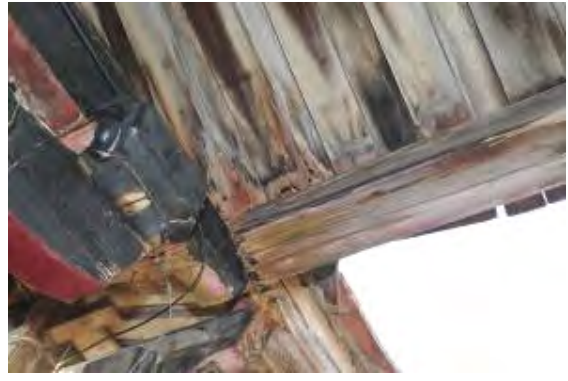
構件編號	構件名稱	檢測記錄	評估等級	修復建議	照片	備註
B-1-1	後三架 檐楹	右左端漏水腐朽嚴重	E	抽換	5-1-82、83	
B-1-2	後二架	神龕上方全根中央劈裂	C	完整修復		右端含水率 19.7% 左端含水率 19.1% 斷面 22 x 16
B-1-3	後一架	右端局部乾裂。右端含水率偏高，然無明顯損壞	B	簡易整修	5-1-84	右端含水率 28.5% 左端含水率 18.3% 直徑約 23
B-1-4	中脊	中央下緣全根劈裂、材質良好。然中央上方桷局部腐朽、正中央屋頂破漏水	B	簡易整修	5-1-85、86	右端含水率 17.1% 左端含水率 19.3% 直徑約 25.5
B-1-5	前一架	左半端下緣劈裂、材質良好	B	簡易整修		右端含水率 15.9% 左端含水率 16.3% 直徑約 23
B-1-6	桷筒	尚可，無明顯破壞現象	B	簡易整修		
B-1-7	挑檐	中央下緣劈裂、材質良好。含水率偏高但無明顯損壞	B	簡易整修	5-1-87	左端含水率 22.5% 右端含水率 23.6% 中間含水率 21.2% 直徑約 23.8-27.2
D-11	左後柱	中央劈裂。柱腳含水率高但無明顯腐朽情形	B	簡易整修	5-1-88	柱頭含水率 18.3% 柱腳含水率 34.2% 斷面 21 x 21
D-12	左神龕柱	中央劈裂	C	完整修復		柱頭含水率 15.6% 柱腳含水率 21% 斷面 18 x 18
D-13	右神龕柱	中央劈裂	C	完整修復		柱頭含水率 14.5% 柱腳含水率 18.4% 斷面 18 x 18
D-14	右後柱	後側劈裂、表面風化。柱腳含水率偏高但無腐朽現象	C	完整修復	5-1-89	柱頭含水率 16.1% 柱腳含水率 24.7% 斷面 21 x 21
D-15	左關刀	良好	B	簡易整修	5-1-90	
D-16	右關刀	良好	B	簡易整修	5-1-91

照片 5-1- 82 前落後挑檐左端嚴重腐朽

照片 5-1- 83 前落後挑檐右端嚴重腐朽

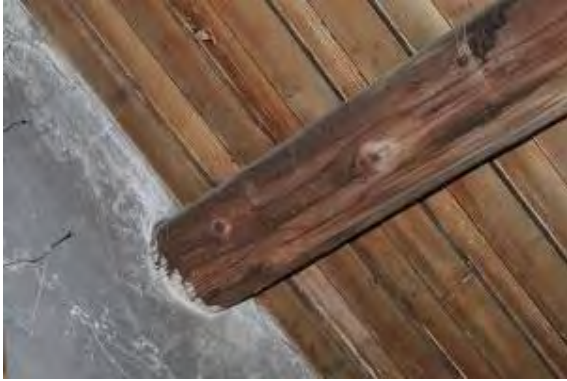
照片 5-1- 84 後一架局部乾裂無明顯損壞

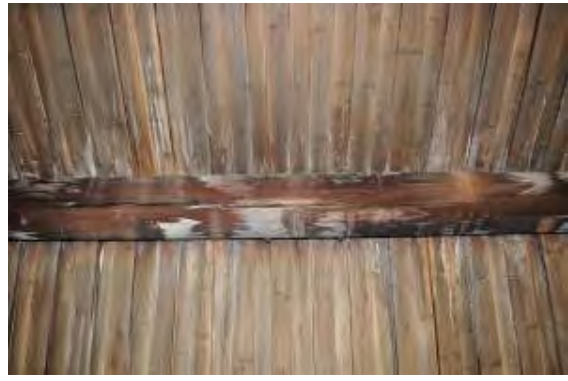
照片 5-1- 85 前落中脊材質尚可但上方屋面滲水

照片 5-1- 86 前落中脊下緣劈裂

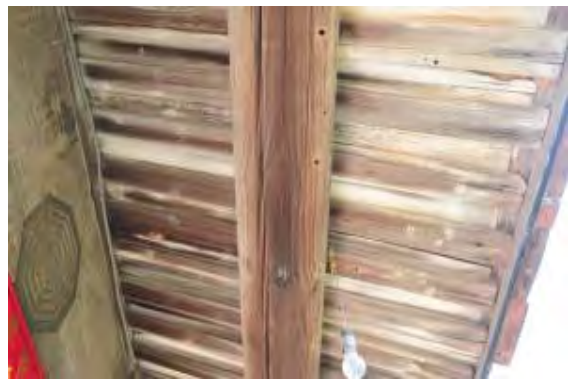
照片 5-1- 87 前落前挑檐下緣劈裂但材質良好

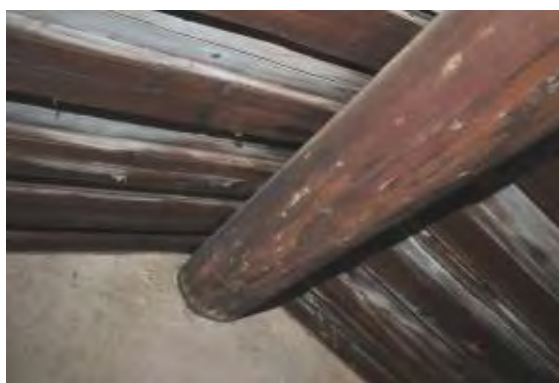
構件編號	構件名稱	檢測記錄	評估等級	修復建議	照片	備註
B-2-1	桷筒	局部腐朽	C	完整修復		
B-3-2	後二架	腐朽嚴重	E	抽換		
B-3-3	後一架	左半端表面多處輕微蛀蝕	C	完整修復	5-1-92	右端含水率 21% 左端含水率 19.6% 直徑約 19.8
B-3-4	中脊	<ul style="list-style-type: none"> ● 右半端下緣中央劈裂、左半端表面多處輕微蛀蝕 ● RST 儀器檢測：內部良好 左 6(6-2)RST:21 	C	完整修復	5-1-93 圖 5-1-6	右端含水率 24.5% 左端含水率 36% 直徑約 22
B-3-5	前一架	<ul style="list-style-type: none"> ● 右半端下緣劈裂、右端與 	C	完整修復	圖 5-1-7	右端含水率 18.3%

照片 5-1-93 前落左房中脊右半下緣中央劈裂、左端表面多處輕微蛀蝕

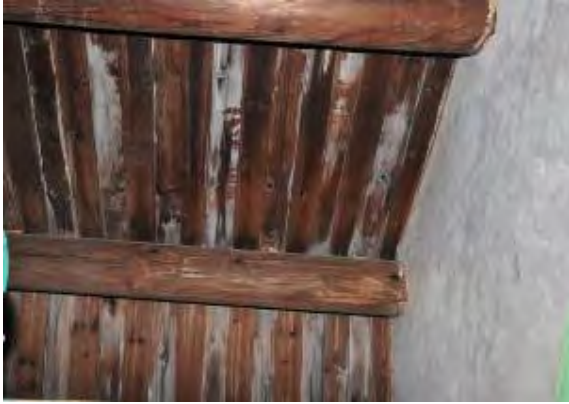
構件編號	構件名稱	檢測記錄	評估等級	修復建議	照片	備註
B-2-1	桷筒	局部腐朽	C	完整修復		
B-2-2	後二架	局部腐朽	C	完整修復		
B-2-3	後一架	上方桷有蟻路、材質尚可	C	完整修復		右端含水率 24.1% 左端含水率 22% 直徑約 20
B-2-4	中脊	● 左半端局部白蟻蛀蝕、內部疑似蛀蝕 ● RST 儀器檢測：內部良好 1. 左 15(4-8)RST:25 2. 左 120(5-1)RST:26(旁邊有局部蛀蝕)	C	完整修復	5-1-94 圖 5-1-9 圖 5-1-10	右端含水率 31.1% 左端含水率 26.1% 直徑約 22
B-2-5	前一架	左端局部劈裂、材質尚可	B	簡易整修	5-1-95	左端含水率 17.2% 右端含水率 16.5% 直徑約 20.5
B-2-6	桷筒	局部腐朽	C	完整修復		
B-2-7	挑簷	中央下緣劈裂、材質良好	B	簡易整修		左端含水率 0.8%

照片 5-1-94 前落右房中脊左半端局部白蟻蛀蝕、
內部疑似蛀蝕

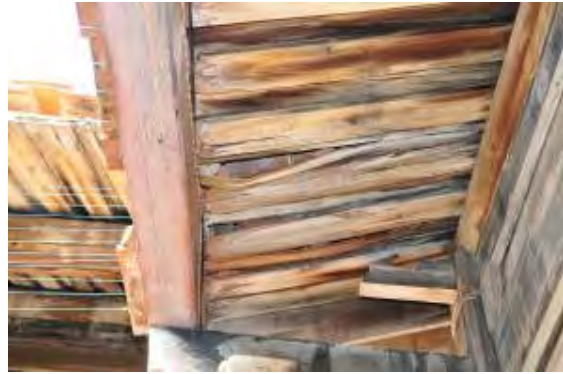
照片 5-1- 99 左擗頭挑檐桷仔嚴重腐朽

構件編號	構件名稱	檢測記錄	評估等級	修復建議	照片	備註
C-1-2	前一架	表面風化損壞	C	完整修復		後端含水率 21.1%
C-1-3	中脊	端部輕微風化損壞	C	完整修復		後端含水率 17.2%
C-1-4	後一架	端部局部腐朽	C	完整修復		後端含水率 18.2%
D-9	木石接柱	木柱表面清微風化損壞 柱腳含水率偏高但未腐朽	C	完整修復		柱頭含水率 17.8% 柱腳含水率 22.5%
	左擡頭暗厝	與前落挑檐接合部位嚴重漏水、腐朽	E	抽換	5-1-96	
	左擡頭挑檐	改建廚房、廁所、挑簷漏水腐朽	E	抽換	5-1-97、98、99	室內天花遮壁

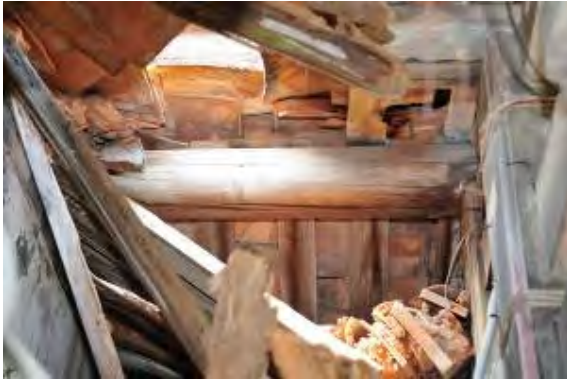
照片 5-1- 100 右擗頭與前落暗厝崩塌漏水中脊腐朽

構件編號	構件名稱	檢測記錄	評估等級	修復建議	照片	備註
C-2-2	後一架	端部局部腐朽	C	完整修復		後端含水率 18.2%
C-2-3	中脊	前端局部腐朽	E	抽換	5-1-100	後端含水率 19.8%
C-2-4	前一架	無明顯損壞	B	簡易整修		後端含水率 21.2%
C-2-5	挑檐	後端內部嚴重蛀蝕	E	抽換	5-1-101	
D-10	木石接柱	表面劈裂、風化，材質尚可	C	完整修復	5-1-102	柱頭含水率 19.2% 柱腳含水率 27.8%
	右廂	天花遮蔽無法檢視				天花遮壁
	右廂暗厝	崩塌毀損	E	抽換	5-1-103

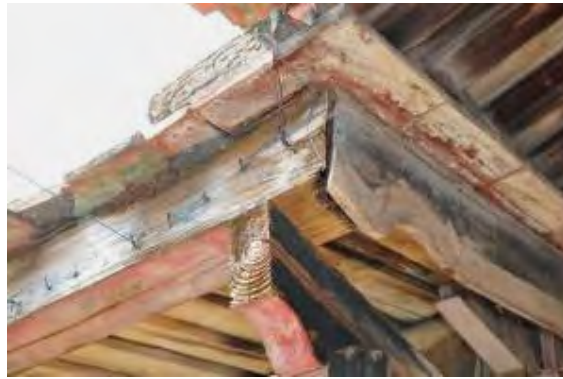
照片 5-1- 101 右擗頭挑檐樑端部嚴重腐朽

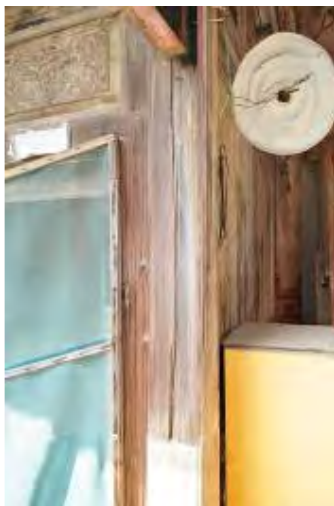
照片 5-1- 102 右擗頭後柱表面劈裂風化

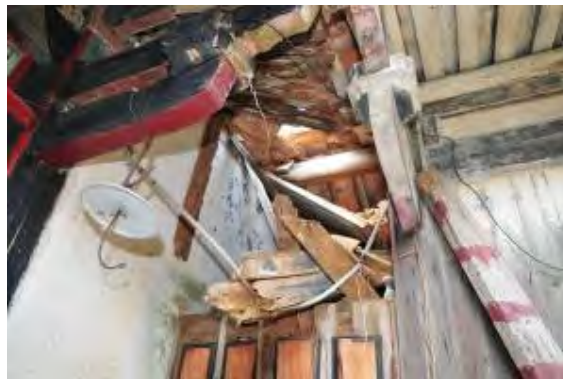
照片 5-1- 103 右擗頭與前落間暗厝嚴重毀損

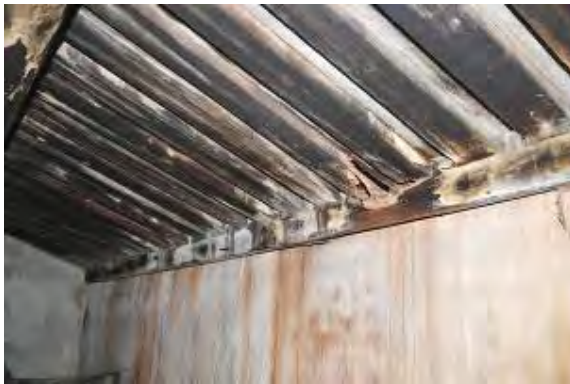
照片 5-1- 104 後落正廳後側楠筒嚴重腐朽損壞

構件編號	構件名稱	檢測記錄	評估等級	修復建議	照片	備註
A-1-1	桷筒	嚴重腐朽	E	抽換	5-1-104	
A-1-2	後四架	下緣全根劈裂、左端材質良好、右端上緣局部蛀蝕	C	完整修復		左端含水率 15.7% 直徑約 24
A-1-3	後三架	嚴重腐朽、蟻巢外露	E	抽換	5-1-105	左端含水率 17.6% 右端含水率 38% 直徑約 22
A-1-4	後二架	全根嚴重蛀蝕，中央及右端嚴重腐朽	E	抽換	5-1-106	左端含水率 20.3% 右端含水率 39.8% 直徑約 22
A-1-5	後一架	左端蟻路外露、有蟻巢、內部蛀蝕，上端桷嚴重蛀蝕，中央上緣腐朽損毀	E	抽換	5-1-107	左端含水率 20.8% 右端含水率 26.6% 直徑約 24
A-1-6	中脊	下緣全根劈裂、材質良好	C	完整修復	5-1-108、109	左端含水率 19.1% 右端含水率 18.7% 直徑約 25 左 6(5-1)RST:18 左 5(45度)(5-1) RST:19 右 6(5-1)RST:20
A-1-7	前一架	中央嚴重腐朽、蛀空即將斷裂，左右端材質尚可	E	抽換	5-1-1109	左端含水率 20.6% 右端含水率 25.6% 直徑約 24
A-1-8	前二架	中央嚴重腐朽，右端腐朽	E	抽換	5-1-111	左端含水率 17.3% 右端含水率 24.5% 直徑約 23
A-1-9	桷筒	中央嚴重腐朽、右端蟻路外露	E	抽換		左端含水率 17.7% 右端含水率 21.8% 直徑約 22
A-1-10	前四架	材質良好、下緣全根劈裂	C	完整修復		左端含水率 25.6% 右端含水率 28.1% 直徑約 25
D-1	左後柱	柱頭蟻路外露	C	完整修復。柱頭蛀蝕可採截柱方式抽換	5-1-112	柱腳含水率 28.2%
D-2	左前柱	全根中央劈裂、材質尚可	C	完整修復		柱頭含水率 18.5%

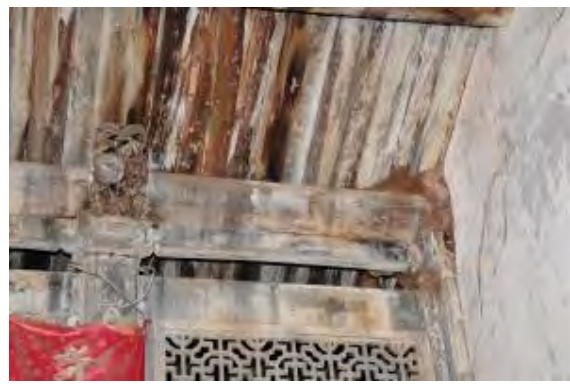
照片 5-1- 105 後落正廳後三架左側蟻巢生長

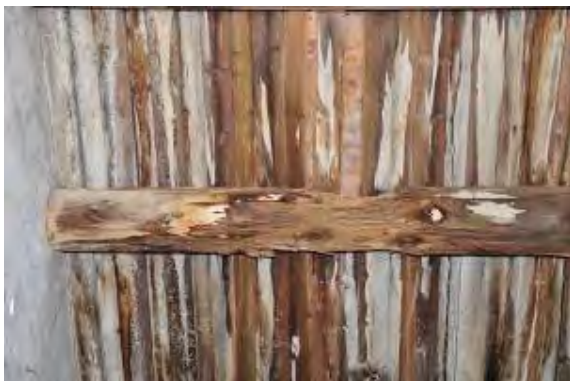
照片 5-1- 106 後二架全根嚴重蛀蝕腐朽

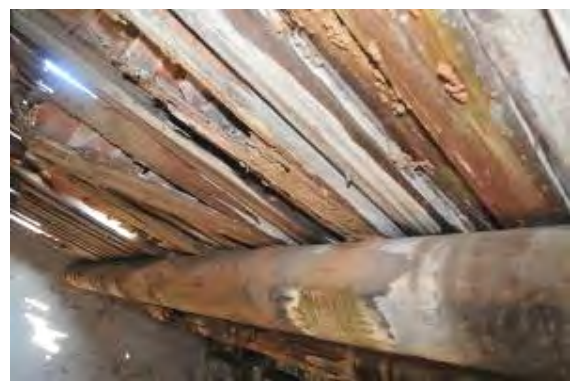
照片 5-1- 107 後一架上緣嚴重腐朽與蛀蝕

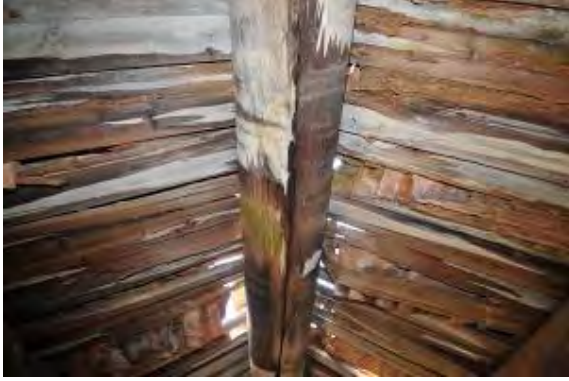
照片 5-1- 108 正廳中脊下緣劈裂材質尚可

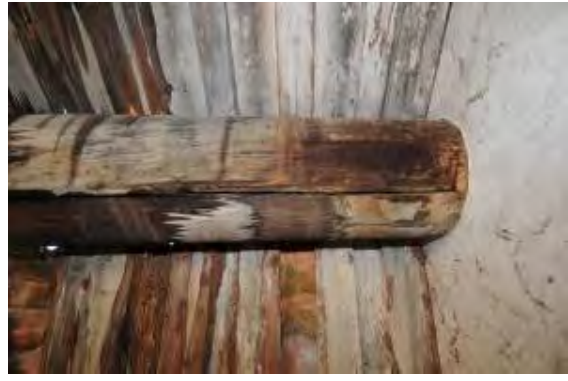
照片 5-1- 109 中脊表面局部輕微腐朽材質尚可

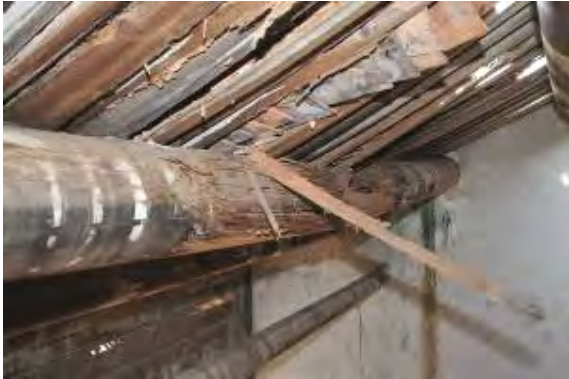
照片 5-1- 110 正廳前一架嚴重腐朽即將斷裂

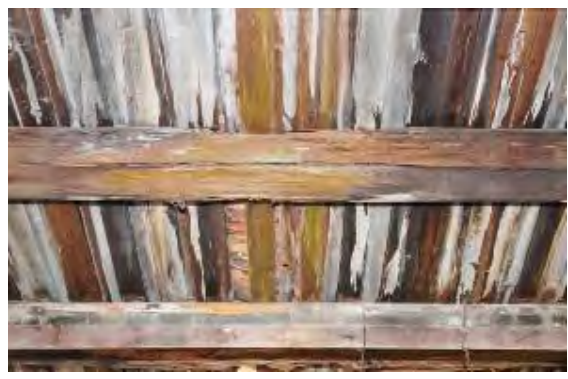
照片 5-1- 111 正廳前二架嚴重腐朽

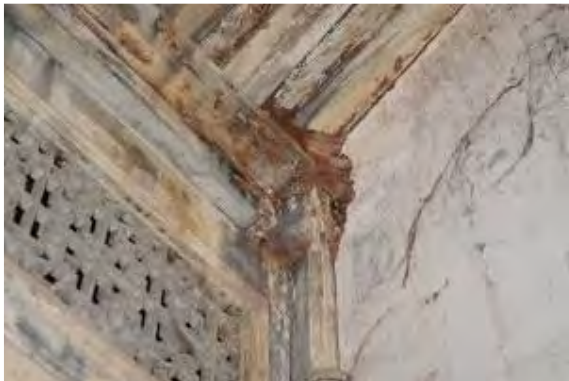
照片 5-1- 112 左後柱柱頭蟻巢外露，柱頭蛀蝕嚴重

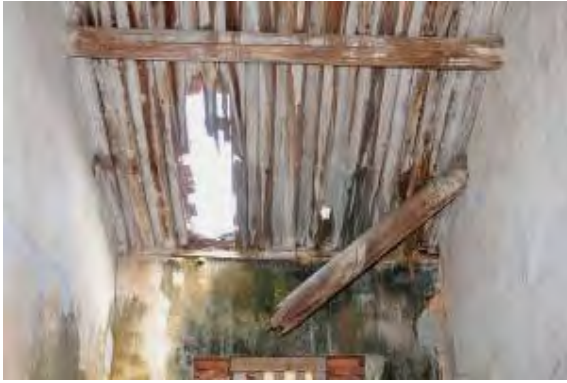
照片 5-1- 116 後落右房屋面崩塌屋樑嚴重腐朽

構件編號	構件名稱	檢測記錄	評估等級	修復建議	照片	備註
A-2-1	桷筒	腐朽	E	抽換		
A-2-2	後四架	斷裂	E	抽換	5-1-116	
A-2-3	後三架	嚴重腐朽	E	抽換	5-1-117	
A-2-4	後二架	嚴重腐朽	E	抽換		
A-2-5	後一架	嚴重腐朽	E	抽換		
A-2-6	中脊	右端上緣腐朽	E	抽換		
A-2-7	前一架	右端上緣腐朽	E	抽換		
A-2-8	前二架	中央蛀蝕、腐朽	E	抽換		
A-2-9	桷筒	腐朽	E	抽換		
A-2-10	前四架	右端嚴重蛀蝕、腐朽	E	抽換		左端含水率 20.8% 右端含水率 22.3% 直徑約 24.3

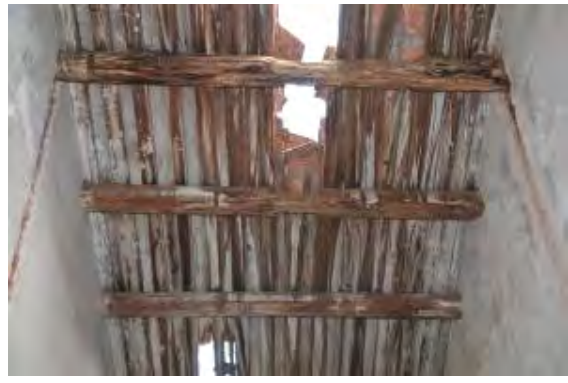
照片 5-1- 117 後落右房屋樑均嚴重腐朽

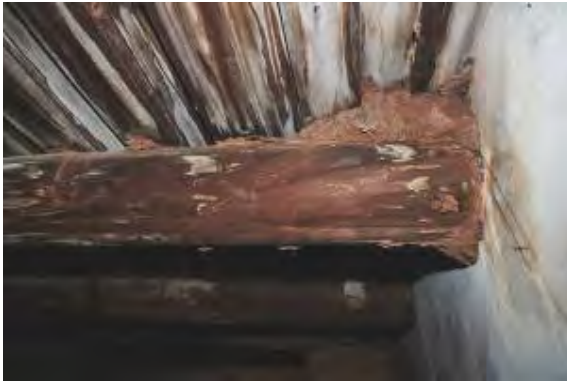
照片 5-1- 118 後落左房後三架嚴重蛀蝕

構件編號	構件名稱	檢測記錄	評估等級	修復建議	照片	備註
A-3-1	桷蘇	嚴重蛀蝕、腐朽	E	抽換		
A-3-2	後四架	右端材質尚可、左端蟻路外露、左半段內部嚴重蛀蝕	E	抽換		右端含水率 26.4% 直徑約 21.5
A-3-3	後三架	右端蟻路外露	E	抽換	5-1-118	右端含水率 18.4% 直徑約 21
A-3-4	後二架	全根上緣蛀蝕	E	抽換		右端含水率 19.5% 直徑約 23.5
A-3-5	後一架	嚴重蛀蝕、腐朽	E	抽換	5-1-119	直徑約 23.5
A-3-6	中脊	右端蟻路外露、右端壁體內腐朽	E	抽換	5-1-120	
A-3-7	前一架	全根多處蟻路外露	E	抽換	5-1-121	
A-3-8	前二架	右端嚴重蛀蝕	E	抽換		
A-3-9	桷蘇	腐朽	E	抽換		
A-3-10	前四架	右端局部蛀蝕、左端材質良好	C	完整修復		右端含水率 20.2% 左端含水率 20.1% 直徑約 24.8

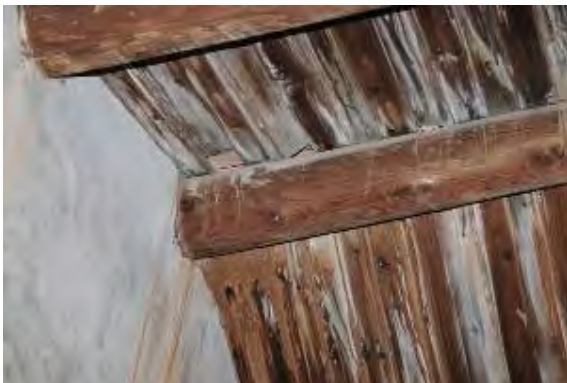
照片 5-1- 120 後落左房中脊嚴重蛀蝕

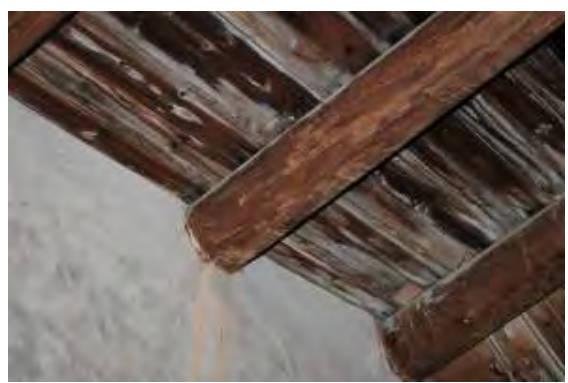
照片 5-1- 121 後落左房前一架嚴重蛀蝕

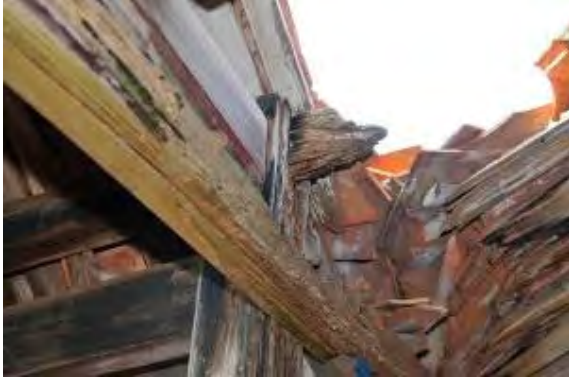
照片 5-1- 122 左前過廊左後柱嚴重腐朽

構件編號	構件名稱	檢測記錄	評估等級	修復建議	照片	備註
C-5-1	後二架	嚴重腐朽	E	抽換		斷面 13.2x8.5
C-5-2	後一架	無明顯破壞現象	C	完整修復		右端含水率 18.1% 直徑約 13.3
C-5-3	前一架	無明顯破壞現象	C	完整修復		右端含水率 19.7% 直徑約 13.3
C-5-4	前二架	嚴重腐朽	E	抽換		斷面 13.2x8.5
D-17	右後柱	無明顯破壞現象	C	完整修復		柱腳含水率 24.5% 斷面 14.4x14.4
D-18	左後柱	嚴重腐朽	E	抽換	5-1-122	斷面 14.4x14.4
D-19	右前柱	表面風化、柱頭局部腐朽	C	完整修復		柱腳含水率 26.8% 斷面 14.4x14.4
D-20	左前柱	嚴重腐朽	E	抽換	5-1-123	斷面 14.4x14.4
D-21	右大通	良好	B	簡易整修		
D-22	左大通	前端局部腐朽	C	完整修復

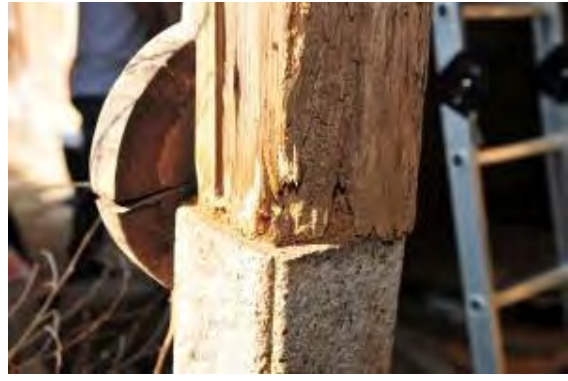
照片 5-1- 123 左前過廊左前柱嚴重腐朽

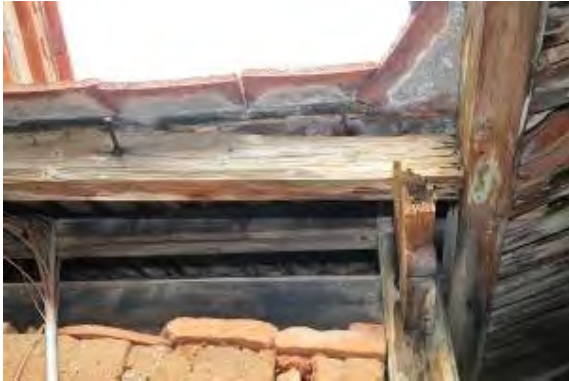
照片 5-1- 124 左後過廊挑檐嚴重腐朽

構件編號	構件名稱	檢測記錄	評估等級	修復建議	照片	備註
C-6-1	後二架	掉落	E	複製抽換		
C-6-2	後一架	端部腐朽	E	抽換		
C-6-3	中脊	上緣局部腐朽	C	完整修復		
C-6-4	前一架	方形局部腐朽	C	完整修復		
C-6-5	挑檐	左端腐朽、蛀蝕	E	抽換	5-1-124	
D-23	右柱	表面風化、局部腐朽	C	完整修復		
D-24	左柱	表面劈裂、尚可	C	完整修復		柱腳含水率 22.7%
D-25	右大通	局部腐朽	C	完整修復	5-1-125	
D-26	左大通	局部腐朽	C	完整修復

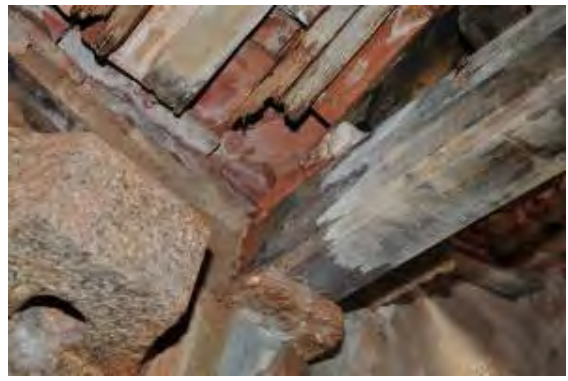
照片 5-1- 125 左後過廊右大通局部腐朽其餘尚可

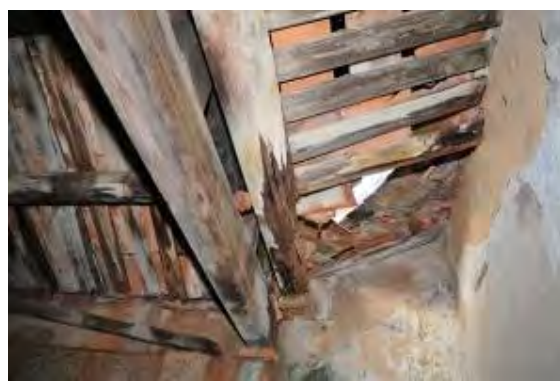
照片 5-1- 129 左護龍右房挑檐嚴重腐朽

C-4-1	桷筒	嚴重腐朽	E	抽換		
C-4-2	後一架	大致良好	B	簡易整修		左端含水率 20.8% 直徑約 15
C-4-3	中脊	大致良好	B	簡易整修	5-1-128	左端含水率 17.3% 直徑約 16
C-4-4	前一架	右側上方漏水腐朽	C	完整修復		左端含水率 20.7% 直徑約 14.5
C-4-5	桷筒	嚴重腐朽	E	抽換		
C-4-6	挑檐	嚴重腐朽	E	抽換	5-1-129

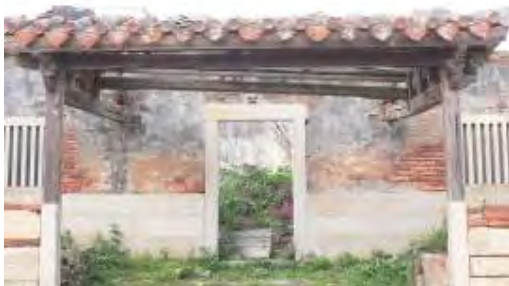
照片 5-1- 130 水頭 19 號入口嚴重損毀

空間區位	建築單元	部位	單元	構造	變更及破壞狀況	備註
前庭與入口	(1)前庭軒 (怡齋)	屋頂	屋脊		嚴重破損部分坍塌	5-1-130 5-1-156
			屋面		嚴重破損部分坍塌	
			其他		-----	
		屋身	屋架		-----	
			正面外牆		外牆磚面灰縫剝落	
	(2) 前庭舖面	舖面			雜草生長

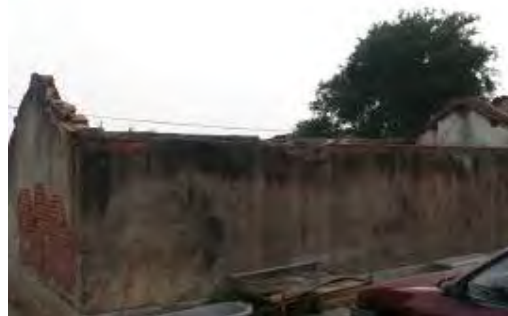
照片 5-1- 131 建築體屋頂損毀佚失

空間區位	建築單元	部位	單元	構造	變更及破壞狀況	備註
主體建築群	(3)正殿 (怡齋)	屋頂	屋脊	彎脊(馬背)	屋脊已全坍塌但外觀造型還在	5-1-131
			屋面		全部坍塌	
			其他		-----	
		屋身	屋架		全部坍塌	
			正面外牆		部分水泥覆面掉落	5-1-157
			左右外牆		部分水泥覆面掉落	5-1-158
			背牆		少許水泥覆面掉落	
		台基地坪	牆基		良好	
			地坪		雜草生長	5-1-159 5-1-160
	(4)前廳 (四維堂)	屋頂	屋脊	彎脊(馬背)	左側屋脊坍塌	5-1-161
			屋面		左側屋面坍塌	
			其他		-----	
		屋身	屋架		-----	
正面外牆				正門口用磚石封死	5-1-162

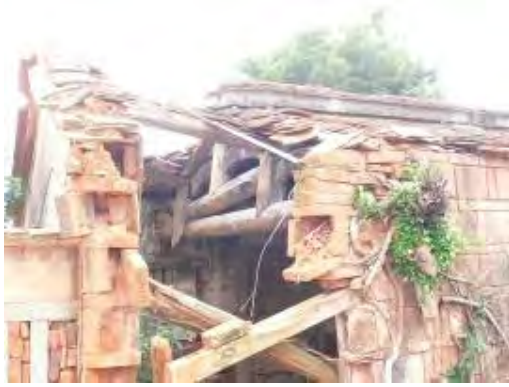
照片 5-1- 132 建物本體嚴重損毀，植物攀升

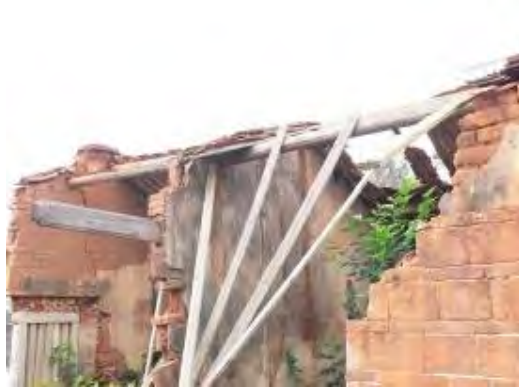
照片 5-1- 133 建物本體嚴重損毀坍塌

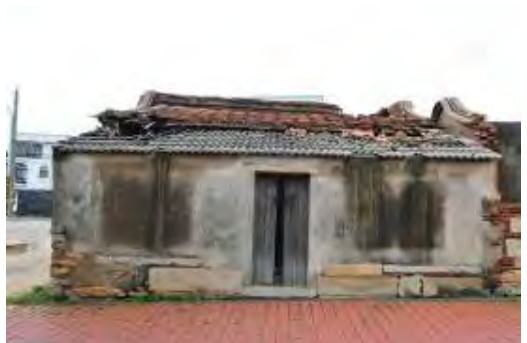
照片 5-1- 141 四維堂前落前庭不當增建

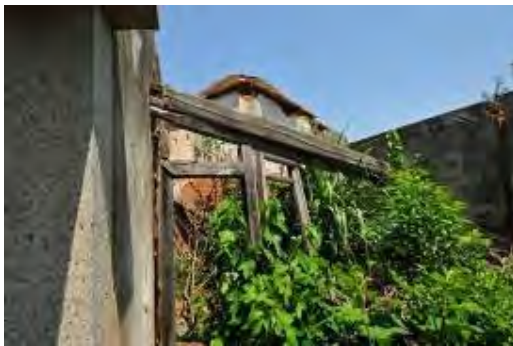
照片 5-1- 142 怡齋正廳右棟架坍塌

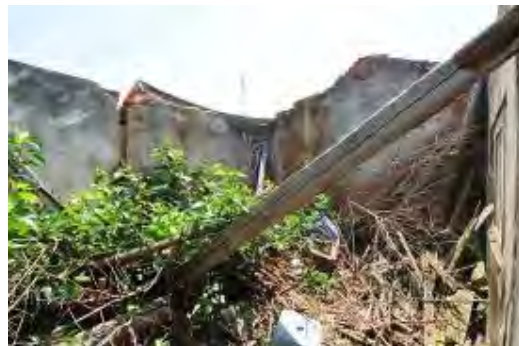
照片 5-1- 143 怡齋正廳左棟架坍塌

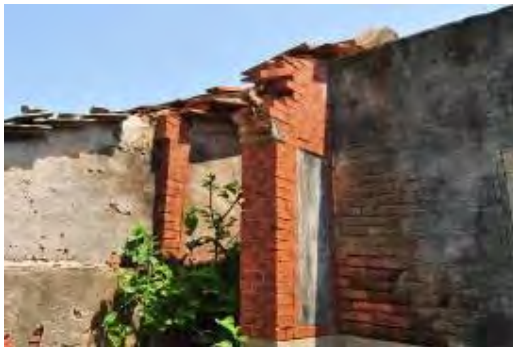
照片 5-1- 144 怡齋正廳右前側步廊屋架坍塌

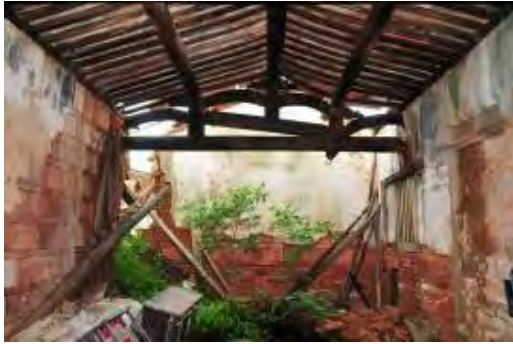
照片 5-1- 150 怡齋正廳右前側步廊屋架坍塌

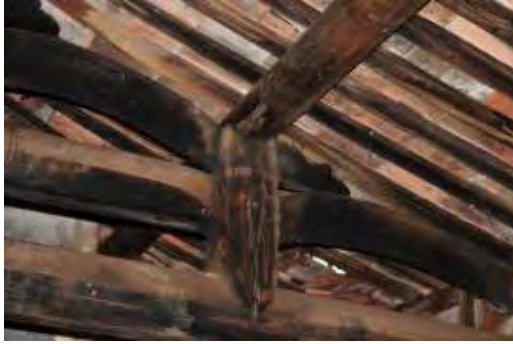
照片 5-1- 152 怡齋正廳右前側步廊屋架坍塌

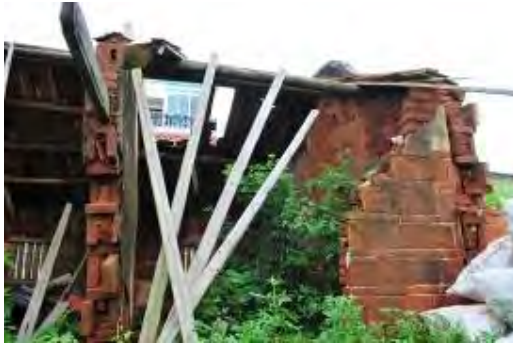
照片 5-1- 154 怡齋正廳右前側步廊屋架坍塌

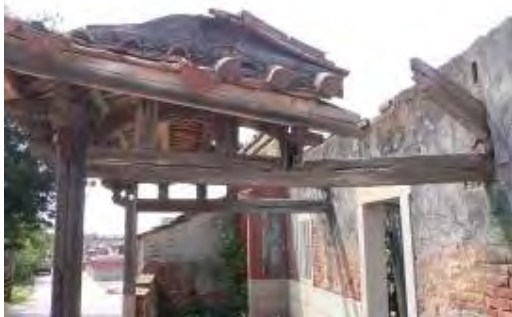
照片 5-1- 156 前庭軒屋頂破損、木架損毀

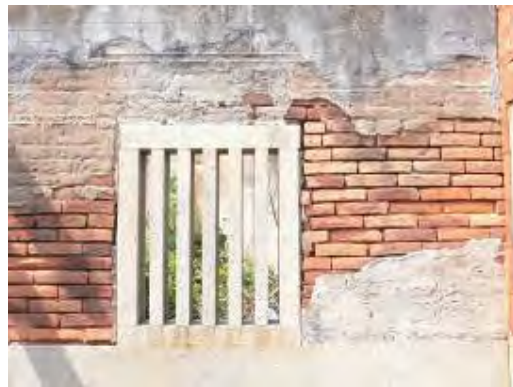
照片 5-1- 157 外牆粉刷層剝落及磚面風化

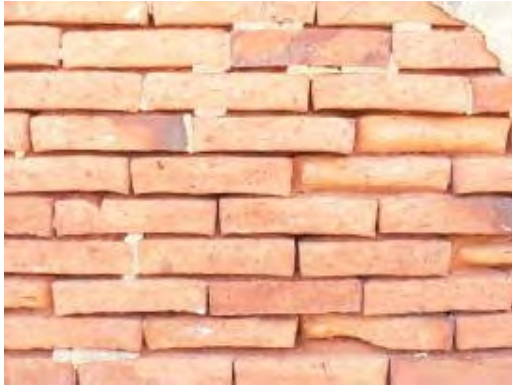
照片 5-1- 158 牆體灰縫嚴重剝落

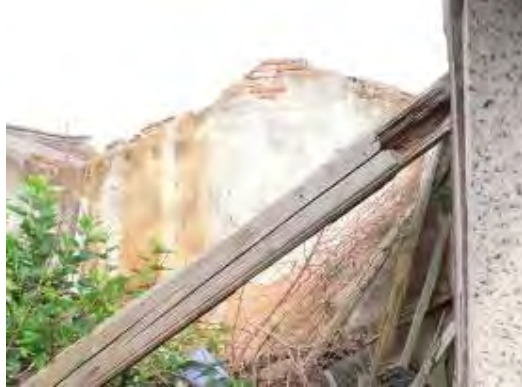
照片 5-1- 159 怡齋正廳屋頂崩塌

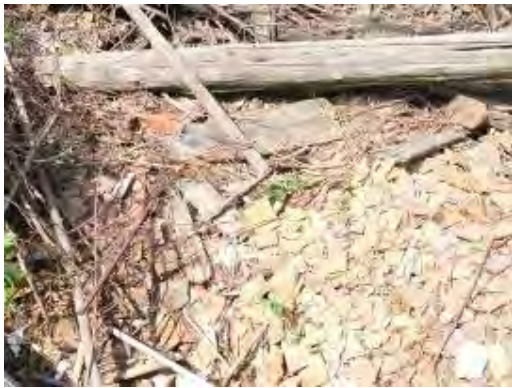
照片 5-1- 160 內部地坪瓦片掉落堆積

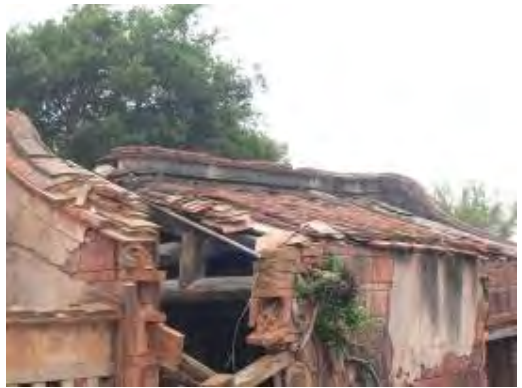
照片 5-1- 161 四維堂正廳左側屋脊、屋面坍塌

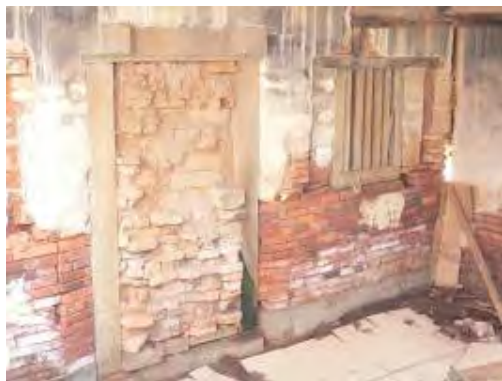
照片 5-1- 162 正門口被石砌封閉

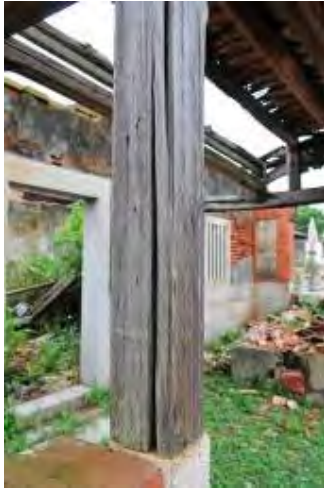
- (A) 立柱：右前立柱 (D-1-1) 柱身全根劈裂，含水率尚可，然因屋頂坍塌柱頭嚴重腐朽應予以抽換；左前立柱 (D-2-1) 全根表面有風化與劈裂，柱頭有輕微腐朽，但內部材質尚可可以修復。
- (B) 瓜柱：右側瓜柱 (D-1-2~4) 因屋面嚴重破損滲水均有腐朽與劈裂現象，柱腳亦有受壓輕微損壞情形，柱腳含水率均偏高。其中 D-1-4 柱腳損壞較為嚴重然若未有持續腐朽損壞亦尚可以完整修復方式處理。左側瓜柱 (D-2-2~4) 均因上方屋面嚴重坍塌造成長時間滲水，柱身嚴重腐朽損壞應予以抽換。**此側已為關鍵狀態，若瓜柱無法承受屋面荷重毀損，整個前庭軒屋頂將完全坍塌。**
- (C) 大通：左大通與瓜柱 D-2-4 接合部位嚴重腐朽，後段與牆體接合處亦嚴重腐朽；右大通前端輕微腐朽，然後端與牆體接合部位嚴重腐朽。兩者均應抽換之。
- (D) 楹仔與壽樑：前庭軒為捲棚造屋架，含前後挑檐共六架。因屋面嚴重坍塌破損導致楹仔長時間處於滲水腐朽狀態，均已嚴重損壞必須抽換。前壽樑因前坡屋面前端尚存因此構件狀況尚可，須完整修復即可；後壽樑端部嚴重腐朽亦應抽換之。
- (E) 屋頂採捲棚屋架之歇山屋面，右側之挑檐構件因屋面破損構架損壞，導致右側挑檐掉落地面，左側挑檐則後端嚴重腐朽損壞。兩者均應抽換與複製之。
- (F) 彎束：左右構架之彎束及連結構材均有表面腐朽現象，然整體而言尚可經完整修復後再利用之。

構件編號	構件名稱	檢測記錄	評估等級	修復建議	照片	備註
D-1-1	右前立柱	柱頭腐朽	E	抽換	5-1-164	柱腳含水率 13.4% 柱頭含水率 15.8%
D-1-2	瓜柱	輕微腐朽，中央霹裂	C	完整修復		柱腳含水率 19.2%
D-1-3	瓜柱	輕微腐朽，中央霹裂 柱腳受壓輕微損壞	C	完整修復	5-1-165	柱腳含水率 19.7%
D-1-4	瓜柱	柱腳腐朽及受壓損壞	D	完整修復	5-1-166

照片 5-1- 164 右前立柱劈裂

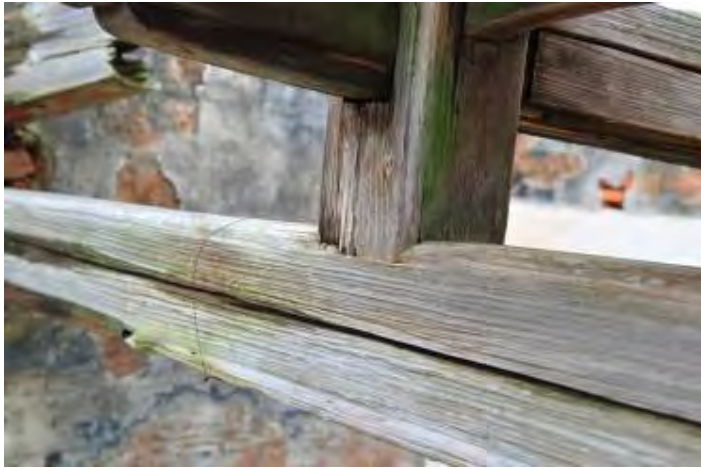
照片 5-1- 166 D-1-4 瓜柱柱腳有輕微腐朽

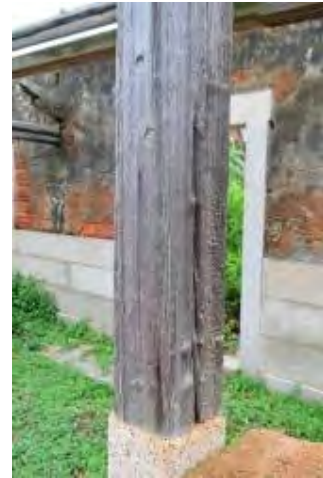
D-2-1	左前立柱	中度風化、表面劈裂	C	完整修復	5-1-167	柱頭含水率 14.5% 柱腳含水率 13.4%
D-2-2	瓜柱	嚴重腐朽、表面劈裂	E	抽換	5-1-168	含水率 27%
D-2-3	瓜柱	嚴重腐朽、表面劈裂	E	抽換	5-1-169	含水率 19.8%
D-2-4	瓜柱	嚴重腐朽、	E	抽換		斷面：13.5×9 cm
C-2-1-a	左前關刀拱	嚴重腐朽	E	抽換	5-1-170	
C-2-1	左大通	C-2-1 與 D-2-4 接合處嚴重斷裂、後段中空；與牆體接合處嚴重腐朽	E	抽換	5-1-171、172	前端含水率 20.1% 斷面：12.5×17 cm
C-2-2	右大通	前端輕微腐朽 後端嚴重腐朽	E	抽換	5-1-173、174	前端含水率 17.1% 中央含水率 23%
C-1-5-a	前壽樑	端部風化、其餘尚可	C	完整修復	5-1-175、176	斷面：14×16 cm 含水率 17.4%
C-1-2-a	後壽樑	嚴重腐朽	E	抽換	5-1-177	
C-1-1	後挑檐	掉落佚失	E	複製		
C-1-2	後二架	嚴重腐朽，中段嚴重蛀蝕與腐朽	E	抽換	5-1-178	
C-1-3	後一架	嚴重腐朽	E	抽換	5-1-179	
C-1-4	前一架	上緣嚴重腐朽	E	抽換	5-1-180	右端含水率 27.5% 直徑 13.5
C-1-5	前二架	左端部上緣嚴重腐朽	E	抽換	5-1-181	
C-1-6	前挑檐	上緣嚴重腐朽	E	抽換	5-1-182	斷面：16×9 cm
	左側挑檐梁	掉落腐朽	E	複製	5-1-183	
	右側挑檐梁	端部嚴重腐朽	E	抽換	5-1-184	
	左右構架彎束	輕微腐朽，尚可	C	完整修復	5-1-185	
	左構架	主要之瓜柱及上方楹仔均嚴重腐朽損壞			5-1-186	
	右構架	大通端部損壞嚴重			5-1-187	
怡齋正廳	屋架楹仔	屋面坍塌，已佚失	E	複製	5-1-188	楹仔直徑：17 cm
怡齋正廳	左右構架	屋面坍塌，已完全損壞或佚失	E	複製	5-1-189	左大通斷面：19×15 cm

照片 5-1- 167 左前立柱劈裂

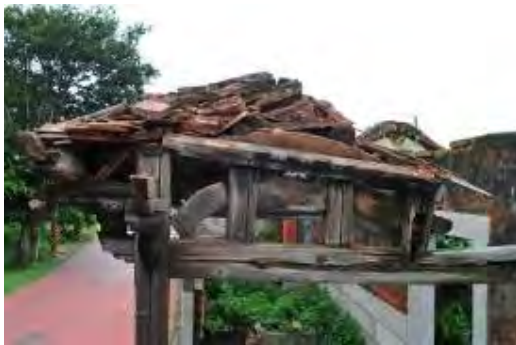
照片 5-1- 168 左構架各瓜柱均已嚴重腐朽

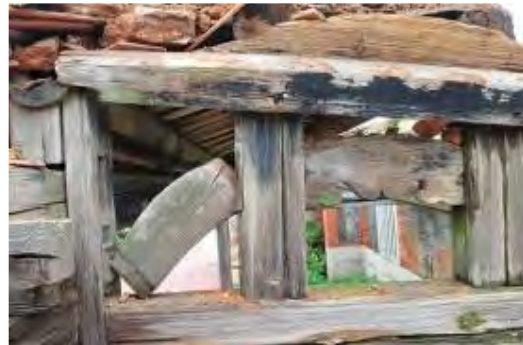
照片 5-1- 169 左構架瓜柱腐朽損壞

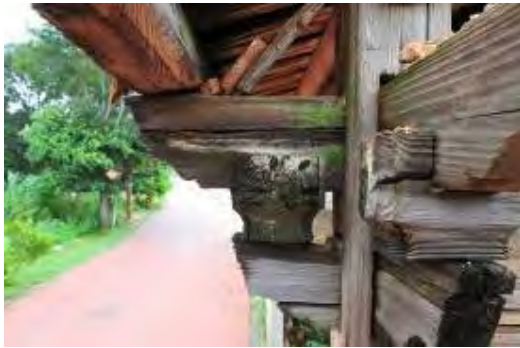
照片 5-1- 170 左前關刀拱嚴重腐朽應抽換

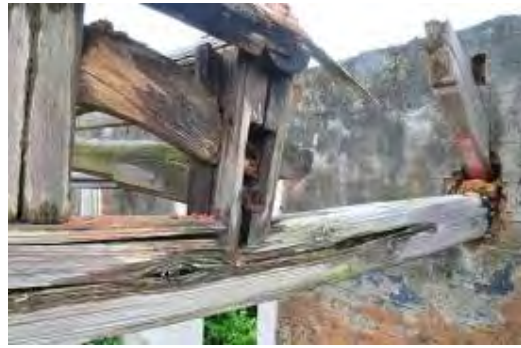
照片 5-1- 171 左大通嚴重腐朽應抽換

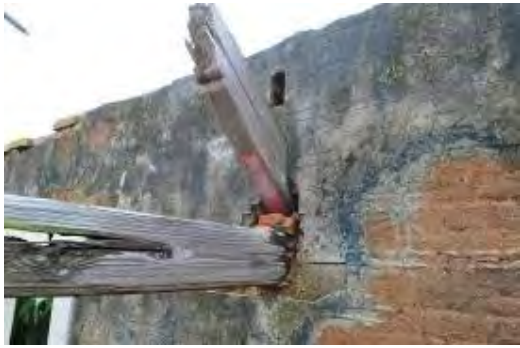
照片 5-1- 172 左大通後側埋入牆端嚴重腐朽

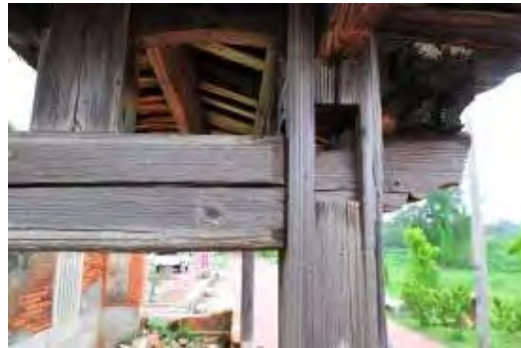
照片 5-1- 173 右大通前端輕微腐朽與風化

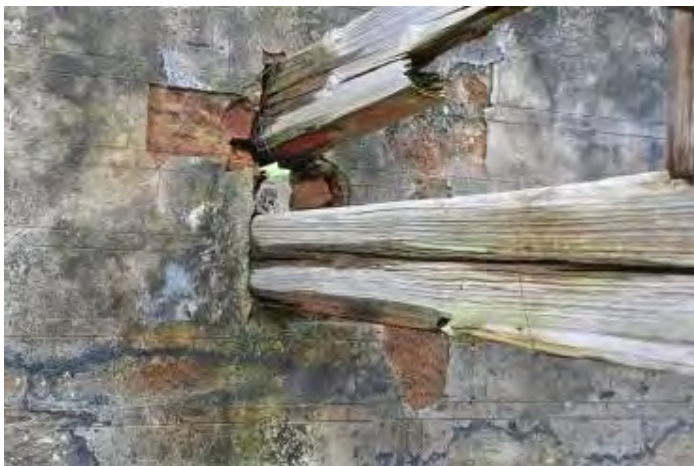
照片 5-1- 174- 右大通後側嚴重腐朽與風化

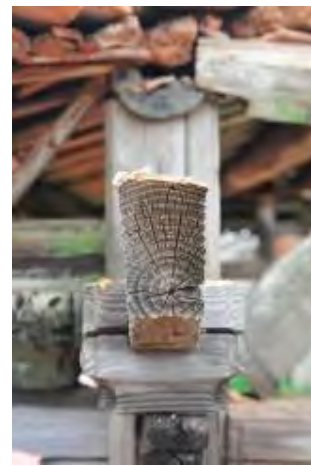
照片 5-1- 175 前壽樑局部損壞

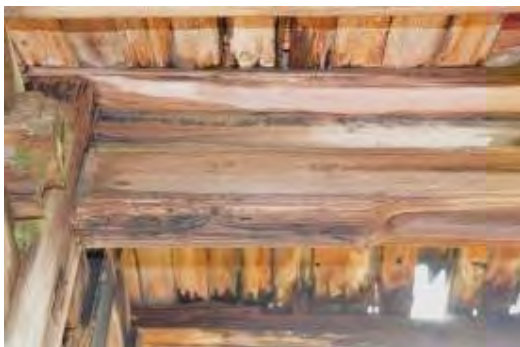
照片 5-1- 176 前壽樑端部局部輕微腐朽風化

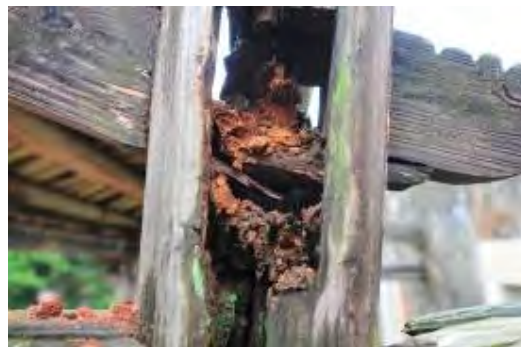
照片 5-1- 177 後壽樑端部嚴重腐朽損壞

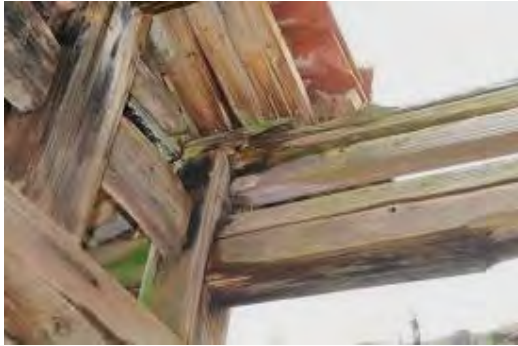
照片 5-1- 178 後二架與其下方壽樑嚴重腐朽

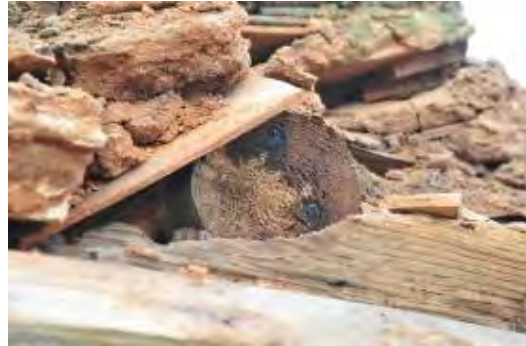
照片 5-1- 179 後一架嚴重腐朽

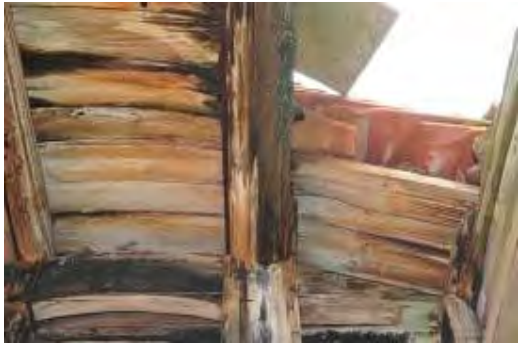
照片 5-1- 180 前一架上緣嚴重腐朽

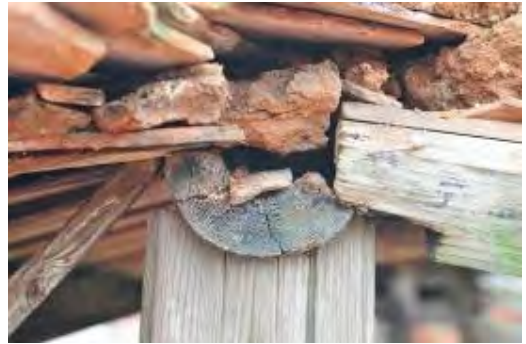
照片 5-1- 181 前二架左端部嚴重腐朽損壞

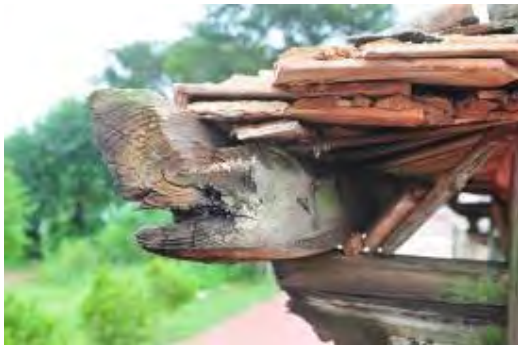
照片 5-1- 182 前挑檐上緣嚴重腐朽損壞

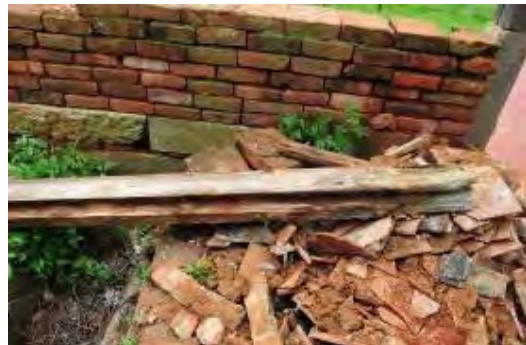
照片 5-1- 183 左側挑檐樑掉落、腐朽損壞

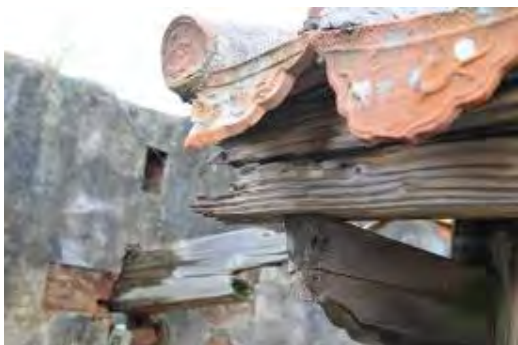
照片 5-1- 184 右側挑檐樑端部嚴重腐朽

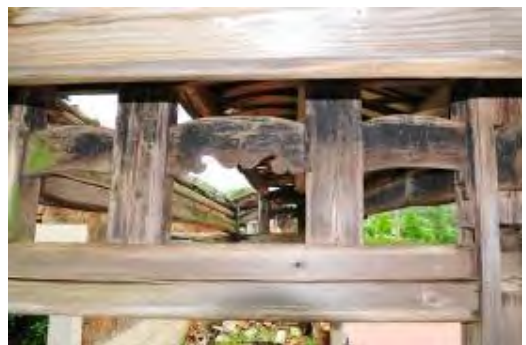
照片 5-1- 185 左右構架彎束等構件輕微腐朽

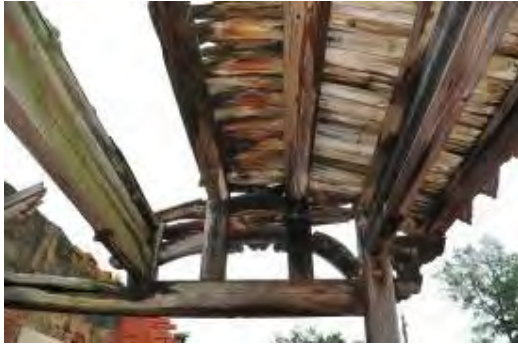
照片 5-1- 186 左構架瓜柱嚴重腐朽

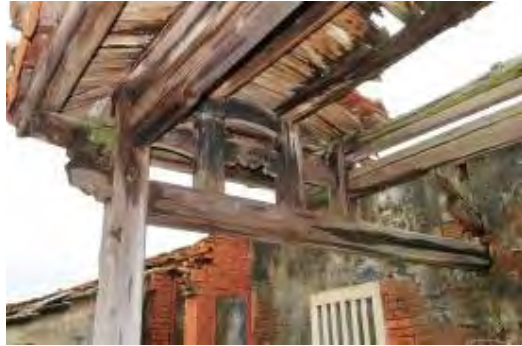
照片 5-1- 187 右構架大通後端嚴重腐朽

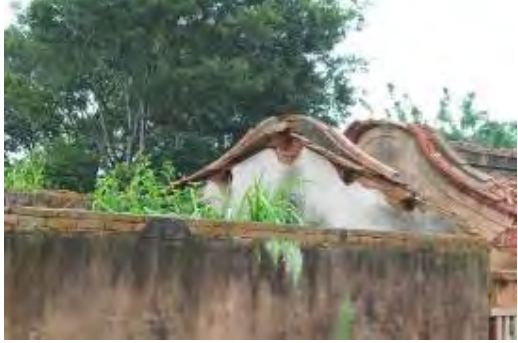
照片 5-1- 188 正廳屋架完全坍塌佚失

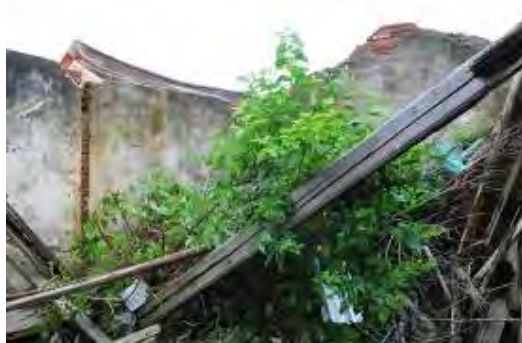
照片 5-1- 189 正廳左右構架毀損佚失
