金門國家公園傳統建築檢測評估工程

委託計畫

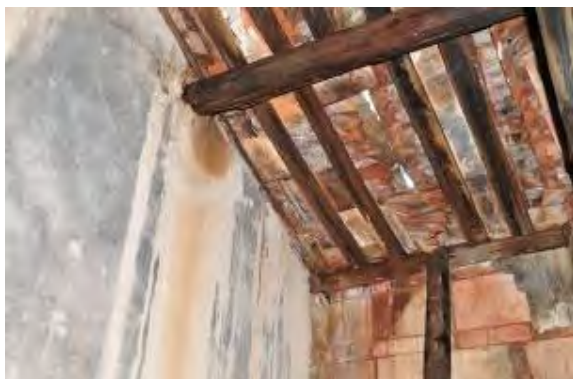
照片 5-1- 190 左後二架與後一架端部嚴重腐朽

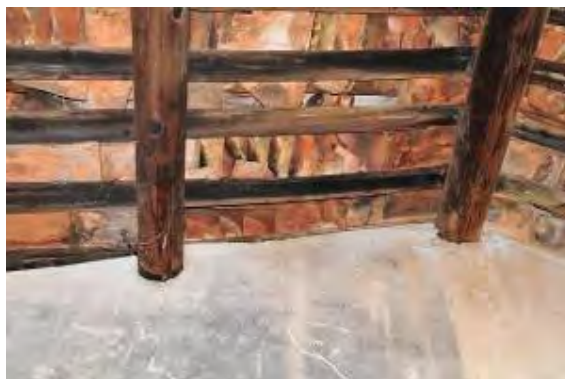
照片 5-1- 191 左中脊與左前一架端部腐朽

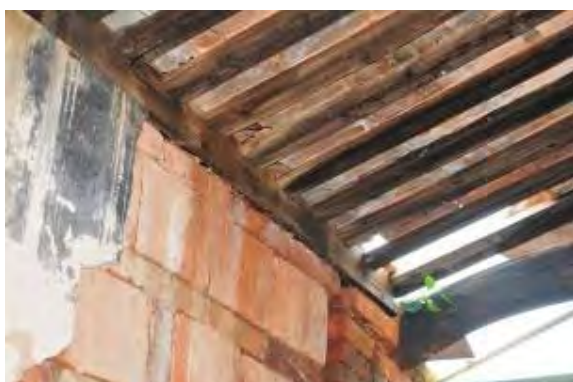
照片 5-1- 192 明間後二架（桷筒）嚴重腐朽

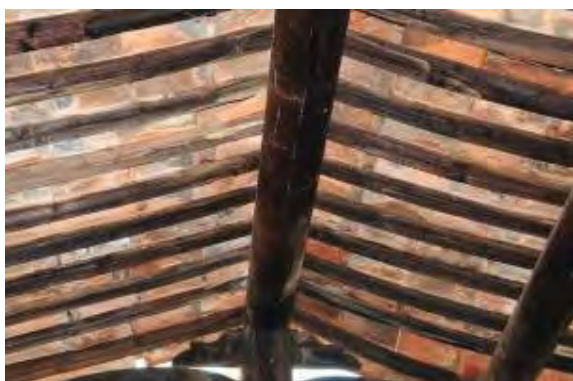
照片 5-1- 194 明間後二架（桷筒）嚴重腐朽

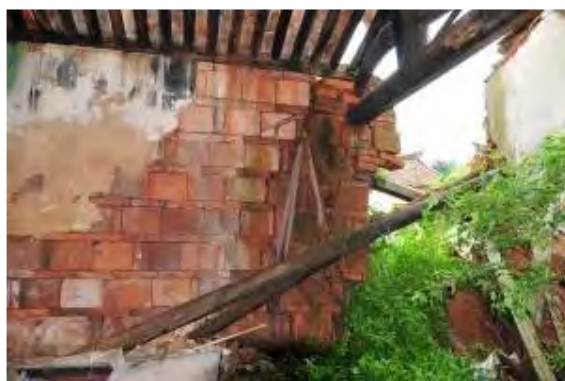
照片 5-1- 195 右次間後二架（桷筒）掉落損壞

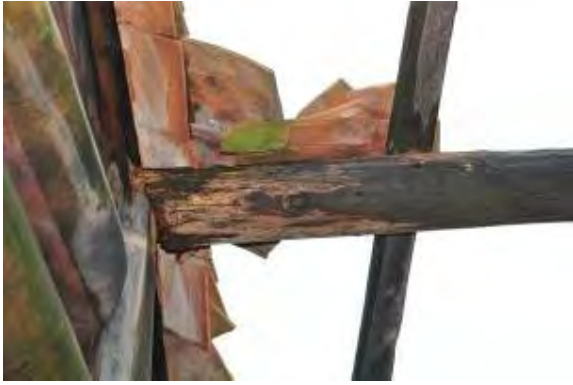
照片 5-1- 196 右次間後一架端部嚴重腐朽

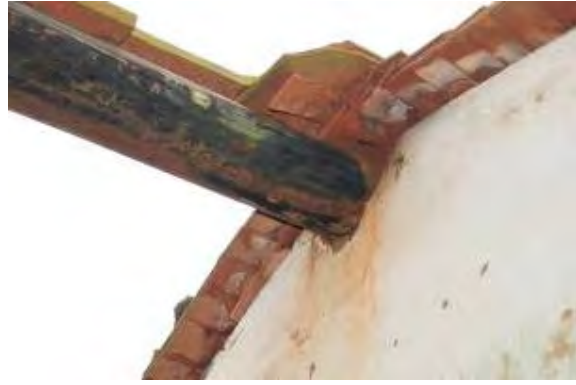
照片 5-1- 197 右次間中脊左側端部嚴重腐朽

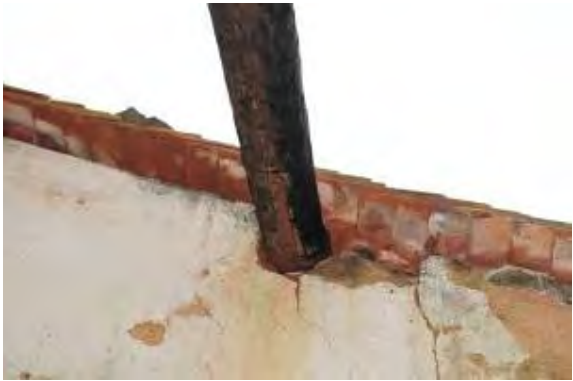
照片 5-1- 198 右次間前一架遭火害及端部腐朽

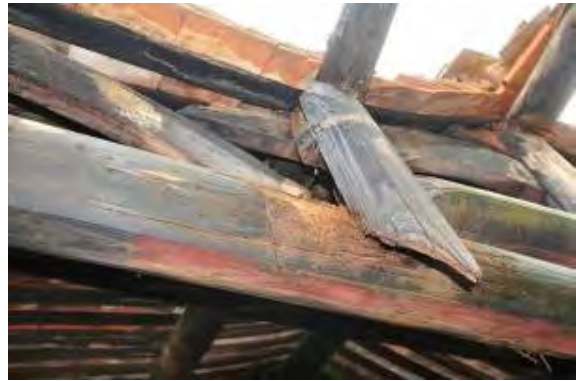
照片 5-1- 199 右次間中脊左側端部嚴重腐朽

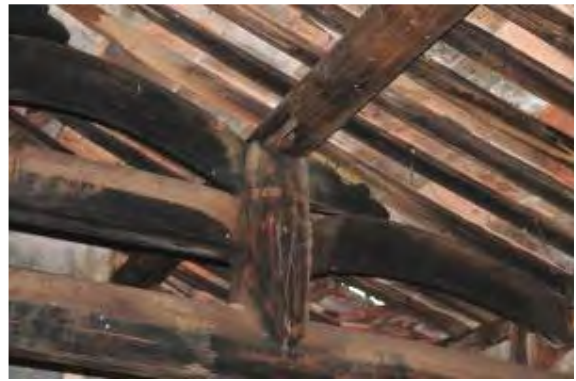
照片 5-1- 201 右次間中脊左側端部嚴重腐朽

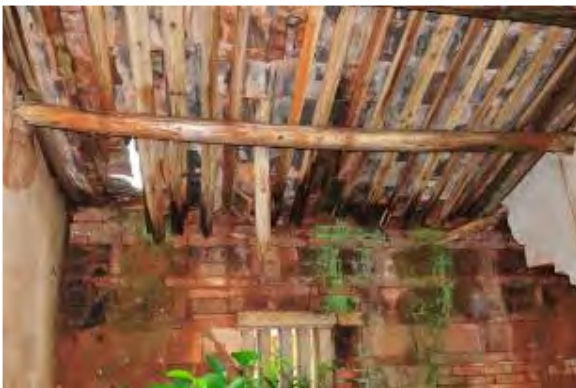
照片 5-1-202 左間後三架後四架嚴重腐朽損壞

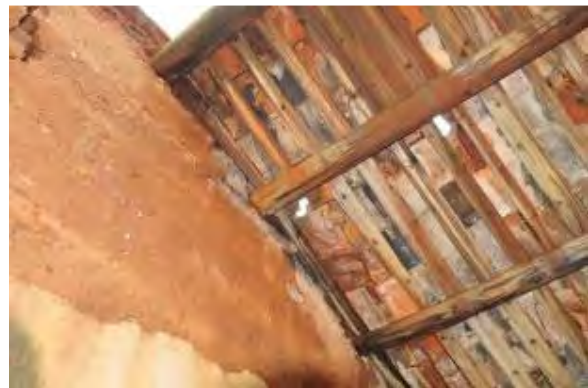
照片 5-1-203 左間樞仔端部嚴重腐朽

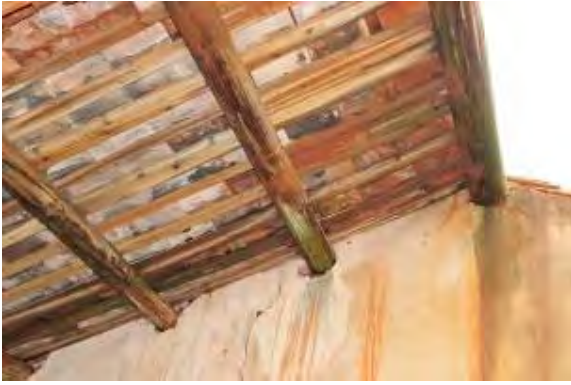
照片 5-1- 204- 左間楹仔左側端部嚴重腐朽

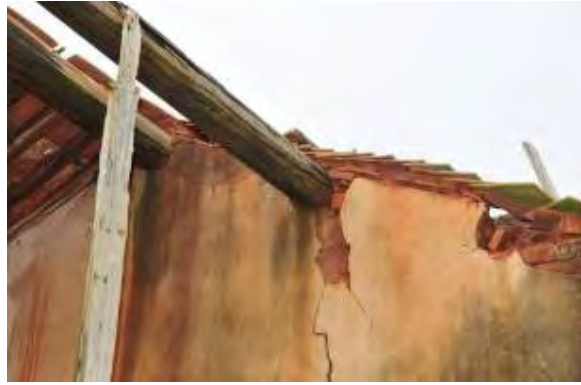
照片 5-1- 205 左間前一架嚴重腐朽

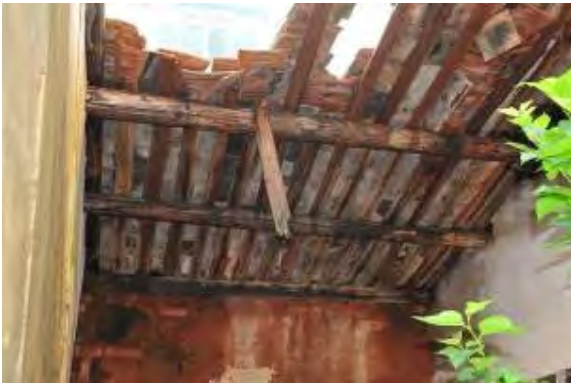
照片 5-1- 206 右間楹仔因屋面坍塌嚴重腐朽

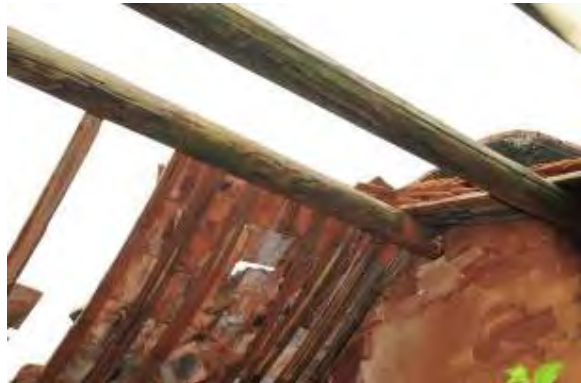
照片 5-1- 207 右間中脊及前一架與牆體接合端腐朽

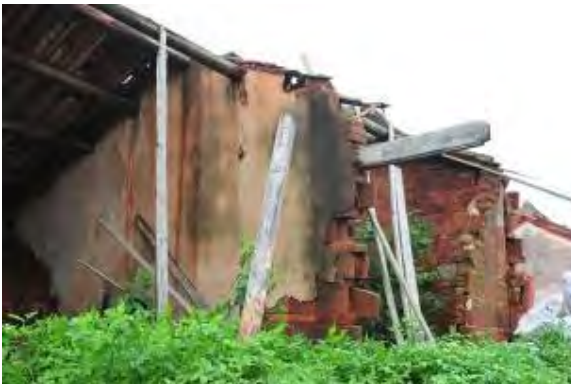
照片 5-1- 208 出厝外露腐朽

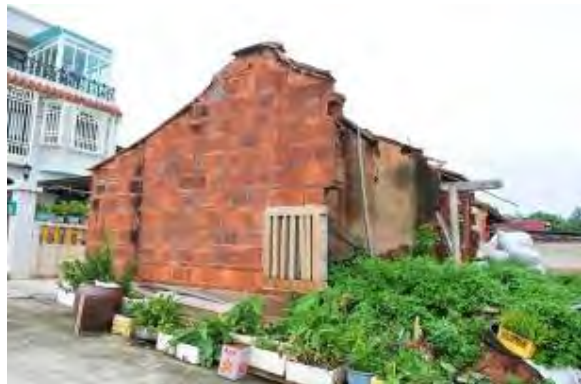
照片 5-1- 209 後落牆體前段均已崩塌屋架坍塌

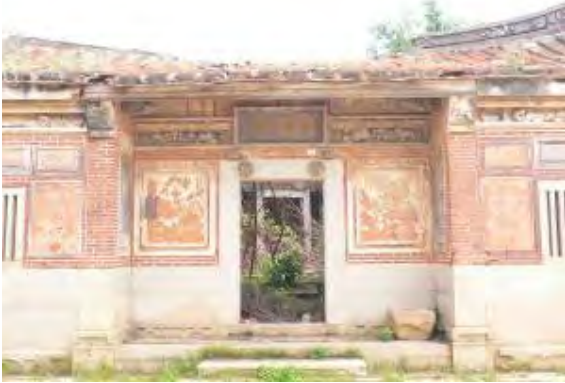
照片 5-1- 210 第一落屋面損壞塌陷

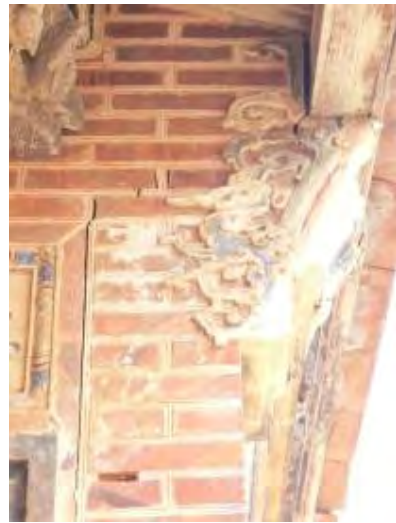
照片 5-1- 211 門廊左側壁面剪力破壞

- A. 前落：前落前廳屋頂大半崩塌僅存楹仔懸空，凹壽上方兩側墀頭與屋架間均有壁體沿著磚灰縫嚴重開裂，推論應為早年砲戰或地震影響而造成的剪力破壞。前檐牆左右兩窗兩側之磚雕組合，與燕子磚柱、窗框間有較寬之壁體裂縫，亦為外力造成破壞，未來修復時必須進行局部解體或採補強灌注方式進行補修。前落水車堵之泥塑、壁體磚雕等裝飾均有破損或斷裂情形。
- B. 擗頭：擗頭之磚平屋面完全崩塌，未來應依金門傳統建築構造方式修復之。其兩側外牆壁體磚牆牆端斷裂佚失、壁體灰壁掉落損壞、灰縫風化損壞。
- C. 後落：後落步口左檐柱佚失、右檐柱木柱斷裂佚失、挑檐屋面塌陷，並造成屋楹掉落、步通陷落於磚柱上。室內屋面部分則有正廳上方中脊旁屋面破損、壽堂後與後檐牆接合屋面崩塌、左次後側屋面長裸雜木造成屋面破損，其餘屋面亦有瓦片破損掉落現象及屋面雜草叢生。然因屋面前後崩塌造成滲水入室內，步口兩側壁體、前檐牆及後檐牆等均有嚴重水漬，亦直接損壞屋架楹仔，端部有腐朽情形。左側大規壁多有灰壁掉落、灰縫風化損壞情形，後檐牆（後寮牆）外側正中破損一大洞，軍事標語「徹底執行命令」依稀可見。
- D. 護龍：護龍六間僅有前兩間屋面尚存，餘者均完全崩塌或牆體上端雜草叢生。與雙落大厝間之天井側門均已用亂石封閉，前側女兒牆前側門上方屋面榕樹生長根部破壞牆體，後側牆體轉角嚴重崩裂、磚構造牆體破損磚塊脫落風化。

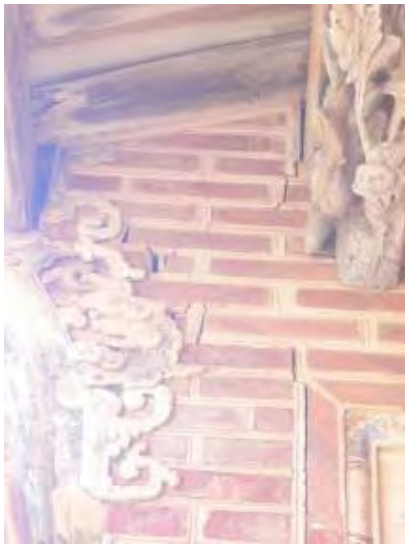
照片 5-1- 212 門廊右側壁面剪力破壞

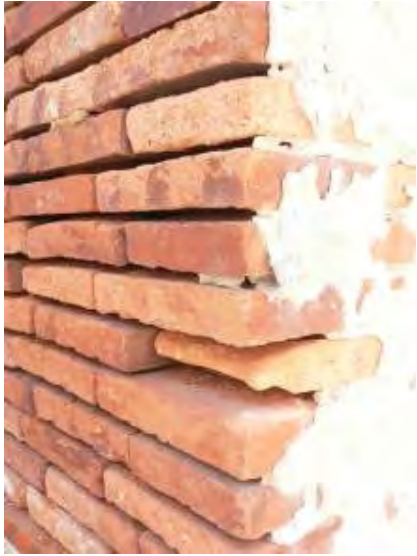
照片 5-1- 214 牆體磚面及灰縫嚴重風化

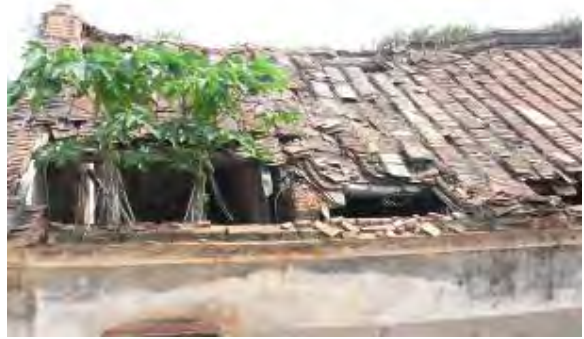
照片 5-1- 215 屋面破損坍塌，植物攀生

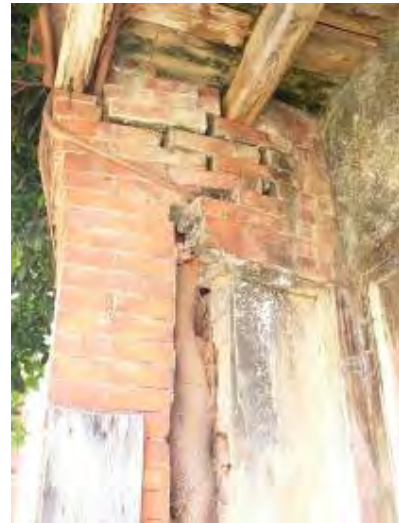
照片 5-1- 217 植物攀生根部造成牆體嚴重損壞

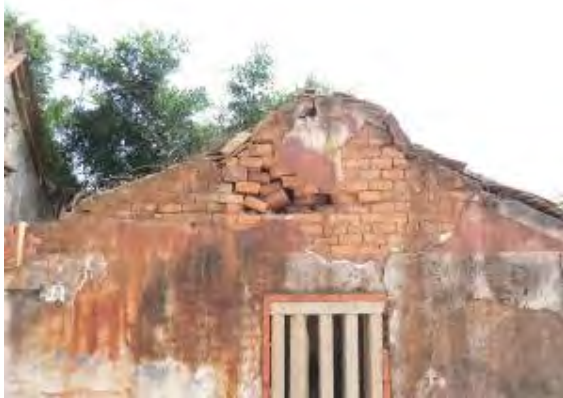
照片 5-1- 218 右護龍馬背損壞坍塌

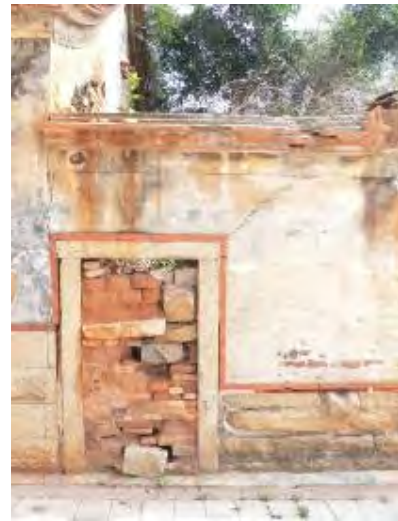
照片 5-1- 219 右護龍後門砌石封閉

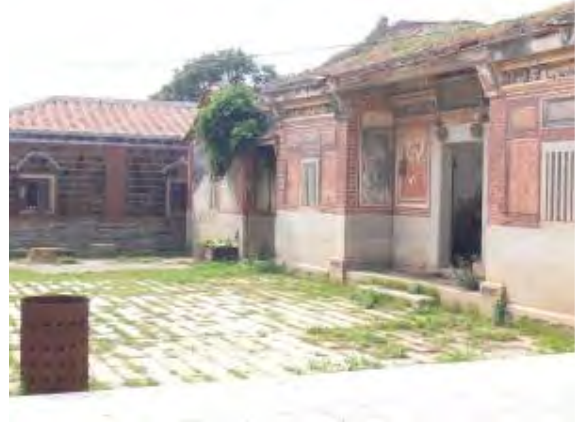
照片 5-1- 221 建物前地坪雜草生長

空間區位	建築單元	部位	單元	構造	變更及破壞狀況	備註
前庭	(1) 前庭舖面	舖面			舖面完善、雜草生長	5-1-221

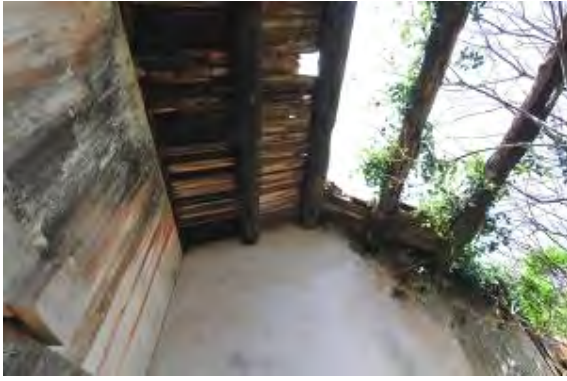
照片 5-1- 234 前落前廳屋頂崩塌

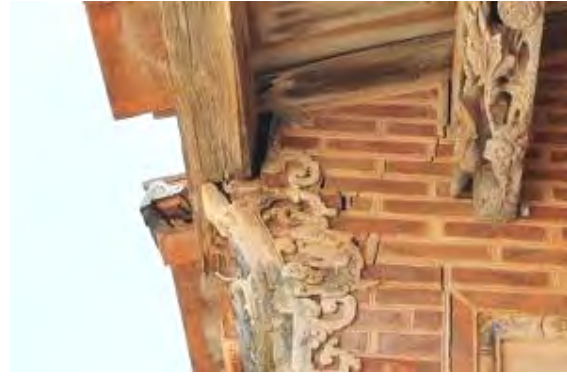
照片 5-1- 235 前落凹壽兩側壁體劈裂

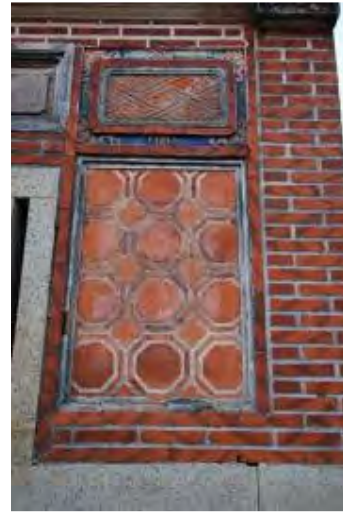
照片 5-1- 237 前落壁體有裂縫

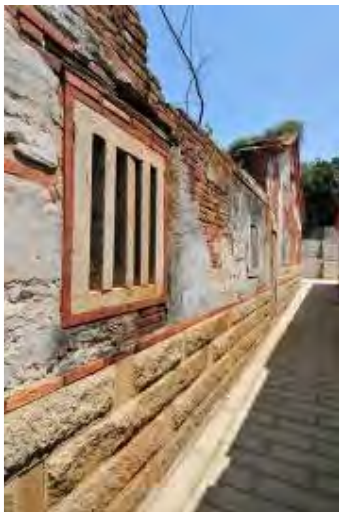
照片 5-1- 238 擗頭外壁破損

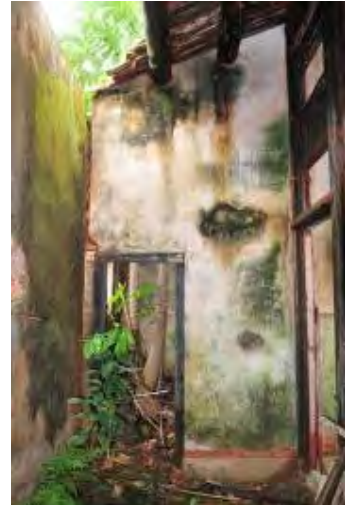
照片 5-1-241 後落壽堂後壁體與屋頂損壞

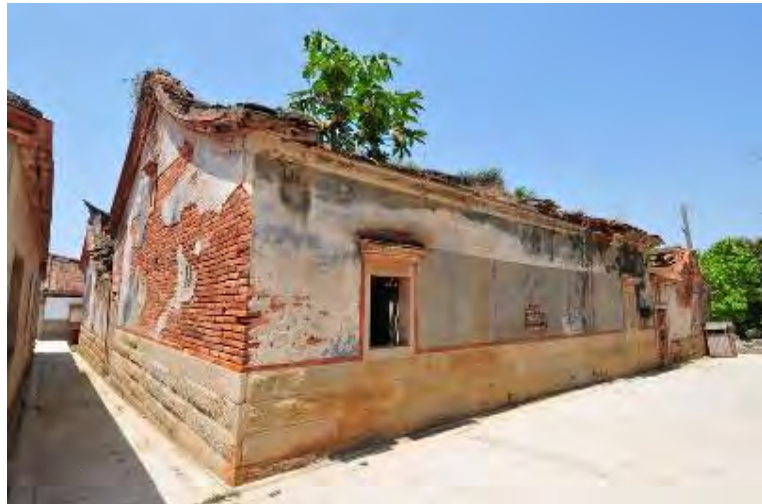
照片 5-1-243 後落大規壁與後寮牆表面損壞磚灰縫風化

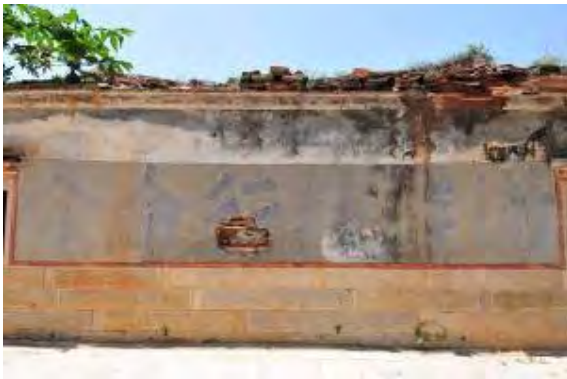
照片 5-1-244 後落壁體中央破損

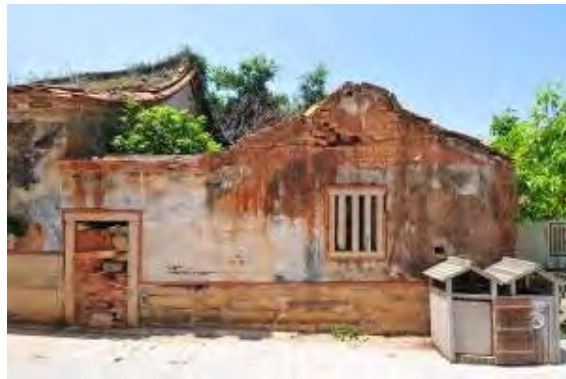
照片 5-1-245 增建護龍後側壁體損壞屋面崩塌

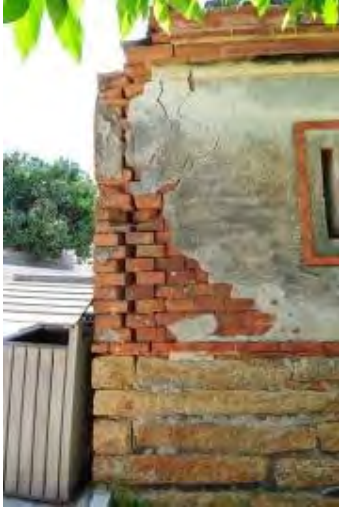
照片 5-1- 246 護龍轉角嚴重劈裂

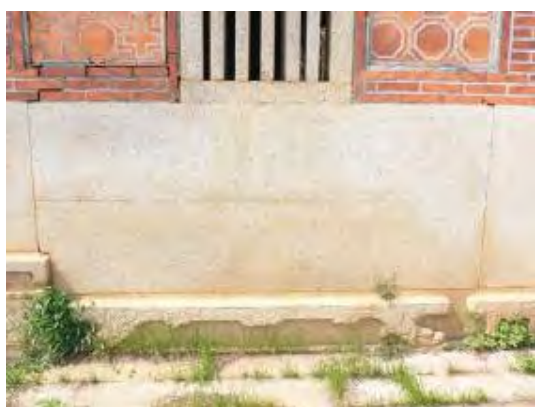
台基地坪	牆基		良好		
			地坪		內部雜草生長	5-1-213	
	(4)右前房	屋頂		屋脊		坍塌	
				屋面		破損	
				其他		-----	
				屋身	屋架		嚴重腐朽
			正面外牆		牆面裝飾少許灰縫 掉落	5-1-249 5-1-250	
			左右外牆		牆面裝飾少許灰縫 掉落		
			背牆		灰壁掉落灰縫風化		
		台基地坪	牆基		牆基尚可利用		
			地坪				
		(5)右二房	屋頂		屋脊		全部坍塌
	屋面					全部坍塌	
	其他					-----	
	屋身			屋架		腐朽損壞	
				正面外牆		灰壁掉落灰縫風化	
				左右外牆		灰壁掉落灰縫風化	
				背牆		灰壁掉落灰縫風化	
	台基地坪		牆基		砌體構造尚可		
			地坪		內部樹木雜草生長	5-1-251	
	(6)左前房	屋頂		屋脊		崩裂損壞	
				屋面		破損漏水	
				其他		-----	
		屋身		屋架		楹仔均嚴重腐朽	
				正面外牆		灰壁掉落灰縫風化 壁體龜裂	
				左右外牆		灰壁掉落灰縫風化	
背牆					灰壁掉落灰縫風化		
台基地坪		牆基		砌體構造尚可			
		地坪		地坪破損			
(7)左二房	屋頂		屋脊		全部坍塌		
			屋面		全部坍塌		
			其他		-----		
	屋身		屋架		嚴重腐朽損壞		
			正面外牆		灰壁掉落灰縫風化

照片 5-1- 249 建物牆基及牆堵可再利用

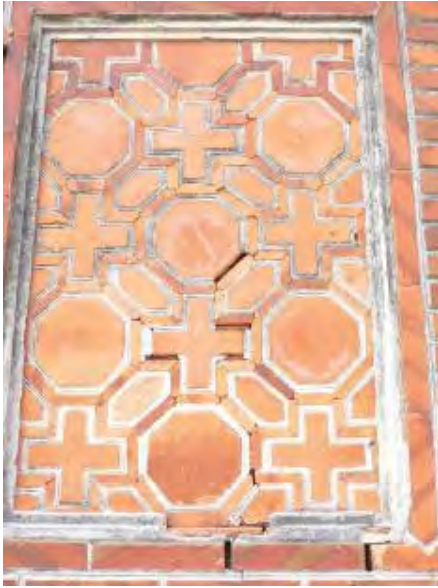
照片 5-1- 250 右前方外牆裝飾灰縫風化掉落

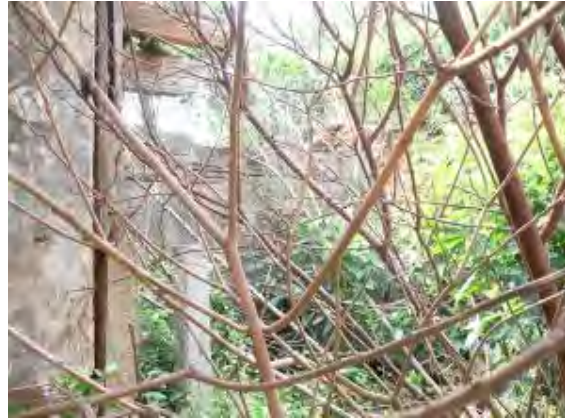
照片 5-1- 251 右二房坍塌內部植物雜生

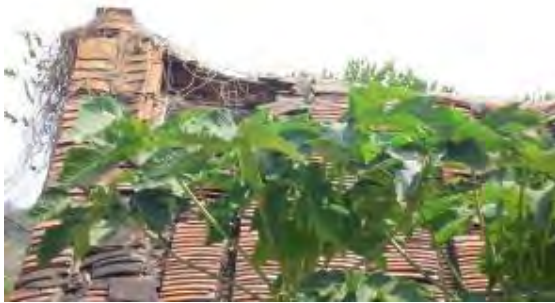
左右外牆		灰壁掉落灰縫風化	
		背牆		灰壁掉落灰縫風化	
	台基地坪	牆基		砌體構造尚可	
		地坪		內部樹木雜草生長	
(8)深井	台基地坪	牆基		砌體構造尚可	
		地坪		地坪破裂損壞	
(9)正廳	屋頂	屋脊		屋頂嚴重破損雜草生長	5-1-252 5-1-253
		屋面		屋面嚴重破損漏水	
		其他		-----	
	屋身	屋架		嚴重腐朽損壞	
		正面外牆		灰壁掉落灰縫風化	
		左右外牆		灰壁掉落灰縫風化	
		背牆		灰壁掉落灰縫風化	
	台基地坪	牆基		砌體構造尚可	
		地坪		破損龜裂	
	(10)壽堂後	屋頂	屋脊		無法進入
屋面				破損崩塌	
其他				-----	
屋身		屋架		嚴重腐朽損壞	
		正面外牆		灰壁掉落灰縫風化	
		左右外牆		灰壁掉落灰縫風化	
		背牆		灰壁掉落灰縫風化	
台基地坪		牆基		砌體構造尚可	
		地坪		鋪面上有坍塌的瓦片及少許的雜草	5-1-254
(11)右後房		屋頂	屋脊		嚴重崩塌損壞
	屋面			-----	
	其他			-----	
	屋身	屋架		-----	
		正面外牆		-----	
		左右外牆		-----	
		背牆		背牆上牆基上方處長有小樹	5-1-255
	台基地坪	牆基		-----	
		地坪		-----	
	(12)	屋頂	屋脊		嚴重崩塌損壞

照片 5-1- 252 左側屋脊坍塌

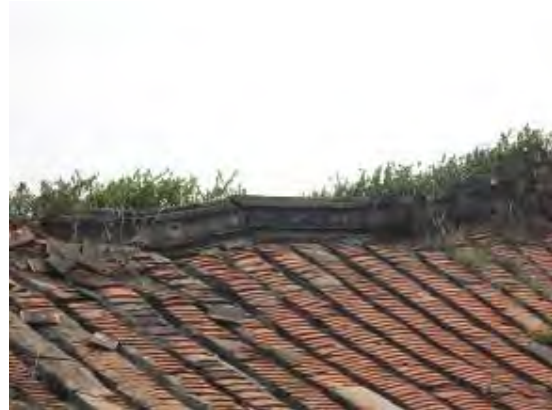
照片 5-1- 253 右側屋脊下陷斷裂

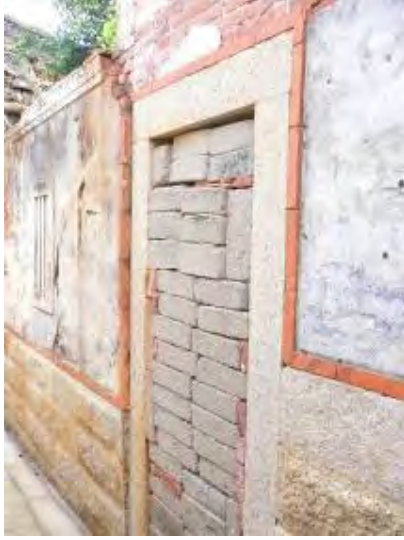
照片 5-1- 256 左後房側門砌磚封閉

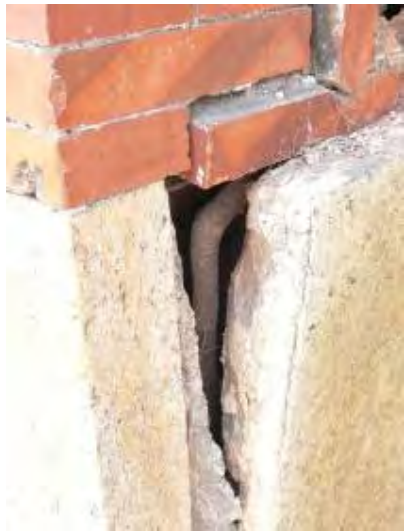
空間區位	建築單元	部位	單元	構造	變更及破壞狀況	備註
增 建 部 分	(13) 右護龍(一 廳二房)	屋頂	屋脊		樹木生長	5-1-217 5-1-258
			屋面		無法進入	
			其他		-----	
		屋身	屋架		崩塌	
			正面外牆		正面外牆與右側外 牆接縫裂開	5-1-259
			左右外牆		右側外牆兩戶窗口 皆被封死	5-1-260 5-1-261
			背牆		背牆馬背部份龜裂 坍塌	5-1-218
			後門		後門遭石堆磚塊封 死	5-1-219
		台基 地坪	牆基		牆基現況完善良好	
			地坪		-----

照片 5-1- 258 右護龍牆堵內樹根竄生破壞牆體

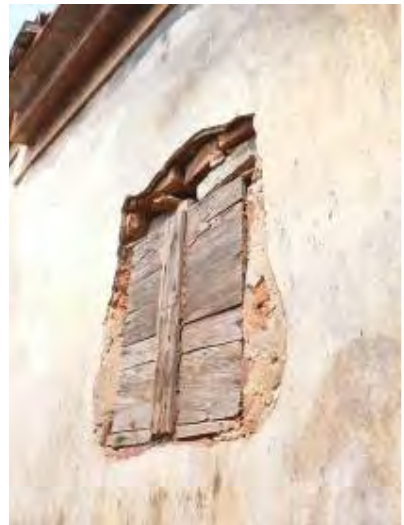
照片 5-1- 260 右護龍外牆開窗以木板封閉

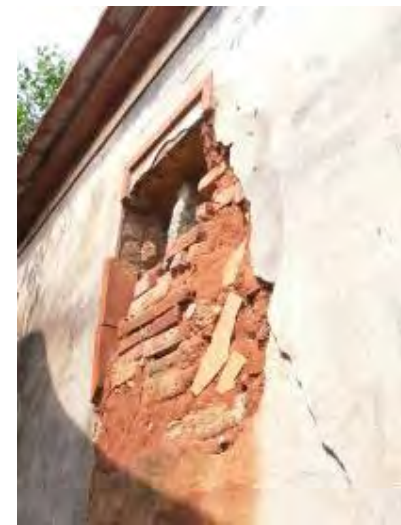
照片 5-1- 261 右護龍外牆開窗砌磚封閉

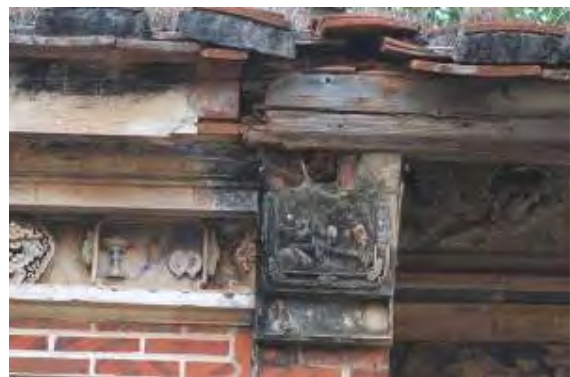
構件編號	構件名稱	檢測記錄	評估等級	修復建議	照片	備註
A-1-1~7	前廳楹仔	因屋頂坍塌長期外露受潮，均已嚴重腐朽損壞或佚失，並曾遭受火害嚴重受創	E	抽換	5-1-262	
A-1-8	凹壽上方楹仔	與牆體接合部位局部腐朽	C	完整修復		中央含水率 15.9% 斷面：16x20cm
A-1-9	捧檐	右端部嚴重腐朽	E	抽換	5-1-263	中央含水率 24.7% 斷面：13.3x20cm
A-2-1	右後四架	坍塌佚失	E	抽換		
A-2-2	右後三架	坍塌佚失	E	抽換		
A-2-3	右後二架	端部與上緣嚴重腐朽	E	抽換		
A-2-4	右後一架	構件表面輕微腐朽，含水率過高	C	完整修復		右端含水率 20.9% 左端含水率 19% 直徑約 21
A-2-5	右中脊	構件表面及端部輕微腐朽、下緣全根劈裂，含水率過高	C	完整修復	5-1-264	右端含水率 20% 左端含水率 19.4% 直徑約 22
A-2-6~8	右前一架 右前二架 右前三架	構件端部輕微腐朽	C	完整修復	5-1-265	
A-2-9	右前四架 (枋筒)	構件與壁體接合部位腐朽	E	抽換		
C-1-1	右夾層木樑	因壁體坍塌木樑佚失	E	抽換		
C-1-2	右夾層木樑	構件端部腐朽，含水率過高	E	抽換	5-1-266	右端含水率 21.8% 左端含水率 27.5% 直徑約 17
C-1-3	右夾層木樑	構件端部輕微腐朽，含水率過高	C	完整修復		右端含水率 21.5% 左端含水率 25.1% 直徑約 16
C-1-4	右夾層木樑	構件端部輕微腐朽含水率過高	C	完整修復		斷面：13x16cm
A-3-1、2	左後四架 左後三架	因屋頂崩塌毀損	E	抽換	5-1-267	
A-3-3	左後二架	構件端部輕微腐朽	C	完整修復		右端含水率 19.7% 左端含水率 18.4%

照片 5-1- 263 前挑檐捧檐右端部腐朽損壞

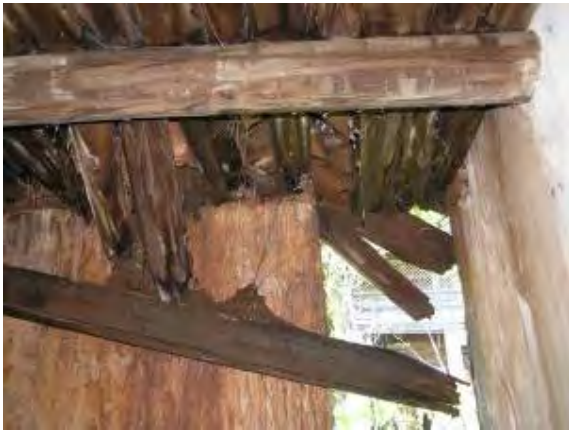
照片 5-1-265 前落右前楹仔端部輕微腐朽

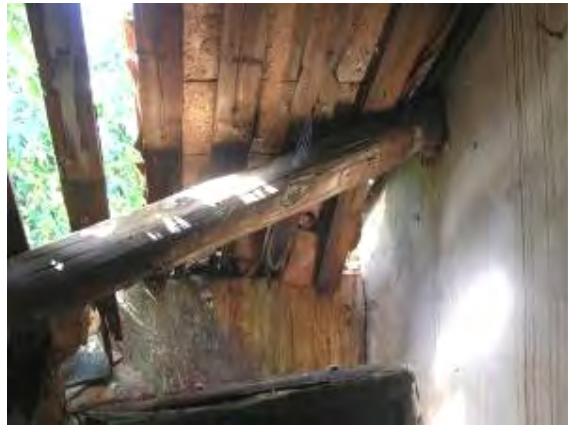
照片 5-1-266 右夾層後側崩塌毀損

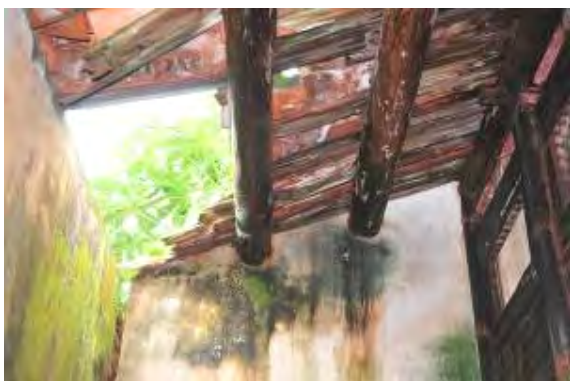
構件編號	構件名稱	檢測記錄	評估等級	修復建議	照片	備註
B-1-1~3	後六架 後五架 後四架	因屋頂崩塌漏水，楹仔構件嚴重腐朽	E	抽換	5-1-270、271	
B-1-4	後三架	左端漏水嚴重端部腐朽	E	抽換	5-1-272、273	
B-1-5	後二架	端部及上緣因漏水腐朽，下緣嚴重蛀蝕腐朽	E	抽換	5-1-274	直徑約 22
B-1-6	後一架	屋面破損，端部因漏水腐朽，下緣嚴重蛀蝕腐朽	E	抽換	5-1-275	直徑約 25.2
B-1-7	中脊	屋面破損，端部因漏水腐朽，下緣嚴重蛀蝕	E	抽換		直徑約 26.7
B-1-8	前一架	端部腐朽，下緣嚴重蛀蝕	E	抽換		直徑約 22.5
B-1-9	前二架	下緣嚴重蛀蝕腐朽	E	抽換		
B-1-10	前三架	下緣嚴重蛀蝕腐朽	E	抽換		
B-1-11	前四架	坍塌	E	抽換		橢圓形(26、22)
B-1-12	前五架	坍塌	E	抽換		
	神龕木屏	板壁均有腐朽情形，但仍屬可以修復的情形	C	完整修復		
E-1	神龕右柱	柱頭輕微腐朽	C	完整修復		柱腳含水率 18.7% 斷面：18x18cm
E-2	神龕左柱	柱頭輕微腐朽	C	完整修復		柱腳含水率 20.6% 斷面：18x18cm
E-3	右門柱	柱頭腐朽	C	完整修復	5-1-276	含水率 16.8%
E-4	左門柱	柱腳嚴重腐朽、柱身劈裂	E	抽換	5-1-277	含水率 17.7%

照片 5-1-270 右中脊端部輕微腐朽下緣劈裂

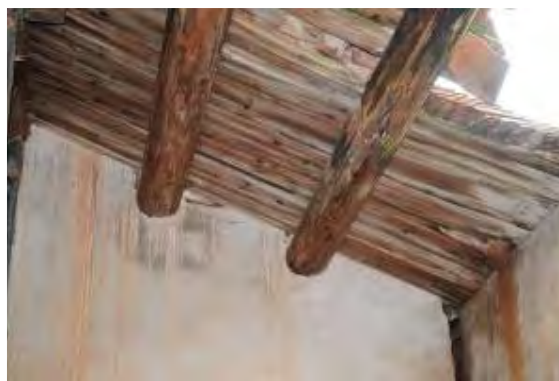
照片 5-1-271 前落右前楹仔端部輕微腐朽

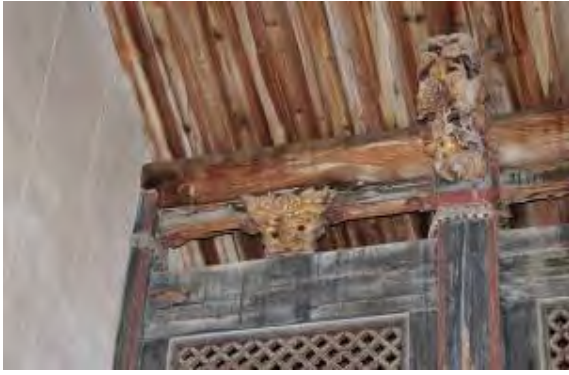
照片 5-1-272 右中脊端部輕微腐朽下緣劈裂

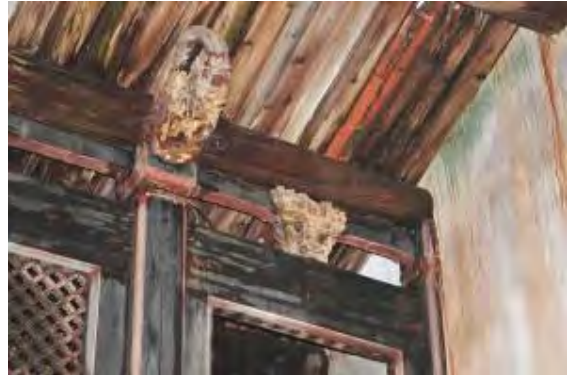
照片 5-1-273 前落右前楹仔端部輕微腐朽

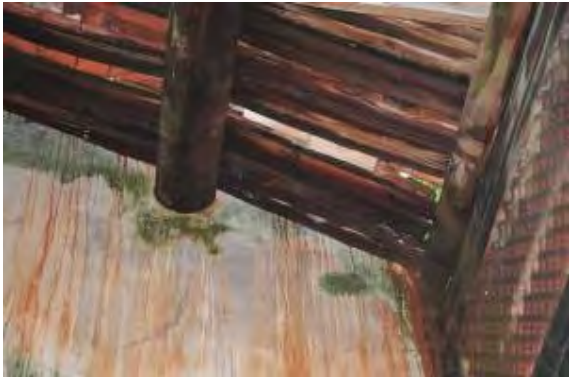
照片 5-1-274 後二架端部與上緣腐朽

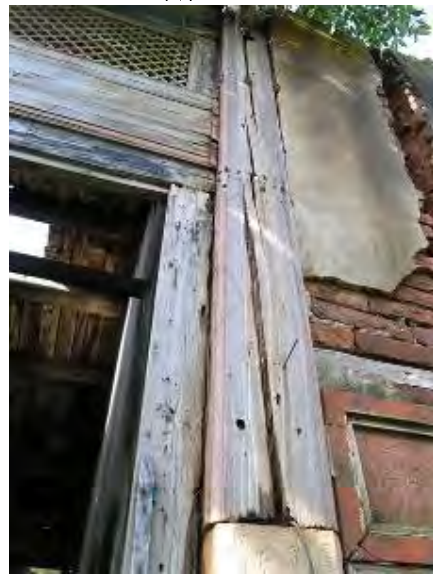
照片 5-1-277 正廳左門柱柱腳嚴重腐朽

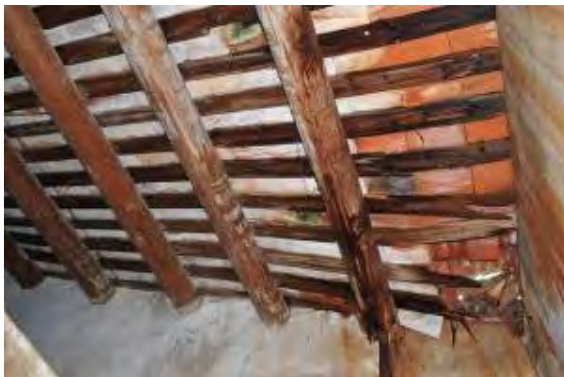
構件編號	構件名稱	檢測記錄	評估等級	修復建議	照片	備註
B-2-1、2	右後六架	因屋頂崩塌漏水，楹仔構件嚴	E	抽換	5-1-278

照片 5-1- 278 右次間後屋面破損滲水椽仔嚴重腐朽

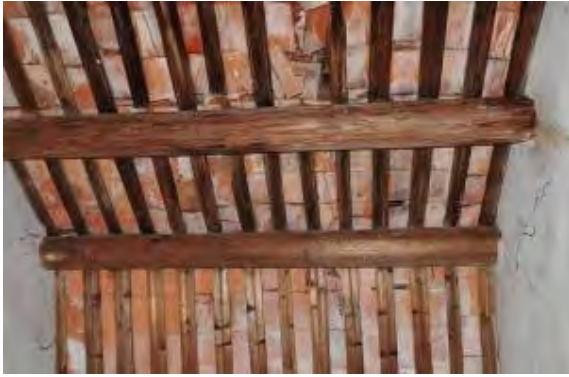
照片 5-1-280 右次間前一架端部漏水腐朽

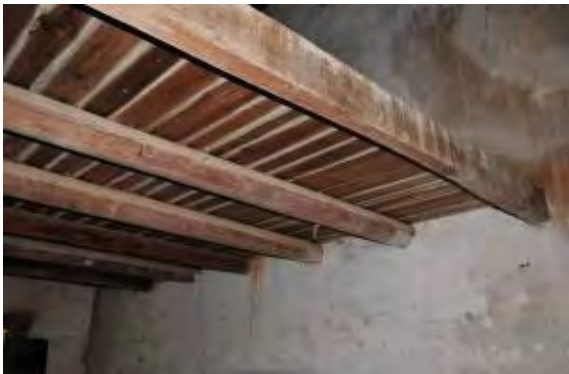
右後五架	重腐朽				
B-2-3	右後四架	<ul style="list-style-type: none"> ● 右端局部腐朽，尚可 ● RST 儀器檢測：儀器顯示表面損壞深 2cm，其餘內部狀況良好 1. 左 5 cm (5-1) rst:79 2. 右 10 cm (5-1) rst:78	C	完整修復	圖 5-1-13 圖 5-1-14	右端含水率 21.1% 左端含水率 22.1% 直徑約 18.1
B-2-4	右後三架	左端局部蛀空	E	抽換		直徑約 18.1
B-2-5	右後二架	左端下緣嚴重蛀空斷裂	E	抽換		直徑約 20.7
B-2-6	右後一架	<ul style="list-style-type: none"> ● 無明顯破壞狀況 ● RST 儀器檢測 1. 左 5 cm (3-7) rst:77 2. 右 5 cm (5-1) rst:80 (45 度鑽入壁體內)	C	完整修復	5-1-279 圖 5-1-15 圖 5-1-16	右端含水率 19.2% 左端含水率 17.2% 直徑約 20
B-2-7	右中脊	<ul style="list-style-type: none"> ● 右端部壁體內腐朽，尚可 ● RST 儀器檢測： 1. 左 10 cm (5-1) rst:76 2. 右 5 cm (6-2) rst:81	C	完整修復	圖 5-1-17 圖 5-1-18	右端含水率 22.8% 左端含水率 20.6% 直徑約 21
B-2-8	右前一架	左端牆體接合處嚴重腐朽，其餘材質尚可	E	抽換	5-1-280	直徑約 20.9
B-2-9	右前二架	上緣嚴重腐朽	E	抽換	5-1-281	
B-2-10	右前三架 (桷筒)	嚴重腐朽	E	抽換		
	右次間夾層 木樑	樑端部輕微腐朽	C	完整修復	5-1-282	
	步口構架	步口構件因屋面崩塌嚴重毀損	E	抽換	5-1-283

照片 5-1-282 右次間夾層木樑端部輕微腐朽

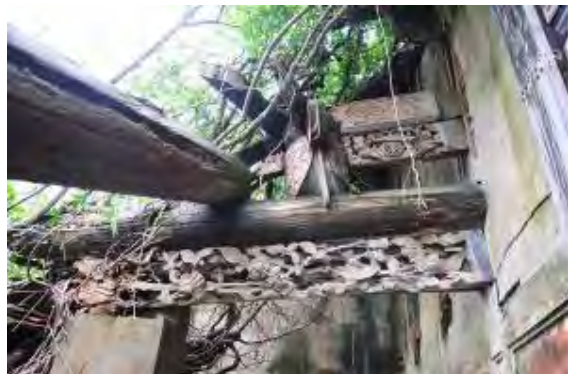
照片 5-1-283 步口右構架嚴重損壞

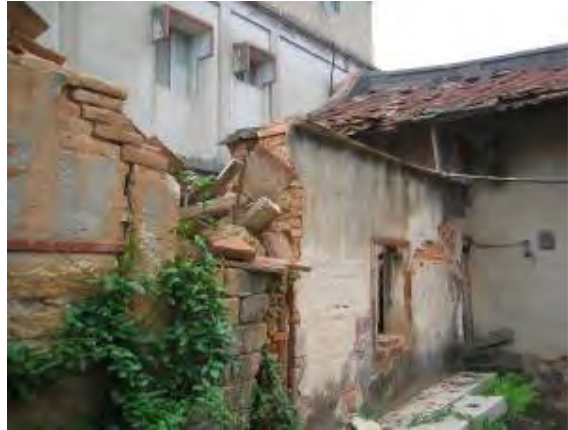
照片 5-1-288 左側護龍牆體及屋面坍塌

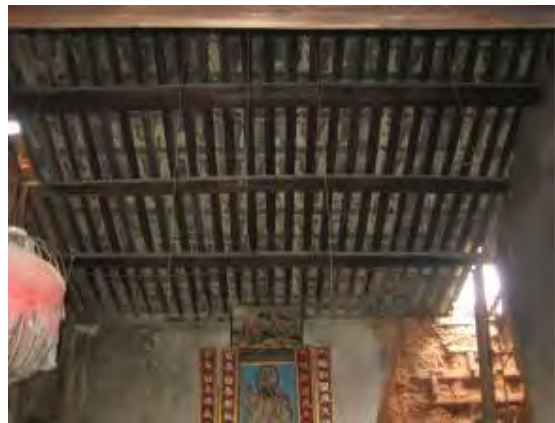
照片 5-1-290 屋內左次間後坡屋面坍塌

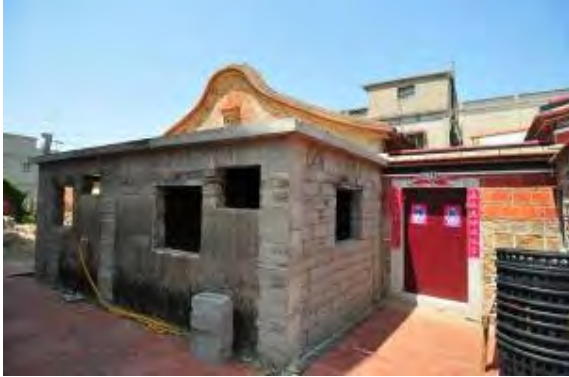
- A. 正身：左側大規壁外目前有外加之鋼筋混凝土增建物，後寮牆整體而言尚可，然因屋面排水不當牆面多處嚴重水漬破壞。右牆體則有右側房之夾層木樑端外露斗砌牆外，牆體形成破損狀，壁面仍有先前外敷之灰泥壁痕跡附著。內牆面則於正廳左後側之後寮牆與中檔壁接合部位嚴重坍塌，屋面破損漏水、牆體壁面嚴重破損，牆面灰壁掉落露出內部斗砌盒等灰泥。右房前側屋面、

照片 5-1- 299 正身左側之 RC 增建物

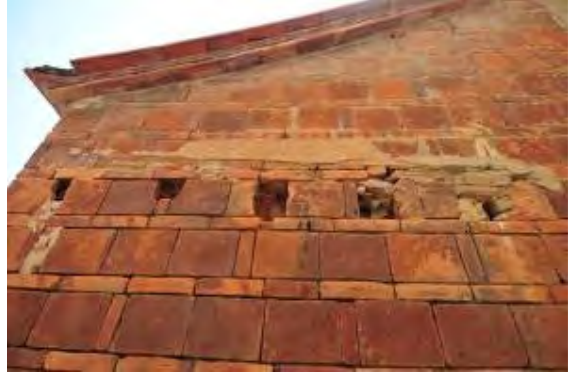
照片 5-1- 300 右側大規壁牆體外露之木樑端

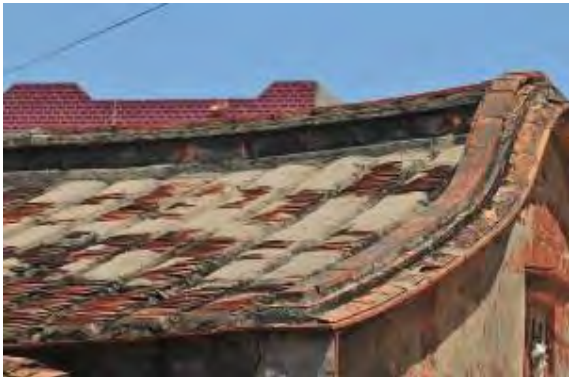
照片 5-1- 303 正身左側屋面以水泥塗抹

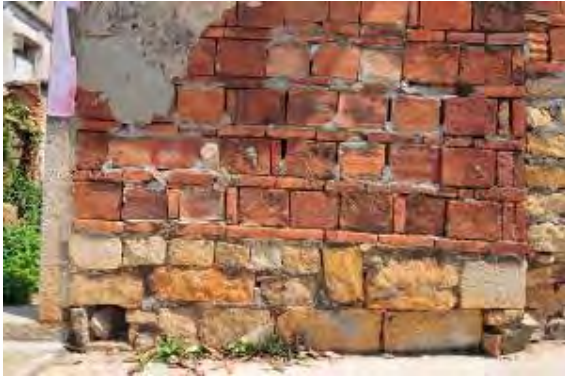
照片 5-1- 305 正面牆之歪斜牆基與斗砌牆

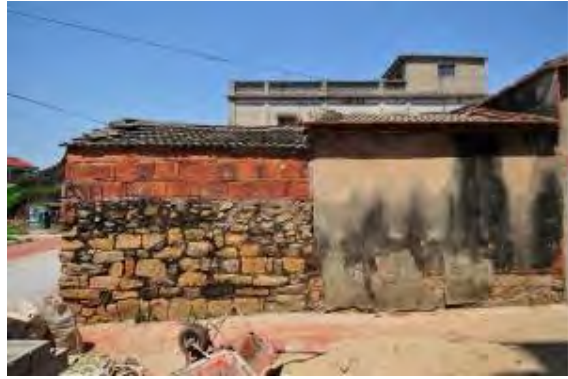
照片 5-1- 306 左擡頭之外牆面及尾擡之水泥屋面

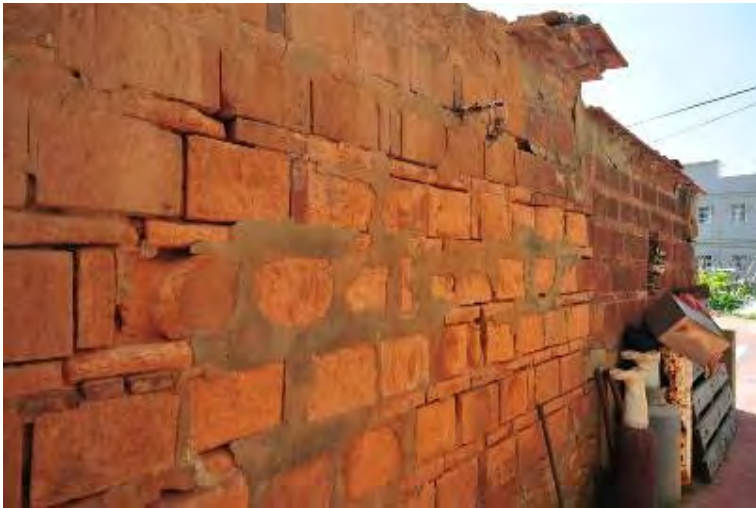
照片 5-1- 307 右二擡之斗砌牆體

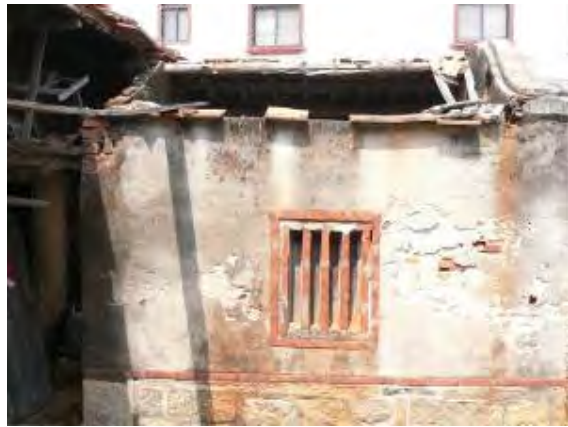
照片 5-1-314 左上舉右側屋坡坍塌

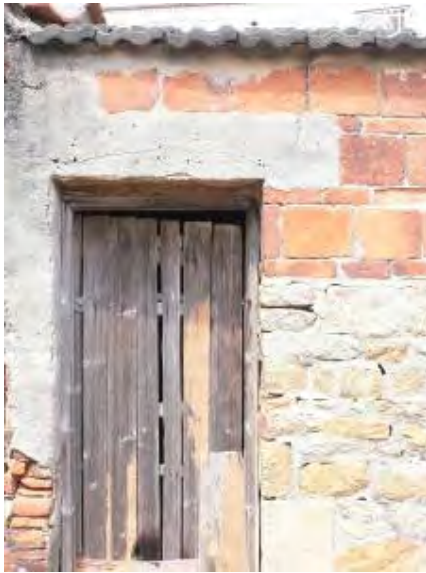
(8)左下櫟	屋身	其他		-----	
		屋架		-----	
		正面外牆		-----	
		左右外牆		左面部分水泥灰掉落	
		背牆		-----	
	台基地坪	牆基		-----	
		地坪		內部雜草叢生	
	屋頂	屋脊		損毀	
		屋面	水泥瓦	-----	5-1-315
		其他		-----	
	屋身	屋架		-----	
		正面外牆		部分損壞部分用水泥灰覆蓋	
		左右外牆		-----	
		背牆		-----	
	台基地坪	牆基		-----	
		地坪		嚴重破裂損壞

照片 5-1-315 左下舉外壁面風化屋面使用水泥瓦

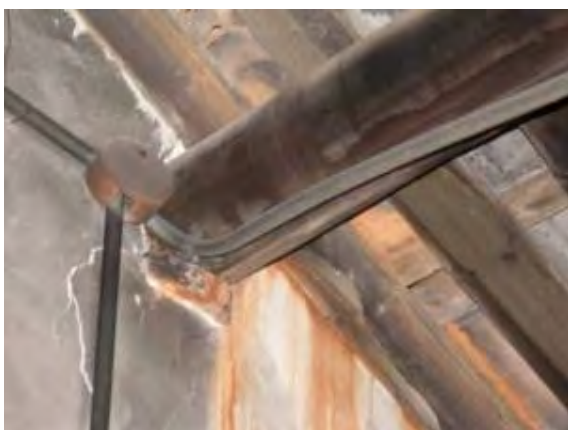
- A. 正廳：水頭 118 號正身明間屋架因屋面破損長年滲水，導致楹仔與牆體接合之端部均有嚴重的腐朽問題。且普遍以右端含水率偏高，均高於 20% 以上，顯示此處牆體上方必有滲水問題。經與屋面現狀比對，可發現正身右側屋面的確破損嚴重，此結果反映了屋面滲水導致楹仔端部長時間潮濕而腐朽之因果關係。其中前一架與前四架挑檐楹表面有輕微腐朽，為能詳細確認內部狀況，須待下一階段之儀器檢測確認之。
- B. 左右房：因右側屋面破損，右房之右側壁體壁面水漬明顯，與其接合之楹仔端部均有嚴重腐朽現象，經初步研判均須抽換以維護屋面構造安全。左房之各楹仔端部亦有腐朽情形，然無法於初步獲得確認，須待下一階段儀器檢測確認之。
- C. 擗頭：左右擗頭之屋面除左尾擗為後期改建之水泥瓦外，其餘均已完全崩塌或嚴重腐朽，均須複製更換，經測量掉落之楹仔其直徑均約 14cm。而尾擗水泥瓦下之屋楹亦非傳統構造，未來如修復須一體抽換更新之。

照片 5-1-317 後三架右端與牆體接合部位腐朽

構件編號	構件名稱	檢測記錄	評估等級	修復建議	照片	備註
B-1-1	後四架 (桷筒)	嚴重腐朽損壞	E	抽換		
B-1-2	後三架	與牆體接合部位腐朽,含水率偏高	E	抽換	5-1-317	右端含水率 21.3% 直徑約 16
B-1-3	後二架	與牆體接合部位腐朽,含水率偏高	E	抽換	5-1-318	右端含水率 22.9% 左端含水率 20% 直徑約 16
B-1-4	後一架	與牆體接合部位腐朽,與牆體接合處含水率偏高	E	抽換	5-1-319	右端含水率 23.2% 左端含水率 18.8% 中央含水率 18.3% 直徑約 19
B-1-5	中脊	與牆體接合部位腐朽,含水率偏高	E	抽換	5-1-320	右端含水率 21.3% 左端含水率 21.3% 中央含水率 20.9% 直徑約 24
B-1-6	前一架	<ul style="list-style-type: none"> ● 與牆體接合處局部蛀蝕,含水率偏高 ● RST 儀器檢測: 檢測結果顯示構件內部良好 1. 左 4 (5-1) rst:67	C	完整修復	5-1-321 圖 5-1-20	中央含水率 21.9% 左端含水率 23.8% 直徑約 17
B-1-7	前二架	牆體接合部位腐朽,含水率偏高	E	抽換	5-1-322	中央含水率 27.1% 左端含水率 21% 直徑約 16
B-1-8	前三架 (桷筒)	與牆體接合部位腐朽,含水率偏高	E	抽換		
B-1-9	前四架 檐楹	<ul style="list-style-type: none"> ● 右端與關刀拱接合處表面輕微腐朽,構件右端中央空洞 ● RST 儀器檢測: 經儀器檢測顯示,內部中央蛀空佔斷面 2-5 cm 不等,由右往左漸漸變小。蛀空部位佔全根長度 2/3 以上,乃成一中空樑。其結構強度尚可 1. 右 10 (5-1) rst:68 2. 右 50 (5-1) rst:69 3. 右 140 (5-1) rst:70 4. 右 240 (5-1) rst:71 5. 左 100 (5-1) rst:72	C	完整修復	5-1-323、324 圖 5-1-21~25	右端含水率 28.1% 左端含水率 29.8% 中央含水率 24.9% 直徑約 23

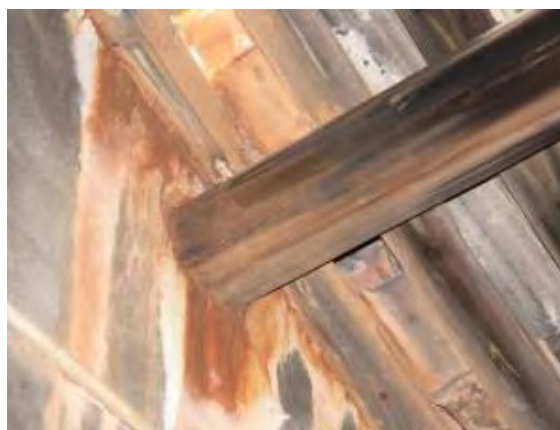
照片 5-1-318 後二架右端與牆體接合部位腐朽

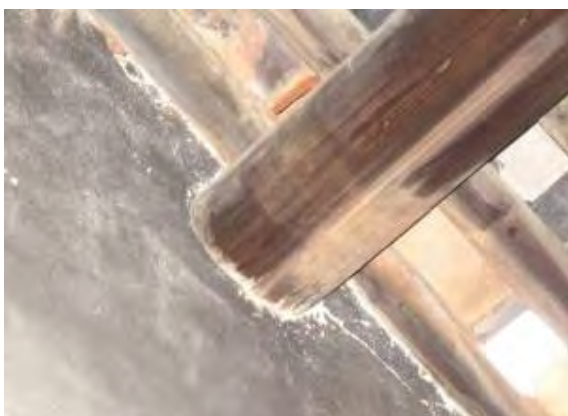
照片 5-1-319 後一架右端與牆體接合部位腐朽

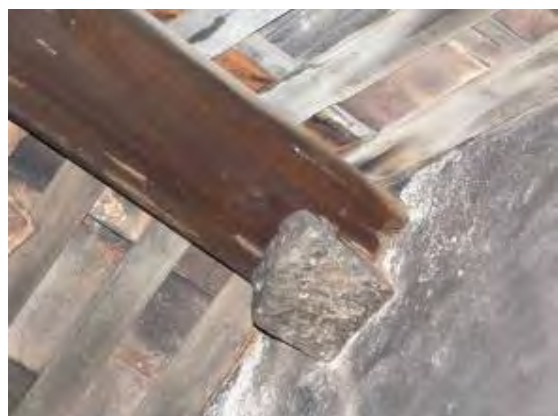
照片 5-1-320 中脊右端與牆體接合部位腐朽

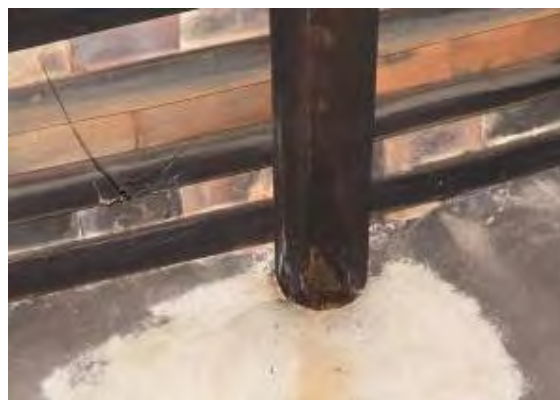
照片 5-1-322 前二架與牆體接合部位腐朽

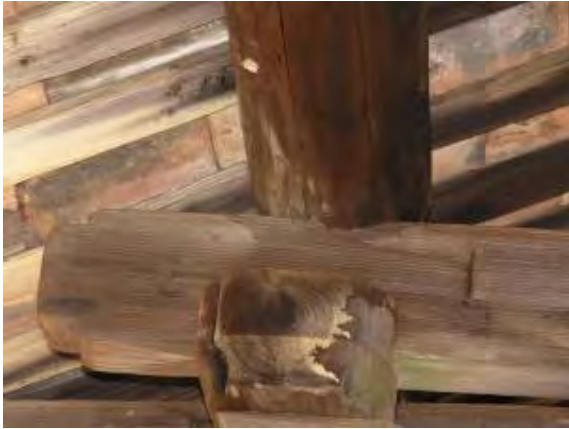
照片 5-1- 323 前四架與出展拱接合部位輕微腐朽

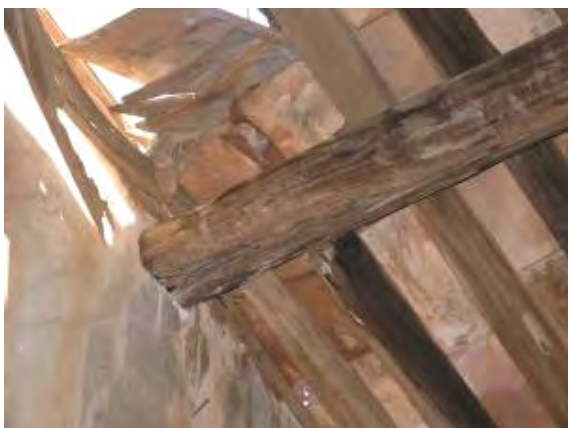
照片 5-1- 329 右後一架右端嚴重腐朽損壞

構件編號	構件名稱	檢測記錄	評估等級	修復建議	照片	備註
B-2-1	右後四架 (桷筒)	與牆體接合部位腐朽	E	抽換		
B-2-2	右後三架	右端嚴重腐朽	E	抽換	5-1-327	
B-2-3	右後二架	右端嚴重腐朽	E	抽換	5-1-328	
B-2-4	右後一架	右端嚴重腐朽	E	抽換	5-1-329	
B-2-5	右中脊	右端嚴重腐朽	E	抽換	5-1-330	
B-2-6	右前一架	右端嚴重腐朽	E	抽換	5-1-331	
B-2-7	右前二架	兩端均有腐朽	E	抽換	5-1-332	
B-3-4	左後一架	右端嚴重腐朽	E	抽換	5-1-333	
B-3-5	左中脊	<ul style="list-style-type: none"> ● 左端部有腐朽現象 ● RST 儀器檢測：中央蛀空 2 cm，其他部位狀況尚可 ※ 左 10 cm (5-1) rst:73 	C	整修	5-1-334 圖 5-1-26	右端含水率 16.5% 左端含水率 22.6% 直徑約 16
B-3-6	左前一架	<ul style="list-style-type: none"> ● 左端部有腐朽現象 * 直徑過小建議抽換 	E	抽換	5-1-335	右端含水率 22.8% 左端含水率 27.5% 直徑約 13 左 10 (5-1) rst:74
B-3-7	左前二架	<ul style="list-style-type: none"> ● 左端部有腐朽現象 直徑過小建議抽換 ● RST 儀器檢測：表面內蛀蝕 1-2 cm，佔斷面過大應抽換 	E	抽換	5-1-336 圖 5-1-27	右端含水率 26.3% 左端含水率 24% 直徑約 12.5

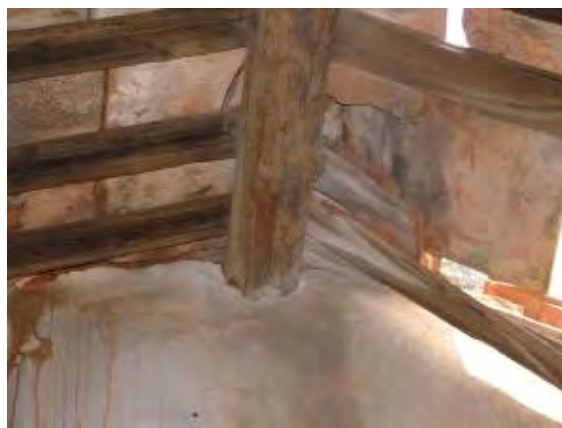
照片 5-1- 330 右中脊右端嚴重腐朽損壞

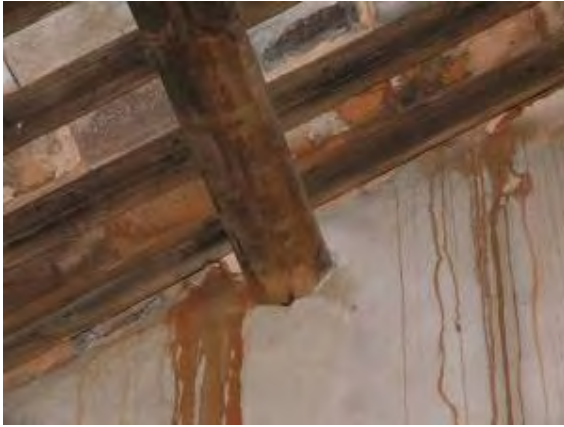
照片 5-1- 331 右前一架右端嚴重腐朽損壞

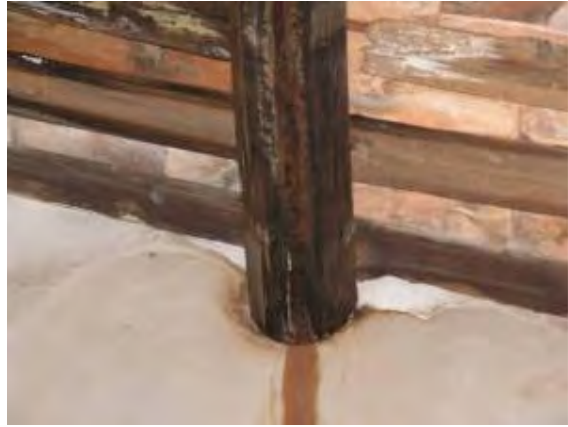
照片 5-1- 332 右前二架左端腐朽損壞

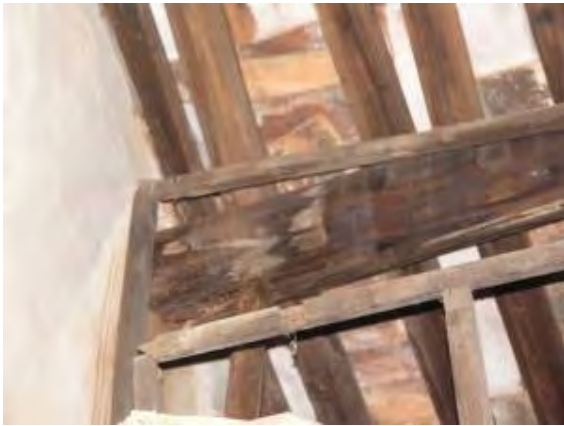
照片 5-1- 333 左後一架右端嚴重腐朽損壞

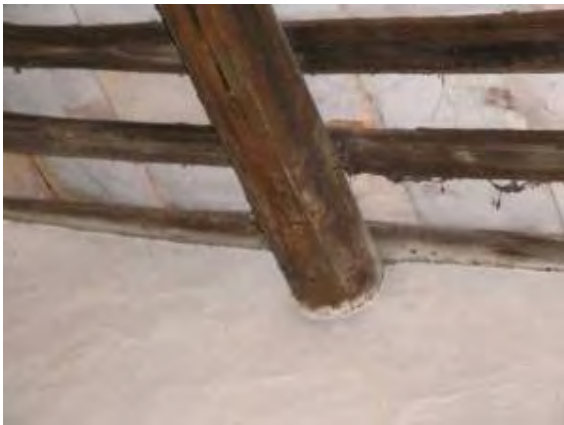
照片 5-1- 335 左前一架有腐朽現象

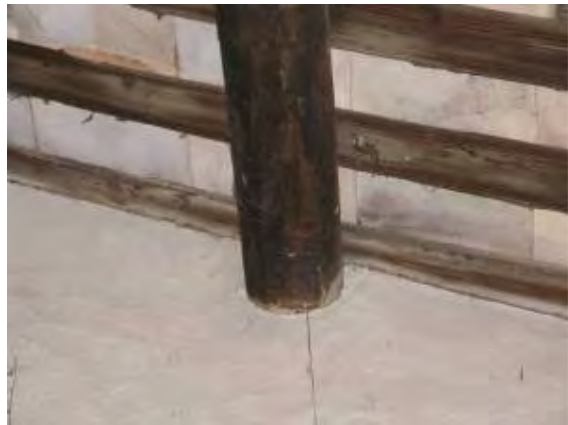
照片 5-1- 336 左前二架有腐朽現象

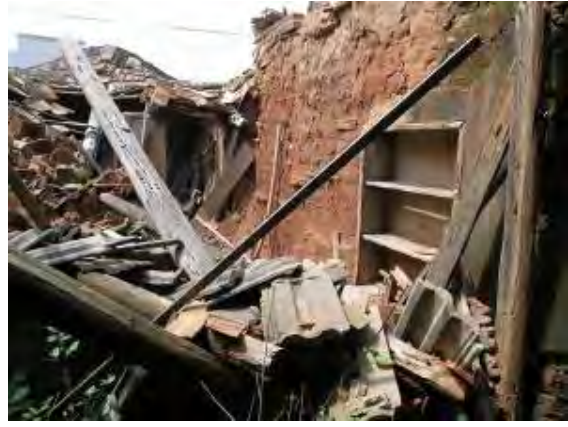
照片 5-1-338 左前二架有腐朽現象

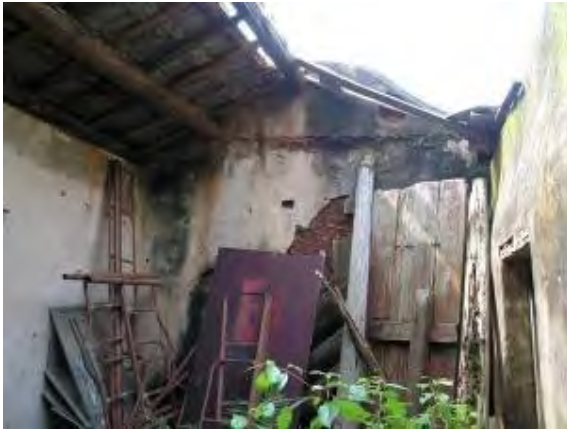
照片 5-1-339 左前一架有腐朽現象

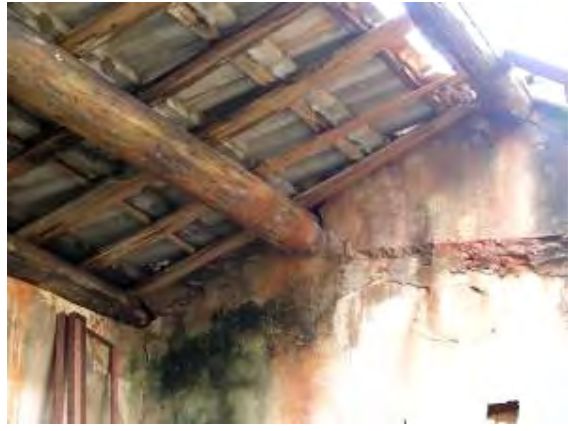
照片 5-1-340 左前二架有腐朽現象

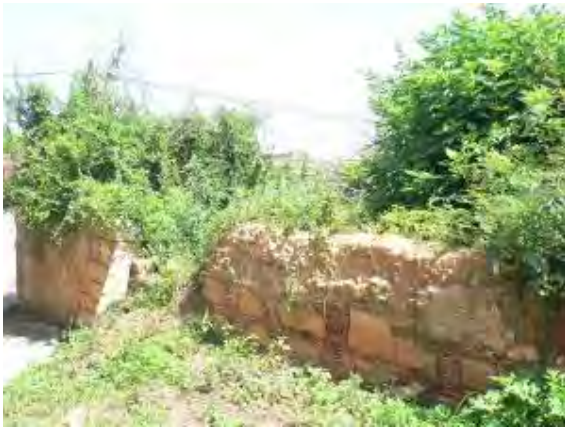
照片 5-2-4 歐厝 64 號左側牆體殘蹟

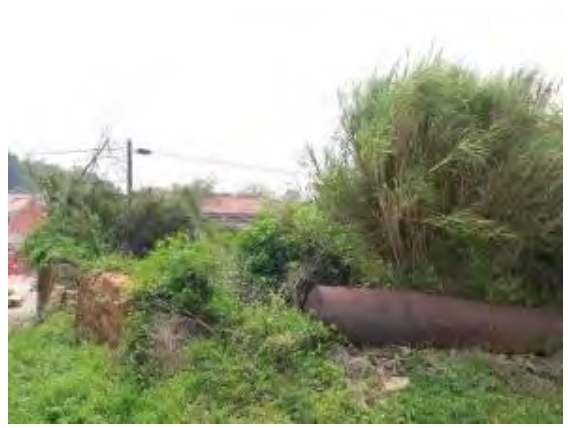
照片 5-2-5 歐厝 64 號倒塌僅見部分背牆

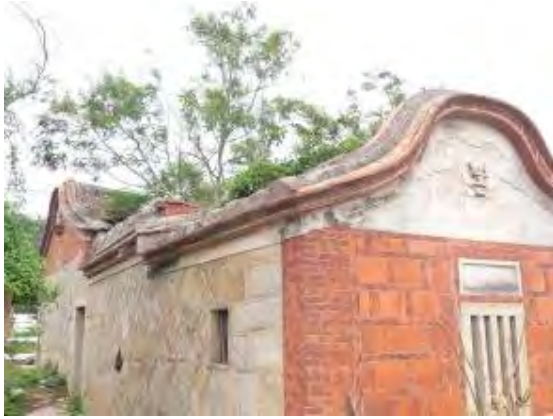
照片 5-2- 10 右側房內植物生長並竄出屋面

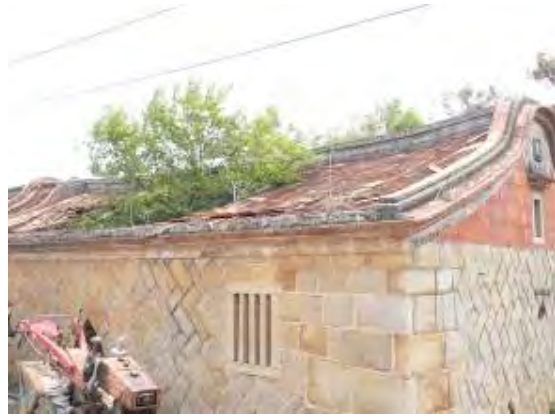
照片 5-2- 11 明間屋面坍塌，並有植物生長竄出

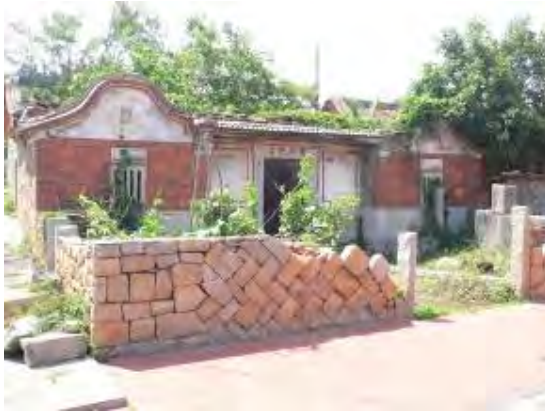
照片 5-2-12 前庭鋪面雜草覆蓋、外牆部分損毀

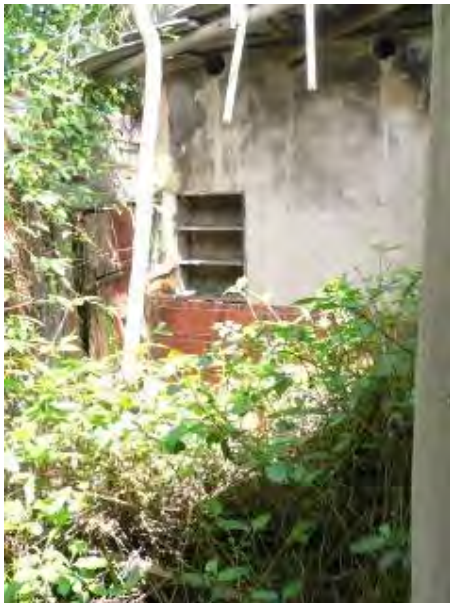
照片 5-2-16 右側房屋頂坍塌、地坪雜草生長
