金門國家公園傳統建築檢測評估工程

委託計畫

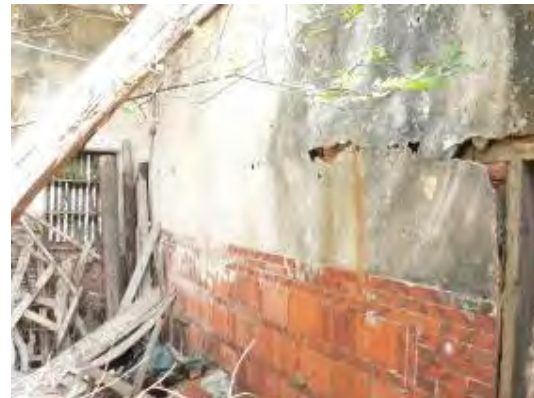
照片 5-2-17 後廳內部右側牆面粉刷層凸起

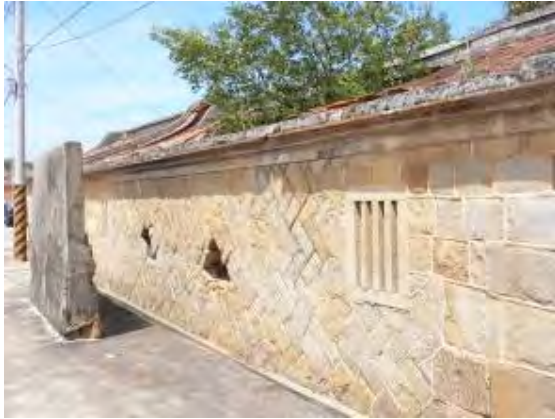
照片 5-2- 18 後廳背牆則有兩處砌石佚失

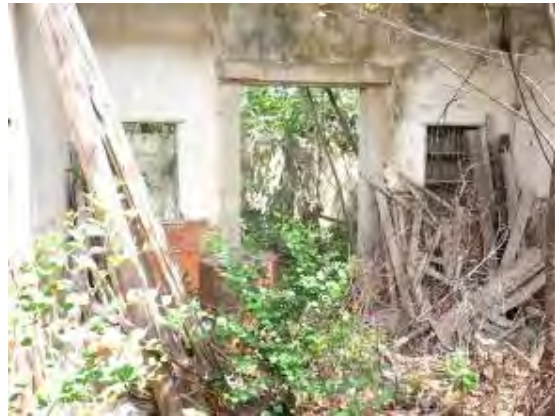
照片 5-2- 19 後廳內部堆置坍塌物及草木生長

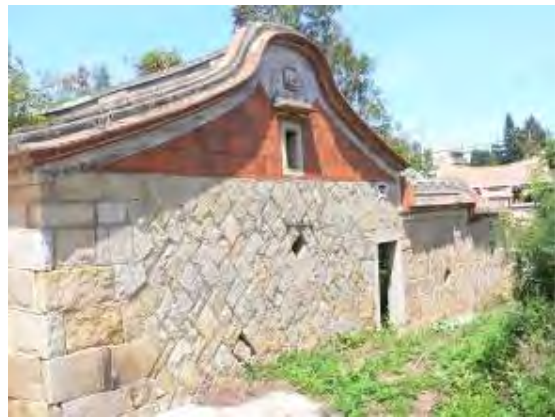
照片 5-2- 21 右側牆面有兩處砌石佚失

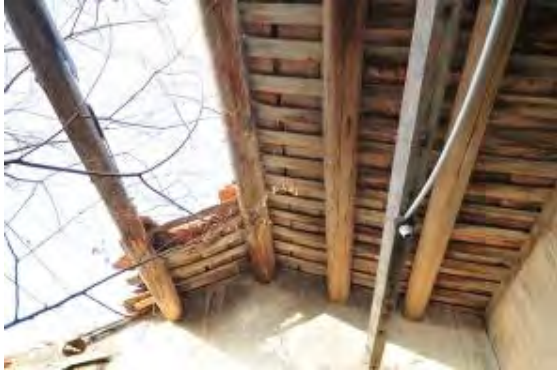
歐厝 65 號後落屋面已嚴重崩塌，正廳後側屋面幾乎完全崩塌，楹仔多數嚴重腐朽蛀蝕，僅前一架材質尚可餘者均須抽換；右房屋面雖存然屋面滲水，楹仔多數亦腐朽蛀蝕；左房屋架亦因滲水蛀蝕，全部嚴重損壞已無法支承屋面有持續崩塌之虞。左右擡頭因屋面崩塌，屋架構件亦已佚失，未來如修復將全數更新。

照片 5-2-24 後落正廳屋頂崩塌

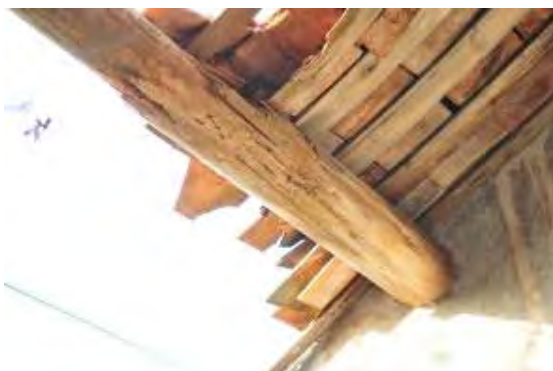
照片 5-2-26 後一架嚴重蛀蝕腐朽

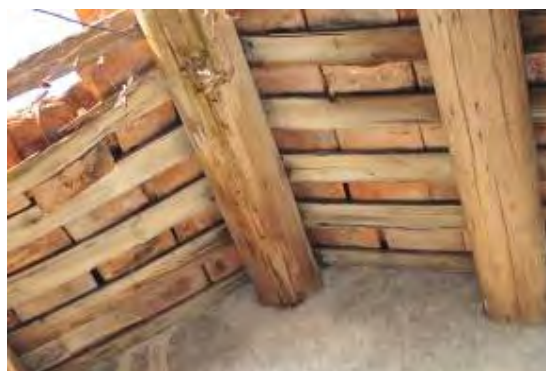
照片 5-2-27 中脊腐朽蛀蝕

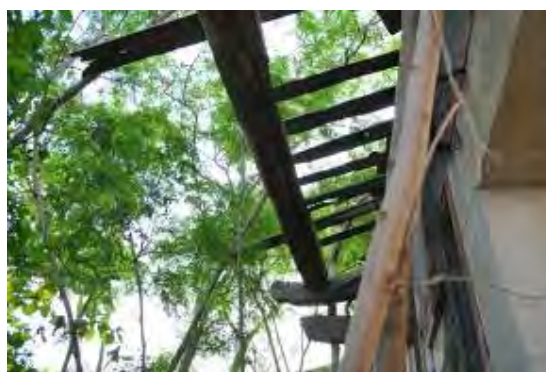
照片 5-2-29 前四架挑檐屋面崩塌已腐朽損壞

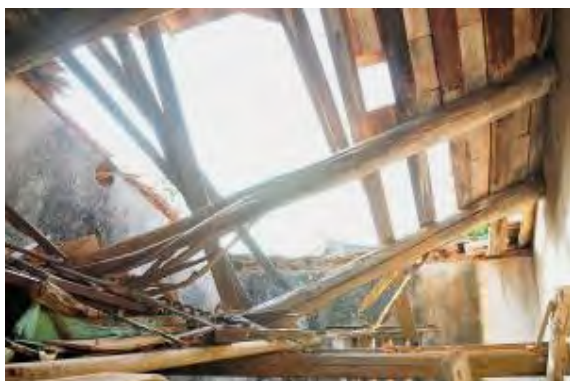
照片 5-2-30 後二後三架上方屋頂崩塌

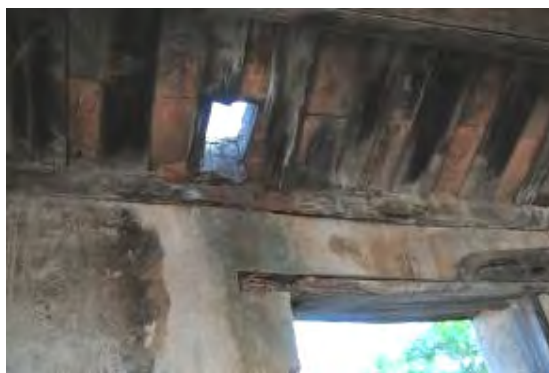
照片 5-2-35 前三柁筒嚴重腐朽

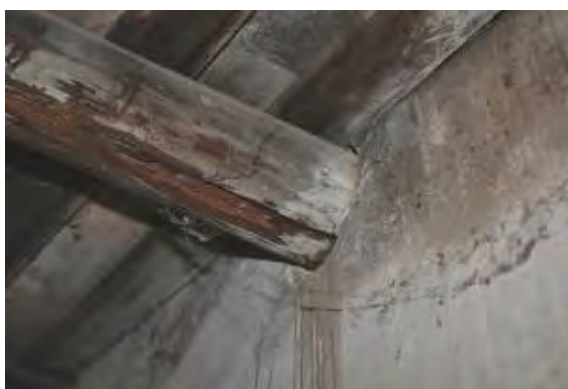
照片 5-2-36 後二架嚴重蛀蝕

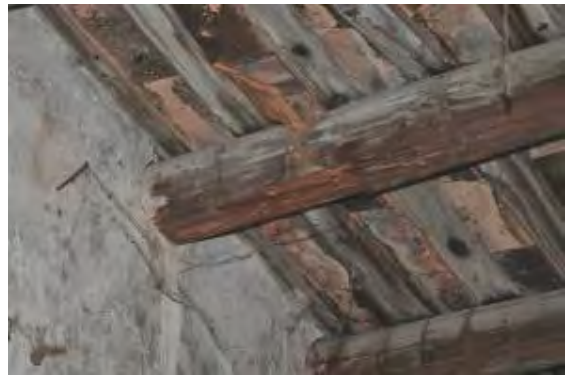
照片 5-2-38 中脊中央嚴重蛀蝕

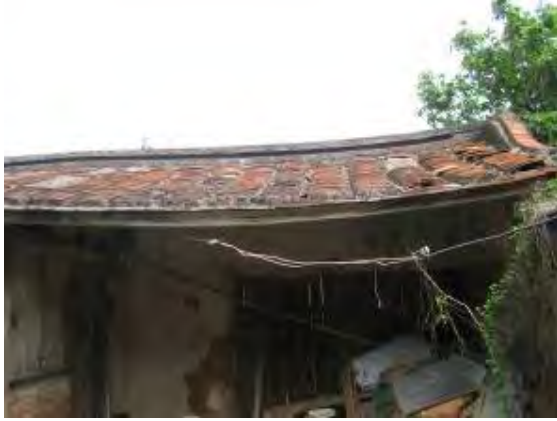
照片 5-2-44 前落內部堆置雜物

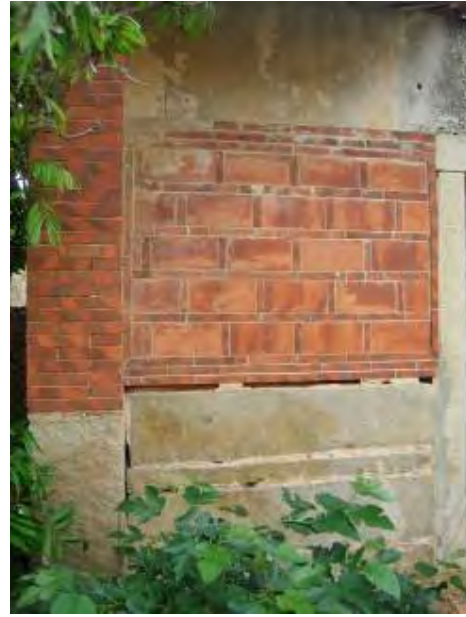
照片 5-2-45 前落牆面良好、牆基部分灰縫剝落

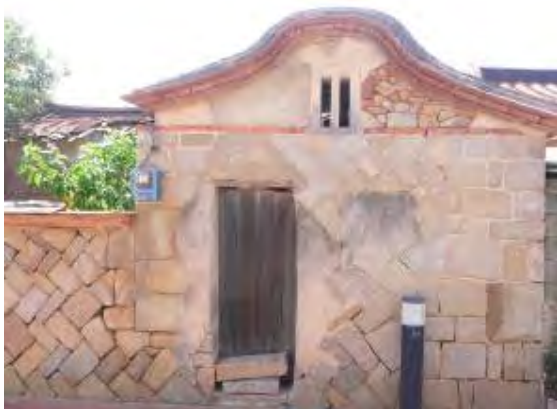
照片 5-2-48 迴向旁倉庫牆面沙漿剝落

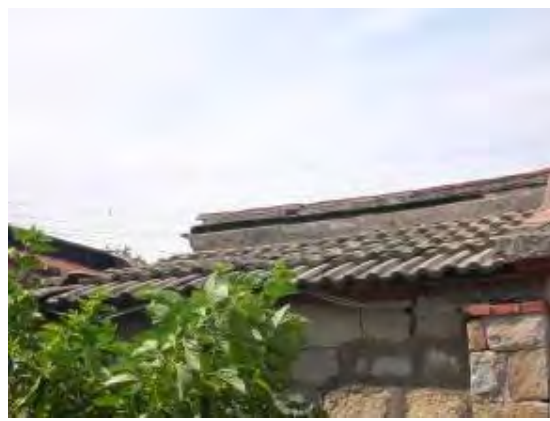
照片 5-2-49 倉庫屋面後半部塌陷，改用水泥瓦

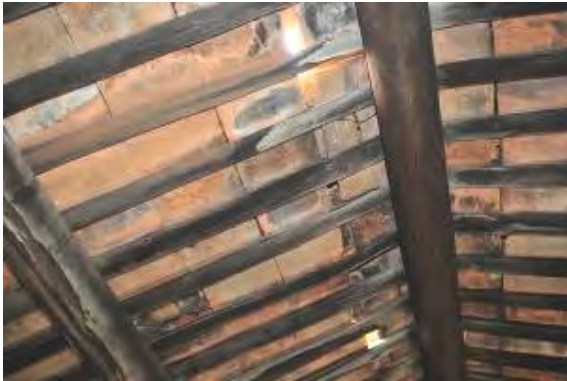
照片 5-2-56 後落屋面破損漏水

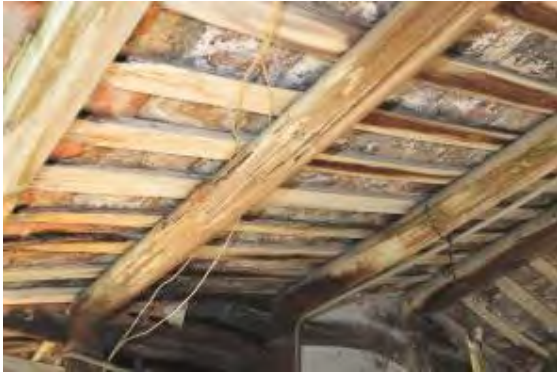
構件編號	構件名稱	檢測記錄	評估等級	修復建議	照片	備註
A-1-1	桷筒	彎曲、嚴重腐朽、蛀蝕	E	抽換		含水率 19.2%
A-1-2	後二架	彎曲、嚴重蛀蝕、蟻路外露	E	抽換	5-2-60	含水率 23.6%
A-1-3	後一架	右端嚴重蛀蝕，因蛀蝕即將斷裂，左端前緣內部蛀空	E	抽換	5-2-61	含水率 19.7% 直徑約 12.5
A-1-4	中脊	左端下緣劈裂、材質良好	C	完整修復	5-2-62	含水率 18.9% 直徑約 15
A-1-5	桷筒	腐朽	E	抽換		含水率 27.5%
A-1-6	挑檐	佚失	E	仿製	5-2-63	
D-2	前落立柱	表面風化、材質尚可	C	完整修復	5-2-64	柱頭含水率 25.7% 柱腳含水率 22.5%
D-3	後一瓜柱	無明顯破壞	C	完整修復	5-2-65	
D-4	中瓜柱	無明顯破壞	C	完整修復		
D-5	大通	前端嚴重蛀蝕，後端局部蛀蝕有蟻路	E	抽換		
D-7	關刀拱	嚴重腐朽	E	抽換

照片 5-2- 60 後二架嚴重蛀蝕腐朽

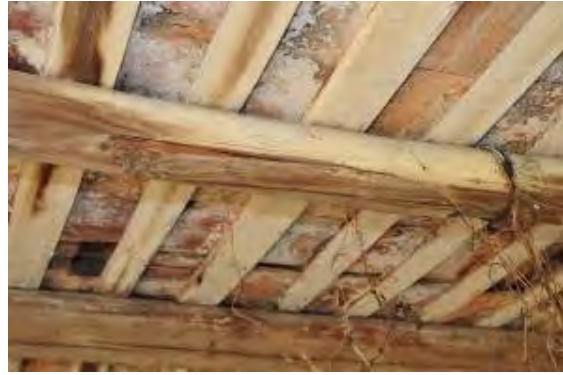
照片 5-2- 61 後一架嚴重蛀蝕腐朽

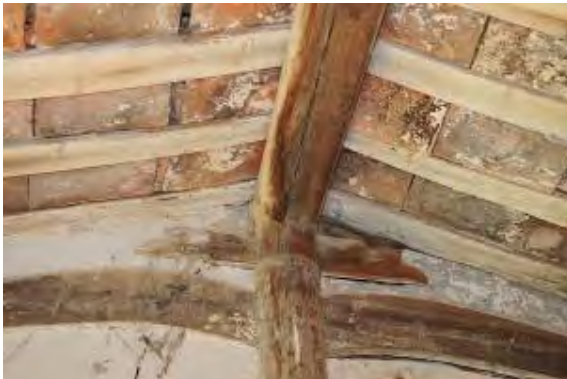
照片 5-2- 62 前落中脊材質尚可無明顯嚴重損壞

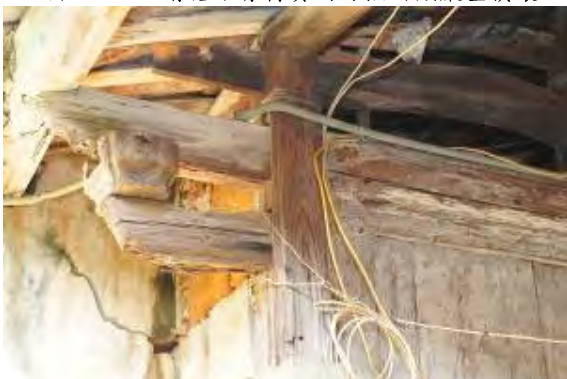
照片 5-2- 64 前落立柱除表面風化外，無明顯破壞

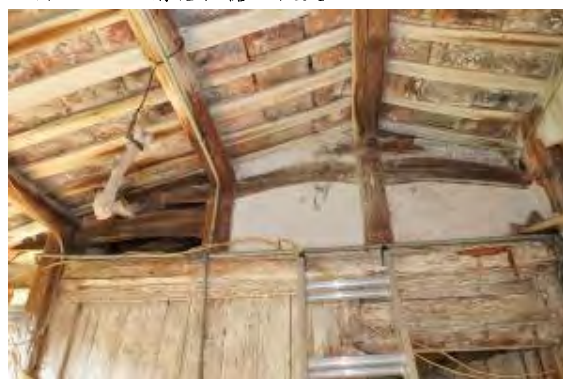
照片 5-2- 65 前落瓜柱無明顯嚴重損壞

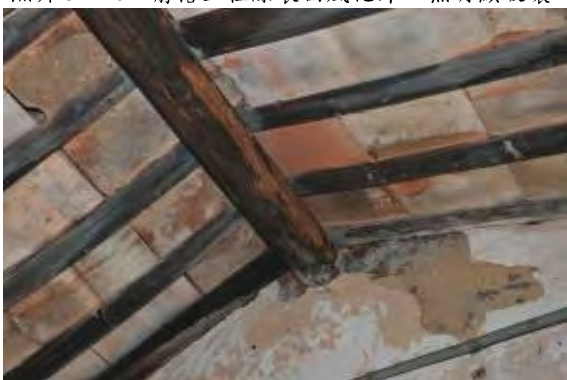
構件編號	構件名稱	檢測記錄	評估等級	修復建議	照片	備註
A-2-1	後三架	嚴重腐朽、蛀蝕	E	抽換		
A-2-2	後二架	嚴重腐朽、蛀蝕	E	抽換		含水率 28.7%
A-2-3	後一架	嚴重腐朽、蛀蝕	E	抽換		含水率 17.6%
A-2-4	中脊	嚴重腐朽、蛀蝕	E	抽換	5-2-66	含水率 20.8%
A-2-5	前一架	嚴重腐朽、蛀蝕	E	抽換	5-2-67	含水率 32.8%
A-2-6	桷筒	嚴重腐朽、蛀蝕	E	抽換		含水率 39.9%

照片 5-2- 66 前落左房中脊嚴重腐朽蛀蝕

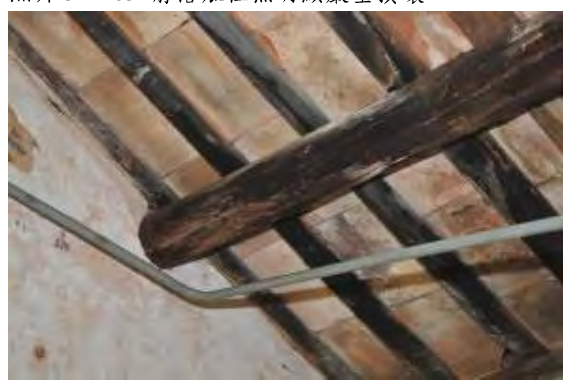
照片 5-2- 67 前落左房前一架嚴重腐朽蛀蝕

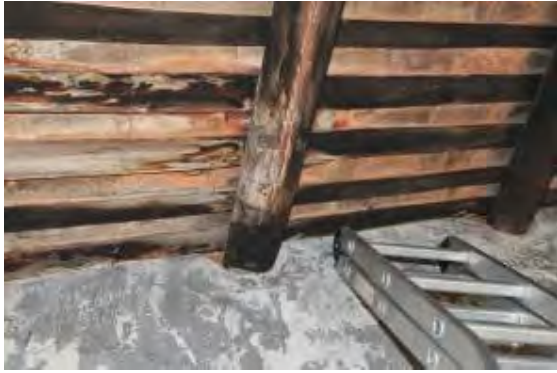
構件編號	構件名稱	檢測記錄	評估等級	修復建議	照片	備註
B-1-1	桷筒	嚴重腐朽	E	抽換		
B-1-2	後二架	上緣嚴重蛀蝕，右端前緣劈裂	E	抽換	5-2-68	右端含水率 24.7% 左端含水率 23.2% 直徑約 15.8
B-1-3	後一架	左端上緣蟻路外露，右端上緣局部蛀蝕、劈裂 右端與壁體接合部位含水率極高	E	抽換	5-2-69	右端含水率 33.7% 左端含水率 21.3% 直徑約 15.5
B-1-4	中脊	上緣劈裂，材質良好，右端上緣局部蛀蝕	C	完整修復	5-2-70	右端含水率 24.7% 左端含水率 18.3% 直徑約 18
B-1-5	前一架	左端與壁體接合處蛀蝕、右半端下緣劈裂 右端與壁體接合部位含水率極高	E	抽換	5-2-71	右端含水率 32.8% 左端含水率 19.8% 直徑約 16.7
B-1-6	桷筒	局部腐朽	C	完整修復		右端含水率 26.3% 左端含水率 21%
B-1-7	前三架	右端與壁體交接處上緣蛀蝕約 60 公分處局部蛀空、上緣劈裂，中間前緣至下緣嚴重蛀蝕、左端下緣劈裂	E	抽換	5-2-72	右端含水率 30.2% 左端含水率 25.8% 直徑約 16
B-1-8	挑檐	嚴重蛀蝕、腐朽	E	抽換	5-2-73	
D-1	後落立柱	局部腐朽，含水率偏高但無明顯腐朽破壞	C	完整修復		柱頭含水率 28.3% 柱腳含水率 22.8%
D-6	後關刀拱	劈裂，無明顯嚴重破壞	C	完整修復		上刀拱含水率 25.9% 斷面：17x8cm 下刀拱含水率 27.5% 斷面：14x7 cm

照片 5-2- 68 後二架上緣嚴重蛀蝕，右端前緣劈

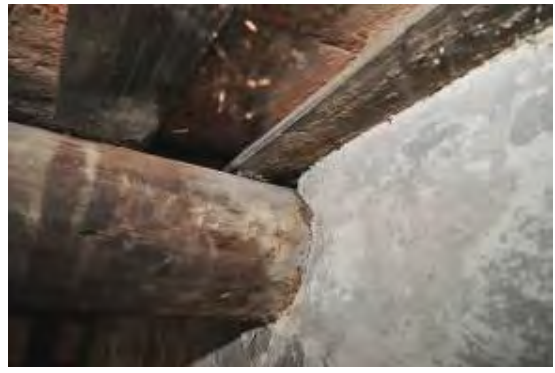
照片 5-2- 69 後一架左端上緣蟻路外露蛀蝕

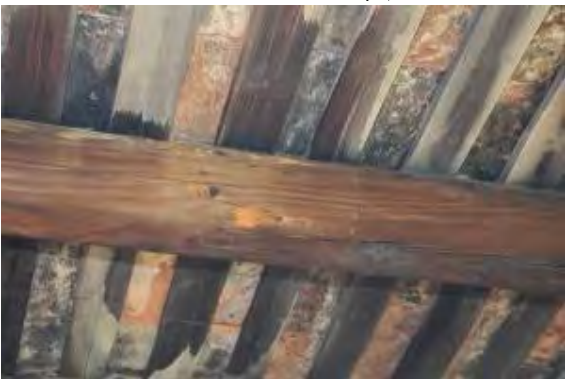
照片 5-2- 72 前三架多處蛀蝕嚴重

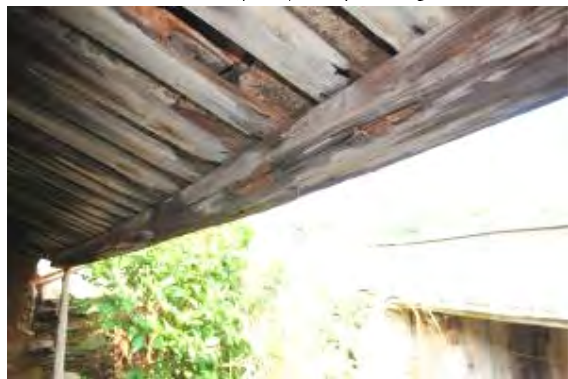
照片 5-2- 73 挑檐嚴重蛀蝕腐朽

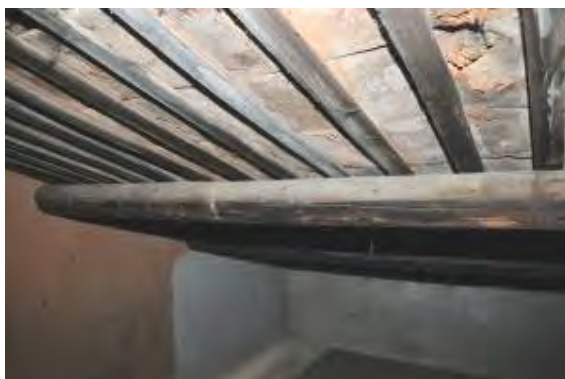
構件編號	構件名稱	檢測記錄	評估等級	修復建議	照片	備註
B-2-1	桷筒	嚴重腐朽	E	抽換		
B-2-2	後二架	右半端下緣劈裂、材質尚可	C	完整修復		左端含水率 22.6%
B-2-3	後一架	表面局部劈裂、材質尚可。兩端含水率偏高有局部腐朽	C	完整修復	5-2-74	右端含水率 24.2% 左端含水率 23.9%
B-2-4	中脊	表面劈裂、材質尚可。兩端含水率偏高有局部腐朽	C	完整修復	5-2-75	右端含水率 21.2% 左端含水率 23.6%
B-2-5	前一架	上緣全根劈裂，內部疑似嚴重蛀蝕，右端與壁體接合處嚴重蛀蝕	E	抽換	5-2-76	右端含水率 17.6% 左端含水率 25.3%
B-2-6	桷筒	左端嚴重腐朽	E	抽換		
B-2-7	前三架	右端下緣劈裂，左端腐朽	E	抽換	5-2-77	
B-2-8	挑檐	斷裂、遺失	E	複製

照片 5-2-74 後落左房後一架表面局部劈裂材質尚可

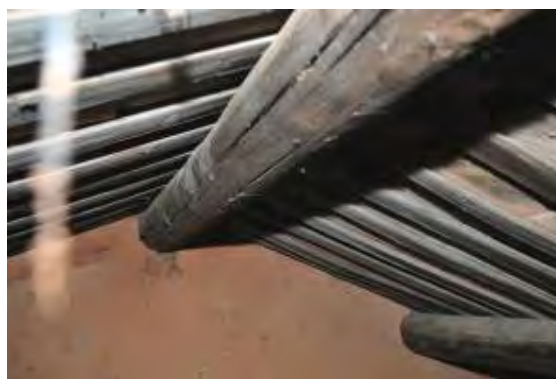
照片 5-2-75 後落左房中脊表面劈裂材質尚可

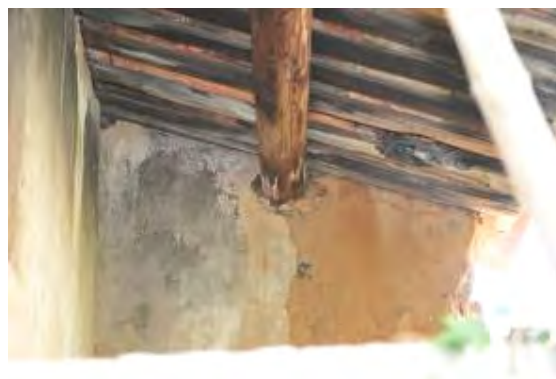
照片 5-2-77 後落左房挑檐左端腐朽嚴重

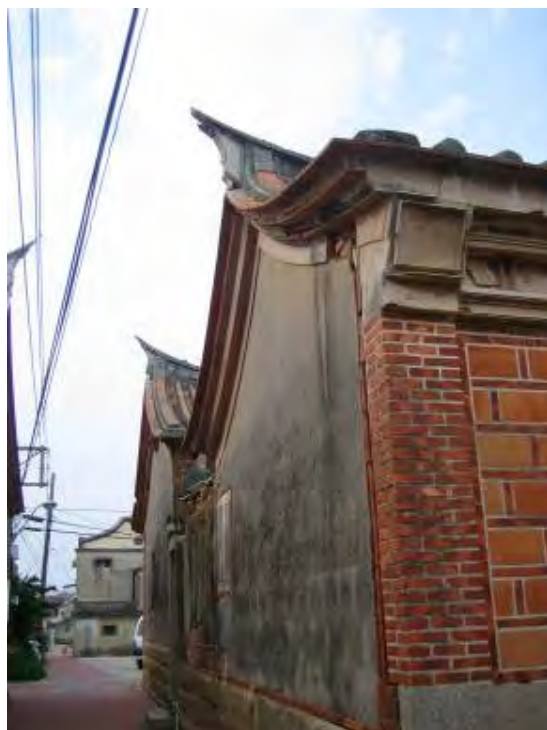
照片 5-3-2 右側外牆立面大致良好

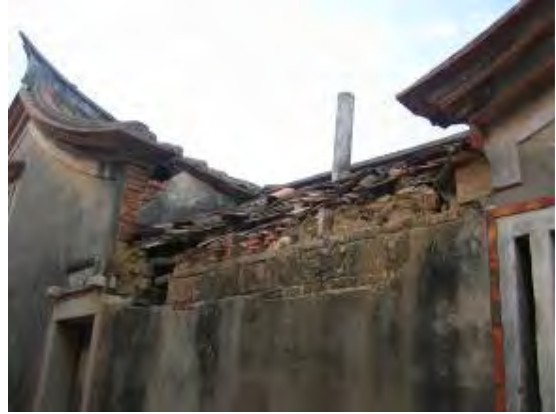
照片 5-3-5 右側除房屋面與牆交接處損壞

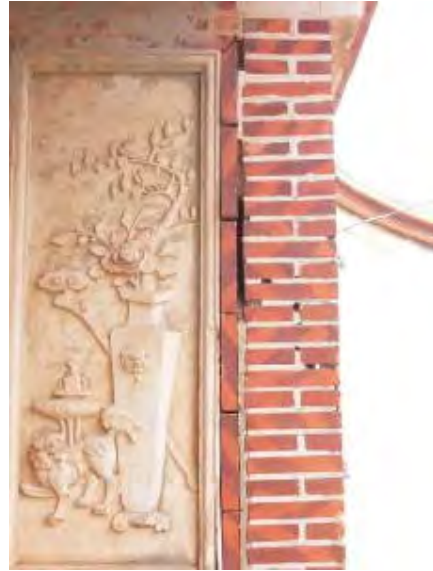
空間區位	建築單元	部位	單元	構造	變更及破壞狀況	備註
主體建築群	(2)前廳 (前落)	屋頂	屋脊	翹脊(燕尾/ 人字脊)	良好	
			屋面		前坡右前方破損	
			其他		正脊右前裂開	
		屋身	屋架		白蟻蛀蝕	
			正面外牆		大致良好	5-3-1
			左右外牆		右前端牆體裂開	
			背牆		-----	
		台基地坪	牆基		現況良好	
			地坪		地坪破損	
	(3)前落左房	屋頂	屋脊	翹脊(燕尾/ 人字脊)	局部龜裂	
			屋面		局部破損	
			其他		-----	
		屋身	屋架		白蟻蛀蝕	
			正面外牆		水車堵破損	
左右外牆				右側牆面灰縫剝落	5-3-8

照片 5-3-8 左上房右側牆面灰縫剝落

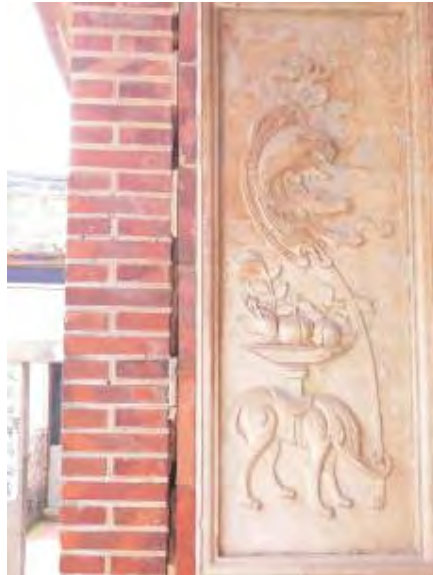
背牆		----	
	台基地坪	牆基		現況良好	
		地坪		地坪破損	
(4)左廂房	屋頂	屋脊	翹脊(燕尾/ 人字脊)	屋頂破損	
		屋面		瓦片破損漏水	
		其他		----	
	屋身	屋架		局部嚴重蛀蝕	
		正面外牆		----	
		左右外牆		牆體表面局部破損	
		背牆		----	
	台基地坪	牆基		良好	
		地坪		周邊巷口雜草生長	5-3-9
	(5)前落右房	屋頂	屋脊	翹脊(燕尾/ 人字脊)	屋脊斷裂
屋面				屋面破損	
其他				----	
屋身		屋架		嚴重白蟻蛀蝕	
		正面外牆		----	
		左右外牆		左側牆面灰縫剝落	5-3-10
		背牆		----	
台基地坪		牆基		良好	
		地坪		----	
(6)右廂房		屋頂	屋脊	翹脊(燕尾/ 人字脊)	嚴重破損
	屋面			邊坡附近坍塌破損	5-3-11
	其他			----	
	屋身	屋架		嚴重腐朽蛀蝕	
		正面外牆		----	
		左右外牆		右側外牆灰壁剝落	5-3-12
		背牆		----	
	台基地坪	牆基		良好	
		地坪		嚴重破損	
	(7)正廳 (後落)	屋頂	屋脊	翹脊(燕尾/ 人字脊)	局部裂開
屋面				多處破損漏水	
其他				----

照片 5-3-10 右上房左側牆面灰縫剝落

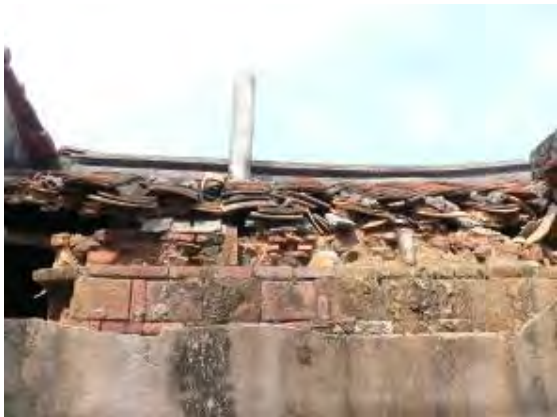
照片 5-3-11 右廂房屋面邊緣嚴重損壞

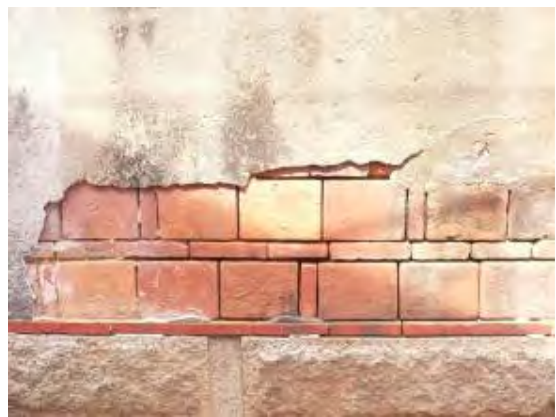
照片 5-3-12 右廂房右側外牆沙漿覆蓋面剝落

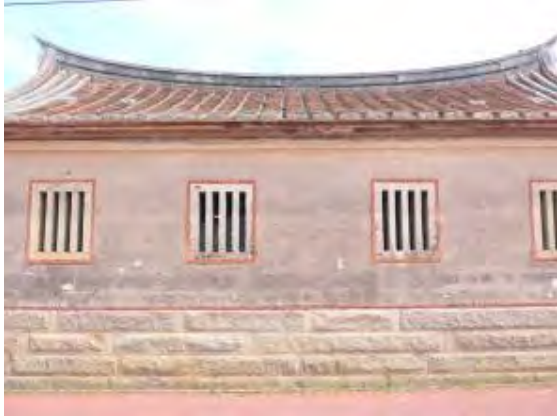
照片 5-3-13 正廳屋脊、屋面、牆基、牆面現況良好

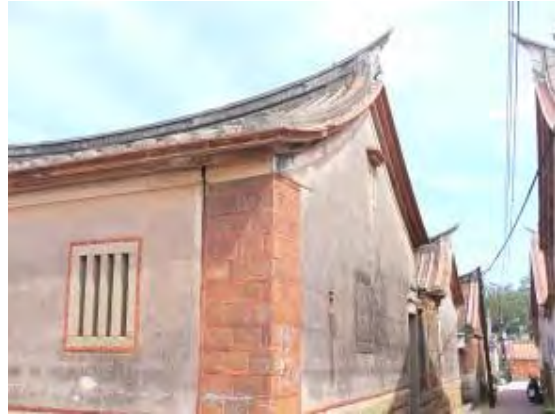
屋身	屋架		多處嚴重蛀蝕	
			正面外牆		-----	
			左右外牆		右側外牆有一處破損	5-3-14
					左側外牆有兩處破損	5-3-15
		背牆		現況良好 有噴漆在牆面	5-3-16	
	台基地坪	牆基		現況良好		
		地坪		多處嚴重破損		
	(8)左房	屋頂	屋脊	翹脊(燕尾/ 人字脊)	局部破損	
			屋面		多處瓦片破損	
			其他		-----	
		屋身	屋架		嚴重白蟻蛀蝕	
			正面外牆		-----	
			左右外牆		灰壁掉落	
			背牆		灰壁風化損壞	
		台基地坪	牆基		現況良好	
	地坪			-----		
	(9)右房	屋頂	屋脊	翹脊(燕尾/ 人字脊)	局部裂開	
			屋面		多處破損漏水	
			其他		-----	
屋身		屋架		白蟻蛀蝕嚴重		
		正面外牆		-----		
		左右外牆		灰壁局部破損		
		背牆		現況良好		
台基地坪		牆基		現況良好		
		地坪		-----

照片 5-3-14 右側外牆有一處破損

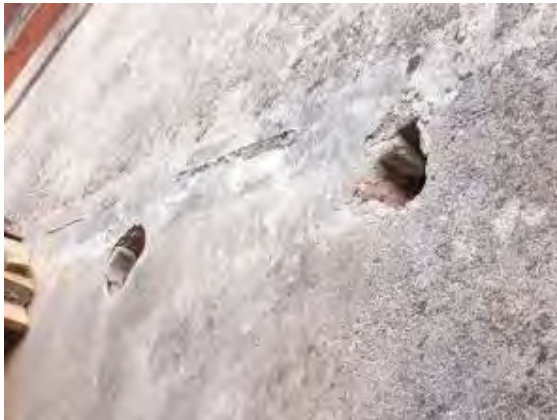
照片 5-3-15 左側牆面有兩處破損

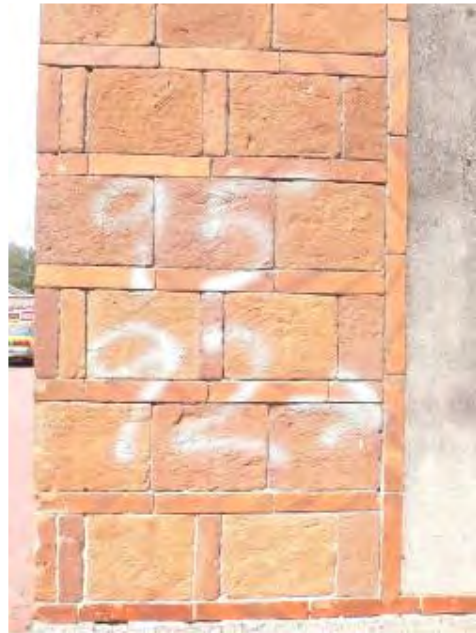
照片 5-3-16 背牆有噴漆在磚面上

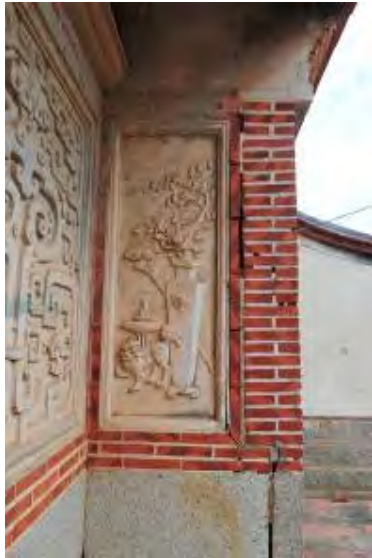
前落為凹壽做法（照片 5-3-20），正面之向埕牆牆基為花崗石條石、牆身為斗砌牆造，兩側轉角柱為燕子磚柱。兩落之大規壁與後寮牆牆基為花崗石砌，牆身亦為斗砌牆體但採白灰壁粉刷，後落左右兩側轉角牆體則是以斗砌牆外露之磚柱呈現。凹壽牆正面牆堵有泥塑、左牆堵為獅子及花瓶泥塑、右牆堵為大象與花瓶之泥塑造，水車堵上亦有豐富的泥塑裝飾、墀頭上亦有裝飾（照片 5-3-21~24），然已有許多風化料落損壞情形。

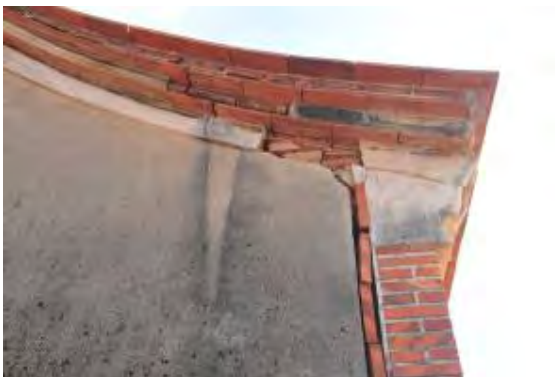
瓊林 92 號因荒蕪多年，目前前落與後落右側大規壁與向埕牆、後寮牆之接合部位已有嚴重的崩裂外傾問題，屋面破裂漏水導致木造楹仔腐朽、白蟻攻擊嚴重（照片 5-3-27~29）。前落後坡挑檐樑掉落，屋面瓦片嚴重滑落、桷仔腐朽（照片 5-3-30）；後落屋面亦有多處破損滲水，前坡端瓦片掉落毀損。右擡頭屋頂則破損坍塌、木屋架均嚴重腐朽毀損，牆體亦受到破壞（照片 5-3-31、32）；左擡頭與前落接合部位亦有嚴重破損漏水，導致屋架腐朽嚴重損壞。

照片 5-3-27 大規避與立面交接處損壞有嚴重龜裂

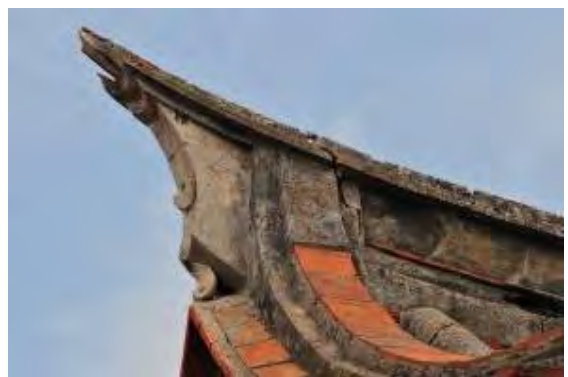
照片 5-3-28 屋脊與歸帶交接處有明顯龜裂

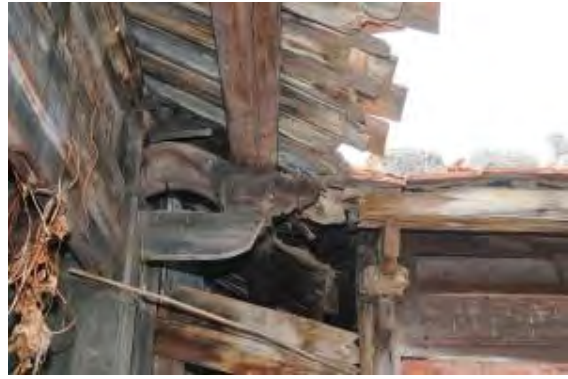
照片 5-3-30 後落簷口與擗頭交接處損壞情況

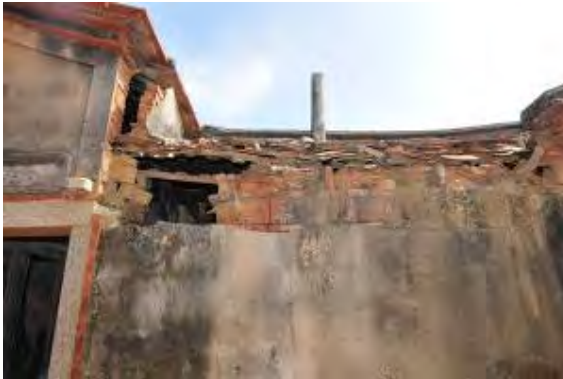
照片 5-3-31 右側擗頭外牆及屋面交接處坍塌損壞情況

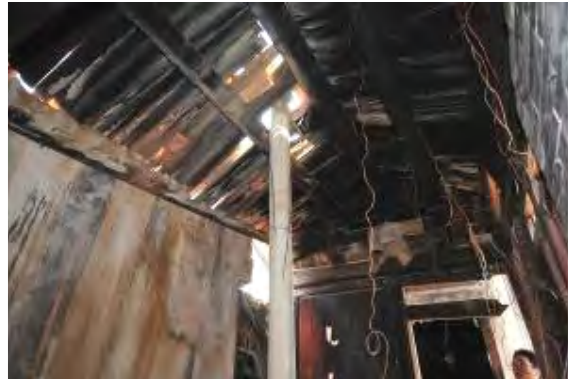
照片 5-3-32 右側擗頭屋架及屋面損壞情況

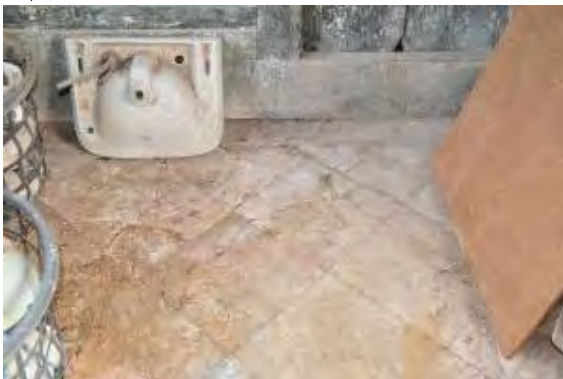
因多年來均未有整修維護，室內尺磚地坪亦多數破損（照片 5-3-33）。後落屏門裙堵以下之裙板及其門檻嚴重腐朽損壞（照片 5-3-34），灰壁也處處有破損問題，水車堵等地方之泥塑裝飾等嚴重風化剝落損壞（照片 5-3-35、36）。

照片 5-3-33 前落地坪尺磚損壞

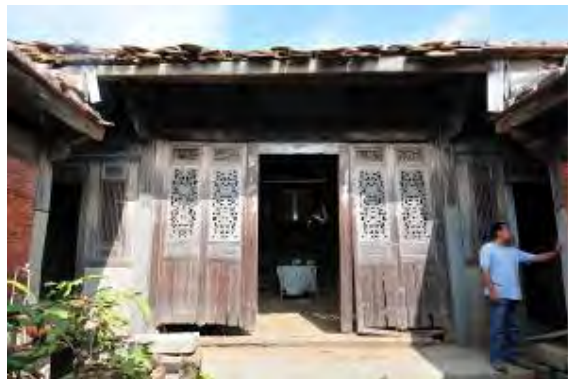
照片 5-3-34 後落立面損壞情況

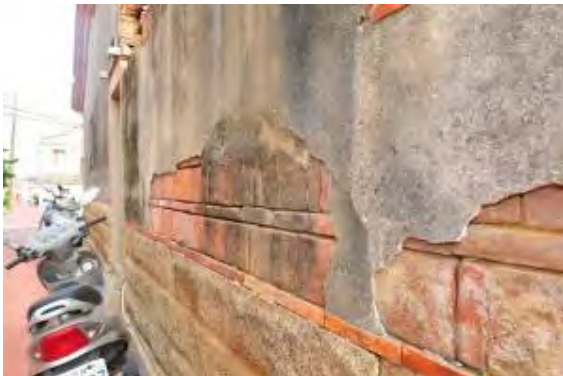
照片 5-3-35 外側壁面分刷層剝落損壞

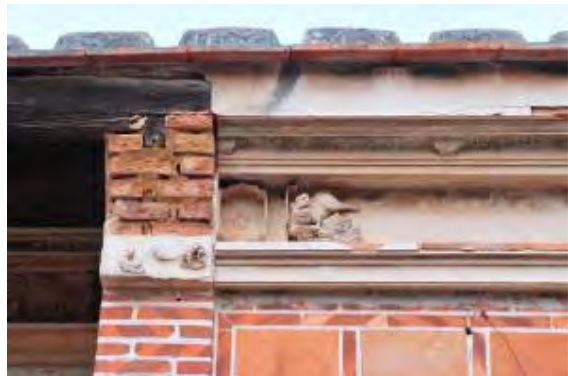
照片 5-3-36 前落左側樨頭嚴重損壞

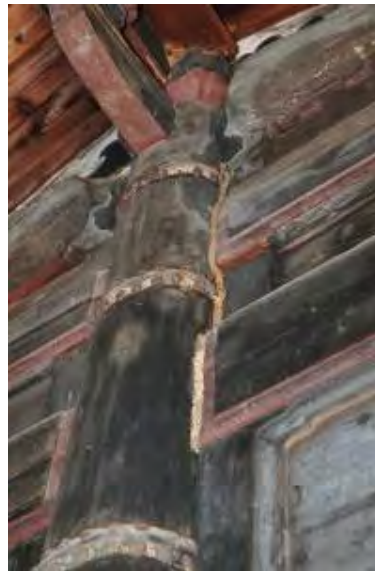
後落因屋面漏水造成屋架有嚴重的白蟻蛀蝕問題，導致前坡之屋架中僅前三架狀況尚可，其餘屋楹均已嚴重損壞，屋面有坍塌之虞。左右兩木構架中亦有許多木構件已有白蟻嚴重蛀蝕問題，其中右構架整體較為嚴重。右大通前端上緣樑接部位蛀蝕及右後立柱、右前二瓜柱等蛀蝕，及右神龕柱蛀蝕損壞將可能影響結構安全。後落右房因大規壁與後寮牆間嚴重破裂，屋面滲水嚴重導致屋架全面受到白蟻攻擊，僅前一架與中脊情況尚可，餘者均已達到必須抽換之地步且將影響結構安全。後落左房則前後坡之前三、四與後三、四架楹仔嚴重蛀蝕亦需抽換，且前二架下緣有白蟻蟻巢，蛀蝕問題嚴重。

照片 5-3- 38 後落部分立柱白蟻蛀蝕嚴重

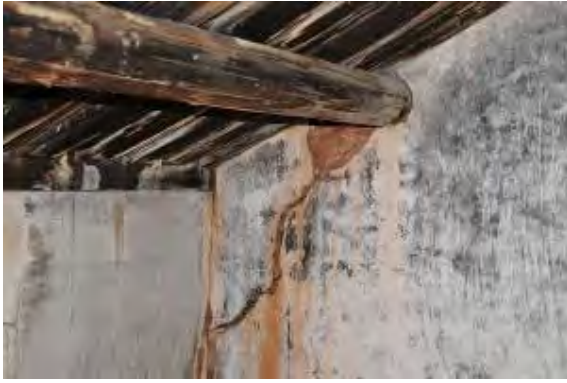
照片 5-3-39 前落右房前側壁體崩裂造成漏水

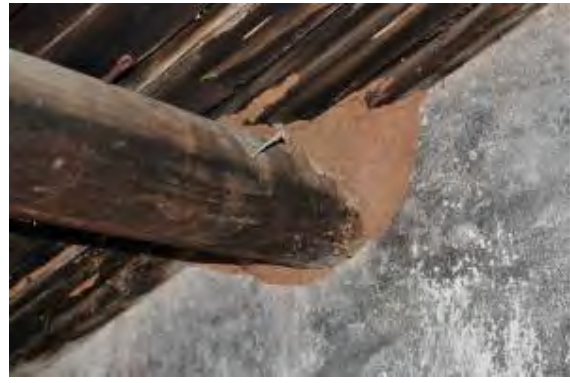
照片 5-3-40 前落前一架嚴重白蟻蛀蝕蟻巢明顯

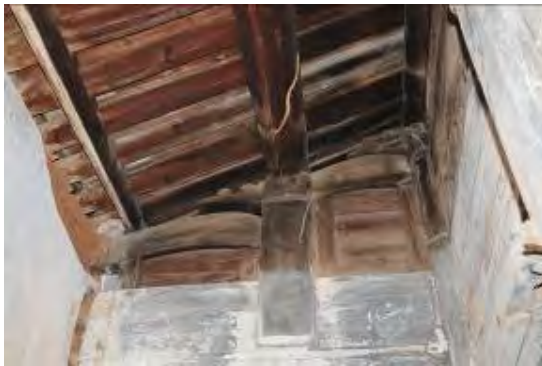
構件編號	構件名稱	檢測記錄	評估等級	修復建議	照片	備註
A-1-1	桷筒	尚可	C	完整修復		後牆偏移
A-1-2	後四架	下緣劈裂有蟻路，上緣劈裂，右側前緣局部蛀蝕，左側有蟻路	C	完整修復	5-3-41	左端含水率 18% 右端含水率 15.5% 直徑約 20.5
A-1-3	後三架	表面局部乾裂，右側與壁體交接處有蟻路	C	完整修復		左端含水率 15.8% 右端含水率 18.5% 直徑約 19.2
A-1-4	後二架	後側劈裂，材質良好	C	完整修復		左端含水率 16.3% 右端含水率 18.7% 直徑約 22
A-1-5	後一架	右側上緣劈裂、材質良好，左側表面局部蛀蝕、輕微劈裂	B	簡易整修		左端含水率 17.5% 右端含水率 17.5% 直徑約 20.5
A-1-6	中脊	<ul style="list-style-type: none"> ● 右 0-60 公分(7~1)內部疑似蛀空，左側下緣有蟻巢、裂縫可見蟻路 ● RST 儀器檢測：內部均屬良好 1. 左 20(4-8)RST:35 2. 右 20(4-8)RST:36 3. 右 30(4-8)RST:37	C	完整修復	5-3-42 圖 5-3-2~4	左端含水率 15.3% 右端含水率 14.9% 直徑約 24.5
A-1-7	前一架	右側嚴重蛀蝕，左側上緣有蟻巢、後側嚴重劈裂	E	抽換	5-3-439	左端含水率 16.9% 直徑約 20.1
A-1-8	前二架	右側下緣嚴重蛀蝕，左側表面有蟻路、嚴重蛀蝕	E	抽換	5-3-44	直徑約 20.4
A-1-9	前三架	上緣局部蛀蝕，左端下緣有蟻巢、材質良好	C	完整修復		左端含水率 18.1% 右端含水率 20.2%
A-1-10	前四架	全根多處劈裂、材質良好，右端上緣榫接處蛀蝕	E	抽換	5-3-45	左端含水率 20.4% 右端含水率 23.9% 直徑約 20.5
A-1-11	挑檐	右端嚴重腐朽	E	抽換		
D-1	左後立柱	柱頭內部局部蛀蝕	C	完整修復		柱頭含水率 16.5% 柱腳含水率 17.9%
D-2	左中立柱	● 柱頭內部局部蛀蝕，柱身有蟻路	D	待解體調查時確認	圖 5-3-5	柱頭含水率 20.1% 柱腳含水率 19.3%

照片 5-3- 41 後四架下緣表面劈裂有明顯蟻道

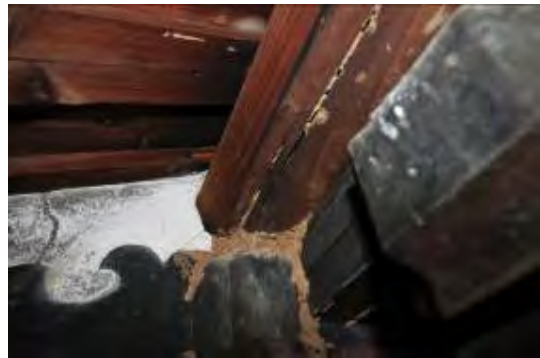
照片 5-3- 42 中脊左側樁接處蟻巢，裂縫內有蟻道

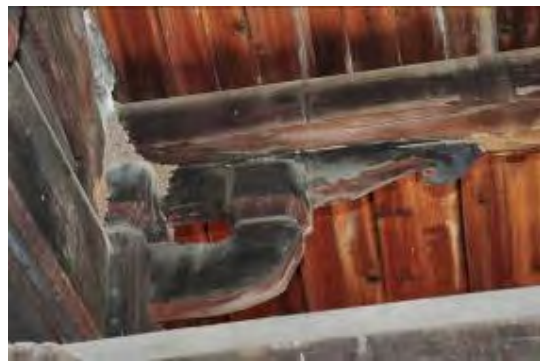
照片 5-3- 44 前二假左側端部蟻巢，內部嚴重蛀蝕

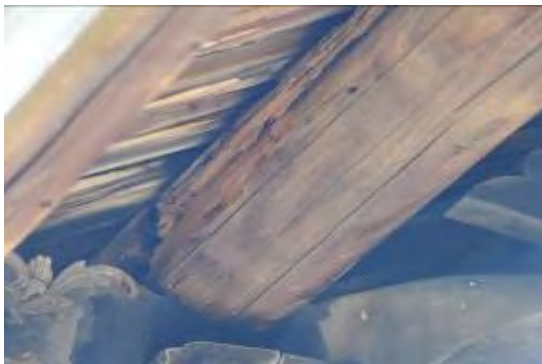
照片 5-3- 45 前四架右側端部嚴重腐朽蛀蝕

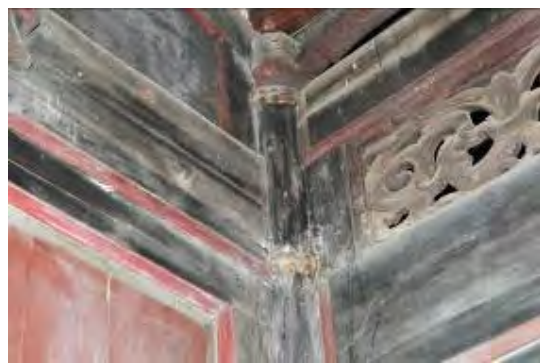
● RST 儀器檢測：柱腳狀況尚可，然柱頭白蟻蛀蝕 柱腳 8(5-1)RST:42		之		直徑約 23.1
D-3	左前立柱	柱頭有蟻路、尚可	C	完整修復		柱頭含水率 15.7% 柱腳含水率 15.4%
D-4	右後立柱	柱頭嚴重蛀蝕	E	抽換	5-3-46	柱頭含水率 15.8% 柱腳含水率 19.7%
D-5	右中立柱	● 柱身長向劈裂超過柱長 2/3、裂縫內有蟻路 ● RST 儀器檢測：柱腳內有一損壞直徑約 2cm，其餘材質尚可 柱腳 8(1-5)RST:43	C	完整修復	5-3-47 圖 5-3-6	柱頭含水率 15.4% 柱腳含水率 19.7% 直徑約 23.5
D-6	右前立柱 (木石接柱)	上緣有蟻路、局部蛀蝕	C	完整修復		柱頭含水率 15.7% 柱腳含水率 15.8%
D-7	左神龕柱	後側中央局部蛀蝕	C	完整修復	5-3-48	柱頭含水率 14.1% 柱腳含水率 17.8% 斷面 20.8 x 20.2
D-8	右神龕柱	表面嚴重劈裂內有蟻路	E	抽換		柱頭含水率 14.5% 柱腳含水率 19.9% 斷面 20.5 x 19.7
D-2-1	左大通	中央有蟻路、表面有裂縫、後端腐朽	C	完整修復		
D-2-2	左後二通	良好	B	簡易整修		
D-2-3	左前二通	良好	B	簡易整修		
D-2-4	後二瓜柱	良好	B	簡易整修		
D-2-5	二通後一瓜柱	良好	B	簡易整修		
D-2-6	二通前一瓜柱	良好	B	簡易整修		
D-2-7	前二瓜柱	上緣有蟻巢、與樺接處有蟻路	E	抽換		
D-5-1	右大通	前端上緣局部蛀蝕、與樺接處蛀蝕	E	抽換		
D-5-2	右後二通		C	完整修復		
D-5-3	右前二通	上緣與瓜柱接合處局部蛀蝕	C	完整修復		
D-5-4	後二瓜柱	良好	B	簡易整修		
D-5-5	二通後一瓜	良好	B	簡易整修

照片 5-3- 46 右後立柱柱頭內部嚴重蛀蝕

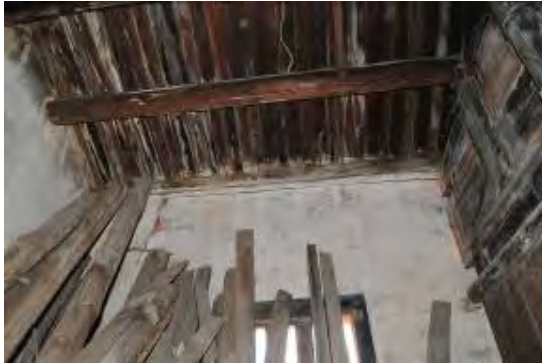
構件編號	構件名稱	檢測記錄	評估等級	修復建議	照片	備註
A-2-1	梢筒	右側有蟻巢、嚴重蛀蝕	E	抽換	5-3-49	
A-2-2	後四架	右側上緣有蟻巢、嚴重蛀蝕，全根上緣有蟻路、局部蛀蝕	E	抽換	5-3-49	
A-2-3	後三架	右側有蟻巢、嚴重蛀蝕、腐朽、下陷，左側有蟻路、上緣局部蛀蝕、嚴重劈裂	E	抽換	5-3-50	左端含水率 16% 直徑約 18.1
A-2-4	後二架	左側前緣劈裂，中央上緣疑似局部蛀蝕、下緣局部蛀空，右側嚴重蛀蝕，	E	抽換	5-3-51	左端含水率 16.1% 右端含水率 17.1% 直徑約 18.4
A-2-5	後一架	全根下緣嚴重劈裂，右側上緣有蟻巢局部蛀蝕	C	完整修復		左端含水率 16.5% 右端含水率 17.9% 直徑約 19.6
A-2-6	中脊	左側上緣有蟻路、尚可，右側上緣有蟻巢、與牆體接合處疑似蛀蝕、上緣蛀蝕	C	完整修復	5-3-52	左端含水率 15.1% 右端含水率 22.9% 直徑約 21.4
A-2-7	前一架	左側有蟻路、前緣及下緣局部蛀蝕、上緣梢嚴重蛀蝕，中央及右側嚴重，右側上緣有小蟻巢	E	抽換	5-3-53	左端含水率 16% 右端含水率 17.2% 直徑約 19.3
A-2-8	前二架	左側及中央嚴重蛀蝕有蟻路，右側局部蛀蝕有蟻路	E	抽換		右端含水率 21.2% 直徑約 16.1
A-2-9	前三架	左側局部腐朽，中央內部局部	E	抽換	5-3-54	右端含水率 19.5%

照片 5-3- 49 桷筒及後四架有蟻巢，嚴重腐朽蛀蝕

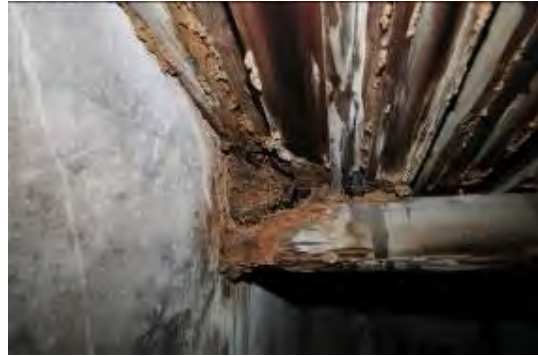
照片 5-3- 50 後三架右側嚴重蛀蝕斷裂下陷

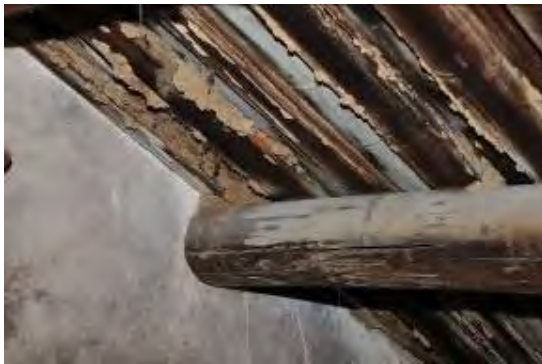
照片 5-3- 51 後二架右側有蟻巢，嚴重蛀蝕

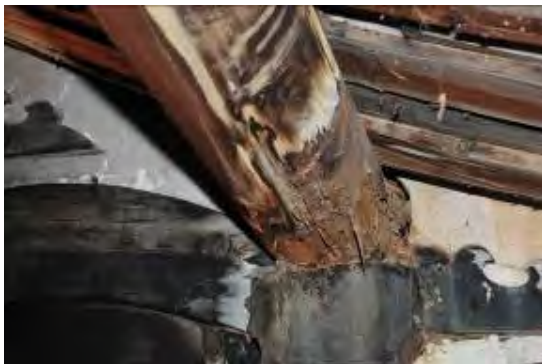
照片 5-3- 53 前一架左側端部嚴重腐朽蛀蝕

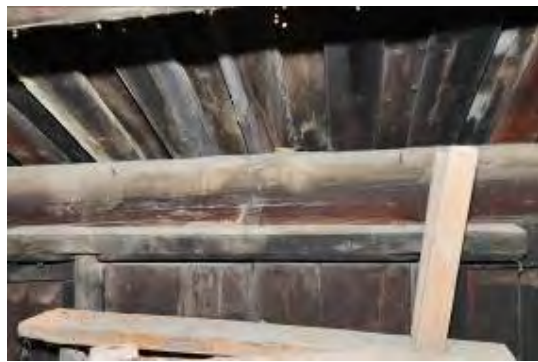
照片 5-3- 54 前三架中間有蟻道，內部局部蛀蝕

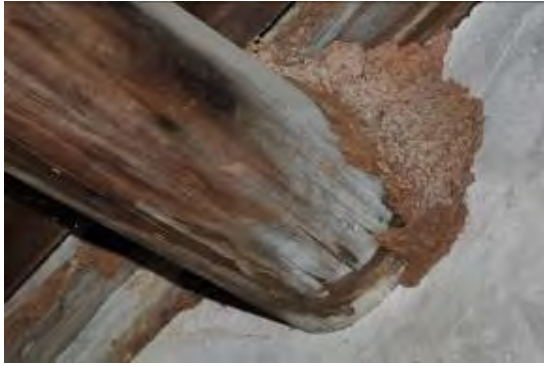
構件編號	構件名稱	檢測記錄	評估等級	修復建議	照片	備註
A-3-1	桷筒	端部嚴重腐朽	E	抽換		
A-3-2	後四架	左側有蟻巢、全根下緣蛀空、上緣局部蛀空	E	抽換	5-3-55	左端含水率 25.7% 右端含水率 19.5% 直徑約 17.2
A-3-3	後三架	上緣多處有蟻路，右側下緣局部蛀蝕	E	抽換	5-3-56	左端含水率 21.2% 右端含水率 19.4 直徑約 16
A-3-4	後二架	左側上緣有蟻路、劈裂，尚可	C	完整修復		左端含水率 25.6% 右端含水率 18.5% 直徑約 20.7
A-3-5	後一架	中央下緣劈裂、上緣局部有蟻路，左側上緣劈裂，右側前緣下方劈裂，尚可	C	完整修復		左端含水率 23.3% 右端含水率 17.2% 直徑約 19.6
A-3-6	中脊	全根下緣劈裂，左側裂縫內有蟻路、內部局部蛀蝕，右側內部局部蛀蝕、有蟻路	C	完整修復	5-3-57	左端含水率 20.8% 右端含水率 16.5% 直徑約 21.2
A-3-7	前一架	<ul style="list-style-type: none"> ● 右側內部局部嚴重蛀蝕、上緣有蟻路，左側下緣內部局部蛀空 ● RST 儀器檢測：結果顯示表面損壞嚴重 <ol style="list-style-type: none"> 1. 左 20(5-1)RST:38 2. 左 100(5-1)RST:39 	E	抽換	5-3-58 圖 5-3-7、5-3-8	左端含水率 25.3% 右端含水率 16.5% 直徑約 18.5
A-3-8	前二架	下緣及後側劈裂，右側有蟻巢，全根上緣有蟻路	C	完整修復		左端含水率 23.1% 右端含水率 17% 直徑約 17.2
A-3-9	前三架	<ul style="list-style-type: none"> ● 中央至左端內部疑似空洞，上下緣有蟻路 ● RST 儀器檢測： <ol style="list-style-type: none"> 1. 中(7-3)RST:40 2. 左 80(7-3)RST:41 	E	抽換	5-3-59 圖 5-3-9、10	左端含水率 29.4% 右端含水率 20.7%

照片 5-3- 55 後四架左側有蟻巢，嚴重蛀蝕

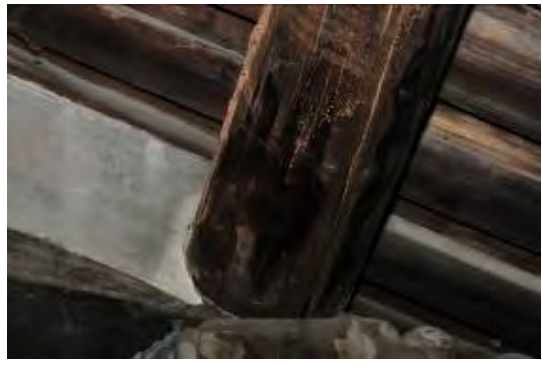
照片 5-3- 56 後三架右側裂縫有蟻道，嚴重蛀蝕

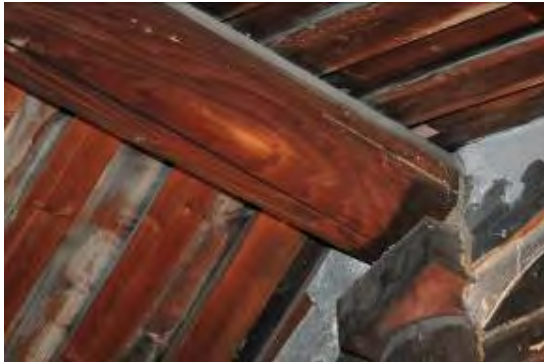
照片 5-3- 57 中脊裂縫有蟻道，內部局部蛀蝕

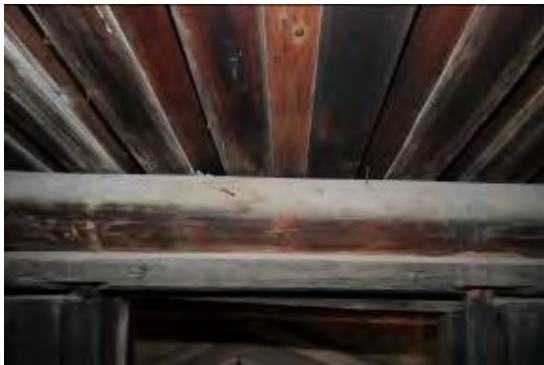
照片 5-3- 59 前三架中間下緣有蟻道，內部局部蛀蝕

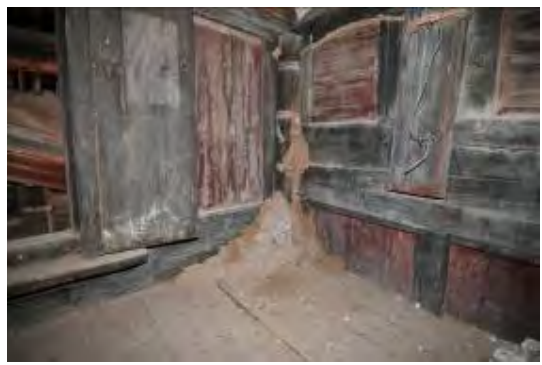
照片 5-3- 60 後落左次間夾層上右前角落有蟻巢

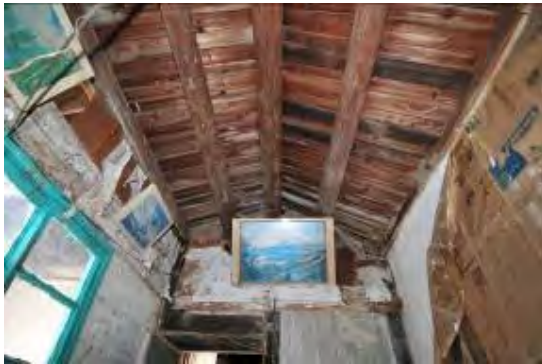
照片 5-3- 61 左擗頭後側損壞全景

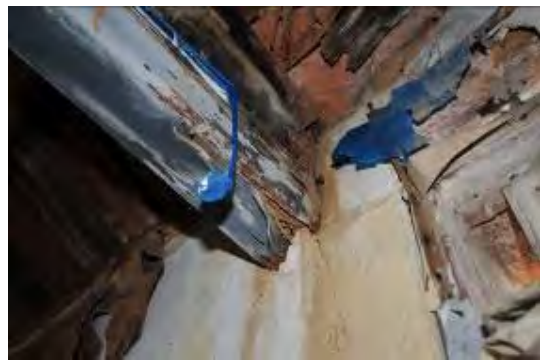
照片 5-3- 62 左前大通左側嚴重腐朽、蛀蝕

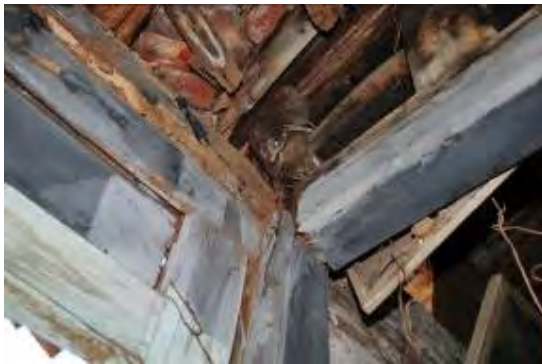
構件編號	構件名稱	檢測記錄	評估等級	修復建議	照片	備註
C-1-1	桷筒	嚴重蛀蝕、腐朽	E	抽換		
C-1-2	後一架	<ul style="list-style-type: none"> ● 表面乾縮劈裂，尚可，前 10~100 公分處疑似空洞，儀器檢測良好 ● RST 儀器檢測：內部狀況良好 1. 前 100(6-2)RST:33 2. 前 80(6-2)RST:34	C	完整修復	圖 5-3-11、12	前端含水率 16% 後端含水率 16.6% 直徑約 13.7
C-1-3	中脊	全根上半緣內部嚴重蛀蝕、下緣嚴重劈裂	E	抽換	5-3-61	前端含水率 15.4% 後端含水率 16.6% 直徑約 17.4
C-1-4	前一架	表面嚴重劈裂，尚可	C	完整修復		前端含水率 15.9% 後端含水率 17% 直徑約 14.3
C-1-5	前二架	後側上緣內部蛀蝕，內側有蟻路	E	抽換	5-3-61	後端含水率 16.2%
C-1-6	挑檐	表面嚴重劈裂，前端風化、腐朽、蛀蝕	E	抽換		
F-3	左後柱 (木石接柱)	尚可，表面有蟻路、風化，柱腳有腐朽、局部蛀蝕，後傾	E	抽換		柱頭含水率 17.9% 柱腳含水率 18.3% 斷面 16.8 x 16.8
F-4	左前柱	表面嚴重劈裂、風化、蛀蝕	E	抽換	5-3-62	柱頭含水率 18%

照片 5-3- 63 左前柱表面嚴重劈裂、風化、蛀蝕

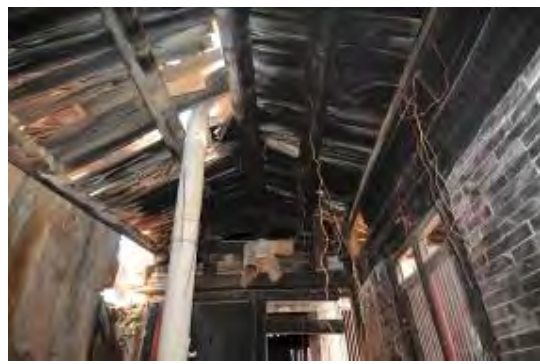
構件編號	構件名稱	檢測記錄	評估等級	修復建議	照片	備註
C-2-1	桷筒	嚴重腐朽	E	抽換		
C-2-2	後一架	中央嚴重腐朽	E	抽換	5-3-64	後端含水率 23.6% 直徑約 16.9
C-2-3	中脊	上緣腐朽、下緣嚴重劈裂	E	抽換	5-3-64	後端含水率 23.1% 直徑約 16.3
C-2-4	前一架	後端嚴重劈裂	E	抽換	5-3-64	後端含水率 24.7% 直徑約 15.2
C-2-5	前二架	榫接處嚴重腐朽、蛀蝕	E	抽換	5-3-64	
C-2-6	挑檐	嚴重腐朽	E	抽換		
F-1	右後柱 (木石接柱)	表面嚴重風化、柱頭局部蛀蝕	C	完整修復		柱頭含水率 16.7% 柱腳含水率 21% 斷面 17.4 x 17.8
F-2	右前柱 (木石接柱)	嚴重腐朽、蛀蝕	E	抽換		
E-3-1	右後大通	右端腐朽，左側有蟻路，尚可	C	完整修復		
E-3-2	右後二通	尚可	C	完整修復		
E-3-3	右後中瓜柱	尚可	C	完整修復		
E-3-4	右後前瓜柱	尚可	C	完整修復		
E-3-5	右後後瓜柱	尚可	C	完整修復		
E-4-1	右前大通	右端腐朽、蛀蝕	E	抽換	5-3-65	
E-4-	右前二通	尚可	C	完整修復		
E-4-	右前中瓜柱	表面劈裂，尚可	C	完整修復		
E-4-	右前前瓜柱	表面劈裂，尚可	C	完整修復

照片 5-3- 64 右擗頭後側損壞全景

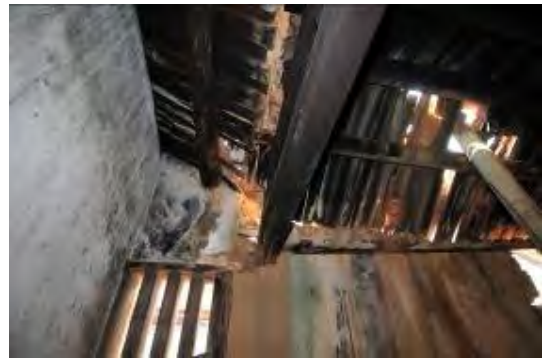
照片 5-3- 65 右擗頭與前落交接處破壞情況

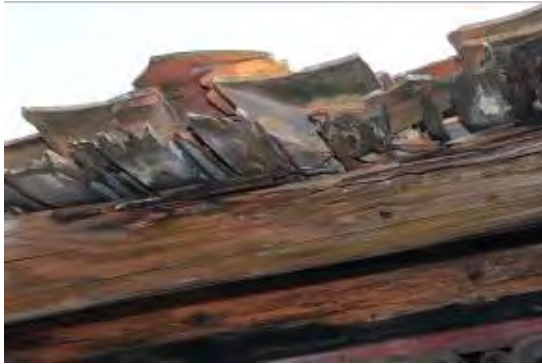
構件編號	構件名稱	檢測記錄	評估等級	修復建議	照片	備註
B-1-1	後四架	無明顯破壞	C	完整修復		
B-1-2	後三架	中央嚴重劈裂、腐朽、蛀蝕，左側良好	E	抽換	5-3-66	
B-1-3	後二架	中央嚴重腐朽、蛀蝕	E	抽換	5-3-67	
B-1-4	後一架	上緣嚴重蛀蝕、下緣嚴重劈裂	E	抽換		左端含水率 20.5% 直徑約 19.6
B-1-5	中脊	下緣嚴重劈裂，左側良好	C	完整修復		左端含水率 17.7% 直徑約 21.3
B-1-6	前一架	上緣劈裂，良好	C	完整修復		左端含水率 19.7% 直徑約 19
B-1-7	梢筒	局部腐朽	C	完整修復		
B-1-8	前三架	下緣嚴重劈裂，左側後緣劈裂	C	完整修復		左端含水率 16.5% 右端含水率 15.8% 直徑約 19.3
B-1-9	挑檐	右端嚴重腐朽、蛀蝕	E	抽換	5-3-68	
D-9	左後柱 (木石接柱)	尚可	B	簡易整修		柱頭含水率 19.7% 柱腳含水率 16.6% 斷面 18.5 x 18.4
D-10	左前柱 (半柱)	良好	B	簡易整修		柱頭含水率 17.9% 柱腳含水率 26.7%
D-11	右後柱 (木石接柱)	尚可(有上漆)	B	簡易整修		柱頭含水率 20.1% 柱腳含水率 18.2% 斷面 18.3 x 19.1
D-12	右前柱 (半柱)	尚可	B	簡易整修		柱頭含水率 19.6% 柱腳含水率 22.3%
D-15	左關刀拱		B	簡易整修		
D-16	右關刀拱		B	簡易整修		
G-1-1	左大通	良好	B	簡易整修		
G-1-2	左二通	良好	B	簡易整修		
G-1-3	左中瓜柱	良好	B	簡易整修		
G-1-4	左後瓜柱	良好	B	簡易整修		
G-1-5	左前瓜柱	良好	B	簡易整修		
G-2-1	右大通	良好	B	簡易整修		
G-2-2	右二通	表面劈裂，良好	B	簡易整修

照片 5-3- 66 後三架中央嚴重腐朽、蛀蝕

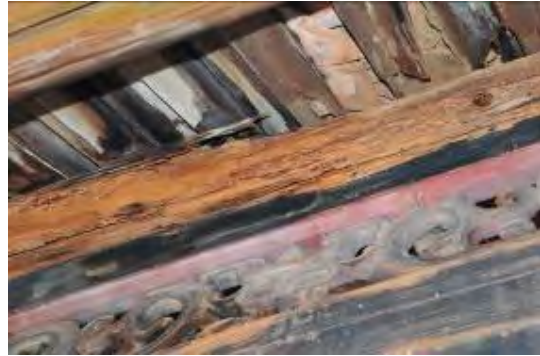
照片 5-3- 67 後二架中央嚴重腐朽、蛀蝕

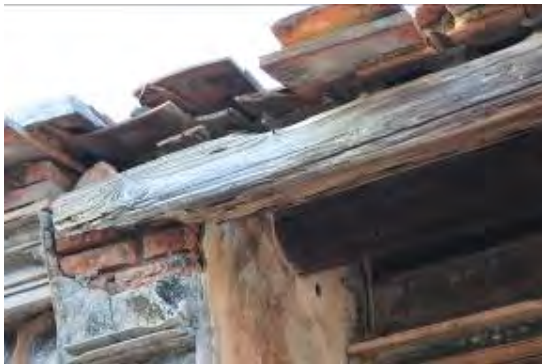
照片 5-3- 68 挑簷樑右端嚴重腐朽、蛀蝕

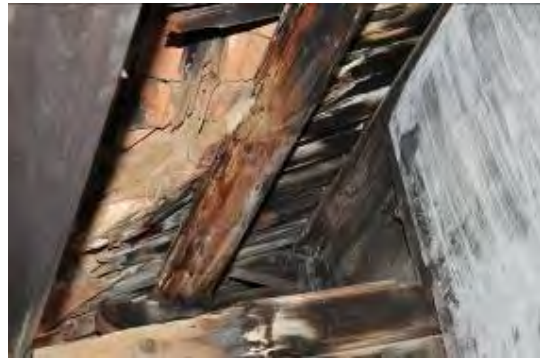
構件編號	構件名稱	檢測記錄	評估等級	修復建議	照片	備註
B-2-2	後三架	嚴重腐朽、蛀蝕	E	抽換	5-3-69	
B-2-3	後二架	表面嚴重劈裂，右側局部腐朽、內部蛀蝕，左端壁體內嚴重腐朽、有蟻路	E	抽換		左端含水率 18.4% 右端含水率 18.8%
B-2-4	後一架	中央上緣有蟻路，表面乾縮劈裂，尚可	C	完整修復		左端含水率 18.1% 右端含水率 22% 直徑約 18.3
B-2-5	中脊	左側前緣有蟻路、局部蛀蝕，中央上緣局部蛀蝕，全根上緣有蟻路	E	抽換	5-3-70(左側)	左端含水率 19.4% 右端含水率 20.5% 直徑約 17.6
B-2-6	前一架	全根下緣局部蛀蝕、約全長的2/3，右側有蟻巢	E	抽換		左端含水率 16.2% 右端含水率 19.7% 直徑約 18.6
B-2-7	前二架	全根嚴重蛀蝕	E	抽換	5-3-71	直徑約 16.8
B-2-8	桷筒	腐朽、蛀蝕	E	抽換

照片 5-3- 69 前落右房後三架嚴重腐朽、蛀蝕

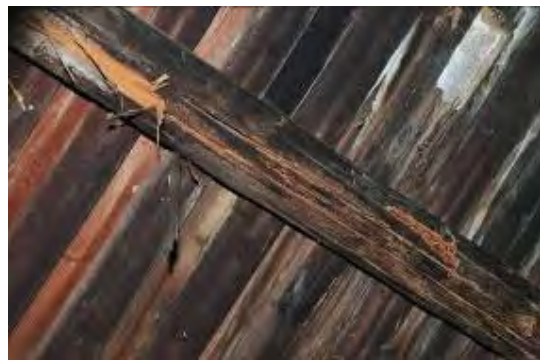
照片 5-3- 71 前落右房前二假嚴重蛀蝕

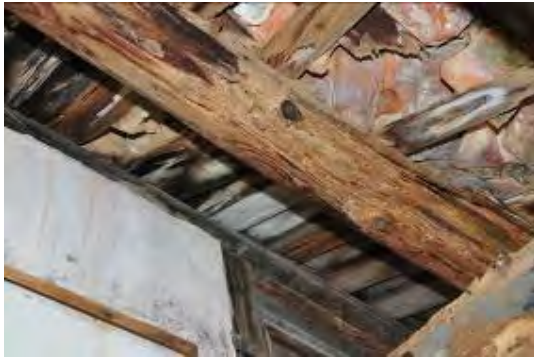
照片 5-3- 72 前落左房後三架全根嚴重腐朽蛀蝕

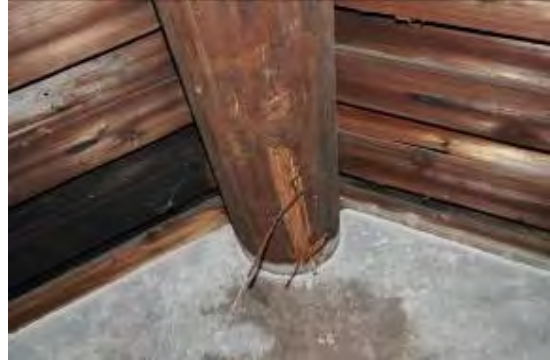
照片 5-3- 73 前落左房中脊左側上緣有蟻路、後緣嚴重劈裂

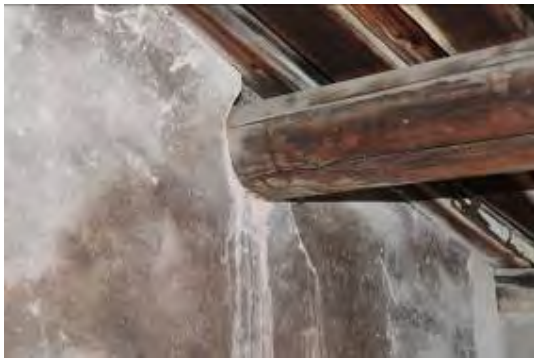
照片 5-3- 74 前落左房前二架全根嚴重劈裂，內有蟻道，局部蛀蝕

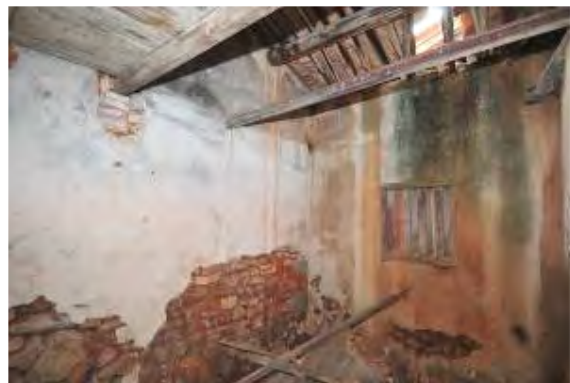
前落磚牆牆身有多處破損，表面灰壁崩裂損壞磚牆外露、磚牆與灰縫風化。明間後側左右挑檐曾被以磚牆與花崗石所承重取代，多處灰壁破損處、牆基花崗石灰縫等均被水泥沙漿所修補。後落正面牆體為後期所增建亦均為水泥沙漿粉光之壁體，室內牆面破損；前後落建築地坪龜裂嚴重（5-3-89~92），內埕地坪亦經改建目前有許多棄置之盆栽造景。

照片 5-3-90 前落左房壁體崩落

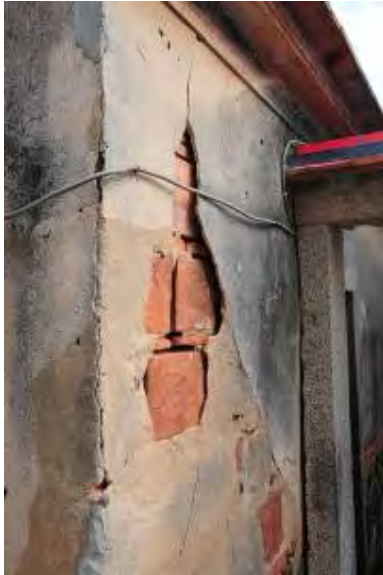
照片 5-3-91 前落壁體灰壁掉落

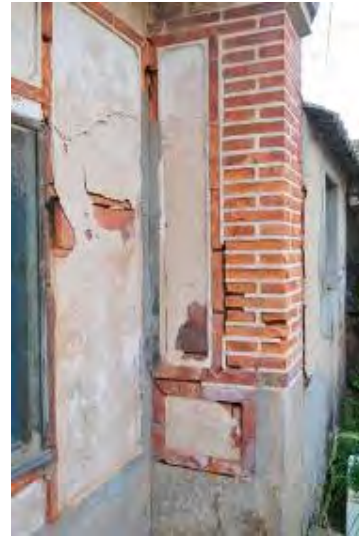
照片 5-3-92 前落磚牆灰縫損壞

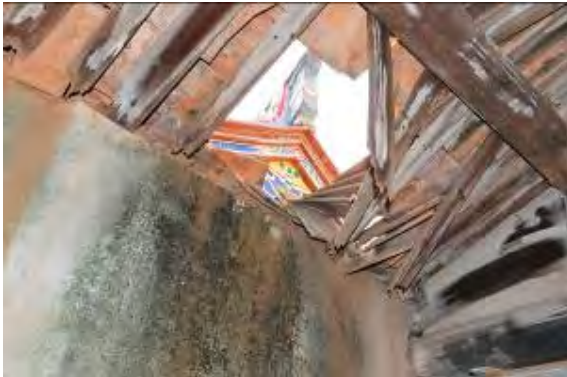
前落之木構造主要為明間左右之瓜柱式木構架及及楹仔屋架，左右兩房之楹仔則一端埋入牆體內。其中左構架之左大通及後一瓜柱遭白蟻蛀蝕嚴重必須抽換，其餘構件局部損壞可修復之；右構架各木構件除表面局部受損及裂隙外並無明顯破壞現象。前落右房因被改建為廚房天花封閉，目前僅能檢測後側挑檐，然其已嚴重腐朽必須抽換；前落左房則屋面破損漏水，僅前一架楹仔損壞輕微，其餘楹仔均已嚴重腐朽與蛀蝕（5-3-93）。

照片 5-3-93 前落左房屋頂破損

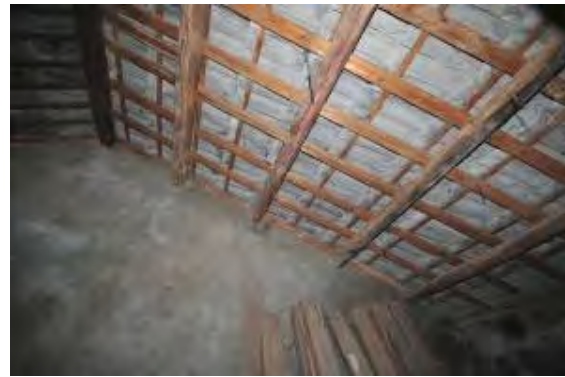
後落明間楹仔構件僅前二架及左立柱柱身蛀蝕較為嚴重必須抽換，餘者並無明顯損壞影響屋頂結構安全。左右房中以左房之中脊、後二架腐朽嚴重將影響屋架安全，然左右房之楹仔推測應曾被抽換過，其直徑均過小承载力不佳，且材質亦不佳，未來修復時必須全數抽換（5-3-94）。

照片 5-3-94 後落屋架改建過

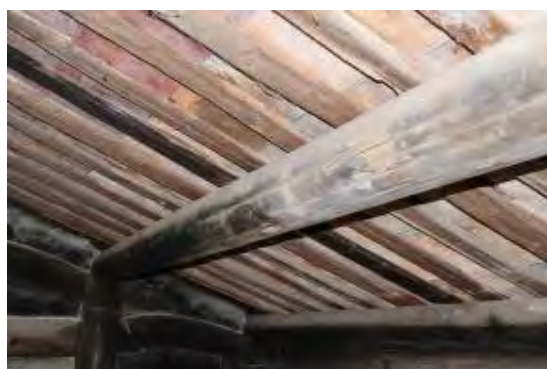
照片5-3-95 前一架全根表面多處劈裂

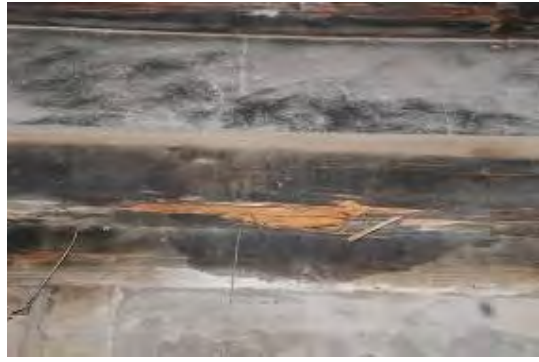
照片 5-3-98 左大通全根內部蛀蝕

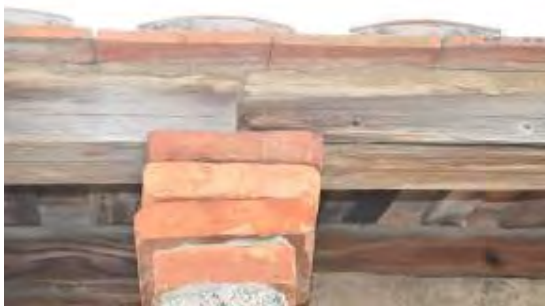
照片 5-3- 100 前落右次間前三架端部嚴重腐朽

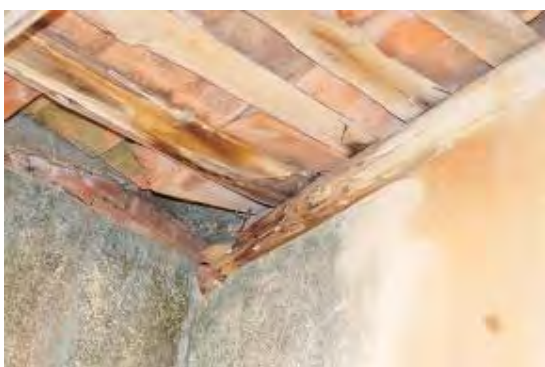
照片 5-3- 102 左次間前二架嚴重腐朽
