金門國家公園傳統建築檢測評估工程

委託計畫

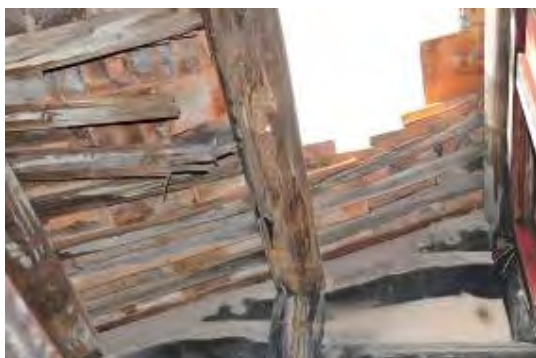
照片 5-3- 103 左次間後一架嚴重腐朽、蛀蝕

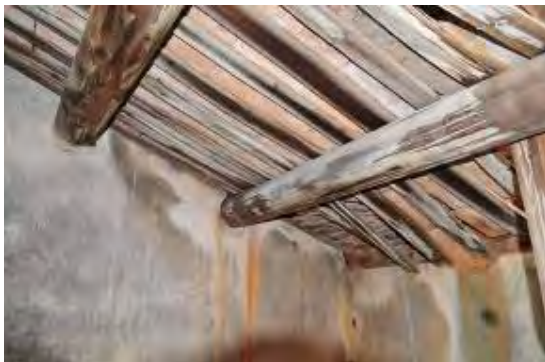
照片 5-3- 104 左次間後二、三架嚴重腐朽、蛀蝕

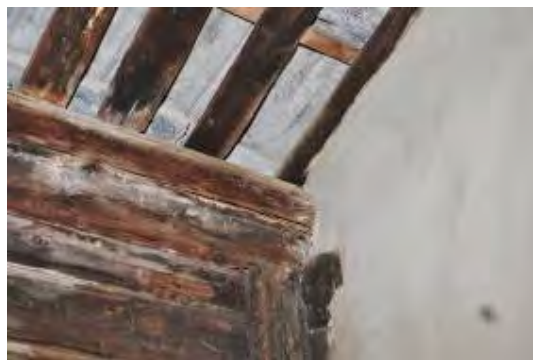
照片5-3- 106前一架全根下緣蛀蝕，材料尚可

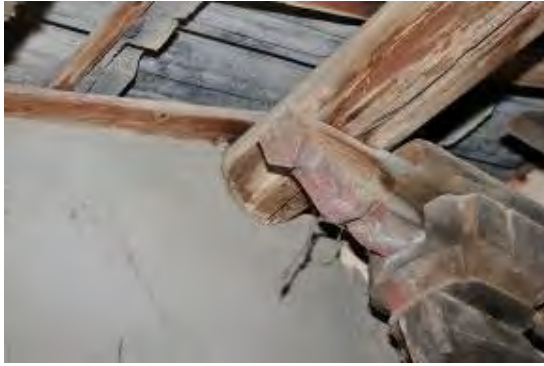
5-3- 107 前二架下緣局部蛀蝕、右端嚴重腐朽

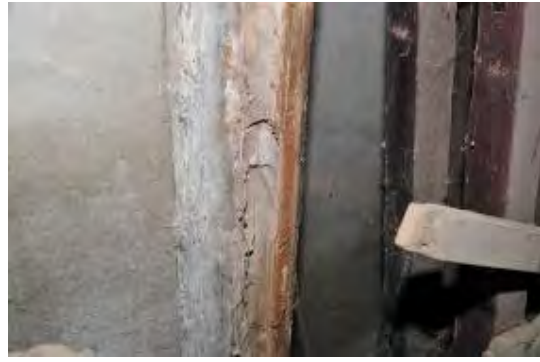
5-3- 108前三架全根下緣劈裂、右端輕微腐朽

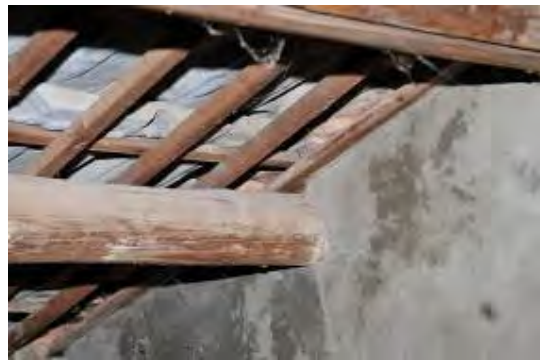
5-3- 110 右房前五架嚴重腐朽

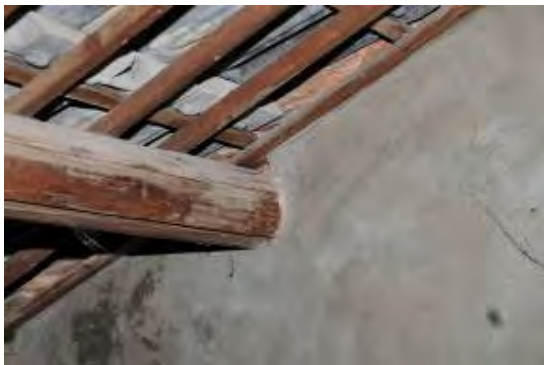
5-3- 111 左房後二架左端上方腐朽

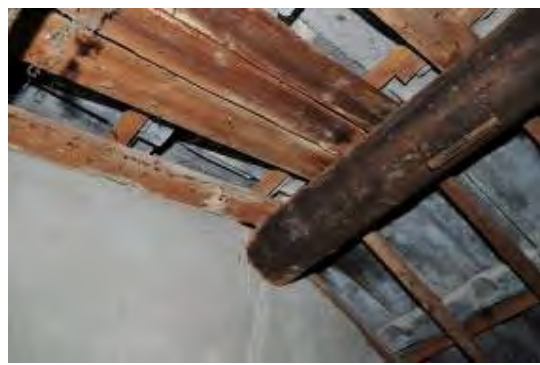
5-3- 112 左房後一架下緣嚴重劈裂、左端部腐朽

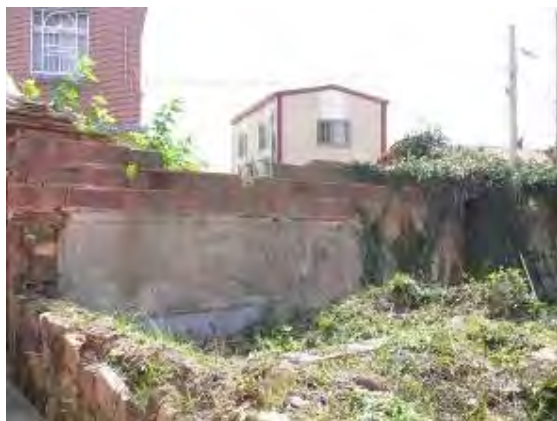
照片 5-3- 115 前庭鋪面已被雜草覆蓋（一）

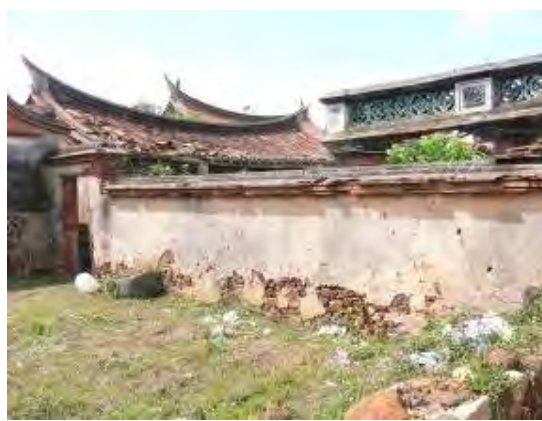
照片 5-3- 116 前庭鋪面已被雜草覆蓋（一）

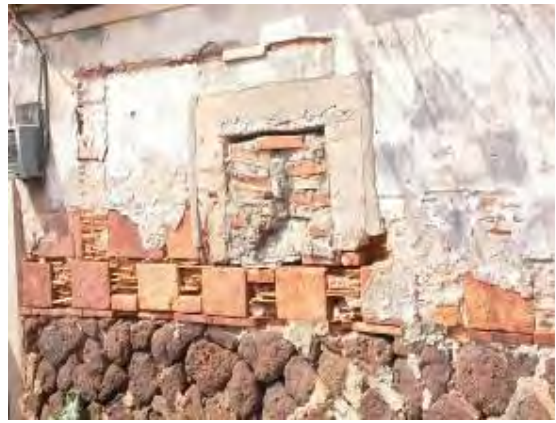
照片 5-3- 118 右側牆面修補、灰縫剝落

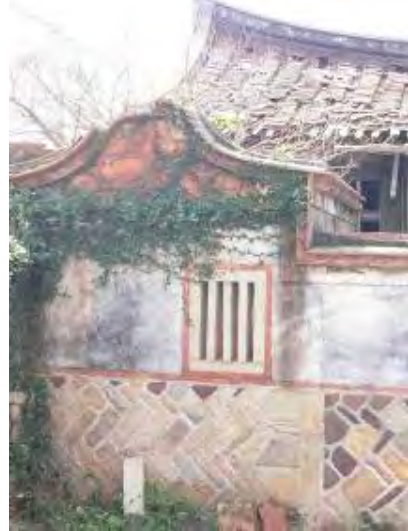
照片 5-3- 120 右擗正面藤蔓攀生、屋頂已坍塌

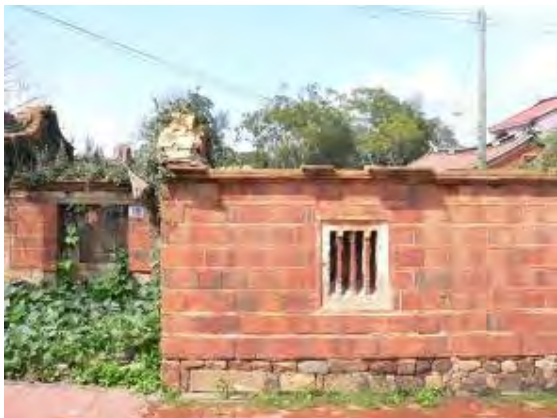
照片 5-3- 121 倉庫屋頂坍塌、外牆現況良好(一)

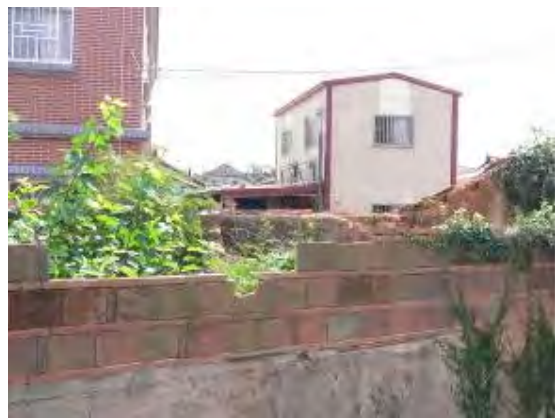
照片 5-3- 122 倉庫屋頂坍塌、外牆現況良好(二)

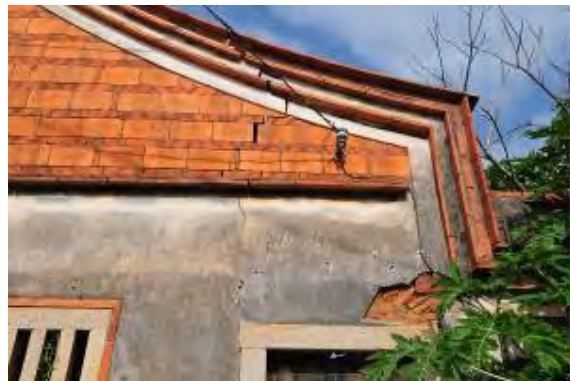
正身正面牆體採牆基為花崗石砌，牆身為斗砌牆外為灰壁，左右擡頭脊頭為圓弧形採斗砌造牆體；正身左右大規壁牆基亦為花崗石砌，牆身中段灰壁，上段鳥踏以上山尖部分採斗砌牆露明造中置一規尾窗，正廳前為格扇屏門（照片 5-3-127~129）。因建築年久失修，雖目前正廳仍有祭祀行爲，然構造嚴重損壞、屋架因屋面嚴重破損漏水等影響造成木構件均有嚴重蛀蝕與腐朽問題。其中右房右前壁體嚴重龜裂，導致屋面破損滲水，屋檣嚴重腐朽蛀蝕（照片 5-3-130）；左房左側大規壁之側門上方壁體亦有龜裂。左擡頭磚平屋面尚可，右擡頭及右前側倉庫建築屋頂完全崩塌僅餘斗砌牆體（5-3-131、132）。

照片 5-3- 130 右側外牆上方龜裂

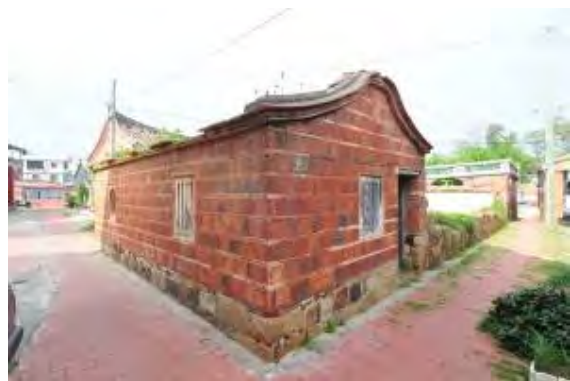
照片 5-3- 132 倉庫屋頂坍塌、外牆現況良好

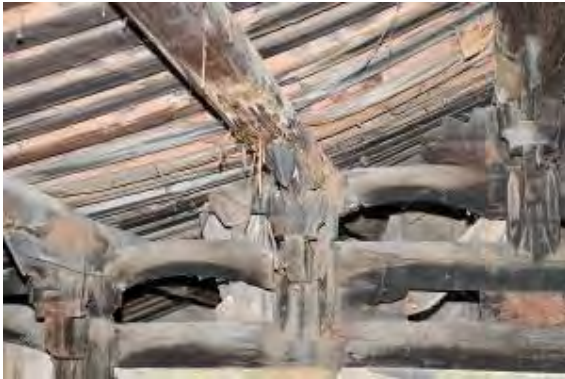
正身屋架中除正廳右側木構架之右二通、右三通及前一瓜柱、中瓜柱及後一瓜柱外，其餘木構件包括神龕立柱等均已嚴重蛀蝕損壞必須抽換。左右房亦受到嚴重的白蟻蛀蝕且合併有腐朽損壞，均無法修復再使用必須抽換。左擲頭之楹仔為新料，推論為十數年前所更換者，然亦受到白蟻攻擊，均已嚴重蛀蝕表面蛀空必須抽換。

照片 5-3- 133 正身屋面破損漏水木構件腐朽蛀蝕

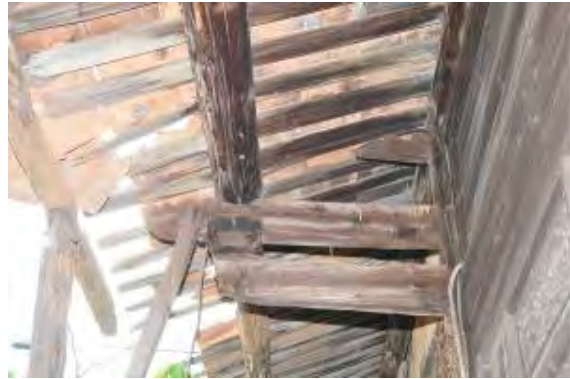
照片 5-3- 134 正身右前屋面破損

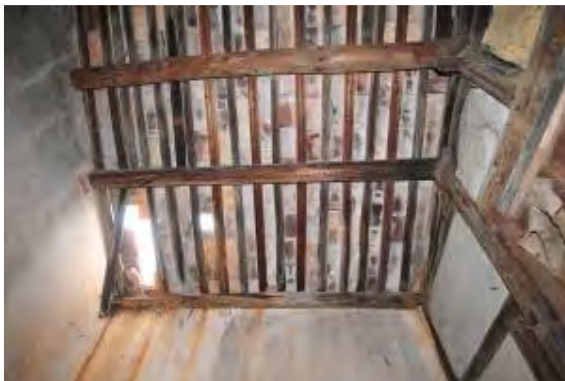
照片 5-3- 135 右房後側屋面破損漏水木構件腐朽

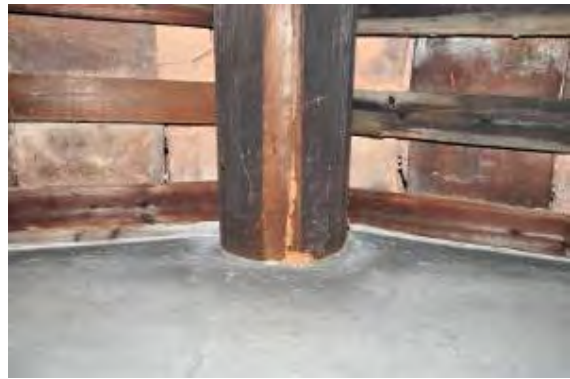
照片 5-3- 138 正身中脊嚴重蛀蝕蟻路外露

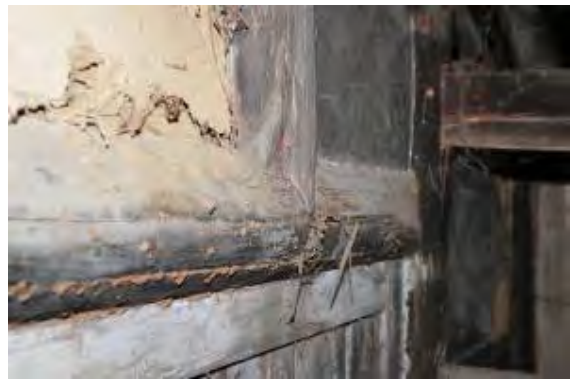
照片 5-3- 140 右大通嚴重蛀蝕

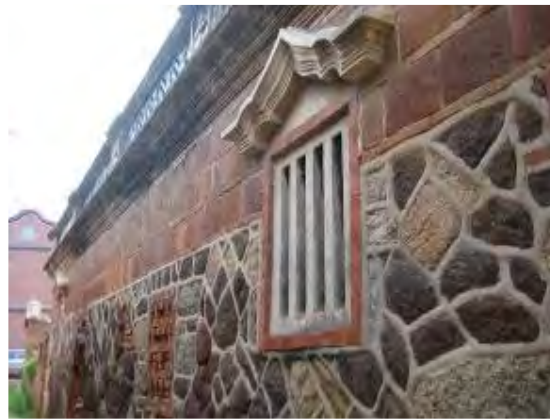
照片 5-3- 144 強面局部損壞，窗戶及裝飾線角、雨庇良好

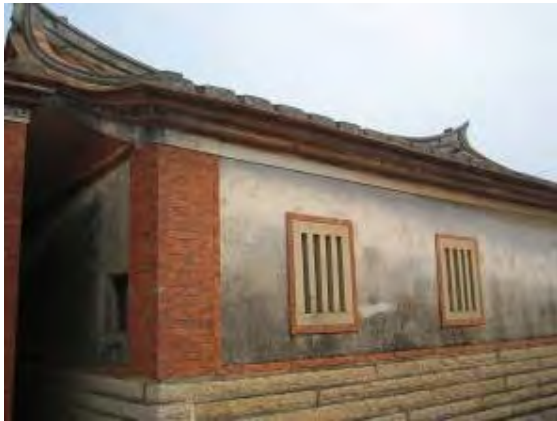
照片 5-3- 147 後牆面及牆堵現況良好

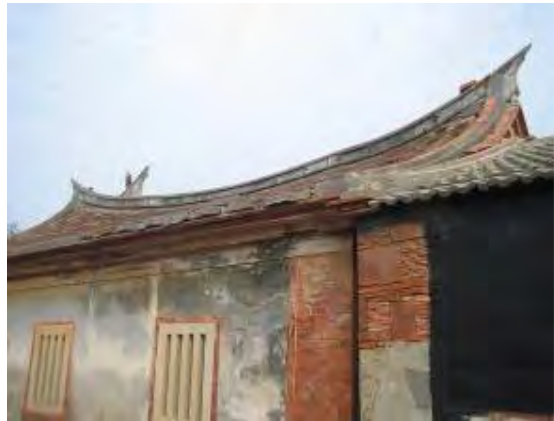
照片 5-3- 148 後落屋面及屋脊現況良好

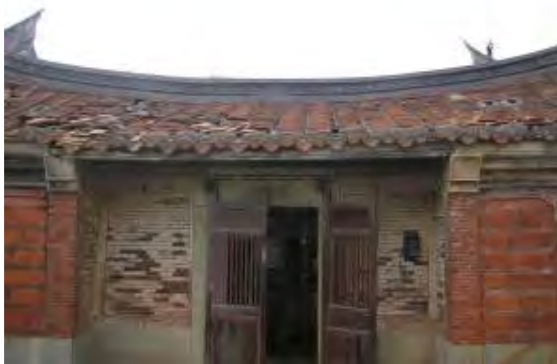
照片 5-3- 149 前落立面及屋面現況

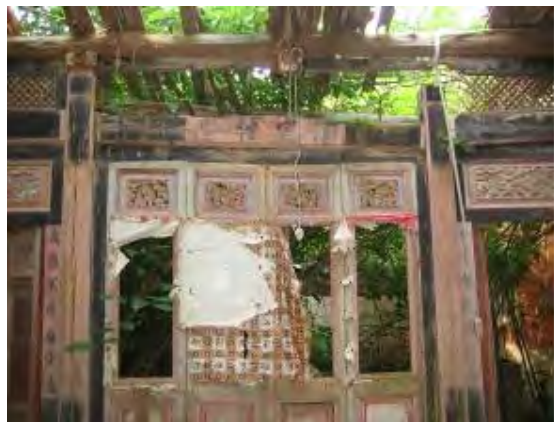
照片 5-3- 150 前落正廳屏門及屋面破損

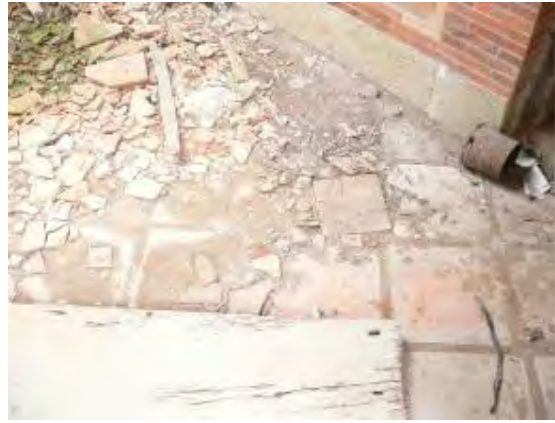
照片 5-3- 152 地坪有坍塌物，地磚面現況尚可

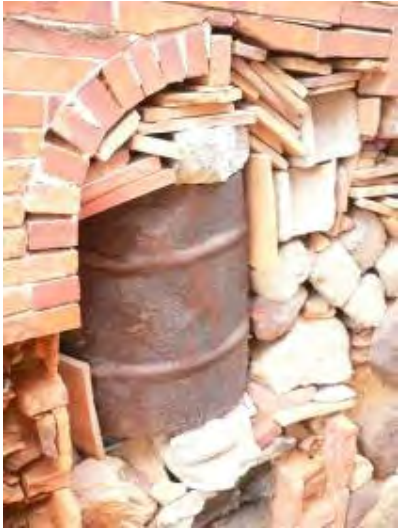
照片 5-3- 157 增建部分左次間正面牆面破損 (一)

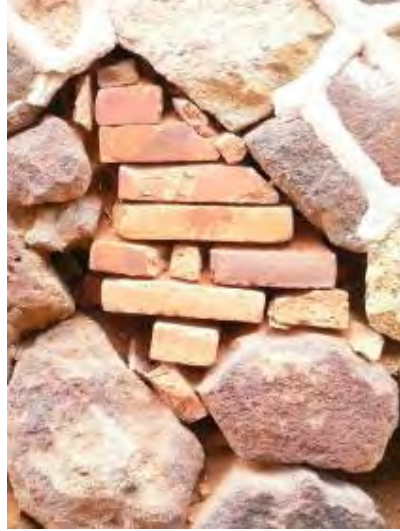
照片 5-3- 158 增建部分左次間正面牆面破損 (二)

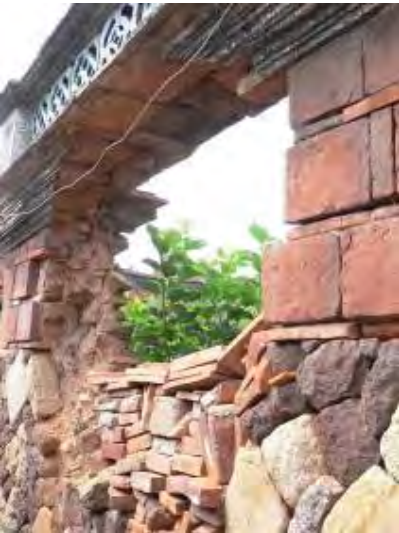
照片 5-3- 159 增建部分右次間右側牆面破損

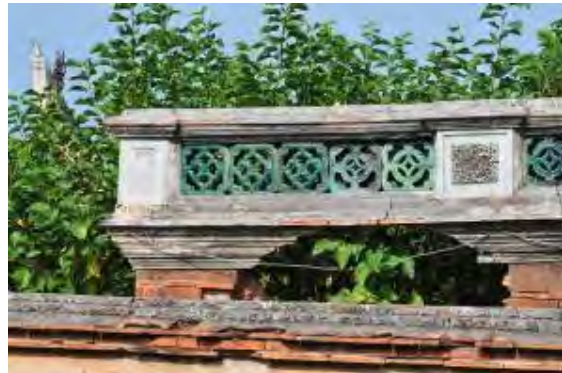
照片 5-3- 160 女兒牆下方牆體破損

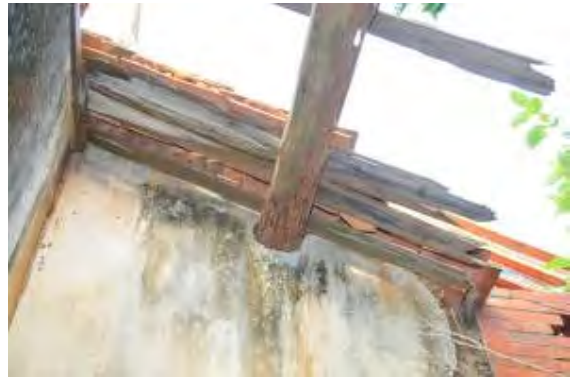
照片 5-3- 162 後落挑檐屋面崩塌

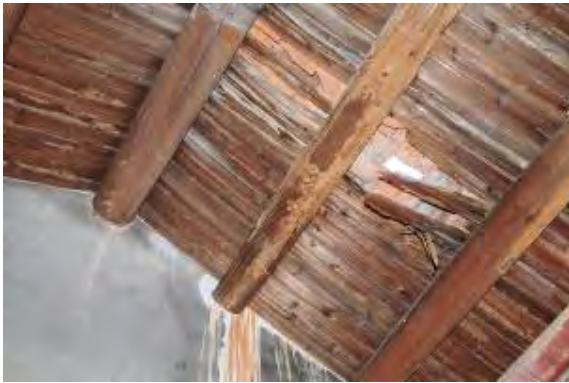
照片 5-3- 163 後落正廳屋面破損漏水嚴重

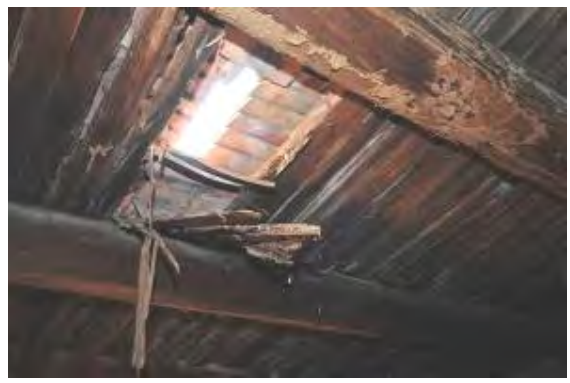
照片 5-3- 164 後落正廳屋面前一前二架破損漏水

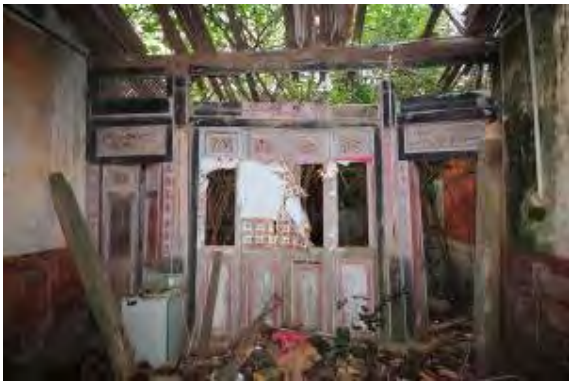
照片 5-3- 165 前落正廳屋面嚴重崩塌構件損壞

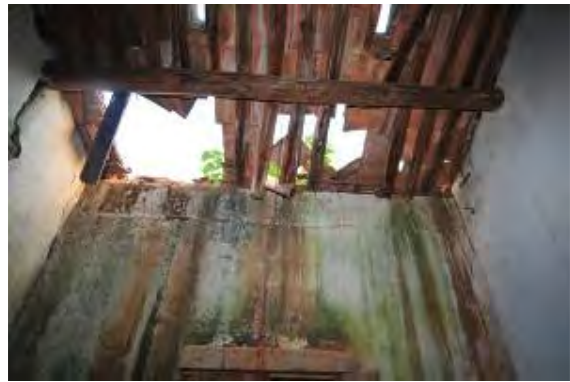
照片 5-3- 166 前落左房屋面破損嚴重

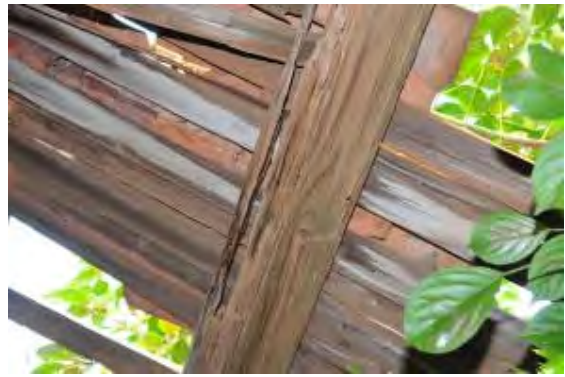
照片 5-3- 170 後落正廳前四架挑檐嚴重腐朽蛀蝕

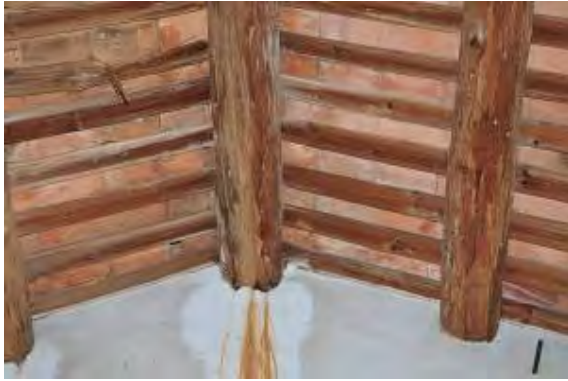
照片 5-3- 171 後落右房中脊白蟻蛀蝕腐朽嚴重

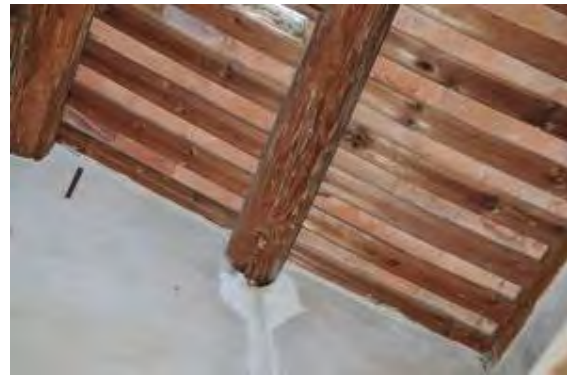
照片 5-3- 172 後落右房中脊白蟻蛀蝕腐朽嚴重

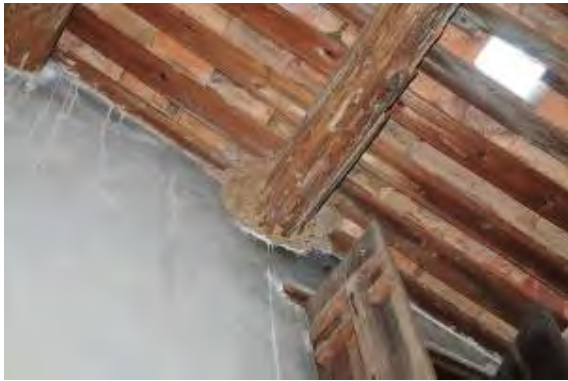
照片 5-3- 173 後落左房後三架蟻巢外露

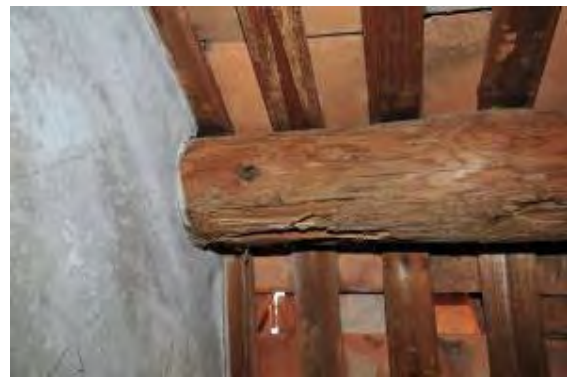
照片 5-3- 174 後落左房中脊白蟻蛀蝕嚴重

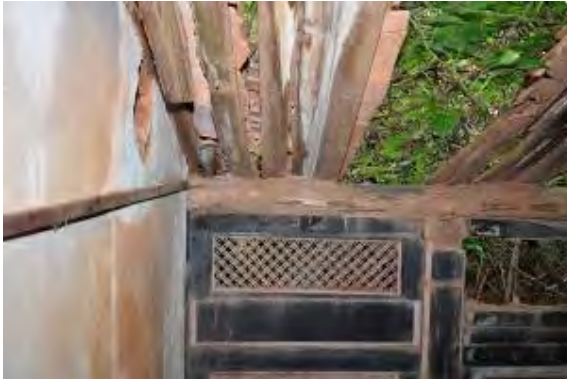
照片 5-3-175 前落正廳後三架嚴重腐朽蛀蝕

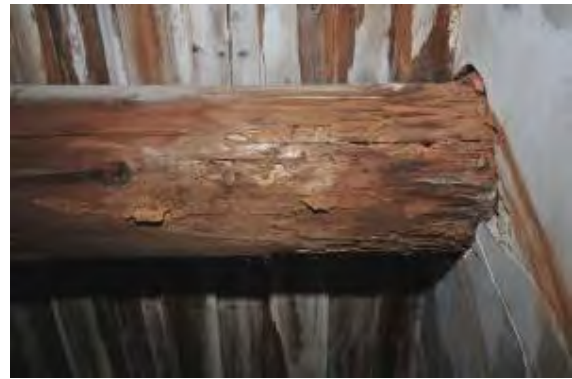
照片 5-3-176 前落正廳前一架嚴重腐朽蛀蝕

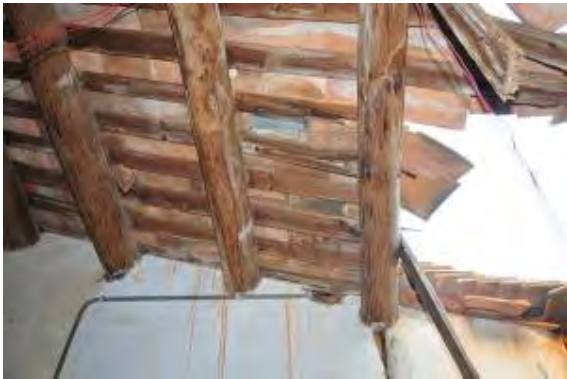
照片 5-3-177 前落右房前一架嚴重腐朽蛀蝕

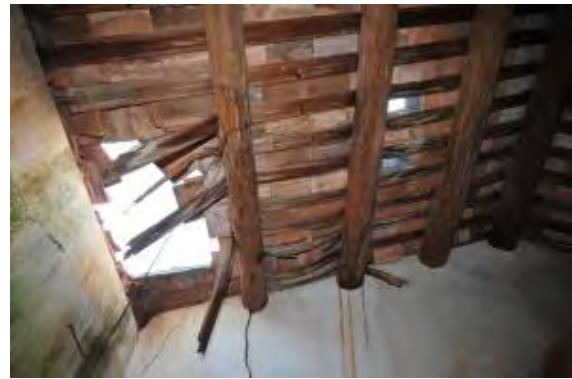
照片 5-3-178 前落左房後一、後三架嚴重腐朽蛀蝕

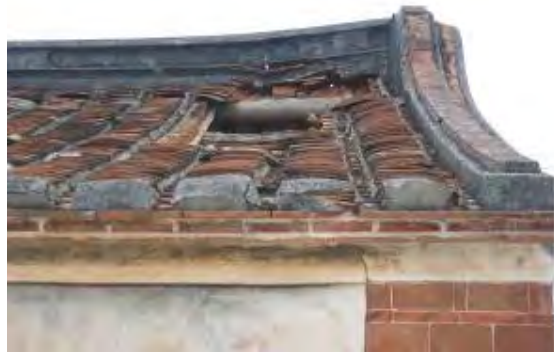
照片 5-4-4 右次間後坡屋面破損

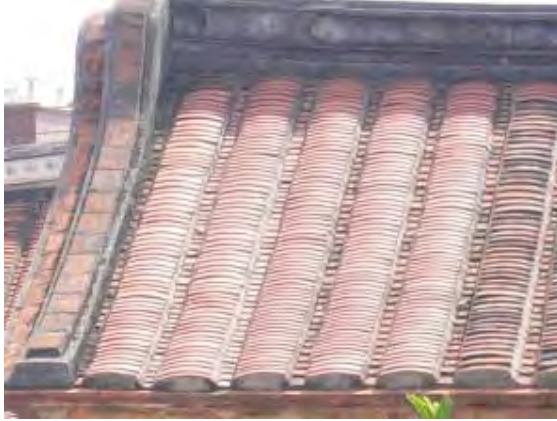
整，然目前左右擡頭磚平屋面均已嚴重崩塌或損壞，正身右房屋頂後坡崩塌漏水（照片 5-4-13、14）。正身左房屋面曾整修過，然屋架楹仔仍有多數之蛀蝕與腐朽情形，外側牆身灰壁掉落風化。其中左擡頭正面之斗砌牆身灰縫掉落，斗砌磚及花崗石牆基有崩落破損情形（照片 5-4-15、16），右擡頭轉角柱與牆體間崩裂損壞，左擡頭內埕面之牆體磚造窗風化損壞（照片 5-4-17、18）。

照片 5-4-13 左房屋瓦整修過

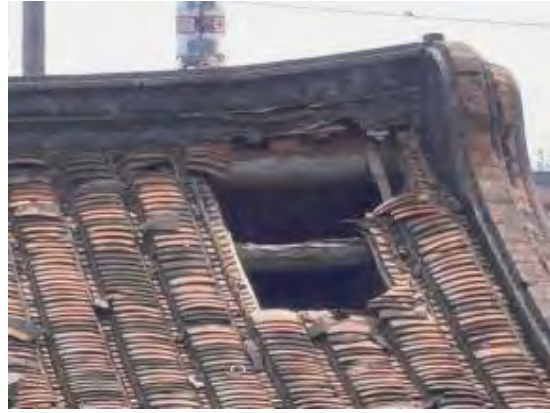
照片 5-4-14 右房屋面破損嚴重

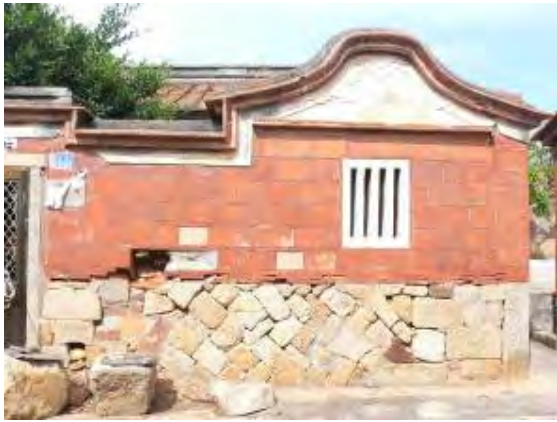
照片 5-4-15 左擗頭外牆磚面破損、灰縫剝落

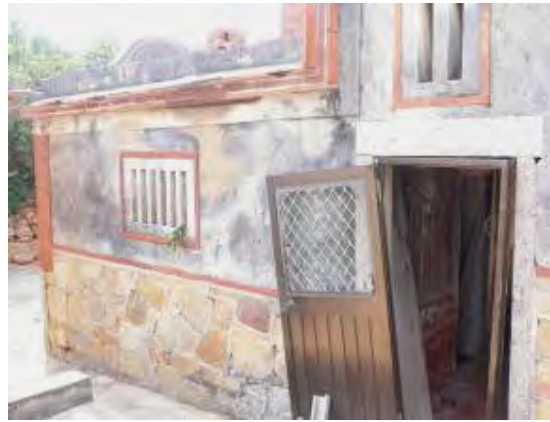
照片 5-4-16 左擗頭左側外牆灰壁局部剝落

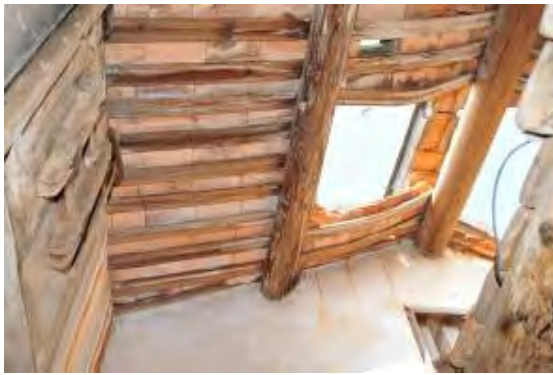
因屋面崩塌造成漏水腐朽，多數木構造有白蟻攻擊及腐朽破壞，正身木構造中僅正廳前二架及挑檐之關刀拱等木構件僅表面風化或局部損壞，餘者均嚴重蛀蝕腐朽必須抽換。其中左右房之挑檐與左右擗頭接合部位之挑檐楹亦已嚴重腐朽損壞，右擗頭磚平造屋面崩塌，右擗頭木屋楹嚴重腐朽蛀蝕，未來修復時均須全數抽換。

照片 5-4-19 正身右房屋面崩塌木構件毀損

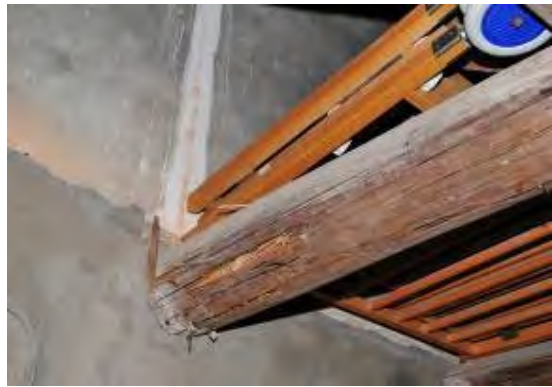
照片 5-4-20 左房夾層構造亦已嚴重蛀蝕

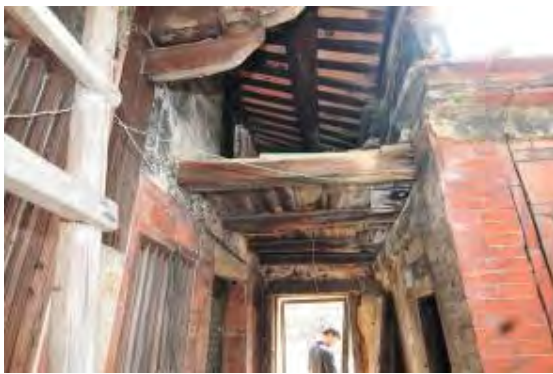
照片 5-4-21 左房前巷頭上方夾層構造嚴重腐朽

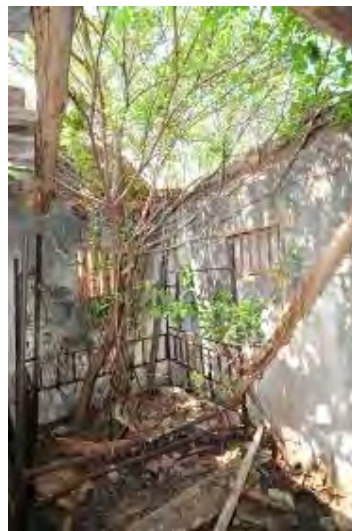
照片 5-4-22 右擗頭屋面崩塌毀損

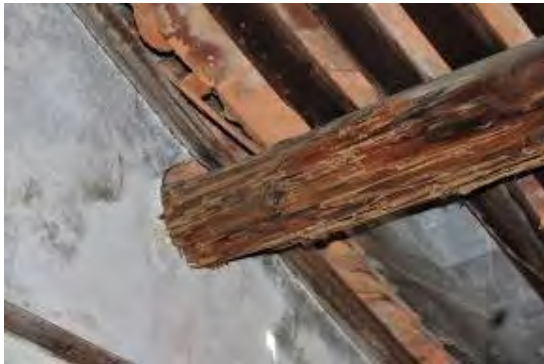
照片5-4-23 正廳後二架右端嚴重腐朽

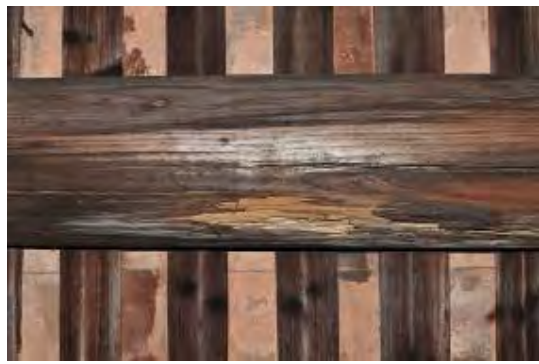
照片 5-4-24 正廳後一架約中間處嚴重腐朽蛀蝕

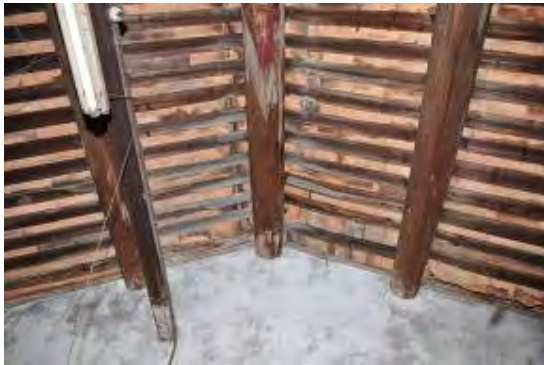
照片 5-4-25 正廳中脊與前一損壞現況

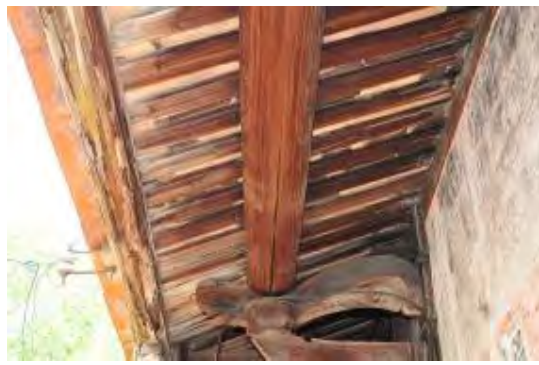
照片 5-4-26 正廳前四右端下緣劈裂

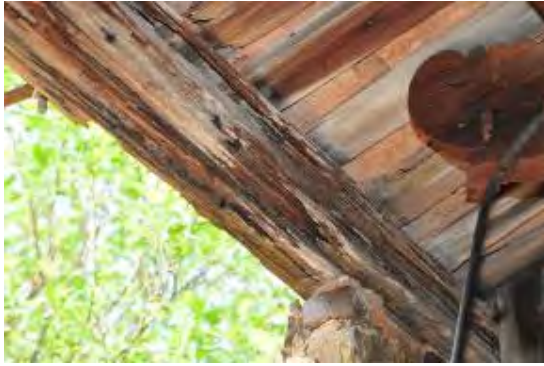
照片 5-4-27 正廳簷口樑右端嚴重腐朽

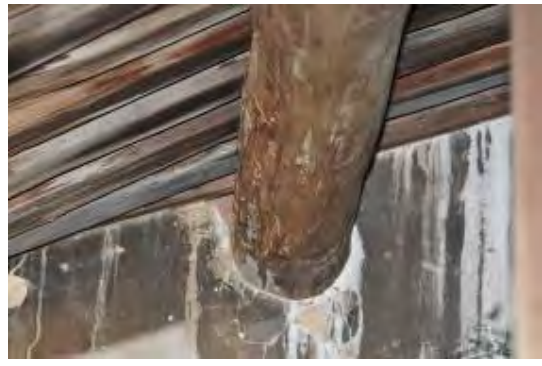
照片 5-4-28 右房前四架前緣蛀蝕及腐朽

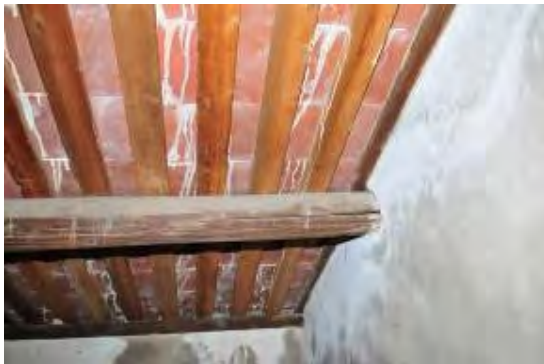
照片 5-4- 29 左房後二架右端腐朽蛀蝕

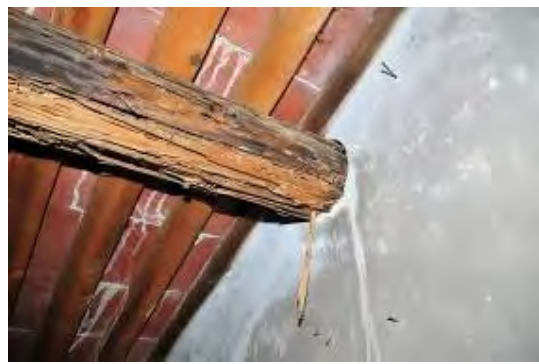
照片 5-4- 30 左房後一架右端腐朽蛀蝕

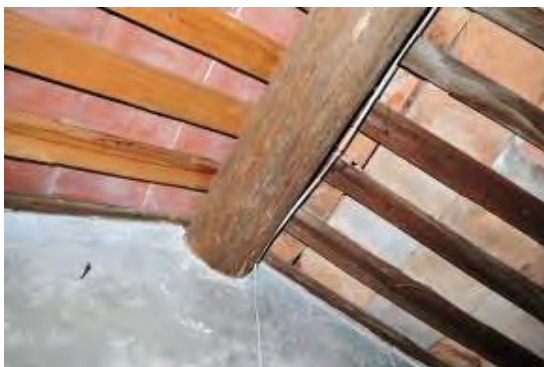
照片 5-4- 31 左房中脊左端壁體內嚴重腐朽蛀蝕

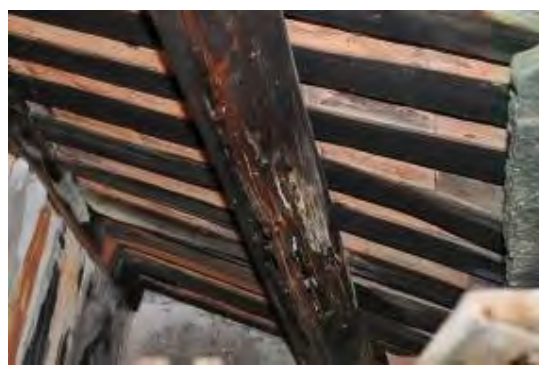
照片 5-4- 32 左房前四架嚴重蛀蝕腐朽

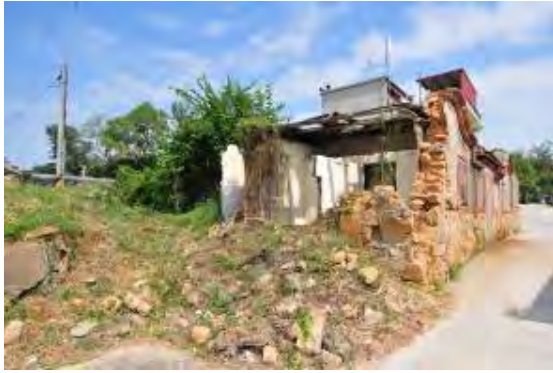
照片 5-4-35 建物右側外牆倒塌（一）

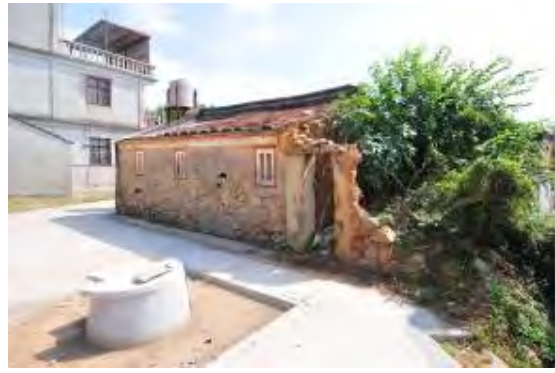
照片 5-4-36 建物右側外牆倒塌（二）

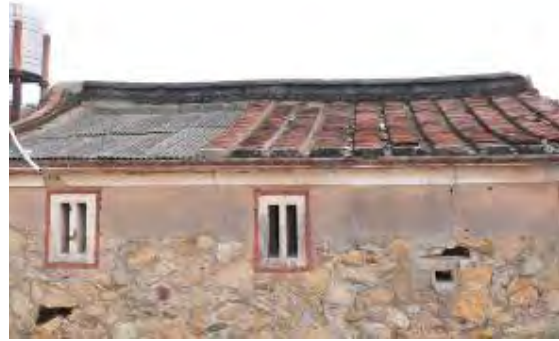
照片 5-4-38 背牆局部損壞，屋面左側曾更換石棉

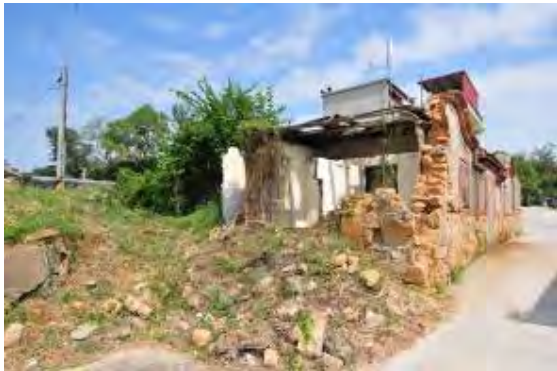
照片 5-4-39 右擡頭與右房壁體屋面崩塌

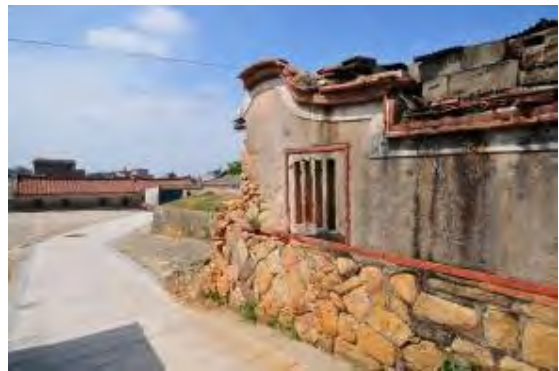
照片 5-4-40 右擡頭右側崩塌

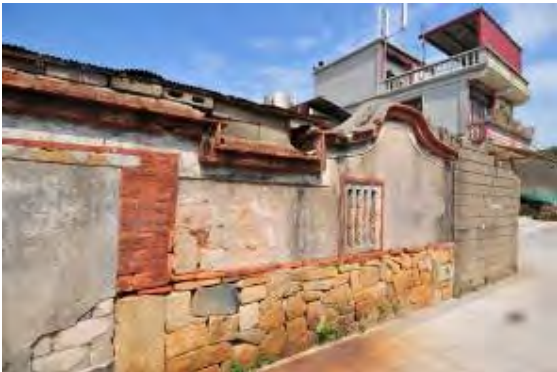
照片 5-4-41 原正面入口已經封閉破損嚴重

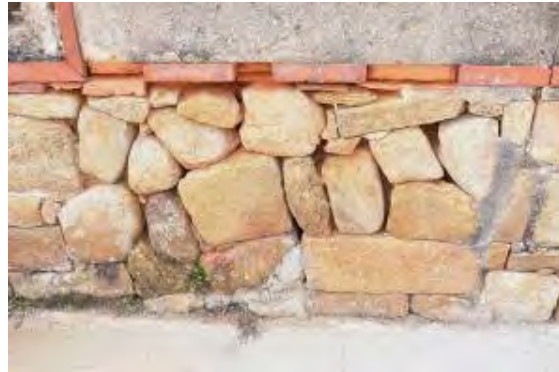
照片 5-4-42 牆基亂石砌灰縫均已崩落

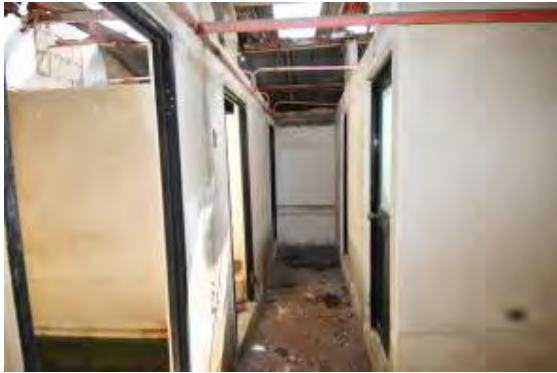
照片 5-4-45 原內埕改建之澡堂空間

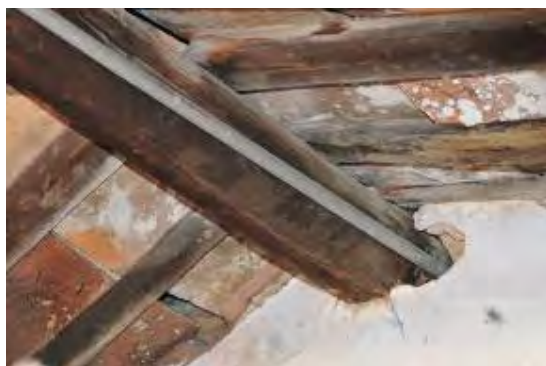
照片5-4-47 中脊左側與壁體接合處有腐朽損壞

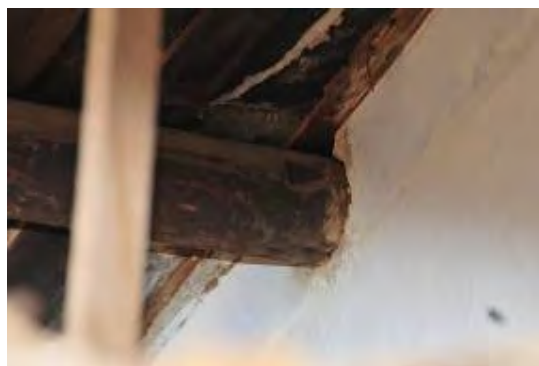
照片 5-4- 48 後一架與壁體交接觸腐朽蛀蝕

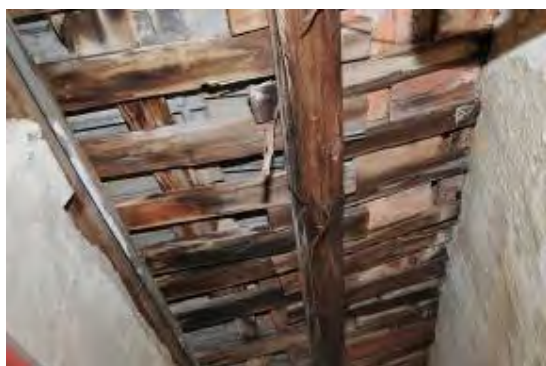
照片 5-4- 49 前三假嚴重蛀蝕及劈裂

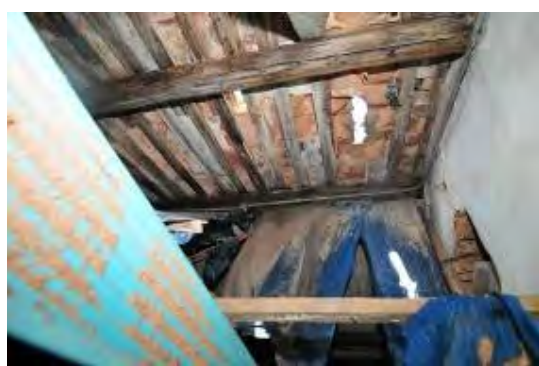
照片 5-4- 50 木料嚴重腐朽蛀蝕

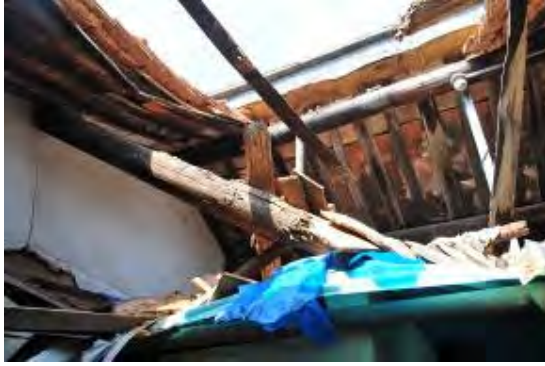
構件編號	構件名稱	檢測記錄	評估等級	修復建議	照片	備註
	右次間	全景	E	抽換	5-4-51

照片 5-4-51 右房屋面嚴重破損木料腐朽斷裂

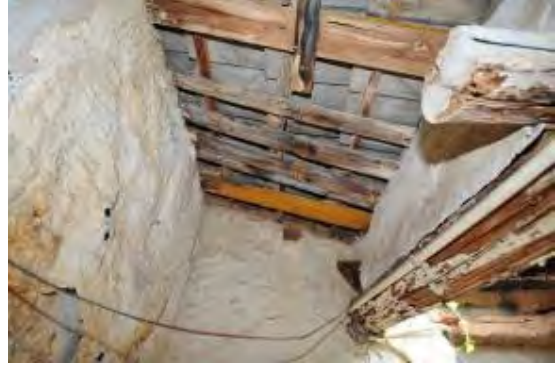
照片 5-4-52 正身挑檐構造嚴重損壞

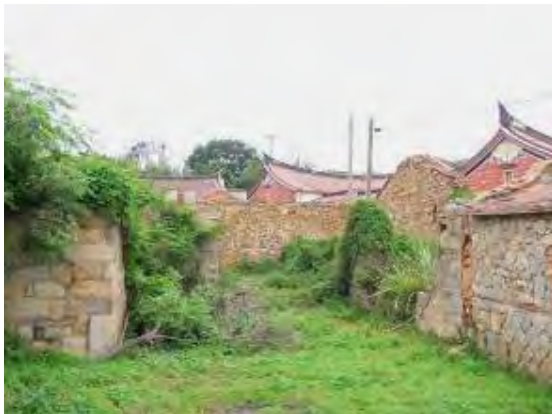
照片5-5-1 建物屋面坍塌，內部雜草生長

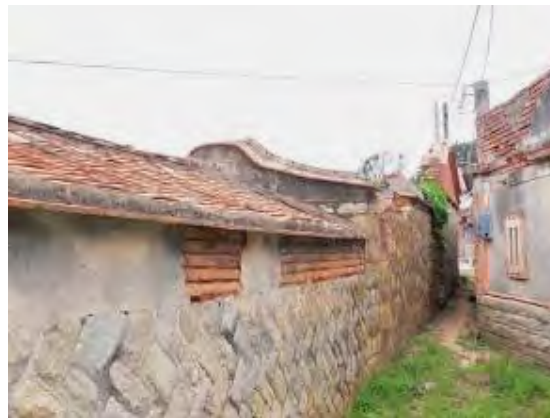
照片 5-5-2 石砌外牆尚可，粉刷層剝落

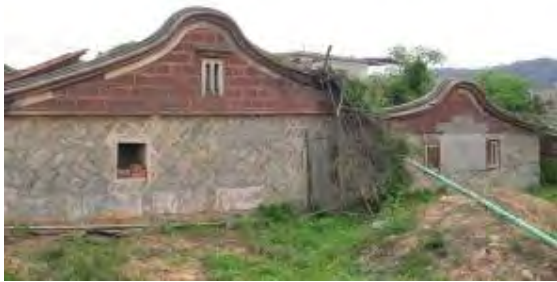
照片 5-5-3 右側牆面構造良好

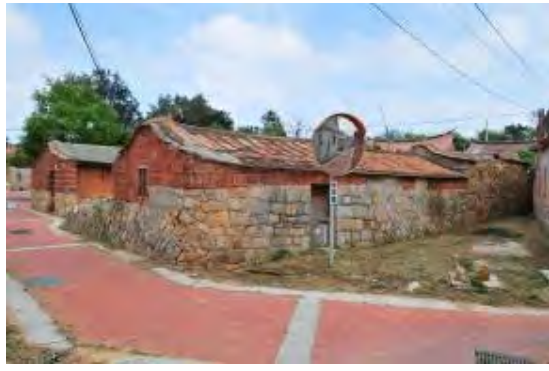
照片 5-5-8 左護龍牆體及屋面仍存

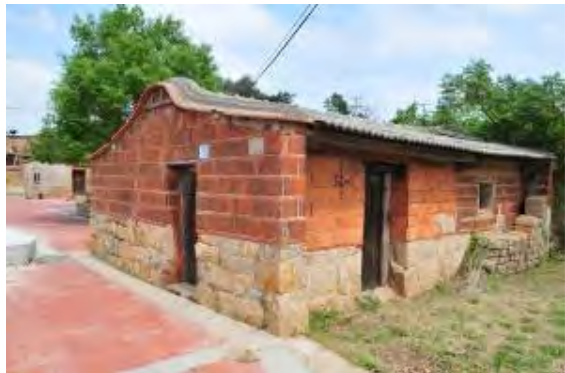
目前僅存的護龍屋面中，右護龍屋架為後期改建之較差構件及使用水泥瓦屋面，未來整修時應更換及重新規劃屋樑構件；左護龍為兩開間，屋面為傳統仰合瓦作，部分有破損現象，屋樑則斷面較小狀況均不佳，未來修復時均應抽換。

照片 5-5-12 右護龍屋面改採石棉瓦屋架亦更改

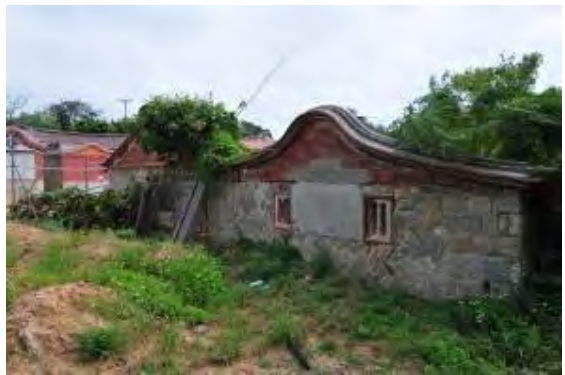
照片 5-5-14 右凸規磚造牆體及斗砌牆山尖

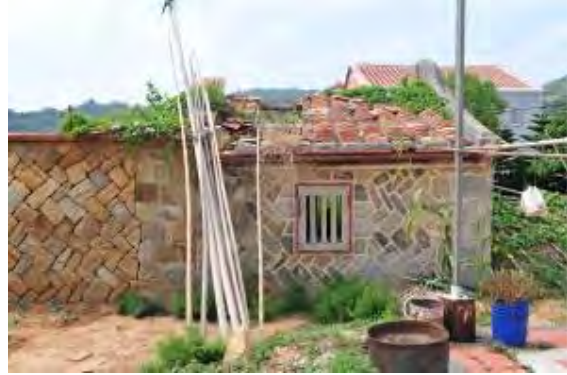
照片 5-5-16 正身右凸規屋面嚴重崩塌

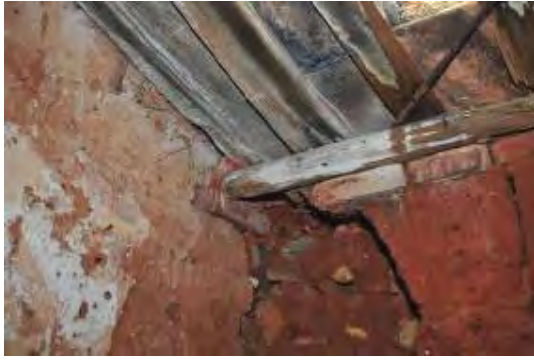
構件編號	構件名稱	檢測記錄	評估等級	修復建議	照片	備註
A-1	前二架	端部腐朽嚴重。斷面直徑過小	E	抽換	5-5-19	含水率 19.8% 直徑約 9
A-2	前一架	端部腐朽嚴重。斷面直徑過小	E	抽換	5-5-20	含水率 21.4% 直徑約 12
A-3	中脊	端部嚴重腐朽	E	抽換	5-5-21	含水率 21% 直徑 13.5
A-4	後一架	端部腐朽嚴重。斷面直徑過小	E	抽換	5-5-22	含水率 23.3% 直徑約 13
A-5	後二架	腐朽嚴重	E	抽換

照片 5-5-19 前二架木料直徑過小，端部嚴重腐朽

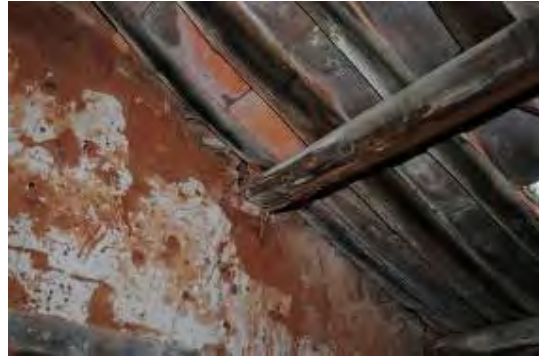
照片 5-5-20 前一架木料端部嚴重腐朽

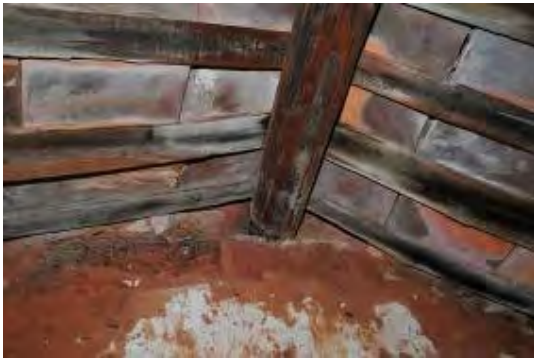
照片 5-5-21 中脊端部嚴重腐朽

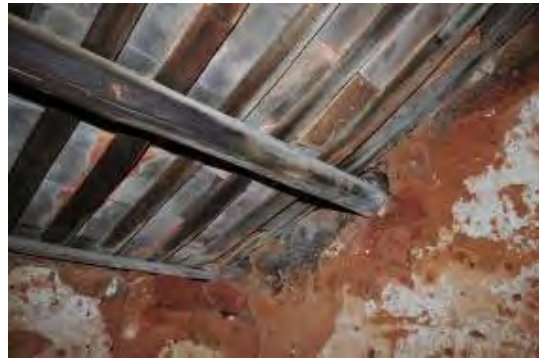
照片 5-5-22 後一架木料直徑過小，且嚴重腐朽

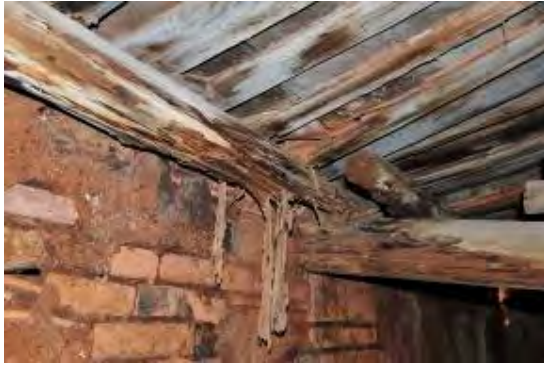
構件編號	構件名稱	檢測記錄	評估等級	修復建議	照片	備註
B-1	前二架	嚴重蛀蝕腐朽	E	抽換	5-5-23	直徑約 11.5
B-2	前一架	腐朽蛀蝕	E	抽換	5-5-241	含水率 20.8% 直徑約 15
B-3	中脊	全根嚴重蛀蝕	E	抽換	5-5-25	含水率 18.2% 直徑約 17
B-4	後一架	與牆體接合部位腐朽	E	抽換	5-5-26	含水率 26.8% 直徑約 12
B-5	後二架	改用竹子替代	E	抽換	5-5-27

照片5-5-23 前二架木料端部榫接處嚴重腐朽蛀蝕及脫榫

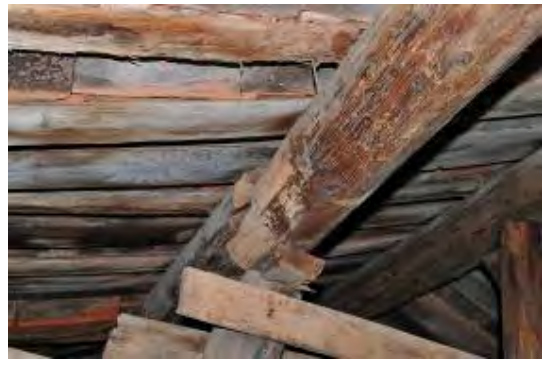
照片 5-5-24 前一架木料榫接處嚴重蛀蝕及脫榫

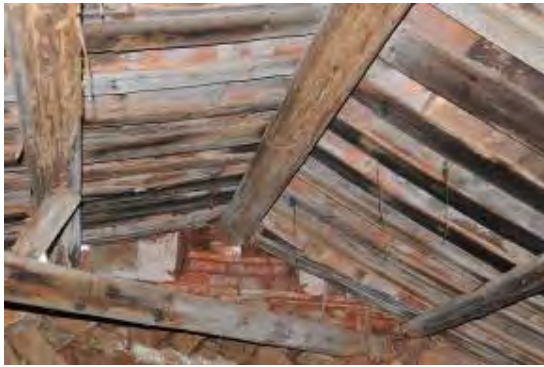
照片 5-5-25 中脊全根嚴重蛀蝕

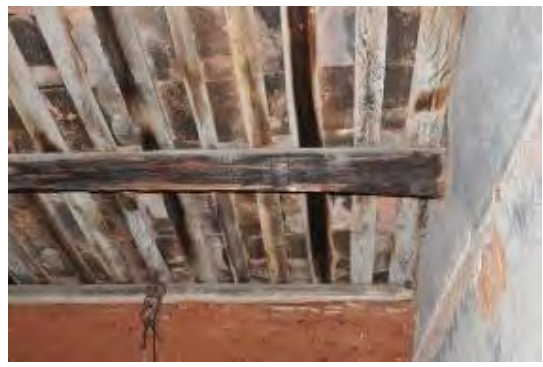
照片 5-5-26 後一架端部與牆體交接處蛀蝕腐朽

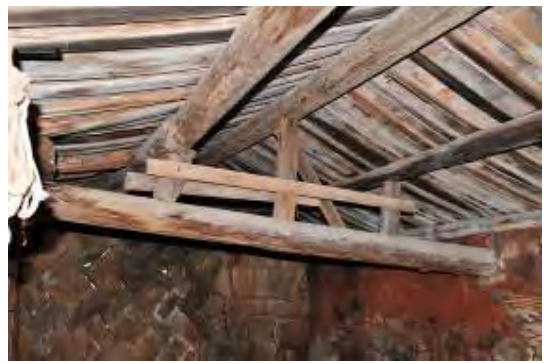
照片 5-5-27 室內全景，木構架毀損

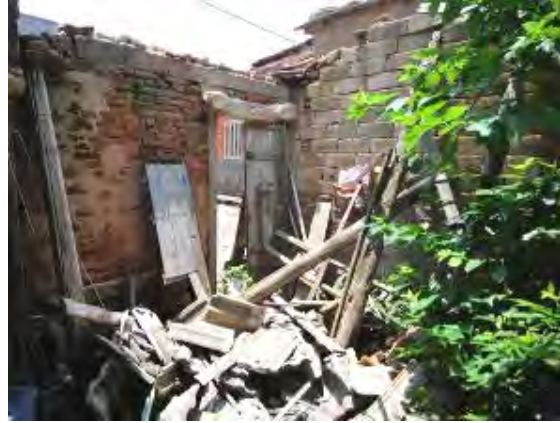
照片 5-6-4 左擗頭崩塌

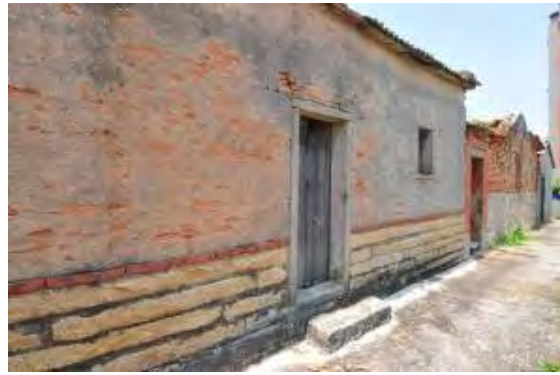
照片 5-6-6 後寮牆壁面灰壁損壞

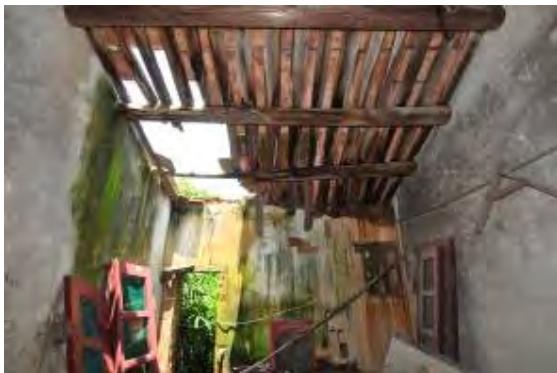
正身因屋面年久失修已有破損漏水問題，僅正廳之中脊及左前柱、左右關刀枋材質尚可，餘者均有端部腐朽或局部蛀蝕現象且斷面過小，在未來修復時均應抽換重新設計斷面較大者。左房之楹構件僅中脊狀況尚可，餘者均有腐朽損壞問題；右房則滲水嚴重均已嚴重腐朽損壞必須抽換。

照片5-6-11 右房屋面崩塌

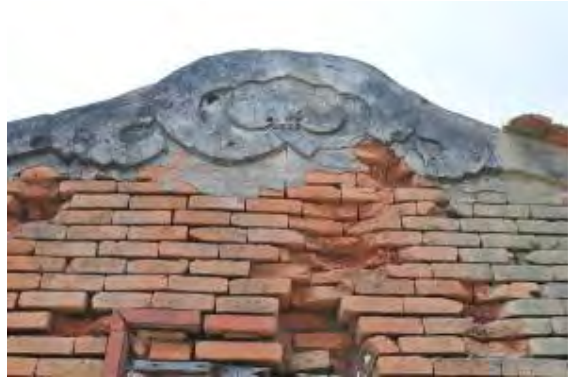
照片5-6-14 右護龍磚牆灰縫損壞磚牆風化

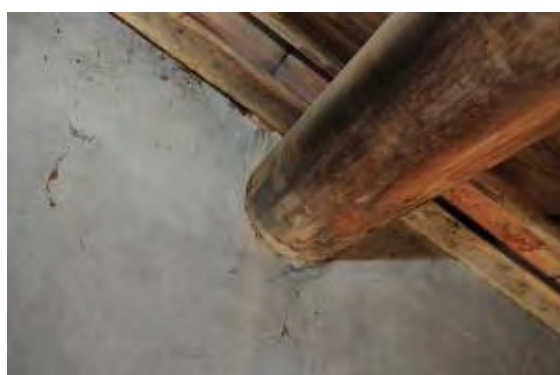
構件編號	構件名稱	檢測記錄	評估等級	修復建議	照片	備註
B-1-2	前二架	左端與牆體交接處疑似腐朽	E	抽換	5-6-15	右端含水率 19.6% 直徑約 14.5 左端含水率 19.6% 直徑約 15
B-1-3	前一架	右端腐朽	E	抽換	5-6-16	右端含水率 23.9% 左端含水率 24.6% 直徑約 15
B-1-4	中脊	右端下緣嚴重劈裂 左端	C	完整修復	5-6-17	右端含水率 20.2% 左端含水率 18.5% 直徑約 18
B-1-5	後一架	右端腐蝕約 1 米 2 壁體內部腐朽上緣破損	E	抽換	5-6-18	右端含水率 22.6% 左端含水率 17.7% 直徑約 16 漏水處含水率 17.4%
B-1-7	後二架	右端端部腐朽約 60cm 左端有蟻露	E	抽換	5-6-19	右端含水率 16.8% 直徑約 14.5
A-1	左前柱	柱頭輕微腐朽 柱腳	C	完整修復	5-6-20	
A-2	右前柱	柱頭腐朽	E	抽換		柱頭含水率 19.5% 柱腳含水率 16.2%
	右關刀拱	右關刀拱上與下尚可	C	完整修復		
	左關刀拱	左關刀拱	C	完整修復

照片5-6-15 前二架與壁體接合處疑似腐朽蛀蝕

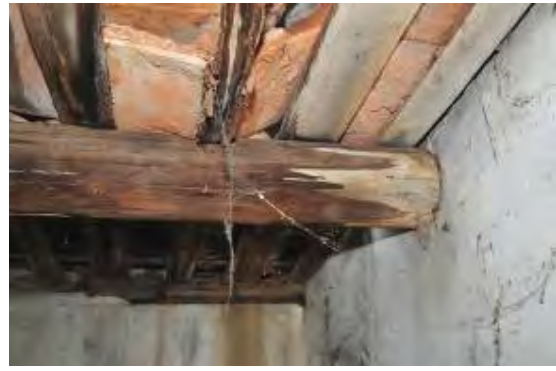
照片 5-6-18 後一架因漏水上緣嚴重腐朽

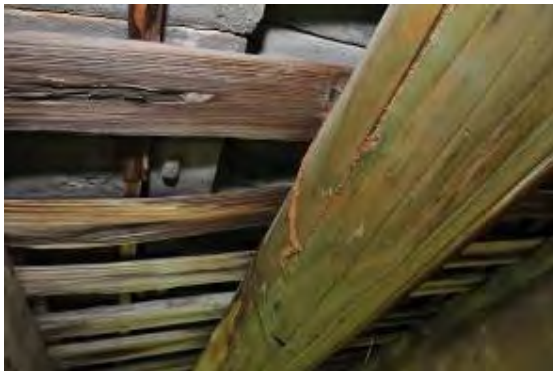
照片5-6-19 後二架表面有蟻道，內部嚴重蛀蝕

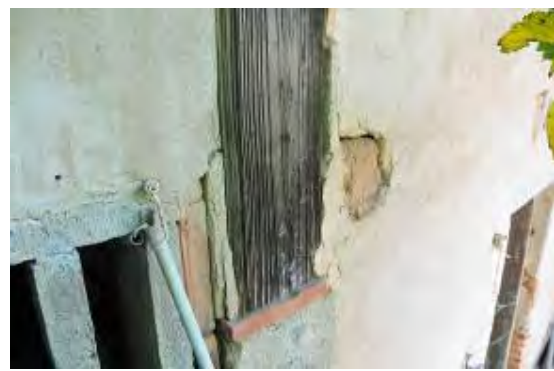
照片 5-6-20 木石接柱，木料表面風化腐朽

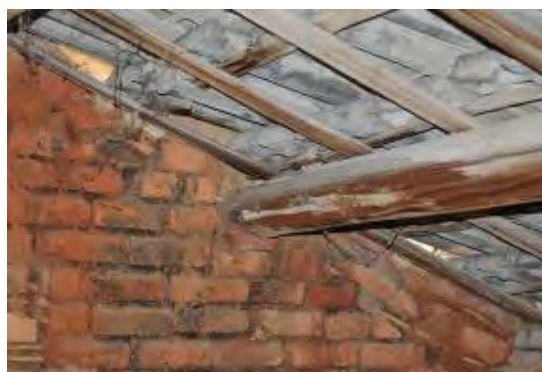
構件編號	構件名稱	檢測記錄	評估等級	修復建議	照片	備註
B-2-2	前二架	右端 左端	E	抽換	5-6-21	右端含水率 18.1% 直徑約 15.2
B-2-3	前一架	右端 左端端部腐朽	E	抽換	5-6-22	右端含水率 17.8% 直徑約 15.3
B-2-4	中脊	右端 左端	C	完整修復	5-6-23	右端含水率 28.7%
B-2-5	後一架	右端 左端腐朽	E	抽換	5-6-24

照片 5-6-24 後一假右側交接處嚴重腐朽蛀蝕

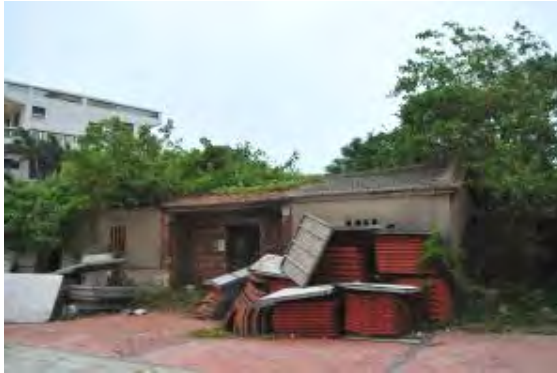
照片 5-6-25 建物外觀立面，植物四處竄升
