金門國家公園傳統建築檢測評估工程

委託計畫

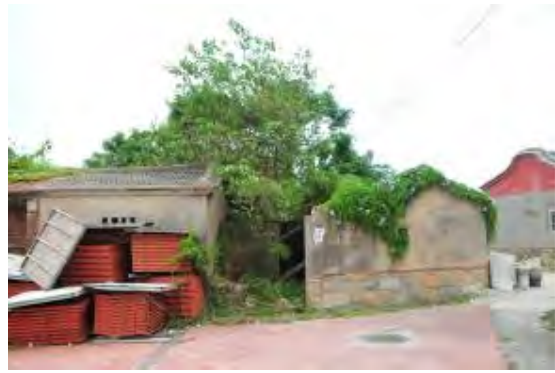
照片 5-6-26 建物背牆外觀，植物四處竄升

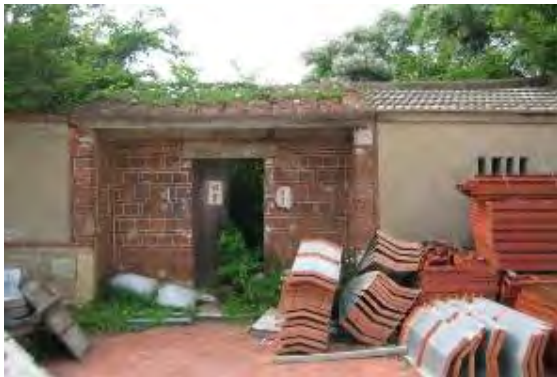
照片 5-6-27 建物外觀立面，植物四處竄升

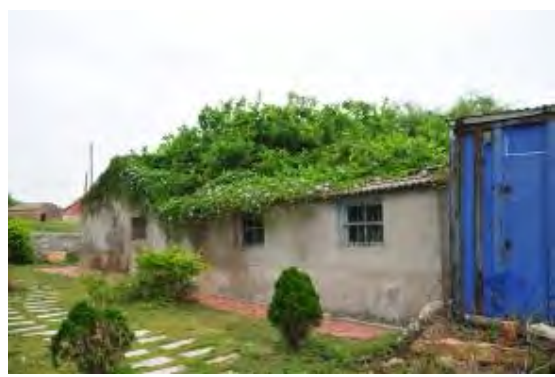
照片 5-6-28 建物背牆外觀，植物四處竄升

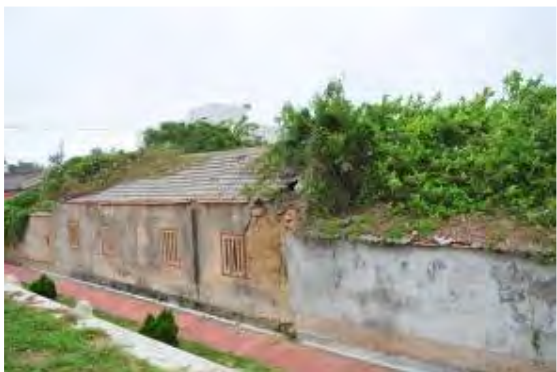
照片 5-6-29 建物屋面鋪設水泥瓦

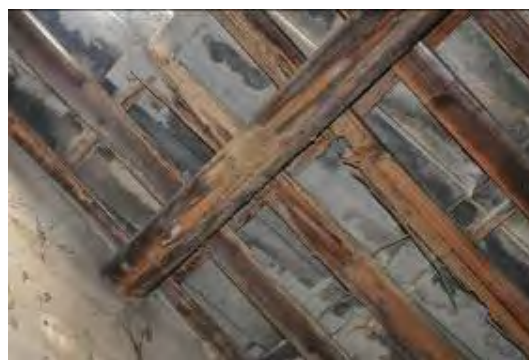
構件編號	構件名稱	檢測記錄	評估等級	修復建議	照片	備註
A-1-1	桁筒	嚴重腐朽	E	抽換		
A-1-2	後二架	左端表面有蟻路	E	抽換	5-6-33	左端含水率 16.3% 右端含水率 18% 直徑約 11.5
A-1-3	後一架	左端蛀空	E	抽換	5-6-34	左端含水率 17.2% 右端含水率 17.5% 直徑約 11
A-1-4	中脊	左端上緣有蟻巢，下緣劈裂內有蟻路	E	抽換	5-6-35	左端含水率 16.5% 右端含水率 18.8% 直徑約 14
A-1-5	前一架	左端蛀蝕嚴重	E	抽換	5-6-36	左端含水率 20.4% 右端含水率 14.8% 直徑約 11
A-1-6	桁筒	嚴重腐朽	E	抽換		
A-1-7	前三架	嚴重腐朽	E	抽換	5-6-37	
A-1-8	挑檐	嚴重腐朽	E	抽換	5-6-38

照片 5-6-34 後一架白蟻嚴重蛀蝕

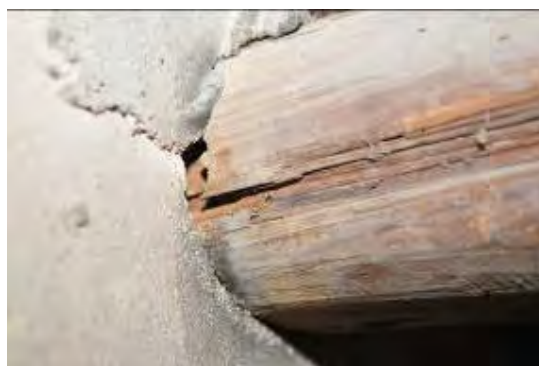
照片 5-6-36 前一架料左端壁體交接處內部蛀空

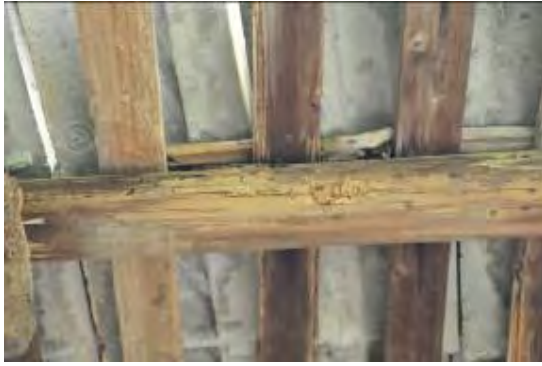
照片 5-6-37 前三架右側前緣嚴重蛀蝕

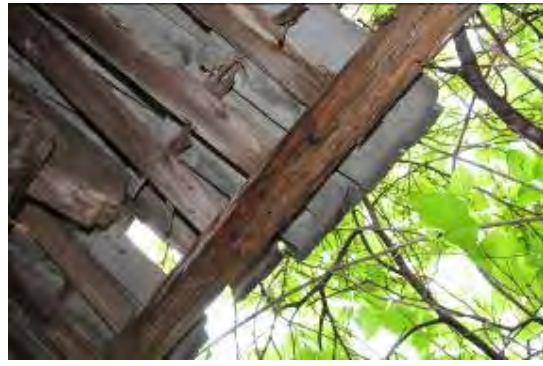
照片 5-6-38 挑簷樑嚴重腐朽蛀蝕

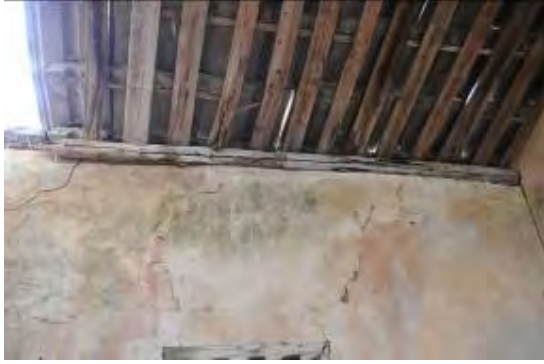
構件編號	構件名稱	檢測記錄	評估等級	修復建議	照片	備註
A-2-1	桷筒	嚴重蛀蝕	E	抽換	5-6-39	
A-2-2	後二架	嚴重蛀蝕	E	抽換	5-6-40	
A-2-3	後一架	嚴重損壞	E	抽換		
A-2-4	中脊	嚴重蛀蝕、腐朽	E	抽換	5-6-41	
A-2-5	前一架	斷裂	E	仿作	5-6-42	
A-2-6	桷筒	嚴重蛀蝕	E	抽換		
A-2-7	前三架	佚失	E	仿作		
A-2-8	挑檐	佚失	E	仿作

照片 5-6-39 梢筒嚴重腐朽蛀蝕

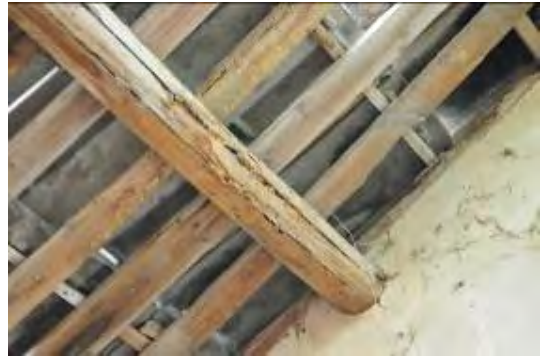
照片 5-6-40 後二架嚴重蛀蝕

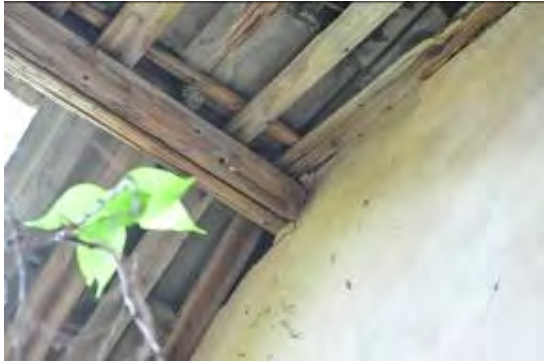
照片 5-6-41 中脊嚴重腐朽蛀蝕

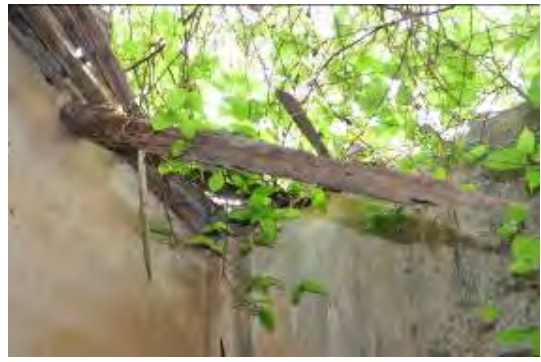
照片 5-6-42 前一架腐朽蛀蝕斷裂

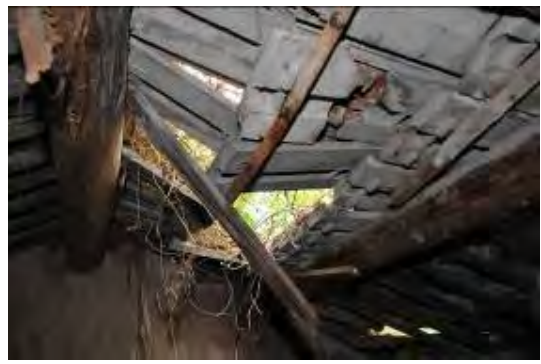
照片 5-6-44 中脊與前一架中間屋面破損

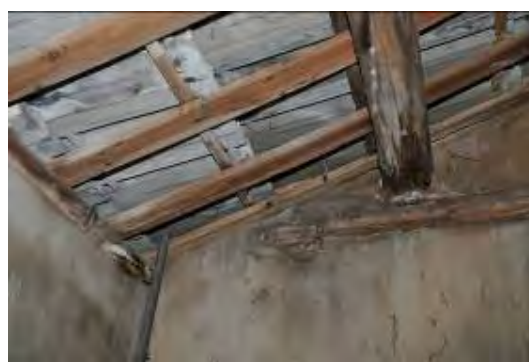
照片 5-6-48 前一、前二架右端腐朽蛀蝕

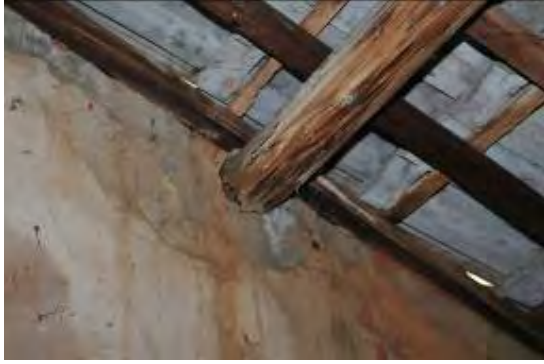
構件編號	構件名稱	檢測記錄	評估等級	修復建議	照片	備註
B-2-1	後二架	左端蛀蝕	E	抽換	5-6-49	
B-2-2	後一架	左端蛀蝕	E	抽換	5-6-49	
B-2-3	中脊	下緣劈裂內有蟻路	E	抽換	5-6-50	
B-2-4	前一架	左端蛀空	E	抽換	5-6-51	
B-2-5	梢筒	左端蛀蝕	E	抽換	5-6-52

照片 5-6-51 前一架左端與壁體交接處嚴重蛀蝕

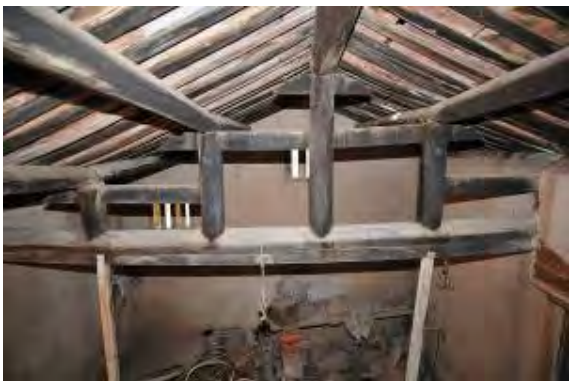
目前前落屋面有破損漏水，屋架受影響而有蛀蝕與腐朽；後落亦有屋面破損漏水及前側擗頭毀損，植物攀爬損壞等情形。左右擗頭屋頂崩塌壁體毀損已被植物攀爬覆蓋，僅存之右擗頭壁體亦有毀損，內埕地坪雜草樹木叢生地坪破損。左凸規則因前檐壁體及左後壁體崩裂、木構架大通有下陷損壞影響屋面，目前屋面破損滲水木構架損壞，有崩塌之虞；凸規之前落及擗頭屋面均已崩塌無法辨識。

照片 5-7-9 左凸規木構架有崩塌之虞

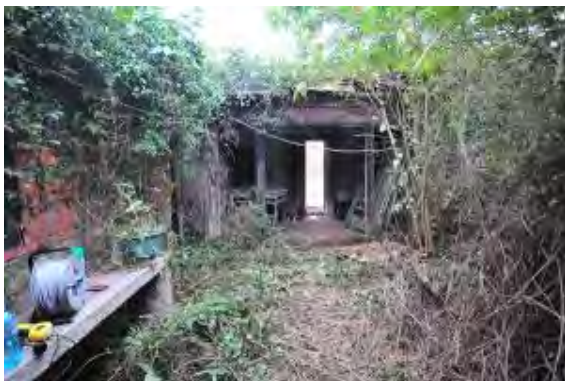
照片 5-7-11 內埕已被植物覆蓋攀爬

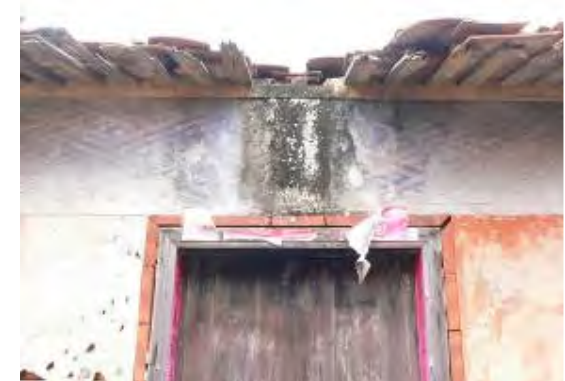
照片 5-7-12 前落前坡屋面多處毀損

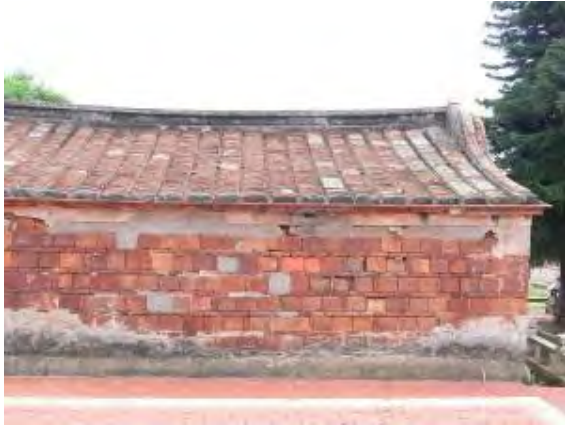
此外，前落牆體灰壁多處破損、砌體灰縫掉落；後落則灰壁掉落損壞露出斗砌牆體，然其斗砌磚有許多已經風化損壞露出壁體內構造。

照片 5-7-13 後落後寮牆牆體灰壁崩落

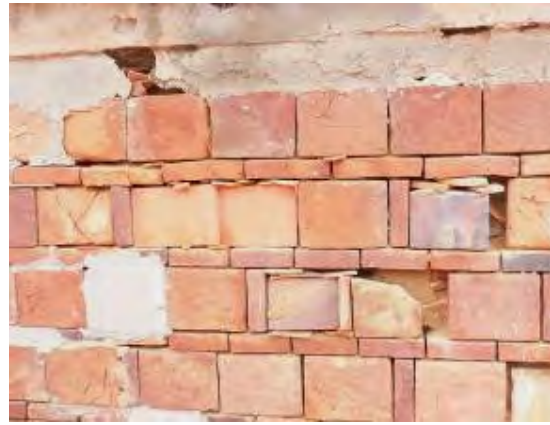
照片 5-7-14 背牆磚面灰壁覆蓋剝落、磚面風化

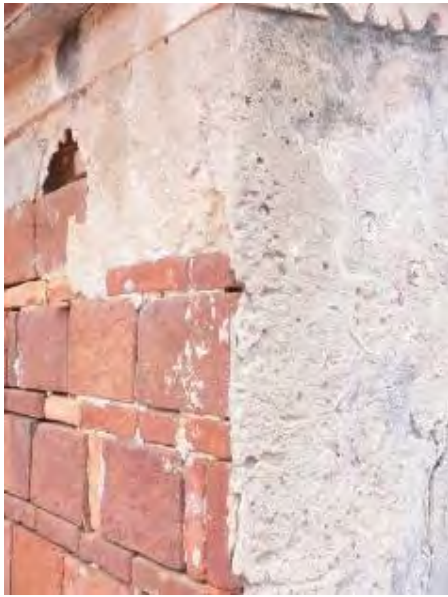
照片 5-7-15 右側外牆風化現況

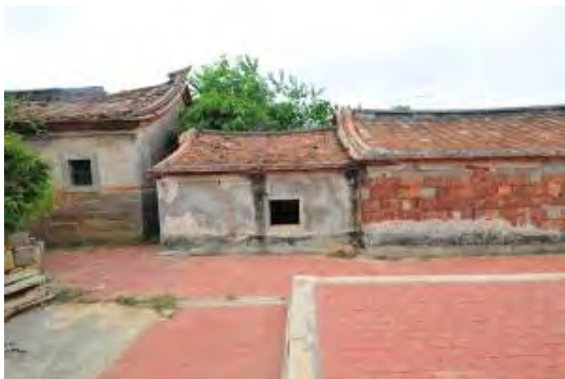
照片 5-7-17 左凸規屋頂破損牆面損壞

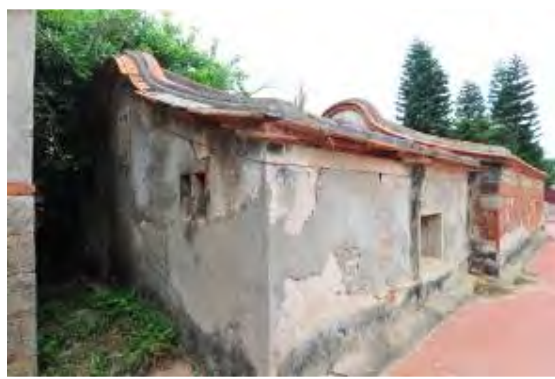
照片 5-7-18 左凸規牆面損壞修補過

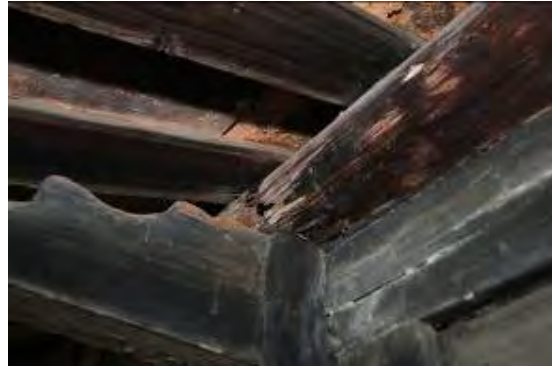
構件編號	構件名稱	檢測記錄	評估等級	修復建議	照片	備註
A-1-1	後三架	中央劈裂	C	完整修復		
A-1-2	後二架	良好、中間輕微劈裂	C	完整修復		左端含水率 23.7% 右端含水率 25.8% 直徑約 14
A-1-3	後一架	良好	B	簡易整修		左端含水率 21.7% 右端含水率 26.7% 直徑約 16.5
A-1-4	中脊	良好、前方劈裂	C	完整修復	5-7-19	左端含水率 22.1% 右端含水率 29.1% 直徑約 19
A-1-5	前一架	良好、表面輕微劈裂	C	完整修復		左端含水率 24.9% 右端含水率 29.1% 直徑約 16.5
A-1-6	前二架	右端部腐朽	E	抽換	5-7-20	右端含水率 24.2%
A-1-7	前三架	全根多處輕微劈裂、尚可	C	完整修復		左端含水率 32.2% 右端含水率 26.1% 直徑約 17
A-1-8	挑檐	表面植物復生、多處腐朽、劈裂	E	抽換	5-7-21	左端含水率 26.3% 斷面約 10*12
D-1	左後立柱	全根多處劈裂、尚可	C	完整修復		柱頭含水率 29.1% 柱腳含水率 44.6% 直徑約 15
D-2	左後瓜柱	表面劈裂	C	完整修復		
D-3	左中立柱	柱頭蛀空、柱腳有蟻路	E	抽換	5-7-22	柱頭含水率 14.1% 柱腳含水率 20.8% 直徑約 18
D-4	左前瓜柱	局部蛀蝕	C	完整修復		
D-5	左前立柱	中央至下端多處輕微劈裂	C	完整修復		柱頭含水率 27.5% 柱腳含水率 22.8%
D-6	右後立柱	柱頭有蟻路、內部局部蛀蝕，柱腳輕微劈裂、局部腐朽	C	完整修復		柱頭含水率 25.3% 柱腳含水率 47.9% 直徑約 16
D-8	右中立柱	柱腳劈裂、內部蛀空，左側中央嚴重蛀空	E	抽換	5-7-23	柱頭含水率 27.3% 柱腳含水率 18.3%

照片 5-7-20 右端榫接處腐朽前二架

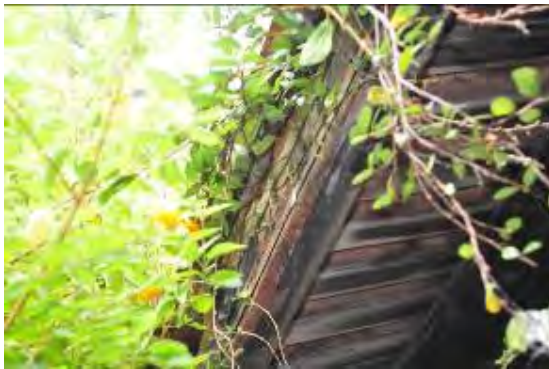
照片 5-7-21 挑簷樑前側劈裂及植物攀生

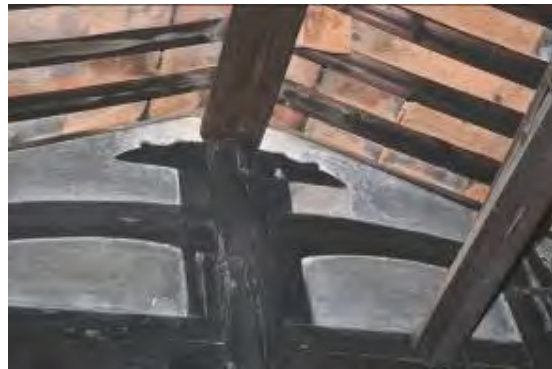
照片 5-7-22 作中柱上端蛀空劈裂

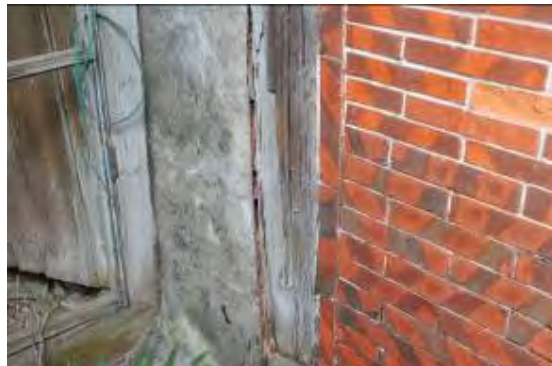
直徑約 17.5
D-10	右前立柱	全根嚴重乾裂	E	抽換	5-7-24	柱頭含水率 27.7% 柱腳含水率 15.1%

照片 5-7-24 右前立柱嚴重乾裂

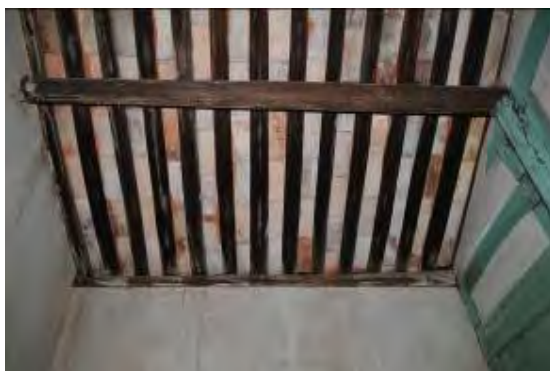
構件編號	構件名稱	檢測記錄	評估等級	修復建議	照片	備註
A-2-1	後三架	腐朽損壞	E	抽換		
A-2-2	後二架	全根多處劈裂、右端部腐朽	E	抽換	5-7-25	直徑約 14
A-2-3	後一架	右端壁有蟻窩、全根蛀蝕嚴重	E	抽換	5-7-26	直徑約 14

照片 5-7- 25 後落右房後二架全根劈裂腐朽

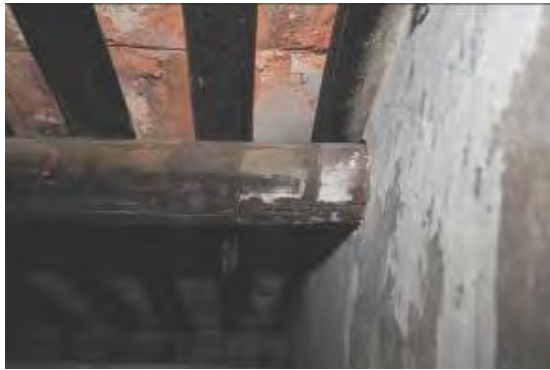
構件編號	構件名稱	檢測記錄	評估等級	修復建議	照片	備註
A-3-1	後三架	右端腐朽	E	抽換		
A-3-2	後二架	左端與牆體交接處腐朽、局部蛀蝕	E	抽換	5-7-27	左端含水率 36.1% 右端含水率 31% 直徑約 12.8
A-3-3	後一架	<ul style="list-style-type: none"> 左端牆內似腐朽 RST 儀器檢測：表面局部蛀蝕及內部局部蛀蝕 左 5(5-1)RST:16	C	完整修復		左端含水率 39.5% 右端含水率 28% 直徑約 13.3
A-3-4	中脊	<ul style="list-style-type: none"> 左端牆內局部腐朽 RST 儀器檢測：內部蛀蝕嚴重 左 10(5-1)RST:15	E	抽換	5-7-28	左端含水率 28.9% 右端含水率 20.2% 直徑約 16
A-3-5	前一架	嚴重蛀蝕、腐朽	E	抽換	5-7-29	右端含水率 30.1% 直徑約 13
A-3-6	前二架	端部腐朽	E	抽換		
A-3-7	前三架	端部腐朽	E	抽換		右端含水率 30.8% 直徑約 14.5
A-3-8	挑檐	端部腐朽	E	抽換

照片 5-7-27 後落左房木樑與壁體交接處現況

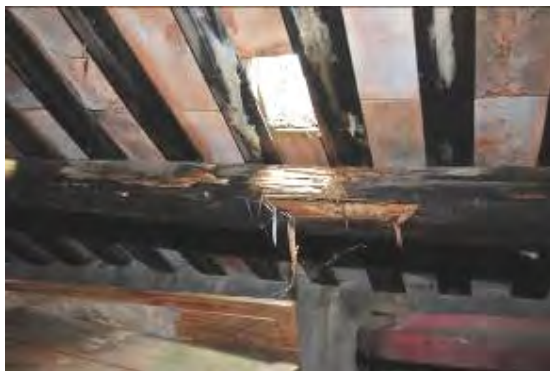
照片 5-7-28 後落左房中脊全景

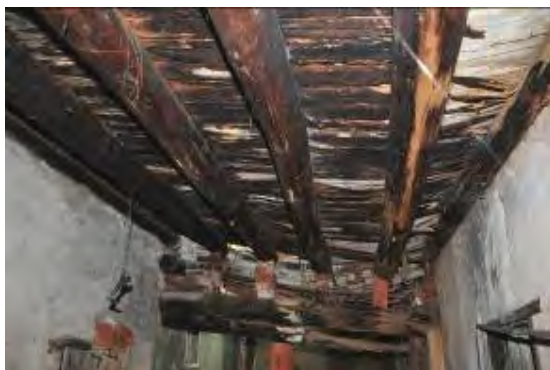
構件編號	構件名稱	檢測記錄	評估等級	修復建議	照片	備註
C-1-1	前三架	嚴重腐朽	E	抽換	5-7-30 5-7-31	
C-1-2	前二架	嚴重腐朽	E	抽換	5-7-30 5-7-31	
C-1-3	前一架	嚴重腐朽	E	抽換	5-7-30 5-7-31	
C-1-4	後一架	嚴重腐朽	E	抽換	5-7-30 5-7-31	
C-1-5	後二架	嚴重腐朽	E	抽換	5-7-30 5-7-31	
C-1-6	後三架	嚴重腐朽	E	抽換	5-7-30 5-7-31

照片 5-7-30 左後擡頭現況全景

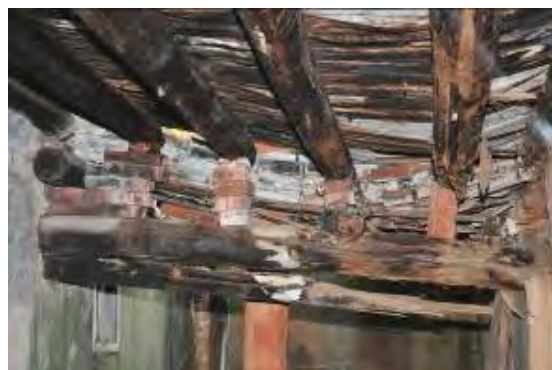
照片 5-7-31 左後擡頭與後落交接處損壞情況

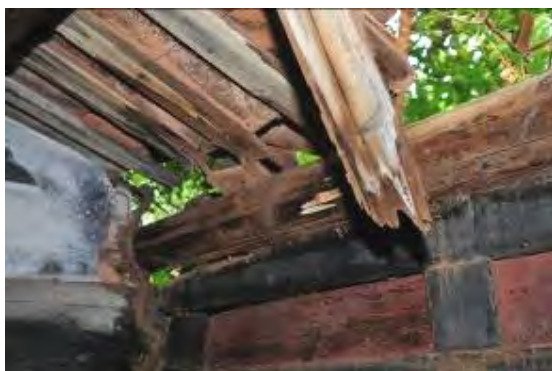
照片5-7-32 右端嚴重腐朽蛀蝕

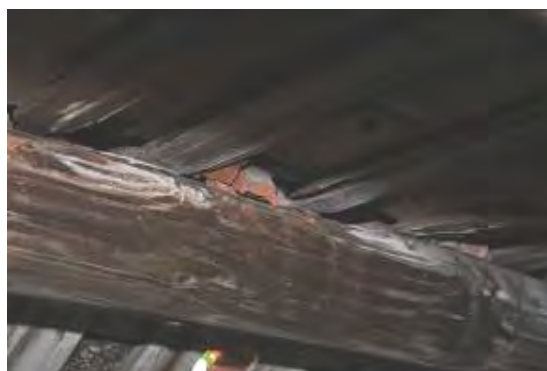
照片 5-7-35 中脊裂縫有蟻道，疑似局部蛀蝕

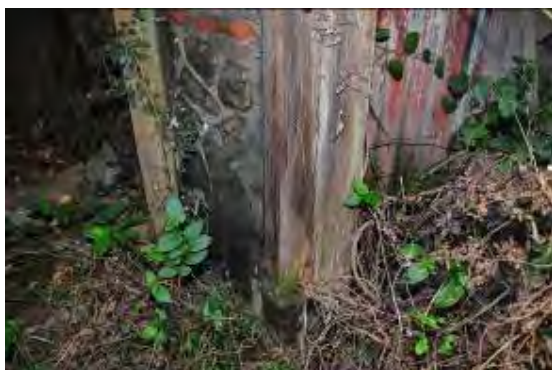
照片5-7-36 左後立柱嚴重腐朽及局部蛀蝕

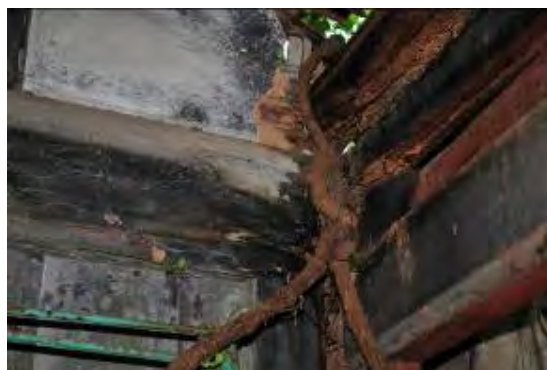
照片 5-7-37 右大通後端嚴重蛀蝕

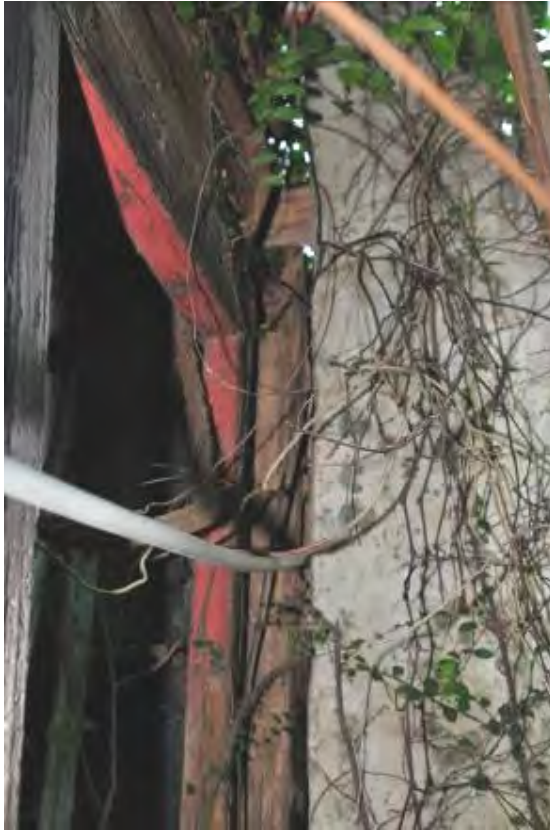
照片5-7-38 右後立柱全根嚴重蛀蝕

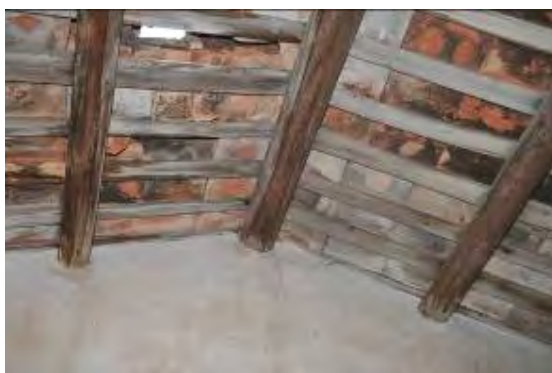
照片5-7-41 前落右房右側木樑與牆體處蛀蝕腐朽

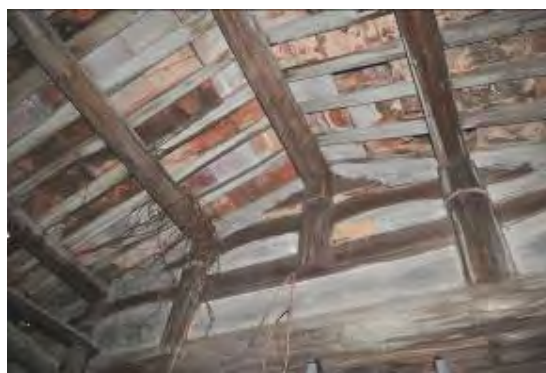
照片 5-7-42 前落右房左側木樑與木作棟架現況

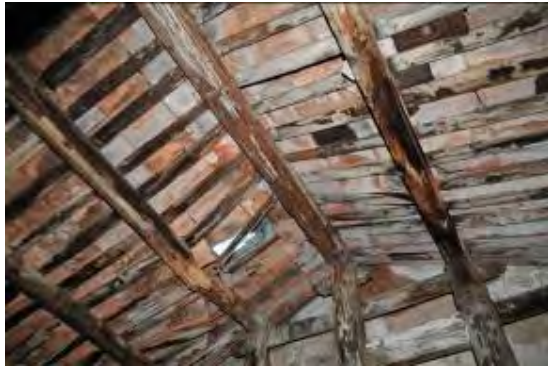
構件編號	構件名稱	檢測記錄	評估等級	修復建議	照片	備註
B-3-1	桷筒	全根嚴重腐朽	E	抽換		
B-3-2	後二架	嚴重腐朽損壞、接近坍塌	E	抽換	5-7-44	
B-3-3	後一架	嚴重腐朽損壞、接近坍塌	E	抽換	5-7-43	
B-3-4	中脊	嚴重腐朽損壞、接近坍塌	E	抽換	5-7-43	
B-3-5	前一架	嚴重腐朽損壞、接近坍塌	E	抽換	5-7-43	
B-3-6	桷筒	全根嚴重腐朽	E	抽換		
B-3-7	挑檐	全根嚴重腐朽	E	抽換		斷面約 10*12

照片5-7- 43 前落左房木樑全部嚴重腐朽蛀蝕

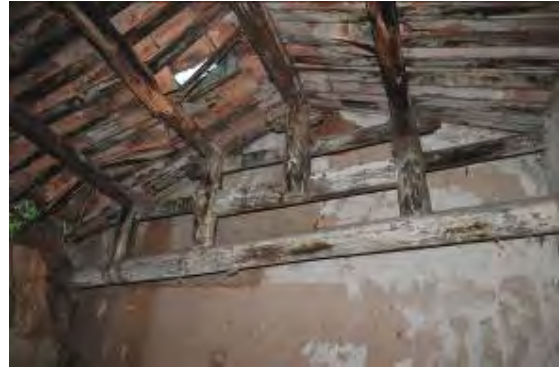
照片 5-7- 44 前落左房木作棟架嚴重腐朽蛀蝕

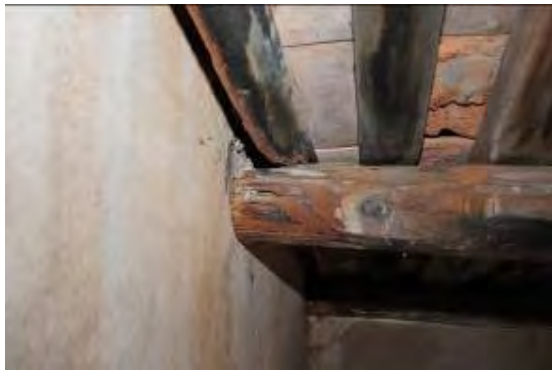
照片5-7-47 後二架右端與壁體接合處嚴重蛀蝕

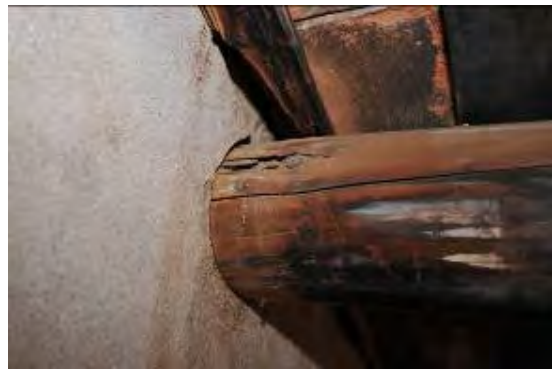
照片5-7-48 後一架右端與壁體接合處嚴重蛀蝕

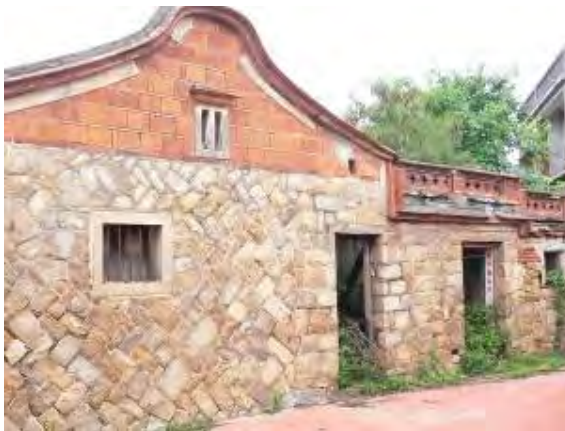
照片5-7-49 建物外觀，局部損壞

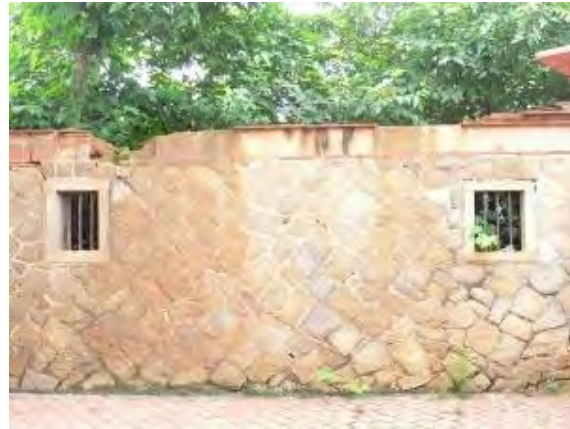
照片 5-7- 52 牆體上原局部損壞

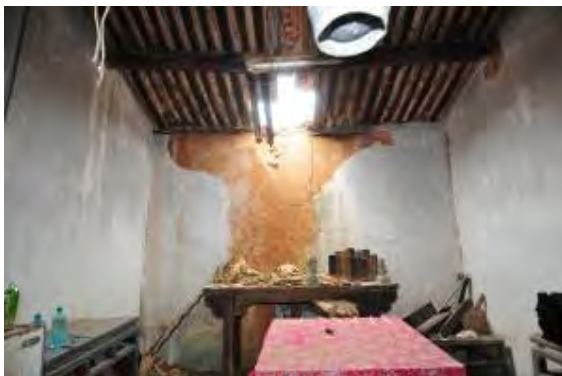
珠山 45 號右側之建築因年久失修僅正身屋面尚存，餘者屋頂均崩塌無法辨識。而正身屋架中正廳屋面後坡嚴重破損導致漏水滲水入室內，並造成屋椽木構件嚴重腐朽與蛀蝕損壞。經本計畫檢測僅正廳前三架及挑檐之關刀拱等構件材質損壞不嚴重仍可修復使用，然其他屋椽及挑檐等構件均嚴重腐朽損壞並有白蟻連帶攻擊。部分構件已腐朽彎曲即將崩塌。

照片5-7- 56 正廳屋面破損漏水造成木構件腐朽

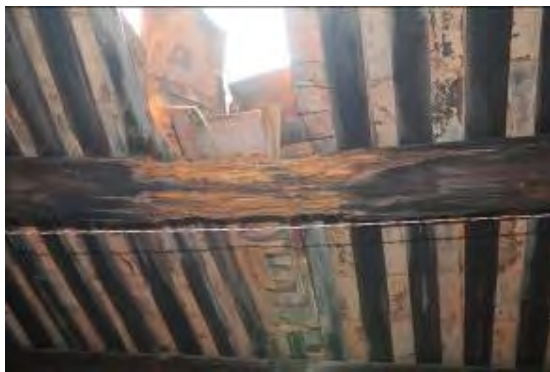
構件編號	構件名稱	檢測記錄	評估等級	修復建議	照片	備註
B-1-1	桷筒	端部腐朽	E	抽換		
B-1-2	後二架	幾乎斷裂	E	抽換	5-7-58	右端含水率 19.9% 左端含水率 21% 直徑約 18
B-1-3	後一架	右端部腐朽	E	抽換	5-7-59	右端含水率 20.9% 左端含水率 19.2% 直徑約 18
B-1-4	中脊	全根蛀蝕、腐朽	E	抽換	5-7-60	右端含水率 23.8% 左端含水率 22.1%

照片5-7- 58 後二架中間位置嚴重腐朽蛀蝕

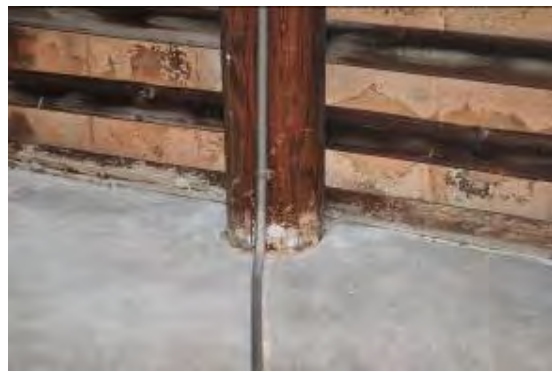
照片 5-7- 59 後一架又端部與壁體交接處腐朽

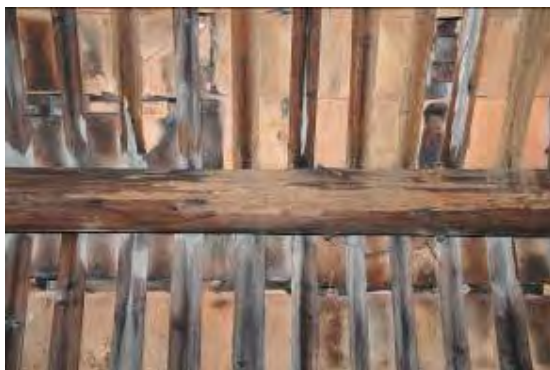
照片5-7- 60 中脊全根嚴重腐朽蛀蝕

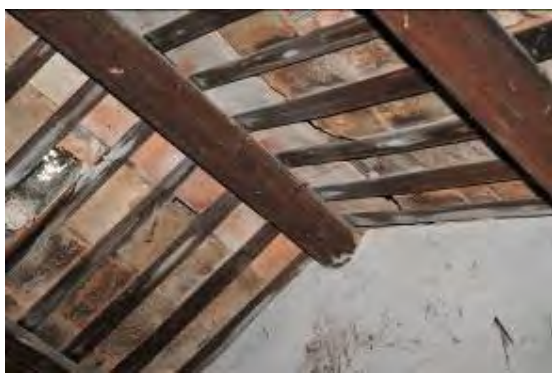
照片5-7- 65 左房中脊端部與牆體接合處腐朽

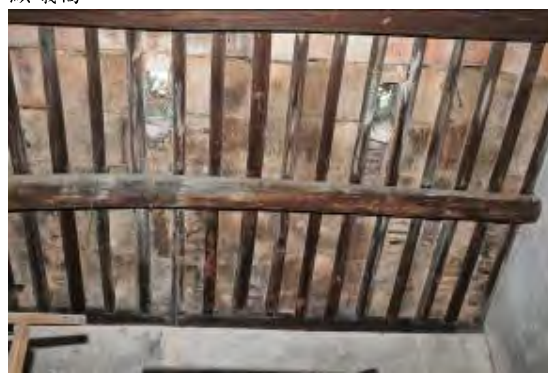
照片 5-7- 66 左房前一架多處腐朽蛀蝕

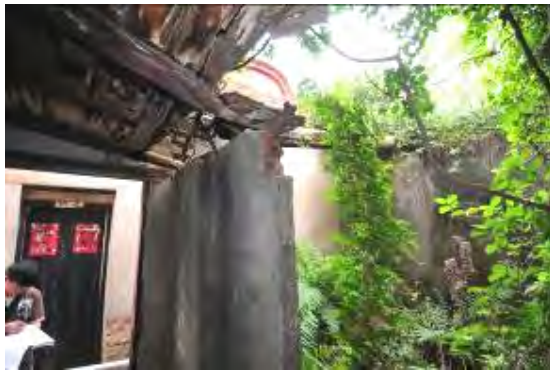
照片5-7- 67 左前擡頭坍塌

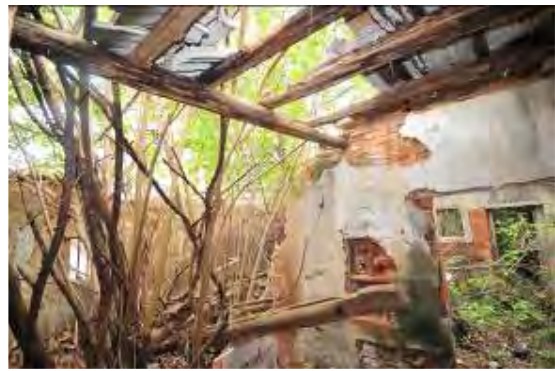
照片 5-7- 68 右前擡頭坍塌
