內政部國土測繪中心

98 年度通用版電子地圖
建置作業品質監審案

工作總報告書
(修訂版)

中華民國航空測量及遙感探測學會

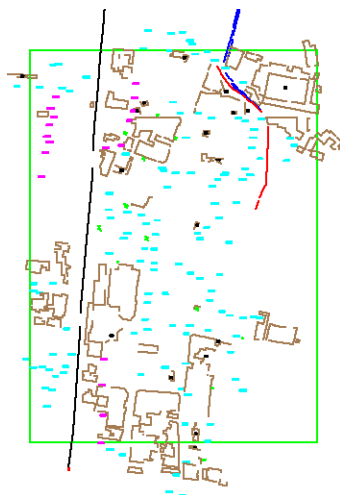
圖 4-15、立測查核成果範例

詳細之查核總表格請參閱附件，而立測查核之成果範例，如圖 4-15 所示。

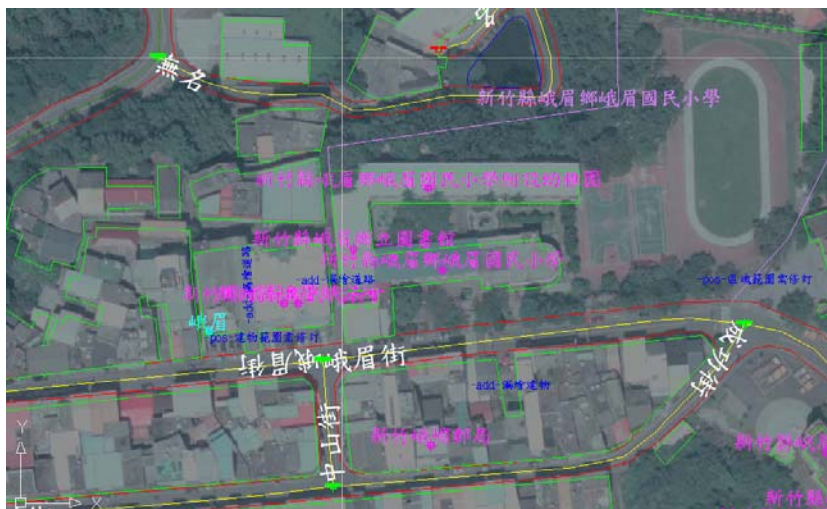
圖 4-18、內業查核範例

內業查核原則上應於外業查核前辦理，先就內業資料之一致性、合理性及完整性，包括資料結構等做查核，並參照現有資料，如本案之門牌資料、正射影像、千分之一地形圖及乙方現場調繪之成果等等，做交互檢核，確認圖資有一定之品質之後，再進行外業查核為宜。內業查核之範例如圖 4-18 所示。內業查核完成後，亦會將所有查核成果、圖檔提供給乙方參考，並追蹤修訂成果，兩作業區皆已修訂完畢。

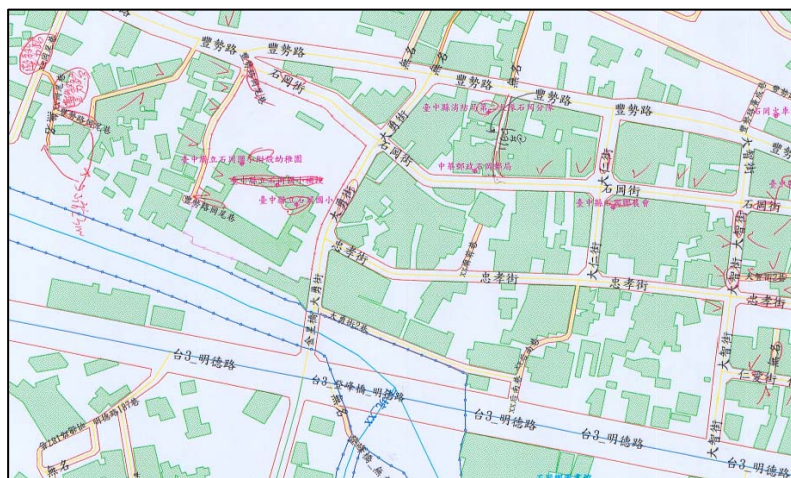
圖 4-23、外業查核範例

本案於第二階段後成果查核，為更能充分展現出圖資之真正品質，將外業查核之抽驗性屬性查核項目作分類，分別計算合格率，即建物一類，地標名稱、位置正確性、路名名稱、區塊等歸為一類，分為兩類，如此一來，可以有效了解圖資屬性之品質。外業查核之範例如圖 4-所示。外業查核時，除將圖資輸出成紙圖攜帶至現場外，並於查核同時針

對地標會有缺失之處拍照存檔，作為紀錄備查之用。

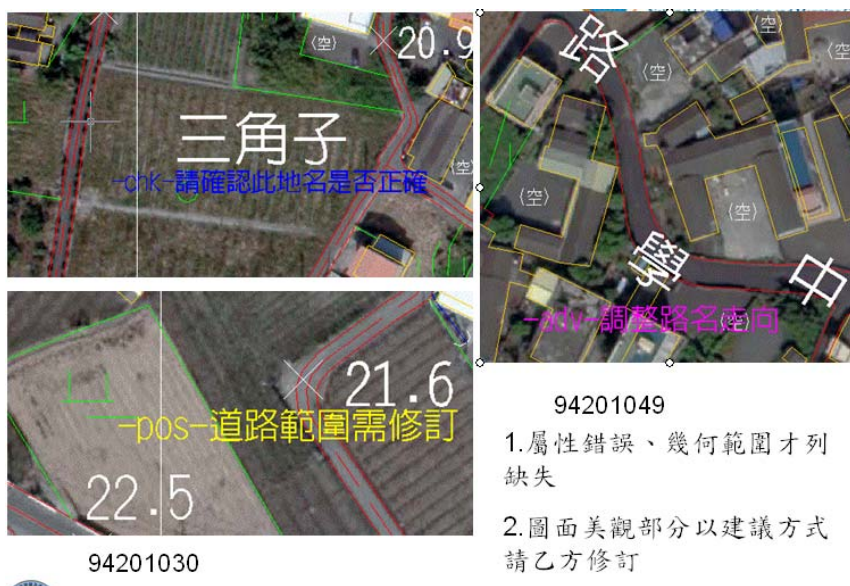
圖 4-26、基本圖內業查核範例

基本圖成圖之查核成果範例如圖 4-26，所示。查核時，將缺失進行分類，基本圖成圖查核亦包含圖面美觀等查核，由於圖面美觀牽涉人員主觀意識認定，因此不列入缺失，但作成美觀修訂建議之紀錄，提供給乙方參考作為修訂之用。

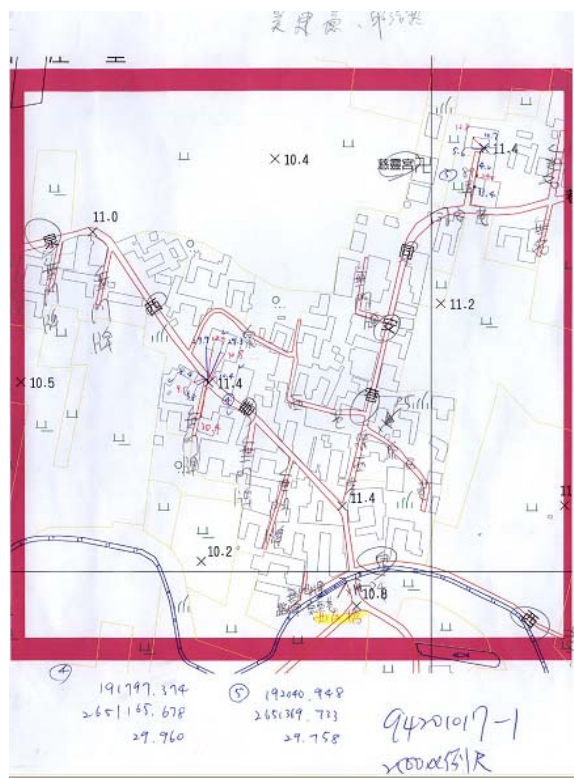
圖 4-27、基本圖外業查核範例

而外業查核其成果範例如圖 4-27 所示。由基本圖成圖上有高程資訊，故與通用版電子地圖不同的是需針對高程進行查核，於外業查核時，針對圖面上有獨立高程點之處，以 e-GPS 進行量測，確認高程精度是否符合契約要求。
