## ● 歷史災害

### ➤ 近期災害

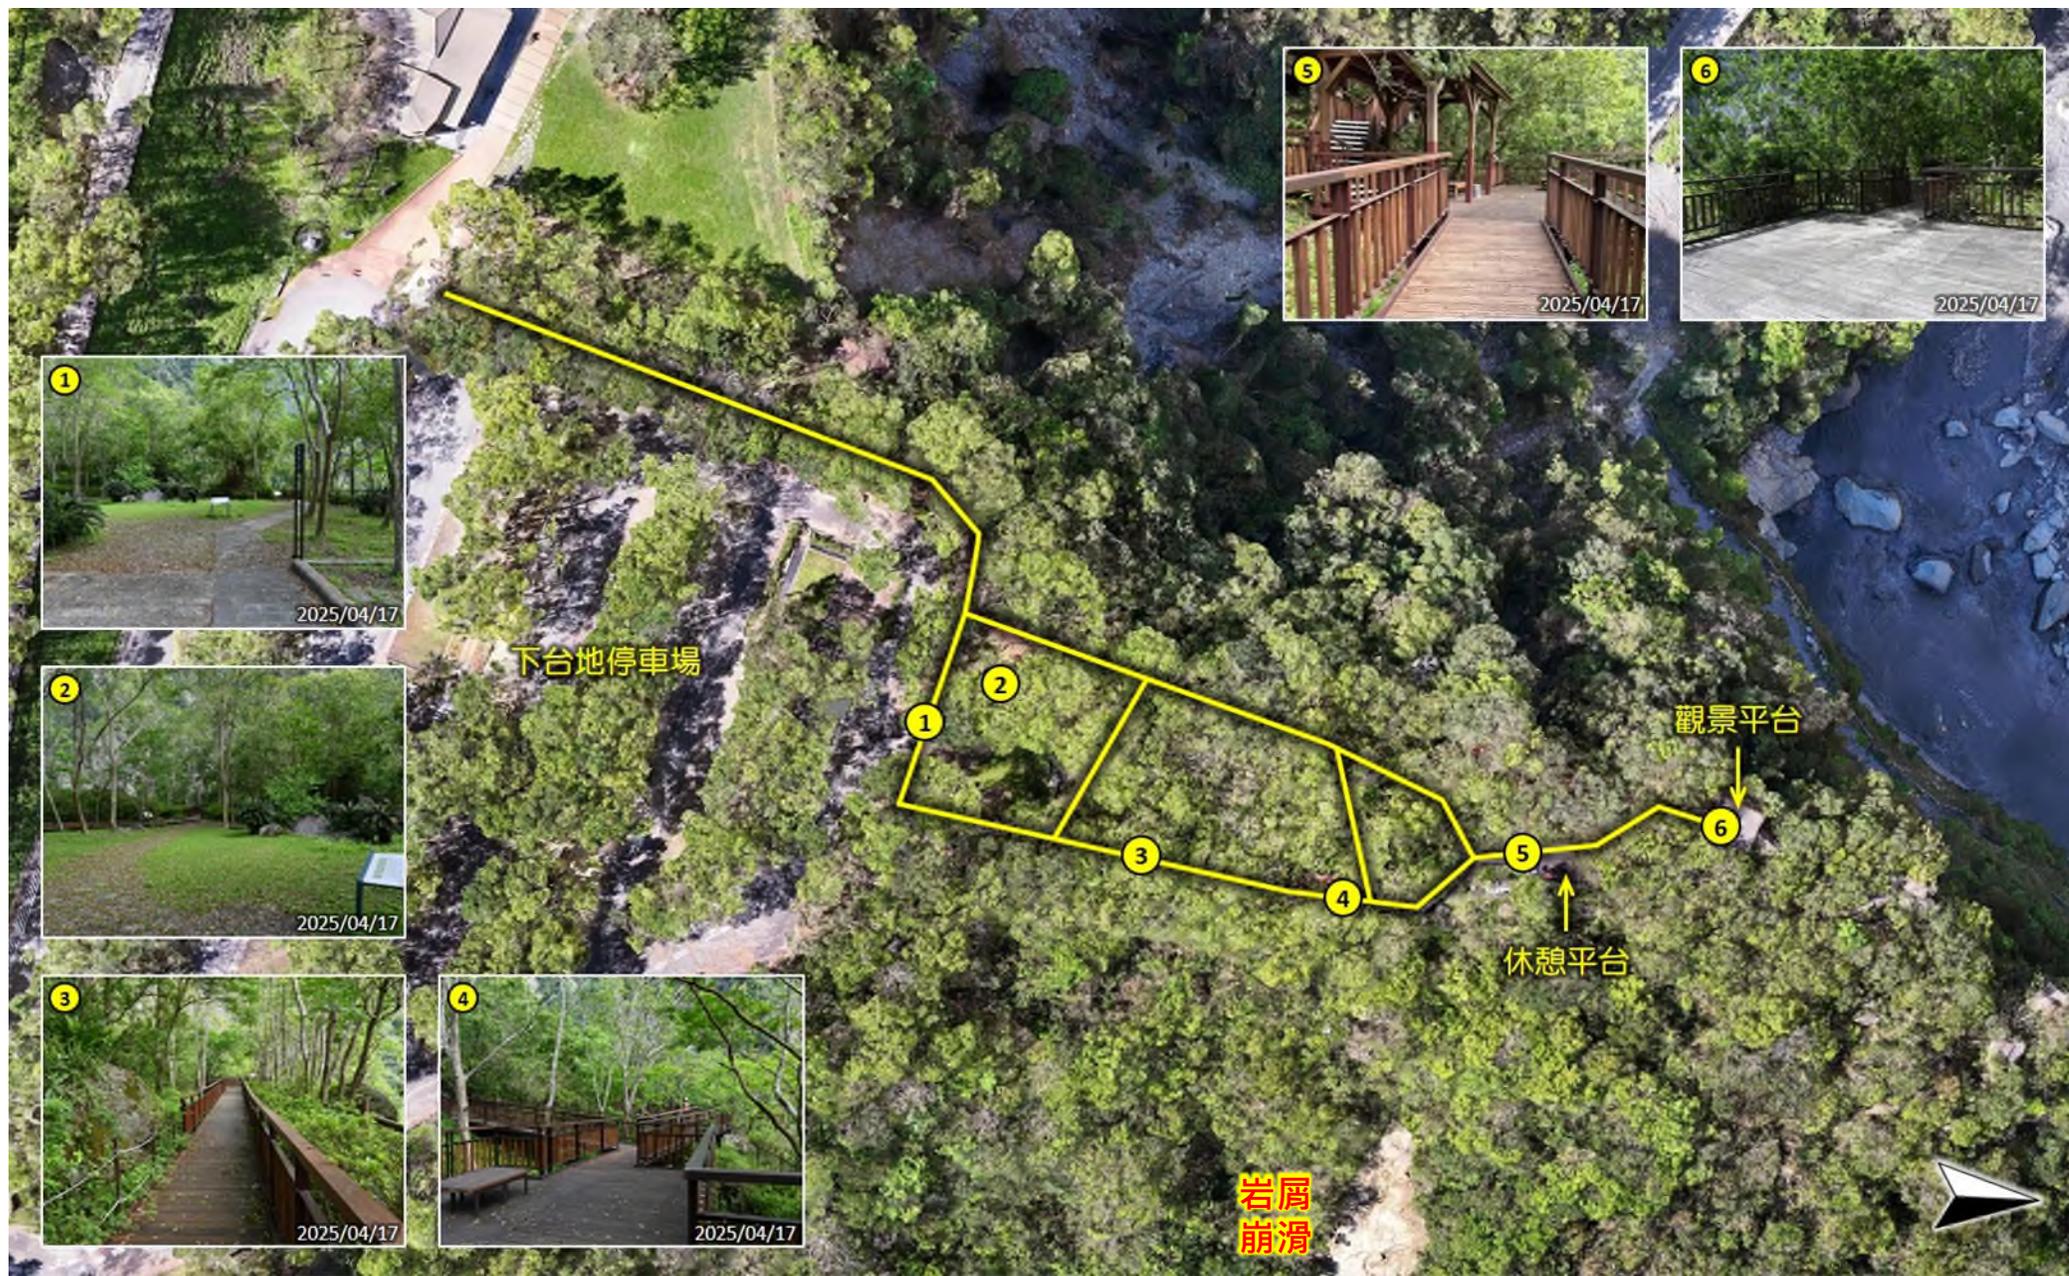
時間	災害位置	致災原因	災害類型
2024/04/03	山月村	0403地震	落石
	伊達斯步道 OK+100、OK+210、 OK+230、OK+315		落石
	伊達斯廳前邊坡		邊坡崩塌
2024/10/31	伊達斯步道 OK+150、OK+170	康芮颱風	土石坍方

➤ 伊達斯步道主要災害類型為**落石**與**岩屑崩滑**，於0403地震時，步道沿線有4處發生落石；於康芮颱風後，則有2路段發生土石坍落。

➤ 伊達斯廳前邊坡於康芮颱風後，發生崩塌災害。

➤ 0403地震時，山月村發生**落石災害**，巨石滾至竹林步道以及房舍區域，並造成房屋損壞。
