# 布洛灣遊憩區-落石影響分析

## ● 山月村落石影響分析

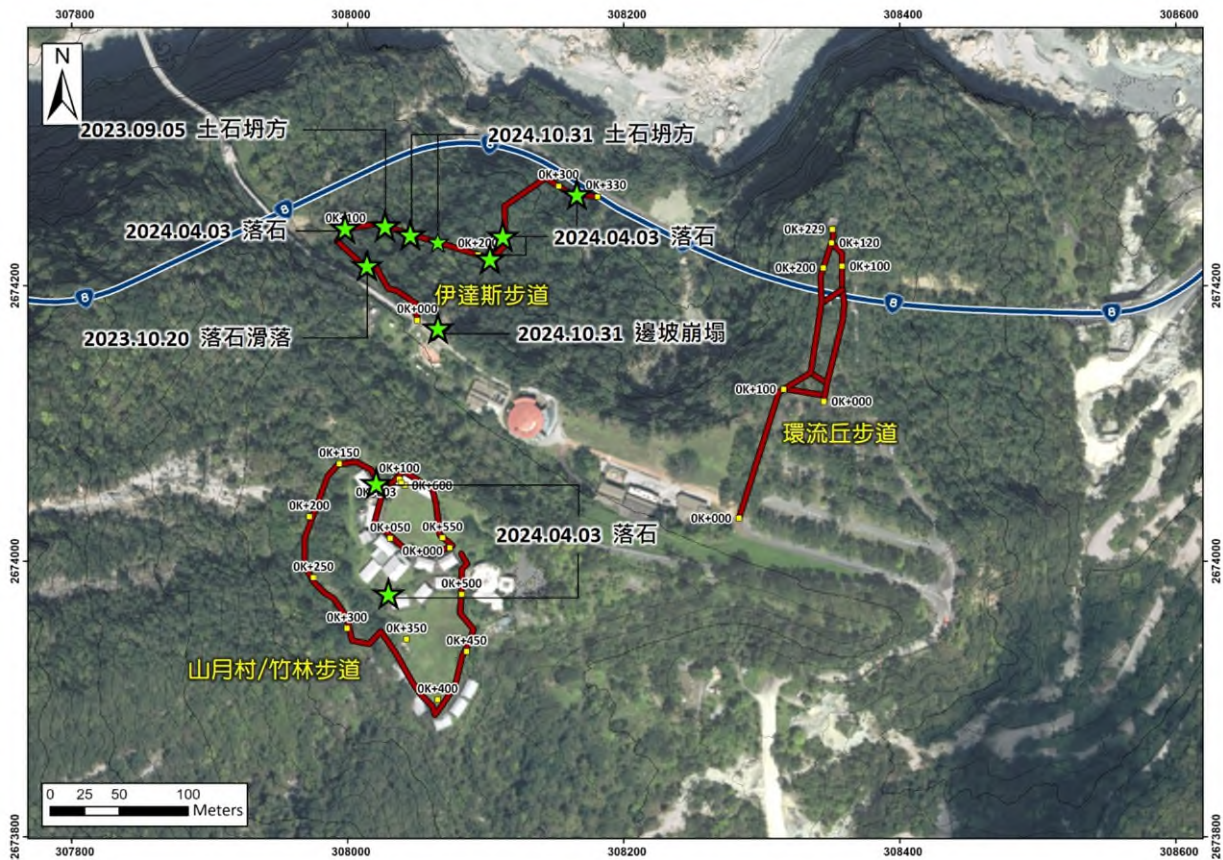
歷年災害分布

- 伊達斯步道主要災害類型為落石與岩屑崩滑，於0403地震時，步道沿線有4處發生落石；於康芮颱風後，則有2路段發生土石坍落。
- 伊達斯廳前邊坡於康芮颱風後，發生崩塌災害。
- 0403地震時，山月村發生落石災害，巨石滾至竹林步道以及房舍區域，並造成房屋損壞。
