遊憩活動對雪主東峰線  
高山植生變化與坡面侵蝕影響調查

內政部國家公園署雪霸國家公園管理處

**遊憩活動對雪主東峰線  
高山植生變化與坡面侵蝕影響調查  
(成果報告書)**

受委託者：逢甲大學

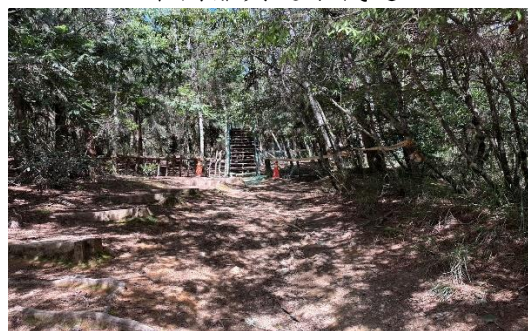
因軌道設施施工進行設施封鎖

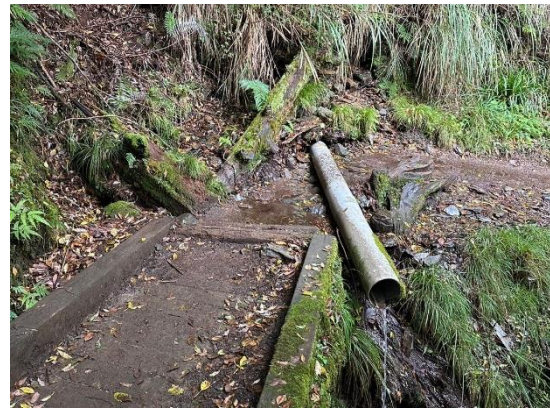
設施毀損影響道路通行
