雪霸國家公園大鹿林道東線（觀霧
至大霸登山口）受災路線修建之
調查規劃

內政部營建署雪霸國家公園管理處委託研究報告

中華民國九十四年十二月

受委託者：中華民國工程環境學會

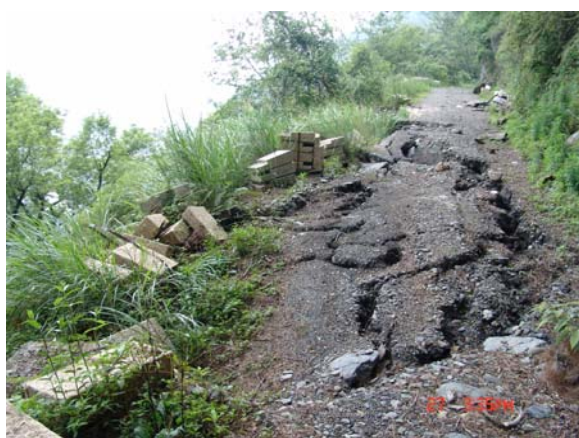
照片 2.4 路面塌陷受損路段。

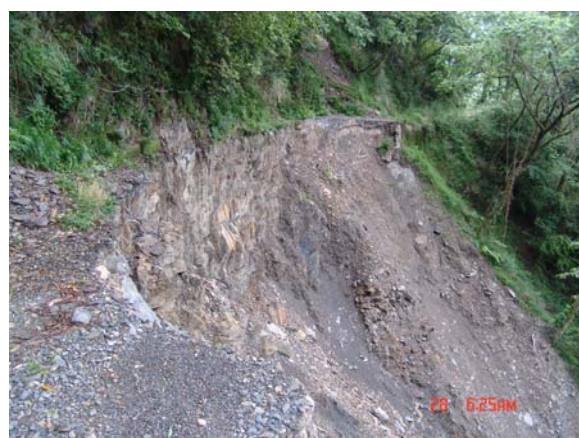
照片 2.5 路基崩失受損路段。

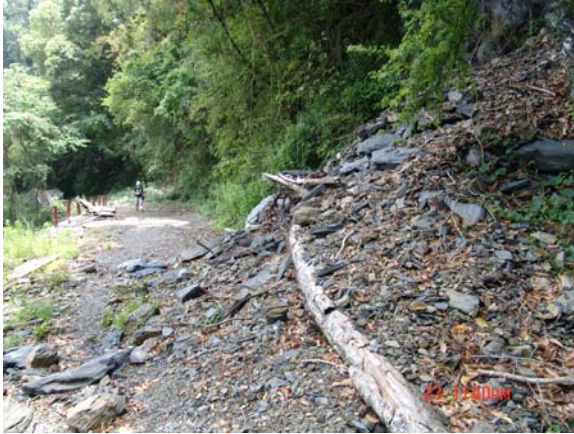
照片 2.6 基岩崩塌受損路段。

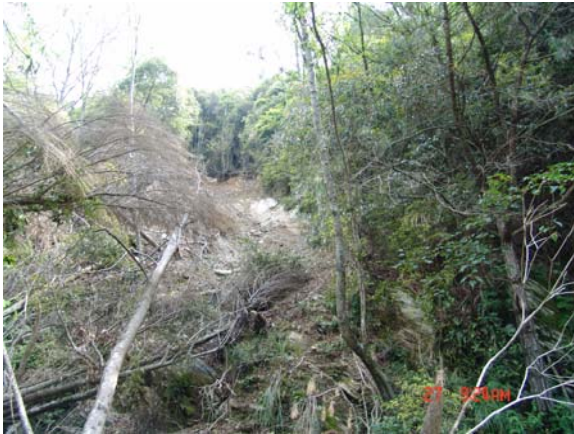
照片 2.8 岩屑滑落受損路段。

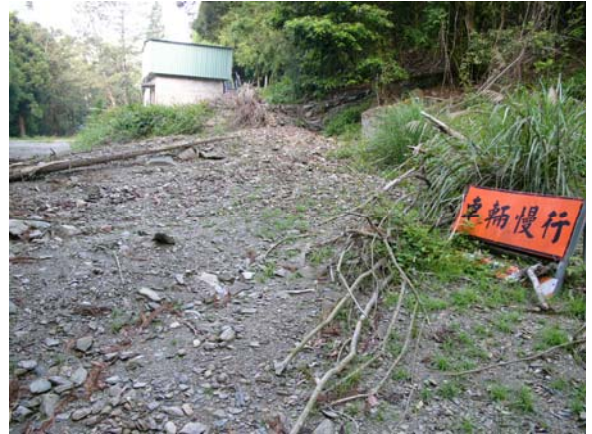
照片 2.9 土石漫流受損路段。

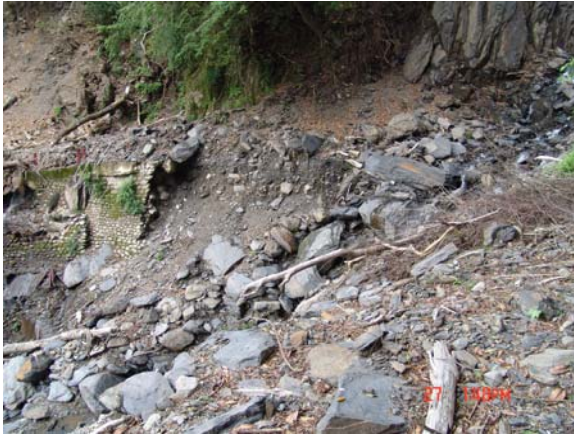
照片 2.10 路基沖失受損路段。

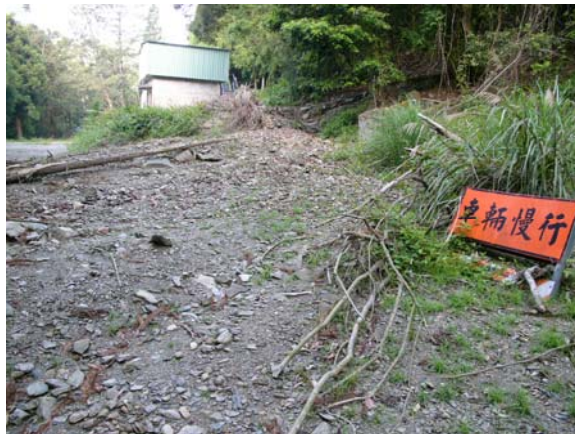
照片 3.5 上坡崩塌受損路段—土砂淤積。(3.4.1)

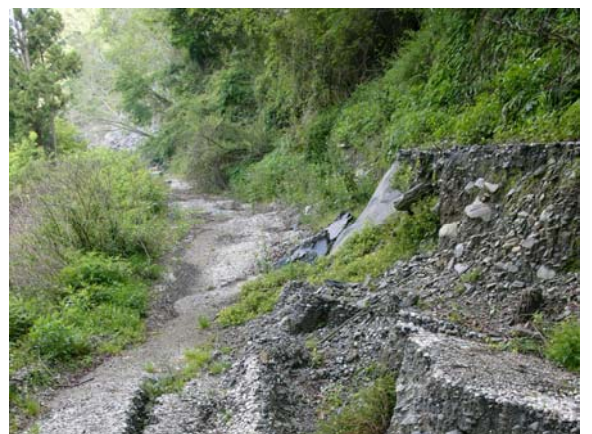
照片 3.9 路面受損路段—
路面塌陷。(2.3.3)

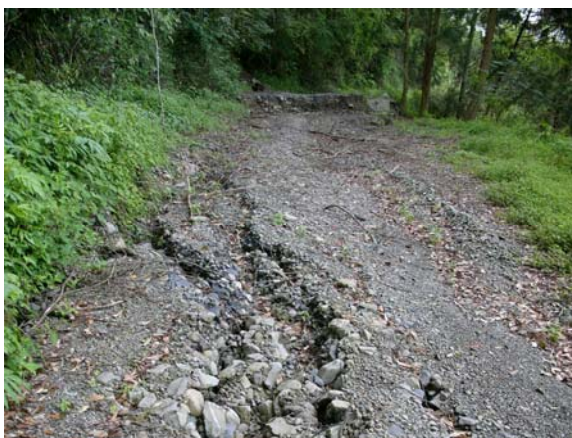
照片 3.10 路面受損路段—
路面塌陷。(2.3.4)

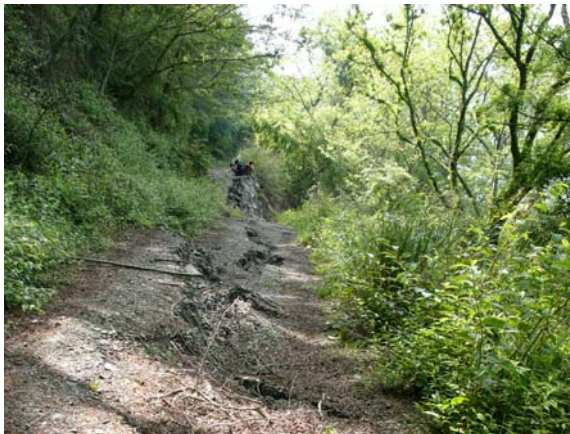
照片 3.14 路面受損路段—
路面塌陷。(2.3.5)

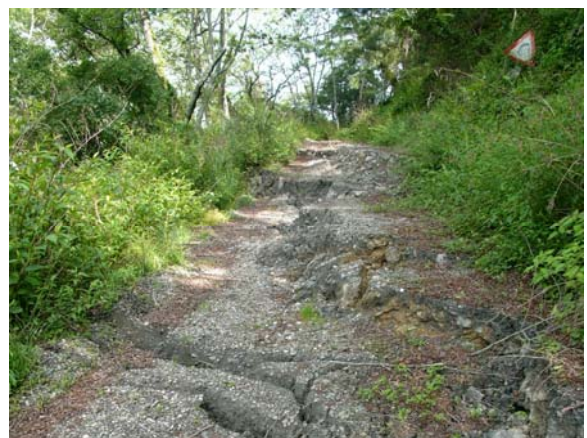
照片 3.17 路面受損路段—
路面塌陷。(2.3.6)

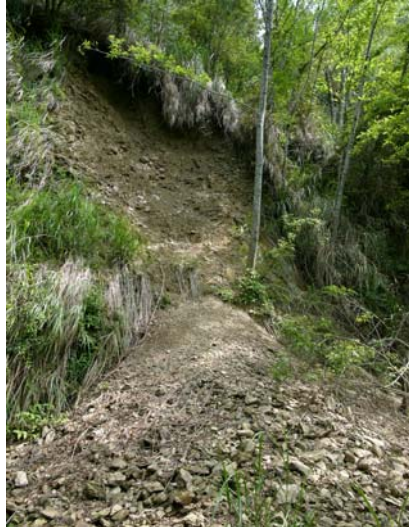
照片 3.18 上坡崩塌受損路段—
風化基岩崩塌。(3.1.2)

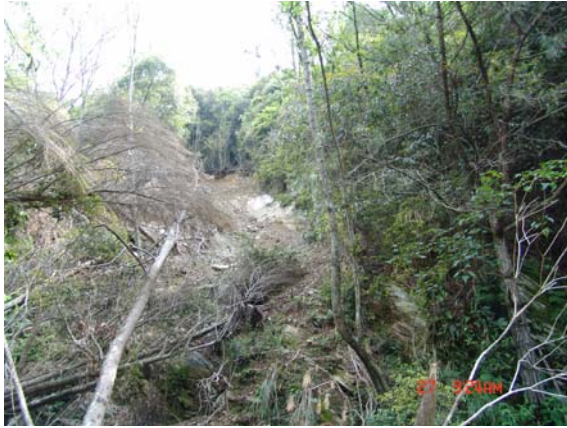
照片 3.22 上坡崩塌受損路段—
岩屑滑落。(3.3.1)

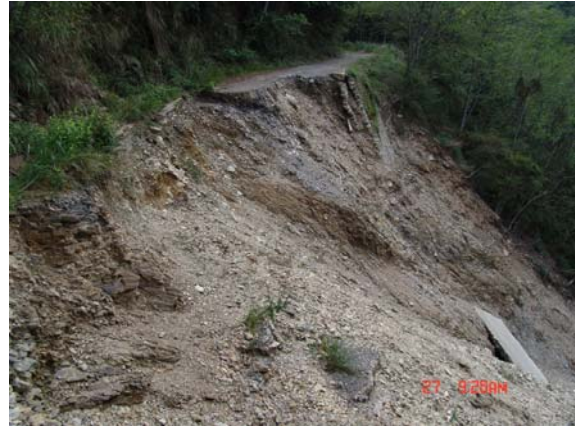
照片 3.23 路面受損路段—
路基崩失。(2.4.1)

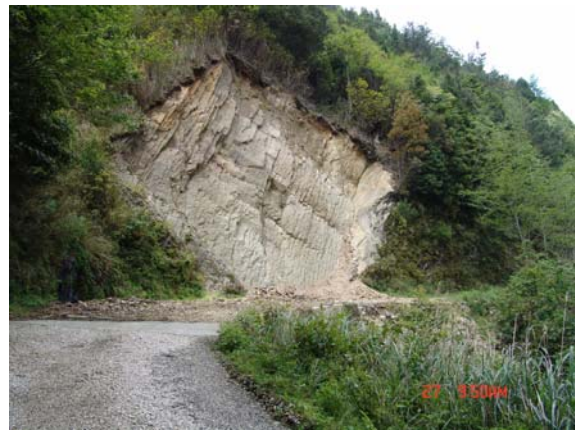
照片 3.25 上坡崩塌受損路段—
基岩崩塌。(3.1.3)

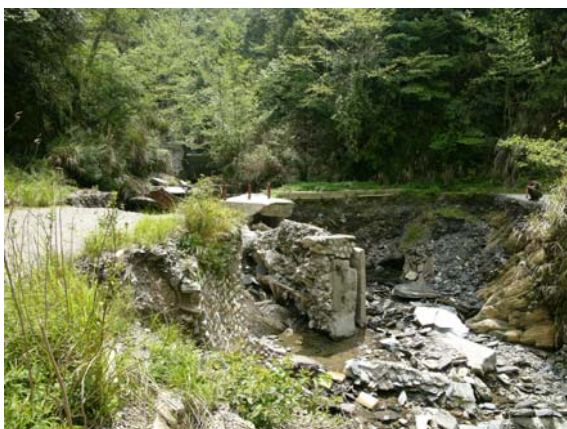
照片 3.26 溝谷口受損路段—
路基沖失。(4.1.1)

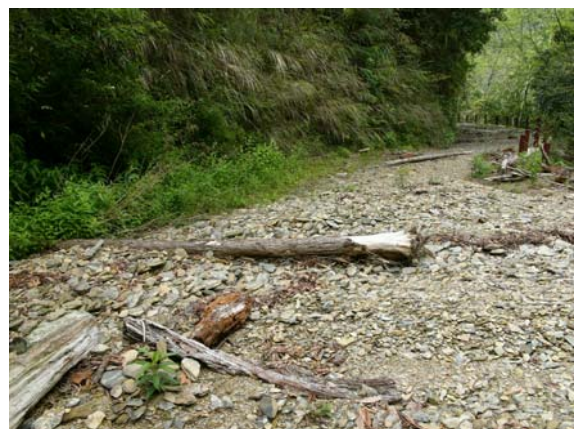
照片 3.27 溝谷口受損路段—
路面淤積。(4.2.1)

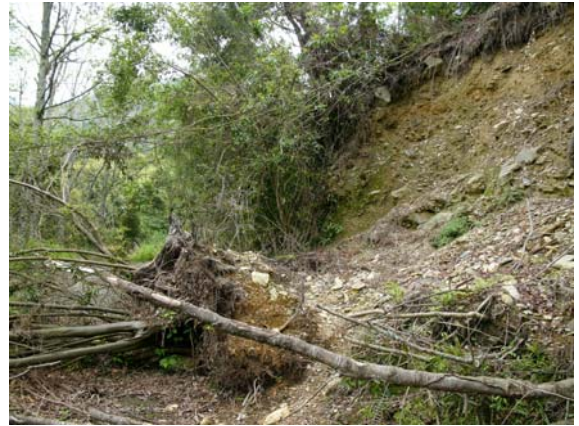
照片 3.29 上坡崩塌受損路段—
岩屑滑落。(3.3.2)。

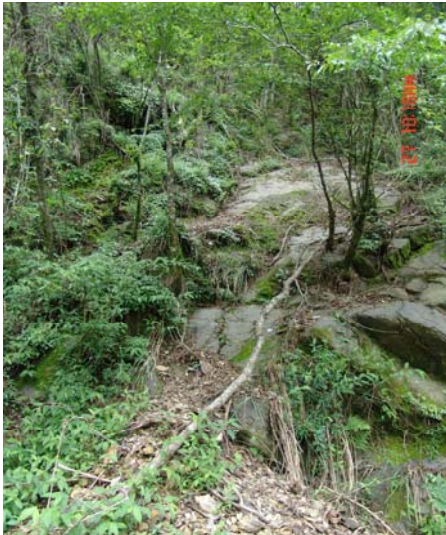
照片 3.30 上坡崩塌受損路段—基岩崩塌。(3.1.4)

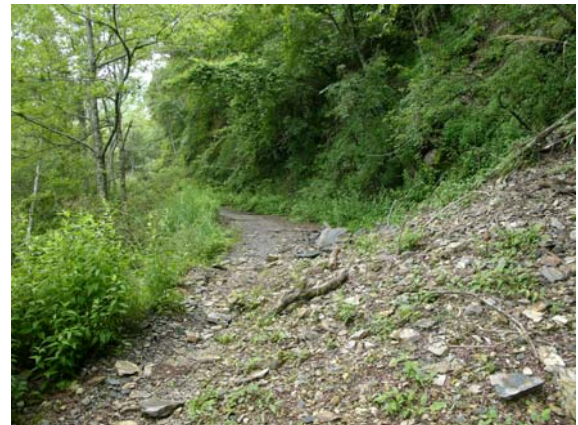
照片 3.32 上坡崩塌受損路段—
基岩崩塌。(3.1.5)

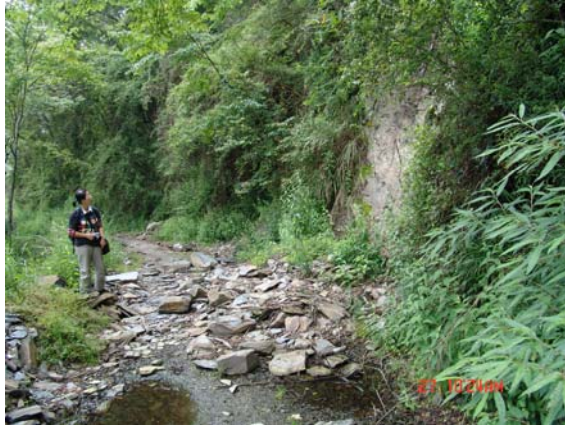
照片 3.33 上坡崩塌受損路段—基岩崩塌。(3.1.6)

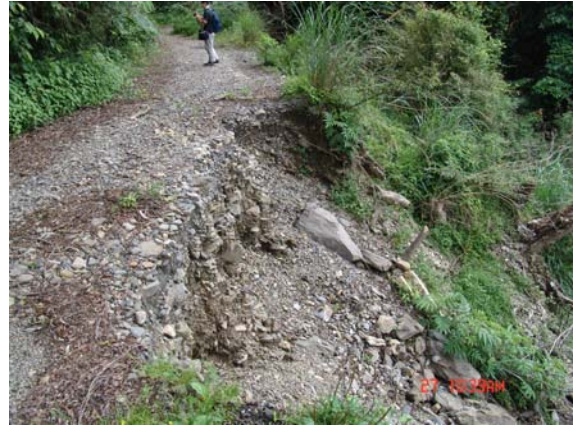
照片 3.35 路面受損路段—外側滑落。
(2.2.2)

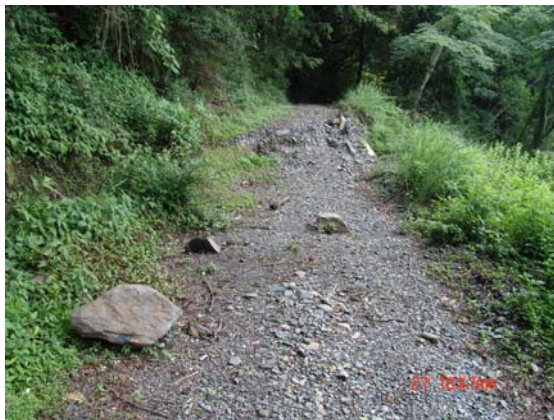
照片 3.36 路面受損路段—路面塌陷。(2.3.7)

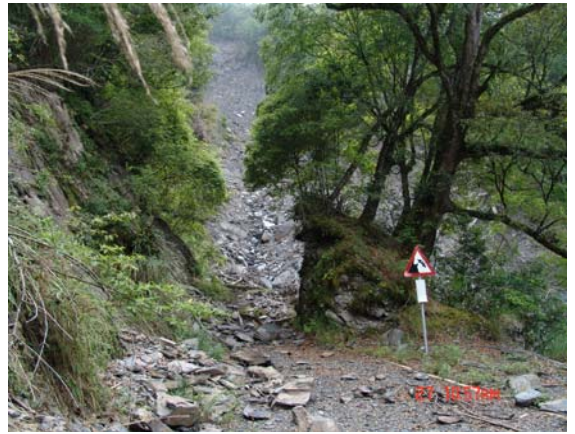
照片 3.40 上坡崩塌受損路段—
岩屑滑落。(3.3.3a)

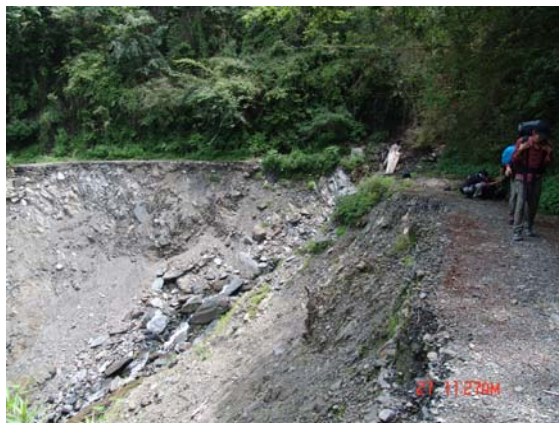
照片 3.41 溝谷口受損路段—路基沖失。(4.1.2)

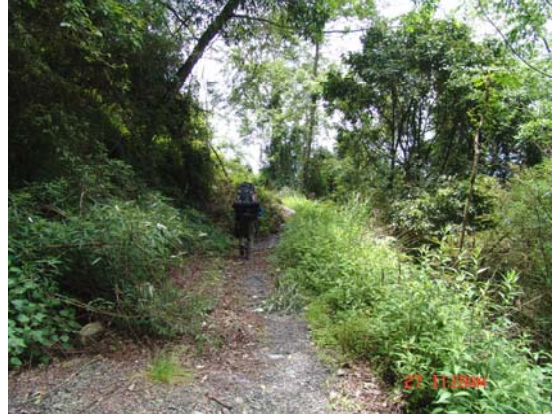
照片 3.43 上坡崩塌受損路段一
基岩崩塌。(3.1.8)

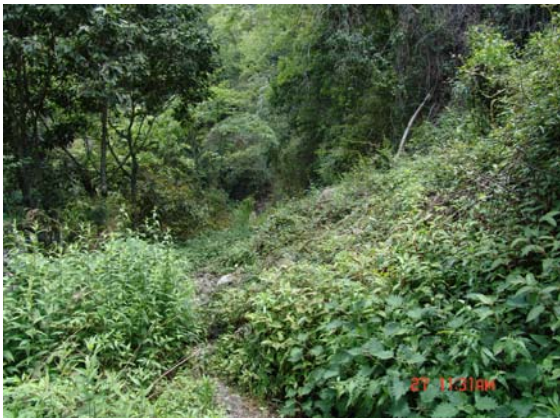
照片 3.44 上坡崩塌受損路段一
基岩崩塌。(3.1.9)

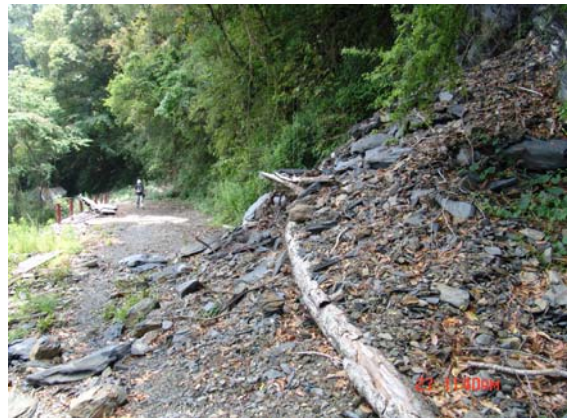
照片 3.45 上坡崩塌受損路段一
基岩崩塌。(3.1.10)

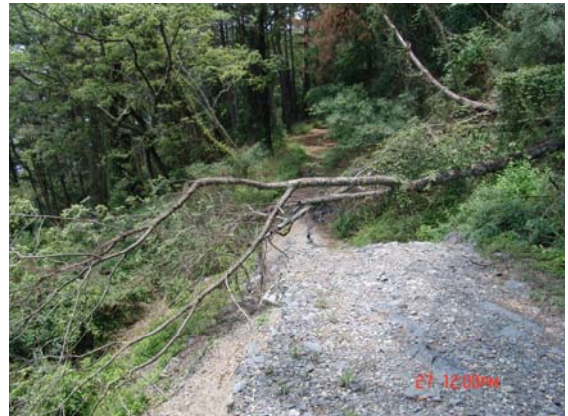
照片 3.50 路面受損路段—外側滑落。
(2.2.3)

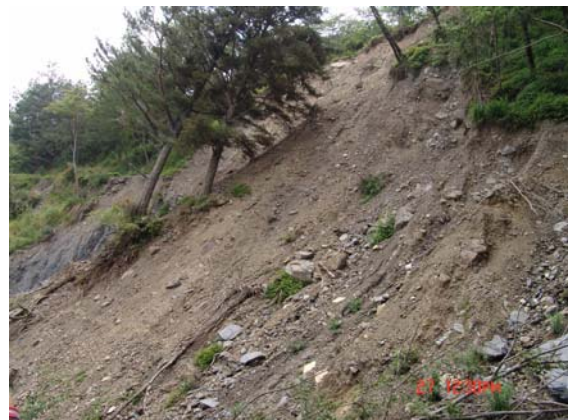
照片 3.52 路面受損路段—路基崩失。(2.4.3)
上坡崩塌受損路段—岩屑滑落。(3.3.3)

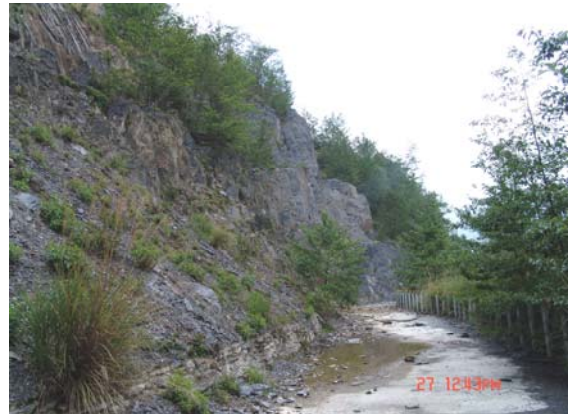
照片 3.56 上坡崩塌受損路段—
基岩崩塌。(3.1.11)

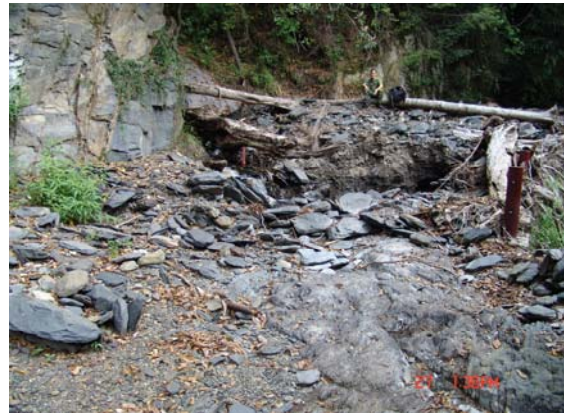
照片 3.60 溝谷口受損路段—
路面淤積。(4.2.2)

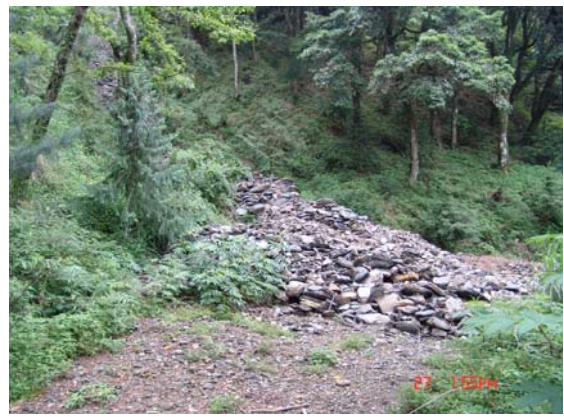
照片 3.62 溝谷口受損路段—
路面淤積。(4.2.3)

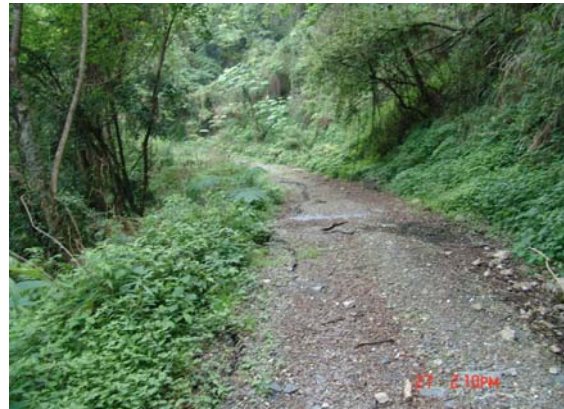
照片 3.64 路面受損路段—
外側滑落。(2.2.5)

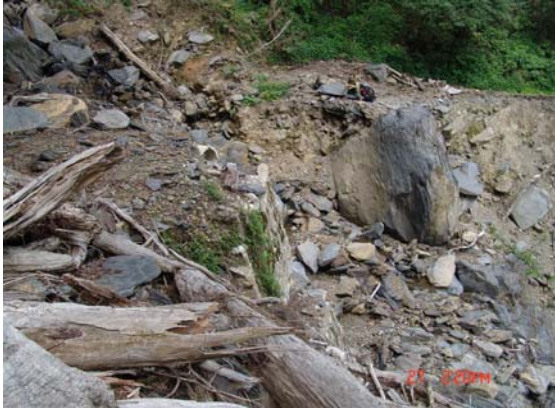
照片 3.65 溝谷口受損路段—
路基沖失。(4.1.4)

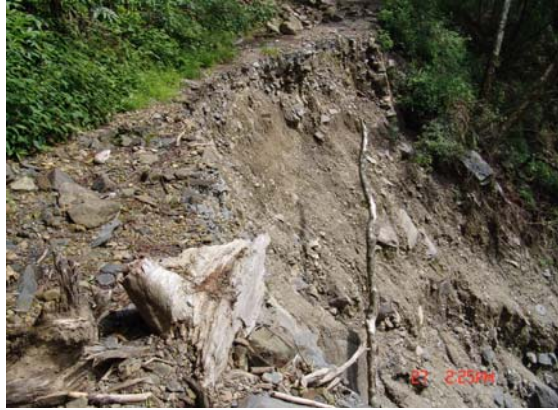
照片 3.66 溝谷口受損路段—
路基沖失。(4.1.5)

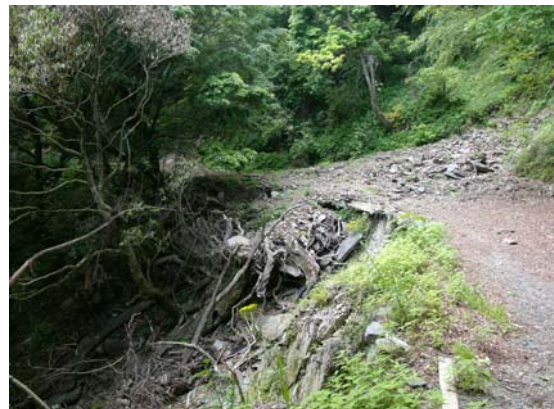
照片 3.69 溝谷口受損路段—
路面淤積。(4.2.4)

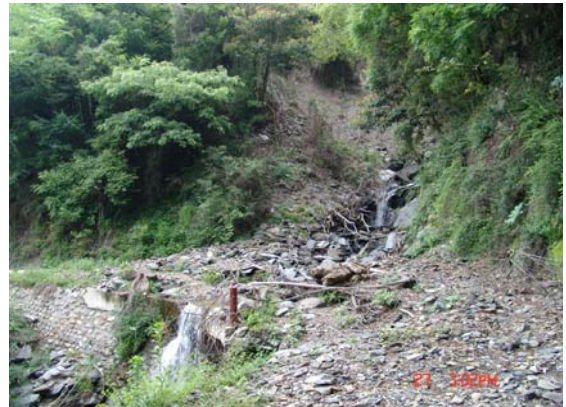
照片 3.73 溝谷口受損路段—
路面淤積。(4.2.5)

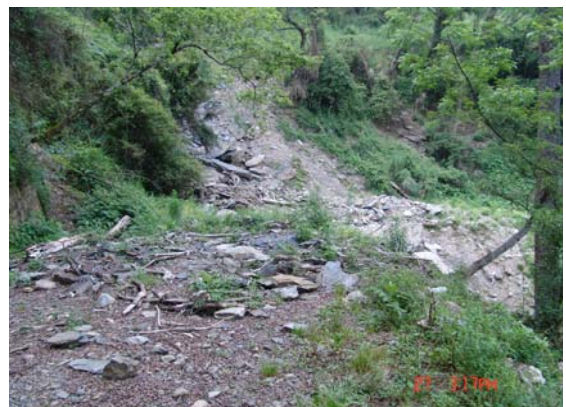
照片 3.75 溝谷口受損路段—
路面淤積。(4.2.6)

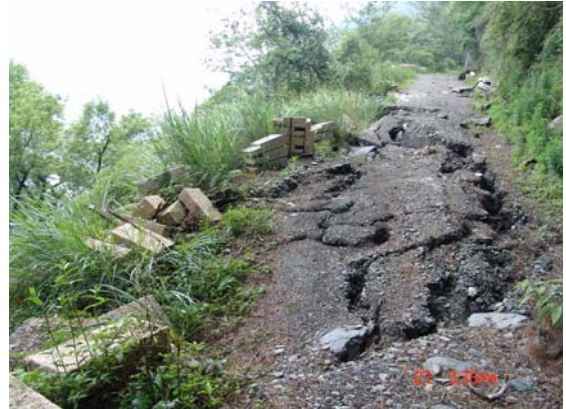
照片 3.77 路面受損路段—
路面塌陷。(2.3.10)

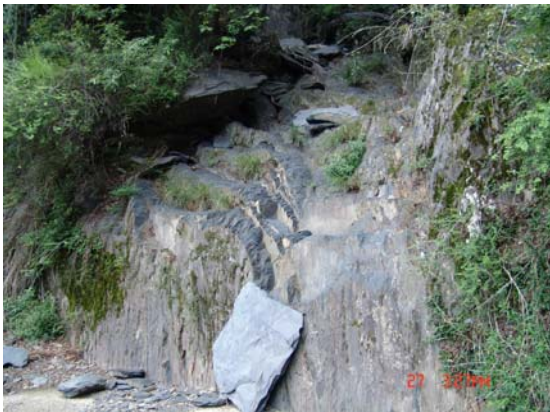
照片 3.78 上坡崩塌受損路段—
基岩崩塌。(3.1.13)

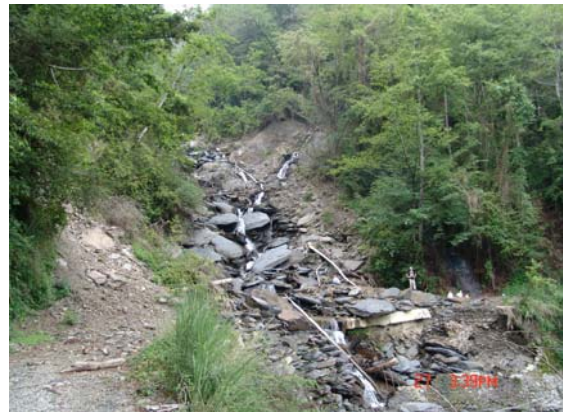
照片 3.79 溝谷口受損路段—
路面淤積。(4.2.7)

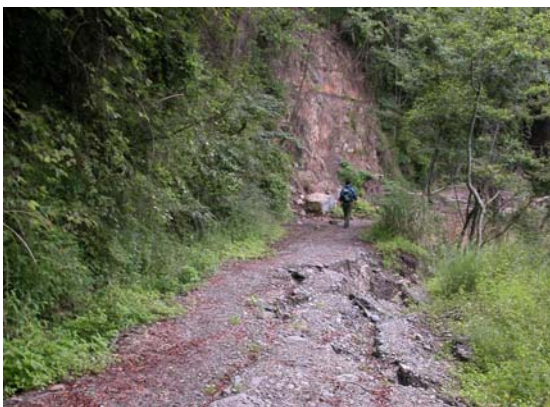
照片 3.80 路面受損路段—
外側滑落。(2.2.6)

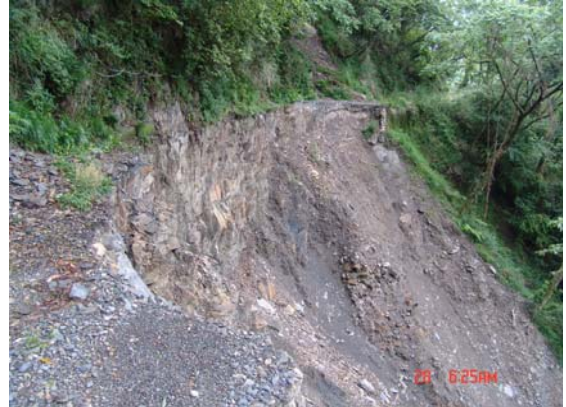
照片 3.81 路面受損路段—
路基崩失。(2.4.4)

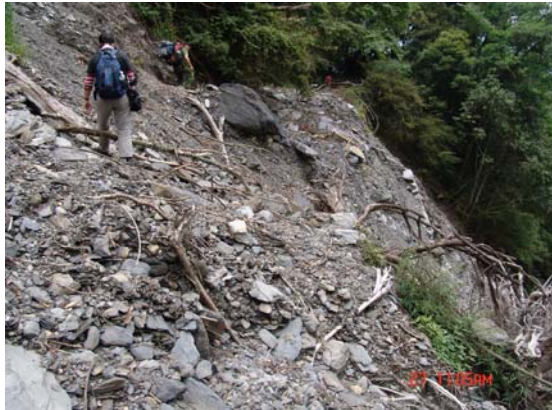
照片 3.82 路面受損路段—
路基崩失。(2.4.5)

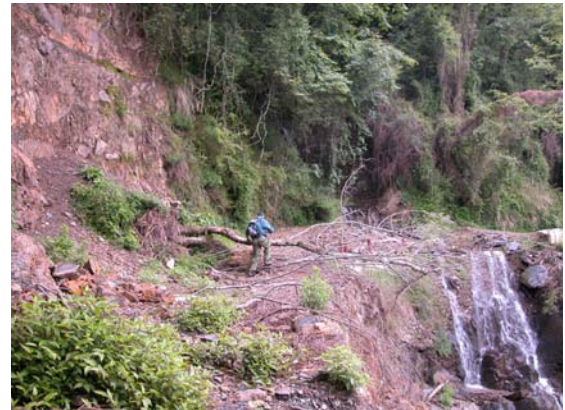
照片 3.83 上坡崩塌受損路段—
基岩崩塌。(3.1.14)

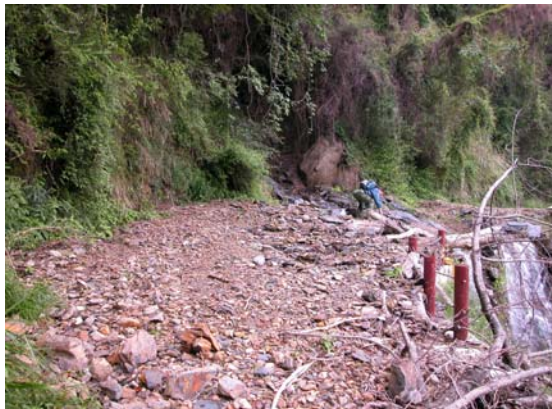
照片 3.84 溝谷口受損路段—
路面淤積。(4.2.8)

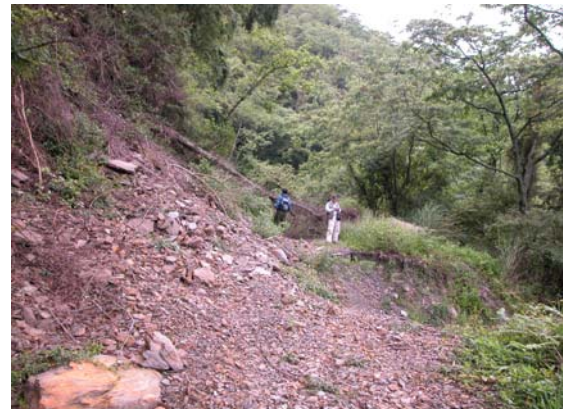
照片 3.85 溝谷口受損路段—
路面淤積。(4.2.9)

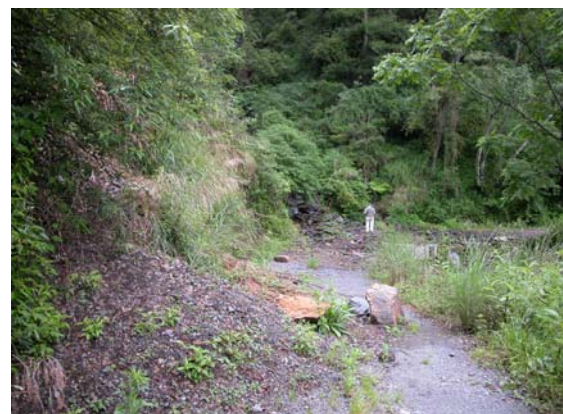
照片 3.87 上坡崩塌受損路段—
基岩崩塌。(3.1.15)

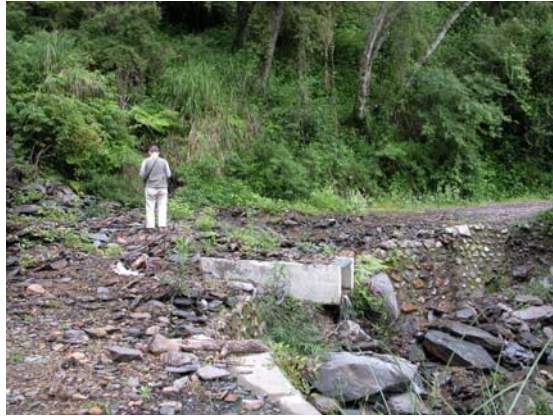
照片 3.88 溝谷口受損路段—路面淤積。(4.2.10)

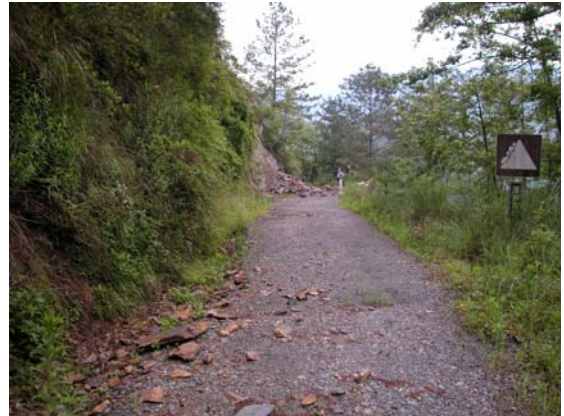
照片 3.90 上坡崩塌受損路段—
基岩崩塌。(3.1.16)

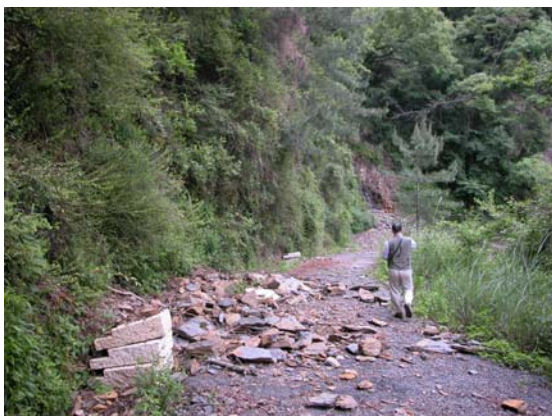
照片 3.91 上坡崩塌受損路段—
基岩崩塌。(3.1.17)

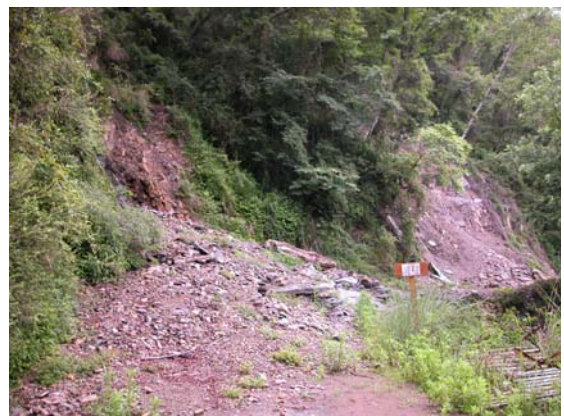
照片 3.92 溝谷口受損路段—
路面淤積。(4.2.11)

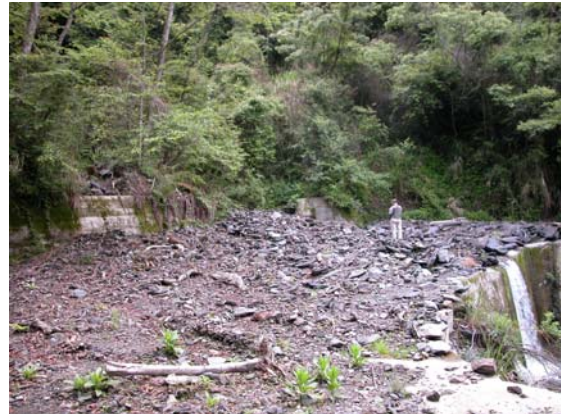
照片 3.95 溝谷口受損路段—
路面淤積。(4.2.12)

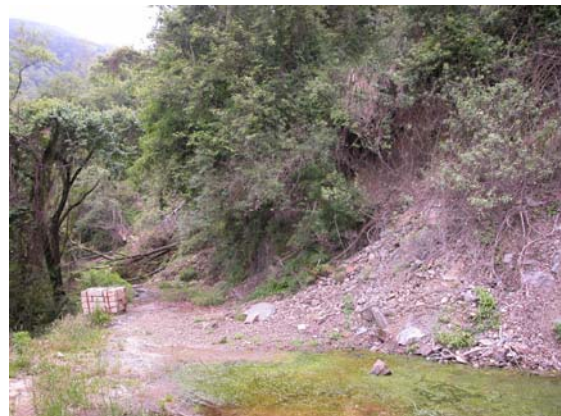
照片 3.97 上坡崩塌受損路段—
基岩崩塌。(3.1.18)

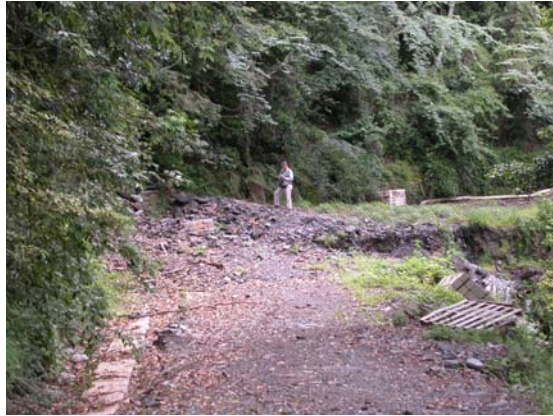
照片 3.98 溝谷口受損路段—路基沖失。(4.1.6)

溝谷口受損路段—路面淤積。(4.2.13)

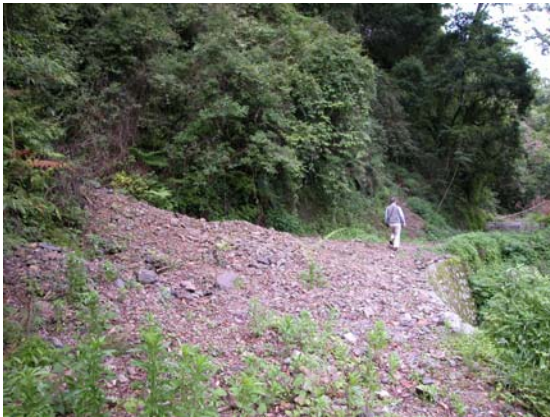
照片 3.99 溝谷口受損路段—
路面淤積。(4.2.14)

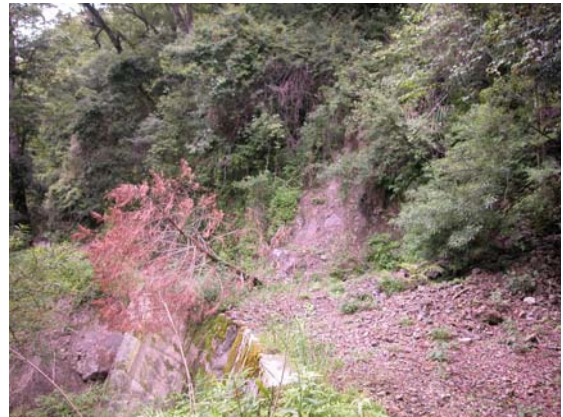
照片 3.100 溝谷口受損路段—
路面淤積。(4.2.15)

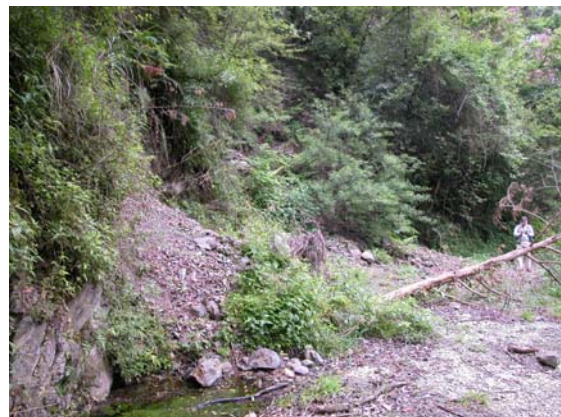
照片 3.102 上坡崩塌受損路段—
基岩崩塌。(3.1.19)

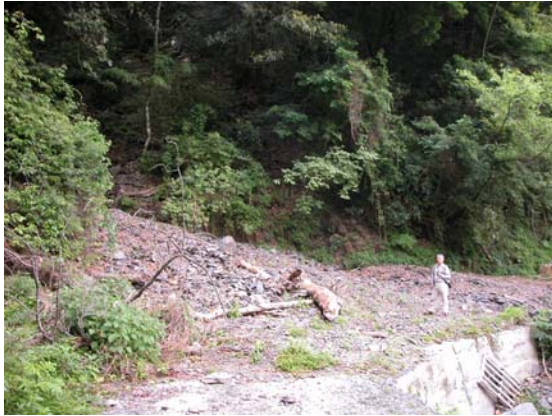
照片 3.103 溝谷口受損路段—
路面淤積。(4.2.16)

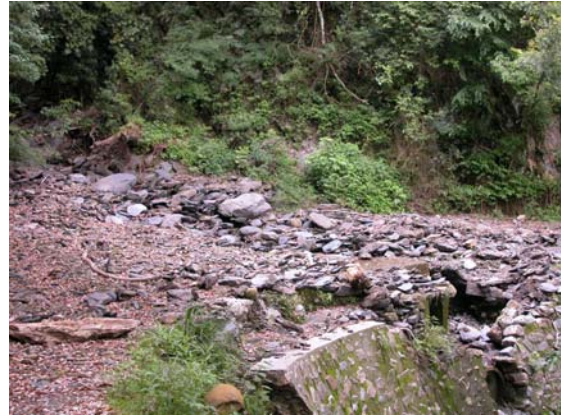
照片 3.104 溝谷口受損路段—
路面淤積。(4.2.17)

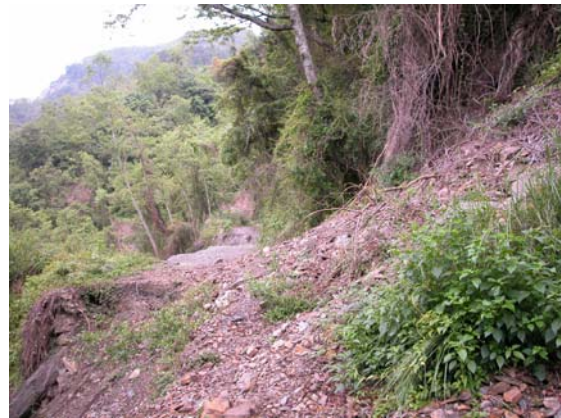
照片 3.106 上坡崩塌受損路段—
基岩崩塌。(3.1.20)

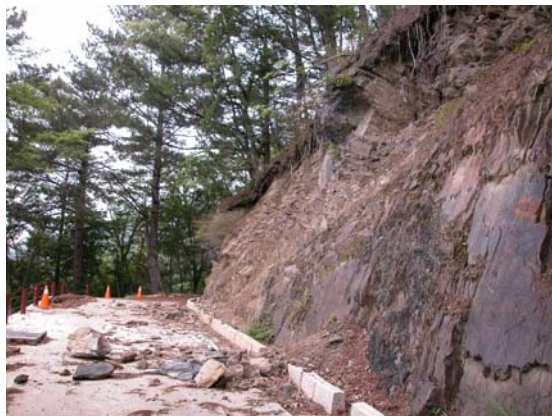
照片 3.107 上坡崩塌受損路段—基岩崩塌。(3.1.21)

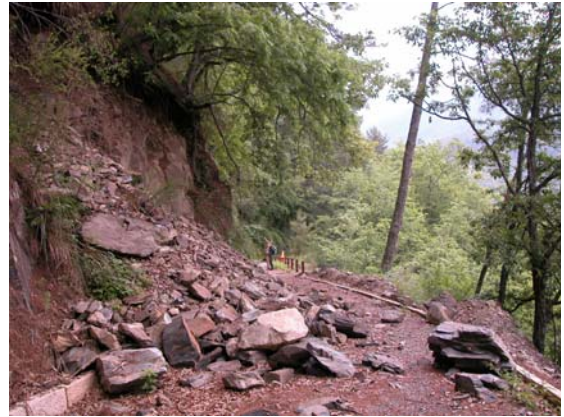
照片 3.109 上坡崩塌受損路段—
基岩崩塌。(3.1.22)

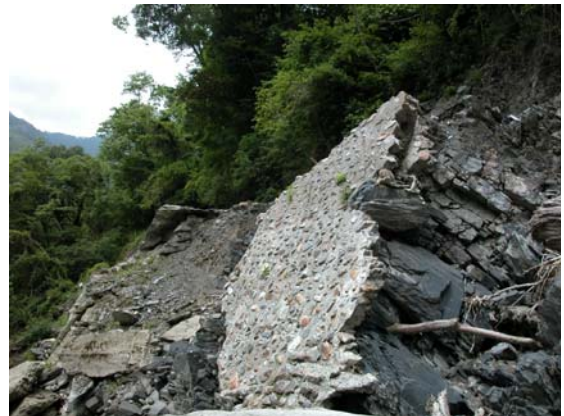
照片 3.111 路面受損路段—
路基崩失 (2.4.6)。

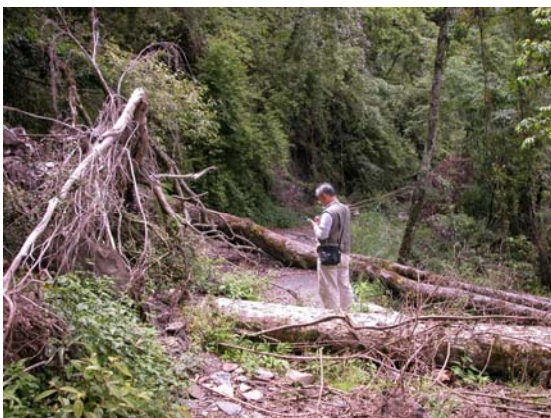
照片 3.112 上坡崩塌受損路段—
基岩崩塌。(3.1.23)

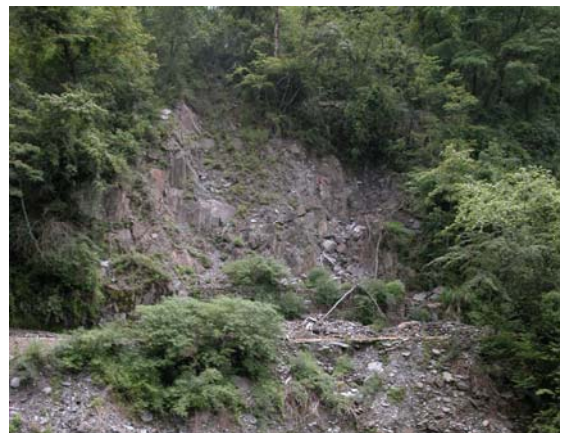
照片 3.113 上坡崩塌受損路段—
基岩崩塌。(3.1.24)

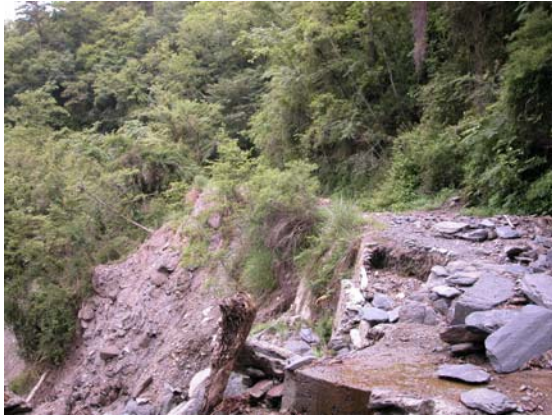
照片 3.114 溝谷口受損路段—
路基沖失。(4.1.7)

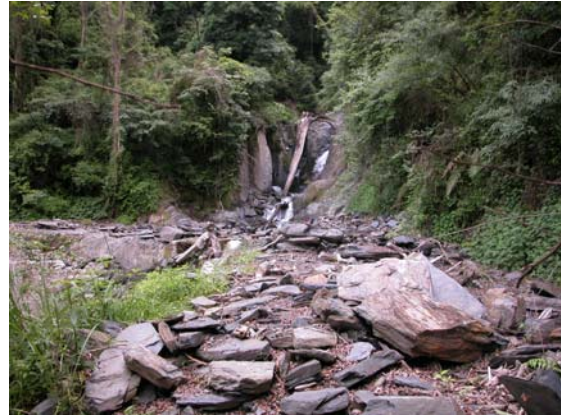
照片 3.115 溝谷口受損路段—
路面淤積。(4.2.18)

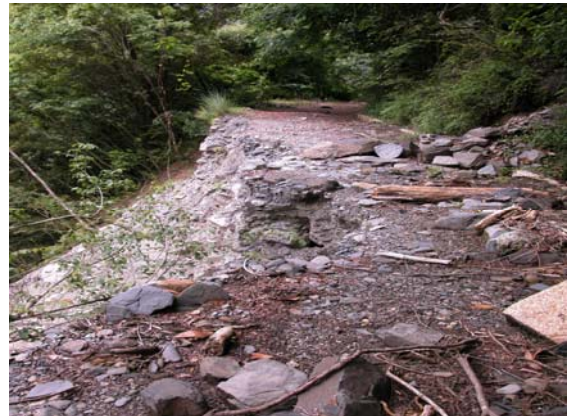
照片 3.117 路面受損路段—
外側滑落。(2.2.7)

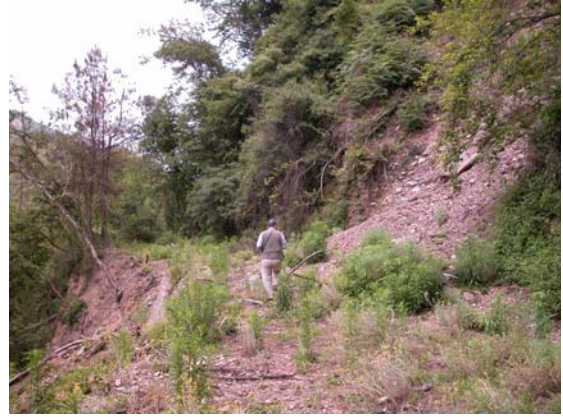
照片 3.120 上坡崩塌受損路段—
基岩崩塌。(3.1.26)

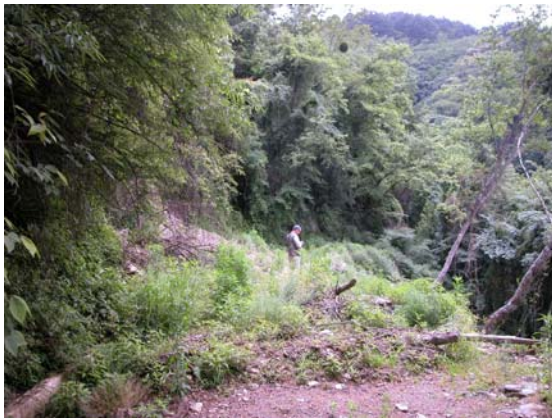
照片 3.121 上坡崩塌受損路段—
基岩崩塌。(3.1.27)

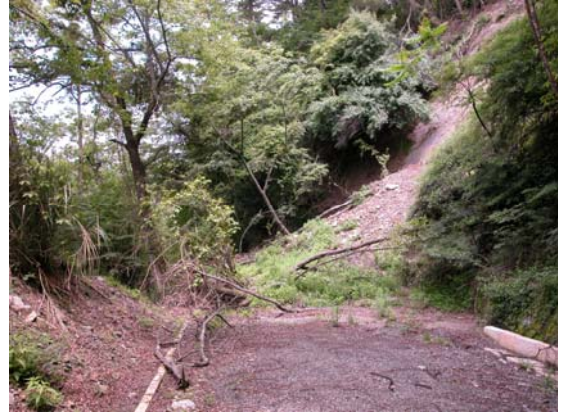
照片 3.122 上坡崩塌受損路段—
基岩崩塌。(3.1.28)

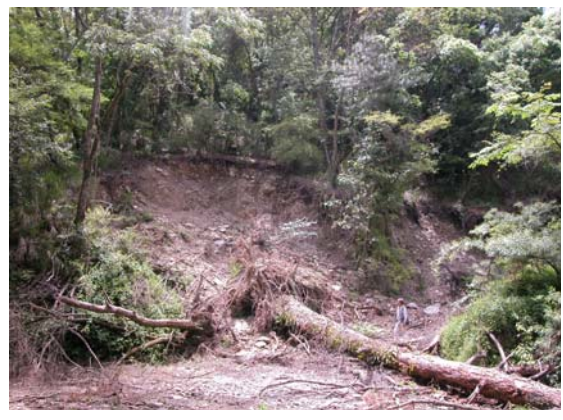
照片 3.124 上坡崩塌受損路段—
基岩崩塌。(3.1.29)

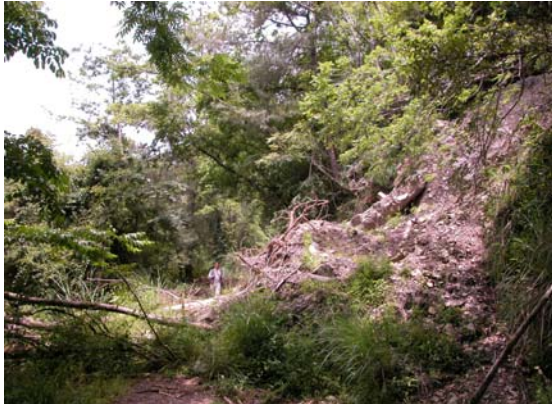
照片 3.125 上坡崩塌受損路段—
基岩崩塌。(3.1.30)

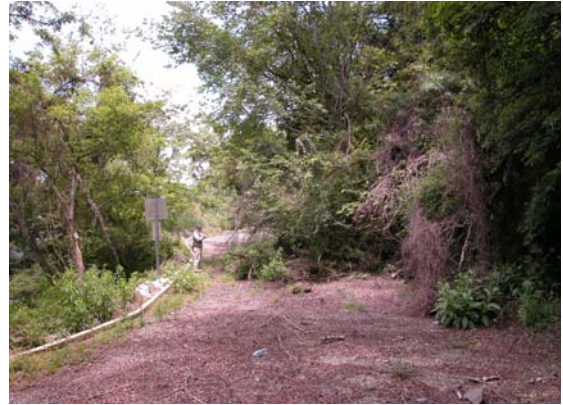
照片 3.126 上坡崩塌受損路段—
基岩崩塌。(3.1.31)

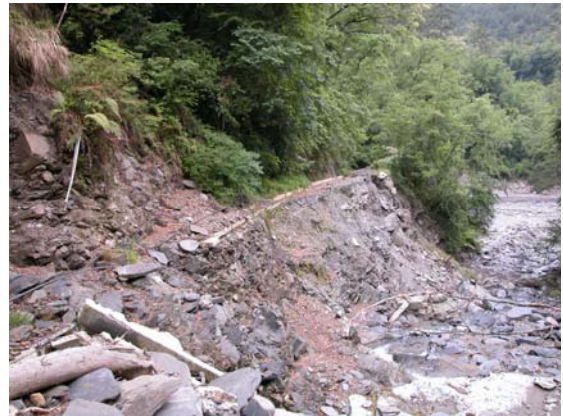
照片 3.128 路面受損路段—
路基崩失。(2.4.7)

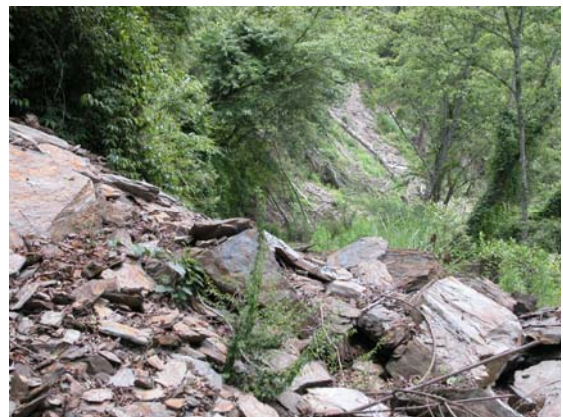
照片 3.130 上坡崩塌受損路段—
基岩崩塌。(3.1.33)

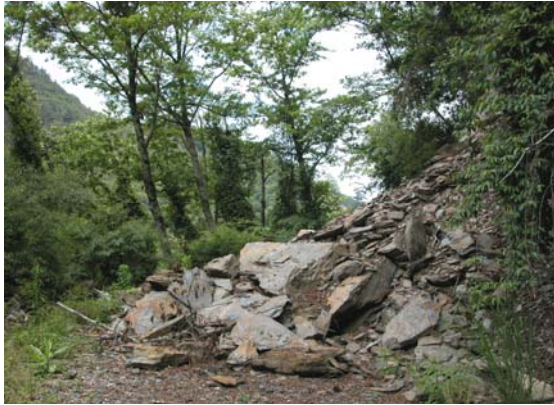
照片 3.131 上坡崩塌受損路段—
基岩崩塌。(3.1.34)

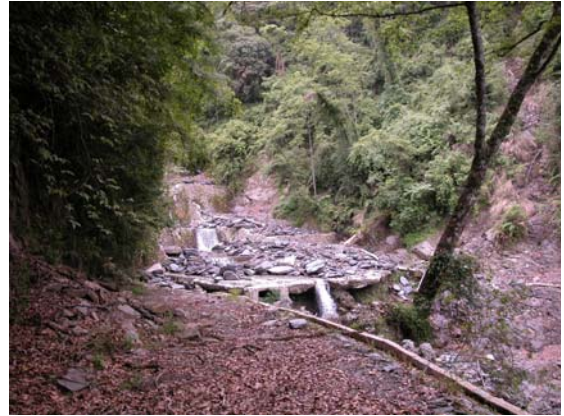
照片 3.132 溝谷口受損路段—
路基沖失。(4.1.8)

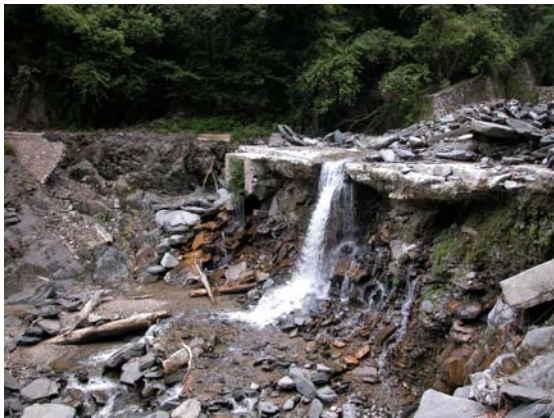
照片 3.133 溝谷口受損路段—
路基沖失。(4.1.9)

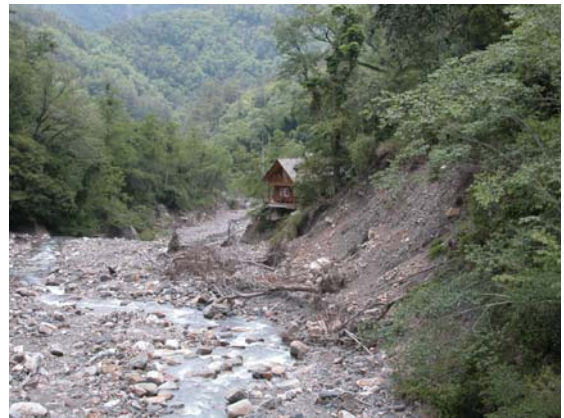
照片 3.134 溝谷口受損路段—
路基沖失。(4.1.10)

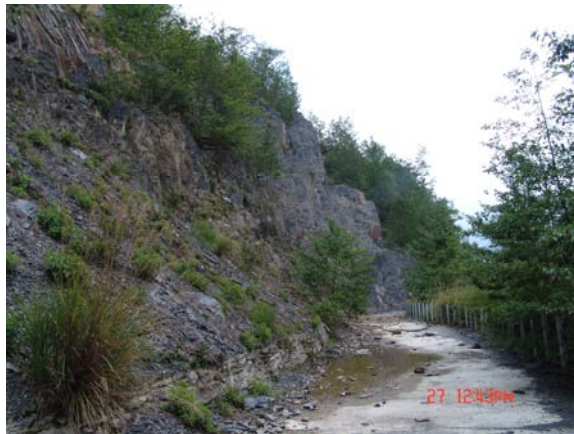
道路通過基岩峭壁區，其上邊坡崩落岩石直接掉落路面，對行旅安全構成威脅。

照片 4.1 道路上邊坡新鮮變質硬頁岩之平行坡面之垂直節理發達，易於地震和豪雨時，崩落路面，直接威脅行旅安全。

上邊坡基岩之崩落基因是高傾角板岩劈理和平行坡面之垂直解壓節理，其誘因則是長期之重力作用，使被垂直節理分割之外側岩體逐漸傾向外側，使裂面持續擴大，使雨水便於滲入而產生水壓而將其推倒。地震力也是促其傾覆翻倒之自然力，所以地震時，峭壁落石最為危險。

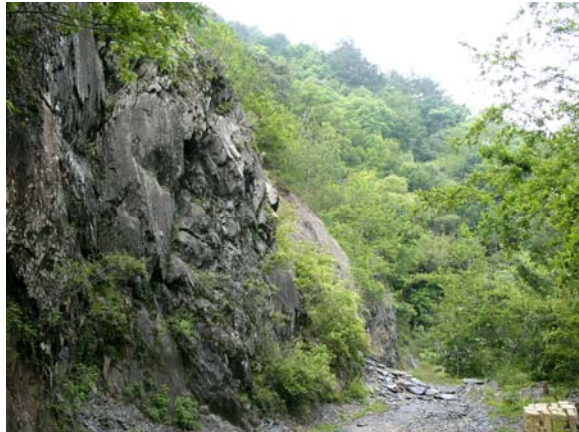
照片 4.3 道路人工上邊坡形成垂直節理面下坡之崩落自由面，造成有利岩壁之崩落之環境。

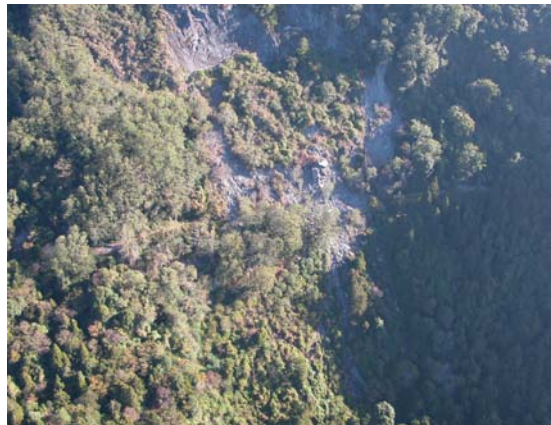
照片 4.7 損壞路段之航照，可見滑動體至道路為止，下坡影響不大。又峭壁滑動面已有植生，故可知滑動體非生於近期。

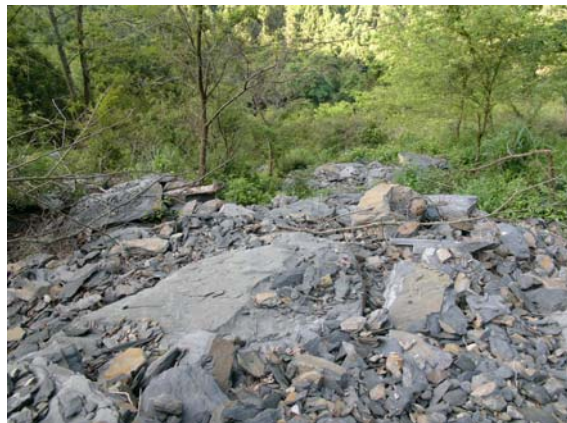
照片 4.8 自滑動體足部滾落至道路下邊坡之石塊，對坡面損害輕微。

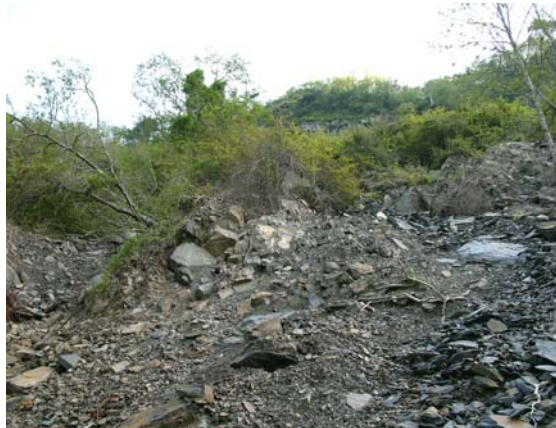
從道路上邊坡滑動體之蝕溝和樹木傾倒情況判斷，本路段之損壞應係肇因於地表逕流沖刷舊日滑動體之土石所造成。此因除蝕溝兩側之樹幹有傾斜現象之外，滑動體之樹木生長情況正常，似乎未有滑動體整體滑動之跡象。

照片 4.9 道路上邊坡舊日滑動體受地表逕流沖刷成蝕溝，以及蝕溝側樹幹傾倒情況。

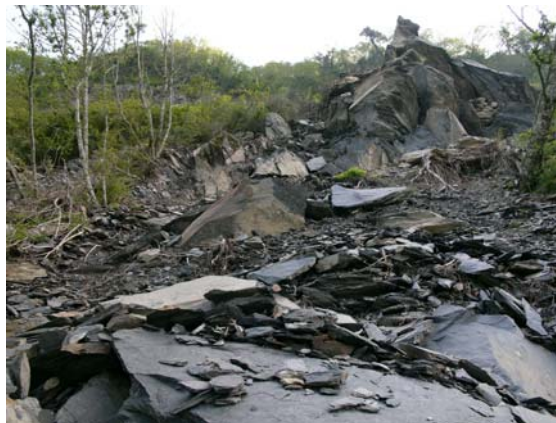
照片 4.10 道路上邊坡板岩變形滑動體及樹木正常生長情況，顯示道路損壞起因於逕流之沖刷和岩屑石板之沖淤。

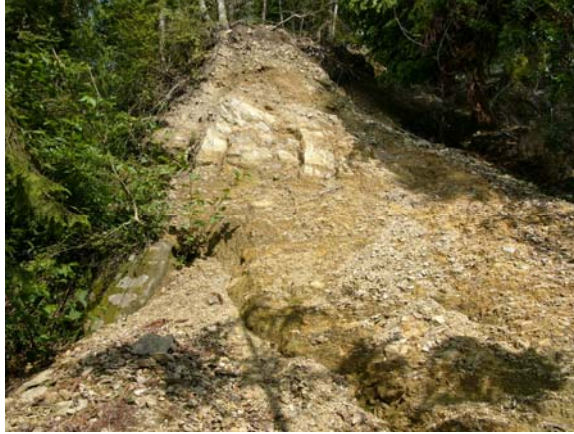
道路人工上邊坡風化岩層小規模表層岩屑滑落路面，阻擋交通，但仍未傷及路基。

照片 4.11 人工上邊坡風化岩層滑落。

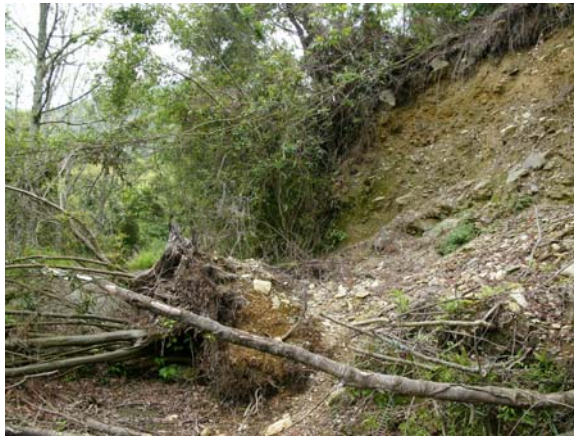
照片 4.12 人工上邊坡風化岩層滑落路面阻擋交通而未傷及路基。

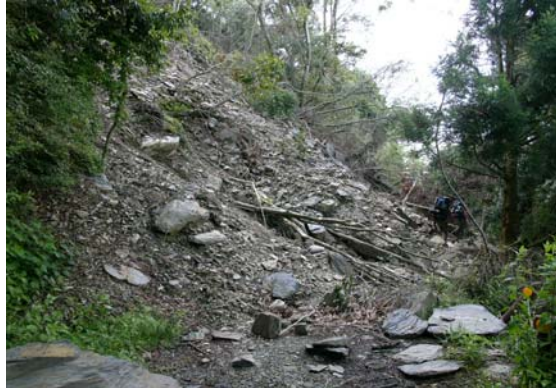
風化岩層表層剝離，而人工陡坡則提供邊坡物質滑動所需之自由面，所以豪雨時，岩層吸水軟化，遂容易造成小規模之崩塌。

照片 4.14 風化岩層人工陡上坡引起土石滑落路面。

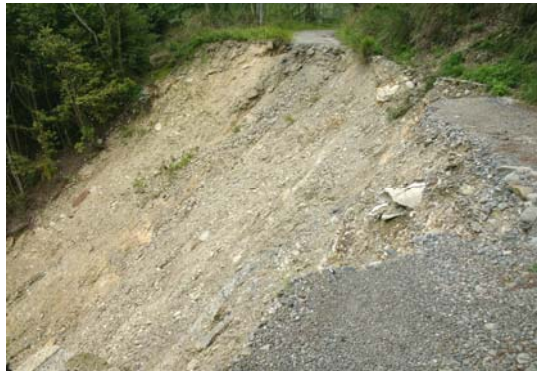
照片 4.15 道路外緣呈圓弧形之崩塌，其滑動面露出風化板岩層理。

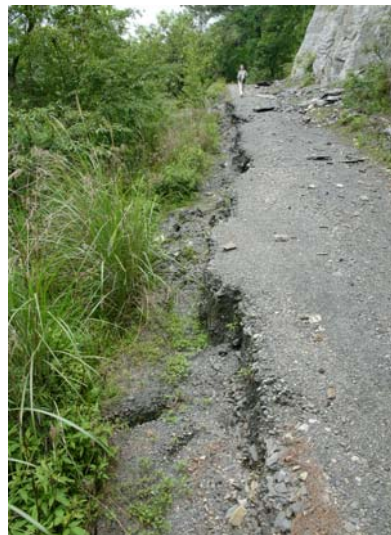
照片 4.16 平行於路緣之線狀崩塌，係沿基岩界面發生。

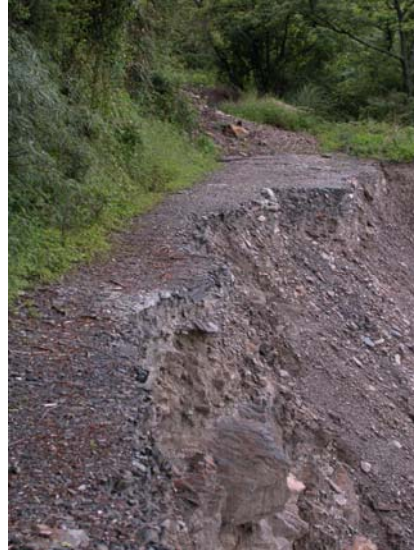
照片 4.17 路緣圓弧形崩塌，前有土石崩積路面，阻擋並轉移路面逕流溢過路緣，乃崩塌之誘因。
