雪霸國家公園大鹿林道東線（觀霧
至大霸登山口）受災路線修建之
調查規劃

內政部營建署雪霸國家公園管理處委託研究報告

中華民國九十四年十二月

受委託者：中華民國工程環境學會

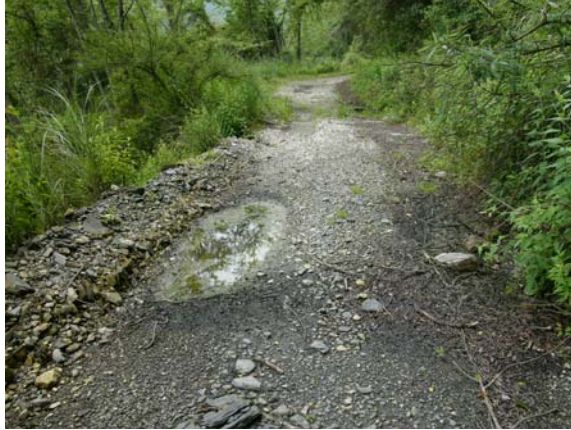
(1) 本區道路無內側和橫向排水溝，而於降雨時，使道路成為水路而漫流，並入滲路基，並於低處溢流沖刷路緣和下坡，而造成不同程度之崩塌。其於基岩區，則沿基岩面而呈線狀崩塌；填土方或風化層，則呈圓弧形崩塌。

照片 4.19 路面逕流匯集於低窪處，並入滲路基而掣動其崩塌。

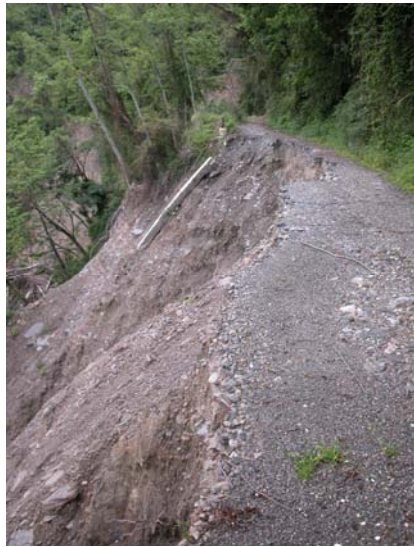
照片 4.20 全線幾無內側與橫向排水設施，以安全排除路面逕流。

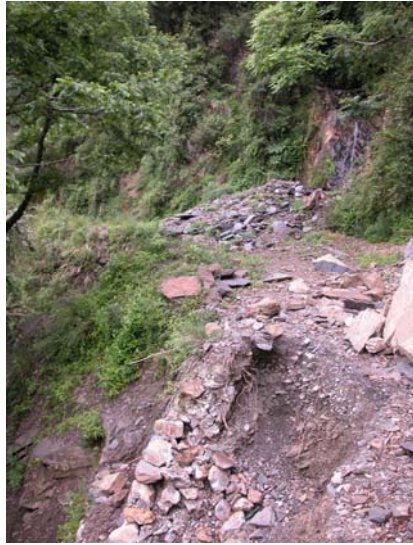
(2) 本路上邊坡多陡峻，崩塌難免，而使崩積物阻塞路面水流，並未適時清除，而使其成為攔阻和匯集逕流之機制。

照片 4.21 路面堆積崩塌土石，妨礙逕流排除而造成集中溢流沖刷路緣。

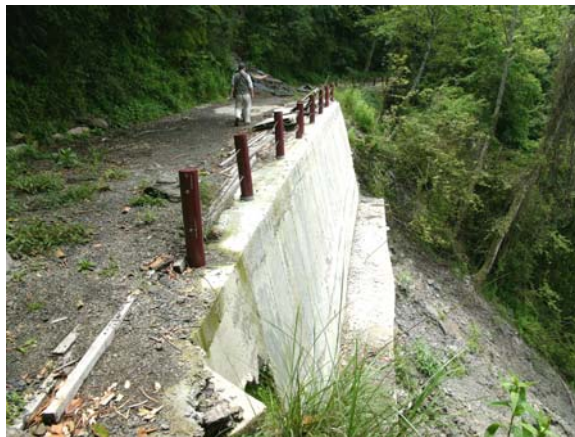
照片 4.22 路緣之混凝土護坡有阻止路緣沖刷之功能。

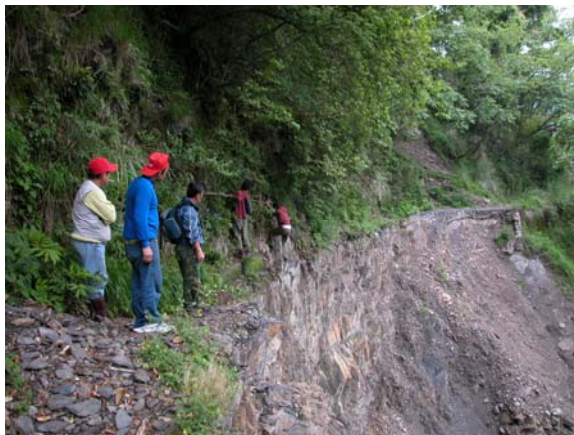
照片 4.25 垂直基岩面與風化層之界面為路基崩塌之滑動面。

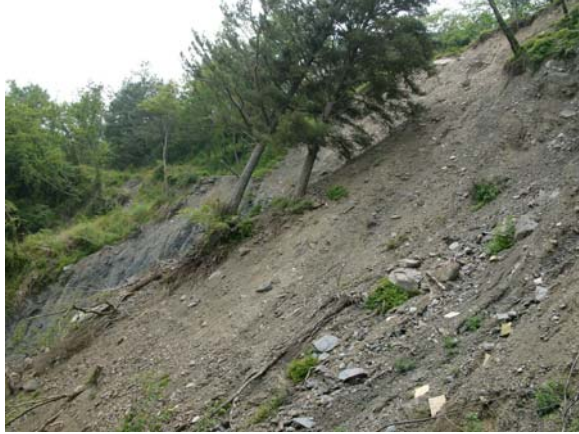
崩塌始自路基上邊坡 50~100 公尺之高處，滑動體部分殘留於山腹，大部分滑向溪床，造成菱形崩塌地。

照片 4.26 通過全坡面崩塌區之路基全段崩失。(道路 7.5K 處)

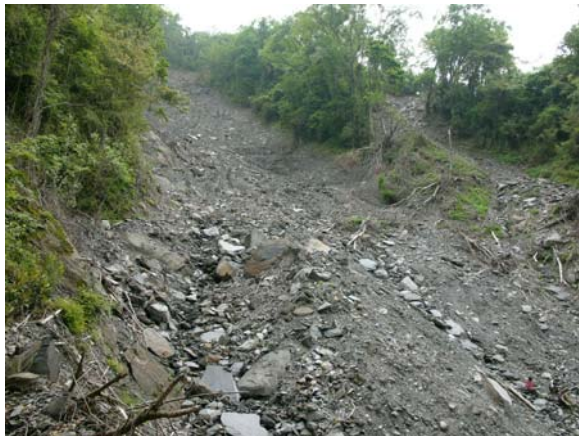
照片 4.27 通過全坡面崩塌區之路基全段崩失。(道路 5.5K 處)

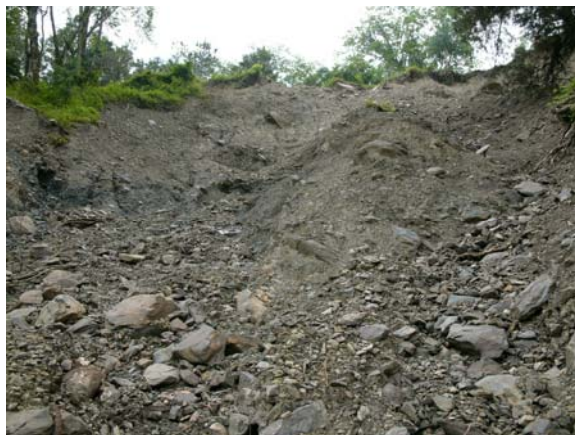
- (1) 深厚風化層之陡坡；
- (2) 容易匯集雨水和入滲之緩上坡與山凹地形。
- (3) 陡下坡和道路人工陡上坡提供滑動自由面。
- (4) 豪雨時，大量雨水入滲至較密實之風化基岩面，使其形成吸水軟化風化層之滑動面，乃主要誘因。

照片 4.29 風化層滑動體部份仍殘留於滑動面上。頂部緩坡和山凹地形，以及深厚之風化層和高大陡坡乃造成大規模崩塌之有利條件。

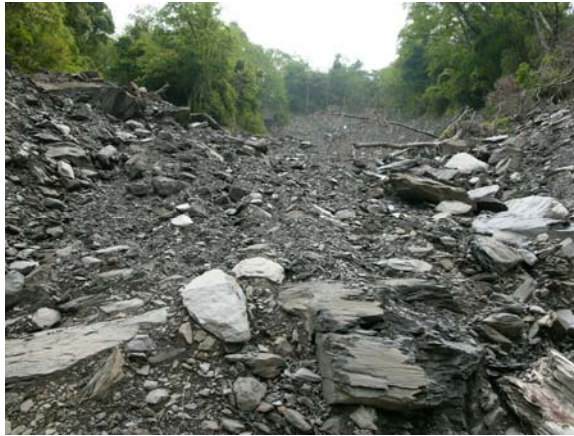
照片 4.30 洩槽形崩塌地近坡地為滑動面，山腹則為殘留之不穩定滑動體。

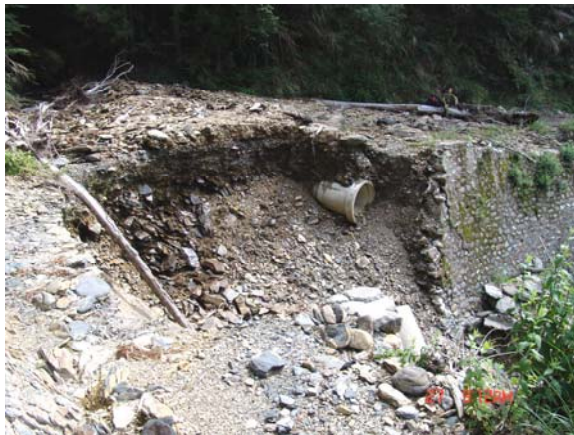
照片 4.31 山洪沖毀填土方路基。所埋之涵管早被杜塞而無排除水、土功能。

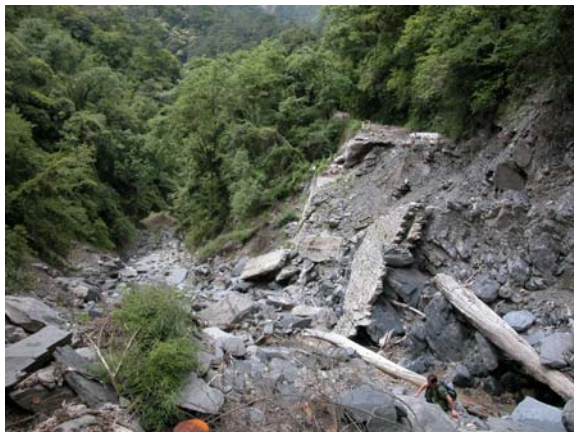
照片 4.32 山洪沖毀谷口道路及兩側路基。

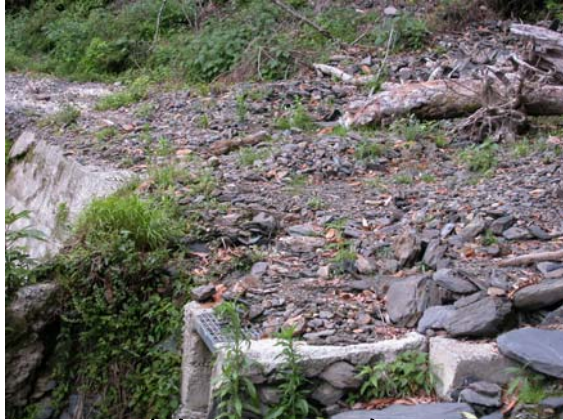
照片 4.33 山洪沖下土石、流木堆積路面阻塞交通。所設方型排水溝小而被土石壅塞而無排除土石、流木之功能。

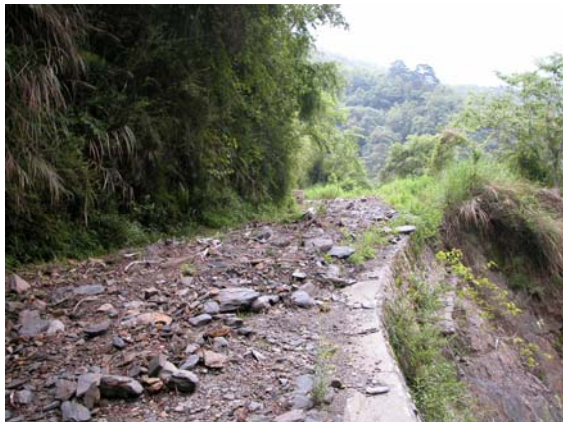
照片 4.34 來自坑溝之土石漫積路面，並使山洪沿路漫流，沖刷路緣和路基。

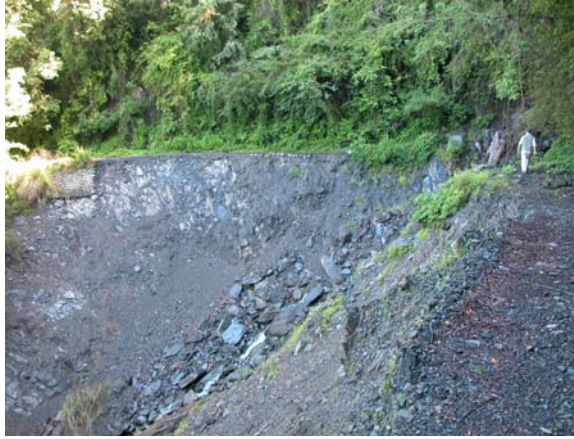
照片 4.38 山洪沖刷峽谷兩岸坡腳而引起路基崩塌。

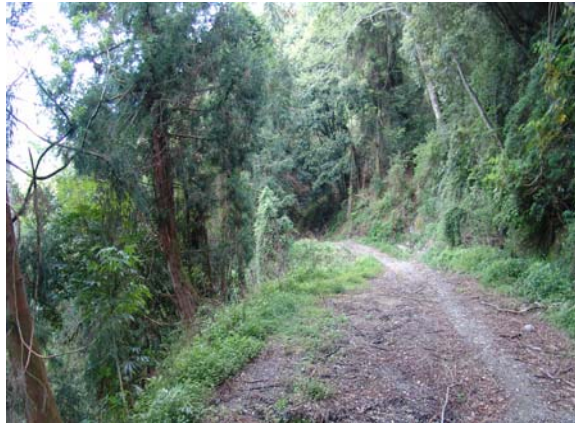
通過本區之路段，其路基為內挖外填，填方厚度向外側遞增，而其填方下邊坡恆為 60° 上下之陡坡。其坡之陡及其土之軟，使土壤蠕移（Creeping）顯露於有二、三十年樹齡之杉木向下坡彎曲之樹幹。

照片 4.49 填土方區道路下邊坡樹幹彎曲情況，顯示土壤之蠕移現象。

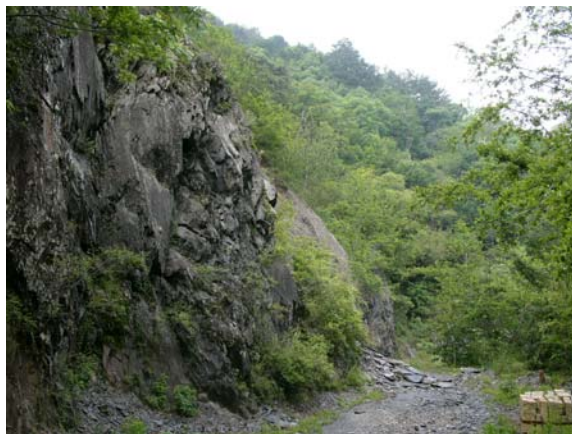
照片 5.5 中型峭壁，可掛網或以擋土牆加防落石柵。(道路 11K)

- (2) 小規模岩壁崩落二十七處，視情況，以掛網或建擋土牆加防落石柵，以防落石直接掉落路面。

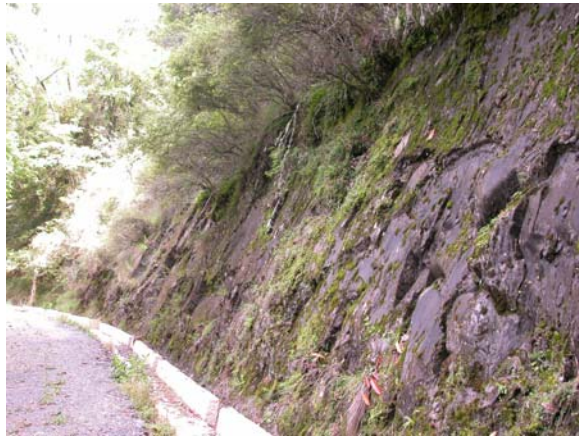
照片 5.6 穩定高之岩壁，可不予處理。(道路 15K)

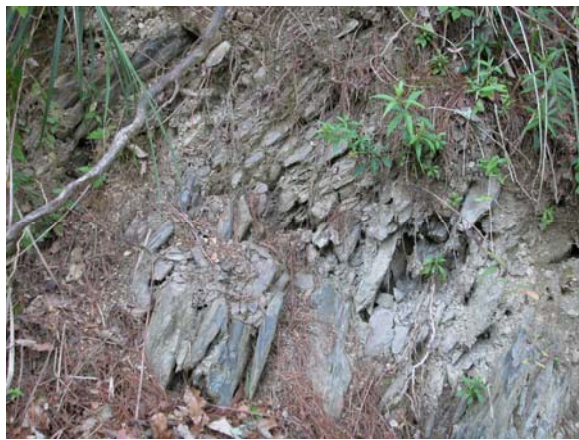
照片 5.7 鬆動岩壁，可建擋土牆加防落石網。(道路 15K)

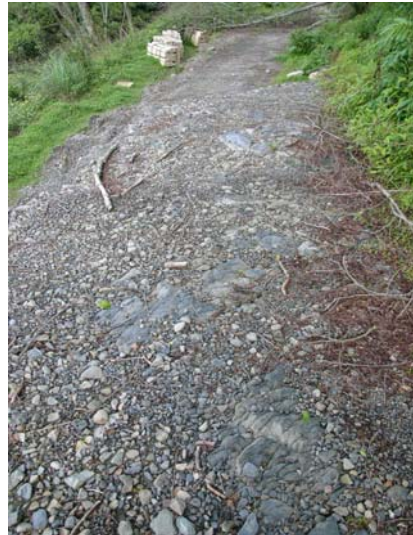
照片 5.17 基岩分佈區路緣之線狀崩塌。

①構築路緣混凝土構造物以保護之。

②置縱橫向排水，安全導至區外排放。

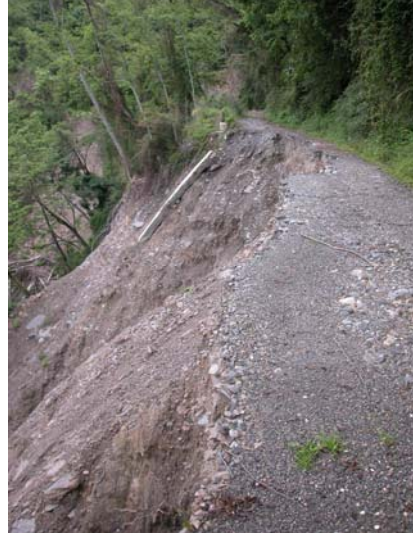
- (1) 填方或風化土路基，逕流入滲路基至溢流沖刷而造成。
- (2) 處理難度較路緣線狀崩塌者高，但仍屬路面普通崩塌。
- (3) 處理規劃
 - ① 以駁坎重建路基，將填方夯實。
 - ② 設置道路縱橫向安全排水系統。

照片 5.19 弧型路面崩塌，由路面集中逕流引起。

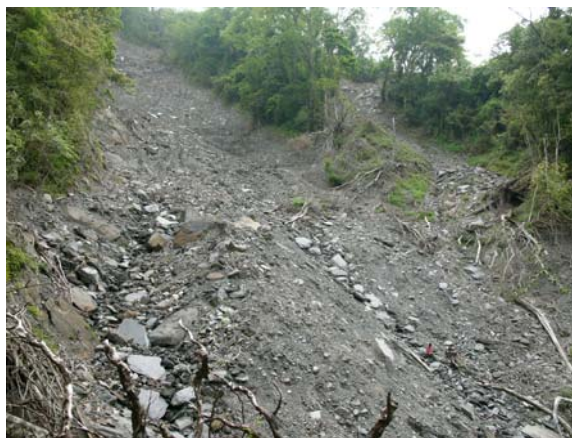
- ①本路段之崩塌之西半部，基岩面大多裸露，而東半部則部分出露，故其基岩面應在淺處。
- ②本崩塌地路線以上部份之平均坡度約 30° 。
- ③山腹路線通過區之殘留滑動體之穩定度較低。
- ④由於滑動面已裸露相當面積之基岩面，顯示其發展潛勢較低。
- ⑤本路段長度約 200 公尺。

照片 5.26 路段通過二人休息之處，中央山腹為殘留滑動體。
左側（西側）可見基岩面。

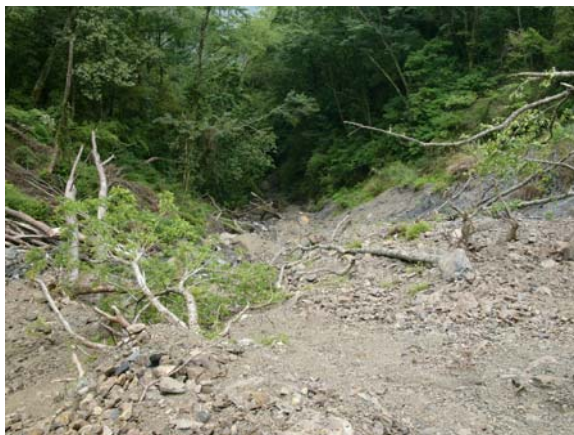
照片 5.29 下坡滑動面出露泥質鬆動變形基岩。

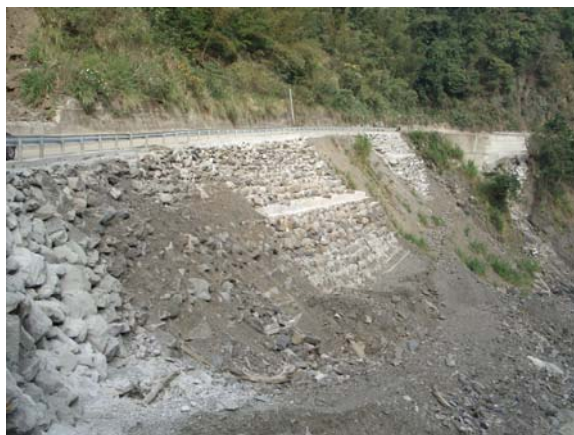
照片 5.40 狹窄填方路基之前傾塌陷。

2. 狹窄填方路基下臨陡坡，加上路面安全排水闕如，乃容易引起路基下層沖蝕崩塌之工程環境。
3. 處理方法有三：
 - ① 建築穩固駁坎，以重建合乎規範之路基。
 - ② 設置道路安全排水設施。

照片 5.41 建築穩固駁坎，以承受填方路基。
