七家灣溪水文泥砂監測 成果報告

雪霸國家公園管理處委託辦理報告

「七家灣溪水文泥砂監測」 成果報告

受委託單位：國立成功大學

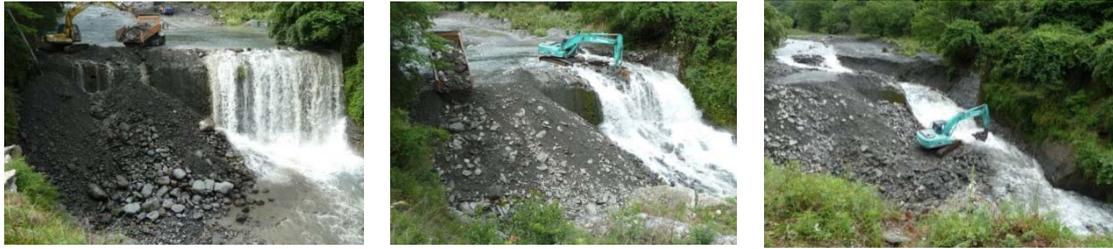
圖 3-1 壩體改善歷程 (王筱雯, 2011)

(A)土砂回填

(B)開始壩體改善工程

(C)壩體工程改善完成

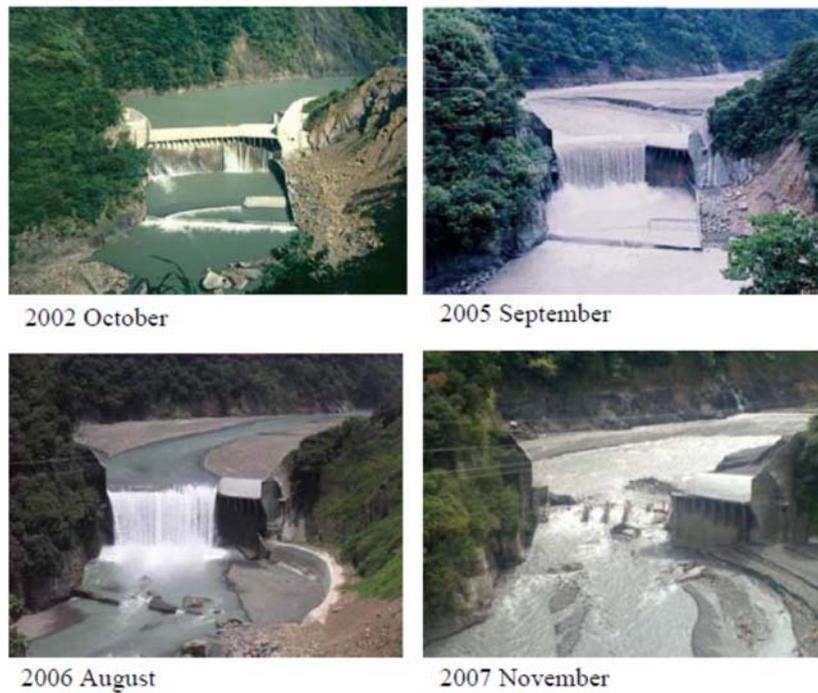
圖 3-10 巴陵壩現場照

巴陵壩(大漢溪)約位於榮華壩上游 11.6 km、石門水庫上游 38.6 km 處，因攔砂需求而興建於 1977 年，為一壩高 38 m 之混凝土重力式攔砂壩，可攔蓄砂量為 1047 萬 m^3 。根據過去調查與影像紀錄(圖 3-10)得知 2002 年巴陵壩主、副壩結構尚完整，在歷經數場颱風後，2005 年 9 月庫區後方已淤滿泥砂且護坦損毀，副壩在沒有護坦的保護下，副壩於 2006 年 8 月完全損毀，造成巴陵壩壩基因被水流掏空，壩基在長期侵蝕下而沖出裂縫，2007 年 9 月 18 日韋帕颱風來襲，時逢狂風暴雨並挾帶大量上游集水區之崩落土石，壩體因無法負荷最終導致潰壩現象產生，損壞面積約達壩體三分之二，其攔砂功能也因而失效，為國內首座崩壞的大型攔砂壩。巴陵壩當初所攔蓄之砂石，潰壩後也被溪水帶往下游，對巴陵壩下游的榮華壩造成影響，巴陵壩潰壩發展如圖 3-10 所示(王筱雯，2010)。

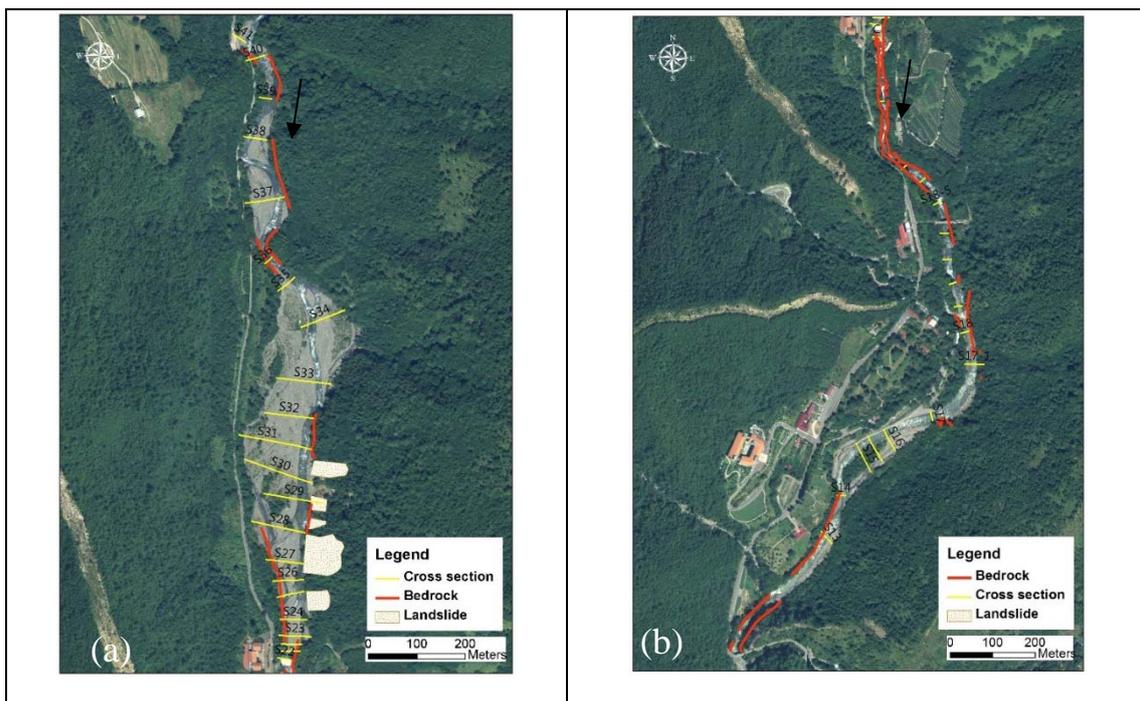
圖 4-9 岩盤與崩塌地判釋 (a) 上游崩塌及岩盤裸露區域 (b) 下游崩塌及岩盤裸露區域

王筱雯(2012)根據於農林航測所取得之 2010 年航照圖與 2012 年空拍機影像搭配現地調查，針對七家灣溪一號壩上游 1.4 km 至下游 1.8 km 之區域內進行邊坡崩塌位置與範圍之界定，以及岩盤狀態調查。由航照圖及空拍影像分析與現地調查結果得知一號壩上游 500 m 及下游 200 m 內共 7 處崩塌及岩盤外露區域 21 處，分布位置如圖 4-9(a)與 4-9(b)。其中，上游 115 m、250 m、310 m 及 425 m 等四處崩塌地為 2010 年(王筱雯，2010)即已調查之舊有崩塌地，其餘三處皆為新生崩塌地(圖 4-10)，由崩塌位置來看，一號壩上游之崩塌皆鄰近既有崩塌或是既有崩塌面積加大，推估該處地質原本即較為脆弱，壩體改善後又適逢強降雨長延時洪水事件，降雨觸發崩塌。同時，側向侵蝕亦減弱坡腳支撐強度，故於原崩塌鄰近處加大原崩塌範圍或產生新崩塌；一號壩下游崩塌規模極小，崩塌處下方屬堅硬岩盤，上方岩石推估屬砂岩互層，推估為降雨破壞原本穩定狀態而觸發崩塌。至於岩盤部分，壩體改善前，可明顯發現七家灣溪一號壩下游左右岸之連續性岩盤裸露，壩體改善後，壩上游左右岸經歷數場大小不一的洪水事件後岩盤出露。

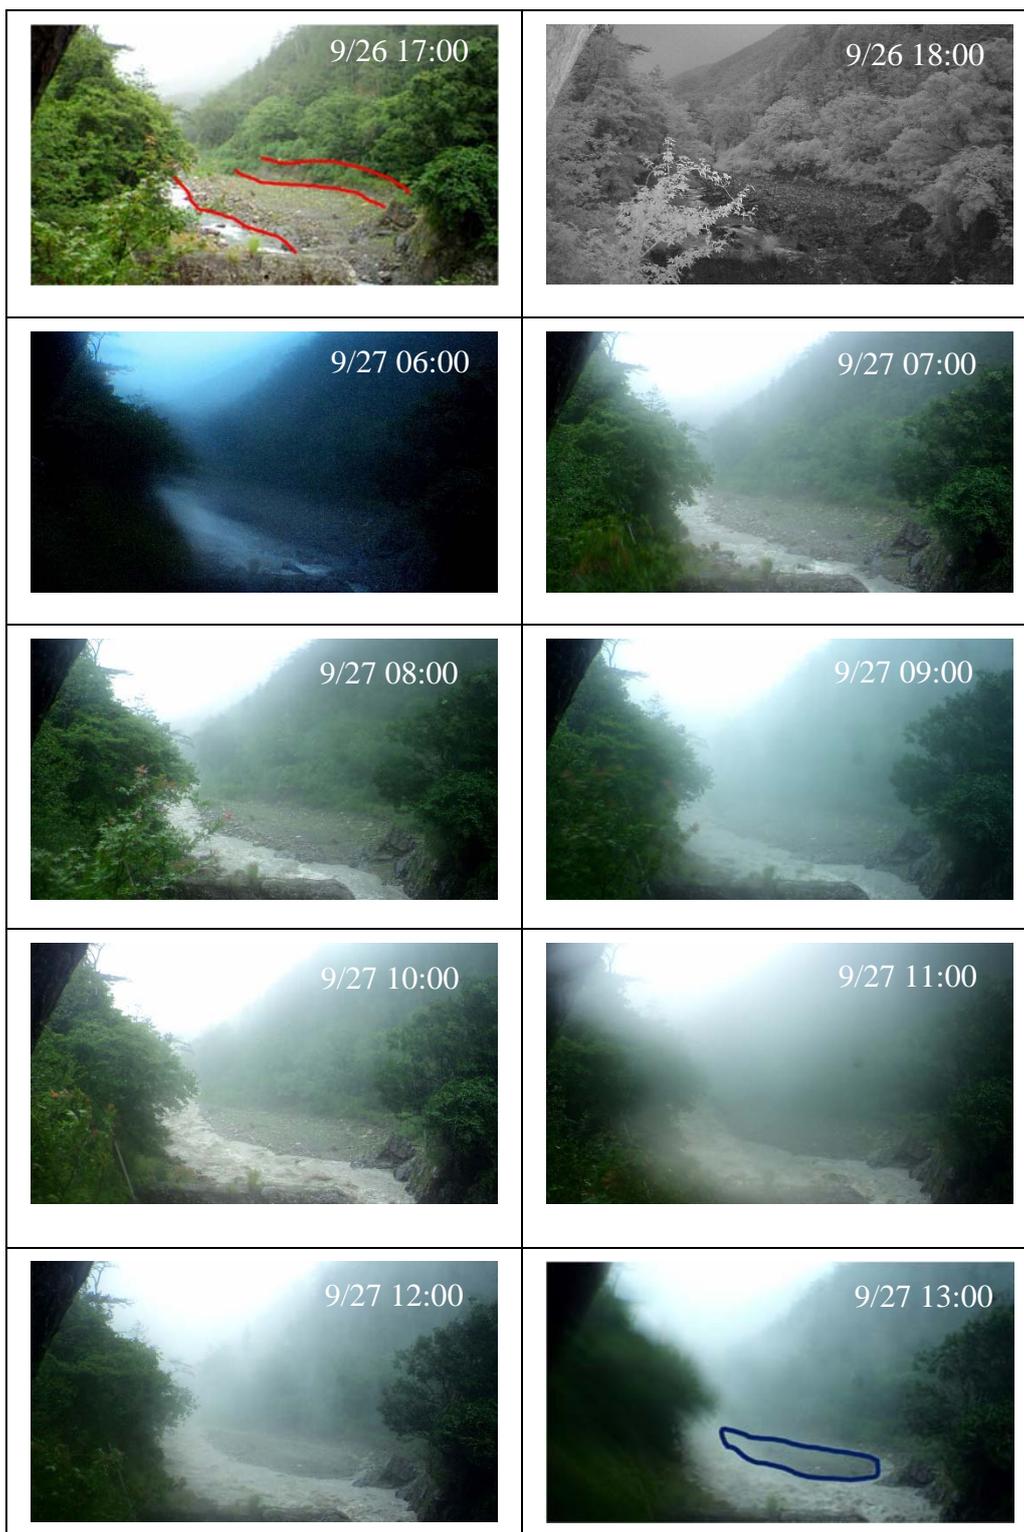
表 5-1 梅姬颱風期間七家灣溪一號壩測站監測影像

像監測記錄(圖 5-2)，可知 2016 年上半年所發生之降雨事件皆未對壩上游 50 m 至 200 m 左岸邊坡穩固及安全造成威脅；台灣櫻花鉤吻鮭復育中心之影像監測記錄(圖 5-3)亦顯示河道環境並無明顯變化。未來如經大型洪水事件，針對壩上游以及台灣櫻花鉤吻鮭復育中心的河道環境變化，本委辦計畫將持續監測。

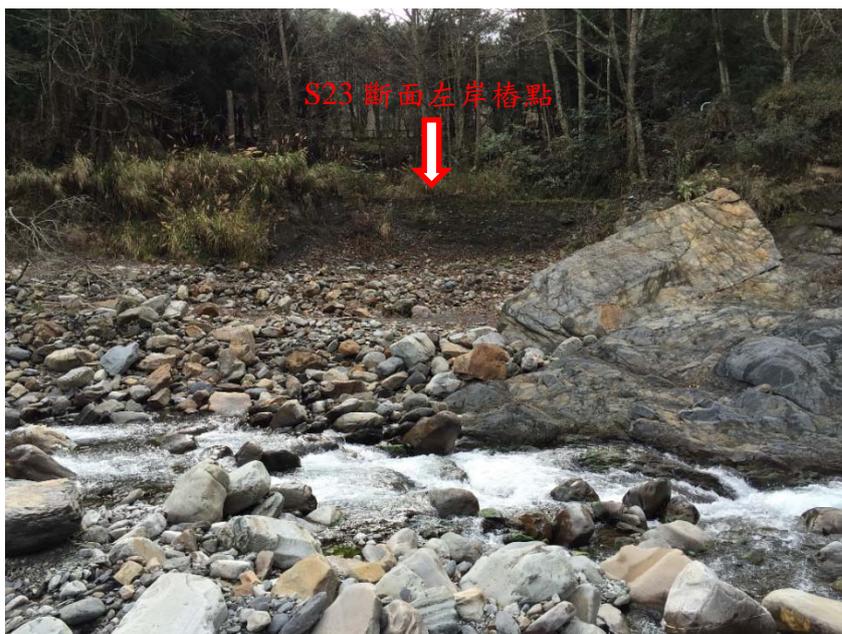
圖 5-4 S23 斷面左岸河道環境(照片為本研究於 2015 年 1 月 28 日拍攝)

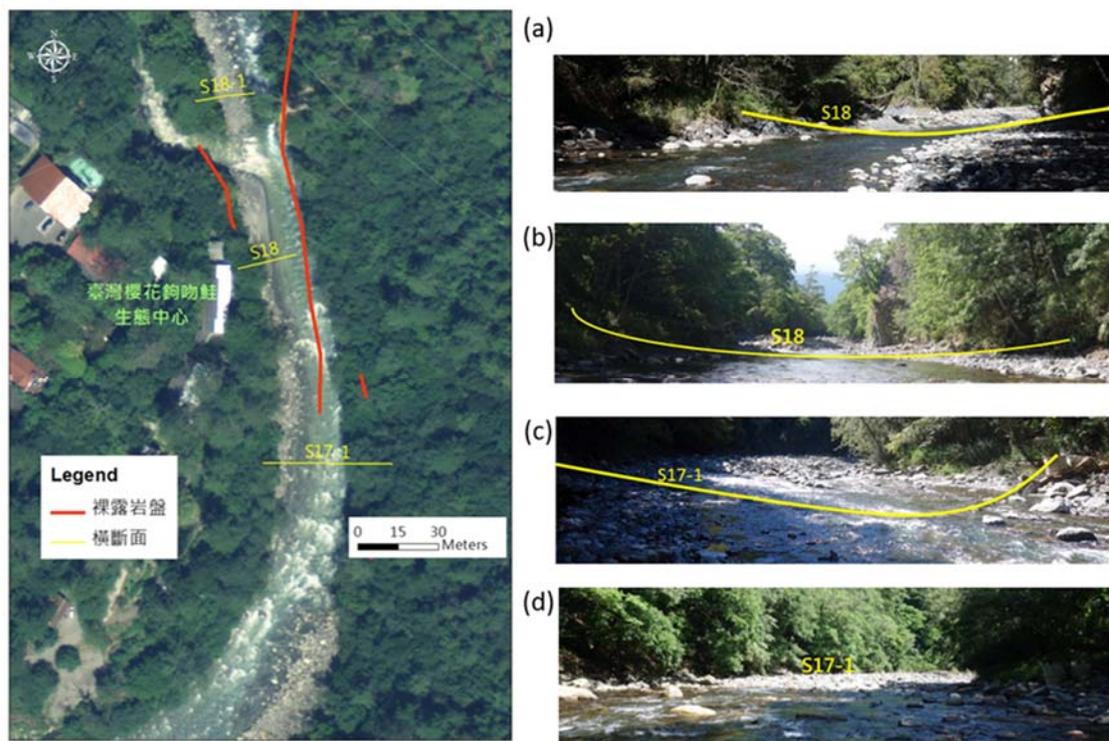
圖 5-5 臺灣櫻花鉤吻鮭生態中心河道環境 (航照底圖為農林航空測量所於 2008 年 9 月 21 日拍攝；現場照片為本研究於 2016 年 11 月 14 日(a、c)及 2015 年 10 月 17 日(b、d)拍攝)

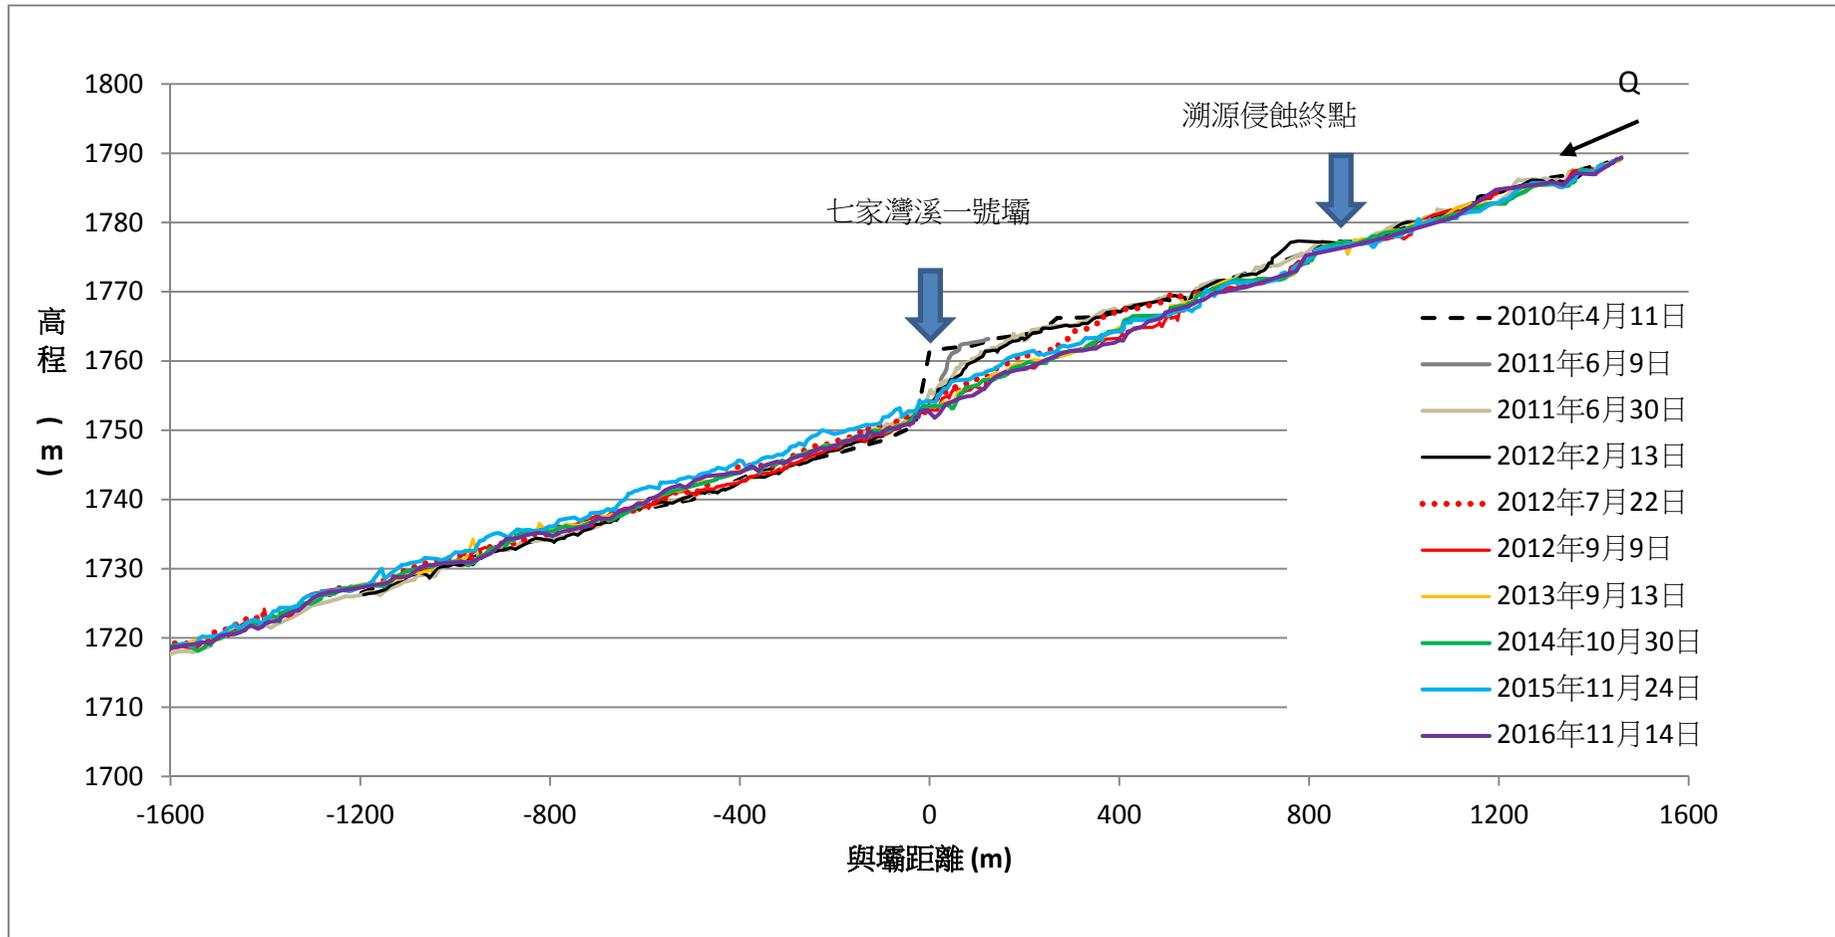
圖 5-6 七家灣溪縱斷面調查成果

從 2010 年到目前為止，本研究團隊共進行十次縱斷面量測，主要範圍為上游觀魚台至下游萬壽橋(如圖 5-6)，並根據調查結果推算七家灣溪上下游 1.2 km 不同河段之各時期河道坡度，如表 5-5 所示。由圖中發現壩體改善後，隨著時間推進，溯源侵蝕逐漸往壩體上游傳遞，壩體下游開始淤積。由 2011 年 6 月 9 日縱斷面調查結果發現壩下沖刷坑已被泥砂填滿，溯源侵蝕終點約略在壩上游 150 m 處，壩上游 0 至 200 m 河段之河道坡度由 0.01 增加至 0.13，壩下游 0 至 200 m 河段之河道坡度則由 0.02 增加至 0.07；米雷颱風後，2011 年 6 月 30 日縱斷面測量結果發現溯源侵蝕終點約略到達壩上游 250 m 處，2012 年 2 月 13 日縱斷面調查結果並沒有太大變化，溯源侵蝕終點仍停留於壩上游約 250 m 處，壩上游及壩下游 0 至 200 m 河段之河道坡度皆減緩至 0.04；2012 年梅雨與泰利颱風後之 2012 年 7 月 22 日縱斷面測量結果顯示溯源侵蝕終點上移，約略到達壩上游 400 m 處(S30)，壩上游 0 至 400 m 河段之坡度介於 0.02 至 0.03 之間，下游淤積終點亦有變動，約略下移到達壩下游 400 m 處(S18-6)，壩下游 0 至 400 m 河段之坡度為 0.02；蘇拉颱風後，於 2012 年 9 月 9 日可看出溯源侵蝕終點繼續明顯上移，約略到達壩上游 800 m 處(S36)，壩上游 0 至 400 m 河段之坡度介於 0.02 至 0.04 之間，下游淤積終點則約略到達壩下游 900 m 處(S17-1)，壩上游 0 至 400 m 河段之坡度介於 0.02 至 0.03 之間。根據 2016 年 11 月 14 日之調查結果顯示來推估，上游溯源侵蝕終點仍停留於上游 800 m 處(S36)，而下游淤積終點則同樣約於壩下游 900 m 處(S17-1)，整體而言，七家灣溪壩上下游 1.2 km 河段範圍內，除壩上游 0 至 200 公尺內河段之河道坡度在 0.03 至 0.04 間調整外，其於河段之河道坡度皆在 0.02 至 0.03 之間調整。

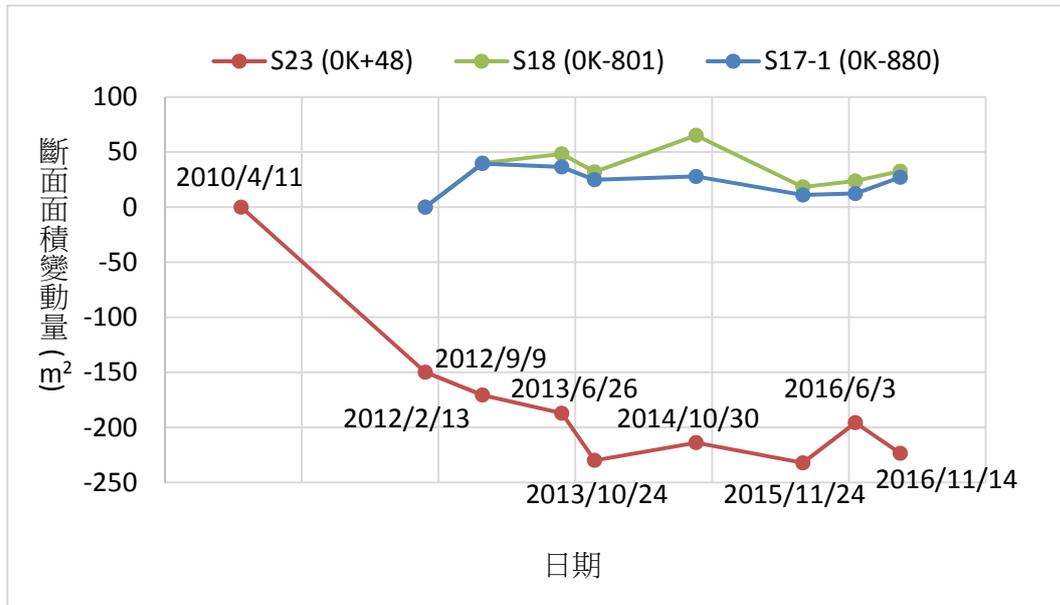
圖 5-10 斷面面積變動量 (縱軸正向代表淤積；負向代表冲刷)

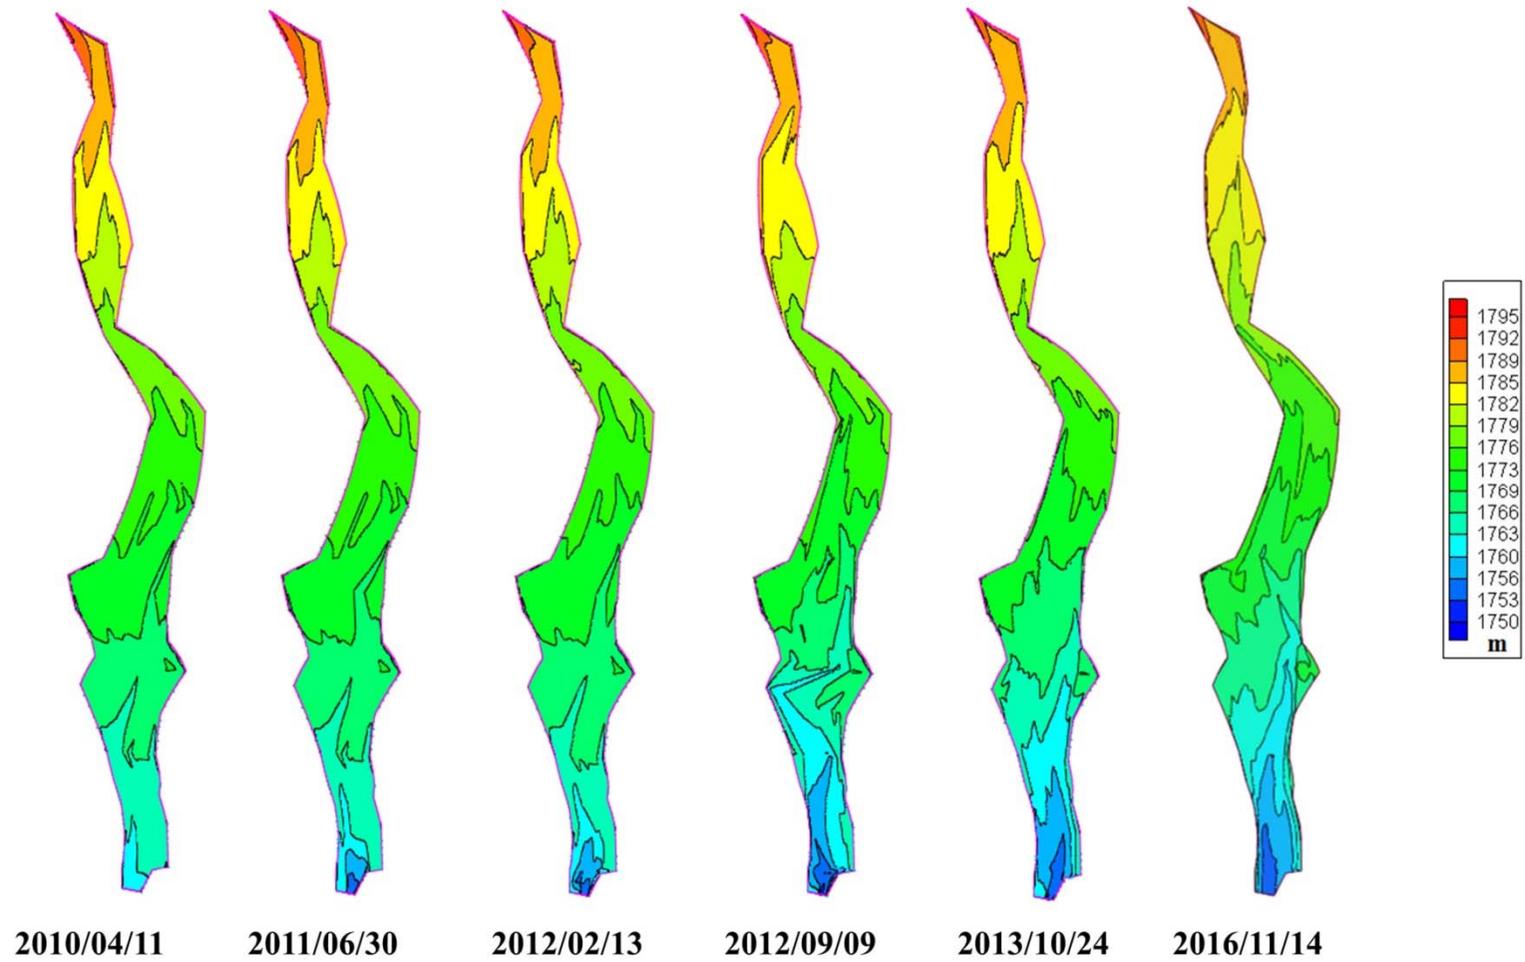
圖 5-12 2010 年至 2016 年七家灣溪上游高程數值地形圖

第五時期(2013 年 10 月 24 日~2016 年 11 月 14 日)經歷麥德姆颱風、蘇迪勒颱風、杜鵑颱風、莫蘭蒂颱風及梅姬颱風等降雨事件，經估算侵蝕量約為 22,000 m³。另可由一號壩上游數值地形(圖 5-12)得知第五時期主要沖刷段位於壩上游 250 m (斷面 S28 到 S27 間)至 890 m(斷面 S36)範圍內。2011 年壩體改善至今，上游侵蝕土方量總計約 182,000 m³。

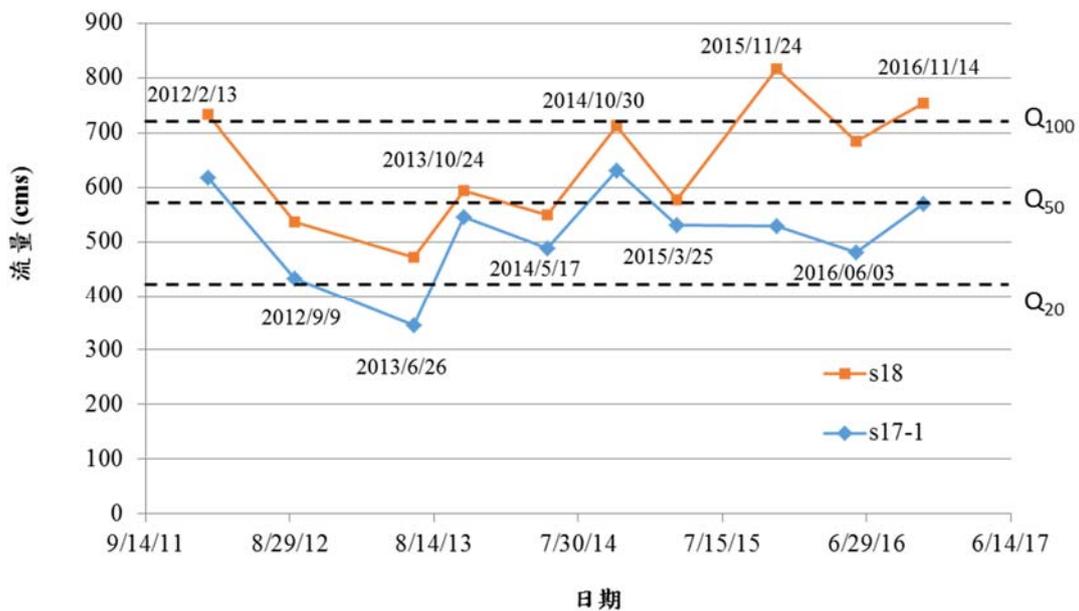
圖 5-13 斷面最大可通洪流量

王筱雯(2012)以斷面調查結果估算 2010 年 4 月 11 日至 2012 年 2 月 13 日期間庫區總計約 20,000 m³ 侵蝕土方量被帶往下游，於臺灣櫻花鉤吻鮭生態中心周圍河段並未發現明顯淤積，由圖 5-13 可知，2012 年 2 月 13 日 S18 與 S17-1 斷面之最大可通洪流量分別為 732 cms 及 617 cms。根據 2012 年 9 月 9 日結果可知，S18 與 S17-1 斷面之最大可通洪流量分別減少至 537 cms 及 433 cms，主要原因為梅雨、泰利颱風及蘇拉颱風造成庫區總計約 125,000 m³ 侵蝕土方量被帶往下游，並造成下游河道明顯淤積。隨著泥砂持續淤積，通洪面積持續減小，河段坡度由 0.026 降至 0.022，由 2013 年 6 月 26 日結果顯示，S18 與 S17-1 斷面之最大可通

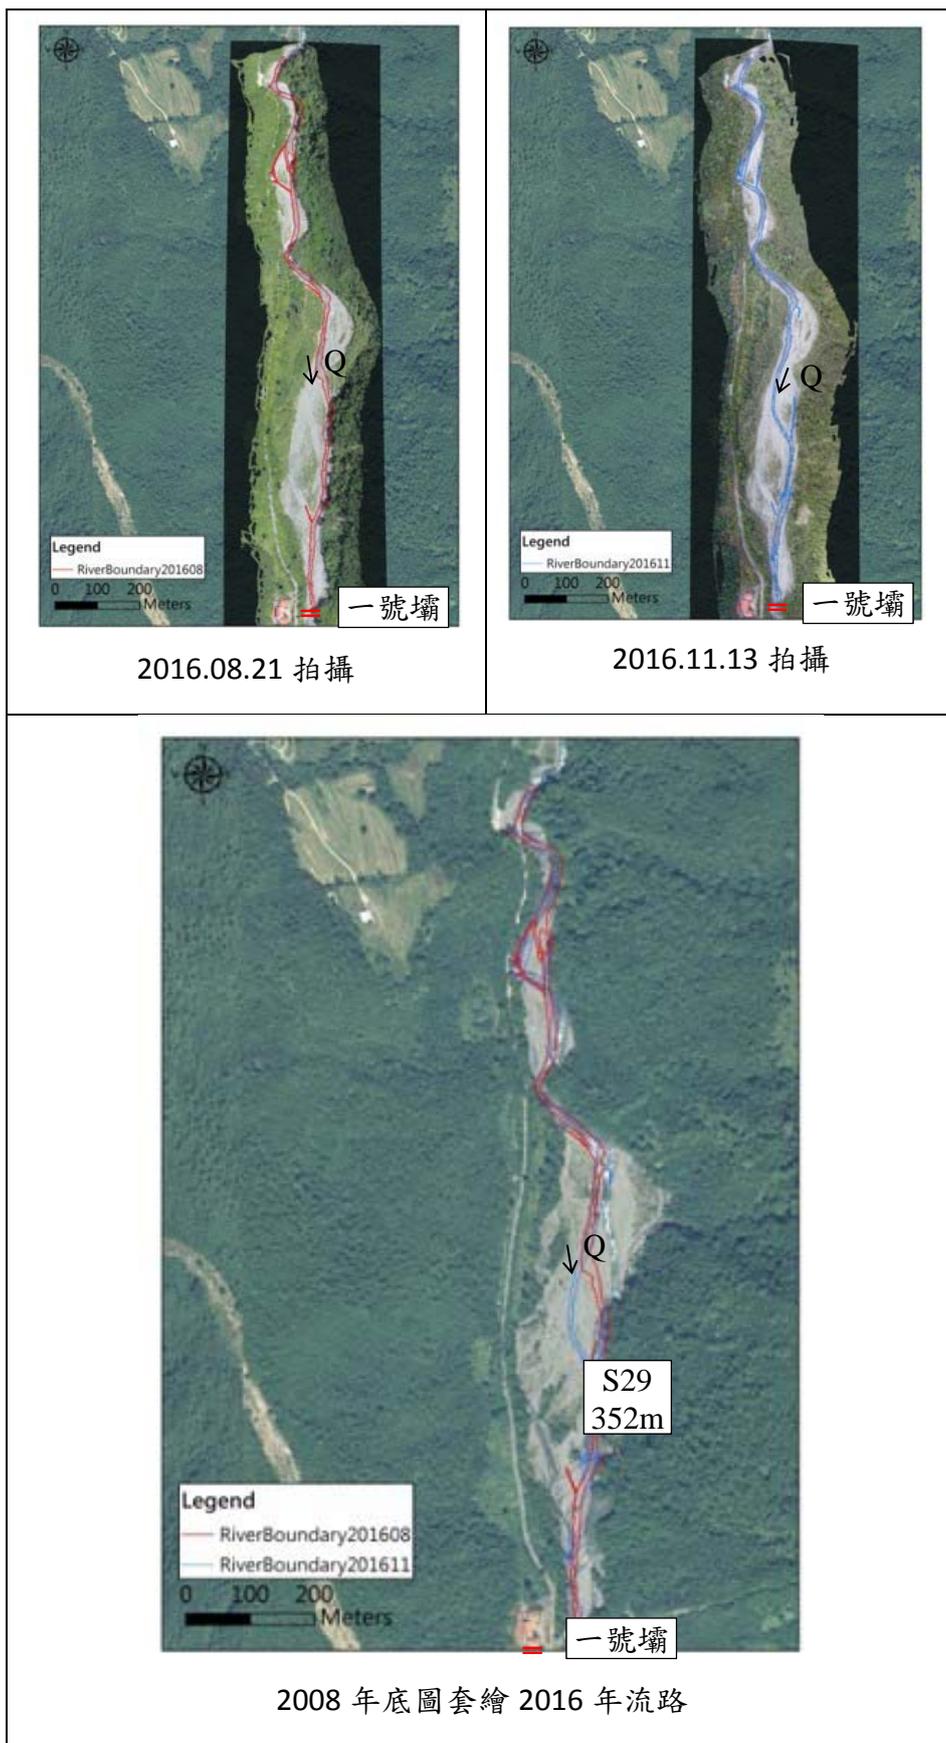
圖 5-14 2016 年河道流路繪製成果

本研究分別於 2016 年 08 月 21 日及 2016 年 11 月 13 日進行拍攝，期間曾經歷梅姬颱風，本研究採校正後之航拍影像進行河道邊界描繪，詳圖 5-14，兩次成果套繪於 11 月之底圖請詳圖 5-15。比對圖 5-14 2008 年及 2016 年之航拍圖可發現，壩上游斷面 S29(352 m)處及斷面 S34(727 m)處之右岸及左岸，因河道下切不易受大水事件影響之故，有明顯河道植生增加之現象；另由圖 5-15 之 2016 年汛期前後套繪成果可發現，經歷汛期大水事件後，七家灣溪流路僅於壩上游斷面 S32(524m)及斷面 S38(1,188 m)處有產生變化，斷面 S32 處之河道於汛期前主深槽靠近左岸，而汛期後主深槽則改道至右岸；斷面 S38 處汛期前為單一主深槽且靠近左岸，且有一小型支流靠右岸，汛期後變後單一主深槽靠近河道右岸，其它地方受限於兩岸岩盤及洪水事件規模等因素，並無太大變化。
