雪霸國家公園管理處委託研究辦理計畫

106 年七家灣溪水文泥砂監測

成果報告

執行單位：國立成功大學

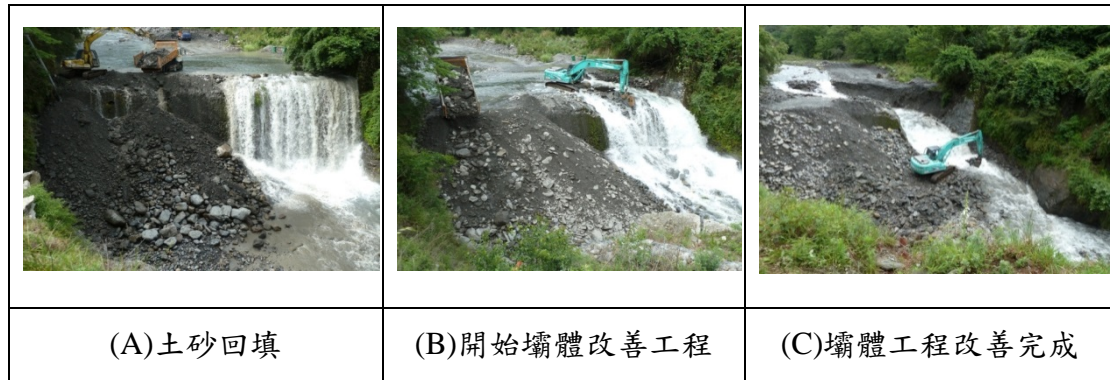
圖 3-1 壩體改善歷程 (王筱雯, 2011)

七家灣溪位於德基水庫上游集水區，為攔阻水庫集水區上游泥砂，自 1971 年起陸續興建 12 座大型防砂壩；七家灣溪一號壩為七家灣溪流最下游的壩體，興建於 1972 年，壩高 13 m，壩體改善前攔砂量約達 200,000 m<sup>3</sup>(王筱雯，2010)。一號壩壩基因受水流衝擊淘刷已被破壞而有安全上的疑慮，加上此溪為臺灣櫻花鉤吻鮭唯一棲地，防砂壩的存在阻絕了鮭魚上溯的洄游路徑。基於上述理由，主管機關雪霸國家公園針對一號壩壩體改善的方式、時機、與可能衝擊，就水文與水理、泥砂與河相、生態與棲地、生態檢核評估及保育效益、民意調查等不同面向評估後，雪霸國家公園參考(王筱雯，2010)針對壩體改善後河道泥砂量、泥砂質、泥砂粒徑與河道主深槽等對河防安全與生態棲地之可能衝擊所建議之壩體改善方式，於 2011 年 5 月 25 日進行為期一週之壩體改善工程，壩體改善過程如圖 3-1。於壩體改善施工前先行遷移受七家灣溪一號壩影響河段之櫻花鉤吻鮭上百隻並安置於種源庫，以避免壩體改善時河道內濁度過高而危及臺灣櫻花鉤吻鮭。考量施工安全，施工單位先對壩體上游之淤砂進行整理與篩選，以作為右側壩體下方之回填材料，並將溪流導引至左岸(如圖 3-1-A)。隨後開始進行壩體左側 1/3 壩體之改善(圖 3-1-B)，壩體於 2011 年 6 月 1 日改善完成(圖 3-1-C)(王筱雯，2011)。

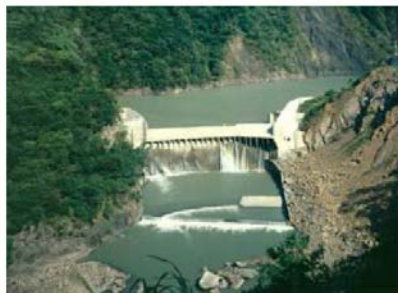
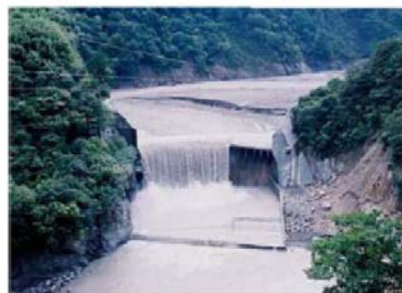
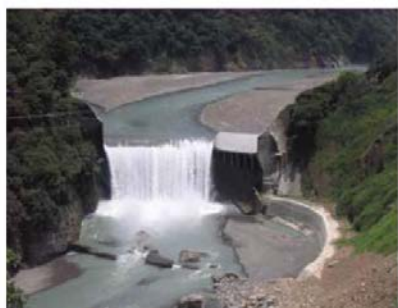
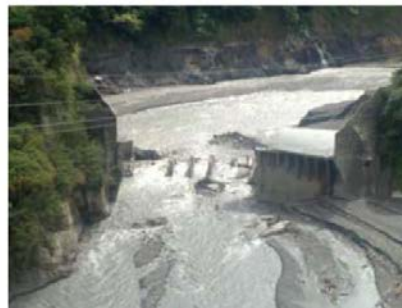
圖 3-10 巴陵壩現場照

巴陵壩壩基因被水流淘空，壩基在長期侵蝕下而沖出裂縫，2007 年 9 月 18 日韋帕颱風來襲，時逢狂風暴雨並挾帶大量上游集水區之崩落土石，壩體因無法負荷最終導致潰壩現象產生，損壞面積約達壩體三分之二，其攔沙功能也因而失效，為國內首座崩壞的大型攔砂壩。巴陵壩當初所攔蓄之砂石，潰壩後也被溪水帶往下游，對巴陵壩下游 12 km 處的榮華壩造成影響，巴陵壩潰壩發展如圖 3-10 所示(王筱雯，2010)。

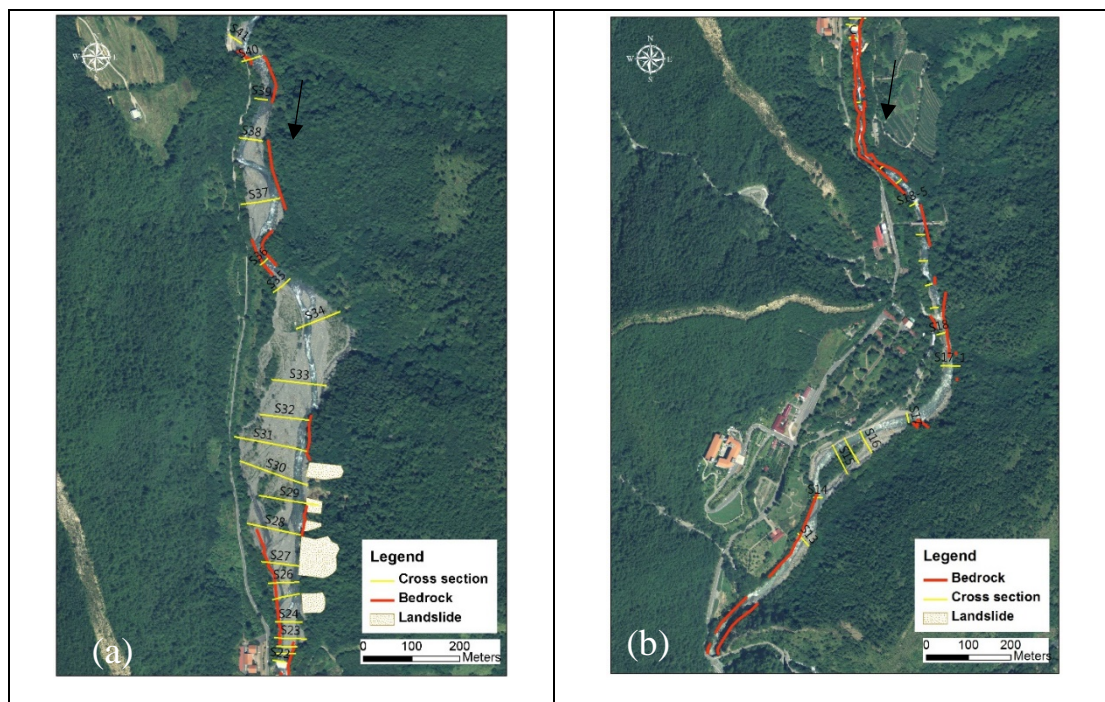
圖 4-10 岩盤與崩塌地判釋 (a) 上游崩塌及岩盤裸露區域 (b) 下游崩塌及岩盤裸露區域

王筱雯(2012)根據於農林航測所取得之 2010 年航照圖與 2012 年空拍機影像搭配現地調查，針對七家灣溪一號壩上游 1.4 km 至下游 1.8 km 之區域內進行邊坡崩塌位置與範圍之界定，以及岩盤狀態調查。由航照圖及空拍影像分析與現地調查結果得知一號壩上游 500 m 及下游 200 m 內共 7 處崩塌及岩盤外露區域 21 處，分布位置如圖 4-9(a)與 4-9(b)。其中，上游 115 m、250 m、310 m 及 425 m 等四處崩塌地為 2010 年(王筱雯, 2010)即已調查之舊有崩塌地，其餘三處皆為新生崩塌地(圖 4-10)，由崩塌位置來看，一號壩上游之崩塌皆鄰近既有崩塌或是既有崩塌面積加大，推估該處地質原本即較為脆弱，壩體改善後又適逢強降雨長延時洪水事件，降雨觸發崩塌。同時，側向侵蝕亦減弱坡腳支撐強度，故於原崩塌鄰近處加大原崩塌範圍或產生新崩塌；一號壩下游崩塌規模極小，崩塌處下方屬堅硬岩盤，上方岩石推估屬砂岩互層，推估為降雨破壞原本穩定狀態而觸發崩塌。至於岩盤部分，壩體改善前，可明顯發現七家灣溪一號壩下游左右岸之連續性岩盤裸露，壩體改善後，壩上游左右岸經歷數場大小不一的洪水事件後岩盤出露。

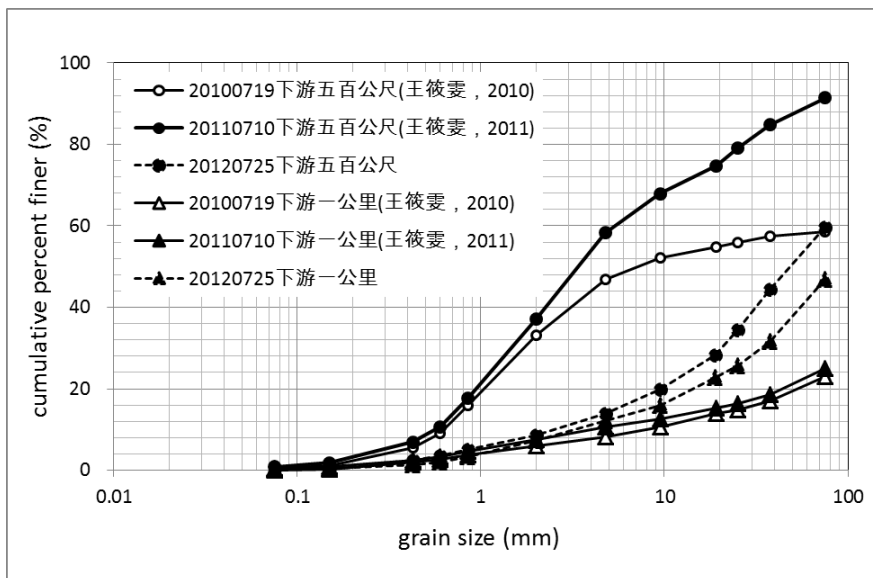
圖 4-12 七家灣溪一號壩明坑挖掘下游各區粒徑級配比較圖

壩體改善前後河道內下游1 km 內泥砂粒徑級配比較如圖4-11，由下游500 m 處的粒徑分布可明顯看出壩體改善一年後，細顆粒泥砂歷經數次降雨事件後被帶往更下游，因此造成河道粗化現象；至於在下游1 km 處，由於2010年及2012年兩次採樣點皆位於高灘地上，並未受水文事件影響且植生密布，粒徑級配曲線幾乎完全沒有變化。

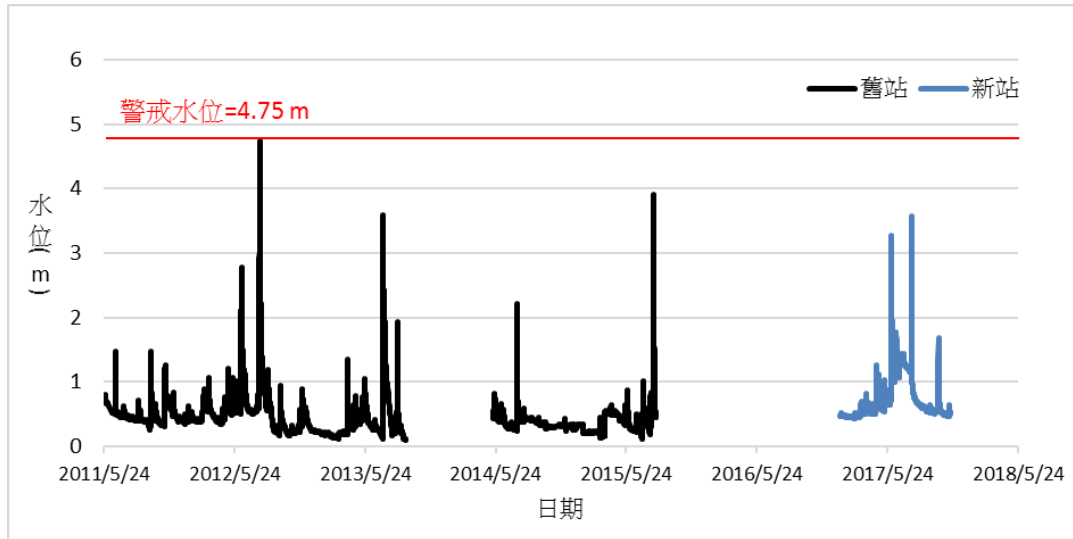
圖 5-4 萬壽橋水文測站-水位

大幅度變化，分別為 2017 年 6 月 2 日梅雨、6 月 15 日梅雨、7 月 29 日尼莎颱風及 10 月 13 日豪雨，最高水位約 3.57 m (2017/7/29 23:00)。於三場事件之外其他時間，亦有多次大小不一之小型降雨造成水位變化。

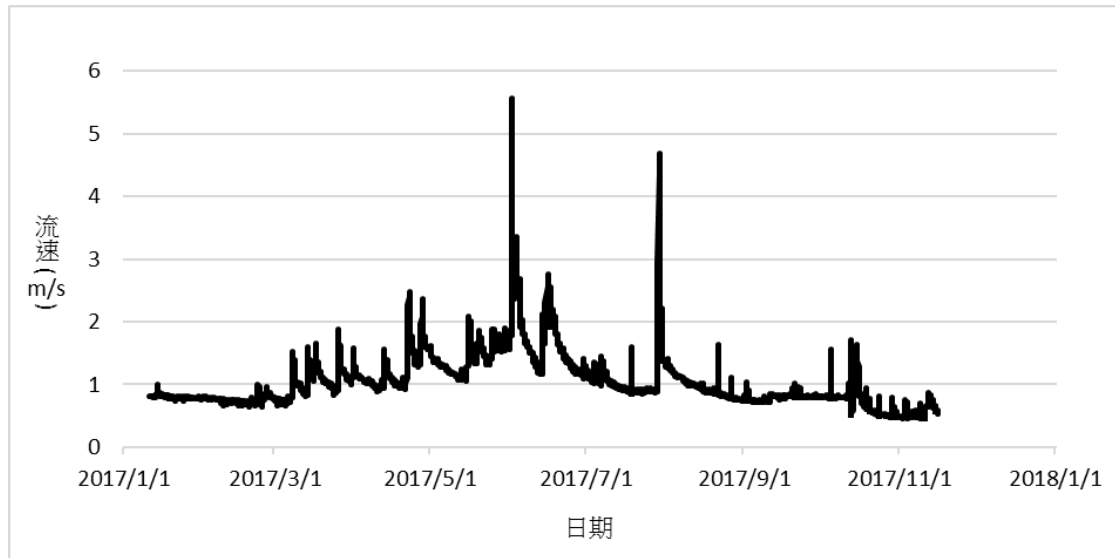
圖 5-5 萬壽橋水文測站-流速

萬壽橋流速測站自 2017 年 1 月 11 日開始記錄至今，根據 2017 年 1 月 11 日至 2017 年 11 月 16 日流速紀錄顯示(圖 5-5)，流速介於 0.45 m/s~5.57 m/s 之間，最大流速發生在 2017 年 6 月 2~8 日梅雨事件期間(2017 年 6 月 2 日 18:00)。

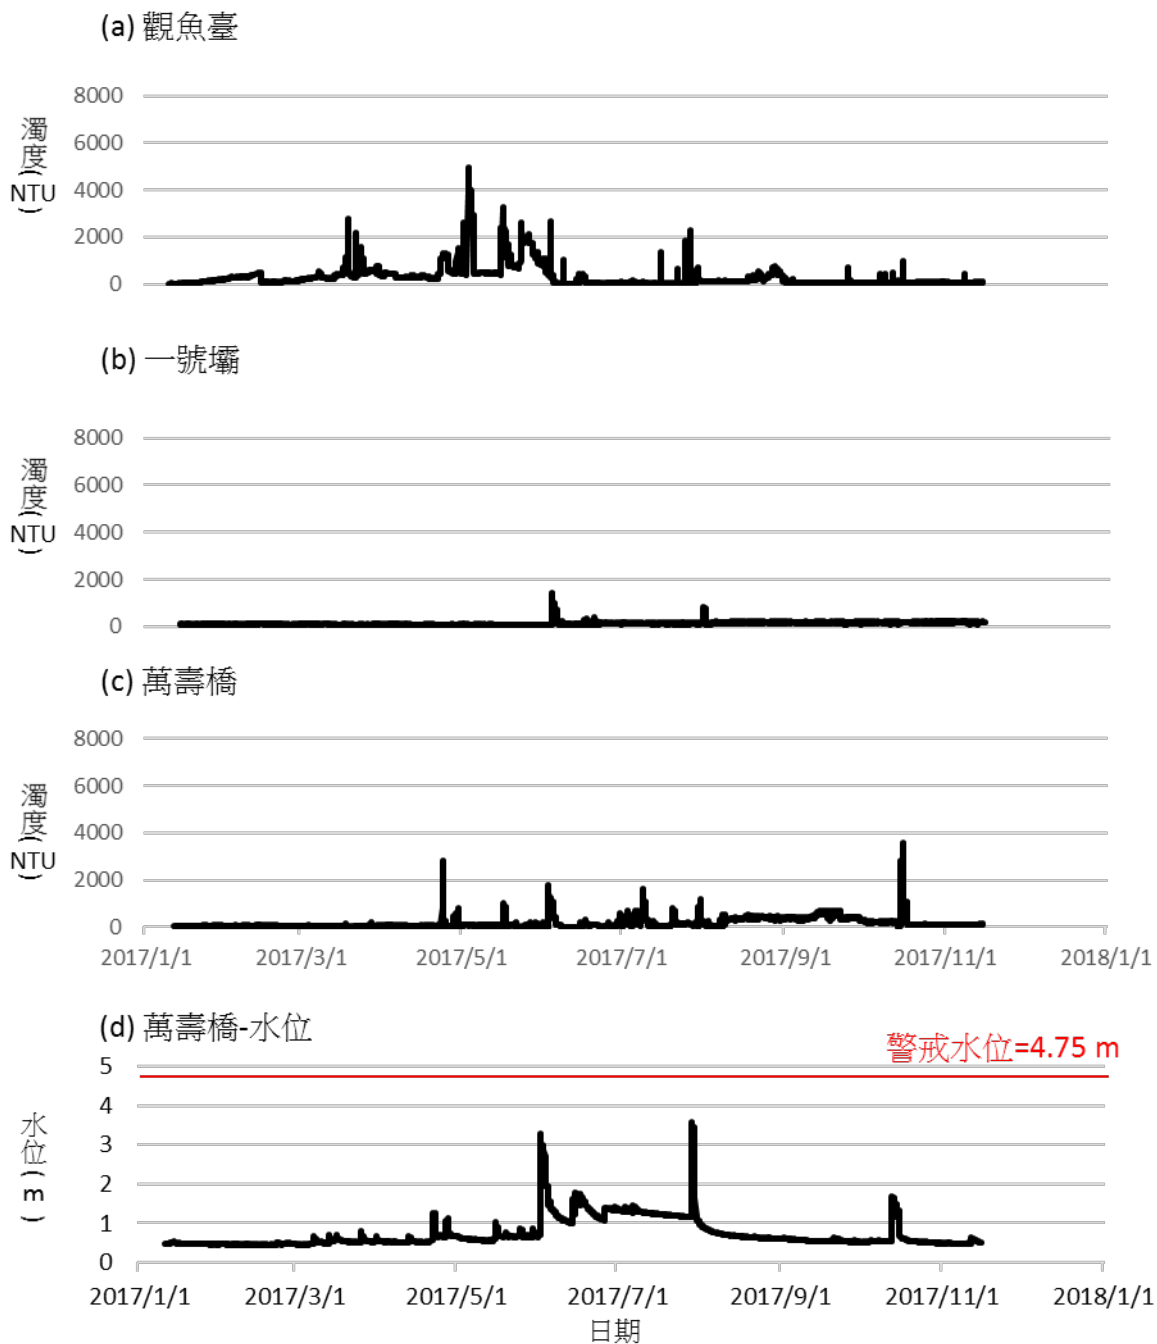
圖 5-6 水文測站濁度(a)觀魚臺、(b)一號壩、(c)萬壽橋與(d)萬壽橋水位

觀魚臺測站於 4 月 23 日至 5 月 6 日期間，因零星降雨事件造成濁度變化，濁度最高達 4,970 NTU (2017/5/4 01:00)，由於一號壩測站及萬壽橋測站濁度計並未沒入水體，因此並無濁度記錄。

6 月 2 日梅雨為今年第一次大雨事件，期間觀魚臺測站濁度最高為 2,668 NTU (2017/6/4 15:00)，一號壩測站濁度最高值達 1,412 NTU (2017/6/2 18:00)，萬壽橋測站濁度最高值達 1,771 NTU (2017/6/2 18:00)，同一時刻，觀魚臺濁度為 1,114 NTU (2017/6/2 18:00)，由此事件可知濁度在經過壩體改善影響河段及高山溪匯流後有增加之趨勢，但影響程度僅約 300 NTU。在濁度回復時間方面，觀魚台、一號壩、萬壽橋測站濁度達尖峰值後，分別經過 34、50、64 小時後回復至事件發生前之濁度值，顯示濁度值越高的測站，其濁度恢復需越長的時間。

7 月 29 日尼莎颱風期間，濁度並無太大變化，觀魚台、一號壩及萬壽橋測站最高濁度分別為 709 NTU (2017/7/29 22:00)、814 NTU (2017/7/29 22:00)及 1,195 NTU (2017/7/29 22:00)。

10 月 13 日豪雨期間，萬壽橋濁度最高達 3,570 NTU (2017/10/15 16:00)，而觀魚台測站與一號壩測站無明顯濁度變化(100 NTU 上下)，根據本團隊現地踏勘結果一號壩下游並無崩塌情形，萬壽橋測站之濁度值飆高為受高山溪入流影響，推測高山溪集水區河道沖刷劇烈或有崩塌情形發生。

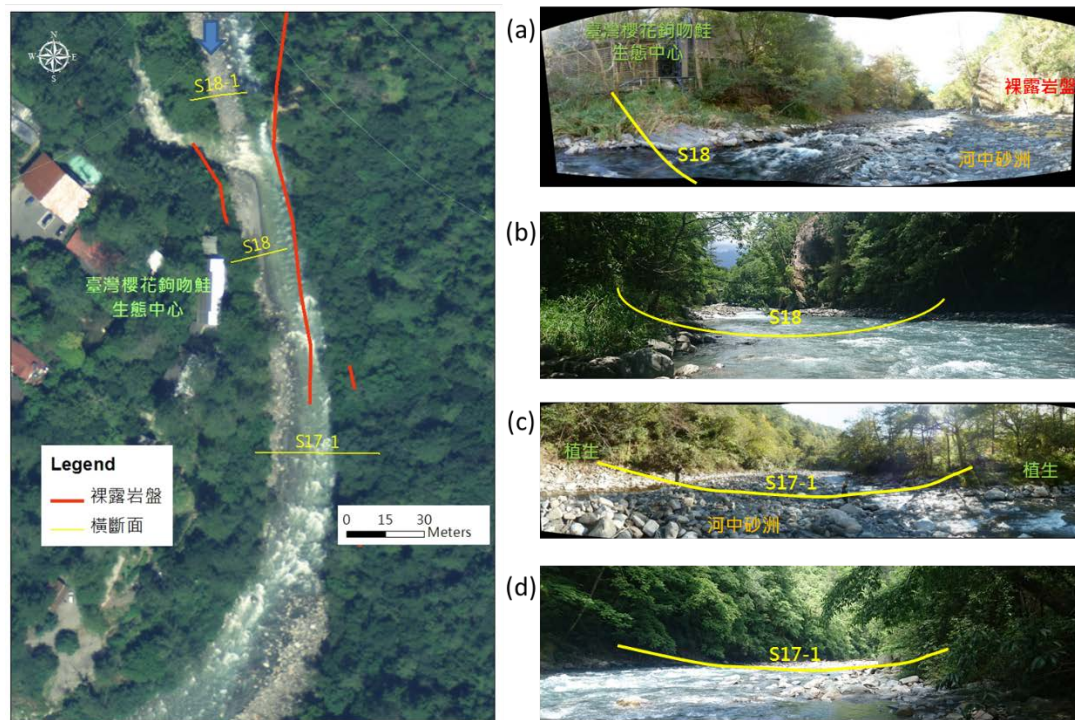
圖 5-8 臺灣櫻花鉤吻鮭生態中心河道環境

(航照底圖為農林航空測量所於 2008 年 9 月 21 日拍攝；現場照片為本研究於 2016 年 11 月 14 日(a、c)及 2017 年 6 月 8 日(b、d)拍攝)

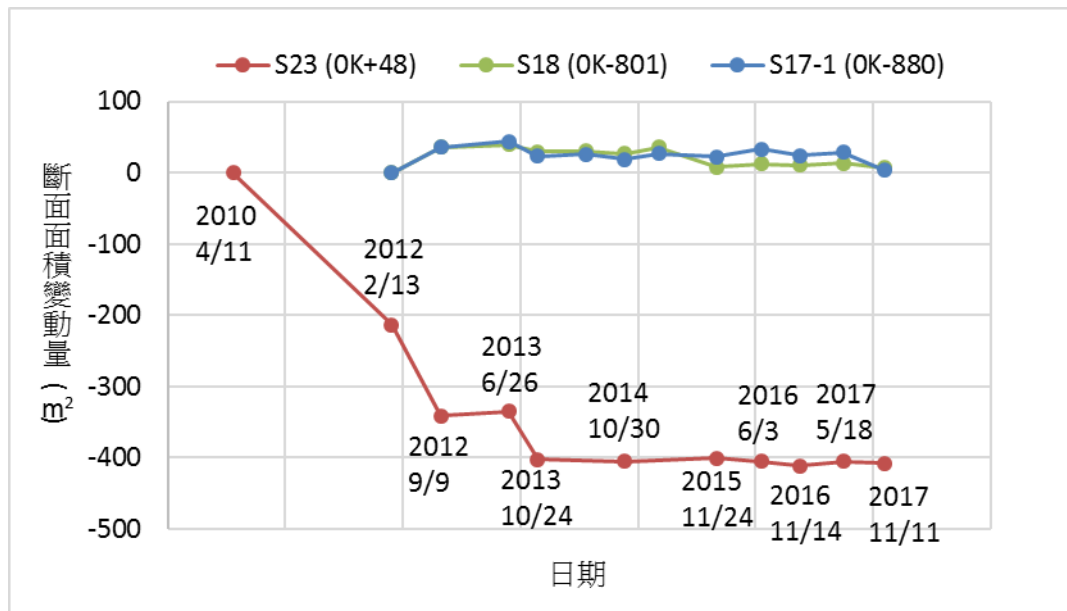
圖 5-13 斷面面積變動量 (縱軸正向代表淤積；負向代表沖刷)
