107 年七家灣溪水文泥砂監測

成果報告書

委託單位：雪霸國家公園管理處

執行單位：國立成功大學

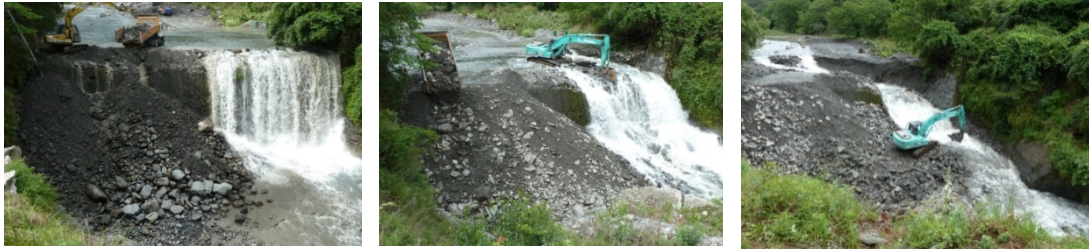
圖 3-1 壩體改善歷程 (王筱雯, 2011)

七家灣溪位於德基水庫上游集水區，為攔阻水庫集水區上游泥砂，自 1971 年起陸續興建 12 座大型防砂壩；七家灣溪一號壩為七家灣溪流最下游的壩體，興建於 1972 年，壩高 13 m，壩體改善前攔砂量約達 200,000 m³(王筱雯，2010)。一號壩壩基因受水流衝擊淘刷已被破壞而有安全上的疑慮，加上此溪為臺灣櫻花鉤吻鮭唯一棲地，防砂壩的存在阻絕了鮭魚上溯的洄游路徑。基於上述理由，主管機關雪霸國家公園針對一號壩壩體改善的方式、時機、與可能衝擊，就水文與水理、泥砂與河相、生態與棲地、生態檢核評估及保育效益、民意調查等不同面向評估後，雪霸國家公園參考(王筱雯，2010)針對壩體改善後河道泥砂量、泥砂質、泥砂粒徑與河道主深槽等對河防安全與生態棲地之可能衝擊所建議之壩體改善方式，於 2011 年 5 月 25 日進行為期一週之壩體改善工程，壩體改善過程如圖 3-1。於壩體改善施工前先行遷移受七家灣溪一號壩影響河段之櫻花鉤吻鮭上百隻並安置於種源庫，以避免壩體改善時河道內濁度過高而危及臺灣櫻花鉤吻鮭。考量施工安全，施工單位先對壩體上游之淤砂進行整理與篩選，以作為右側壩體下方之回填材料，並將溪流導引至左岸(如圖 3-1-A)。隨後開始進行壩體左側 1/3 壩體之改善(圖 3-1-B)，壩體於 2011 年 6 月 1 日改善完成(圖 3-1-C)(王筱雯，2011)。

(A) 土砂回填 (B) 開始壩體改善工程 (C) 壩體工程改善完成

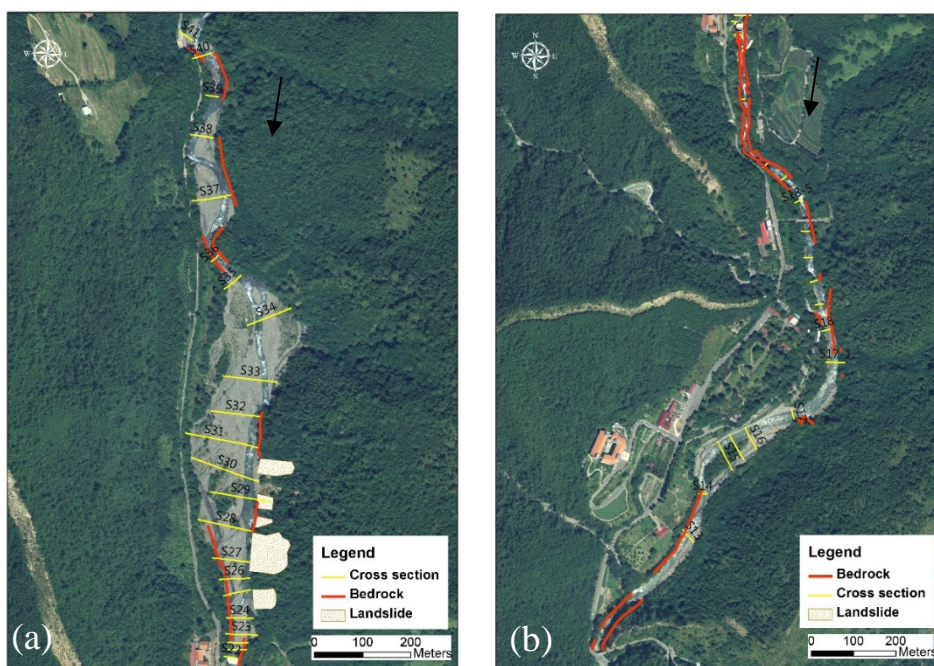
圖 4-11 岩盤與崩塌地判釋 (a) 上游崩塌及岩盤裸露區域 (b) 下游崩塌及岩盤裸露區域

王筱雯(2012)根據於農林航測所取得之 2010 年航照圖與 2012 年空拍機影像搭配現地調查，針對七家灣溪一號壩上游 1.4 km 至下游 1.8 km 之區域內進行邊坡崩塌位置與範圍之界定，以及岩盤狀態調查。由航照圖及空拍影像分析與現地調查結果得知一號壩上游 500 m 及下游 200 m 內共 7 處崩塌及岩盤外露區域 21 處，分布位置如圖 4-11(a)與 4-11(b)。其中，上游 115 m、250 m、310 m 及 425 m 等四處崩塌地為 2010 年(王筱雯，2010)即已調查之舊有崩塌地，其餘三處皆為新生崩塌地(圖 4-12)，由崩塌位置來看，一號壩上游之崩塌皆鄰近既有崩塌或是既有崩塌面積加大，推估該處地質原本即較為脆弱，壩體改善後又適逢強降雨長延時洪水事件，降雨觸發崩塌。同時，側向侵蝕亦減弱坡腳支撐強度，故於原崩塌鄰近處加大原崩塌範圍或產生新崩塌；一號壩下游崩塌規模極小，崩塌處下方屬堅硬岩盤，上方岩石推估屬砂岩互層，推估為降雨破壞原本穩定狀態而觸發崩塌。至於岩盤部分，壩體改善前，可明顯發現七家灣溪一號壩下游左右岸之連續性岩盤裸露，壩體改善後，壩上游左右岸經歷數場大小不一的洪水事件後岩盤出露。

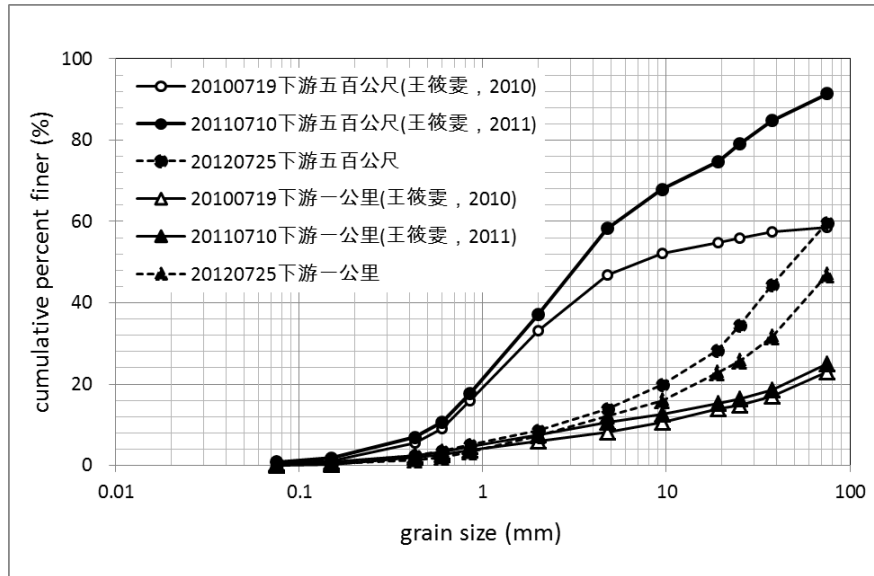
圖 4-13 七家灣溪一號壩明坑挖掘下游各區粒徑級配比較圖

壩體改善前後河道內下游1 km 內泥砂粒徑級配比較如圖4-13，由於壩址至壩下游750 m 河段範圍屬峽谷地形，平均河寬約25 m，滿岸流量相較於其他河段來的小，採樣所遺留的坑洞經過洪水事件後，因泥砂的補給而填平，因此下游500 m 處明坑採樣分析結果可直接反應上游來砂粒徑組成。由下游500 m 處的粒徑分布可明顯看出壩體改善一年後，細顆粒泥砂歷經數次水文事件後被帶往更下游，因此造成河道粗化現象；至於在下游1 km 處，由於採樣點皆位於高灘地上，2011年粒徑組成並未受水文事件影響，粒徑級配曲線幾乎完全沒有變化，而2012年梅雨、泰利事件後，2012年粒徑調查結果呈現細化現象，原因為洪水退水期間，高灘地流速較慢，細粒料泥砂落淤所致。

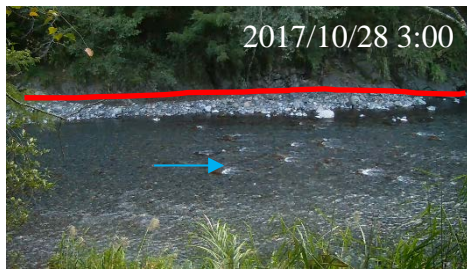
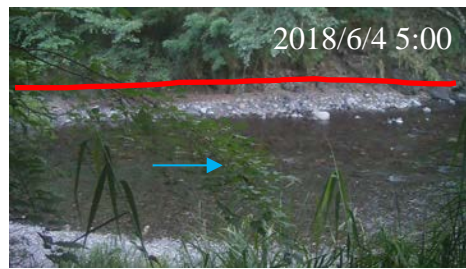
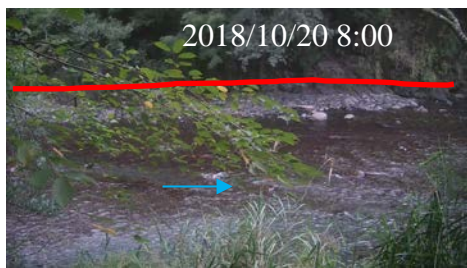
圖 5-2 七家灣溪一號壩測站監測影像

根據影像結果顯示，2018 年 1.11 年重現期距流量的瑪莉亞颱風未對壩上游 50 m 至 200 m 左岸邊坡穩固及安全造成威脅，而臺灣櫻花鉤吻鮭生態中心之影像監測記錄亦顯示河道環境並無明顯變化。

1. 紅線範圍為一號壩上游左岸高灘地
2. 藍色箭頭為流向
3. 由於攝影機遭外力影響而位移，致使 2018 年 10 月後影像偏移。

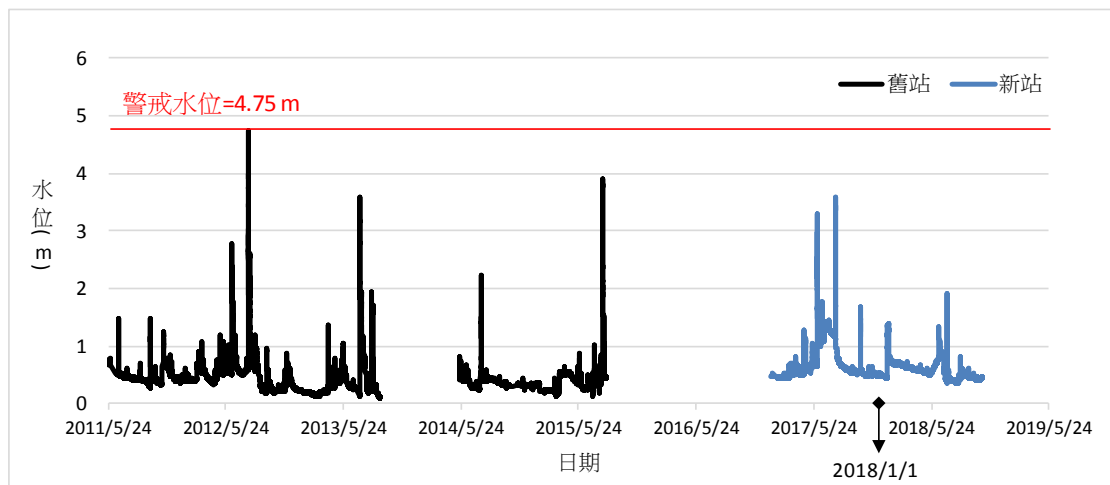
圖 5-4 萬壽橋水文測站-水位

之距離(H)，進一步由水位計測值(Z)來換算實際水位值(H-Z)，以校正兩次調查間之水位紀錄。本團隊於 2017 年 1 月 11 日至 2018 年 10 月 28 日共進行 15 次現地量測(表 5-1)，由結果可知調查期間水位計至河床的距離於 13.05 m 至 14.01 m 之間變動，亦顯示河道有沖淤互現的情形發生。根據 2017 年 1 月 11 日至 2018 年 10 月 28 日水位紀錄，期間七家灣溪發生大於 1.11 年重現期距流量的瑪莉亞颱風(表 5-2)造成水位由 0.35 m 抬升至 1.92 m(2018/7/11 5:00)；2017 年兩場事件分別為 6 月 2 日梅雨及 7 月 29 日尼莎颱風。2017 年至今最高水位 3.57 m(2017/7/29 23:00)發生於尼莎颱風期間。於三場事件之外其他時間，亦有多次大小不一之小型降雨造成水位變化。

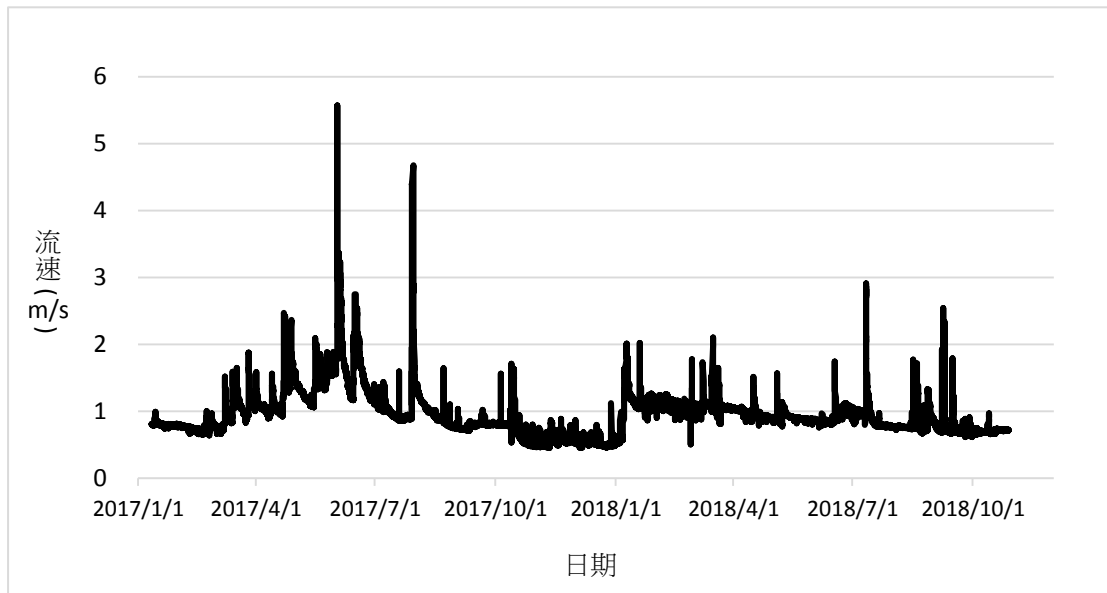
圖 5-5 萬壽橋水文測站-流速

萬壽橋流速測站自 2017 年 1 月 11 日開始記錄至今，根據 2017 年 1 月 11 日至 2018 年 10 月 31 日流速紀錄顯示(圖 5-5)，流速介於 0.45 m/s~5.57 m/s 之間，最大流速發生在 2017 年 6 月 2~8 日梅雨事件期間(2017 年 6 月 2 日 18:00)。

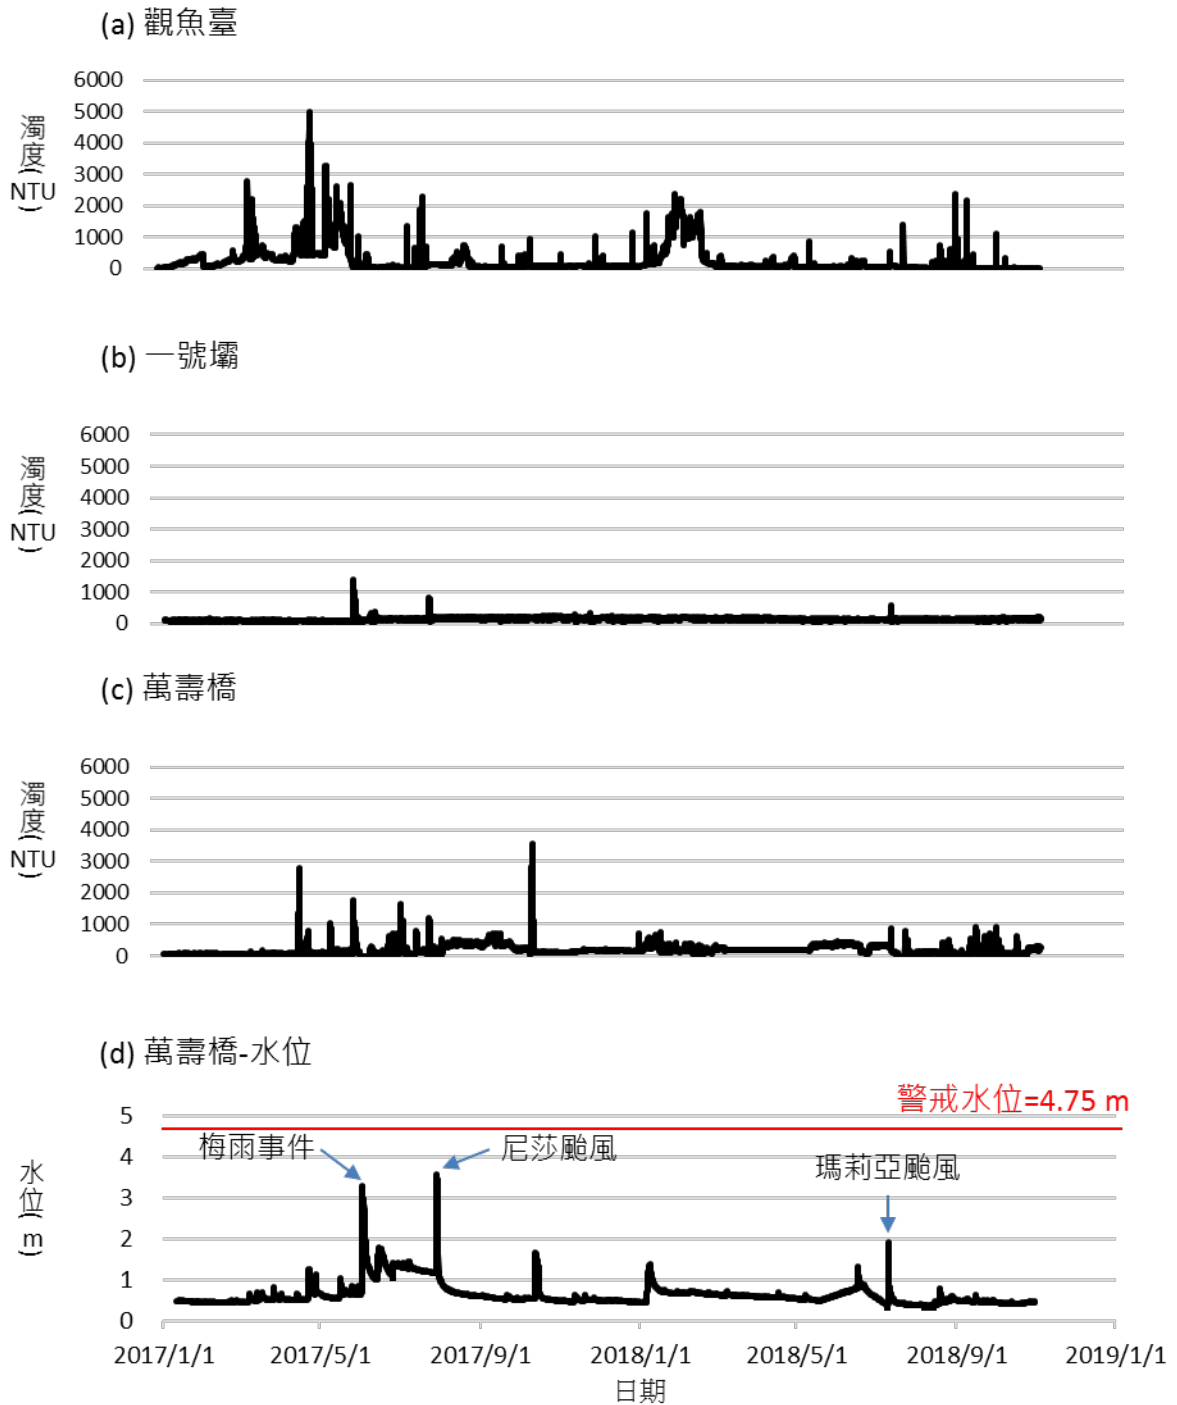
圖 5-6 水文測站濁度(a)觀魚臺、(b)一號壩、(c)萬壽橋與(d)萬壽橋水位

2018 年 1 月 27 日至 2 月 27 日期間，觀魚臺測站濁度紀錄顯示濁度值由小於 100 NTU 增加至 1,000 NTU 以上，濁度最高值達 2,369 NTU (2018/2/1 9:00)，由桃山、雪山東峰及雪山圈谷氣象站雨量資料得知，期間僅有零星降雨事件發生，最大日雨量僅 18.5 mm (桃山氣象站 2018/2/22；雪山東峰氣象站 2018/2/22)。本團隊進一步檢視一號壩及臺灣櫻花鉤吻鮭生態中心測站監測影像紀錄，影像顯示七家灣溪清澈而無水體混濁之情形，推測為觀魚臺測站受到局部擾動，如魚、動物、人為活動等影響。一號壩測站及萬壽橋測站濁度計並未沒入水體，因此並無明顯濁度變化之紀錄。2018 年 7 月 11 日瑪莉亞颱風期間，觀魚臺測站的濁度值最高為 535 NTU (2018/7/11 03:00)，同一時間，一號壩測站與萬壽橋測站濁度值分別為 430 NTU 與 873 NTU。一小時後 (2018.7/11 04:00)，一號壩測站濁度達最高值 582 NTU，而萬壽橋測站濁度值約為 761 NTU。萬壽橋測站之濁度值高於觀魚臺測站與一號壩測站為受高山溪入流影響，推測高山溪集水區河道沖刷劇烈或有崩塌情形發生。

2017 年 6 月 2 日梅雨期間觀魚臺測站濁度最高為 2,668 NTU (2017/6/4 15:00)，一號壩測站濁度最高值達 1,412 NTU (2017/6/2 18:00)，萬壽橋測站濁度最高值達

1,771 NTU (2017/6/2 18:00)，同一時刻，觀魚臺濁度為 1,114 NTU (2017/6/2 18:00)，由此事件可知濁度在經過壩體改善影響河段及高山溪匯流後有增加之趨勢，但影響程度僅約 300 NTU。在濁度回復時間方面，觀魚臺、一號壩、萬壽橋測站濁度達尖峰值後，分別經過 34、50、64 小時後回復至事件發生前之濁度值，顯示濁度值越高的測站，其濁度恢復需越長的時間。

2017 年 7 月 29 日尼莎颱風期間，濁度並無太大變化，觀魚臺、一號壩及萬壽橋測站最高濁度分別為 709 NTU (2017/7/29 22:00)、814 NTU (2017/7/29 22:00) 及 1,195 NTU (2017/7/29 22:00)。

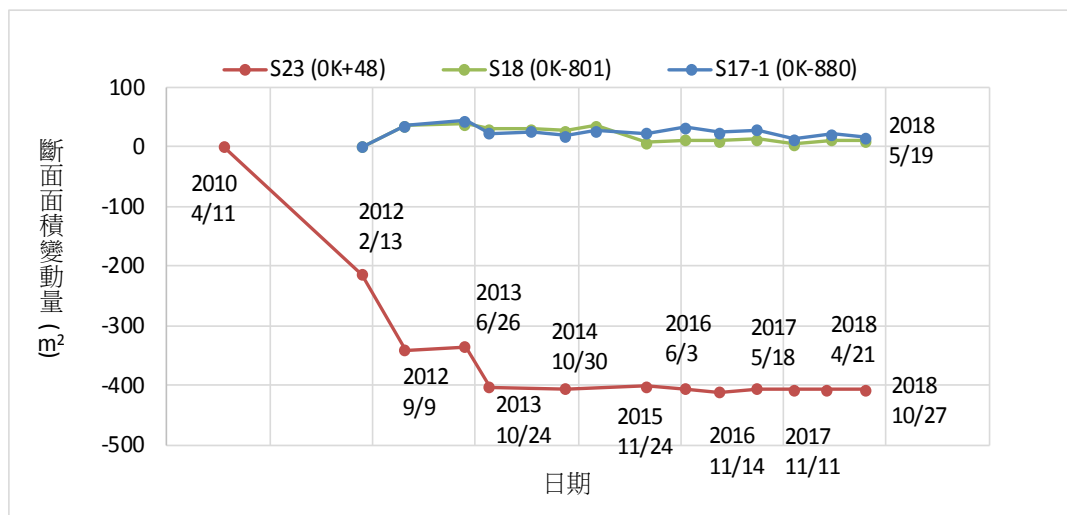
圖 5-13 斷面面積變動量 (縱軸正向代表淤積；負向代表沖刷)

根據縱斷面結果顯示，目前上游溯源侵蝕終點仍停留於上游 800 m 處(S36)，而下游淤積終點則同樣約於壩下游 900 m 處(S17-1)，此結果於 2012 年 8 月蘇拉颱風後至今並無明顯差異(王筱雯，2012)；針對 S23、S18 及 S17-1 橫斷面調查結果，2018 年瑪莉亞颱風並未造成上游 S23 斷面(OK+48)明顯沖淤，斷面侵蝕面積僅減少約 0.9 m²，並且無側向侵蝕情形發生；下游臺灣櫻花鉤吻鮭生態中心之 S18 與 S17-1 斷面，則有河道下刷情形，斷面淤積面積較前次調查結果分別減少 2 m² 及 6 m²。

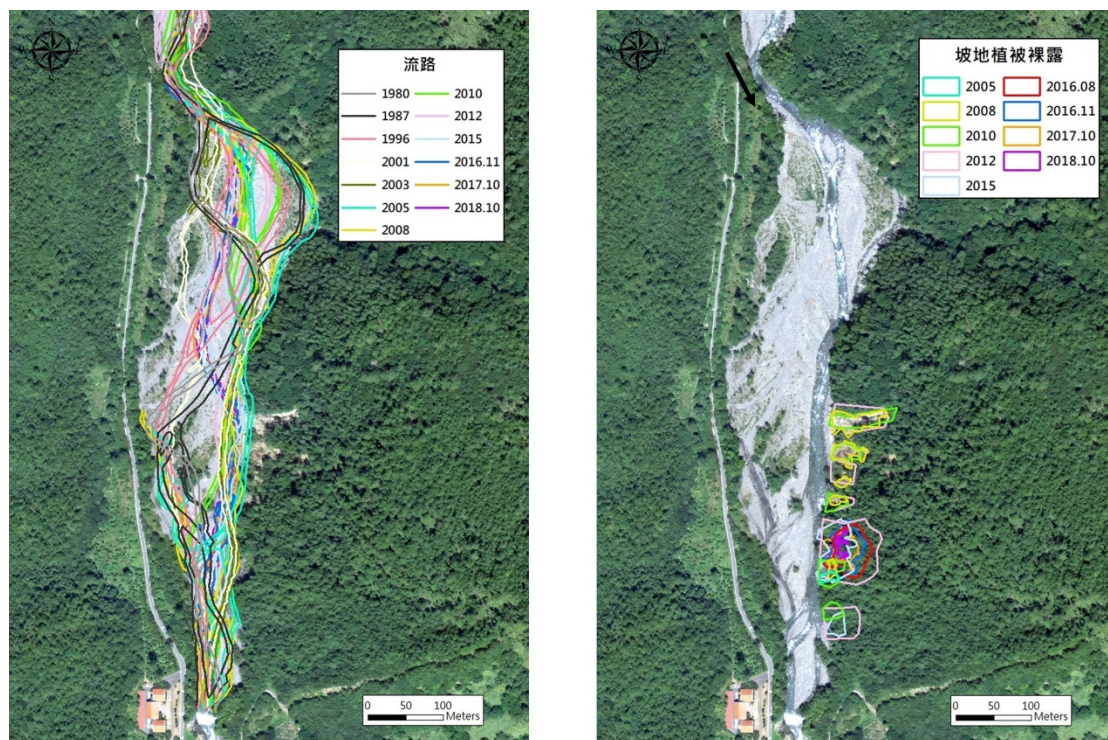
圖 5-21 一號壩上游流路及崩塌歷年比較

一號壩與二號壩上游在地質、植被、水文條件相似的情況下，崩塌地變遷趨勢不同(圖 5-24)。2012 年後，一號壩上游崩塌地面積開始減少，而二號壩上游卻仍持續增加，主要原因在於河谷配置與岩盤位置。一號壩上游因河谷配置、岩盤位置良好，尚無側向侵蝕情形發生，崩塌成因主要為降雨觸崩。二號壩上游因河谷配置及岩盤位置而導致有側向侵蝕情形發生，崩塌成因為河道側向侵蝕觸崩及降雨觸崩。
