108 年七家灣溪水文泥砂監測

成果報告書

委託單位：雪霸國家公園管理處

執行單位：國立成功大學

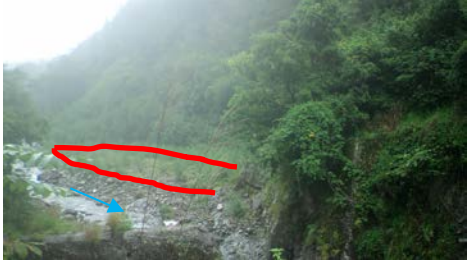
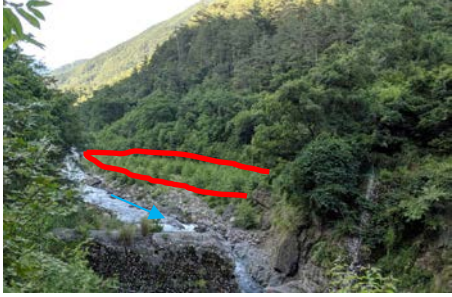
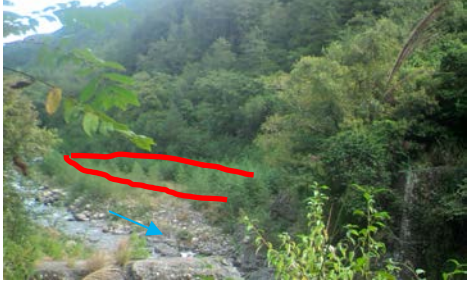
圖 5-3 七家灣溪一號壩測站監測影像

本團隊根據水位影像監測紀錄，比較一號壩 2018 年 10 月 20 日、2019 年 7 月 1 日及 2019 年 10 月 31 日影像監測紀錄(圖 5-3)，可發現 2019 年汛期後一號壩上游河段左岸河段未有明顯之河岸侵蝕情形發生且高灘地植生完整，顯示 2019 年汛期所發生之水文事件皆未對壩上游 50 m 至 200 m 左岸邊坡穩固及安全造成威脅；另一方面，比較臺灣櫻花鉤吻鮭生態中心 2018 年 10 月 20 日、2019 年 7 月 1 日及 2019 年 10 月 31 日影像監測紀錄(圖 5-4)，亦顯示河道環境並無明顯變化。

王筱雯(2012)指出壩體改善後，壩體上游河段於 2012 年經歷梅雨、泰利颱風以及蘇拉颱風，壩上游 50 m 內左右岸土砂幾乎已侵蝕至岸壁處，壩上游左岸 50 m 至 200 m 側向侵蝕則接近邊坡坡腳處，根據本團隊 2019 年度影像監測結果得知，一號壩上游並無明顯河岸侵蝕情形發生。

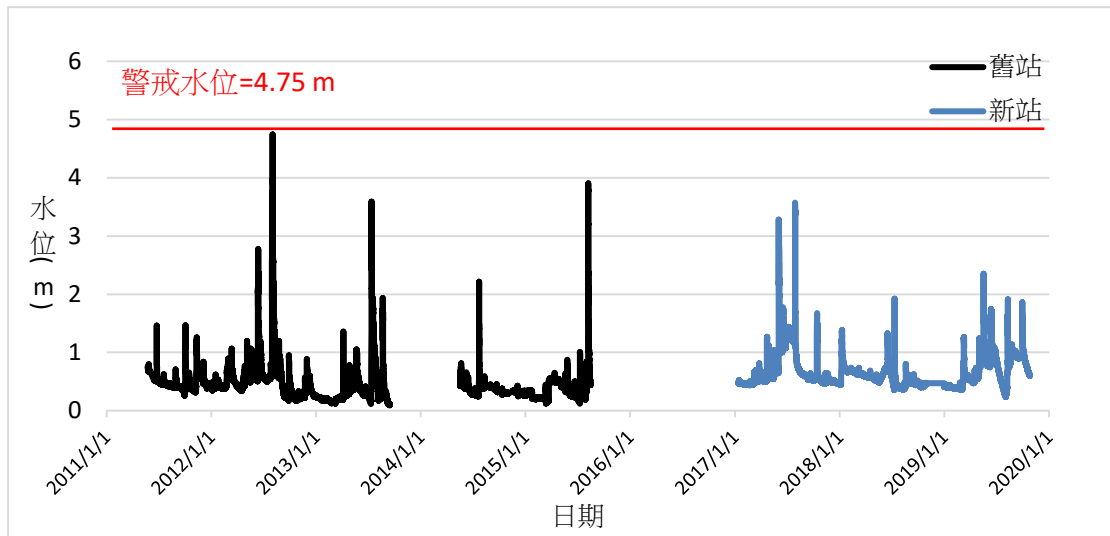
圖 5-5 萬壽橋水文測站-水位

圖 5-5 為王筱雯(2011)於 2011 年所設置之萬壽橋水位測站紀錄，以及 2017 年新設置之水位測站自 2017 年 1 月 11 日記錄至今之水位紀錄，並且根據王筱雯(2015；2016；2017；2018)過去所提出之監測指標，以壩體改善至今有紀錄之最大水文事件蘇拉颱風，訂定萬壽橋警戒水位為 4.75 m。新站同樣以水位計下之河床高程為基準點(起始水位值為 0 m)，在考量水位計下河床變動下，本團隊至現

本團隊於 2017 年 1 月 11 日至 2019 年 11 月 2 日共進行 23 次現地量測 (表 5-1)，由結果可知調查期間水位計至河床的距離於 13.05 m 至 14.01 m 之間變動，亦顯示河道有沖淤互現的情形發生。

根據 2019 年 1 月 1 日至 2019 年 10 月 31 日水位紀錄顯示，期間七家灣溪經歷三場約 1.2 年重現期距流量的水文事件造成水位大幅度變化，分別為 5 月 18~20 日梅雨事件、6 月 10~14 日梅雨事件及 8 月 8~10 日利奇馬颱風事件，最高水位分別達 2.27m、1.69m 及 1.91m。於事件之外其他時間，亦有多次大小不一之小型降雨造成水位變化。由過去調查結果(表 5-2)可知，2017 年梅雨事件最高水位達 3.28m，同年尼莎颱風水位則達 3.57m，是 2017 至今最高水位紀錄；2018 年的瑪麗亞颱風造成水位抬升至 1.92m。

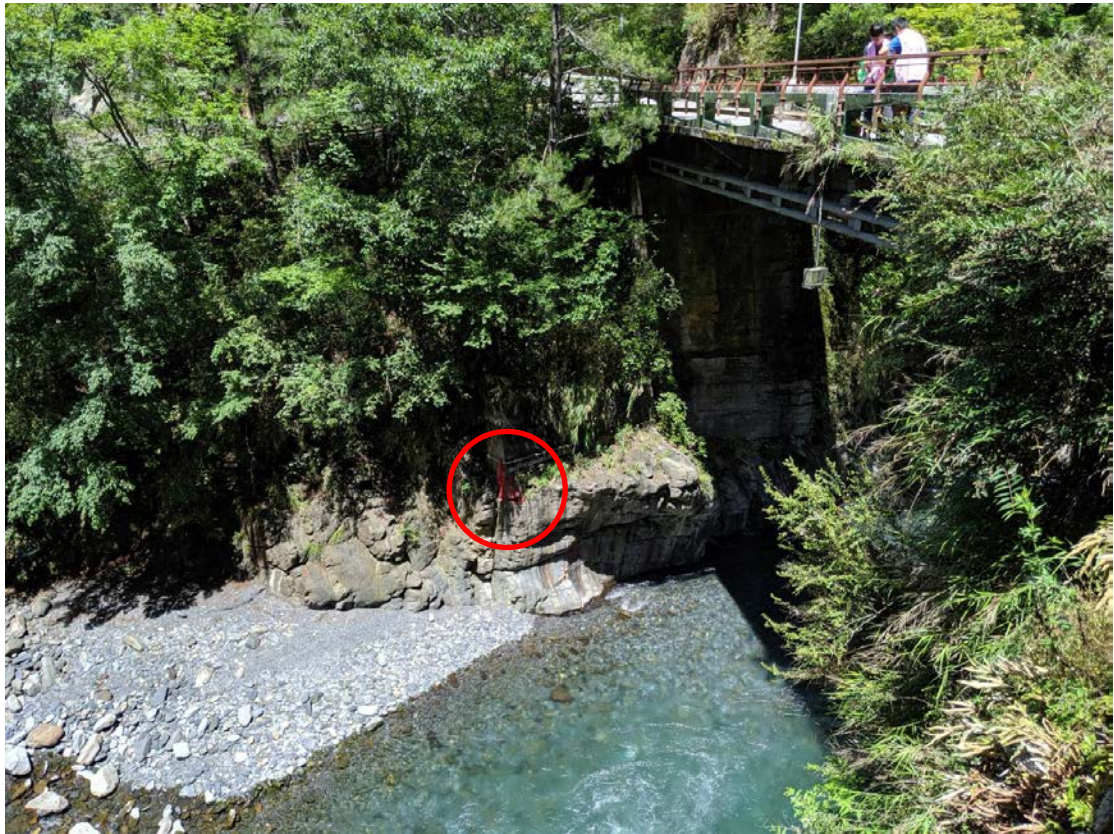
圖 5-6 萬壽橋之警戒水位線

為使管理單位能以目視方式簡易評估是否達警戒標準，本研究嘗試於萬壽橋下方河段劃設警戒水尺，惟該處岩壁陡峭且易受陰影遮蔽，於今年度 5 月於萬壽橋下方左岸岩壁劃設警戒水位線(如圖 5-6 紅圈處)，供管理單位作為參考依據。警戒線之劃設以壩體改善至今有紀錄之最大水文事件蘇拉颱風為標準，訂定萬壽橋警戒水位為 4.75 m，經頻率分析計算，其重現期距約為 30 年。

搭配七家灣水文泥砂監測系統與表 3-1，即時推算萬壽橋之水位，管理單位可隨時根據該系統萬壽橋之水位計讀數進行警戒或預備撤離等準備工作。若未來管理單位建置警戒系統，此警戒水位標準亦可作為之參考值。

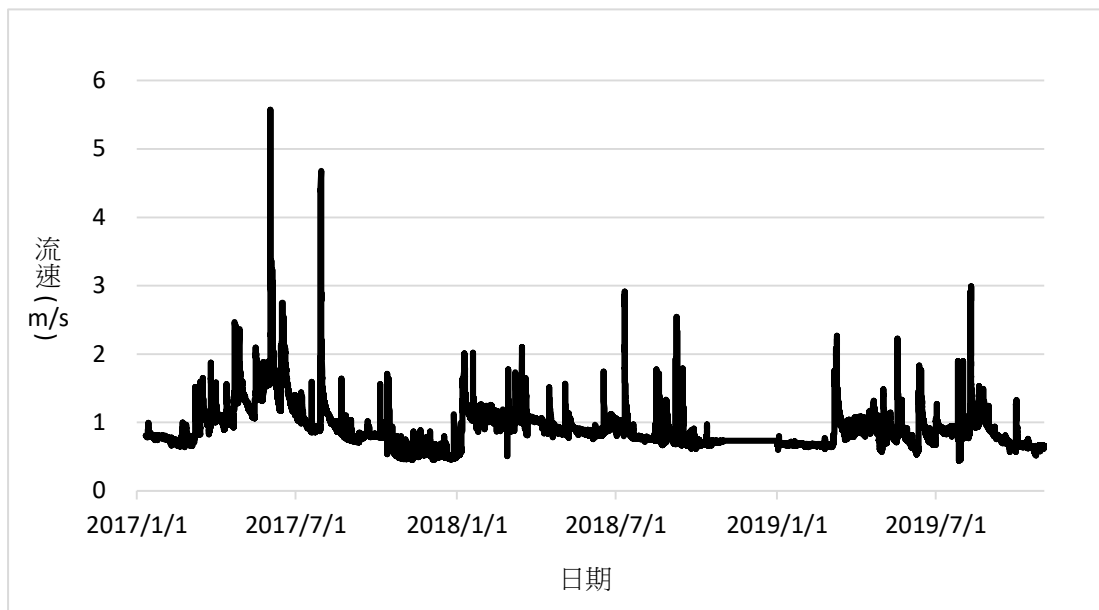
圖 5-7 萬壽橋水文測站-流速

萬壽橋流速測站自 2017 年 1 月 11 日開始記錄至今，根據 2017 年 1 月 11 日至 2019 年 10 月 31 日流速紀錄顯示(圖 5-7)，流速介於 0.45 m/s~5.57 m/s 之間，最大流速發生在 2017 年 6 月 2~8 日梅雨事件期間(2017 年 6 月 2 日 18:00)。綜觀 2019 年之流速紀錄，發現 5 月 18 日梅雨事件之最大流速約 2.22m/s，6 月 12 日梅雨事件之最大流速約 1.76m/s，而利奇馬颱風事件(8 月 10 日)之最大流速約 2.99m/s。

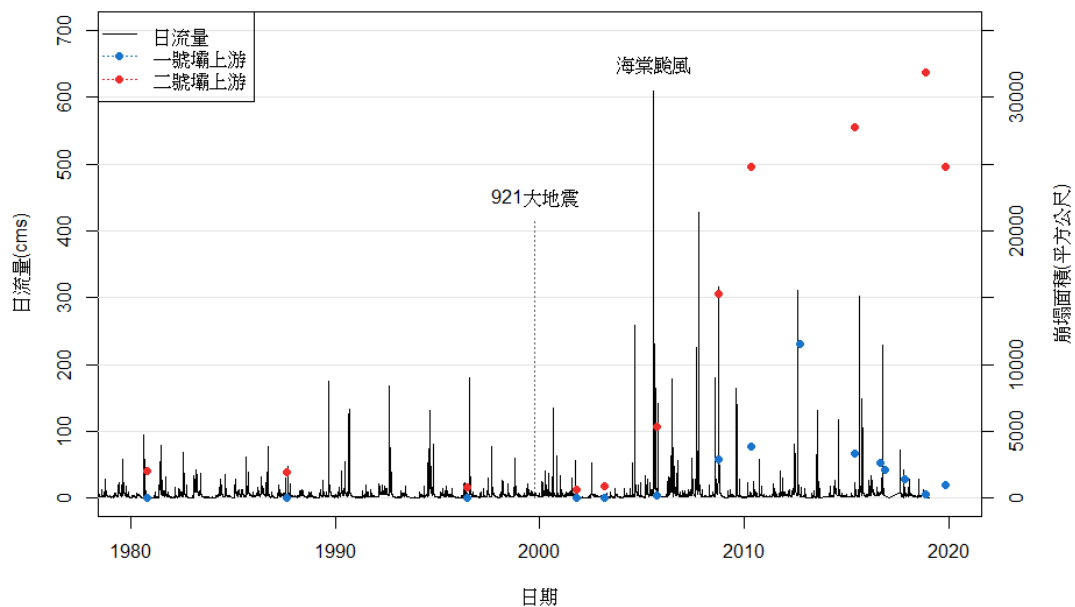
圖 5-28 歷年一、二號壩上游崩塌總面積變遷比較

1999 年 921 地震後，地層鬆動，加上 2004 年後極端水文事件發生頻繁，皆為可能造成崩塌地面積增加之原因。本計畫進一步分析 24 小時延時降雨強度(圖 5-27)，結果顯示 50 年重現期距降雨事件有艾利颱風(2004)；25 年重現期距降雨事件有薔蜜颱風(2008)；10 年重現期距降雨事件有聖帕颱風(2007)、柯羅莎颱風(2007)；5 年重現期距降雨事件有海棠颱風(2005)、莫拉克颱風(2009)、蘇拉颱風(2012)、蘇迪勒颱風(2015)。根據 2003 年至 2005 年崩塌地變遷結果(圖 5-28 歷年一、二號壩上游崩塌總面積變遷比較)，一號壩上游 250 m (0K+250)新生崩塌

以及二號壩上游 415 m (3K+215)崩塌面積由 2003 年的 869 m<sup>2</sup> 增加至 5,331 m<sup>2</sup>，推斷為受 2004 年 50 年重現期距降雨事件-艾利颱風以及 2005 年 5 年重現期距降雨事件-海棠颱風之降雨所觸崩，其他重要事件與一、二號壩上游歷年崩塌總面積變遷比較如圖 5-28。在相同的水文事件下，2012 年一號壩上游崩塌總面積於蘇拉颱風後即達高點，隨後呈現持續減少之趨勢，而二號壩上游崩塌總面積卻仍持續增加，檢視二號壩流路與崩塌範圍之相對位置後發現，二號壩上游 415 m (3K+215)附近河段因河谷配置與岩盤位置條件所致，為水流之攻擊岸而有側向侵蝕情形發生(圖 5-24、圖 5-29)，因此可推斷二號壩上游除降雨觸崩外，亦有側向侵蝕觸崩之情形。

一號壩與二號壩上游在地質、植被、水文條件相似的情況下，崩落地變遷趨勢不同(圖 5-28)。2012 年後，一號壩上游崩落地面積開始減少，而二號壩上游卻仍持續增加，主要原因在於河谷配置與岩盤位置。一號壩上游因河谷配置、岩盤

位置良好，尚無側向侵蝕情形發生，崩塌成因主要為降雨觸崩。二號壩上游因河谷配置及岩盤位置而導致有側向侵蝕情形發生，崩塌成因為河道側向侵蝕觸崩及降雨觸崩。

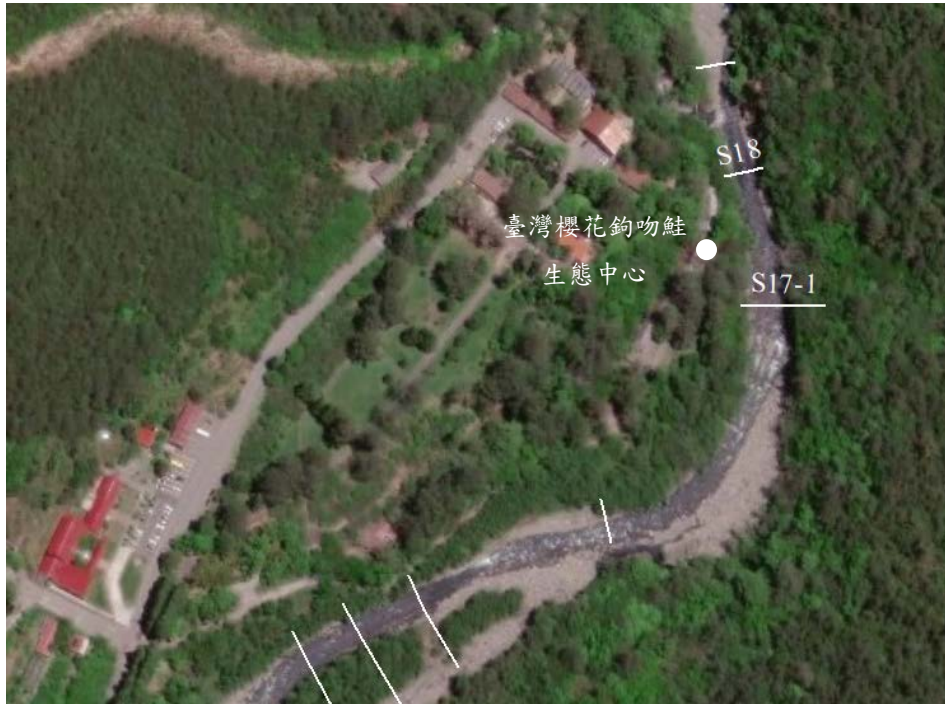
圖 6-1 生態中心與斷面 S18、S17-1 相對位置

- (1) 生態中心附近河道之通洪能力維持 20 年重現期之水準係參考壩體改善至今有記錄之最大水文事件蘇拉颱風(重現期距約 13.7 年)訂定。於汛期前(4~6 月)透過淹水潛勢監測，掌握河段坡度及斷面可通洪面積狀況，若河道基本通洪能力低於 20 年重現期距流量，可以清淤方式調整河道通洪面積及河段坡度，惟考慮重型機具可及性及重機械擾動影響，建議優先處理 S18 至 S17-1 河段間河中砂洲，可將環境衝擊降至最低。而今年度汛期後調查 S18 與 S17-1 兩斷面之通洪能力皆大於 20 年重現期距，目前尚無須進行清淤之必要。
