# 921 集集大地震 建築物震害調查 初步報告

內政部建築研究所

中華民國八十八年十一月

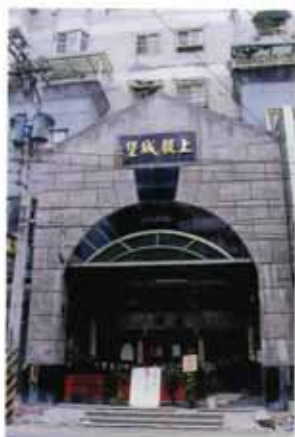
照片編號1.1 上穀城堡為高層集合住宅，一層部份騎樓柱頭剪力破壞

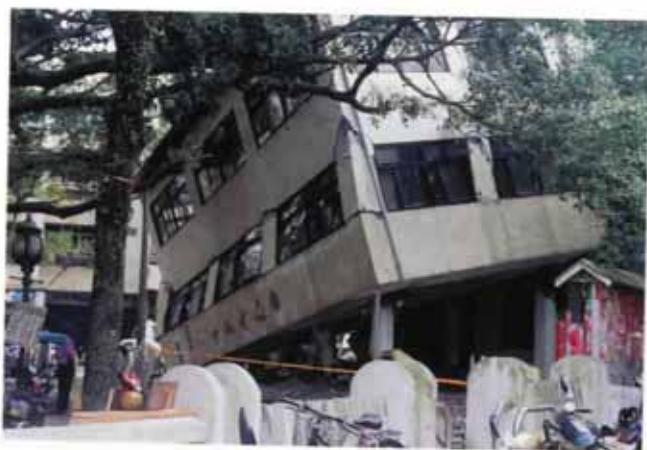
照片編號1.7 南投市老人會一層挑空軟弱層，整體壓毀傾倒

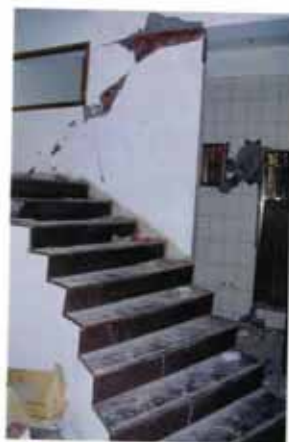
照片編號1.12 南投市一般低層透天的店舖，一樓中間轉折樓梯及磚牆破壞，為受損建物常見現象

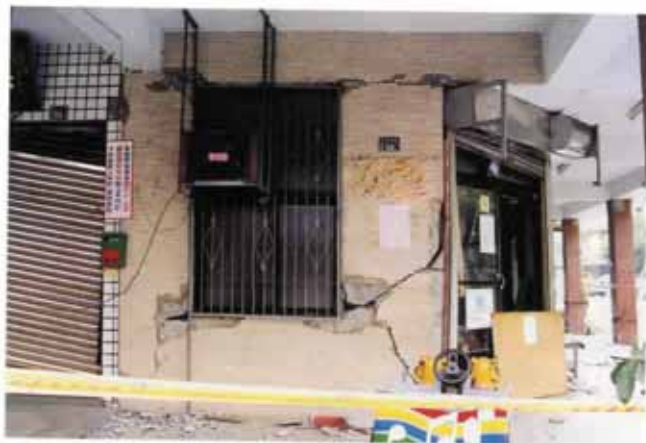
照片編號1.14 某轉角診所嚴重損害情形

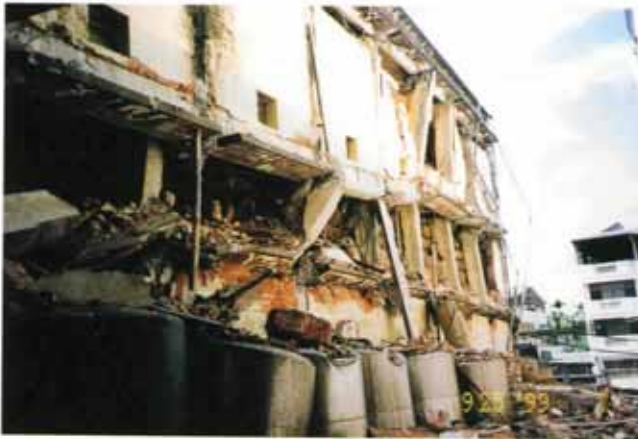
照片編號1.20 埔里酒廠老舊建築荷重太大震害嚴重

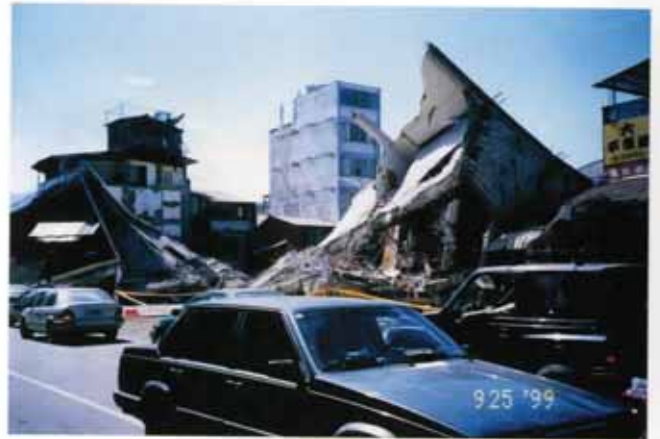
照片編號1.23 埔里鎮中山路兩側民宅倒塌嚴重

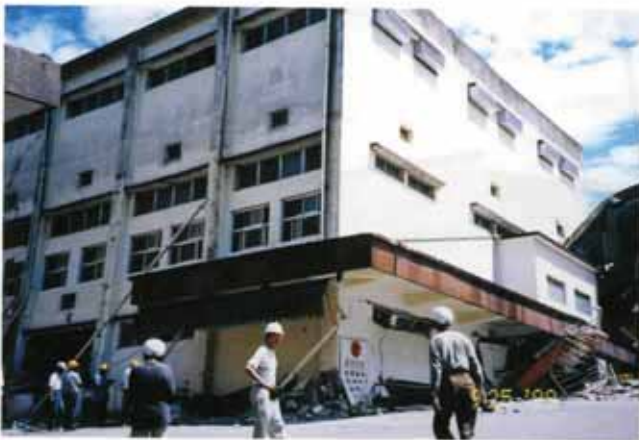
照片編號1.21 埔里酒廠部份場陷側傾情形

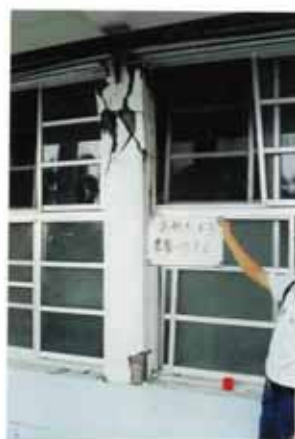
照片編號1.28 集集國小教室柱端破壞情形  
(高科大KFUI3036C)

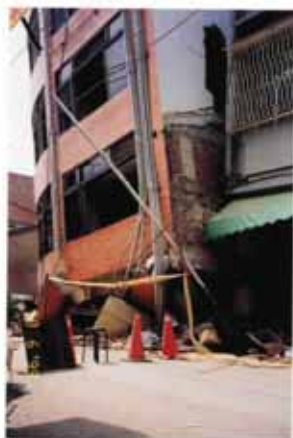
照片編號1.26 國姓鄉街角民宅側傾

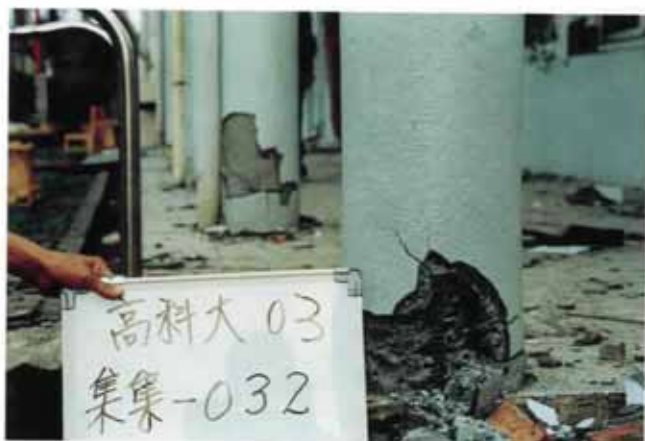
照片編號1.29 集集國小走廊柱頭破壞(高科大KFUI3036d)

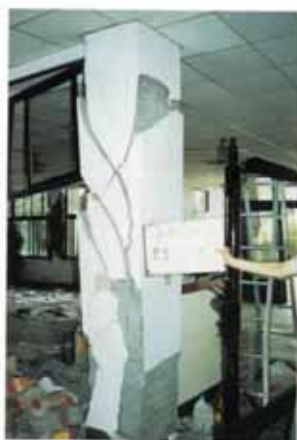
照片編號1.30 集集警察局內柱剪力破壞(高科大KFUI3017c)

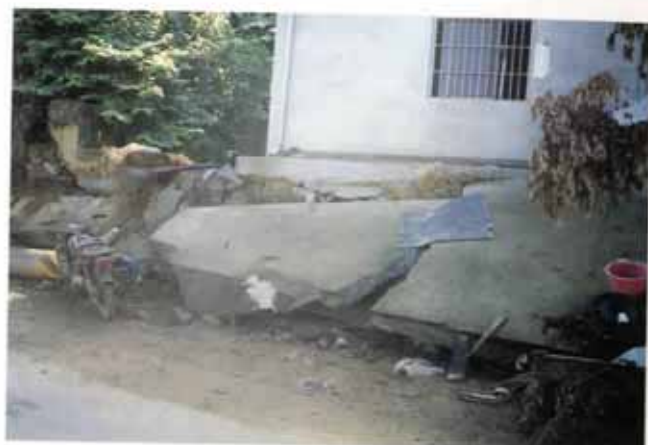
照片編號1.34 斷層帶通過，房屋往西移約4m，且平均隆起約1.5m，房屋本身仍完整

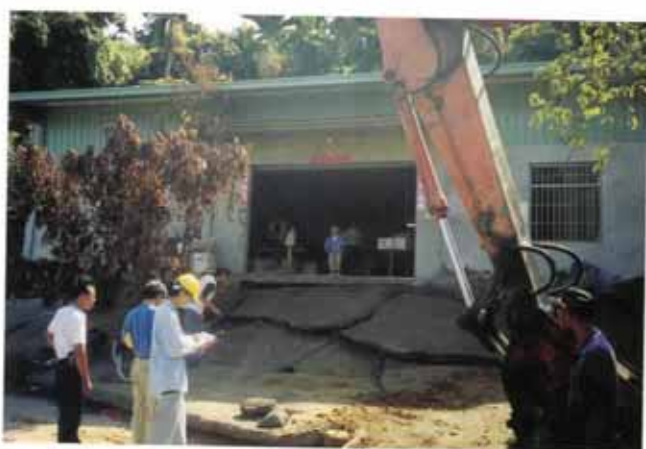
照片編號1.33 斷層帶通過，房屋往西移約4m，且平均隆起約1.5m，房屋本身仍完整

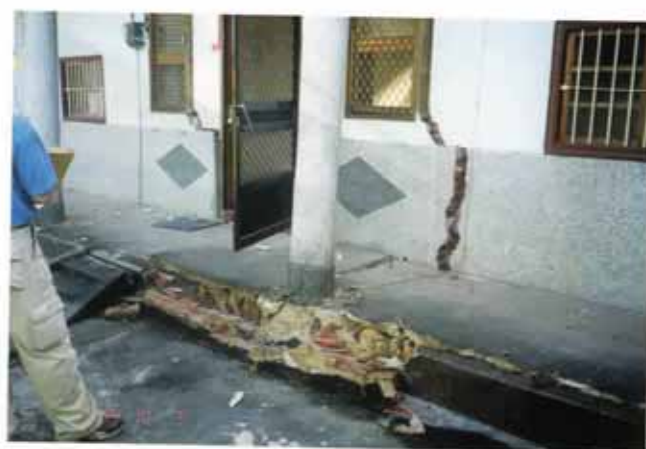
照片編號1.36 房屋在斷層旁。典型鄉村住宅型式，迴廊柱之柱頭、柱基及柱樑交接均損壞

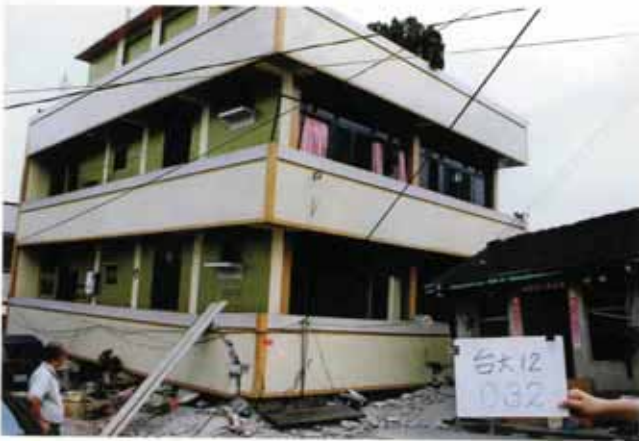
照片編號1.37 草屯民宅（一樓含騎樓），一樓完全倒塌（台大草032）

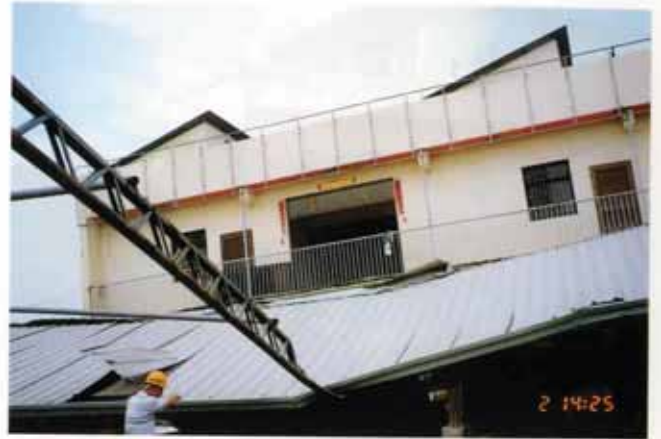
照片編號1.40 地層隆起，房屋傾斜，並嚴重損壞（台大NTU25010-2）

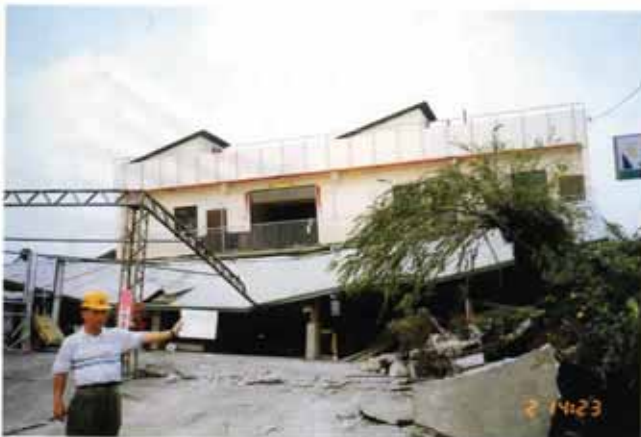
照片編號1.39 地層隆起，房屋傾斜，並嚴重損壞（台大NTU25010-1）

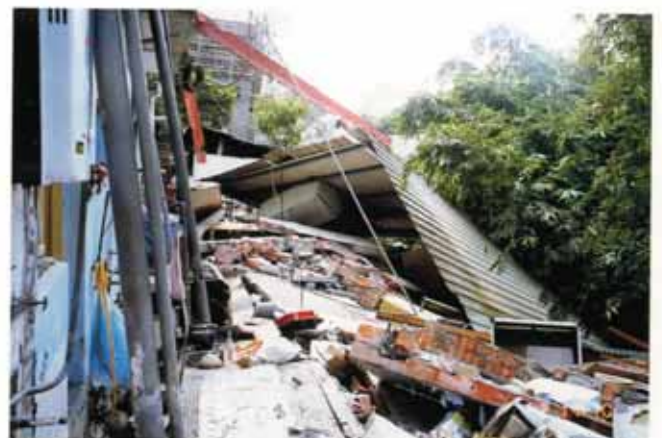
照片編號1.42 廚房後加建部分，因地層隆起，結構物下滑並嚴重損壞（台大NTU25009-4）

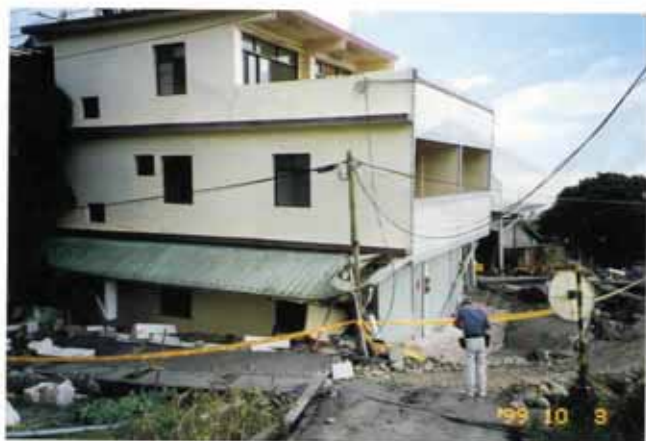
照片編號1.43 地盤基礎隆起，房屋傾斜

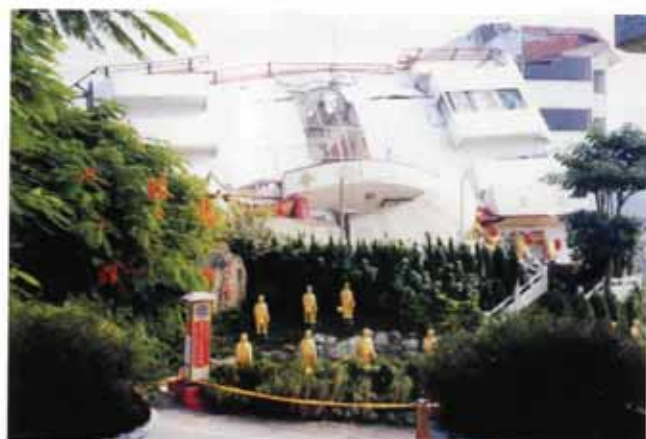
照片編號1.47 位於豐原市山區之豐原佛寺，在 921 大地震中全部倒塌，並造成鄰棟靈骨塔存放之骨灰罈架傾倒

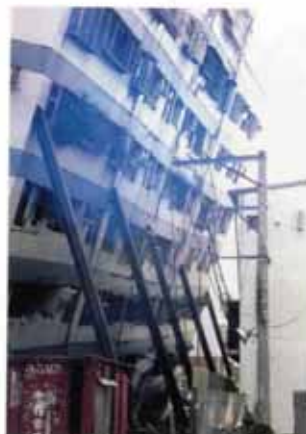
照片編號1.55 台中縣豐原市向陽永照大樓傾倒情形

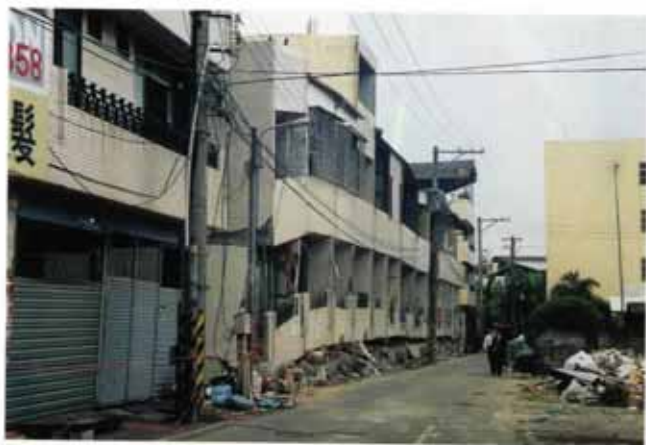
照片編號1.58 台中王朝傾斜，建築緊急補強，以免危及鄰棟

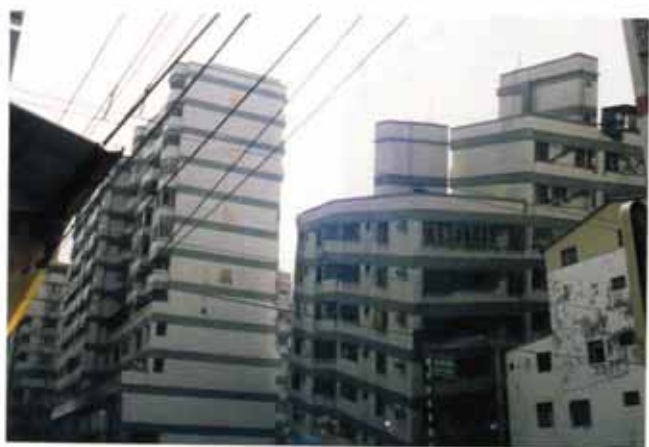
照片編號1.59 台中奇蹟建物因場陷而傾倒

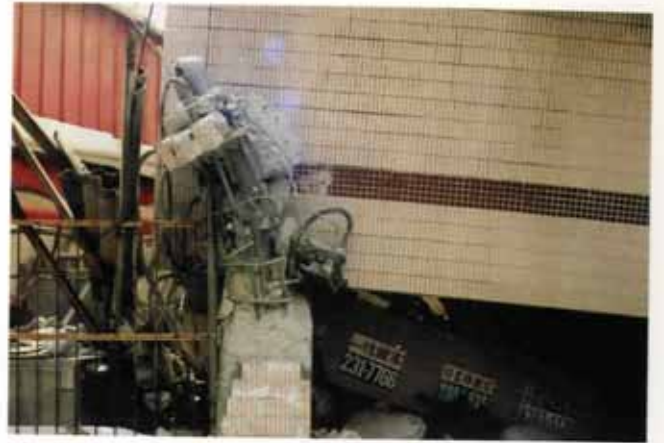
照片編號1.61 金巴黎損壞建築拆除後之景象

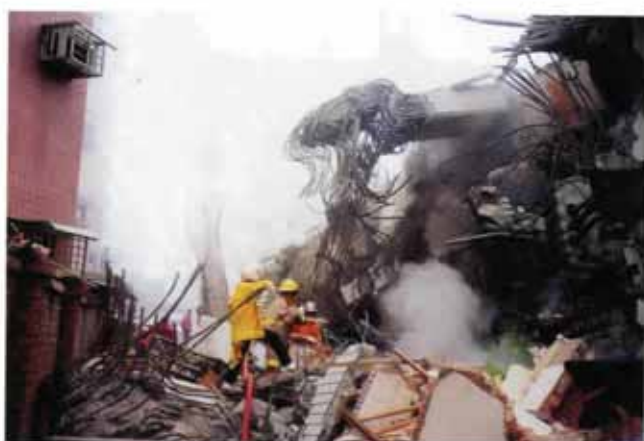
照片編號1.82 救災人員進行搶救之情形(博士的家)

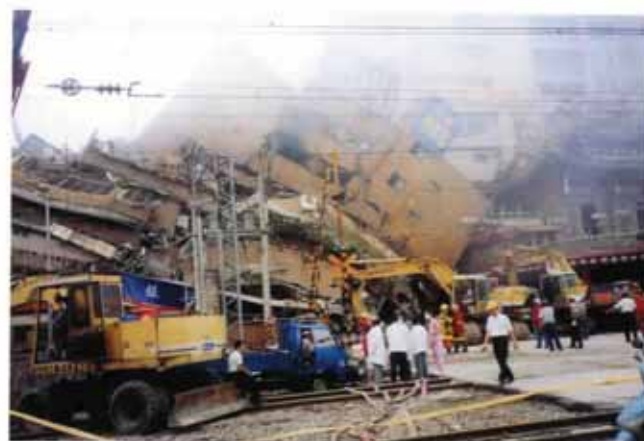
照片編號1.80 博士的家一樓柱於柱主筋搭接處脫離，建築物倒傾

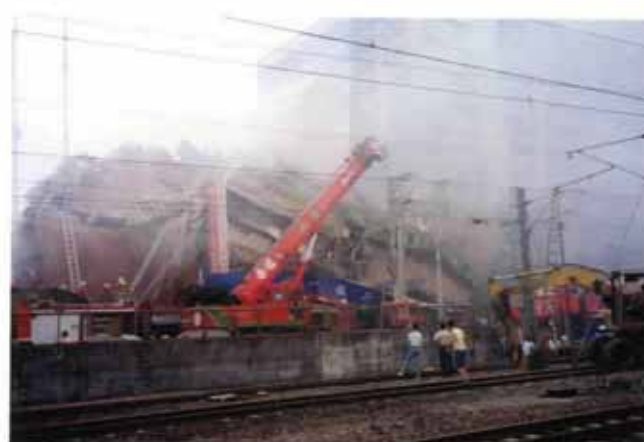
照片編號1.81 博士的家倒塌後建物內發生火災

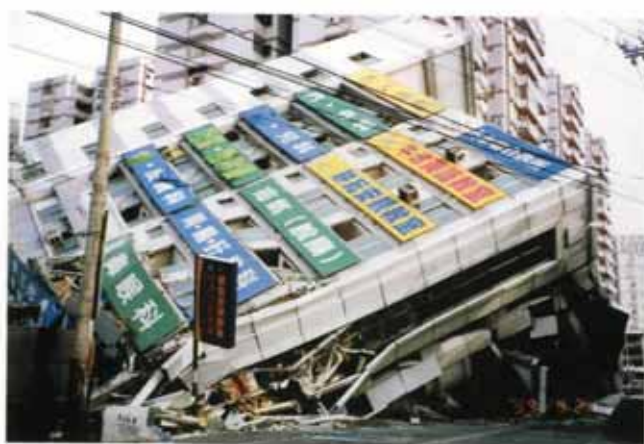
照片編號1.87 員林民宅碰撞

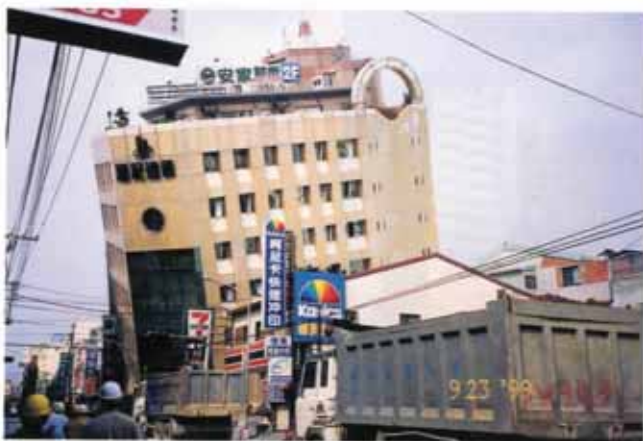
照片編號1.94 斗六漢記觀邸傾倒

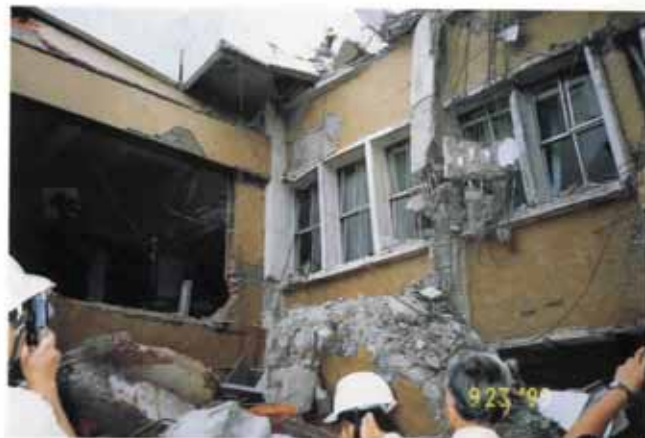
照片編號1.92 斗六漢記辦公大樓傾斜

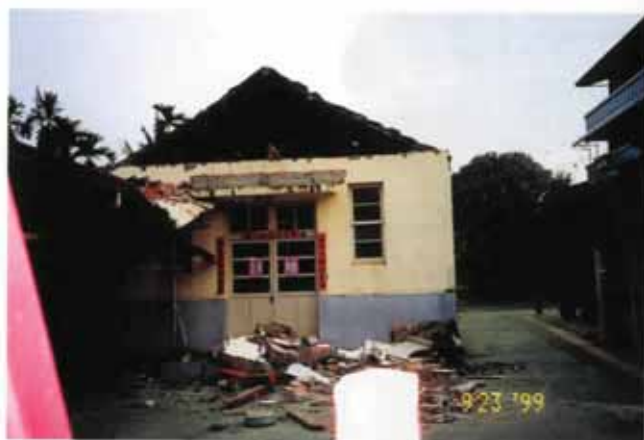
照片編號1.93 斗六漢記中山國寶傾倒

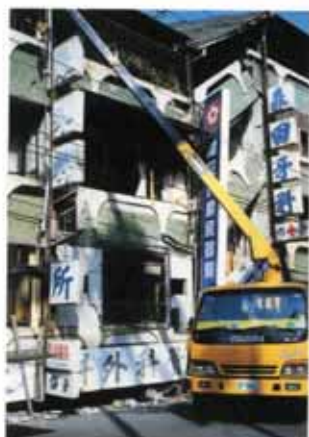
照片編號2.1 一樓軟弱層(騎樓)

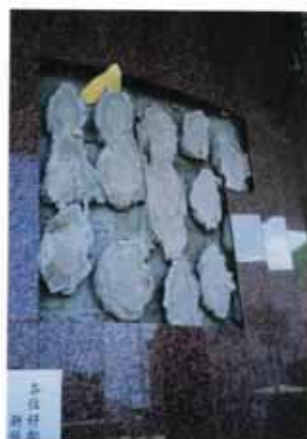
照片編號2.4 裝飾石材之剝落

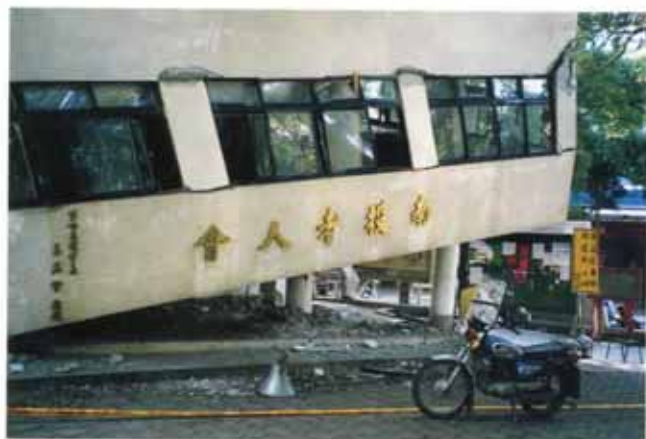
照片編號2.2 一樓軟弱層(開放空間)

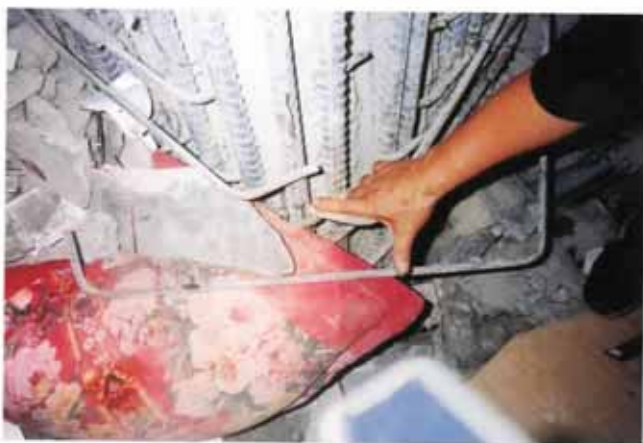
照片編號2.7 箍筋彎鉤角度不符規定

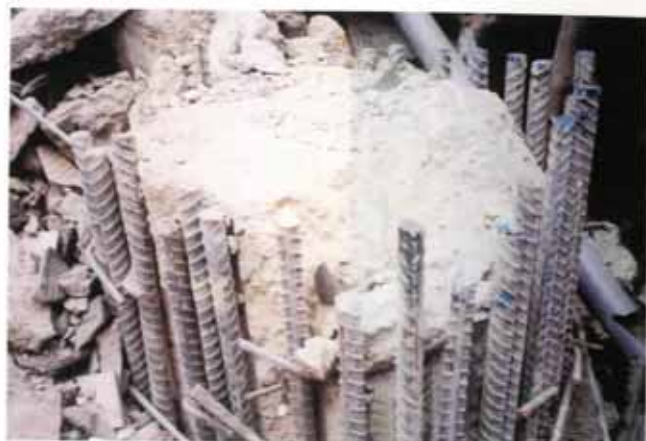
照片編號2.10 新莊博士的家柱主筋於同一處搭接

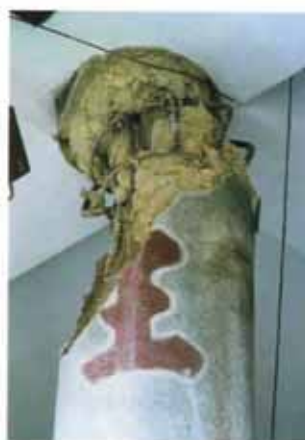
照片編號2.12 混凝土品質不良

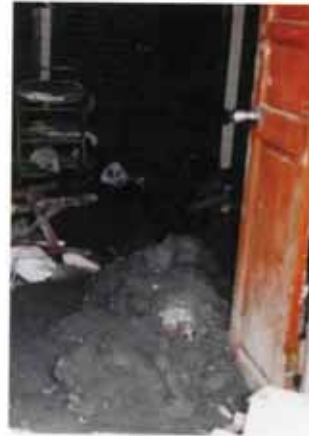
照片編號2.16 員林鎮員水路屋內嚴重沙湧

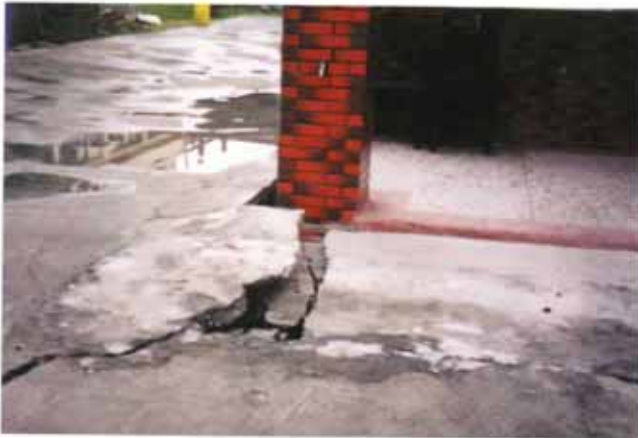
照片編號2.14 員林鎮崙雅巷建築物因土壤液化而沉陷
