風雨試驗與大樓外牆品質診斷實驗研究

內政部建築研究所委託研究報告
中華民國九十二年二月

期末報告目次表

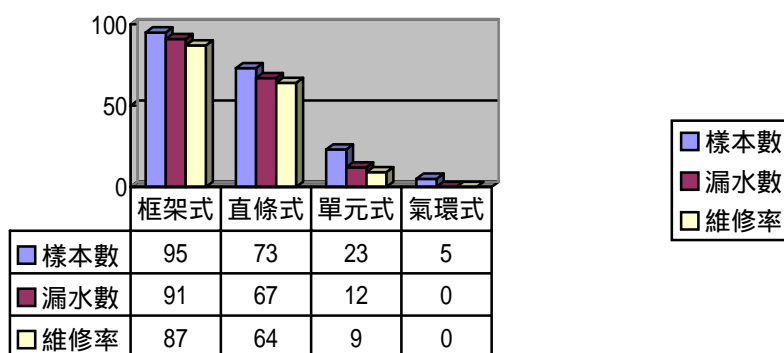
表五

說明：各系統在國內漏水及維修情況如上表所列，其中以框架式之漏水率最高，其次是直條式及單元式，而氣環式因這幾年發展之系統故未發現有漏水之現象。由建築年限來看框架式及直條式的帷幕牆，多由完工後的6-8年間開始產生雨水滲漏的現象，而單元式為近十年內發展之系統，故其漏水情況大多為大地震後帷幕多因層間變位後板牆位移產生之縫隙導致。

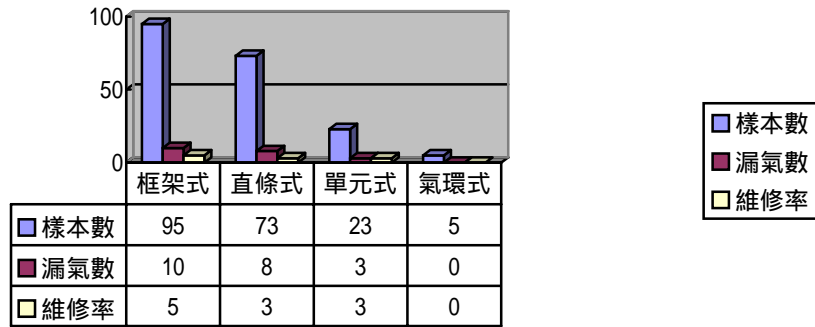
表六

說明：各系統在國內漏氣及維修情況如上表所列，氣環式在本次訪問對象中沒有明顯漏氣之個案產生，而在框架式、直條式及單元式中都有案例發生，其狀況大部分為開窗部之氣密膠條老化造成極大之漏氣及風切聲，較高層的帷幕大樓都已進行維修工作，而較低層之帷幕大樓因風壓較低其風切聲並不經常出現且在天雨時沒有產生漏水現象所以沒有進行維修。

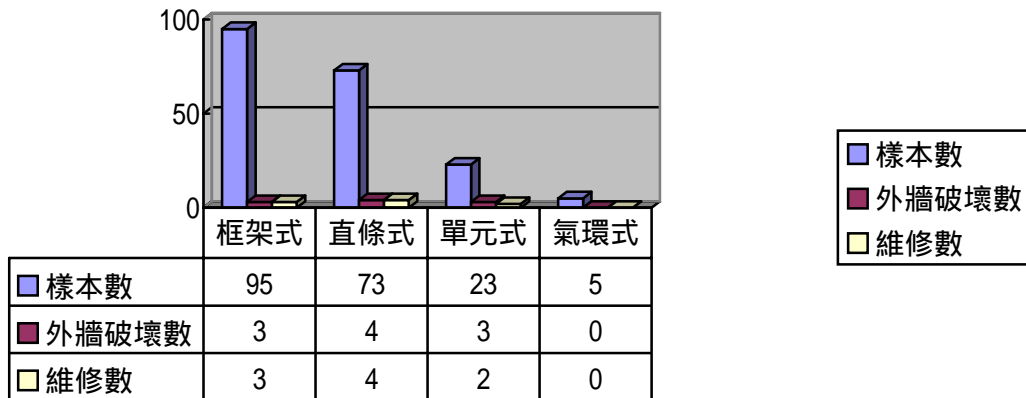
表七

說明：：各系統在國內外牆破壞及維修情況如上表所列，其中直條式與氣環式在拜訪大樓中沒有外牆破壞的情形。框架式系統中受訪大樓之外牆破壞部分為石材，因當初建造時所用之石材已經沒有開採生產，又面臨停車場面非大樓正面所以沒有進行維修工作。而單元式系統中破壞數有三件其中一件為玻璃單元損壞，一件為石材單元龜裂另一件為火災引起。其中

玻璃單元因火災受損部分之單元已經改為直條式工法維修完成。而石材部分因為單元換裝工程浩大，所以在不影響室內生活之前提下沒有進行更換動作。

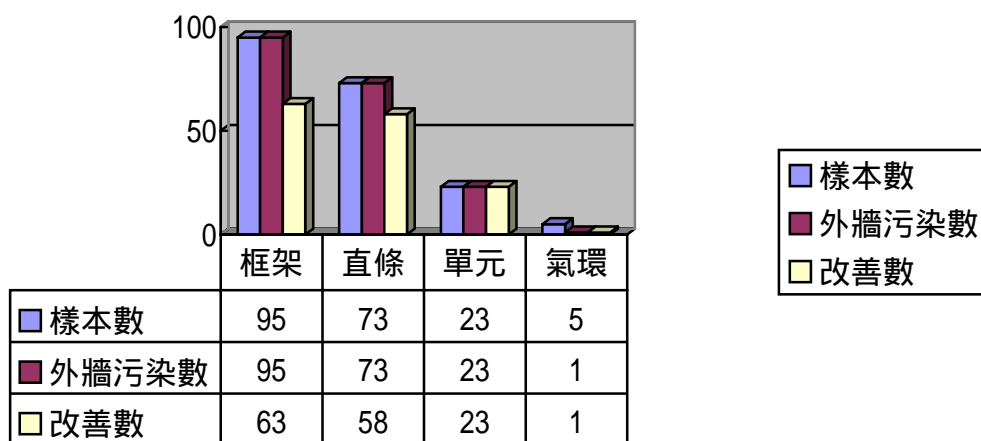
表八

說明：框架式、直條式及單元式外牆之污染情形為填縫材（Silicone）老化所引起的，經由大樓外牆的清洗有部份的改善，而氣環式外牆本身之設計並不會有 Silicone 污染的問題，其污染的原因是因為大樓附近有工地在進行施工造成之外牆污染，並非系統本身設計造成的污染。

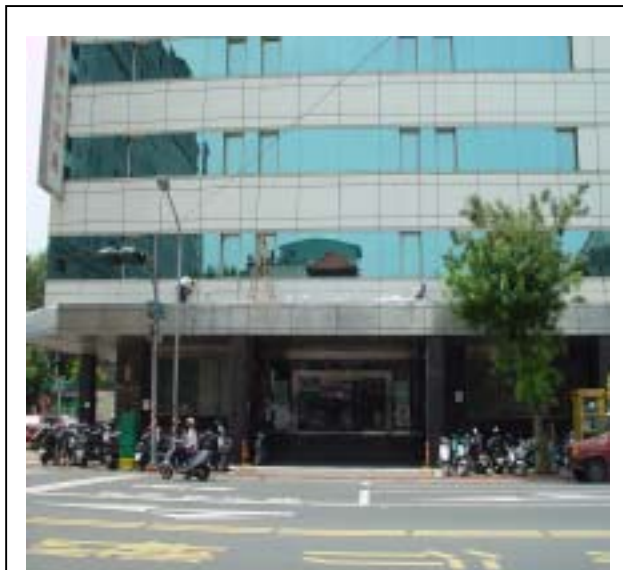
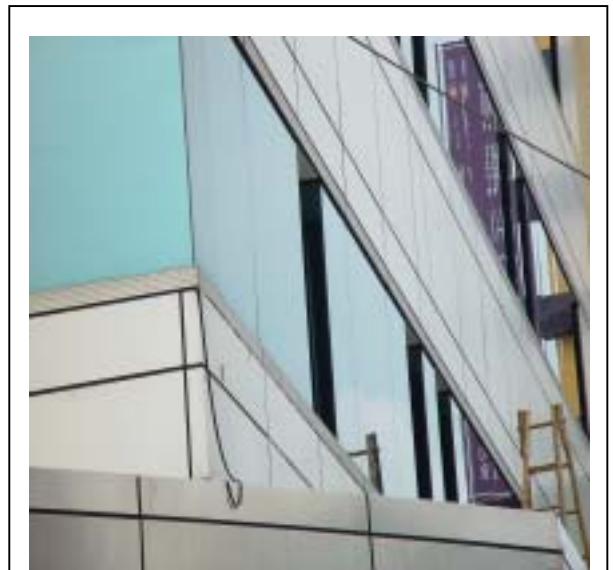
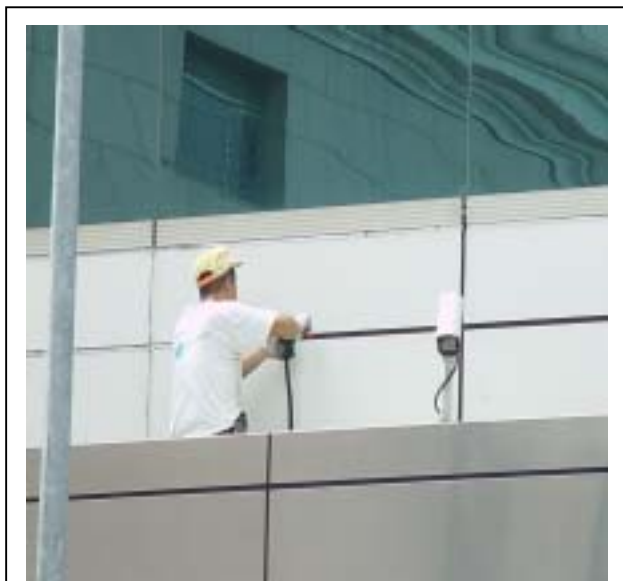
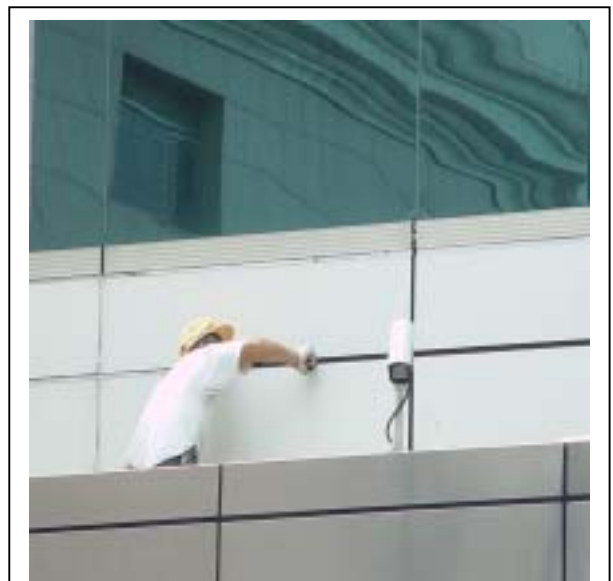
二、台灣某大樓採用框架式系統所產生之問題為填縫材材料老化，導致材料與帷幕中之黏結性能降低，導致滲水情況發生。但因年代久遠，最初的设计資料已經無法取得進行實際探討工作，所以用帷幕牆協會中現有之框架式系統設計圖作為探討依據。

1. 案例中之帷幕牆系統為傳統框架式帷幕牆系統並無二次排水的設計，其實際狀況為框架式帷幕牆中之填縫材材料老化，導致下雨時，雨水會滲透進入室內。
2. 傳統框架式帷幕牆系統之缺點為無二次排水系統，在工地施工步驟的控管上需特別注意，以免工地疏失造成漏水漏氣的現象產生。
3. 傳統框架式帷幕牆選擇填縫材料時需特別注意材料之耐久性能，否則完工後容易造成材料老化出油之現象，容易產生漏水的情形，並且在漏水維修後仍會有重複漏水的現象發生。
4. 傳統框架式帷幕牆使用的 silicone 會產生污染牆面的情形，設計時應盡量將 silicone 之使用量降到最低，並且盡量設計於陽光可以直接照射的地點。
5. 傳統框架式帷幕牆系統需特別注意斷點連接及兩端收邊的問題，避免系統在設計上無缺失，而在工地時發生錯誤。
6. 圖二十二為有二次排水設計之框架式帷幕牆系統，可以避免工地施工時所發生的疏失，造成系統漏水情形。

下面為框架式帷幕牆進行填縫材刮除施打工程。

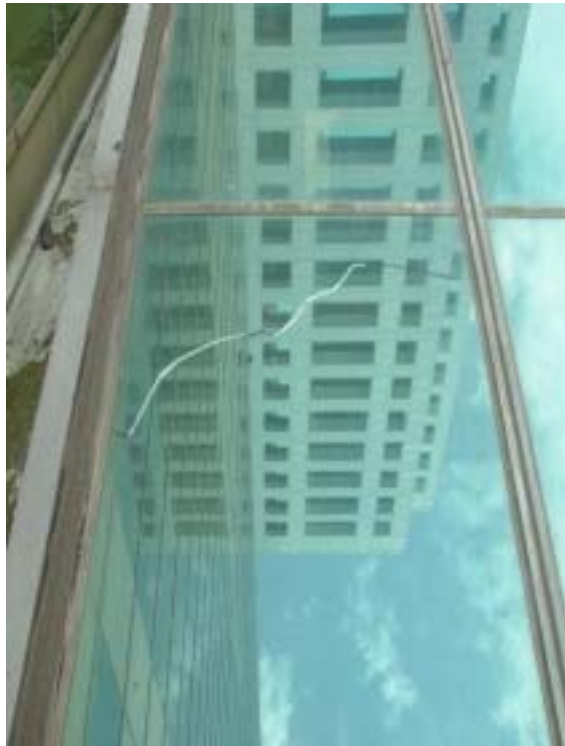
圖三十一

1. 大樓曾發生火災，該大樓總幹事表示該大樓並無設置層間塞，進而影響火災竄燒速度，依據建築技術規則建築技術施工編第 70 條規定，防火構造建築物外牆之非承重牆部份，在防火帶以內部份，與樓層數無關一律具一小時之防火時效；防火帶以外部份則應具備半小時之防火時效。
2. 要求此防火性能之部份系無開口之非承重牆，包含連結地面或室內防火區劃部份在內，必須有 90cm 以上的這種防火構造。而有突出外牆面 50cm 以上之防火屋簷、樓板、側牆及其他類似建築物，在防火上能有效地隔斷延燒者，不在此限。(我國建築技術規則建築設計施工編地 77、78 條提及相關規定)。
3. 因大樓未設置層間塞之情形屬極度嚴重影響公共安全事件，已經告知該大樓進行改善工作，避免類似情形再度發生。
4. 大樓發生漏水的現象為玻璃破裂(如圖三十一)及樓板滲水的情形，並非帷幕設計不良導致系統產生漏水。
5. 上列之單元式帷幕牆及直條式帷幕牆設計圖均在業界使用多年而無缺失情形發生。
