輕量型鋼結構建築物(鐵皮屋)防火安全與消防搶救對策之研究

內政部建築研究所

資料蒐集分析報告

中華民國 103 年 12 月

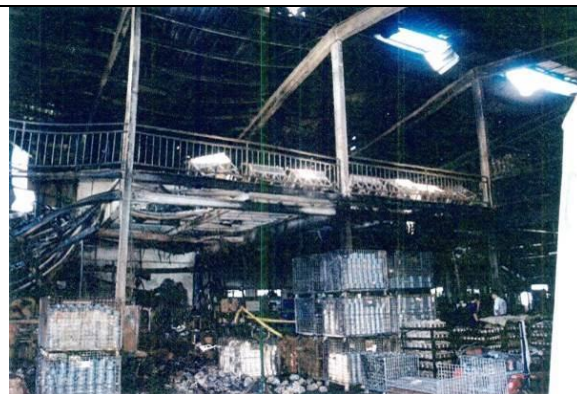
廠房內部 1 樓約中間處所燃燒後情形

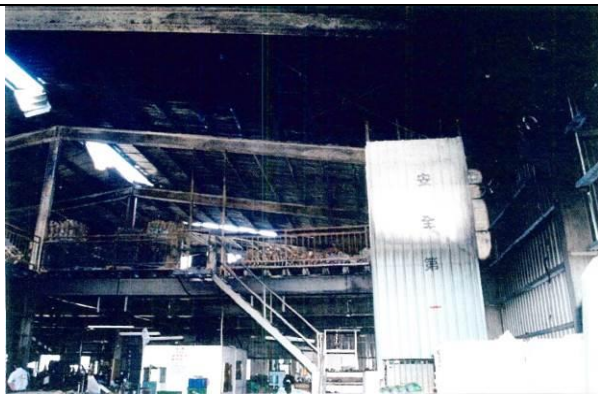
廠房內部 1 樓北側燃燒後情形

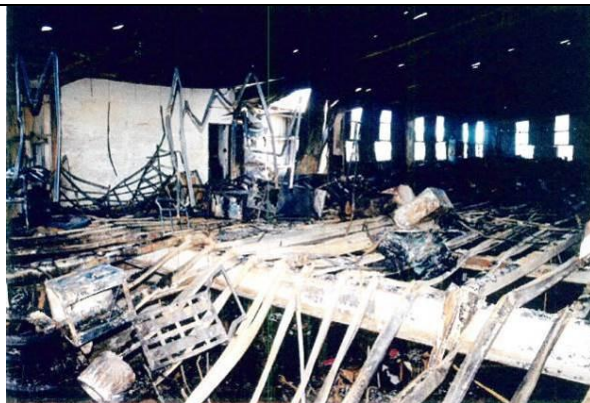
廠房內部 2 樓約中間處所燃燒後情形

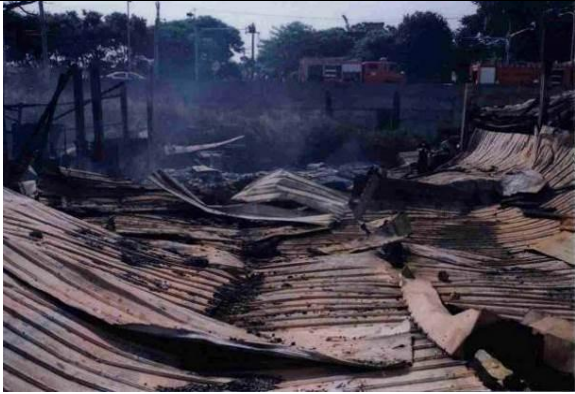
廠房倉庫 2 區域已坍塌，氧化情形較為嚴重

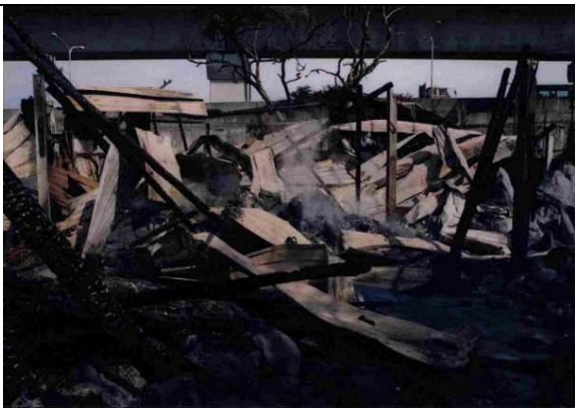
倉庫 1 內部物品靠近北側西端處嚴重燒損

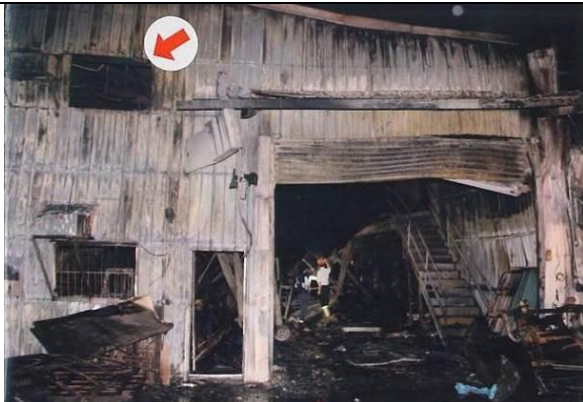
137-4 號火災後南側外觀情形

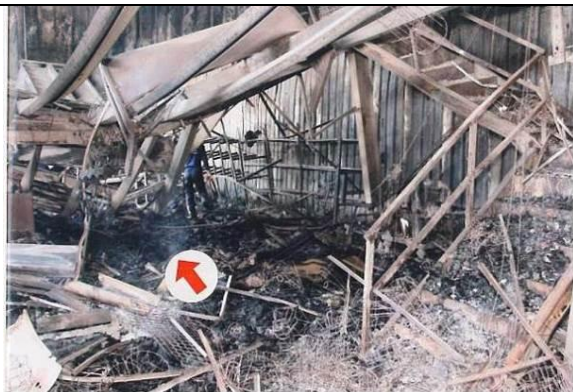
137-4 號北側 1 樓內部火災後情形
