# 內政部國土測繪中心

102 年度國土利用調查成果暨相關圖資  
品質監審作業採購案  
(NLSC-102-11)

102 年度國土利用調查成果更新維護作業  
監審工作總報告

中華民國航空測量及遙感探測學會

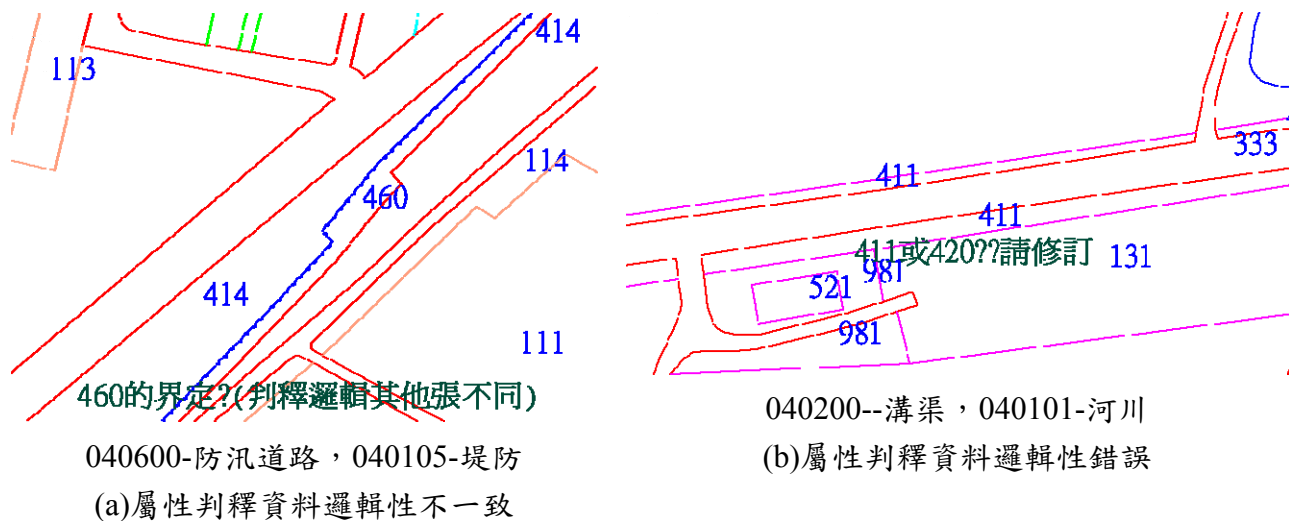
本會檢查僅為提供作業意見，故無通過與否之判定。本會於檢查過程中如發現有缺失，則標註在圖檔上，提供給原作業人員修訂，如圖 4-1。

圖 4-1、內業檢核範例

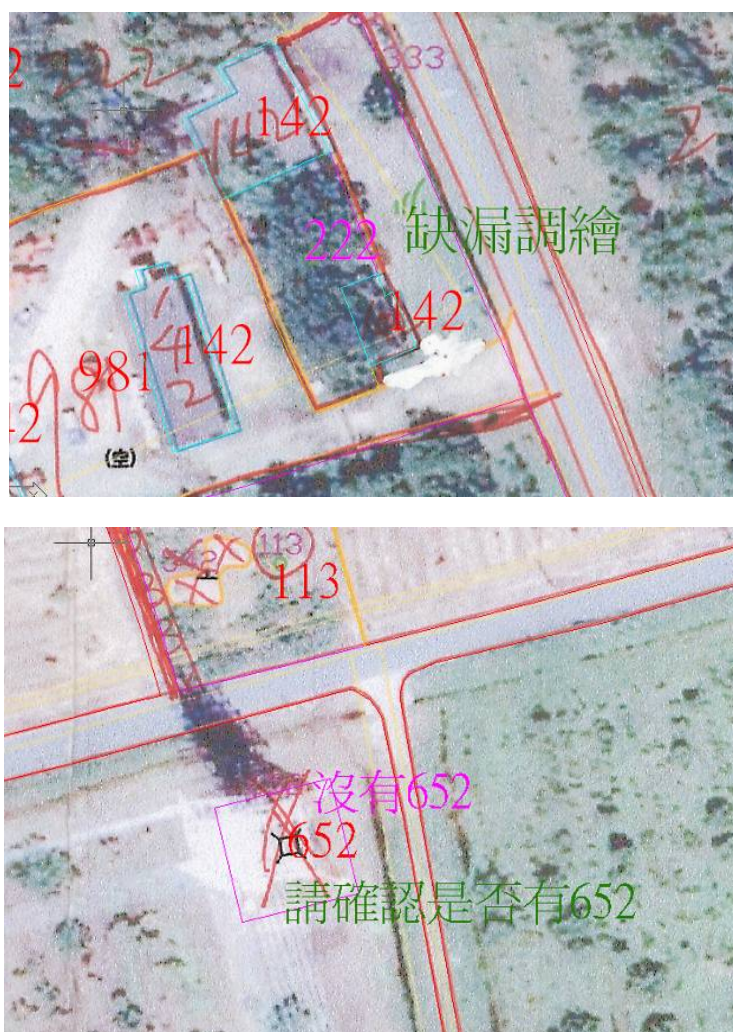
首先於內業編輯時，檢視有無缺漏、和影像不符合或調查不清楚之現象，如有先標註於圖檔請乙方確認，再以外業人工抽查的方式進行，並將檢核結果發現之疑問及問題提供乙方進行第二次外調修訂，外業檢核成果及問題回覆如圖 4-2。

圖 4-2、外業檢核成果及問題回覆範例

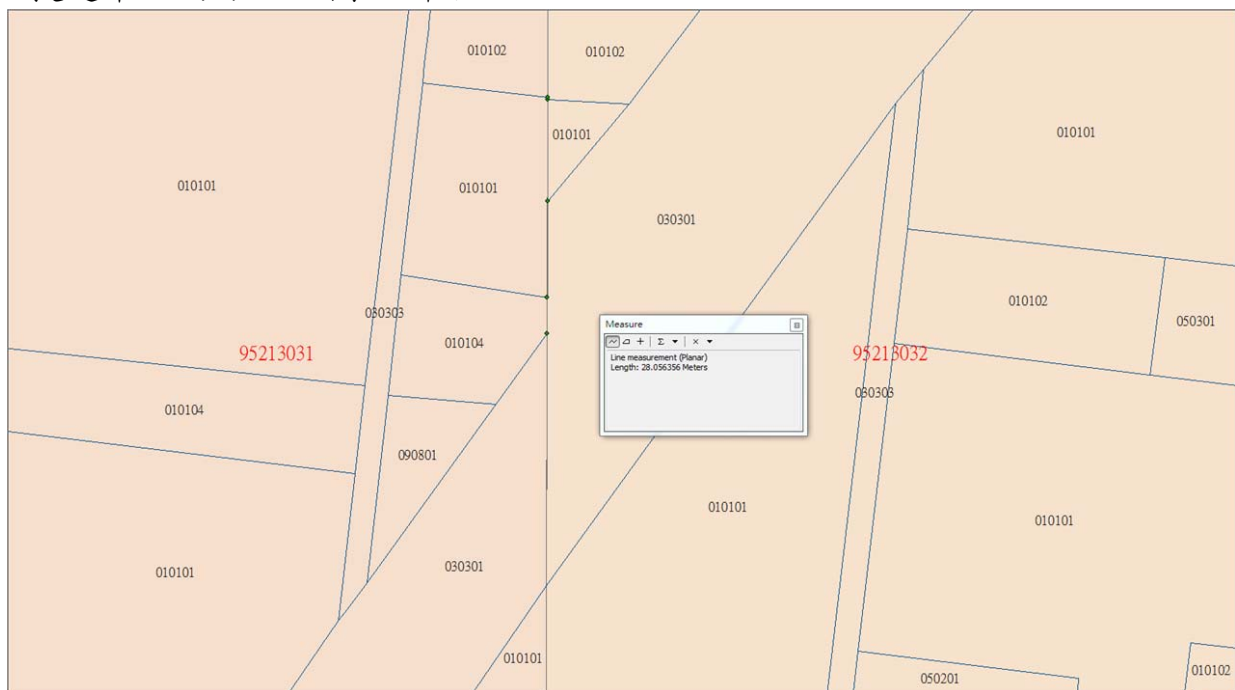
(2) 接邊處屬性一致，相鄰幾何線段位置差距超過精度要求(5m)，則保留並列冊提送甲、丙方，如圖 2 所示。

圖 2、屬性一致，幾何不接邊且超出精度要求之範例

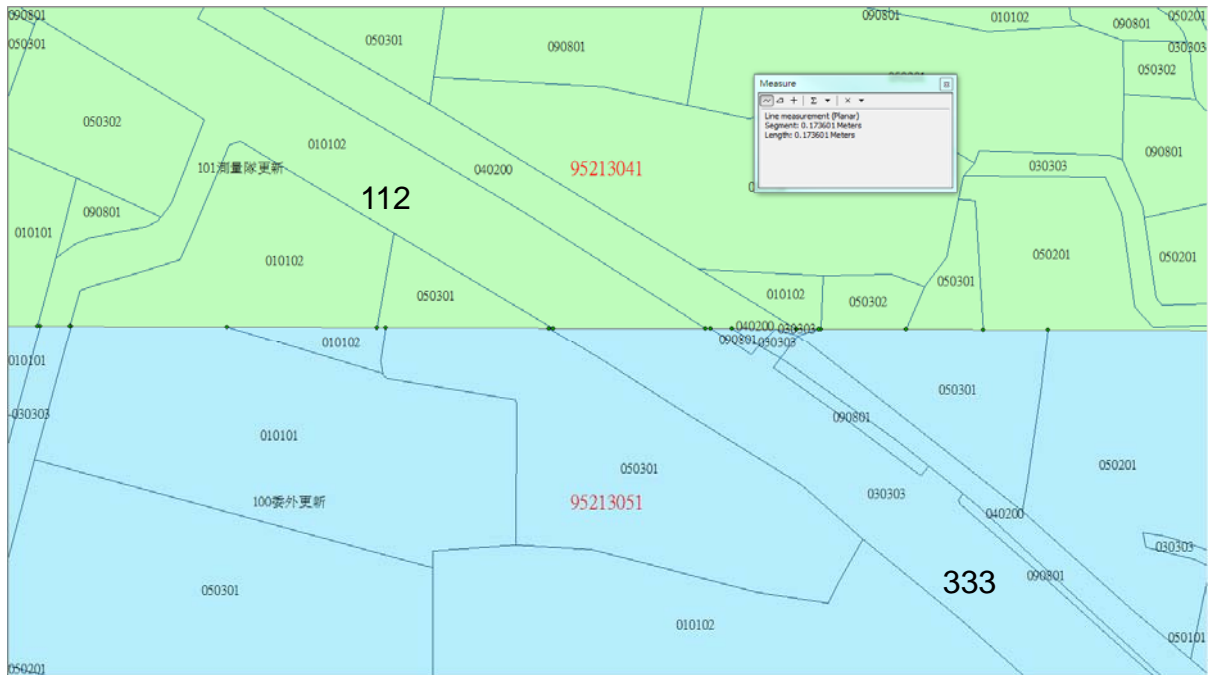
(a)原分類錯誤

(3) 接邊處屬性雖不一致，如可由其他圖資判斷是因為原成果分類錯誤或是因為繪圖原則造成不接邊之情形，則修訂錯誤分類或適當編修後合理順接處理，如圖 3(a)所示，圖號 95213041 之 010102(旱田)屬性錯誤，從通用版電子地圖

圖台查詢發現應為道路(030303)，故修訂後順接。而圖 3(b)是因兩圖資間之水系測繪原則不同所造成的差異，可先統一測繪原則，如刪除河流中島再設法順接。

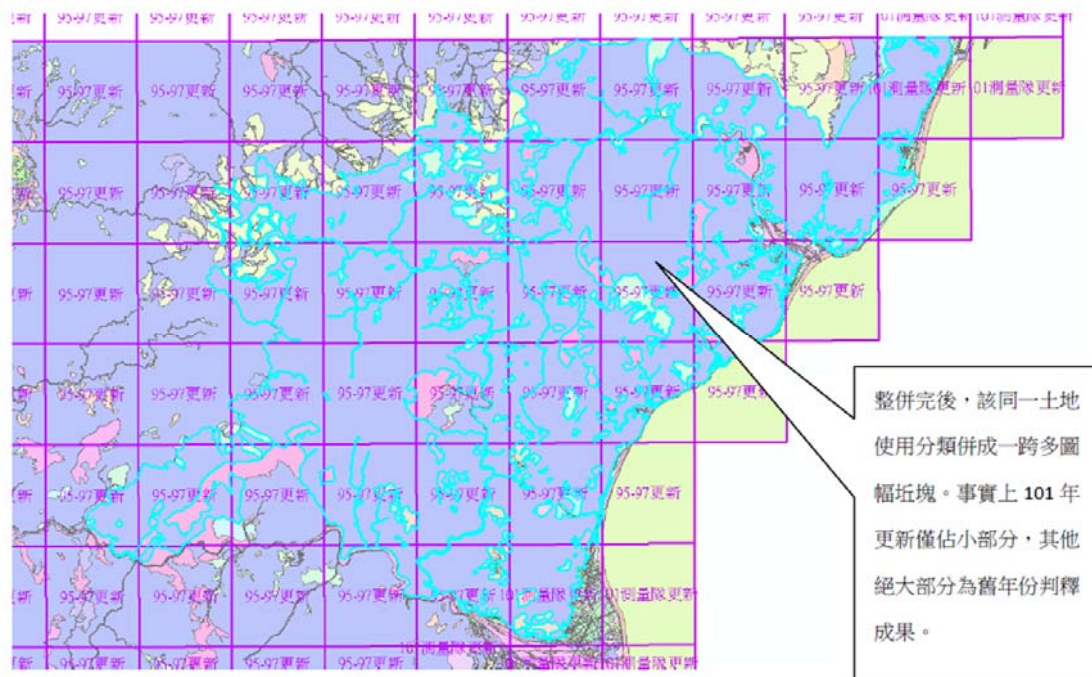
- (2) 如兩坵塊合併後，因為坵塊範圍過大，牽涉變動範圍超出坵塊所在圖幅，則應保留原屬性不能取代，如圖 4。
- (3) 合併後再分幅成果（相鄰圖幅之屬性、幾何已有調整）應回歸保留原本年度成果所有欄位資料（包含資料獲取方式、成果產製時間、參考判釋影像、圖號、建置單位）。

圖四、坵塊範圍過大，不宜取代屬性之範例

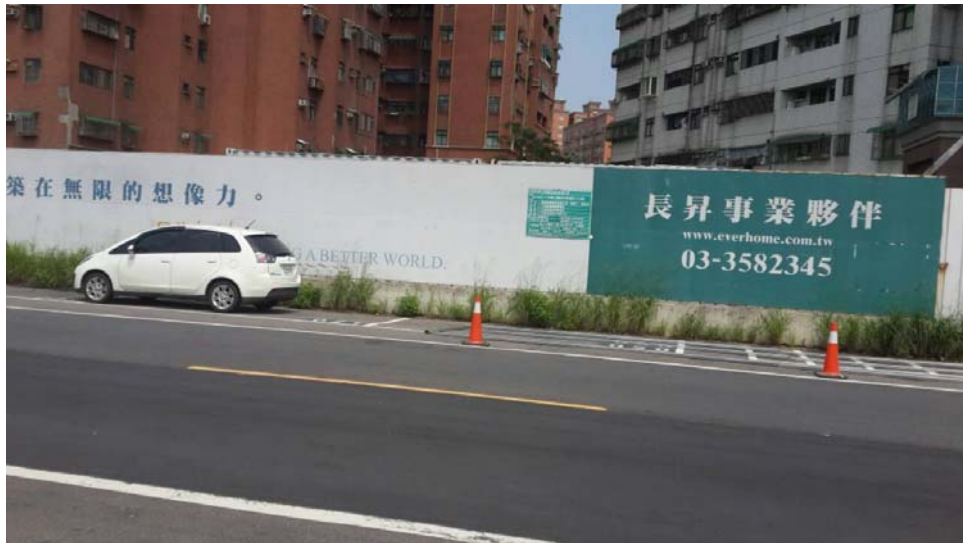
- 2、對於有明顯圍籬圍起之空地，按其現況可區分為「090801 未使用地」、「090802 人工改變中」及「050403 興建中」3類，以現場照片如圖所示，由於明顯有圍籬將土地使用區隔，且圍籬設有告示牌說明工期起迄、名稱及許可字號等，顯示為建築物興建作業中，故建議分類為「興建中 050403」。

圖、興建中實例
