內政部災害事故調查會

彰化縣原喬友百貨舊大樓火災 消防人員殉職事故原因

調查報告

中華民國 111 年 5 月 2 日

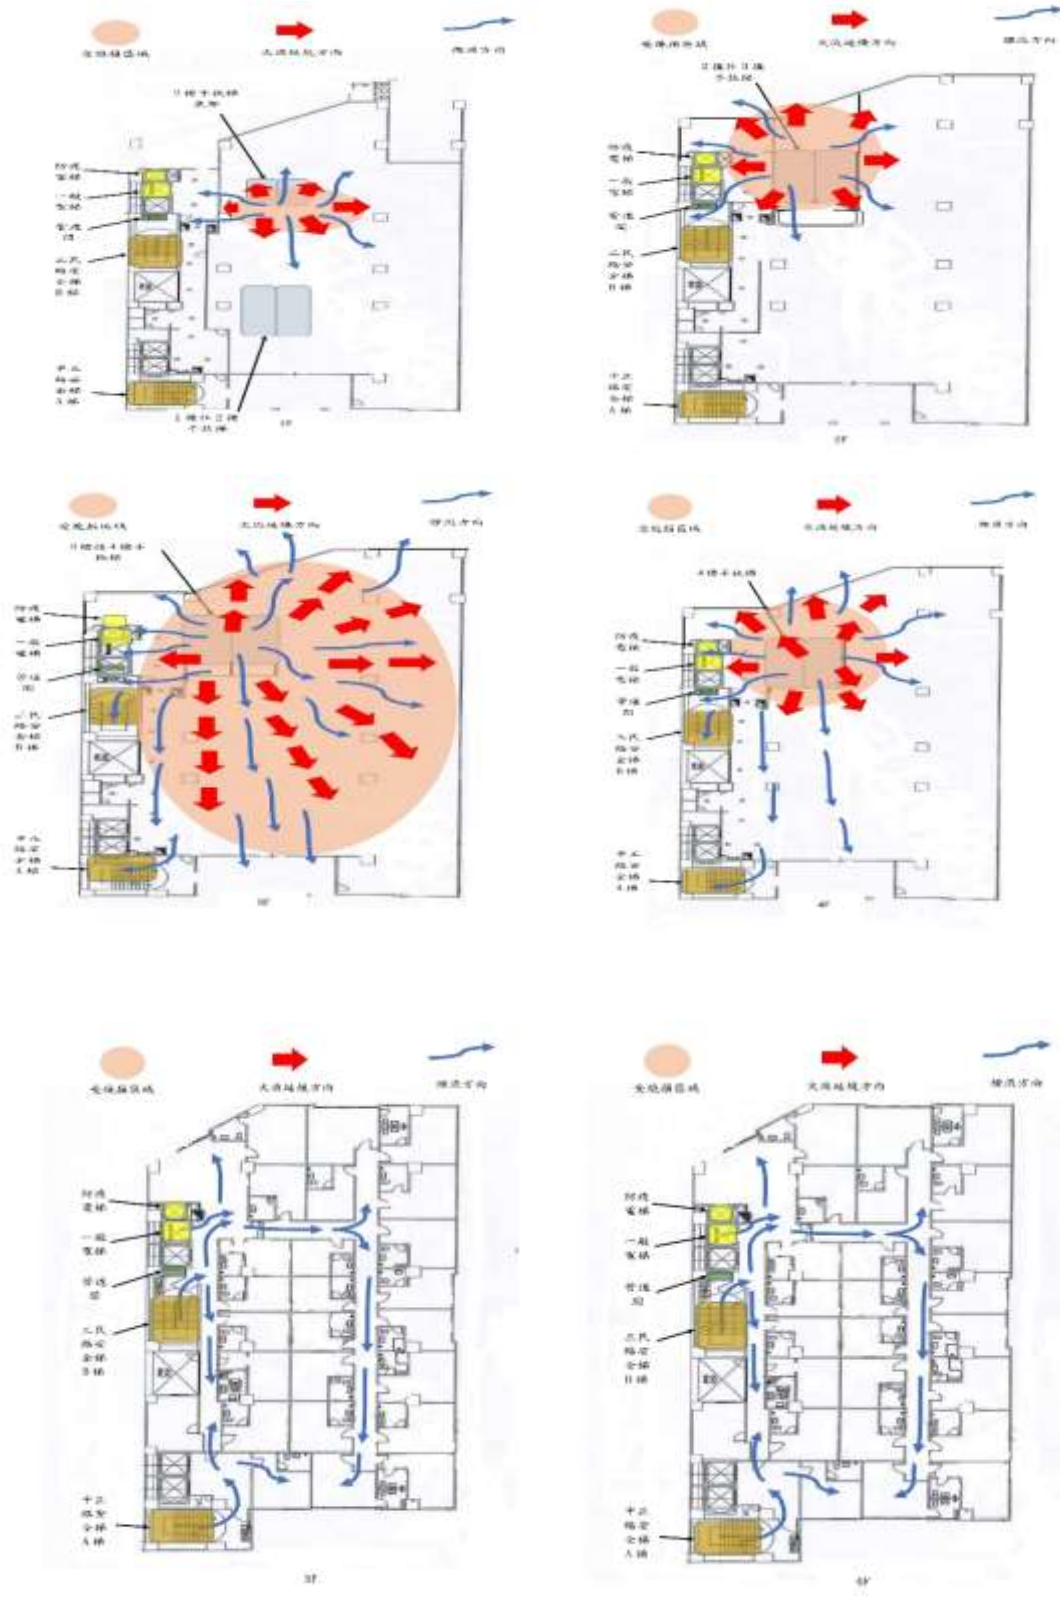
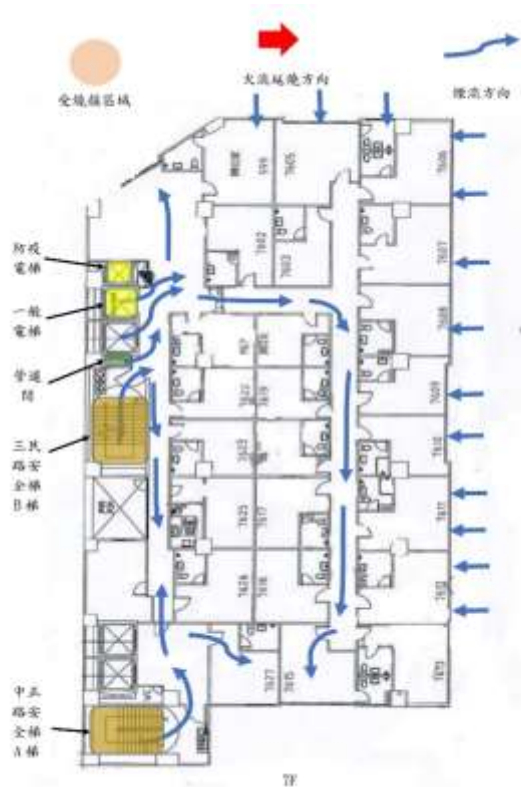
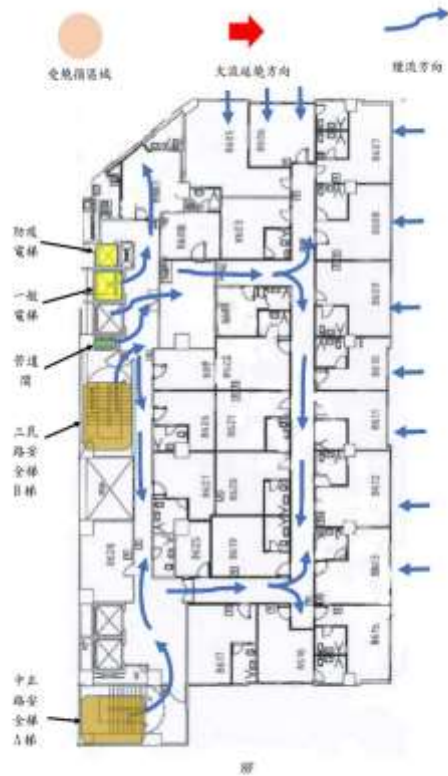
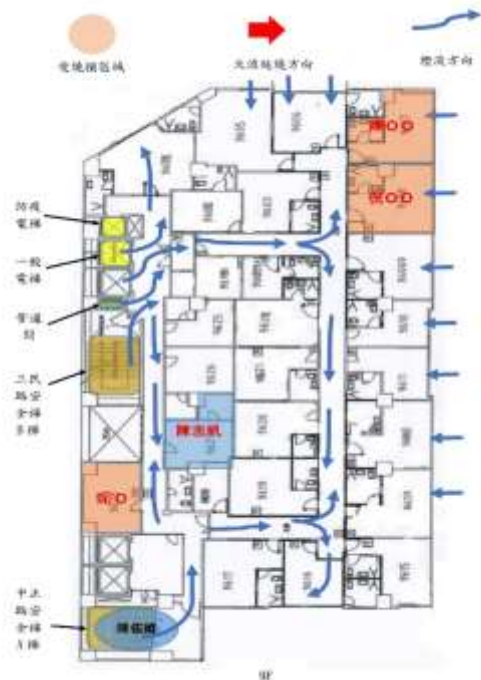
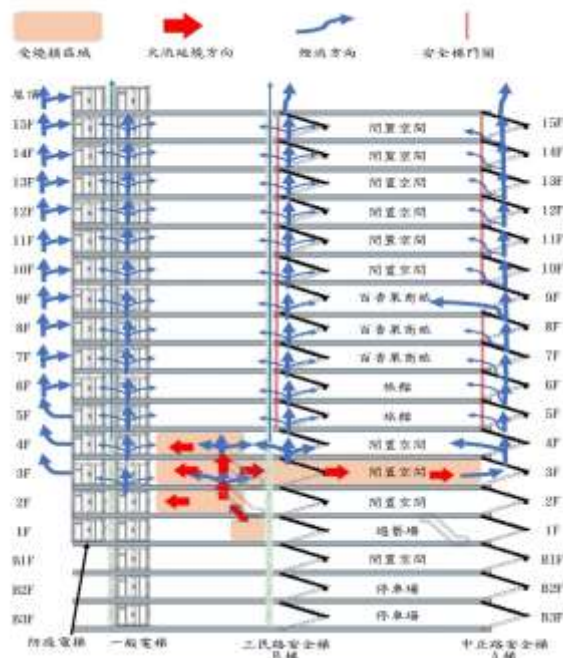
五、喬友大樓各樓火災火流煙流圖

- （1）建築物在三民路側及中正路側各有 1 座安全梯，三民路側安全梯、電梯及管道間鄰近起火處。因 1 樓至 4 樓 2 座安全梯之防火門未關閉（或無防火門），加上百香果商旅客梯停於 2 樓且梯門開啟，又管道間維修口未設門敞開，破壞垂直防火區劃，煙熱由安全梯、電梯及管道間向上蔓延（如下圖）。

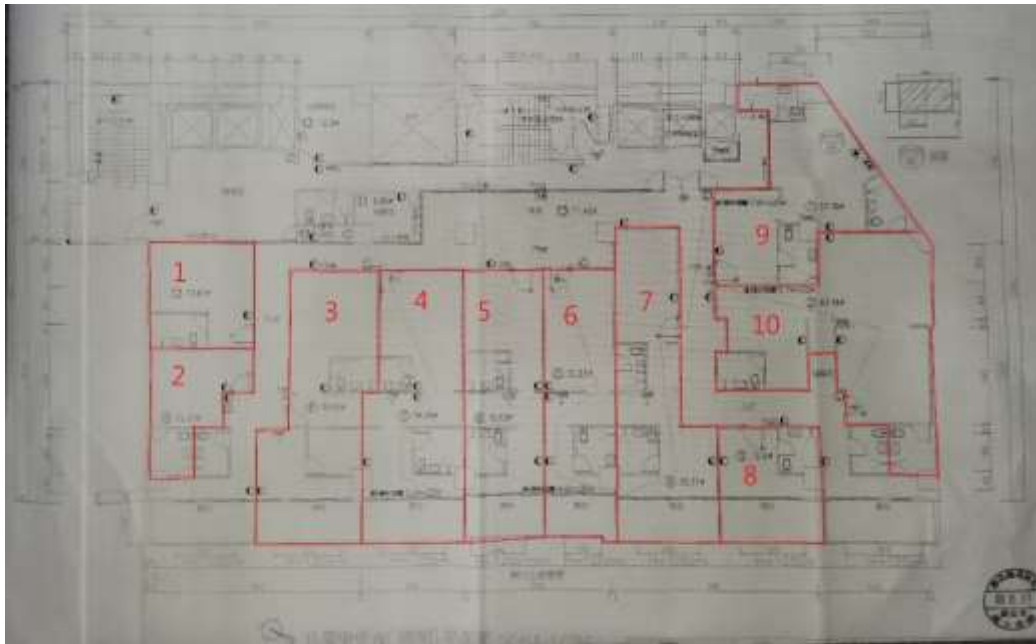
(三)108年10月1日消防局審查建築物9樓消防安全設備竣工圖

按建築法第 77 條第 1 項規定，建築物所有權人、使用人應維護建築物之合法使用與其構造及設備之安全。查建築物 2 樓至 4 樓防火門及防火區劃遭破壞、且有排煙室損毀之情形；又彰化縣政府調查 7 樓至 9 樓所有權人違規變更使用陽台外推，8 樓至 9 樓空調機房及儲藏室遭百香果商旅違規變更為客房使用，9 樓排煙室內遭百香果商旅違規增建廁所及增設房間，以陳志帆最後避難的 9627 房為例，在消防局竣工圖是供儲藏室使用，但業者卻變為房間使用(參見附件十)，並經現場勘查時發現建築區劃(垂直及水平區劃，如管道間及天花板等)防火填塞不確實。業主放任該場所違法使用，致火災發生時造成嚴重傷亡。

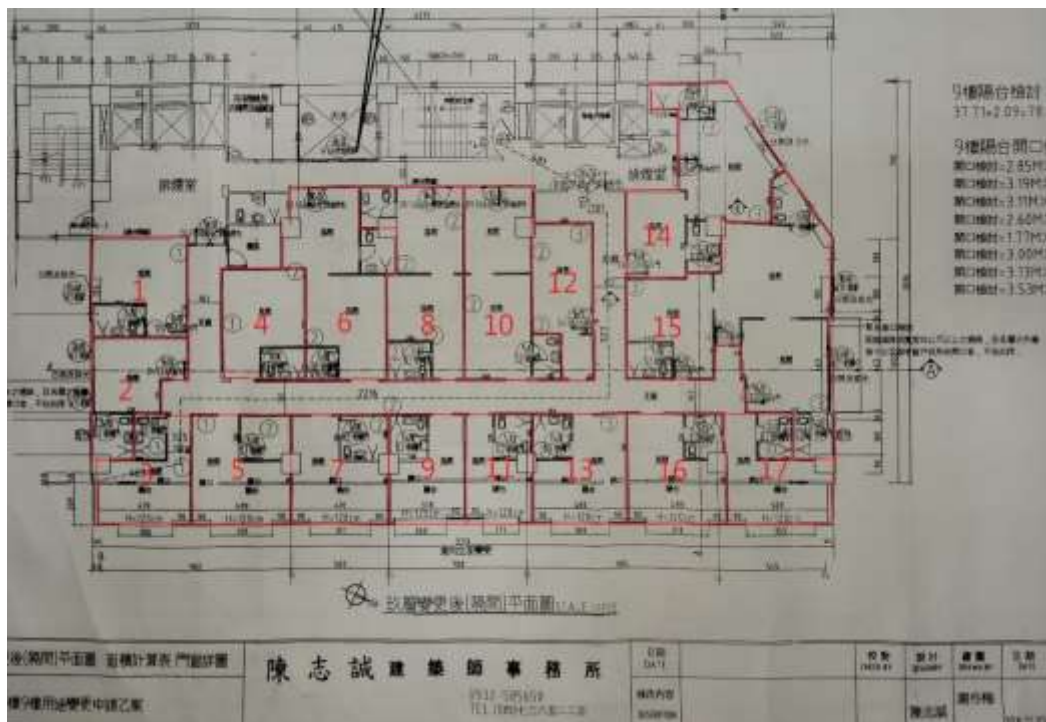
(四)108年12月27日建設處審查建築物9樓變更使用執照併案

除 9627 外，另 9618、9628 房在建設處竣工圖上也是供機房使用，之後民眾再於申請旅館登記時，由申請變更使用併室內裝修竣工圖房間數 17 間，再增加為城市暨觀光發展處准予文件之照片合計 23 間，城觀處雖有派員會勘(未會同建設處及消防局)卻未發現，因機關間的協調未臻周全，造成建築管理的漏洞，未按圖施工、使用致使防火、防火避難設施有缺陷的場所仍能取得證照違規營業。

建築物使用中所有圖資的歷程，應有系統的數位化管理及便於傳輸，以供救災現場立即查閱參考使用。定期的公安申報及消防設備檢修申報應均以最後核准圖資為基底，註明是否變更及設備良窳。並提供查詢區劃破壞或設備故障等重要安全訊息功能以供現場指揮官決策參考，消防搶救作為轉趨保守，必要時實施退避權，保障消防人員救災安全。

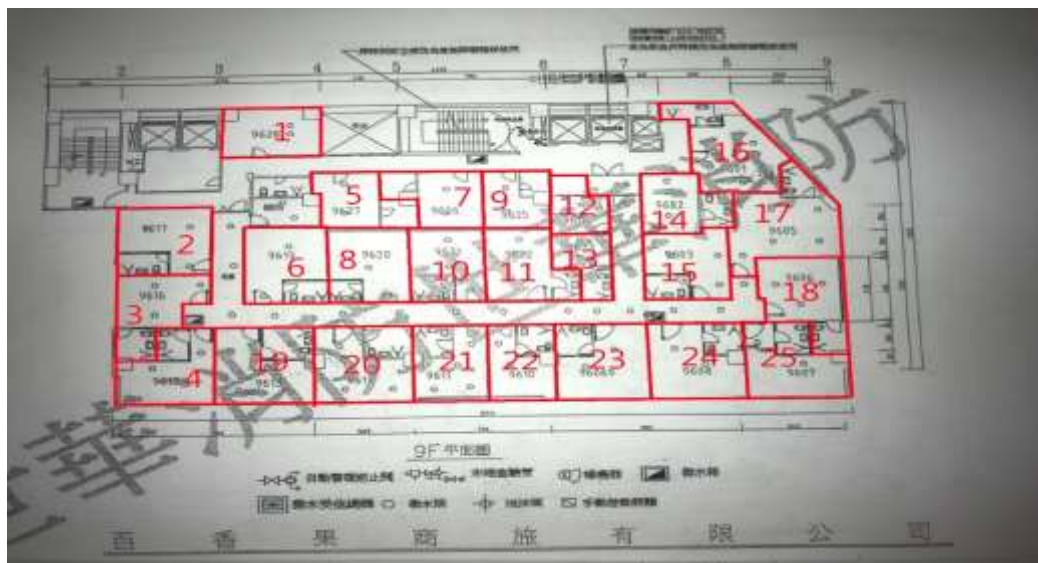
(六)彰化縣消防局110年上半年度消防檢修申報9樓平面圖

資料來源：本部災害事故調查會依彰化縣城市暨觀光發展處所提供9樓書面資料申請23間房間數，並以彰化縣消防局提供110年上半年消防檢修申報之平面圖，加以紅色劃設申請範圍示意圖，藍色線為當時未申請之範圍。
