督導各直轄市、縣（市）市地重劃、農村社區土地重劃及區段徵收工程

檢討分析報告 (109年7月至110年6月)

督導機關：內政部土地重劃工程處

中華民國 110 年 8 月

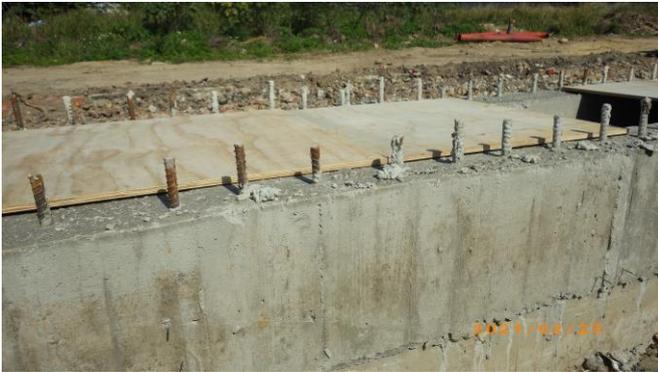
▶▶ Y3 道路右側溝牆鋼筋突出處未裝保護套

缺失項目	態樣	建議改善方法
燈座螺桿、鋼筋等突出處未裝置保護套	路燈基座螺栓未裝設螺帽、預留鋼筋突出處未裝設保護套。	依照營造安全衛生設施標準第 5 條規定，工作場所暴露之鋼筋、鋼材、鐵件、鋁件及其他材料等易生職業災害者，應採取彎曲尖端、加蓋或加裝護套等防護設施。工程進行中燈座螺桿、鋼筋等突出處，承攬廠商應加強設置螺帽等防護措施，以維安全。
其他違反職業安全衛生相關法規情事	開挖深度達 1.5 公尺以上，未設置安全上下設備，或未牢固。	依照職業安全衛生設施規則第 228 條，承攬廠商對於高差超過 1.5 公尺以上之場所作業時，應設置能使勞工安全上下之設備，以維安全。
	維修孔電線裸露未有防導電保護措施。	依照職業安全衛生設施規則第 246 條，承攬廠商對勞工於作業中或通行時，有接觸絕緣被覆配線或移動電線或電氣機具、設備之虞者，應有防止絕緣被破壞或老化等致引起感電危害之設施，以維安全。
	進入工地前，職業安全衛生管理人員未辦理安全危害告知，或車輛進出口無交通引導人員。	依照職業安全衛生法第 26 條，承攬廠商以其事業之全部或一部分交付承攬時，應於事前告知該承攬人有關其事業工作環境、危害因素暨本法及有關安全衛生規定應採取之措施，以維安全。
