實尺寸鋼構實驗屋鋼梁構件之大型現地結構火害實驗

The Large-Scale In-situ Structural Fire Test for the Steel Beams in the Full-Scale Steel Experimental Building

科技部計畫編號：MOST-106-2221-E-006-054

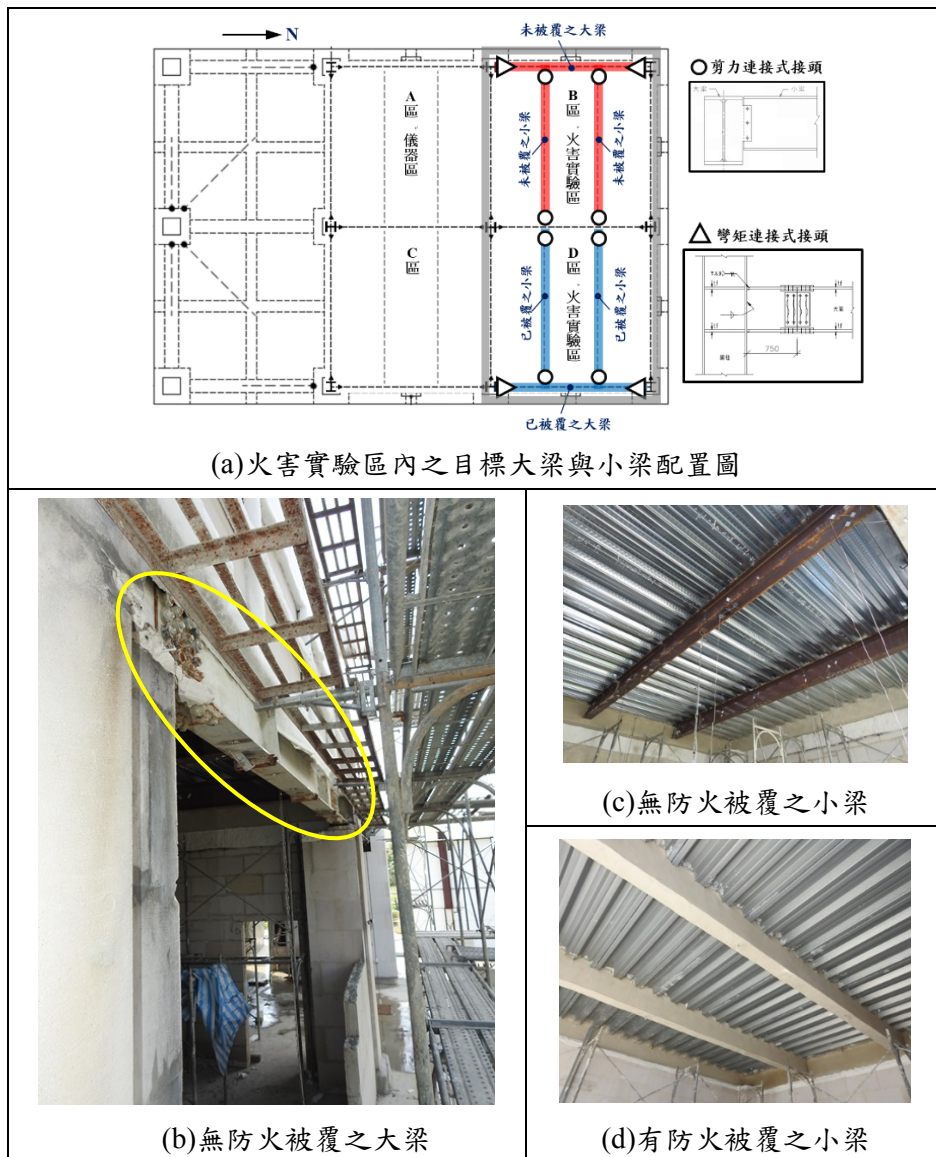
圖 2 鋼構實驗屋火害實驗之鋼梁

如圖 2(a)所示，本次火害實驗的區域包含 B 區與 D 區，B 區內未施加防火被覆的目標大梁與目標小梁為實驗組，D 區內已施加防火被覆的目標大梁與目標小梁為對照組；如圖 2(b)所示，

兩區的目標大梁之兩端皆以彎矩連接式接頭與鋼柱連接，而兩區的目標小梁之兩端皆以剪力連接式接頭與大梁連接，如圖 2(c)與圖 2(d)所示。

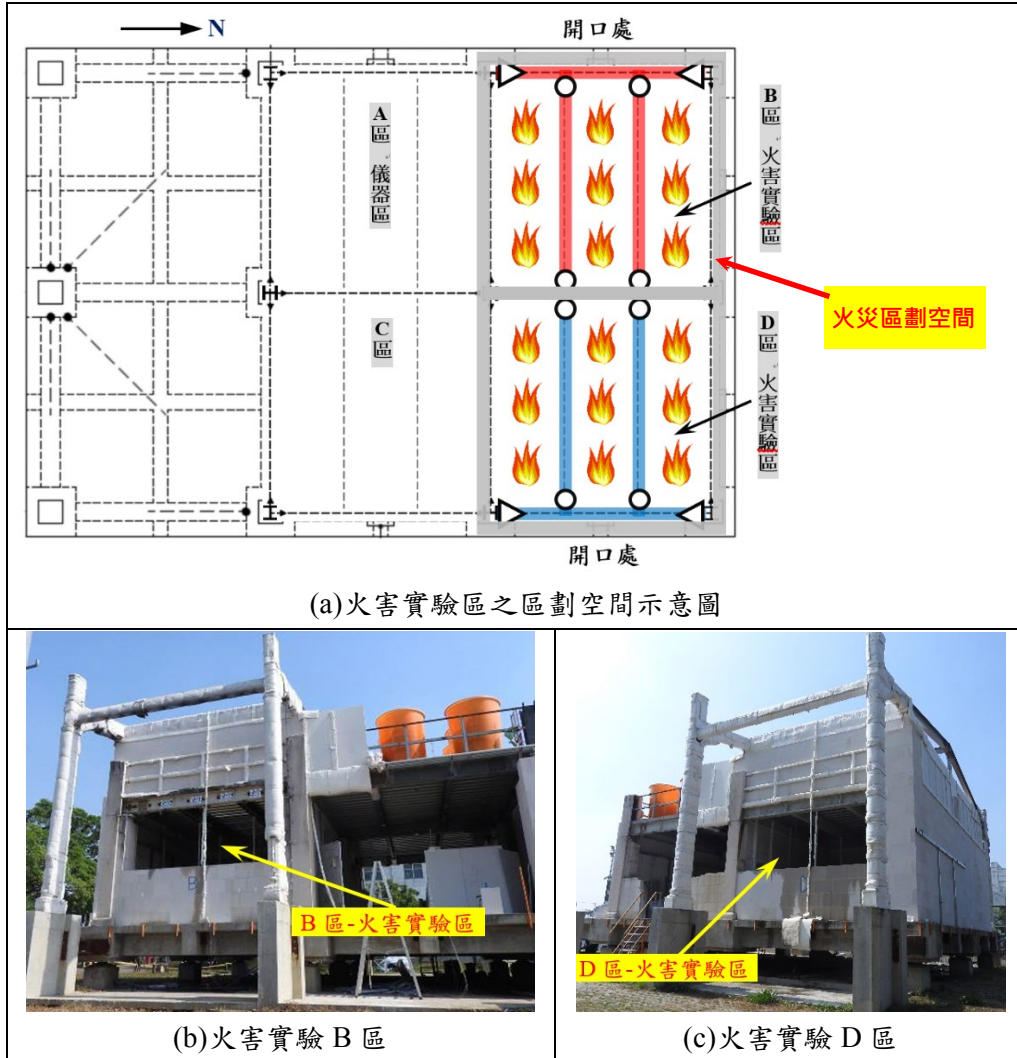
圖 3 鋼構實驗屋之火害實驗區

為了使得本次火害實驗之實驗組與對照組的大梁與小梁盡量能在相同的火場中受熱，因此將鋼構實驗屋的 B 區與 D 區隔間成兩個地板面積和開口通風面積相同的火災區劃空間，如圖 3(a) 所示，兩個火災區劃空間皆以足夠厚度的 ALC 磚牆進行隔間，藉以隔離火場，保護隔間以外未受實驗的構件與空間不受火害高溫侵襲，隔間內未受實驗的其他構件與構架則塗覆足夠厚度的防火被覆，使其在火害實驗中不受損壞(如圖 2(b)與圖 2(c)所示)，圖 3(b)與圖 3(c)分別為火害實驗 B 區與 D 區隔間完成後，在兩個火害實驗區間佈設重量相同且木條整齊堆疊的木堆(wood crib)做為火源之情況，B 區與 D 區將分別在西側與東側設置尺寸相同的開口以供應空氣與排氣，透過木條總質量和開口尺寸的設計，吾人在火害實驗區內燃燒木框架來模擬特定情境的區劃空間火災(compartment fire)，藉以加熱欲研究的目標大梁與目標小梁，並在目標大梁與目標小梁達到預定的變形量後，中止實驗，以免鋼構實驗屋整體的結構破壞。

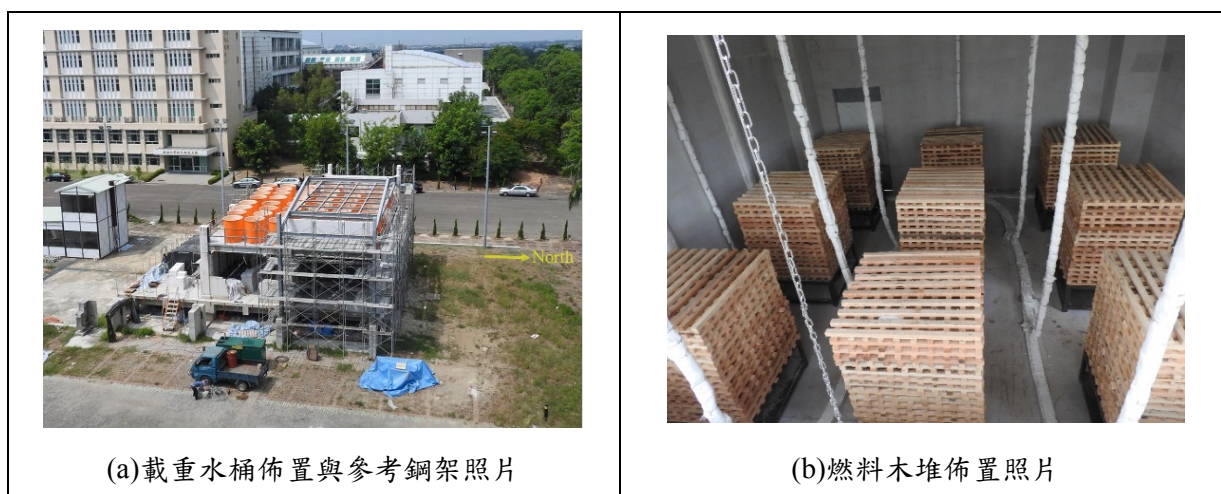
圖 4 鋼構實驗屋火害實驗之相關佈置

圖 4 為本次鋼構實驗屋火害實驗之相關重要佈置照片與示意圖；本研究參考英國 BRE 於 Cardington 進行之七次鋼結構現地火害實驗[1]，整理出其樓板上之載重設計介於(1.0D+0.3L)至(1.0D+0.56L)之間，而本研究採用(1.0D+0.4L)的保守載重設計，由於實驗屋已承載 1 倍靜載重 $D=380\text{kg/m}^2$ ，0.4 倍的活載重(L)約需在樓板加載 333kgf/m^2 的均佈載重，本實驗將利用 48 個加載用大水桶來對鋼構實驗屋進行加載，每個大水桶皆注入 1 公噸，總共 48 公噸重，平均分佈於面積為 144m^2 的樓板上，其佈置如圖 4(a)所示；此外，本次鋼構實驗屋 B 區與 D 區火害實驗區的火災情境設定為一般辦公室火災，其火載量能量密度約介於 500MJ/m^2 至 600MJ/m^2 [2]，本研究亦參考英國 BRE 於 Cardington 進行所鋼結構火害實驗[1]之配置，將木材堆放密度設計為 40kg/m^2 ，由於本次實驗所採用之木材的平均單位重熱釋放率(熱值)為 15.1MJ/kg [3]，故 B 區與 D 區火害實驗區之火載量能量密度約為 604MJ/m^2 ，兩個火害實驗區內皆依照國內相關規範 [4,5] 將木條排置成九堆木框架以做為燃料(如圖 4(b)所示)，其火載量符合前述之設計；為了量測火害實驗中鋼梁的變位，本研究在鋼構屋上方設置參考鋼架以架設位移計，如圖 4(a)所示，藉以量測鋼梁在火害實驗中的位移變化，並在鋼梁上設置熱電偶，用來量測鋼梁在火害實驗中的溫度變化。待所有實驗相關配置準備就緒，所有量測儀器開始記錄，隨即開始在 B 區與 D 區火害實驗區內一起依序點燃該區的木框架，進行火害實驗，由於本研究的標的為兩個火害實驗區上方的大梁與小梁，因此，實驗的中止條件將參考 CNS 12514-1 [6]中第 10.2.1 節承重能力之(a)項，對撓曲構造的規定，其規定之最大撓曲量(D)與最大撓曲速率(dD/dt)如下：

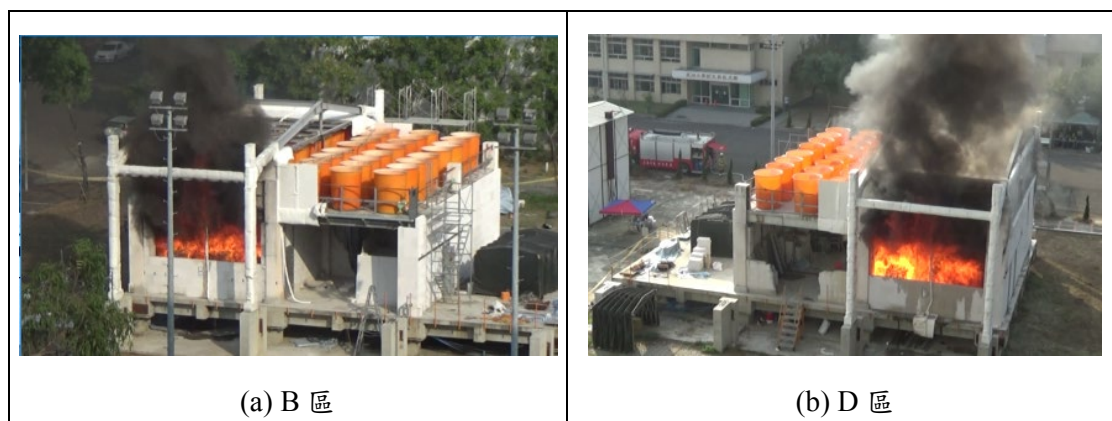
圖 5 鋼構實驗屋火害實驗照片

本實驗於 106 年 11 月 16 日下午 2:30 舉行，火害實驗 B 區與 D 區同時點燃木堆，圖 5 為 B 區與 D 區在火害實驗時火災旺盛期之照片。B 區在第一個木堆點火後 4 分 31 秒室內火焰碰觸到天花板，5 分 00 秒木堆全部冒出火焰，6 分 09 秒室內火焰竄出窗口且煙霧變淡，8 分 46 秒室內有異音，9 分 49 秒室內持續產生異音且火勢加大，10 分 51 秒火勢加大且煙變濃，出現閃燃現象，12 分 21 秒室內持續產生異音且火煙大量竄出，18 分 16 秒火勢加大，20 分 15 秒火勢變小，26 分 04 秒燃燒停止。D 區在第一個木堆點火後 3 分 45 秒火焰接觸至屋頂板，4 分 01 秒火焰燒出窗戶，煙量減少，9 分 41 秒室內有異音傳出，14 分 46 秒冒煙轉濃黑，15 分 25 秒內部發生閃燃，15 分 45 秒內部持續產生爆裂聲，16 分 12 秒火煙大量持續冒出，21 分 25 秒火勢開始變小，28 分 45 秒從地面看向窗戶，火焰已消失。
