# 第一章 緒 論

## 1—1 研究動機

## 第二章 基礎開挖工程與施工災害

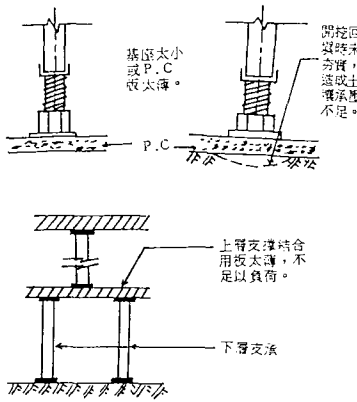
| 模板支撐失敗之原因 | 破壞型式 | 改進對策 |
|---|---|---|
| <p>支撐承放於底層樓板邊，或兩層支撐間之結合未採用合適基座或隔板，因此產生太大側壓力，造成部份支撐下陷失敗。</p> | <p>● 支撐下陷，結合板斷裂，支撐傾倒。</p> | <ol style="list-style-type: none"> <li>1. 設計合適基座。</li> <li>2. 若地開挖，若以動力開挖時，不要直接開挖至預定深度，須保留一層約 30 cm 採用人力開挖整平，若有超挖時，須確實夯實。</li> <li>3. P.C 須確實打穿，或配上適當鋼筋加強。</li> <li>4. 結合木板厚度要足夠，上下支撐儘可能在同一線上。</li> </ol> |

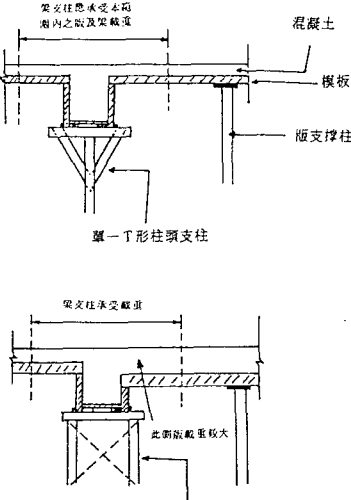
| 模板支撐失敗之原因 | 破壞型式 | 改進對策 |
|---|---|---|
| <p>梁支撐設計時未考慮“版及梁之載重影響範圍”導致在單一支撐時，支撐斷面太小，或支撐強度不足而斷裂倒塌。</p> | <p>● 支撐斷裂倒塌</p> | <p>1. 如左圖，在梁處之支撐設計，採用“單一丁形柱頭支柱”或“雙柱形支柱”。</p> <p>2. 若未經支撐設計，則應縮小間隔增加支撐數。</p> |

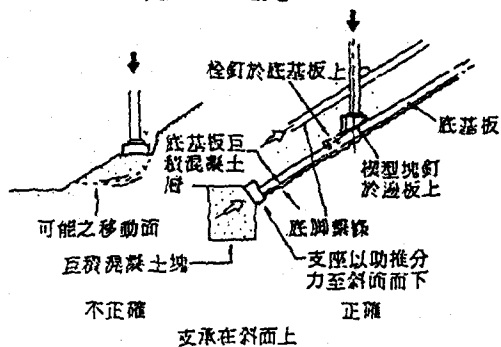
圖二 基礎佈置

| 模板支撐失敗之原因 | 破壞型式 | 改進對策 |
|---|---|---|
| <p>若以施工細節之錯誤分類可分為下列數種：</p> <ol style="list-style-type: none"> <li>1. 對撐聯結器位置不正確（圖一）。</li> <li>2. 基礎佈置欠妥（圖二）。</li> <li>3. 對撐佈置超過 <math>1:6</math>，以致對抵抗傾斜較不剛強（圖三）。</li> <li>4. 疏忽超載以致支柱無法承力（圖四）。</li> </ol> | | |

支承於原始基地

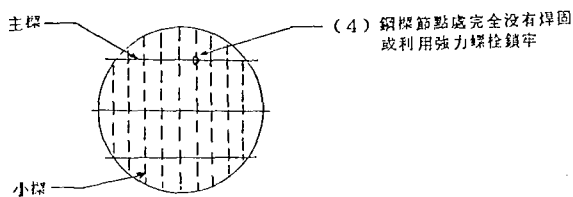
圖 5-2b 池頂支撐設置平面

雖然顧問公司聲稱支撐設計足以抵抗八百噸之垂直載重，但整個支撐構架如前所述於力學行為上之分析，為一不穩定構造，且其跨距長達 20M，若不用斜向撐骨補強，如圖 5-2-a 所示，更易造成其不穩定性之趨勢。
