第一章 計畫背景

1.1 緣起及目的

1.3 計畫範圍

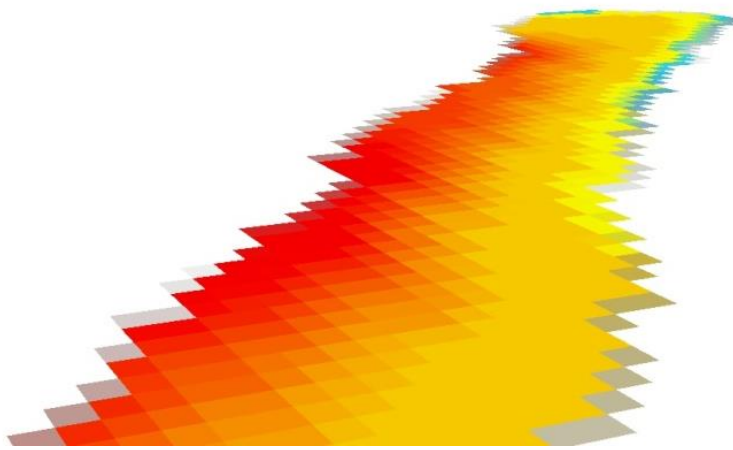
圖 3.4.1.10 烈嶼南山頭海岸 2016 年 10 月與 5 月 5 米數值地形模型差異立體模擬(由西南向東北觀察)

由圖 3.4.1.11 中可觀察到，在歷經 2016 年 7 月 9 日尼伯特颱風、9 月 15 日莫蘭蒂颱風與 9 月 27 日梅姬颱風，對於金門海岸有所影響，其中顯示侵蝕的紅色與橘色區域在南山頭海灘的西北側靠近玄武岩處，有許多區域兩次數值地形模型高差大於 1 公尺，呈現明顯侵蝕。在海岸北側與東側黃色的區域則呈現些微侵蝕的情形，部分區域則是藍色，屬於些微堆積的狀況。

整體而言，南山頭海岸地形監測區域在 2016 年 5 月至 10 月間平均高度下降 0.743 公尺，整體侵蝕量為 13801.14 立方公尺。紅色線為 10 月灘線位置，綠色線為 05 月灘線位置。圖 3.4.1.10 為數值地形模型差異立體模擬。

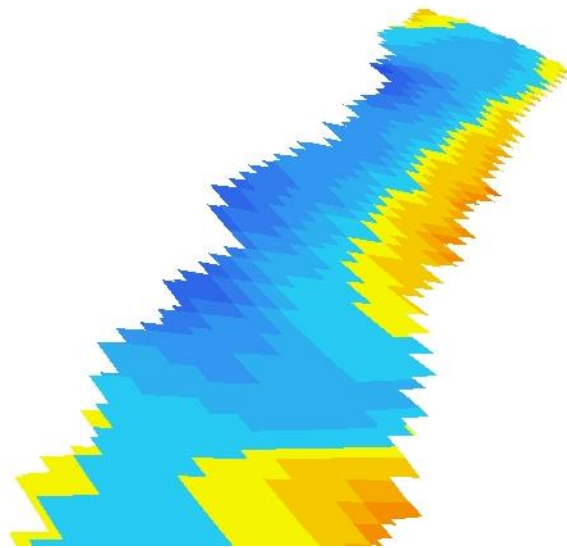
圖 3.4.1.12 烈嶼南山頭海岸 2016 年 10 月與 11 月 07 日 5 米數值地形模型差異立體模擬(由西南向東北觀察)

圖 3.4.1.13 中發現，除了海岸邊及東北角持續侵蝕，靠近陸地邊緣(藍色區塊)呈現堆積情形，颱風季過後雖然大量侵蝕帶走近一萬四千立方公尺的沙量，但受到東北季風的影響，陸續補充且減緩沙灘侵蝕，而此時堆積量為 2096.25 立方公尺；堆積達 15%。

綠色線為 05 月灘線、紅色線為 10 月灘線、橘色線為 11 月初灘線、暗紅色線為 11 月底灘線。可以發現灘線(0 公尺)相較 10 月往外移動之情形。圖 3.4.1.12 為 2016 年 10 月至 11 月初之 5 米數值地形差異之立體模型。

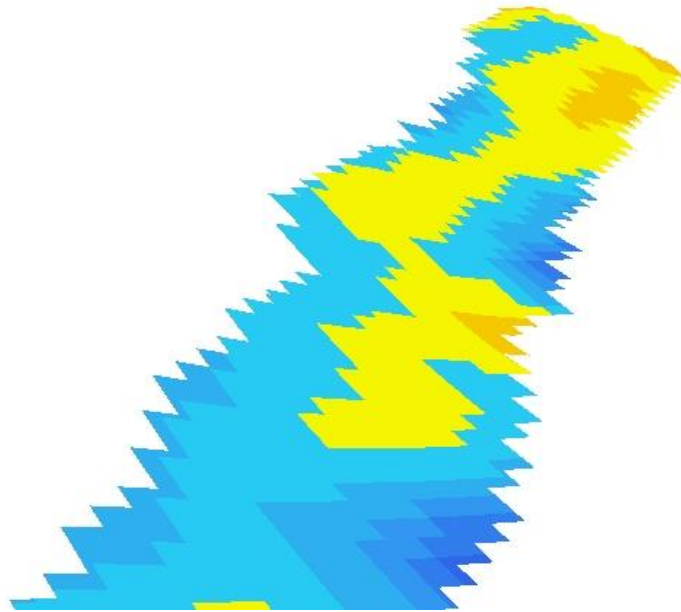
圖 3.4.1.14 烈嶼南山頭海岸 2016 年 11 月 07 與 11 月 20 日 5 米數值地形模型差異立體模擬(由西南向東北觀察)

深紅色線為 11 月底灘線，與第二次測量相比，灘線較無明顯變動。

圖 3.4.1.14 為 11 月初至 11 月底 5 米數值地形模型差異立體模擬(由西南向東北觀察)

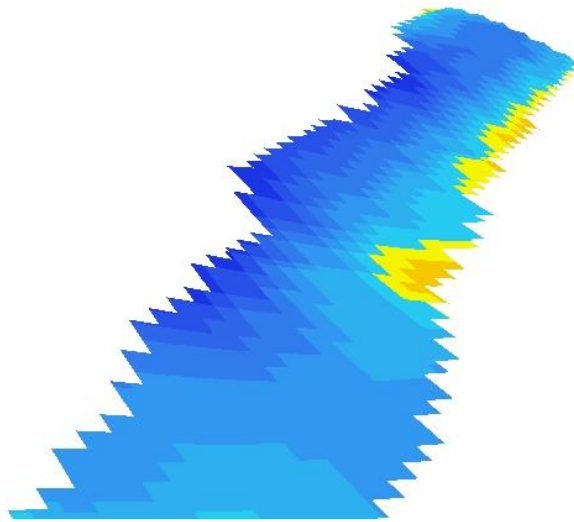
圖 3.4.1.16 烈嶼南山頭海岸 2016 年 10 月與 11 月 20 日 5 米數值地形模型差異立體模擬(由西南向東北觀察)

圖 3.4.1.17 為 10 月至 11 月底海岸地形變化之情形。可以觀察除了海岸稍有侵蝕之情形，其餘則轉為堆積為主。整體而言沙灘堆積量為 8952.75 立方公尺。圖 3.4.1.16 為 10 月初至 11 月底 5 米數值地形模型差異立體模擬(由西南向東北觀察)。

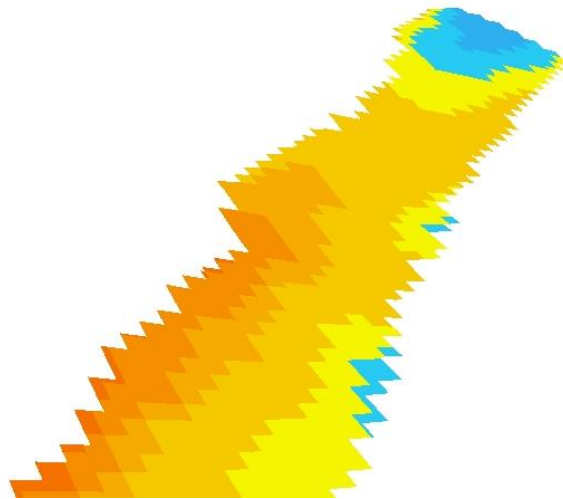
圖 3.4.1.18 烈嶼南山頭海岸 2016 年 05 月與 11 月 20 日 5 米數值地形模型差異立體模擬(由西南向東北觀察)

觀察 2016 年 05 月至 11 月底(圖 3.4.1.19)烈嶼南山頭地形變化之情形，經歷颱風的侵襲影響之下，目前天氣已進入東北季風影響時期，逐漸平衡，此時段總體侵蝕量為 6144.25 立方公尺。而 10 月受到颱風侵蝕嚴重後，已堆積 7656.89 立方公尺。

而圖 3.4.1.18 為 05 月初至 11 月底 5 米數值地形模型差異立體模擬(由西南向東北觀察)。照片 3.4.1.2、照片 3.4.1.3、照片 3.4.1.4 及照片 3.4.1.5 為 104 年度至本計畫三次測量之海岸地形現場照片，本年度計畫第一次測量 10 月沙灘上的消波塊受到沖刷，於颱風季後出近一公尺。而 11 月初及 11 月下旬沙灘陸續受到堆積情形，照片呼應本測量模式之結果。

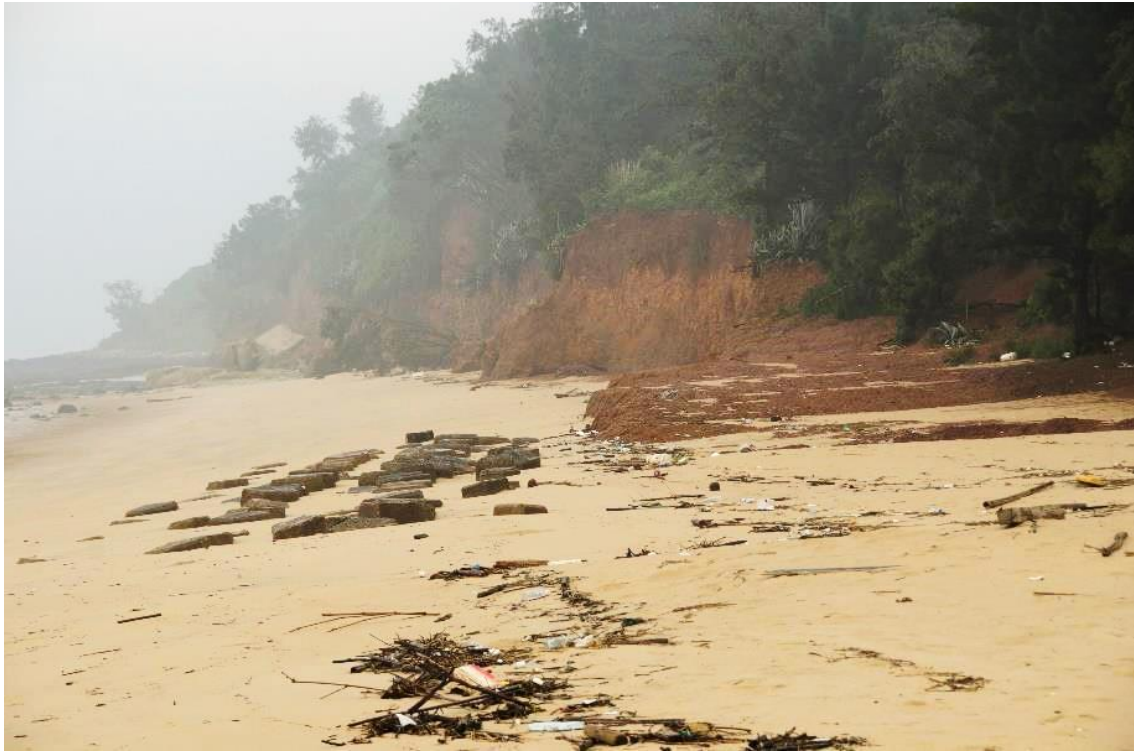
照片 3.4.1.2 2016 年 5 月烈嶼南山頭海岸地形(由東北往西南觀察)

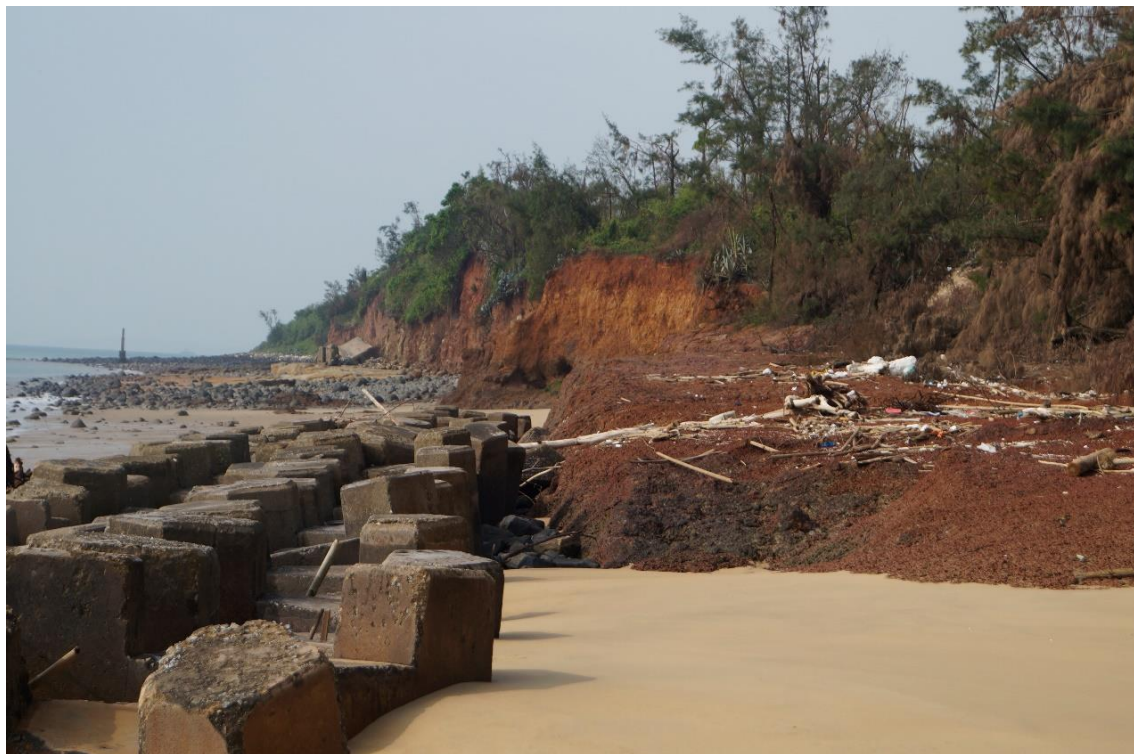
照片 3.4.1.1 2016 年 10 月烈嶼南山頭海岸地形(由東北往西南觀察)

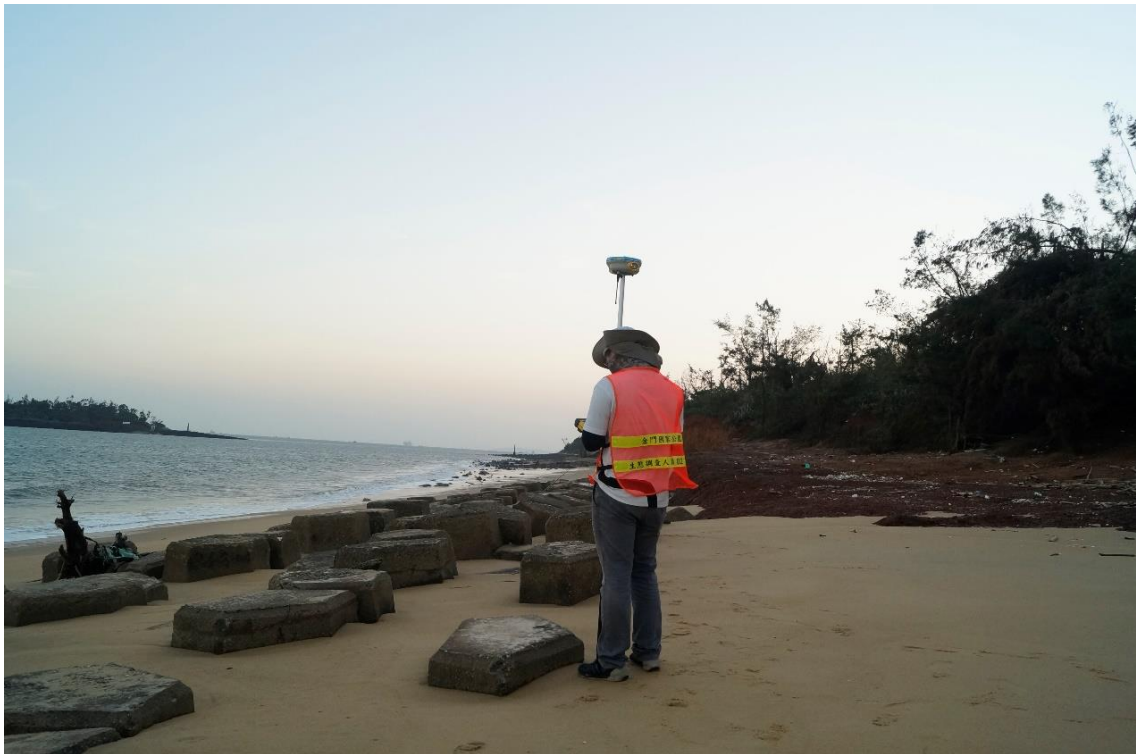
照片 3.4.1.3 2016 年 11 月 03 日烈嶼南山頭海岸地形(由東北往西南觀察)

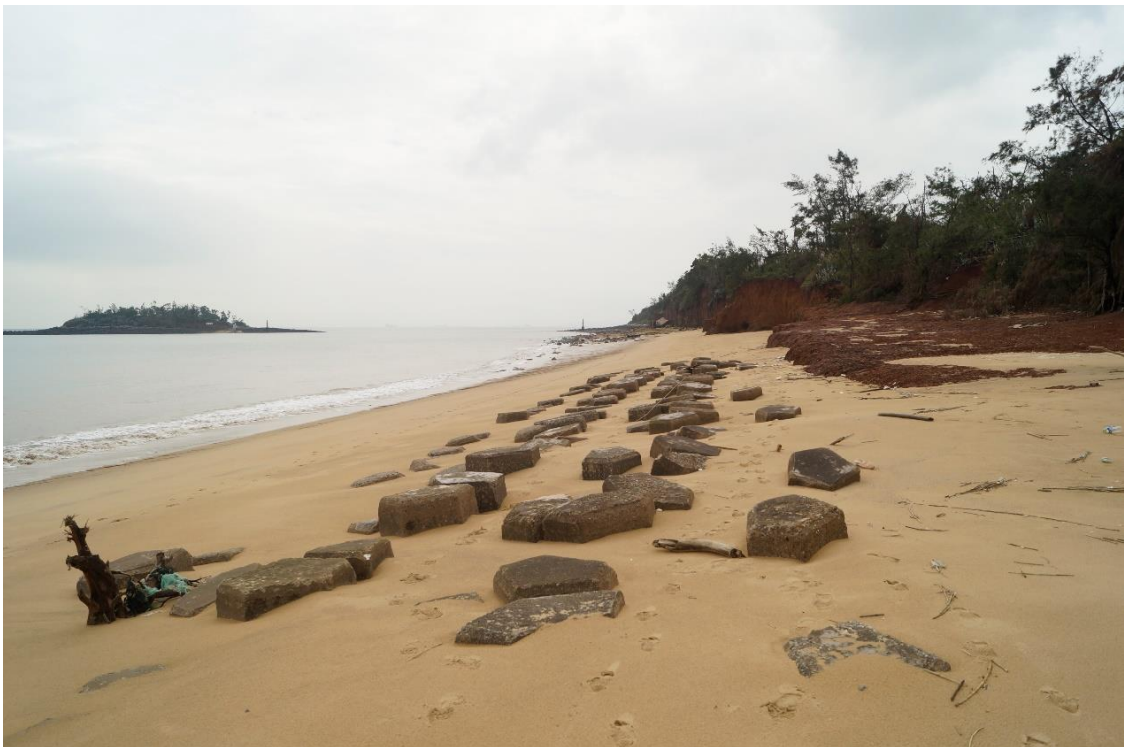
照片 3.4.1.4 2016 年 11 月 22 日烈嶼南山頭海岸地形(由東北往西南觀察)

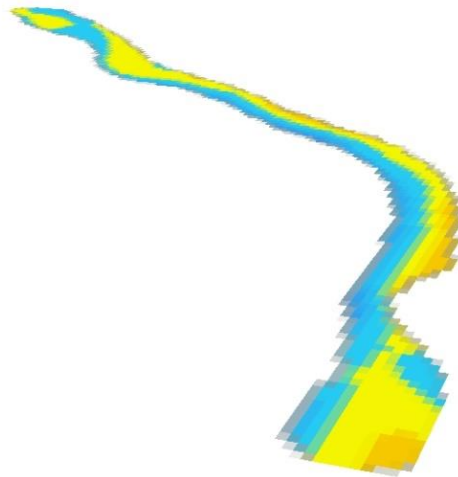
圖 3.4.2.10 北山海堤海岸 2016 年 10 月與 5 月 5 米數值地形模型差異立體模擬
(由西南向東北觀察)

由圖 3.4.2.11 可明顯觀察到北山海堤海岸與烈嶼南山頭海岸在 2016 年 5 月至 10 月之間海岸地形變遷的差異。在烈嶼南山頭海岸受到颱風的作用，因此有明顯的侵蝕，在圖 3.4.1.10 與圖 3.4.1.11 都是以紅色與橘色為主。但是在同樣的颱風作用下，北山海堤海岸則是呈現小規模的侵蝕(圖 3.4.2.11 中黃色區域)與小規模堆積(圖 3.4.2.11 中藍色區域)。平均海岸上升(堆積)高度為 0.0118 公尺，整體堆積量為 489.88 立方公尺，與烈嶼南山頭海岸明顯侵蝕有顯著的差異。圖 3.4.2.10 為北山外海堤海岸 2016 年 10 至 05 月 5 米數值地形模型差異立體模擬(由西南向東北觀察)

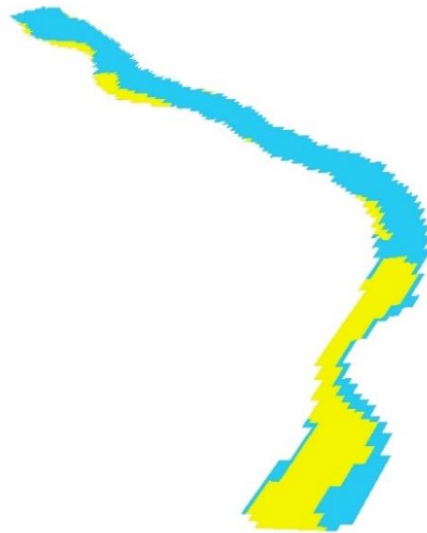
圖 3.4.2. 14 北山海堤海岸 2016 年 11 月初與 11 月底 5 米數值地形模型差異立體模擬

圖 3.4.2.15 為 11 月初至 11 月底海岸地形變化之情形，除了海岸線及西南段部分侵蝕外(黃色區塊)，雖然 10 月至 11 出北山外海堤呈現侵蝕的情形，11 月 1 日開始東北季風持續的影響，已經轉為堆積情形，此時堆積量為 1004.75 立方公尺。圖 3.4.2.14 為北山外海堤海岸 2016 年 11 月初至 11 月底 5 米數值地形模型差異立體模擬(由西南向東北觀察)。

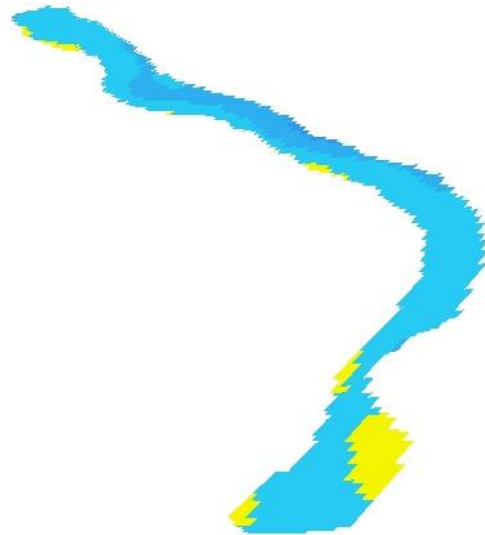
圖 3.4.2.16 北山海堤海岸 2016 年 10 月與 11 月底 5 米數值地形模型差異立體模擬

圖 3.4.2.17 為 2016 年 10 月至 11 月底北山外海堤地形變化之情形，除東北角及西南角有稍微侵蝕之情形，整體為堆積情形，而陸緣海灘中段堆積情形更為明顯，整體堆積量為 4486.25 立方公尺。圖 3.4.2.16 為北山外海堤海岸 2016 年 11 月初至 11 月底 5 米數值地形模型差異立體模擬(由西南向東北觀察)。

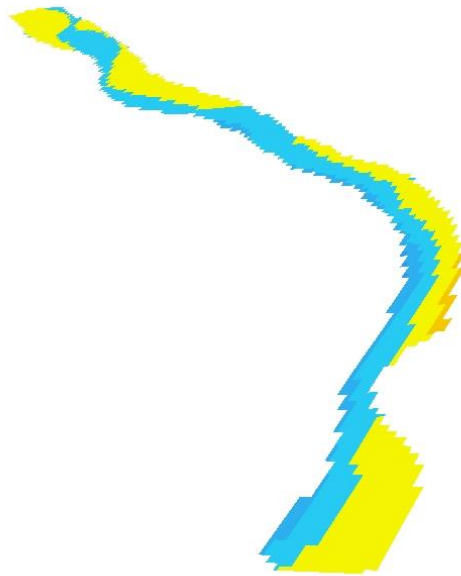
圖 3.4.2. 18 北山海堤海岸 2016 年 10 月與 11 月底 5 米數值地形模型差異立體模擬

圖 3.4.2.19 為 2016 年 05 月至 11 月底地形變化之情形，經過颱風侵襲及東北季風持續影響之下，沙灘侵蝕及堆積分布情形較為平均，靠近路緣沙灘呈現侵蝕情形，而靠近海邊則為堆積情形，但 05 月至 11 月末主為堆積情形，此時堆積樣為 1312 立方公尺。而北山外喊堤海岸之灘線較無明顯位移情形。圖 3.4.2.18 為北山外海堤海岸 2016 年 05 月至 11 月底 5 米數值地形模型差異立體模擬(由西南向東北觀察)。

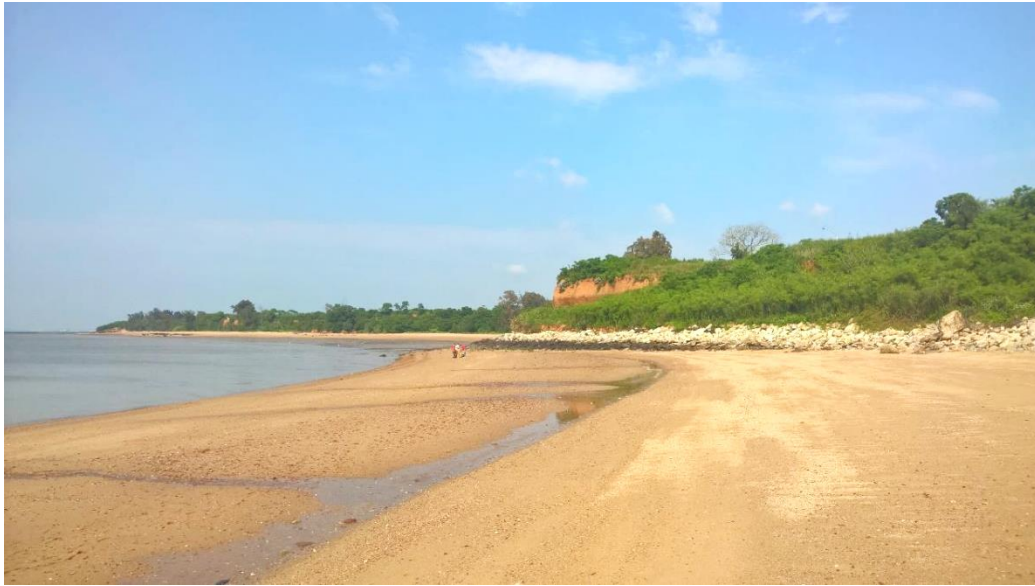
照片 3.4.2.3 2016 年 10 月北山海堤海岸地形(由西南向東北觀察)

核對 2016 年 5 月與 10 月現場照片如照片 3.4.2.1 與照片 3.4.2.2，原本 5 月份前灘回淤之灘面，在今年颱風後 10 月照片中，明顯受到颱風時期浪作用掏刷灘面，前灘再次沒入水面。照片 3.4.2.3 及照片 3.4.2.4 為 11 月初及 11 月下旬變化的情形，沙灘並無明顯侵蝕。

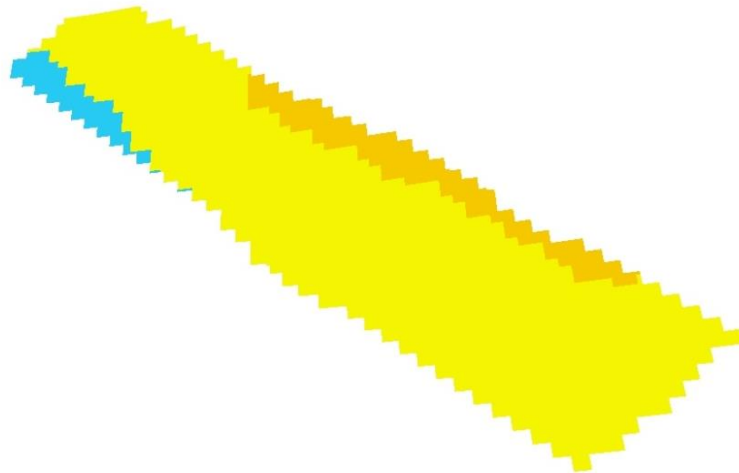
圖 3.4.3.11 北山斷崖海岸 2016 年 05 月至 10 月 5 米數值地形模型差異立體模擬

由圖 3.4.3.12 可明顯觀察到北山播音站海岸與北山海堤海岸在 2016 年 5 月至 10 月之間海岸地形變遷模式很相近，北山海堤海岸則是呈現小規模的侵蝕(圖 3.4.3.12 中黃色區域)與小規模堆積(圖 3.4.3.12 中藍色區域)。平均海岸下降(侵蝕)高度為 0.317 公尺，整體侵蝕量為 1786.46 立方公尺。圖 3.4.3.11 為北山斷崖 2016 年 05 月至 10 月 5 米數值地形模型差異立體模擬(由西北向東南觀察)。

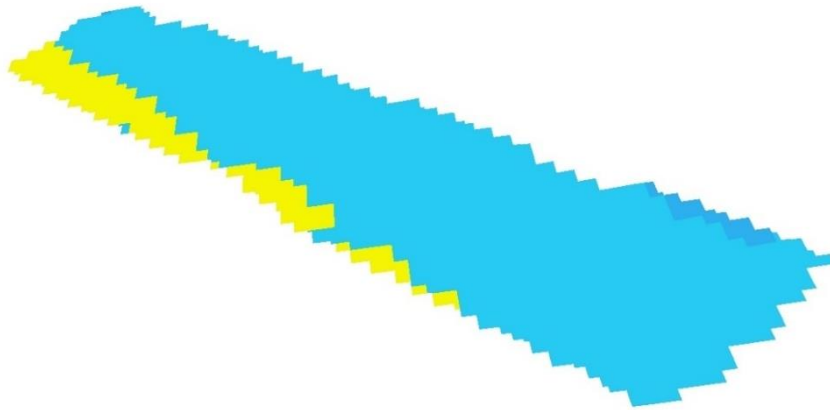
圖 3.4.3.13 北山斷崖海岸 2016 年 10 月至 11 月初 5 米數值地形模型差異立體模擬

圖 3.4.3.15 為 2016 年 10 月至 11 月初斷崖海灘地地形變化，除了海岸邊有小規模的侵蝕，在颱風過後的侵蝕較不明顯，整體以堆積情形為主，堆積量為 1229.5 立方公。圖 3.4.3.13 為北山斷崖 2016 年 10 月至 11 月初 5 米數值地形模型差異立體模擬(由西北向東南觀察)。

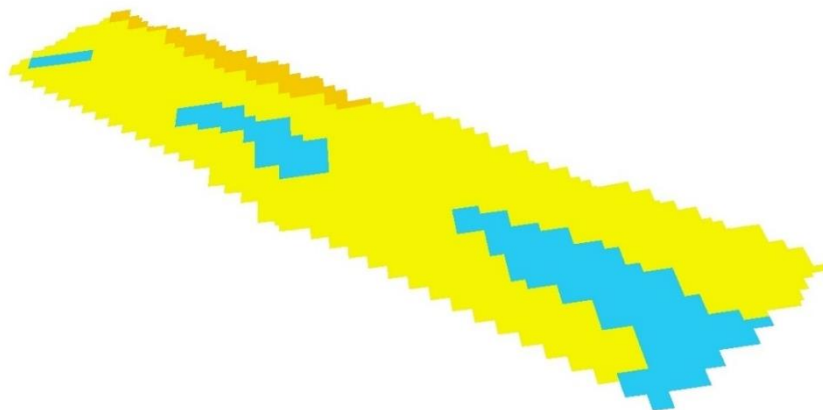
圖 3.4.3.14 北山斷崖海岸 2016 年 11 月初至 11 月底 5 米數值地形模型差異立體模擬

圖 3.4.3.16 為 11 月初至 11 月末的地形變化，海灘中間有小規模堆積情形，靠近陸緣中段往東邊則侵蝕加劇，整體侵蝕量為 931 立方公尺。圖 3.4.3.14 為北山斷崖 2016 年 05 月至 10 月 5 米數值地形模型差異立體模擬(由西北向東南觀察)。

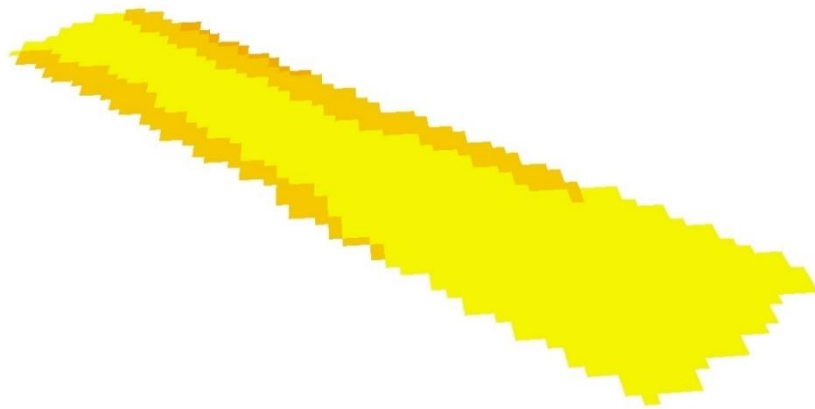
圖 3.4.3.18 北山斷崖海岸 2016 年 10 月至 11 月底
5 米數值地形模型差異立體模擬

比較 10 月至 11 月(圖 3.4.3.19)，沙灘兩側為侵蝕情形，整體侵蝕為 2910.75 立方公尺。自颱風過後 5 月至 11 月侵淤情形如圖 3.4.3.20，除了靠近陸緣中斷往南還有侵蝕的情形，海灘中間為堆積情形，整體侵蝕量為 1003.5 立方公尺，比較 5 月已堆積 782.96 立方公尺。圖 3.4.3.18 及圖 3.4.3.19 為北山斷崖 2016 年 10 月至 11 月底及 2016 年 05 月至 11 月底之 5 米數值地形模型差異立體模擬(由西北向東南觀察)。

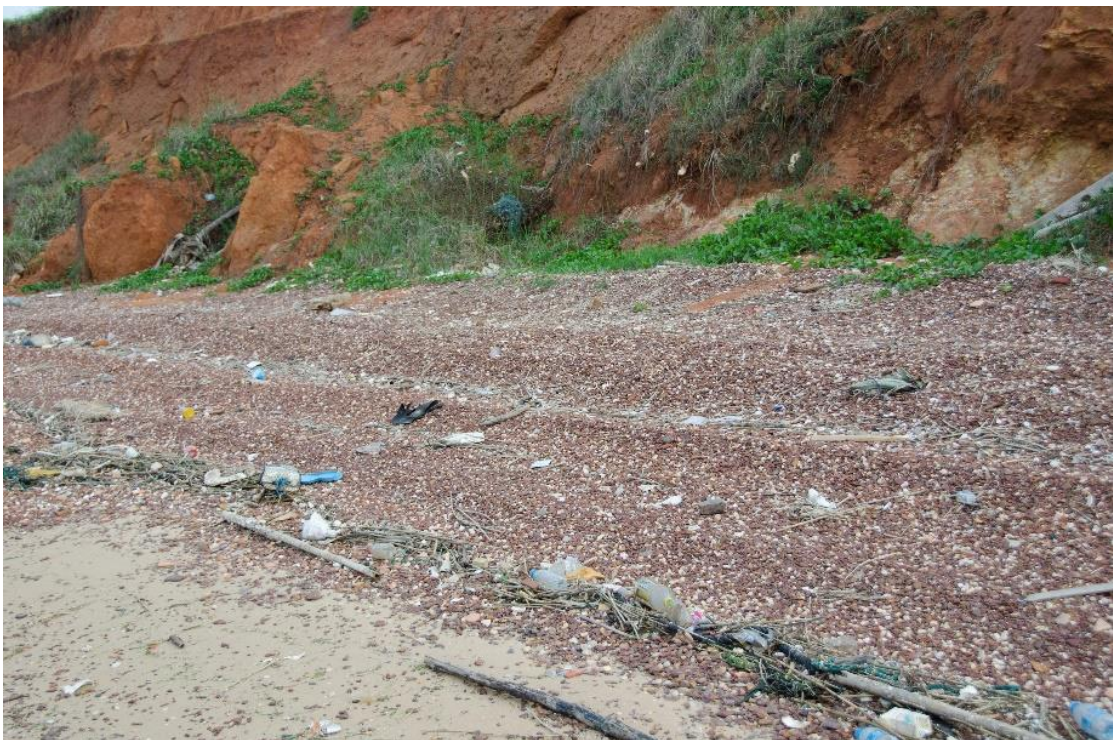
核對 2016 年 5 月與 10 月現場照片如照片 3.4.3.1、照片 3.4.3.2，由泥沙顆粒可判別波浪上朔(wave runup)時所到達的位置，照片 3.4.3.2 可見海崖前方後灘形成不同時期階面，對應圖 3.4.3.12 侵淤變化圖，可了解颱風時期波浪作用時海崖受到淘刷使部分沙帶入灘面。照片 3.4.3.3、照片 3.4.3.4 及照片 3.4.3.5，海崖前方的貓公石底部已埋在沙裡，雖然還是呈現侵蝕的情形，但實際上已經回堆不少，可以得知模式與現實情況相符。

照片 3.4.3.1 2016 年 5 月的北山斷崖海灘後方崖壁坡腳旁有粗顆粒泥沙堆積
可得知波浪可以拍擊到海崖前

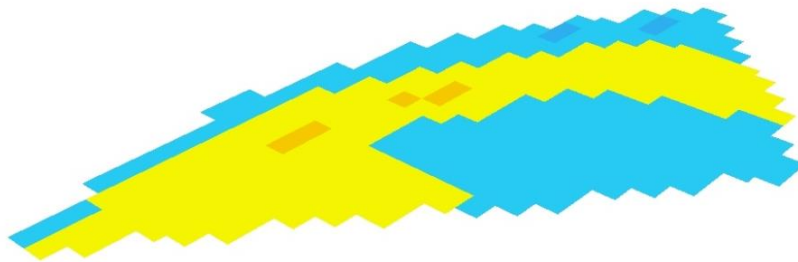
圖 3.4.4.10 2016 年 05 月至 10 月
5 米數值地形模型差異立體模擬(由西北向東南觀察)

由圖 3.4.4.12 明顯觀察到青嶼后嶼坡在 2016 年 5 月至 10 月之間海岸地形變遷與北山播音站海岸和北山海堤海岸情況相似，皆為小規模侵蝕與堆積。青嶼后嶼坡海岸在中段是小規模的侵蝕(圖 3.4.11 中黃色與橘色區域)，海岸線與靠陸地側則呈現些微堆積(圖 3.4.11 中藍色區域)。圖 3.4.4.10 為 5 米數值地形模型差異立體模擬。

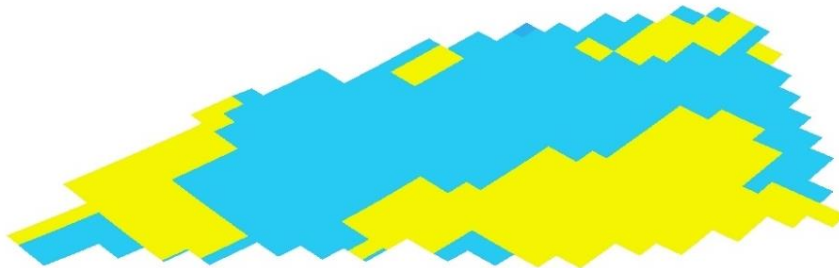
圖 3.4.4.11 2016 年 10 月至 11 月初
5 米數值地形模型差異立體模擬(由西北向東南觀察)

圖 3.4.4.13 為 10 月至 11 月初海岸地形變化，呈現小規模侵蝕與堆積，而區域正好與 5 月至 10 月呈現相反的情形，靠近陸緣的東南角有小規模侵蝕的情形，而海灘中間至路緣的區域產生堆積的情形，此時期的堆積量為 193.5 立方公尺。圖 3.4.4.11 為 5 米數值地形模型差異立體模擬。

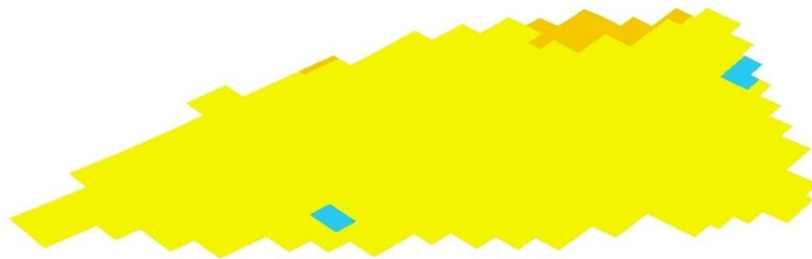
圖 3.4.4.16 為 11 月初至 11 月底地形變遷的情形，則極少為堆積，其餘皆為侵蝕，靠近陸緣的侵蝕稍微增加，整體侵蝕量為 775.5 立方公尺。綜合本次計畫三次測量 10 月至 11 月 22 日(圖 3.4.4.17)之海岸變遷情形，后嶼坡沙灘中間為部分堆積，則其餘靠近海邊或陸邊則有小規模侵蝕情形，而整體侵蝕量為 472 立方公尺。圖 3.4.4.14 及圖 3.4.4.15 為青嶼后嶼坡 2016 年 11 月初至 11 月及 2016 年 10 月至 11 月底之 5 米數值地形模型差異立體模擬(由西北向東南觀察)。

圖 3.4.4.14 2016 年 11 月初至 11 月底
5 米數值地形模型差異立體模擬(由西北向東南觀察)

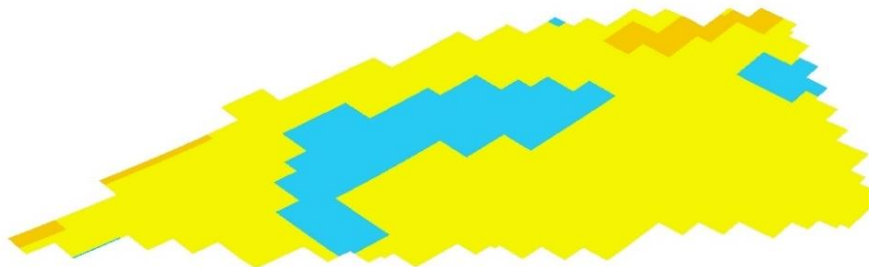
圖 3.4.4.15 2016 年 10 月至 11 月底
5 米數值地形模型差異立體模擬(由西北向東南觀察)

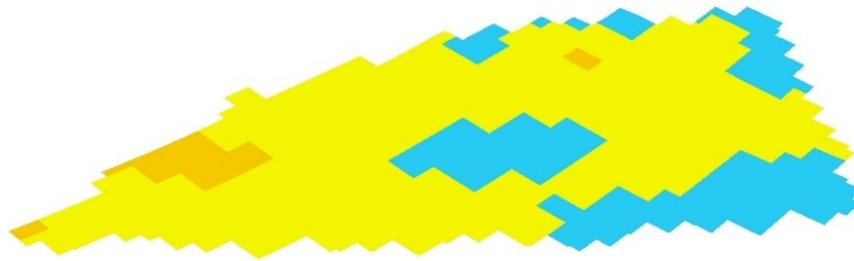
比較颱風侵蝕以前 5 月至 11 月底(圖 3.4.4.19)，除了測量範圍後段(西北方)及中間部分有稍微堆積的情形，但整體以侵蝕情形為主，侵蝕量為 473.25 立方公尺。圖 3.4.4.18 為青嶼后嶼坡 2016 年 05 月至 10 月 5 米數值地形模型差異立體模擬(由西北向東南觀察)。

圖 3.4.4.18 2016 年 05 月至 11 月底
5 米數值地形模型差異立體模擬(由西北向東南觀察)

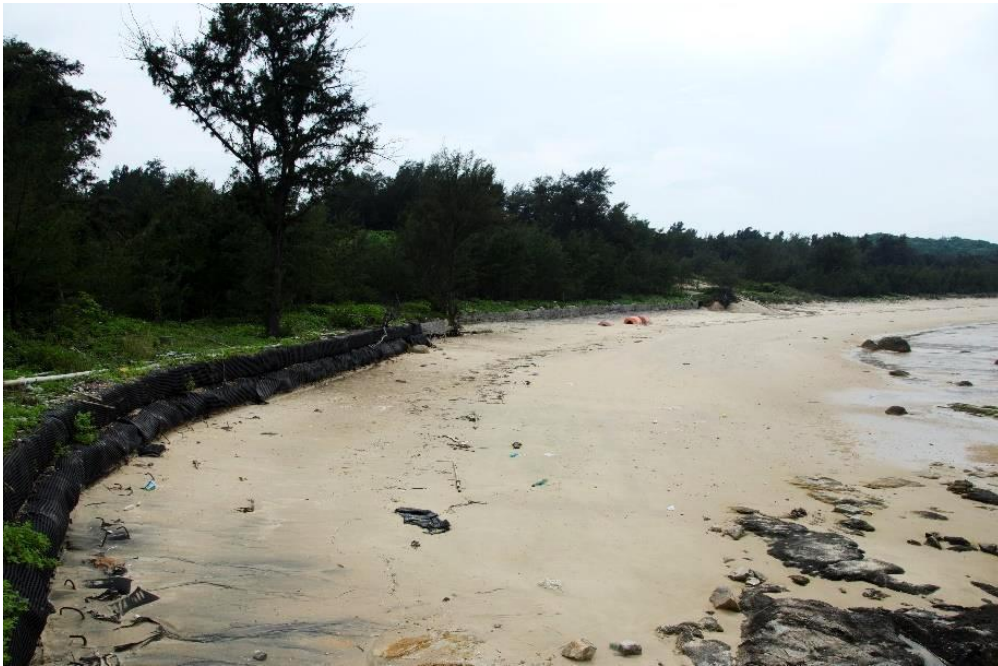
核對 2016 年 5 月與 10 月現場照片如照片 3.4.4.1、照片 3.4.4.2，
颱風侵襲後沙灘有明顯漂流物堆積，可得知颱風時期波浪作用位置，
從照片來判斷，本海岸地形變化呼應圖 3.4.4.12。照片 3.4.4.3 及照片
3.4.4.4，沙灘靠近陸緣的地方沙量減少，與模式侵蝕結果的情況符合。

照片 3.4.4.1 2016 年 5 月的後嶼坡海灘

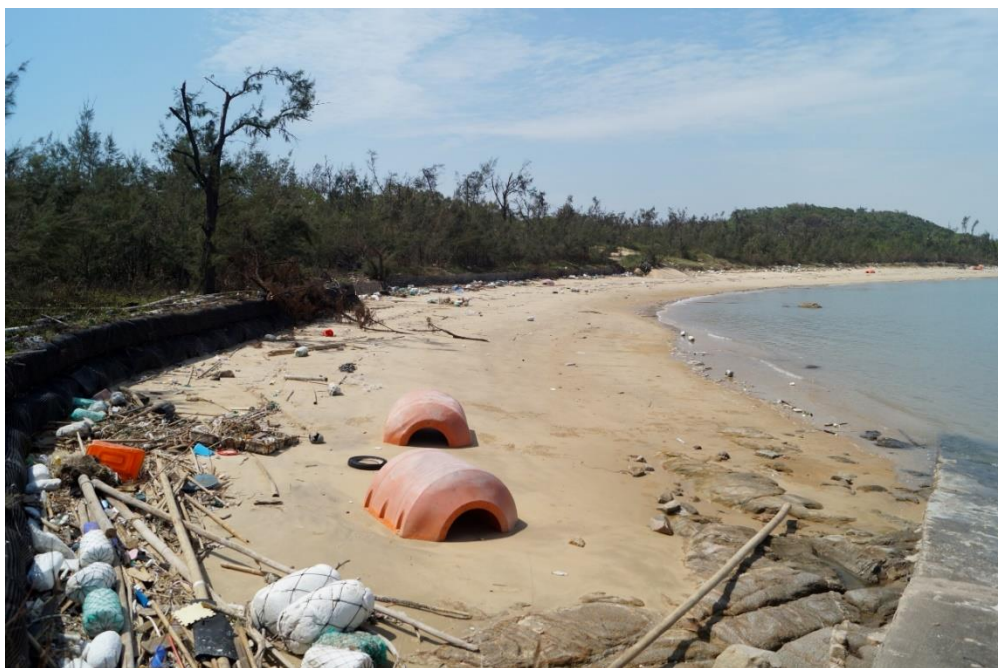
照片 3.4.4.2 2016 年 10 月的後嶼坡海灘

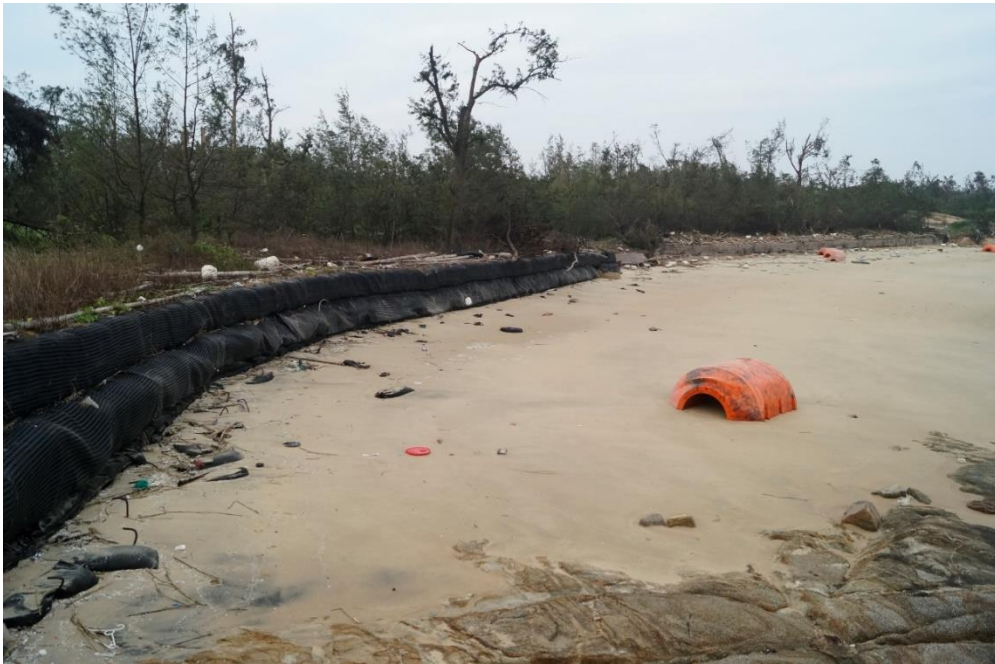
照片 3.4.4.4 2016 年 11 月 03 日的後嶼坡海灘

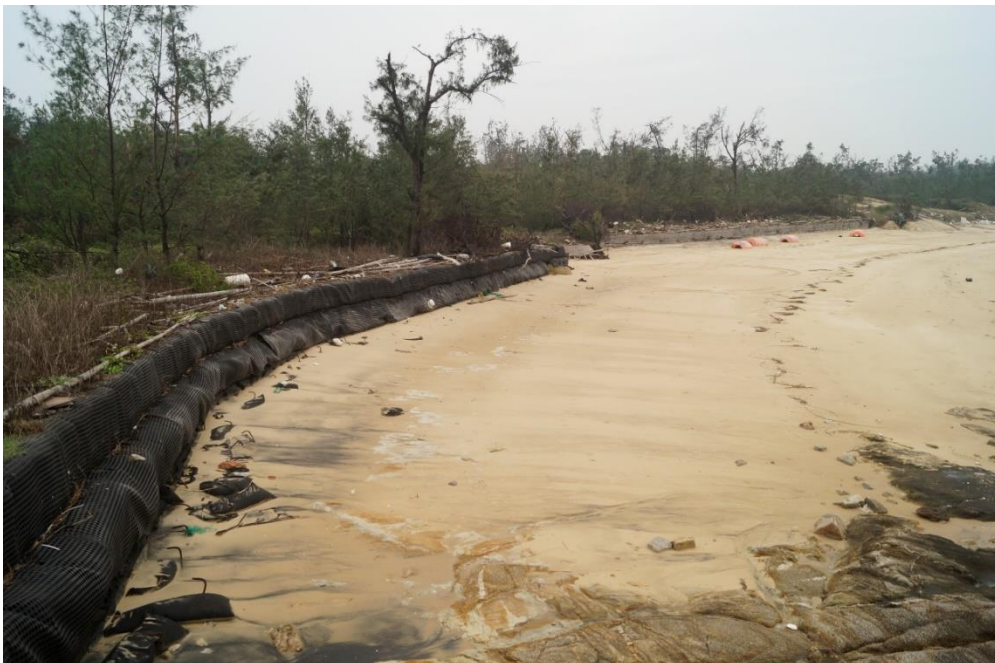
照片 3.4.4.3 2016 年 11 月 20 日的後嶼坡海灘

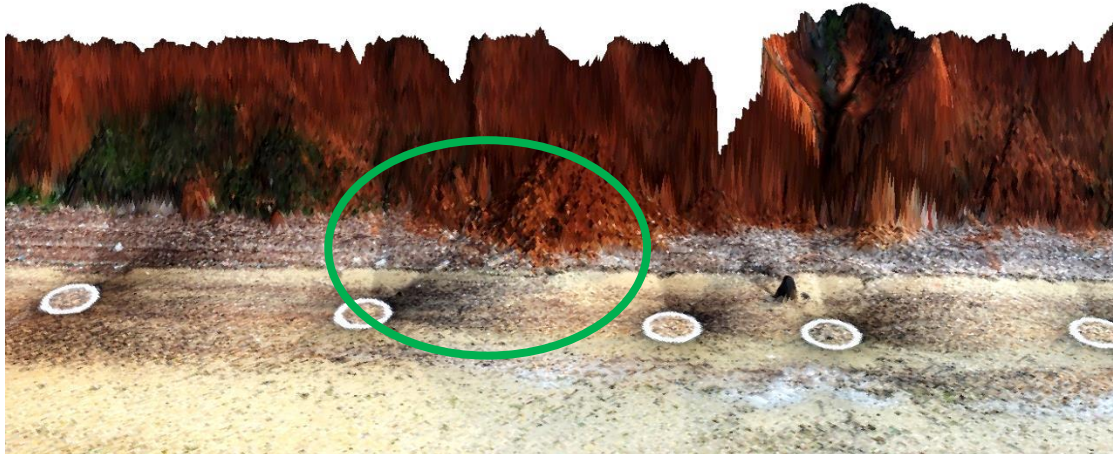
其中，在部分邊坡有明顯差異，如 2015 年 8 月至 2016 年 5 月，曾發生小規模崩塌，如圖 3.5.4 所圈畫範圍。

圖 3.5.4 2016 年 5 月北山海崖邊坡崩塌處（下邊坡有明顯突出的堆積崖錐）

在圖 3.5.4 中綠色圈的範圍即是明顯的上邊坡崩塌物質堆積於下邊坡處，形成突出的崖錐堆積。侵淤數值的立體模擬如圖 3.5.5。

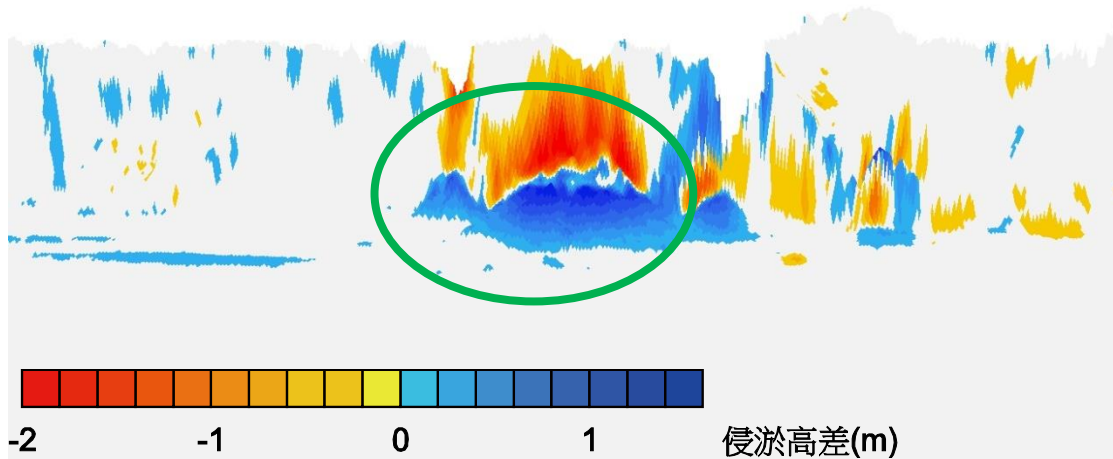
圖 3.5.5 2016 年 5 月與 2015 年 8 月北山海崖邊坡崩塌處侵蝕與堆積比較
(下邊坡有明顯突出的堆積崖錐)

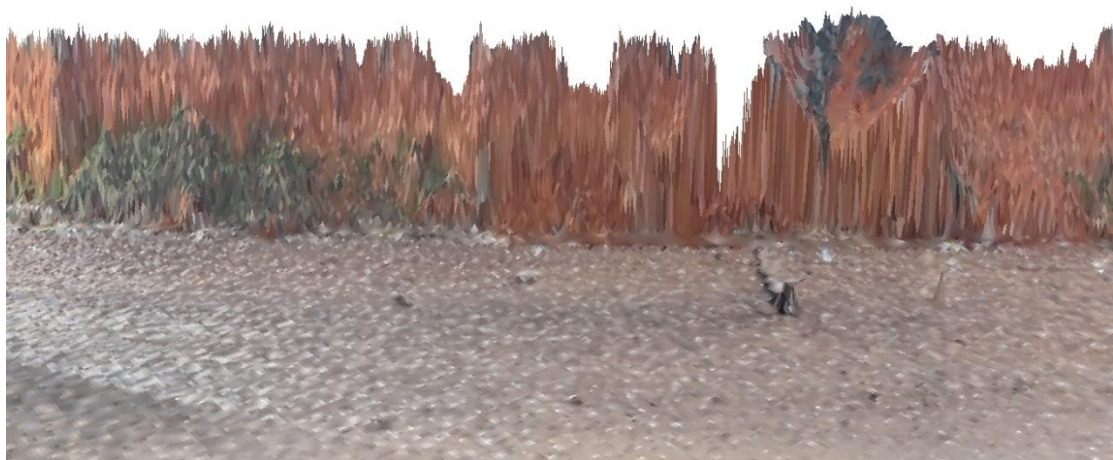
圖 3.5.6 2016 年 11 月北山海崖邊坡原本崩塌崖錐處
(下邊坡原本明顯突出的堆積崖錐已大部分消失)

由圖 3.5.4 與圖 3.5.6 比較，可以清楚發現在 2016 年 5 月時出現的崖錐，在 2016 年 11 月時已大部分消失，顯示該段時間堆積的崖坡受到侵蝕作用影響。

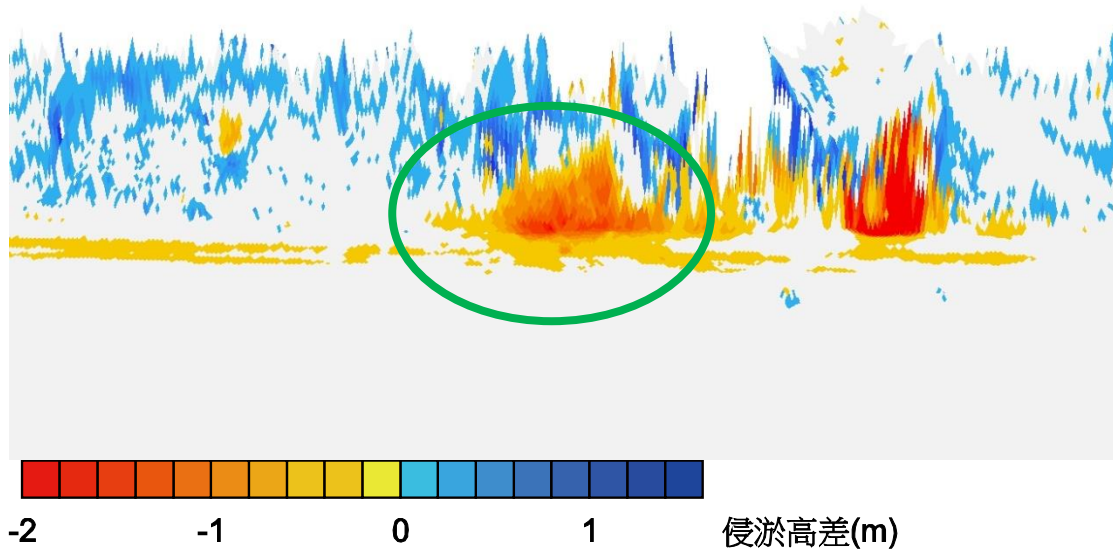
圖 3.5.7 2016 年 11 月與 2016 年 5 月北山海崖邊坡崩塌處侵蝕與堆積比較
(下邊坡原本明顯突出的堆積崖錐已被侵蝕)

由三次雷射所描的成果可以得知海岸與邊坡的侵蝕與堆積，以該段海岸邊坡而言，在 2016 年 5 月時由於大量降雨導致邊坡崩塌，在後續的颱風已有部分堆積於崖錐的上邊坡崩積物質再次被侵蝕搬運，而邊坡並未再出現明顯的侵蝕後退。對於海岸地區的經營管理提供許多珍貴資料。也可以藉以了解海岸地區作用的規模與速率。

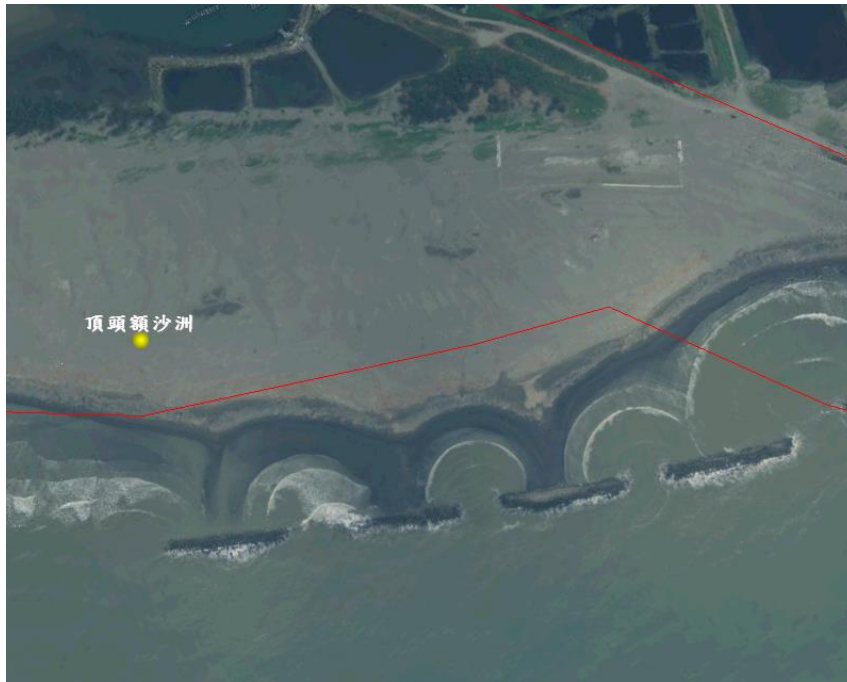
處置進行七股海岸沙洲侵蝕後退的防護。此外，部分海岸區域也利用離岸潛堤的方式，在海岸區形成堆積的現象保護海岸（如下方航照所示 5.2.1）。但往往在離岸潛堤後方形成堆積，會在其他鄰近區域造成海岸侵蝕，且相關經費較為龐大。

圖 5.2.1 南七股海岸的離岸潛堤，在後方造成堆積

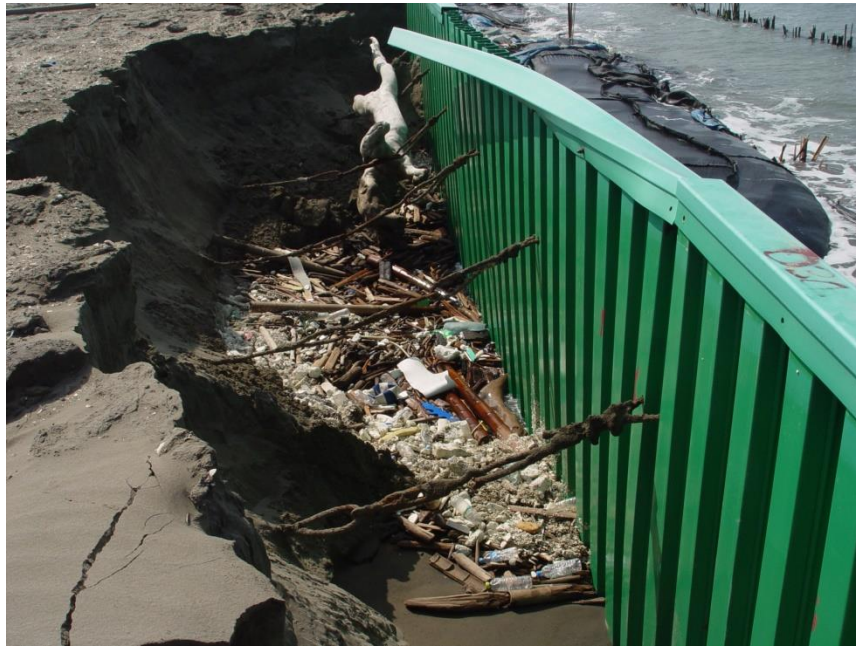
圖 5.2.6 在鋼板樁後方有造成侵蝕的可能性

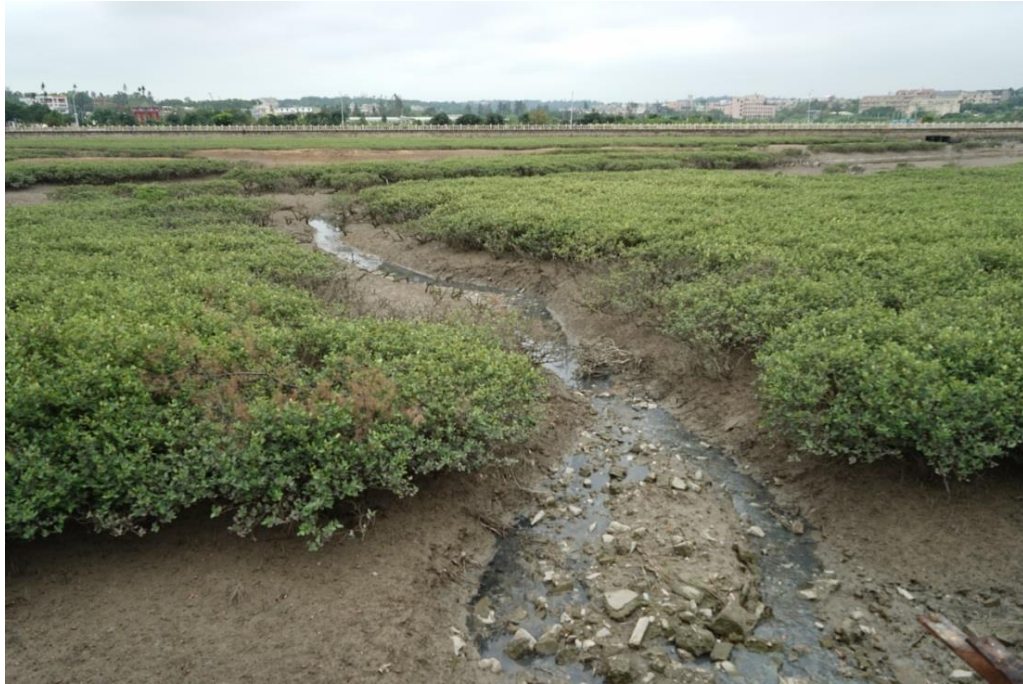
照片 附件三.8 浯江溪口主要受到潮汐漲退的影響，而鄰近區域排入的廢水對生態造成衝擊
